**“EVALUACIÓN DEL ESTADO ACTUAL DEL
PAVIMENTO RÍGIDO EN LA URBANIZACIÓN SAN
MARTÍN – SHANCAYÁN, DISTRITO DE
INDEPENDENCIA, PROVINCIA DE HUARAZ,
DEPARTAMENTO DE ANCASH, ABRIL 2012”**

INGENIERO CIVIL

Bach. JARAMILLO HENOSTROZA CONSUELO

2012

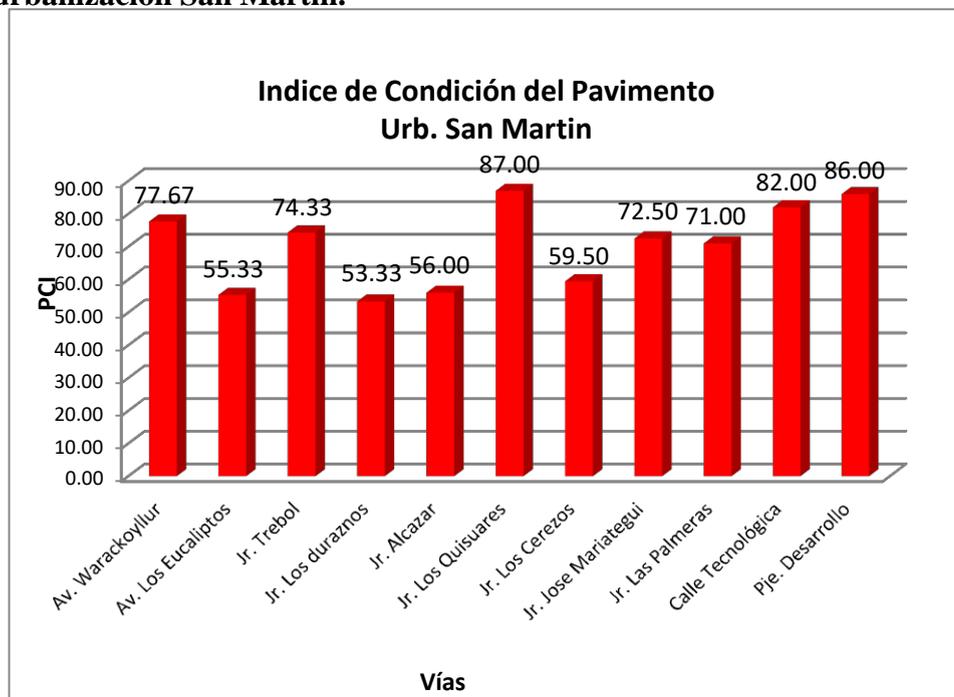
Gráfica N° 04: Índice de condición del pavimento de las vías de la urbanización San Martin.

En la gráfica N° 4, se puede observar un grafico de barra que nos indica los valores PCI para cada una de las vías de la Urbanización, se ve claramente que las barras que corresponden al Jr. Los Quisuares y Pasaje Los Cerezos son las más altas.

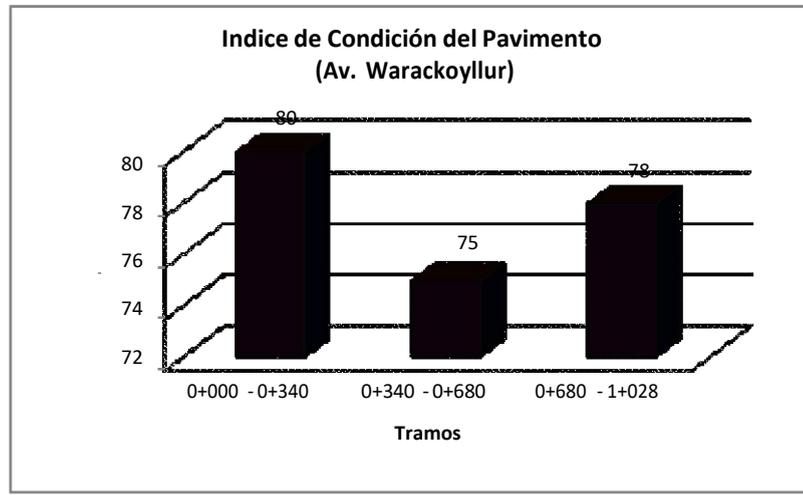
Gráfica N° 08: Índice de condición del pavimento por cada tramo de muestreo.

En la gráfica 08, se muestra los valores del índice de condición del pavimento para cada tramo evaluado, los resultados nos indican que la Av. Warackoyllur en sus tres tramos se encuentra en el rango de clasificación Muy Bueno, en promedio se tiene un PCI igual a 77.67. Para mantenerse con esta clasificación se debe realizar trabajos de mantenimiento de vía, el cual consiste un rellenado de juntas, sellado de grietas, parcheo profundo en algunas losas que lo necesitan.

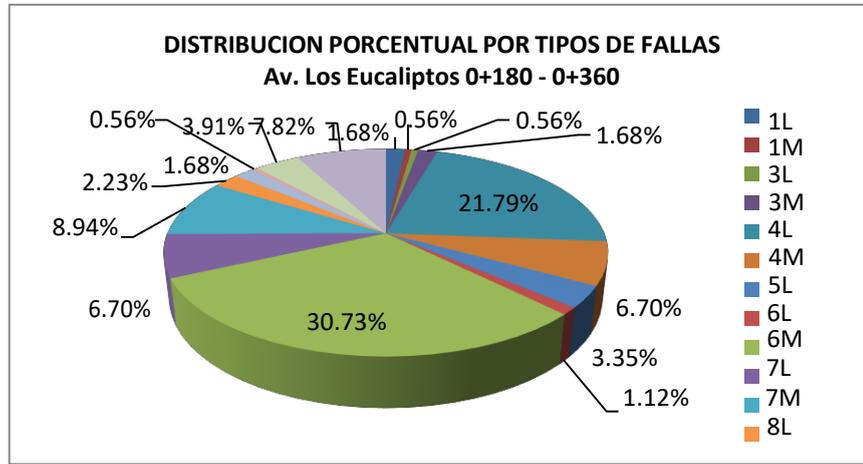
Gráfica N° 10: Distribución porcentual por tipo de fallas en el tramo

El tramo II construido en el año 2008, presenta alto porcentaje en los tipos de falla “descascaramiento de juntas”, “Craquelado” y “pulimento de agregado”.

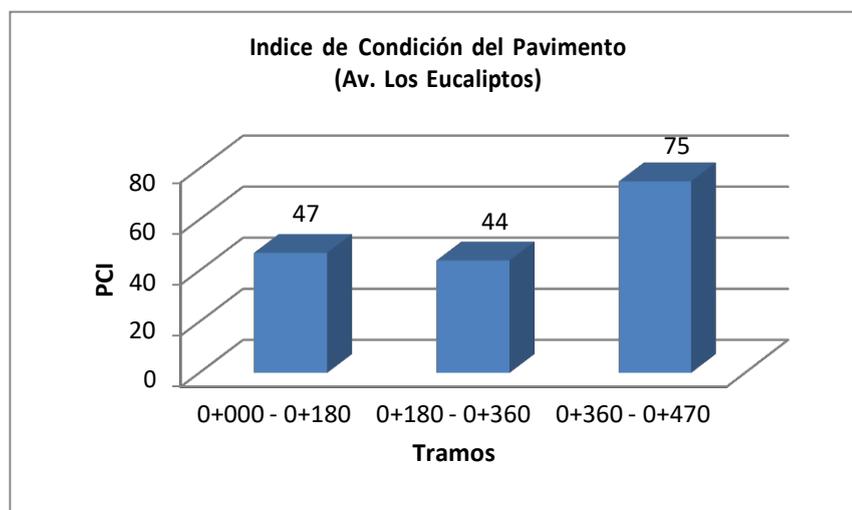
Gráfica N° 12: Índice de condición del pavimento por cada tramo de muestreo.

En la gráfica 12, se muestra los valores del índice de condición del pavimento por cada tramo evaluado, los resultados nos indican que la Av.

Los Eucaliptos en sus dos tramos se encuentran en el rango de clasificación Regular, mientras que el tramo III se encuentra en el rango de clasificación muy bueno, en promedio se tiene un PCI igual a 55.33 con un rango de clasificación Regular, la diferencia de valores de PCI entre los tramos I y II con el tramo III, es por la antigüedad, los primeros dos tramos fueron construidos en el año 1999, a esto se agrega las losas que corresponden al alcantarillado que fueron construidos en 1994 aproximadamente, no se pudo conseguir la fecha de construcción del alcantarillado, los mismo que presentan tipos de fallas con grado de severidad de medio a alto. Mientras que el tramo III es de construcción reciente del año 2008, pero a pesar de ya presentan fallas pero con un grado de severidad baja.

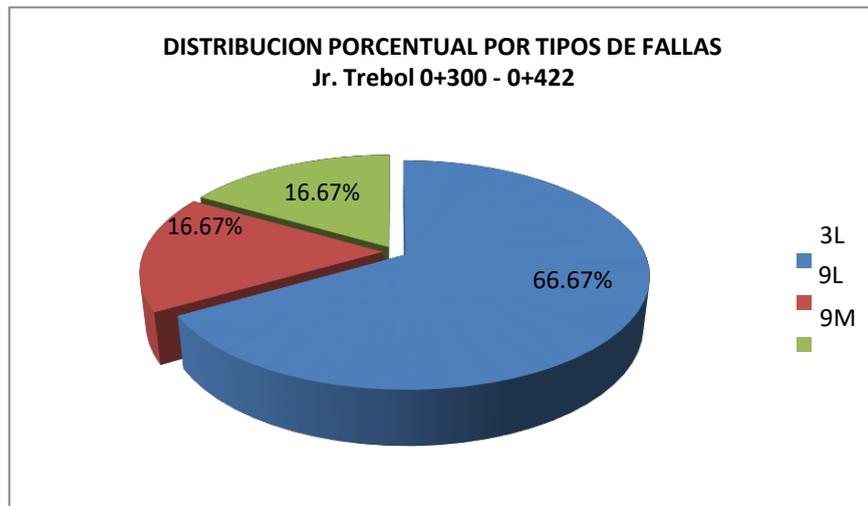
Gráfica N° 15: Distribución porcentual por tipo de fallas en el tramo III.

En el tramo III se observa un porcentaje mayor de grietas lineales, con grado de severidad baja, esto requiere de un mantenimiento de sellado de grietas.

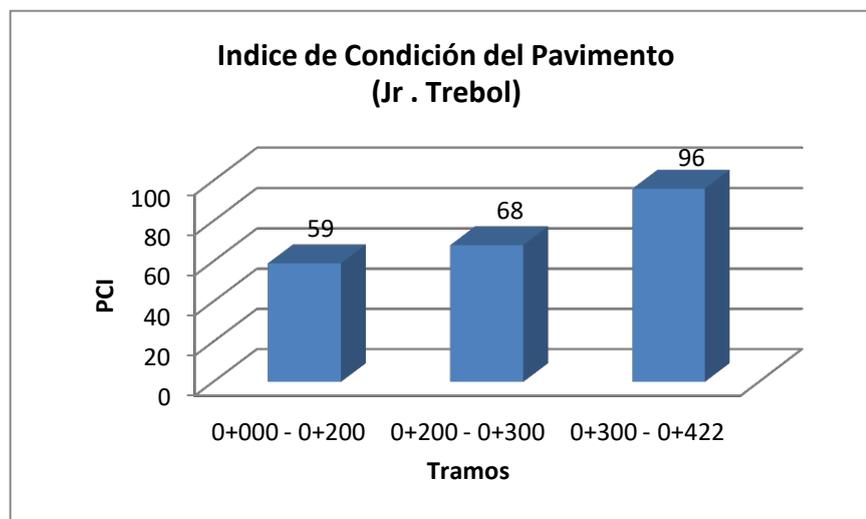
Gráfica N° 16: Índice de condición del pavimento por cada tramo de muestreo.

En la gráfica 16, se muestra los valores del índice de condición del pavimento por cada tramo evaluado, los resultados nos indican que el Jr.

Trebol en sus dos tramos se encuentran en el rango de clasificación Bueno, mientras que el tramo III se encuentra en el rango de clasificación Excelente, en promedio se tiene un PCIs igual a 74.33 con un rango de clasificación Muy Bueno, la diferencia de valores de PCI entre los tramos I y II con el tramo III, es por la antigüedad, los primeros dos tramos fueron construidos en el año 2006, mientras que el tramo III fue construido en el año 2008.

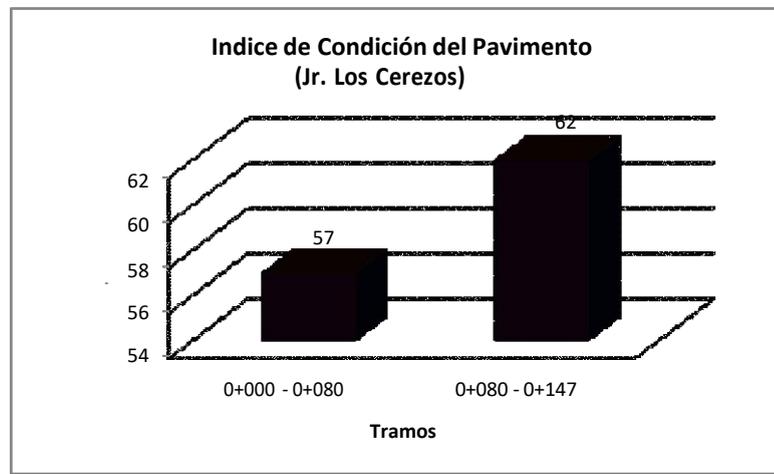
Gráfica N° 19: Índice de condición del pavimento por cada tramo de muestreo.

En la gráfica 19 se muestra los valores del índice de condición del pavimento por cada tramo evaluado, los resultados nos indican que el Jr. Los Cerezos en sus dos tramos se encuentran en el rango de clasificación Bueno, en promedio se tiene un PCIs igual a 59.50 con un rango de clasificación Bueno.

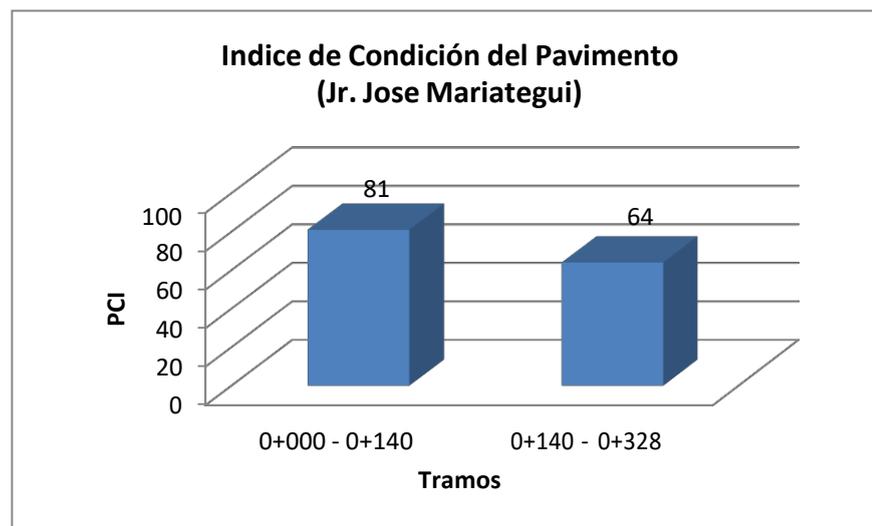
Gráfica N° 22: Índice de condición del pavimento por cada tramo de muestreo.

En la gráfica 22, se muestra los valores del índice de condición del pavimento por cada tramo evaluado, los resultados nos indican que en el Jr. Jose Mariategui cada tramo es diferente, el primero se encuentra en el

rango de clasificación Muy Bueno, mientras que la segunda en el rango de clasificación Bueno, esta diferencia es por el alto tránsito que circula por el segundo tramo a diferencia de la primera, por lo que, los trabajos de mantenimiento debe de estar más orientado al segundo tramo; en promedio se tiene un PCIs igual a 72.50 con un rango de clasificación Muy Bueno.

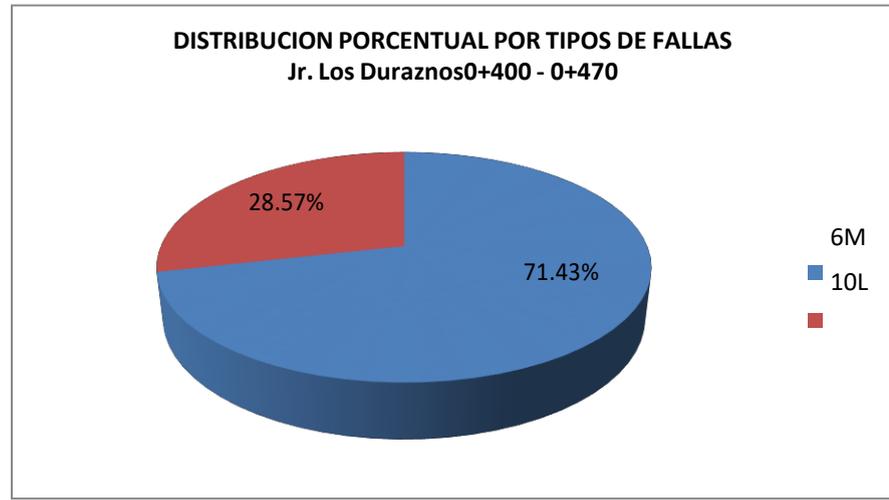
Gráfica N° 25: Distribución porcentual por tipo de fallas en el tramo

En el tercer tramo se observa falta de sello de junta y las losas que lo conforma la tapa del alcantarillado presentan el tipo de falla “losas divididas”.

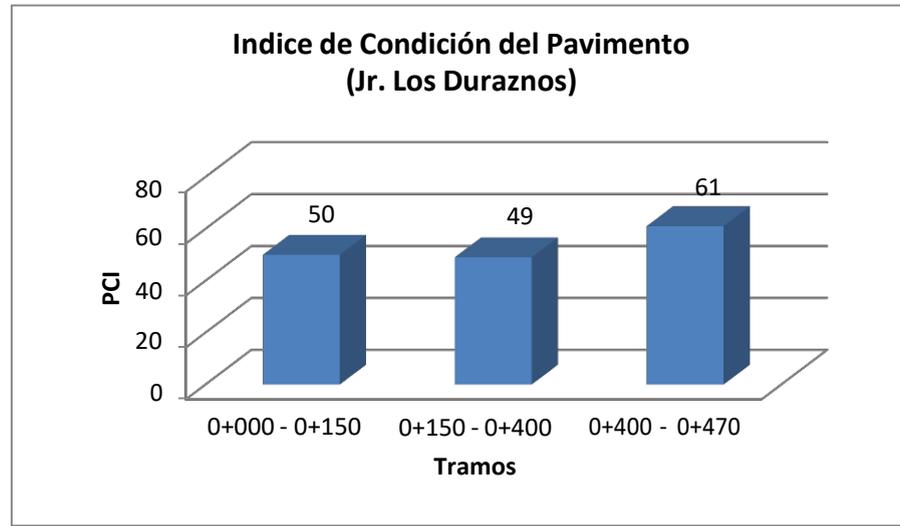
Gráfica N° 26: Índice de condición del pavimento por cada tramo de muestreo.

En la gráfica 26 se muestra los valores del índice de condición del pavimento por cada tramo evaluado, los resultados nos indican que en el Jr. Los Duraznos cada tramo es diferente, el primero se encuentra en el rango de clasificación Regular, el segundo en el rango de clasificación Regular, y por último el tercer tramo se encuentra en el rango de clasificación Bueno, esta diferencia entre los tramos I y II con el III tramo, en los primeros tramos la circulación de vehículos es mayor, en promedio el PCIs igual a 53.33 con un rango de clasificación Regular.

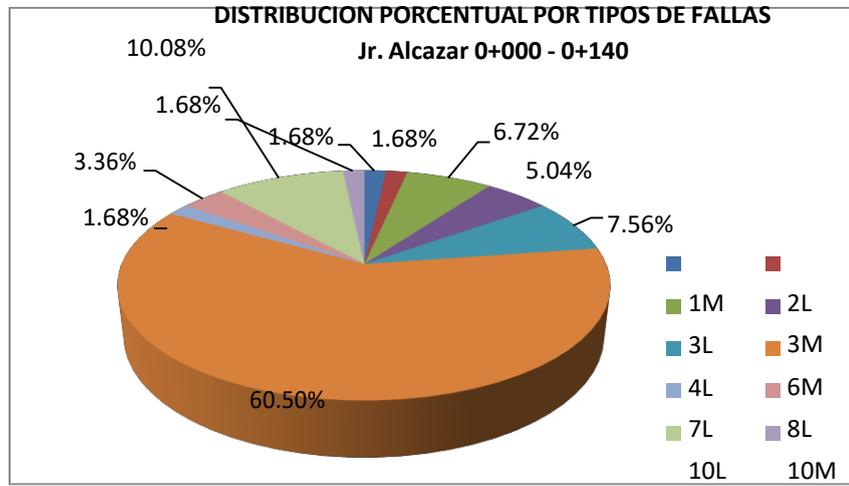
Gráfica N° 112: Distribución porcentual por tipo de

Jr. Alcazar; La cantidad de losas evaluadas fueron 72 el cual representa el 100% de las losas que lo conforma los 140 m de longitud de vía; en la gráfica N° 27 se puede ver el mayor porcentaje que resalta es el tipo de falla “sello de juntas”, seguido por las fallas de losas divididas con un 10.08%. esto significa que desde su construcción no se ha realizado ningún tipo de mantenimiento, el sello de juntas ya prácticamente viene desmoronando y se va llenando de tierra y piedras la junta, esto además, permite el fácil acceso del agua a la subbase del pavimento.

El índice de condición del pavimento para esta vía es de 56, se encuentra en el rango de clasificación Bueno.

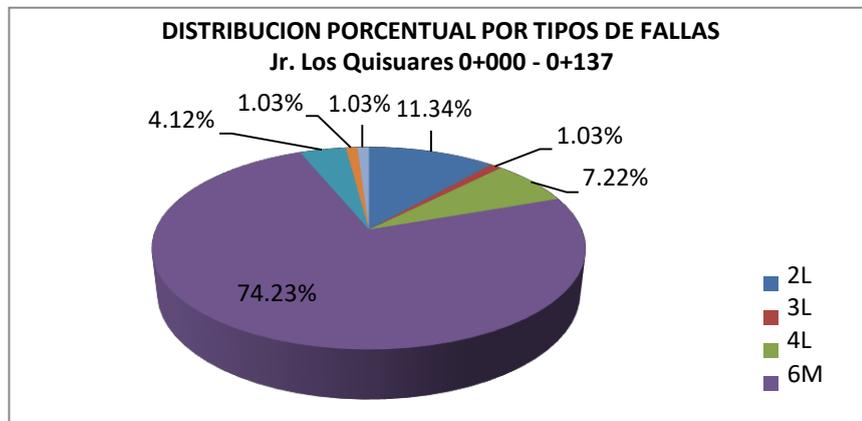
Gráfica N° 113: Distribución porcentual por tipo de

Jr. Los Quisuares; La cantidad de losas evaluadas fueron 72 el cual representa el 79% de 90 losas que lo conforma los 137 m de longitud de vía; en la gráfica N° 28, se muestra la distribución porcentual por cada tipo de falla, podemos notar con mayor porcentaje resalta el tipo de falla “sello de juntas”, seguido por las fallas de Escalada con un 11.34%. como en todas las vías evaluadas se puede notar que sello de juntas es lo que predomina, esto por la falta de mantenimiento de vías en esta urbanización.

El índice de condición del pavimento para esta vía es de 87, se encuentra en el rango de clasificación Excelente.

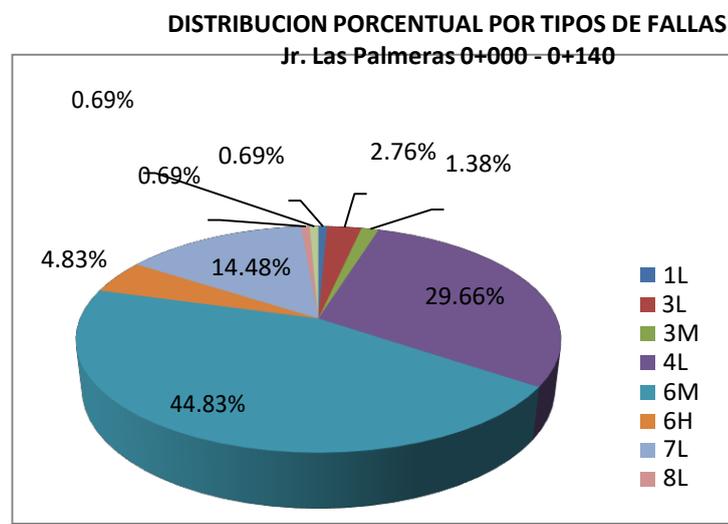
Gráfica N° 29: Distribución porcentual por tipo de fallas en el tramo I.

Jr. Las Palmeras, La cantidad de losas evaluadas en el primer tramo fueron de 72, en el segundo 72 y en el tercer tramo 24, haciendo un total en los tres tramos de 168 losas evaluadas, el cual representa el 92.3% de 182 losas que lo conforma los 318 m de longitud de vía; en las gráficas 29, 30 y 31, se muestra la distribución en porcentaje de cada una de las fallas encontradas en las losas. El porcentaje mayor en el primer tramo es del tipo de falla “sello de junta” esto debido al desprendimiento del sellante de la junta, en algunos casos falta o ausencia del sellante en la junta, esto en cualquier condición permite acumulación de tierra o roca en las juntas, o fácil acceso por infiltración del agua; esto puede ocasionar fragmentación de la losa, levantamiento o descascaramiento de los bordes. Para dar mantenimiento de la vía se requiere resellado de juntas, antes de que se produzca efecto en las losas; la segunda falla que predomina es “pulimento de agregados” y como

tercer lugar el tipo de falla “descascaramiento de juntas”, este último es ocasionado por la falta o ausencia de sellado de juntas.

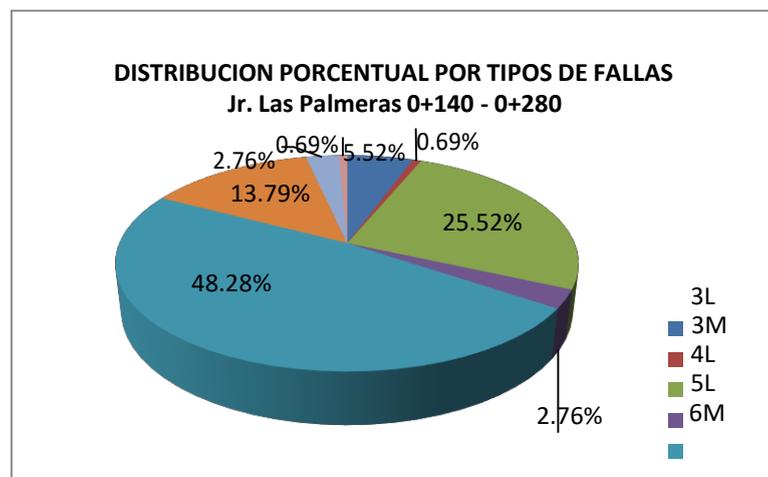
Gráfica N° 30: Distribución porcentual por tipo de fallas en el tramo

En el tramos II se presenta similar situación que el tramo I, mientras que en el tramo III a parte de las fallas de “sello de juntas” y “Pulimento de agregados” como tercera falla predominante es del tipo “grietas lineales”.

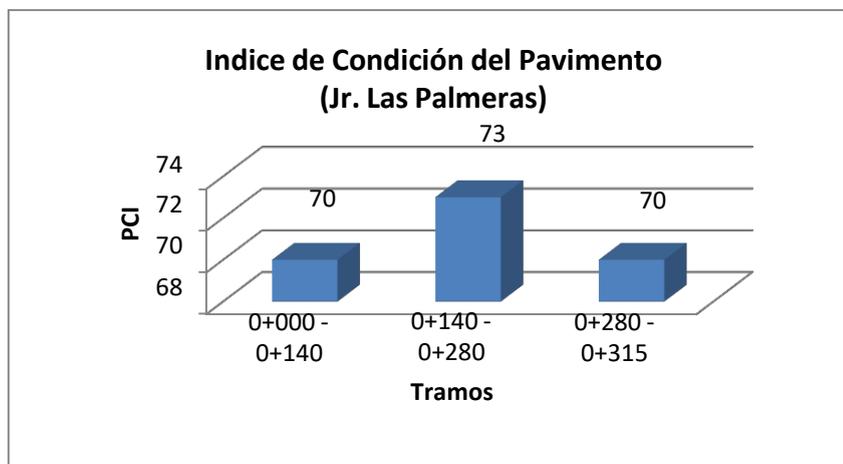
Gráfica N° 32: Índice de condición del pavimento por cada tramo de muestreo.

En la gráfica 32, se muestra los valores del índice de condición del pavimento por cada tramo evaluado, los resultados nos indican que en el Jr. Las Palmeras los valores obtenidos son casi similares en los tres tramos, teniéndose como promedio PCIs de 71 con un rango de clasificación Muy Bueno.

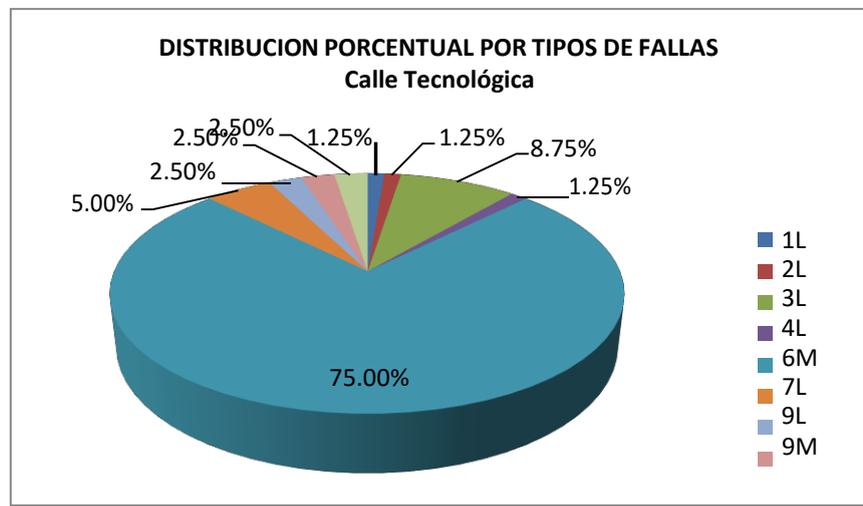
Gráfica N° 33: Distribución porcentual por tipo de fallas.

Calle tecnológica; La cantidad de losas evaluadas fueron 60 el cual representa el 75% de 80 losas que lo conforma los 163 m de longitud de vía; en la gráfica N° 33, se muestra la distribución porcentual por cada tipo de falla, podemos notar con mayor porcentaje resalta el tipo de falla “sello de juntas”, seguido por las fallas de Grietas lineales con un 8.75%.

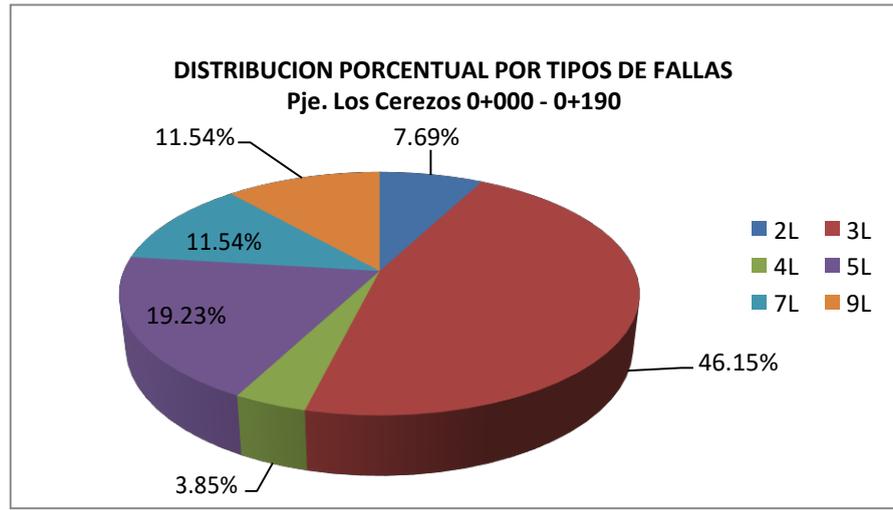
Gráfica N° 34: Distribución porcentual por tipo de fallas.

Pje. Los Cerezos; La cantidad de losas evaluadas fueron 60 el cual representa el 48% de 124 losas que lo conforma los 190 m de longitud de vía; esta es de reciente construcción, la cantidad de falla encontradas son pocas como se muestra en la gráfica N° 34, se muestra la distribución porcentual por cada tipo de falla, podemos notar con mayor porcentaje resalta el tipo de falla “Grietas lineales”, esto debido a la falta de tratamiento de la subbase, también suelen darse en suelos arcillosos, el

segundo tipo de falla encontrada es “craquelado”, esto se da por el exceso manipulación del concreto en el acabado.

El índice de condición del pavimento para esta vía es de 86, se encuentra en el rango de clasificación Excelente.
