**UNIVERSIDAD CATOLICA LOS ÁNGELES
CHIMBOTE**

**FACULTAD DE INGENIERÍA
ESCUELA PROFESIONAL DE INGENIERIA
CIVIL**

**DETERMINACION Y EVALUACION DE LAS
PATOLOGIAS DEL MORTERO PARA OBTENER EL
INDICE DE INTEGRIDAD ESTRUCTURAL DEL
PAVIMENTO Y CONDICION OPERACIONAL DE LA
SUPERFICIE DE LAS PISTAS DEL JIRON SARGENTO
LORES, DISTRITO DE QUITOS, PROVINCIA DE
MAYNAS, REGION LORETO FEBRERO - 2017**

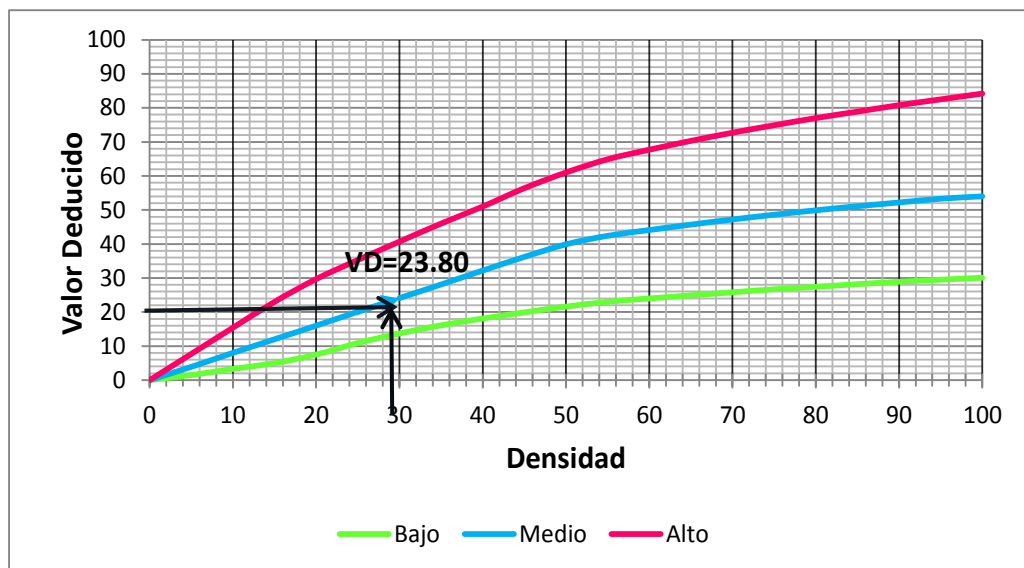
VALOR DEDUCIDO(VD)
23.80

Figura 32: Falla patologica Escala de la Unidad de Muestra U-1.

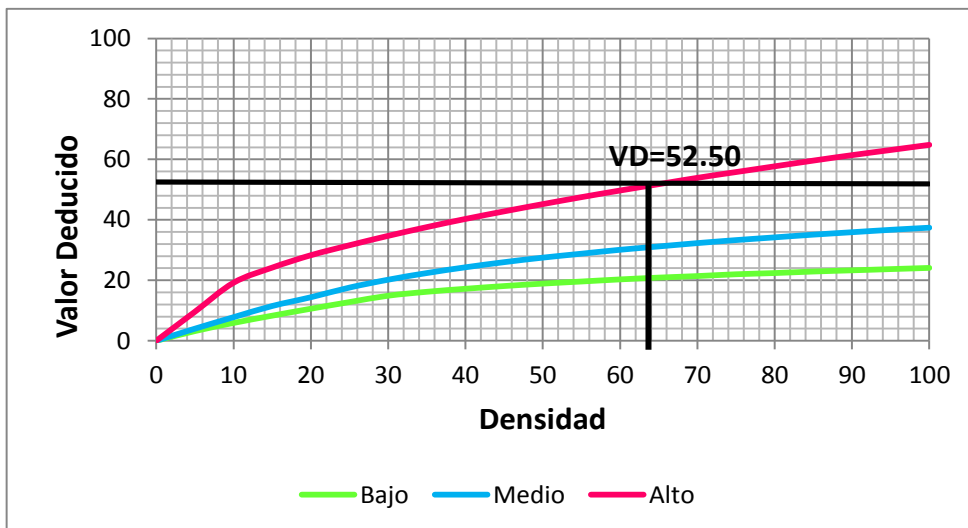
VALOR DEDUCIDO(VD)
52.50

Figura 33: Falla patológica Grieta lineal alto de la Unidad de Muestra U-1

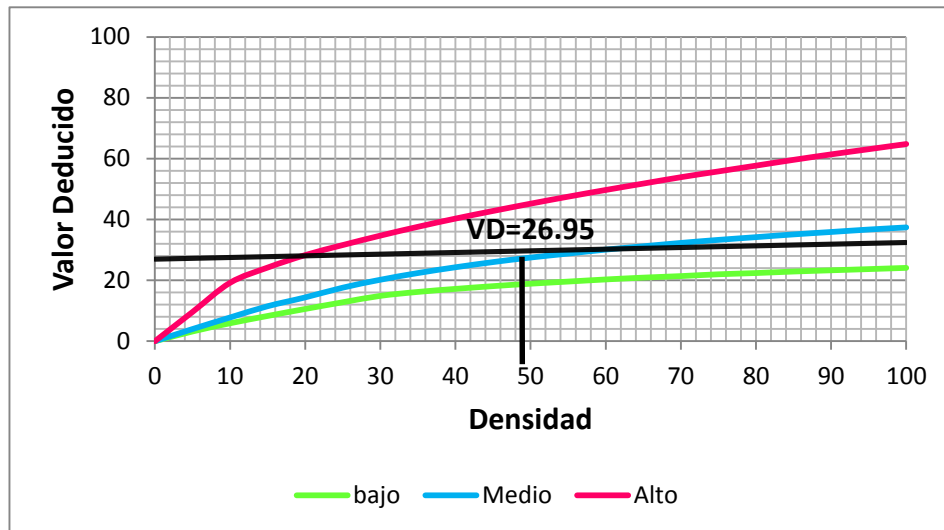
VALOR DEDUCIDO(VD)
26.95

Figura 34: Falla patológica Grieta lineal medio de la Unidad de Muestra U-1

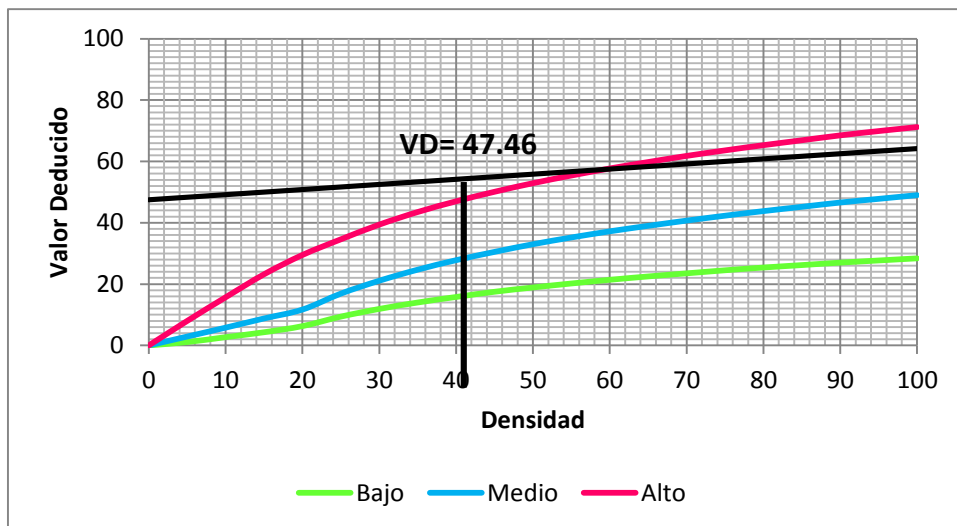
VALOR DEDUCIDO(VD)
47.46

Figura 35:Falla patologica Parche grande alto de la Unidad de Muestra U-1

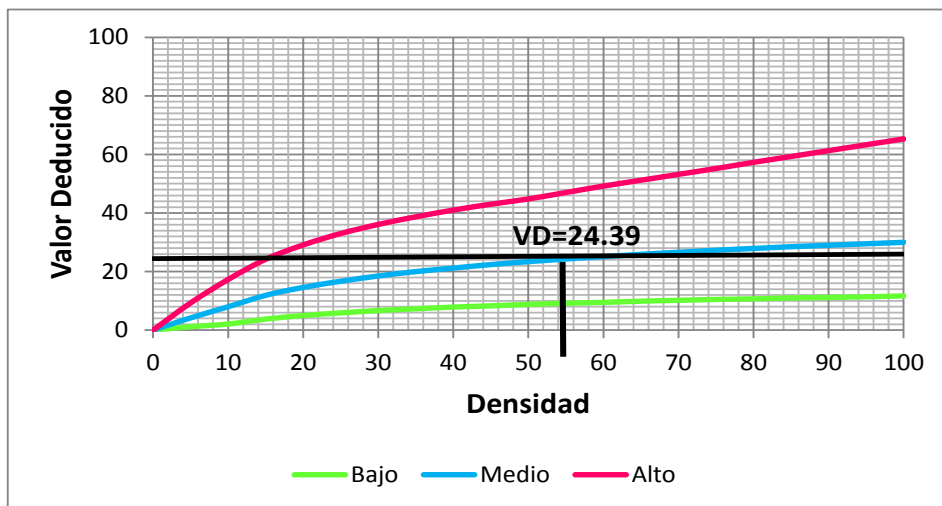
VALOR DEDUCIDO(VD)
24.39

Figura 36: Falla patológica Desconchamiento de la Unidad de Muestra U-1

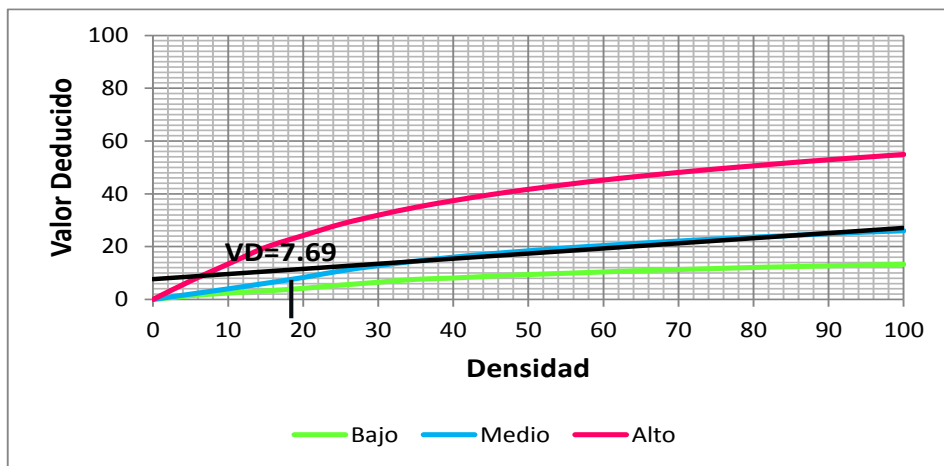
VALOR DEDUCIDO(VD)
7.69

Figura 37: Falla patologica Descascaramiento de junta de la Unidad de Muestra U-1

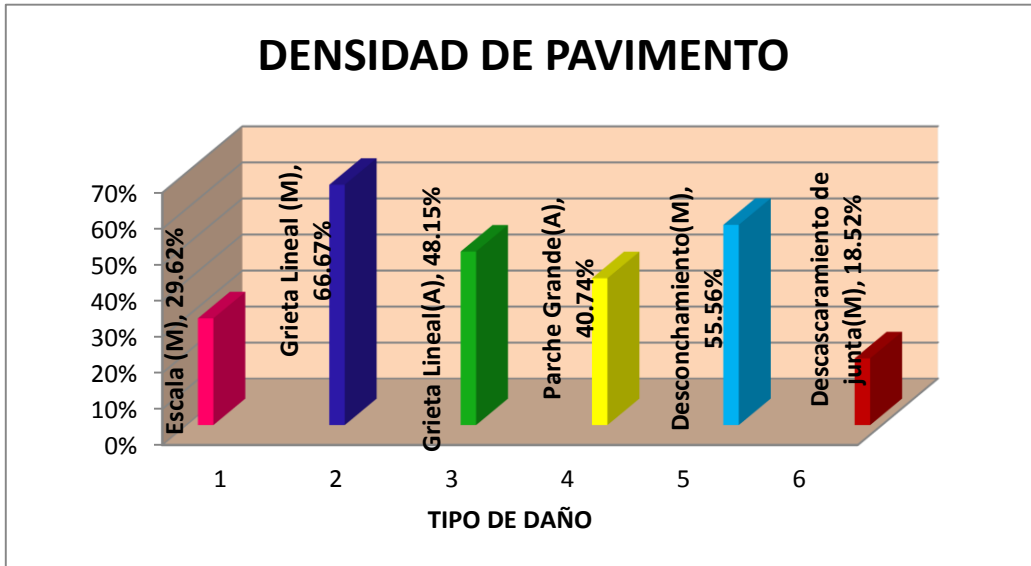
Figura 39: Gráfico de patologías y densidad registradas en pavimento rígido de la U-1 de la cuadra 11 del Jirón Sargento Lores.

En la unidad de muestra UM-01 se encontró 27 paños con daños patológicos y pertenece a la cuadra 11 del Jirón Sargento, dentro de las evaluaciones registradas se encontró patologías de **Severidad alta y media**, los de severidad media fueron Escala, Grieta lineal, Desconchamiento y Descascaramiento de junta y **Severidad Alta**, fueron Grieta lineal, Parche grande; donde se obtuvo 6 valores deducidos: 52.50, 47.46, 26.95, 24.39, 23.80 y 7.69., siguiendo el máximo valor reducido corregido es 88.84, con un PCI de 11.16 que corresponde a un pavimento **Muy malo**.

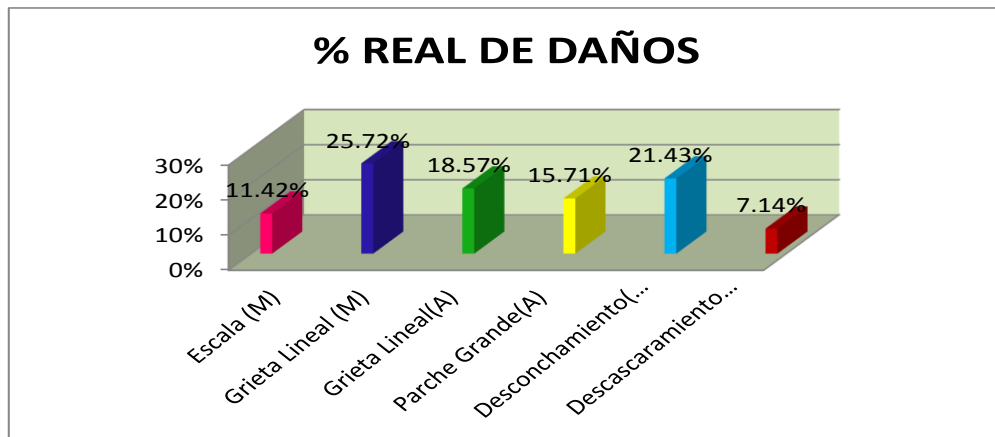
Figura 40: Gráfico de porcentaje real de daños de la U-1.

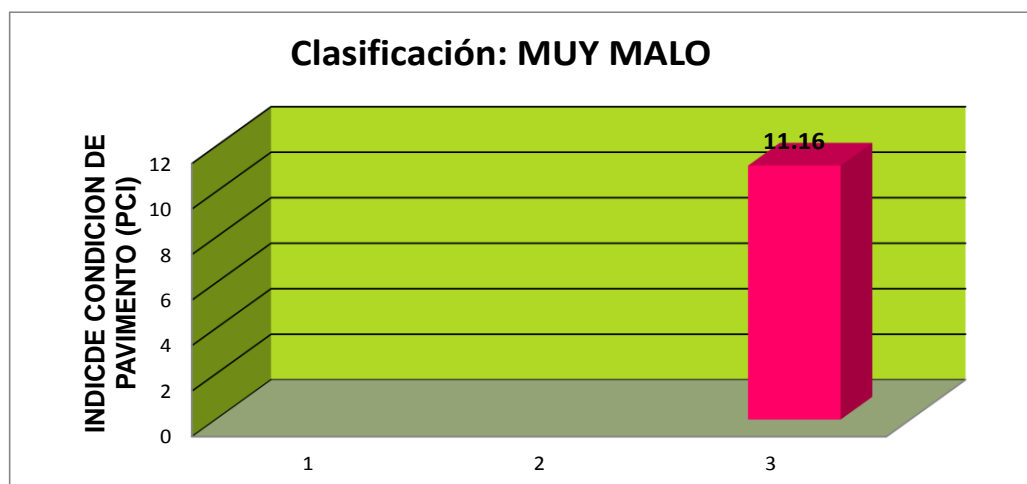
Figura 41: Gráfico de clasificación del PCI. U-1.

Descripción: Encontrado los valores deducidos corregidos de todas las fallas patológicas y sus niveles de severidad, se clasificó dentro del rango del PCI, su clasificación es MUY MALO.

Interpretación: Las patologías encontradas de acuerdo a los cálculos de los análisis superficiales de la unidad de muestra 01, en la cuadra 11 del Jirón Sargento Lores, se puede especificar que la clasificación en PCI es Muy Malo.

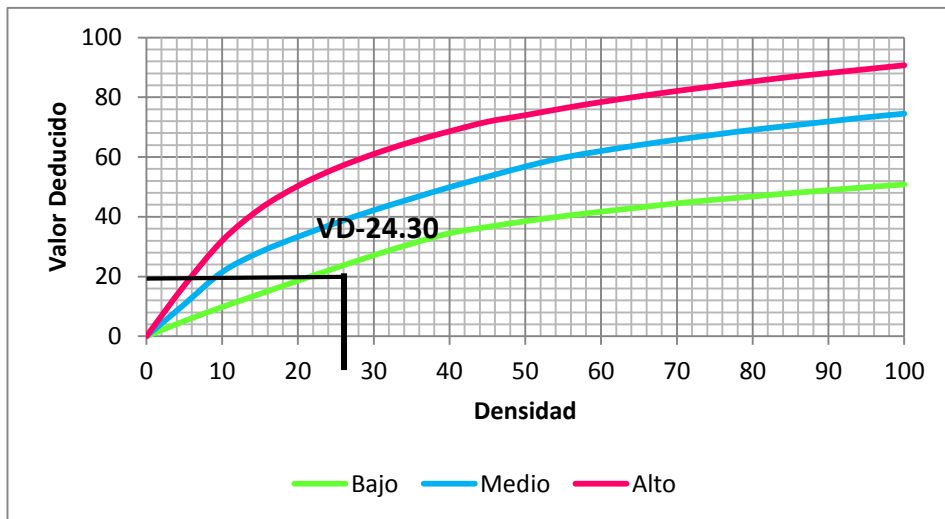
Figura 43: Falla patológica Losa Dividida de la Unidad de Muestra U-2

$$\frac{7.01 + 114.5}{5} = 24.30$$

VALOR DEDUCIDO(VD)
24.30

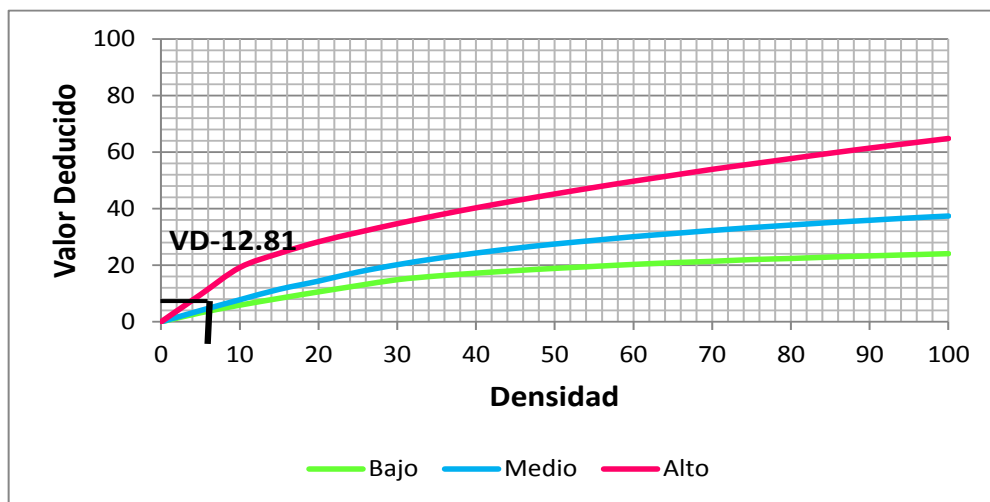
Figura 44: Falla patológica Grieta lineal alto de la Unidad de Muestra U-2

$$\frac{16.03 + 48}{5} = 12.81$$

VALOR DEDUCIDO(VD)
12.81

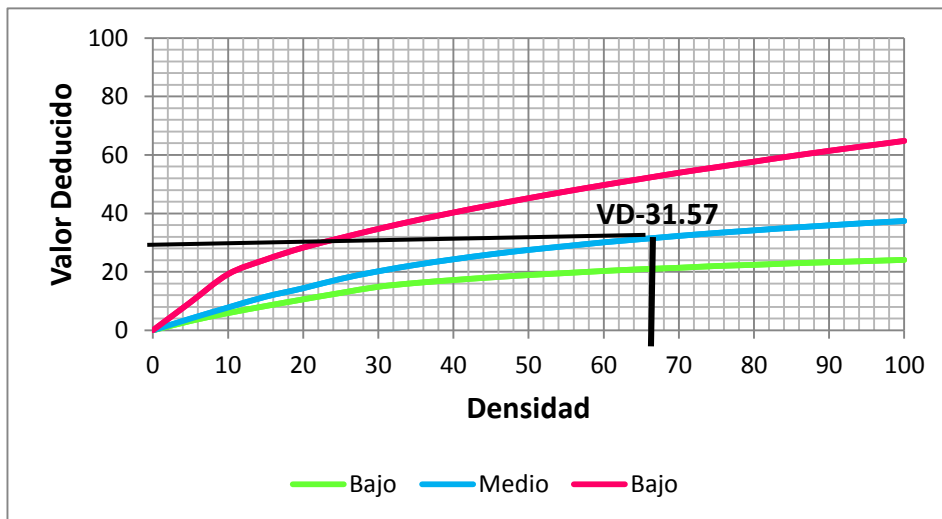
Figura 45: Falla patológica Grieta lineal medio de la Unidad de Muestra U-2

$$\frac{1.84 + 156}{5} = 31.57$$

VALOR DEDUCIDO(VD)
31.57

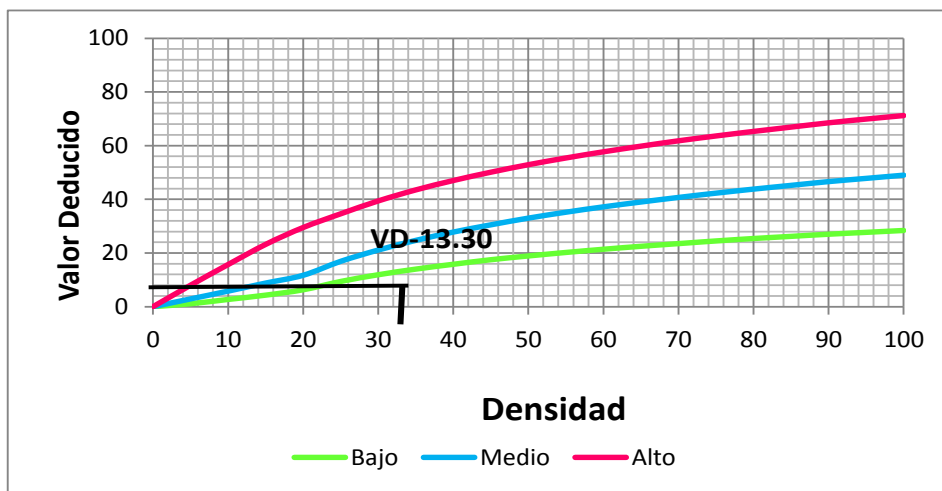
Figura 46: Falla patologica Parche grande bajo de la Unidad de Muestra U-2

$$\frac{6.99 + 59.5}{5} = 13.30$$

VALOR DEDUCIDO(VD)
13.30

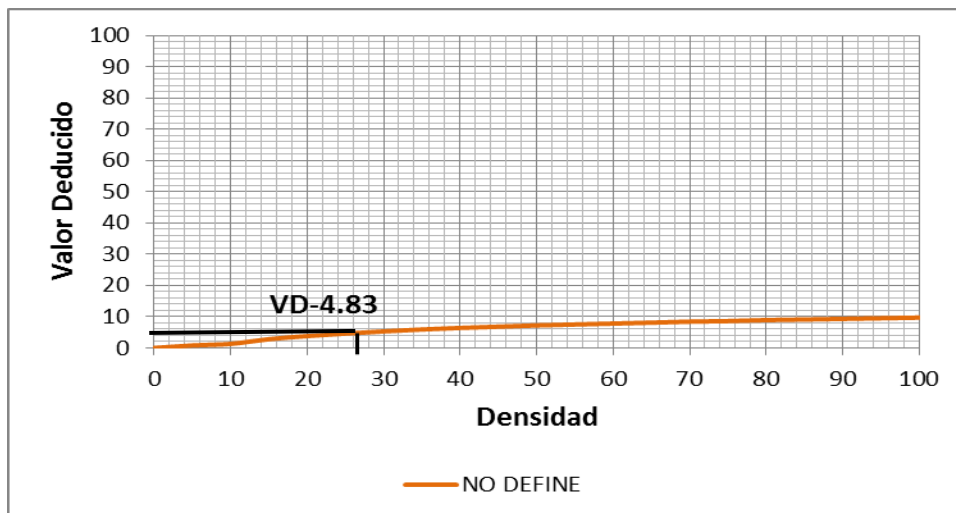
Figura 47: Falla patologica Pulimento de agregados de la Unidad de Muestra U-2.

$$\frac{1.7 + 23}{5} = 4.83$$

VALOR DEDUCIDO(VD)
4.83

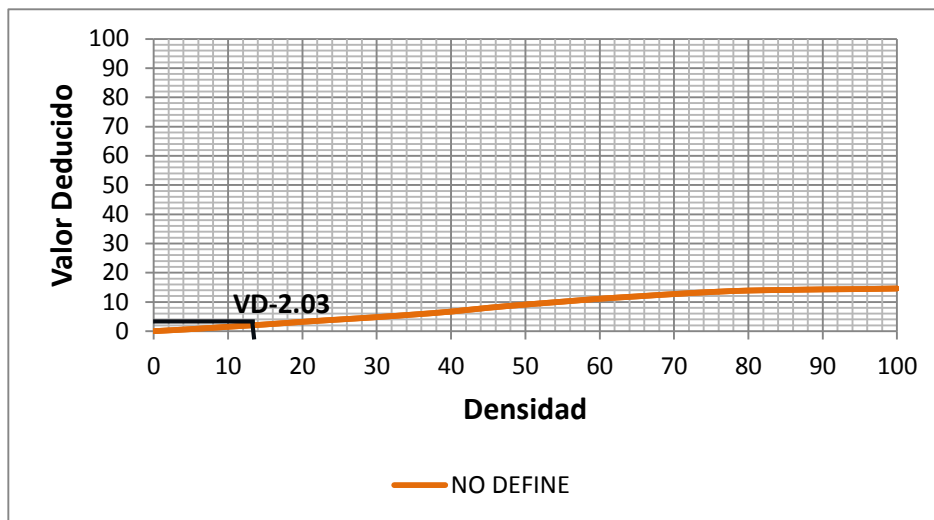
Figura 48: Falla patologica Popouts de la Unidad de Muestra U-2

$$\frac{2.67 + 7.5}{5} = 2.03$$

VALOR DEDUCIDO(VD)
2.03

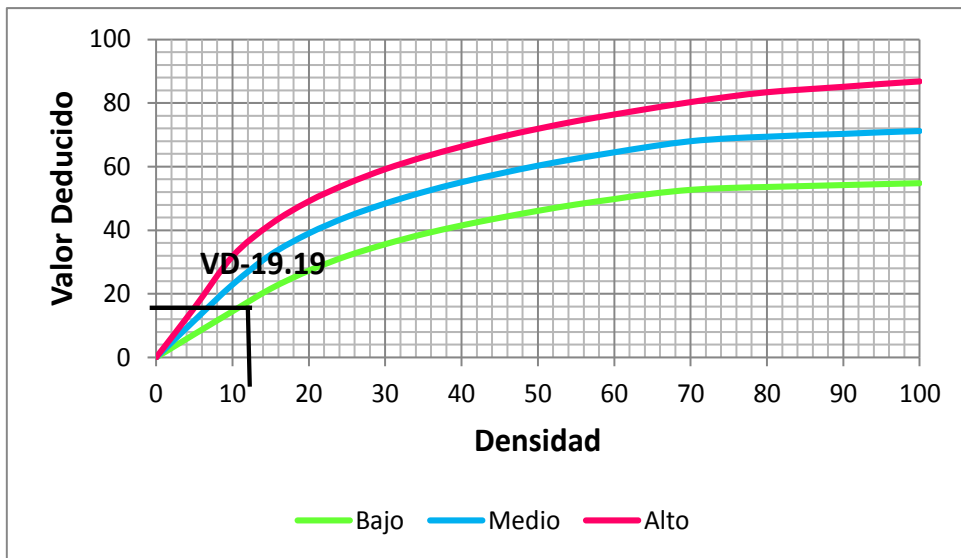
Figura 49: Falla patológica Punzonamiento de la Unidad de Muestra U-2

$$\frac{23.64 + 72.5}{5} = 19.23$$

VALOR DEDUCIDO(VD)
19.19

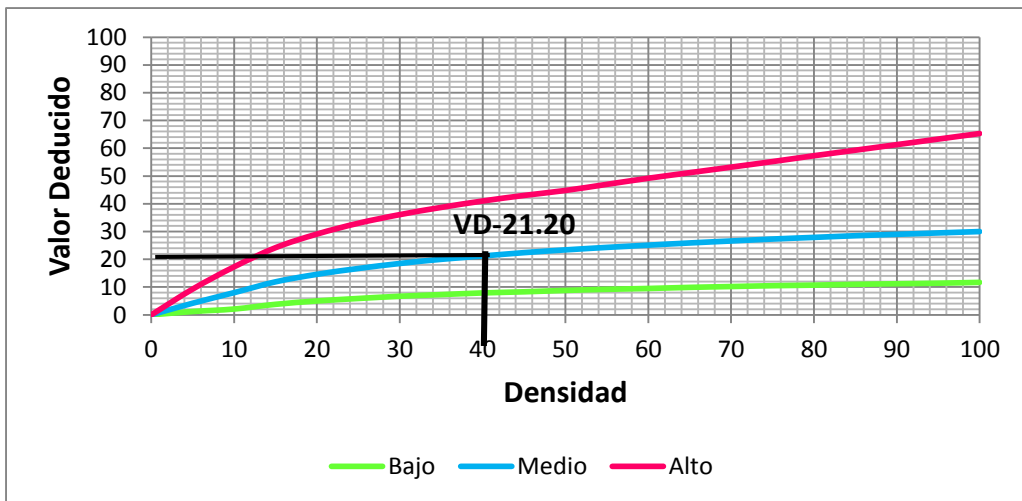
Figura 50: Falla patologica Desconchamiento de la Unidad de Muestra U-2

$$\frac{0 + 106}{5} = 21.20$$

VALOR DEDUCIDO(VD)
21.20

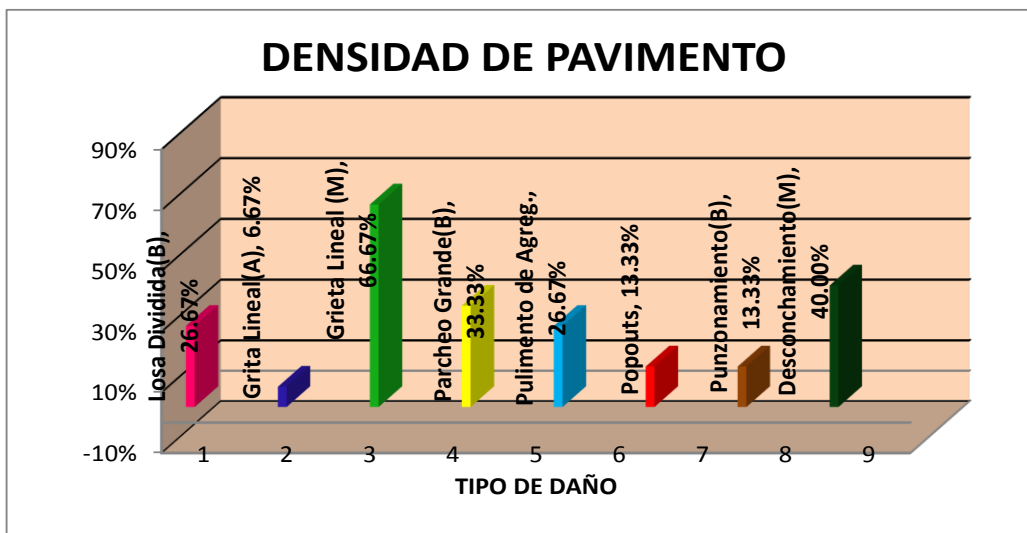
Figura 52: Grafico de patologías y densidad registradas en pavimento rígido de la U-2 de la cuadra 12 del Jirón Sargento Lores.

Descripción: En la unidad de muestra UM-02 se encontró 15 paños con daños patológicos y pertenece a la cuadra 12 del Jirón Sargento, dentro de las evaluaciones registradas se encontró patologías de **Severidad alta, media, baja y otros que no Define Severidad**, los de **severidad baja** fueron: Losa dividida, parche grande, punzonamiento, **Severidad Medio** fueron: Grieta lineal, **Severidad Alta** fueron: Grieta lineal y los que **No Definen Severidad** fueron: Pulimento de agregados y popouts, donde se obtuvo 8 valores deducidos: 31.57, 24.30, 21.20, 19.19, 13.30, 12.81, 4.83, 2.03., siguiendo el máximo valor reducido corregido es 64.28, con un PCI de 35.72 que corresponde a un pavimento Malo.

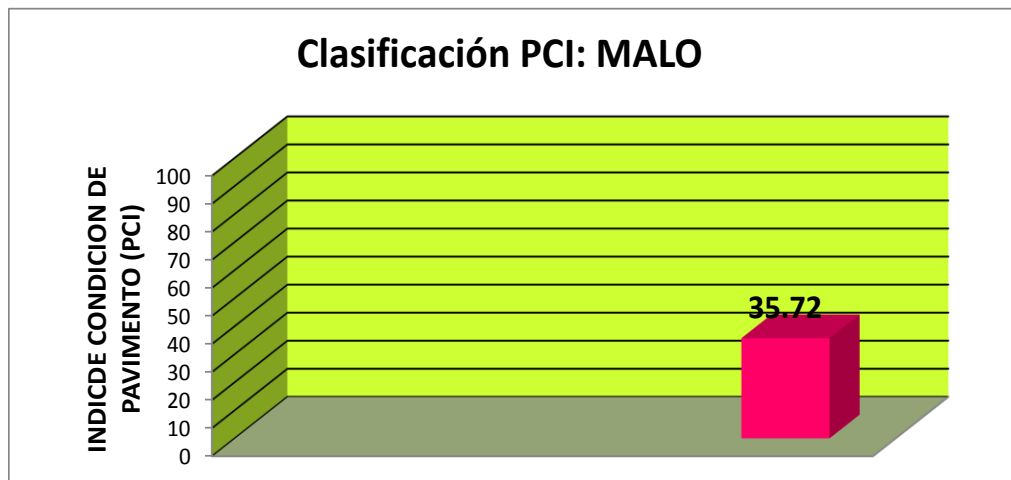
Figura 54: Gráfico de clasificación del PCI. U-2.

Descripción: Encontrado los valores deducidos corregidos de todas las fallas patológicas y sus niveles de severidad, se clasificó dentro del rango del PCI, su clasificación es MALO.

Interpretación: Las patologías encontradas de acuerdo a los cálculos de los análisis superficiales de la unidad de muestra 02, en la cuadra 12 del Jirón Sargento Lorez, se puede especificar que la clasificación en PCI es Malo. de acuerdo al manual del PCI.

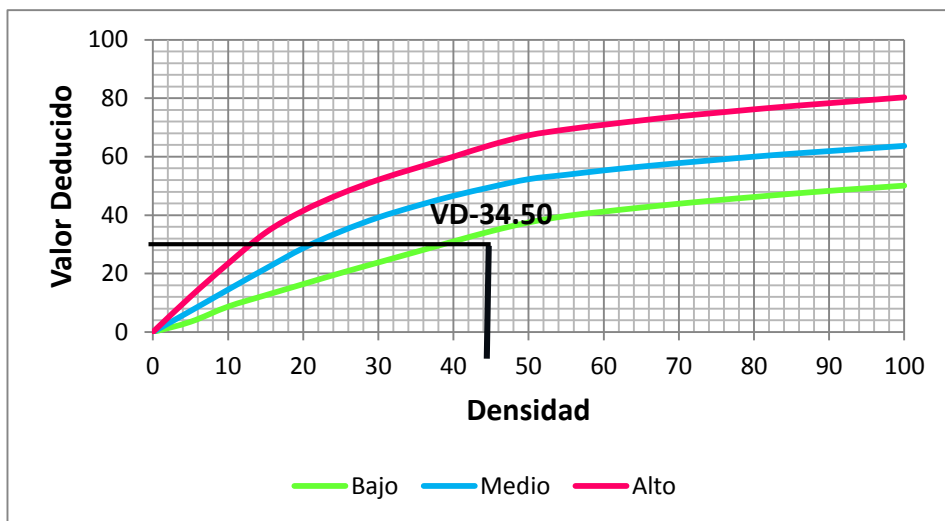
Figura 56: Falla patológica Grieta de esquina bajo de la Unidad de Muestra U-3

$$\frac{0 + 172.50}{5} = 34.50$$

VALOR DEDUCIDO(VD)
34.50

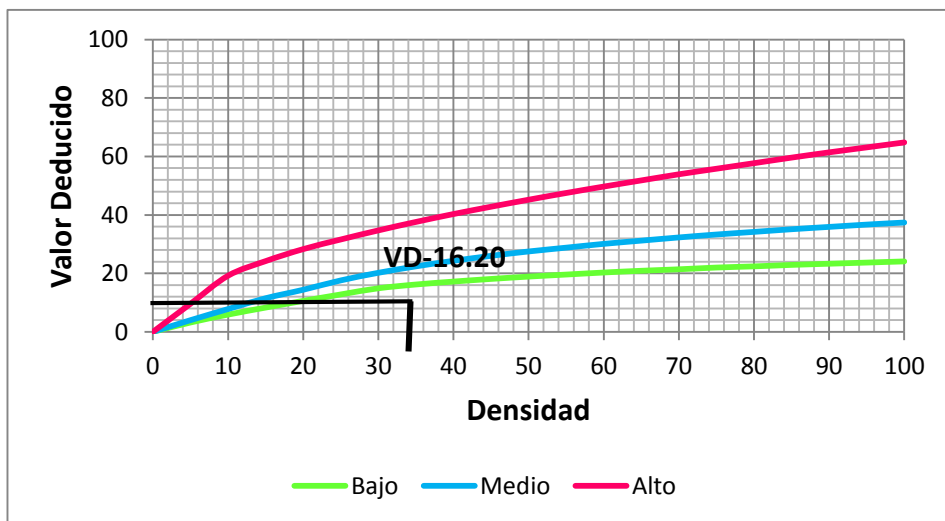
Figura 57: Falla patológica Grieta lineal bajo de la Unidad de Muestra U-3

$$\frac{0+81}{5} = 16.20$$

VALOR DEDUCIDO(VD)
16.20

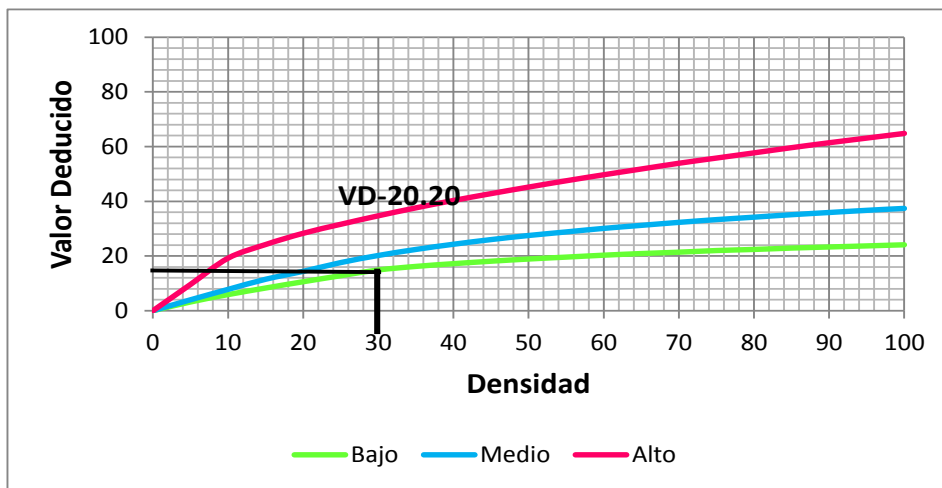
Figura 58: Falla patologica Grieta lineal medio de la Unidad de Muestra U-3

$$\frac{0 + 81}{5} = 20.20$$

VALOR DEDUCIDO(VD)
20.20

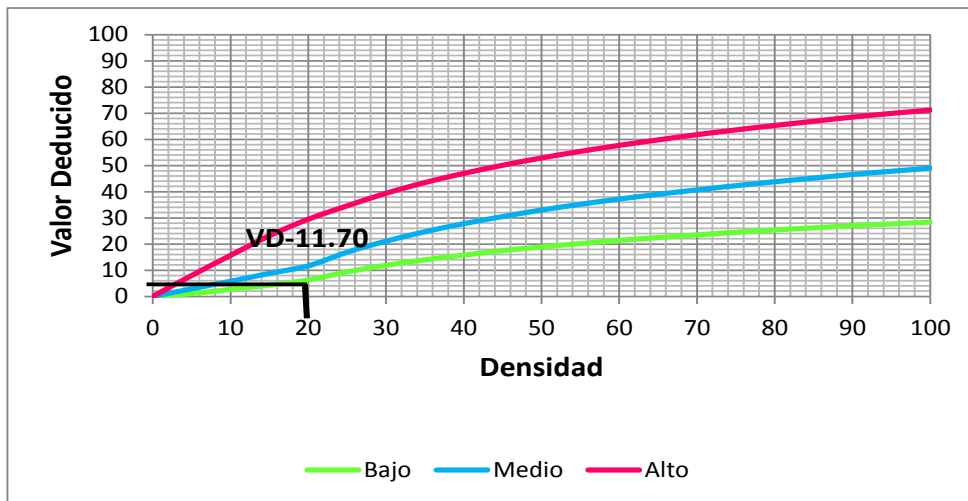
Figura 59: Falla patologica Parche grande medio de la Unidad de Muestra U-3

$$\frac{0 + 58.50}{5} = 11.70$$

VALOR DEDUCIDO(VD)
11.70

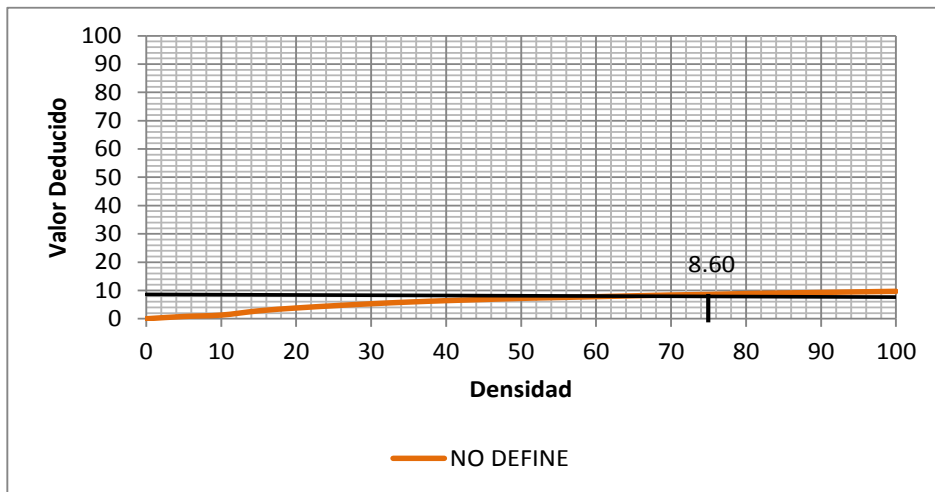
Figura 60: Falla patologica Pulimento de agregados de la Unidad de Muestra U-3

$$\frac{0+43}{5} = 8.60$$

VALOR DEDUCIDO(VD)
8.60

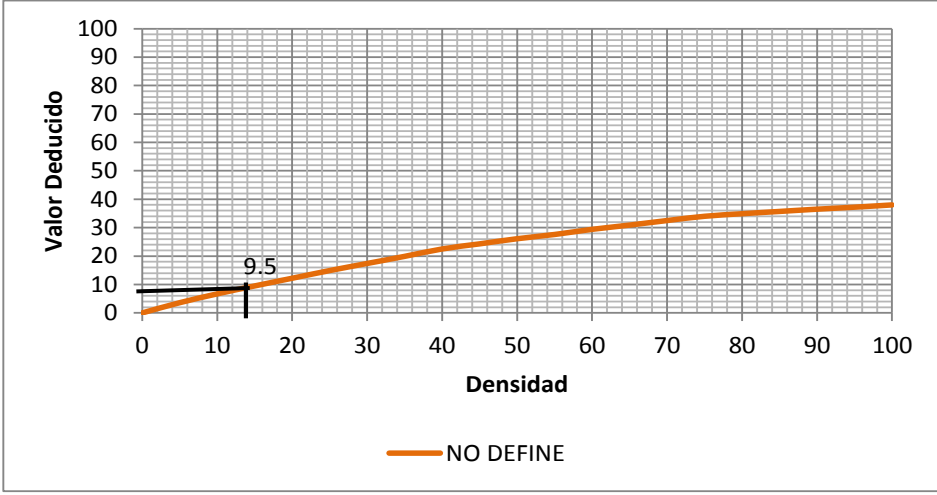
Figura 61: Falla patologica Bombeo de la Unidad de Muestra U-3

$$\frac{0 + 47.5}{5} = 9.50$$

VALOR DEDUCIDO(VD)
9.50

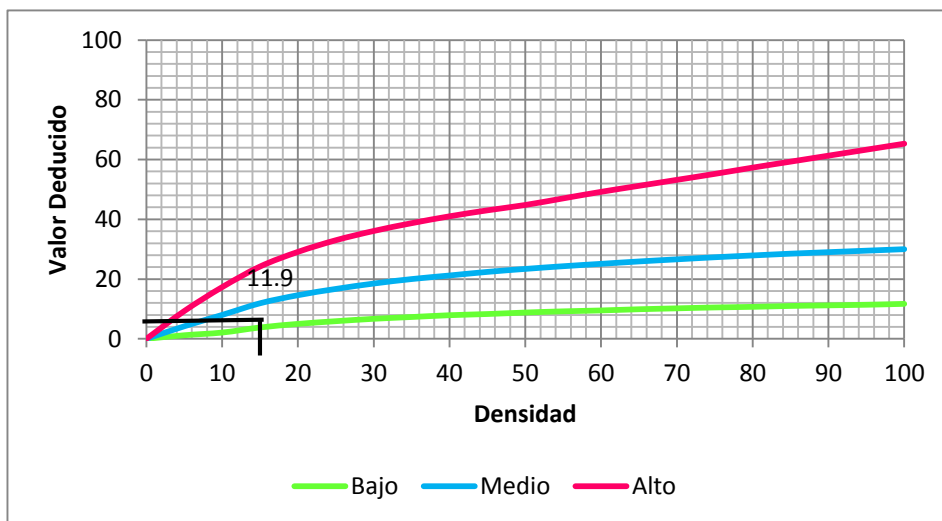
Figura 62: Falla patologica Desconchamiento medio de la Unidad de Muestra U-3

VALOR DEDUCIDO(VD)

11.90

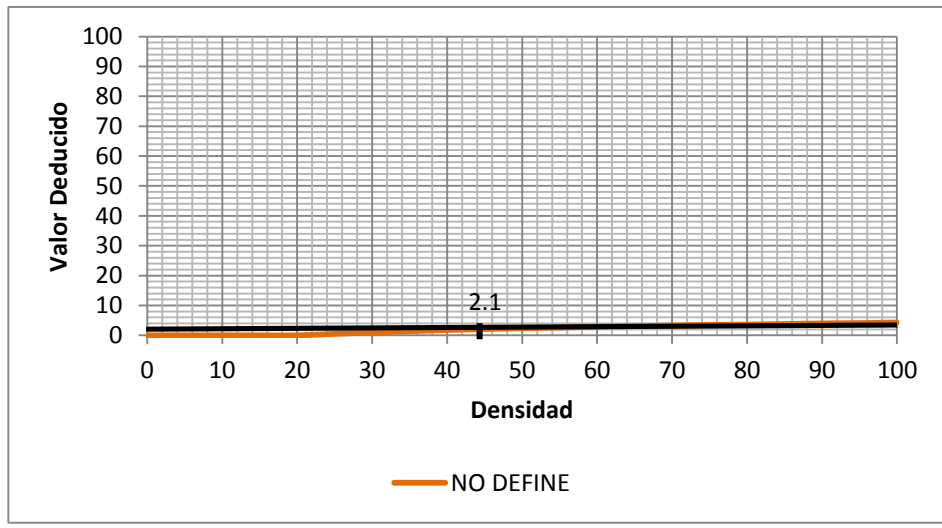
Figura 63: Falla patologica Grietas de retracción de la Unidad de Muestra U-3

$$\frac{0 + 10.50}{5} = 2.10$$

VALOR DEDUCIDO(VD)
2.10

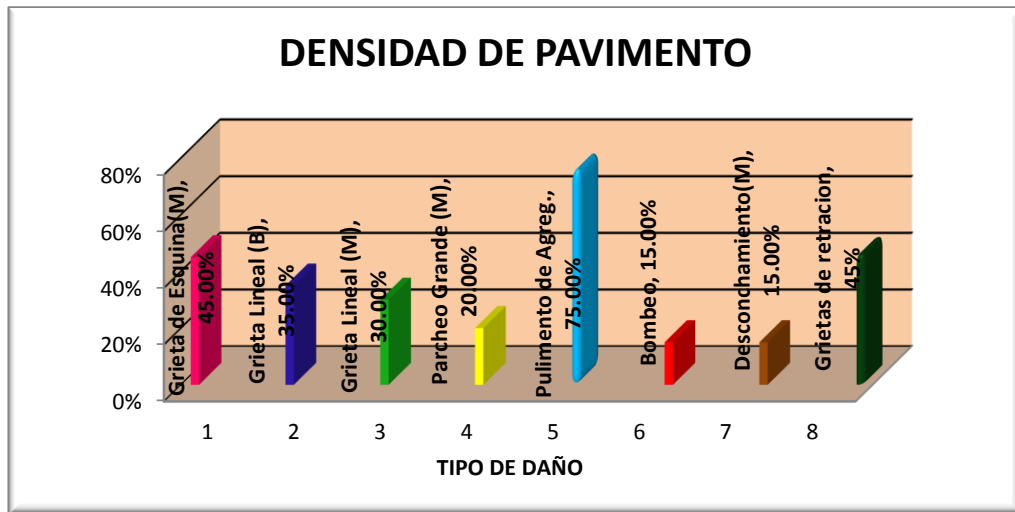
Figura 65: Grafico de patologías y densidad registradas en pavimento rígido de la U-3 de la cuadra 13 del Jirón Sargento Lores.

En la unidad de muestra UM-03 se encontró 20 paños con daños patológicos y pertenece a la cuadra 13 del Jirón Sargento, dentro de las evaluaciones registradas se encontró patologías de **Media, baja y otros que no Definen Severidad**, los de **severidad baja** fueron: Grieta lineal, **Severidad Medio** fueron: Grieta de esquina, grieta lineal, Parche grande, desconchamiento y los que **No Definen Severidad** fueron: Pulimento de agregados, bombeo y grieta de retracción, donde se obtuvo 8 valores deducidos: 34.50, 20.20, 16.20, 11.90, 11.70, 9.50, 8.60, 2.10., siguiendo el máximo valor reducido corregido es 55.59, con un PCI de 44.41 que corresponde a un pavimento Regular.

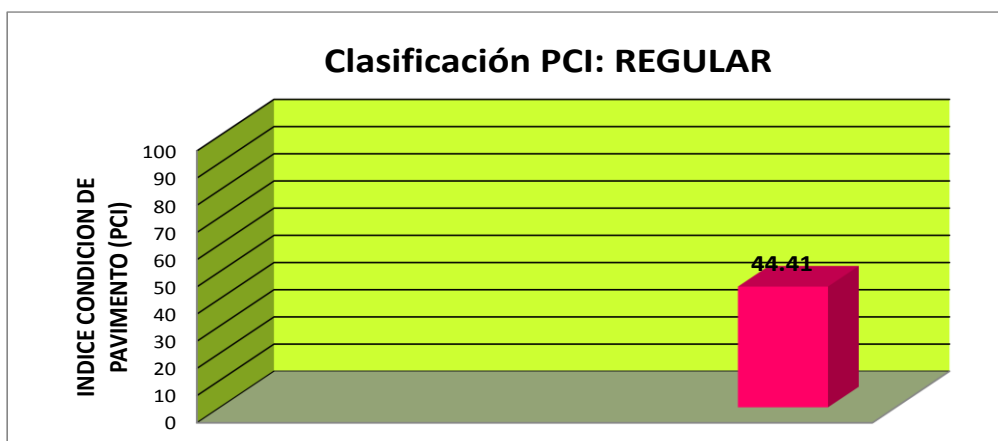
Figura 67: Gráfico de clasificación del PCI. U-3.

Descripción: Encontrado los valores deducidos corregidos de todas las fallas patológicas y sus niveles de severidad, se clasificó dentro del rango del PCI, su clasificación es REGULAR.

Interpretación: Las patologías analizadas de acuerdo a los cálculos superficiales de la unidad de muestra 03, en la cuadra 13 del Jirón Sargento Lores, globalizado se puede especificar que la clasificación en PCI es Regular de acuerdo al porcentaje del manual de PCI.

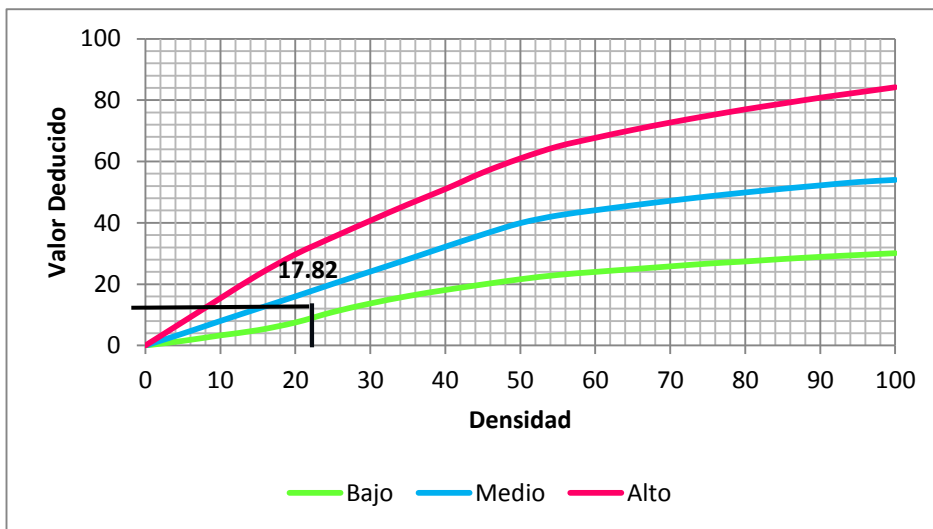
Figura 69: Falla patológica Escala (medio) de la Unidad de Muestra U-4

$$\frac{9.10 + 80}{5} = 17.82$$

VALOR DEDUCIDO(VD)
17.82

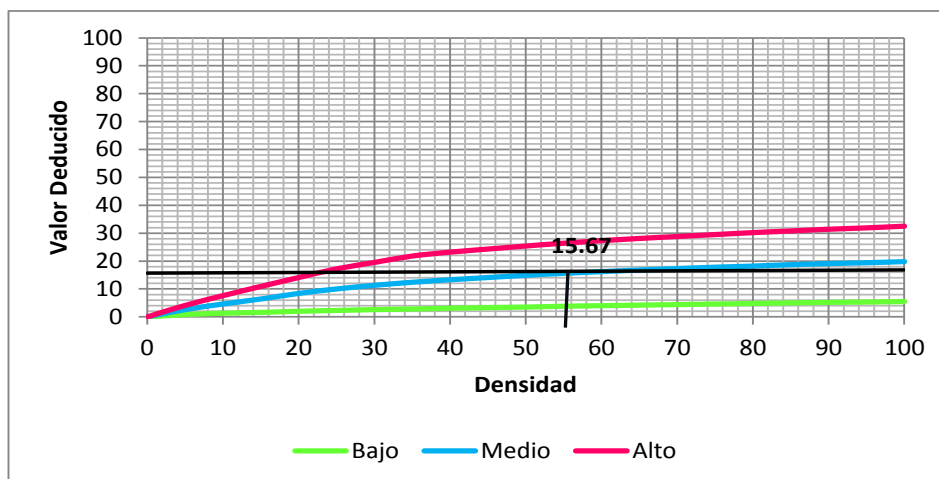
Figura 70: Falla patológica Desnivel carril/berma (medio) de la Unidad de Muestra U-4

$$\frac{0.34 + 78}{5} = 15.67$$

VALOR DEDUCIDO(VD)
15.67

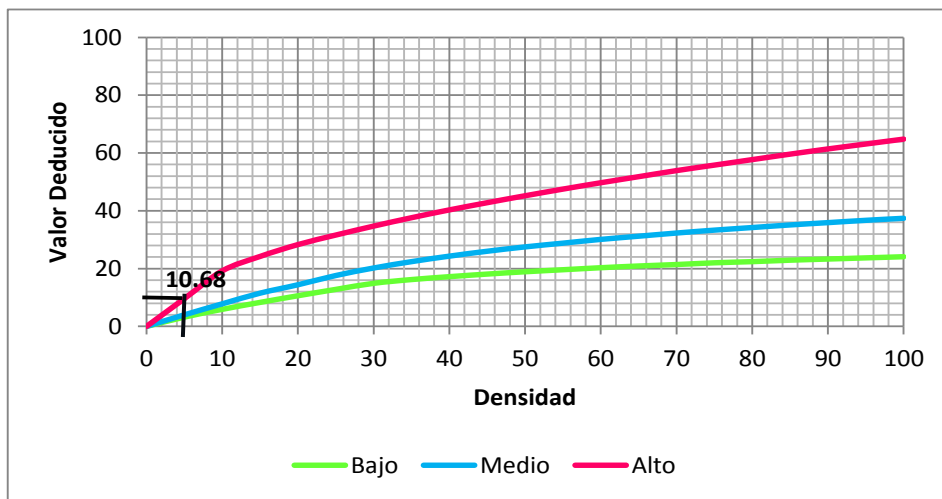
Figura 71: Falla patologica Grieta lineal (alto) de la Unidad de Muestra U-4

$$\frac{5.38 + 48}{5} = 10.68$$

VALOR DEDUCIDO(VD)
10.68

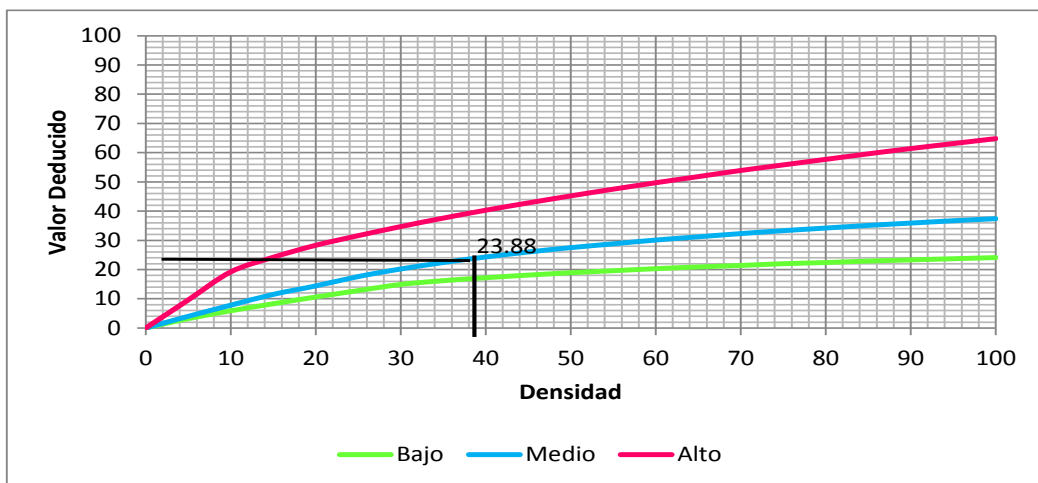
Figura 72: Falla patológica Grieta lineal (medio) de la Unidad de Muestra U-4

VALOR DEDUCIDO(VD)

23.88

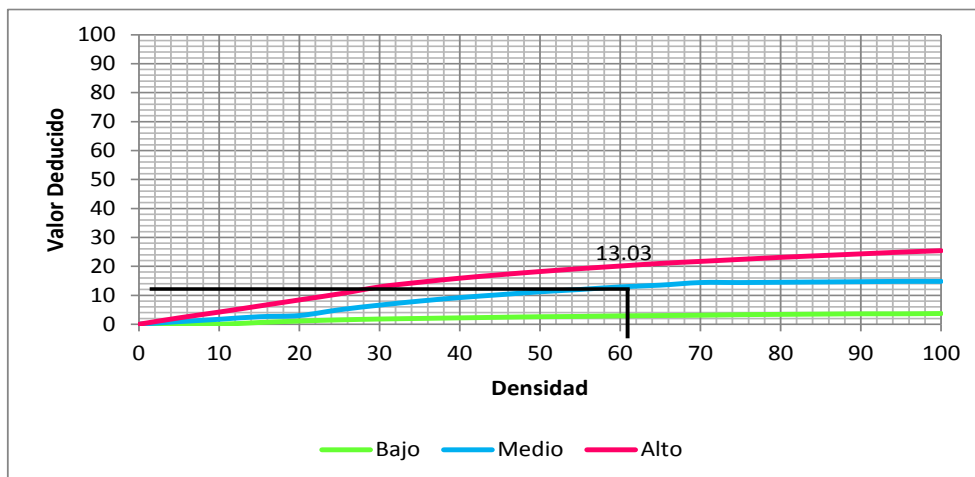
Figura 73: Falla patologica Parche pequeño(medio) de la Unidad de Muestra U-4

$$\frac{0.67 + 64.50}{5} = 13.03$$

VALOR DEDUCIDO(VD)
13.03

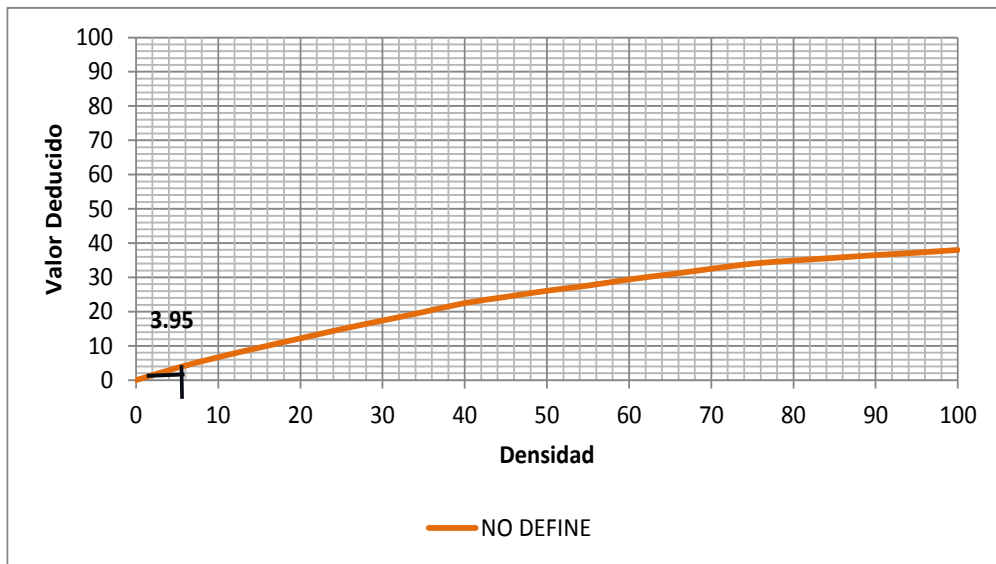
Figura 74: Falla patologica Bombeo de la Unidad de Muestra U-4

$$\frac{1.74 + 18}{5} = 3.95$$

VALOR DEDUCIDO(VD)
3.95

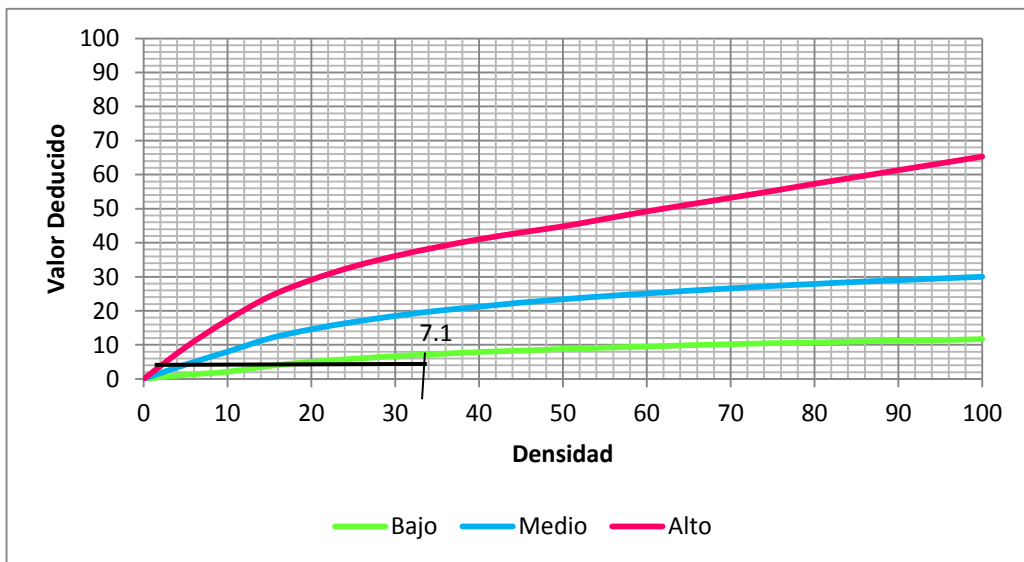
Figura 75: Falla patologica Desconchamiento(bajo) de la Unidad de Muestra U-4.

$$\frac{2+33.5}{5} = 7.10$$

VALOR DEDUCIDO(VD)
7.10

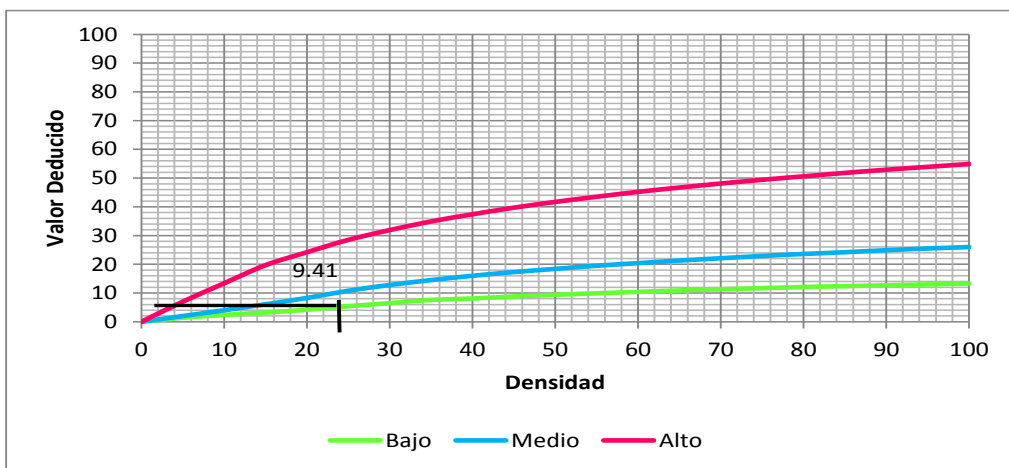
Figura 76: Falla patológica Descascaramiento de junta de la Unidad de Muestra U-4

Descripción: Gráfico del valor deducido y su densidad encontrados en toma de muestras de campo y procesamiento de datos de la patología falla Descascaramiento de junta, severidad medio.

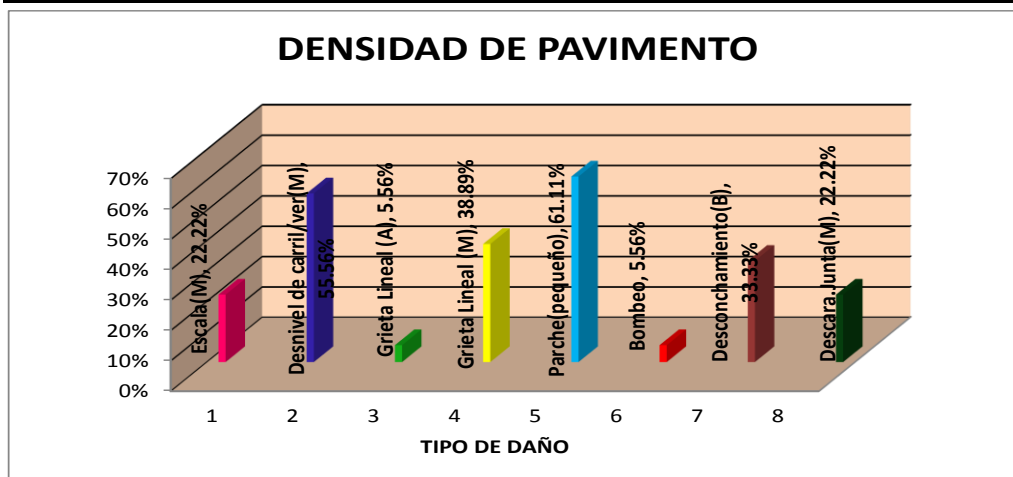
Figura 78: Grafico de patologías y densidad registradas en pavimento rígido de la U-4 de la cuadra 14 del Jirón Sargento Lores.

En la unidad de muestra UM-04 se encontró 18 paños con daños patológicos y pertenece a la cuadra 14 del Jirón Sargento, dentro de las evaluaciones registradas se encontró patologías de **Severidad alta, media, baja y otros que no Define Severidad**, los de **severidad baja** fueron: Desconchamiento, **Severidad Medio** fueron: Escala, desnivel de carril/berma, grieta lineal, parche(pequeño), descascaramiento de junta, **Severidad Alta** fueron: Grieta lineal y los que **No Definen Severidad** fueron: Bombeo, donde se obtuvo 8 valores deducidos:23.88, 17.82, 15.67, 13.03, 10.68, 9.41, 7.10, 3.95, siguiendo el maximo valor deducido corregido es 49.25, con un PCI de 50.75 que corresponde a un pavimento Regular.

- Evaluada la cuadra 14 del Jirón Sargento Lores, signada con la UM-4, su clasificación en el (PCI) REGULAR, por ser un pavimento con cuatro años de antigüedad se recomienda a las autoridades correspondiente responsabilizar por las fallas patológicas a quien corresponda, por ser un pavimento que está dentro el tiempo de garantía (07 años), según el Artículo 50, texto único ordenado de la ley de contrataciones y adquisiciones del estado.

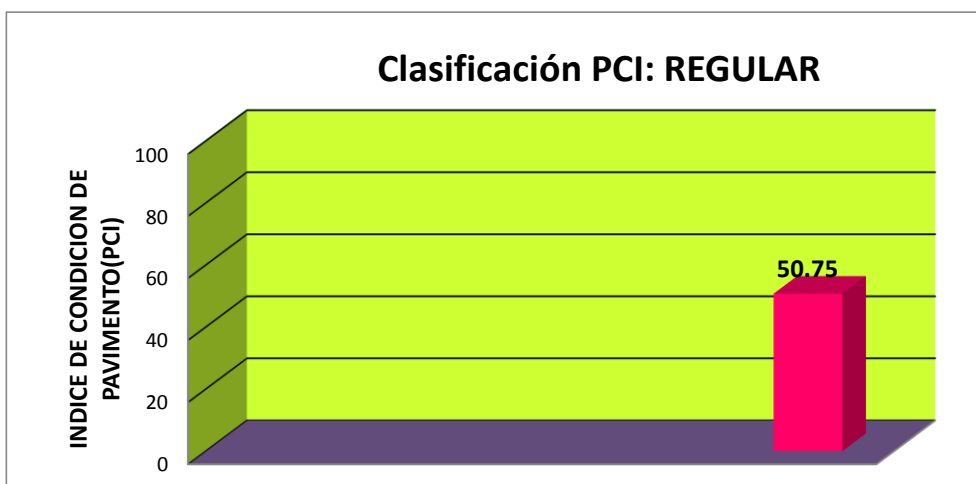
Figura 80: Gráfico de clasificación del PCI. U-4

Descripción: Encontrado los valores deducidos corregidos de todas las fallas patológicas y sus niveles de severidad, se clasificó dentro del rango del PCI, su clasificación es REGULAR.

Interpretación: De los análisis superficiales encontrados en la unidad de muestra 4, según el manual del PCI su valor en el rango globalizado es de 50.75% que da clasificación de Regular.

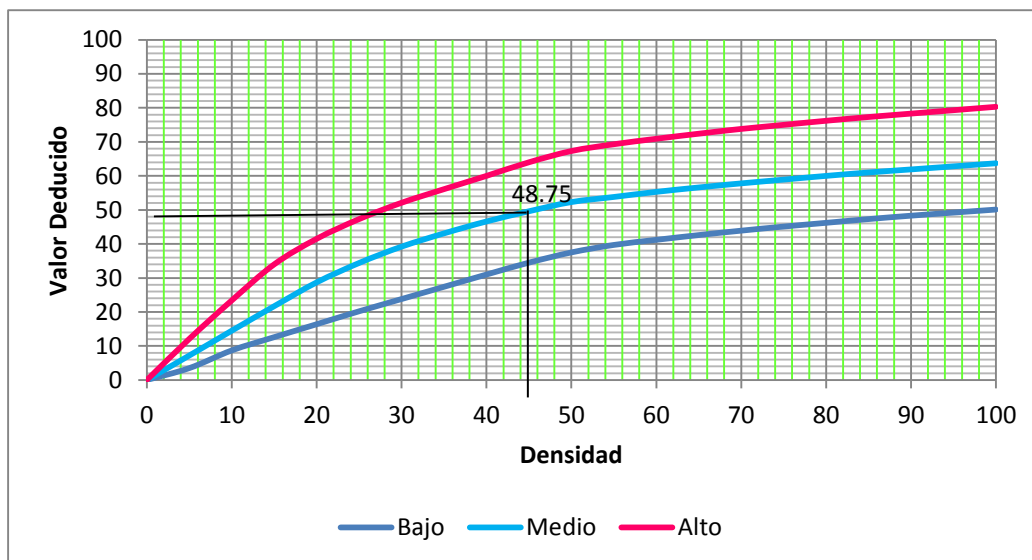
Figura 82: Falla patológica Grieta de esquina (medio) de la Unidad de Muestra U-5

Descripción: Gráfico del valor deducido y su densidad encontrados en toma de muestras de campo y procesamiento de datos de la patología falla Grieta de esquina, severidad medio.
