**UNIVERSIDAD CATOLICA LOS ÁNGELES
CHIMBOTE**

**FACULTAD DE INGENIERÍA
ESCUELA PROFESIONAL DE INGENIERIA
CIVIL**

**DETERMINACION Y EVALUACION DE LAS
PATOLOGIAS DEL MORTERO PARA OBTENER EL
INDICE DE INTEGRIDAD ESTRUCTURAL DEL
PAVIMENTO Y CONDICION OPERACIONAL DE LA
SUPERFICIE DE LAS PISTAS DEL JIRON SARGENTO
LORES, DISTRITO DE QUITOS, PROVINCIA DE
MAYNAS, REGION LORETO FEBRERO - 2017**

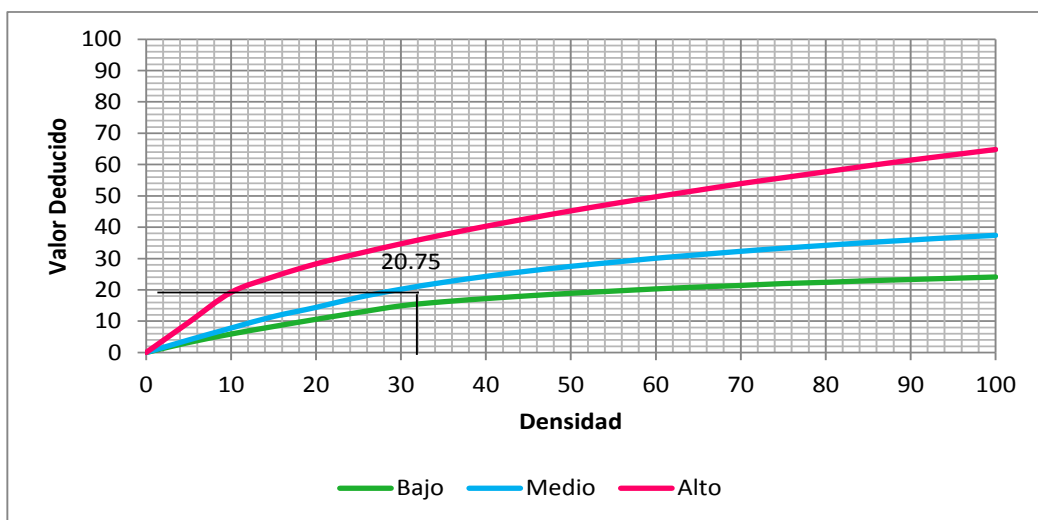
Figura 83: Falla patologica Grieta lineal (medio) de la Unidad de Muestra U-5

Descripción: Gráfico del valor deducido y su densidad encontrados en toma de muestras de campo y procesamiento de datos de la patología falla Grieta Lineal, severidad medio.

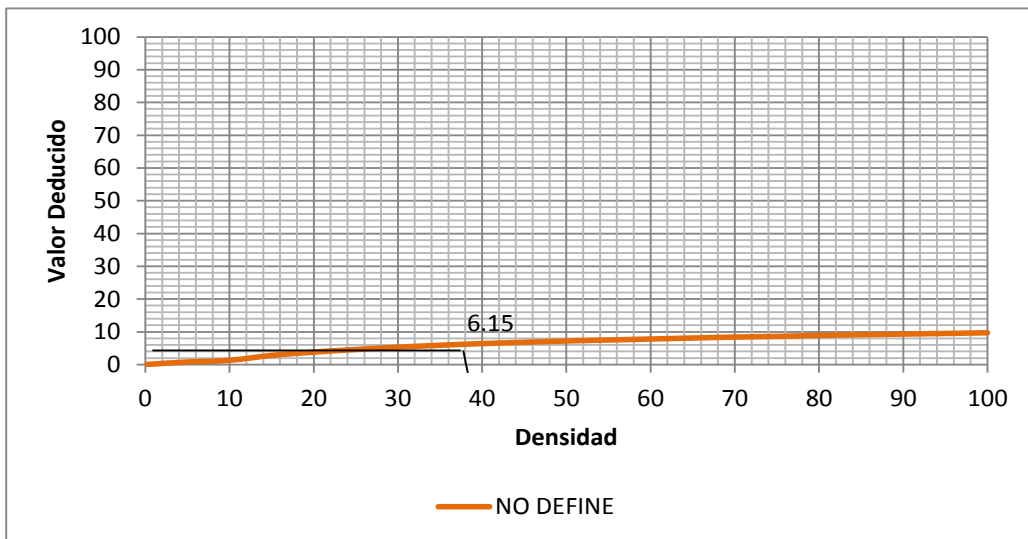
Figura 84: Falla patologica Pulimento de agregado de la Unidad de Muestra U-5

Descripción: Gráfico del valor deducido y su densidad encontrados en toma de muestras de campo y procesamiento de datos de la patologia falla Pulimento de agregados, no define severidad.

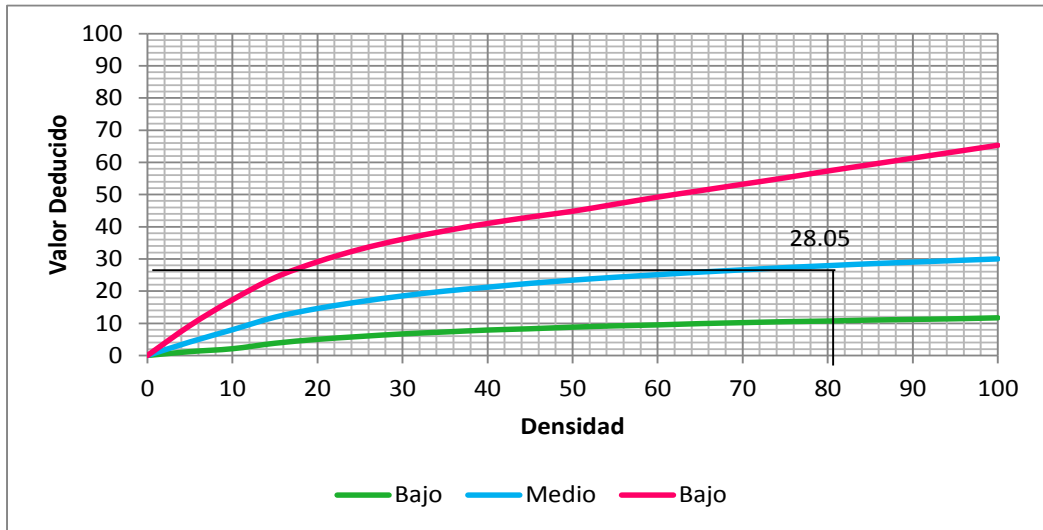
Figura 85: Falla patologica Desconchamiento(medio) de la Unidad de Muestra U-5

Descripción: Gráfico del valor deducido y su densidad encontrados en toma de muestras de campo y procesamiento de datos de la patología falla Desconchamiento, severidad medio.

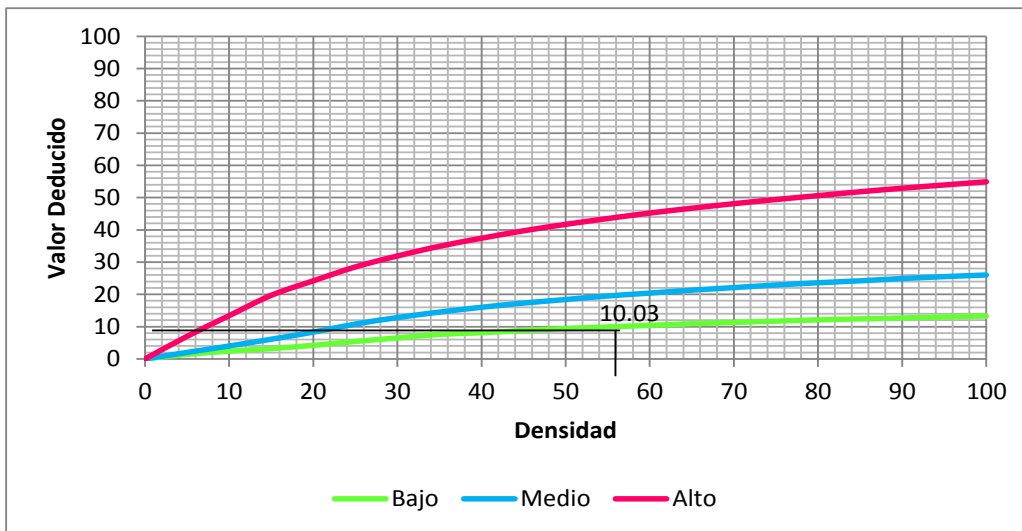
Figura 86: Falla patologica Descascaramiento de la junta de la Unidad de Muestra U-5

Descripción: Gráfico del valor deducido y su densidad encontrados en toma de muestras de campo y procesamiento de datos de la patologia falla Descascaramiento de junta, severidad baja.

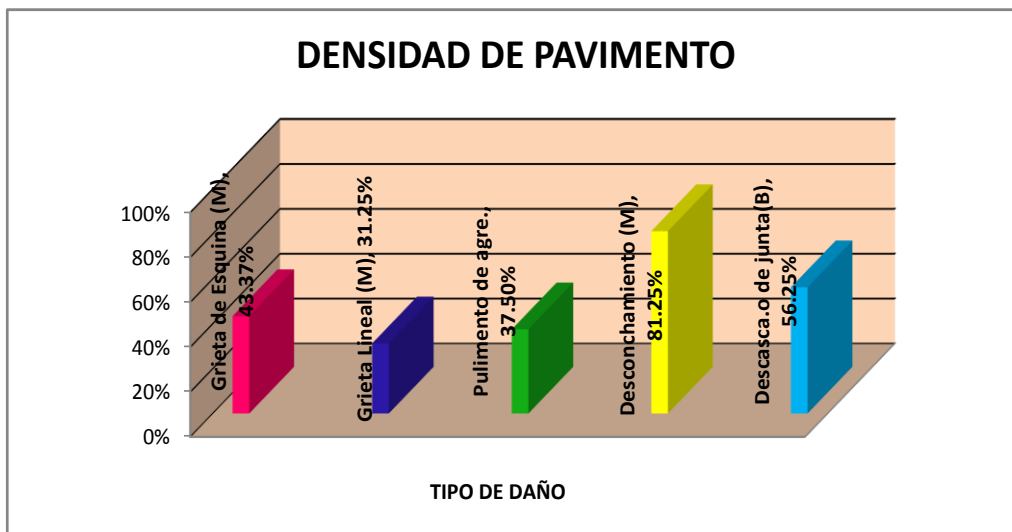
Figura 88: Grafico de patologías y densidad registradas en pavimento rígido de la U-5 de la cuadra 15 del Jirón Sargento Lores.

En la unidad de muestra UM-05 se encontró 16 paños con daños patológicos y pertenece a la cuadra 15 del Jirón Sargento, dentro de las evaluaciones registradas se encontró patologías de **Severidad media, baja y otros que no Define Severidad**, los de **severidad baja** fueron: Descascaramiento de junta, **Severidad Medio** fueron: Grieta de esquina, grieta lineal, desconchamiento, y los que **No Definen Severidad** fueron: Pulimento de agregados, donde se obtuvo 5 valores deducidos: 48.75, 28.05, 20.75, 10.03, 6.15 siguiendo el máximo valor deducido corregido es 58.37, con un PCI de 41.63 que corresponde a un pavimento Regular.

- Unidad de muestra UM-5, cuadra 15, paños analizados 16, según las fallas patológicas encontradas, porcentaje real de daños y nivel de severidad, distribuidos de la siguiente manera: con severidad media, Grieta de esquina(21.21), grieta lineal(15.15%), desconchamiento(39.39%); con severidad baja, descascamiento de junta(27.27%); lo que no definen severidad pavimento de agregado(18.18%), pavimento que tiene una antigüedad de 4 años, su rango de PCI es **41.63**, clasificación **REGULAR**, su deterioro prematuro se debe a su uso rápido sin cumplir el tiempo de curado o fraguado, toda vez que para transportar agregado grueso al PTAR-Iquitos, era su única vía de salida, mas incluido el factor climatológico.
valuando las 2 secciones de MUESTRA se obtuvo un PCI:

- Evaluada la cuadra 15 del jirón Sargento Lores, signada con la UM-5, su clasificación en el (PCI) REGULAR, de igual modo por ser un pavimento con cuatro años de antigüedad se recomienda a las autoridades correspondiente responsabilizar por las fallas patológicas a quien

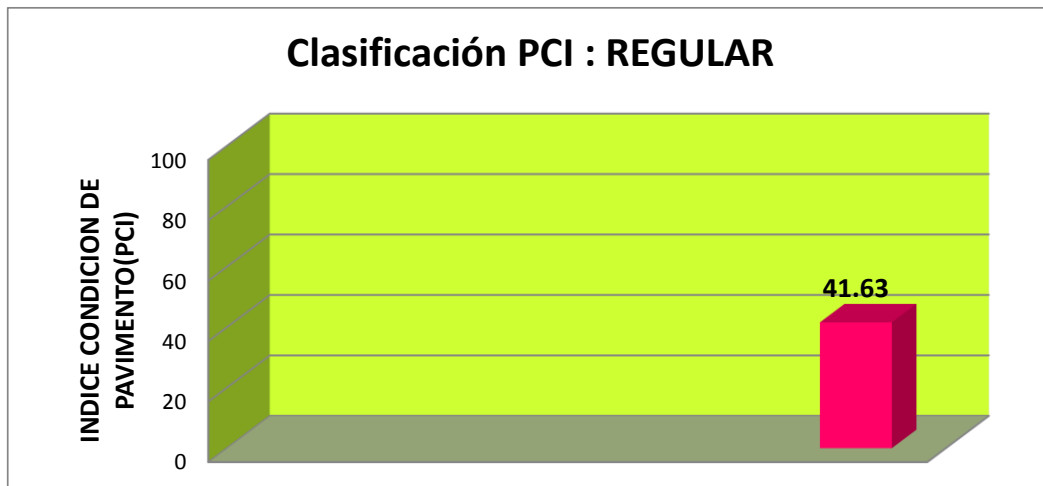
Figura 90: Gráfico de clasificación del PCI. U-5

Descripción: Encontrado los valores deducidos corregidos de todas las fallas patológicas y sus niveles de severidad, se clasificó dentro del rango del PCI, su clasificación es REGULAR.

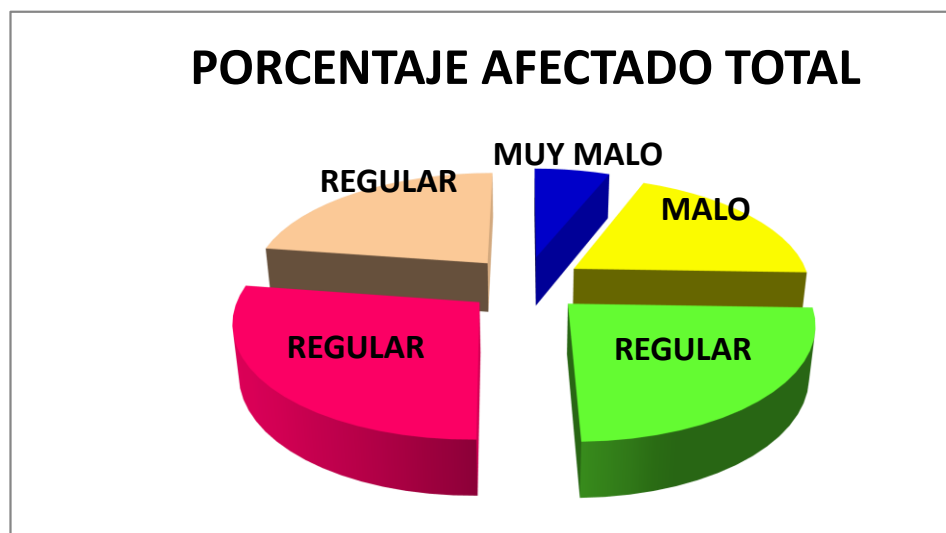
Figura 93: Grafico de porcentaje afectado total.

En los análisis general realizados se encontraron 14 patologías de las 19, con un porcentaje entre 10.28% y 61.11%, de la 5 Unidad de Muestra los PCI, son las siguiente UM-1 PCI-11.16 MUY MALO, UM-2 PCI 35.72 MALO, UM-3 PCI-44.41 REGULAR, UM-4 PCI-50.75 REGULAR, UM-5 PCI-41. REGULAR., Total PCI. General 36.73 MALO.

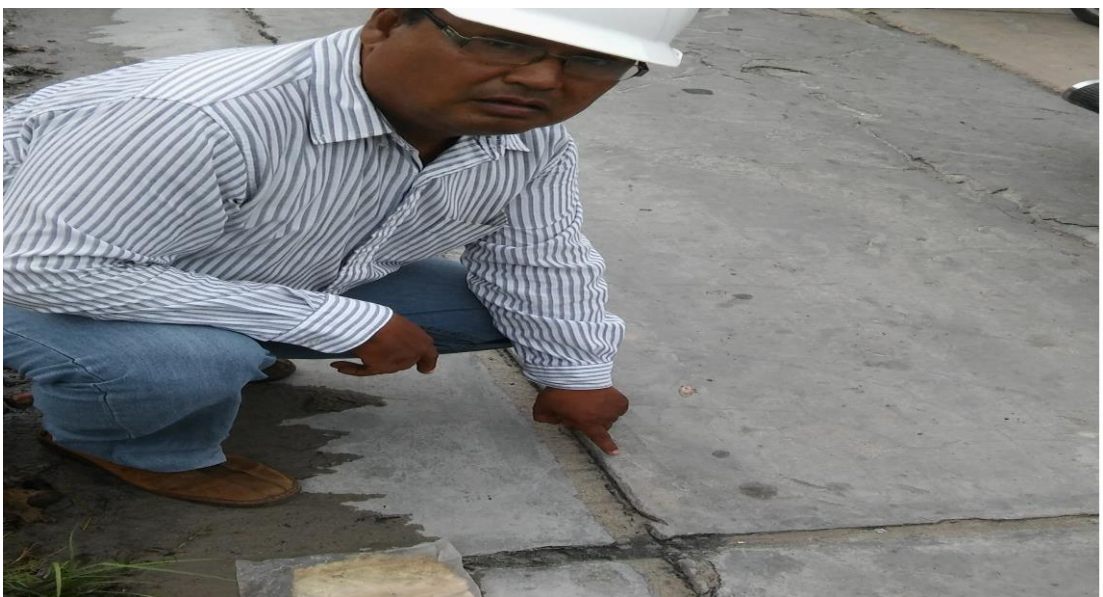
Figura 125: Jirón Sargento Lores cuadra 1, se observa Descascaramiento de junta
