UNIVERSIDAD CATÓLICA LOS ÁNGELES  
CHIMBOTE

DETERMINACIÓN Y EVALUACIÓN DE PATOLOGÍAS DE  
LA CARPETA ASFALTICA DE LA AVENIDA GRAU,  
CUADRAS, ENTRE LA AVENIDA DOS Y LA AVENIDA  
CHULUCANAS DISTRITO VEINTISEIS DE OCTUBRE,  
PROVINCIA DE PIURA ENERO - 2018

**TESIS PARA OPTAR EL TÍTULO PROFESIONAL DE**  
**INGENIERA CIVIL**

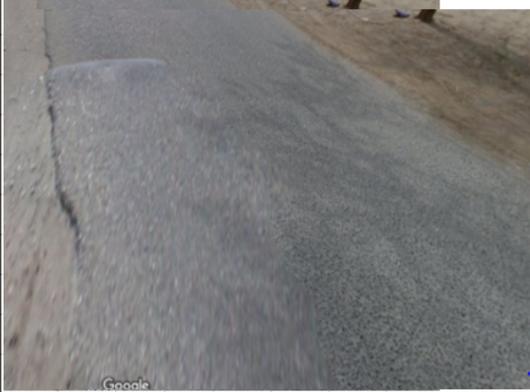
Tabla 1: Hoja de registro de la unidad de muestra U1

INDICE DE CONDICION DEL PAVIMENTO									
PCI - 01 CARRETERA CON SUPERFICIE ASFÁLTICA.									
EXPLORACIÓN DE LA CONDICION POR UNIDAD DE MUESTREO									
<b>DETALLE DE LA MUESTRA : N° 1</b>									
PROYECTO:	DETERMINACIÓN Y EVALUACIÓN DE PATOLOGÍAS DE LA CARPETA ASFALTICA DE LA AVENIDA GRAU, CUADRAS ENTRE LA AVENIDA DOS Y LA AVENIDA CHULUCANAS, DISTRITO VEINTISEIS DE OCTUBRE-PIURA.								
EVALUADOR:	BACH. ZEÑA CRUZ KLIDY ALOIZA								
TRAMO:	1	SECCIÓN:	1	FECHA:	06/02/2018				
		PROG. INICIAL:	0 + 000	PROG. FINAL:	0 + 0.0383				
ANCHO DE CALZADA:	6.00 m	LONGITUD DE LA MUESTRA:	38.30 m	AREA DE MUESTREO:	229.80 m <sup>2</sup>				
MAX CDV:	50.292	PCI:	49.708	CALIFICACIÓN:	Regular				
N°	DAÑO	N°	DAÑO	ESQUEMA:					
1	Piel de Cocodrilo	11	Parcheo

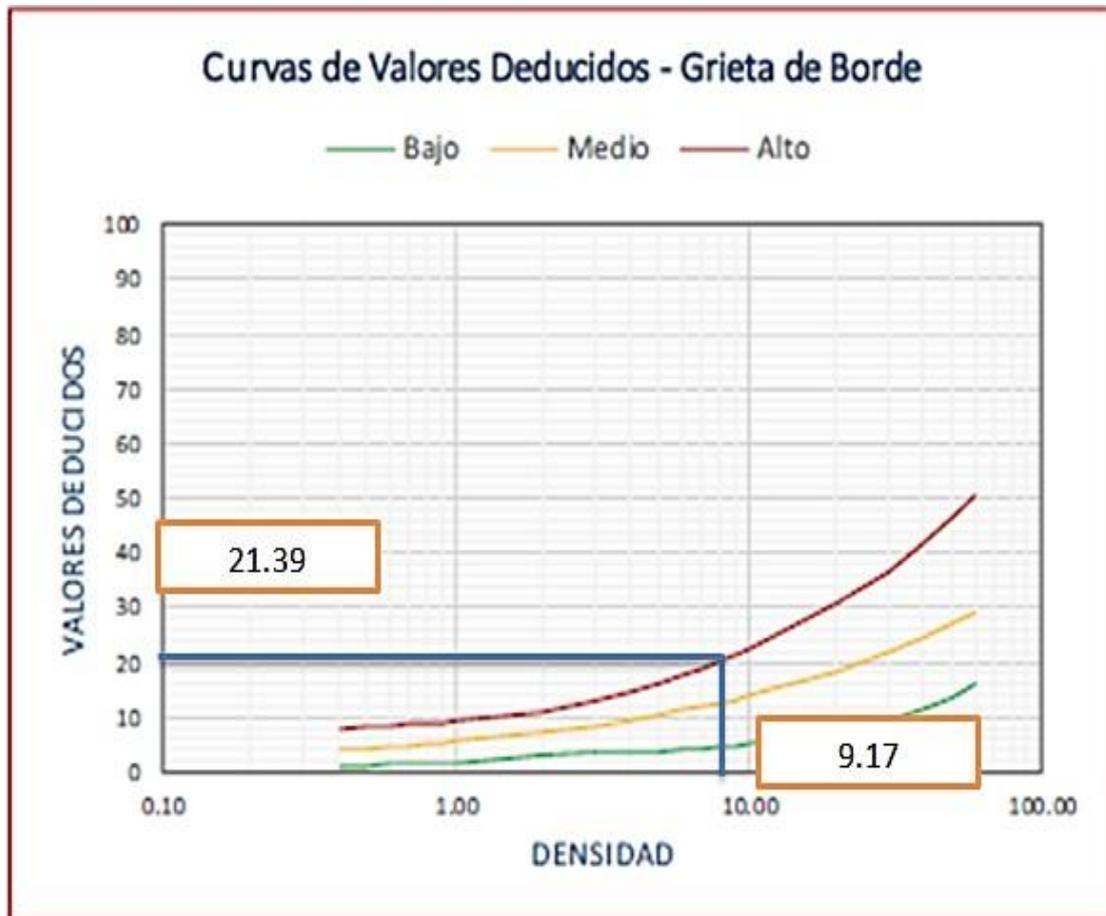
Tabla 2: Resumen de las patologías encontradas en la Unidad de Muestra 01

PATOLOGIAS SEGÚN EL PCI			CANTIDADES PARCIALES (m <sup>2</sup> )					TOTAL (m <sup>2</sup> )
<b>M1</b>	7	Grieta de Borde	11.53	3.43	4.02	2.1		21.08
	13	Huecos	1.13	1.86	1.05			4.04
	18	Hinchamiento	21.07	6.75	4.62			32.44
	19	Desprendimiento de Agregados	32.2	15.42				47.62

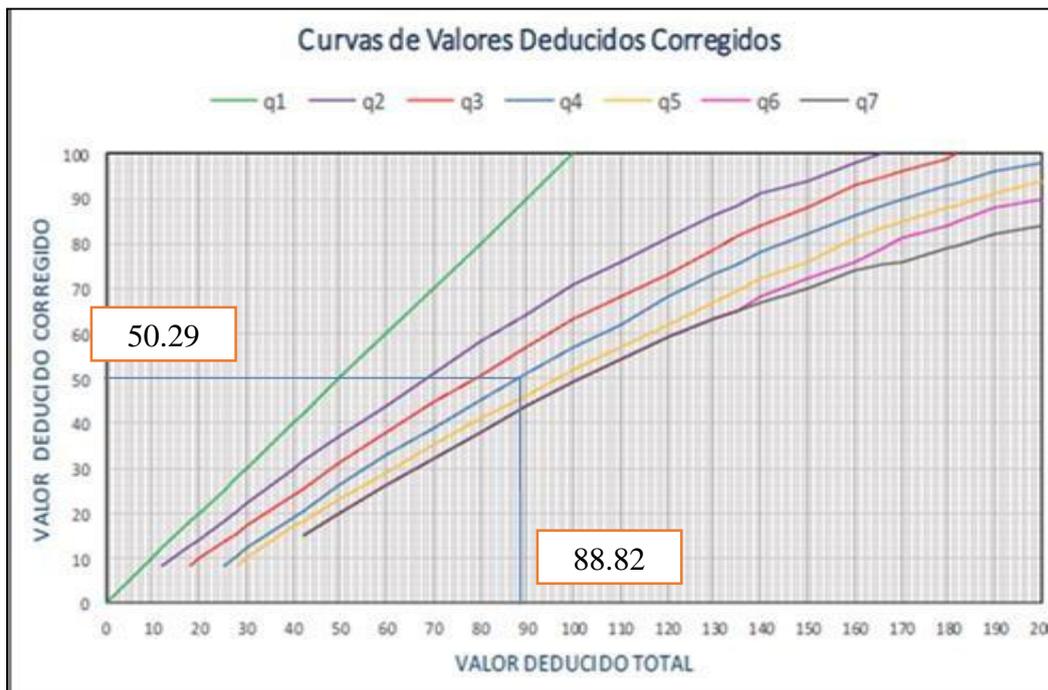
Cuadro N.º 5: Valores deducidos U-1.

Nº	VALORES DEDUCIDOS						TOTAL	q <sub>i</sub>	CDV
1	27.08	25.63	21.39	14.72			88.82	4	50.29
2	27.08	25.63	21.39	2			76.10	3	48.16
3	27.08	25.63	2	2			56.72	2	41.70
4	27.08	2	2	2			33.08	1	33.08

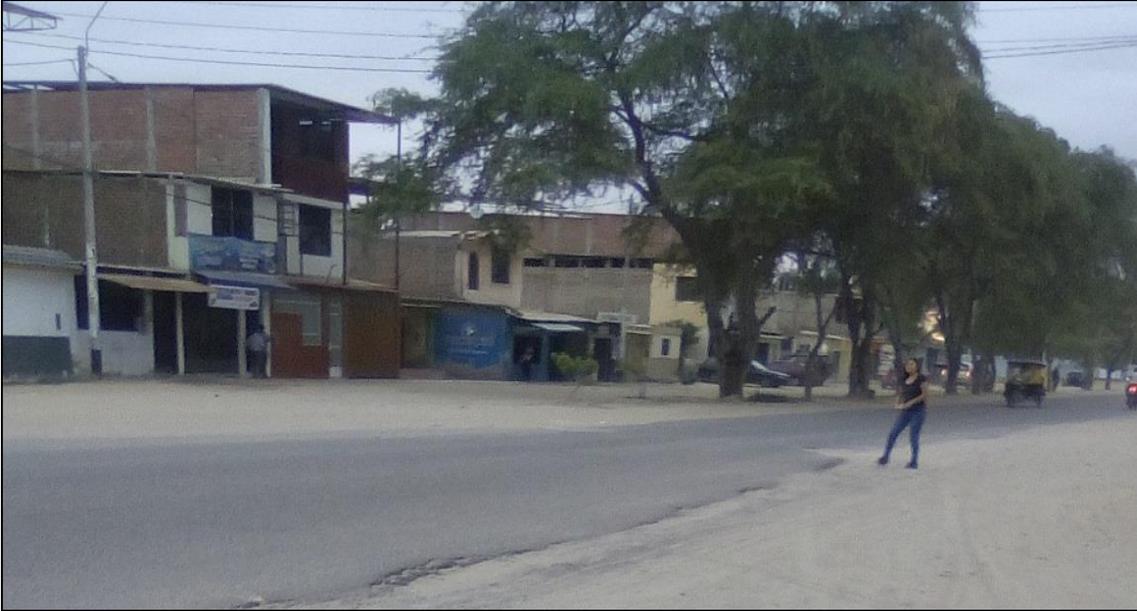
Imagen 1: Inspección y visualización de patologías existentes

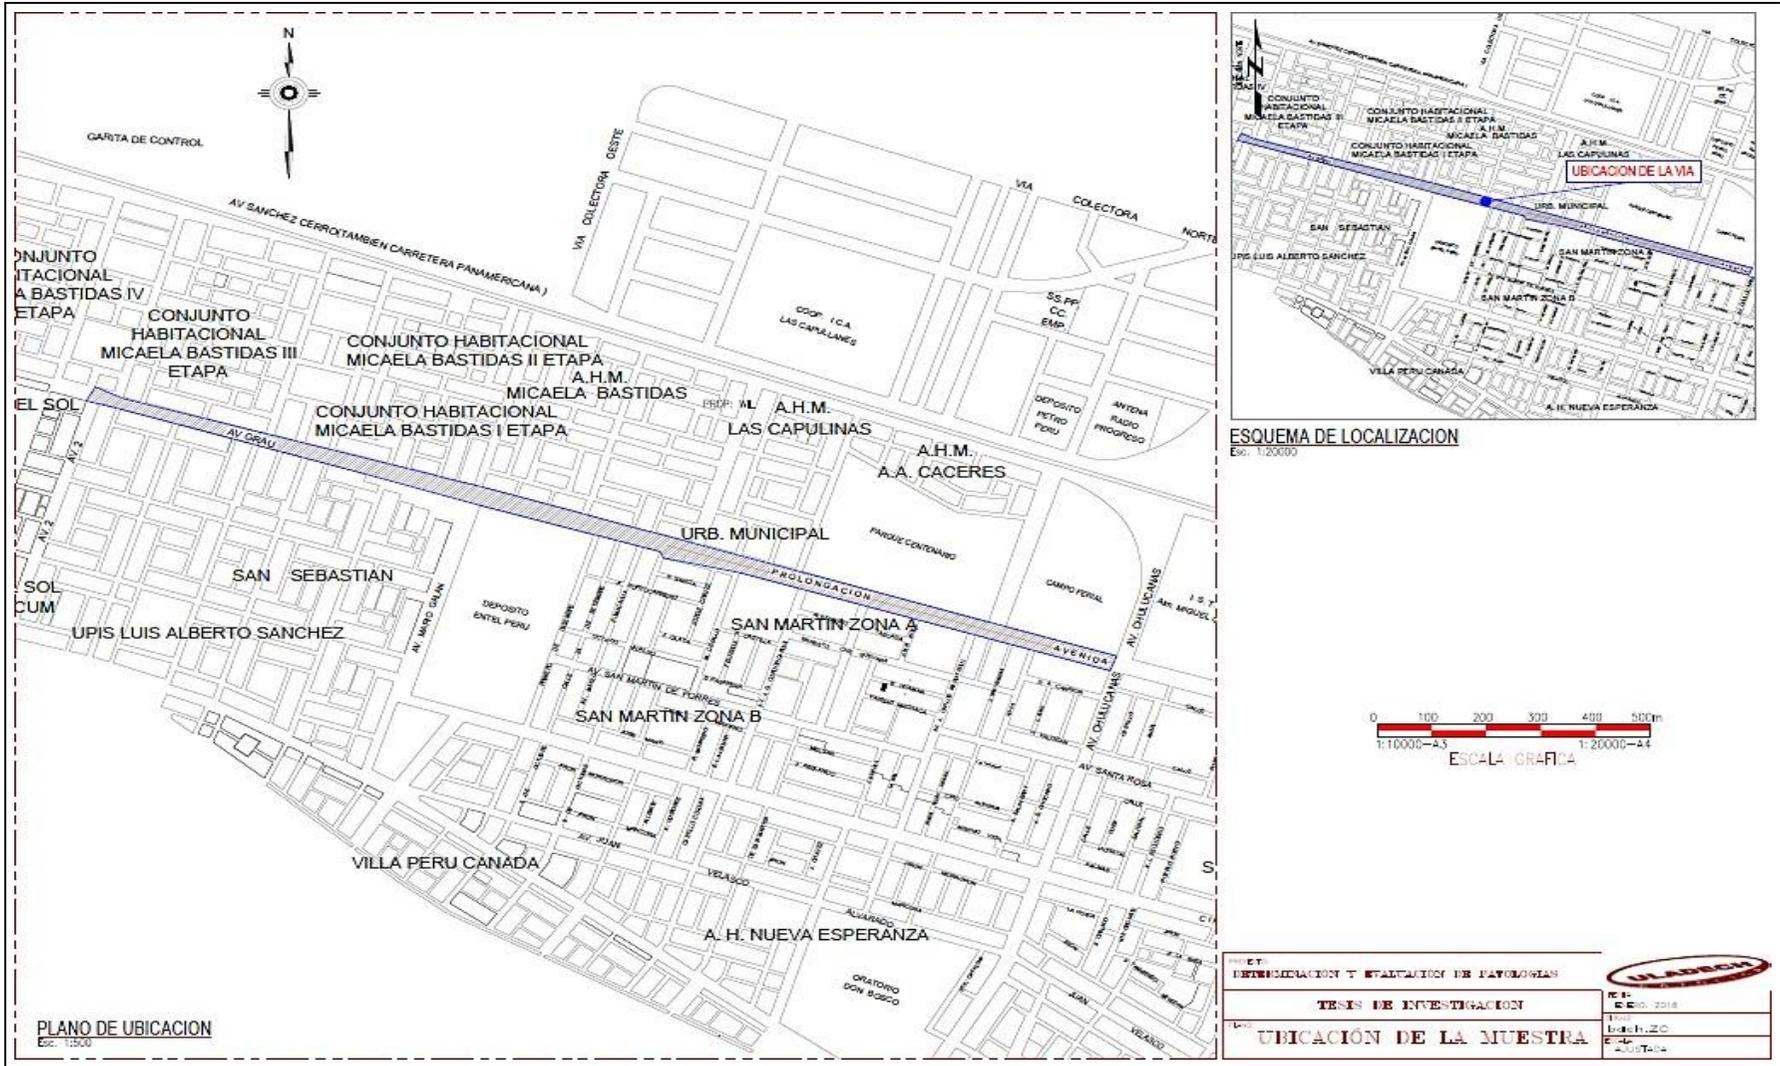
Imagen 4: Área de inspección visual de la zona de estudio
