UNIVERSIDAD CATÓLICA LOS ÁNGELES  
CHIMBOTE

DETERMINACIÓN Y EVALUACIÓN DE PATOLOGÍAS DEL  
CONCRETO EN LAS ESTRUCTURAS DE ALBAÑILERÍA  
CONFINADA DEL CERCO PERIMÉTRICO DEL CAMPO  
DEPORTIVO DE LA INSTITUCIÓN EDUCATIVA SIMÓN  
ANTONIO BOLÍVAR PALACIOS, DISTRITO  
INDEPENDENCIA, PROVINCIA DE HUARAZ,  
DEPARTAMENTO ÁNCASH, MAYO - 2017.

**TESIS PARA OPTAR EL TITULO DE INGENIERA  
CIVIL**

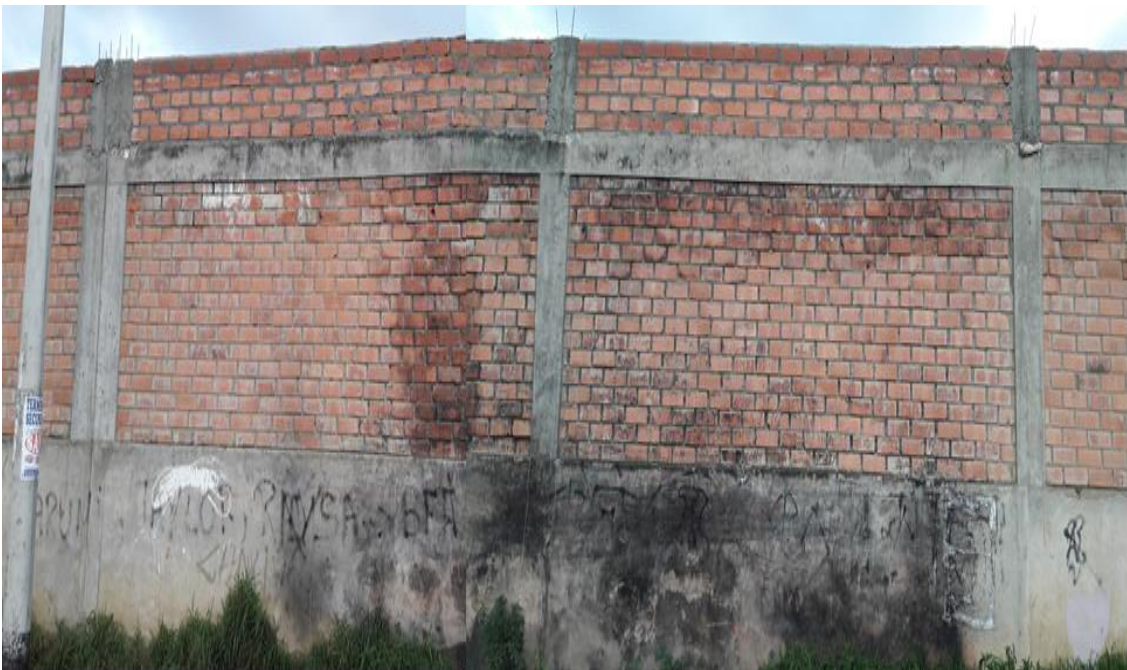
Vista exterior del cerco perimétrico lado **oeste** con patologías como **humedad, fisuras**, entre otros, del campo deportivo de la Institución Educativa Simón Antonio Bolívar Palacios en el distrito de Independencia, provincia Huaraz, departamento Áncash.

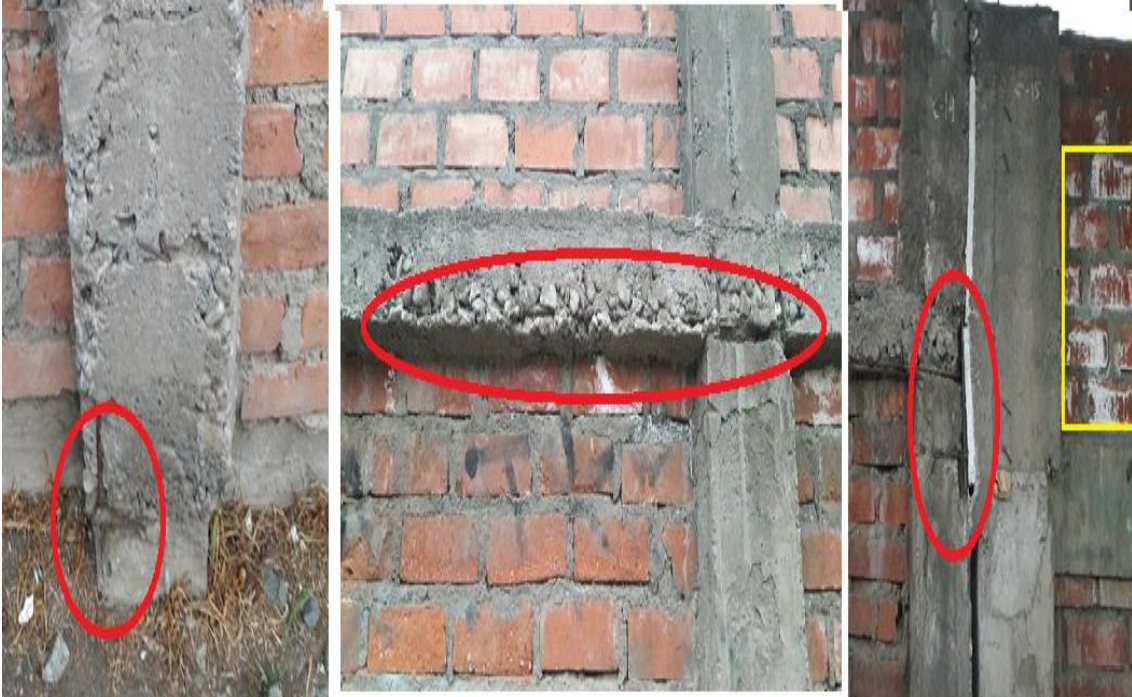
Vista interior del cerco perimétrico lado **oeste** con patologías como corrosión, **eflorescencia**, entre otros; del campo deportivo de la institución Educativa Simón Antonio Bolívar Palacios en el distrito de Independencia, provincia Huaraz, departamento Áncash.

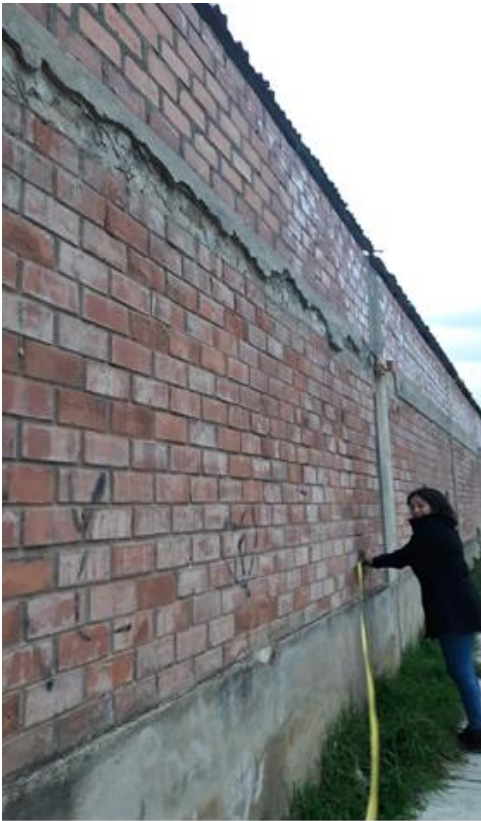
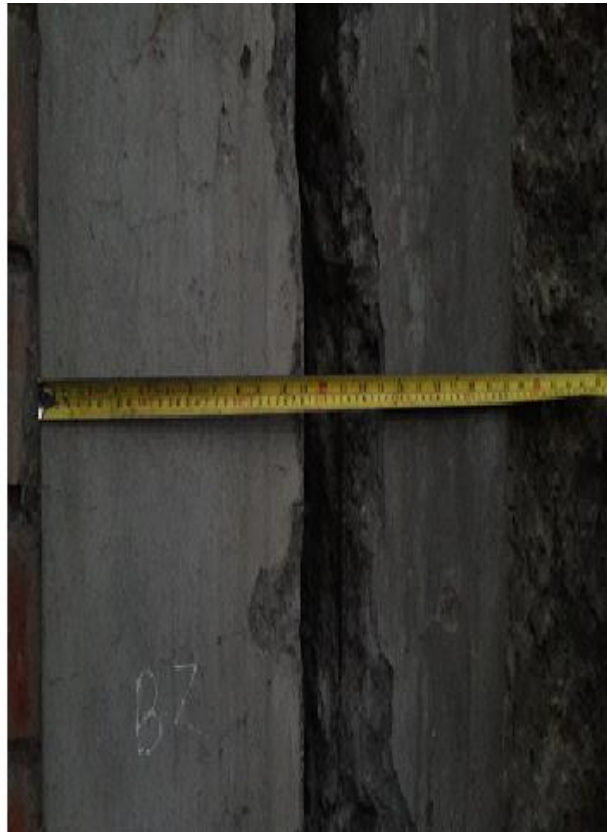
En la unidad muestral 7 se puede observar que la patología recurrente es la desintegración a nivel de vigas con 3.33% y a nivel de columnas se presenta la grieta y la desintegración, en el caso de la grieta es severa, en el caso de la desintegración esta llega a cubrir el 17.31% de la superficie, a nivel de sobre cimiento ha encontrado la humedad como patología pero en pequeñas cantidades y a nivel de muro se presenta la meteorización; en términos generales esta muestra presenta un nivel de moderado debido a la presencia de la grieta en la columna que pierde su capacidad de confinamiento y afecta directamente el comportamiento del muro.

Vista interior lado **norte con** patologías como **grieta y fisuras** en columna (UM 7-A). del cerco perimétrico del campo deportivo de la Institución Educativa Simón Antonio Bolívar Palacios en el distrito de Independencia, provincia Huaraz, departamento Áncash.

1. Para realizar la reparación de las fisuras y las grietas se procederá a limpiar el hormigón en las caras de la fisura; realizar un picado alrededor de la fisura para agrandarla, limpiar nuevamente con aire y agua, aplicar una lechada de cemento puro y a continuación cubrir con mortero con una relación agua-cemento baja a fin de maximizar la resistencia y minimizar la retracción. Realizar el curado
2. Para realizar la reparación de la desintegración, picar las partes desintegradas en las vigas y las columnas, limpiar el área afectada, aplicar mortero por capas con una relación agua cemento baja, realizar el curado.
3. Para reparar la meteorización de los ladrillos se limpiara el área afectada, se retiraran las piezas afectadas y se reemplazaran por otras nuevas teniendo cuidado de sellar las uniones entre las piezas con mortero.
