UNIVERSIDAD CATÓLICA LOS ÁNGELES
CHIMBOTE

EVALUACIÓN Y MEJORAMIENTO DEL SISTEMA DE
ABASTECIMIENTO DE AGUA POTABLE DEL CASERÍO
DE TARA, DISTRITO DE JANGAS, PROVINCIA DE
HUARAZ, REGIÓN ÁNCASH, PARA SU INCIDENCIA EN
LA CONDICIÓN SANITARIA DE LA POBLACIÓN – 2020.

TESIS PARA OPTAR EL TÍTULO PROFESIONAL DE
INGENIERO CIVIL

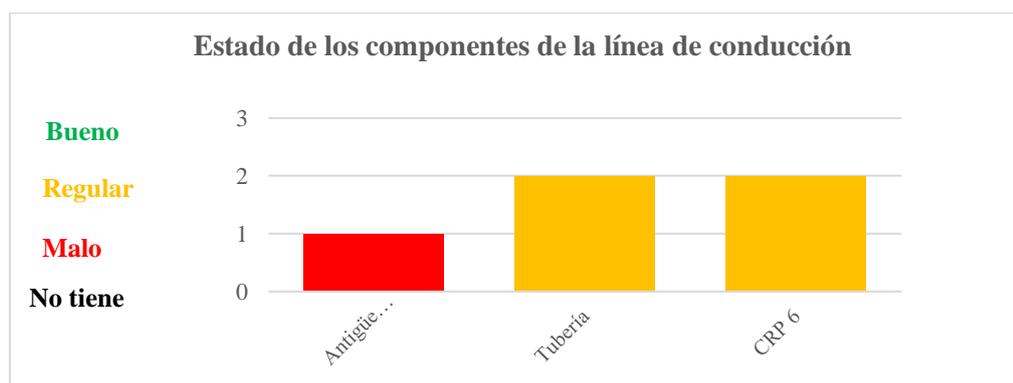
Gráfico 3. Evaluación del estado de la línea de conducción

Indicadores	Características físicas		Estado (datos recolectados)	Descripción
	Material	Geometría		
<i>Tipo de línea de conducción</i>	-	-	Gravedad	Cuando la captación está por encima de la población beneficiaria
<i>Antigüedad</i>	-	-	Malo 34 años	Periodo de diseño: 20 años. De acuerdo a la RM N° 192-2018
<i>Tubería</i>	PVC	Ø 1 ½”	Regular	Clase 7.5 de longitud de 3.2 km, expuesta a la intemperie en una zona
<i>Cámara rompe presión tipo 6</i>	Concreto de 180 kg/cm ²	-	Regular	Se encontró 2 CRP tipo 6
<i>Válvula de aire</i>	-	-	No tiene	-
<i>Válvula de purga</i>	-	-	No tiene	-

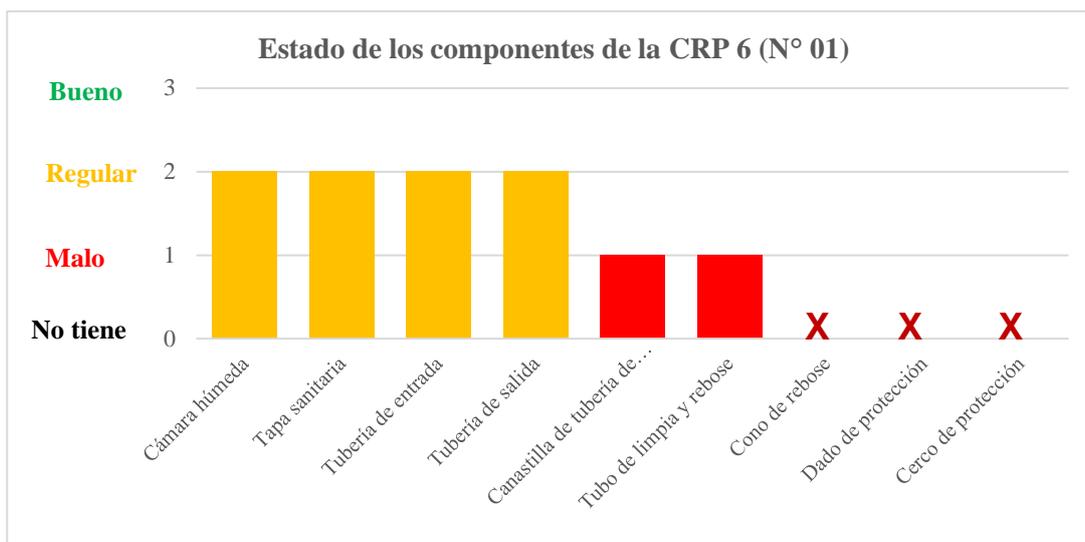
Gráfico 4. Evaluación del estado de la cámara rompe presión tipo 6 (N° 01)
Fuente: Elaboración propia

Indicadores	Características físicas		Estado (datos recolectados)	Descripción
	Material	Geometría		
<i>Tipo de CRP</i>	Concreto de 180 kg/cm ²	-	CRP tipo 6	Este tipo es para la línea de conducción
<i>Antigüedad</i>	-	-	34 años	Periodo de diseño: 20 años. De acuerdo a la RM N° 192-2018
<i>Cámara húmeda</i>	Concreto de 180 kg/cm ²	0.90m x 0.90 exterior. 0.60m x 0.60m interior	Regular	Falta limpieza interior
<i>Tapa sanitaria</i>	Tapa metálica	0.75m x 0.75m	Regular	Con óxidos en paredes interiores
<i>Tubería de entrada</i>	F°G°	De Ø 1 ½"	Regular	Con óxidos leves
<i>Tubería de salida</i>	F°G°	De Ø 1 ½"	Regular	Con óxidos
<i>Canastilla de tubería de salida</i>	PVC	De Ø 3" con orificios	Malo	Diseño antiguo
<i>Tubería de limpia y rebose</i>	PVC	De Ø 2"	Malo	La tubería es muy larga, sobrepasa 5 cm la tubería de entrada
<i>Cono de rebose</i>	-	-	No tiene	-
<i>Dado de protección</i>	-	-	No tiene	-
<i>Cerco perimétrico</i>	-	-	No tiene	-

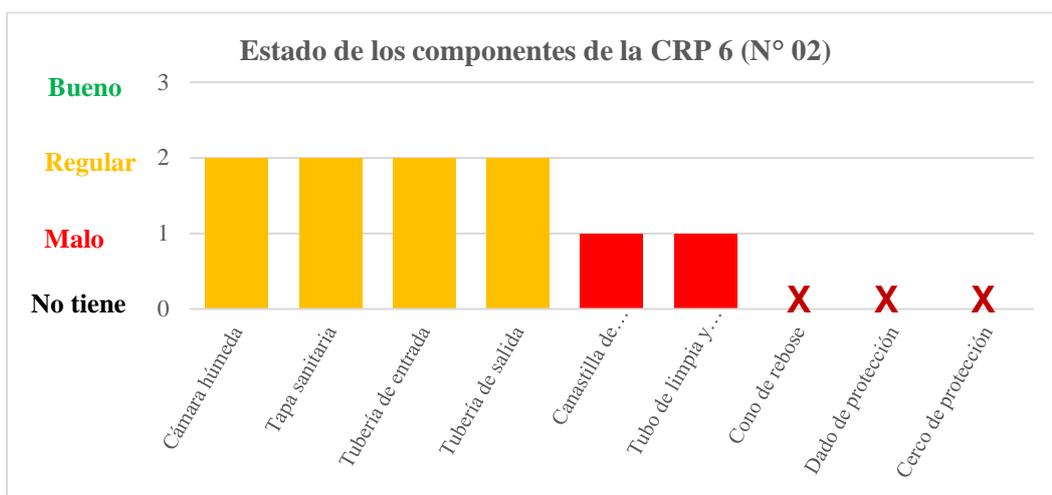
Gráfico 5. Evaluación del estado de la cámara rompe presión tipo 6 (N° 02)

Tubería de limpia y rebose	PVC	De Ø 2"	Malo	La tubería es muy larga, sobrepasa 7 cm la tubería de entrada
Cono de rebose	-	-	No tiene	-
Dado de protección	-	-	No tiene	-
Cerco perimétrico	-	-	No tiene	-

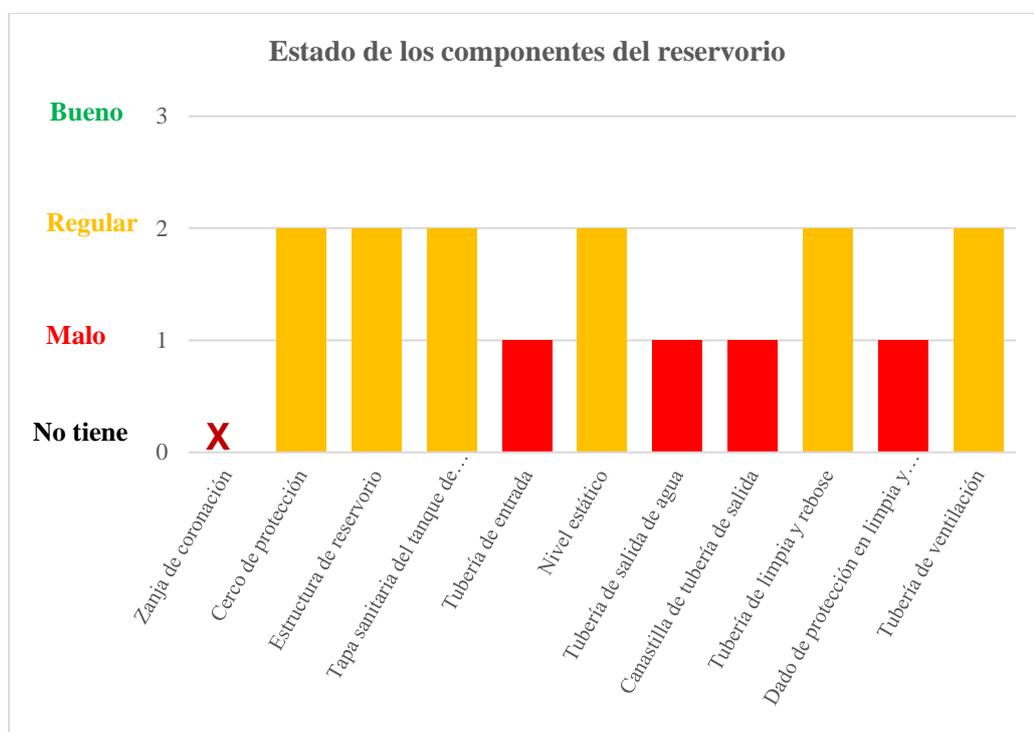
Gráfico 6. Evaluación de los componentes del reservorio

Zanja de coronación	-	-	No tiene	Es necesario
Cerco de protección	F°G° Malla metálica	5m x 4.5m	Regular	Con óxidos y roturas por varias partes (deterioro)
Estructura de reservorio	Concreto de 180 kg/cm ²	3.3.m x 3.3.m x 1.4m	Regular	Con fisuras, pero tarrajeo interno y externo regular.
Tapa sanitaria de tanque de almacenamiento	Tapa metálica	0.50m x 0.50m	Regular	Con presencia de óxidos
Escalera de gato	F°G°	Escalera móvil	Bueno	-
Tubería de entrada	PVC	Ø 1 ½"	Malo	-
Nivel estático	PVC y metal	-	Regular	-
"Tubería de salida de agua"	PVC	Ø 1"	Malo	-
Canastilla de tubería de salida	PVC	Ø 3"	Malo	Falta limpieza y mantenimiento
"Tubería de limpia y rebose"	PVC	Ø 2"	Regular	-
Dado de protección en limpia y rebose	Concreto simple	0.25m x 0.25m x 0.25m	Malo	Deteriorado y sin rejillas
Tubería de ventilación	F°G°	Ø 2"	Regular	Se ubica encima del techo del reservorio

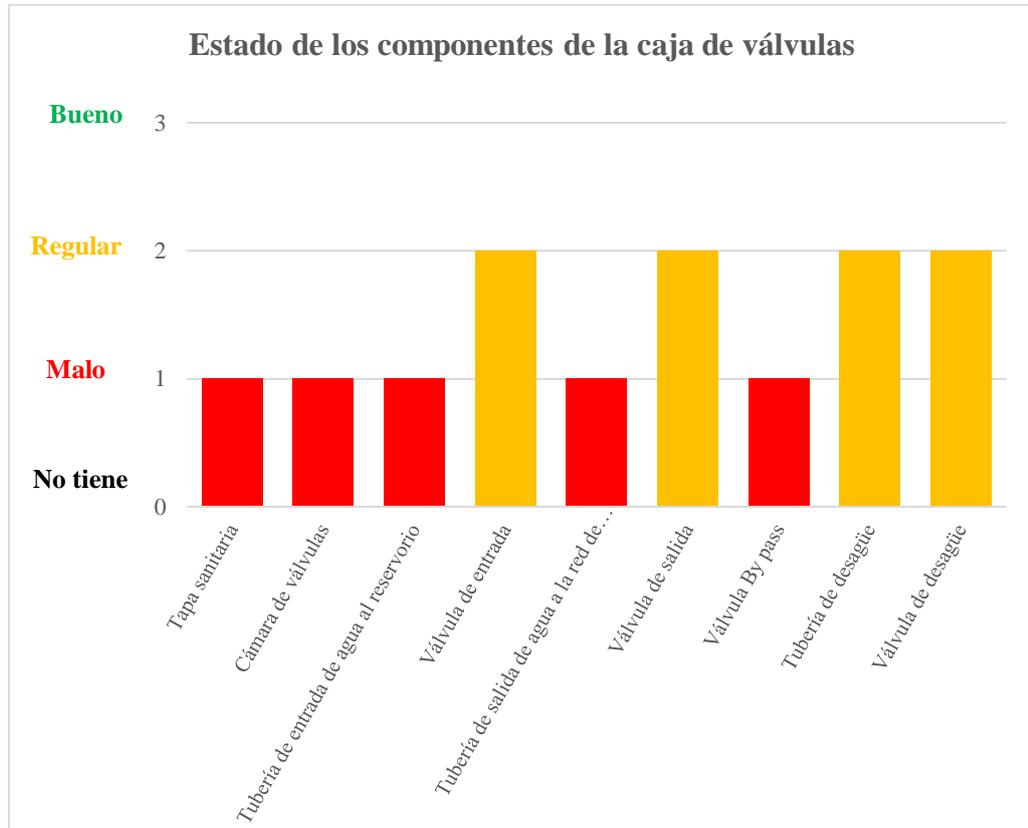
Gráfico 7. Evaluación de la caja de válvulas del reservorio

Indicadores	Características físicas		Estado (datos recolectados)	Descripción
	Material	Geometría		
<i>Tapa sanitaria</i>	Tapa metálica	0.75m x 0.75m	Malo	Con presencia de óxidos
<i>Cámara de válvulas</i>	Concreto simple	0.90m x 0.90m	Malo	Con piso de concreto
<i>Tubería de entrada de agua al reservorio</i>	PVC	Ø 1 ½”	Malo	-
<i>Válvula de entrada</i>	PVC	Ø 1 ½”	Regular	Válvula tipo globo
<i>Tubería de salida de agua a la red de distrib</i>	PVC	Ø 1”	Malo	-
<i>Válvula de salida</i>	PVC	Ø 1”	Regular	Válvula tipo globo
<i>Válvula By pass</i>	PVC	Ø 1”	Malo	Válvula tipo compuerta
<i>Tubería de desagüe</i>	PVC	Ø 2”	Regular	-
<i>Válvula de desagüe</i>	PVC	Ø 2”	Regular	Válvula tipo globo

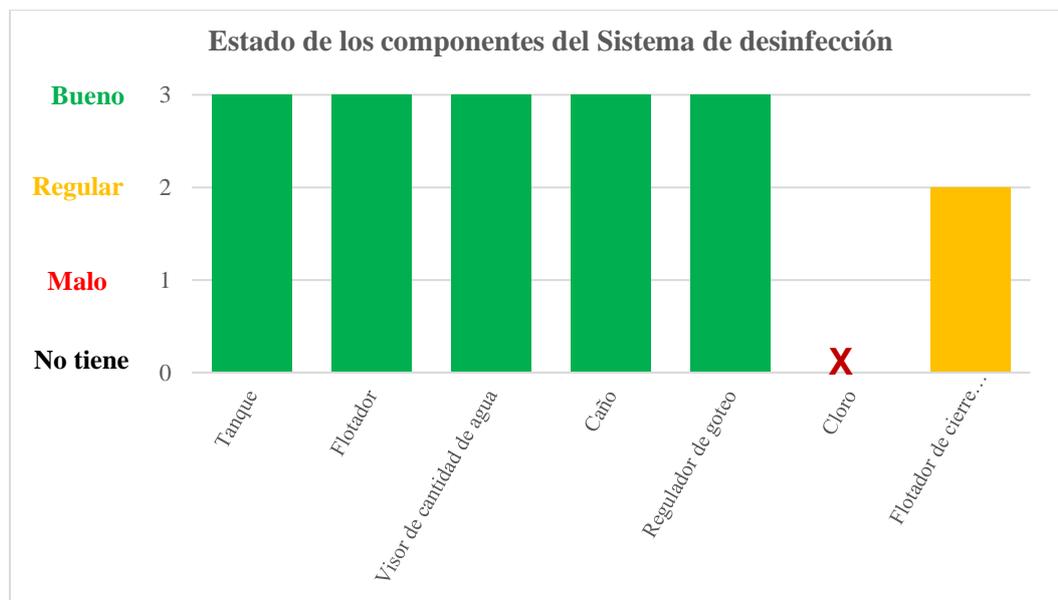
Gráfico 8. Evaluación del estado de los componentes del sistema de desinfección

Indicadores	Características físicas		Estado (datos recolectados)	Descripción
	Material	Geometría		
<i>Tanque</i>	Polietileno	-	Bueno	Capacidad de 600L. Inoperativa
<i>Flotador</i>	PVC	Cuadrante de 0.20m x 0.20m de $\varnothing \frac{3}{4}$ "	Bueno	Tubo, codo y tee
<i>Visor de cantidad de agua</i>	PVC	-	Bueno	Tubería transparente
<i>Caño</i>	PVC	Caño de $\varnothing \frac{1}{2}$ "	Bueno	-
<i>Regulador de goteo</i>	PVC	-	Bueno	-
<i>Cloro</i>	-	-	No tiene	-
<i>Flotador de cierre automático en el reservorio</i>	PVC y metal	-	Regular	-

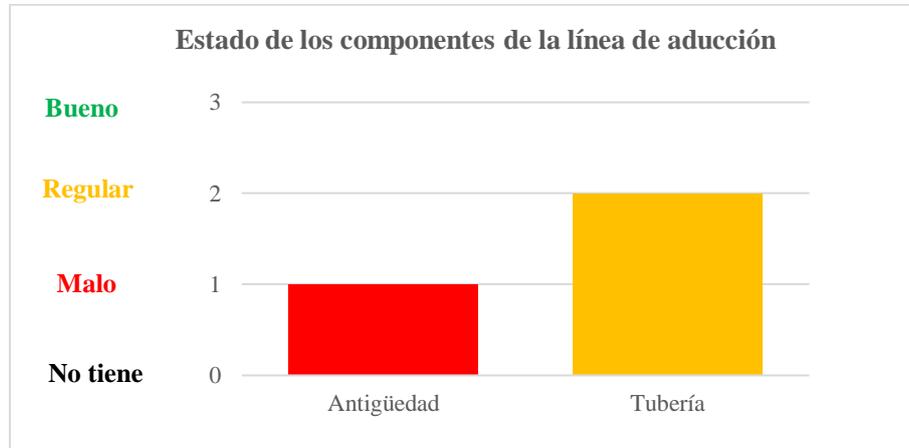
Gráfico 9. Evaluación del estado de los componentes de la línea de aducción

Indicadores	Características físicas		Estado (datos recolectados)	Descripción
	Material	Geometría		
<i>“Tipo de línea de aducción”</i>	-	Gravedad	Regular	El reservorio está por encima de la población beneficiaria
<i>Antigüedad</i>	-	-	Malo 34 años	Periodo de diseño: 20 años. De acuerdo con la RM N° 192-2018
<i>Tubería</i>	PVC	Ø 1”	Regular	Clase 7.5 de longitud de 110 metros

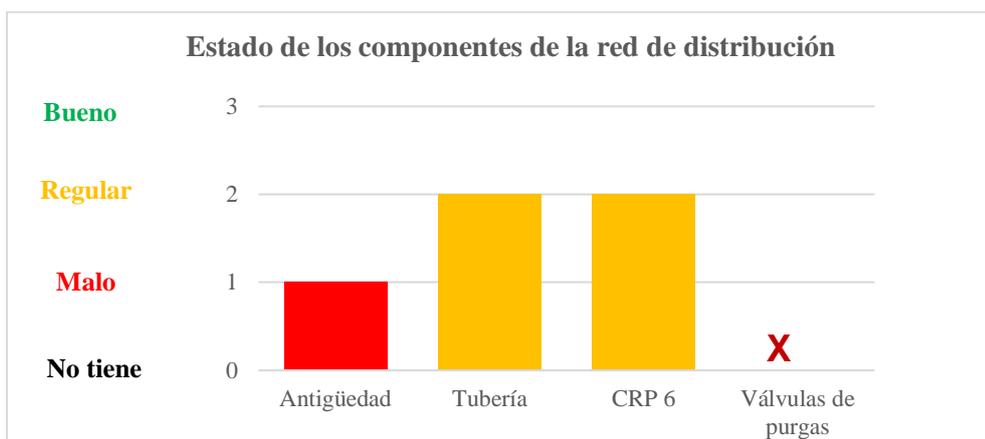
Gráfico 10. Evaluación del estado de los componentes de la red de distribución

De acuerdo a la RM N° 192-2018
Tubería	PVC	Ø 1" y Ø 1/2"	Regular	Clase 7.5 de longitudes, red principal 4km y red secundaria 1km
Cámara rompe presión tipo 7	Concreto de 180 kg/cm ²	-	Regular	Se encontró 4 CRP tipo 7
Válvula de aire	-	-	No tiene	-
Válvula de purga	-	-	No tiene	-

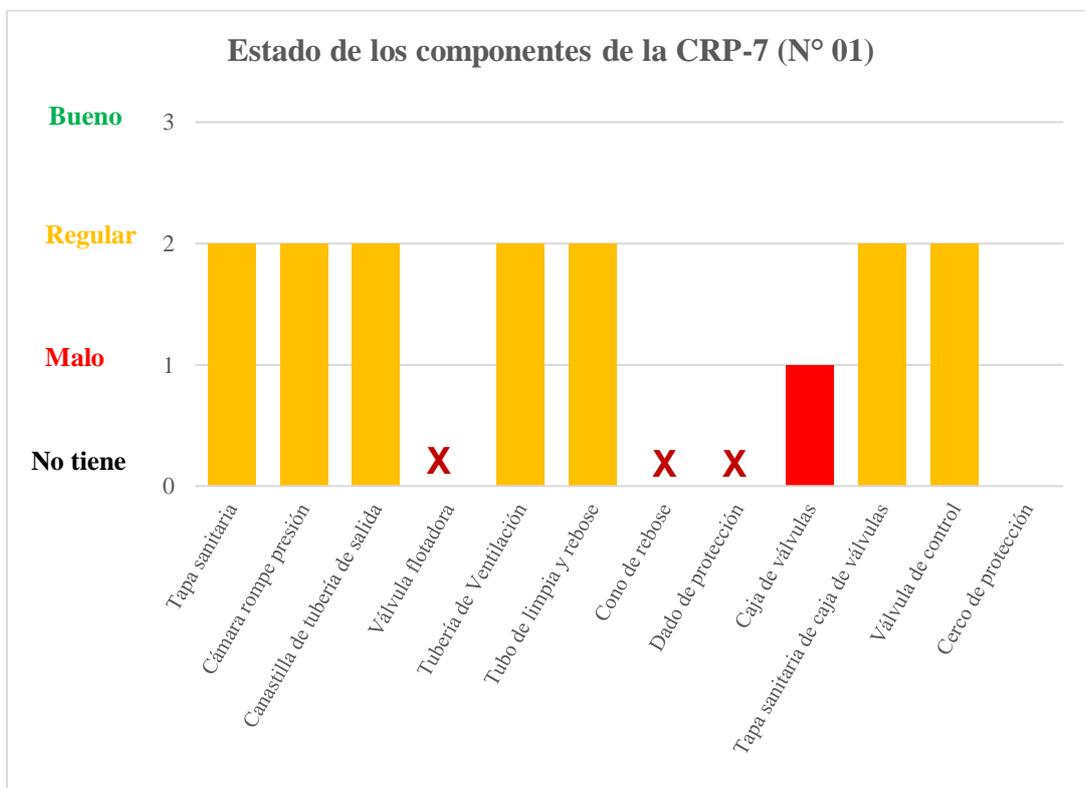
Gráfico 11. Evaluación del estado de cámara rompe presión tipo 7 (N° 01)

Cámara húmeda	Concreto de 180 kg/cm ²	1.35m x 0.90 exterior. 1m x 0.60m interior	Regular	Presencia de óxidos y falta de limpieza interior
Tapa sanitaria	Tapa metálica	0.60m x 0.60m	Regular	Con óxidos en paredes interiores
Tubería de entrada	F°G°	Ø 1 ½"	Regular	Con óxidos leves
Válvula flotadora	-	-	No tiene	No se encontró
Tubería de ventilación	F°G°	Ø 2"	Regular	Con óxidos
Tubería de salida	PVC	Ø 1"	Regular	Con óxidos
Canastilla de tubería de salida	PVC	De Ø 2" con orificios	Regular	Diseño antiguo
Tubería de limpia y rebose	PVC	De Ø 2"	Regular	-
Cono de rebose	-	-	No tiene	-
Dado de protección	-	-	No tiene	-
Caja de válvulas	Concreto simple	0.60m x 0.60m	Malo	Con filtración y cubierto de hierbas
Tapa sanitaria de caja de válvulas	Tapa metálica	0.45m x 0.45m	Regular	Con óxidos
Válvula de control	PVC	Válvula tipo globo	Regular	-
Cerco perimétrico	-	-	No tiene	-

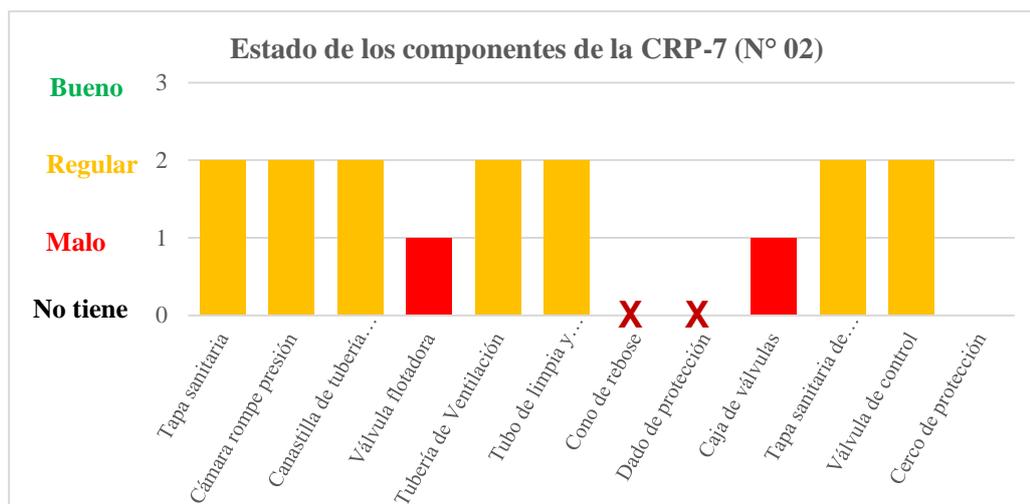
Gráfico 12. Evaluación del estado de cámara rompe presión tipo 7 (N° 02)

<i>Caja de válvulas</i>	Concreto simple	0.60m x 0.60m	Malo	Con filtración y cubierto de hierbas
<i>Tapa sanitaria de caja de válvulas</i>	Tapa metálica	0.45m x 0.45m	Regular	Con óxidos
<i>Válvula de control</i>	PVC	Válvula tipo globo	Regular	-
<i>Cerco perimétrico</i>	-	-	No tiene	-

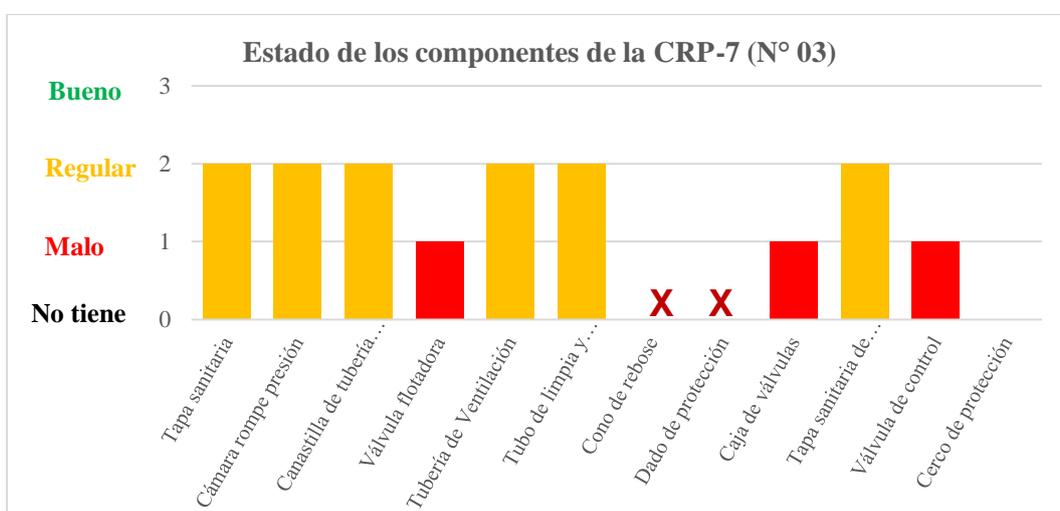
Gráfico 13. Evaluación del estado de cámara rompe presión tipo 7 (N° 03)

<i>Tubería de salida</i>	PVC	Ø 1"	Regular	Con óxidos
<i>Canastilla de tubería de salida</i>	PVC	De Ø 2" con orificios	Regular	Diseño antiguo
<i>Tubería de limpia y rebose</i>	PVC	De Ø 2"	Regular	-
<i>Cono de rebose</i>	-	-	No tiene	-
<i>Dado de protección</i>	-	-	No tiene	-
<i>Caja de válvulas</i>	Concreto simple	0.60m x 0.60m	Malo	Con filtración y cubierto de hierbas
<i>Tapa sanitaria de caja de válvulas</i>	Tapa metálica	0.45m x 0.45m	Regular	Con óxidos
<i>Válvula de control</i>	PVC	Válvula tipo globo	Malo	-
<i>Cerco perimétrico</i>	-	-	No tiene	-

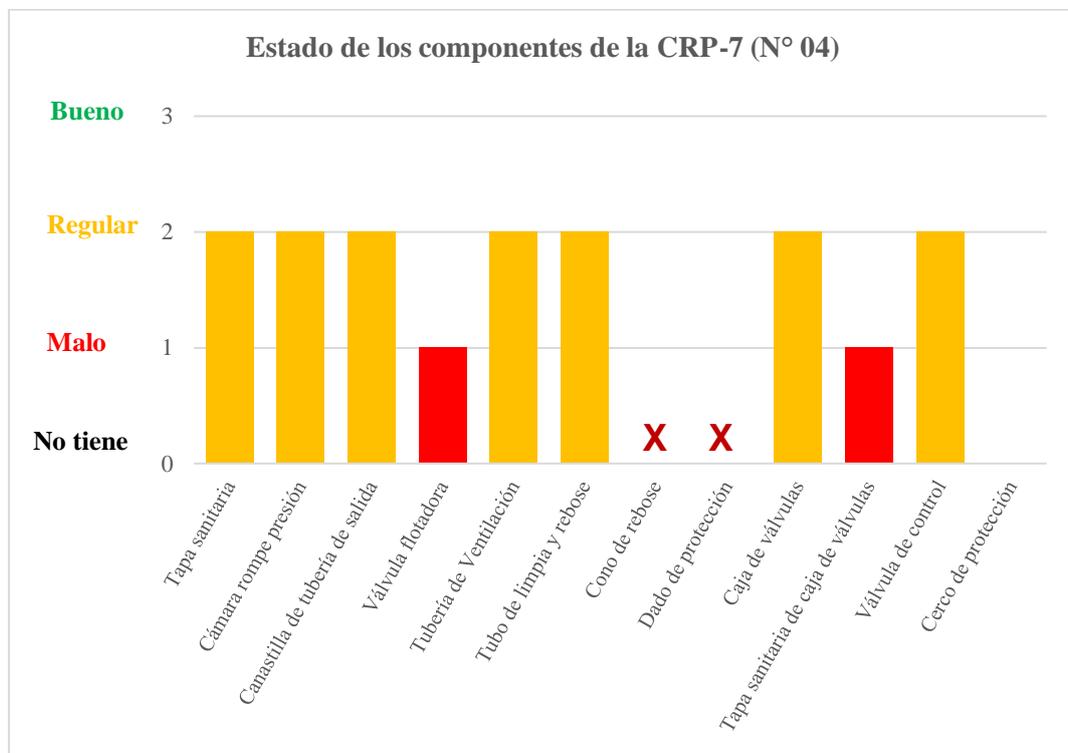
Gráfico 14. Evaluación del estado de cámara rompe presión tipo 7 (N° 04)

Cámara húmeda	Concreto de 180 kg/cm ²	1.35m x 0.90 exterior. 1m x 0.60m interior	Regular	Presencia de óxidos y falta de limpieza interior
Tapa sanitaria	Tapa metálica	0.60m x 0.60m	Regular	Con óxidos en paredes interiores
Tubería de entrada	F°G°	Ø 1 ½"	Regular	Con óxidos leves
Válvula flotadora	PVC y metal	-	Malo	-
Tubería de ventilación	F°G°	Ø 2"	Regular	Con óxidos
Tubería de salida	PVC	Ø 1"	Regular	Con óxidos
Canastilla de tubería de salida	PVC	De Ø 2" con orificios	Regular	Diseño antiguo
Tubería de limpia y rebose	PVC	De Ø 2"	Regular	-
Cono de rebose	-	-	No tiene	-
Dado de protección	-	-	No tiene	-
Caja de válvulas	Concreto simple	0.60m x 0.60m	Regular	Con filtración y cubierto de hierbas
Tapa sanitaria de caja de válvulas	Tapa metálica	0.45m x 0.45m	Malo	Con óxidos
Válvula de control	PVC	Válvula tipo globo	Regular	-
Cerco perimétrico	-	-	No tiene	-

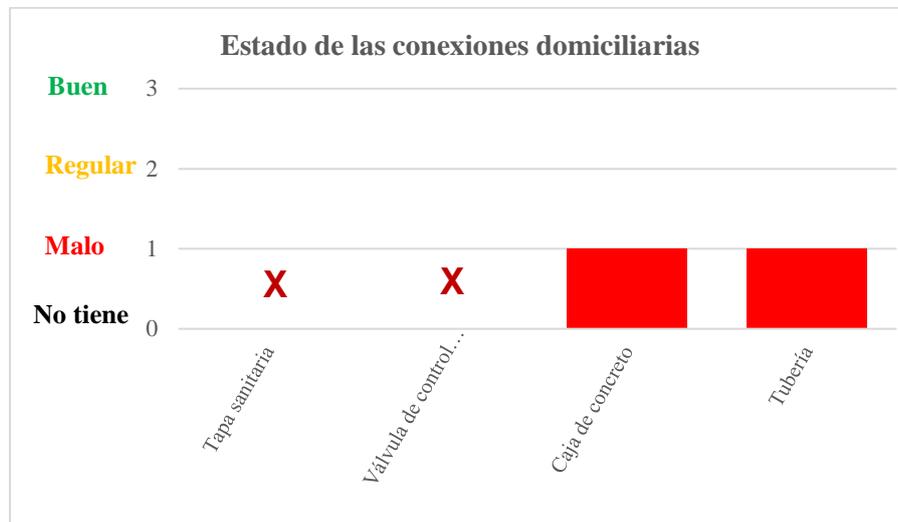
Gráfico 15. Evaluación del estado de las conexiones domiciliarias

Indicadores	Características físicas		Estado (datos recolectados)	Descripción
	Material	Geometría		
<i>Tapa sanitaria</i>	-	-	No tiene	-
<i>Válvula de control o medidor</i>	-	-	No tiene	La conexión es directa
<i>Caja</i>	Concreto simple	0.30m x 0.30m	Malo	Deterioradas y hechas de manera rústica
<i>Tubería</i>	PVC	Ø ½”	Malo	1.2m de longitud, codos y grifo de ½”

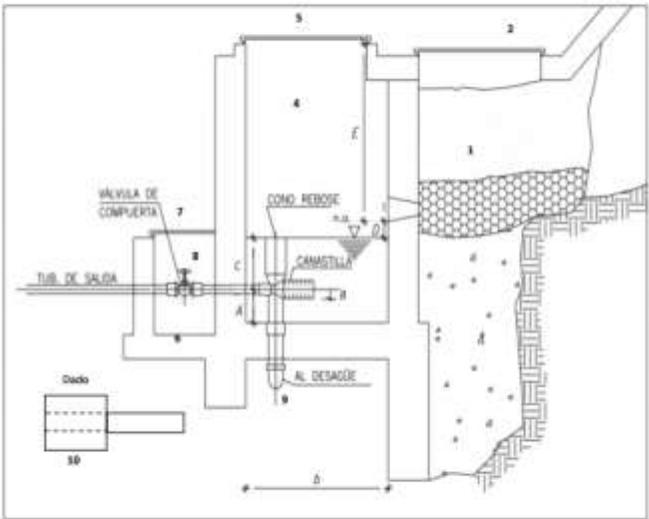
Infraestructura: "Captación"	Indicadores	Características físicas		Estado (Datos recolectados)	Descripción
		Material	Geometría

Arriajidad	-	-	Malo (deteriorado)	34 años desde 1986, más de 20 años
	Tipo de captación	-	-	Ladera concentrada	Manantial
	Caudal máximo de fuente	-	-	0.90 l/s	Método volumétrico en la misma captación
	Lecho filtrante	Granular seleccionado	Ancho (1m) x largo (4m)	Malo	Presencia de raíces
	Sello de protección	Concreto simple	Ancho (1m) x largo (4m)	Malo	Con fisuras y hierbas
	Zanja de coronación	-	-	No tiene	-
	Uloronas o filtrantes	Tubería PVC	4 orificios de $\varnothing 1\frac{1}{2}$ "	Malo	Con raíces y por debajo de tubería de limpia y rebose
	Cámara húmeda	Concreto de 180 kg/cm ²	1m x 1m x 1m (exterior) $\varnothing 70m \times \varnothing 70$	Malo	Diseño no adecuado y con óxidos
	Tapa sanitaria de cámara húmeda	Tapa metálica	0,60m x 0,60m	Regular	Con óxidos
	Tubería de salida de agua	Tubería PVC	$\varnothing 1\frac{1}{2}$ "	Regular

Canastilla de tubería de salida	Tubería PVC	$\varnothing 4$ "	Malo	Canastilla antigua
	Tubería de limpia y rebose	Tubería PVC	$\varnothing 2$ "	Malo	0,76m de altura
	Cono de rebose	-	-	No tiene	-
	Dado de protección de tubería de limpia y rebose	-	0,20m x 0,20m x 0,20m	Regular	Bebedero para animales
	Caja de válvulas (cámara húmeda)	Concreto de 180 kg/cm ²	0,60m x 0,40m	Malo	Tapado con hierbas y se puede abrir
	Tapa sanitaria de caja de válvulas	Tapa metálica	0,40m x 0,40m	Regular	Tapado con hierbas y presencia de óxidos
	Válvulas	PVC	-	Malo	No se pudo abrir la tapa sanitaria
	Cerca perimétrica	F"O" Malla metálica	6m x 2,5m	Malo	Con óxidos y roturas por varias partes (deterioro)

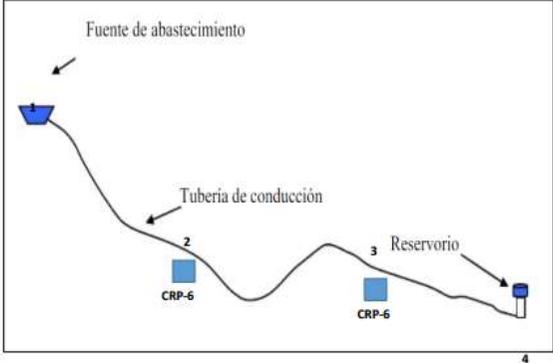
Infraestructura: "Línea de conducción"	Indicadores	Características físicas		Estado (Datos recolectados)	Descripción	
		Material	Geometría

Tipo de línea de conducción	-	-	Gravedad	Cuando la captación está por encima de la población beneficiaria	
	Antigüedad	-	-	Malo 34 años	Periodo de diseño: 20 años. De acuerdo a la RM N° 192-2018	
	Tubería	PVC	Ø 1 ½"	Regular	Clase 7.5 de longitud de 3.2 km, expuesta a la intemperie en una zona	
	Cámara rompe presión tipo 6	Concreto de 180 kg/cm2	-	Regular	Se encontró 2 CRP tipo 6	
	Válvula de aire	-	-	No tiene	-	
	Válvula de purga	-	-	No tiene	-	
Infraestructura: "Cámara rompe presión 6 (N° 01)"	Indicadores	Características físicas		Estado (Datos recolectados)	Descripción	
		Material	Geometría

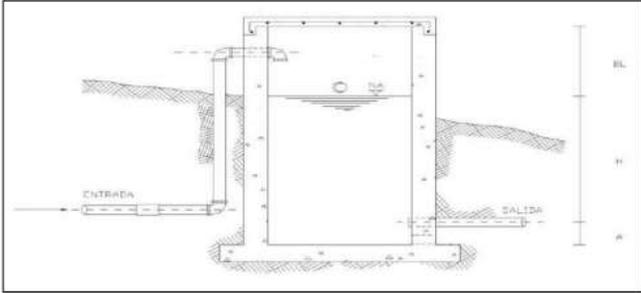
Tipo de CRP	Concreto de 180 kg/cm2	-	CRP tipo 6	Este tipo es para la línea de conducción	
	Antigüedad	-	-	34 años	Periodo de diseño: 20 años. De acuerdo a la RM N° 192-2018

Cámara húmeda	Concreto de 180 kg/cm2	0.90m x 0.90m exterior. 0.60m x 0.75m x 0.75m	Regular	Falta limpieza interior	
	Tapa sanitaria	Tapa metálica	0.75m x 0.75m	Regular	Con óxidos en paredes interiores	
	Tubería de entrada	FºGº	De Ø 1 ½"	Regular	Con óxidos leves	
	Tubería de salida	FºGº	De Ø 1 ½"	Regular	Con óxidos	
	Canastilla de tubería de salida	PVC	De Ø 3" con orificios	Malo	Diseño antiguo	
	Tubería de limpia y rebose	PVC	De Ø 2"	Malo	La tubería es muy larga, sobrepasa 5 cm la tubería de entrada	
	Cono de rebose	-	-	No tiene	-	
	Dado de protección	-	-	No tiene	-	
	Cerco perimétrico	-	-	No tiene	-

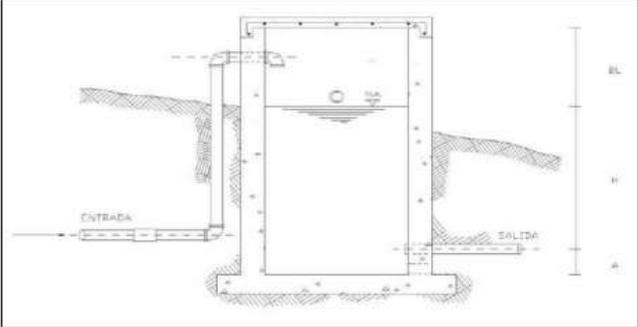
Infraestructura: "Cámara rompe presión 6 (N° 02)"	Indicadores	Características físicas		Estado (Datos recolectados)	Descripción
		Material	Geometría

Tipo de CRP	Concreto de 180 kg/cm ²	-	CRP tipo 6	Este tipo es para la línea de conducción
	Antigüedad	-	-	34 años	Sobrepasa su periodo de diseño (20 años)
	Cámara húmeda	Concreto de 180 kg/cm ²	0,90m x 0,90 exterior. 0,60m x	Regular	Falta limpieza interior
	Tapa sanitaria	Tapa metálica	0,75m x 0,75m	Regular	Con óxidos en paredes interiores
	Tubería de entrada	F°G°	Ø 1 ½"	Regular	Con óxidos leves
	Tubería de salida	F°G°	Ø 1 ½"	Regular	Con óxidos
	Canastilla de tubería de salida	PVC	De Ø 3" con orificios	Malo	Diseño antiguo
	Tubería de limpia y rebose	PVC	De Ø 2"	Malo	La tubería es muy larga, sobrepasa 7 cm la tubería de entrada
	Cono de rebose	-	-	No tiene	-
	Dado de protección	-	-	No tiene	-
	Cerco perimétrico	-	-	No tiene	-

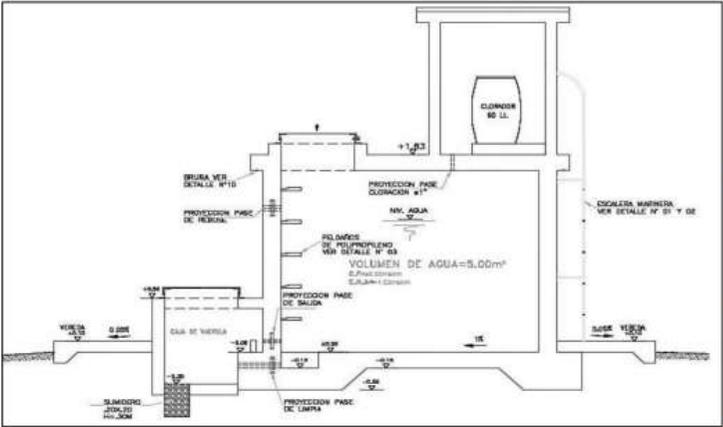
Infraestructura: "Reservorio"	Indicadores	Características físicas		Estado (Datos recolectados)	Descripción
		Material	Geometría

Tipo de reservorio	Concreto de 180 kg/cm ²	-	Apoyado	Volumen de: 15m ³
	Antigüedad	-	-	34 años	Sobrepasa su periodo de diseño (20 años)
	Zanja de coronación	-	-	No tiene	Es necesario
	Cerco de protección	F°G° Malla metálica	5m x 4.5m	Regular	Con óxidos y roturas por varias partes (deterioro)
	Estructura de reservorio	Concreto de 180 kg/cm ²	3.3.m x 3.3.m x 1.4m	Regular	Con fisuras, pero tarrajeo interno y externo regular.
	Tapa sanitaria de tanque de almacenamiento	Tapa metálica	0.50m x 0.50m	Regular	Con presencia de óxidos
	Escalera de gato	F°G°	Escalera móvil	Bueno	-
	Tubería de entrada	PVC	Ø 1 ½"	Malo	-
	Nivel estático	PVC y metal	-	Regular	-
	Tubería de salida de agua	PVC	Ø 1"	Malo	-
	Canastilla de tubería de salida	PVC	Ø 3"	Malo	Falta limpieza y mantenimiento
	Tubería de limpia y rebose	PVC	Ø 2"	Regular	-

Dado de protección en limpia y rebose	Concreto simple	0.25m x 0.25m x 0.25m	Malo	Deteriorado y sin rejillas
	Tubería de ventilación	F°G°	Ø 2"	Regular	Se ubica encima del techo del reservorio

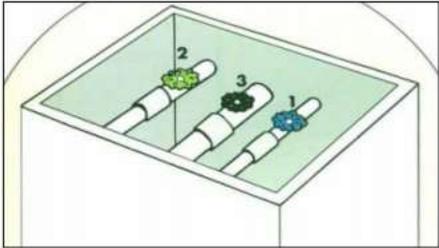
Infraestructura: "Caja de válvulas"	Indicadores	Características físicas		Estado (Datos recolectados)	Descripción	
		Material	Geometría

Tapa sanitaria	Tapa metálica	0,75m x 0,75m	Malo	Con presencia de óxidos	
	Cámara de válvulas	Concreto simple	0,90m x 0,90m	Malo	Con piso de concreto	
	Tubería de entrada de agua al reservorio	PVC	Ø 1 ½"	Malo	-	
	Válvula de entrada	PVC	Ø 1 ½"	Regular	Válvula tipo globo	
	Tubería de salida de agua a la red de distrib	PVC	Ø 1"	Malo	-	
	Válvula de salida	PVC	Ø 1"	Regular	Válvula tipo globo	
	Válvula By pass	PVC	Ø 1"	Malo	Válvula tipo compuerta	
	Tubería de desagüe	PVC	Ø 2"	Regular	-	
	Válvula de desagüe	PVC	Ø 2"	Regular	Válvula tipo globo	
Infraestructura: "Sistema de desinfección"	Indicadores	Características físicas		Estado (Datos recolectados)	Descripción	
	Material	Geometría

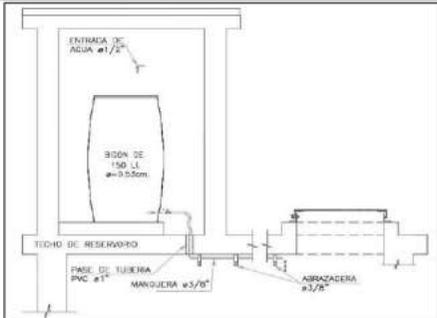
Tanque	Polietileno	-	Bueno	Capacidad de 600L. Inoperativa	
	Flotador	PVC	Cuadrante de 0,20m x 0,20m de Ø	Bueno	Tubo, codo y tee

Visor de cantidad de agua	PVC	-	Bueno	Tubería transparente	
	Caño	PVC	Caño de Ø ½"	Bueno	-	
	Regulador de goteo	PVC	-	Bueno	-	
	Cloro	-	-	No tiene	-	
	Flotador de cierre automático en el reservorio	PVC y metal	-	Regular	-

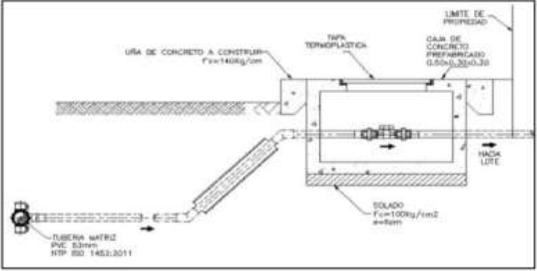
Infraestructura: "Conexiones domiciliarias"	Indicadores	Características físicas		Estado (Datos recolectados)	Descripción
		Material	Geometría

Tapa sanitaria	-	-	No tiene	-
	Válvula de control o medidor	-	-	No tiene	La conexión es directa
	Caja	Concreto simple	0.30m x 0.30m	Malo	Deterioradas y hechas de manera rústica
	Tubería	PVC	Ø 1/2"	Malo	1.2m de longitud, codos y grifo de 1/2"
Infraestructura: "Válvulas de purga"	Indicadores	Características físicas		Estado (Datos recolectados)	Descripción
Material		Geometría
