DETERMINACIÓN Y EVALUACIÓN DE LAS PATOLOGÍAS DE LOS MUROS DE ALBAÑILERÍA CONFINADA DE LA INSTITUCION EDUCATIVA PUBLICA. N°86620 SANTA FE- TUMPA –YUNGAY NIVEL PRIMARIA DEL PABELLON “B”, DEL DISTRITO DE YUNGAY, PROVINCIA DE YUNGAY, DEPARTAMENTO DE ANCASH - 2017

TESIS PARA OPTAR EL TÍTULO PROFESIONAL

HUARAZ – PERÚ

2017

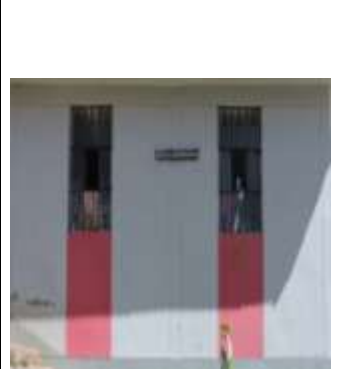
FOTOGRAFÍA DE LA MUESTRA N° 01

Descascaramiento		1.62		5.29		Leve
		Descascaramiento		1.4		4.57		Leve
		0		0		0.00		
		Desprendimiento		0.105		0.34		Leve
		Desprendimiento		0.09		0.29		Leve
		0		0		0.00		
		0		0		0.00		
		Fisura	0.5	0.000032		0.00		Leve
0		0	0.00					
0		0	0.00					
SOBRECIMIENTO								
RESULTADO TOTAL DE LA MUESTRA				7.29	34.22	17.55	82.45	
NIVEL DE SEVERIDAD DE LA UNIDAD DE LA MUESTRA				Leve

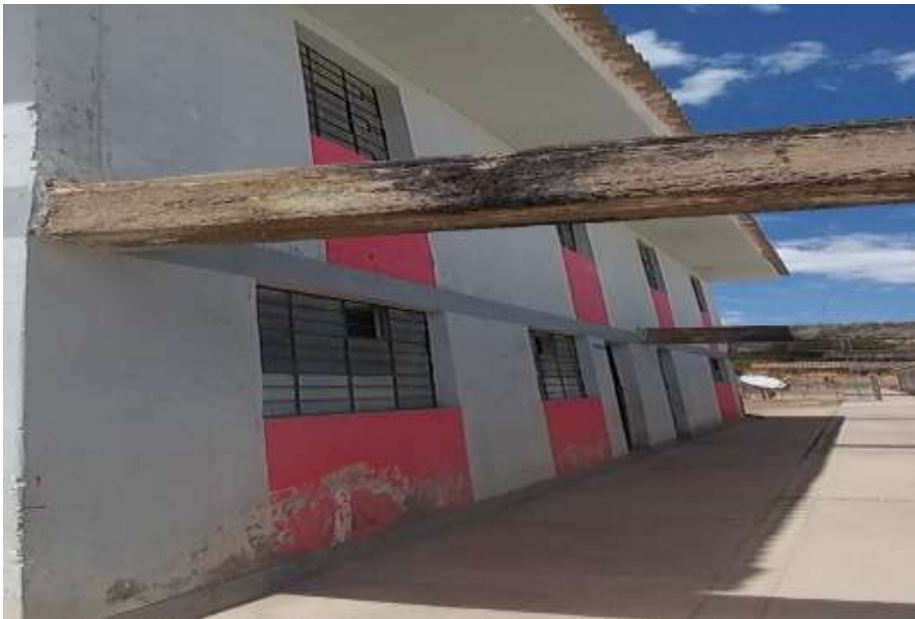
Fotografía 03 : Vista panorámica tramo frontal de la Institución Educativa Publica Santa Fe Tumpa-Yungay.

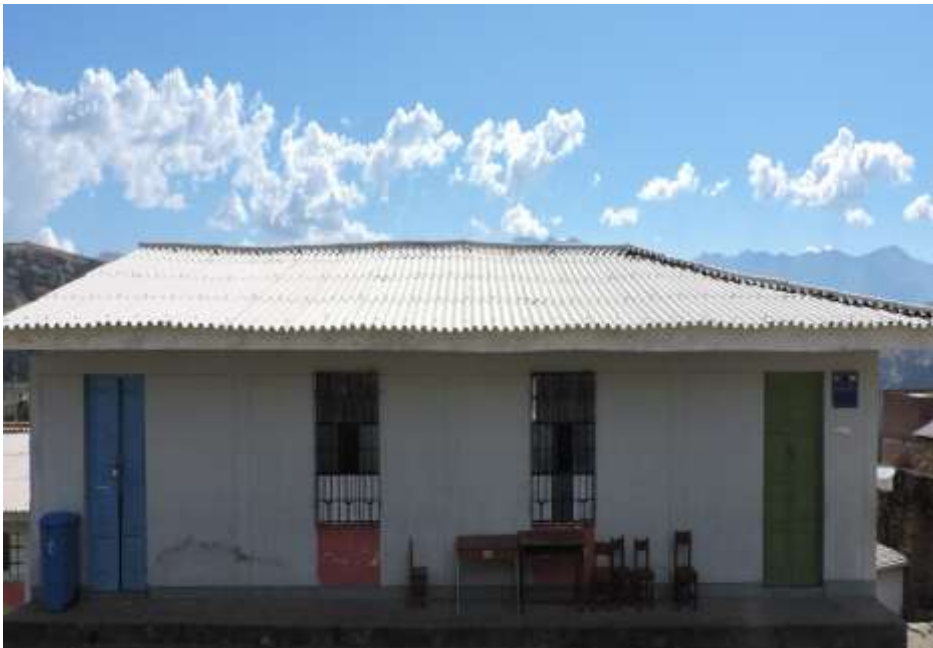
Fotografía 04- Vista panorámica del Tramo Posterior externo de la Institución Educativa Publica Santa Fe Tumpa-Yungay.

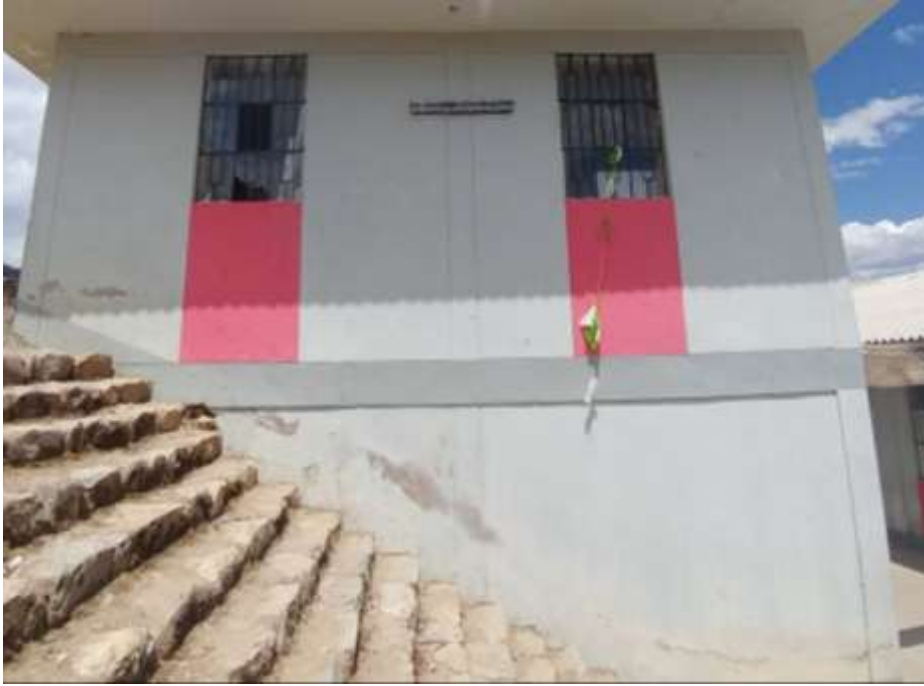
Fotografía 05- Vista panorámica del Tramo Lateral izquierdo externo de la Institución Educativa Publica Santa Fe Tumpa-Yungay.

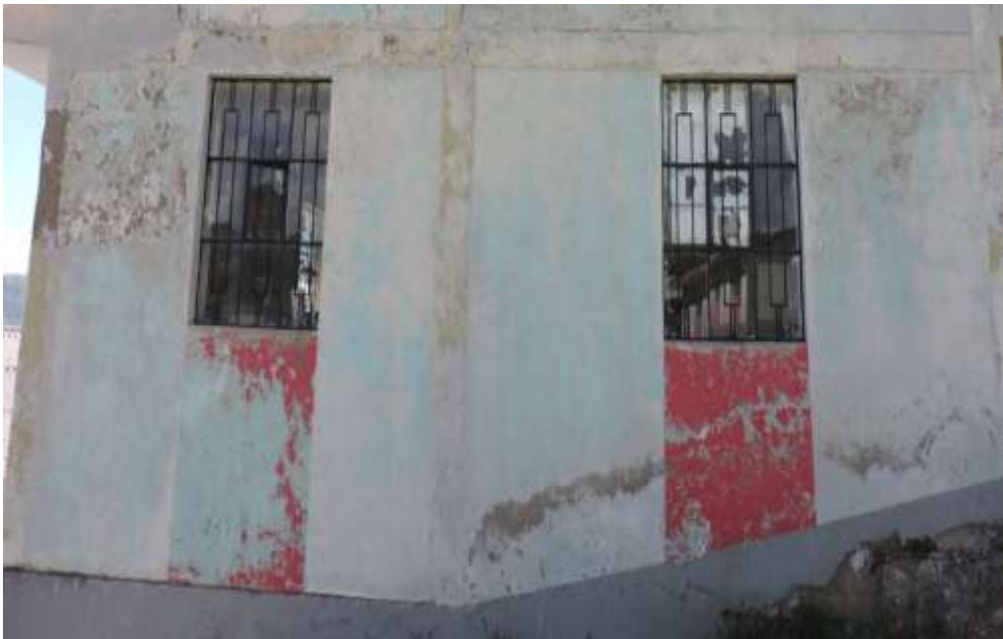
Fotografía 06- Vista panorámica del Tramo Lateral derecho externo de la Institución Educativa Publica Santa Fe Tumpa-Yungay.
