DETERMINACIÓN Y EVALUACIÓN DE LAS PATOLOGÍAS DE LOS MUROS
DE ALBAÑILERÍA CONFINADA DEL INSTITUTO DE EDUCACIÓN
SUPERIOR TECNOLÓGICO VICENTE FERRER - TUMPA DEL DISTRITO DE
YUNGAY, PROVINCIA DE YUNGAY, DEPARTAMENTO DE ANCASH – 2017

**TESIS PARA OPTAR EL TÍTULO PROFESIONAL
DE INGENIERO CIVIL**

BACH. FLORES SANCHEZ CONRADO ELVIS

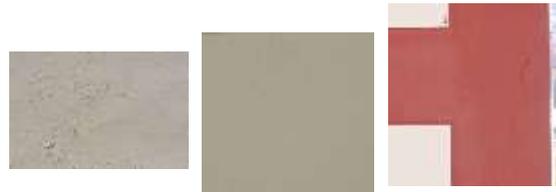
EVALUACIÓN EXTERIOR DEL INSTITUTO TRAMO: LADO POSTERIOR UNIDAD DE MUESTRA N° 02 (F,E,H,G)								
ELEMENTO	ÁREA (m2)	PATOLOGÍA	ABERTURA (mm)	ÁREA AFECTADA (m2)	ÁREA NO AFECTADA (m2)	% DE ÁREA AFECTADA	% DE ÁREA NO AFECTADA	SEVERIDAD
VIGA	4.08	Descascaramiento		0.1	3.830	2.45	93.87	Leve
		Descascaramiento		0.15		3.68		Leve
			0	0		0		
COLUMNA	4.5	Fisura vertical	2.5	0.002125	4.415	0.04722	98.12	Moderado
		Descascaramiento		0.0825		1.83		Leve
			0	0		0.00		
MURO	28.74	Fisura diagonal	1	0.0011	28.367	0.0038	98.69	Leve
		Fisura diagonal	1	0.00095		0.0033		Leve
		Descascaramiento		0.375		1.3046		Leve
SOBRECI MIENTO	5.29	Descascaramiento		1.26	3.373	23.84	63.81	Leve
		Eflorescencia		0.48		9.08		Leve
		Eflorescencia		0.1725		3.26		Leve

RESULTADO TOTAL DE LA MUESTRA				2.62	39.98	6.16	93.84	
NIVEL DE SEVERIDAD DE LA UNIDAD DE LA MUESTRA				Leve - Moderado				
Fuente: Elaboración Propia

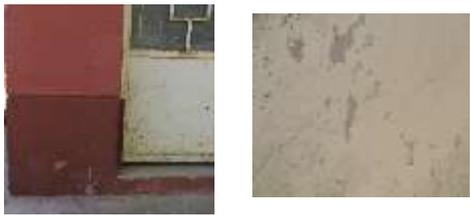
3	Severo	3.0-4.0	Área exceso humedad y cristalización de sales severas (mayor al 20%)	Área afectada del revoque del elemento mayor del 50%			
PATOLOGÍA	1. Fisura	2. Eflorescencia	3. Descascaramiento				
EVALUACIÓN EXTERIOR DEL INSTITUTO TRAMO: LADO LATERAL DERECHA							
UNIDAD DE MUESTRA N° 05 (M,N,Q,R)							
ELEMENTO	ÁREA (m2)	PATOLOGÍA	ABERTURA (mm)	ÁREA AFECTADA (m2)	ÁREA NO AFECTADA (m2)	% DE SEVERIDAD	
VIGA	1.08	Descascaramiento		0.12		11.11	
			0	0		0	
			0	0	0.96	88.89	
COLUMNA	0.9	Descascaramiento		0.23		25.56	
			0	0		0	
			0	0	0.67	74.44	
MURO	5.43	Descascaramiento		1.8		33.15	
		Eflorescencia		0.42		7.73	
			0	0	3.21	59.12	
SOBRECI MIENTO	1.37	Descascaramiento		0.18		13.19	
		Eflorescencia		0.105		7.69	
			0	0	1.08	79.12	
RESULTADO TOTAL DE LA MUESTRA				2.86	5.92	32.54	
NIVEL DE SEVERIDAD DE LA UNIDAD DE LA MUESTRA				Leve

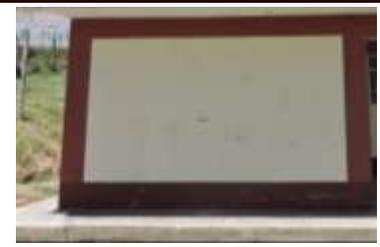
EVALUACIÓN EXTERIOR DEL INSTITUTO TRAMO: LADO FRONTAL									
UNIDAD DE MUESTRA N° 06 (R,Q,B,A)									
ELEMENTO	ÁREA (m2)	PATOLOGÍA	ABERTURA (mm)	ÁREA AFECTADA (m2)	ÁREA NO AFECTADA (m2)	% DE ÁREA AFECTADA	% DE ÁREA NO AFECTADA	SEVERIDAD	
VIGA	1.02			0		0			
				0		0			
				0	1.02	0	100.00		
COLUMNA	1.8			0		0			
				0		0			
				0	1.8	0	100.00		
MURO	9.18	Descascaramiento		1.62		17.65		Leve	
		Descascaramiento		2.85		31.05		Moderado	
		Eflorescencia		0.325	4.39	3.54	47.77	Leve	
SOBRECI MIENTO	1.4	Descascaramiento		0.418		29.86		Moderado	
		Descascaramiento		0.57		40.71		Moderado	
		Eflorescencia		0.135	0.28	9.64	19.79	Leve	
RESULTADO TOTAL DE LA MUESTRA				5.92	7.48	44.16	55.84

NIVEL DE SEVERIDAD DE LA UNIDAD DE LA MUESTRA				Leve					
Fuente: Elaboración Propia

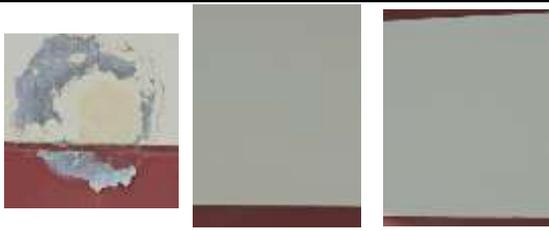
3	Severo	3.0-4.0	Área exceso humedad y cristalización de sales severas (mayor al 20%)		Área afectada del revoque del elemento mayor del 50%			
PATOLOGÍA	1. Fisura	2. Eflorescencia	3. Descascaramiento					
EVALUACIÓN EXTERIOR DEL INSTITUTO TRAMO: LADO LATERAL IZQUIERDA								
UNIDAD DE MUESTRA N° 07 (B,C,D,E)								
ELEMENTO	ÁREA (m2)	PATOLOGÍA	ABERTURA (mm)	ÁREA AFECTADA (m2)	ÁREA NO AFECTADA (m2)	% DE ÁREA AFECTADA	% DE ÁREA NO AFECTADA	SEVERIDAD
VIGA	3.06	Descascaramiento		0.25		8.17		Leve
		Eflorescencia		0.26		8.50		Leve
			0	0	2.55	0	83.33	
COLUMNA	3.6	Descascaramiento		0.48		13.33		Leve
		Descascaramiento		0.36		10.00		Leve
		Eflorescencia		0.3	2.46	8.33	68.33	Leve
MURO	27.54	Descascaramiento		5.875		21.33		Leve
		Fisura diagonal	1.5	0.00465		0.017		Leve
		Fisura diagonal	1.5	0.00435	21.656	0.016	78.63	Leve
SOBRECI MIENTO	0							
RESULTADO TOTAL DE LA MUESTRA				7.53	26.67	22.03	77.97	
NIVEL DE SEVERIDAD DE LA UNIDAD DE LA MUESTRA				Leve

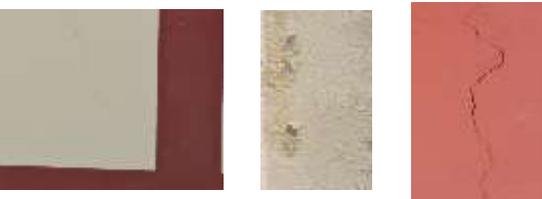
3	Severo	3.0-4.0	Área exceso humedad y cristalización de sales severas (mayor al 20%)			Área afectada del revoque del elemento mayor del 50%			
PATOLOGÍA	1. Fisura	2. Eflorescencia	3. Descascaramiento						
EVALUACIÓN EXTERIOR DEL INSTITUTO TRAMO: LADO POSTERIOR									
UNIDAD DE MUESTRA N° 08 (E,D,I,H)									
ELEMENTO	ÁREA (m2)	PATOLOGÍA	ABERTURA (mm)	ÁREA AFECTADA (m2)	ÁREA NO AFECTADA (m2)	% DE ÁREA AFECTADA	% DE ÁREA NO AFECTADA	SEVERIDAD	
VIGA	4.08	Descascaramiento		0.435		10.66		Leve	
			0	0		0			
			0	0	3.65		0	89.34	
COLUMNA	4.5	Descascaramiento		0.55		12.22		Leve	
		Fisura vertical	2	0.0021		0.047		Moderado	
			0	0	3.95		0	87.73	
MURO	28.74	Descascaramiento		7.84		27.28		Moderado	
		Fisura diagonal	1	0.0013		0.005		Leve	
		Fisura diagonal	1	0.0012	20.90		0.004	72.71	Leve
SOBRECI MIENTO	0								
RESULTADO TOTAL DE LA MUESTRA				8.83	28.49	23.66	76.34		
NIVEL DE SEVERIDAD DE LA UNIDAD DE LA MUESTRA				Leve - Moderado

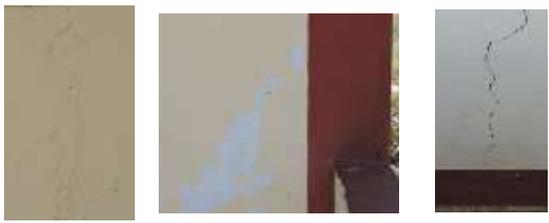
1. Fisura		2. Eflorescencia		3. Descascaramiento					
EVALUACIÓN EXTERIOR DEL INSTITUTO TRAMO: LADO FRONTAL									
UNIDAD DE MUESTRA N° 10 (J,K,O,N)									
ELEMENTO	ÁREA (m2)	PATOLOGÍA	ABERTURA(mm)	ÁREA AFECTADA (m2)	ÁREA NO AFECTADA (m2)	% DE ÁREA AFECTADA	% DE ÁREA NO AFECTADA	SEVERIDAD	
VIGA	3.06	Descascaramiento		0.31		10.13		Leve	
			0	0		0			
			0	0	2.75		0	89.87	
COLUMNA	2.7	Descascaramiento		0.525		19.44		Leve	
		Fisura vertical	2	0.002		0.067		Moderado	
			0	0	2.17		0	80.49	
MURO	16.23	Descascaramiento		3.52		21.69		Leve	
		Fisura diagonal	2.5	0.003		0.0185		Moderado	
		Fisura diagonal	2.5	0.0028	12.70		0.0169	78.28	Moderado
SOBRECI MIENTO	0								
RESULTADO TOTAL DE LA MUESTRA				4.36	17.63	19.84	80.16		
NIVEL DE SEVERIDAD DE LA UNIDAD DE LA MUESTRA				Moderado					
Fuente: Elaboración Propia					FOTOGRAFÍA DE LA PATOLOGIA

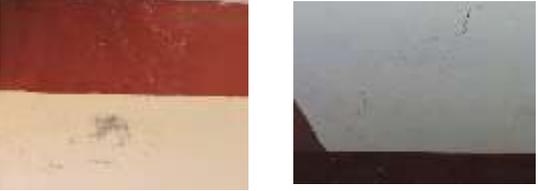
1. Fisura		2. Eflorescencia		3. Descascaramiento				
EVALUACIÓN EXTERIOR DEL INSTITUTO TRAMO: LADO LATERAL DERECHA								
UNIDAD DE MUESTRA N° 11 (N,O,P,Q)								
ELEMENTO	ÁREA (m2)	PATOLOGÍA	ABERTURA (mm)	ÁREA AFECTADA (m2)	ÁREA NO AFECTADA (m2)	% DE ÁREA AFECTADA	% DE ÁREA NO AFECTADA	SEVERIDAD
VIGA	1.08	Descascaramiento		0.225		20.83		Leve
			0	0		0		
			0	0	0.86		79.17	
COLUMNA	0.9	Descascaramiento		0.175		19.44		Leve
			0	0		0		
			0	0	0.725		80.56	
MURO	5.52	Descascaramiento		0.72		13.04		Leve
		Descascaramiento		0.77		13.95		Leve
		Fisura diagonal	2	0.0025	4.03	0.045	72.96	Moderado
SOBRECI MIENTO	0							
RESULTADO TOTAL DE LA MUESTRA				1.89	5.61	25.23	74.77	
NIVEL DE SEVERIDAD DE LA UNIDAD DE LA MUESTRA				Leve - Moderado				
FOTOGRAFÍA DE LA PATOLOGIA

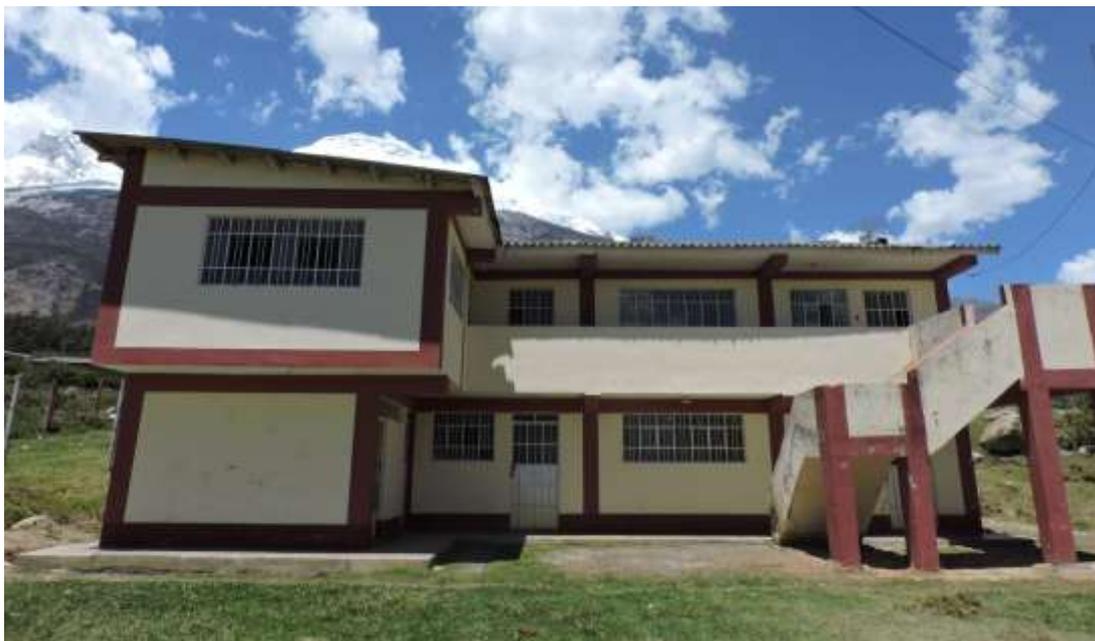
Fotografía 03- Vista panorámica del Tramo Frontal externo del Instituto de Educación Superior Tecnológico Vicente Ferrer – Tumpa

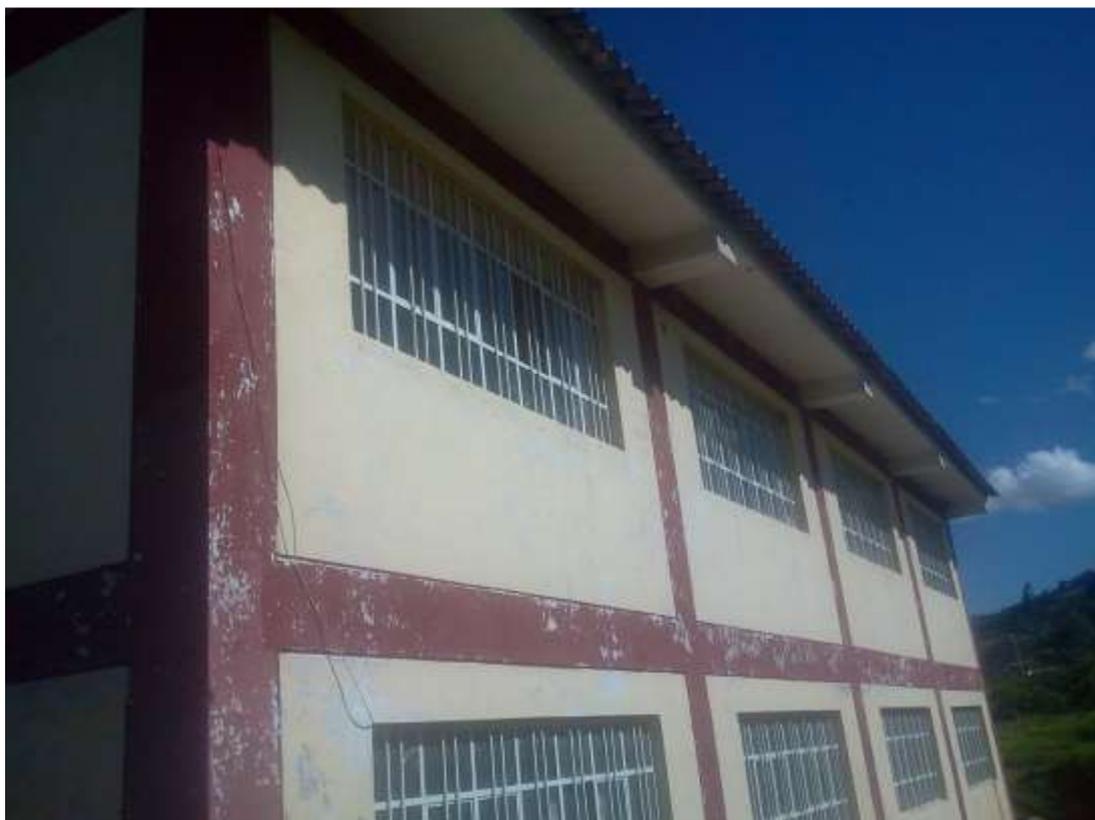
Fotografía 04- Vista panorámica del Tramo Posterior externo del Instituto de Educación Superior Tecnológico Vicente Ferrer – Tumpa

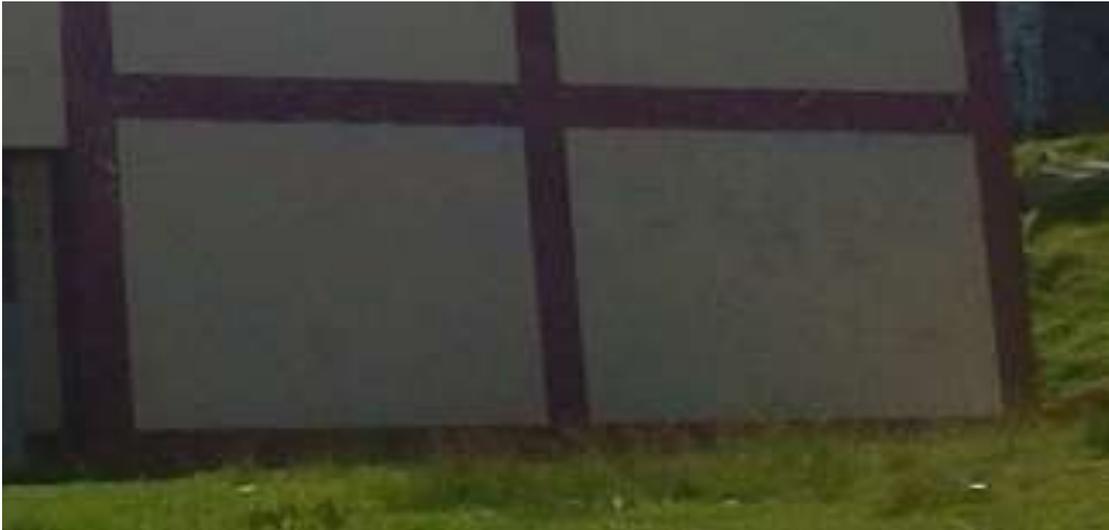
Fotografía 05- Vista panorámica del Tramo Lateral derecha externo del Instituto de Educación Superior Tecnológico Vicente Ferrer – Tumpa
