UNIVERSIDAD CATÓLICA LOS ÁNGELES
CHIMBOTE

DETERMINACIÓN Y EVALUACIÓN DE LAS PATOLOGÍAS
DEL CERCO PERIMÉTRICO DE ALBAÑILERÍA
CONFINADA DE LA INSTITUCIÓN EDUCATIVA JORGE
CHÁVEZ, DISTRITO DE TAMBOGRANDE, PROVINCIA DE
PIURA, DEPARTAMENTO DE PIURA, OCTUBRE - 2017.

TESIS PARA OPTAR EL TÍTULO PROFESIONAL DE
INGENIERO CIVIL

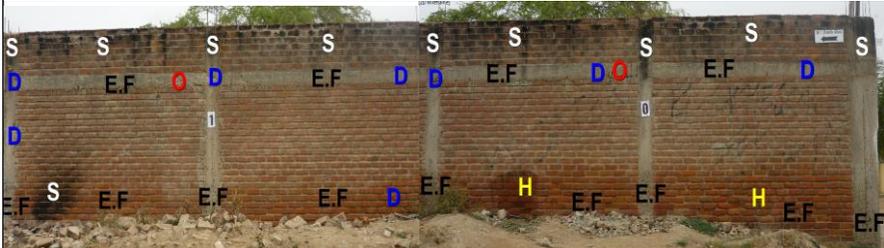
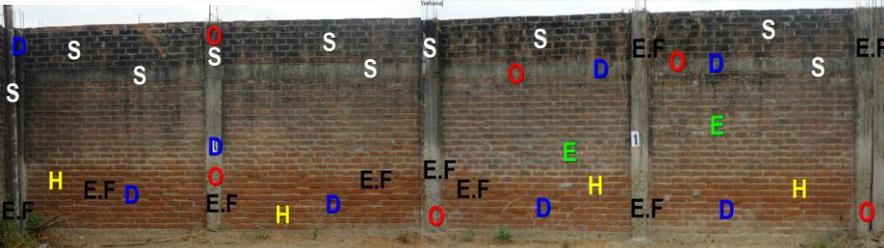
Patologías		Área	%	Nivel de	Patologías		Área	%	Nivel de	Patologías		Área	%	Nivel de						
En	Tipo	Descripción	Afectada	Afectado	En	Tipo	Descripción	Afectada	Afectado	En	Tipo	Descripción	Afectada	Afectado	Severidad					
VIGAS	(E.F)	Erosión Física	0.80 m2	25.00	Moderada	MUROS	(E.F)	Erosión Física	10.38 m2	23.00	Moderada	VIGAS	(E.F)	Erosión Física	0.58 m2	18.00	Moderada

(D)	Desprendimiento	0.55 m2	17.00	Moderada		(H)	Humedad	5.87 m2	13.00	Leve		(D)	Desprendimiento	0.13 m2	4.00	Leve			
	(O)	Oxidación	0.19 m2	6.00	Leve		(D)	Desprendimiento	3.16 m2	7.00	Leve		(O)	Oxidación	0.26 m2	8.00	Leve

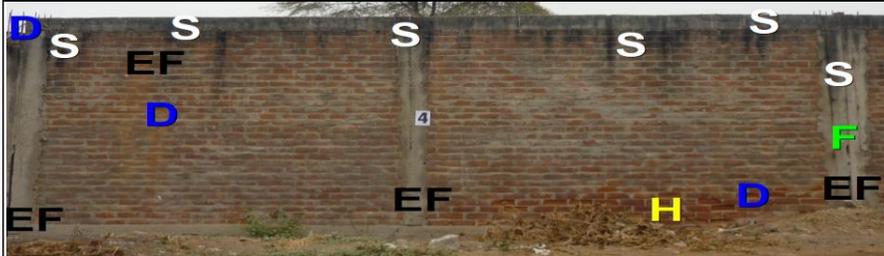
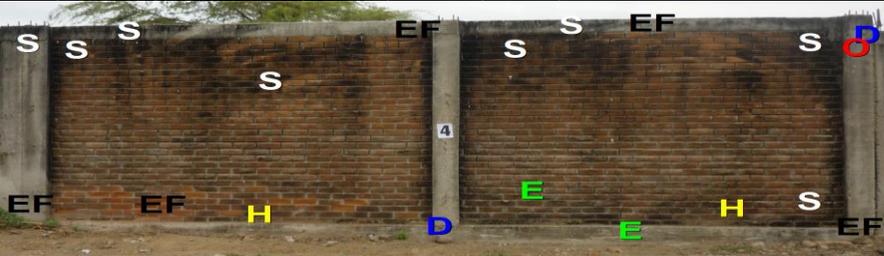
Tabla 4. Ficha de evaluación de la MUESTRA – 03

Patologías		Área	%	Nivel de	Patologías		Área	%	Nivel de	Patologías		Área	%	Nivel de	Patologías		Área	%	Nivel de				
En	Tipo	Descripción	Afectada	Afectado	Severidad	En	Tipo	Descripción	Afectada	Afectado	Severidad	En	Tipo	Descripción	Afectada	Afectado	Severidad	En	Tipo	Descripción	Afectada	Afectado	Severidad
VIGAS	(E.F)	Erosión Física	0.32 m2	20.01	Moderada	MURS	(E.F)	Erosión Física	2.90 m2	13.00	Leve	VIGAS	(E.F)	Erosión Física	0.45 m2	28.00	Moderada	MURS	(E.F)	Erosión Física	2.46 m2	11.00	Leve

(D)	Desprendimiento	0.19 m2	12.00	Leve		(H)	Humedad	2.46 m2	11.00	Leve		(S)	Suciedad	1.07 m2	66.00	Moderada		(E)	Eflorescencia	1.12 m2	5.00	Leve
	(S)	Suciedad	0.75 m2	46.00	Moderada		(D)	Desprendimiento	1.79 m2	8.00	Leve		(D)	Desprendimiento	0.45 m2	2.00	Leve		(S)	Suciedad	14.65 m2	65.60	Moderada
COLUMNAS	(E.F)	Erosión Física	0.46 m2	23.00	Moderada	SOBRECIMIENTO	(E.F)	Erosión Física	0.14 m2	14.00	Leve	COLUMNAS	(E.F)	Erosión Física	0.50 m2	25.00	Moderada	SOBRECIMIENTO	(E.F)	Erosión Física	0.19 m2	19.00	Moderada

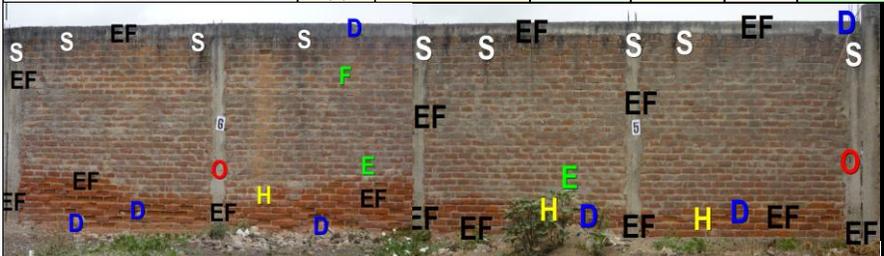
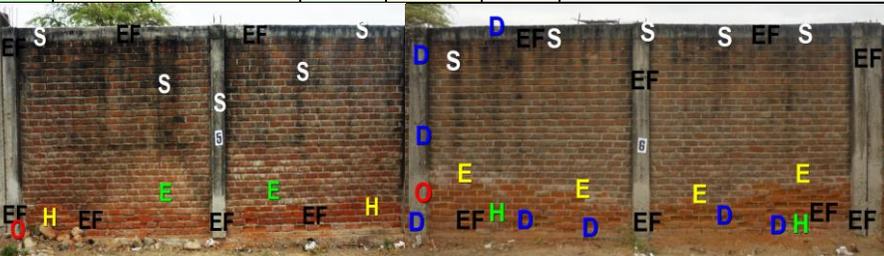
Tabla 5. Ficha de evaluación de la MUESTRA – 04

Patologías		Área	%	Nivel de	Patologías		Área	%	Nivel de	Patologías		Área	%	Nivel de	Patologías		Área	%	Nivel de	Patologías		Área	%	Nivel de		
En	Tipo	Descripción	Afectada	Afectado	Severidad	En	Tipo	Descripción	Afectada	Afectado	Severidad	En	Tipo	Descripción	Afectada	Afectado	Severidad	En	Tipo	Descripción	Afectada	Afectado	Severidad			
VIGAS	(E.F)	Erosión Física	0.75 m2	25.00	Moderada	MUROS	(E.F)	Erosión Física	7.13 m2	17.20	Moderada	VIGAS	(E.F)	Erosión Física	0.84 m2	28.00	Moderada	MUROS	(E.F)	Erosión Física	6.64 m2	16.02	Moderada

(D)	Desprendimiento	0.51 m2	17.00	Moderada		(E)	Eflorescencia	3.32 m2	8.00	Leve		(D)	Desprendimiento	0.12 m2	4.00	Leve		(E)	Eflorescencia	3.73 m2	9.00	Leve

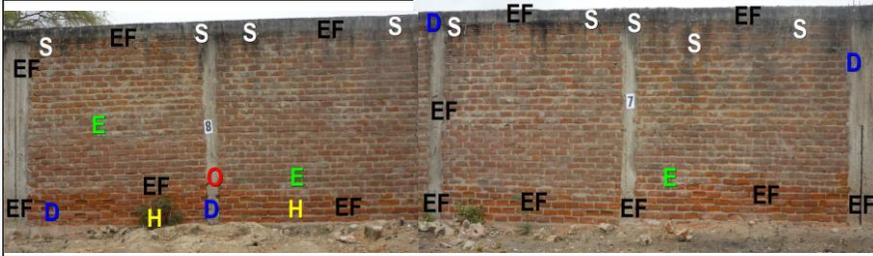
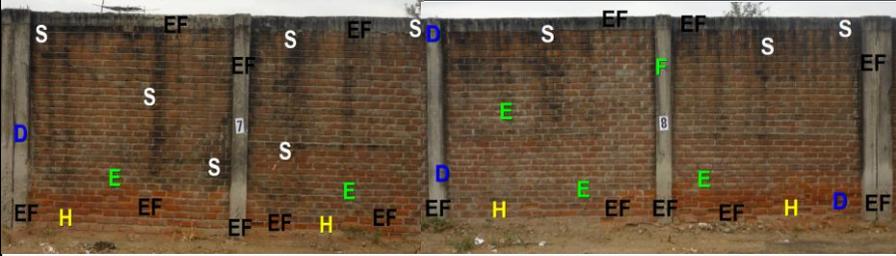
Tabla 6. Ficha de evaluación de la MUESTRA – 05

Patologías				Patologías				Patologías				Patologías													
En	Tipo	Descripción	Área Afectada	% Afectado	Nivel de Severidad	En	Tipo	Descripción	Área Afectada	% Afectado	Nivel de Severidad	En	Tipo	Descripción	Área Afectada	% Afectado	Nivel de Severidad								
VIGAS	(E.F)	Erosión Física	0.68 m2	23.00	Moderada	MUROS	(E.F)	Erosión Física	9.40 m2	23.00	Moderada	VIGAS	(E.F)	Erosión Física	0.36 m2	12.00	Leve	MUROS	(E.F)	Erosión Física	8.58 m2	21.00	Moderada

(D)	Desprendimiento	0.39 m2	13.00	Leve		(E)	Eflorescencia	4.09 m2	10.00	Leve		(D)	Desprendimiento	0.09 m2	3.00	Leve		(E)	Eflorescencia	0.82 m2	2.00	Leve

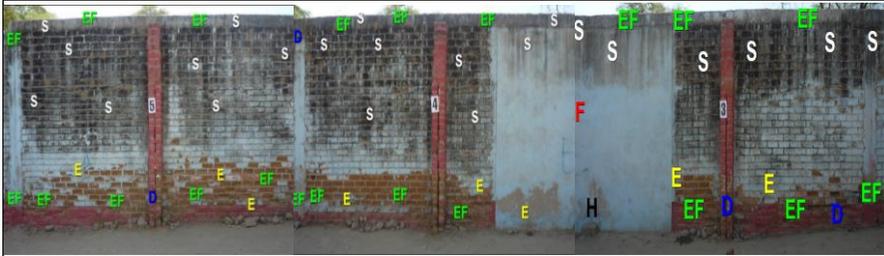
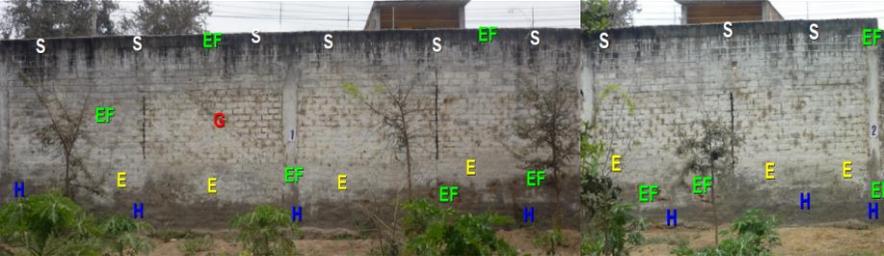
Tabla 22. Ficha de evaluación de la MUESTRA – 29

Patologías				Área	%	Nivel de	Patologías				Área	%	Nivel de	Patologías				Área	%	Nivel de							
En	Tipo	Descripción	Afectada	Afectado	Severidad	En	Tipo	Descripción	Afectada	Afectado	Severidad	En	Tipo	Descripción	Afectada	Afectado	Severidad	En	Tipo	Descripción	Afectada	Afectado	Severidad				
VIGAS	(E.F)	Erosión Física	0.72 m2	20.00	Moderada	MUROS	(E.F)	Erosión Física	5.21 m2	10.78	Leve	VIGAS	(E.F)	Erosión Física	0.80 m2	22.20	Moderada	MUROS	(E.F)	Erosión Física	3.38 m2	7.00	Leve

(S)	Suciedad	2.56 m2	70.90	Severo		(E)	Eflorescencia	2.42 m2	5.00	Leve		(S)	Suciedad	2.61 m2	72.30	Severo		(E)	Eflorescencia	5.80 m2	12.00	Leve				
	-	-	-	-	-		(D)	Desprendimiento	2.32 m2	4.80	Leve		-	-	-	-	-		(G)	Grietas	3.19 m2	6.60	Leve

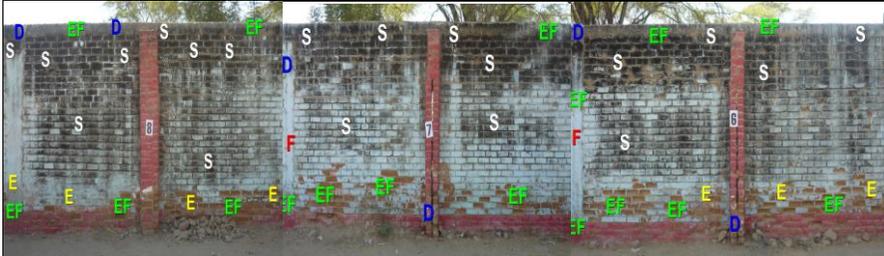
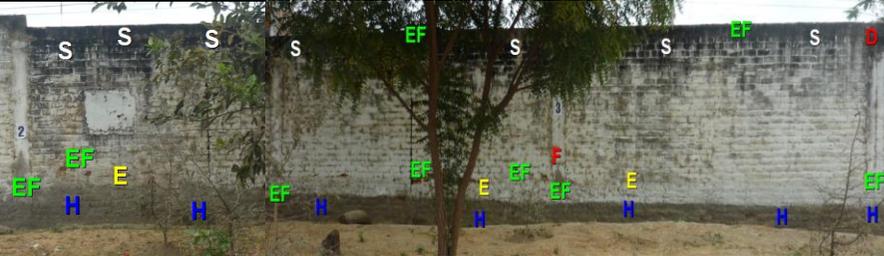
Tabla 23. Ficha de evaluación de la MUESTRA – 30

Patologías		Área	%	Nivel de	Patologías		Área	%	Nivel de	Patologías		Área	%	Nivel de	Patologías		Área	%	Nivel de		
En	Tipo	Descripción	Afectada	Afectado	En	Tipo	Descripción	Afectada	Afectado	En	Tipo	Descripción	Afectada	Afectado	En	Tipo	Descripción	Afectada	Afectado		
VIGAS	(E.F)	Erosión Física	0.55 m2	15.50	Moderada	(E.F)	Erosión Física	4.83 m2	10.11	Leve	(E.F)	Erosión Física	0.67 m2	18.80	Moderada	(E.F)	Erosión Física	3.01 m2	6.30	Leve

(D)	Desprendimiento	0.31 m2	8.70	Leve	(E)	Eflorescencia	2.82 m2	5.90	Leve	(S)	Suciedad	2.52 m2	71.10	Severo	(E)	Eflorescencia	3.20 m2	6.70	Leve	
	(S)	Suciedad	2.49 m2	70.06	Severo	(H)	Humedad	4.20 m2	8.80	Leve					-	(H)	Humedad	11.36 m2	23.80	Moderada

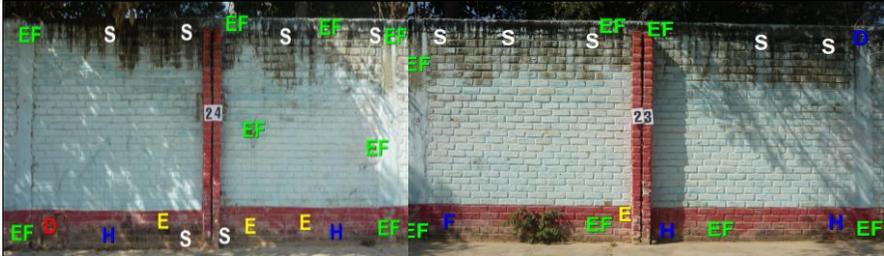
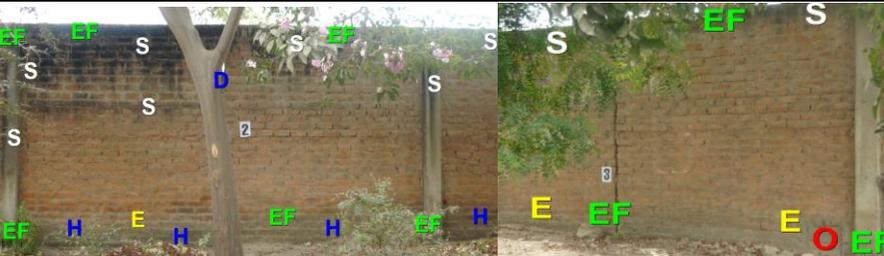
Tabla 29. Ficha de evaluación de la MUESTRA – 36

Patologías		Área	%	Nivel de	Patologías		Área	%	Nivel de	Patologías		Área	%	Nivel de	Patologías		Área	%	Nivel de				
En	Tipo	Descripción	Afectada	Afectado	Severidad	En	Tipo	Descripción	Afectada	Afectado	Severidad	En	Tipo	Descripción	Afectada	Afectado	Severidad	En	Tipo	Descripción	Afectada	Afectado	Severidad
VIGAS	(E.F)	Erosión Física	0.39 m2	15.98	Moderada	(E.F)	Erosión Física	2.76 m2	8.30	Leve	(E.F)	Erosión Física	0.30 m2	12.28	Leve	(E.F)	Erosión Física	2.89 m2	8.70	Leve

(S)	Suciedad	1.70 m2	70.00	Moderada	(E)	Eflorescencia	3.55 m2	10.70	Leve	(S)	Suciedad	1.56 m2	64.00	Moderada	(E)	Eflorescencia	2.40 m2	7.22	Leve			
					-	(D)	Desprendimiento	1.69 m2	5.10	Leve					-	(D)	Desprendimiento	1.63 m2	4.90	Leve

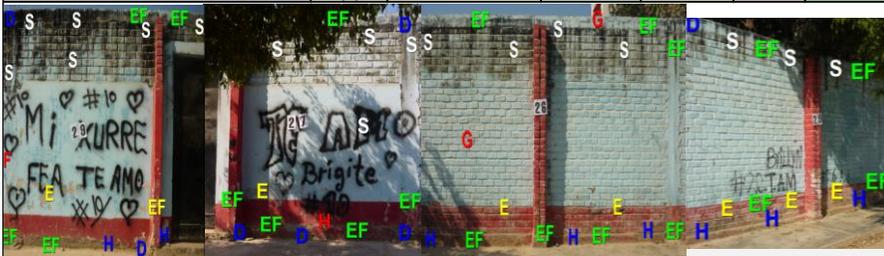
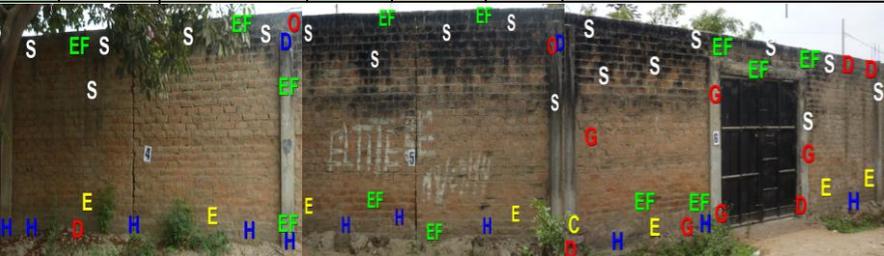
Tabla 30. Ficha de evaluación de la MUESTRA – 37

Patologías		Área	%	Nivel de	Patologías		Área	%	Nivel de	Patologías		Área	%	Nivel de	Patologías		Área	%	Nivel de	Patologías		Área	%	Nivel de					
En	Tipo	Descripción	Afectada	Afectado	Severidad	En	Tipo	Descripción	Afectada	Afectado	Severidad	En	Tipo	Descripción	Afectada	Afectado	Severidad	En	Tipo	Descripción	Afectada	Afectado	Severidad						
VIGAS	(E,F)	Erosión Física	0.96 m2	20.50	Moderada	MUROS	(E,F)	Erosión Física	3.59 m2	7.30	Leve	VIGAS	(E,F)	Erosión Física	0.93 m2	19.80	Moderada	MUROS	(E,F)	Erosión Física	3.10 m2	6.30	Leve

(D)	Desprendimiento	0.50 m2	10.70	Leve		(E)	Eflorescencia	2.80 m2	5.70	Leve		(D)	Desprendimiento	0.19 m2	4.00	Leve		(E)	Eflorescencia	2.54 m2	5.17	Leve

(G)	Grietas	0.44 m2	9.45	Leve		(G)	Grietas	3.05 m2	6.20	Leve		(S)	Suciedad	3.27 m2	69.88	Moderada		(G)	Grietas	2.36 m2	4.80	Leve						
	(S)	Suciedad	1.87 m2	39.90	Moderada		(H)	Humedad	5.63 m2	11.45	Leve		(H)	Humedad	9.78 m2	19.90	Moderada		(S)	Suciedad	15.04 m2	30.60	Moderada						
COLUMNAS	(E,F)	Erosión Física	0.57 m2	20.60	Moderada	(S)	Suciedad	17.20 m2	35.00	Moderada	COLUMNAS	(E,F)	Erosión Física	0.71 m2	25.56	Moderada	SOBRECIMIENTO

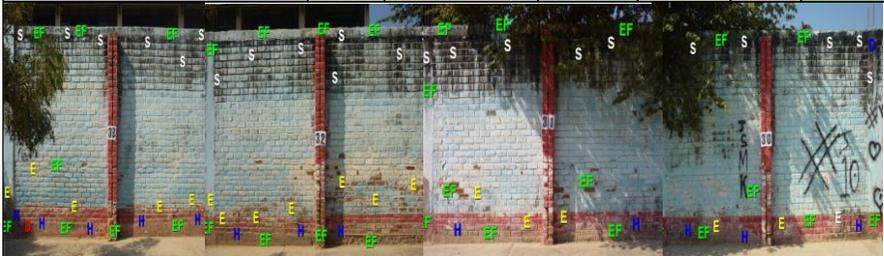
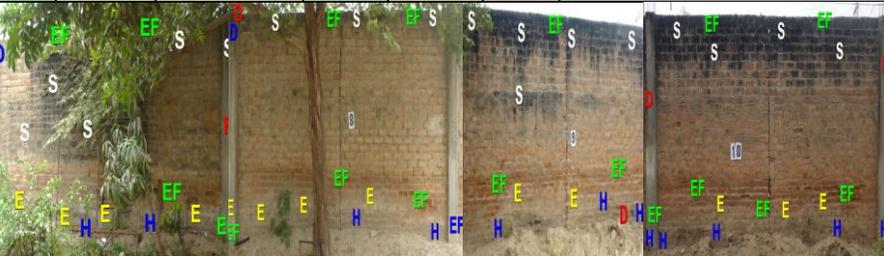
Tabla 31. Ficha de evaluación de la MUESTRA – 38

VIGAS	En	Tipo	Descripción	Área Afectada	% Afectado	Nivel de Severidad	MUROS	En	Tipo	Descripción	Área Afectada	% Afectado	Nivel de Severidad	VIGAS	En	Tipo	Descripción	Área Afectada	% Afectado	Nivel de Severidad			
	(E.F)	Erosión Física	0.96 m2	20.50	Moderada	(E.F)		Erosión Física	5.15 m2	8.24	Leve	(E.F)	Erosión Física		1.06 m2	22.80	Moderada	(E.F)	Erosión Física	5.76 m2	9.22	Leve

(S)	Suciedad	3.19 m2	68.43	Moderada	(E)		Eflorescencia	6.34 m2	10.15	Leve	(S)	Suciedad		3.23 m2	69.40	Moderada	(E)	Eflorescencia	5.11 m2	8.18	Leve	
						(H)		Humedad	6.59 m2	10.56	Leve							(H)	Humedad	12.14 m2	19.45	Moderada

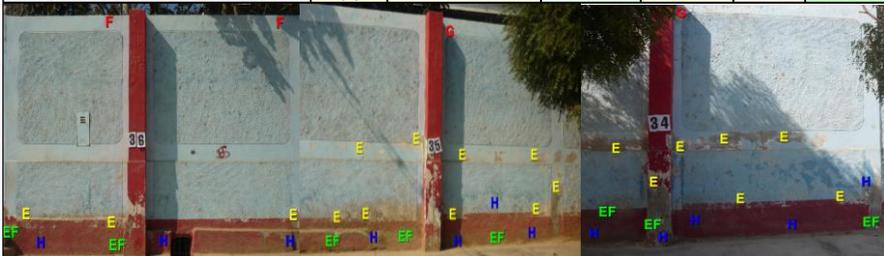
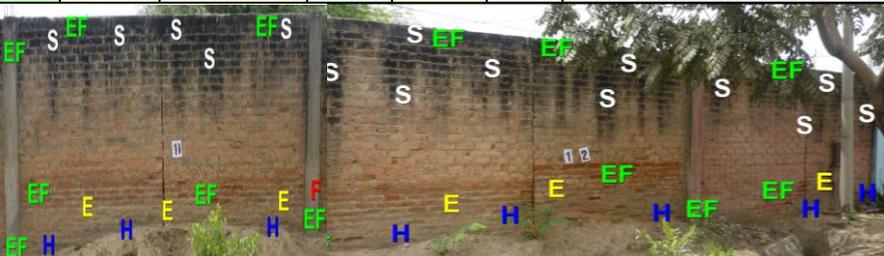
Tabla 32. Ficha de evaluación de la MUESTRA – 39

Patologías		Área	%	Nivel de	Patologías		Área	%	Nivel de	Patologías		Área	%	Nivel de	Patologías		Área	%	Nivel de					
En	Tipo	Descripción	Afectada	Afectado	Severidad	En	Tipo	Descripción	Afectada	Afectado	Severidad	En	Tipo	Descripción	Afectada	Afectado	Severidad	En	Tipo	Descripción	Afectada	Afectado	Severidad	
VIGA	(F)	Fisuras	0.58 m2	12.50	Leve	MUROS	(E,F)	Erosión Física	4.71 m2	7.54	Leve	VIGA	(E,F)	Erosión Física	0.84 m2	18.12	Moderada	MUROS	(E,F)	Erosión Física	5.13 m2	8.22	Leve

(G)	Grietas	0.75 m2	16.00	Moderada		(E)	Eflorescencia	5.09 m2	8.15	Leve		(S)	Suciedad	3.17 m2	67.92	Moderada		(E)	Eflorescencia	3.23 m2	5.18	Leve	
					-		(H)	Humedad	5.68 m2	9.10	Leve						-		(H)	Humedad	18.74 m2	30.01	Moderada	
COLUMNAS	(E,F)	Erosión Física	0.79 m2	26.00	Moderada	(S)	Suciedad	5.24 m2	8.40	Leve	COLUMNAS	(E,F)	Erosión Física	0.69 m2	22.51	Moderada	SOBRECIMIENTO

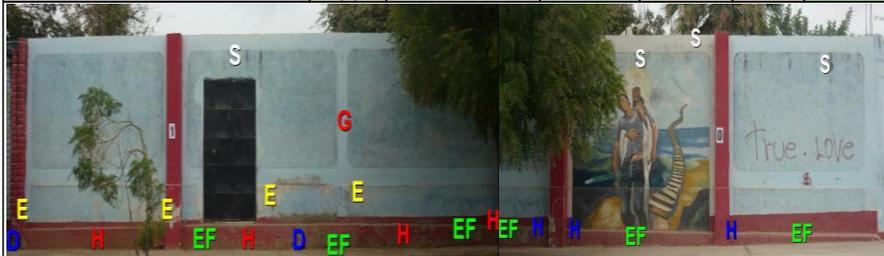
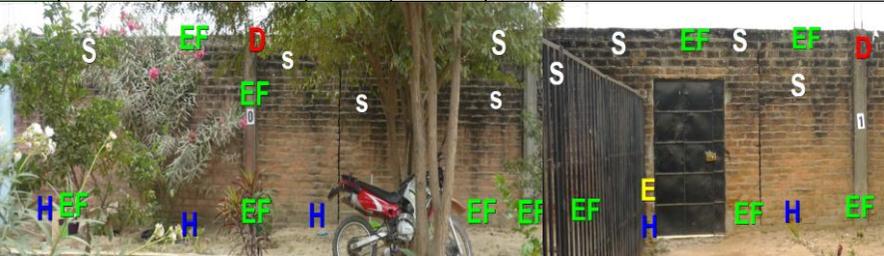
Tabla 33. Ficha de evaluación de la MUESTRA – 40

Patologías		Área	%	Nivel de Severidad	Patologías		Área	%	Nivel de Severidad	Patologías		Área	%	Nivel de Severidad	Patologías		Área	%	Nivel de Severidad														
En	Tipo	Descripción	Afectada	Afectado	En	Tipo	Descripción	Afectada	Afectado	En	Tipo	Descripción	Afectada	Afectado	En	Tipo	Descripción	Afectada	Afectado	Severidad

VIGAS	(E.F)	Erosión Física	0.49 m2	10.50	Leve	MUROS	(E)	Eflorescencia	3.25 m2	5.21	Leve	VIGAS	(E.F)	Erosión Física	0.97 m2	20.80	Moderada	MUROS	(E.F)	Erosión Física	5.13 m2	8.21	Leve

(G)	Grietas	0.28 m2	9.18	Leve		(H)	Humedad	2.51 m2	45.05	Severo		(S)	Suciedad	0.73 m2	24.00	Leve						-										
				-					-					-						-													
Elementos Estructurales Evaluados		Área Total de Estudio	Área Total Afectada	Área Total Sin Patología	Porcentaje Patológico		Nivel de Severidad		Elementos Estructurales Evaluados		Área Total de Estudio	Área Total Afectada	Área Total Sin Patología	Porcentaje Patológico		Nivel de Severidad																	
					% Afectado	% No Afectado								% Afectado	% No Afectado																		
	Vigas	4.66 m2	1.05 m2	3.61 m2	22.50	77.50	Leve		Vigas	4.66 m2	3.99 m2	0.67 m2	85.67	14.33	Moderada																		
	Columnas	3.05 m2	1.42 m2	1.63 m2	46.58	53.42	Moderada		Columnas	3.05 m2	2.38 m2	0.67 m2	78.00	22.00	Moderada																		
	Muros	62.44 m2	17.18 m2	45.26 m2	27.51	72.49	Leve		Muros	62.44 m2	51.47 m2	10.97 m2	82.43	17.57	Moderada

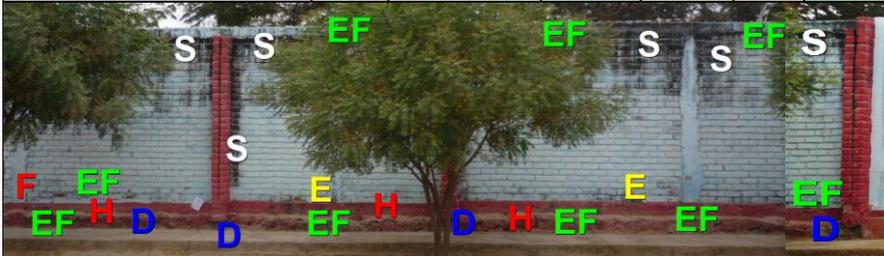
Tabla 34. Ficha de evaluación de la MUESTRA – 41

En	Tipo	Descripción	Área Afectada	% Afectado	Nivel de Severidad	En	Tipo	Descripción	Área Afectada	% Afectado	Nivel de Severidad	En	Tipo	Descripción	Área Afectada	% Afectado	Nivel de Severidad	En	Tipo	Descripción	Área Afectada	% Afectado	Nivel de Severidad		
		VIGAS	(E.F)	Erosión Física	0.67 m2	19.33	Moderada	MUROS	(E.F)	Erosión Física	2.54 m2	6.16	Leve	VIGAS	(E.F)	Erosión Física	0.67 m2	19.28	Moderada	MUROS	(E.F)	Erosión Física	3.47 m2	8.40	Leve

(S)	Suciedad	1.99 m2	57.67	Moderada		(E)	Eflorescencia	2.14 m2	5.17	Leve		(D)	Desprendimiento	0.29 m2	8.40	Leve		(E)	Eflorescencia	2.57 m2	6.22	Leve

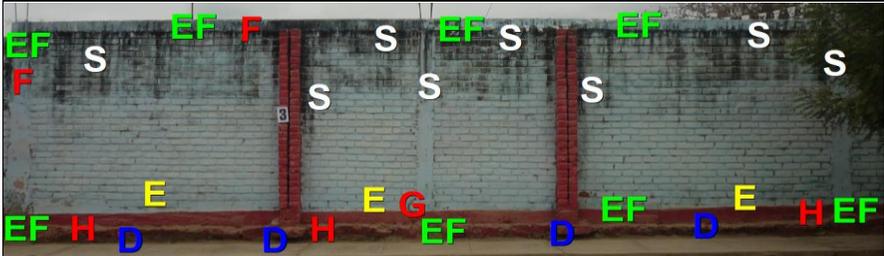
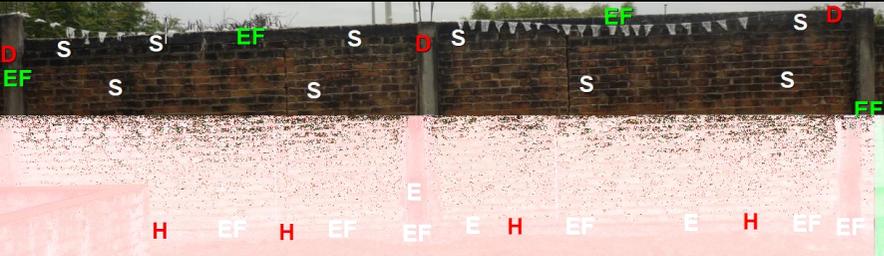
Tabla 35. Ficha de evaluación de la MUESTRA – 42

Patologías		Área	%	Nivel de Severidad	Patologías		Área	%	Nivel de Severidad	Patologías		Área	%	Nivel de Severidad	Patologías		Área	%	Nivel de Severidad	
En	Tipo	Descripción	Afectada	Afectado	En	Tipo	Descripción	Afectada	Afectado	En	Tipo	Descripción	Afectada	Afectado	En	Tipo	Descripción	Afectada	Afectado	Severidad
VIGAS	(E.F)	Erosión Física	0.59 m2	18.50	Moderada	(E.F)	Erosión Física	2.34 m2	6.60	Leve	(E.F)	Erosión Física	0.51 m2	16.20	Moderada	(E.F)	Erosión Física	2.92 m2	8.24	Leve

(F)	Fisuras	0.31 m2	9.70	Leve	(E)	Eflorescencia	2.80 m2	7.91	Leve	(D)	Desprendimiento	0.36 m2	11.40	Leve	(E)	Eflorescencia	2.56 m2	7.22	Leve
	(S)	Suciedad	1.79 m2	56.60	Moderada	(G)	Grietas	2.16 m2	6.10	Leve	(S)	Suciedad	2.24 m2	70.80	Severo	(H)	Humedad	6.84 m2	19.30	Moderada
COLUMNAS	(E.F)	Erosión Física	0.47 m2	22.60	Moderada	(H)	Humedad	5.35 m2	15.10	Moderada	(S)	Suciedad	10.21 m2	28.80	Leve	(S)	Suciedad	15.92 m2	44.90	Moderada

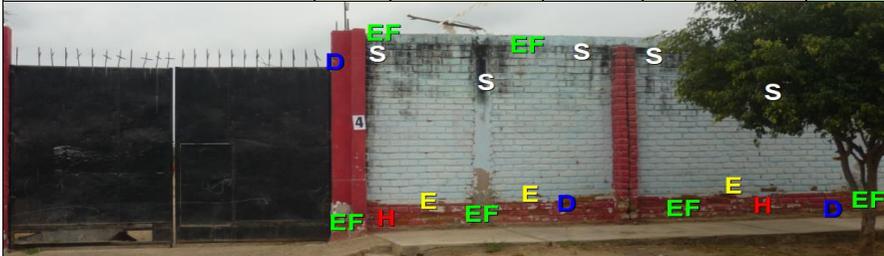
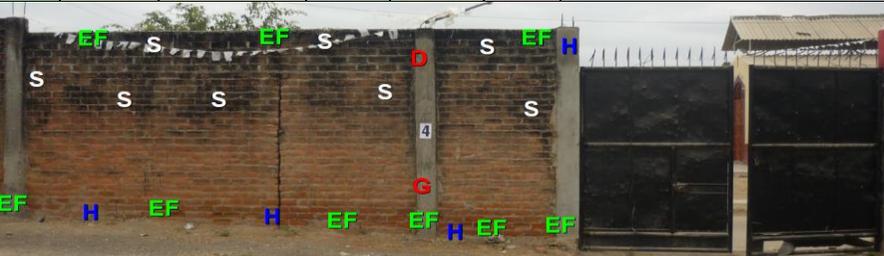
Tabla 36. Ficha de evaluación de la MUESTRA – 43

Patologías				Área	%	Nivel de Severidad	Patologías				Área	%	Nivel de Severidad	Patologías				Área	%	Nivel de Severidad							
En	Tipo	Descripción		Afectada	Afectado		En	Tipo	Descripción		Afectada	Afectado		En	Tipo	Descripción		Afectada	Afectado								
VIGAS	(E,F)	Erosión Física		0.67 m2	20.50	Moderada	MUROS	(E,F)	Erosión Física		9.24 m2	23.60	Moderada	VIGAS	(E,F)	Erosión Física		0.52 m2	15.80	Moderada	MUROS	(E,F)	Erosión Física		2.82 m2	7.20	Leve

(S)	Suciedad		0.56 m2	17.00	Leve		(E)	Eflorescencia		2.43 m2	6.20	Leve		(S)	Suciedad		2.27 m2	69.50	Moderada		(H)	Humedad		6.34 m2	16.20	Moderada
								(H)	Humedad		3.91 m2	10.00	Leve

(D)	Desprendimiento		0.23 m2	8.10	Leve									(D)	Desprendimiento		0.32 m2	11.50	Leve							
	(H)	Humedad		0.33 m2	11.80	Leve									(G)	Grietas		0.28 m2	10.10	Leve

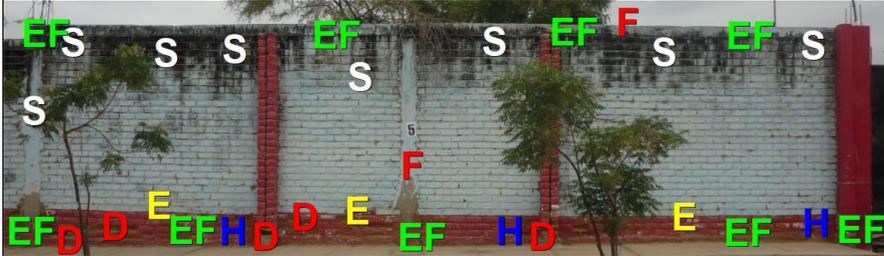
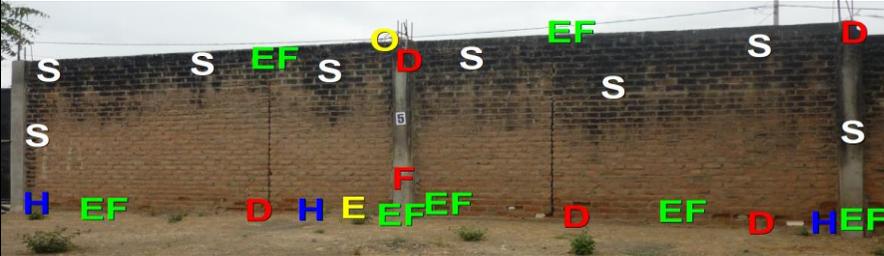
Tabla 37. Ficha de evaluación de la MUESTRA – 44

Patologías				Patologías				Patologías				Patologías									
En	Tipo	Descripción	Área Afectada	% Afectado	Nivel de Severidad	En	Tipo	Descripción	Área Afectada	% Afectado	Nivel de Severidad	En	Tipo	Descripción	Área Afectada	% Afectado	Nivel de Severidad				
VIGAS	(E,F)	Erosión Física	0.27 m2	12.55	Leve	MUROS	(E,F)	Erosión Física	1.50 m2	6.22	Leve	VIGAS	(E,F)	Erosión Física	0.36 m2	16.80	Moderada

(F)	Fisuras	0.15 m2	7.17	Leve		(E)	Eflorescencia	1.25 m2	5.17	Leve		(S)	Suciedad	1.62 m2	75.40	Severo				
	(S)	Suciedad	1.51 m2	70.06	Severo		(D)	Desprendimiento	1.23 m2	5.10	Leve		(E)	Eflorescencia	1.74 m2	7.22	Leve				
COLUMNAS	(E,F)	Erosión Física	0.17 m2	12.60	Leve	(H)	Humedad	2.75 m2	11.40	Leve	(D)	Desprendimiento	4.58 m2	19.00	Moderada

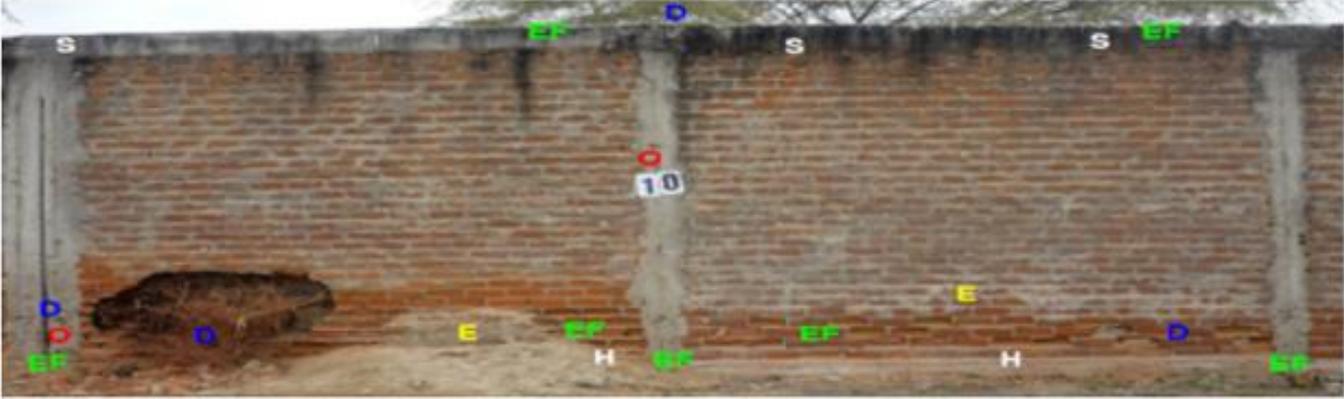
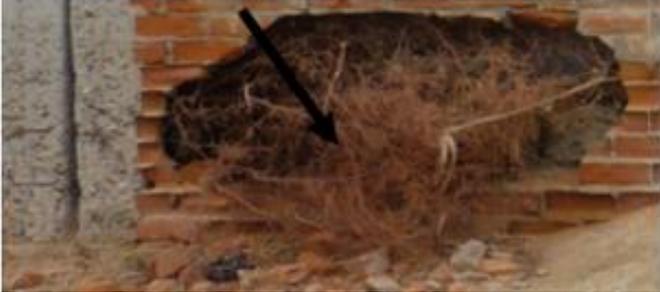
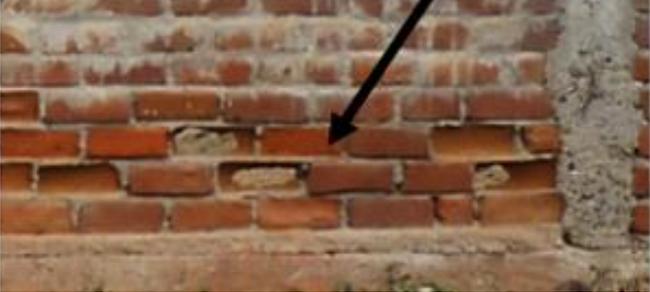
Imagen 17. Fotografía con alto grado de severidad de Tramo N° 1

<u>FOTOGRAFÍA N° 01</u>		
TRAMO N° 4: PERÍMETRO EXTERIOR	;	EJES: 24 – 28
Área de estudio: 22.869m²	→	Área Afectada: 17.65m²
		NIVEL DE SEVERIDAD: SEVERO
		Porcentaje Afectado: 36.39%

<p><u>PATOLOGÍAS</u></p> <p><u>Vigas:</u></p> <p>(D): Desprendimiento (EF): Erosión Física</p> <p><u>Columnas:</u></p> <p>(D): Desprendimiento (EF): Erosión Física (O): Oxidación</p> <p><u>Muros:</u></p> <p>(D): Desprendimiento (E): Eflorescencia</p>
