UNIVERSIDAD CATÓLICA LOS ÁNGELES
CHIMBOTE

DETERMINACIÓN Y EVALUACIÓN DE LAS
PATOLOGÍAS EN EL SISTEMA ESTRUCTURAL DE
ALBAÑILERIA DEL CERCO PERIMÉTRICO DE LA I.E.
N°15467 MICAELA BASTIDAS, DISTRITO VEINTISEIS
DE OCTUBRE, PROVINCIA DE PIURA,
DEPARTAMENTO DE PIURA – DICIEMBRE 2017

TESIS PARA OPTAR EL TÍTULO PROFESIONAL DE:
INGENIERO CIVIL

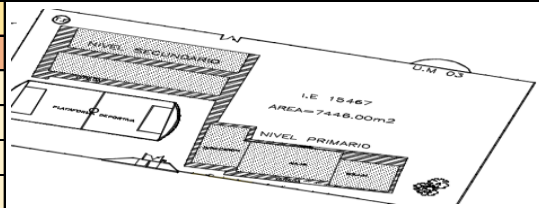
PATOLOGÍAS		Área Afectada	% Afectado	Nivel de Severidad	Área Afectada	% Afectado	Nivel de Severidad	Área Afectada	% Afectado	Nivel de Severidad	
Erosión		0.50 m2	9.23 %	Leve	5.42 m2	11.29 %	Leve	1.35 m2	40.91 %	Severa	
Suciedad		1.60 m2	29.52 %	Moderada	13.75 m2	28.64 %	Severa	1.35 m2	40.91 %	Moderada	
Humedad		0.00 m2	0.00 %		5.42 m2	11.29 %	Leve	0.00 m2	0.00 %		
Grietas		0.00 m2	0.00 %		0.09 m2	0.19 %	Leve	0.00 m2	0.00 %		
Fisuras		0.00 m2	0.00 %		0.00 m2	0.00 %		0.00 m2	0.00 %		
Deformación		0.00 m2	0.00 %		0.00 m2	0.00 %		0.00 m2	0.00 %		
Eflorescencia		0.00 m2	0.00 %		0.00 m2	0.00 %		0.00 m2	0.00 %		
Corrosión		0.00 m2	0.00 %		0.00 m2	0.00 %		0.00 m2	0.00 %		
Elementos Estructurales Evaluados		Área total de estudio (m2)	Área total Afectada (m2)	Área total Sin Patología	% Patológico Afectado	% Patológico No Afectado	Nivel de Severidad Predominante				
COLUMNA		5.42 m2	2.10 m2	3.32 m2	38.75 %	61.25 %	Moderada

MURO		48.01 m2	24.68 m2	23.33 m2	51.41 %	48.59 %	Leve				
SOBRECIMIENTO		3.30 m2	2.70 m2	0.60 m2	81.82 %	18.18 %	Severa				
TOTAL		56.73 m2	29.48 m2	27.25 m2	Severa						
<p style="text-align: center;">PLANO PATOLOGIA</p>

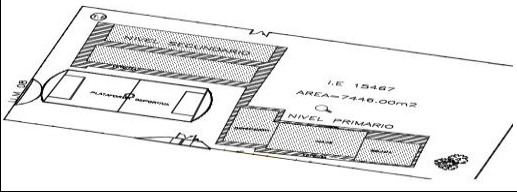
PATOLOGÍAS		Área Afectada	% Afectado	Nivel de Severidad	Área Afectada	% Afectado	Nivel de Severidad	Área Afectada	% Afectado	Nivel de Severidad	
Erosión		0.25 m2	19.84 %	Moderada	1.28 m2	7.14 %	Leve	0.00 m2	0.00 %	Leve

MURO		17.92 m2	6.68 m2	11.24 m2	37.28 %	62.72 %	Leve				
SOBRECIMIENTO		0.98 m2	0.00 m2	0.98 m2	0.00 %	100.00 %	Moderada				
TOTAL		20.16 m2	7.50 m2	12.66 m2	Moderada
