UNIVERSIDAD CATÓLICA LOS ÁNGELES
CHIMBOTE

**DETERMINACIÓN Y EVALUACIÓN DE LAS
PATOLOGÍAS DEL CONCRETO PARA OBTENER EL
ÍNDICE DE INTEGRIDAD ESTRUCTURAL DEL
PAVIMENTO Y CONDICIÓN OPERACIONAL DE LA
SUPERFICIE DE LA PISTA EN LA AVENIDA LAS
MALVINAS, DEL DISTRITO DE MAZAMARI,
PROVINCIA DE SATIPO, REGIÓN DE JUNÍN, ABRIL –
2016.**

TESIS PARA OPTAR EL TÍTULO

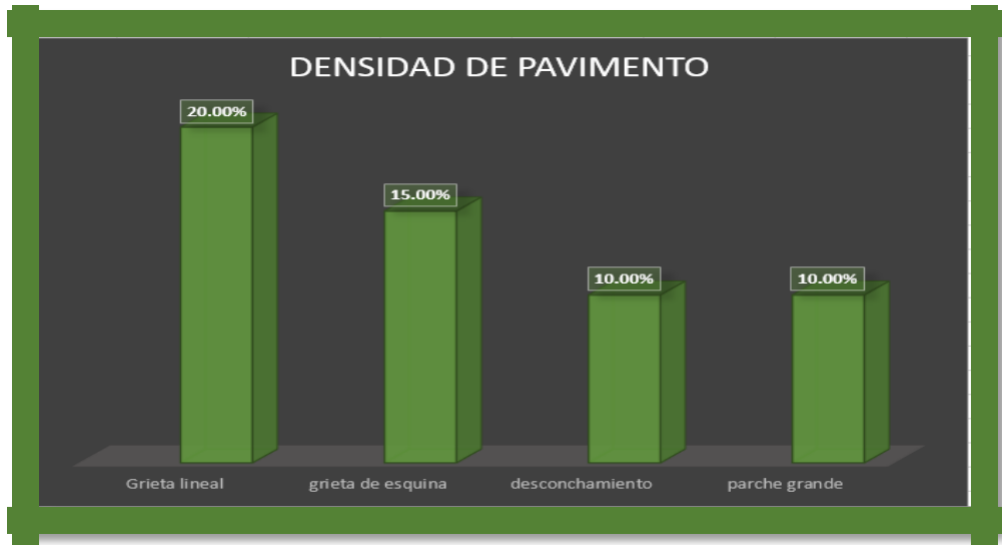
Figura 34. densidad del pavimento de la unidad de muestra 01

Descripcion y Interpretacion: los tipos la patologias encontradas en la unidad de muestra 01 perteneciente a la cuadra 2 de la avenida las malvinas presenta cuatro tipos de patologia y esta dada de la siguiente manera grieta lineal 20.00%, grieta de esquina 15.00%, desconchamiento 10.00% y parche grande 10.00%

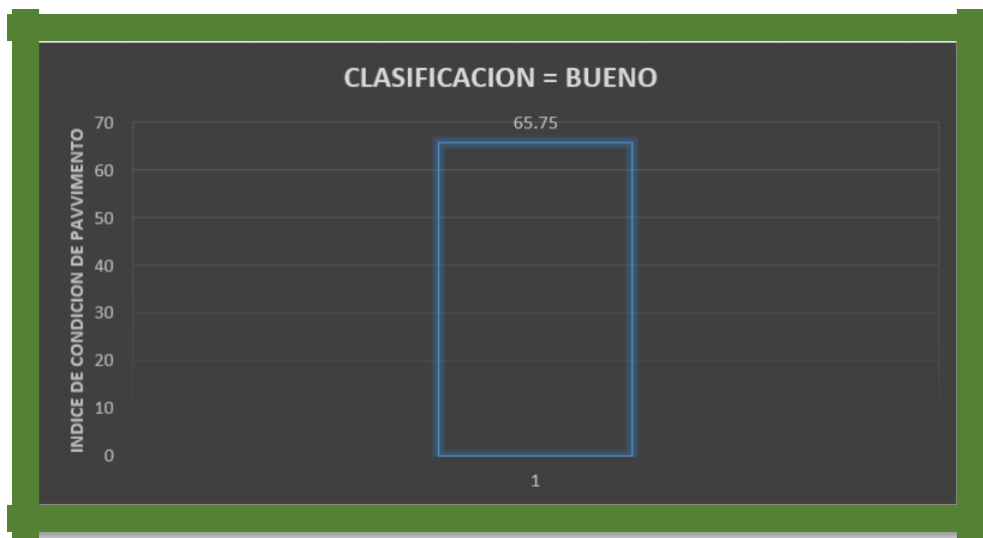
Figura 35. Clasificación del pavimento según el PCI para la unidad de muestra 01.

MAX. VRC=	34.25
PCI= 100 - MAX. VRC	
PCI=	65.75
CLASIFICACION:	BUENO

Descripcion y Interpretacion: deacuerdo al sistema de clasificacion PCI el pavimento de la muestra 01 perteneciente a la cuiadra 2 de la avenida las malvinas del distrito de mazamari presenta un valor de pci igual a 65.75 por lo cual esta clasificado como un tipo de pavimento bueno.

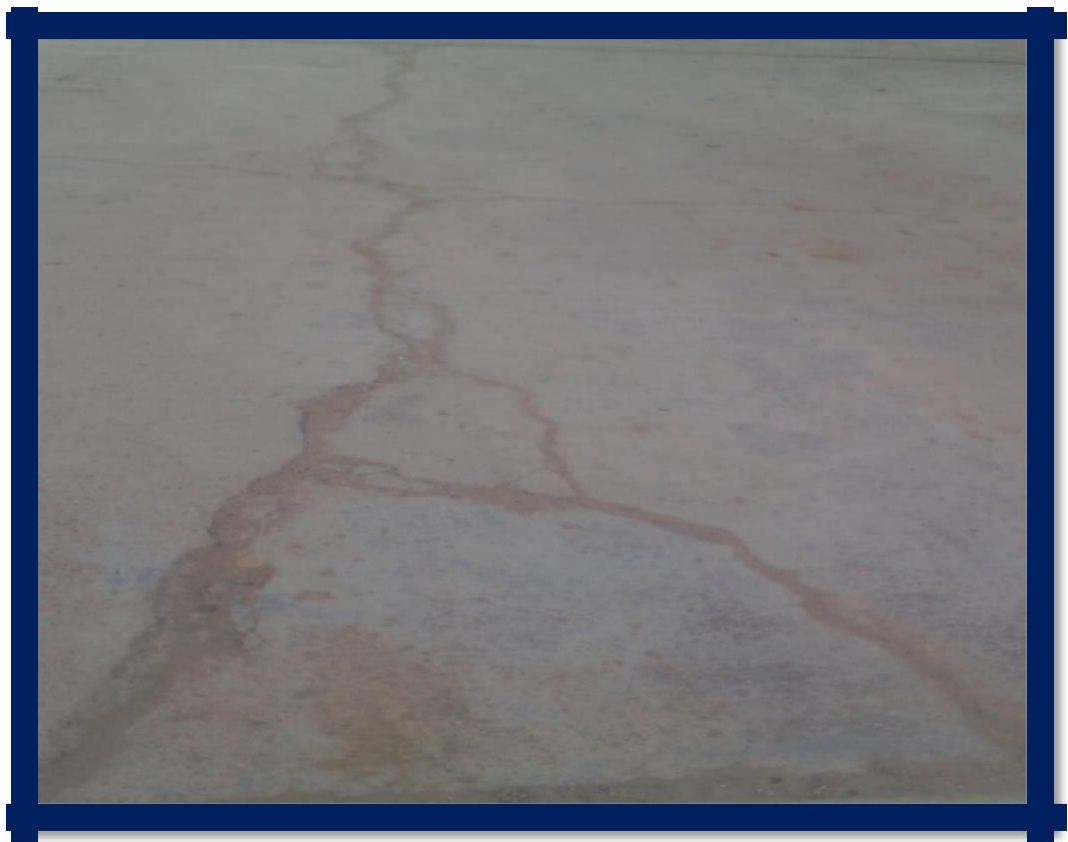
Figura 97. Losa dividida cuadro 03.

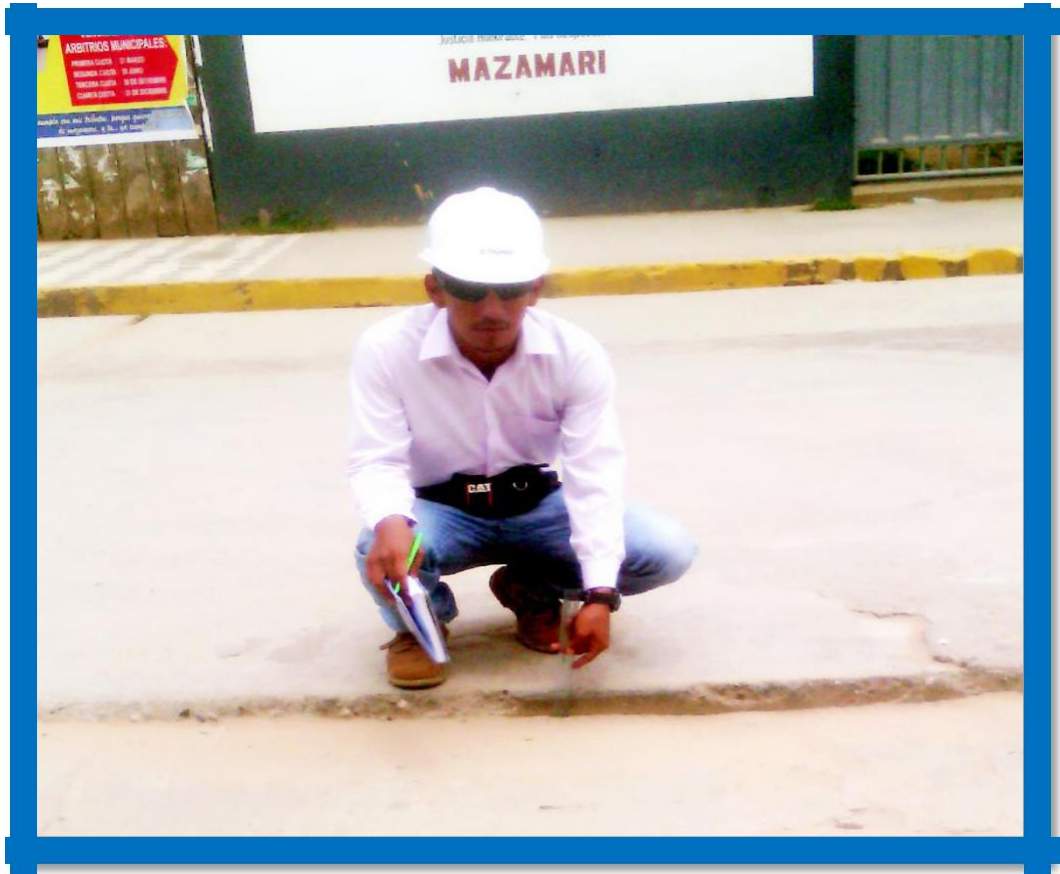
Figura 102. Escala cuadra 04.
