UNIVERSIDAD CATÓLICA LOS ÁNGELES
CHIMBOTE

DETERMINACIÓN Y EVALUACIÓN DE LAS
PATOLOGÍAS DEL CONCRETO EN COLUMNAS,
VIGAS Y MUROS DE ALBAÑILERÍA CONFINADA DEL
CERCO PERIMÉTRICO DEL EX - LOCAL COMERCIAL
LOS 6 HERMANOS DEL ASENTAMIENTO HUMANO
ANTENOR ORREGO MANZANA - P, LOTE 5, DISTRITO
DE CHIMBOTE, PROVINCIA DEL SANTA, REGIÓN
ÁNCASH – MAYO 2016

TESIS PARA OPTAR EL TÍTULO PROFESIONAL DE
INGENIERO CIVIL

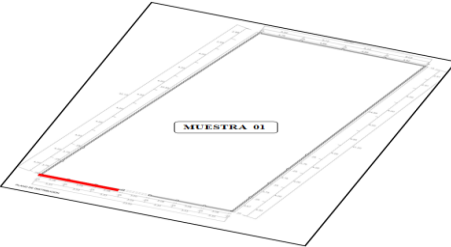
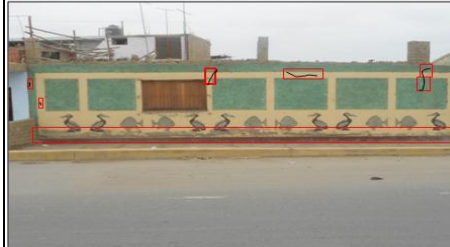
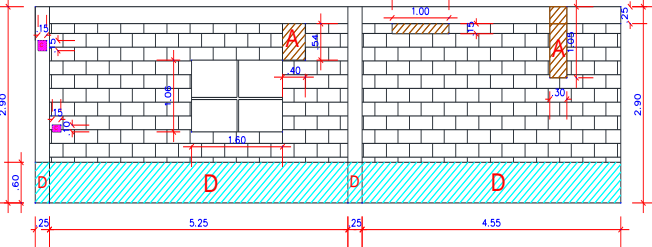
UNIDAD DE MUESTRA 01				LADO:		EXTERIOR					
AREA DE LA MUESTRA 01 (m2)				COLUMNAS		MUROS		VIGAS		Σ TOTAL AREA	% TOTAL AREA

29.87				AREA (m2)	1.45	AREA (m2)	25.97	AREA (m2)	2.45	0.63	2.11%
				AREA AFECTADA (M2)	% AREA AFECTADA	AREA AFECTADA (M2)	% AREA AFECTADA	AREA AFECTADA (M2)	% AREA AFECTADA		
PATOLOGIAS OBSERVADAS			A. FISURAS		0.55	2.12%	0.08	3.27%	6.86	22.98%

B. GRIETAS								
			C. PICADURAS	0.03	2.07%	0.02	0.09%				
			D. EFLORESCENCIA	0.30	20.69%	5.88	22.64%				
			E. DELAMINACIÓN								
			F. CORROSION

G. EROSION								
			H. DESPRENDIMIENTOS								
Σ TOTAL			0.33	22.76%	6.45	24.85%	0.08	3.27%	6.86	22.98%	
Σ AREA TOTAL NO AFECTADA M2				1.12		19.52		2.37		23.01	
AREA TOTAL NO AFECTADA EN %					77.24%		75.15%		96.73%		77.02%
ESTRUCTURA CON MAYOR NIVEL DE AFECTACION %							24.85%				22.98%
NIVEL DESEVERIDAD				LEVE		LEVE		LEVE		LEVE

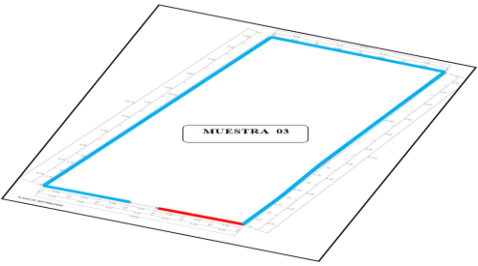
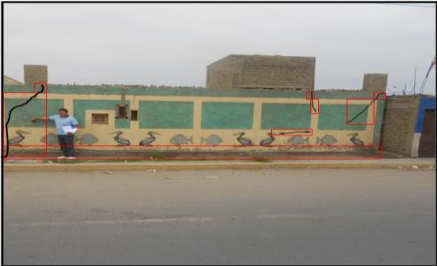
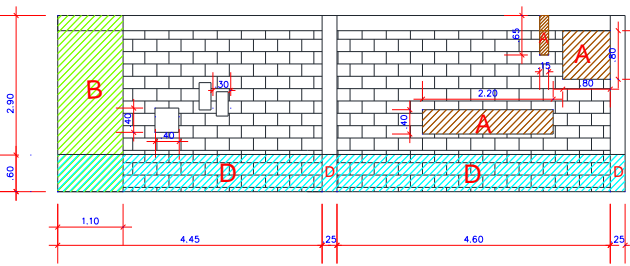
UNIDAD DE MUESTRA 03					LADO:			EXTERIOR					
AREA DE LA MUESTRA N° 03 (m2)					COLUMNAS		MUROS		VIGAS

27.72					AREA (m2)	1.45	AREA (m2)	23.98	AREA (m2)	2.29			
					AREA AFECTADA (M2)	% AREA AFECTADA	AREA AFECTADA (M2)	% AREA AFECTADA	AREA AFECTADA (M2)	% AREA AFECTADA	Σ TOTAL AREA AFECTADA (m2)	% TOTAL AREA AFECTADA	
PATOLOGIAS OBSERVADAS					A. FISURAS	0.06	4.28%	1.58	6.59%	0.04	1.70%	1.68	6.07%

B. GRIETAS			2.92	12.18%	0.28	12.23%	3.20	11.54%
					C. PICADURAS								
					D. EFLORESCENCIA	0.30	20.69%	5.43	22.64%			5.73	20.67%
					E. DELAMINACIÓN

F. CORROSION								
					G. EROSION								
					H. DESPRENDIMIENTOS								
Σ TOTAL					0.36	24.97%	9.93	41.41%	0.32	13.93%	10.61	38.28%	
Σ AREA TOTAL NO AFECTADA M2					1.09		14.05		1.97		17.11		
AREA TOTAL NO AFECTADA EN %						75.03%		58.59%		86.07%		61.72%	
ESTRUCTURA CON MAYOR NIVEL DE AFECTACION %					38.28%								
NIVEL DE SEVERIDAD					LEVE		MODERADO		LEVE		MODERADO

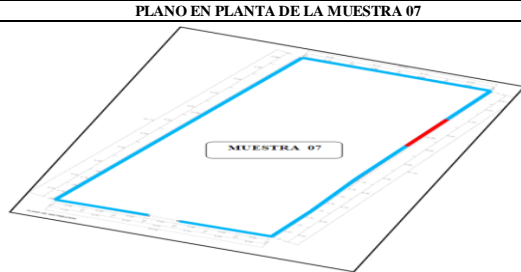
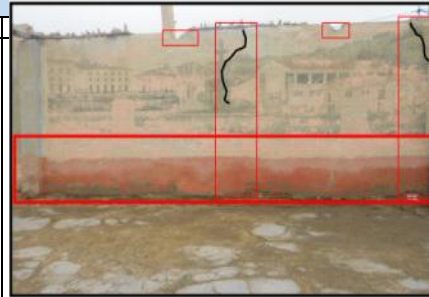
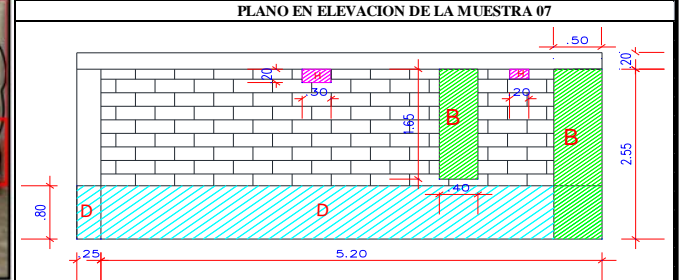
UNIDAD DE MUESTRA 07		LADO:				INTERIOR	
AREA DE LA MUESTRA 07 (m2)		COLUMNAS		MUROS		VIGAS	
14.05		AREA (m2)	0.64	AREA (m2)	13.41	AREA (m2)	0.00
PATOLOGIAS OBSERVADAS		AREA AFECTADA (M2)	% AREA AFECTADA	AREA AFECTADA (M2)	% AREA AFECTADA	AREA AFECTADA (M2)	% AREA AFECTADA
A. FISURAS							
B. GRIETAS				1.94	14.47%		
C. PICADURAS							
D. EFLORESCENCIA	0.20	31.25%	3.96	29.53%			
E. DELAMINACIÓN							
F. CORROSION							
G. EROSION							
H. DESPRENDIMIENTOS				0.09	0.67%		
Σ TOTAL	0.20	31.25%	5.99	44.67%	-	-	6.19
Σ AREA TOTAL NO AFECTADA M2	0.44		7.42		-		7.86
AREA TOTAL NO AFECTADA EN %		68.75%		55.33%		-	55.94%
ESTRUCTURA CON MAYOR NIVEL DE AFECTACION %		31.25%		44.67%			44.06%
NIVEL DE SEVERIDAD		MODERADO		SEVERO			SEVERO

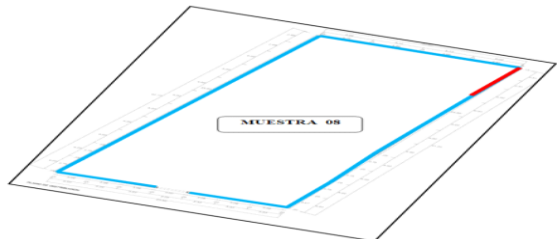
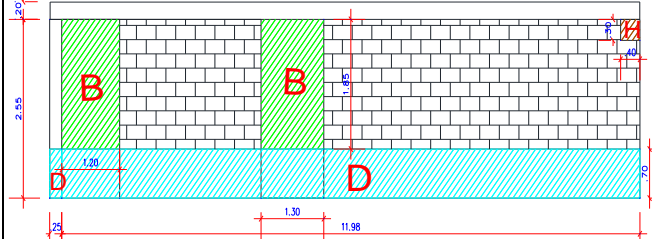
ITEM	TIPOS			ITEM	TIPOS							
A	FISURAS			E	DELAMINACIÓN							
B	GRIETAS											
C	PICADURAS											
D	EFLORESCENCIA											
PLANO EN PLANTA DE LA MUESTRA 08				PLANO EN ELEVACION DE LA MUESTRA 08

B. GRIETAS			6.38	21.33%			6.38	20.88%
				C. PICADURAS								
				D. EFLORESCENCIA	0.18	28.13%	8.21	27.45%			8.39	27.46%
				E. DELAMINACIÓN

F. CORROSION								
				G.EROSION								
				H. DESPRENDIMIENTOS			0.12	0.40%			0.12	0.39%
				Σ TOTAL	0.18	28.13%	14.71	49.18%			14.89	48.74%
Σ AREA TOTAL NO AFECTADA M2				0.46		15.20		-		15.66		
AREA TOTAL NO AFECTADA EN %					71.88%		50.82%		-	51.26%		
ESTRUCTURA CON MAYOR NIVEL DE AFECTACION %					28.13%		49.18%		-	48.74%		
NIVEL DE SEVERIDAD					MODERADO		SEVERO		NP	SEVERO

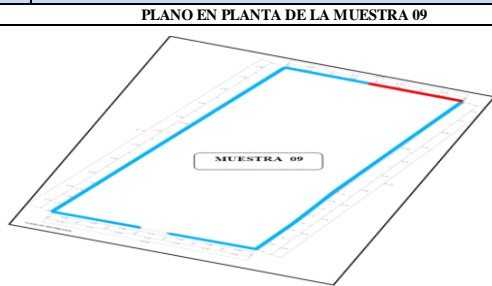
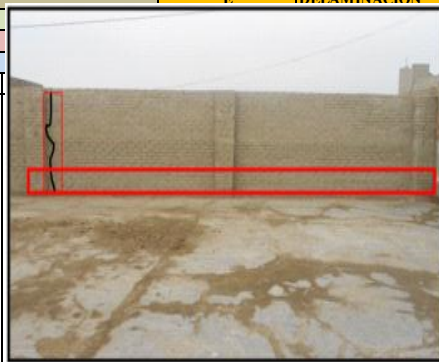
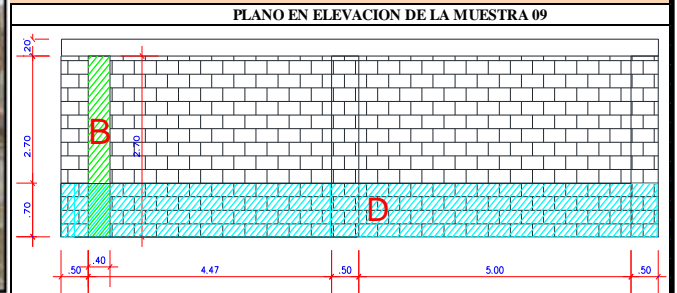
UNIDAD DE MUESTRA 09		LADO:				INTERIOR	
AREA DE LA MUESTRA 09 (m2)		COLUMNAS		MUROS		VIGAS	
29.62		AREA (m2)	0.00	AREA (m2)	29.62	AREA (m2)	0.00
		AREA AFECTADA (M2)	% AREA AFECTADA	AREA AFECTADA (M2)	% AREA AFECTADA	AREA AFECTADA (M2)	% AREA AFECTADA
PATOLOGIAS OBSERVADAS	A. FISURAS						
	B. GRIETAS			1.08	3.64%		
	C. PICADURAS						
	D. EFLORESCENCIA			7.68	25.93%		
	E. DELAMINACIÓN						
	F. CORROSION						
	G. EROSION						
	H. DESPRENDIMIENTOS						
Σ TOTAL		-	-	8.76	29.57%	-	-
Σ AREA TOTAL NO AFECTADA M2		-	-	20.86		-	
AREA TOTAL NO AFECTADA EN %			-		70.43%		-
ESTRUCTURA CON MAYOR NIVEL DE AFECTACION %			-		29.57%		-
NIVEL DE SEVERIDAD			NP		LEVE		NP

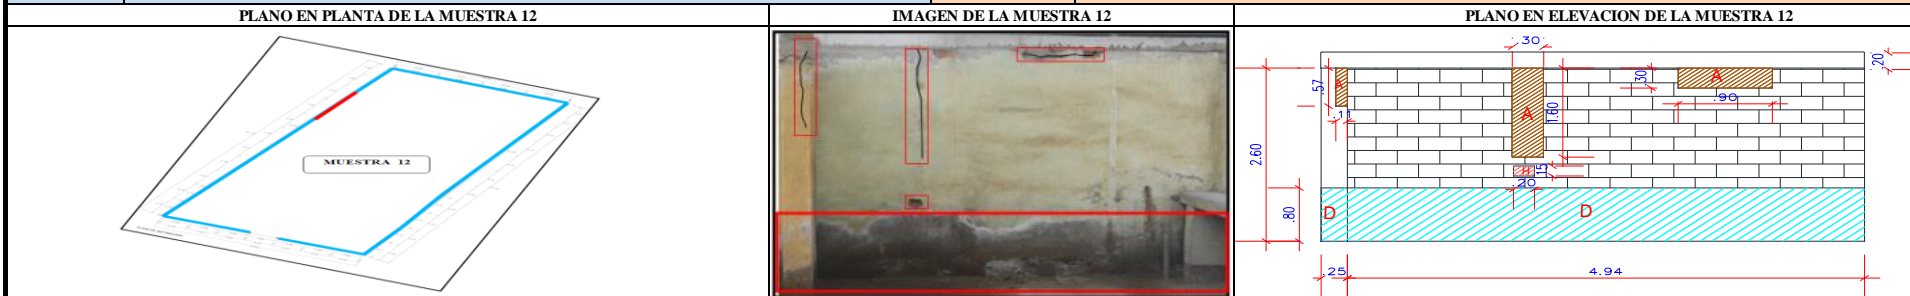
UNIDAD DE MUESTRA 12		LADO:				INTERIOR			
AREA DE LA MUESTRA 12 (m2)		COLUMNAS		MUROS		VIGAS		Σ TOTAL AREA AFECTADA (m2)	% TOTAL AREA AFECTADA
13.49		AREA (m2)	0.65	AREA (m2)	12.84	AREA (m2)	0.00		
		AREA AFECTADA (M2)	% AREA AFECTADA	AREA AFECTADA (M2)	% AREA AFECTADA	AREA AFECTADA (M2)	% AREA AFECTADA		
PATOLOGIAS OBSERVADAS	A. FISURAS	0.09	13.85%	0.75	5.84%			0.84	6.23%
	B. GRIETAS								
	C. PICADURAS								
	D. EFLORESCENCIA	0.20	30.77%	3.95	30.76%			4.15	30.76%
	E. DELAMINACIÓN								
	F. CORROSION								
	G. EROSION								
	H. DESPRENDIMIENTOS			0.03	0.23%			0.03	0.22%
Σ TOTAL		0.29	44.62%	4.73	36.84%	-	-	5.02	37.21%
Σ AREA TOTAL NO AFECTADA M2		0.36		8.11		-		8.47	
AREA TOTAL NO AFECTADA EN %			55.38%		63.16%			62.79%	
ESTRUCTURA CON MAYOR NIVEL DE AFECTACION %		44.62%		36.84%		-		37.21%	
NIVEL DE SEVERIDAD		MODERADO		MODERADO		NP		MODERADO

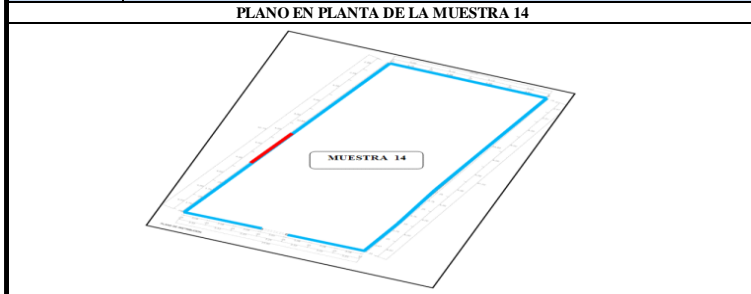
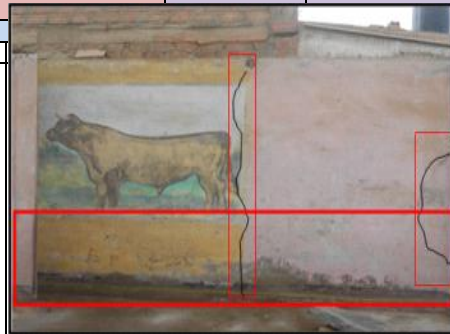
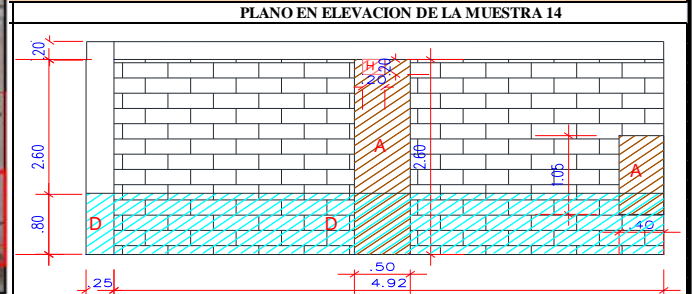
UNIDAD DE MUESTRA 14		LADO:				INTERIOR			
AREA DE LA MUESTRA 14 (m2)		COLUMNAS		MUROS		VIGAS		Σ TOTAL AREA AFECTADA (m2)	% TOTAL AREA AFECTADA
13.44		AREA (m2)	0.65	AREA (m2)	12.79	AREA (m2)	0.00		
		AREA AFECTADA (M2)	% AREA AFECTADA	AREA AFECTADA (M2)	% AREA AFECTADA	AREA AFECTADA (M2)	% AREA AFECTADA		
PATOLOGIAS OBSERVADAS	A. FISURAS			1.72	13.45%			1.72	12.80%
	B. GRIETAS								
	C. PICADURAS								
	D. EFLORESCENCIA	0.20	30.77%	3.94	30.81%			4.14	30.80%
	E. DELAMINACIÓN								
	F. CORROSION								
	G. EROSION								
H. DESPRENDIMIENTOS			0.04	0.31%			0.04	0.30%	
Σ TOTAL		0.20	30.77%	5.70	44.57%	-	-	5.90	43.90%
Σ AREA TOTAL NO AFECTADA M2		0.45		7.09		-		7.54	
AREA TOTAL NO AFECTADA EN %			69.23%		55.43%		-	56.10%	
ESTRUCTURA CON MAYOR NIVEL DE AFECTACION %		30.77%		44.57%		-		43.90%	
NIVEL DE SEVERIDAD		MODERADO		MODERADO		-		MODERADO

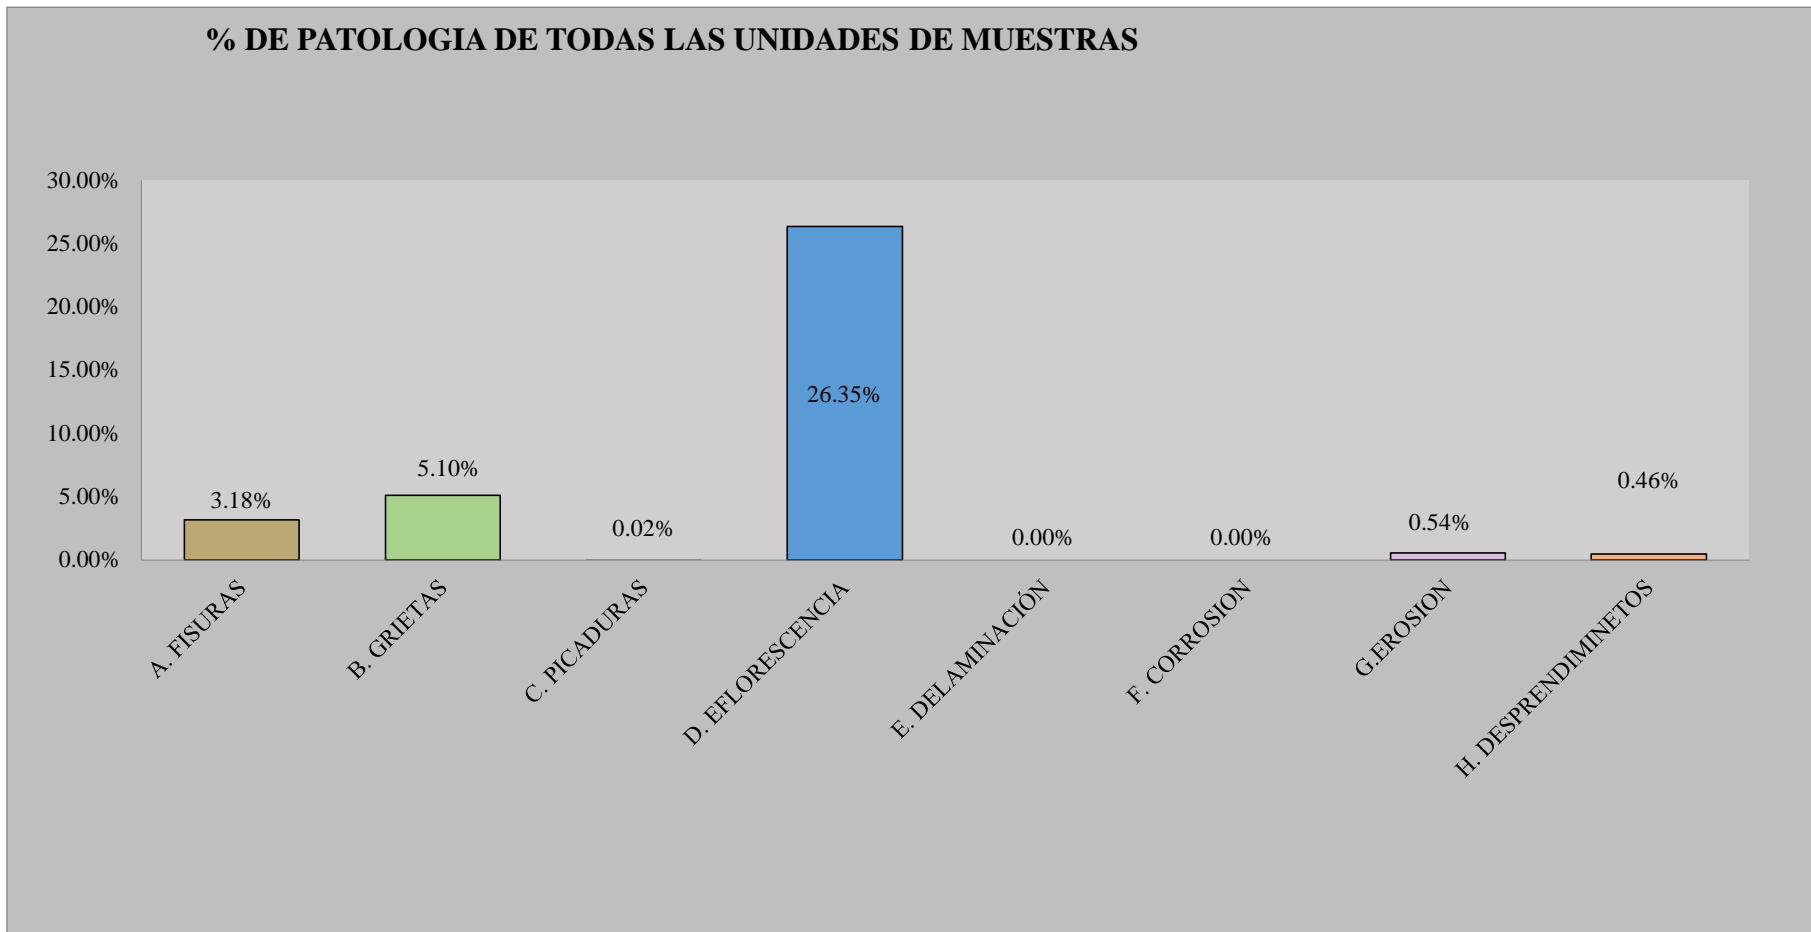
Gráfico 94: Resumen de porcentajes de patologías encontradas.

- En el gráfico 94. Se aprecia los tipos de patologías del concreto existentes en el cerco perimétrico del Ex Local Comercial los 6 Hermanos, del distrito de Chimbote, provincia de la Santa, región Ancash, son los siguientes: eflorescencia (26.35 %); grieta (5.10 %); fisuras (3.18 %); erosión (0.54 %); desprendimiento (0.46 %) y picadura (0.02 %).

- En la ficha de resumen se observa el nivel de severidad de todas las unidades de muestras; obteniendo el nivel de severidad moderado.
- En el gráfico 94. Se aprecia que las patologías más frecuentes encontradas en las distintas muestras son: eflorescencia con un porcentaje de 26.35 % y grieta con 5.10 %. Este tipo de deterioro del concreto se localizó en casi todas las unidades de muestras inspeccionadas.

- Se concluye que los tipos de patologías de la albañilería confinada del cerco perimétrico del ex local comercial los 6 hermanos fueron: eflorescencia (26.35 %); grietas (5.10 %); fisuras (3.18 %); erosiones (0.54 %); desprendimientos (0.46 %) y picadura (0.02 %).

- Conociendo los diferentes grados de afectación de la infraestructura del cerco perimétrico se recomienda realizar limpieza, mantenimiento y reparación periódicamente y así evitar posibles deterioros de gravedad.

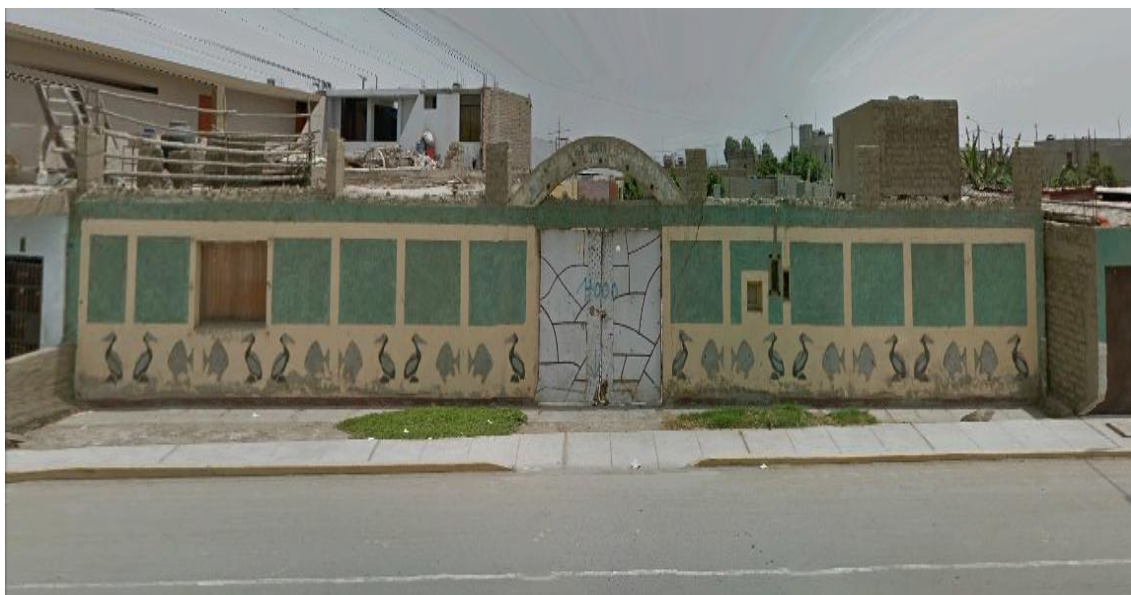
Fotografía 01: fotografía panorámica del ex local comercial los 6 hermanos.
