**UNIVERSIDAD CATOLICA LOS ANGELES DE
CHIMBOTE**

**DETERMINACION Y EVALUACION DE LAS
PATOLOGIAS DEL CONCRETO PARA OBTENER EL
INDICE DE INTEGRIDAD ESTRUCTURAL Y CONDICION
OPERACIONAL DE LA SUPERFICIE DE LA PISTA EN LA
AVENIDA HABILITACION URBANA MUNICIPAL,
DISTRITO DE CALLERIA, PROVINCIA DE CORONEL
PORTILLO, DEPARTAMENTO DE UCAYALI - 2017**

**TESIS PARA OPTAR EL TITULO PROFESIONAL DE
INGENIERO CIVIL**

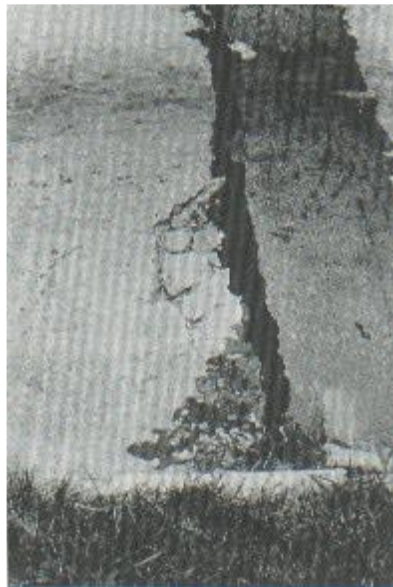
Figura 4: Blowup / Buckling de baja severidad

M: Parcheo profundo. Reemplazo de la losa.

H: Parcheo profundo. Reemplazo de la losa.

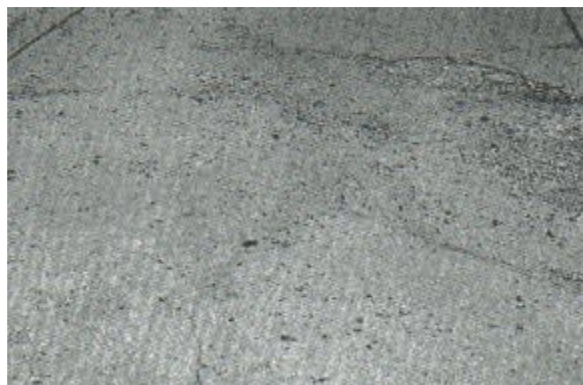
Figura 06: Grieta de durabilidad de alta severidad.

M: Parcheo profundo. Reconstrucción de juntas.

H: Parcheo profundo. Reconstrucción de juntas. Reemplazo de la losa.

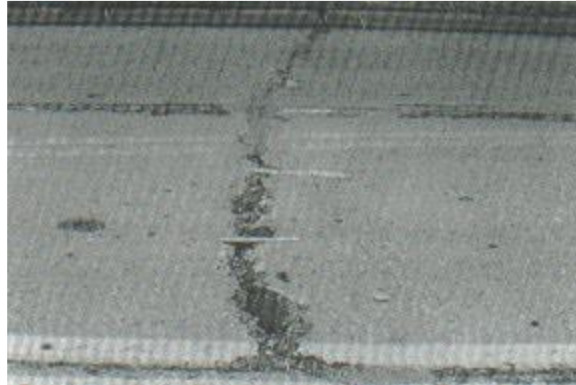
Figura 10: Grietas lineales de alta severidad en losa de concreto simple.

L: No se hace nada. Sellado de grietas más anchas que 3.0 mm.

M: Sellado de grietas.

H: Sellado de grietas. Parcheo profundo. Reemplazo de la losa.

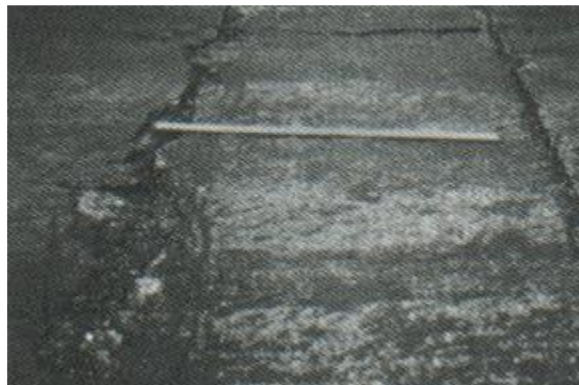
Figura 11: Parche grande y acometidas de servicios públicos de alta severidad.

M: Sellado de grietas. Reemplazo del parche.

H: Reemplazo del parche.

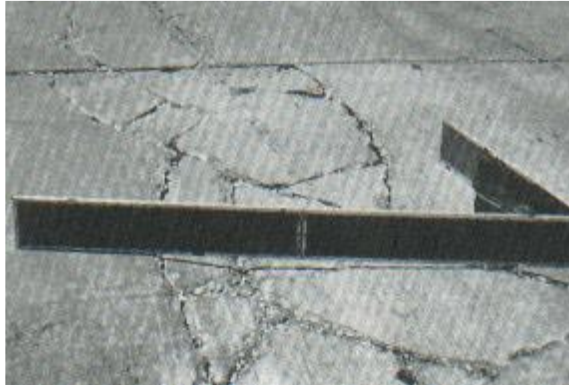
Figura 16: Punzonamiento de alta severidad.

M: Parcheo profundo.

H: Parcheo profundo.

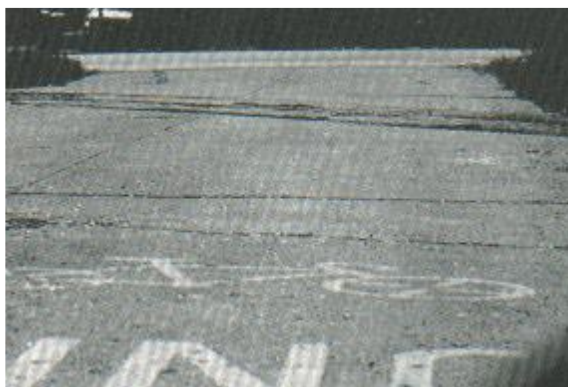
Figura 17: Cruce de vía férrea de severidad media.

M: Parcheo parcial de la aproximación. Reconstrucción del cruce.

H: Parcheo parcial de la aproximación. Reconstrucción del cruce.

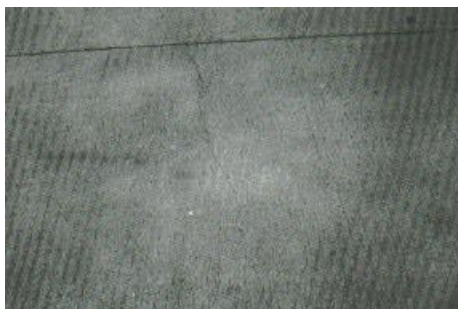
Figura 19: Grietas de contracción.

L, M y H: No se hace nada.

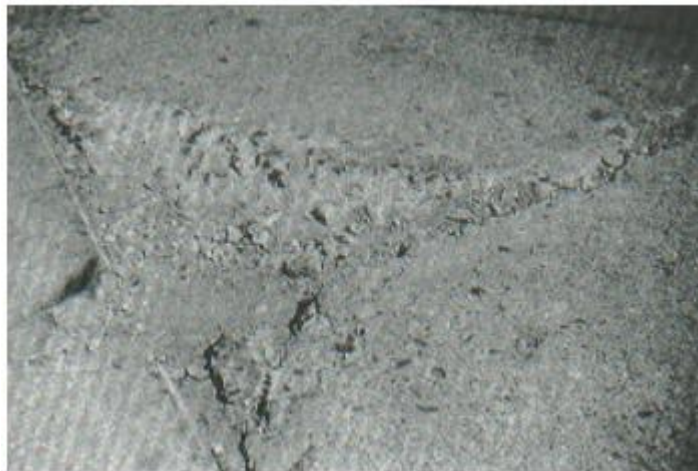
Figura 20: Descascaramiento de esquina de alta severidad.

M: Parcheo parcial.

H: Parcheo parcial.

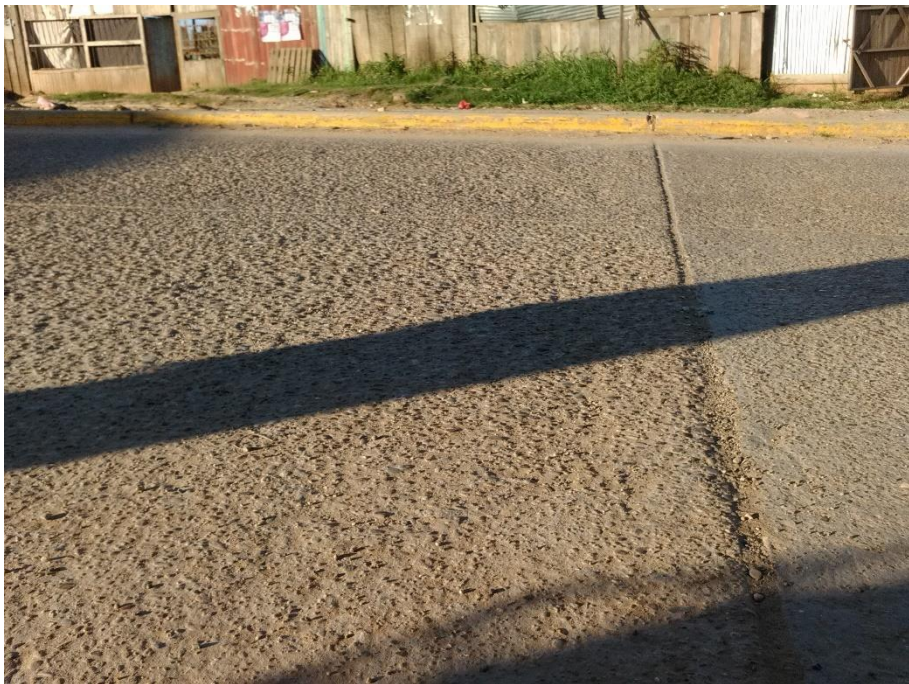
Figura 50: Pulimentos de agregados cuadra 01 de la avenida Habilitación Urbana Municipal (2017)

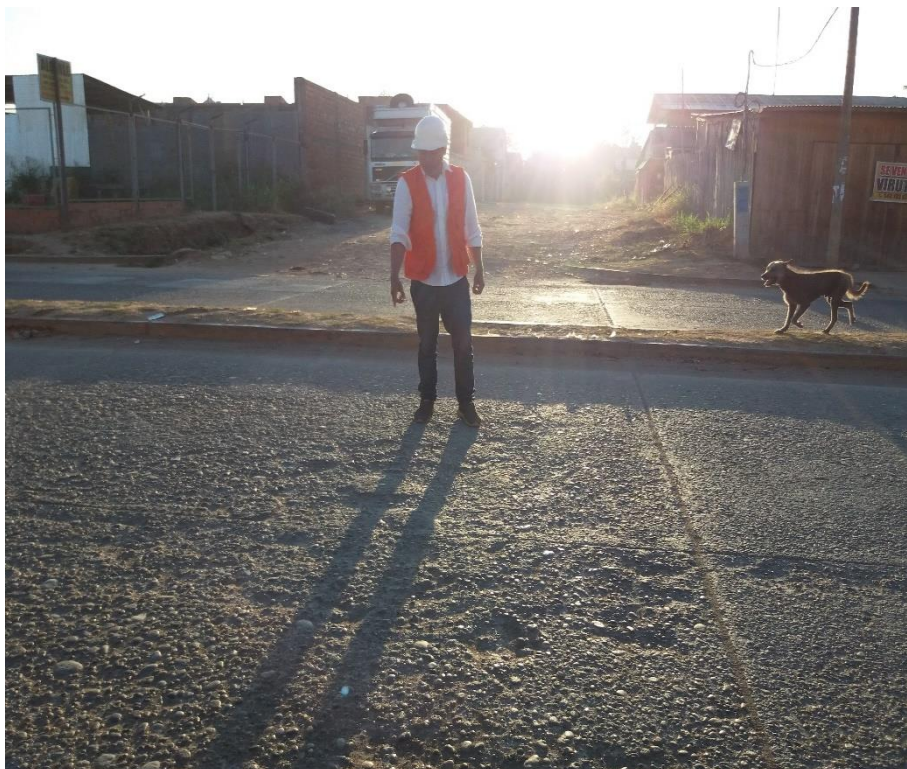
Figura 53: Punzonamiento, descascaramiento, pulimentos de agregados en la cuadra 02 de la avenida Habilitación Urbana Municipal (2017)

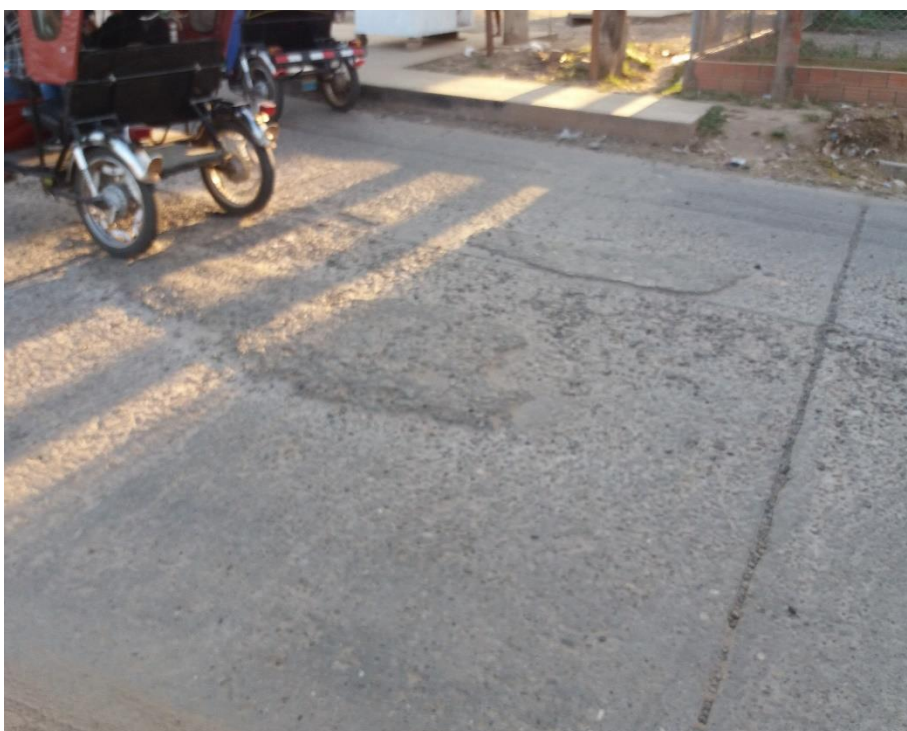
Figura 54: Punzonamiento, descascaramiento, pulimentos de agregados en la cuadra 03 de la avenida Habilitación Urbana Municipal (2017)
