UNIVERSIDAD CATÓLICA LOS ÁNGELES
CHIMBOTE

DETERMINACIÓN Y EVALUACIÓN DE LAS
PATOLOGÍAS DEL CONCRETO EN COLUMNAS, VIGAS,
SOBRECIMENTOS Y MUROS DE ALBAÑILERÍA
CONFINADA DEL CERCO PERIMÉTRICO DE LA
PESQUERA BETHEL S.A, DISTRITO DE CHIMBOTE,
PROVINCIA DE SANTA, REGIÓN ÁNCASH, JUNIO –
2016.

TESIS PARA OPTAR EL TÍTULO PROFESIONAL DE
INGENIERO CIVIL

BACH. RODOLFO EMANUEL LEÓN QUIROZ

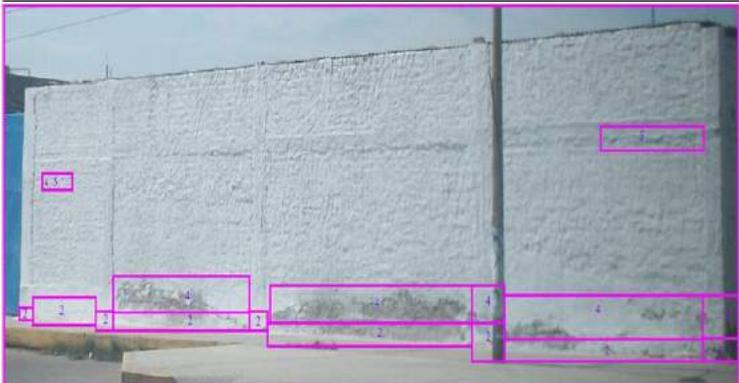
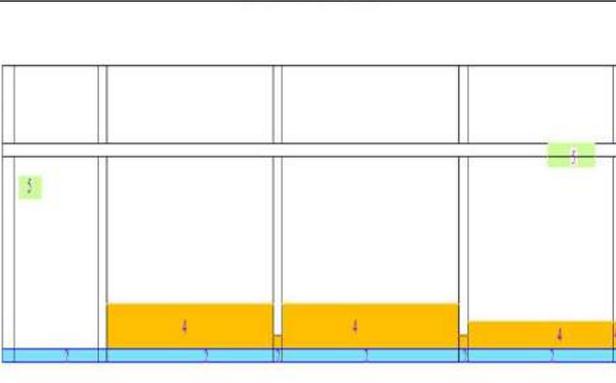
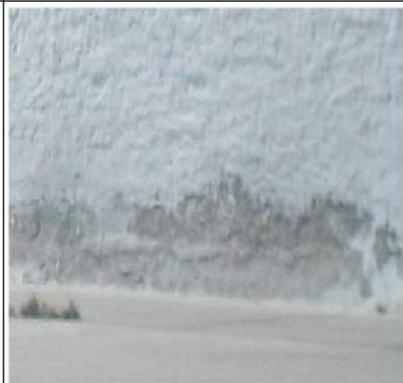
2	EFLORESCENCIA	0.32	4.55%	0.00	0.00%	0.00	0.00%	3.95	100.00%	4.27	7.34%

3	FISURA	0.00	0.00%	0.00	0.00%	0.00	0.00%	0.00	0.00%	0.00	0.00%	
4	EROSIÓN	0.24	3.41%	0.00	0.00%	10.29	23.96%	0.00	0.00%	10.53	18.09%	
5	DISTORSIÓN	0.00	0.00%	0.32	7.49%	0.52	1.21%	0.00	0.00%	0.84	1.44%	
6	CORROSIÓN	0.00	0.00%	0.00	0.00%	0.00	0.00%	0.00	0.00%	0.00	0.00%	
7	DESINTEGRACIÓN	0.00	0.00%	0.00	0.00%	0.00	0.00%	0.00	0.00%	0.00	0.00%	
8	OXIDACIÓN	0.00	0.00%	0.00	0.00%	0.00	0.00%	0.00	0.00%	0.00	0.00%	
TOTAL		0.56	7.95%	0.32	7.49%	10.81	25.17%			15.64	26.87%	
NIVEL DE SEVERIDAD		1		1		1		2				
FOTOGRAFÍA DE LA UNIDAD DE MUESTRA EVALUADA				PLANO DE PATOLOGÍA				FOTOGRAFÍA CON PATOLOGÍA

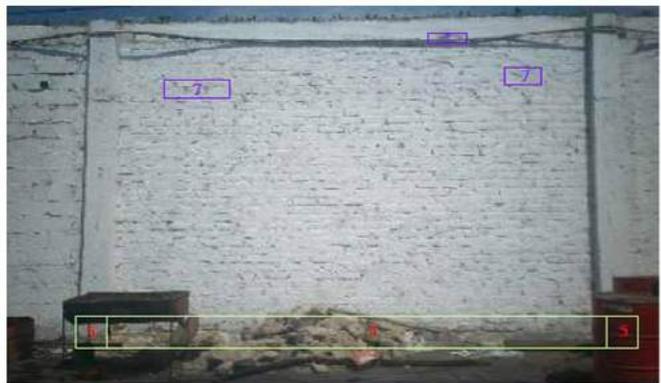
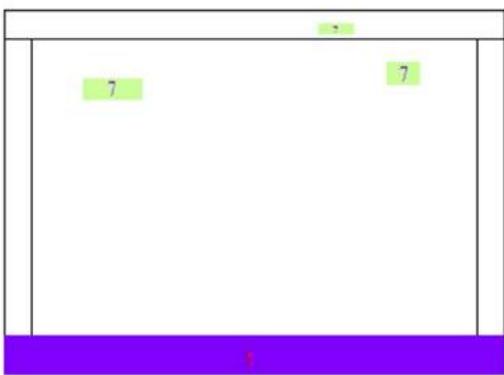
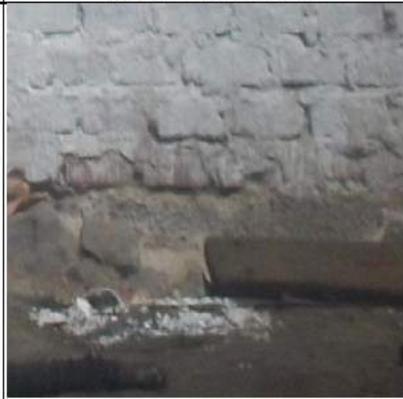
FICHA DE INSPECCIÓN 02

2	EFLORESCENCIA	0.00	0.00%	0.00	0.00%	0.00	0.00%	0.00	0.00%	0.00	0.00%

3	FISURA	0.00	0.00%	0.00	0.00%	0.00	0.00%	0.00	0.00%	0.00	0.00%	
4	EROSIÓN	0.00	0.00%	0.00	0.00%	0.00	0.00%	0.00	0.00%	0.00	0.00%	
5	DISTORSIÓN	0.00	0.00%	0.04	2.47%	0.20	1.27%	0.00	0.00%	0.24	1.24%	
6	CORROSIÓN	0.00	0.00%	0.00	0.00%	0.00	0.00%	0.00	0.00%	0.00	0.00%	
7	DESINTEGRACIÓN	0.24	22.86%	0.00	0.00%	0.96	6.09%	0.96	100.00%	2.16	11.13%	
8	OXIDACIÓN	0.00	0.00%	0.00	0.00%	0.00	0.00%	0.00	0.00%	0.00	0.00%	
TOTAL		0.24	22.86%	0.04	2.47%	1.16	7.36%	0.96	100.00%	2.40	12.37%	
NIVEL DE SEVERIDAD		2		1		1		3				
FOTOGRAFÍA DE LA UNIDAD DE MUESTRA EVALUADA						PLANO DE PATOLOGÍA			FOTOGRAFÍA CON PATOLOGÍA

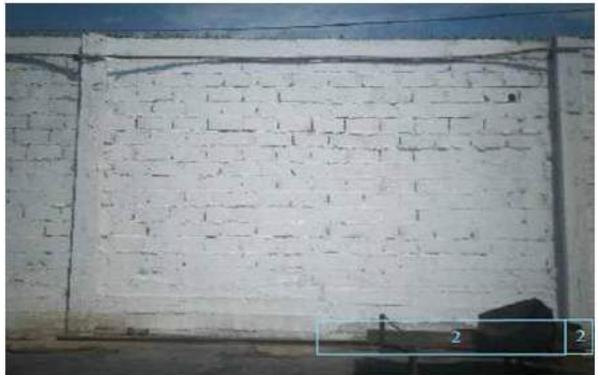
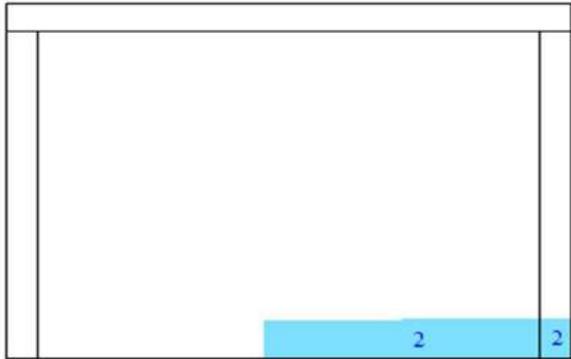
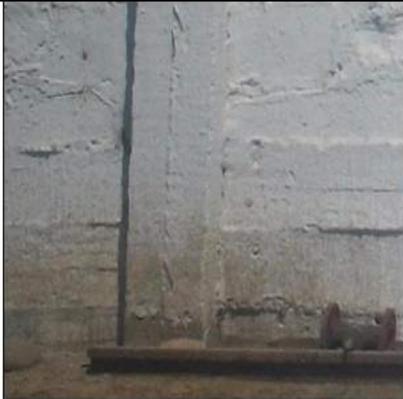
FICHA DE INSPECCIÓN 03

2	EFLORESCENCIA	0.06	5.71%	0.00	0.00%	0.00	0.00%	0.47	48.96%	0.53	2.73%

3	FISURA	0.00	0.00%	0.00	0.00%	0.00	0.00%	0.00	0.00%	0.00	0.00%	
4	EROSIÓN	0.00	0.00%	0.00	0.00%	0.00	0.00%	0.00	0.00%	0.00	0.00%	
5	DISTORSIÓN	0.00	0.00%	0.04	2.47%	0.00	0.00%	0.00	0.00%	0.04	0.21%	
6	CORROSIÓN	0.00	0.00%	0.00	0.00%	0.00	0.00%	0.00	0.00%	0.00	0.00%	
7	DESINTEGRACIÓN	0.00	0.00%	0.00	0.00%	0.00	0.00%	0.00	0.00%	0.00	0.00%	
8	OXIDACIÓN	0.00	0.00%	0.00	0.00%	0.00	0.00%	0.00	0.00%	0.00	0.00%	
TOTAL		0.06	5.71%	0.04	2.47%	0.00	0.00%	0.47	48.96%	0.57	2.94%	
NIVEL DE SEVERIDAD		1		1		1		2				
FOTOGRAFÍA DE LA UNIDAD DE MUESTRA EVALUADA				PLANO DE PATOLOGÍA				FOTOGRAFÍA CON PATOLOGÍA

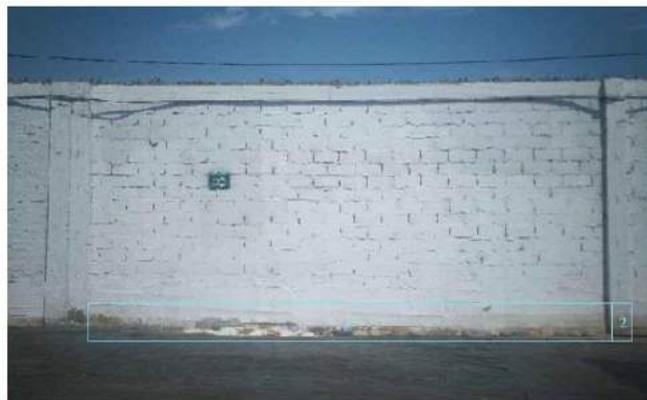
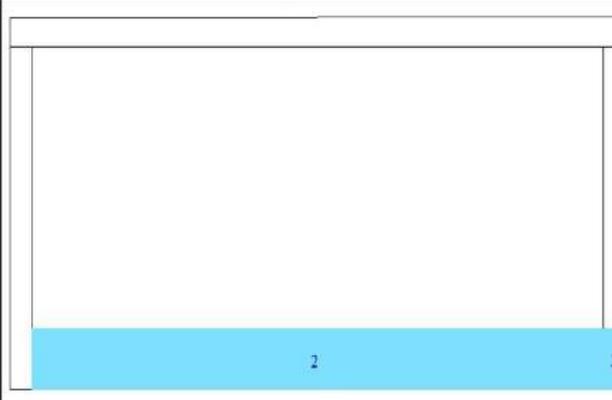
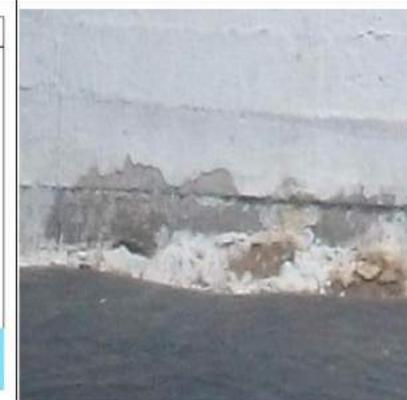
FICHA DE INSPECCIÓN 04

3	FISURA	0.00	0.00%	0.00	0.00%	0.00	0.00%	0.00	0.00%	0.00	0.00%	
4	EROSIÓN	0.00	0.00%	0.00	0.00%	0.00	0.00%	0.00	0.00%	0.00	0.00%	
5	DISTORSIÓN	0.00	0.00%	0.00	0.00%	0.00	0.00%	0.00	0.00%	0.00	0.00%	
6	CORROSIÓN	0.00	0.00%	0.00	0.00%	0.00	0.00%	0.00	0.00%	0.00	0.00%	
7	DESINTEGRACIÓN	0.00	0.00%	0.00	0.00%	0.00	0.00%	0.00	0.00%	0.00	0.00%	
8	OXIDACIÓN	0.00	0.00%	0.00	0.00%	0.00	0.00%	0.00	0.00%	0.00	0.00%	
TOTAL		0.18	17.14%	0.00	0.00%	0.00	0.00%	4.78	100.00%	4.96	16.10%	
NIVEL DE SEVERIDAD		2		1		1		2

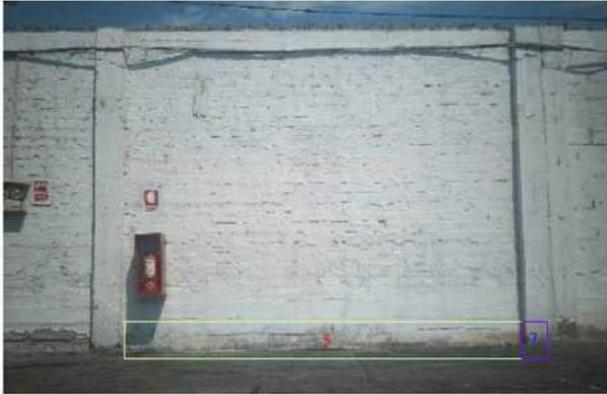
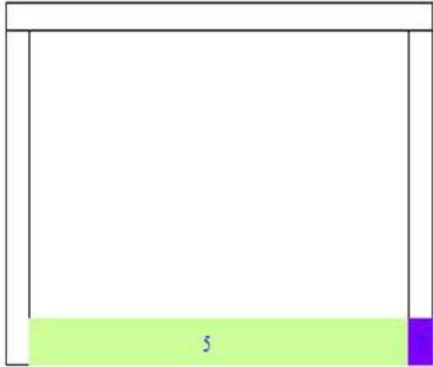
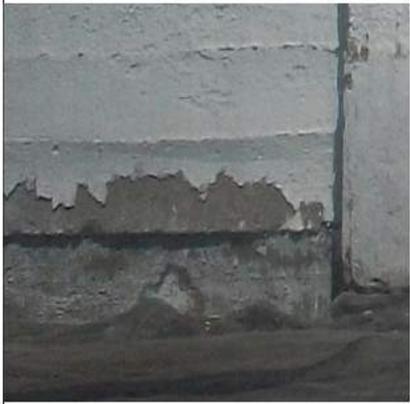
FICHA DE INSPECCIÓN 05

2	EFLORESCENCIA	0.00	0.00%	0.00	0.00%	0.00	0.00%	0.00	0.00%	0.00	0.00%

3	FISURA	0.10	9.52%	0.00	0.00%	0.00	0.00%	0.00	0.00%	0.10	0.51%	
4	EROSIÓN	0.00	0.00%	0.00	0.00%	0.00	0.00%	0.00	0.00%	0.00	0.00%	
5	DISTORSIÓN	0.00	0.00%	0.00	0.00%	0.00	0.00%	2.27	100.00%	2.27	11.68%	
6	CORROSIÓN	0.00	0.00%	0.00	0.00%	0.00	0.00%	0.00	0.00%	0.00	0.00%	
7	DESINTEGRACIÓN	0.14	13.33%	0.00	0.00%	0.00	0.00%	0.00	0.00%	0.14	0.72%	
8	OXIDACIÓN	0.00	0.00%	0.00	0.00%	0.00	0.00%	0.00	0.00%	0.00	0.00%	
TOTAL		0.24	22.86%	0.00	0.00%	0.00	0.00%	2.27	100.00%	2.51	12.91%	
NIVEL DE SEVERIDAD		1		1		1		3				
FOTOGRAFÍA DE LA UNIDAD DE MUESTRA EVALUADA				PLANO DE PATOLOGÍA				FOTOGRAFÍA CON PATOLOGÍA

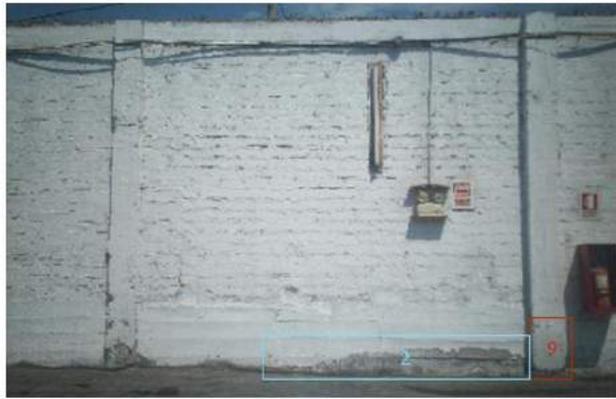
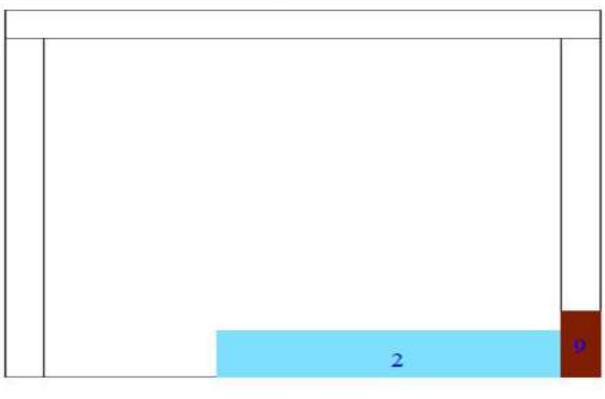
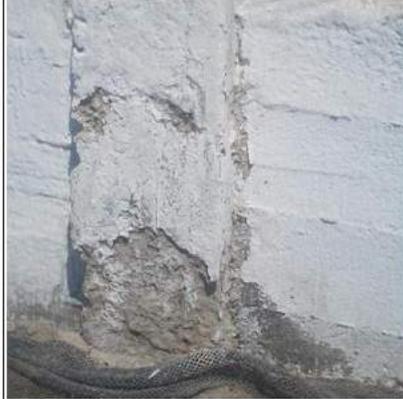
FICHA DE INSPECCIÓN 06

2	EFLORESCENCIA	0.00	0.00%	0.00	0.00%	0.00	0.00%	1.28	66.67%	1.28	7.79%

3	FISURA	0.00	0.00%	0.00	0.00%	0.00	0.00%	0.00	0.00%	0.00	0.00%	
4	EROSIÓN	0.00	0.00%	0.00	0.00%	0.00	0.00%	0.00	0.00%	0.00	0.00%	
5	DISTORSIÓN	0.00	0.00%	0.00	0.00%	0.00	0.00%	0.00	0.00%	0.00	0.00%	
6	CORROSIÓN	0.00	0.00%	0.00	0.00%	0.00	0.00%	0.00	0.00%	0.00	0.00%	
7	DESINTEGRACIÓN	0.00	0.00%	0.00	0.00%	0.00	0.00%	0.00	0.00%	0.00	0.00%	
8	OXIDACIÓN	0.20	19.05%	0.00	0.00%	0.00	0.00%	0.00	0.00%	0.20	1.22%	
TOTAL		0.20	19.05%	0.00	0.00%	0.00	0.00%	1.28	66.67%	1.48	9.01%	
NIVEL DE SEVERIDAD		2		1		1		2				
FOTOGRAFÍA DE LA UNIDAD DE MUESTRA EVALUADA						PLANO DE PATOLOGÍA			FOTOGRAFÍA CON PATOLOGÍA

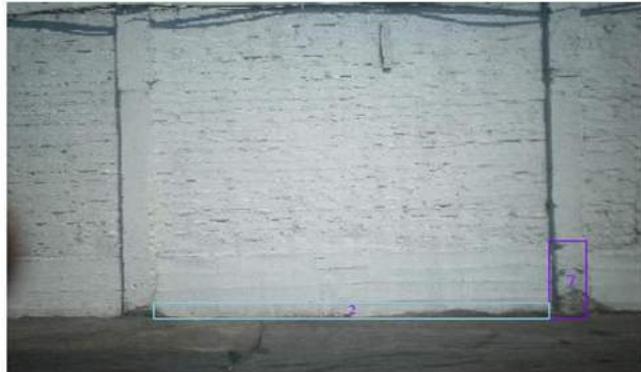
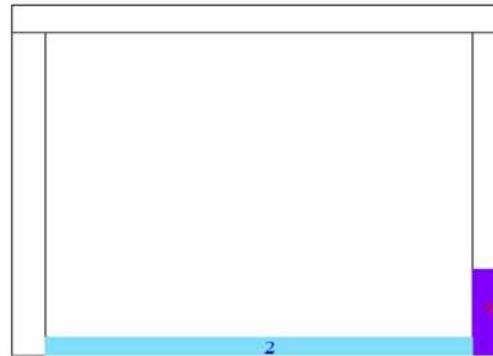
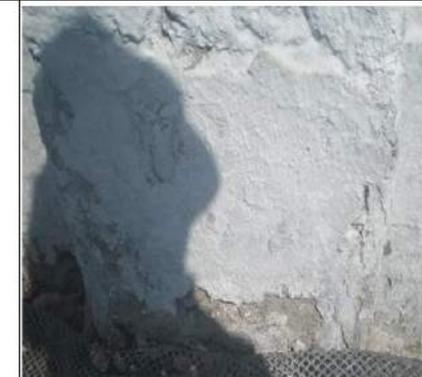
FICHA DE INSPECCIÓN 07

3	FISURA	0.00	0.00%	0.00	0.00%	0.00	0.00%	0.00	0.00%	0.00	0.00%	
4	EROSIÓN	0.00	0.00%	0.00	0.00%	0.00	0.00%	0.00	0.00%	0.00	0.00%	
5	DISTORSIÓN	0.00	0.00%	0.00	0.00%	0.00	0.00%	0.00	0.00%	0.00	0.00%	
6	CORROSIÓN	0.00	0.00%	0.00	0.00%	0.00	0.00%	0.00	0.00%	0.00	0.00%	
7	DESINTEGRACIÓN	0.28	26.67%	0.00	0.00%	0.00	0.00%	0.00	0.00%	0.28	1.80%	
8	OXIDACIÓN	0.00	0.00%	0.00	0.00%	0.00	0.00%	0.00	0.00%	0.00	0.00%	
TOTAL		0.28	26.67%	0.00	0.00%	0.00	0.00%	0.70	100.00%	0.98	6.29%	
NIVEL DE SEVERIDAD		1		1		1		2

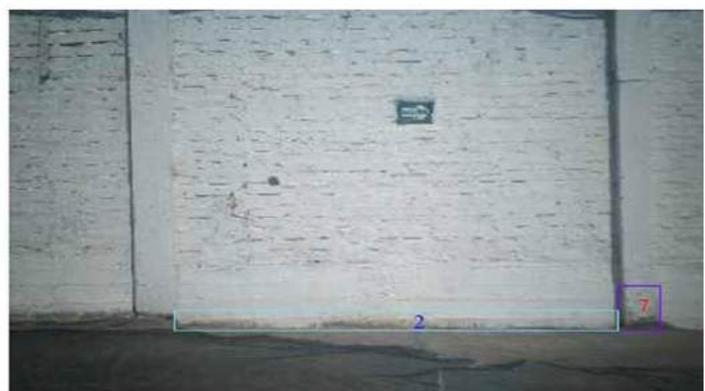
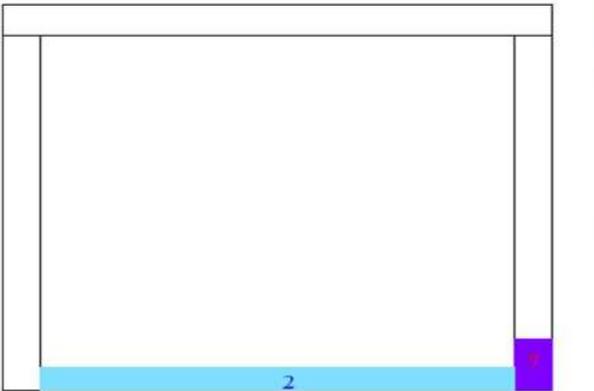
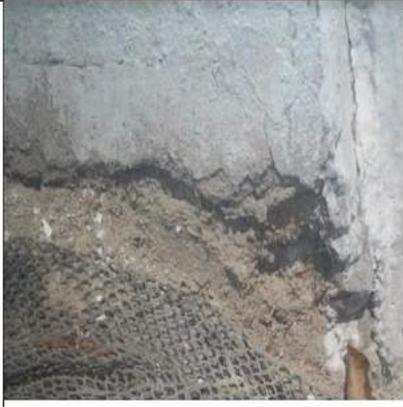
FICHA DE INSPECCIÓN 08

2	EFLORESCENCIA	0.00	0.00%	0.00	0.00%	0.00	0.00%	0.87	94.57%	0.87	5.58%

3	FISURA	0.00	0.00%	0.00	0.00%	0.00	0.00%	0.00	0.00%	0.00	0.00%	
4	EROSIÓN	0.00	0.00%	0.00	0.00%	0.00	0.00%	0.00	0.00%	0.00	0.00%	
5	DISTORSIÓN	0.00	0.00%	0.00	0.00%	0.00	0.00%	0.00	0.00%	0.00	0.00%	
6	CORROSIÓN	0.00	0.00%	0.00	0.00%	0.00	0.00%	0.00	0.00%	0.00	0.00%	
7	DESINTEGRACIÓN	0.15	14.29%	0.00	0.00%	0.00	0.00%	0.00	0.00%	0.15	0.96%	
8	OXIDACIÓN	0.00	0.00%	0.00	0.00%	0.00	0.00%	0.00	0.00%	0.00	0.00%	
TOTAL		0.25	23.81%	0.00	0.00%	0.00	0.00%	0.92	100.00%	1.17	7.50%	
NIVEL DE SEVERIDAD		2		1		1		2				
FOTOGRAFÍA DE LA UNIDAD DE MUESTRA EVALUADA				PLANO DE PATOLOGÍA				FOTOGRAFÍA CON PATOLOGÍA

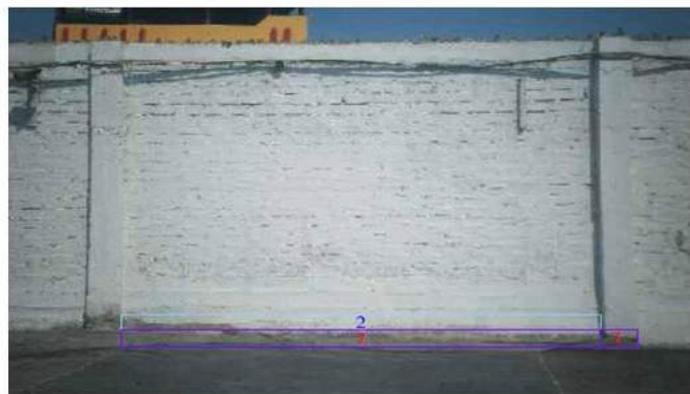
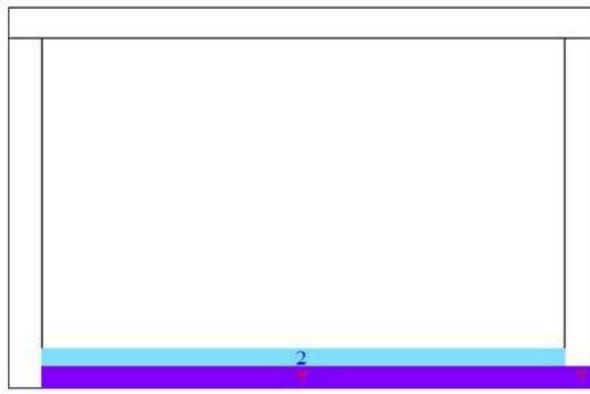
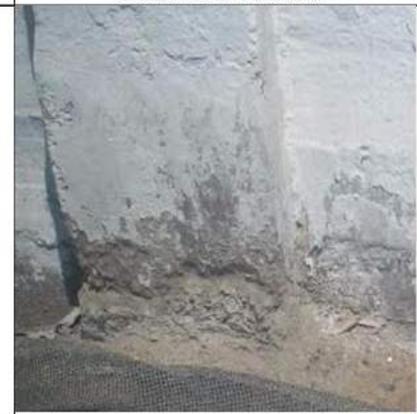
FICHA DE INSPECCIÓN 09

3	FISURA	0.00	0.00%	0.00	0.00%	0.00	0.00%	0.00	0.00%	0.00	0.00%	
4	EROSIÓN	0.00	0.00%	0.00	0.00%	0.00	0.00%	0.00	0.00%	0.00	0.00%	
5	DISTORSIÓN	0.00	0.00%	0.00	0.00%	0.00	0.00%	0.00	0.00%	0.00	0.00%	
6	CORROSIÓN	0.00	0.00%	0.00	0.00%	0.00	0.00%	0.00	0.00%	0.00	0.00%	
7	DESINTEGRACIÓN	0.06	5.71%	0.00	0.00%	0.00	0.00%	1.03	100.00%	1.09	5.60%	
8	OXIDACIÓN	0.00	0.00%	0.00	0.00%	0.00	0.00%	0.00	0.00%	0.00	0.00%	
TOTAL		0.06	5.71%	0.00	0.00%	0.82	5.20%	1.03	100.00%	1.91	9.81%	
NIVEL DE SEVERIDAD		1		1		1		2

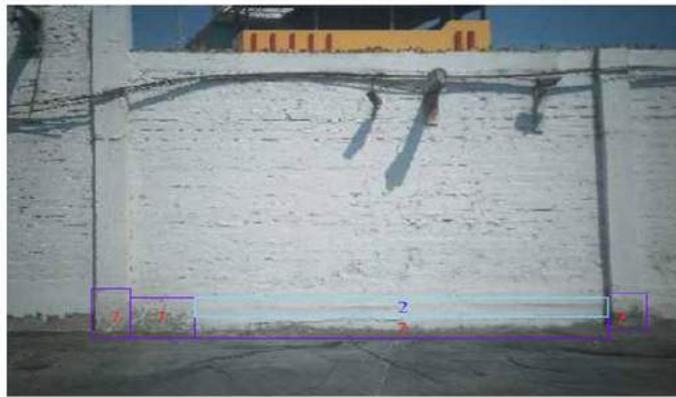
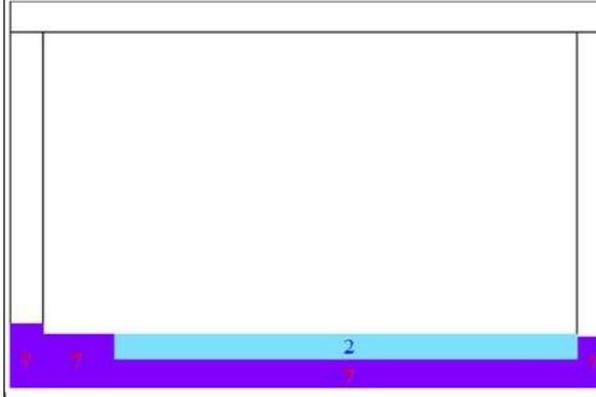
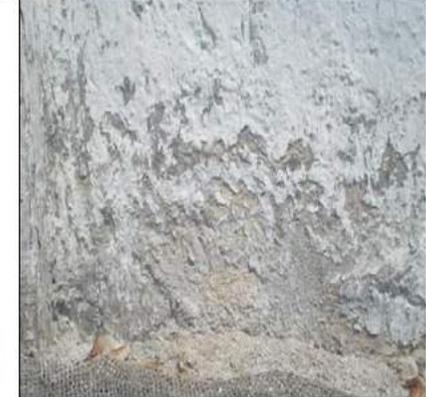
FICHA DE INSPECCIÓN 10

3	FISURA	0.00	0.00%	0.00	0.00%	0.00	0.00%	0.00	0.00%	0.00	0.00%	
4	EROSIÓN	0.00	0.00%	0.00	0.00%	0.00	0.00%	0.00	0.00%	0.00	0.00%	
5	DISTORSIÓN	0.00	0.00%	0.00	0.00%	0.00	0.00%	0.00	0.00%	0.00	0.00%	
6	CORROSIÓN	0.00	0.00%	0.00	0.00%	0.00	0.00%	0.00	0.00%	0.00	0.00%	
7	DESINTEGRACIÓN	0.34	32.38%	0.00	0.00%	0.00	0.00%	1.54	100.00%	1.88	9.58%	
8	OXIDACIÓN	0.00	0.00%	0.00	0.00%	0.00	0.00%	0.00	0.00%	0.00	0.00%	
TOTAL		0.34	32.38%	0.00	0.00%	1.02	6.62%	1.54	100.00%	2.90	14.78%	
NIVEL DE SEVERIDAD		1		1		1		2

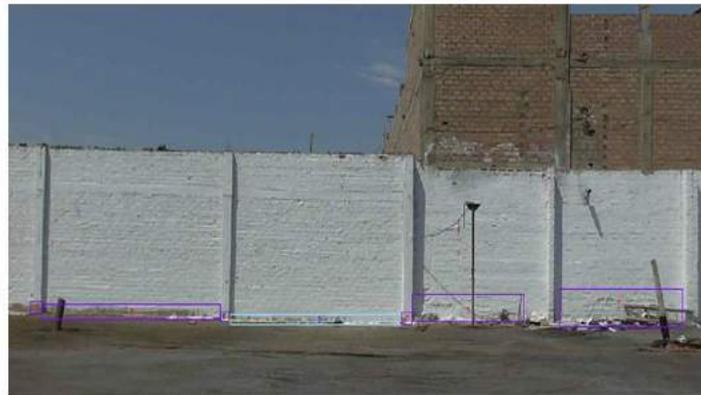
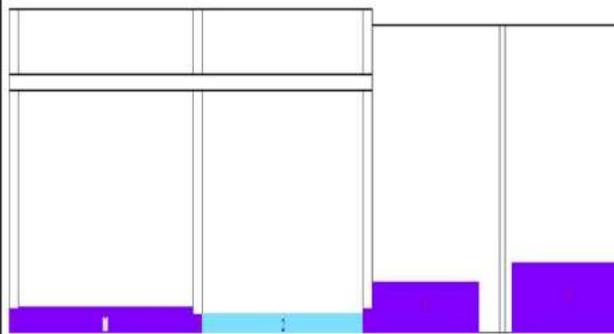
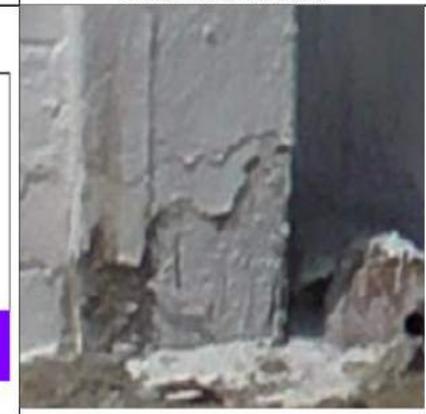
FICHA DE INSPECCIÓN 11

3	FISURA	0.00	0.00%	0.00	0.00%	0.00	0.00%	0.00	0.00%	0.00	0.00%	
4	EROSIÓN	0.00	0.00%	0.00	0.00%	0.00	0.00%	0.00	0.00%	0.00	0.00%	
5	DISTORSIÓN	0.00	0.00%	0.00	0.00%	0.00	0.00%	0.00	0.00%	0.00	0.00%	
6	CORROSIÓN	0.00	0.00%	0.00	0.00%	0.00	0.00%	0.00	0.00%	0.00	0.00%	
7	DESINTEGRACIÓN	0.25	6.27%	0.00	0.00%	0.00	0.00%	2.73	61.35%	2.98	3.92%	
8	OXIDACIÓN	0.00	0.00%	0.00	0.00%	0.00	0.00%	0.00	0.00%	0.00	0.00%	
TOTAL		0.25	6.27%	0.00	0.00%	4.29	6.56%	2.73	61.35%	7.27	9.55%	
NIVEL DE SEVERIDAD		1		1		1		2

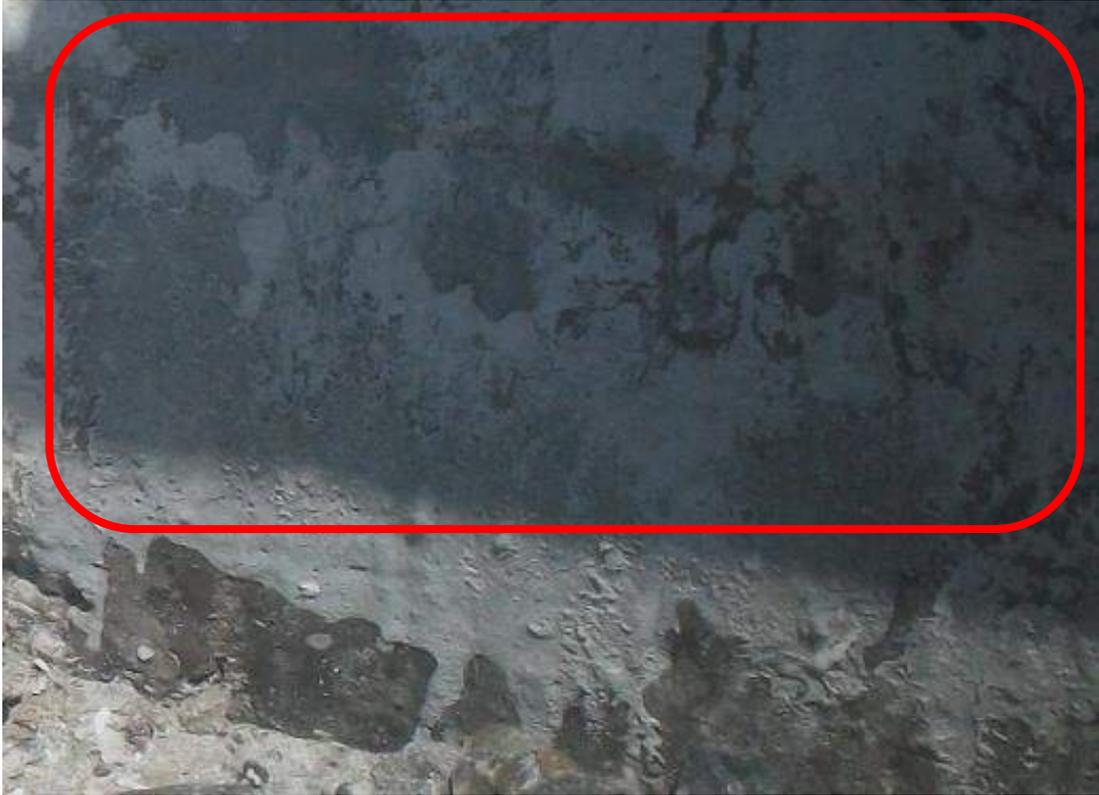
Fotografía 02: Eflorescencia en muros de cerco perimétrico de la Pesquera Bethel S.A.

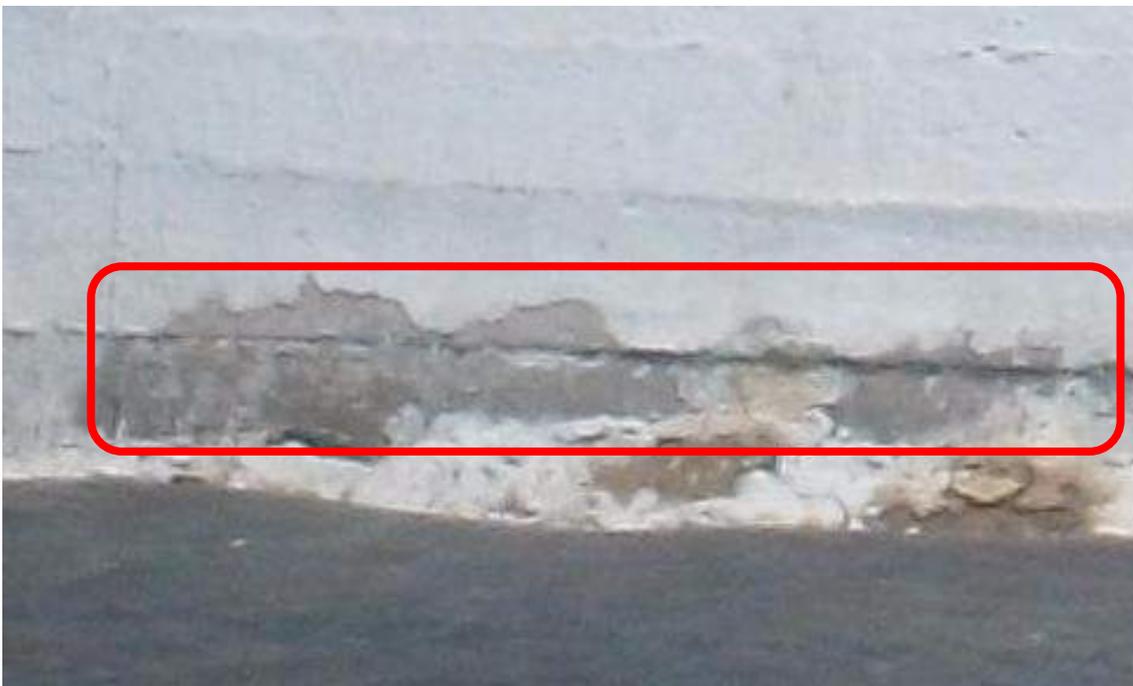
Fotografía 03: Distorsión en sobrecimiento y muros de cerco perimétrico de la Pesquera Bethel S.A.

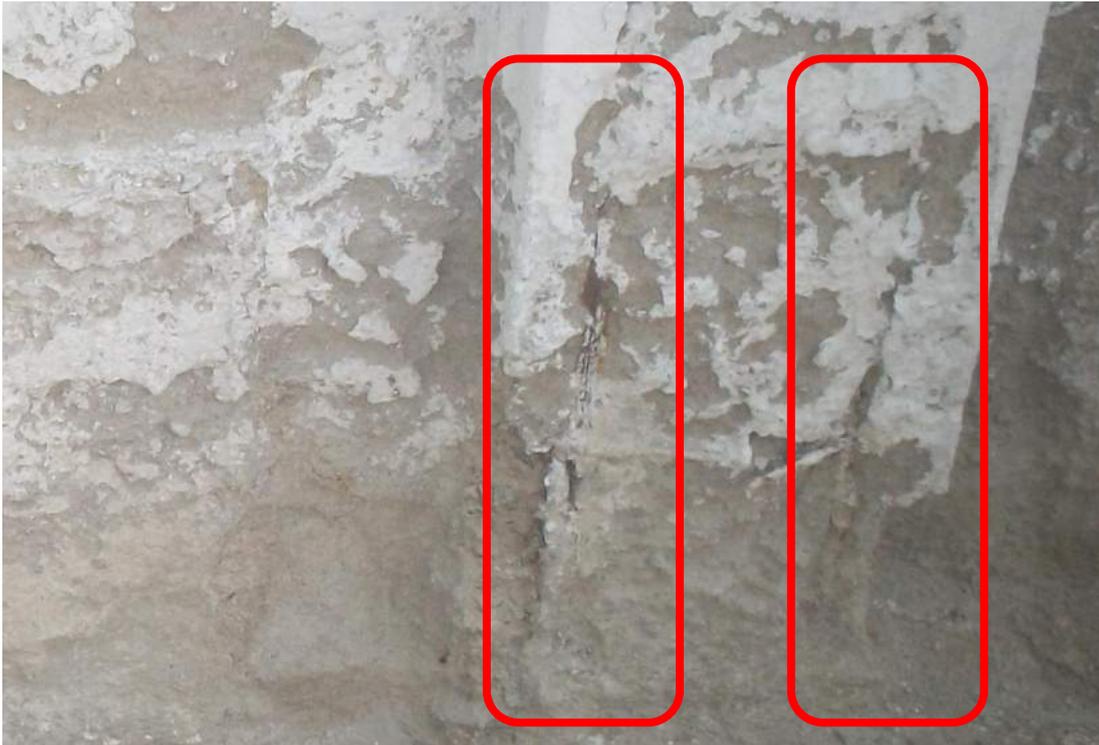
Fotografía 04: Oxidación en columna de cerco perimétrico de la Pesquera Bethel S.A.

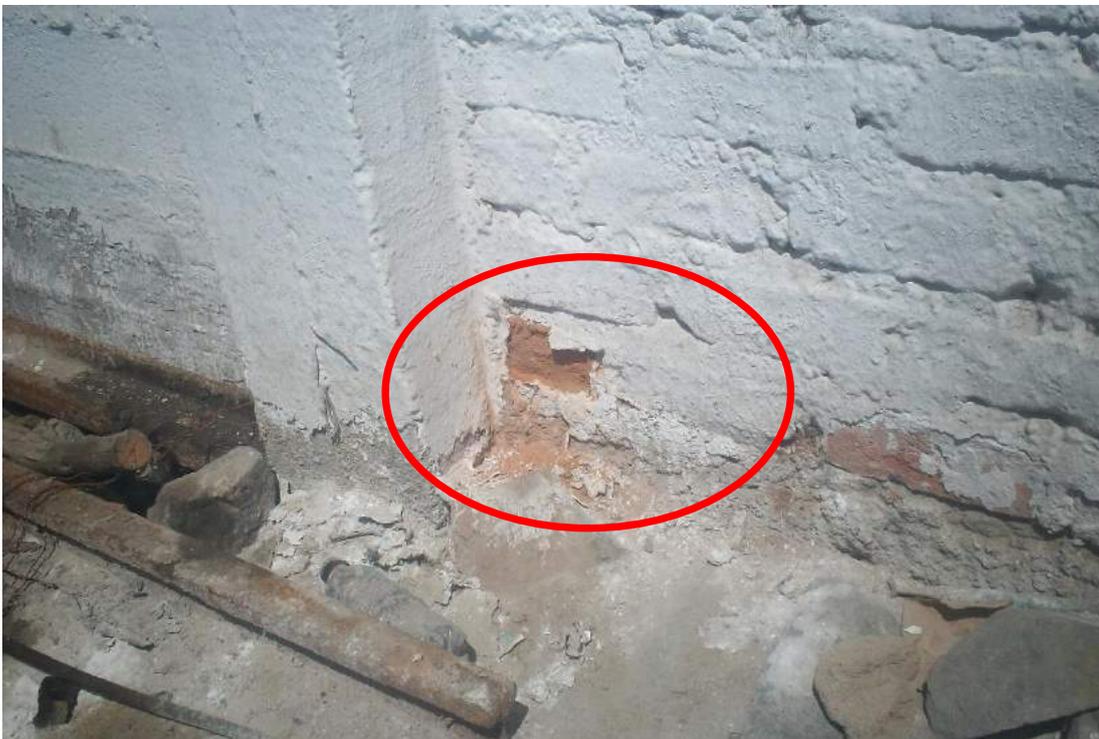
Fotografía 05: Desintegración en muro de cerco perimétrico de la Pesquera Bethel S.A.
