**“DETERMINACIÓN Y EVALUACIÓN DE LAS PATOLOGÍAS EN
ESTRUCTURAS MIXTAS DEL PABELLON “C” DE LA INSTITUCIÓN
EDUCATIVA N° 86692 JUAN BAUTISTA LA SALLE – TINGUA
DISTRITO DE MANCOS, PROVINCIA DE YUNGAY, DEPARTAMENTO
ANCASH - 2017”**

TESIS PARA OPTAR EL TITULO PROFESIONAL DE:

INGENIERO CIVIL

BACH. JÁCOBO HIDALGO MANUEL LEONARD

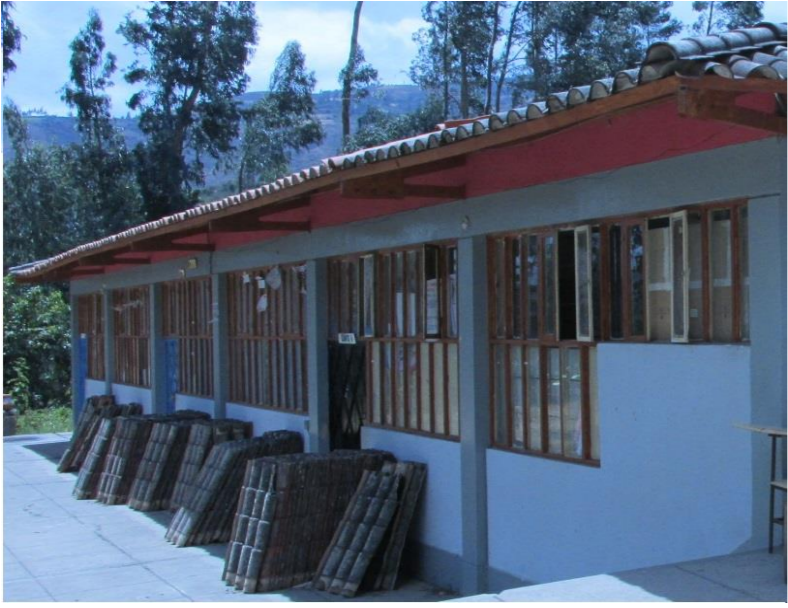
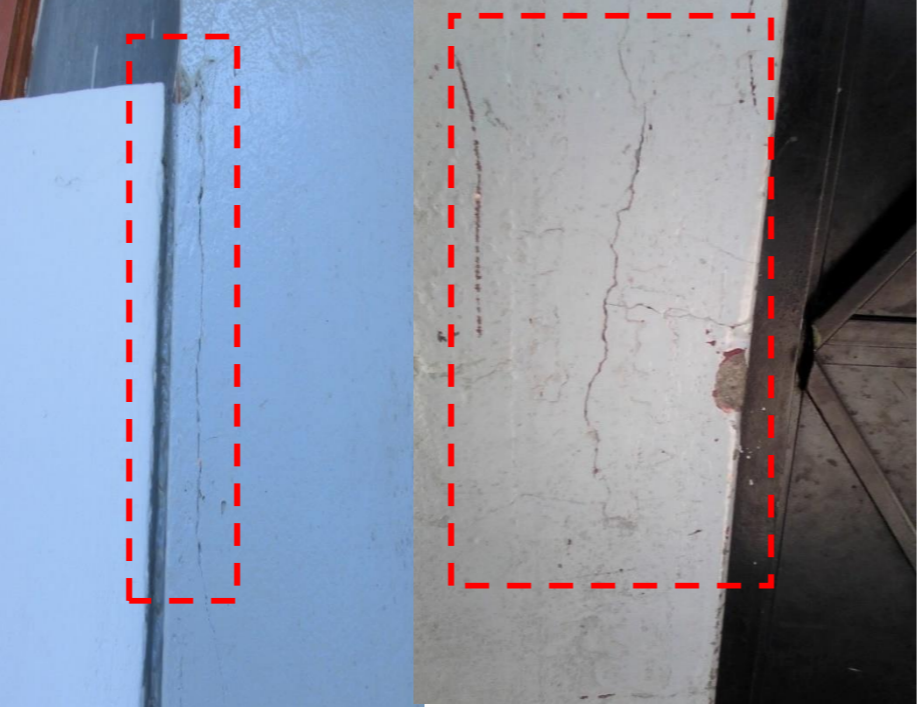
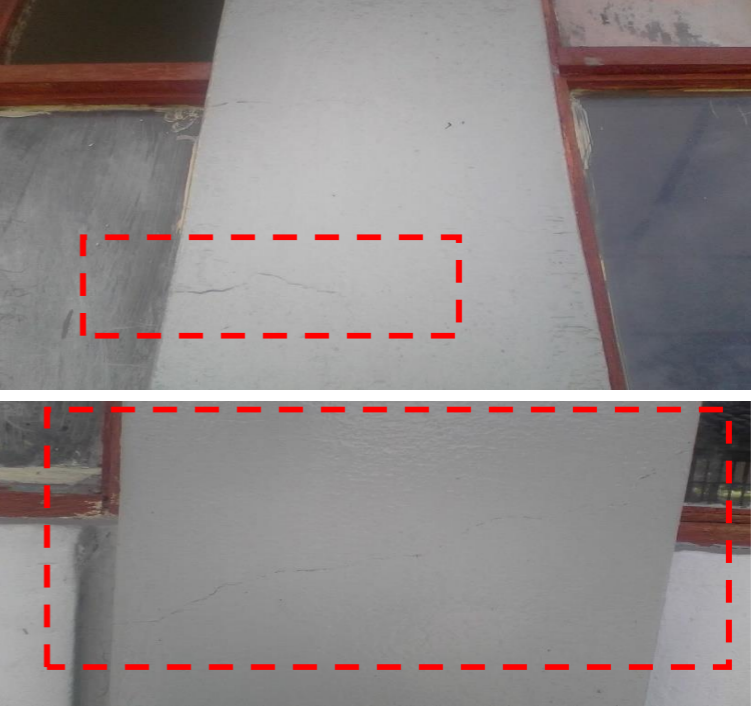
VISTA GENERAL DE UNIDAD DE MUESTRA				VISTA DE LAS PATLOGIAS QUE AFECTAN EN LAS ESTRUCTURAS DE CONCRETO ARMADO (VIGA & COLUMNA) Y MUROS DE ALBAÑILERIA

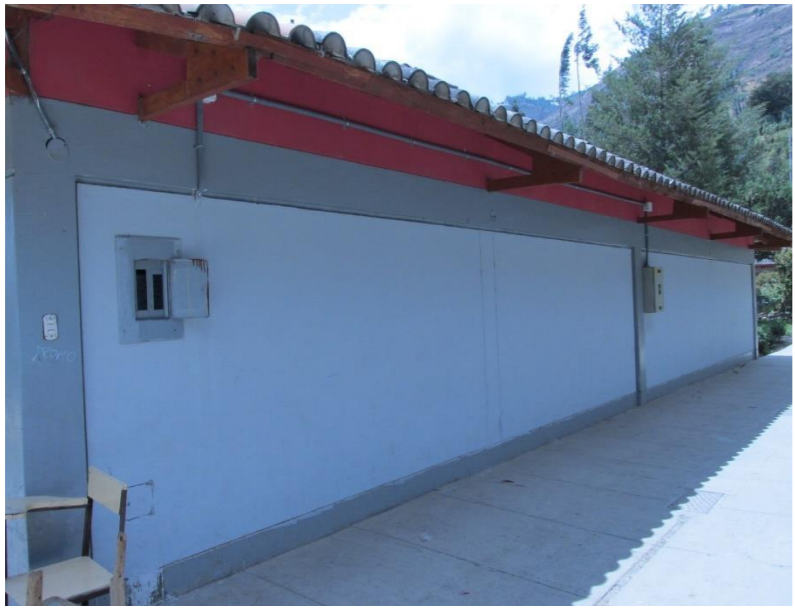
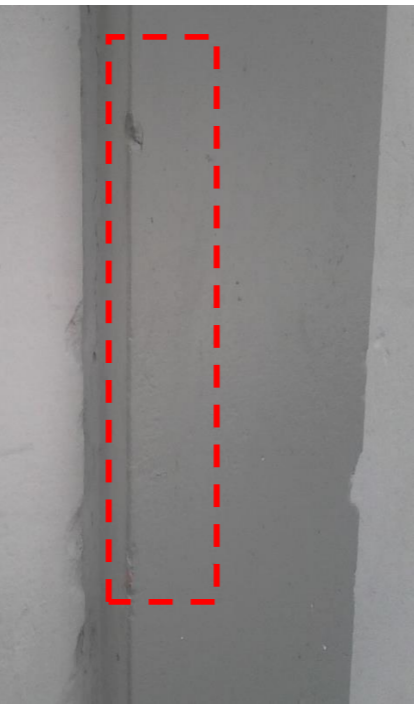
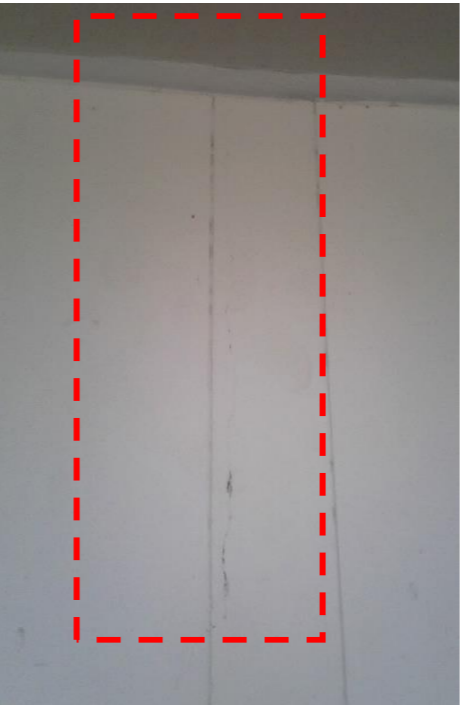
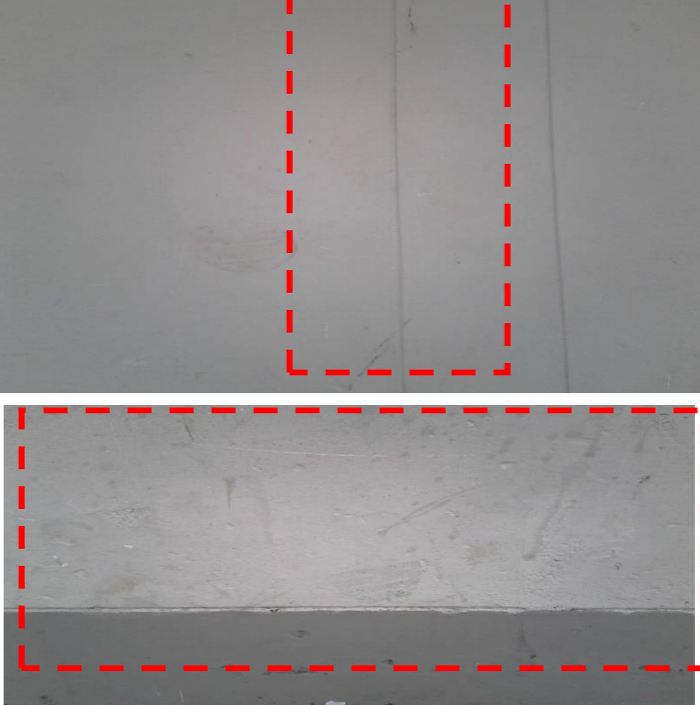
Tabla N° 12: Planilla de Análisis Tramo II.

VISTA GENERAL DE UNIDAD DE MUESTRA			VISTA DE LAS PATLOGIAS QUE AFECTAN EN LAS ESTRUCTURAS DE CONCRETO ARMADO (VIGA & COLUMNA) Y MUROS DE ALBAÑILERIA

En la tabla N° 12, planilla de inspección vamos a encontrar el nombre general del proyecto, autor de la tesis, Ubicación política, numero de tramo, tipos de patología, fecha de inspección, antigüedad de la estructura, nivel de severidad, una breve descripción y comentario del estado actual del tramo, también mostramos un pequeño plano en planta con su respectiva vista este, fotografía de una vista general como de algunas áreas afectadas por fisuras y otras patologías descritas.

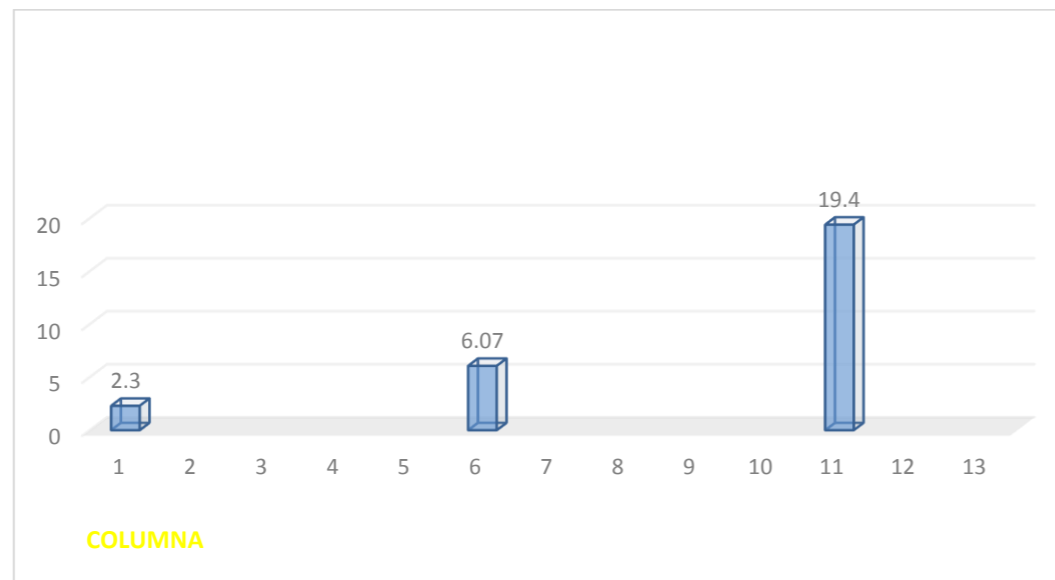
Grafico N° 13:

Por lo que podemos afirmar que los mayores daños se han dado en los muros portantes. En los gráficos N° 13 mostramos un cuadro de barras mostrando el área afectada y no afectada en columna, viga y muro portante y en el grafico N° 14 mostramos el nivel de severidad del tramo, dándonos en el tramo un valor de moderado.

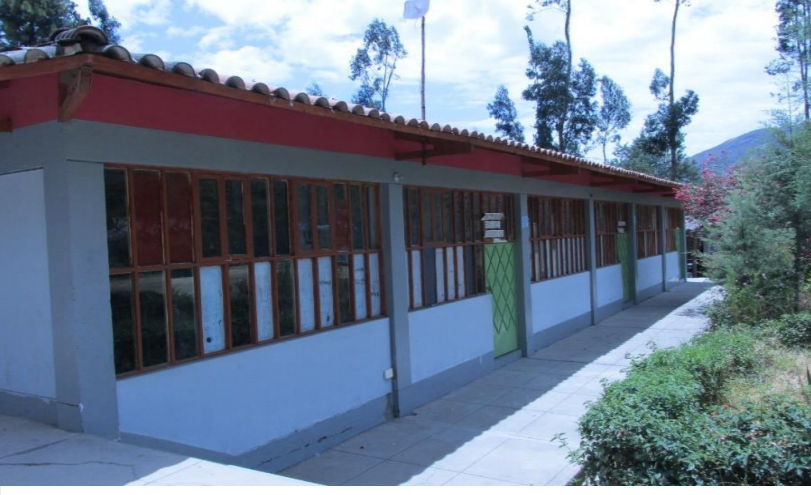
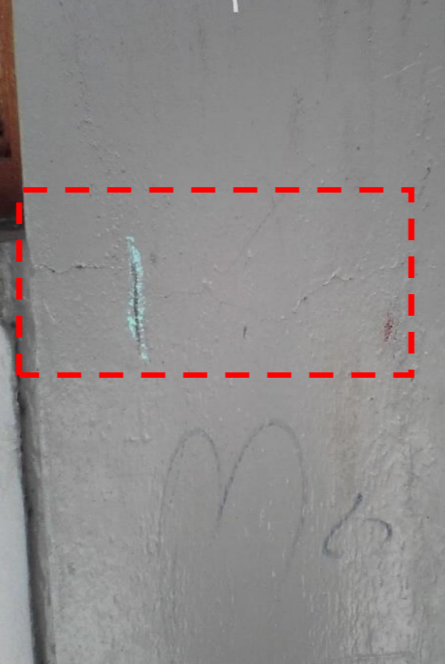
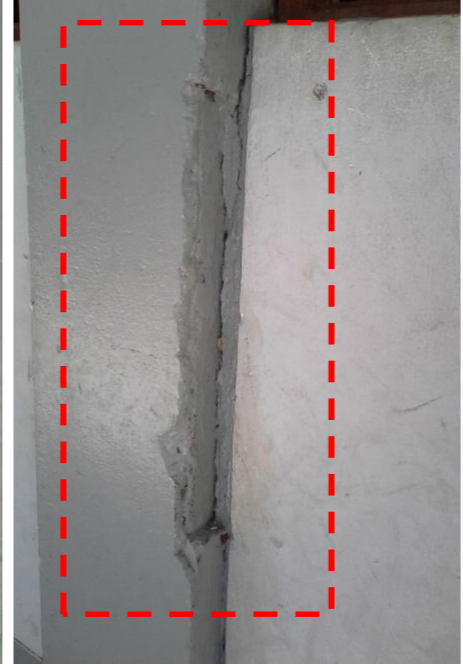
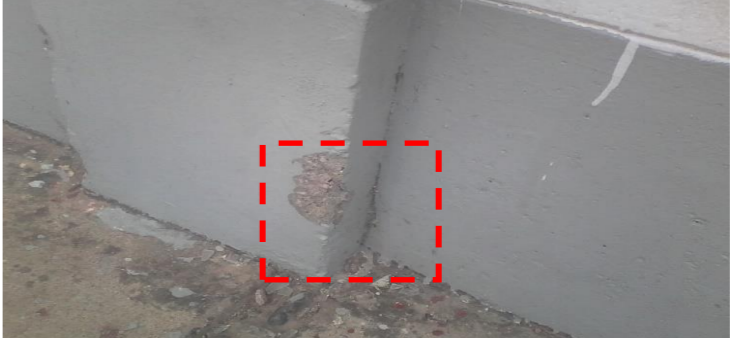
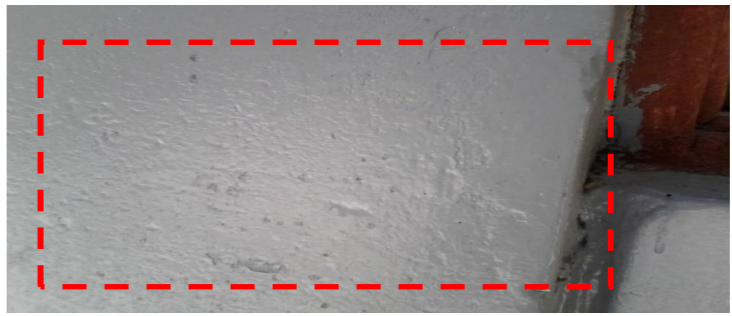
Tabla N° 14: Planilla de Análisis Tramo III.

C. P.	TINGUA	DISTRITO	MANCOS	PROVINCIA	YUNGAY	REGION	ANCASH	FECHA DE INSP	15/07/2017	ANTIG. EST	37 AÑOS	
TIPOS DE LA PATOLOGIA EN VIGAS, COLUMNAS Y MUROS DE ALBAÑILERIA CONFINADA								NIVEL DE SEVERIDAD				
(FI) FISURAS	(OC) OXIDO Y CORROSION			(AB) ABRASIÓN				LEVE	MODERADO	SEVERO		
(GR) GRIETA	(ES) ESCAMADO							1	2	3		
(EF) EFLORECIENCIA	(DE) DESPRENDIMIENTO											
DESCRIPCION				COMENTARIOS				PLANO DE PLANTA				
<p>En este tramo III, vista Oeste, podemos observar fisuras horizontales y algunas verticales pero no podemos determinar si dichas fisuras llegan a perjudicar a las estructuras de concreto armado. tambien podemos observar un troso de mortero despredido logranose observar la estructura interna. tambien podemos ver partes desprendidas por acciones mecanias y entre las patologias ya mencionadas.</p>				<p>Tambien podemos observar en una de las fotos que hay agrietamiento en el sobrecimiento, que nicia desde el pavimento.</p>

VISTA GENERAL DE UNIDAD DE MUESTRA				VISTA DE LAS PATLOGIAS QUE AFECTAN EN LAS ESTRUCTURAS DE CONCRETO ARMADO (VIGA & COLUMNA) Y MUROS DE ALBAÑILERIA

En la tabla N° 14, planilla de inspección vamos a encontrar el nombre general del proyecto, autor de la tesis, Ubicación política, numero de tramo, tipos de patología, fecha de inspección, antigüedad de la estructura, nivel de severidad, una breve descripción y comentario del estado actual del tramo, también mostramos un pequeño plano en planta con su respectiva vista este, fotografía de una vista general como de algunas áreas afectadas por fisuras y otras patologías descritas.

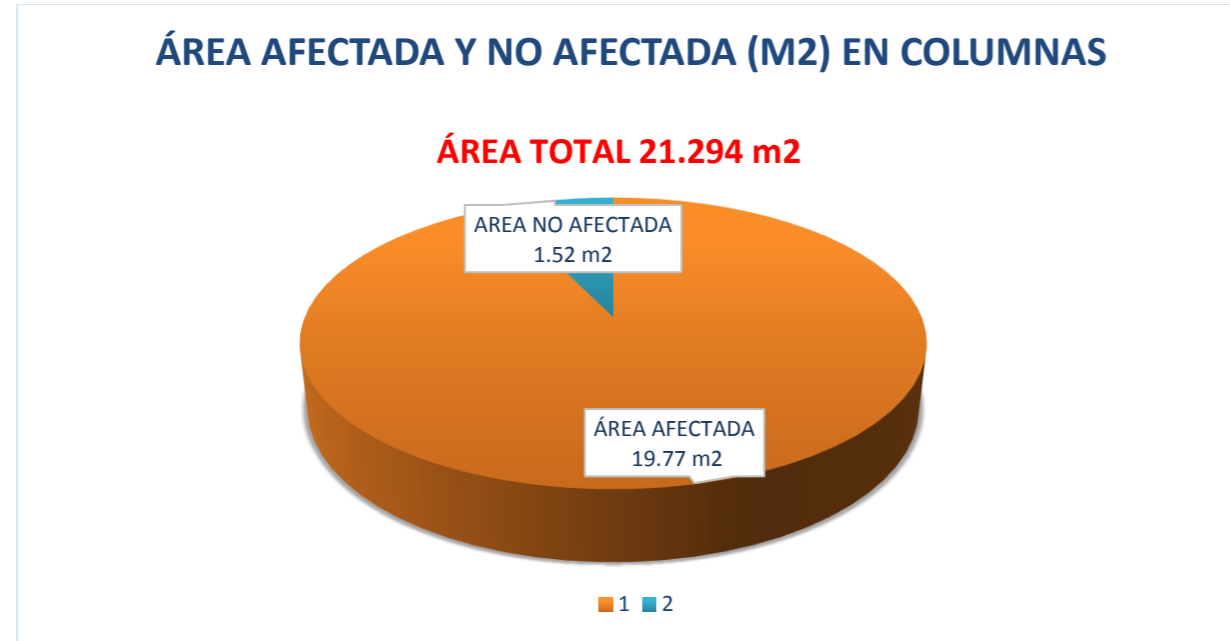
Grafico N° 15:

En el grafico N°15 se muestra el área afectada 19.77 m² y no afectada con 1.52 m² en columnas por dichas patologías y en el gráfico N° 16 se expresa esas áreas en porcentaje. En el grafico N° 17 se muestra el área afectada con 6.95 m² y no afectada con 13.85 m² en vigas por dichas patologías y en el grafico N° 18 se expresa esas áreas en porcentaje área afectada 33.34% y no afectada 66.66% . Por lo que podemos afirmar que los mayores daños se han dado en las columnas.

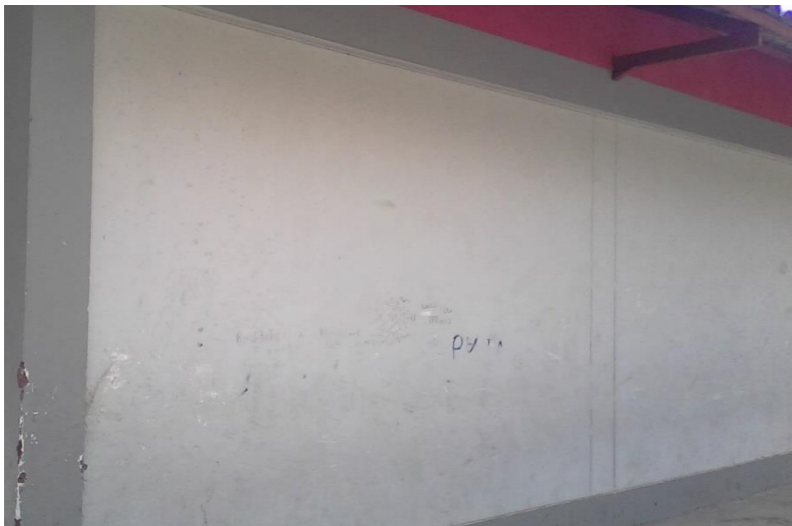
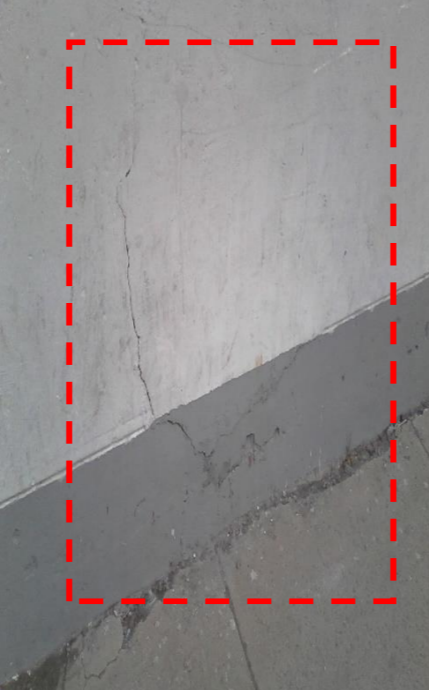
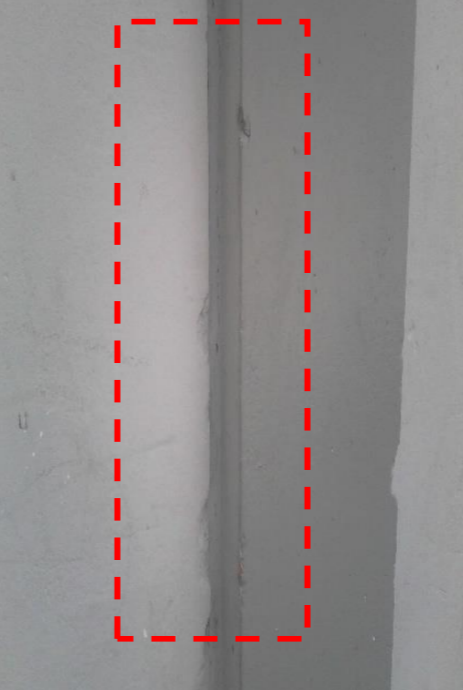
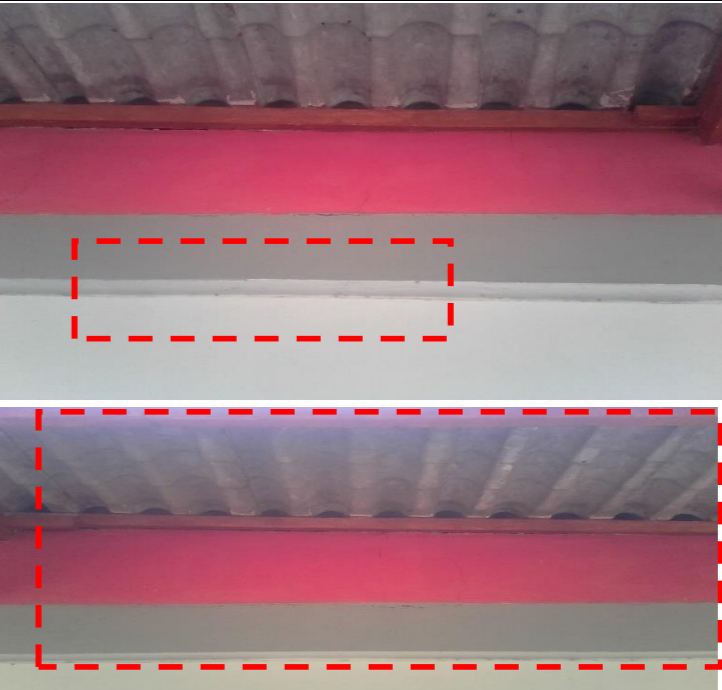
Tabla N° 16: Planilla de Análisis Tramo IV.

C. P.	TINGUA	DISTRITO	MANCOS	PROVINCIA	YUNGAY	REGION	ANCASH	FECHA DE INSP	15/07/2017	ANTIG. EST	37 AÑOS					
TIPOS DE LA PATOLOGIA EN VIGAS, COLUMNAS Y MUROS DE ALBAÑILERIA CONFINADA								NIVEL DE SEVERIDAD								
(FI) FISURAS		(OC) OXIDO Y CORROSION		(AB) ABRASIÓN			LEVE	MODERADO	SEVERO							
(GR) GRIETA		(ES) ESCAMADO					1	2	3							
(EF) EFLORECENCIA		(DE) DESPRENDIMIENTO														
DESCRIPCION				COMENTARIOS				PLANO DE PLANTA								
<p>En esta vista trasera o sur podemos observar una fractura que se va haciendo fisura que inicia en el piso sube hasta casi la mitad del muro teniendo una longitud de casi 1m. Observamos también grietas en las vigas pero entre la unión del muro de la parte alta y la viga, alcanzando una longitud de 3.72m.</p>				<p>En esta parte podemos observar el desgaste y fracturas, desprendimiento del piso, en el sobre cimientto y fracturas en el piso que llegan la sobrecimiento y en algunos cason suben por el muro.</p>

VISTA GENERAL DE UNIDAD DE MUESTRA				VISTA DE LAS PATLOGIAS QUE AFECTAN EN LAS ESTRUCTURAS DE CONCRETO ARMADO (VIGA & COLUMNA) Y MUROS DE ALBAÑILERIA

En la tabla N° 16, planilla de inspección vamos a encontrar el nombre general del proyecto, autor de la tesis, Ubicación política, numero de tramo, tipos de patología, fecha de inspección, antigüedad de la estructura, nivel de severidad, una breve descripción y comentario del estado actual del tramo, también mostramos un pequeño plano en planta con su respectiva vista este, fotografía de una vista general como de algunas áreas afectadas por fisuras y otras patologías descritas.

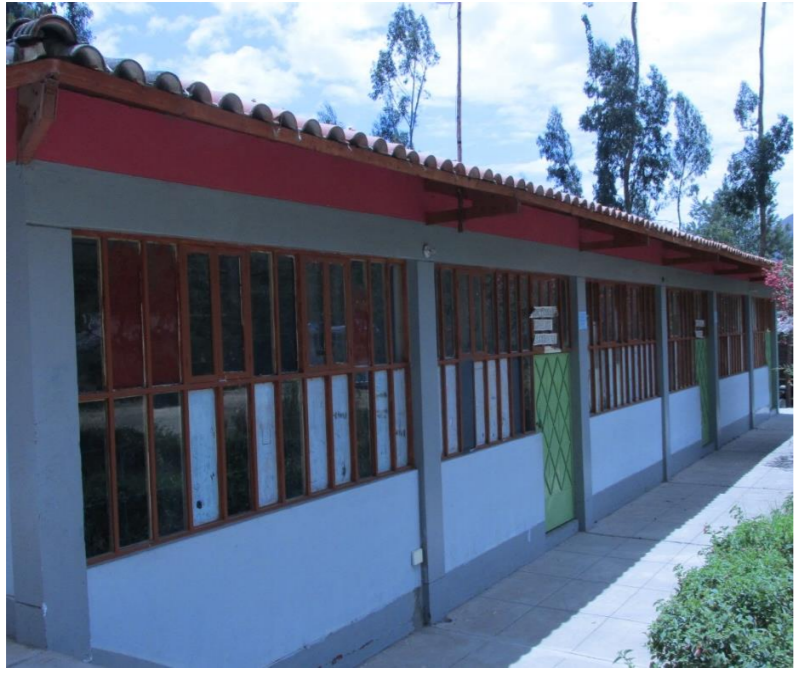
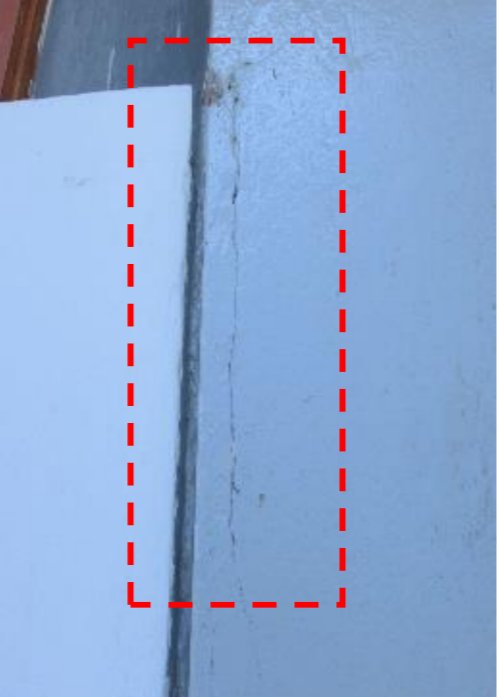
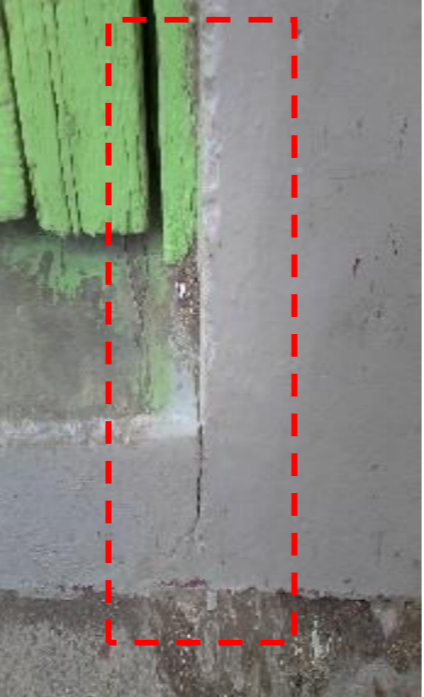
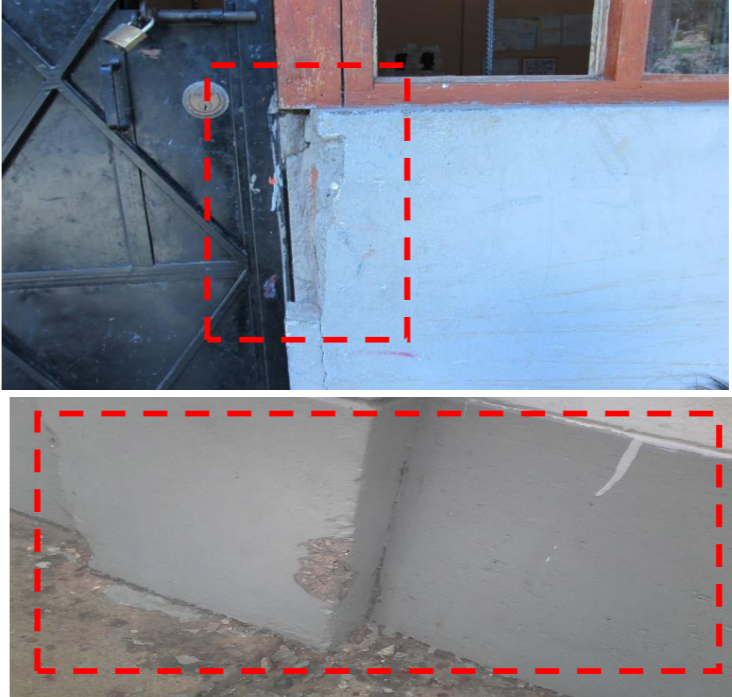
VISTA GENERAL DE UNIDAD DE MUESTRA			VISTA DE LAS PATLOGIAS QUE AFECTAN EN LAS ESTRUCTURAS DE CONCRETO ARMADO (VIGA & COLUMNA) Y MUROS DE ALBAÑILERIA
