**UNIVERSIDAD CATOLICA LOS ANGELES DE  
CHIMBOTE**

DETERMINACIÓN Y EVALUACIÓN DE LAS PATOLOGÍAS DEL  
CONCRETO PARA OBTENER EL INDICE DE INTEGRIDAD  
ESTRUCTURAL DEL PAVIMENTO Y CONDICIÓN  
OPERACIONAL DE LA SUPERFICIE DE LAS PRINCIPALES  
LOSAS DEPORTIVAS DE LOS PARQUES DEL DISTRITO DE  
MANANTAY, PROVINCIA CORONEL PORTILLO, REGION  
UCAYALI, AÑO - 2017.

**TESIA PARA OPTAR EL TITULO PROFESIONAL DE  
INGENIERO CIVIL**

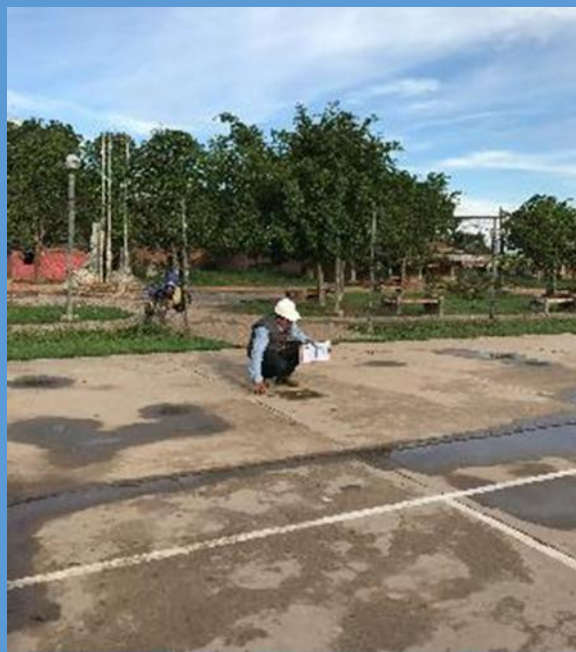
**UNIDAD DE MUESTRA UM-1**

**PARQUE LA CHACRITA**

**Descripción e Interpretación:** En la unidad de Muestra UM-1, los tipos de patologías presentes son: Daño del sello de junta 11.24%; Grietas lineales 35.96%; Parche pequeño 6.74%; Pulimento de agregados 15.73%; Popouts 30.34%. Los tipos de patologías presentes son de nivel de severidad baja.

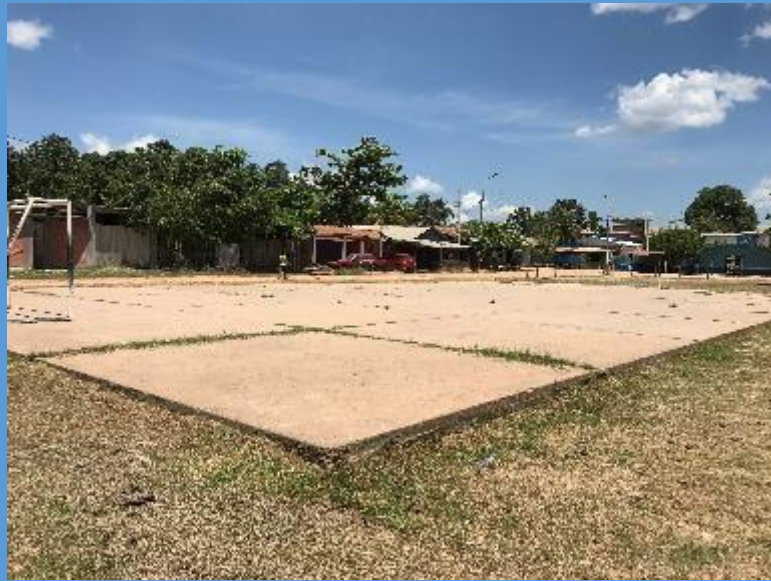
**UNIDAD DE MUESTRA UM-2**

**PARQUE ROCA FUERTE**

**Descripción e Interpretación:** En la Unidad de Muestra UM-2 los tipos de patologías presentes son: Daño de sello de la junta 19.30%; Grietas lineales 28.07%; Pulimento de agregados 22.81%; Popouts 29.82%. En esta unidad de muestra se encontró que la severidad es de nivel bajo y medio.

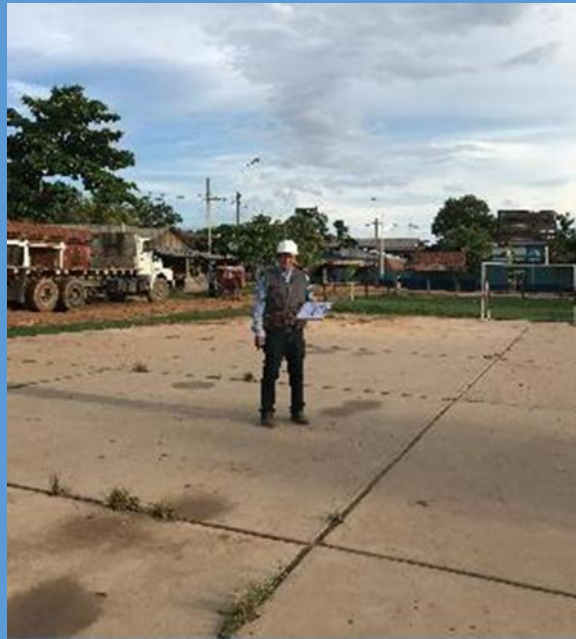
**UNIDAD DE MUESTRA UM-3**

**PARQUE LAURA ROSA**

**Descripción e Interpretación:** En la Unidad de Muestra UM-3 los tipos de patologías presentes son: Daño de sello de junta 22.45%; Grietas lineales 23.47%; Pulimento de agregados 21.43%; Popouts 32.65%. En esta unidad de muestra se encontró que el nivel de severidad es baja.

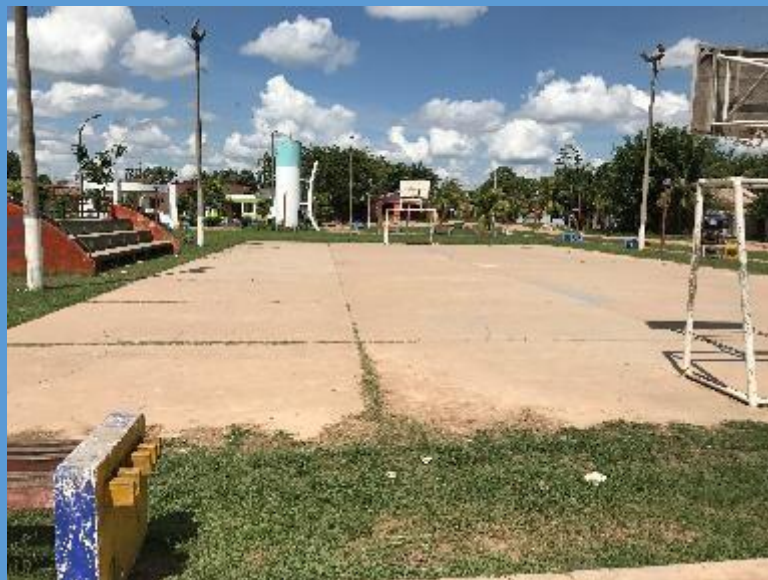
**UNIDAD DE MUESTRA UM-4**

**PARQUE JAIME YOSHIYAMA**

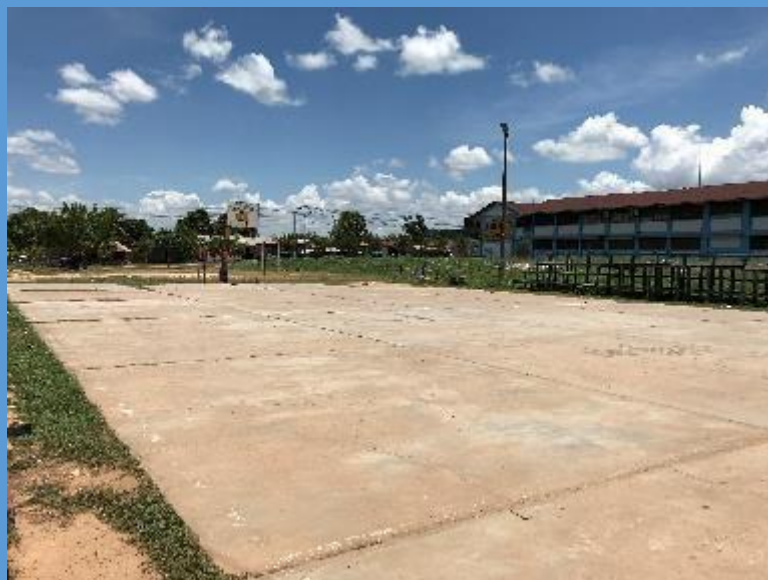
**UNIDAD DE MUESTRA UM-5**

**PARQUE VIRGEN DE LAS NIEVES**

**Descripción e Interpretación:** En la Unidad de Muestra UM-5 los tipos de patologías presentes son: Daño de sello de junta 25.32%; Grietas lineales 22.78%; Pulimento de agregados 18.99%; Popouts 26.58%; Losa dividida 6.33%. En esta muestra se encontraron patologías que son de nivel de severidad baja y media.

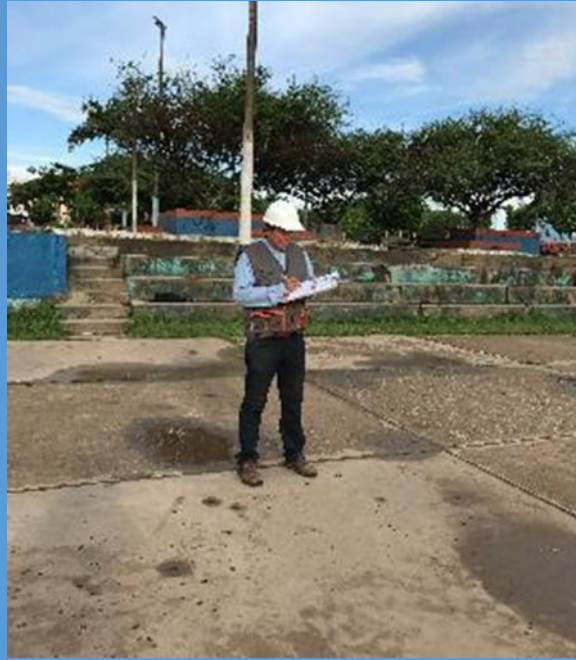
**UNIDAD DE MUESTRA UM-6**

**PLAZA 7 DE JUNIO**

**Descripción e Interpretación:** En esta Unidad de Muestra UM-6 los tipos de patologías presentes son: Daño del sello de junta 42.48%; Grietas lineales 2.65%; pulimentos de agregados 15.04%; Popouts 39.82%. En esta muestra se encontró que el nivel de severidad es bajo.

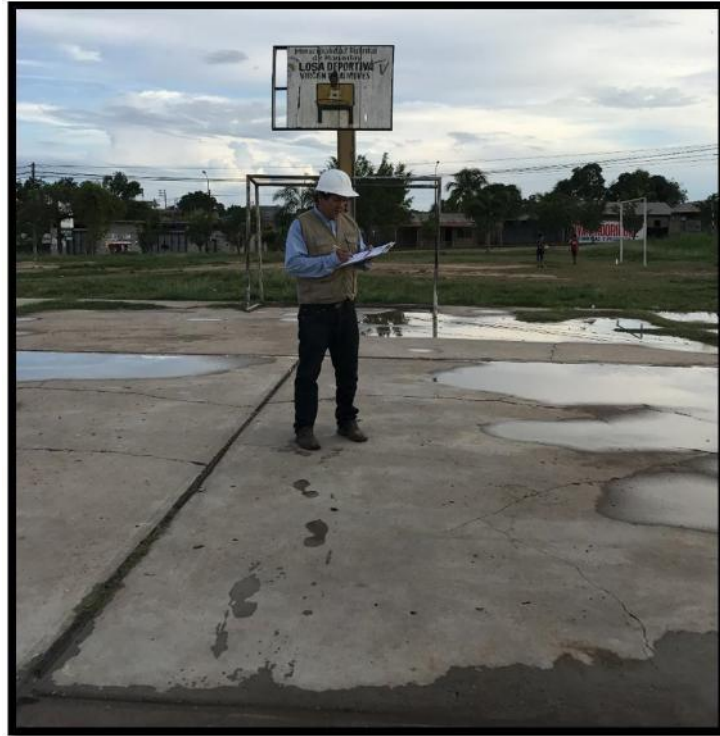
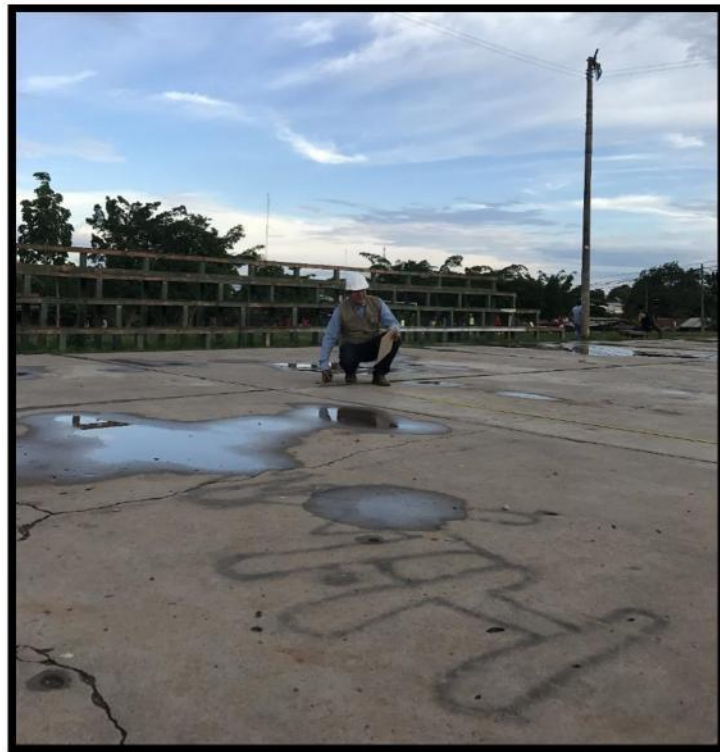
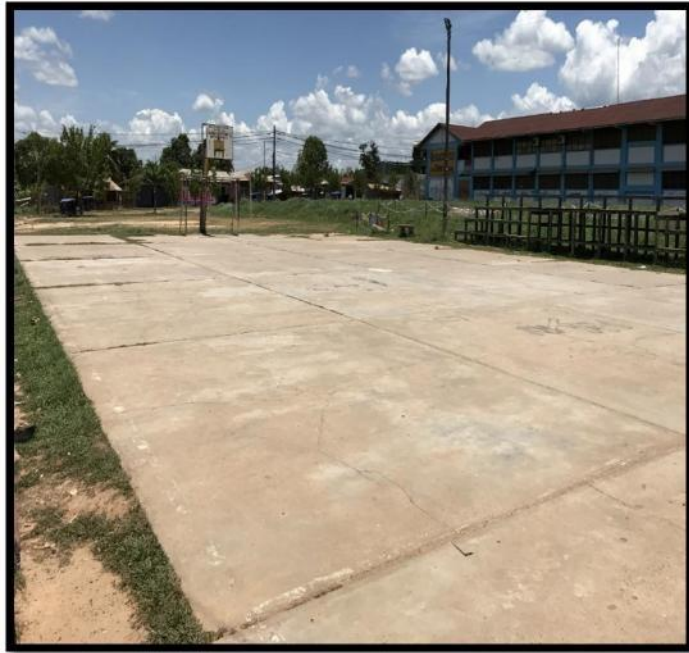
**Plataforma deportiva Virgen de las Nieves**

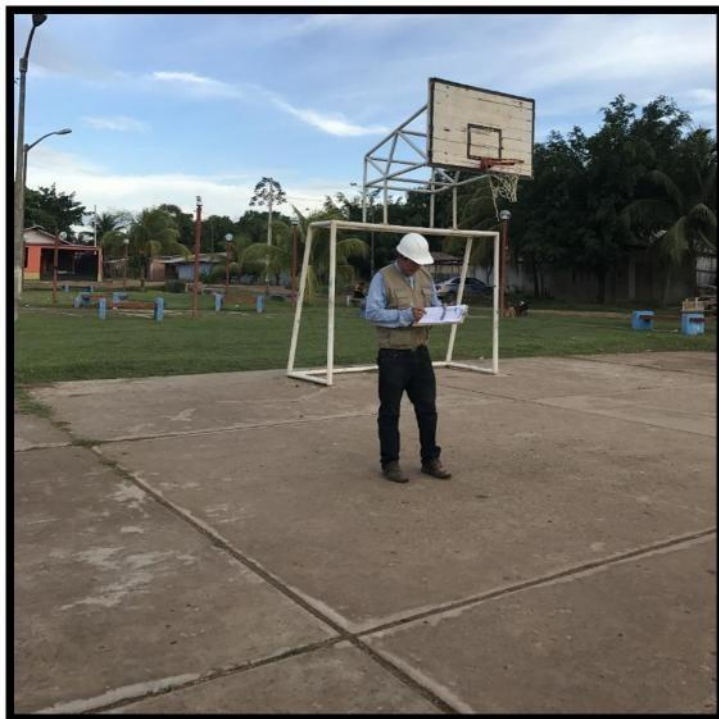
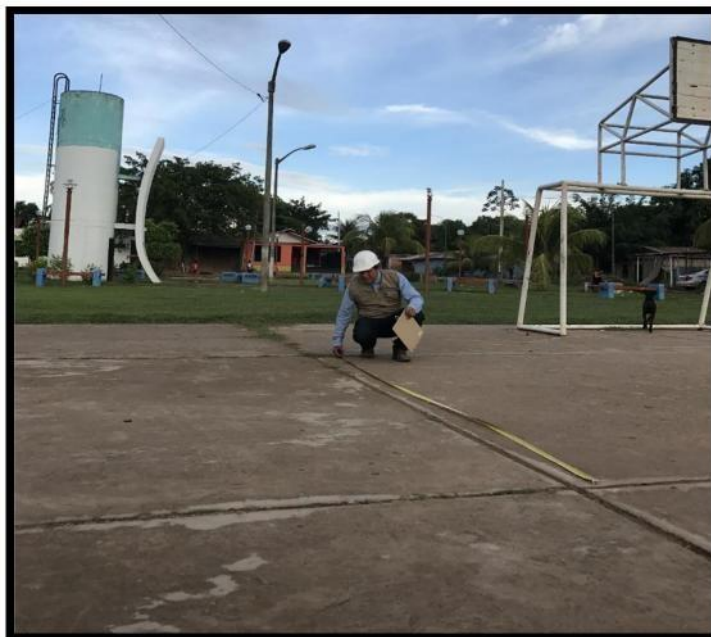
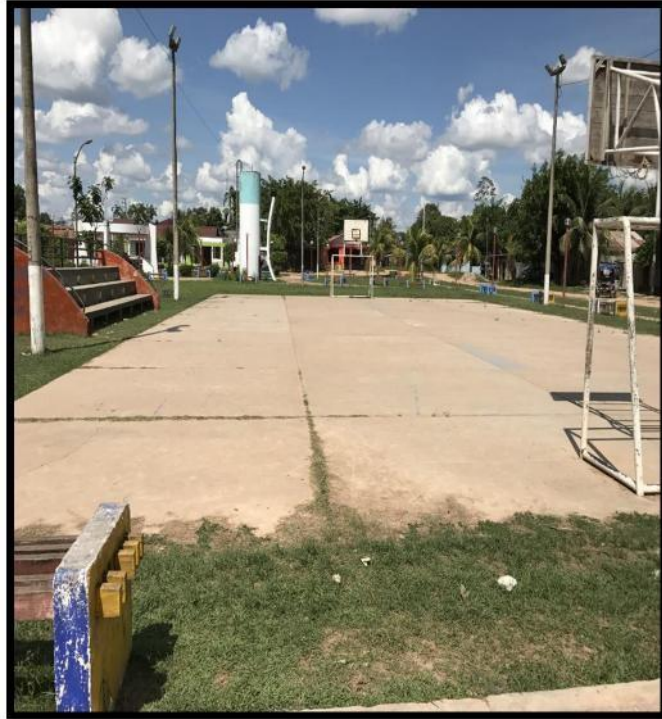
**Plataforma deportiva Jaime Yoshiyama**

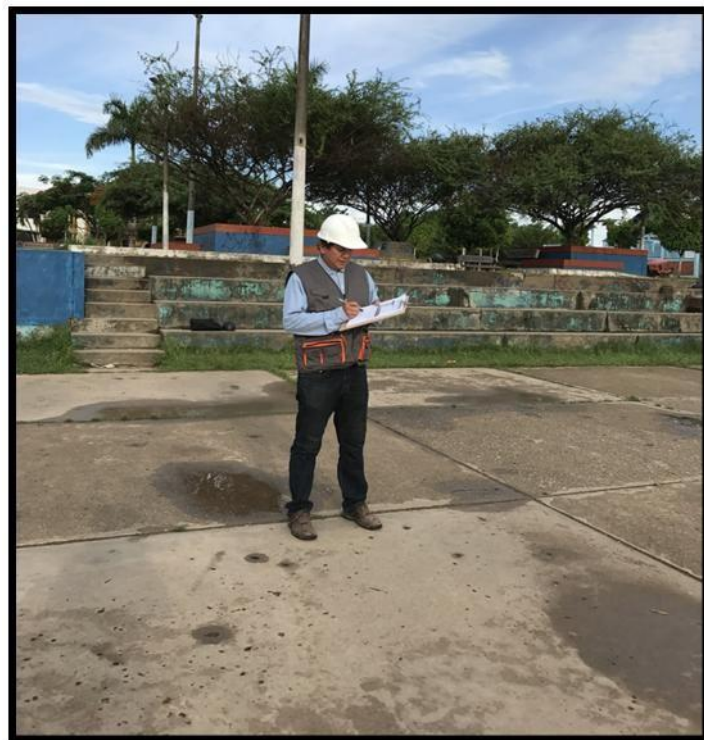
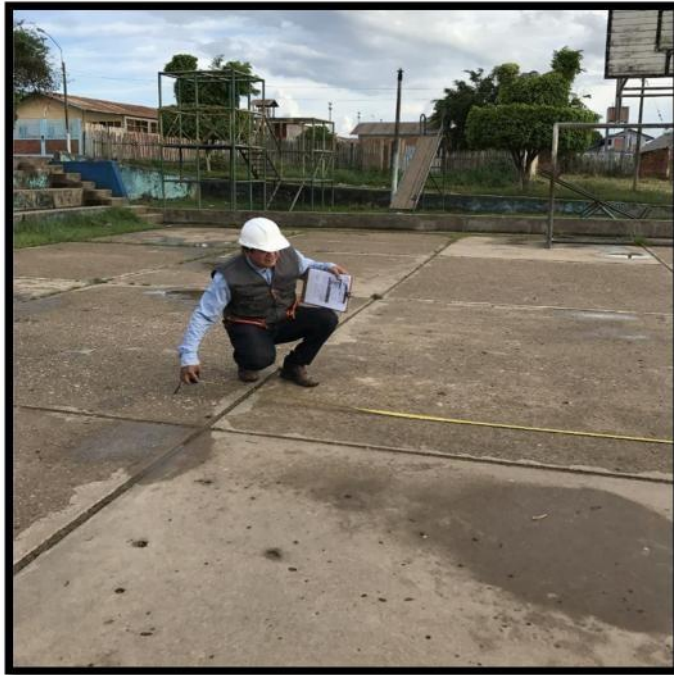
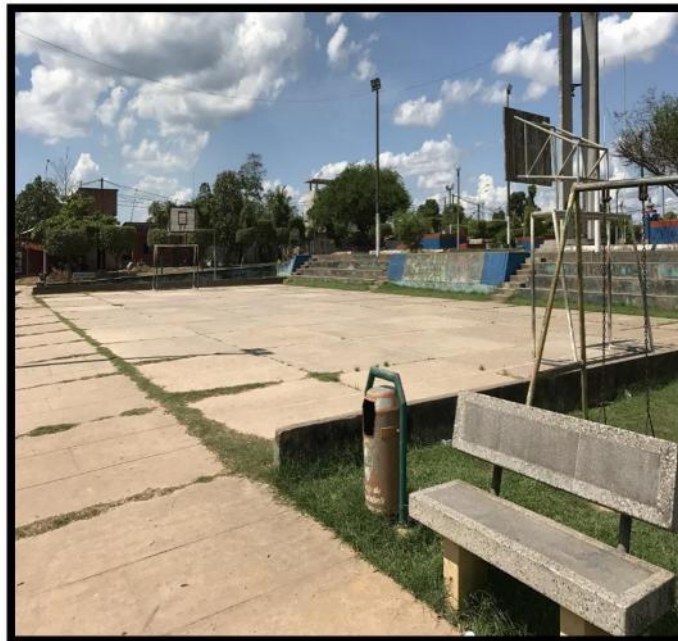
**Plataforma deportiva 7 de Junio**

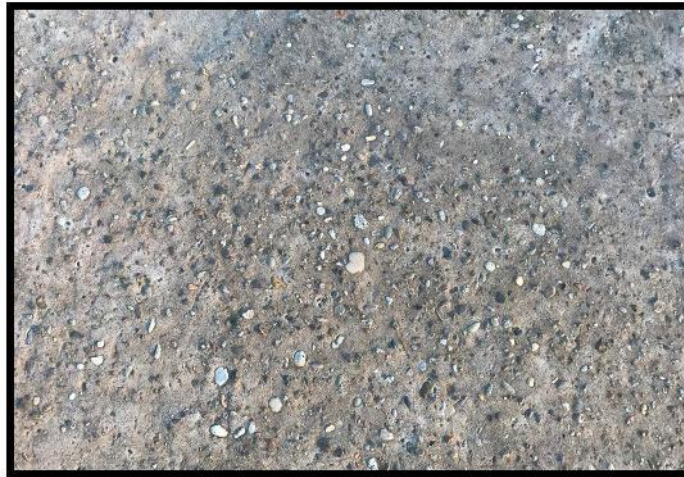
**Pulimento de agregados**
