UNIVERSIDAD CATÓLICA LOS ÁNGELES
CHIMBOTE

DETERMINACIÓN Y EVALUACIÓN DE PATOLOGÍAS DEL CONCRETO
DEL CERCO PERIMÉTRICO DE LA I.E. N° 86073 DE COLLCAPAMPA
PROVINCIA DE HUARAZ DEPARTAMENTO DE ANCASH – MAYO -2017

TESIS PARA OPTAR EL TÍTULO PROFESIONAL:

BACH. ROMERO LÓPEZ; Jim Richard

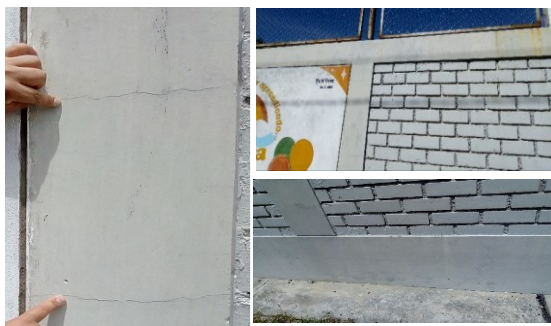
FISURAS	LEVE	$0.5 < e < 1.5$							
	MODERADO	$1.5 < e < 3.0$							
	SEVERO	$3.0 < e < 4.0$							
AUTOR	BACH. JIM RICHARD ROMERO LOPEZ		LADO	EXTERIOR		AREA TOTAL (M2)	9.65		
ASESOR	ING. VICTOR CANTU PRADO		FECHA						
ELEMENTOS	COLUMNA			VIGA			SOBRECIMIENTO		
	UNIDADES.	3.20	M ²	UNIDADES.	2.45	M ²	UNIDADES.	4.00	M ²
PATOLOGIA	LONG. (m)	"e" mm	LONGITUD	"e" mm	LONG.	"e" mm			
FISURAS	0.25	1.20	2.90	1.40	2.70	1.00			
NIVEL DE SEVERIDAD	LEVE								
FOTOGRAFIA DE LA MUESTRA			PLANO DE LA PATOLOGIA DE LA MUESTRA				PLANO EN PLANTA DE LA PATOLOGIA

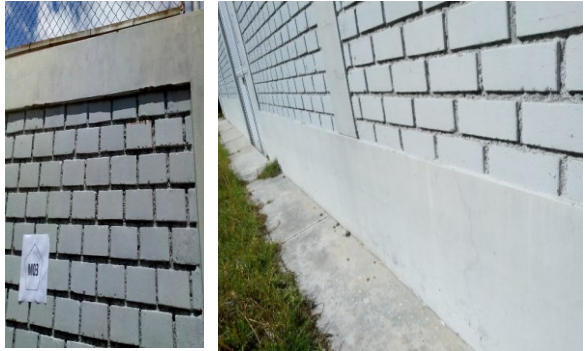
TITULO	“DETERMINACIÓN Y EVALUACIÓN DE PATOLOGÍAS DEL CONCRETO DEL CERCO PERIMÉTRICO DE LA I.E. N° 86073 DE COLLCAPAMPA, PROVINCIA DE HUARAZ, DEPARTAMENTO DE ANCASH – MAYO 2017”						
NIVEL DE SEVERIDAD			UNIDAD DE MUESTRA 03				FOTOGRAFIA DE LA PATOLOGIA		
PATOLOGIA	NIVEL DE SEV.	INDICADOR (mm)

FISURAS	LEVE	$0.5 < e < 1.5$							
	MODERADO	$1.5 < e < 3.0$							
	SEVERO	$3.0 < e < 4.0$							
AUTOR	BACH. JIM RICHARD ROMERO LOPEZ		LADO	EXTERIOR		AREA TOTAL (M2)	11.17		
ASESOR	ING. VICTOR CANTU PRADO		FECHA						
ELEMENTOS	COLUMNA			VIGA			SOBRECIMIENTO		
	UNIDADES.	2.90	M ²	UNIDADES.	2.47	M ²	UNIDADES.	5.80	M ²
PATOLOGIA	LONG. (m)	"e" mm	LONGITUD	"e" mm	LONG.	"e" mm			
FISURAS	1.60	1.30	2.70	1.40	3.01	1.30			
NIVEL DE SEV	LEVE								
FOTOGRAFIA DE LA MUESTRA			PLANO DE LA PATOLOGIA DE LA MUESTRA				PLANO EN PLANTA DE LA PATOLOGIA

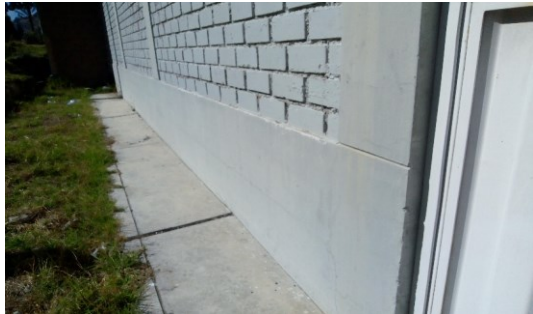
FISURAS	LEVE	0.5 < e < 1.5									
	MODERADO	1.5 < e < 3.0									
	SEVERO	3.0 < e < 4.0									
AUTOR	BACH. JIM RICHARD ROMERO LOPEZ		LADO	EXTERIOR		AREA TOTAL (M2)	11.21				
ASESOR	ING. VICTOR CANTU PRADO		FECHA								
ELEMENTOS	COLUMNA			VIGA			SOBRECIMIENTO				
	UNIDADES.	3.10	M ²	UNIDADES.	2.31	M ²	UNIDADES.	5.80	M ²		
PATOLOGIA	LONG. (m)	"e" mm	LONGITUD	"e" mm	LONG.	"e" mm					
FISURAS	0.25	1.30	2.45	1.20	5.20	1.20					
NIVEL DE SEVERIDAD	LEVE										
FOTOGRAFIA DE LA MUESTRA			PLANO DE LA PATOLOGIA DE LA MUESTRA

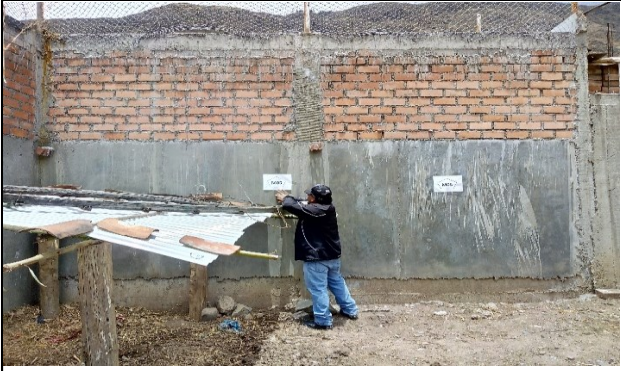
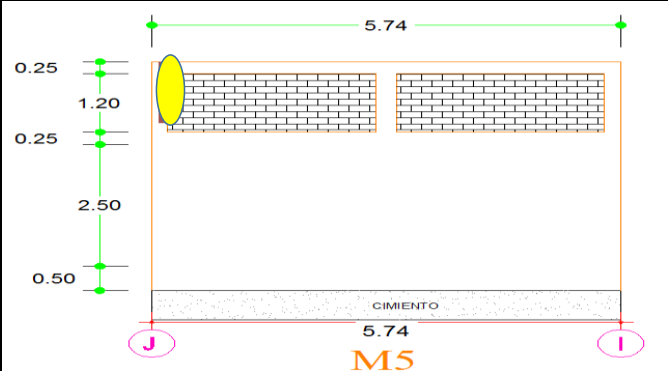
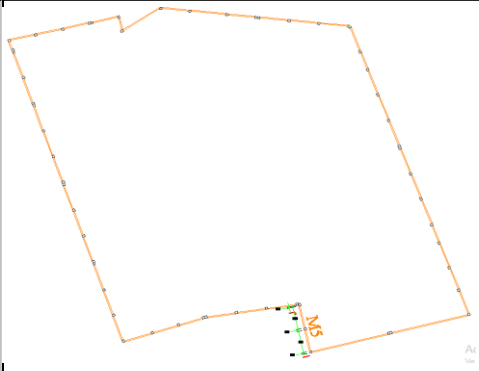
UNIVERSIDAD CATOLICA LOS ANGELES CHIMBOTE		TÍTULO:	““DETERMINACIÓN Y EVALUACIÓN DE PATOLOGÍAS DEL CONCRETO DEL CERCO PERIMÉTRICO DE LA I.E. N° 86073 DE COLLAPAMPA, PROVINCIA DE HUARAZ, DEPARTAMENTO DE ANCASH – MAYO 2017””				
FICHA DE EVALUACION							
UNIDAD DE MUESTRA 05						ítem Patología Nivel de severidad Indicadores de nivel de severidad	
AUTOR:	BACH. JIM RICHARD ROMERO LOPEZ		LADO:	EXTERIOR			
ASESOR:	MAG. CANTU PRADO, Victor Hugo		FECHA:	MAYO 2017	ÁREA TOTAL:	20.94	
ELEMENTOS	COLUMNA		VIGA		SOBRECIMIENTO		FOTOGRAFÍA DE PATOLOGÍA
PATOLOGÍA	ÁREA:	2.90 M ²	ÁREA:	1.44 M ²	ÁREA:	16.60 M ²	
7 SUCIEDAD	0.13	4.31%	0.00	0.00%	0.00	0.00%	
TOTAL	0.13	4.31%	0.00	0.00%	0.00	0.00%	
NIVEL DE SEVERIDAD	LEVE						
FOTOGRAFÍA DE LA MUESTRA			PLANO DE PATOLOGÍA DE LA MUESTRA			PLANO EN PLANTA DE LA MUESTRA

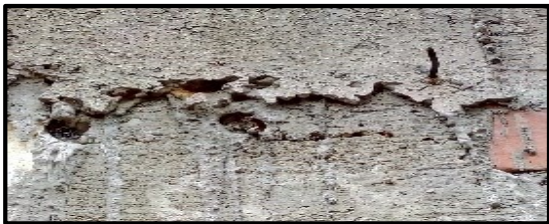
TÍTULO: ““DETERMINACIÓN Y EVALUACIÓN DE PATOLOGÍAS DEL CONCRETO DEL CERCO PERIMÉTRICO DE LA I.E. N° 86073 DE COLLCAPAMPA, PROVINCIA DE HUARAZ, DEPARTAMENTO DE ANCASH – MAYO 2017””					
FICHA DE EVALUACION							
UNIDAD DE MUESTRA 06							
AUTOR:		BACH. JIM RICHARD ROMERO LOPEZ		LADO:		EXTERIOR	
ASESOR:		MAG. CANTU PRADO, Victor Hugo		FECHA:		MAYO 2017	
				ÁREA TOTAL:		20.10	
ELEMENTOS		COLUMNA		VIGA		SOBRECIMIENTO	
		ÁREA:	4.30 M ²	ÁREA:	2.60 M ²	ÁREA:	13.20 M ²
PATOLOGÍA	ÁREA CON PATOLOGÍA (m ²)	% DE ÁREA CON PATOLOGÍA	ÁREA CON PATOLOGÍA (m ²)	% DE ÁREA CON PATOLOGÍA	ÁREA CON PATOLOGÍA (m ²)	% DE ÁREA CON PATOLOGÍA	
3 CANGREJERA	0.02	0.51%	0.00	0.00%	0.00	0.00%	FOTOGRAFÍA DE PATOLOGÍA

8 SUCIEDAD	0.00	0.00%	0.45	17.31%	0.00	0.00%	
TOTAL	0.02	0.51%	0.45	17.31%	0.00	0.00%	
NIVEL DE SEVERIDAD				MODERADO			
FOTOGRAFÍA DE LA MUESTRA		PLANO DE PATOLOGÍA DE LA MUESTRA				PLANO EN PLANTA DE LA MUESTRA

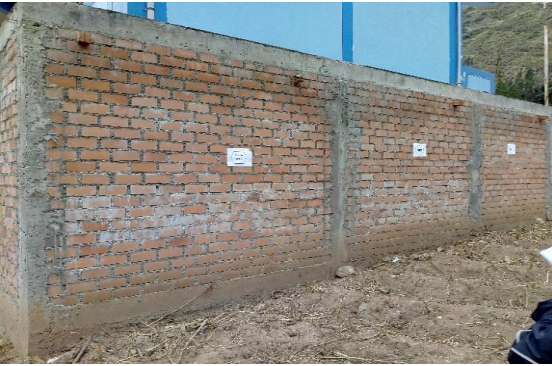
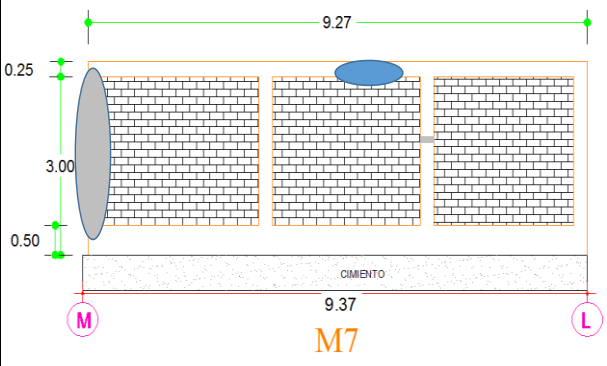
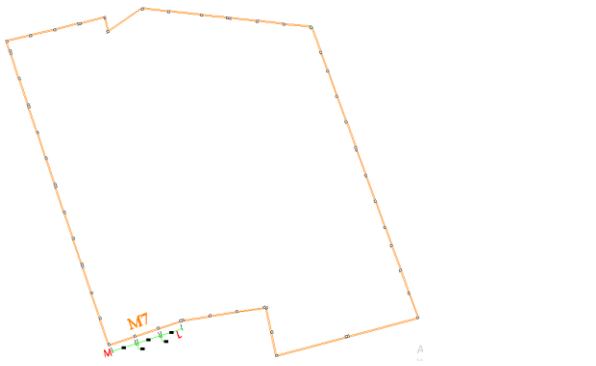
TABLA 11: Unidad de muestra 07 (Tramo L-M)

ÁREA:	3.60	M ²	ÁREA:	2.32	M ²		ÁREA:	4.20	M ²														
PATOLOGÍA	ÁREA CON PATOLOGÍA (m2)	% DE ÁREA CON PATOLOGÍA	ÁREA CON PATOLOGÍA (m2)	% DE ÁREA CON PATOLOGÍA	ÁREA CON PATOLOGÍA (m2)	% DE ÁREA CON PATOLOGÍA																		
3	SEGREGACION	0.42	11.53%	0.00	0.00%	0.00		0.00%																
8	SUCIEDAD	0.00	0.00%	0.05	2.16%	0.00		0.00%																
TOTAL	0.42	11.53%	0.05	2.16%	0.00	0.00%																		
NIVEL DE SEVERIDAD	MODERADO																							
FOTOGRAFÍA DE LA MUESTRA			PLANO DE PATOLOGÍA DE LA MUESTRA			PLANO EN PLANTA DE LA MUESTRA

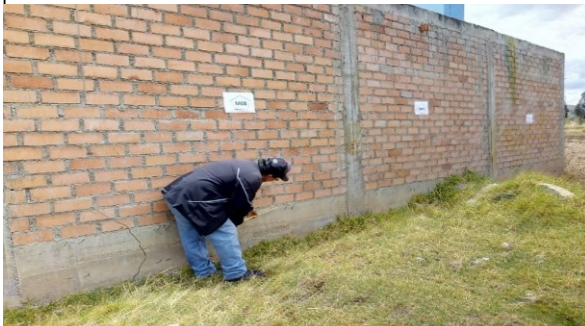
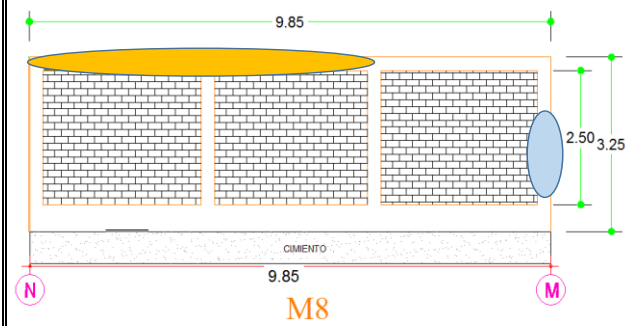
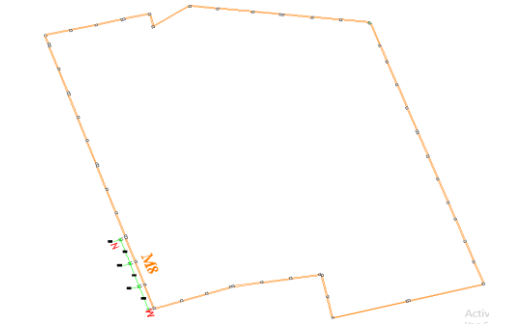
TABLA 12: Unidad de muestra 08 (Tramo M-N)

Patología	Nivel de severidad	Indicadores de nivel de severidad	Suciedad	Leve	Presencia de polvos en los elementos	Moderado	Presencia de manchas rojizas considerados afectando la integridad del elemento	Severo	Presencia de manchas negras	Segregación	Leve	Visibilidad de asentamientos de los agregados	Moderado	visibilidad del asentamiento del cemento y agregados	Severo	Desprendimiento de concreto y agregados
Patología	Nivel de severidad	Indicadores de nivel de severidad																						
Suciedad	Leve	Presencia de polvos en los elementos																						
	Moderado	Presencia de manchas rojizas considerados afectando la integridad del elemento																						
	Severo	Presencia de manchas negras																						
Segregación	Leve	Visibilidad de asentamientos de los agregados																						
	Moderado	visibilidad del asentamiento del cemento y agregados																						
	Severo	Desprendimiento de concreto y agregados																						
AUTOR:	BACH. JIM RICHARD ROMERO LOPEZ		LADO:	EXTERIOR																				
ASESOR:	MAG. CANTU PRADO; Victor Hugo		FECHA:	MAYO 2017	ÁREA TOTAL:	10.46																		
ELEMENTOS		COLUMNA		VIGA		SOBRECIMIENTO																		
		ÁREA:	3.60 M ²	ÁREA:	2.46 M ²	ÁREA:	4.40 M ²																	
PATOLOGÍA		ÁREA CON PATOLOGÍA (m2)	% DE ÁREA CON PATOLOGÍA	ÁREA CON PATOLOGÍA (m2)	% DE ÁREA CON PATOLOGÍA	ÁREA CON PATOLOGÍA (m2)	% DE ÁREA CON PATOLOGÍA																	
3	SEGREGACION	0.15	4.17%	0.00	0.00%	0.00	0.00%																	
8	SUCIEDAD	0.00	0.00%	1.22	49.59%	0.00	0.00%																	
TOTAL		0.15	4.17%	1.22	49.59%	0.00	0.00%																	
NIVEL DE SEVERIDAD		LEVE																						
FOTOGRAFÍA DE LA MUESTRA				PLANO DE PATOLOGÍA DE LA MUESTRA

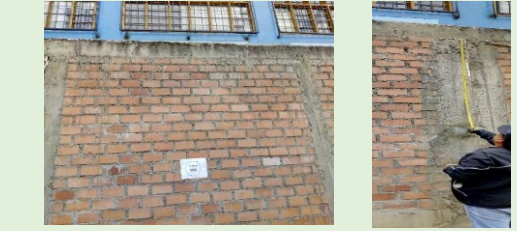
TABLA 13: Unidad de muestra 09 (Tramo Ñ-O)

TÍTULO: ““DETERMINACIÓN Y EVALUACIÓN DE PATOLOGÍAS DEL CONCRETO DEL CERCO PERIMÉTRICO DE LA I.E. N° 86073 DE COLLCAPAMPA, PROVINCIA DE HUARAZ, DEPARTAMENTO DE ANCASH – MAYO 2017””					
FICHA DE EVALUACION							
UNIDAD DE MUESTRA 09							
AUTOR: BACH. JIM RICHARD ROMERO LOPEZ		LADO: EXTERIOR					
ASESOR: MAG. CANTU PRADO, Víctor Hugo		FECHA: MAYO 2017		ÁREA TOTAL: 10.14			
ELEMENTOS		COLUMNA		VIGA		SOBRECIMIENTO	
		ÁREA:	3.40 M ²	ÁREA:	2.34 M ²	ÁREA:	4.40 M ²
PATOLOGÍA		ÁREA CON PATOLOGÍA (m2)	% DE ÁREA CON PATOLOGÍA	ÁREA CON PATOLOGÍA (m2)	% DE ÁREA CON PATOLOGÍA	ÁREA CON PATOLOGÍA (m2)	% DE ÁREA CON PATOLOGÍA
3	SEGREGACION	0.06	1.84%	0.00	0.00%	0.00	0.00%
8	SUCIEDAD	0.00	0.00%	0.75	32.12%	0.00	0.00%
TOTAL		0.06	1.84%	0.75	32.12%	0.00	0.00%
NIVEL DE SEVERIDAD		MODERADO					
FOTOGRAFÍA DE LA MUESTRA		PLANO DE PATOLOGÍA DE LA MUESTRA			PLANO EN PLANTA DE LA MUESTRA

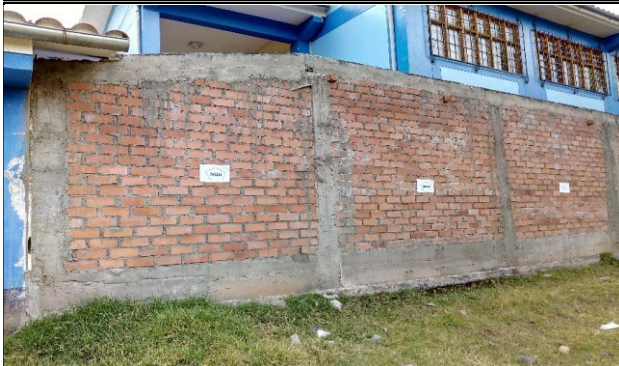
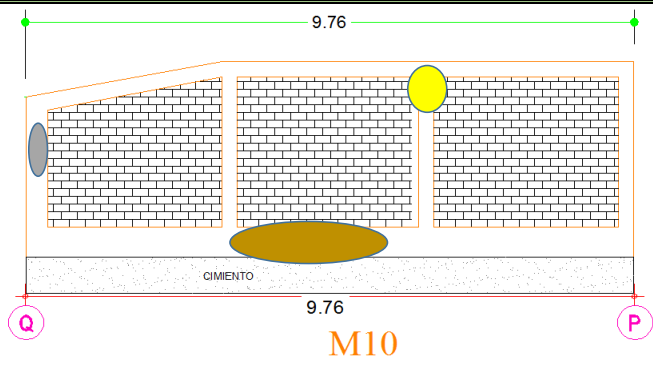
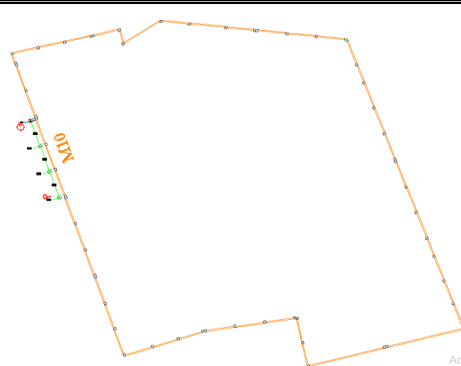
TABLA 14: Unidad de muestra 10 (Tramo P-Q)

Patología	Nivel de severidad	Indicadores de nivel de severidad	Segregación	Leve	Visibilidad de asentamientos de los agregados	Moderado	visibilidad del asentamiento del cemento y agregados	Severo	Desprendimiento de concreto y agregados
Patología	Nivel de severidad	Indicadores de nivel de severidad											
Segregación	Leve	Visibilidad de asentamientos de los agregados											
	Moderado	visibilidad del asentamiento del cemento y agregados											
	Severo	Desprendimiento de concreto y agregados											
FOTOGRAFÍA DE PATOLOGÍA													
AUTOR:	BACH. JIM RICHARD ROMERO LOPEZ		LADO: EXTERIOR										
ASESOR:	MAG. CANTU PRADO; Víctor Hugo		FECHA: MAYO 2017 ÁREA TOTAL: 10.70										
ELEMENTOS	COLUMNA		VIGA		SOBRECIMIENTO								
	ÁREA:	3.80 M ²	ÁREA:	2.50 M ²	ÁREA:	4.40 M ²							
PATOLOGÍA	ÁREA CON PATOLOGÍA (m2)	% DE ÁREA CON PATOLOGÍA	ÁREA CON PATOLOGÍA (m2)	% DE ÁREA CON PATOLOGÍA	ÁREA CON PATOLOGÍA (m2)	% DE ÁREA CON PATOLOGÍA							
3	SEGREGACION	0.03	0.66%	0.00	0.00%	0.00							
TOTAL		0.03	0.66%	0.00	0.00%	0.00							
NIVEL DE SEVERIDAD	LEVE												
FOTOGRAFÍA DE LA MUESTRA			PLANO DE PATOLOGÍA DE LA MUESTRA		PLANO EN PLANTA DE LA MUESTRA

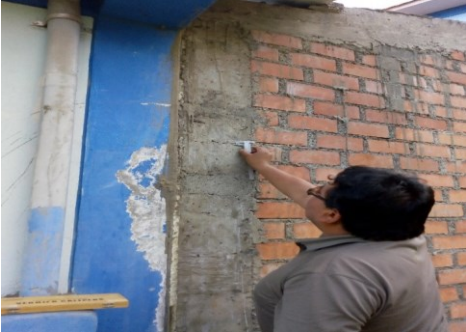
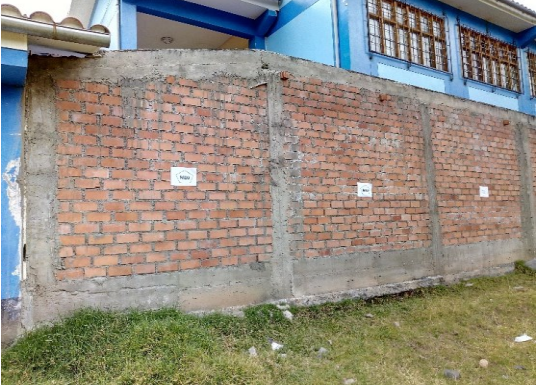
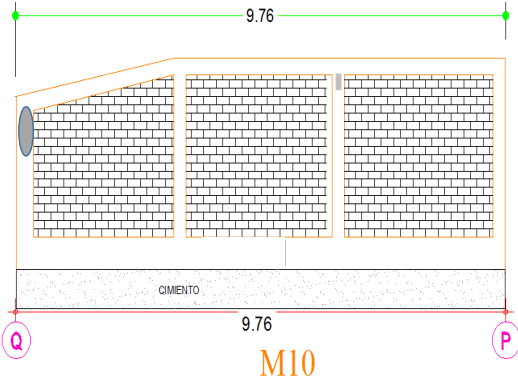
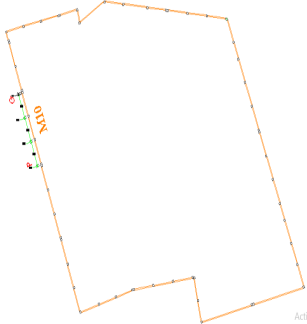
Tabla 15: Unidad de muestra 10 (Tramo P-Q)

FISURAS	LEVE	$0.5 < e < 1.5$									
	MODERADO	$1.5 < e < 3.0$									
		SEVERO	$3.0 < e < 4.0$								
AUTOR		BACH. JIM RICHARD ROMERO LOPEZ		LADO		EXTERIOR		AREA TOTAL (M2)		10.70	
ASESOR		ING. VICTOR CANTU PRADO		FECHA							
ELEMENTOS		COLUMNA			VIGA			SOBRECIMIENTO			
		UNIDADES.	3.80	M ²	UNIDADES.	2.50	M ²	UNIDADES.	4.40	M ²	
PATOLOGIA		LONG. (m)	"e" mm		LONGITUD	"e" mm		M ²	"e" mm		
FISURAS		0.25	1.30		0.00	0.00		0.00	0.00		
NIVEL DE SEVERIDAD		LEVE									
FOTOGRAFIA DE LA MUESTRA					PLANO DE LA PATOLOGIA DE LA MUESTRA

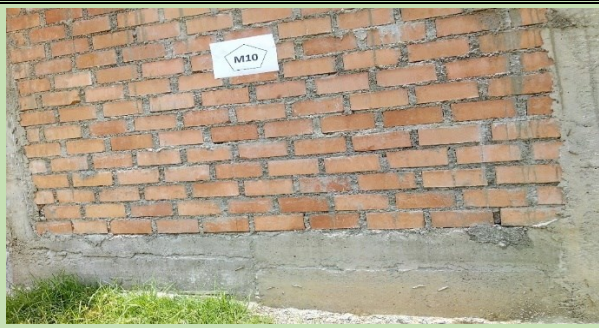
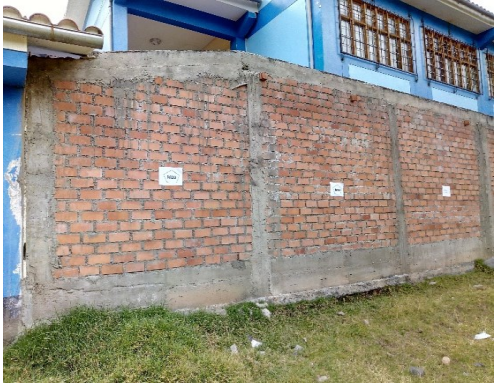
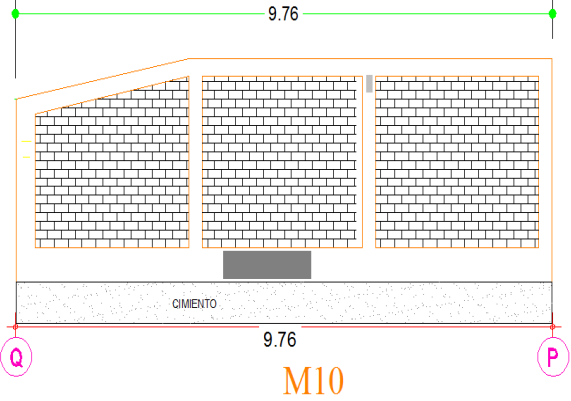
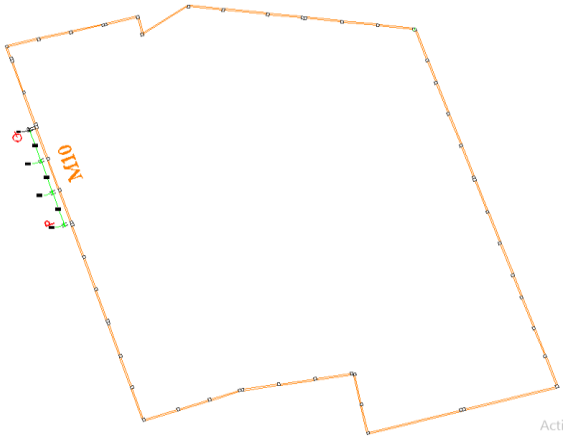
Tabla 16: Unidad de muestra 10 (Tramo P-Q)

PATOLOGÍA	NIVEL DE SEVERIDAD	INDICADORES DE NIVEL DE SEVERIDAD	EROSIÓN	LEVE	Elemento afectado hasta en un 5% de su espesor.	MODERADO	Elemento afectado mayor al 5% hasta 20% de su espesor.	SEVERO	Elemento afectado mayor del 20 % de su espesor.	<p align="center">UNIDAD DE MUESTRA 10</p>			<p align="center">FOTOGRAFIA DE LA PATOLOGIA</p>

PATOLOGÍA	NIVEL DE SEVERIDAD	INDICADORES DE NIVEL DE SEVERIDAD														
EROSIÓN	LEVE	Elemento afectado hasta en un 5% de su espesor.														
	MODERADO	Elemento afectado mayor al 5% hasta 20% de su espesor.														
	SEVERO	Elemento afectado mayor del 20 % de su espesor.														
AUTOR	BACH. JIM RICHARD ROMERO LOPEZ		LADO	EXTERIOR	AREA TOTAL (M2)	10.70										
ASESOR	ING. VICTOR CANTU PRADO		FECHA													
ELEMENTOS	COLUMNA		VIGA		SOBRECIMIENTO											
PATOLOGIA	ESPESOR	"e" ..mm	ESPESOR	"e" ..mm	ESPESOR	"e" ..mm										
EROSION	0.00	0.00	0.00	0.00	0.20	3.00										
NIVEL DE SEV					LEVE											
FOTOGRAFIA DE LA MUESTRA			PLANO DE LA PATOLOGIA DE LA MUESTRA			PLANO DE PLANTA DE LA PATOLOGIA

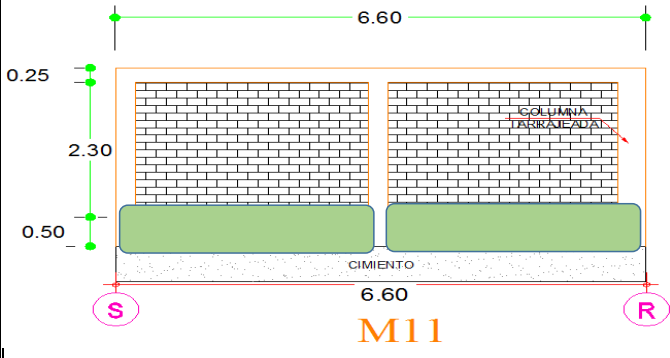
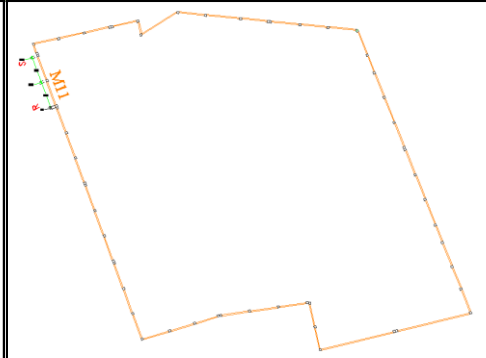
TABLA 17: Unidad de muestra 11 (Tramo R-S)

EFLORESCENCIA	LEVE	Apación leve de humedad con pequeñas cristalizaciones de las sales.	MODERADO	Humedad y cristalización de sales considerables afectando la integridad de los elementos.	SEVERO	Exceso de humedad con cristalizaciones de sales severas, produciendo las erosiones leves en el elemento.
EFLORESCENCIA	LEVE	Apación leve de humedad con pequeñas cristalizaciones de las sales.								
	MODERADO	Humedad y cristalización de sales considerables afectando la integridad de los elementos.								
	SEVERO	Exceso de humedad con cristalizaciones de sales severas, produciendo las erosiones leves en el elemento.								
AUTOR:	BACH. JIM RICHARD ROMERO LOPEZ		LADO:	EXTERIOR						
ASESOR:	MAG. CANTU PRADO, Víctor Hugo		FECHA:	MAYO 2017	ÁREA TOTAL:	8.05				
ELEMENTOS	COLUMNA		VIGA		SOBRECIMIENTO					
	ÁREA:	3.50 M ²	ÁREA:	1.65 M ²	ÁREA:	2.90 M ²				
PATOLOGÍA	ÁREA CON PATOLOGÍA (m2)	% DE ÁREA CON PATOLOGÍA	ÁREA CON PATOLOGÍA (m2)	% DE ÁREA CON PATOLOGÍA	ÁREA CON PATOLOGÍA (m2)	% DE ÁREA CON PATOLOGÍA				
2	EFLORESCENCIA	0.00	0.00%	0.00	0.00%	2.90	100.00%			
TOTAL		0.00	0.00%	0.00	0.00%	2.90	100.00%			
NIVEL DE SEVERIDAD				MODERADO						
FOTOGRAFÍA DE LA MUESTRA		PLANO DE PATOLOGÍA DE LA MUESTRA		PLANO EN PLANTA DE LA MUESTRA

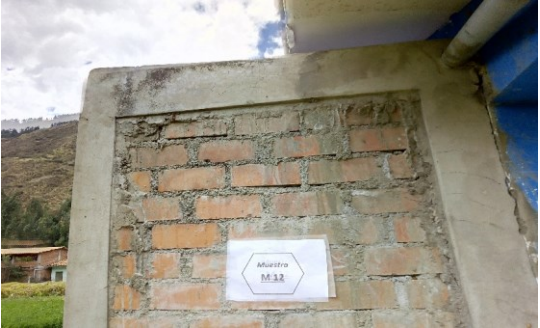
TABLA 18: Unidad de muestra 12 (Tramo T-U)

FISURAS		LEVE		$0.5 < e < 1.5$						
		MODERADO		$1.5 < e < 3.0$						
		SEVERO		$3.0 < e < 4.0$						
AUTOR		BACH. JIM RICHARD ROMERO LOPEZ		LADO		EXTERIOR		AREA TOTAL (M2)	2.17	
ASESOR		ING. VICTOR CANTU PRADO		FECHA						
ELEMENTOS		COLUMNA		VIGA			SOBRECIMIENTO			
		UNIDADES.	1.33	M ²	UNIDADES.	0.36	M ²	UNIDADES.	0.48	M ²
PATOLOGIA		LONG. (m)	"e" mm		LONGITUD	"e" mm		LONG.	"e" mm	
FISURAS		0.25	1.30		2.45	1.20		0.00	0.00	
NIVEL DE SEVERIDAD		LEVE								
FOTOGRAFIA DE LA MUESTRA				PLANO DE LA PATOLOGIA DE LA MUESTRA			PLANO EN PLANTA DE LA PATOLOGIA

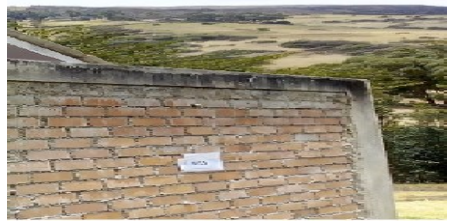
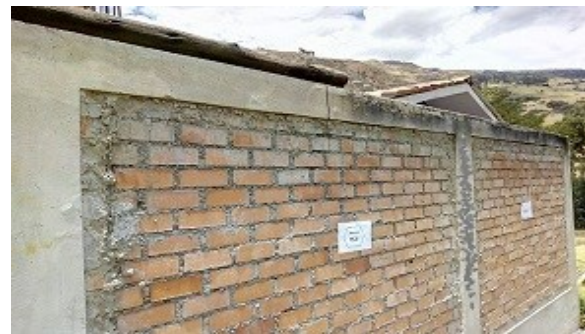
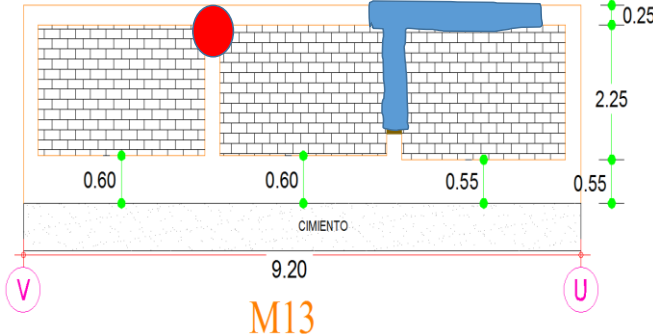
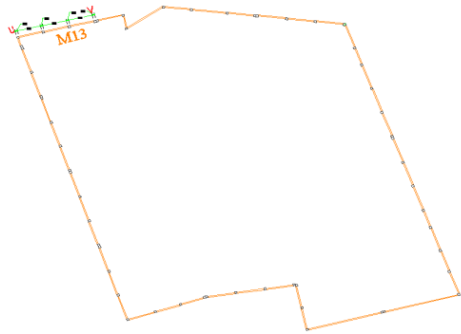
TABLA 19: Unidad de muestra 13 (Tramo U-V)

TÍTULO:	““DETERMINACIÓN Y EVALUACIÓN DE PATOLOGÍAS DEL CONCRETO DEL CERCO PERIMÉTRICO DE LA I.E. N° 86073 DE COLLAPAMPA, PROVINCIA DE HUARAZ, DEPARTAMENTO DE ANCASH – MAYO 2017””					
FICHA DE EVALUACION								
UNIDAD DE MUESTRA 13						NIVEL DE SEVERIDAD		
AUTOR:		BACH. JIM RICHARD ROMERO LOPEZ		LADO:		EXTERIOR		
ASESOR:		MAG. CANTU PRADO; Victor Hugo		FECHA:		MAYO 2017	ÁREA TOTAL:	10.00
ELEMENTOS		COLUMNA		VIGA		SOBRECIMIENTO		FOTOGRAFÍA DE PATOLOGÍA
PATOLOGÍA		ÁREA:	2.90	ÁREA:	2.30	ÁREA:	4.80	
		M ²		M ²		M ²		
		ÁREA CON PATOLOGÍA (m2)	% DE ÁREA CON PATOLOGÍA	ÁREA CON PATOLOGÍA (m2)	% DE ÁREA CON PATOLOGÍA	ÁREA CON PATOLOGÍA (m2)	% DE ÁREA CON PATOLOGÍA	
8	SUCIEDAD	0.35	12.07%	0.68	29.35%	0.00	0.00%

TOTAL		0.35	12.07%	0.68	29.35%	0.00	0.00%	
NIVEL DE SEVERIDAD		LEVE						
FOTOGRAFÍA DE LA MUESTRA			PLANO DE PATOLOGÍA DE LA MUESTRA			PLANO EN PLANTA DE LA MUESTRA

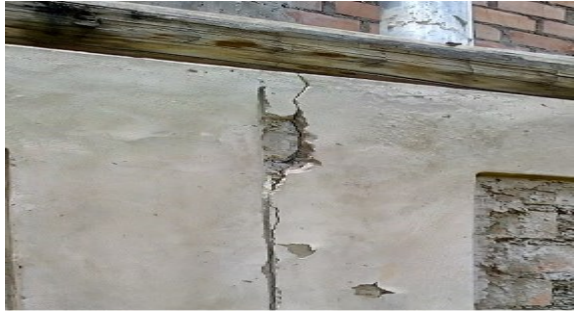
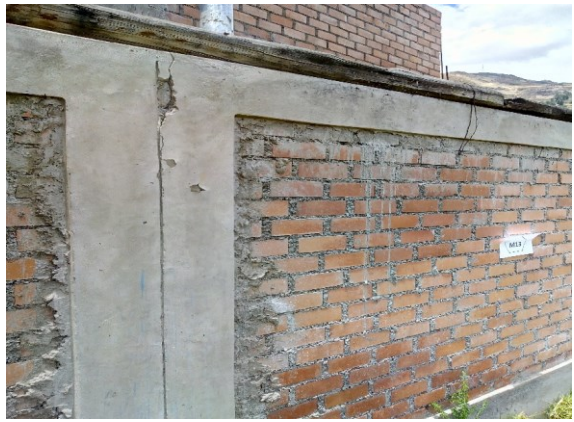
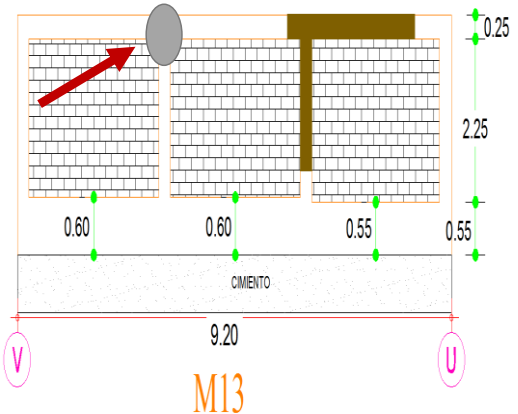
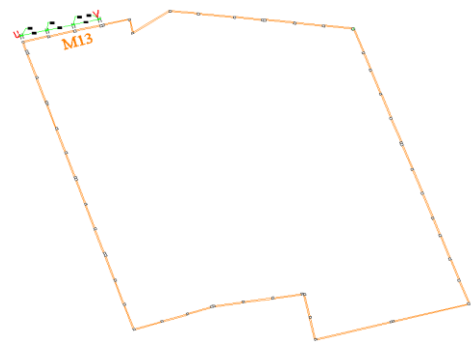
TABLA 20: Unidad de muestra 13 (Tramo U-V)

UNIVERSIDAD CATÓLICA LOS ANGELES CHIMBOTE		TITULO		“DETERMINACIÓN Y EVALUACIÓN DE PATOLOGÍAS DEL CONCRETO DEL CERCO PERIMÉTRICO DE LA LE. N° 86073 DE COLLAPAMPA, PROVINCIA DE HUARAZ, DEPARTAMENTO DE ANCASH – MAYO 2017”							
NIVEL DE SEVERIDAD			UNIDAD DE MUESTRA 13							FOTOGRAFIA DE LA PATOLOGIA	
PATOLOGIA	NIVEL DE SEV.	INDICADOR (mm)

FISURAS	LEVE	$0.5 < e < 1.5$									
	MODERADO	$1.5 < e < 3.0$									
	SEVERO	$3.0 < e < 4.0$									
AUTOR	BACH. JIM RICHARD ROMERO LOPEZ		LADO	EXTERIOR		AREA TOTAL (M2)	10.00				
ASESOR	ING. VICTOR CANTU PRADO		FECHA								
ELEMENTOS	COLUMNA			VIGA			SOBRECIMIENTO				
	UNIDADES.	2.90	M ²	UNIDADES.	2.30	M ²	UNIDADES.	4.80	M ²		
PATOLOGIA	LONG. (m)	"e" mm	LONGITUD	"e" mm	LONG.	"e" mm					
FISURAS	0.00	0.00	0.35	2.00	0.00	0.00					
NIVEL DE SEV	LEVE										
FOTOGRAFIA DE LA MUESTRA			PLANO DE LA PATOLOGIA DE LA MUESTRA				PLANO EN PLANTA DE LA PATOLOGIA

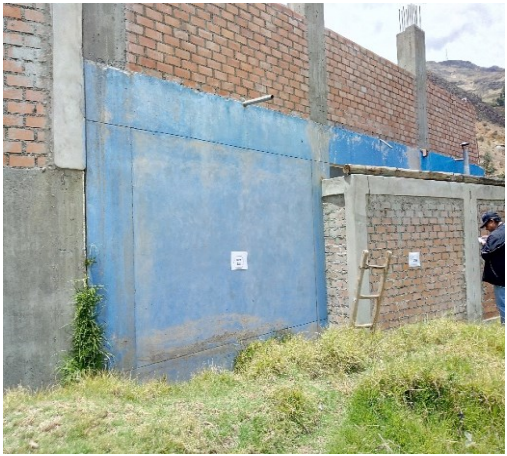
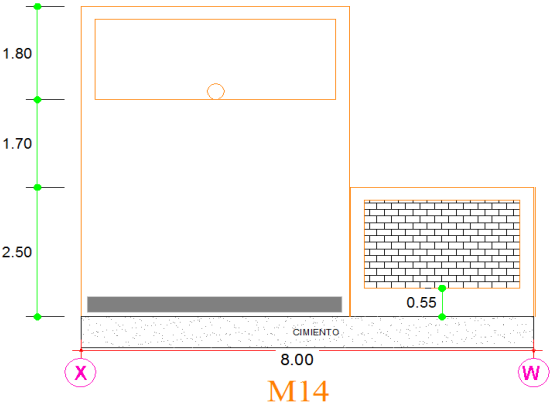
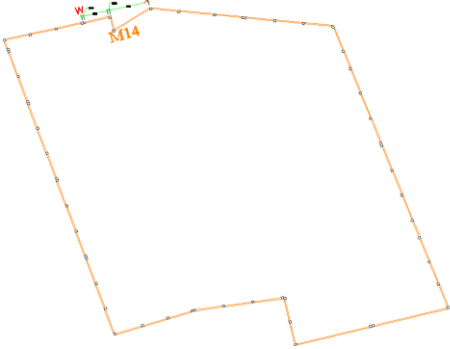
TABLA 21: Unidad de muestra 14 (Tramo W-X)

PATOLOGÍA	NIVEL DE SEVERIDAD	INDICADORES DE NIVEL DE SEVERIDAD	EROSIÓN	LEVE	Elemento afectado hasta en un 5% de su espesor.	MODERADO	Elemento afectado mayor al 5% hasta 20% de su espesor.	SEVERO	Elemento afectado mayor del 20 % de su espesor.	UNIDAD DE MUESTRA 14			FOTOGRAFIA DE LA PATOLOGIA
PATOLOGÍA	NIVEL DE SEVERIDAD	INDICADORES DE NIVEL DE SEVERIDAD														
EROSIÓN	LEVE	Elemento afectado hasta en un 5% de su espesor.														
	MODERADO	Elemento afectado mayor al 5% hasta 20% de su espesor.														
	SEVERO	Elemento afectado mayor del 20 % de su espesor.														
AUTOR	BACH. JIM RICHARD ROMERO LOPEZ		LADO	EXTERIOR	AREA TOTAL (M2)	25.60										
ASESOR	ING. VICTOR CANTU PRADO		FECHA													
ELEMENTOS	COLUMNA		VIGA		SOBRECIMIENTO											
PATOLOGIA	ESPESOR	"e" ..mm	ESPESOR	"e" ..mm	ESPESOR	"e" ..mm										
EROSION	0.00	0.00	0.00	0.00	0.20	4.00										
NIVEL DE SEV					LEVE											
FOTOGRAFIA DE LA MUESTRA			PLANO DE LA PATOLOGIA DE LA MUESTRA			PLANO DE PLANTA DE LA PATOLOGIA

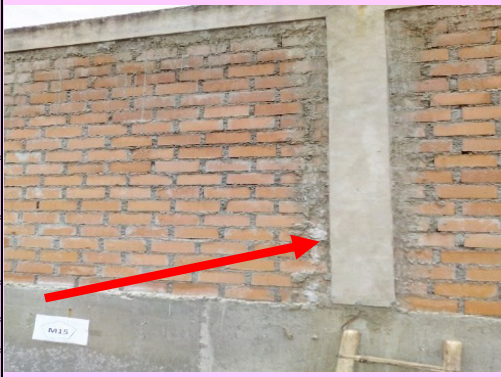
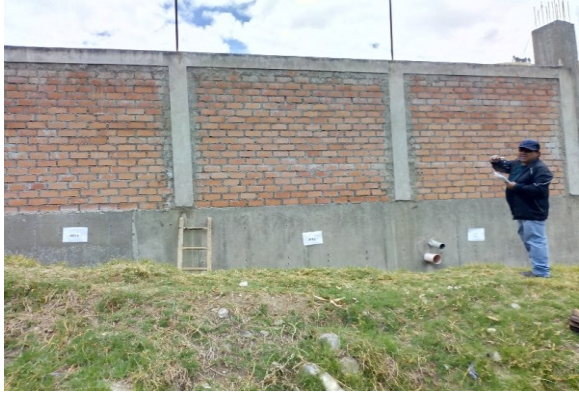
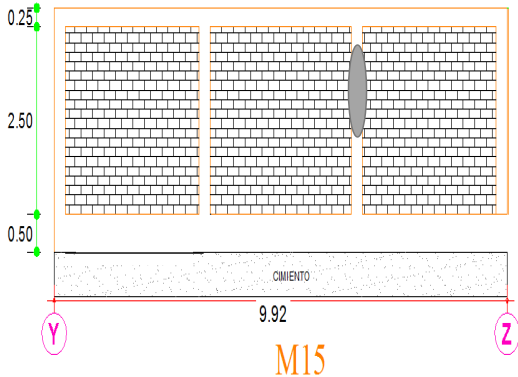
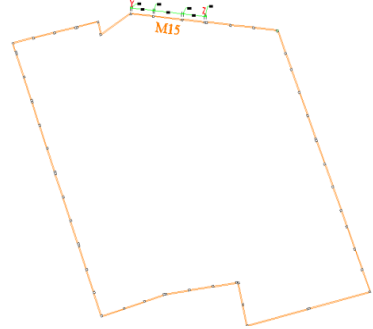
TABLA 22: Unidad de muestra 15 (Tramo Y-Z)

UNIVERSIDAD CATOLICA LOS ANGELES CHIMBOTE		TITULO		“DETERMINACIÓN Y EVALUACIÓN DE PATOLOGÍAS DEL CONCRETO DEL CERCO PERIMÉTRICO DE LA LE. N° 86073 DE COLLCAPAMPA, PROVINCIA DE HUARAZ, DEPARTAMENTO DE ANCASH – MAYO 2017”						
NIVEL DE SEVERIDAD			UNIDAD DE MUESTRA 15

PATOLOGIA	NIVEL DE SEV.	INDICADOR (mm)								
FISURAS	LEVE	$0.5 < e < 1.5$								
	MODERADO	$1.5 < e < 3.0$								
	SEVERO	$3.0 < e < 4.0$								
AUTOR	BACH. JIM RICHARD ROMERO LOPEZ		LADO	EXTERIOR		AREA TOTAL (M2)	9.48			
ASESOR	ING. VICTOR CANTU PRADO		FECHA							
ELEMENTOS	COLUMNA			VIGA			SOBRECIMIENTO			
	UNIDADES.	2.50	M ²	UNIDADES.	2.48	M ²	UNIDADES.	4.50	M ²	
PATOLOGIA	LONG. (m)	"e" mm	LONGITUD	"e" mm	M ²	"e" mm				
FISURAS	0.25	1.30	2.45	1.40	5.20	1.20				
NIVEL DE SEVERIDAD	LEVE									
FOTOGRAFIA DE LA MUESTRA			PLANO DE LA PATOLOGIA DE LA MUESTRA				PLANO DE PLANTA DE LA PATOLOGIA

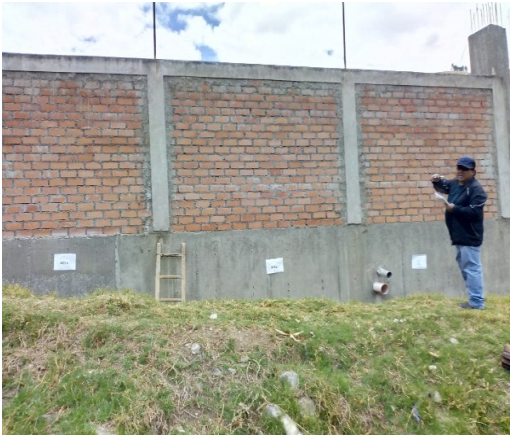
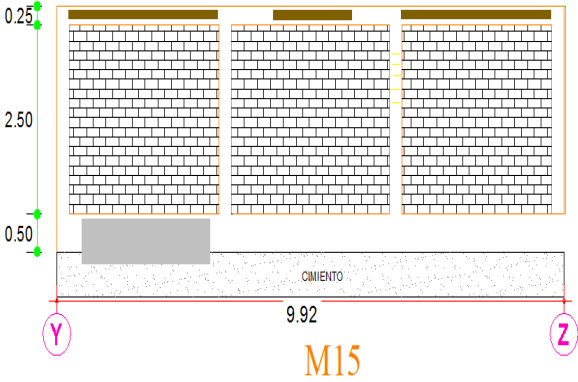
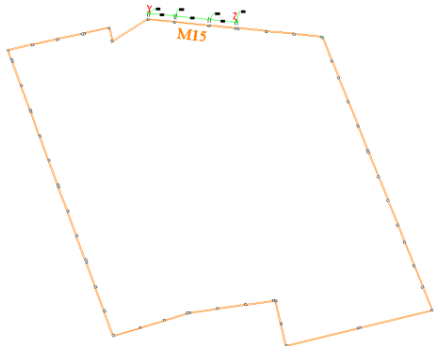
TABLA 24: Unidad de muestra 15 (Tramo Y-Z)

PATOLOGÍA	NIVEL DE SEVERIDAD	INDICADORES DE NIVEL DE SEVERIDAD	EROSIÓN	LEVE	Elemento afectado hasta en un 5% de su espesor.	MODERADO	Elemento afectado mayor al 5% hasta 20% de su espesor.	SEVERO	Elemento afectado mayor del 20 % de su espesor.	UNIDAD DE MUESTRA 15			FOTOGRAFIA DE LA PATOLOGIA	
PATOLOGÍA	NIVEL DE SEVERIDAD	INDICADORES DE NIVEL DE SEVERIDAD														
EROSIÓN	LEVE	Elemento afectado hasta en un 5% de su espesor.														
	MODERADO	Elemento afectado mayor al 5% hasta 20% de su espesor.														
	SEVERO	Elemento afectado mayor del 20 % de su espesor.														
AUTOR	BACH. JIM RICHARD ROMERO LOPEZ	LADO	EXTERIOR	AREA TOTAL (M2)	9.48											
ASESOR	ING. VICTOR CANTU PRADO	FECHA														
ELEMENTOS	COLUMNA		VIGA		SOBRECIMIENTO											
PATOLOGIA	ESPESOR	"e" ..mm	ESPESOR	"e" ..mm	ESPESOR	"e" ..mm										
EROSION	0.00	0.00	0.20	3.00	0.20	3.00										
NIVEL DE SEVERIDAD	LEVE															
FOTOGRAFIA DE LA MUESTRA		PLANO DE LA PATOLOGIA DE LA MUESTRA			PLANO DE PLANTA DE LA PATOLOGIA

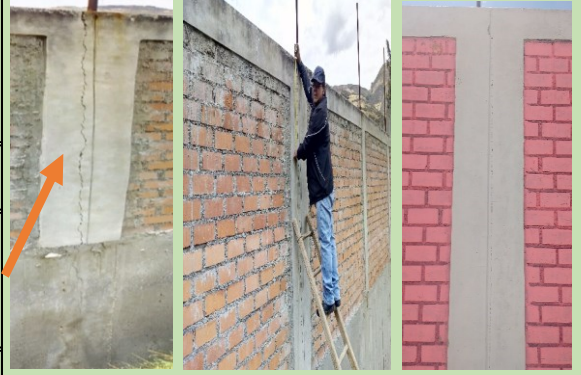
TABLA 25: Unidad de muestra 16 (Tramo Z-Z')

UNIVERSIDAD CATOLICA LOS ANGELES CHIMBOTE		TITULO				“DETERMINACIÓN Y EVALUACIÓN DE PATOLOGÍAS DEL CONCRETO DEL CERCO PERIMÉTRICO DE LA LE. N° 86073 DE COLLCAPAMPA, PROVINCIA DE HUARAZ, DEPARTAMENTO DE ANCASH – MAYO 2017”								
NIVEL DE SEVERIDAD						UNIDAD DE MUESTRA 16						FOTOGRAFIA DE LA PATOLOGIA		
PATOLOGIA	NIVEL DE SEV.	INDICADOR (mm)	PATOLOGIA	NIVEL DE SEV.	INDICADOR (mm)

FISURAS	LEVE	$0.5 < e < 1.5$	GRIETAS	SEVERO	$4 \geq e$									
	MODERADO	$1.5 < e < 3.0$												
	SEVERO	$3.0 < e < 4.0$												
AUTOR	BACH. JIM RICHARD ROMERO LOPEZ			LADO	EXTERIOR		AREA TOTAL (M2)	17.98						
ASESOR	ING. VICTOR CANTU PRADO			FECHA										
ELEMENTOS	COLUMNA			VIGA			SOBRECIMIENTO							
	UNIDADES.	4.30	M ²	UNIDADES.	2.54	M ²	UNIDADES.	11.14	M ²					
PATOLOGIA	LONG. (m)	"e" mm	LONGITUD	"e" mm	LONGITUD	"e" mm								
GRIETAS	4.50	5.00	0.00	0.00	10.60	4.50								
NIVEL DE SEVERIDAD	SEVERO

- 4) Las unidades de muestras M1 y M16 presentan grietas en su estructura (columna); por lo que su nivel de severidad es SEVERO.
- 5) Al concluir la evaluación de las patologías existentes en la I.E. 86073 de Collcapampa, de Huaraz se obtuvo que el nivel de severidad es LEVE.

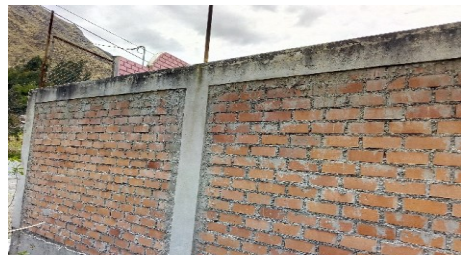
TABLA 26: Unidad de muestra 16 (Tramo Z-Z')

Patología	Nivel de severidad	Indicadores de nivel de severidad	Suciedad	Leve	Presencia de polvos en los elementos	Moderado	Presencia de manchas rojizas considerados afectando la integridad del elemento	Severo	Presencia de manchas negras
Patología	Nivel de severidad	Indicadores de nivel de severidad																	
Suciedad	Leve	Presencia de polvos en los elementos																	
	Moderado	Presencia de manchas rojizas considerados afectando la integridad del elemento																	
	Severo	Presencia de manchas negras																	
AUTOR:	BACH. JIM RICHARD ROMERO LOPEZ			LADO:	EXTERIOR														
ASESOR:	MAG. CANTU PRADO; Víctor Hugo			FECHA:	MAYO 2017	ÁREA TOTAL:	17.98												
ELEMENTOS		COLUMNA		VIGA		SOBRECIMIENTO		FOTOGRAFÍA DE PATOLOGÍA											
		ÁREA:	4.30 M ²	ÁREA:	2.54 M ²	ÁREA:	11.14 M ²												
PATOLOGÍA		ÁREA CON PATOLOGÍA (m2)	% DE ÁREA CON PATOLOGÍA	ÁREA CON PATOLOGÍA (m2)	% DE ÁREA CON PATOLOGÍA	ÁREA CON PATOLOGÍA (m2)	% DE ÁREA CON PATOLOGÍA

8	SUCIEDAD	0.00	0.00%	2.40	FALSO	0.00	0.00%												
TOTAL		0.00	0.00%	2.40	0.00%	0.00	0.00%												
NIVEL DE SEVERIDAD				SEVERO															
FOTOGRAFÍA DE LA MUESTRA				PLANO DE PATOLOGÍA DE LA MUESTRA				PLANO EN PLANTA DE LA MUESTRA

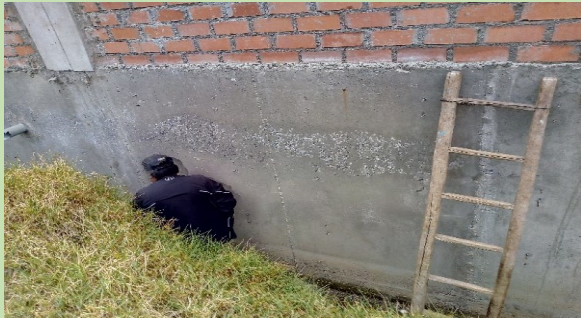
PATOLOGÍA	NIVEL DE SEVERIDAD	INDICADORES DE NIVEL DE SEVERIDAD	EROSIÓN	LEVE	Elemento afectado hasta en un 5% de su espesor.	MODERADO	Elemento afectado mayor al 5% hasta 20% de su espesor.	SEVERO	Elemento afectado mayor del 20 % de su espesor.	UNIDAD DE MUESTRA 16			FOTOGRAFIA DE LA PATOLOGIA

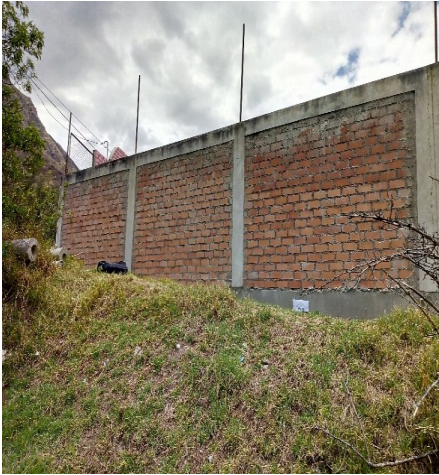
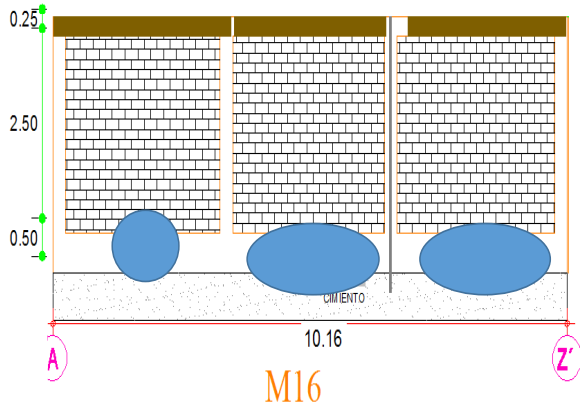
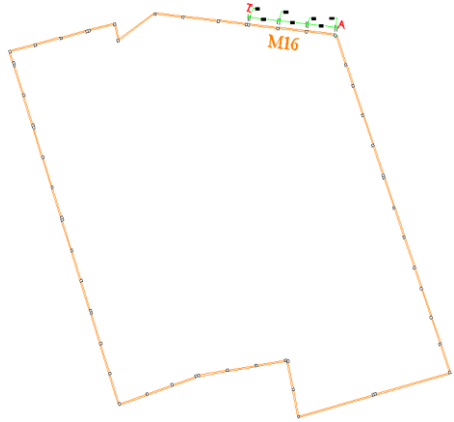
PATOLOGÍA	NIVEL DE SEVERIDAD	INDICADORES DE NIVEL DE SEVERIDAD														
EROSIÓN	LEVE	Elemento afectado hasta en un 5% de su espesor.														
	MODERADO	Elemento afectado mayor al 5% hasta 20% de su espesor.														
	SEVERO	Elemento afectado mayor del 20 % de su espesor.														
AUTOR	BACH. JIM RICHARD ROMERO LOPEZ	LADO	EXTERIOR	AREA TOTAL (M2)	17.98											
ASESOR	ING. VICTOR CANTU PRADO	FECHA														
ELEMENTOS	COLUMNA		VIGA		SOBRECIMIENTO											
PATOLOGIA	ESPESOR	"e" ..mm	ESPESOR	"e" ..mm	ESPESOR	"e" ..mm										
EROSION	0.00	0.00	0.20	3.00	0.20	3.00										
NIVEL DE SEVERIDAD	LEVE															
FOTOGRAFIA DE LA MUESTRA		PLANO DE LA PATOLOGIA DE LA MUESTRA			PLANO DE PLANTA DE LA PATOLOGIA

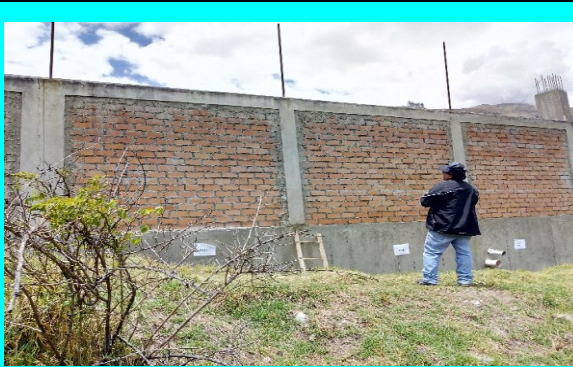
UNIVERSIDAD CATÓLICA LOS ANGELES CHIMBOTE		TITULO		“DETERMINACIÓN Y EVALUACIÓN DE PATOLOGÍAS DEL CONCRETO DEL CERCO PERIMÉTRICO DE LA LE. N° 86073 DE COLLAPAMPA, PROVINCIA DE HUARAZ, DEPARTAMENTO DE ANCASH – MAYO 2017”							
NIVEL DE SEVERIDAD			MUESTRA 15 Y MUESTRA 16				MUESTRA 15				
PATOLOGIA	NIVEL DE SEV.	INDICADOR (mm)

FISURAS	LEVE	$0.5 < e < 1.5$									
	MODERADO	$1.5 < e < 3.0$									
	SEVERO	$3.0 < e < 4.0$									
AUTOR	BACH. JIM RICHARD ROMERO LOPEZ		LADO	EXTERIOR		AREA TOTAL (M2)	40.18				
ASESOR	ING. VICTOR CANTU PRADO		FECHA								
ELEMENTO	MURO CICLOPEO							MUESTRA 16			
	ANCHO MENOR	m	ANCHO MAYOR	m	LARGO	m					
	1.5		2.5		20.09						
FOTOGRAFIA DEL MURO

- Al no tener acceso de información del proceso constructivo del muro de contención del cerco perimétrico; el proyectista y el ejecutor que ambicione reconstruir el muro; deberá de conservar las “juntas de construcción” de acuerdo al Reglamento Nacional de Edificaciones Norma Técnica E-060 de Concreto Armado (Capítulo IV); art. 6.4.1 al Art. 6.4.7; asimismo, en la actualidad la el canal de regadío, no cuenta con revestimiento; lo cual se debe de ejecutar para impedir la infiltración del agua y con ello evitar la modificación de las propiedades físicas y mecánicas del suelo; de esta manera fortalecer las propiedades resistentes, mejorando su capacidad portante.

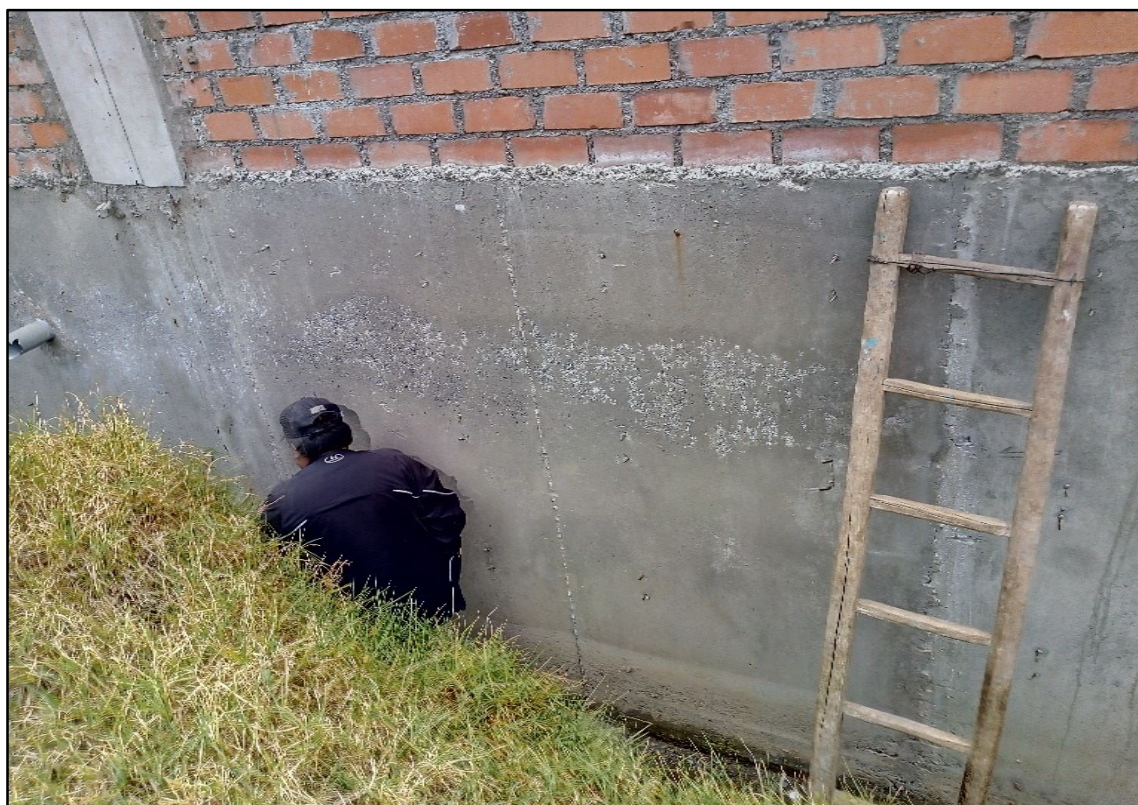
FOTOGRAFÍA 2: Toma de muestras de patologías
