UNIVERSIDAD CATÓLICA LOS ÁNGELES
CHIMBOTE

DETERMINACIÓN Y EVALUACIÓN DE LAS
PATOLOGÍAS DEL CONCRETO EN COLUMNAS,
VIGAS, Y MUROS DE ALBAÑILERÍA CONFINADA
DEL CERCO PERIMÉTRICO DE LA INSTITUCIÓN
EDUCATIVA 607443 ENRY HERVE LINARES SOTO,
DISTRITO DE BELEN, PROVINCIA DE MAYNAS,
REGIÓN LORETO, MARZO – 2016.

TESIS PARA OPTAR EL TÍTULO PROFESIONAL DE
INGENIERO CIVIL

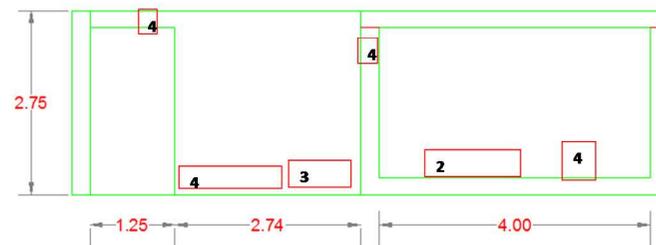
PLANO DE PATOLOGÍA

ELEMENTOS	COLUMNA		VIGA		MURO		TOTAL	
	ÁREA:	1.95 M ²	ÁREA:	2.20 M ²	ÁREA:	15.85 M ²	ÁREA CON PATOLOGÍA (m2)	% DE ÁREA CON PATOLOGÍA
PATOLOGÍA	ÁREA CON PATOLOGÍA (m2)	% DE ÁREA CON PATOLOGÍA	ÁREA CON PATOLOGÍA (m2)	% DE ÁREA CON PATOLOGÍA	ÁREA CON PATOLOGÍA (m2)	% DE ÁREA CON PATOLOGÍA	ÁREA CON PATOLOGÍA (m2)	% DE ÁREA CON PATOLOGÍA
EROSIÓN	0.00	0.00%	0.00	0.00%	0.00	0.00%	0.00	0.00%
EFLORESCENCIA	0.00	0.00%	0.00	0.00%	0.23	1.45%	0.23	1.15%
GRIETA	0.00	0.00%	0.00	0.00%	0.25	1.58%	0.25	1.25%
FISURAS	0.20	10.26%	0.15	6.82%	0.10	0.63%	0.45	2.25%
DISTORSIÓN	0.00	0.00%	0.00	0.00%	0.00	0.00%	0.00	0.00%
TOTAL	0.20	0.10	0.15	6.82%	0.58	3.66%	0.93	4.65%
NIVEL DE SEVERIDAD	1		1		1

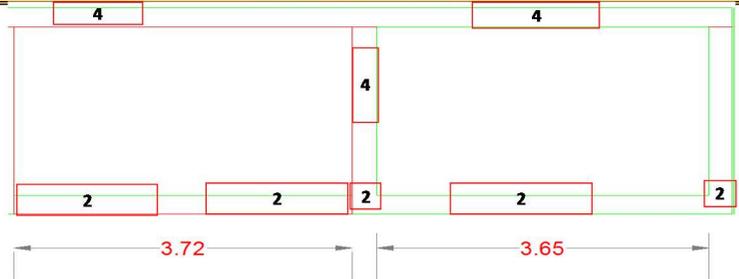
PLANO DE PATOLOGÍA

EROSIÓN		0.00		0.00%		0.00		0.00%	
			EFLORESCENCIA		0.10		7.35%		1.50		8.14%	
			GRIETA		0.00		0.00%		0.00		0.00%	
			FISURAS		0.15		11.03%		0.25		12.63%	
			DISTORSIÓN		0.00		0.00%		0.00		0.00%	
			TOTAL		0.25		0.18		0.25		12.63%	
			NIVEL DE SEVERIDAD		1		1		1		1

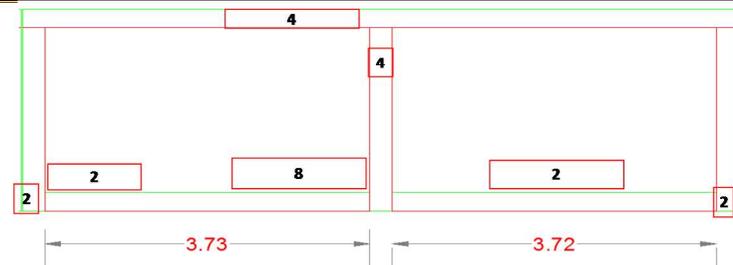
PLANO DE PATOLOGÍA

ELEMENTOS	COLUMNA		VIGA		MURO		TOTAL	
	ÁREA:	1.95 M ²	ÁREA:	2.06 M ²	ÁREA:	16.76 M ²	ÁREA CON PATOLOGÍA	% DE ÁREA CON PATOLOGÍA
PATOLOGÍA	ÁREA CON PATOLOGÍA (m2)	% DE ÁREA CON PATOLOGÍA	ÁREA CON PATOLOGÍA (m2)	% DE ÁREA CON PATOLOGÍA	ÁREA CON PATOLOGÍA (m2)	% DE ÁREA CON PATOLOGÍA	ÁREA CON PATOLOGÍA (m2)	% DE ÁREA CON PATOLOGÍA
EROSIÓN	0.00	0.00%	0.00	0.00%	0.00	0.00%	0.00	0.00%
EFLORESCENCIA	0.15	7.69%	0.00	0.00%	1.20	7.16%	1.35	6.50%
GRIETA	0.00	0.00%	0.00	0.00%	0.00	0.00%	0.00	0.00%
FISURAS	0.08	4.10%	0.15	7.28%	0.00	0.00%	0.23	1.11%
DISTORSIÓN	0.00	0.00%	0.00	0.00%	0.50	2.98%	0.50	2.41%
TOTAL	0.23	0.12	0.15	7.28%	1.70	10.14%	2.08	10.01%
NIVEL DE SEVERIDAD	1		1		1

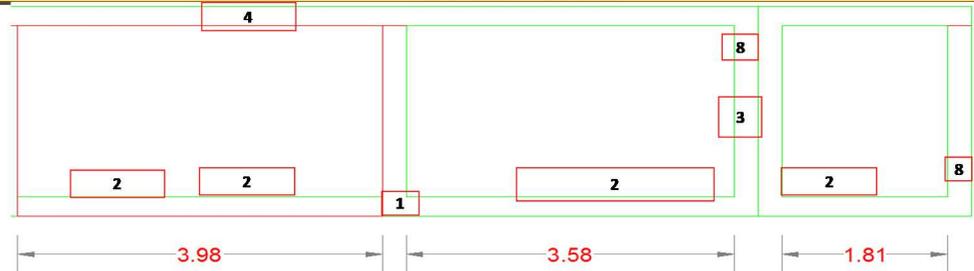
ELEMENTOS		COLUMNA		VIGA		MURO		TOTAL																			
		ÁREA: 1,95 M ²		ÁREA: 2,60 M ²		ÁREA: 21,09 M ²																							
PATOLOGÍA		ÁREA CON PATOLOGÍA (m2)		% DE ÁREA CON PATOLOGÍA		ÁREA CON PATOLOGÍA (m2)		% DE ÁREA CON PATOLOGÍA		ÁREA CON PATOLOGÍA (m2)		% DE ÁREA CON PATOLOGÍA																	
EROSIÓN		0.10		5.13%		0.00		0.00%		0.00		0.39%																	
EFLORESCENCIA		0.00		0.00%		0.00		0.00%		1.20		5.69%																	
GRIETA		0.07		3.59%		0.00		0.00%		0.07		0.27%																	
FISURAS		0.00		0.00%		0.20		7.69%		0.00		0.00%																	
DISTORSIÓN		0.15		7.69%		0.00		0.00%		0.00		0.00%																	
TOTAL		0.32		0.16		0.20		7.69%		1.20		5.69%																	
NIVEL DE SEVERIDAD		1		1		1		1		1		1																	
PLANO DE PATOLOGÍA

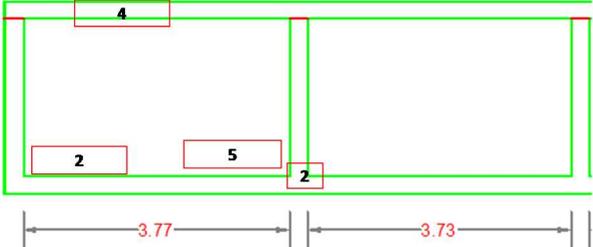
PATOLOGÍA		ÁREA CON PATOLOGÍA (m2)		% DE ÁREA CON PATOLOGÍA		ÁREA CON PATOLOGÍA (m2)		% DE ÁREA CON PATOLOGÍA	
		EROSIÓN		0.00		0.00%		0.00		0.00%	
		EFLORESCENCIA		0.00		0.00%		0.80		4.74%	
		GRIETA		0.00		0.00%		0.00		0.00%	
		FISURAS		0.00		0.00%		0.10		0.48%	
		DISTORSIÓN		0.00		0.00%		0.00		0.00%	
		TOTAL		0.00		0.00		0.10		4.83%	
NIVEL DE SEVERIDAD		1		1		1		1			
PLANO DE PATOLOGÍA

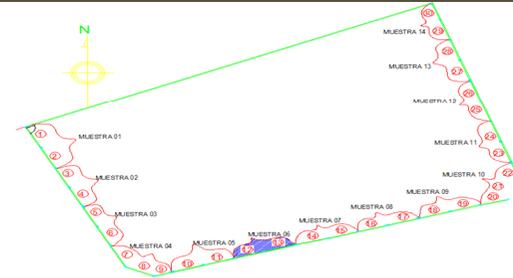
UNIDAD DE UNIDAD DE MUESTRA 06

GRÁFICO DE PORCENTAJE DE PATOLOGÍAS UNIDAD DE MUESTRA 06		COLUMNA		VIGA		MURO		TOTAL	
ELEMENTOS	ÁREA:	1.30	M ²	ÁREA:	2.03	M ²	ÁREA:	17.08	M ²
PATOLOGÍA	ÁREA CON PATOLOGÍA (m2)	% DE ÁREA CON PATOLOGÍA		ÁREA CON PATOLOGÍA (m2)	% DE ÁREA CON PATOLOGÍA		ÁREA CON PATOLOGÍA (m2)	% DE ÁREA CON PATOLOGÍA	
EROSIÓN	0.00	0.00%		0.00	0.00%		0.00	0.00%	
EFLORESCENCIA	0.10	7.69%		0.00	0.00%		0.75	4.39%	0.85
GRIETA	0.00	0.00%		0.00	0.00%		0.00	0.00%	0.00
FISURAS	0.07	5.38%		0.15	7.39%		0.00	0.00%	0.22
DISTORSIÓN	0.00	0.00%		0.00	0.00%		0.00	0.00%	0.00
TOTAL	0.17	0.13		0.15	7.39%		0.75	4.39%	1.07
NIVEL DE SEVERIDAD	1			1			1

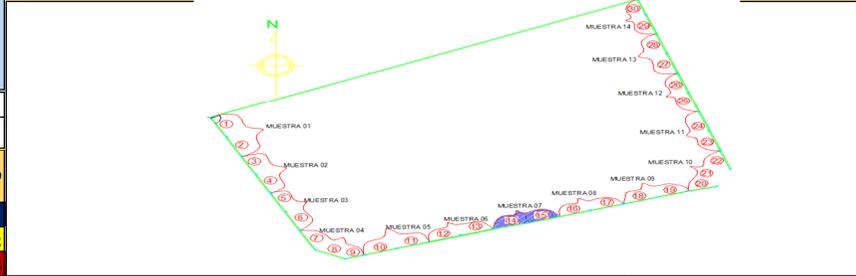
UNIDAD DE UNIDAD DE MUESTRA 07

ELEMENTOS	COLUMNA		VIGA		MURO		TOTAL	
	ÁREA:	1.95 M ²	ÁREA:	2.07 M ²	ÁREA:	16.88 M ²	ÁREA CON PATOLOGÍA	% DE ÁREA CON PATOLOGÍA
PATOLOGÍA	ÁREA CON PATOLOGÍA (m2)	% DE ÁREA CON PATOLOGÍA	ÁREA CON PATOLOGÍA (m2)	% DE ÁREA CON PATOLOGÍA	ÁREA CON PATOLOGÍA (m2)	% DE ÁREA CON PATOLOGÍA	ÁREA CON PATOLOGÍA (m2)	% DE ÁREA CON PATOLOGÍA
EROSIÓN	0.00	0.00%	0.00	0.00%	0.00	0.00%	0.00	0.00%
EFLORESCENCIA	0.07	3.59%	0.00	0.00%	0.54	3.20%	0.61	2.92%
GRIETA	0.00	0.00%	0.00	0.00%	0.00	0.00%	0.00	0.00%
FISURAS	0.00	0.00%	1.00	48.31%	0.00	0.00%	1.00	4.78%
DISTORSIÓN	0.00	0.00%	0.00	0.00%	0.00	0.00%	0.00	0.00%
TOTAL	0.07	0.04	1.00	48.31%	0.54	3.20%	1.61	7.70%
NIVEL DE SEVERIDAD	1		1		1

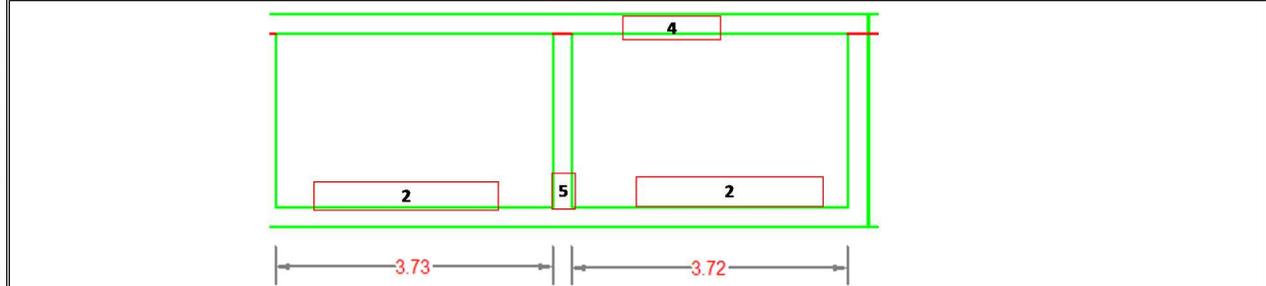
PLANO DE PATOLOGÍA

ELEMENTOS	COLUMNA		VIGA		MURO		TOTAL	
	ÁREA:	1.30 M ²	ÁREA:	1.99 M ²	ÁREA:	16.76 M ²	ÁREA CON PATOLOGÍA (m2)	% DE ÁREA CON PATOLOGÍA
PATOLOGÍA	ÁREA CON PATOLOGÍA (m2)	% DE ÁREA CON PATOLOGÍA	ÁREA CON PATOLOGÍA (m2)	% DE ÁREA CON PATOLOGÍA	ÁREA CON PATOLOGÍA (m2)	% DE ÁREA CON PATOLOGÍA	ÁREA CON PATOLOGÍA (m2)	% DE ÁREA CON PATOLOGÍA
EROSIÓN	0.00	0.00%	0.00	0.00%	0.00	0.00%	0.00	0.00%
EFLORESCENCIA	0.10	7.69%	0.00	0.00%	0.85	5.07%	0.95	4.74%
GRIETA	0.00	0.00%	0.00	0.00%	0.00	0.00%	0.00	0.00%
FISURAS	0.00	0.00%	0.25	12.56%	0.00	0.00%	0.25	1.25%
DISTORSIÓN	0.20	15.38%	0.00	0.00%	0.00	0.00%	0.20	1.00%
TOTAL	0.30	0.23	0.25	12.56%	0.85	5.07%	1.40	6.98%
NIVEL DE SEVERIDAD	1		1		1

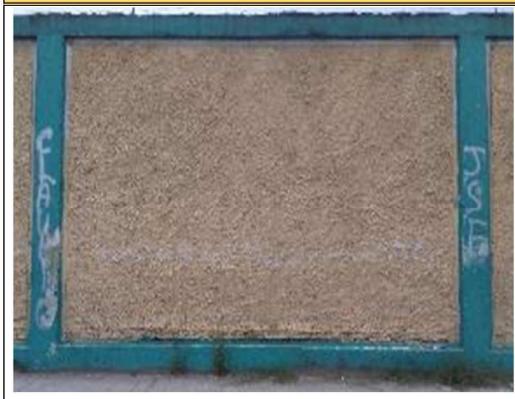
FOTOGRAFÍA

PATOLOGÍA	ÁREA CON PATOLOGÍA (m ²)	% DE ÁREA CON PATOLOGÍA	ÁREA CON PATOLOGÍA (m ²)	% DE ÁREA CON PATOLOGÍA	ÁREA CON PATOLOGÍA (m ²)	% DE ÁREA CON PATOLOGÍA	ÁREA CON PATOLOGÍA (m ²)	% DE ÁREA CON PATOLOGÍA
EROSIÓN	0.00	0.00%	0.00	0.00%	0.00	0.00%	0.00	0.00%
EFLORESCENCIA	0.25	12.82%	0.00	0.00%	0.45	2.68%	0.70	3.37%
GRIETA	0.00	0.00%	0.00	0.00%	0.00	0.00%	0.00	0.00%
FISURAS	0.00	0.00%	0.30	14.63%	0.00	0.00%	0.30	1.44%
HMEDAD	0.10	5.13%	0.00	0.00%	0.45	2.68%	0.55	2.64%
DISTORSIÓN	0.15	7.69%	0.00	0.00%	0.00	0.00%	0.15	0.72%
TOTAL	0.50	0.26	0.30	14.63%	0.90	5.36%	1.70	8.17%
NIVEL DE SEVERIDAD	1		1		1

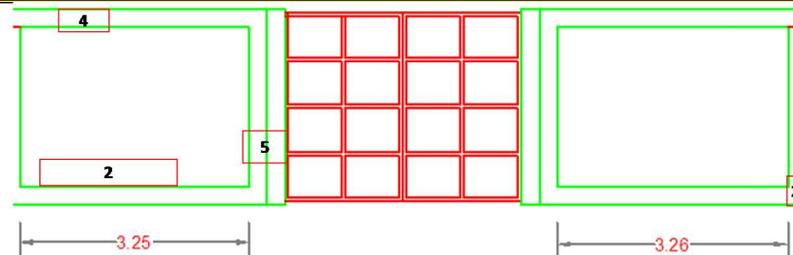
PLANO DE PATOLOGÍA

ELEMENTOS	COLUMNA		VIGA		MURO		TOTAL	
	ÁREA:	3.25 M ²	ÁREA:	1.85 M ²	ÁREA:	14.64 M ²	ÁREA CON PATOLOGÍA	% DE ÁREA CON PATOLOGÍA
EROSIÓN	0.00	0.00%	0.00	0.00%	0.00	0.00%	0.00	0.00%
EFLORESCENCIA	0.10	3.08%	0.00	0.00%	0.35	2.39%	0.45	2.28%
GRIETA	0.00	0.00%	0.00	0.00%	0.00	0.00%	0.00	0.00%
FISURAS	0.00	0.00%	0.20	10.81%	0.00	0.00%	0.20	1.01%
DISTORSIÓN	0.20	6.15%	0.00	0.00%	0.00	0.00%	0.20	1.01%
TOTAL	0.30	0.09	0.20	10.81%	0.35	2.39%	0.85	4.31%
NIVEL DE SEVERIDAD	1		1		1

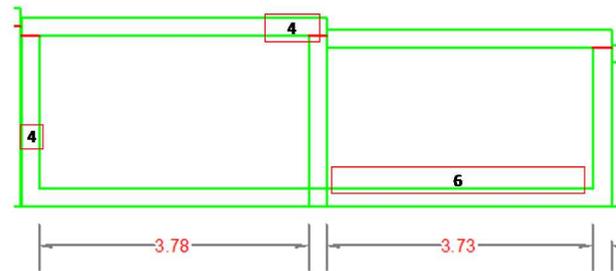
PLANO DE PATOLOGÍA

ELEMENTOS	COLUMNA		VIGA		MURO		TOTAL	
	ÁREA:	1.95 M ²	ÁREA:	2.07 M ²	ÁREA:	15.32 M ²	ÁREA CON PATOLOGÍA (m2)	% DE ÁREA CON PATOLOGÍA
PATOLOGÍA	ÁREA CON PATOLOGÍA (m2)	% DE ÁREA CON PATOLOGÍA	ÁREA CON PATOLOGÍA (m2)	% DE ÁREA CON PATOLOGÍA	ÁREA CON PATOLOGÍA (m2)	% DE ÁREA CON PATOLOGÍA	ÁREA CON PATOLOGÍA (m2)	% DE ÁREA CON PATOLOGÍA
EROSIÓN	0.00	0.00%	0.00	0.00%	0.00	0.00%	0.00	0.00%
EFLORESCENCIA	0.00	0.00%	0.00	0.00%	0.25	1.63%	0.25	1.29%
GRIETA	0.00	0.00%	0.00	0.00%	0.00	0.00%	0.00	0.00%
FISURAS	0.10	5.13%	0.12	5.80%	0.00	0.00%	0.22	1.14%
DISTORSIÓN	0.00	0.00%	0.00	0.00%	0.00	0.00%	0.00	0.00%
TOTAL	0.10	0.05	0.12	5.80%	0.25	1.63%	0.47	2.43%
NIVEL DE SEVERIDAD	1		1		1

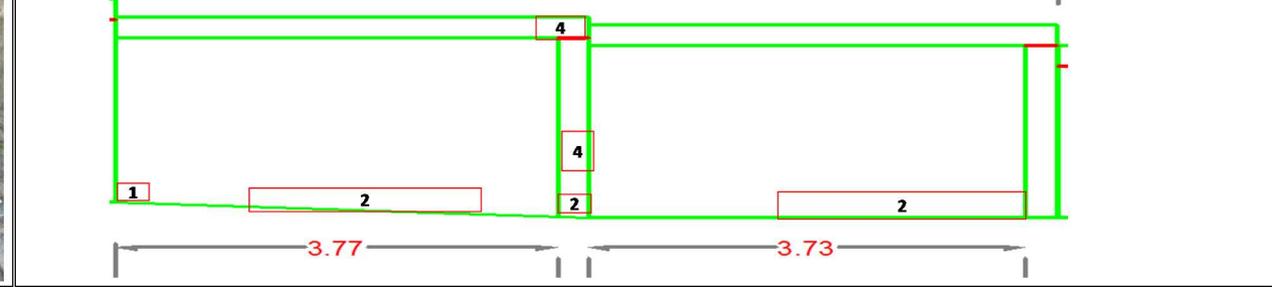
PLANO DE PATOLOGÍA

ELEMENTOS	COLUMNA		VIGA		MURO		TOTAL	
	ÁREA:	1.30 M ²	ÁREA:	2.07 M ²	ÁREA:	15.32 M ²	ÁREA CON PATOLOGÍA	% DE ÁREA CON PATOLOGÍA
PATOLOGÍA	ÁREA CON PATOLOGÍA (m ²)	% DE ÁREA CON PATOLOGÍA	ÁREA CON PATOLOGÍA (m ²)	% DE ÁREA CON PATOLOGÍA	ÁREA CON PATOLOGÍA (m ²)	% DE ÁREA CON PATOLOGÍA	ÁREA CON PATOLOGÍA (m ²)	% DE ÁREA CON PATOLOGÍA
EROSIÓN	0.00	0.00%	0.00	0.00%	0.20	1.31%	0.20	1.07%
EFLORESCENCIA	0.20	15.38%	0.00	0.00%	3.00	19.58%	3.20	17.12%
GRIETA	0.00	0.00%	0.00	0.00%	0.00	0.00%	0.00	0.00%
FISURAS	0.14	10.77%	0.07	3.38%	0.00	0.00%	0.21	1.12%
DISTORSIÓN	0.00	0.00%	0.00	0.00%	0.00	0.00%	0.00	0.00%
TOTAL	0.34	0.26	0.07	3.38%	3.20	20.89%	3.61	19.32%

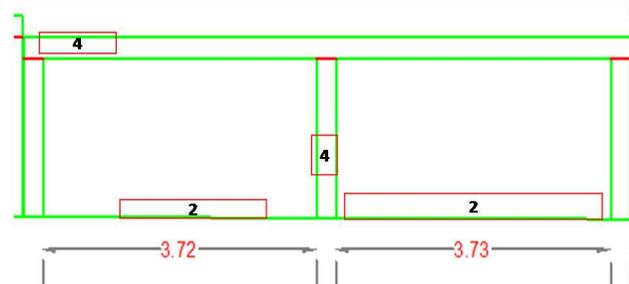
PLANO DE PATOLOGÍA

ELEMENTOS	COLUMNA		VIGA		MURO		TOTAL	
	ÁREA:	1.95 M ²	ÁREA:	2.06 M ²	ÁREA:	15.64 M ²	ÁREA CON PATOLOGÍA	% DE ÁREA CON PATOLOGÍA
PATOLOGÍA	ÁREA CON PATOLOGÍA (m ²)	% DE ÁREA CON PATOLOGÍA	ÁREA CON PATOLOGÍA (m ²)	% DE ÁREA CON PATOLOGÍA	ÁREA CON PATOLOGÍA (m ²)	% DE ÁREA CON PATOLOGÍA	ÁREA CON PATOLOGÍA (m ²)	% DE ÁREA CON PATOLOGÍA
EROSIÓN	0.00	0.00%	0.00	0.00%	0.00	0.00%	0.00	0.00%
EFLORESCENCIA	0.00	0.00%	0.00	0.00%	0.30	1.92%	0.30	1.53%
GRIETA	0.00	0.00%	0.00	0.00%	0.00	0.00%	0.00	0.00%
FISURAS	0.05	2.56%	0.05	2.43%	0.00	0.00%	0.10	0.51%
DISTORSIÓN	0.00	0.00%	0.00	0.00%	0.00	0.00%	0.00	0.00%
TOTAL	0.05	0.03	0.05	2.43%	0.30	1.92%	0.40	2.04%
NIVEL DE SEVERIDAD	1		1		1

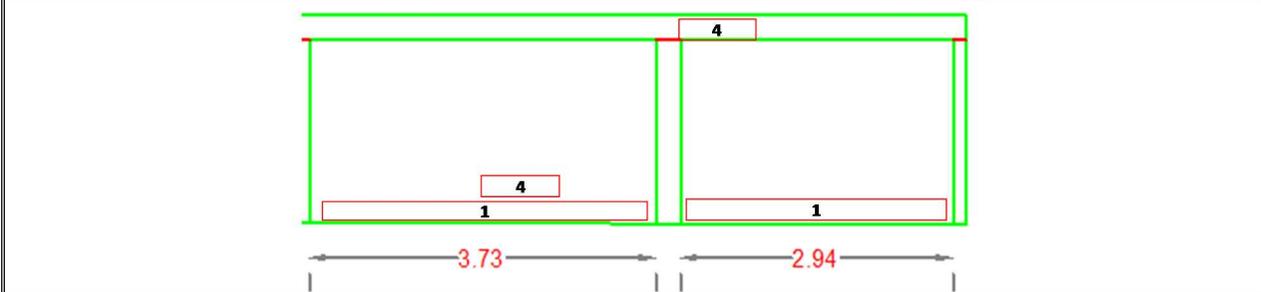
PLANO DE PATOLOGÍA

ELEMENTOS	COLUMNA		VIGA		MURO		TOTAL	
	ÁREA:	1.30 M ²	ÁREA:	1.77 M ²	ÁREA:	12.34 M ²	ÁREA CON PATOLOGÍA (m2)	% DE ÁREA CON PATOLOGÍA
PATOLOGÍA	ÁREA CON PATOLOGÍA (m2)	% DE ÁREA CON PATOLOGÍA	ÁREA CON PATOLOGÍA (m2)	% DE ÁREA CON PATOLOGÍA	ÁREA CON PATOLOGÍA (m2)	% DE ÁREA CON PATOLOGÍA	ÁREA CON PATOLOGÍA (m2)	% DE ÁREA CON PATOLOGÍA
EROSIÓN	0.00	0.00%	0.00	0.00%	0.36	2.92%	0.36	2.34%
EFLORESCENCIA	0.00	0.00%	0.00	0.00%	0.00	0.00%	0.00	0.00%
GRIETA	0.00	0.00%	0.00	0.00%	0.00	0.00%	0.00	0.00%
FISURAS	0.00	0.00%	0.10	5.65%	0.05	0.41%	0.15	0.97%
DISTORSIÓN	0.00	0.00%	0.00	0.00%	0.00	0.00%	0.00	0.00%
TOTAL	0.00	0.00	0.10	5.65%	0.41	3.32%	0.51	3.31%
NIVEL DE SEVERIDAD	1		1		1

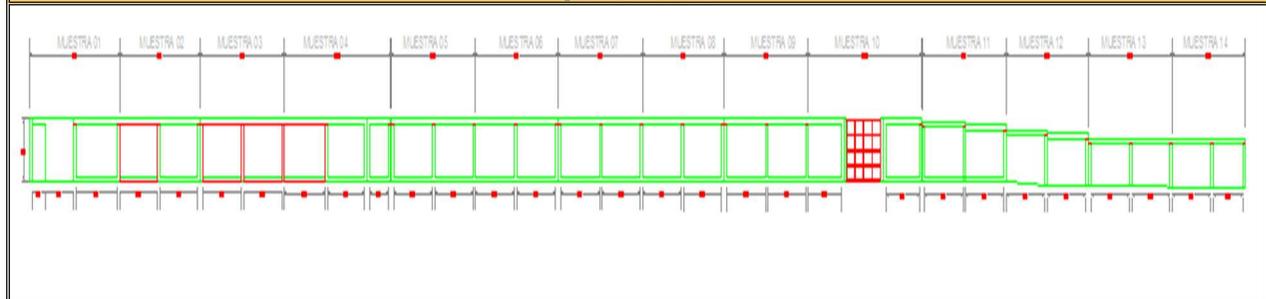
plano en elevación

ELEMENTOS	COLUMNA		VIGA		MURO		TOTAL	
	ÁREA:	25.41 M ²	ÁREA:	28.87 M ²	ÁREA:	229.77 M ²	ÁREA CON PATOLOGÍA (m ²)	% DE ÁREA CON PATOLOGÍA
PATOLOGÍA	ÁREA CON PATOLOGÍA (m ²)	% DE ÁREA CON PATOLOGÍA	ÁREA CON PATOLOGÍA (m ²)	% DE ÁREA CON PATOLOGÍA	ÁREA CON PATOLOGÍA (m ²)	% DE ÁREA CON PATOLOGÍA	ÁREA CON PATOLOGÍA (m ²)	% DE ÁREA CON PATOLOGÍA
EROSIÓN	0.10	0.39%	0.00	0.00%	0.56	0.24%	0.66	0.23%
EFLORESCENCIA	0.92	3.62%	0.00	0.00%	9.42	4.10%	10.34	3.64%
GRIETA	0.07	0.28%	0.00	0.00%	0.25	0.11%	0.32	0.11%
FISURAS	0.71	2.79%	2.84	9.84%	0.15	0.07%	3.70	1.30%
DISTORSIÓN	0.70	2.75%	0.00	0.00%	0.00	0.00%	0.70	0.25%
TOTAL	2.50	0.10	2.84	9.84%	10.38	4.52%	15.72	5.53%
NIVEL DE SEVERIDAD	1		1		1
