UNIVERSIDAD CATÓLICA LOS ÁNGELES  
CHIMBOTE

DETERMINACIÓN Y EVALUACIÓN DE LAS PATOLOGÍAS  
EN COLUMNAS, SOBRECIMENTOS Y MUROS DE  
ALBAÑILERÍA DEL CERCO PERIMÉTRICO DE LA CASA  
HOGAR MADRE MARIA TERESA CAMERA, DISTRITO DE  
HUARAZ, PROVINCIA DE HUARAZ, REGIÓN ÁNCASH,  
ENERO – 2017.

**TESIS PARA OPTAR EL TÍTULO PROFESIONAL DE:  
INGENIERA CIVIL**

BACH. VERGARA ROSALES FLOR EUGENIA

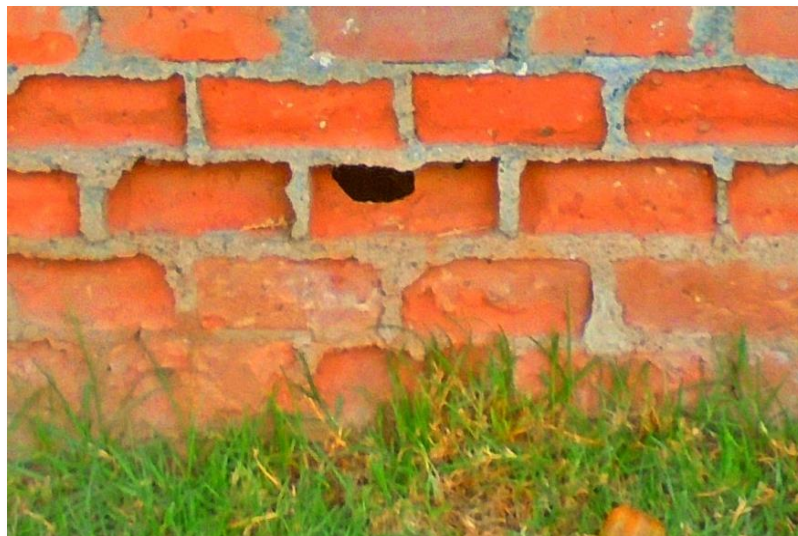
**Imagen 16:** Erosión Física en muro de albañilería.

Es la pérdida o transformación superficial de un material y puede ser de manera total o parcial. Es producida por la acción de los agentes climáticos como la lluvia, viento, calor, la nieve etc.

**Solución para la erosión física.-** Se debe de picar el muro con ayuda de un cincel y una comba hasta encontrar superficie buena, después eliminar los restos de polvo o cualquier impureza, luego se debe aplicar adhesivo estructural de

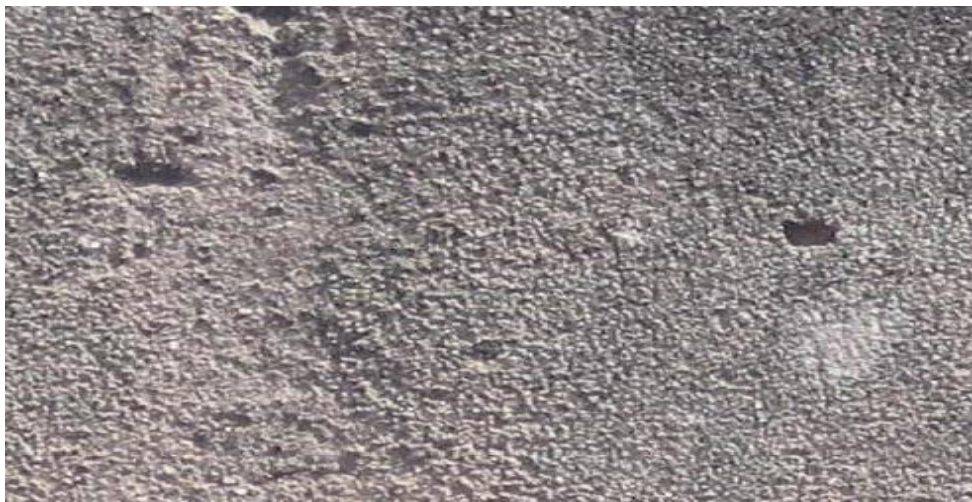
**Imagen 17:** Picaduras en el concreto.

Son cavidades relativamente pequeñas en la superficie del concreto. El picado está caracterizado por la aparición de pequeños puntos de óxido fácilmente observables en áreas poco afectadas por la corrosión o la penetración de impurezas en el concreto.

**Solución para las picaduras.-** Picar el área afectada con cincel y comba con una profundidad de 3cm, luego limpiar la superficie picada; después aplicar con una brocha el Adhesivo pasar 3 horas para vaciar el mortero, la cual tiene que tener una relación cemento: arena de 1:4, luego pasar con una plancha para darle

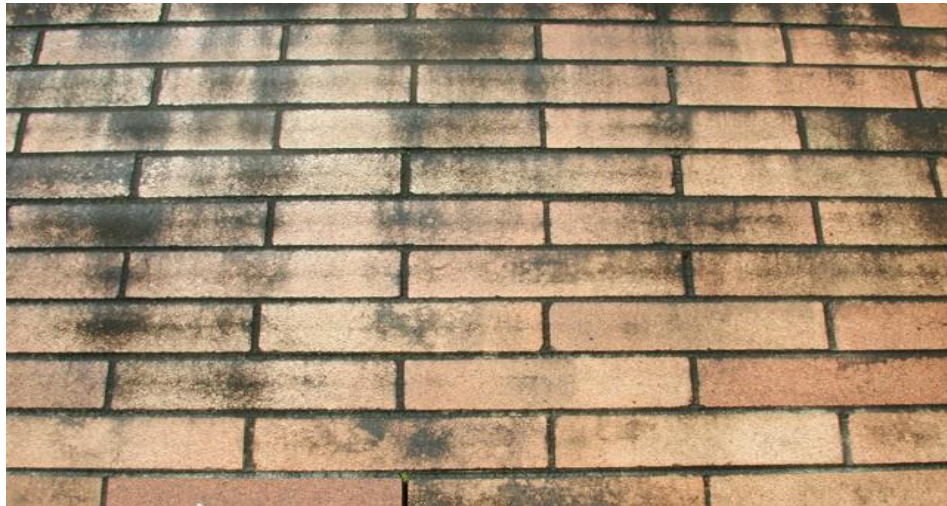
**Imagen 21:** Moho en muro de albañilería.

Los mohos se encuentran, casi siempre, en los materiales porosos, pueden considerarlo una consecuencia directa de las humedades por condensación pues el moho se instala y crece en las paredes alimentándose del ambiente húmedo, que le proporciona un hábitat ideal para crecer y reproducirse.

**Solución para el moho.-** Lavar con una escobilla el muro con una solución de agua y cloro (3 partes de agua: 1 cloro), después proceder con una hidrolavadora y dejar secar el muro por 2 horas como mínimo. Posteriormente se debe aplicar un impermeabilizante y fungicida el cual se coloca en la zona afectada con un rodillo, dejando secar por 6 horas.

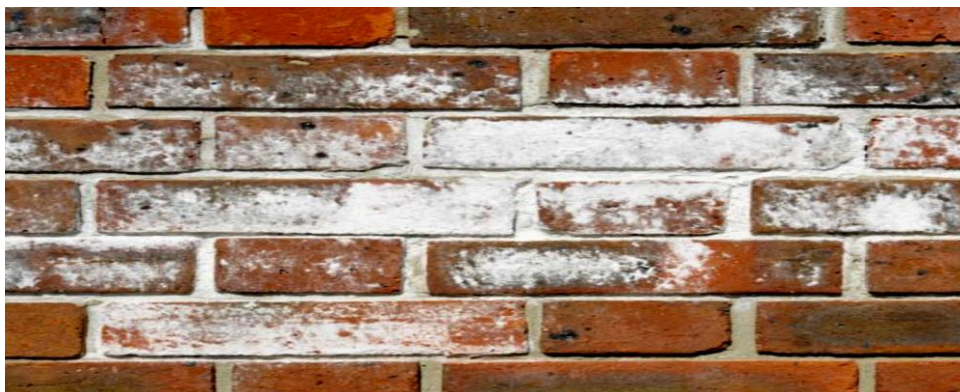
**Imagen 23:** Eflorescencia en muro de albañilería.

Son manchas o escarchas que aparecen en la superficie de los revoques y que pueden provenir de sales presente en los áridos, aglomerantes, del agua de amasado, de la mampostería, del suelo por humedad ascendente. El ingreso de la humedad en los paramentos hace que se disuelvan las sales presente en las mamposterías, morteros u hormigones, esta humedad al llegar a la superficie de la pared, y luego se evapora, dejando las sales en forma de cristales como manchas en la pared.

**Solución para la eflorescencia.**- Limpiar enérgicamente con escobilla de acero, lavar con agua limpia, dejar secar la superficie, posteriormente se debe aplicar un impermeabilizante en forma de pasta el cual se coloca en la zona afectada con un rodillo, dejando secar, de esta forma recobramos el color y la textura original del muro.

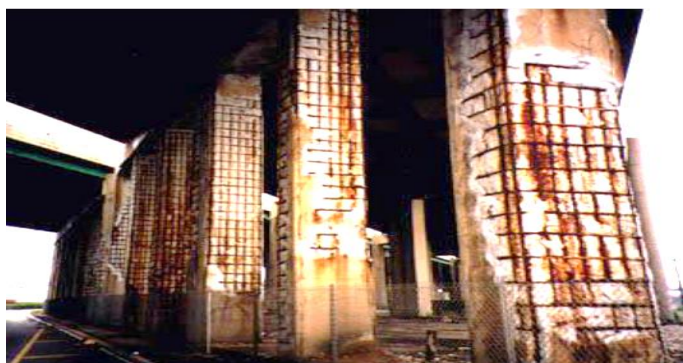
**Imagen 25:** Varillas de acero afectadas por Corrosión en columna.

La corrosión del acero es el ataque destructivo del material por reacción química o electroquímica cuando éste interactúa con el medio ambiente. Implica graves riesgos cuando se trata de acero estructural, es decir, cuando estamos hablando de varilla que forma parte de una estructura de concreto. La razón por la que se presenta este fenómeno se debe a que el acero es una aleación de hierro y carbono.

**Solución para la oxidación y corrosión.-** eliminar el concreto utilizando cincel y comba hasta encontrar el acero menos corroído del que se visualizó a primera instancia, retirar el material suelto, limpiar el sobrante de partículas sueltas y el polvo, retirar el óxido de la varilla utilizando una pulidora eléctrica, posteriormente se debe aplicar un aditivo inhibidor de corrosión el cual se coloca tanto en la armadura como en el concreto con un brocha de esta forma cumplirá la función imprimación de adherencia, en seguida se debe rellenar la estructura con un mortero cementoso modificado con resina acrílica con altas resistencias mecánicas, impermeables, de consistencia pastosa con la ayuda de un badilejo, nivelando con una regla de madera y finalmente ejecutar el curado respectivo.
