FACULTAD DE INGENIERÍA
ESCUELA PROFESIONAL DE INGENIERÍA CIVIL
DETERMINACIÓN Y EVALUACIÓN DE LAS PATOLOGÍAS DE
LOS MUROS DE ALBAÑILERÍA, VIGAS Y COLUMNAS DE
CONCRETO DEL CERCO PERIMÉTRICO DE LA INSTITUCIÓN
EDUCATIVA PEDRO RUIZ GALLO DEL DISTRITO DE
CHIMBOTE, PROVINCIA DEL SANTA, REGIÓN ÁNCASH,

FEBRERO - 2016

TESIS PARA OPTAR EL TÍTULO PROFESIONAL DE:
INGENIERO CIVIL

BACH. HERLIHY FERNANDO PINEDO PUMACHAY

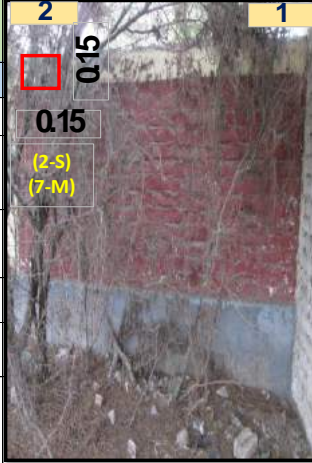
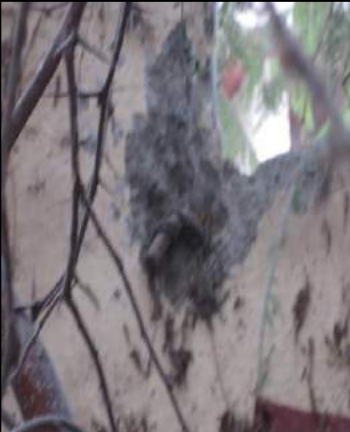
ÁREA CON PATOLOGÍA (M2)	0.00	0.00	0.02			
ÁREA SIN PATOLOGÍA (M2)	8.69	1.25	0.77			
% CON PATOLOGÍA	0%	0%	3%			
% SIN PATOLOGÍA	100%	100%	97%			
TIPO DE PATOLOGÍA Y SEVERIDAD	---	---	(2-S)(7-M)			
TRAMO 01 - EXTERIORES: ANÁLISIS DE MURO, COL 1 Y 2, VIG. 1-2				1	2	
DESCRIP.	MURO	COLUMNA	VIGA	MURO		C-1 C-2
ÁREA (M2)	8.69	2.25	0.79

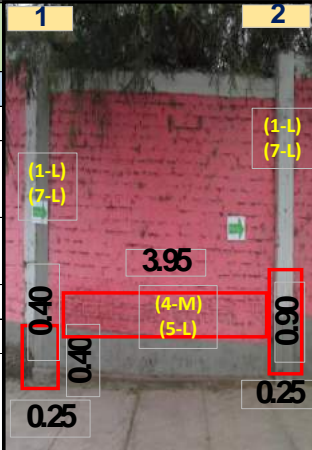
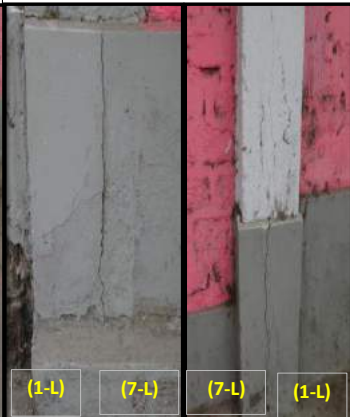
ÁREA CON PATOLOGÍA (M2)	1.58	0.33	0.00			
ÁREA SIN PATOLOGÍA (M2)	7.11	1.93	0.79			
% CON PATOLOGÍA	18%	14%	0%			
% SIN PATOLOGÍA	82%	86%	100%			
TIPO DE PATOLOGÍA Y SEVERIDAD	(4-M) (5-L)	(1-L) (7-L)	---			(4-M) (5-L) (1-L) (7-L) (7-L) (1-L)

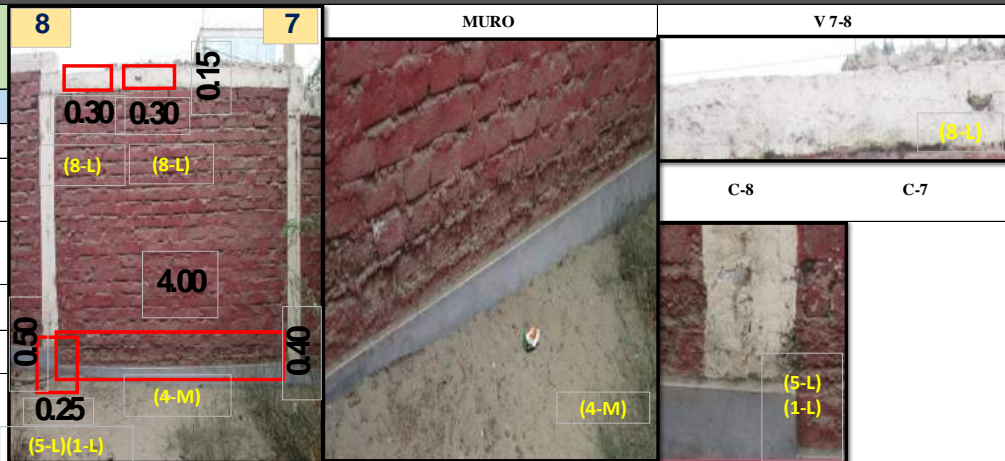
TRAMO 07 - INTERIORES: ANÁLISIS DE MURO, COL 7, VIG. 7-8

DESCRIP.	MURO	COLUMNA	VIGA
ÁREA (M2)	11.60	0.68	0.80
ÁREA CON PATOLOGÍA (M2)	1.60	0.13	0.09
ÁREA SIN PATOLOGÍA (M2)	10.00	0.55	0.71
% CON PATOLOGÍA	14%	19%	11%
% SIN PATOLOGÍA	86%	81%	89%
TIPO DE PATOLOGÍA Y SEVERIDAD	(4-M)	(1-L) (5-L)	(8-L)

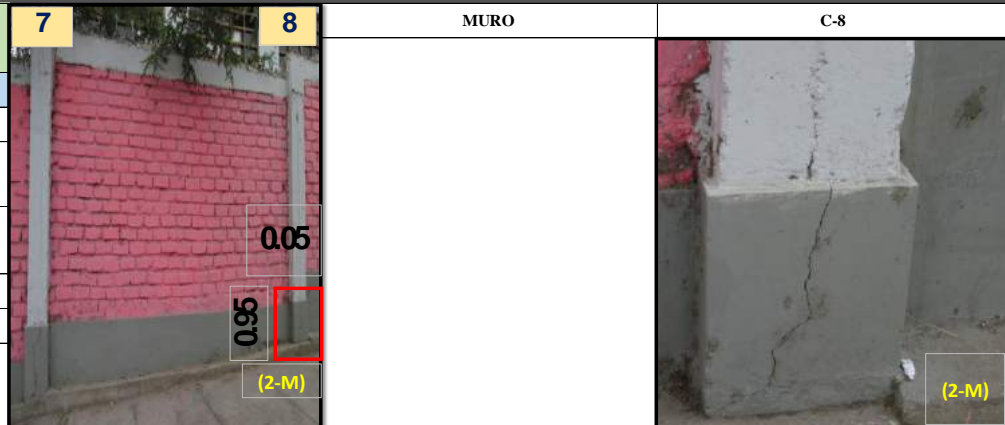
TRAMO 07 - EXTERIORES: ANÁLISIS DE MURO, COL 8, VIG. 7-8

DESCRIP.	MURO	COLUMNA	VIGA
ÁREA (M2)	11.60	1.22	0.80
ÁREA CON PATOLOGÍA (M2)	0.00	0.05	0.00
ÁREA SIN PATOLOGÍA (M2)	11.60	1.17	0.80
% CON PATOLOGÍA	0%	4%	0%
% SIN PATOLOGÍA	100%	96%	100%
TIPO DE PATOLOGÍA Y SEVERIDAD	---	(2-M)	---

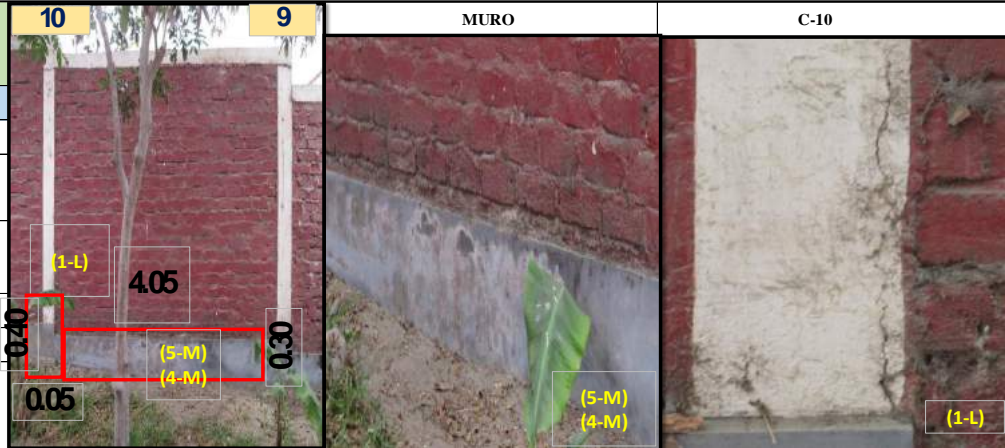
TRAMO 09 - INTERIORES: ANÁLISIS DE MURO, COL 10, VIG. 9-10

DESCRIP.	MURO	COLUMNA	VIGA
ÁREA (M2)	9.11	0.64	0.81
ÁREA CON PATOLOGÍA (M2)	1.22	0.02	0.00
ÁREA SIN PATOLOGÍA (M2)	7.90	0.62	0.81
% CON PATOLOGÍA	13%	3%	0%
% SIN PATOLOGÍA	87%	97%	100%
TIPO DE PATOLOGÍA Y SEVERIDAD	(4-M)(5-M)	(1-L)	---

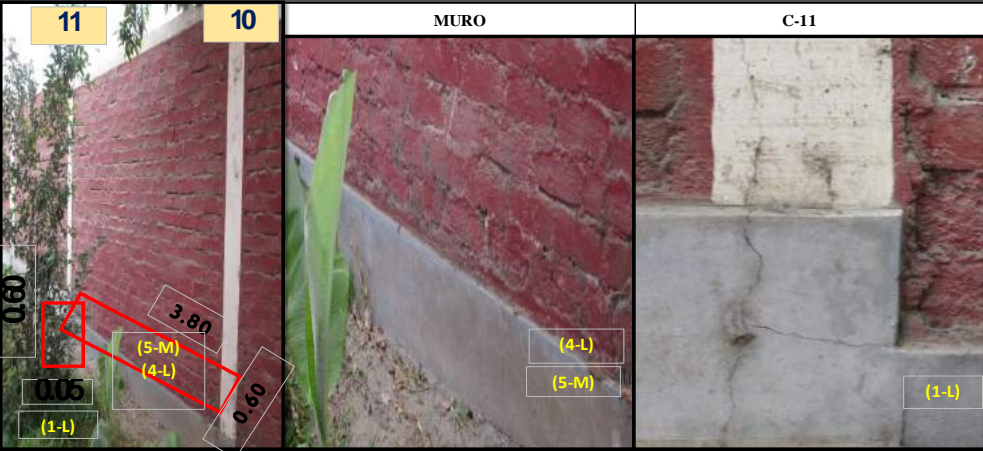
TRAMO 10 - INTERIORES: ANÁLISIS DE MURO, COL 11, VIG. 10-11

DESCRIP.	MURO	COLUMNA	VIGA
ÁREA (M2)	8.74	0.65	0.76
ÁREA CON PATOLOGÍA (M2)	2.28	0.03	0.00
ÁREA SIN PATOLOGÍA (M2)	6.46	0.62	0.76
% CON PATOLOGÍA	26%	5%	0%
% SIN PATOLOGÍA	74%	95%	100%
TIPO DE PATOLOGÍA Y SEVERIDAD	(4-L) (5-M)	(1-L)	---

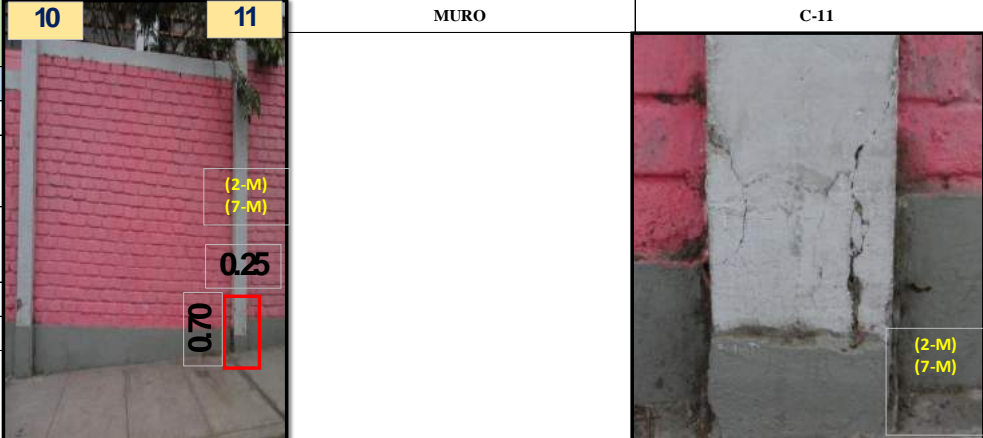
TRAMO 10 - EXTERIORES: ANÁLISIS DE MURO, COL 11, VIG. 10-11

DESCRIP.	MURO	COLUMNA	VIGA
ÁREA (M2)	8.74	1.17	0.76
ÁREA CON PATOLOGÍA (M2)	0.00	0.18	0.00
ÁREA SIN PATOLOGÍA (M2)	8.74	1.00	0.76
% CON PATOLOGÍA	0%	15%	0%
% SIN PATOLOGÍA	100%	85%	100%
TIPO DE PATOLOGÍA Y SEVERIDAD	---	(2-M) (7-M)	---

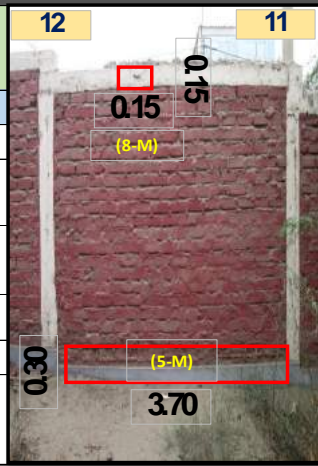
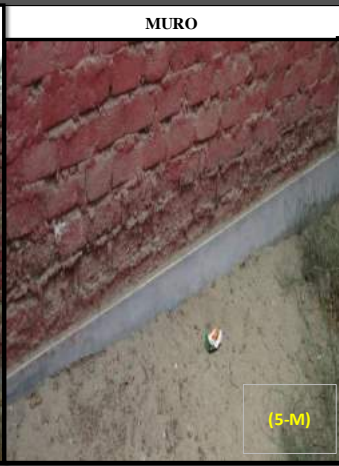
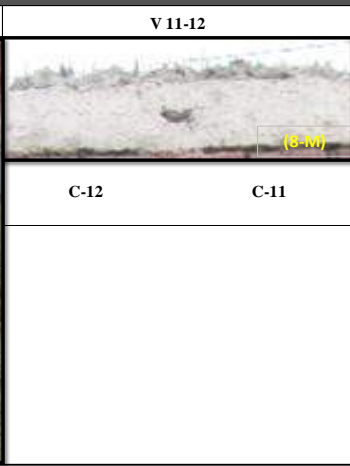
TRAMO 11 - INTERIORES: ANÁLISIS DE MURO, COL 12, VIG. 11-12

DESCRIP.	MURO	COLUMNA	VIGA
ÁREA (M2)	8.51	0.65	0.74
ÁREA CON PATOLOGÍA (M2)	1.11	0.00	0.02
ÁREA SIN PATOLOGÍA (M2)	7.40	0.65	0.72
% CON PATOLOGÍA	13%	0%	3%
% SIN PATOLOGÍA	87%	100%	97%
TIPO DE PATOLOGÍA Y SEVERIDAD	(5-M)	---	(8-M)

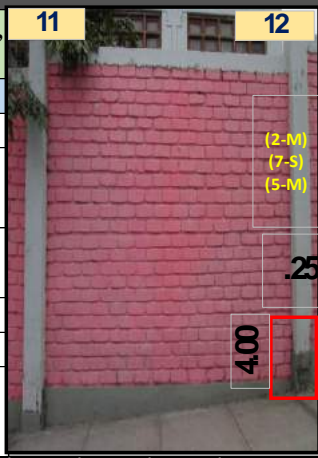
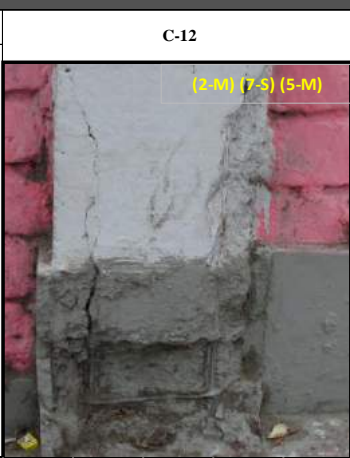
TRAMO 11 - EXTERIORES: ANÁLISIS DE MURO, COL 12, VIG. 11-12

DESCRIP.	MURO	COLUMNA	VIGA
ÁREA (M2)	8.51	1.17	0.74
ÁREA CON PATOLOGÍA (M2)	0.00	0.10	0.00
ÁREA SIN PATOLOGÍA (M2)	8.51	1.07	0.74
% CON PATOLOGÍA	0%	9%	0%
% SIN PATOLOGÍA	100%	91%	100%
TIPO DE PATOLOGÍA Y SEVERIDAD	---	(2-M) (5-M) (7-S)	---

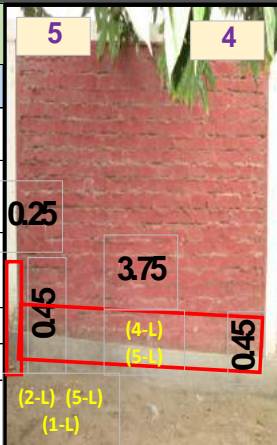
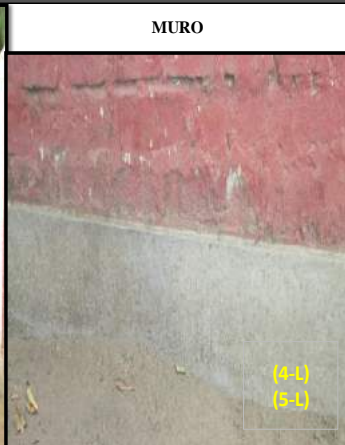
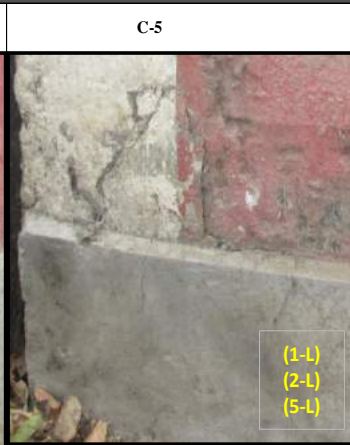
TRAMO 03 - INTERIORES: ANÁLISIS DE MURO, COL 5, VIG. 4-5

DESCRIP.	MURO	COLUMNA	VIGA
ÁREA (M2)	9.00	0.60	0.75
ÁREA CON PATOLOGÍA (M2)	1.69	0.11	0.00
ÁREA SIN PATOLOGÍA (M2)	7.31	0.49	0.75
% CON PATOLOGÍA	19%	19%	0%
% SIN PATOLOGÍA	81%	81%	100%
TIPO DE PATOLOGÍA Y SEVERIDAD	(4-L) (5-L)	(2-L) (5-L) (1-L)	---

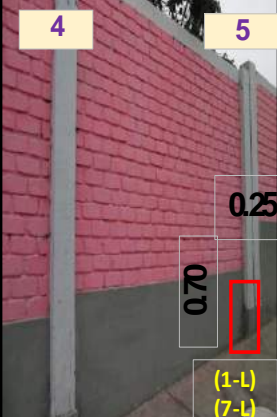
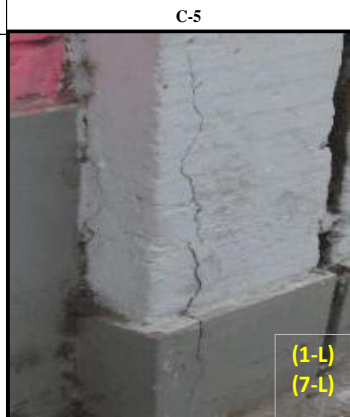
TRAMO 03 - EXTERIORES: ANÁLISIS DE MURO, COL 5, VIG. 4-5

DESCRIP.	MURO	COLUMNA	VIGA
ÁREA (M2)	9.00	1.08	0.75
ÁREA CON PATOLOGÍA (M2)	0.00	0.18	0.00
ÁREA SIN PATOLOGÍA (M2)	9.00	0.91	0.75
% CON PATOLOGÍA	0%	16%	0%
% SIN PATOLOGÍA	100%	84%	100%
TIPO DE PATOLOGÍA Y SEVERIDAD	---	(1-L)(7-L)	---

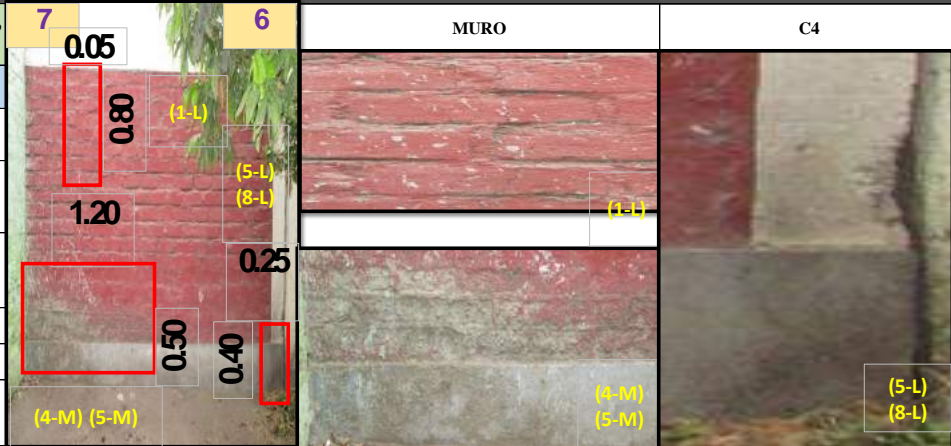
TRAMO 04 - INTERIORES: ANÁLISIS DE MURO, COL 6 Y 7, VIG. 6-7

DESCRIP.	MURO	COLUMNA	VIGA
ÁREA (M2)	9.00	1.35	0.75
ÁREA CON PATOLOGÍA (M2)	0.64	0.10	0.00
ÁREA SIN PATOLOGÍA (M2)	8.36	1.25	0.75
% CON PATOLOGÍA	7%	7%	0%
% SIN PATOLOGÍA	93%	93%	100%
TIPO DE PATOLOGÍA Y SEVERIDAD	(4-M) (1-L) (5-M)	(5-L)(8-L)	---

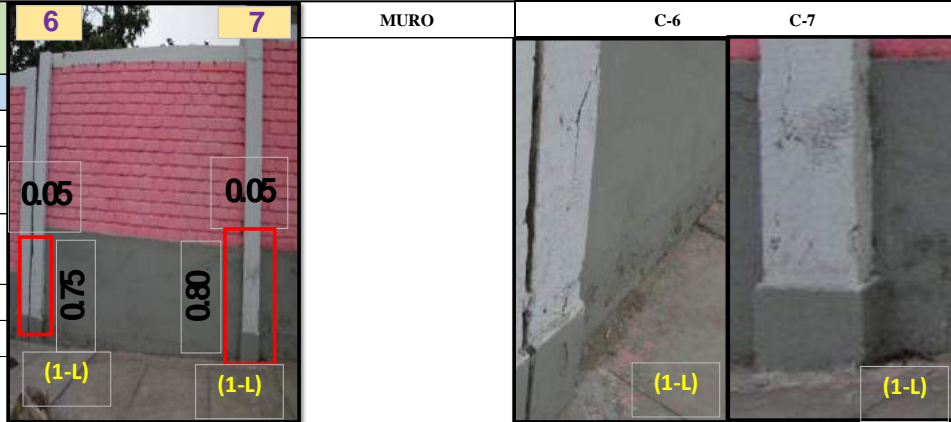
TRAMO 04 - EXTERIORES: ANÁLISIS DE MURO, COL 6 Y 7, VIG. 6-7

DESCRIP.	MURO	COLUMNA	VIGA
ÁREA (M2)	9.00	2.43	0.75
ÁREA CON PATOLOGÍA (M2)	0.00	0.08	0.00
ÁREA SIN PATOLOGÍA (M2)	9.00	2.35	0.75
% CON PATOLOGÍA	0%	3%	0%
% SIN PATOLOGÍA	100%	97%	100%
TIPO DE PATOLOGÍA Y SEVERIDAD	---	(1-L)	---

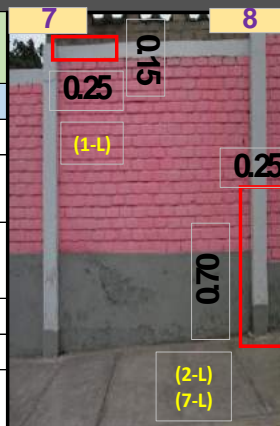
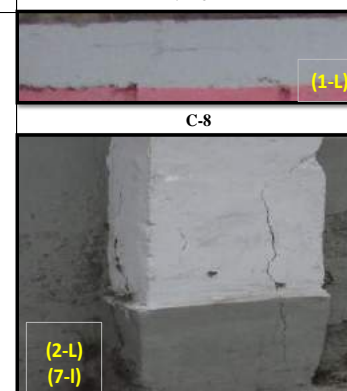
MUESTRA N° 02 - TRAMO 05						
TIPOS DE PATOLOGÍAS				SEVERIDAD DE LA PATOLOGÍA		M 02 - TR 05
FISURA (1)		HUMEDAD (5)		LEVE	L	
GRIETA (2)		EFLORESCENCIA (6)		MEDIA	M	
DESAGREGACIÓN (3)		CORROSIÓN (7)		SEVERA	S	
EROSIÓN (4)		CANGREJERA (8)				
TRAMO 05 - INTERIORES: ANÁLISIS DE MURO, COL 8, VIG. 7-8				8	7	
				MURO		V 7-8
DESCRIP.	MURO	COLUMNA	VIGA			
ÁREA (M2)	0.00	0.00	0.00			
ÁREA CON PATOLOGÍA (M2)	0.00	0.00	0.00			C-8 C-7
ÁREA SIN PATOLOGÍA (M2)	0.00	0.00	0.00			
% CON PATOLOGÍA	0%	0%	0%			
% SIN PATOLOGÍA	0%	0%	0%			
TIPO DE PATOLOGÍA Y SEVERIDAD	---	---	---			
TRAMO 05 - EXTERIORES: ANÁLISIS DE MURO, COL 8, VIG. 7-8				7	8	
				MURO		V 7-8
DESCRIP.	MURO	COLUMNA	VIGA			
ÁREA (M2)	8.88	1.22	0.63			(1-L)
ÁREA CON PATOLOGÍA (M2)	0.00	0.19	0.04			C-8
ÁREA SIN PATOLOGÍA (M2)	8.88	1.04	0.59			
% CON PATOLOGÍA	0%	15%	6%			
% SIN PATOLOGÍA	100%	85%	94%			
TIPO DE PATOLOGÍA Y SEVERIDAD	---	(2-L) (7-L)	(1-L)			(2-L) (7-L)

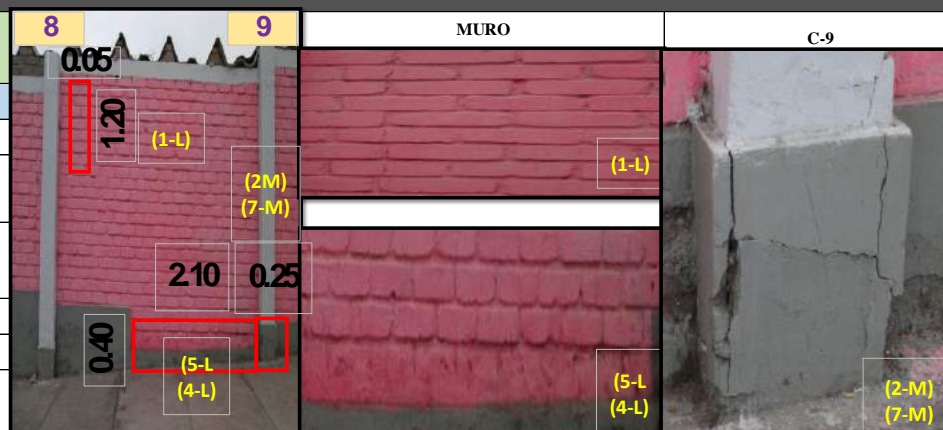
MUESTRA N° 02 - TRAMO 06						
TIPOS DE PATOLOGÍAS				SEVERIDAD DE LA PATOLOGÍA		M 02 - TR 06
FIGURA (1)		HUMEDAD (5)		LEVE	L	
GRIETA (2)		EFLORESCENCIA (6)		MEDIA	M	
DESAGREGACIÓN (3)		CORROSIÓN (7)		SEVERA	S	
EROSIÓN (4)		CANGREJERA (8)				
TRAMO 06 - INTERIORES: ANÁLISIS DE MURO, COL 9, VIG. 8-9				9	8	
				MURO		V 8-9
DESCRIP.	MURO	COLUMNA	VIGA			
ÁREA (M2)	0.00	0.00	0.00			
ÁREA CON PATOLOGÍA (M2)	0.00	0.00	0.00			C-9 C-8
ÁREA SIN PATOLOGÍA (M2)	0.00	0.00	0.00			
% CON PATOLOGÍA	0%	0%	0%			
% SIN PATOLOGÍA	0%	0%	0%			
TIPO DE PATOLOGÍA Y SEVERIDAD	---	---	---			
TRAMO 06 - EXTERIORES: ANÁLISIS DE MURO, COL 9, VIG. 8-9				8	9	
				MURO		C-9
DESCRIP.	MURO	COLUMNA	VIGA			
ÁREA (M2)	9.00	1.22	0.64			
ÁREA CON PATOLOGÍA (M2)	0.90	0.10	0.00			
ÁREA SIN PATOLOGÍA (M2)	8.10	1.12	0.64			
% CON PATOLOGÍA	10%	8%	0%			
% SIN PATOLOGÍA	90%	92%	100%			
TIPO DE PATOLOGÍA Y SEVERIDAD	(1-L) (4-L) (5-L)	(2-M)(7-M)	---

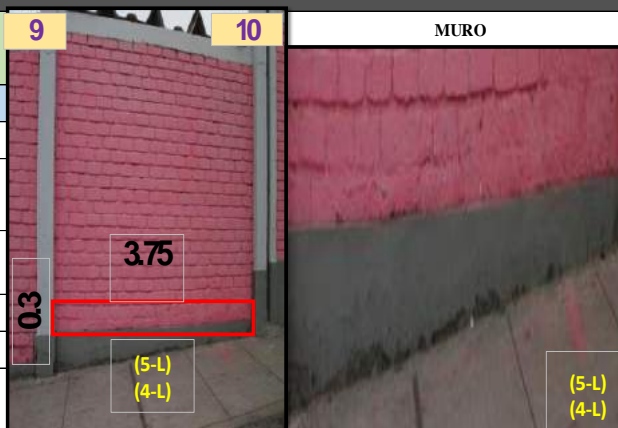
MUESTRA N° 02 - TRAMO 07						
TIPOS DE PATOLOGÍAS				SEVERIDAD DE LA PATOLOGÍA		M 02 - TR 07
FISURA (1)		HUMEDAD (5)		LEVE	L	
GRIETA (2)		EFLORESCENCIA (6)		MEDIA	M	
DESAGREGACIÓN (3)		CORROSIÓN (7)		SEVERA	S	
EROSIÓN (4)		CANGREJERA (8)				
TRAMO 07 - INTERIORES: ANÁLISIS DE MURO, COL 10, VIG. 9-10				MURO		V 9-10
DESCRIP.	MURO	COLUMNA	VIGA			
ÁREA (M2)	0.00	0.00	0.00			
ÁREA CON PATOLOGÍA (M2)	0.00	0.00	0.00			C-10 C-9
ÁREA SIN PATOLOGÍA (M2)	0.00	0.00	0.00			
% CON PATOLOGÍA	0%	0%	0%			
% SIN PATOLOGÍA	0%	0%	0%			
TIPO DE PATOLOGÍA Y SEVERIDAD	---	--	---			
TRAMO 07 - EXTERIORES: ANÁLISIS DE MURO, COL 10, VIG.9-10				MURO		V 9-10
DESCRIP.	MURO	COLUMNA	VIGA			
ÁREA (M2)	8.81	1.19	0.75			
ÁREA CON PATOLOGÍA (M2)	1.13	0.00	0.00			C-9 C-10
ÁREA SIN PATOLOGÍA (M2)	7.69	1.19	0.75			
% CON PATOLOGÍA	13%	0%	0%			
% SIN PATOLOGÍA	87%	100%	100%			
TIPO DE PATOLOGÍA Y SEVERIDAD	(4-L) (5-L)	---	---

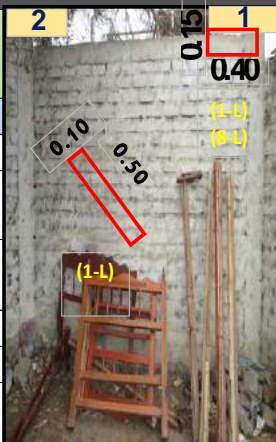
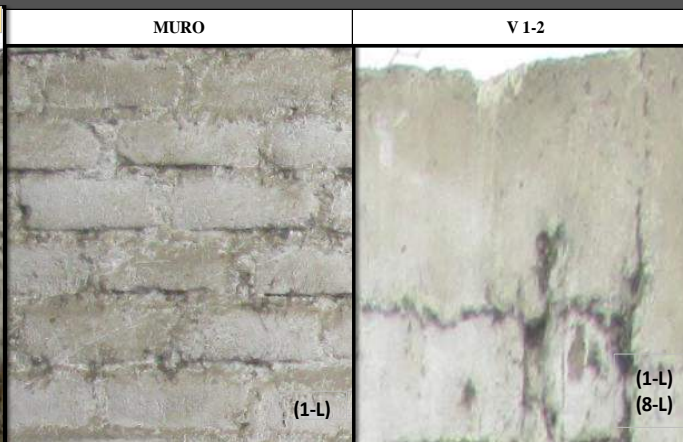
TRAMO 01 - INTERIORES: ANÁLISIS DE MURO, COL 1 Y 2, VIG. 1-2					
DESCRIP.	MURO	COLUMNA	VIGA	MURO	V 1-2
ÁREA (M2)	8.76	1.38	0.55

ÁREA CON PATOLOGÍA (M2)	0.05	0.00	0.06		
ÁREA SIN PATOLOGÍA (M2)	8.71	1.38	0.49		
% CON PATOLOGÍA	1%	0%	11%		
% SIN PATOLOGÍA	99%	100%	89%		
TIPO DE PATOLOGÍA Y SEVERIDAD	(1-L)	---	(1-L) (8-L)	(1-L)	(1-L) (8-L)

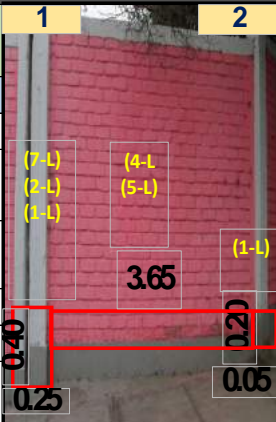
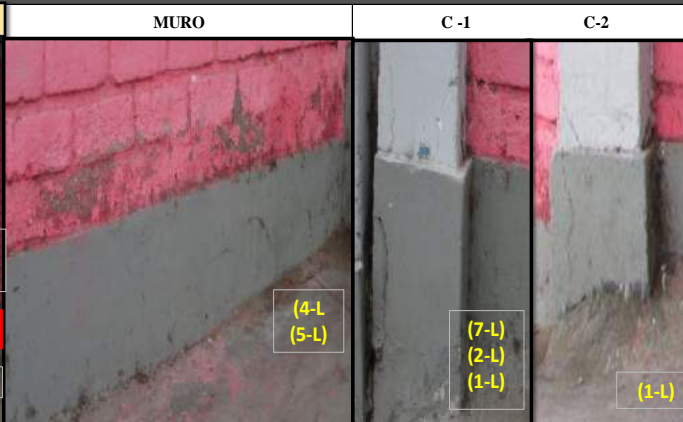
TRAMO 01 - EXTERIORES: ANÁLISIS DE MURO, COL 1 Y 2, VIG. 1-2					
DESCRIP.	MURO	COLUMNA	VIGA	MURO	C-1 C-2
ÁREA (M2)	8.76	2.48	0.55

ÁREA CON PATOLOGÍA (M2)	0.73	0.11	0.00		
ÁREA SIN PATOLOGÍA (M2)	8.03	2.37	0.55		
% CON PATOLOGÍA	8%	4%	0%		
% SIN PATOLOGÍA	92%	96%	100%		
TIPO DE PATOLOGÍA Y SEVERIDAD	(5-L) (4-L)	(1-L) (2-L) (7-L)	---	(4-L) (5-L)	(7-L) (2-L) (1-L) (1-L)

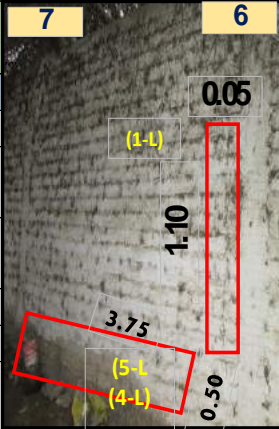
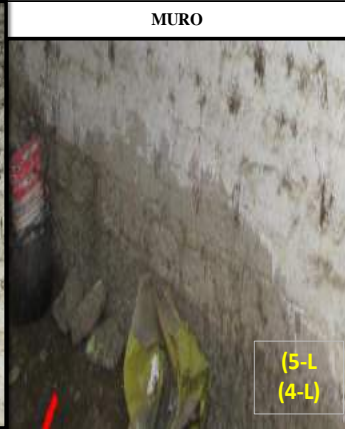
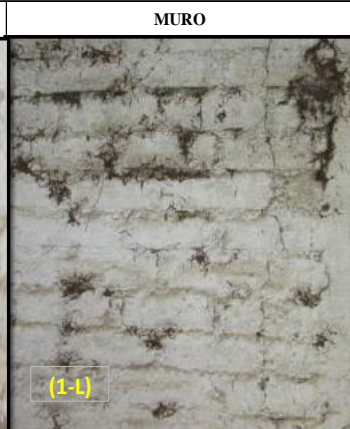
TRAMO 05 - INTERIORES: ANÁLISIS DE MURO, COL 7, VIG. 6-7

DESCRIP.	MURO	COLUMNA	VIGA
ÁREA (M2)	8.63	0.66	0.56
ÁREA CON PATOLOGÍA (M2)	1.93	0.00	0.00
ÁREA SIN PATOLOGÍA (M2)	6.70	0.66	0.00
% CON PATOLOGÍA	22%	0%	0%
% SIN PATOLOGÍA	78%	100%	0%
TIPO DE PATOLOGÍA Y SEVERIDAD	(4-L) (5-L) (1-L)	---	---

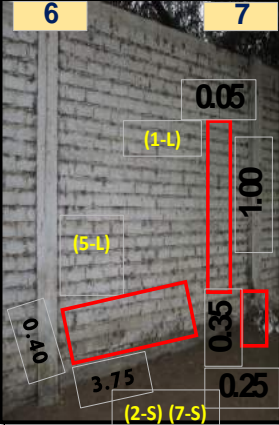
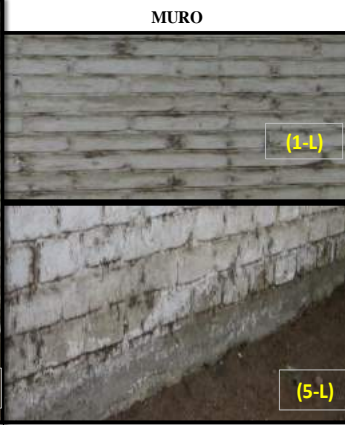
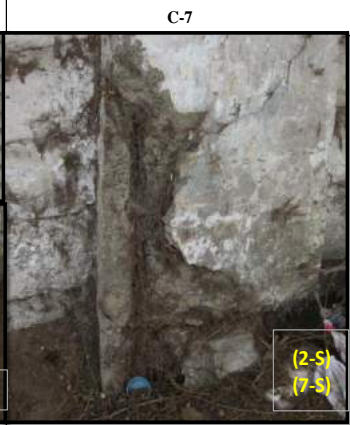
TRAMO 05 - EXTERIORES: ANÁLISIS DE MURO, COL 7, VIG. 6-7

DESCRIP.	MURO	COLUMNA	VIGA
ÁREA (M2)	8.63	1.19	0.56
ÁREA CON PATOLOGÍA (M2)	1.55	0.09	0.00
ÁREA SIN PATOLOGÍA (M2)	7.08	1.10	0.56
% CON PATOLOGÍA	18%	0%	0%
% SIN PATOLOGÍA	82%	93%	100%
TIPO DE PATOLOGÍA Y SEVERIDAD	(1-L) (5-L)	(2-S) (7-S)	---

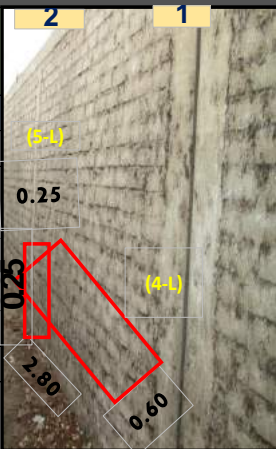
MUESTRA N° 05 - TRAMO 01						
TIPOS DE PATOLOGÍAS				SEVERIDAD DE LA PATOLOGÍA		M 05 - TR 01
FISURA (1)		HUMEDAD (5)		LEVE	L	
GRIETA (2)		EFLORESCENCIA (6)		MEDIA	M	
DESAGREGACIÓN (3)		CORROSIÓN (7)		SEVERA	S	
EROSIÓN (4)		CANGREJERA (8)				
TRAMO 01 - INTERIORES: ANÁLISIS DE MURO, COL 1 Y 2, VIG. 1-2

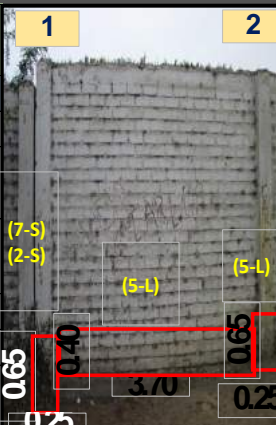
MURO	C-2	C-1
DESCRIP.	MURO	COLUMNA	VIGA			
ÁREA (M2)	8.88	1.38	0.56			
ÁREA CON PATOLOGÍA (M2)	1.68	0.06	0.00			
ÁREA SIN PATOLOGÍA (M2)	7.20	1.32	0.56			
% CON PATOLOGÍA	19%	5%	0%			
% SIN PATOLOGÍA	81%	95%	100%			
TIPO DE PATOLOGÍA Y SEVERIDAD	(4-L)	(5-L)	---	(4-L)	(5-L)	
TRAMO 01 - EXTERIORES: ANÁLISIS DE MURO, COL 1 Y 2, VIG. 1-2

MURO	C-1	C-2
DESCRIP.	MURO	COLUMNA	VIGA			
ÁREA (M2)	8.88	2.48	0.56			
ÁREA CON PATOLOGÍA (M2)	1.48	0.33	0.00			
ÁREA SIN PATOLOGÍA (M2)	7.40	2.16	0.56			
% CON PATOLOGÍA	17%	13%	0%			
% SIN PATOLOGÍA	83%	87%	100%			
TIPO DE PATOLOGÍA Y SEVERIDAD	(5-L)	(5-L) (2-S) (7-S)	---	(8-L)	(7-S) (2-S)	(5-L)

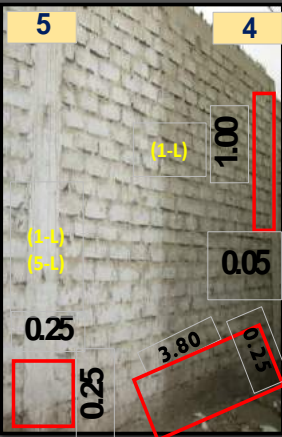
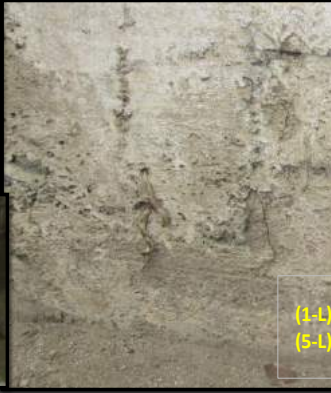
MUESTRA N° 05 - TRAMO 04						
TIPOS DE PATOLOGÍAS				SEVERIDAD DE LA PATOLOGÍA		M 05 - TR 04
FISURA (1)		HUMEDAD (5)		LEVE	L	
GRETA (2)		EFLORESCENCIA (6)		MEDIA	M	
DESAGREGACIÓN (3)		CORROSIÓN (7)		SEVERA	S	
EROSIÓN (4)		CANGREJERA (8)				
TRAMO 04 - INTERIORES: ANÁLISIS DE MURO, COL 5 , VIG. 4-5				MURO		C-5
DESCRIP.	MURO	COLUMNA	VIGA

ÁREA CON PATOLOGÍA (M2)	1.00	0.06	0.00			
ÁREA SIN PATOLOGÍA (M2)	7.17	0.60	0.57			
% CON PATOLOGÍA	12%	9%	0%			
% SIN PATOLOGÍA	88%	91%	100%			
TIPO DE PATOLOGÍA Y SEVERIDAD	(1-L)(4-L) (5-L)	(1-L)(5-L)	---			
TRAMO 04 - EXTERIORES: ANÁLISIS DE MURO, COL 5 , VIG. 4-5				MURO		C-4 C-5
DESCRIP.	MURO	COLUMNA	VIGA

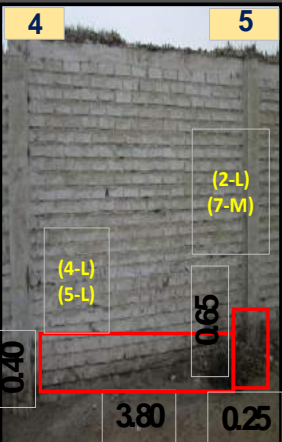
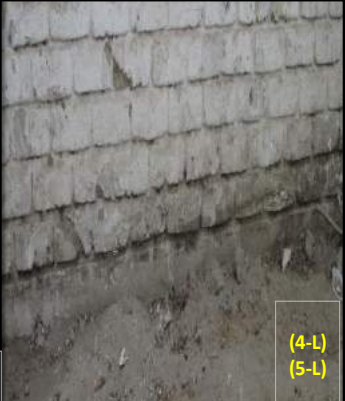
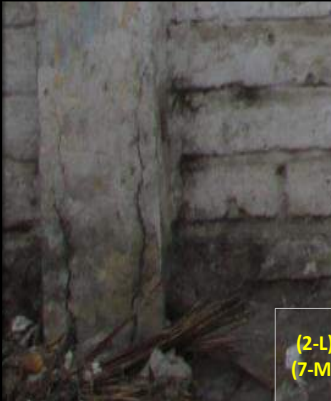
ÁREA CON PATOLOGÍA (M2)	1.52	0.16	0.00			
ÁREA SIN PATOLOGÍA (M2)	6.65	1.03	0.57			
% CON PATOLOGÍA	19%	14%	0%			
% SIN PATOLOGÍA	81%	86%	100%			
TIPO DE PATOLOGÍA Y SEVERIDAD	(4-L)(5-L)	(2-L) (7-M)	---

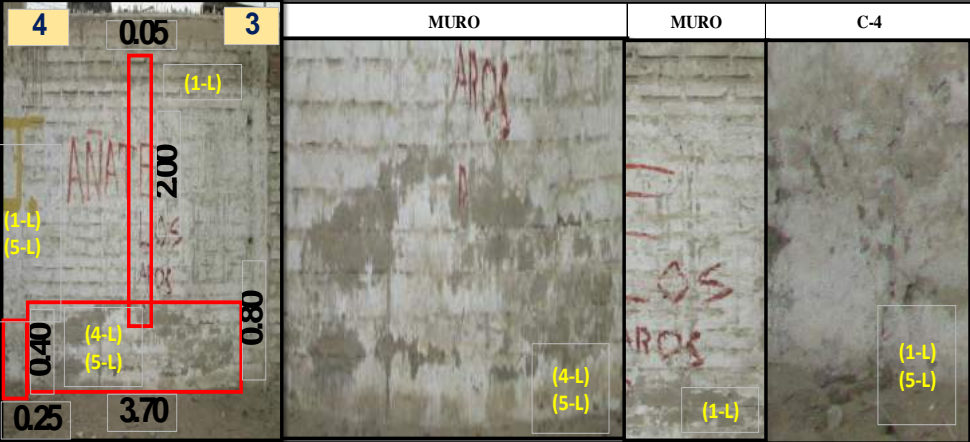
TRAMO 03 - INTERIORES: ANÁLISIS DE MURO, COL 4, VIG. 3-4

DESCRIP.	MURO	COLUMNA	VIGA
ÁREA (M2)	7.69	0.61	0.56
ÁREA CON PATOLOGÍA (M2)	3.06	0.10	0.00
ÁREA SIN PATOLOGÍA (M2)	4.63	0.51	0.56
% CON PATOLOGÍA	40%	16%	0%
% SIN PATOLOGÍA	60%	84%	100%
TIPO DE PATOLOGÍA Y SEVERIDAD	(4-L)(5-L) (1-L)	(1-L)(5-L)	---

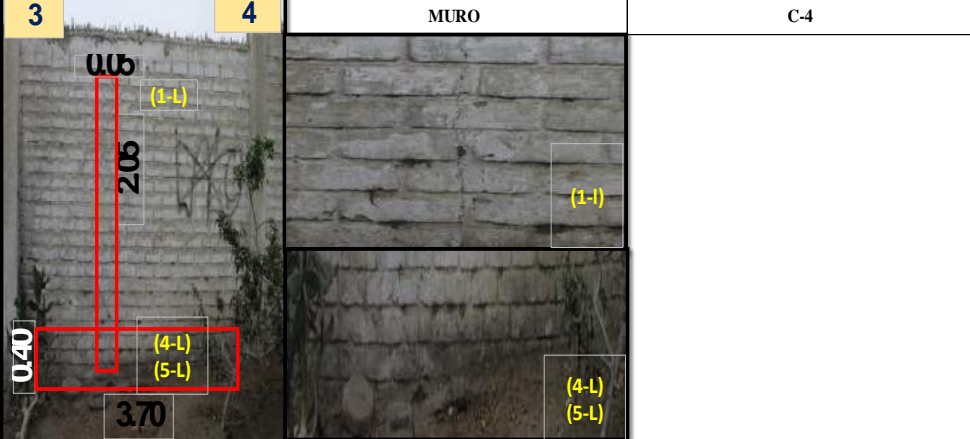
TRAMO 03 - EXTERIORES: ANÁLISIS DE MURO, COL 4, VIG. 3-4

DESCRIP.	MURO	COLUMNA	VIGA
ÁREA (M2)	7.69	1.10	0.56
ÁREA CON PATOLOGÍA (M2)	1.58	0.00	0.00
ÁREA SIN PATOLOGÍA (M2)	6.11	1.10	0.56
% CON PATOLOGÍA	21%	0%	0%
% SIN PATOLOGÍA	79%	100%	100%
TIPO DE PATOLOGÍA Y SEVERIDAD	(1-L) (4-L) (5-L)	---	---

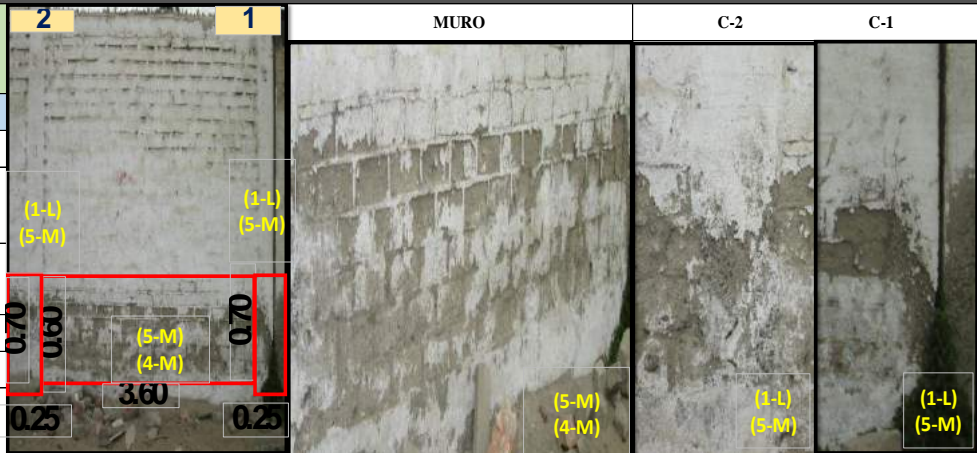
TRAMO 01 - INTERIORES: ANÁLISIS DE MURO, COL 1 Y 2, VIG. 1-2

DESCRIP.	MURO	COLUMNA	VIGA
ÁREA (M2)	7.74	1.18	0.54
ÁREA CON PATOLOGÍA (M2)	2.16	0.35	0.00
ÁREA SIN PATOLOGÍA (M2)	5.58	0.83	0.54
% CON PATOLOGÍA	28%	30%	0%
% SIN PATOLOGÍA	72%	70%	100%
TIPO DE PATOLOGÍA Y SEVERIDAD	(4-M)(5-M)	(1-L)(5-L)	---

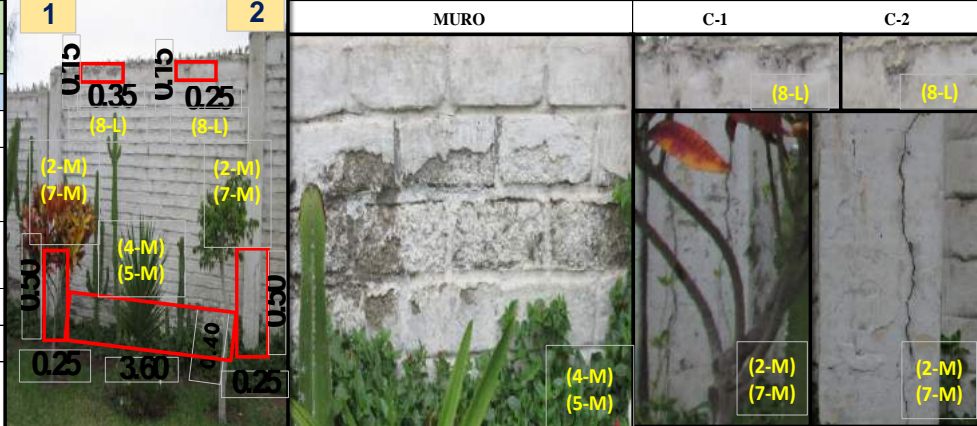
TRAMO 01 - EXTERIORES: ANÁLISIS DE MURO, COL 1 Y 2, VIG. 1-2

DESCRIP.	MURO	COLUMNA	VIGA
ÁREA (M2)	7.74	2.12	0.54
ÁREA CON PATOLOGÍA (M2)	1.44	0.25	0.08
ÁREA SIN PATOLOGÍA (M2)	6.30	1.87	0.47
% CON PATOLOGÍA	19%	12%	14%
% SIN PATOLOGÍA	81%	88%	86%
TIPO DE PATOLOGÍA Y SEVERIDAD	(4-M)(5-L)	(2-M) (7-M)	(8-L)

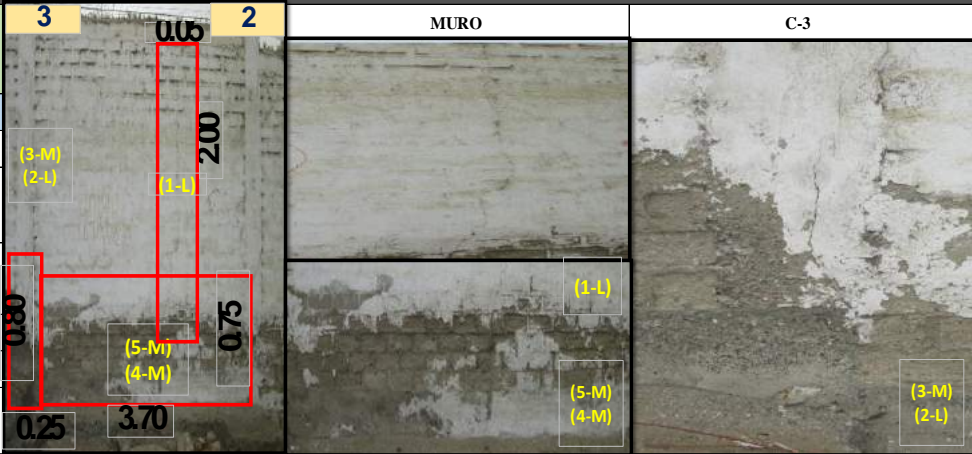
TRAMO 02 - INTERIORES: ANÁLISIS DE MURO, COL 3, VIG. 2-3

DESCRIP.	MURO	COLUMNA	VIGA
ÁREA (M2)	8.33	0.62	0.56
ÁREA CON PATOLOGÍA (M2)	2.88	0.20	0.00
ÁREA SIN PATOLOGÍA (M2)	5.45	0.42	0.56
% CON PATOLOGÍA	35%	33%	0%
% SIN PATOLOGÍA	65%	67%	100%
TIPO DE PATOLOGÍA Y SEVERIDAD	(4-M)(1-L) (5-M)	(2-L)(3-M)	---

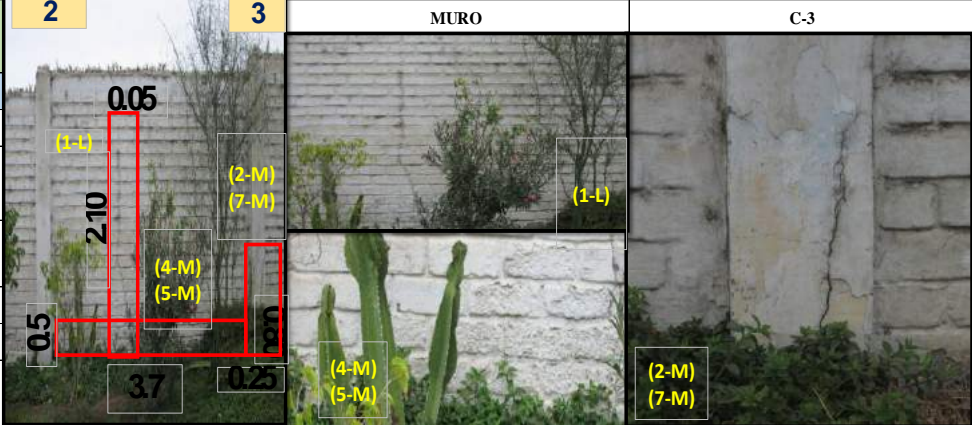
TRAMO 02 - EXTERIORES: ANÁLISIS DE MURO, COL 3, VIG.2-3

DESCRIP.	MURO	COLUMNA	VIGA
ÁREA (M2)	8.33	1.11	0.56
ÁREA CON PATOLOGÍA (M2)	1.96	0.20	0.00
ÁREA SIN PATOLOGÍA (M2)	6.37	0.91	0.56
% CON PATOLOGÍA	23%	18%	0%
% SIN PATOLOGÍA	77%	82%	100%
TIPO DE PATOLOGÍA Y SEVERIDAD	(1-L)(4-M) (5-M)	(2-M)(7-M)	---

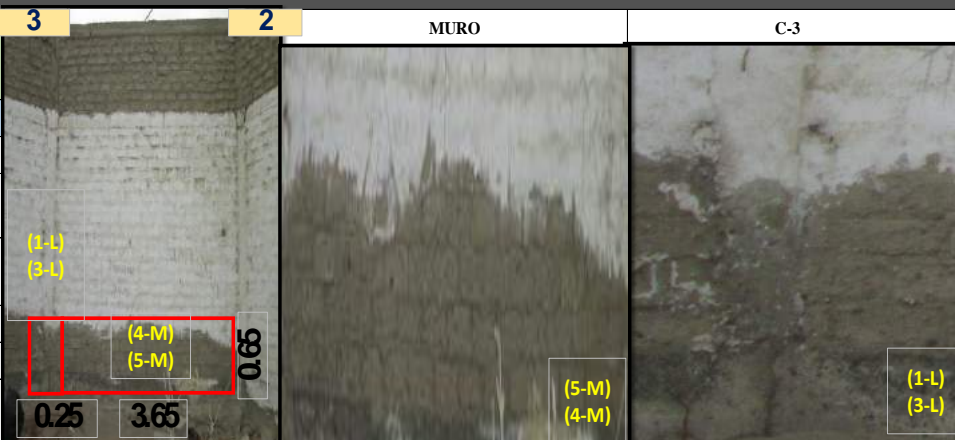
TRAMO 02 - INTERIORES: ANÁLISIS DE MURO, COL 3, VIG. 2-3

DESCRIP.	MURO	COLUMNA	VIGA
ÁREA (M2)	10.59	0.83	1.10
ÁREA CON PATOLOGÍA (M2)	2.37	0.16	0.00
ÁREA SIN PATOLOGÍA (M2)	8.21	0.66	1.10
% CON PATOLOGÍA	22%	20%	0%
% SIN PATOLOGÍA	78%	80%	100%
TIPO DE PATOLOGÍA Y SEVERIDAD	(4-M)(5-M)	(1-L)(3-L)	---

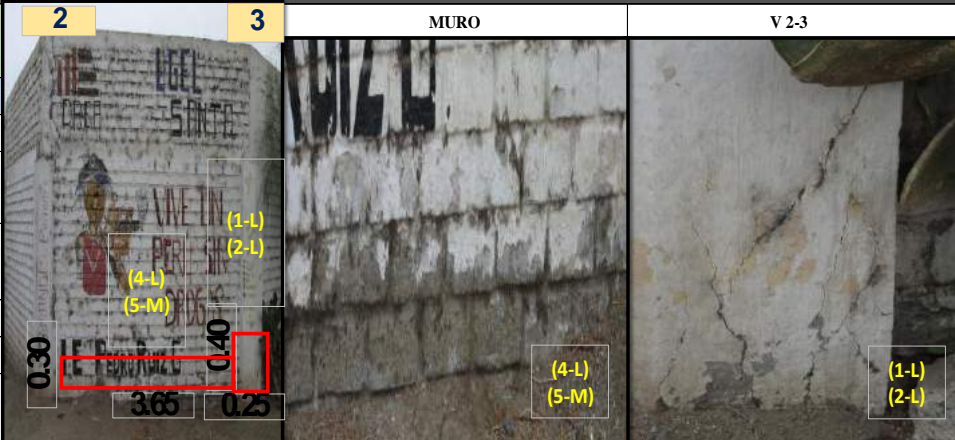
TRAMO 02 - EXTERIORES: ANÁLISIS DE MURO, COL 3, VIG. 2-3

DESCRIP.	MURO	COLUMNA	VIGA
ÁREA (M2)	10.59	1.33	1.10
ÁREA CON PATOLOGÍA (M2)	1.10	0.10	0.00
ÁREA SIN PATOLOGÍA (M2)	9.49	1.23	1.10
% CON PATOLOGÍA	10%	8%	0%
% SIN PATOLOGÍA	90%	92%	100%
TIPO DE PATOLOGÍA Y SEVERIDAD	(4-L)(5-M)	(1-L)(2-L)	---

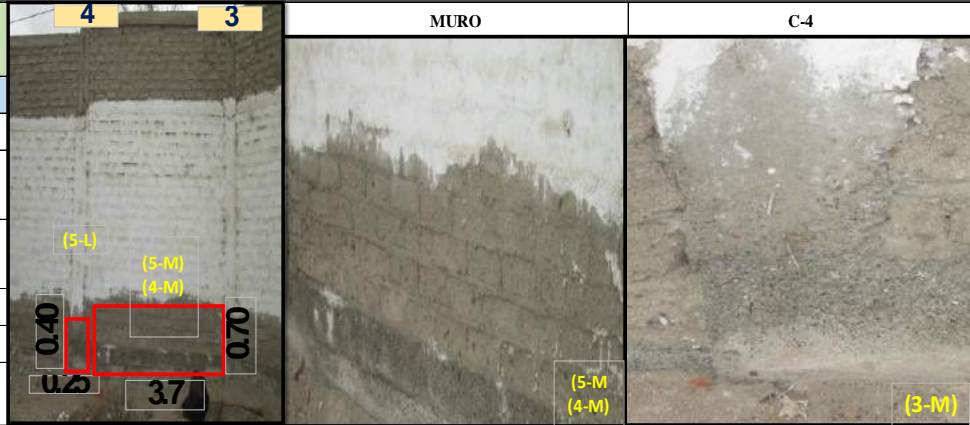
TRAMO 03 - INTERIORES: ANÁLISIS DE MURO, COL 4, VIG. 3-4

DESCRIP.	MURO	COLUMNA	VIGA
ÁREA (M2)	8.99	0.83	1.11
ÁREA CON PATOLOGÍA (M2)	2.59	0.10	0.00
ÁREA SIN PATOLOGÍA (M2)	6.40	0.73	1.11
% CON PATOLOGÍA	29%	12%	0%
% SIN PATOLOGÍA	71%	88%	100%
TIPO DE PATOLOGÍA Y SEVERIDAD	(5-M) (4-M)	(3-M)

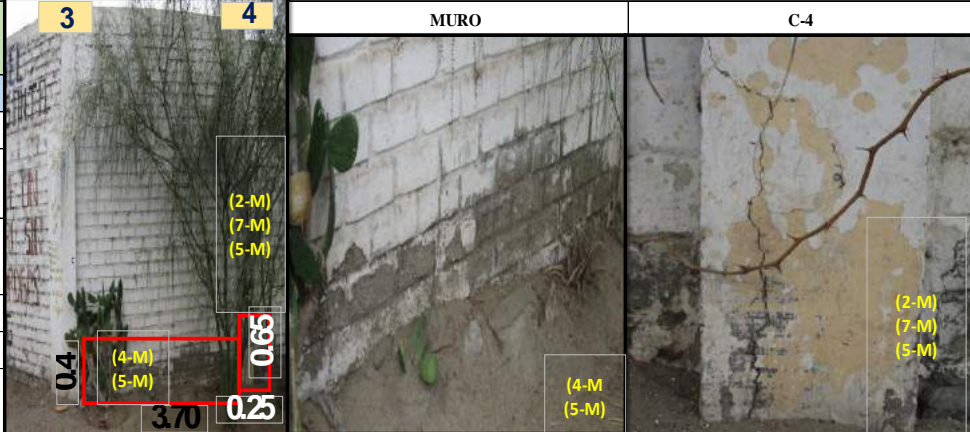
TRAMO 03 - EXTERIORES: ANÁLISIS DE MURO, COL 4, VIG. 3-4

DESCRIP.	MURO	COLUMNA	VIGA
ÁREA (M2)	8.99	1.33	1.11
ÁREA CON PATOLOGÍA (M2)	1.48	0.16	0.00
ÁREA SIN PATOLOGÍA (M2)	7.51	1.16	1.11
% CON PATOLOGÍA	16%	12%	0%
% SIN PATOLOGÍA	84%	88%	100%
TIPO DE PATOLOGÍA Y SEVERIDAD	(4-L) (5-L)	(2-M)(7-M) (5-M)	---

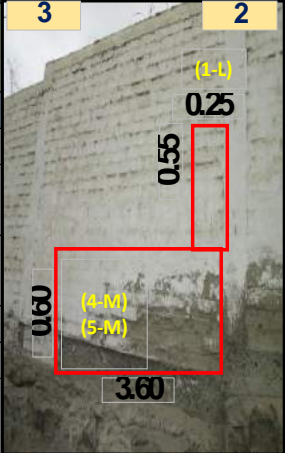
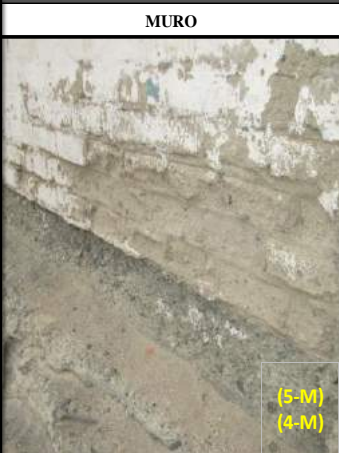
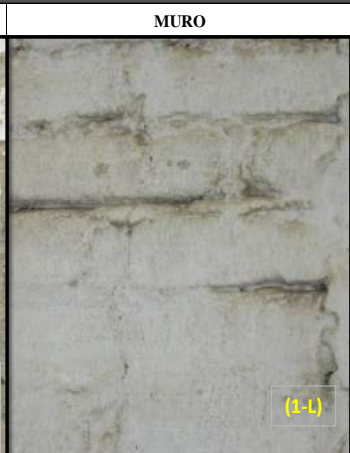
TRAMO 02 - INTERIORES: ANÁLISIS DE MURO, COL 3, VIG. 2-3

DESCRIP.	MURO	COLUMNA	VIGA
ÁREA (M2)	7.74	0.61	0.54
ÁREA CON PATOLOGÍA (M2)	2.30	0.00	0.00
ÁREA SIN PATOLOGÍA (M2)	5.44	0.61	0.54
% CON PATOLOGÍA	30%	0%	0%
% SIN PATOLOGÍA	70%	100%	100%
TIPO DE PATOLOGÍA Y SEVERIDAD	(4-M)(5-M) (1-L)	---	---

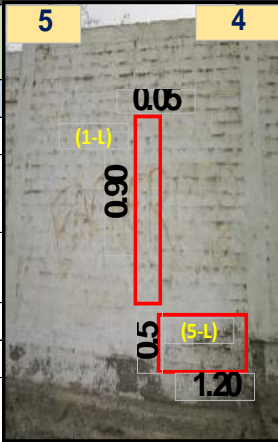
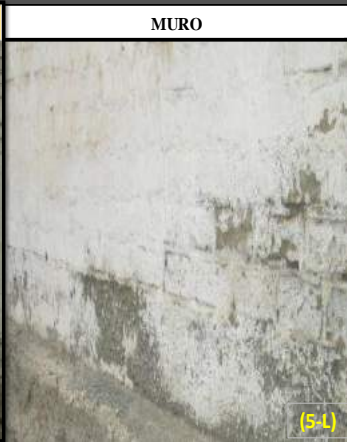
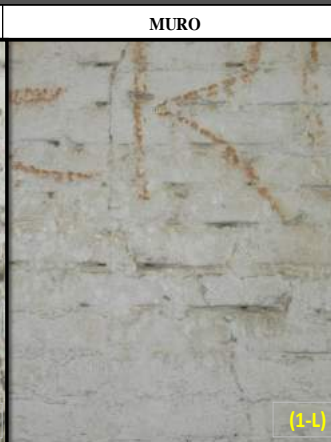
ÁREA SIN PATOLOGÍA (M2)	7.04	0.61	0.54			
% CON PATOLOGÍA	9%	0%	0%			
% SIN PATOLOGÍA	91%	100%	100%			
TIPO DE PATOLOGÍA Y SEVERIDAD	(1-L)(5-L)	---	--			
TRAMO 03 - EXTERIORES: ANÁLISIS DE MURO, COL 4, VIG. 3-4				c-3	c-4	
DESCRIP.	MURO	COLUMNA	VIGA	MURO		C-4
ÁREA (M2)	7.74	1.10	0.54

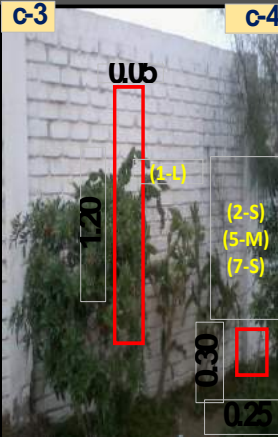
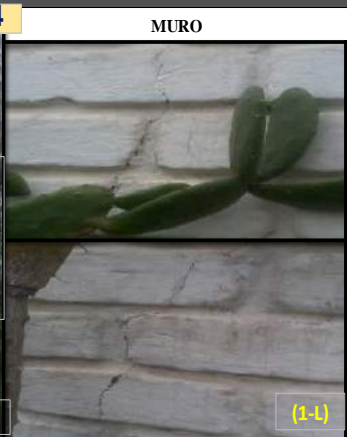
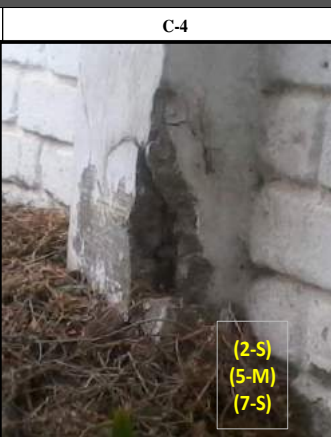
ÁREA SIN PATOLOGÍA (M2)	7.68	1.02	0.54			
% CON PATOLOGÍA	1%	7%	0%			
% SIN PATOLOGÍA	99%	93%	100%			
TIPO DE PATOLOGÍA Y SEVERIDAD	(1-L)	(2-S)(5-M) (7-S)	---

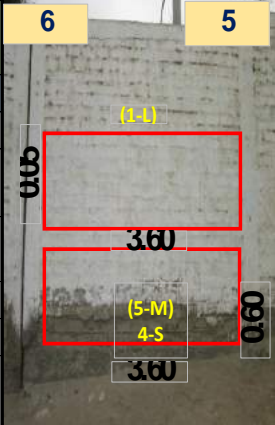
ÁREA (M2)	7.74	0.61	0.54			
ÁREA CON PATOLOGÍA (M2)	2.34	0.00	0.00			
ÁREA SIN PATOLOGÍA (M2)	5.40	0.61	0.54			
% CON PATOLOGÍA	30%	0%	0%			
% SIN PATOLOGÍA	70%	100%	100%			
TIPO DE PATOLOGÍA Y SEVERIDAD	(4-S)(5-M) (1-L)	----	---			
TRAMO 05 - EXTERIORES: ANÁLISIS DE MURO, COL 6 , VIG. 5-6				5	6	
					MURO	c-6
DESCRIP.	MURO	COLUMNA	VIGA

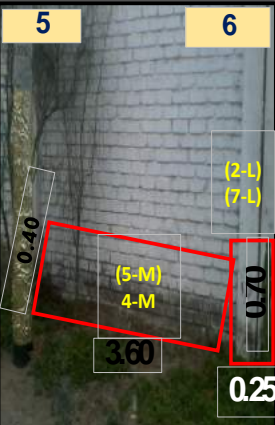
ÁREA (M2)	7.74	1.10	0.54			
ÁREA CON PATOLOGÍA (M2)	1.44	0.18	0.00			
ÁREA SIN PATOLOGÍA (M2)	6.30	0.92	0.54			
% CON PATOLOGÍA	19%	16%	0%			
% SIN PATOLOGÍA	81%	84%	100%			
TIPO DE PATOLOGÍA Y SEVERIDAD	(4-M)(5-M)	(2-L)(7-L)	---

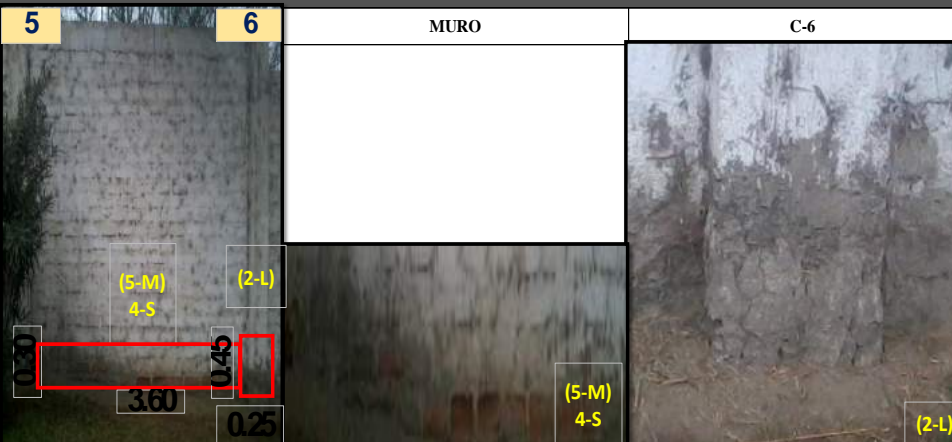
TRAMO 05 - EXTERIORES: ANÁLISIS DE MURO, COL 6 , VIG. 5-6				5	6	MURO	C-6
DESCRIP.	MURO	COLUMNA	VIGA

ÁREA (M2)	8.10	1.15	0.54				
ÁREA CON PATOLOGÍA (M2)	1.08	0.11	0.00				
ÁREA SIN PATOLOGÍA (M2)	7.02	1.04	0.54				
% CON PATOLOGÍA	13%	10%	0%				
% SIN PATOLOGÍA	87%	90%	100%				
TIPO DE PATOLOGÍA Y SEVERIDAD	(4-S)(5-M)	(2-L)	---

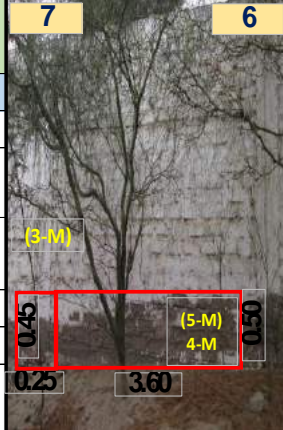
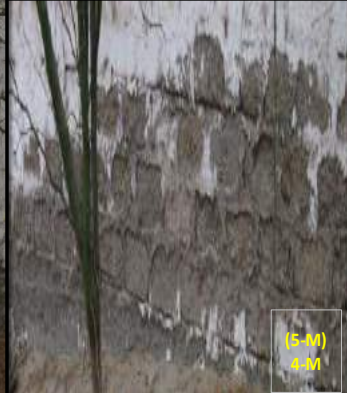
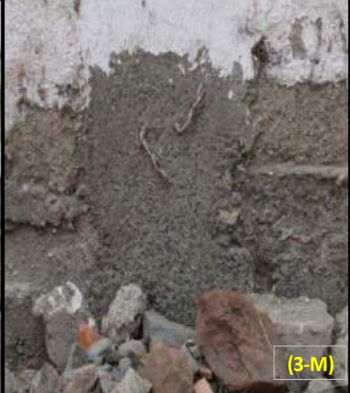
TRAMO 06 - INTERIORES: ANÁLISIS DE MURO, COL 7 , VIG. 6-7				7	6	MURO	C-7
DESCRIP.	MURO	COLUMNA	VIGA

ÁREA SIN PATOLOGÍA (M2)	6.66	0.54	0.54				
% CON PATOLOGÍA	21%	17%	0%				
% SIN PATOLOGÍA	79%	83%	100%				
TIPO DE PATOLOGÍA Y SEVERIDAD	(4-M)(5-M)	(3-M)	---

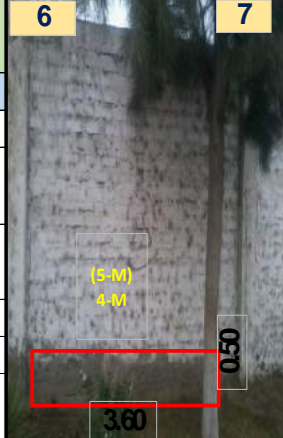
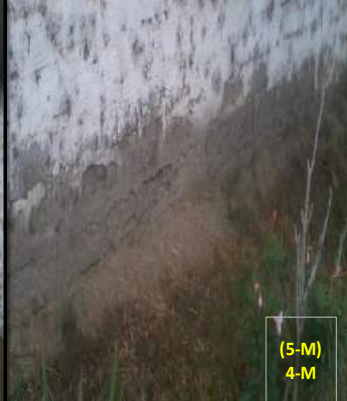
TRAMO 06 - EXTERIORES: ANÁLISIS DE MURO, COL 7 , VIG. 6-7				6	7	MURO	C-7
DESCRIP.	MURO	COLUMNA	VIGA

ÁREA CON PATOLOGÍA (M2)	1.80	0.00	0.00				
ÁREA SIN PATOLOGÍA (M2)	6.66	1.17	0.54				
% CON PATOLOGÍA	21%	0%	0%				
% SIN PATOLOGÍA	79%	100%	100%				
TIPO DE PATOLOGÍA Y SEVERIDAD	(5-M)(4-M)	---	---

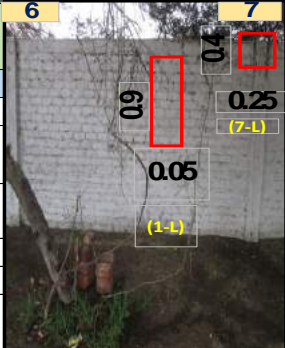
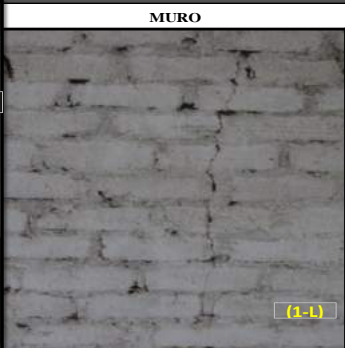
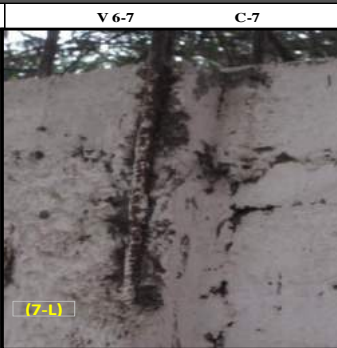
ÁREA SIN PATOLOGÍA (M2)	11.40	0.98	0.78			
% CON PATOLOGÍA	0%	9%	0%			
% SIN PATOLOGÍA	100%	91%	100%			
TIPO DE PATOLOGÍA Y SEVERIDAD	(1-L)	(7-L)	--

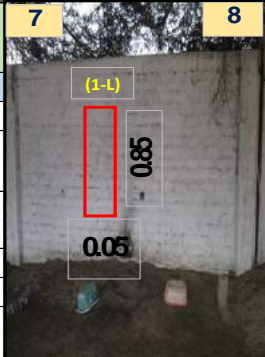
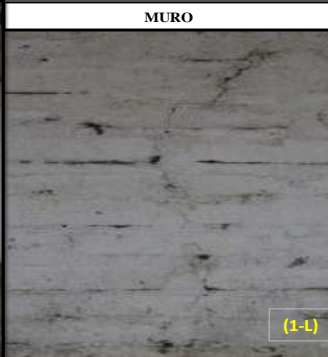
ÁREA CON PATOLOGÍA (M2)	0.04	0.00	0.00			
ÁREA SIN PATOLOGÍA (M2)	10.21	1.15	0.75			
% CON PATOLOGÍA	0%	0%	0%			
% SIN PATOLOGÍA	100%	100%	100%			
TIPO DE PATOLOGÍA Y SEVERIDAD	(1-L)	---	---

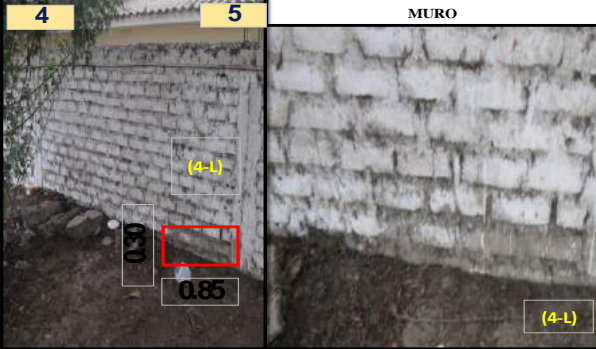
V 4-5
ÁREA (M2)	5.48	0.42	0.55			
ÁREA CON PATOLOGÍA (M2)	0.26	0.00	0.00			
ÁREA SIN PATOLOGÍA (M2)	5.22	0.42	0.55			
% CON PATOLOGÍA	5%	0%	0%			
% SIN PATOLOGÍA	95%	100%	100%			
TIPO DE PATOLOGÍA Y SEVERIDAD	(4-L)	---	---			C-6

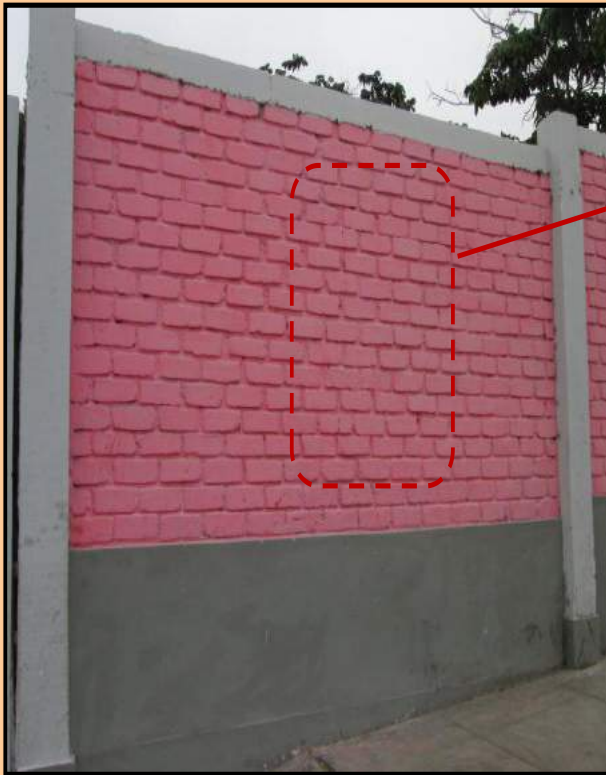
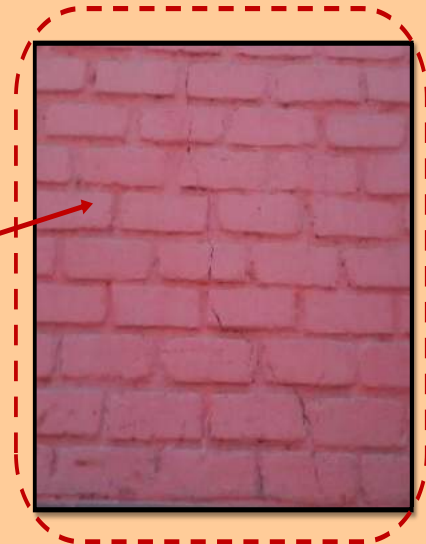
MUESTRA 02 - TRAMO 02 EJES 3-4 PATOLOGÍA Y SEVERIDAD: FISURA (1) - SEVERIDAD MEDIA

ÁREA DEL TRAMO 02: 9.43 M2 ÁREA DAÑADA: 0.06 M2

RECOMENDACIÓN: LA PATOLOGÍA ES DE SEVERIDAD MEDIA, SE NECESITA REPARAR LA PATOLOGÍA, UNA MANERA MAS ECONÓMICA Y SENSILLA ES APLICAR SELLADOR PLÁSTICO EN LA FISURA.

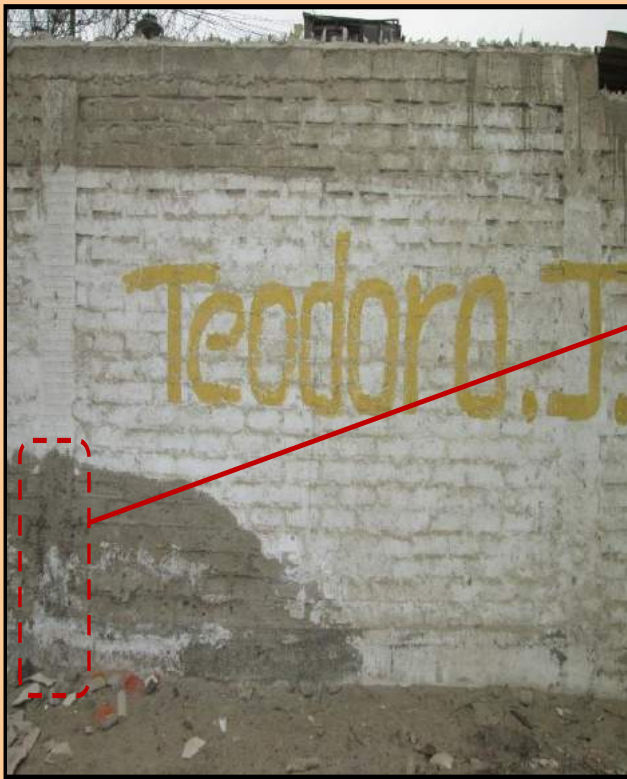
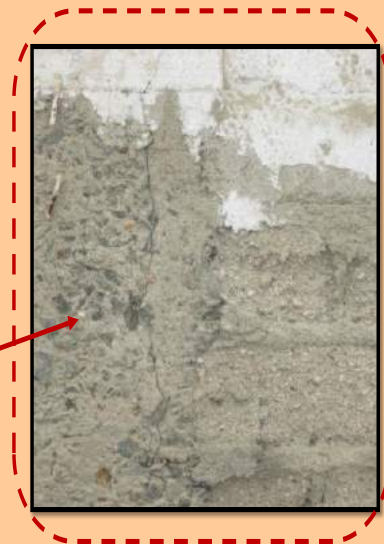
PATOLOGÍA Y SEVERIDAD: **DESAGREGACIÓN (3) - DAÑOS MEDIOS**

ÁREA DEL TRAMO 06 = 9.34 M2

ÁREA DAÑADA: 0.23 M2

RECOMENDACIÓN: LA DESAGREGACIÓN ES RESULTADO DE EFECTOS SISMICOS, POR TANTO SE DEBE DE PICAR EL ÁREA AFECTADA Y REEMPLAZARLO POR MATERIAL EN BUEN ESTADO.
