UNIVERSIDAD CATÓLICA LOS ÁNGELES
CHIMBOTE

“DETERMINACIÓN Y EVALUACIÓN DE LAS
PATOLOGÍAS DEL CONCRETO PARA OBTENER EL
INDICE DE INTEGRIDAD ESTRUCTURAL DEL
PAVIMENTO Y CONDICIÓN OPERACIONAL DE LA
SUPERFICIE DE LAS PISTAS EN EL JIRÓN SUCRE
CUADRAS DEL 1 AL 6, DISTRITO CALLERIA,
PROVINCIA CORONEL PORTILLO, DEPARTAMENTO
DE UCAYALI, AÑO - 2017”

TESIS PARA OPTAR EL TITULO PROFESIONAL DE:

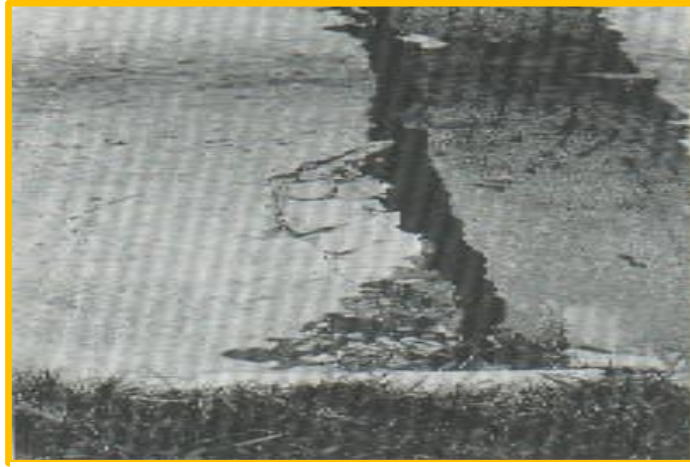
Figura II-13; Falla por Blowup – Buckling

Los Blowup o buckles ocurren en tiempo cálido, usualmente en una grieta o junta transversal que no es lo suficientemente amplia para permitir la expansión de la losa. Por lo general, el ancho insuficiente se debe a la infiltración de materiales incompresibles en el espacio de la junta. Cuando la expansión no puede disipar suficiente presión, ocurrirá un movimiento hacia arriba de los bordes de la losa (Buckling) o fragmentación en la vecindad de la junta. También pueden ocurrir en los sumideros y en los bordes de las zanjas realizadas para la instalación de servicios públicos.

M: Parcheo profundo. Reemplazo de la losa.

H: Parcheo profundo. Reemplazo de la losa.

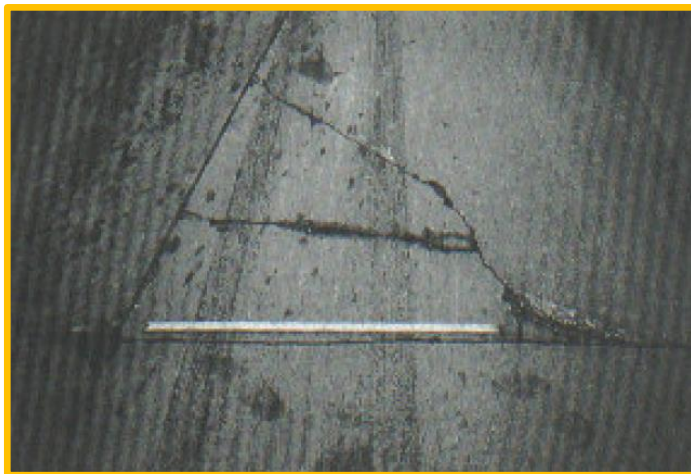
Figura II-14; Grieta de Esquina

Una grieta de esquina es una grieta que intercepta las juntas de una losa a una distancia menor o igual que la mitad de la longitud de la misma en ambos lados, medida desde la esquina. Por ejemplo, una losa con dimensiones de 3.70 m por 6.10 m presenta una grieta a 1.50 m en un lado y a 3.70 m en el otro lado, esta grieta no se considera grieta de esquina sino grieta diagonal; sin embargo, una grieta que intercepta un lado a 1.20 m y el otro lado a 2.40 m si es una grieta de esquina. Una grieta de esquina se diferencia de un descascaramiento de esquina en que aquella se extiende verticalmente a través de todo el espesor de la losa, mientras que el otro intercepta la junta en un ángulo. Generalmente, la repetición de cargas combinada con la pérdida de soporte y los esfuerzos de alabeo originan las grietas de esquina.

L: No se hace nada. Sellado de grietas de más de 3 mm.

M: Sellado de grietas. Parcheo profundo.

H: Parcheo profundo.

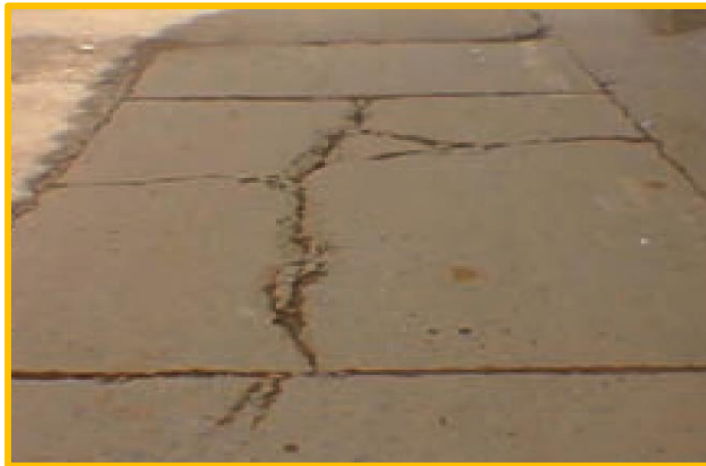
Figura II-15; falla losa Dividida

La losa es dividida por grietas en cuatro o más pedazos debido a sobrecarga o a soporte inadecuado. Si todos los pedazos o grietas están contenidos en una grieta de esquina, el daño se clasifica como una grieta de esquina severa.

L: No se hace nada. Sellado de grietas de ancho mayor de 3mm.

M: Reemplazo de la losa.

H: Reemplazo de la losa

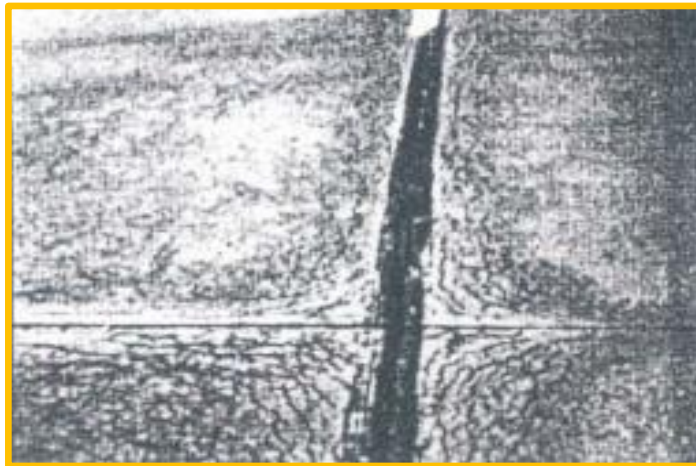
Figura II-16; Grieta de Durabilidad D

Las grietas de durabilidad “D” son causadas por la expansión de los agregados grandes debido al proceso de congelamiento y descongelamiento, el cual, con el tiempo, fractura gradualmente el

concreto. Usualmente, este daño aparece como un patrón de grietas paralelas y cercanas a una junta o a una grieta lineal. Dado que el concreto se satura cerca de las juntas y las grietas, es común encontrar un depósito de color oscuro en las inmediaciones de las grietas “D”. Este tipo de daño puede llevar a la destrucción eventual de la totalidad de la losa.

M: Parcheo profundo. Reconstrucción de juntas.

H: Parcheo profundo. Reconstrucción de juntas. Reemplazo de la losa.

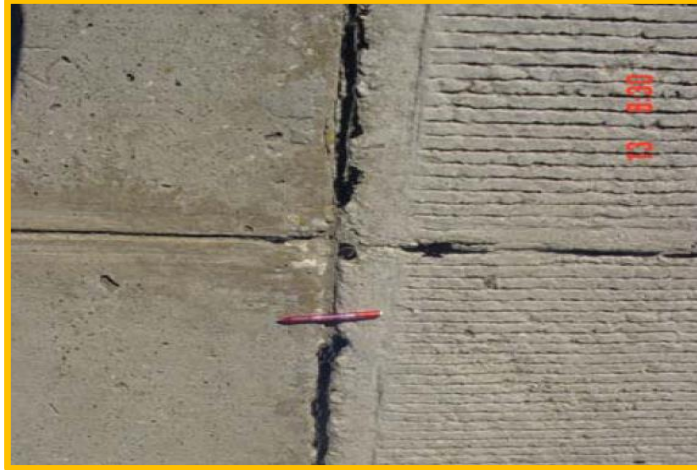
Figura II-18; Daño del sello de la Junta

Es cualquier condición que permite que suelo o roca se acumule en las juntas, o que permite la infiltración de agua en forma importante.

La acumulación de material incompresible impide que la losa se expanda y puede resultar en fragmentación, levantamiento o descascaramiento de los bordes de la junta. Un material llenante adecuado impide que lo anterior ocurra. Los tipos típicos del daño de junta son:

M: Sellado de juntas de menor consideración.

H: Sellado de juntas de mayor consideración.

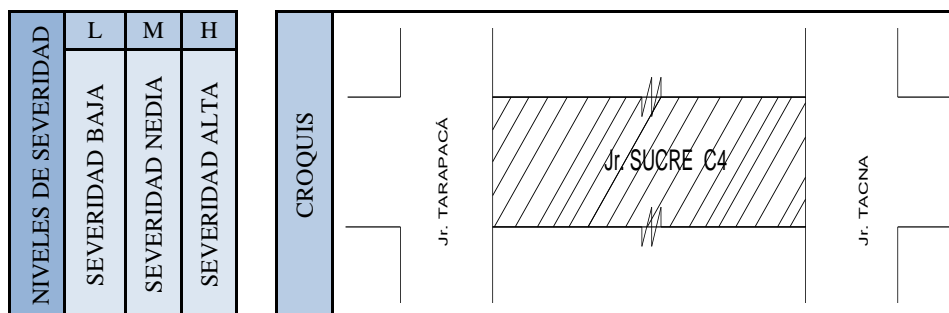
N°	N/S	TIPO DE DAÑO	SEVERIDAD	N° DE PAÑOS	DENSIDAD (%)	VALOR DE REDUCCIÓN N(VR)
3	M	LOSA DIVIDIDA	MEDIA	3	8.33	17.89
3	H	LOSA DIVIDIDA	ALTA	2	5.55	18.65
8	L	GRIETA LINEAL	BAJA	4	11.11	6.43
8	M	GRIETA LINEAL	MEDIA	18	50	27.5
8	H	GRIETA LINEAL	ALTA	6	16.66	25.56

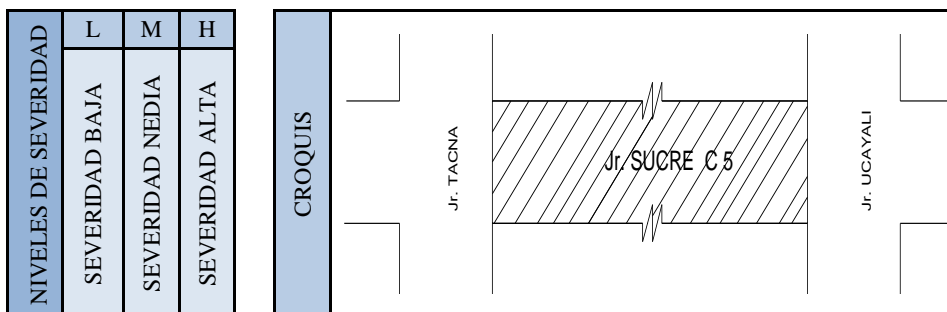
N°	N/S	TIPO DE DAÑO	SEVERIDAD	N° DE PAÑOS	DENSIDAD (%)	VALOR DE REDUCCIÓN N(VR)
5	M	ESCALA	MEDIA	2	4.76	3.71
11		PULIMENTO DE AGREGADO		22	53.38	7.34

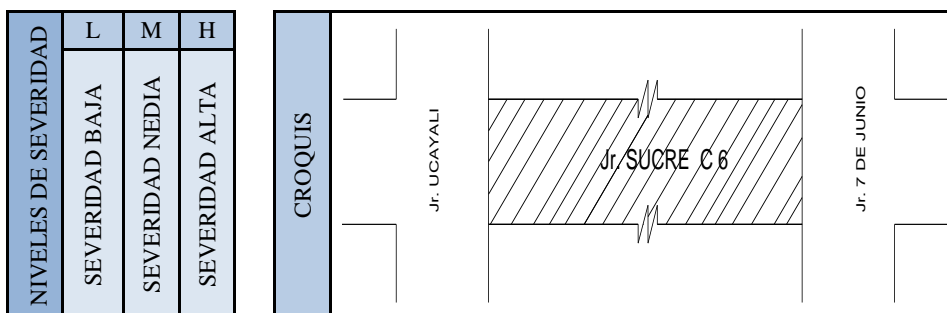
N°	N/S	TIPO DE DAÑO	SEVERIDAD	N° DE PAÑOS	DENSIDAD (%)	VALOR DE REDUCCIÓN N(VR)
3	M	LOSA DIVIDIDA	MEDIA	4	10	21.5
8	L	GRIETA LINEAL	BAJA	2	5	3.2
8	M	GRIETA LINEAL	MEDIA	10	25	17.6
8	H	GRIETA LINEAL	ALTA	2	5	9.6
11		PULIMENTO DE AGREGADO		19	47.5	7

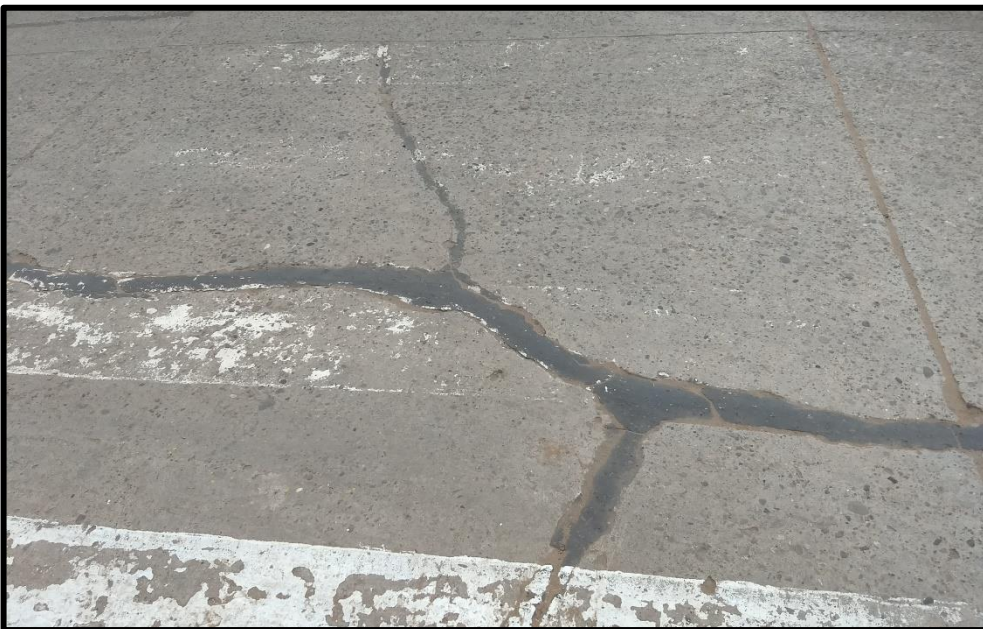
Figura 0-13; Losa Dividida severidad Media

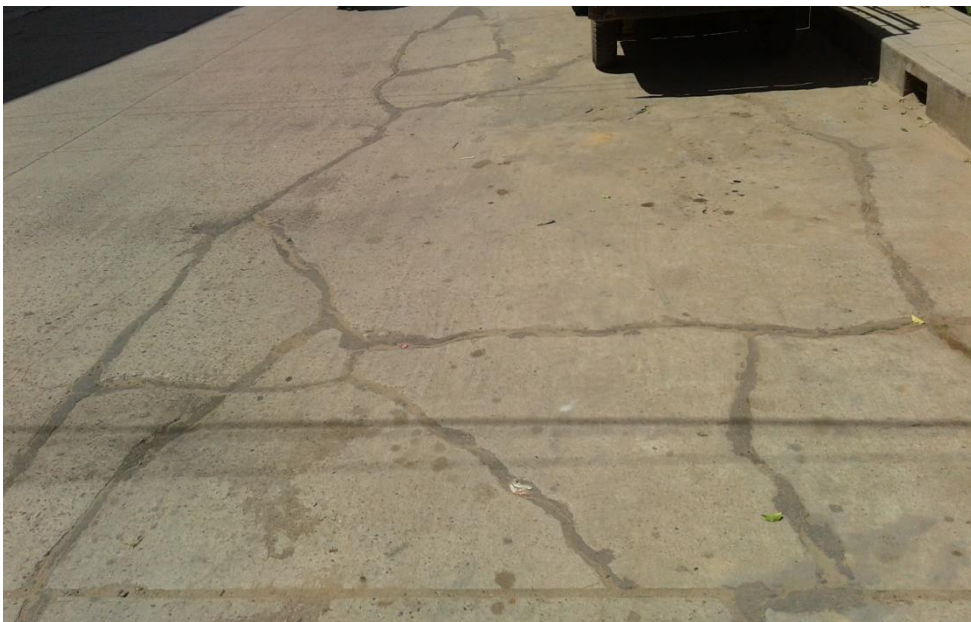
Figura 0-17; Losa Dividida severidad Alta

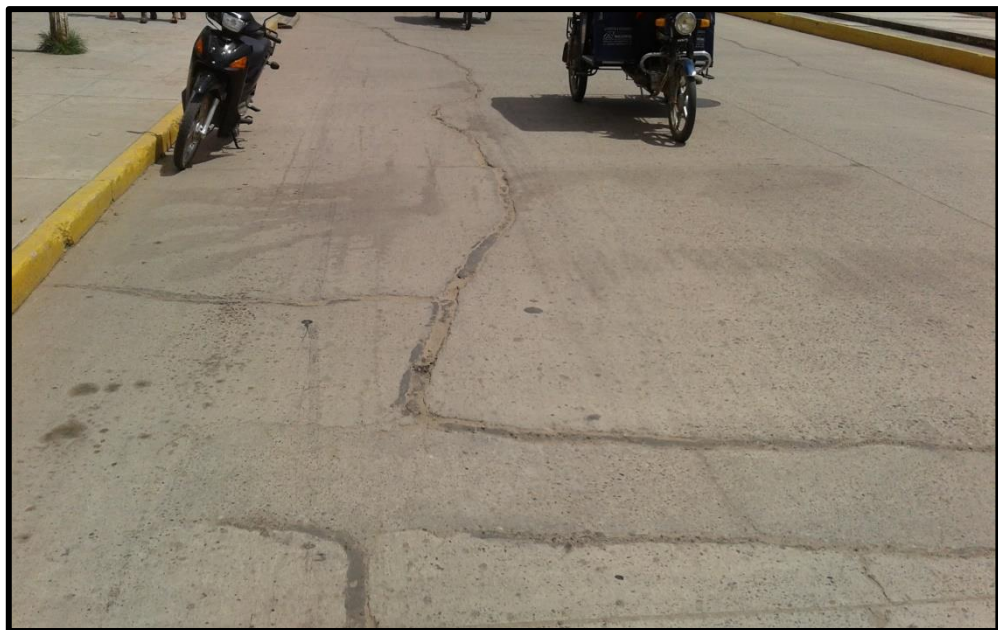
Figura 0-21; Losa Dividida severidad Alta

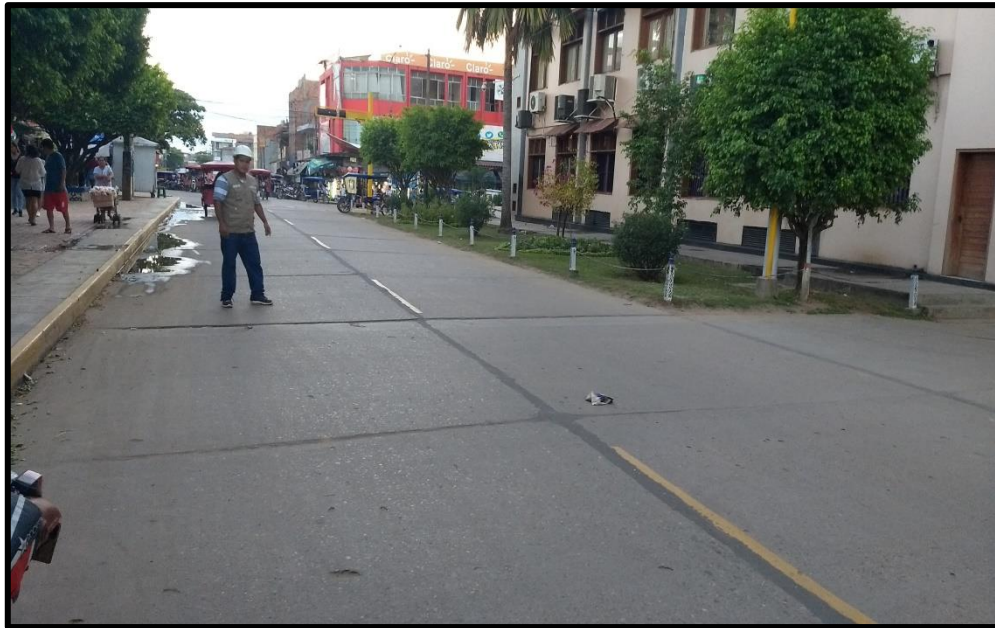
Figura 0-22; Pulimento de Agregado

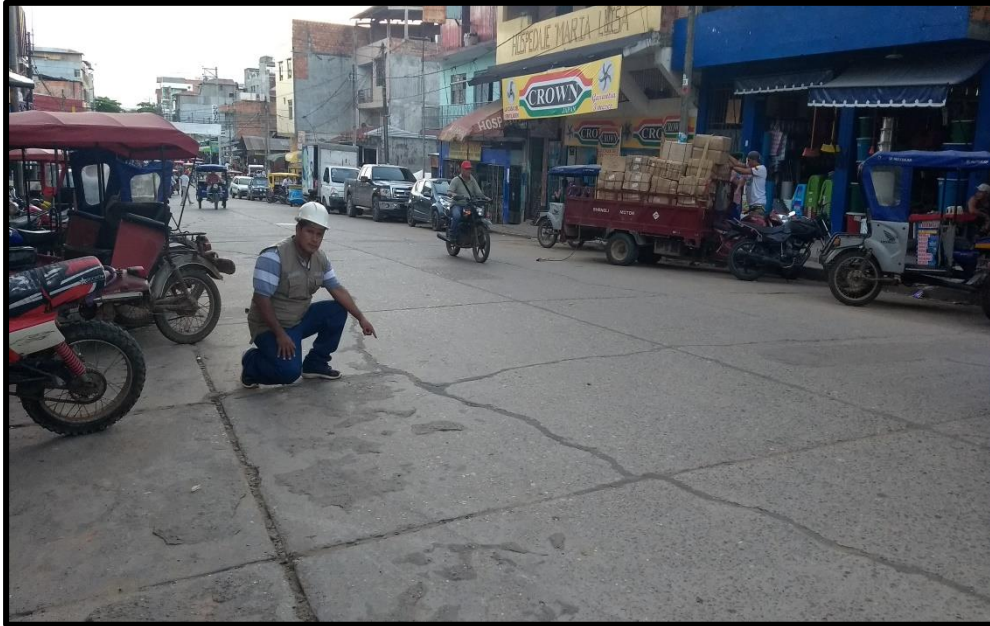
Figura 0-24; Losa Dividida severidad Media

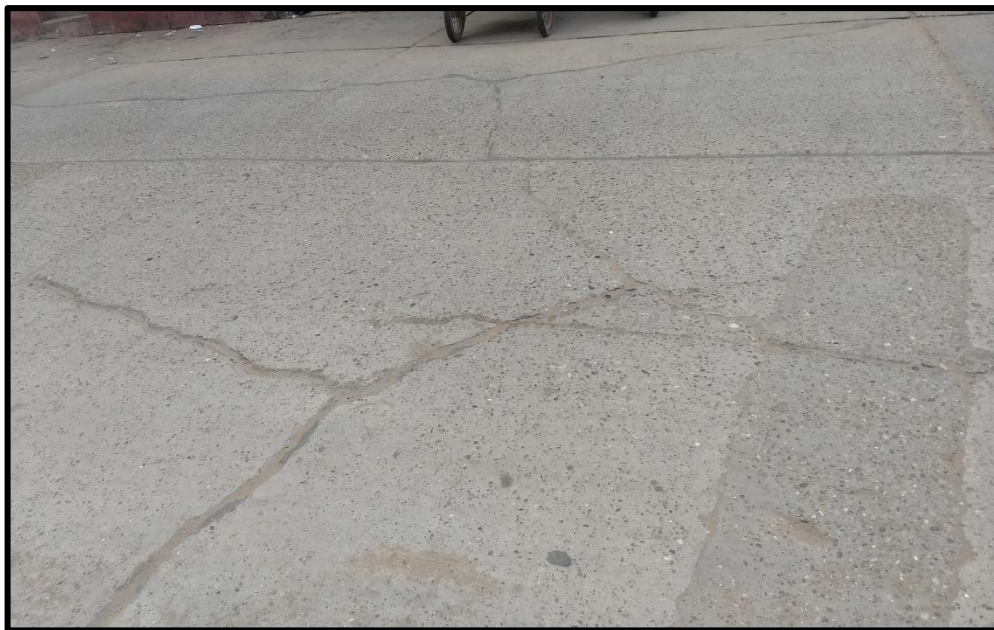
Figura 0-25; Losa Dividida severidad Alta

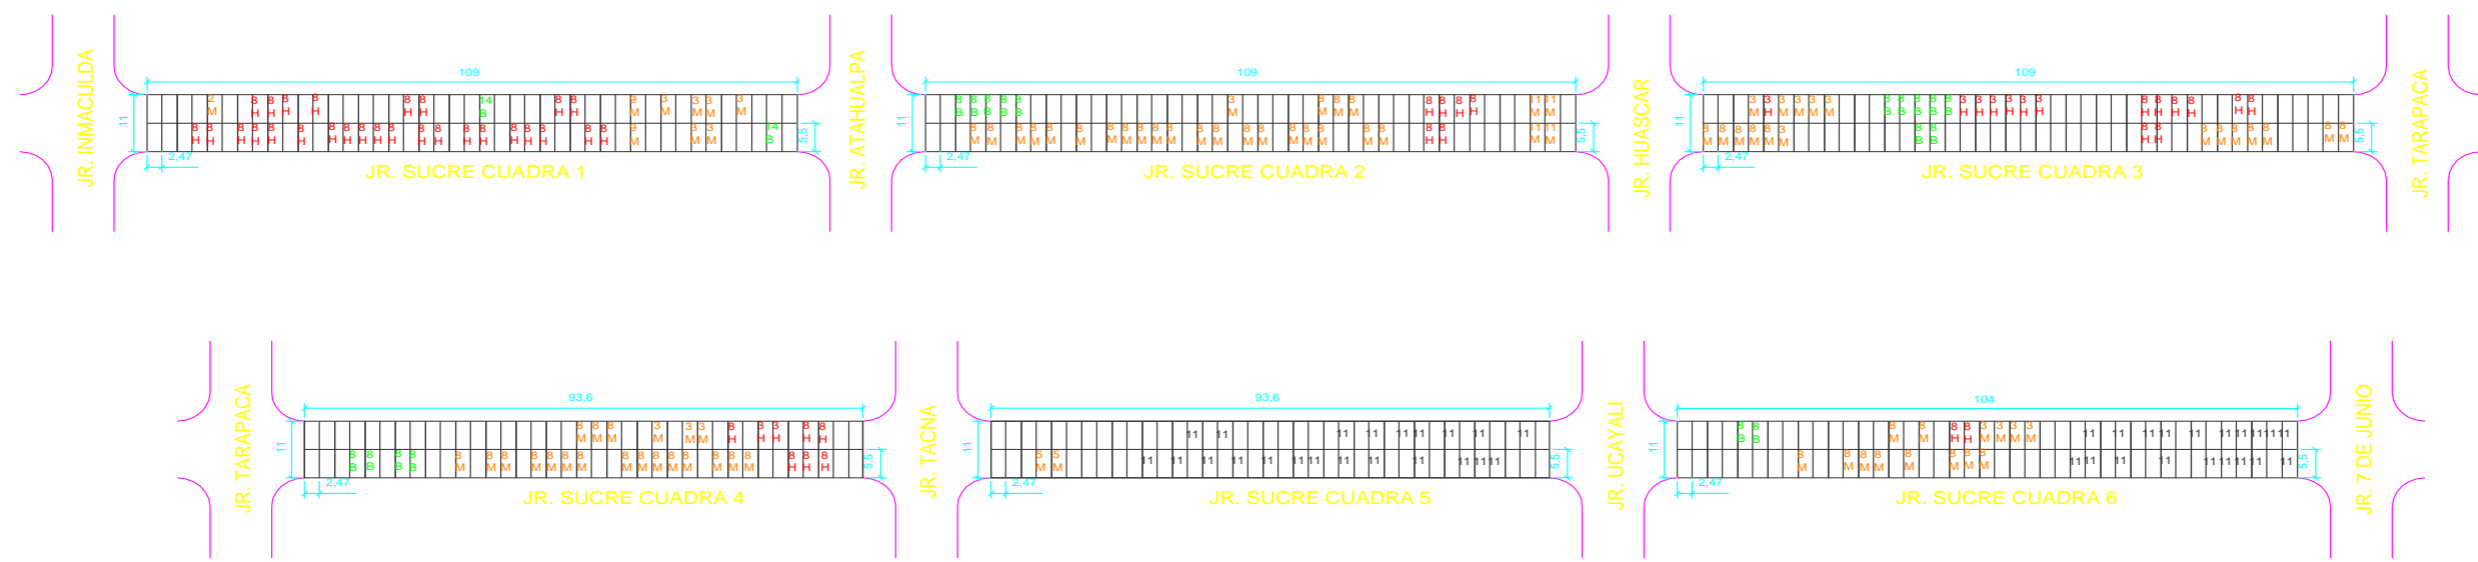
JR. SUCRE CUADRA 1			
N°	TIPO DE DAÑO	SEVERIDAD	N° PAÑOS
2	GRIETA DE ESQUINA	MEDIA	2
3	LOSA DIVIDIDA	MEDIA	6
8	GRIETA LINEAL	ALTA	28
9	PARCHE GRANDE	MEDIA	2
14	PUNZONAMIENTO	BAJA	2

JR. SUCRE CUADRA 4			
N°	TIPO DE DAÑO	SEVERIDAD	N° PAÑOS
3	LOSA DIVIDIDA	MEDIA	3
3	LOSA DIVIDIDA	ALTA	2
8	GRIETA LINEAL	BAJA	4
8	GRIETA LINEAL	MEDIA	18
8	GRIETA LINEAL	ALTA	6

JR. SUCRE CUADRA 2			
N°	TIPO DE DAÑO	SEVERIDAD	N° PAÑOS
3	LOSA DIVIDIDA	MEDIA	1
8	GRIETA LINEAL	BAJA	5
8	GRIETA LINEAL	MEDIA	23
8	GRIETA LINEAL	ALTA	6
11	PULIMENTO AGREGADO	MEDIA	4

JR. SUCRE CUADRA 5			
N°	TIPO DE DAÑO	SEVERIDAD	N° PAÑOS
5	ESCALA	MEDIA	2
11	PULIMENTO AGREGADO	N / S	22

JR. SUCRE CUADRA 3			
N°	TIPO DE DAÑO	SEVERIDAD	N° PAÑOS
3	LOSA DIVIDIDA	MEDIA	6
3	LOSA DIVIDIDA	ALTA	7
8	GRIETA LINEAL	BAJA	7
8	GRIETA LINEAL	MEDIA	12
8	GRIETA LINEAL	ALTA	8

JR. SUCRE CUADRA 6			
N°	TIPO DE DAÑO	SEVERIDAD	N° PAÑOS
3	LOSA DIVIDIDA	MEDIA	4
8	GRIETA LINEAL	BAJA	2
8	GRIETA LINEAL	MEDIA	10
8	GRIETA LINEAL	ALTA	2
11	PULIMENTO AGREGADO	N / S	19
