UNIVERSIDAD CATÓLICA LOS ÁNGELES
CHIMBOTE

DETERMINACION Y EVALUACION DE LAS
PATOLOGIAS DEL CONCRETO EN LA ESTRUCTURA DE
ALBAÑILERIA DE LA CAPILLA DE SANTA ROSA DE
LIMA, DISTRITO DE PAMPA HERMOSA, PROVINCIA DE
SATIPO, DEPARTAMENTO DE JUNIN, MAYO-2016

**TESIS PARA OPTAR EL TITULO
PROFESIONAL DE INGENIERO CIVIL**

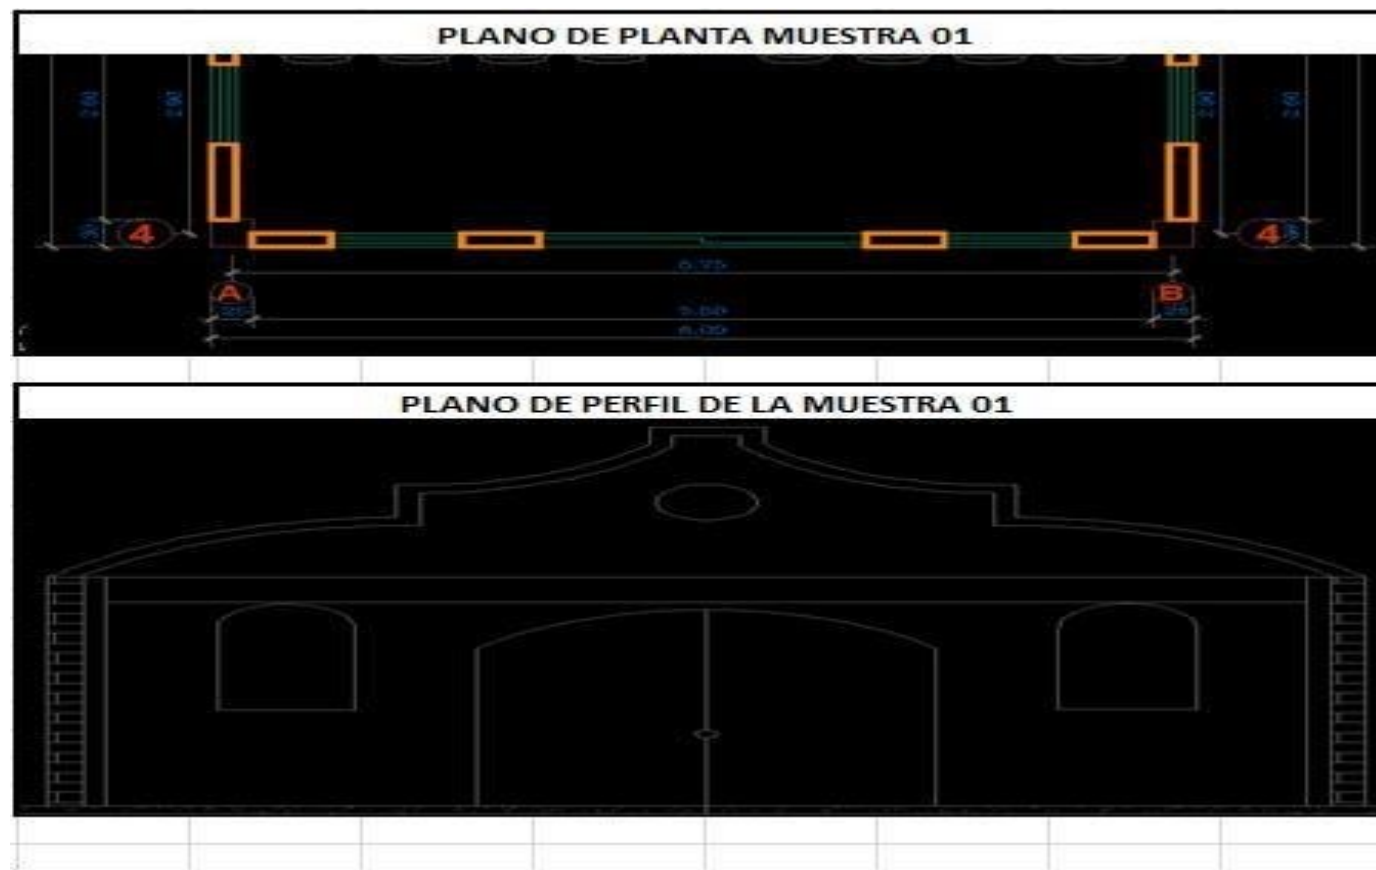
Tabla 4.Plano de planta y plano de perfil de la muestra 01

DETALLE DE LOS ELEMENTOS	AREA TOTAL M2	AREA CON PATOLOGIA M2	AREA SIN PATOLOGIA M2	% AFECTADO	% NO AFECTADO	NIVEL DE SEVERIDAD	PATOLOGIAS ENCONTRADAS
MUROS	12.24	0.00	12.24	0.00%	100.00%	-	-
COLUMNAS	0.70	0.01	0.69	1.43%	98.57%	LEVEL	(2): AGRIETAMIENTO LONGITUDINAL
VIGAS	1.58	0.02	1.57	0.95%	99.05%	LEVEL	(2): AGRIETAMIENTO LONGITUDINAL

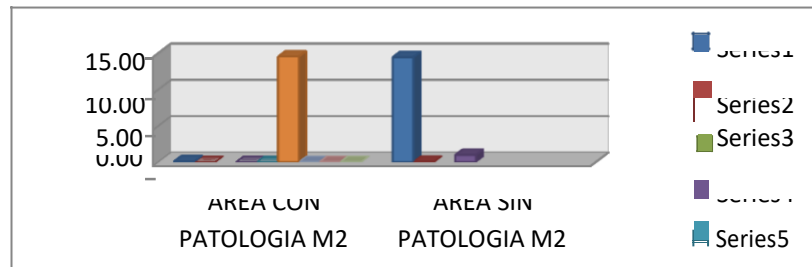
Figura 24. Resumen de áreas afectadas y no afectadas en m2

Descripción e interpretación: se ha Evaluado en la unidad de muestra 01 un área total (2.28 m2) donde un área de (0.08m2) se encuentra afectada y no presenta patología alguna tal como se observa la figura 24.

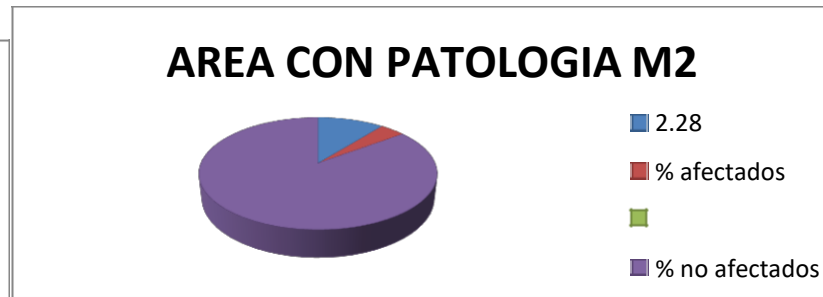
Figura 25. Porcentaje de patología encontrada en las muestras 01.

Descripción e interpretación: se ha Evaluado la unidad de muestra 01, donde que el área total del 100%, un área de 3.01% afectados por patologías y un área de 63.65% no presentan patologías. Tal como se observa en la figura 25.

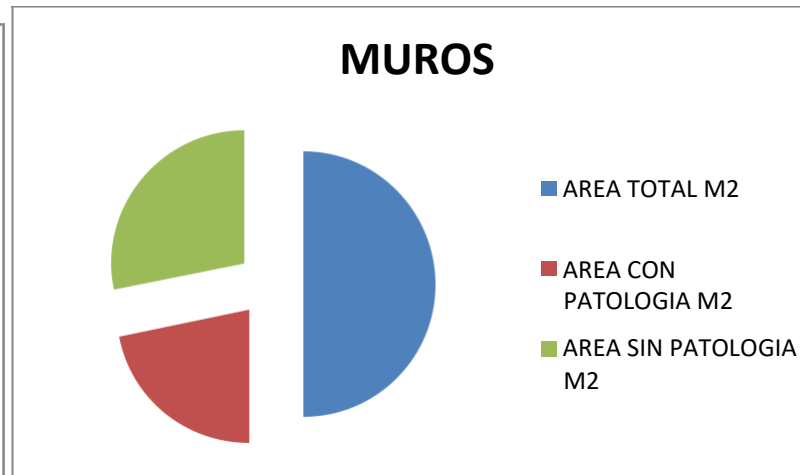
Figura 29. Porcentaje de patología encontrada en las muestras 02.

Descripción e Interpretación: Conforme a los objetivos de investigación se ha Determinado que los tipos de patologías presentes en la Unidad de Muestra 02 son: Humedad. De todos los tipos de patologías la de mayor presencia es en los muros en un 17.92%, la de menor presencia son en las columnas en un 82.08%, tal como se puede apreciar en el Figura 29.

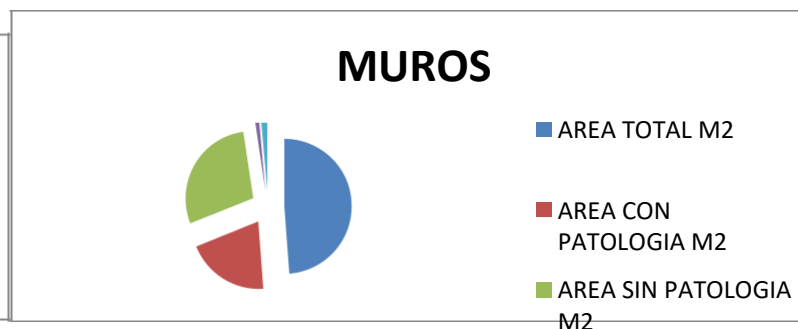
Figura 31. Porcentaje de patología encontrada en las muestras 02.

Descripción e interpretación: se ha Evaluado la unidad de muestra 02 donde que el área total del 100%, un área de 17.92% afectados por patologías y un área de 82.08% no presentan patologías. Tal como se observa en la figura 31.

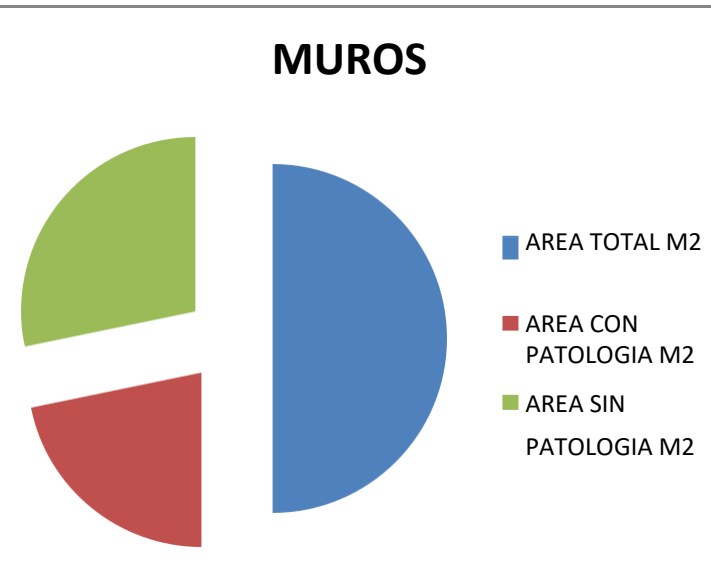
Figura 35. Porcentaje de patología encontrada en las muestras 03.

Descripción e interpretación: se ha Evaluado la unidad de muestra 03, donde que el área total del 100%, un área de 17.92% afectados por patologías y un área de 82.08% no presentan patologías. Tal como se observa en la figura 35.

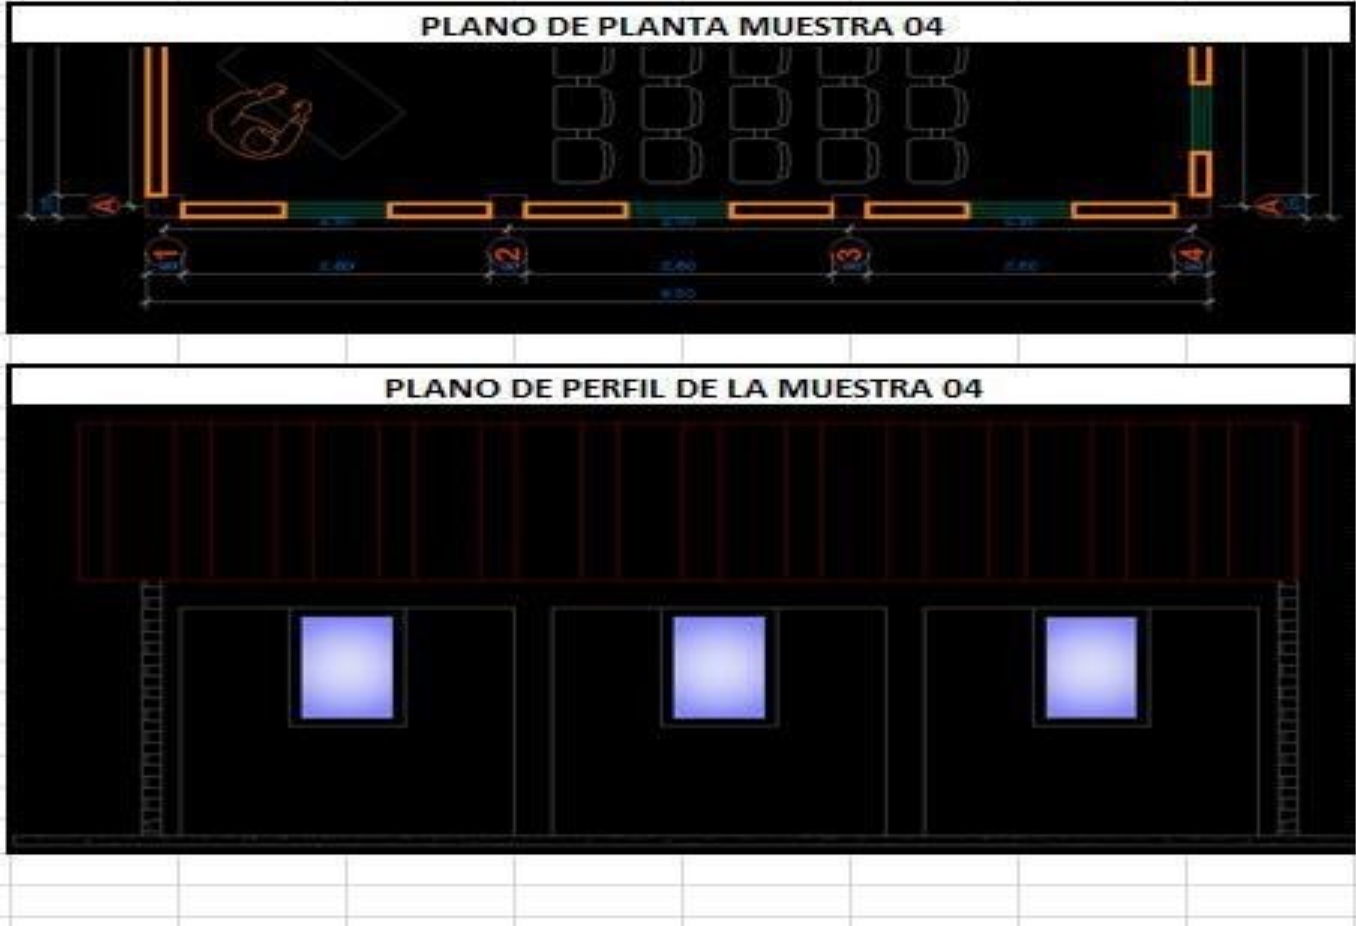
Tabla 19. Plano de planta y plano de perfil de la muestra 04

DETALLES DE LOS ELEMENTOS	AREA TOTAL M2	AREA CON PATOLOGIA M2	AREA SIN PATOLOGIA M2	% AFECTADO	% NO AFECTADO	NIVEL DE SEVERIDAD	PATOLOGIAS ENCONTRADAS
MUROS	19.5	8.9	10.60	45.64%	54.36%	MODERADO (2)	(2)-(13)-(14)-(17)
COLUMNAS	2.25	0.58	1.67	25.78%	74.22%	MODERADO (2)	(2)-(7)
VIGAS	2.27	0.64	1.63	28.19%	71.81%	LEVEL (1)	(2)-(7)

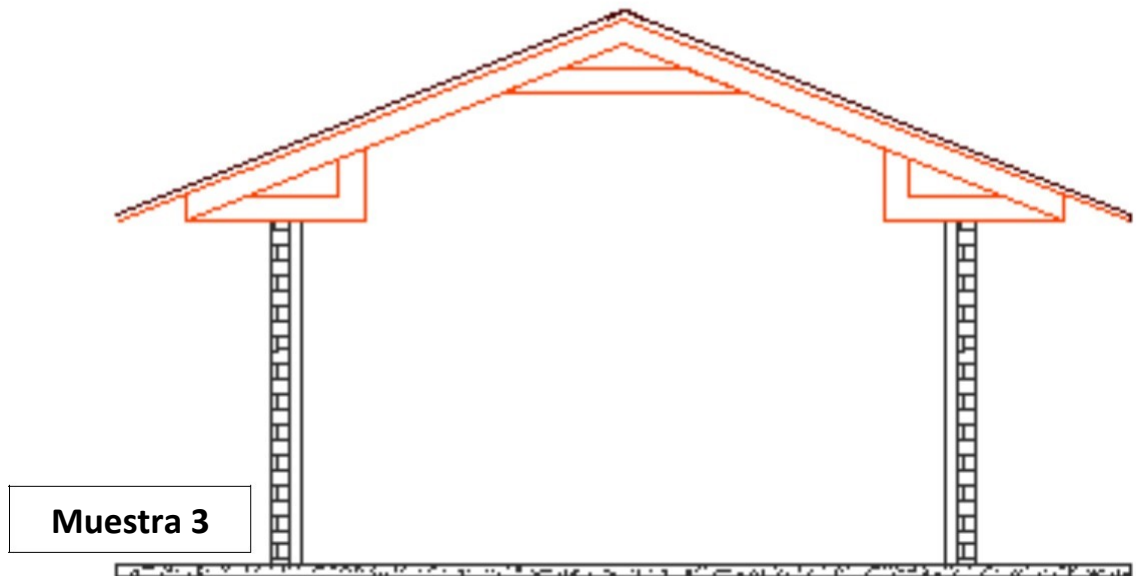
EJE A - B ENTRE 1 - 1

Figura 51. En el eje A - B entre 1 - 1 Se puede apreciar que fue afectado por agrietamiento longitudinal, de laminación del agregado, filtración y desintegración.
