**DETERMINACIÓN Y EVALUACIÓN DE LAS
PATOLOGÍAS DEL MORTERO PARA OBTENER EL
INDICE DE INTEGRIDAD ESTRUCTURAL DEL
PAVIMENTO Y CONDICIÓN OPERACIONAL DE LA
SUPERFICIE DE LAS PISTAS EN LA CALLE VARGAS
GUERRA, DISTRITO DE IQUITOS, PROVINCIA
MAYNAS, DEPARTAMENTO LORETO – ABRIL 2016.**

INFORME DE TESIS PARA EL TÍTULO PROFESIONAL DE
INGENIERO CIVIL

BACH. JOSE ANTONIO RAMIREZ PAREJA

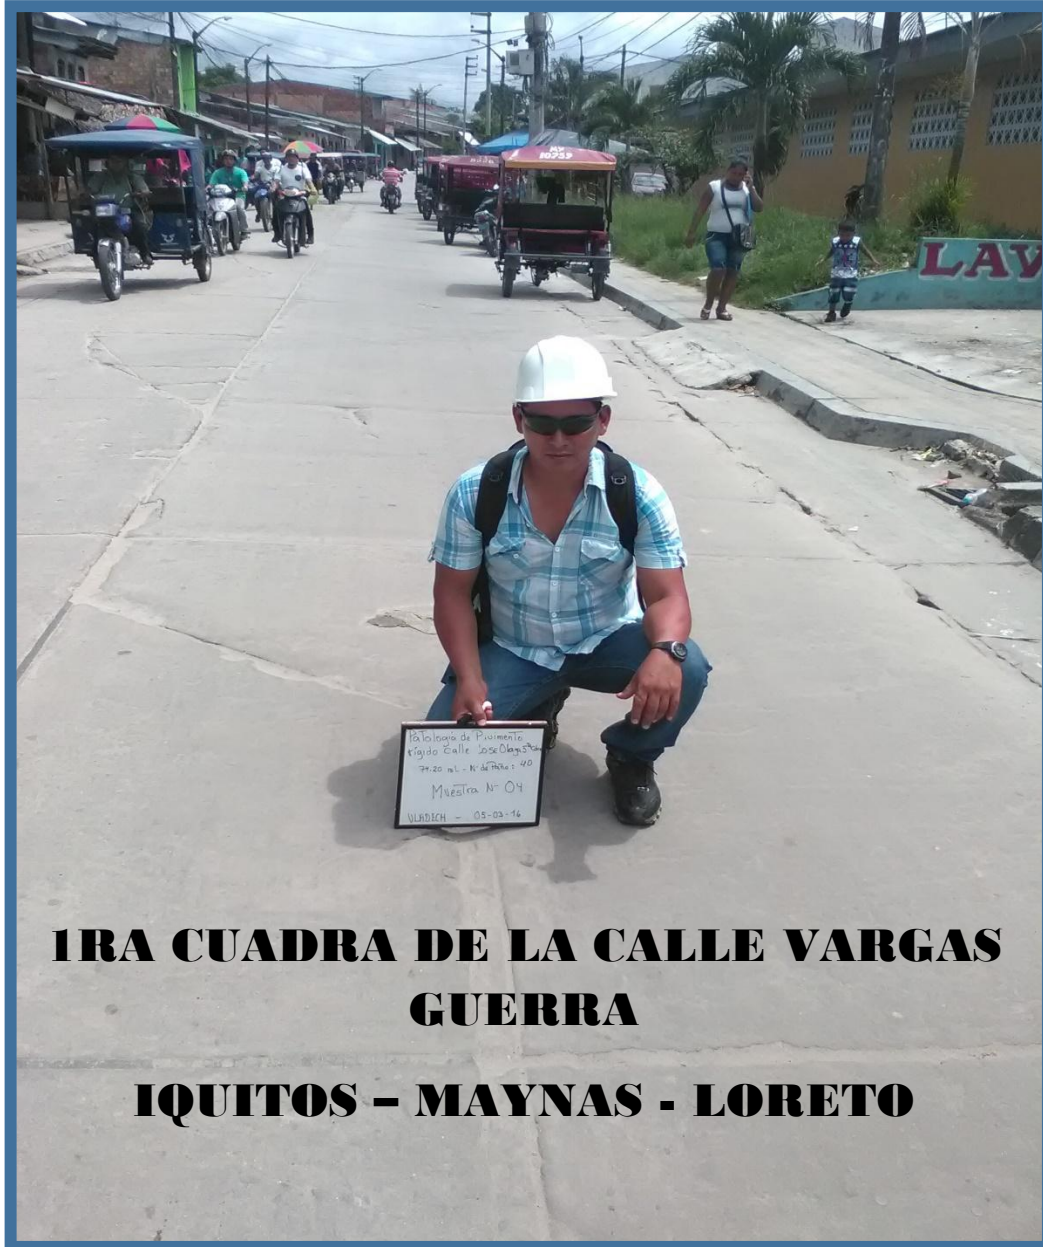
UNIDAD DE MUESTRA U -01

**1RA CUADRA DE LA CALLE VARGAS
GUERRA**

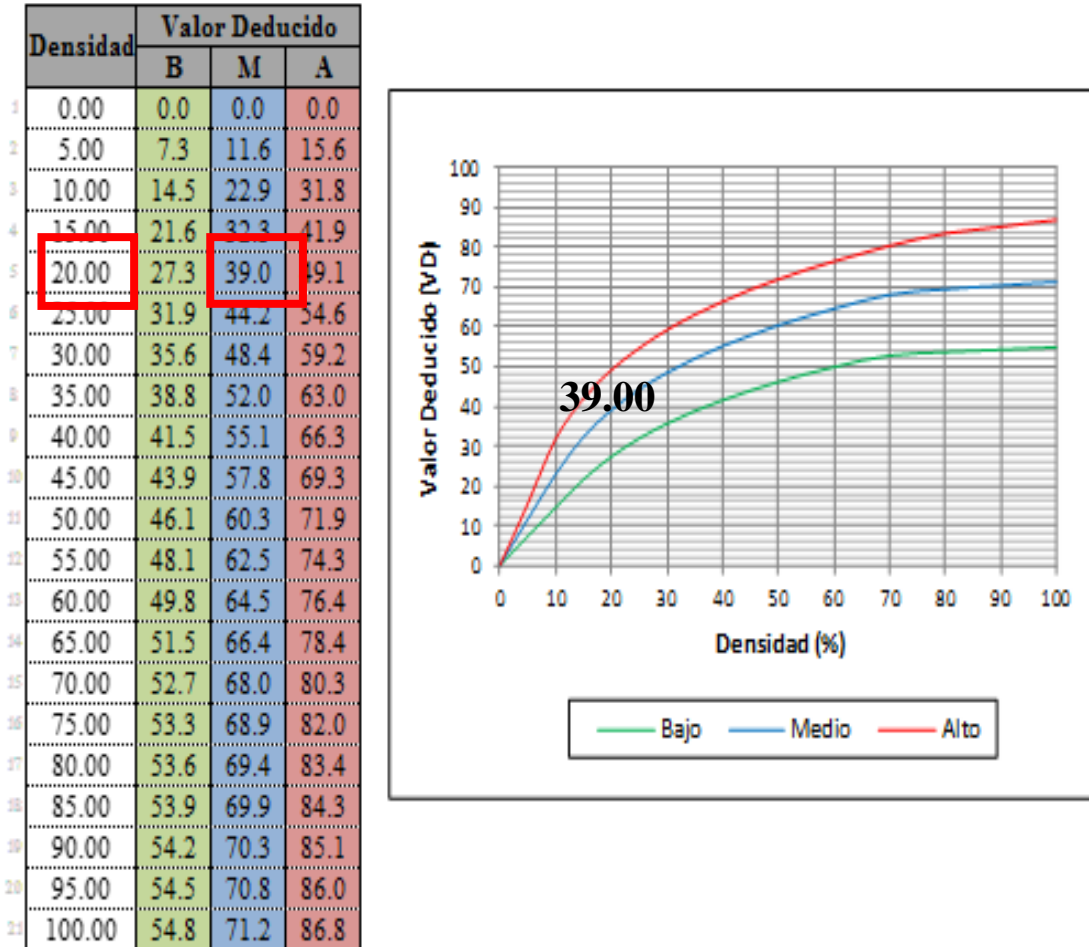
Figura 34 : Patología de Punzonamiento de la Unidad de Muestra 01

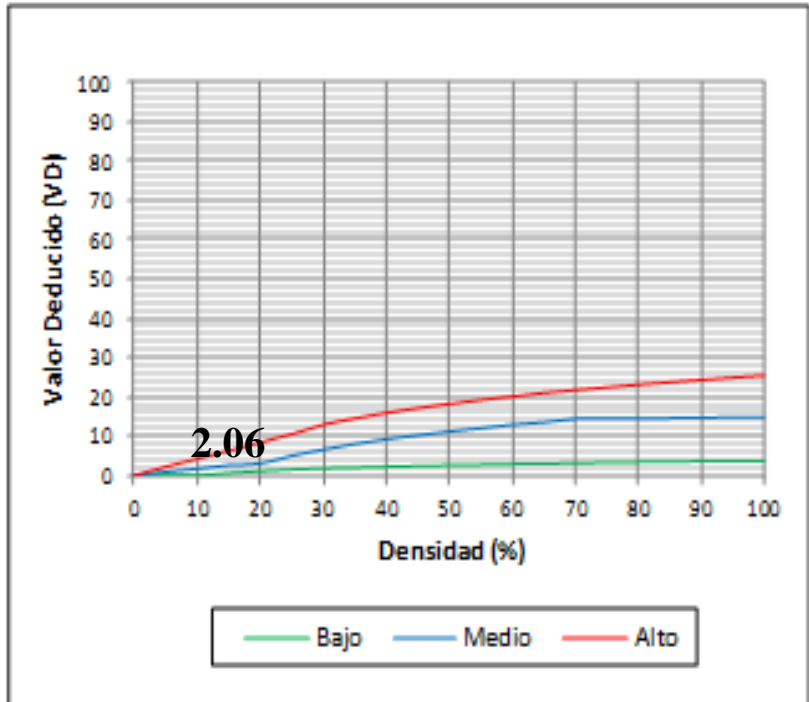
Figura 35 : Patología de Parcheo Pequeño de la Unidad de Muestra 01

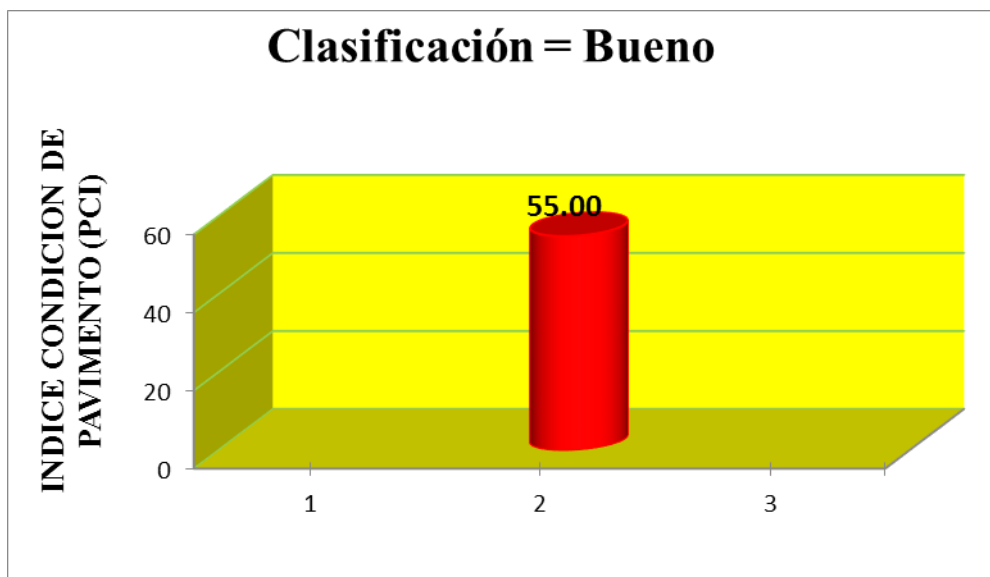
Figura 40 : Grafico de Clasificacion del PCI - U 01de la calle Vargas 1ra cuadra

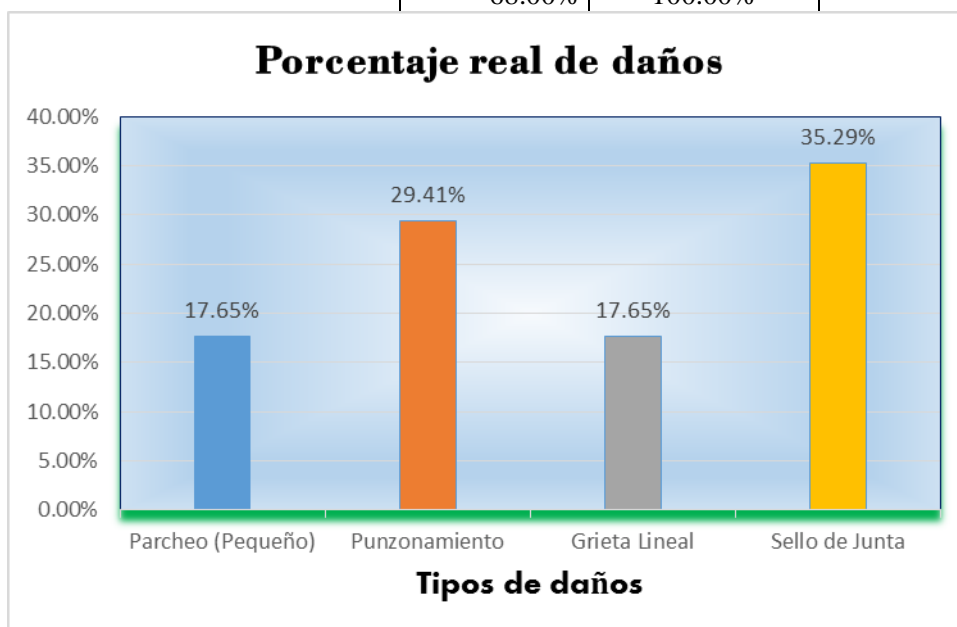
N°	Tipo de daño	Densidad	Porcentaje real
30	Parqueo (Pequeño)	12.00%	17.65%
34	Punzonamiento	20.00%	29.41%
28	Grieta Lineal	12.00%	17.65%
26	Sello de Junta	24.00%	35.29%
		68.00%	100.00%

Figura 41 : Grafico de Indice de Patologia Registradas en el Pavimento de mortero rigido la U – 01 de la 1ra cuadra de la calle Vargas Guerra

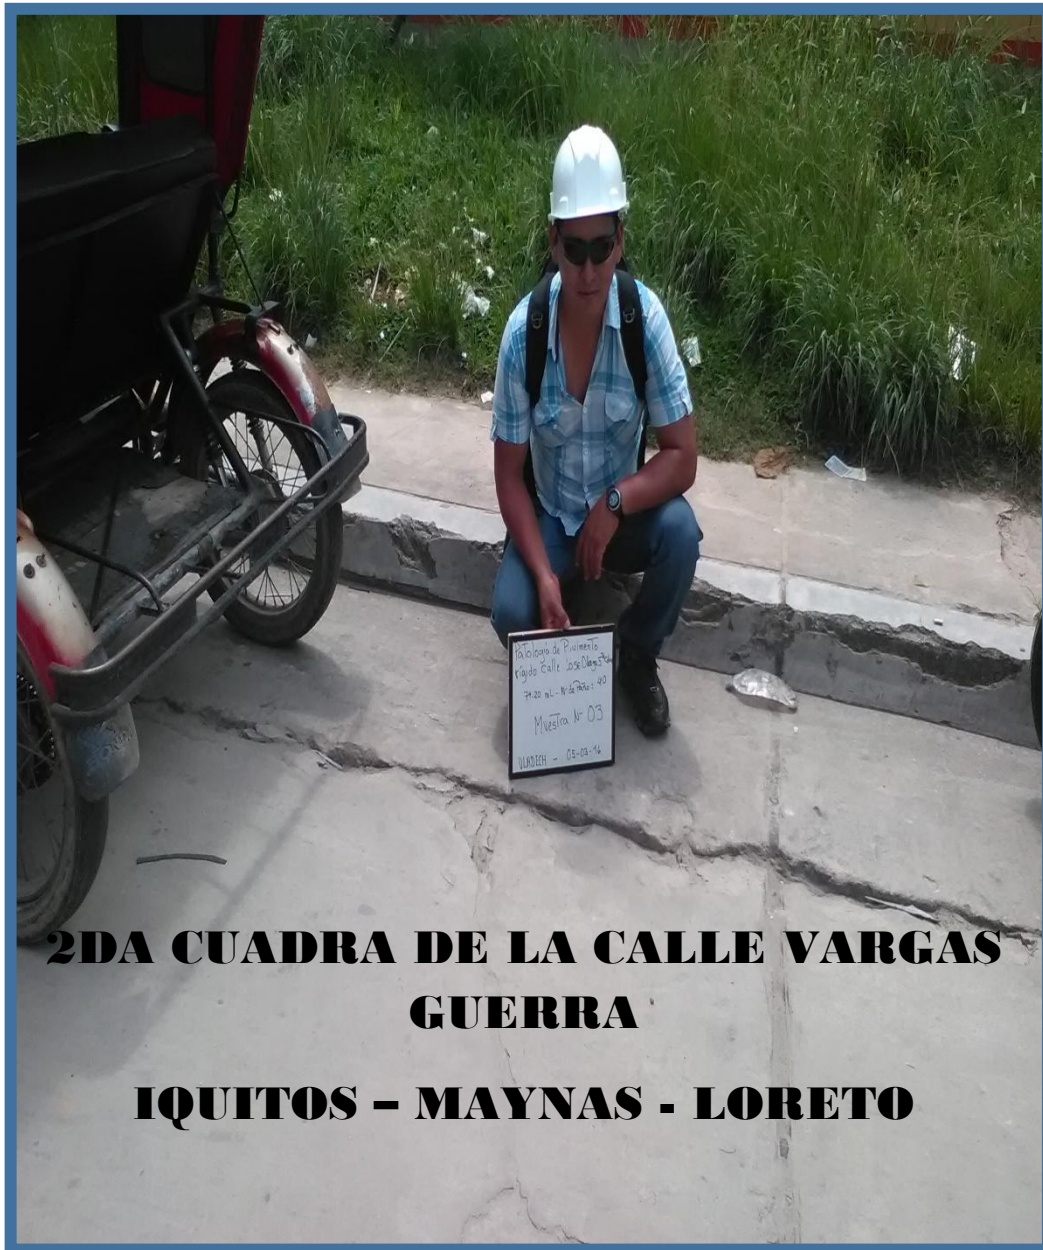
UNIDAD DE MUESTRA U -02

**2DA CUADRA DE LA CALLE VARGAS
GUERRA**

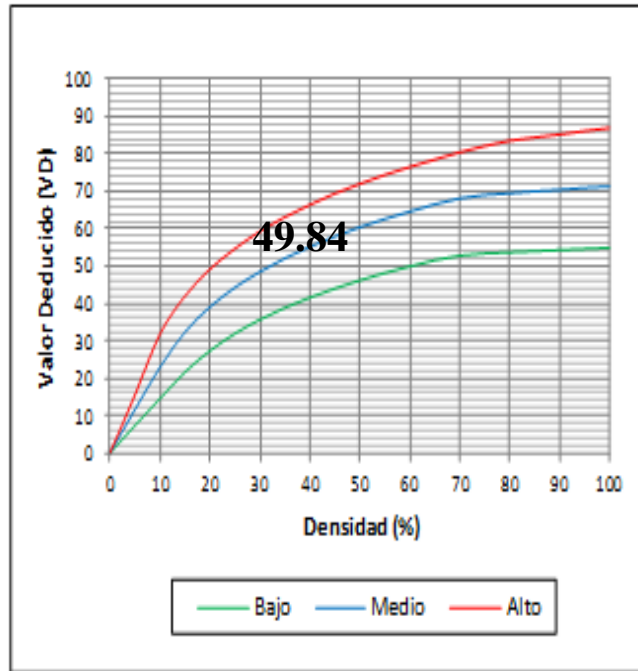
N°	TIPO DE DAÑO	N/S	SEVERIDAD	NUMERO DE PAÑOS	DENSIDAD	VALOR DE REDUCCION (VR)
34	Punzonamiento	M	SEVERIDAD MEDIA	8	32.00%	49.84
28	Grieta Lineal	M	SEVERIDAD MEDIA	3	12.00%	9.28
36	Desconchamiento	M	SEVERIDAD MEDIA	11	44.00%	22.16
26	Sello de Junta	B	SEVERIDAD BAJA	6	24.00%	2.00

Figura 42 : Patología de Punzonamiento de la Unidad de Muestra 02

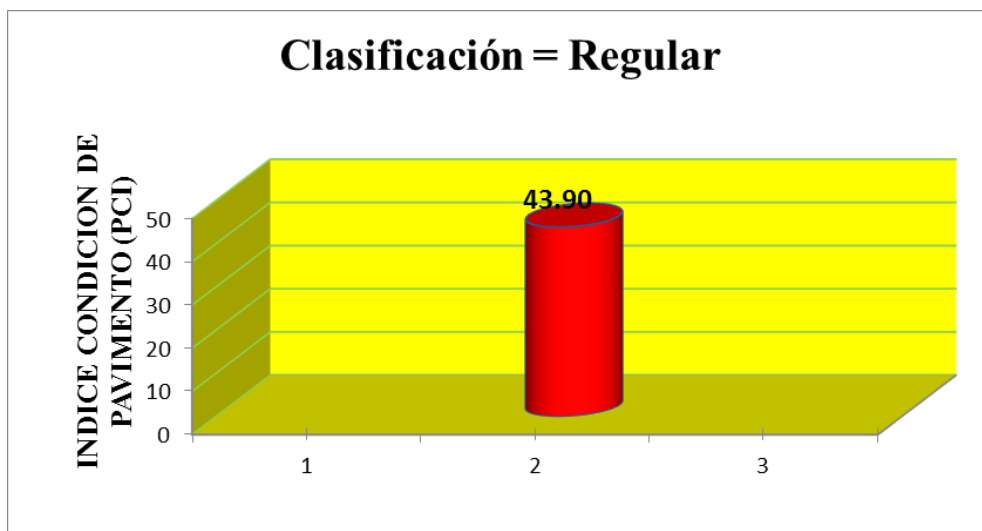
Figura 48: Grafico de Clasificacion del PCI - U 02 de la calle Vargas 2da cuadra

La unidad de muestra U- 02 tiene 25 paños y pertenece a la 2da cuadra de la calle vargas guerra. las patologías registradas con un nivel de severidad baja fueron: sello de junta. con un nivel de severidad media punzonamiento, grieta lineal y desconchamiento. se da ha conocer que se obtuvieron 04 valores deducidos: 49.28; 9.28; 22.16 y 2. siguiendo el rocedimiento del maxio valor deducido corregido 56.10. dando un PCI de 43.90 que corresponde a un pavimento regular.

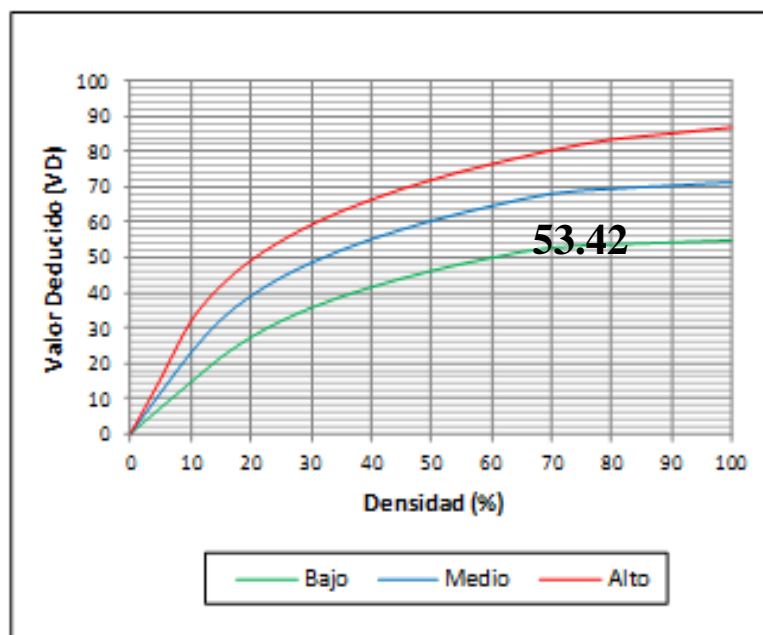
N°	TIPO DE DAÑO	N/S	SEVERIDAD	NUMERO DE PAÑOS	DENSIDAD	VALOR DE REDUCCION (VR)
28	Grieta Lineal	B	SEVERIDAD BAJA	11	44.00%	17.92
34	Punzonamiento	B	SEVERIDAD BAJA	19	76.00%	53.42
39	Descascaramiento de Junta	B	SEVERIDAD BAJA	3	12.00%	2.72

Figura 51 : Patología de Punzonamiento de la Unidad de Muestra 03

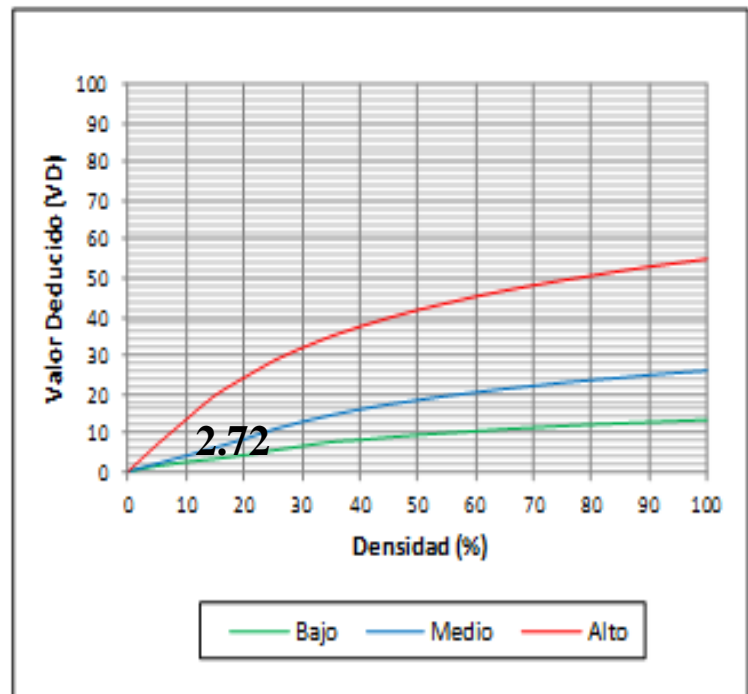
Figura 52: Patología de Descascaramiento de la Unidad de Muestra 03

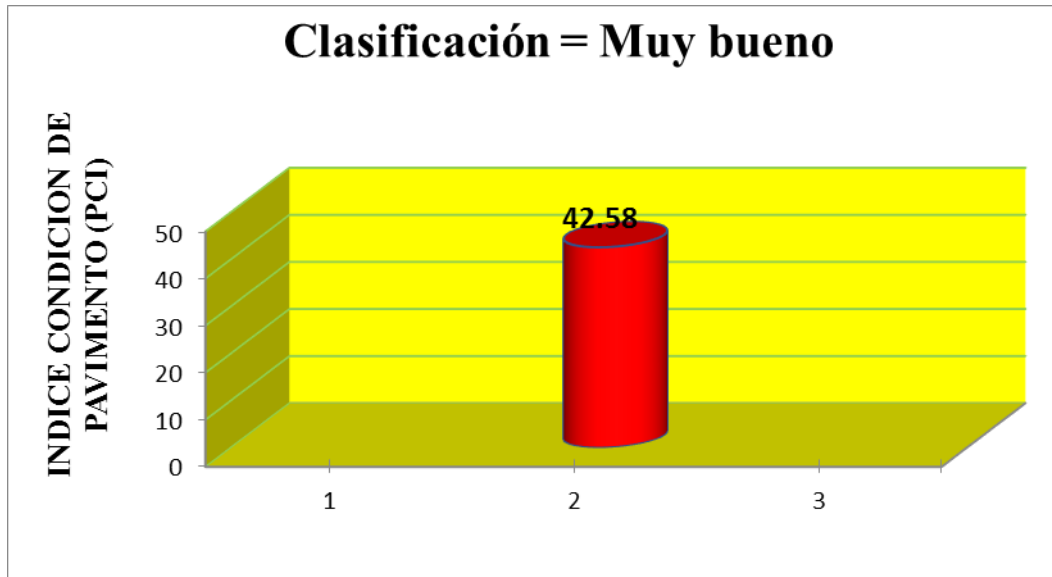
Figura 55 : Grafico de Clasificacion del PCI - U 03 de la calle Vargas 3ra cuadra

La unidad de muestra U- 03 tiene 25 paños y pertenece a la 3ra cuadra de la calle vargas guerra. las patologías registradas con un nivel de severidad baja fueron: grieta lineal, punzonamiento y descascaramiento de junta. se da ha conocer que se obtuvieron 03 valores deducidos: 17.92; 53.42 y 2.72. siguiendo el rocedimiento del maxio valor deducido corregido 57.42. dando un PCI de 42.58 que corresponde a un pavimento regular.

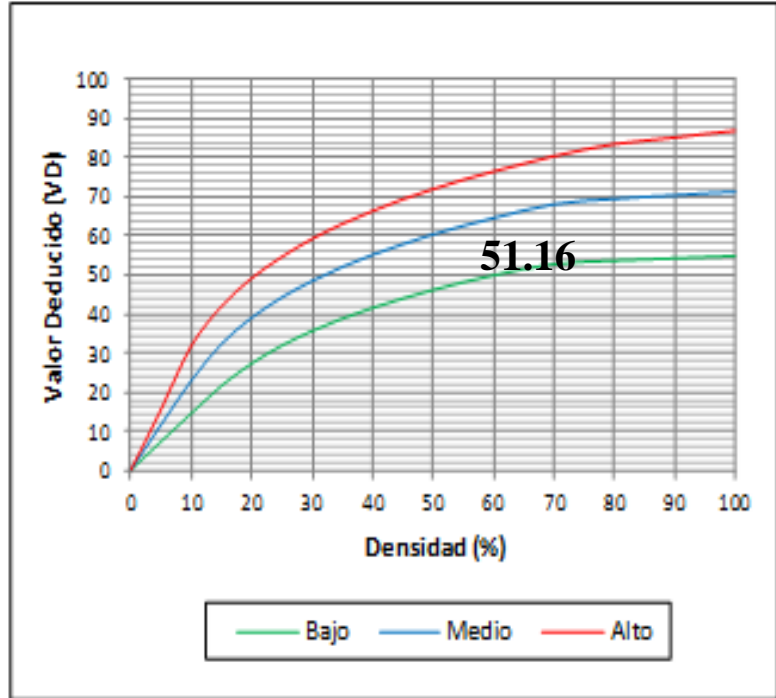
N°	TIPO DE DAÑO	N/S	SEVERIDAD	NUMERO DE PAÑOS	DENSIDAD	VALOR DE REDUCCION (VR)
28	Grieta Lineal	M	SEVERIDAD MEDIA	4	16.00%	8.76
28	Grieta Lineal	B	SEVERIDAD BAJA	13	52.00%	19.18
34	Punzonamiento	B	SEVERIDAD BAJA	16	64.00%	51.16

Figura 58: Patología de Punzonamiento de la Unidad de Muestra 04

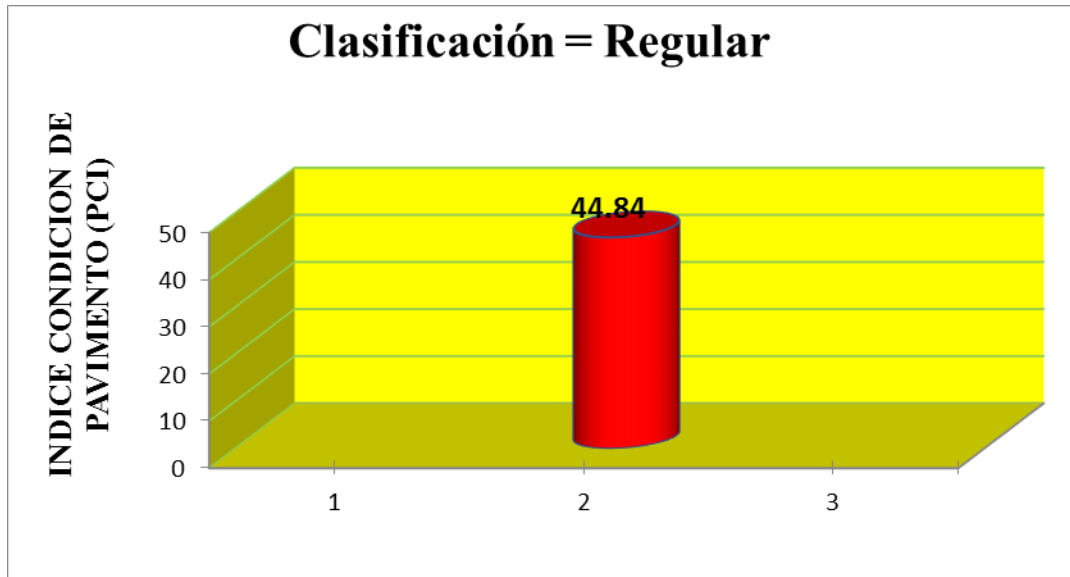
Figura 62: Grafico de Clasificacion del PCI - U 04 de la calle Vargas 4ta cuadra

La unidad de muestra U- 04 tiene 25 paños y pertenece a la 4ta cuadra de la calle vargas guerra. las patologías registradas con un nivel de severidad baja fueron: grieta lineal y punzonamiento. y con severidad media es grieta lineal. se da ha conocer que se obtuvieron 03 valores deducidos: 8.76; 19.18 y 51.16 siguiendo el rocedimiento del maxio valor deducido corregido 55.16. dando un PCI de 44.84 que corresponde a un pavimento regular.

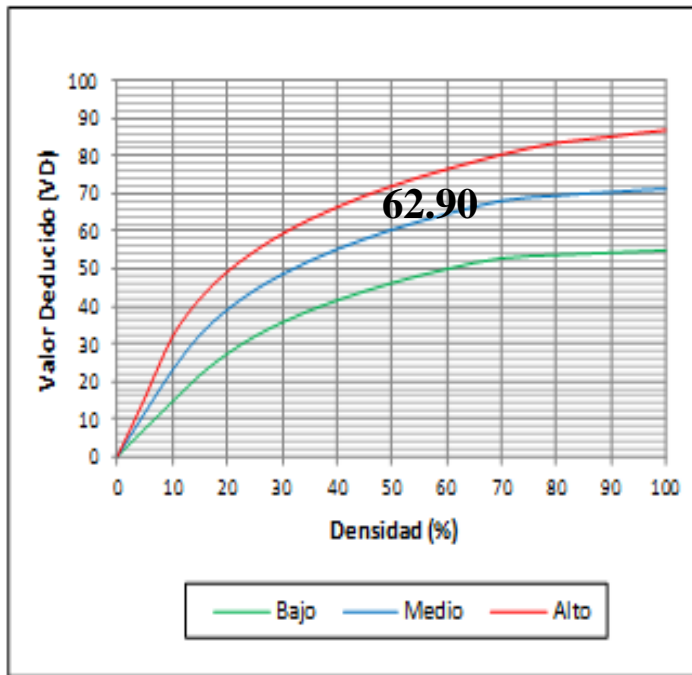
N°	TIPO DE DAÑO	N/S	SEVERIDAD	NUMERO DE PAÑOS	DENSIDAD	VALOR DE REDUCCION (VR)
34	Punzonamiento	M	SEVERIDAD MEDIA	14	56.00%	62.90
28	Grieta Lineal	M	SEVERIDAD MEDIA	12	48.00%	26.90
28	Grieta Lineal	B	SEVERIDAD BAJA	6	24.00%	12.36
39	Descascaramiento de Junta	M	SEVERIDAD MEDIA	8	32.00%	13.48

Figura 64: Patología de Punzonamiento de la Unidad de Muestra 05

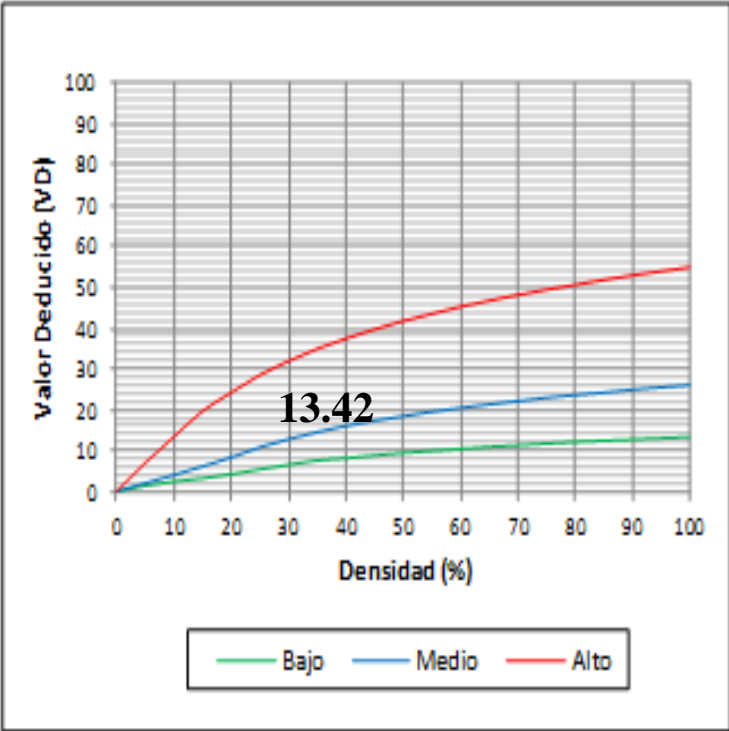
Figura 67: Patología de descascaramiento de junta de la Unidad de Muestra 05

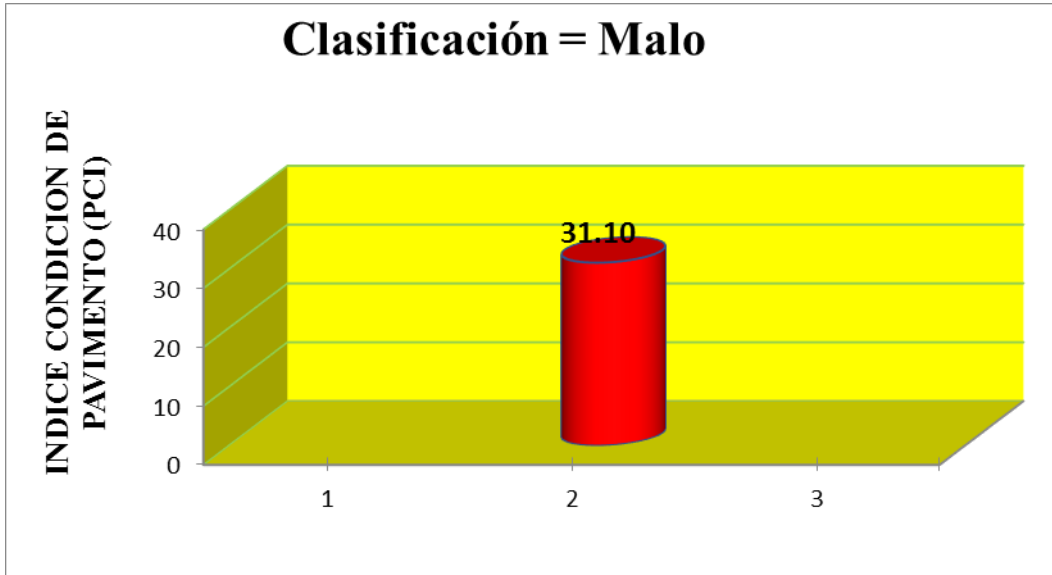
Figura 70 : Grafico de Clasificacion del PCI - U 05 de la calle Vargas 5ta cuadra

La unidad de muestra U - 05 tiene 25 paños y pertenece a la 5ta cuadra de la calle vargas guerra. las patologías registradas con un nivel de severidad media fueron: grieta lineal y punzonamiento. y descascaramiento de junta y con severidad baja es grieta lineal. se da ha conocer que se obtuvieron 04 valores deducidos: 62.90; 26.90; 12.36 y 13.48 siguiendo el rocedimiento del maxio valor deducido corregido 68.90. dando un PCI de 31.10 que corresponde a un pavimento malo.

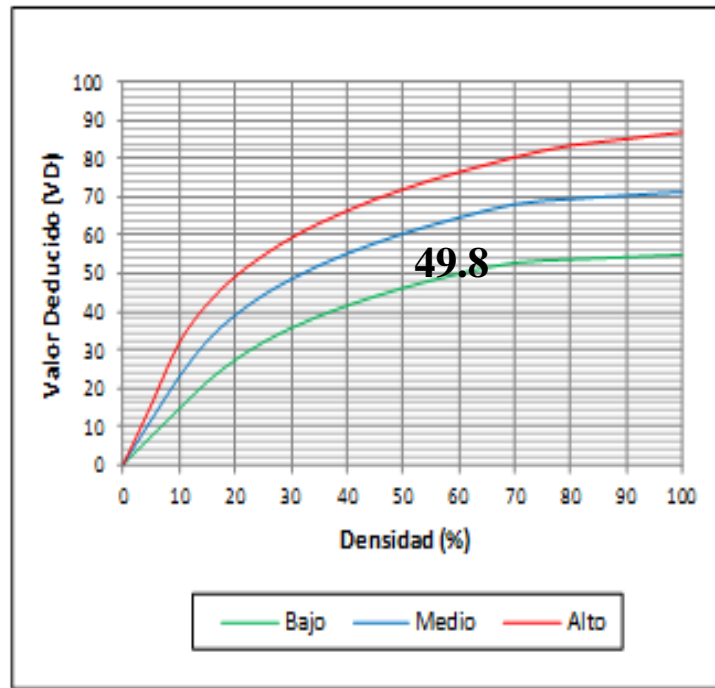
N°	TIPO DE DAÑO	N/S	SEVERIDAD	NUMERO DE PAÑOS	DENSIDAD	VALOR DE REDUCCION (VR)
34	Punzonamiento	B	SEVERIDAD BAJA	15	60.00%	49.80
28	Grieta Lineal	A	SEVERIDAD ALTA	17	68.00%	53.06
28	Grieta Lineal	M	SEVERIDAD MEDIA	9	36.00%	22.78
31	Pulimento de Agregados			16	64.00%	8.04

Figura 72 : Patología de Punzonamiento de la Unidad de Muestra 06

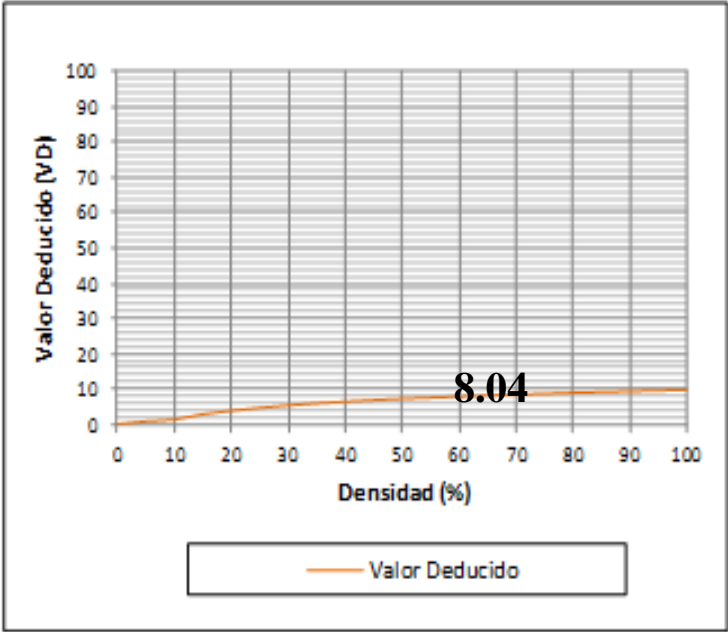
Figura 75 : Patología de Pulimentos de Agregados de la Unidad de Muestra 06

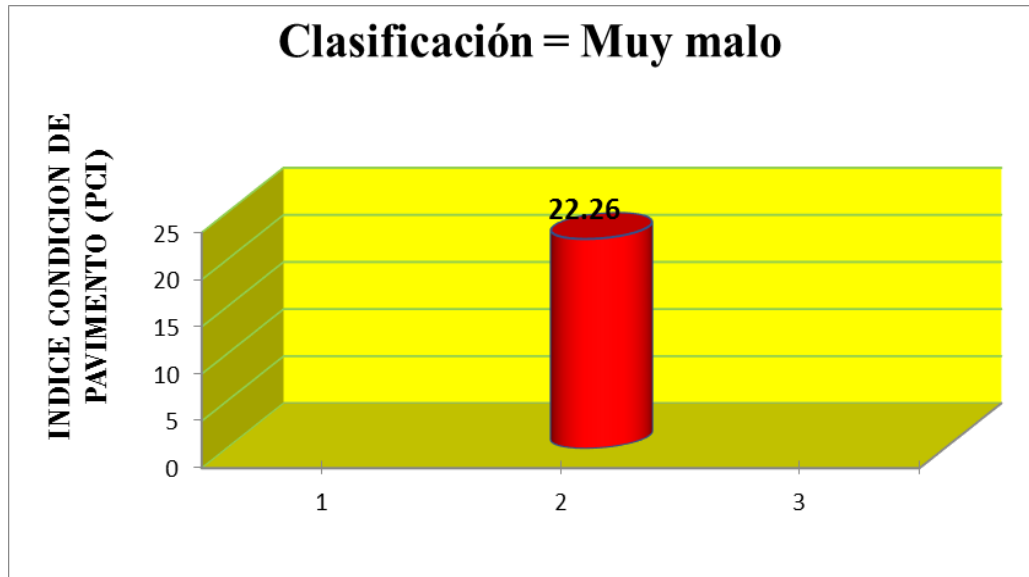
Figura 78 : Grafico de Clasificacion del PCI - U 06 de la calle Vargas 6ta cuadra

La unidad de muestra U- 06 tiene 25 paños y pertenece a la 6ta cuadra de la calle vargas guerra. las patologías registradas que no tiene severidad como: pulimentos de agregados y con un nivel de severidad baja: punzonamiento, severidad media: grieta lineal. severidad alta: grieta lineal se da ha conocer que se obtuvieron 04 valores deducidos: 49.80: 53.06; 22.78 y 8.04. siguiendo el rocedimiento del maxio valor deducido corregido 77.74 dando un PCI de 22.26 que corresponde a un pavimento muy malo.

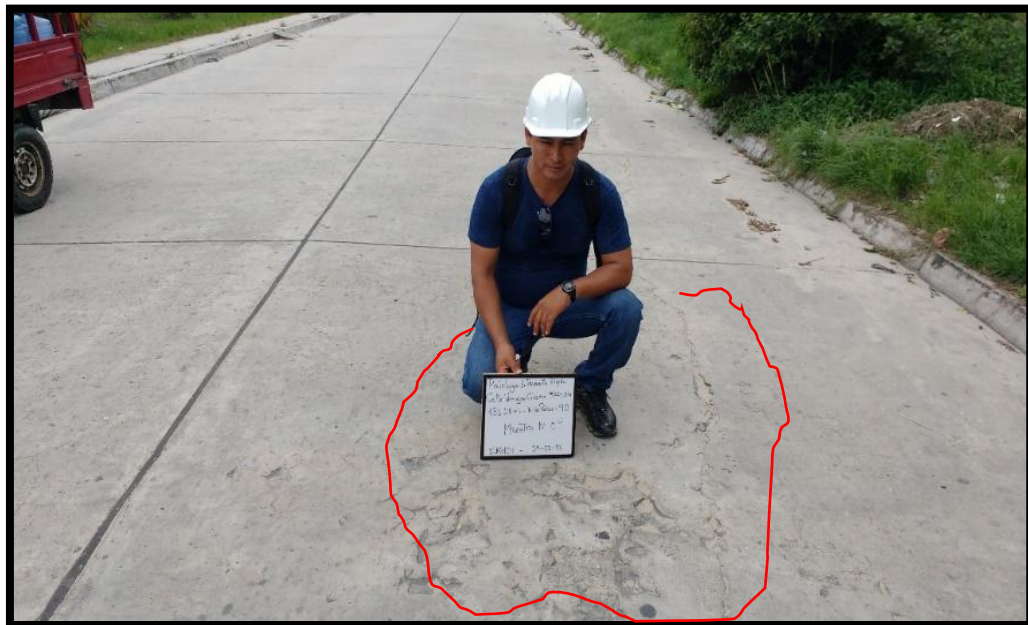
Figura 122: se observa punzonamiento de la losa severidad media

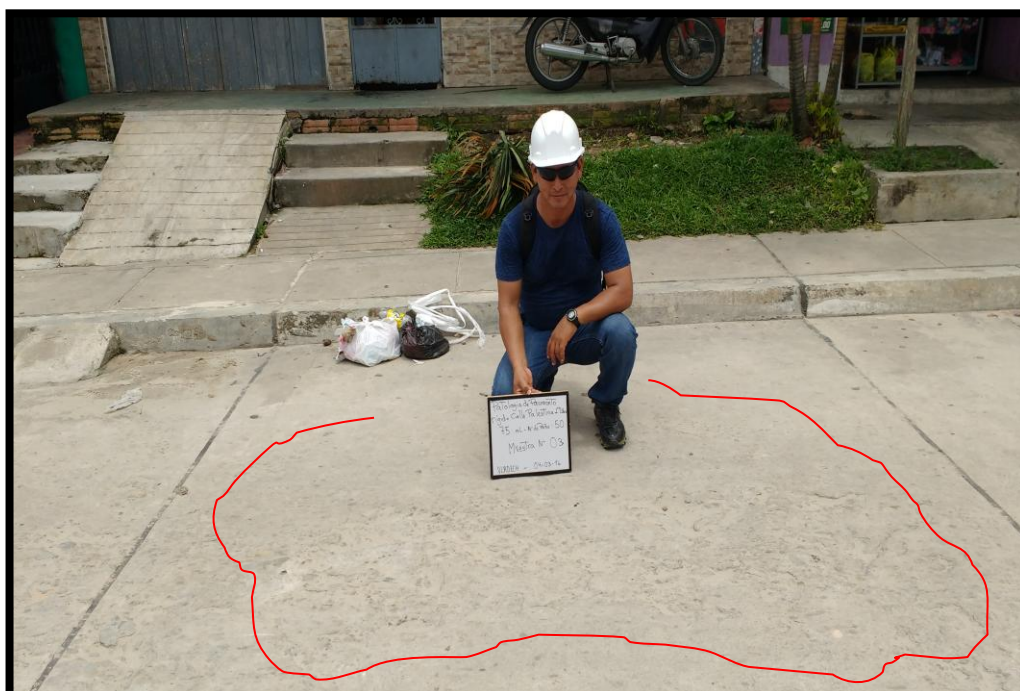
Figura 132: foto punzonamiento de baja severidad.

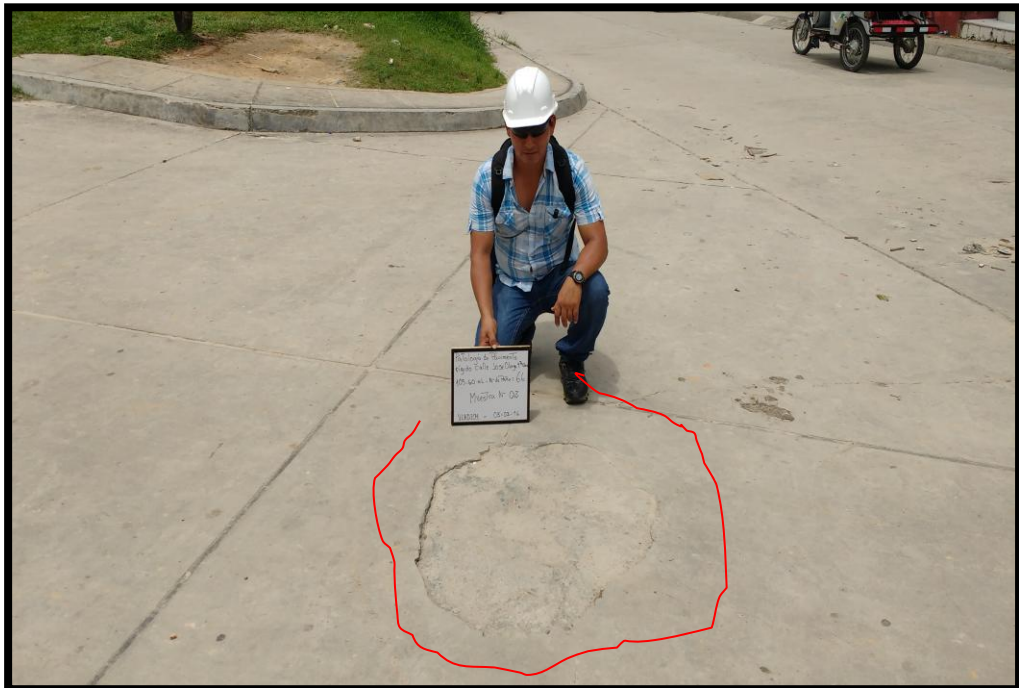
Figura 134: foto punzonamiento de severidad media

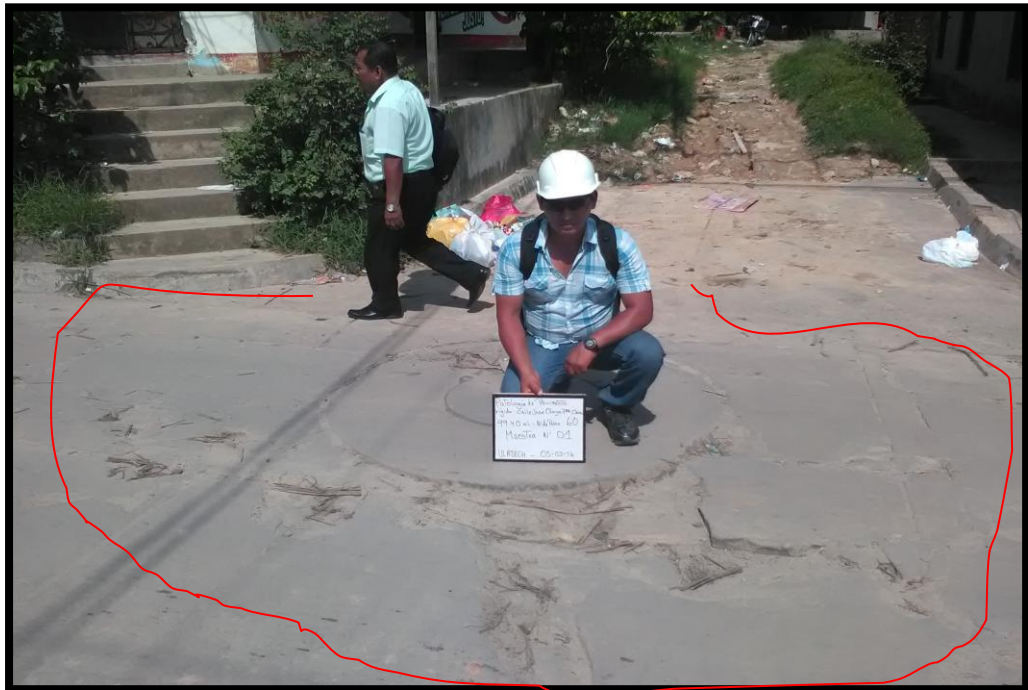
Figura 142: foto de punzonamiento de severidad alta
