DETERMINACIÓN Y EVALUACIÓN DE LAS PATOLOGÍAS
DEL CONCRETO EN EL CERCO PERIMÉTRICO DE
ALBAÑILERÍA CONFINADA DE LA INSTITUCIÓN
EDUCATIVA NÚMERO 88028 ALMIRANTE MIGUEL GRAU,
UBICADA EN EL PUEBLO JOVEN VILLA MARÍA, DISTRITO
DE NUEVO CHIMBOTE, PROVINCIA DEL SANTA,
DEPARTAMENTO DE ÁNCASH, JULIO - 2017

**INFORME DE INVESTIGACIÓN PARA OPTAR EL TÍTULO
PROFESIONAL DE INGENIERO CIVIL**

BACH. RÓGER ANDRÉ CRUZ CÓRDOVA

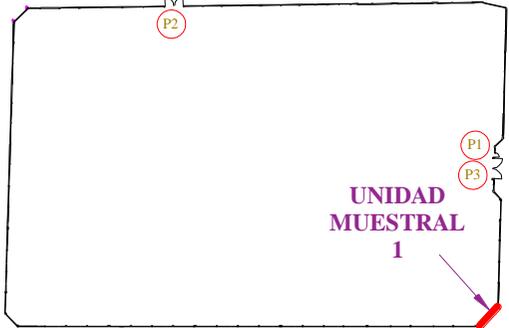
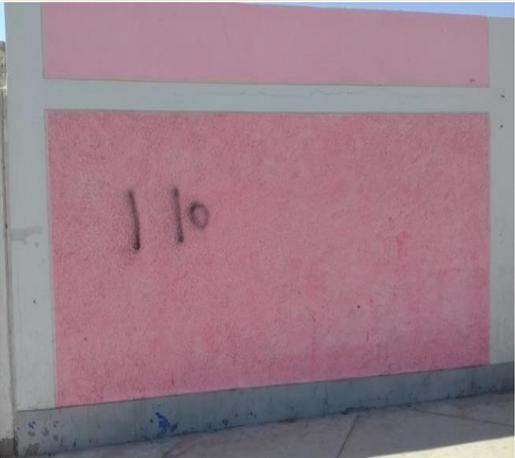
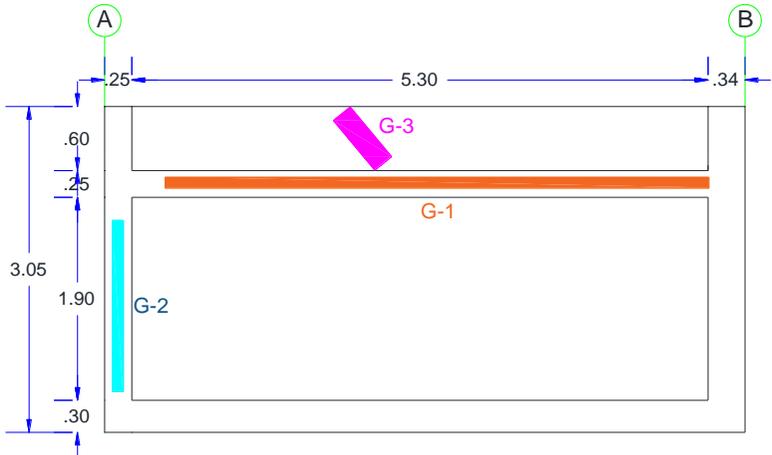
Fisura	0.00	0.00%	0.00	0.00%	0.00	0.00%	0.00	0.00%	0.00	0.00%			
Grieta	0.50	37.74%	0.16	10.49%	0.12	2.40%	0.00	0.00%	0.78	6.07%			
Erosión	0.00	0.00%	0.00	0.00%	0.00	0.00%	0.00	0.00%	0.00	0.00%			
Desprendimiento	0.00	0.00%	0.00	0.00%	0.00	0.00%	0.00	0.00%	0.00	0.00%			
Eflorescencia	0.00	0.00%	0.00	0.00%	0.00	0.00%	0.00	0.00%	0.00	0.00%			
Corrosion	0.00	0.00%	0.00	0.00%	0.00	0.00%	0.00	0.00%	0.00	0.00%			
Área afecta	0.50		0.16		0.12		0.00		0.78				
% de área afectada	37.74%		10.49%		2.40%		0.00%		6.07%				
Área no afecta	0.83		1.37		4.88		5.00		12.07				
% de área no afectada	62.26%		89.51%		97.60%		100.00%		93.93%				
Nivel de severidad	Leve	0.00%	0.00%	0.00%	0.00%	0.00%	0.00%	0.00%	0.00%	0.00%			
	Moderado	0.00%	0.00%	0.00%	0.00%	0.00%	0.00%	0.00%	0.00%	0.00%			
	Alto	37.74%	10.49%	2.40%	0.00%	6.07%							
	Ninguno	62.26%	89.51%	97.60%	100.00%	93.93%

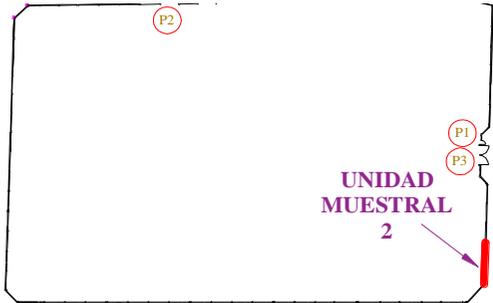
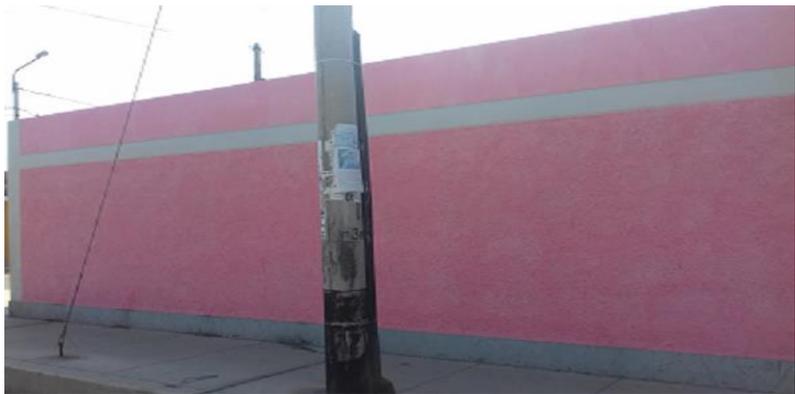
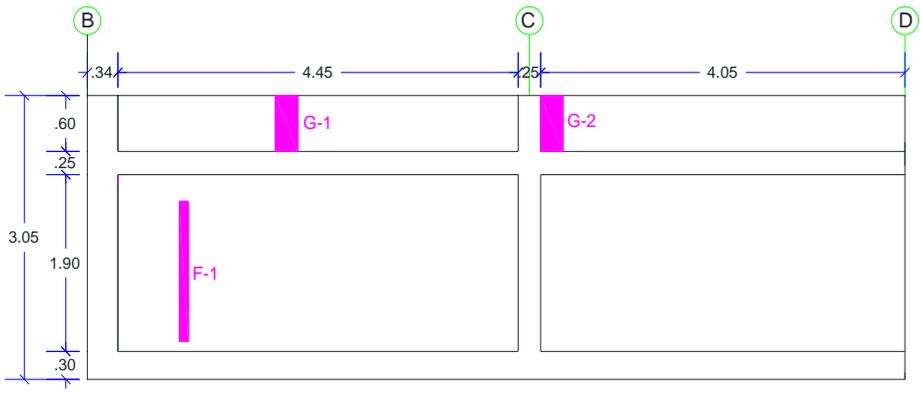
Fisura	0.00	0.00%	0.00	0.00%	0.18	0.85%	0.00	0.00%	0.18	0.64%			
Grieta	0.00	0.00%	0.00	0.00%	0.30	1.42%	0.00	0.00%	0.30	1.07%			
Erosión	0.00	0.00%	0.00	0.00%	0.00	0.00%	0.00	0.00%	0.00	0.00%			
Desprendimiento	0.00	0.00%	0.00	0.00%	0.00	0.00%	0.00	0.00%	0.00	0.00%			
Eflorescencia	0.00	0.00%	0.00	0.00%	0.00	0.00%	0.00	0.00%	0.00	0.00%			
Corrosion	0.00	0.00%	0.00	0.00%	0.00	0.00%	0.00	0.00%	0.00	0.00%			
Área afecta	0.00		0.00		0.48		0.00		0.48				
% de área afectada	0.00%		0.00%		2.26%		0.00%		1.72%				
Área no afecta	2.19		2.07		20.72		2.50		27.48				
% de área no afectada	100.00%		100.00%		97.74%		100.00%		98.28%				
Nivel de severidad	Leve	0.00%		0.00%		0.85%		0.00%		0.64%			
	Moderado	0.00%		0.00%		0.00%		0.00%		0.00%			
	Alto	0.00%		0.00%		1.42%		0.00%		1.07%			
	Ninguno	100.00%		100.00%		97.74%		100.00%		98.28%

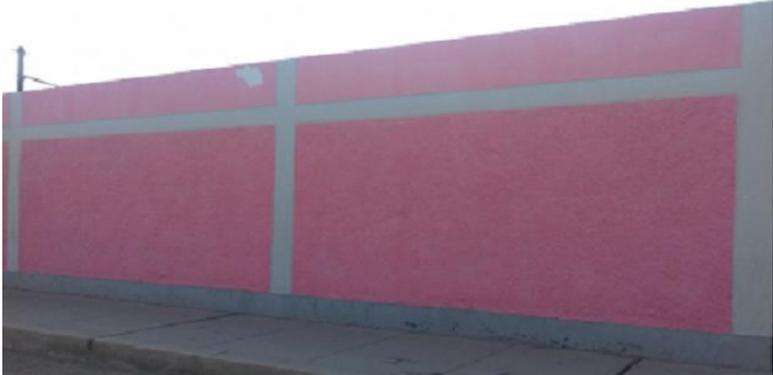
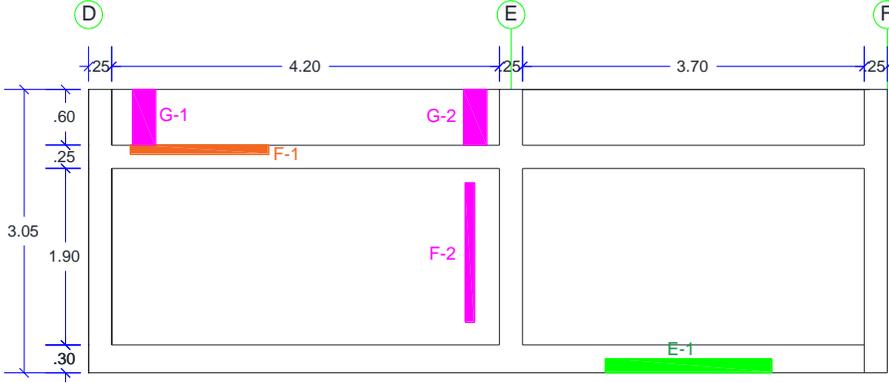
FICHA DE RECOLECCIÓN DE DATOS DE LA UNIDAD MUESTRAL 3													
Elemento	Patología	Código	Largo (m)	Ancho (m)	Ancho de apertura (mm)	Profundidad (cm)	Porcentaje de profundidad	Area de perdida de acabado (m ²)	Porcentaje de perdida de acabado	Intensidad de capa	Diametro (cm)	Porcentaje de sección perdida	Nivel de Severidad
Viga	Fisura	F-1	1.50	0.10	0.20	-----	-----	-----	-----	-----	-----	-----	Leve
Albañilería	Fisura	F2	1.50	0.10	0.20	-----	-----	-----	-----	-----	-----	-----	Leve
	Grieta	G-1	0.60	0.25	1.00	-----	-----	-----	-----	-----	-----	-----	Moderado
		G-2	0.60	0.25	1.50	-----	-----	-----	-----	-----	-----	-----	-----
Sobrecimiento	Erosión	E-1	1.80	0.20	-----	0.50	3.33%	-----	-----	-----	-----	-----	Leve
PATOLOGIAS IDENTIFICADAS EN LA UNIDAD MUESTRAL 3												Área general (m ²) :	
TIPO DE ELEMENTO ESTRUCTURAL												27.75	
Tipos de Patologías	VIGA		COLUMNA		ALBAÑILERIA		SOBRECIMIENTO		Área Total Afectada (m ²)	% Área Total Afectada

Área (m ²) : 1.98		Área (m ²) : 2.07		Área (m ²) : 21.20		Área (m ²) : 2.50						
	Area Afectada (m ²)	% Area Afectada	Area Afectada (m ²)	% Area Afectada	Area Afectada (m ²)	% Area Afectada	Area Afectada (m ²)	% Area Afectada					
Fisura	0.15	7.59%	0.00	0.00%	0.15	0.71%	0.00	0.00%	0.30	1.08%			
Grieta	0.00	0.00%	0.00	0.00%	0.30	1.42%	0.00	0.00%	0.30	1.08%			
Erosión	0.00	0.00%	0.00	0.00%	0.00	0.00%	0.36	14.40%	0.36	1.30%			
Desprendimiento	0.00	0.00%	0.00	0.00%	0.00	0.00%	0.00	0.00%	0.00	0.00%			
Eflorescencia	0.00	0.00%	0.00	0.00%	0.00	0.00%	0.00	0.00%	0.00	0.00%			
Corrosion	0.00	0.00%	0.00	0.00%	0.00	0.00%	0.00	0.00%	0.00	0.00%			
Área afecta	0.15		0.00		0.45		0.36		0.96				
% de área afectada	7.59%		0.00%		2.12%		14.40%		3.46%				
Área no afecta	1.83		2.07		20.75		2.14		26.79				
% de área no afectada	92.41%		100.00%		97.88%		85.60%		96.54%				
Nivel de severidad	Leve	7.59%	0.00%		0.71%		14.40%		2.38%

Moderado	0.00%	0.00%		0.71%		0.00%		0.54%				
	Alto	0.00%	0.00%		0.71%		0.00%		0.54%				
	Ninguno	92.41%	100.00%		97.88%		85.60%		96.54%

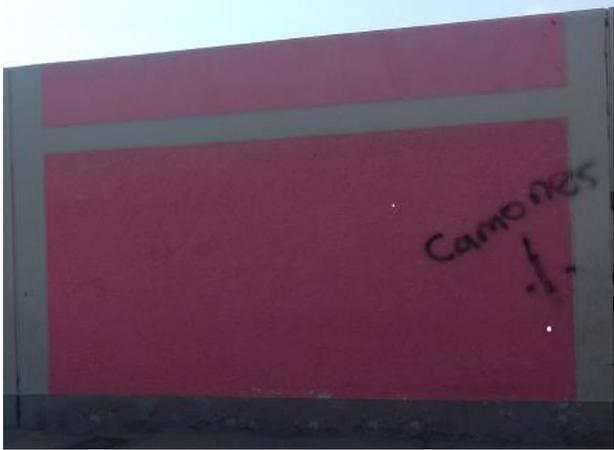
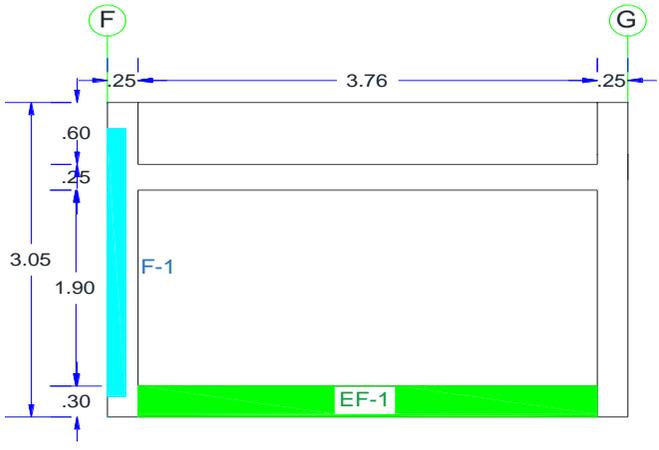
Fisura	0.00	0.00%	0.26	16.99%	0.00	0.00%	0.00	0.00%	0.26	2.00%			
Grieta	0.00	0.00%	0.00	0.00%	0.00	0.00%	0.00	0.00%	0.00	0.00%			
Erosión	0.00	0.00%	0.00	0.00%	0.00	0.00%	0.00	0.00%	0.00	0.00%			
Desprendimiento	0.00	0.00%	0.00	0.00%	0.00	0.00%	0.00	0.00%	0.00	0.00%			
Eflorescencia	0.00	0.00%	0.00	0.00%	0.00	0.00%	1.13	99.82%	1.13	8.68%			
Corrosion	0.00	0.00%	0.00	0.00%	0.00	0.00%	0.00	0.00%	0.00	0.00%			
Área afecta	0.00		0.26		0.00		1.13		1.39				
% de área afectada	0.00%		16.99%		0.00%		99.82%		10.68%				
Área no afecta	0.94		1.27		9.40		0.00		11.61				
% de área no afectada	100.00%		83.01%		100.00%		0.18%		89.32%				
Nivel de severidad	Leve	0.00%		16.99%		0.00%		99.82%		10.68%			
	Moderado	0.00%		0.00%		0.00%		0.00%		0.00%			
	Alto	0.00%		0.00%		0.00%		0.00%		0.00%			
	Ninguno	100.00%		83.01%		100.00%		0.18%		89.32%

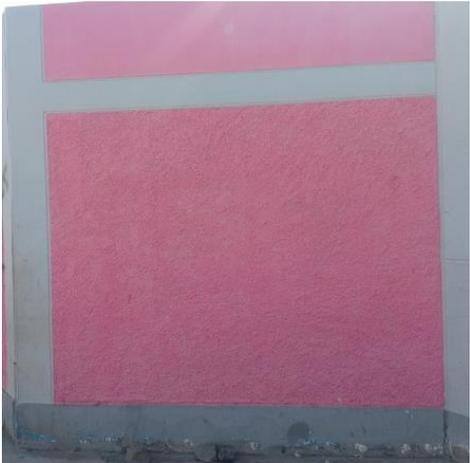
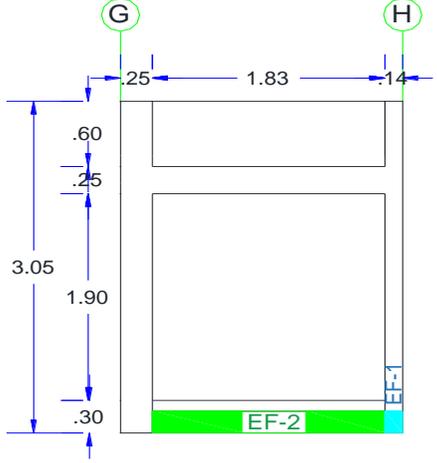
Fisura	0.00	0.00%	0.00	0.00%	0.00	0.00%	0.00	0.00%	0.00	0.00%			
Grieta	0.00	0.00%	0.00	0.00%	0.00	0.00%	0.00	0.00%	0.00	0.00%			
Erosión	0.00	0.00%	0.00	0.00%	0.00	0.00%	0.00	0.00%	0.00	0.00%			
Desprendimiento	0.00	0.00%	0.00	0.00%	0.00	0.00%	0.00	0.00%	0.00	0.00%			
Eflorescencia	0.00	0.00%	0.04	3.53%	0.00	0.00%	0.46	83.18%	0.50	7.37%			
Corrosion	0.00	0.00%	0.00	0.00%	0.00	0.00%	0.00	0.00%	0.00	0.00%			
Área afecta	0.00		0.04		0.00		0.46		0.50				
% de área afectada	0.00%		3.53%		0.00%		83.18%		7.37%				
Área no afecta	0.46		1.15		4.58		0.09		6.28				
% de área no afectada	100.00%		96.47%		100.00%		16.82%		92.63%				
Nivel de severidad	Leve	0.00%		3.53%		0.00%		83.18%		7.37%			
	Moderado	0.00%		0.00%		0.00%		0.00%		0.00%			
	Alto	0.00%		0.00%		0.00%		0.00%		0.00%			
	Ninguno	100.00%		96.47%		100.00%		16.82%		92.63%

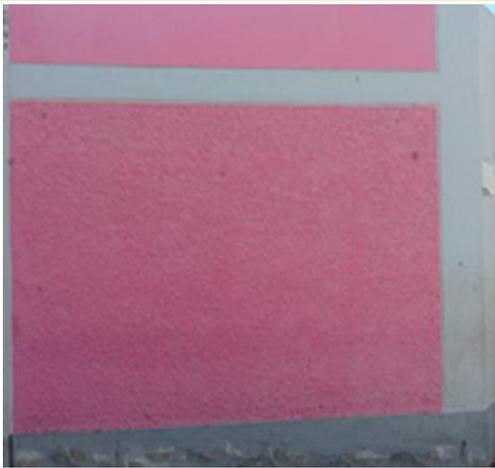
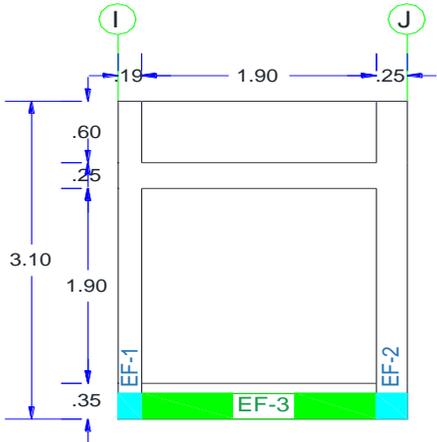
Area Afectada (m ²)	% Area Afectada	Area Afectada (m ²)	% Area Afectada	Area Afectada (m ²)	% Area Afectada	Area Afectada (m ²)	% Area Afectada					
Fisura	0.00	0.00%	0.00	0.00%	0.00	0.00%	0.00	0.00%	0.00	0.00%			
Grieta	0.00	0.00%	0.00	0.00%	0.00	0.00%	0.00	0.00%	0.00	0.00%			
Erosión	0.00	0.00%	0.00	0.00%	0.00	0.00%	0.00	0.00%	0.00	0.00%			
Desprendimiento	0.00	0.00%	0.00	0.00%	0.00	0.00%	0.00	0.00%	0.00	0.00%			
Eflorescencia	0.00	0.00%	0.15	11.32%	0.00	0.00%	0.57	85.07%	0.72	9.97%			
Corrosion	0.00	0.00%	0.00	0.00%	0.00	0.00%	0.00	0.00%	0.00	0.00%			
Área afecta	0.00		0.15		0.00		0.57		0.72				
% de área afectada	0.00%		11.32%		0.00%		85.07%		9.97%				
Área no afecta	0.48		1.21		4.75		0.10		6.54				
% de área no afectada	100.00%		88.68%		100.00%		14.93%		90.03%				
Nivel de severidad	Leve	0.00%		11.32%		0.00%		85.07%		9.97%			
	Moderado	0.00%		0.00%		0.00%		0.00%		0.00%			
	Alto	0.00%		0.00%		0.00%		0.00%		0.00%

Ninguno	100.00%		88.68%		100.00%		14.93%		90.03%

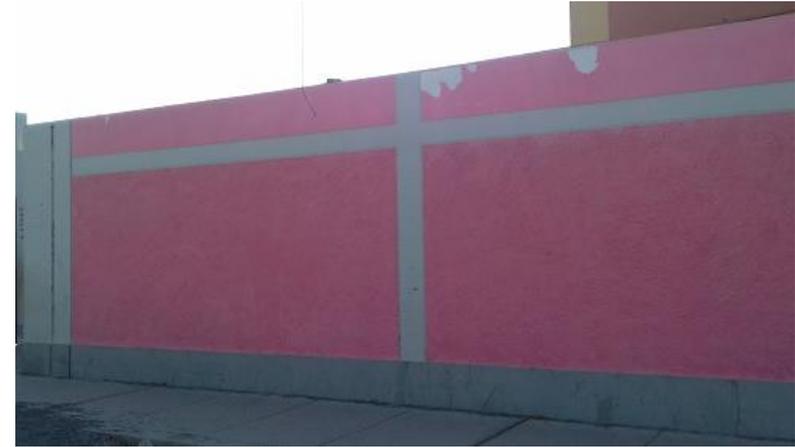
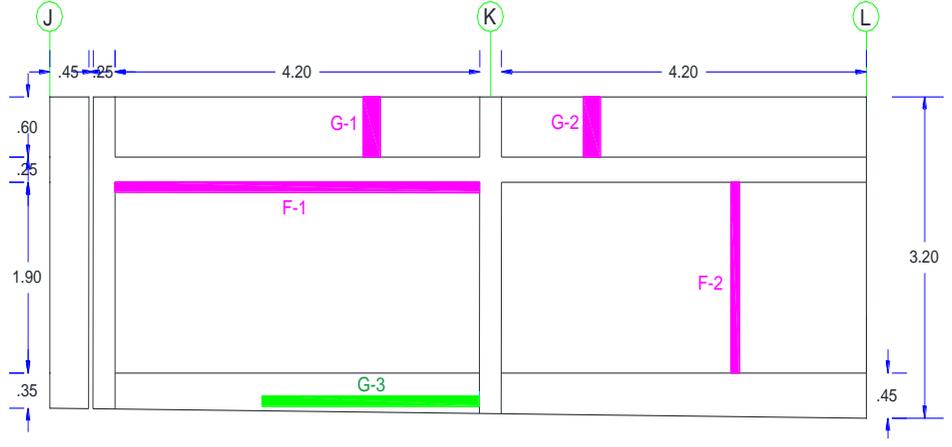
FICHA DE RECOLECCIÓN DE DATOS DE LA UNIDAD MUESTRAL 7													
Elemento	Patología	Código	Largo (m)	Ancho (m)	Ancho de apertura (mm)	Profundidad (cm)	Porcentaje de profundidad	Area de perdida de acabado (m ²)	Porcentaje de perdida de acabado	Intensidad de capa	Diametro (cm)	Porcentaje de sección perdida	Nivel de Severidad
Albañilería	Fisura	F-1	4.20	0.10	0.20	-----	-----	-----	-----	-----	-----	-----	Leve
		F-2	1.90	0.10	0.20	-----	-----	-----	-----	-----	-----	-----	Leve
	Grieta	G-1	0.60	0.20	1.00	-----	-----	-----	-----	-----	-----	-----	Moderado
		G-2	0.60	0.20	1.00	-----	-----	-----	-----	-----	-----	-----	Moderado
Sobrecimiento	Grieta	G-3	2.80	0.10	1.00	-----	-----	-----	-----	-----	-----	-----	Moderado
PATOLOGIAS IDENTIFICADAS EN LA UNIDAD MUESTRAL 7												Área general (m ²) : 29.25	
TIPO DE ELEMENTO ESTRUCTURAL													
Tipos de Patologías	VIGA		COLUMNA		ALBAÑILERIA		SOBRECIMIENTO		Area Total Afectada (m ²)	% Area Total Afectada

Área (m ²) : 2.10		Área (m ²) : 2.90		Área (m ²) : 20.90		Área (m ²) : 3.35						
	Area Afectada (m ²)	% Area Afectada	Area Afectada (m ²)	% Area Afectada	Area Afectada (m ²)	% Area Afectada	Area Afectada (m ²)	% Area Afectada					
Fisura	0.00	0.00%	0.00	0.00%	0.61	2.92%	0.00	0.00%	0.61	2.09%			
Grieta	0.00	0.00%	0.00	0.00%	0.24	1.15%	0.28	8.36%	0.52	1.78%			
Erosión	0.00	0.00%	0.00	0.00%	0.00	0.00%	0.00	0.00%	0.00	0.00%			
Desprendimiento	0.00	0.00%	0.00	0.00%	0.00	0.00%	0.00	0.00%	0.00	0.00%			
Eflorescencia	0.00	0.00%	0.00	0.00%	0.00	0.00%	0.00	0.00%	0.00	0.00%			
Corrosion	0.00	0.00%	0.00	0.00%	0.00	0.00%	0.00	0.00%	0.00	0.00%			
Área afecta	0.00		0.00		0.85		0.28		1.13				
% de área afectada	0.00%		0.00%		4.07%		8.36%		3.86%				
Área no afecta	2.10		2.90		20.05		3.07		28.12				
% de área no afectada	100.00%		100.00%		95.93%		91.64%		96.14%				
Nivel de severidad	Leve	0.00%		0.00%		2.92%		0.00%		2.09%

Moderado	0.00%		0.00%		1.15%		8.36%		1.78%			
	Alto	0.00%		0.00%		0.00%		0.00%		0.00%			
	Ninguno	100.00%		100.00%		95.93%		91.64%		96.14%

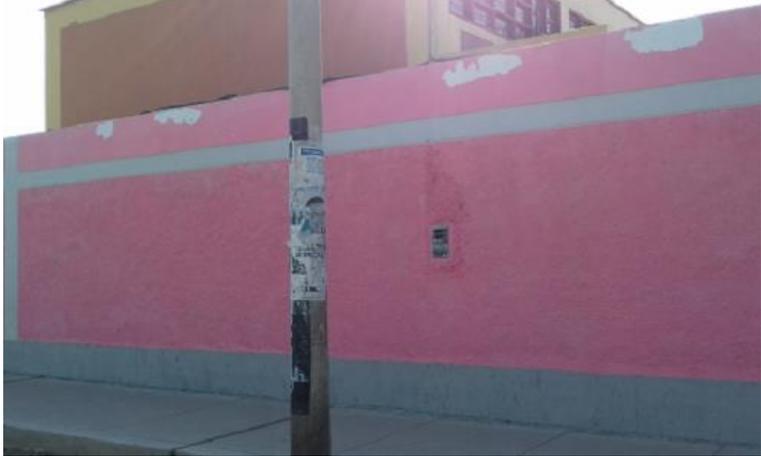
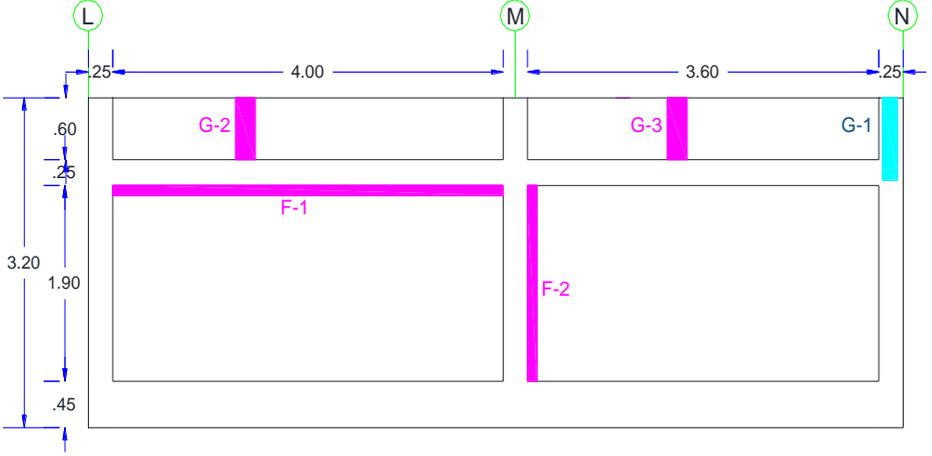
FICHA DE RECOLECCIÓN DE DATOS DE LA UNIDAD MUESTRAL 8													
Elemento	Patología	Código	Largo (m)	Ancho (m)	Ancho de apertura (mm)	Profundidad (cm)	Porcentaje de profundidad	Area de perdida de acabado (m ²)	Porcentaje de perdida de acabado	Intensidad de capa	Diametro (cm)	Porcentaje de sección perdida	Nivel de Severidad
Columna	Grieta	G-1	1.30	0.15	1.50	-----	-----	-----	-----	-----	-----	-----	Alto
Albañilería	Fisura	F-1	4.00	0.10	0.20	-----	-----	-----	-----	-----	-----	-----	Leve
		F-2	1.90	0.10	0.20	-----	-----	-----	-----	-----	-----	-----	Leve
	Grieta	G-2	0.60	0.20	1.00	-----	-----	-----	-----	-----	-----	-----	Moderado
		G-3	0.60	0.20	1.00	-----	-----	-----	-----	-----	-----	-----	Moderado
PATOLOGIAS IDENTIFICADAS EN LA UNIDAD MUESTRAL 8												Área general (m ²) :	
TIPO DE ELEMENTO ESTRUCTURAL												26.25	
Tipos de Patologías	VIGA		COLUMNA		ALBAÑILERIA		SOBRECIMIENTO		Area Total Afectada (m ²)	% Area Total Afectada

Área (m ²) : 1.85		Área (m ²) : 2.40		Área (m ²) : 18.60		Área (m ²) : 3.40						
	Area Afectada (m ²)	% Area Afectada	Area Afectada (m ²)	% Area Afectada	Area Afectada (m ²)	% Area Afectada	Area Afectada (m ²)	% Area Afectada					
Fisura	0.00	0.00%	0.00	0.00%	0.59	3.17%	0.00	0.00%	0.59	2.25%			
Grieta	0.00	0.00%	0.20	8.13%	0.24	1.29%	0.00	0.00%	0.44	1.66%			
Erosión	0.00	0.00%	0.00	0.00%	0.00	0.00%	0.00	0.00%	0.00	0.00%			
Desprendimiento	0.00	0.00%	0.00	0.00%	0.00	0.00%	0.00	0.00%	0.00	0.00%			
Eflorescencia	0.00	0.00%	0.00	0.00%	0.00	0.00%	0.00	0.00%	0.00	0.00%			
Corrosion	0.00	0.00%	0.00	0.00%	0.00	0.00%	0.00	0.00%	0.00	0.00%			
Área afecta	0.00		0.20		0.83		0.00		1.03				
% de área afectada	0.00%		8.13%		4.46%		0.00%		3.90%				
Área no afecta	1.85		2.21		17.77		3.40		25.23				
% de área no afectada	100.00%		91.88%		95.54%		100.00%		96.10%				
Nivel de severidad	Leve	0.00%	0.00%	0.00%	3.17%	0.00%	0.00%	0.00%	2.25%

Moderado	0.00%	0.00%	0.00%	1.29%	0.00%	0.00%	0.00%	0.91%				
	Alto	0.00%	8.13%	0.00%	0.74%	0.00%	0.00%	0.00%	0.74%				
	Ninguno	100.00%	91.88%	0.00%	95.54%	100.00%	0.00%	0.00%	96.10%

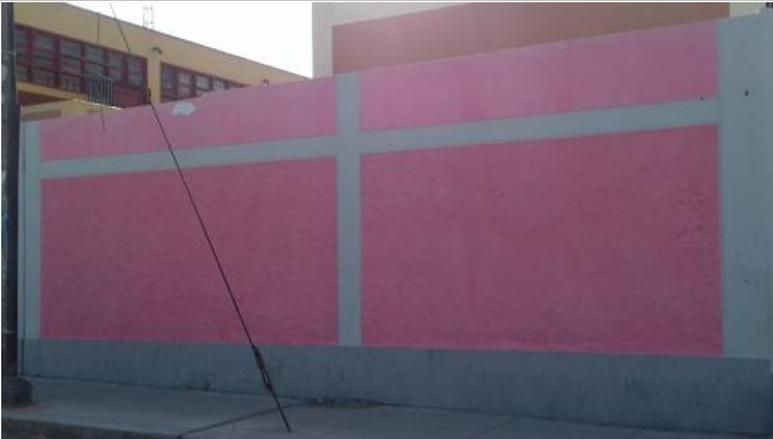
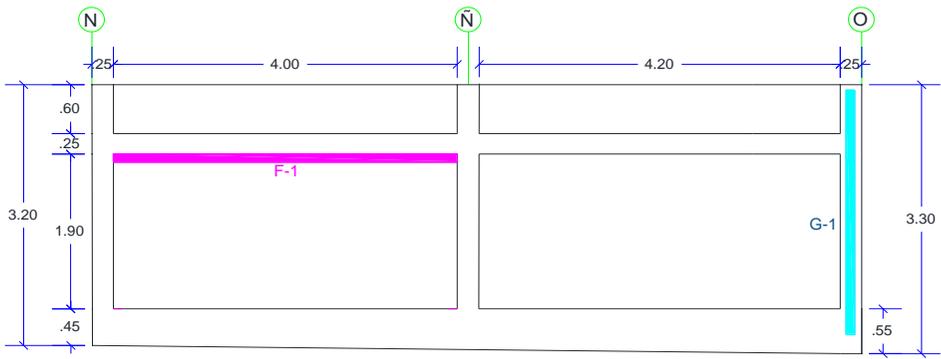
FICHA DE RECOLECCIÓN DE DATOS DE LA UNIDAD MUESTRAL 9													
Elemento	Patología	Código	Largo (m)	Ancho (m)	Ancho de apertura (mm)	Profundidad (cm)	Porcentaje de profundidad	Area de pérdida de acabado (m ²)	Porcentaje de pérdida de acabado	Intensidad de capa	Diametro (cm)	Porcentaje de sección perdida	Nivel de Severidad
Columna	Grieta	G-1	3.00	0.10	1.50	-----	-----	-----	-----	-----	-----	-----	Alto
Albañilería	Fisura	F-1	4.00	0.10	0.20	-----	-----	-----	-----	-----	-----	-----	Leve
PATOLOGÍAS IDENTIFICADAS EN LA UNIDAD MUESTRAL 9												Área general (m ²) :	
TIPO DE ELEMENTO ESTRUCTURAL												28.99	
Tipos de Patologías	VIGA		COLUMNA		ALBAÑILERIA		SOBRECIMIENTO		Area Total Afectada (m ²)	% Area Total Afectada			
	Área (m ²) : 2.04		Área (m ²) : 2.45		Área (m ²) : 20.40		Área (m ²) : 4.10						
	Area Afectada (m ²)	% Area Afectada	Area Afectada (m ²)	% Area Afectada	Area Afectada (m ²)	% Area Afectada	Area Afectada (m ²)	% Area Afectada

Fisura	0.00	0.00%	0.00	0.00%	0.40	1.96%	0.00	0.00%	0.40	1.38%			
Grieta	0.00	0.00%	0.30	12.24%	0.00	0.00%	0.00	0.00%	0.30	1.03%			
Erosión	0.00	0.00%	0.00	0.00%	0.00	0.00%	0.00	0.00%	0.00	0.00%			
Desprendimiento	0.00	0.00%	0.00	0.00%	0.00	0.00%	0.00	0.00%	0.00	0.00%			
Eflorescencia	0.00	0.00%	0.00	0.00%	0.00	0.00%	0.00	0.00%	0.00	0.00%			
Corrosion	0.00	0.00%	0.00	0.00%	0.00	0.00%	0.00	0.00%	0.00	0.00%			
Área afecta	0.00		0.30		0.40		0.00		0.70				
% de área afectada	0.00%		12.24%		1.96%		0.00%		2.41%				
Área no afecta	2.04		2.15		20.00		4.10		28.29				
% de área no afectada	100.00%		87.76%		98.04%		100.00%		97.59%				
Nivel de severidad	Leve	0.00%	0.00%	0.00%	1.96%	0.00%	0.00%	0.00%	1.38%				
	Moderado	0.00%	0.00%	0.00%	0.00%	0.00%	0.00%	0.00%	0.00%				
	Alto	0.00%	12.24%	0.00%	0.00%	0.00%	0.00%	0.00%	1.03%				
	Ninguno	100.00%	87.76%	98.04%	100.00%	97.59%

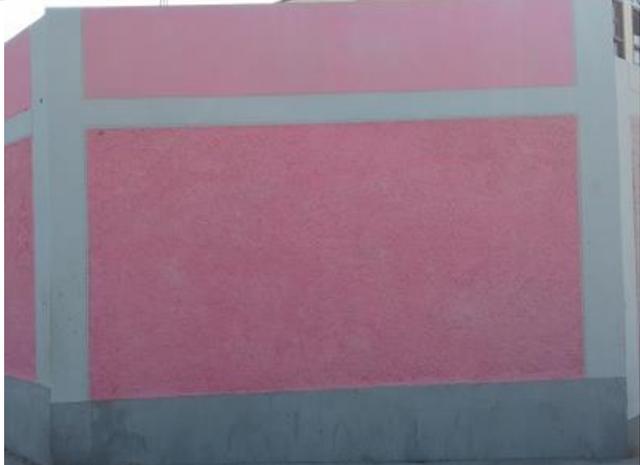
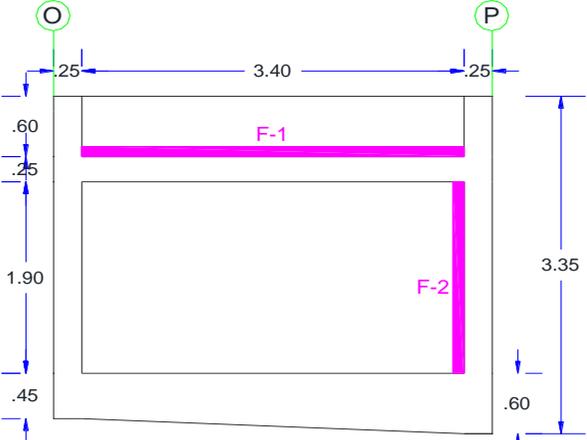
Ficha 10..... Continuación.

Fisura	0.00	0.00%	0.00	0.00%	0.53	6.24%	0.00	0.00%	0.53	4.15%			
Grieta	0.00	0.00%	0.00	0.00%	0.00	0.00%	0.00	0.00%	0.00	0.00%			
Erosión	0.00	0.00%	0.00	0.00%	0.00	0.00%	0.00	0.00%	0.00	0.00%			
Desprendimiento	0.00	0.00%	0.00	0.00%	0.00	0.00%	0.00	0.00%	0.00	0.00%			
Eflorescencia	0.00	0.00%	0.00	0.00%	0.00	0.00%	0.00	0.00%	0.00	0.00%			
Corrosion	0.00	0.00%	0.00	0.00%	0.00	0.00%	0.00	0.00%	0.00	0.00%			
Área afecta	0.00		0.00		0.53		0.00		0.53				
% de área afectada	0.00%		0.00%		6.24%		0.00%		4.15%				
Área no afecta	0.85		1.64		7.97		1.79		12.25				
% de área no afectada	100.00%		100.00%		93.76%		100.00%		95.85%				
Nivel de severidad	Leve	0.00%		0.00%		6.24%		0.00%		4.15%			
	Moderado	0.00%		0.00%		0.00%		0.00%		0.00%			
	Alto	0.00%		0.00%		0.00%		0.00%		0.00%			
	Ninguno	100.00%		100.00%		93.76%		100.00%		95.85%

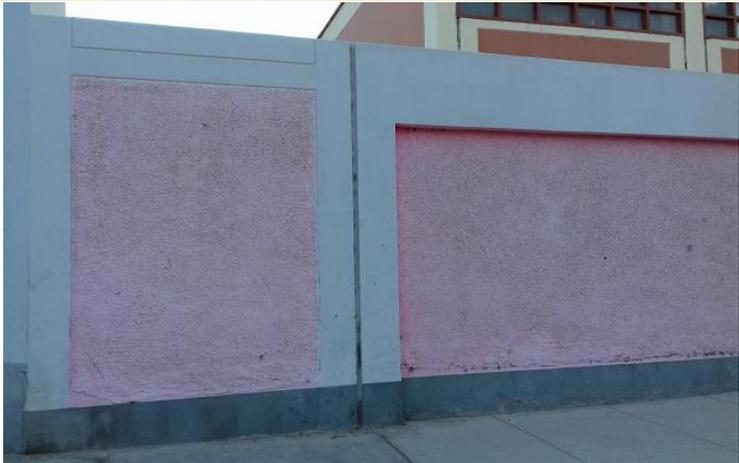
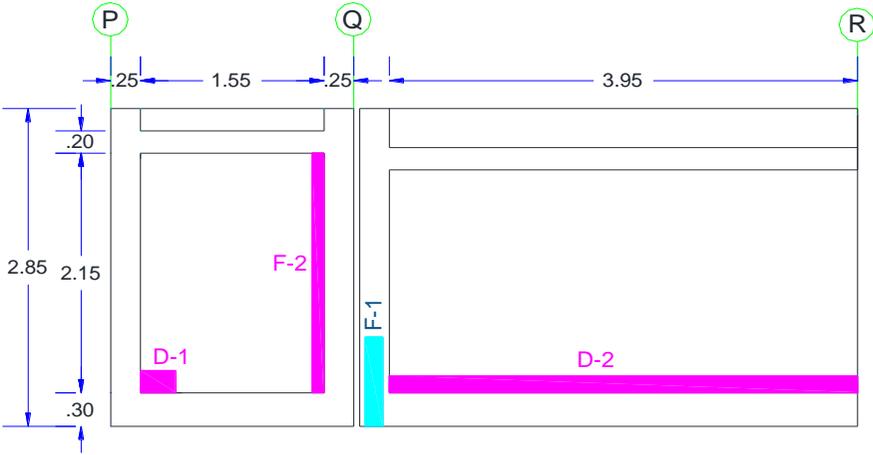
Ficha 11..... Continuación.

Area Afectada (m ²)	% Area Afectada	Area Afectada (m ²)	% Area Afectada	Area Afectada (m ²)	% Area Afectada	Area Afectada (m ²)	% Area Afectada					
Fisura	0.00	0.00%	0.10	4.76%	0.34	2.72%	0.00	0.00%	0.44	2.52%			
Grieta	0.00	0.00%	0.00	0.00%	0.00	0.00%	0.00	0.00%	0.00	0.00%			
Erosión	0.00	0.00%	0.00	0.00%	0.00	0.00%	0.00	0.00%	0.00	0.00%			
Desprendimiento	0.00	0.00%	0.00	0.00%	0.68	5.46%	0.00	0.00%	0.68	3.90%			
Eflorescencia	0.00	0.00%	0.00	0.00%	0.00	0.00%	0.00	0.00%	0.00	0.00%			
Corrosion	0.00	0.00%	0.00	0.00%	0.00	0.00%	0.00	0.00%	0.00	0.00%			
Área afecta	0.00		0.10		1.02		0.00		1.12				
% de área afectada	0.00%		4.76%		8.18%		0.00%		6.42%				
Área no afecta	1.10		2.00		11.48		1.79		16.37				
% de área no afectada	100.00%		95.24%		91.82%		100.00%		93.58%				
Nivel de severidad	Leve	0.00%	4.76%		8.18%		0.00%		6.42%				
	Moderado	0.00%	0.00%		0.00%		0.00%		0.00%				
	Alto	0.00%	0.00%		0.00%		0.00%		0.00%

Ninguno	100.00%	95.24%		91.82%		100.00%		93.58%

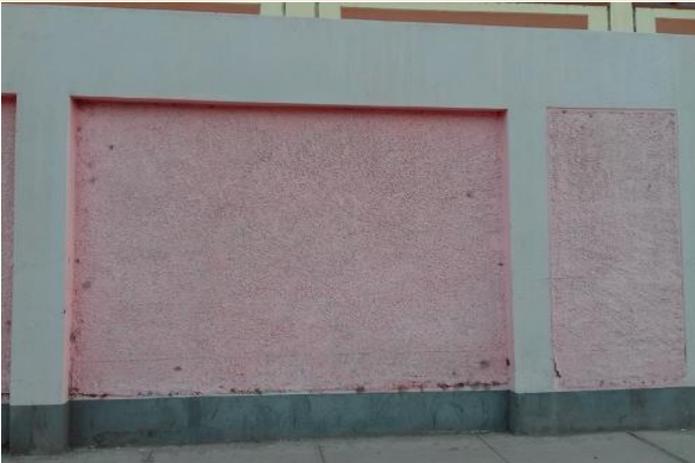
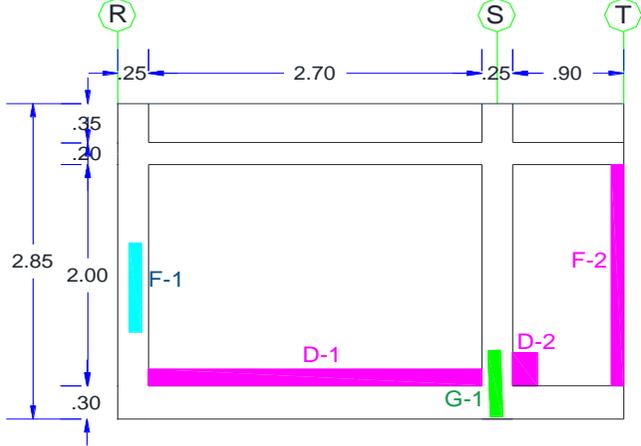
Ficha 12..... Continuación.

FICHA DE RECOLECCIÓN DE DATOS DE LA UNIDAD MUESTRAL 12													
Elemento	Patología	Código	Largo (m)	Ancho (m)	Ancho de apertura (mm)	Profundidad (cm)	Porcentaje de profundidad	Area de perdida de acabado (m ²)	Porcentaje de perdida de acabado	Intensidad de capa	Diametro (cm)	Porcentaje de sección perdida	Nivel de Severidad
Columna	Fisura	F-1	1.00	0.10	0.20	-----	-----	-----	-----	-----	-----	-----	Leve
	Grieta	G-1	0.70	0.10	0.10	-----	-----	-----	-----	-----	-----	-----	Moderado
Albañilería	Fisura	F-2	2.00	0.10	0.20	-----	-----	-----	-----	-----	-----	-----	Leve
	Desprendimiento	D-1	2.70	0.15	-----	-----	-----	0.41	4.79%	-----	-----	-----	-----
		D-2	0.35	0.20	-----	-----	-----	0.07	0.83%	-----	-----	-----	-----
PATOLOGIAS IDENTIFICADAS EN LA UNIDAD MUESTRAL 12												Área general (m ²) : 11.65	
TIPO DE ELEMENTO ESTRUCTURAL													
Tipos de Patologías	VIGA		COLUMNA		ALBAÑILERIA		SOBRECIMIENTO		Area Total Afectada (m ²)	% Area Total Afectada

Área (m ²) : 0.68		Área (m ²) : 1.43		Área (m ²) : 8.46		Área (m ²) : 1.08						
	Area Afectada (m ²)	% Area Afectada	Area Afectada (m ²)	% Area Afectada	Area Afectada (m ²)	% Area Afectada	Area Afectada (m ²)	% Area Afectada					
Fisura	0.00	0.00%	0.10	7.02%	0.20	2.36%	0.00	0.00%	0.30	2.58%			
Grieta	0.00	0.00%	0.07	4.91%	0.00	0.00%	0.00	0.00%	0.07	0.60%			
Erosión	0.00	0.00%	0.00	0.00%	0.00	0.00%	0.00	0.00%	0.00	0.00%			
Desprendimiento	0.00	0.00%	0.00	0.00%	0.48	5.61%	0.00	0.00%	0.48	4.08%			
Eflorescencia	0.00	0.00%	0.00	0.00%	0.00	0.00%	0.00	0.00%	0.00	0.00%			
Corrosion	0.00	0.00%	0.00	0.00%	0.00	0.00%	0.00	0.00%	0.00	0.00%			
Área afecta	0.00		0.17		0.68		0.00		0.85				
% de área afectada	0.00%		11.93%		7.98%		0.00%		7.26%				
Área no afecta	0.68		1.26		7.79		1.08		10.80				
% de área no afectada	100.00%		88.07%		92.02%		100.00%		92.74%				
Nivel de severidad	Leve	0.00%		7.02%		7.98%		0.00%		6.66%

Moderado	0.00%		4.91%		0.00%		0.00%		0.60%			
	Alto	0.00%		0.00%		0.00%		0.00%		0.00%			
	Ninguno	100.00%		88.07%		92.02%		100.00%		92.74%

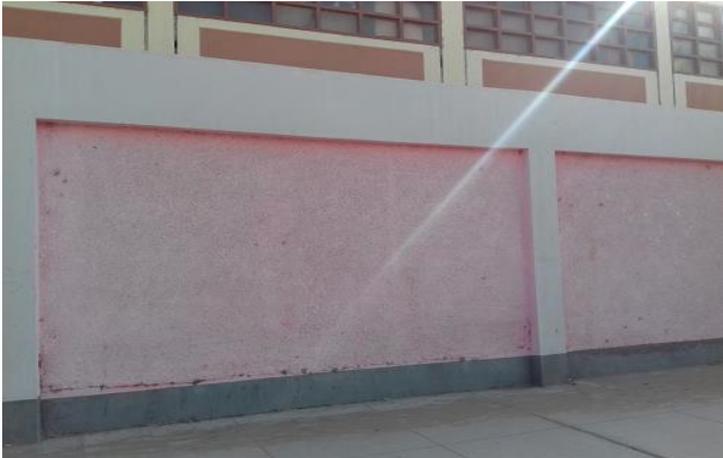
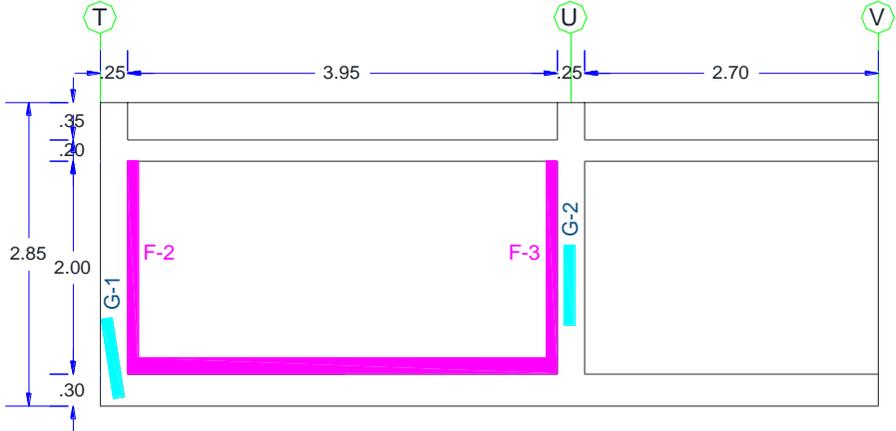
Ficha 13..... Continuación.

FICHA DE RECOLECCIÓN DE DATOS DE LA UNIDAD MUESTRAL 13													
Elemento	Patología	Código	Largo (m)	Ancho (m)	Ancho de apertura (mm)	Profundidad (cm)	Porcentaje de profundidad	Area de pérdida de acabado (m ²)	Porcentaje de pérdida de acabado	Intensidad de capa	Diametro (cm)	Porcentaje de sección perdida	Nivel de Severidad
Columna	Fisura	F-1	0.80	0.10	0.20	-----	-----	-----	-----	-----	-----	-----	Leve
	Grieta	G-1	0.80	0.10	0.80	-----	-----	-----	-----	-----	-----	-----	Moderado
		G-2	0.85	0.10	1.00	-----	-----	-----	-----	-----	-----	-----	Moderado
Albañilería	Fisura	F-2	2.00	0.10	0.20	-----	-----	-----	-----	-----	-----	-----	Leve
		F-3	2.00	0.10	0.20	-----	-----	-----	-----	-----	-----	-----	Leve
	Desprendimiento	D-1	3.95	0.15	-----	-----	-----	0.59	3.82%	-----	-----	-----	Leve
PATOLOGIAS IDENTIFICADAS EN LA UNIDAD MUESTRAL 13												Área general (m ²) : 20.00	
TIPO DE ELEMENTO ESTRUCTURAL

Tipos de Patologías	VIGA		COLUMNA		ALBAÑILERIA		SOBRECIMIENTO		Área Total Afectada (m ²)	% Área Total Afectada			
	Área (m ²) : 1.30		Área (m ²) : 1.40		Área (m ²) : 15.50		Área (m ²) : 1.80						
	Area Afectada (m ²)	% Area Afectada	Area Afectada (m ²)	% Area Afectada	Area Afectada (m ²)	% Area Afectada	Area Afectada (m ²)	% Area Afectada					
Fisura	0.00	0.00%	0.08	5.71%	0.40	2.58%	0.00	0.00%	0.48	2.40%			
Grieta	0.00	0.00%	0.17	11.79%	0.00	0.00%	0.00	0.00%	0.17	0.83%			
Erosión	0.00	0.00%	0.00	0.00%	0.00	0.00%	0.00	0.00%	0.00	0.00%			
Desprendimiento	0.00	0.00%	0.00	0.00%	0.59	3.82%	0.00	0.00%	0.59	2.96%			
Eflorescencia	0.00	0.00%	0.00	0.00%	0.00	0.00%	0.00	0.00%	0.00	0.00%			
Corrosion	0.00	0.00%	0.00	0.00%	0.00	0.00%	0.00	0.00%	0.00	0.00%			
Área afecta	0.00		0.25		0.99		0.00		1.24				
% de área afectada	0.00%		17.50%		6.40%		0.00%		6.19%				
Área no afecta	1.30		1.16		14.51		1.80		18.76				
% de área no afectada	100.00%		82.50%		93.60%		100.00%		93.81%

Nivel de severidad	Leve	0.00%	5.71%		6.40%		0.00%		5.36%				
	Moderado	0.00%	11.79%		0.00%		0.00%		0.83%				
	Alto	0.00%	0.00%		0.00%		0.00%		0.00%				
	Ninguno	100.00%	82.50%		93.60%		100.00%		93.81%

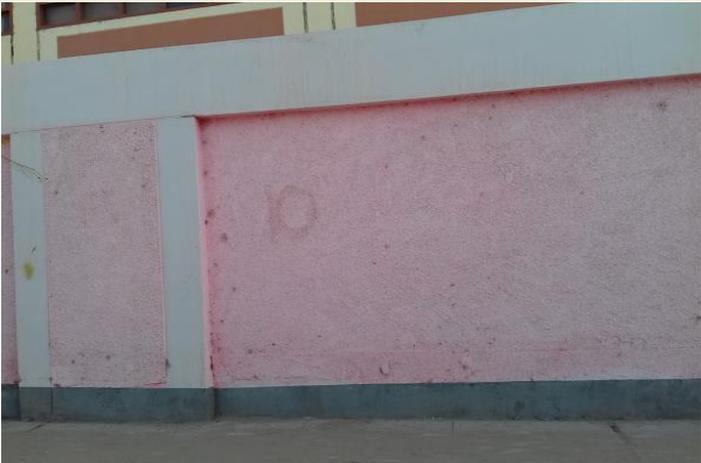
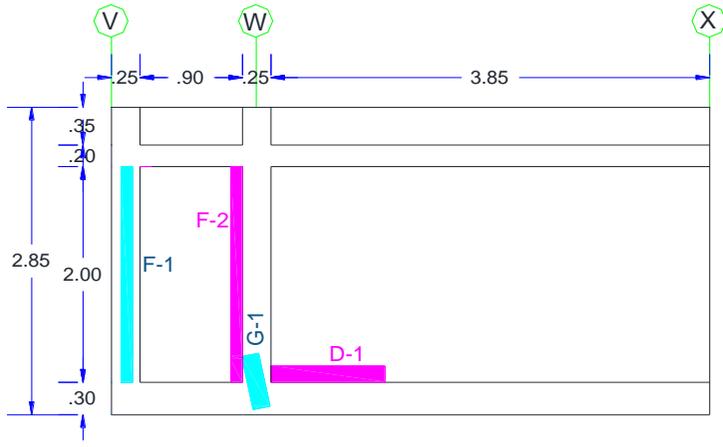
Ficha 14..... Continuación.

FICHA DE RECOLECCIÓN DE DATOS DE LA UNIDAD MUESTRAL 14													
Elemento	Patología	Código	Largo (m)	Ancho (m)	Ancho de apertura (mm)	Profundidad (cm)	Porcentaje de profundidad	Area de pérdida de acabado (m ²)	Porcentaje de pérdida de acabado	Intensidad de capa	Diametro (cm)	Porcentaje de sección perdida	Nivel de Severidad
Columna	Fisura	F-1	2.00	0.10	0.50	-----	-----	-----	-----	-----	-----	-----	Moderado
	Grieta	G-1	0.60	0.10	1.00	-----	-----	-----	-----	-----	-----	-----	Moderado
Albañilería	Fisura	F-2	2.00	0.10	0.20	-----	-----	-----	-----	-----	-----	-----	Leve
	Desprendimiento	D-1	1.30	0.15	-----	-----	-----	0.20	1.76%	-----	-----	-----	Leve
PATOLOGIAS IDENTIFICADAS EN LA UNIDAD MUESTRAL 14												Área general (m ²) : 14.80	
TIPO DE ELEMENTO ESTRUCTURAL													
Tipos de Patologías	VIGA		COLUMNA		ALBAÑILERIA		SOBRECIMIENTO		Área Total Afectada (m ²)	% Área Total Afectada			
	Área (m ²) : 0.95		Área (m ²) : 1.40		Área (m ²) : 11.10		Área (m ²) : 1.35

Área Afectada (m ²)	% Área Afectada	Área Afectada (m ²)	% Área Afectada	Área Afectada (m ²)	% Área Afectada	Área Afectada (m ²)	% Área Afectada					
Fisura	0.00	0.00%	0.20	14.29%	0.20	1.80%	0.00	0.00%	0.40	2.70%			
Grieta	0.00	0.00%	0.06	4.29%	0.00	0.00%	0.00	0.00%	0.06	0.41%			
Erosión	0.00	0.00%	0.00	0.00%	0.00	0.00%	0.00	0.00%	0.00	0.00%			
Desprendimiento	0.00	0.00%	0.00	0.00%	0.20	1.76%	0.00	0.00%	0.20	1.32%			
Eflorescencia	0.00	0.00%	0.00	0.00%	0.00	0.00%	0.00	0.00%	0.00	0.00%			
Corrosion	0.00	0.00%	0.00	0.00%	0.00	0.00%	0.00	0.00%	0.00	0.00%			
Área afecta	0.00		0.26		0.40		0.00		0.66				
% de área afectada	0.00%		18.57%		3.56%		0.00%		4.43%				
Área no afecta	0.95		1.14		10.71		1.35		14.15				
% de área no afectada	100.00%		81.43%		96.44%		100.00%		95.57%				
Nivel de severidad	Leve	0.00%		0.00%		3.56%		0.00%		2.67%			
	Moderado	0.00%		18.57%		0.00%		0.00%		1.76%			
	Alto	0.00%		0.00%		0.00%		0.00%		0.00%

Ninguno	100.00%		81.43%		96.44%		100.00%		95.57%

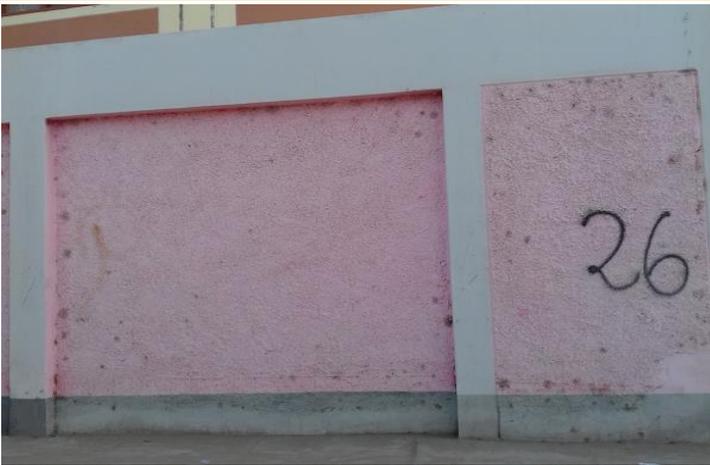
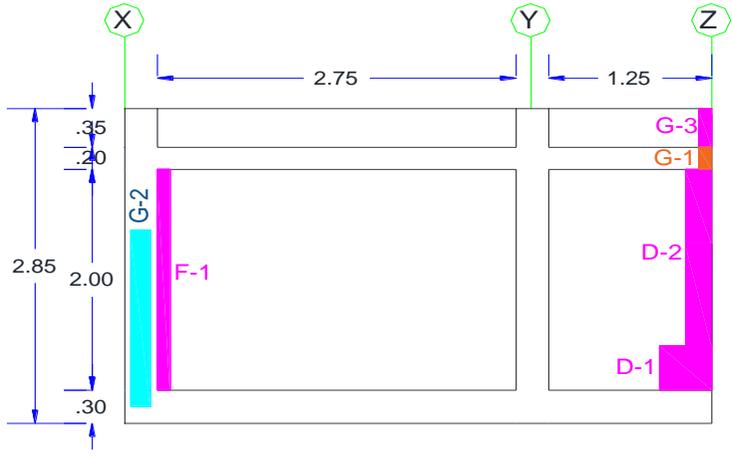
Ficha 15..... Continuación.

FICHA DE RECOLECCIÓN DE DATOS DE LA UNIDAD MUESTRAL 15													
Elemento	Patología	Código	Largo (m)	Ancho (m)	Ancho de apertura (mm)	Profundidad (cm)	Porcentaje de profundidad	Area de pérdida de acabado (m ²)	Porcentaje de pérdida de acabado	Intensidad de capa	Diametro (cm)	Porcentaje de sección perdida	Nivel de Severidad
Viga Columna	Grieta	G-1	0.20	0.10	1.50	-----	-----	-----	-----	-----	-----	-----	Alto
	Grieta	G-2	1.60	0.10	1.00	-----	-----	-----	-----	-----	-----	-----	Moderado
Albañilería	Fisura	F-1	2.00	0.10	0.20	-----	-----	-----	-----	-----	-----	-----	Leve
	Grieta	G-3	0.35	0.10	1.50	-----	-----	-----	-----	-----	-----	-----	Alto
	Desprendimiento	D-1		0.35	0.35	-----	-----	-----	0.12	1.30%	-----	-----	-----
D-2			1.65	0.20	-----	-----	-----	0.33	3.51%	-----	-----	-----	Leve
PATOLOGIAS IDENTIFICADAS EN LA UNIDAD MUESTRAL 15												Área general (m ²) : 12.80	
TIPO DE ELEMENTO ESTRUCTURAL

Tipos de Patologías	VIGA		COLUMNA		ALBAÑILERIA		SOBRECIMIENTO		Área Total Afectada (m ²)	% Área Total Afectada			
	Área (m ²) : 0.80	% Área Afectada	Área (m ²) : 1.40	% Área Afectada	Área (m ²) : 9.40	% Área Afectada	Área (m ²) : 1.20	% Área Afectada					
Fisura	0.00	0.00%	0.00	0.00%	0.20	2.13%	0.00	0.00%	0.20	1.56%			
Grieta	0.02	2.50%	0.16	11.43%	0.04	0.37%	0.00	0.00%	0.22	1.68%			
Erosión	0.00	0.00%	0.00	0.00%	0.00	0.00%	0.00	0.00%	0.00	0.00%			
Desprendimiento	0.00	0.00%	0.00	0.00%	0.45	4.81%	0.00	0.00%	0.45	3.54%			
Eflorescencia	0.00	0.00%	0.00	0.00%	0.00	0.00%	0.00	0.00%	0.00	0.00%			
Corrosion	0.00	0.00%	0.00	0.00%	0.00	0.00%	0.00	0.00%	0.00	0.00%			
Área afecta	0.02		0.16		0.69		0.00		0.87				
% de área afectada	2.50%		11.43%		7.31%		0.00%		6.78%				
Área no afecta	0.78		1.24		8.71		1.20		11.93				
% de área no afectada	97.50%		88.57%		92.69%		100.00%		93.22%				
Nivel de severidad	Leve	0.00%	0.00%	0.00%	6.94%		0.00%		5.10%

Moderado	0.00%	11.43%	0.00%	0.37%		0.00%		1.25%				
	Alto	2.50%	0.00%	0.37%	0.43%		0.00%		0.43%				
	Ninguno	97.50%	88.57%	92.69%	100.00%		93.22%		93.22%

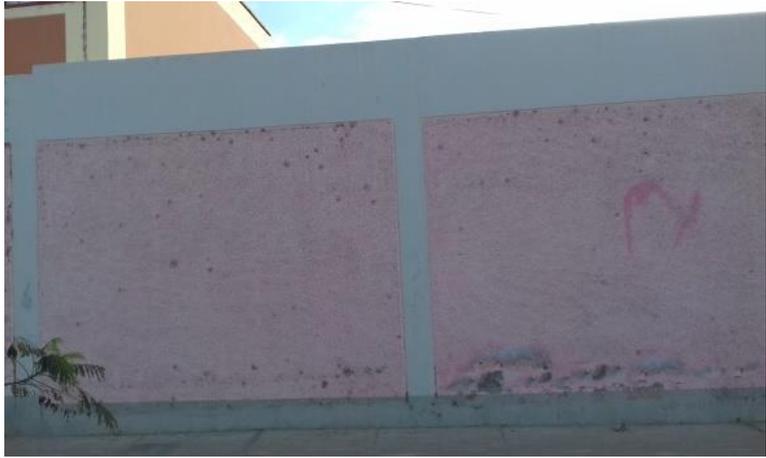
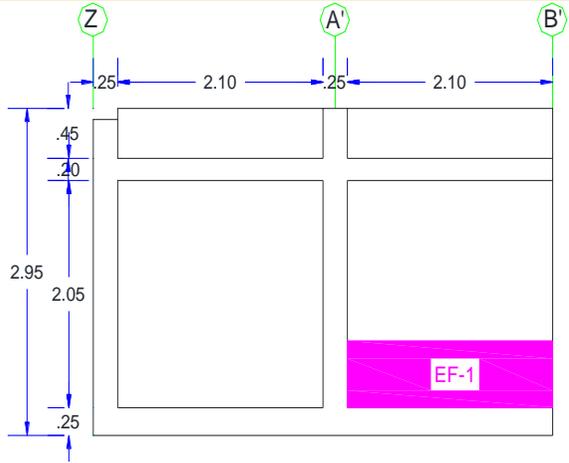
DETERMINACIÓN Y EVALUACIÓN DE LAS PATOLOGÍAS DEL CONCRETO EN EL CERCO PERIMÉTRICO DE ALBAÑILERÍA CONFINADA DE LA INSTITUCIÓN EDUCATIVA NÚMERO 88028 ALMIRANTE MIGUEL GRAU, UBICADA EN EL PUEBLO JOVEN VILLA MARÍA, DISTRITO DE NUEVO CHIMBOTE, PROVINCIA DEL SANTA, DEPARTAMENTO DE ÁNCASH, JULIO - 2017			
Evaluador: Cruz Cordova Roger Asesor: León De Los Ríos Gonzalo Miguel Unidad Muestral: 16 Antigüedad: 45 años	Área : 13.79 m ² Ubicación: Villa Maria - Jr. Manco Capac s/n Fecha: Julio del 2017 Tipo de estructura: Albañileria confinada			
TIPOS DE PATOLOGIA	NIVELES DE SEVERIDAD			
	<table border="1"> <tr> <td style="background-color: yellow;">Leve</td> <td style="background-color: lightblue;">Moderado</td> <td style="background-color: red;">Alto</td> </tr> </table>	Leve	Moderado	Alto
Leve	Moderado	Alto		
	ELEMENTOS EVALUADOS			
F) Fisuras	Viga █			
G) Grietas	Columna █			
E) Erosión	Albañilería █			
D) Desprendimiento	Sobrecimiento █			
EF) Eflorescencia				
C) Corrosión				
FOTOGRAFÍA	REPRESENTACION GRAFICA

Grieta	0.00	0.00%	0.00	0.00%	0.00	0.00%	0.00	0.00%	0.00	0.00%			
Erosión	0.00	0.00%	0.00	0.00%	0.00	0.00%	0.00	0.00%	0.00	0.00%			
Desprendimiento	0.00	0.00%	0.00	0.00%	0.00	0.00%	0.00	0.00%	0.00	0.00%			
Eflorescencia	0.00	0.00%	0.00	0.00%	1.37	13.00%	0.00	0.00%	1.37	9.90%			
Corrosion	0.00	0.00%	0.00	0.00%	0.00	0.00%	0.00	0.00%	0.00	0.00%			
Área afecta	0.00		0.00		1.37		0.00		1.37				
% de área afectada	0.00%		0.00%		13.00%		0.00%		9.90%				
Área no afecta	0.84		1.40		9.14		1.05		12.43				
% de área no afectada	100.00%		100.00%		87.00%		100.00%		90.10%				
Nivel de severidad	Leve	0.00%		0.00%		13.00%		0.00%		9.90%			
	Moderado	0.00%		0.00%		0.00%		0.00%		0.00%			
	Alto	0.00%		0.00%		0.00%		0.00%		0.00%			
	Ninguno	100.00%		100.00%		87.00%		100.00%		90.10%

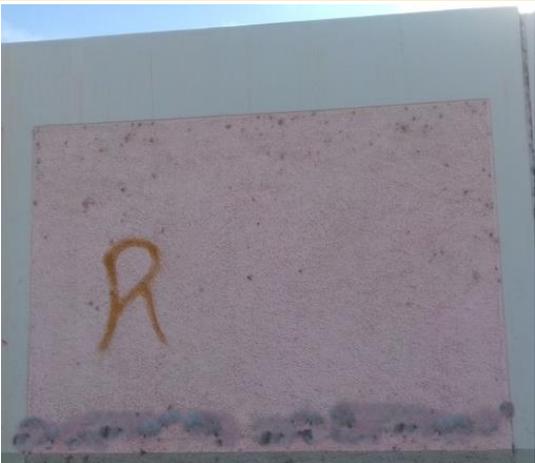
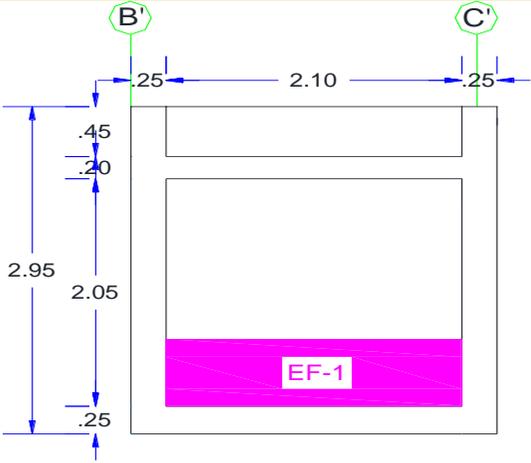
DETERMINACIÓN Y EVALUACIÓN DE LAS PATOLOGÍAS DEL CONCRETO EN EL CERCO PERIMÉTRICO DE ALBAÑILERÍA CONFINADA DE LA INSTITUCIÓN EDUCATIVA NÚMERO 88028 ALMIRANTE MIGUEL GRAU, UBICADA EN EL PUEBLO JOVEN VILLA MARÍA, DISTRITO DE NUEVO CHIMBOTE, PROVINCIA DEL SANTA, DEPARTAMENTO DE ÁNCASH, JULIO - 2017			
Evaluador: Cruz Cordova Roger Asesor: León De Los Ríos Gonzalo Miguel Unidad Muestral: 17 Antigüedad: 45 años	Área : 8.275 m ² Ubicación: Villa Maria - Jr. Manco Capac s/n Fecha: Julio del 2017 Tipo de estructura: Albañilería confinada			
TIPOS DE PATOLOGIA	NIVELES DE SEVERIDAD			
	<table border="1" style="width: 100%; border-collapse: collapse;"> <tr> <td style="width: 33%; text-align: center; background-color: yellow;">Leve</td> <td style="width: 33%; text-align: center; background-color: lightblue;">Moderado</td> <td style="width: 33%; text-align: center; background-color: red;">Alto</td> </tr> </table>	Leve	Moderado	Alto
Leve	Moderado	Alto		
	ELEMENTOS EVALUADOS			
F) Fisuras	Viga █			
G) Grietas	Columna █			
E) Erosión	Albañilería █			
D) Desprendimiento	Sobrecimiento █			
EF) Eflorescencia				
C) Corrosión				
FOTOGRAFÍA	REPRESENTACION GRAFICA

Grieta	0.00	0.00%	0.00	0.00%	0.00	0.00%	0.00	0.00%	0.00	0.00%			
Erosión	0.00	0.00%	0.00	0.00%	0.00	0.00%	0.00	0.00%	0.00	0.00%			
Desprendimiento	0.00	0.00%	0.00	0.00%	0.00	0.00%	0.00	0.00%	0.00	0.00%			
Eflorescencia	0.00	0.00%	0.00	0.00%	1.37	26.00%	0.00	0.00%	1.37	16.50%			
Corrosion	0.00	0.00%	0.00	0.00%	0.00	0.00%	0.00	0.00%	0.00	0.00%			
Área afecta	0.00		0.00		1.37		0.00		1.37				
% de área afectada	0.00%		0.00%		26.00%		0.00%		16.50%				
Área no afecta	0.53		1.45		3.89		1.05		6.91				
% de área no afectada	100.00%		100.00%		74.00%		100.00%		83.50%				
Nivel de severidad	Leve	0.00%		0.00%		26.00%		0.00%		16.50%			
	Moderado	0.00%		0.00%		0.00%		0.00%		0.00%			
	Alto	0.00%		0.00%		0.00%		0.00%		0.00%			
	Ninguno	100.00%		100.00%		74.00%		100.00%		83.50%

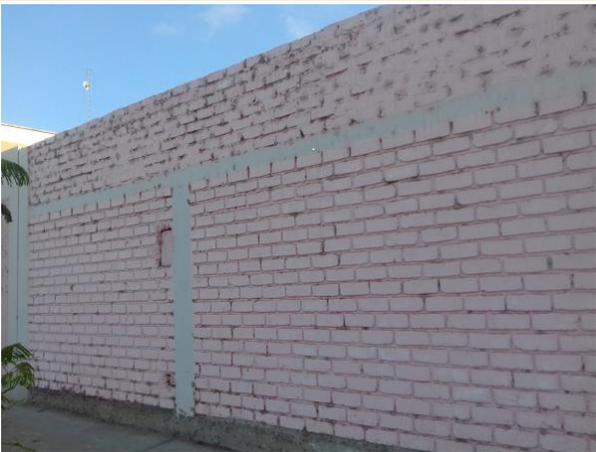
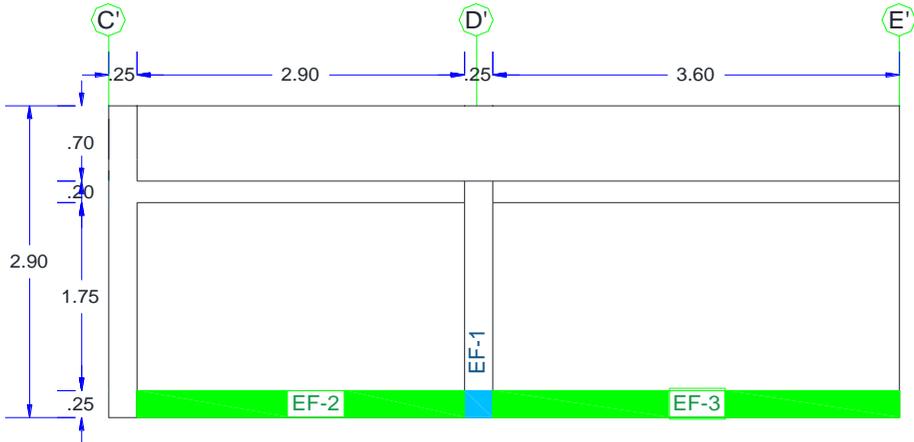
DETERMINACIÓN Y EVALUACIÓN DE LAS PATOLOGÍAS DEL CONCRETO EN EL CERCO PERIMÉTRICO DE ALBAÑILERÍA CONFINADA DE LA INSTITUCIÓN EDUCATIVA NÚMERO 88028 ALMIRANTE MIGUEL GRAU, UBICADA EN EL PUEBLO JOVEN VILLA MARÍA, DISTRITO DE NUEVO CHIMBOTE, PROVINCIA DEL SANTA, DEPARTAMENTO DE ÁNCASH, JULIO - 2017			
Evaluador: Cruz Cordova Roger Asesor: León De Los Ríos Gonzalo Miguel Unidad Muestral: 18 Antigüedad: 45 años	Área : 20.23 m ² Ubicación: Villa Maria - Jr. Manco Capac s/n Fecha: Julio del 2017 Tipo de estructura: Albañileria confinada			
TIPOS DE PATOLOGIA	NIVELES DE SEVERIDAD			
	<table border="1" style="width: 100%; border-collapse: collapse;"> <tr> <td style="width: 33%; text-align: center;">Leve</td> <td style="width: 33%; text-align: center;">Moderado</td> <td style="width: 33%; text-align: center;">Alto</td> </tr> </table>	Leve	Moderado	Alto
Leve	Moderado	Alto		
	ELEMENTOS EVALUADOS			
F) Fisuras	Viga			
G) Grietas	Columna			
E) Erosión	Albañilería			
D) Desprendimiento	Sobrecimiento			
EF) Eflorescencia				
C) Corrosión				
FOTOGRAFÍA	REPRESENTACION GRAFICA

Fisura	0.00	0.00%	0.00	0.00%	0.00	0.00%	0.00	0.00%	0.00	0.00%			
Grieta	0.00	0.00%	0.00	0.00%	0.00	0.00%	0.00	0.00%	0.00	0.00%			
Erosión	0.00	0.00%	0.00	0.00%	0.00	0.00%	0.00	0.00%	0.00	0.00%			
Desprendimiento	0.00	0.00%	0.00	0.00%	0.00	0.00%	0.00	0.00%	0.00	0.00%			
Eflorescencia	0.00	0.00%	0.06	4.90%	0.00	0.00%	1.63	99.69%	1.69	8.34%			
Corrosion	0.00	0.00%	0.00	0.00%	0.00	0.00%	0.00	0.00%	0.00	0.00%			
Área afecta	0.00		0.06		0.00		1.63		1.69				
% de área afectada	0.00%		4.90%		0.00%		99.69%		8.34%				
Área no afecta	1.28		1.21		16.05		0.00		18.55				
% de área no afectada	100.00%		95.10%		100.00%		0.31%		91.66%				
Nivel de severidad	Leve	0.00%		0.00%		0.00%		0.00%		0.00%			
	Moderado	0.00%		4.90%		0.00%		99.69%		8.34%			
	Alto	0.00%		0.00%		0.00%		0.00%		0.00%			
	Ninguno	100.00%		95.10%		100.00%		0.31%		91.66%

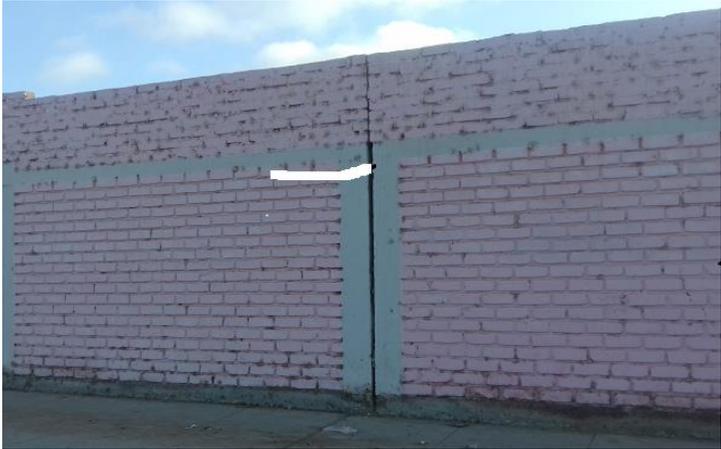
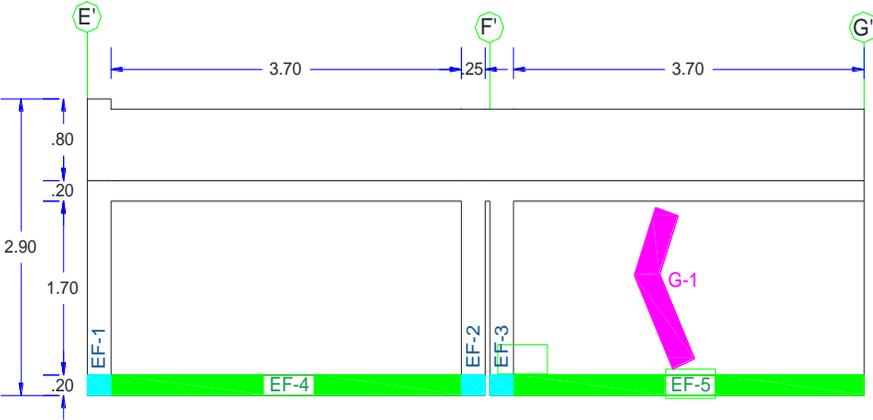
FICHA DE RECOLECCIÓN DE DATOS DE LA UNIDAD MUESTRAL 19													
Elemento	Patología	Código	Largo (m)	Ancho (m)	Ancho de apertura (mm)	Profundidad (cm)	Porcentaje de profundidad	Area de perdida de acabado (m ²)	Porcentaje de perdida de acabado	Intensidad de capa	Diametro (cm)	Porcentaje de sección perdida	Nivel de Severidad
Columna	Eflorescencia	EF-1	0.25	0.25	-----	-----	-----	-----	-----	Mancha	-----	-----	Moderado
		EF-2	0.25	0.20	-----	-----	-----	-----	-----	Mancha	-----	-----	Moderado
		EF-3	0.25	0.20	-----	-----	-----	-----	-----	Mancha	-----	-----	Moderado
Albañilería	Grieta	G-1	1.80	0.25	1.50	-----	-----	-----	-----	-----	-----	-----	Alto
	Erosión	E-1	3.00	0.20	-----	0.80	5.33%	-----	-----	-----	-----	-----	Moderado
Sobrecimiento	Eflorescencia	EF-4	3.70	0.20	-----	-----	-----	-----	-----	Mancha	-----	-----	Moderado
		EF-5	0.70	0.20	-----	-----	-----	-----	-----	Mancha	-----	-----	Moderado

PATOLOGIAS IDENTIFICADAS EN LA UNIDAD MUESTRAL 19												Área general (m ²) : 20.31	
TIPO DE ELEMENTO ESTRUCTURAL													
Tipos de Patologías	VIGA		COLUMNA		ALBAÑILERIA		SOBRECIMIENTO		Área Total Afectada (m ²)	% Área Total Afectada			
	Área (m ²) : 1.30		Área (m ²) : 1.28		Área (m ²) : 16.10		Área (m ²) : 1.63						
	Área Afectada (m ²)	% Área Afectada	Área Afectada (m ²)	% Área Afectada	Área Afectada (m ²)	% Área Afectada	Área Afectada (m ²)	% Área Afectada					
Fisura	0.00	0.00%	0.00	0.00%	0.00	0.00%	0.00	0.00%	0.00	0.00%			
Grieta	0.00	0.00%	0.00	0.00%	0.45	2.80%	0.00	0.00%	0.45	2.22%			
Erosión	0.00	0.00%	0.00	0.00%	0.00	0.00%	0.60	36.81%	0.60	2.95%			
Desprendimiento	0.00	0.00%	0.00	0.00%	0.00	0.00%	0.00	0.00%	0.00	0.00%			
Eflorescencia	0.00	0.00%	0.16	12.75%	0.00	0.00%	0.88	53.99%	1.04	5.13%			
Corrosion	0.00	0.00%	0.00	0.00%	0.00	0.00%	0.00	0.00%	0.00	0.00%			
Área afecta	0.00		0.16		0.45		1.48		2.09

% de área afectada	0.00%		12.75%		2.80%		90.80%		10.31%				
Área no afecta	1.30		1.11		15.65		0.15		18.21				
% de área no afectada	100.00%		87.25%		97.20%		9.20%		89.69%				
Nivel de severidad	Leve	0.00%		0.00%		0.00%		0.00%		0.00%			
	Moderado	0.00%		12.75%		0.00%		90.80%		8.09%			
	Alto	0.00%		0.00%		2.80%		0.00%		2.22%			
	Ninguno	100.00%		87.25%		97.20%		9.20%		89.69%

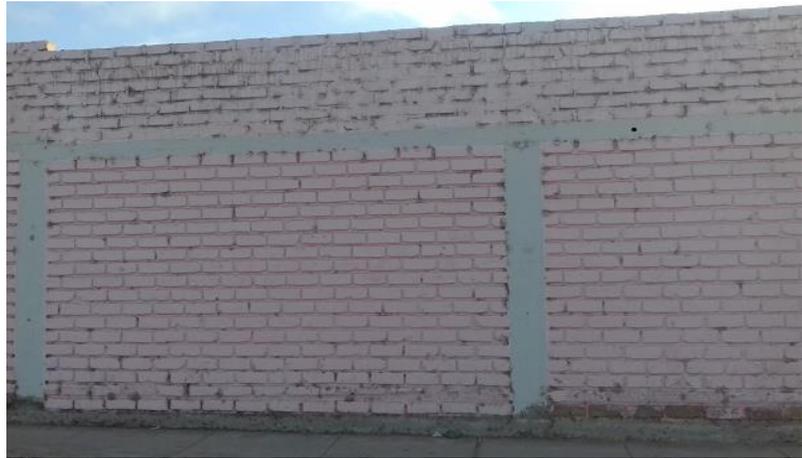
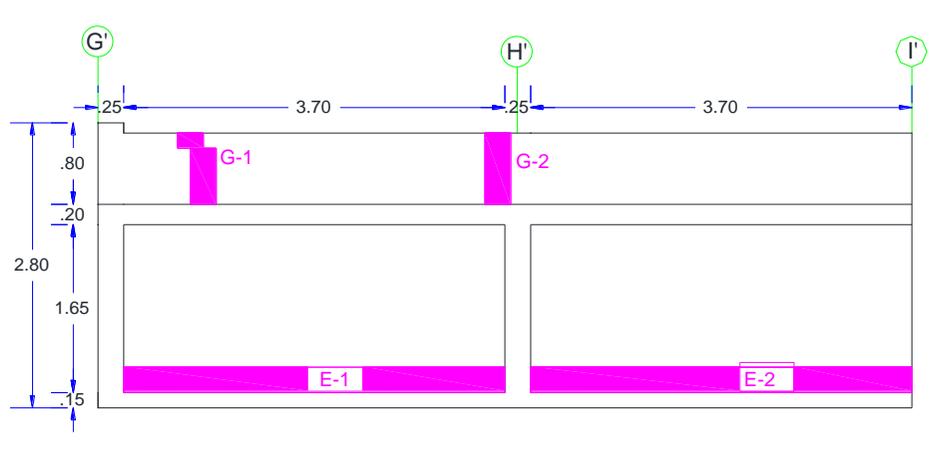
DETERMINACIÓN Y EVALUACIÓN DE LAS PATOLOGÍAS DEL CONCRETO EN EL CERCO PERIMÉTRICO DE ALBAÑILERÍA CONFINADA DE LA INSTITUCIÓN EDUCATIVA NÚMERO 88028 ALMIRANTE MIGUEL GRAU, UBICADA EN EL PUEBLO JOVEN VILLA MARÍA, DISTRITO DE NUEVO CHIMBOTE, PROVINCIA DEL SANTA, DEPARTAMENTO DE ANCASH, JULIO - 2017			
Evaluador: Cruz Córdova Róger André Asesor: León De Los Ríos Gonzalo Miguel Unidad Muestral: 20 Antigüedad: 45 años	Área : 21.29 m ² Ubicación: Villa Maria - Jr. Manco Capac s/n Fecha: Julio del 2017 Tipo de estructura: Albañilería confinada			
TIPOS DE PATOLOGÍA	NIVELES DE SEVERIDAD			
	<table border="1" style="width: 100%; border-collapse: collapse;"> <tr> <td style="width: 33%; text-align: center; background-color: yellow;">Leve</td> <td style="width: 33%; text-align: center; background-color: lightblue;">Moderado</td> <td style="width: 33%; text-align: center; background-color: red;">Alto</td> </tr> </table>	Leve	Moderado	Alto
Leve	Moderado	Alto		
	ELEMENTOS EVALUADOS			
F) Fisuras	Viga █			
G) Grietas	Columna █			
E) Erosión	Albañilería █			
D) Desprendimiento	Sobrecimiento █			
EF) Eflorescencia				
C) Corrosión				
FOTOGRAFÍA	REPRESENTACION GRAFICA

Área Afectada (m ²)	% Área Afectada	Área Afectada (m ²)	% Área Afectada	Área Afectada (m ²)	% Área Afectada	Área Afectada (m ²)	% Área Afectada					
Fisura	0.00	0.00%	0.00	0.00%	0.00	0.00%	0.00	0.00%	0.00	0.00%			
Grieta	0.00	0.00%	0.00	0.00%	0.40	2.26%	0.00	0.00%	0.40	1.88%			
Erosión	0.00	0.00%	0.00	0.00%	1.85	10.45%	0.00	0.00%	1.85	8.69%			
Desprendimiento	0.00	0.00%	0.00	0.00%	0.00	0.00%	0.00	0.00%	0.00	0.00%			
Eflorescencia	0.00	0.00%	0.00	0.00%	0.00	0.00%	0.00	0.00%	0.00	0.00%			
Corrosion	0.00	0.00%	0.00	0.00%	0.00	0.00%	0.00	0.00%	0.00	0.00%			
Área afecta	0.00		0.00		2.25		0.00		2.25				
% de área afectada	0.00%		0.00%		12.71%		0.00%		10.57%				
Área no afecta	1.48		1.00		15.45		1.11		19.04				
% de área no afectada	100.00%		100.00%		87.29%		100.00%		89.43%				
Nivel de severidad	Leve	0.00%	0.00%	0.00%	0.00%	0.00%	0.00%	0.00%	0.00%	0.00%			
	Moderado	0.00%	0.00%	0.00%	10.45%	0.00%	0.00%	0.00%	8.69%	0.00%
