DETERMINACIÓN Y EVALUACIÓN DE LAS PATOLOGÍAS
DEL CONCRETO EN EL CERCO PERIMÉTRICO DE
ALBAÑILERÍA CONFINADA DE LA INSTITUCIÓN
EDUCATIVA NÚMERO 88028 ALMIRANTE MIGUEL GRAU,
UBICADA EN EL PUEBLO JOVEN VILLA MARÍA, DISTRITO
DE NUEVO CHIMBOTE, PROVINCIA DEL SANTA,
DEPARTAMENTO DE ÁNCASH, JULIO - 2017

**INFORME DE INVESTIGACIÓN PARA OPTAR EL TÍTULO
PROFESIONAL DE INGENIERO CIVIL**

BACH. RÓGER ANDRÉ CRUZ CÓRDOVA

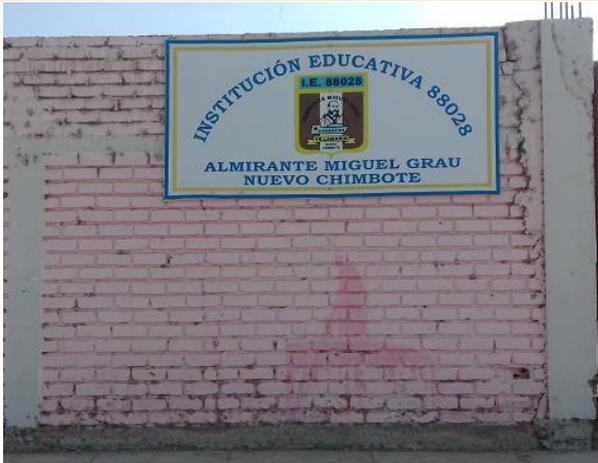
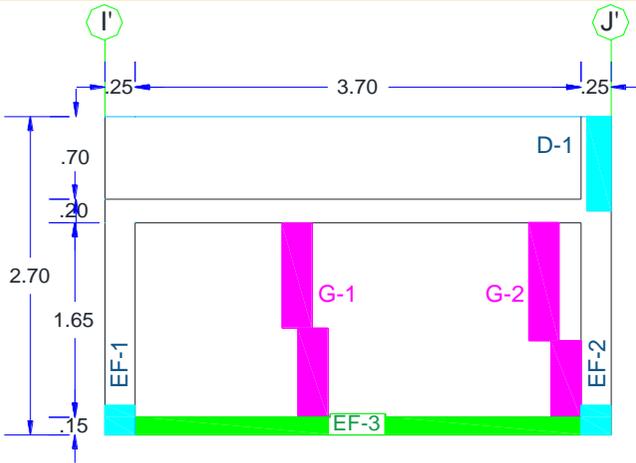
FICHA DE RECOLECCIÓN DE DATOS DE LA UNIDAD MUESTRAL 21													
Elemento	Patología	Código	Largo (m)	Ancho (m)	Ancho de apertura (mm)	Profundidad (cm)	Porcentaje de profundidad	Area de perdida de acabado (m ²)	Porcentaje de perdida de acabado	Intensidad de capa	Diametro (cm)	Porcentaje de sección perdida	Nivel de Severidad
Columna	Desprendimiento	D-1	0.85	0.20	-----	-----	-----	0.17	14.41%	-----	-----	-----	Moderado
	Eflorescencia	EF-1	0.25	0.25	-----	-----	-----	-----	-----	Mancha	-----	-----	Moderado
Albañilería		Grieta	EF-2	0.25	0.25	-----	-----	-----	-----	Mancha	-----	-----	Moderado
	G-1		1.65	0.25	1.50	-----	-----	-----	-----	-----	-----	-----	Alto
	G-2	1.65	0.25	3.00	-----	-----	-----	-----	-----	-----	-----	-----	Alto
Sobrecimiento	Eflorescencia	EF-3	3.70	0.15	-----	-----	-----	-----	-----	Mancha	-----	-----	Moderado
PATOLOGIAS IDENTIFICADAS EN LA UNIDAD MUESTRAL 21												Área general (m ²) : 11.35

TIPO DE ELEMENTO ESTRUCTURAL													
Tipos de Patologías	VIGA		COLUMNA		ALBAÑILERIA		SOBRECIMIENTO		Área Total Afectada (m ²)	% Área Total Afectada			
	Área (m ²) : 0.74		Área (m ²) : 1.18		Área (m ²) : 8.87		Área (m ²) : 0.56						
	Área Afectada (m ²)	% Área Afectada	Área Afectada (m ²)	% Área Afectada	Área Afectada (m ²)	% Área Afectada	Área Afectada (m ²)	% Área Afectada					
Fisura	0.00	0.00%	0.00	0.00%	0.00	0.00%	0.00	0.00%	0.00	0.00%			
Grieta	0.00	0.00%	0.00	0.00%	0.83	9.30%	0.00	0.00%	0.83	7.27%			
Erosión	0.00	0.00%	0.00	0.00%	0.00	0.00%	0.00	0.00%	0.00	0.00%			
Desprendimiento	0.00	0.00%	0.17	14.41%	0.00	0.00%	0.00	0.00%	0.17	1.50%			
Eflorescencia	0.00	0.00%	0.13	10.59%	0.00	0.00%	0.56	99.11%	0.68	5.99%			
Corrosion	0.00	0.00%	0.00	0.00%	0.00	0.00%	0.00	0.00%	0.00	0.00%			
Área afecta	0.00		0.30		0.83		0.56		1.68				
% de área afectada	0.00%		25.00%		9.30%		99.11%		14.76%				
Área no afecta	0.74		0.89		8.05		0.01		9.68

% de área no afectada	100.00%		75.00%		90.70%		0.89%		85.24%				
Nivel de severidad	Leve	0.00%		0.00%		0.00%		0.00%		0.00%			
	Moderado	0.00%		25.00%		0.00%		99.11%		7.49%			
	Alto	0.00%		0.00%		9.30%		0.00%		7.27%			
	Ninguno	100.00%		75.00%		90.70%		0.89%		85.24%

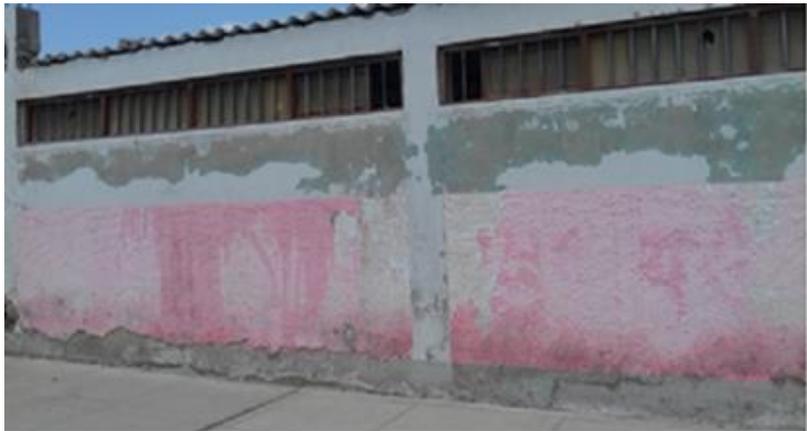
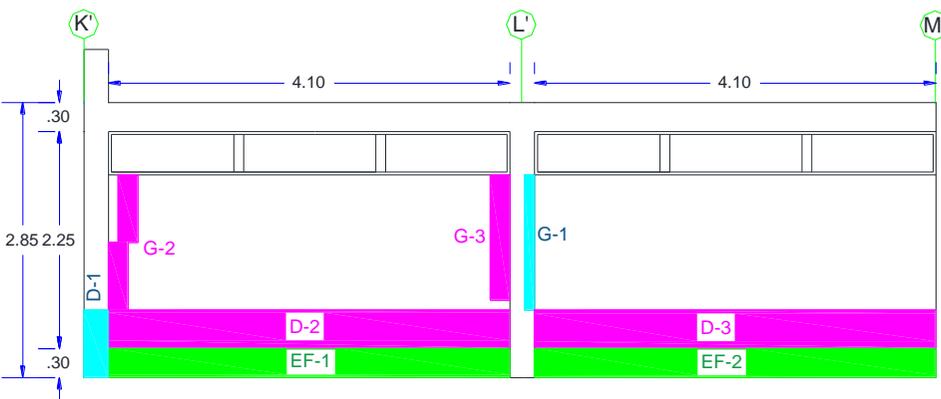
FICHA DE RECOLECCIÓN DE DATOS DE LA UNIDAD MUESTRAL 22														
Elemento	Patología	Código	Largo (m)	Ancho (m)	Ancho de apertura (mm)	Profundidad (cm)	Porcentaje de profundidad	Área de pérdida de acabado (m ²)	Porcentaje de pérdida de acabado	Intensidad de capa	Diametro (cm)	Porcentaje de sección perdida	Nivel de Severidad	
Columna	Grieta	G-1	1.30	0.10	1.00	-----	-----	-----	-----	-----	-----	-----	Moderado	
	Desprendimiento	D-1	0.45	0.25	-----	-----	-----	0.11	7.50%	-----	-----	-----	Leve	
Albañilería	Grieta	G-2	1.40	0.20	1.00	-----	-----	-----	-----	-----	-----	-----	Moderado	
		G-3	1.35	0.20	1.00	-----	-----	-----	-----	-----	-----	-----	Moderado	
	Desprendimiento	D-2	4.10	0.40	-----	-----	-----	-----	1.64	11.11%	-----	-----	-----	Moderado
		D-3	4.10	0.40	-----	-----	-----	-----	1.64	11.11%	-----	-----	-----	Moderado
Sobrecimiento	Eflorescencia	EF-1	4.10	0.30	-----	-----	-----	-----	-----	Mancha	-----	-----	Moderado

Área afecta	0.00		0.24		3.83		2.46		6.53					
% de área afectada	0.00%		16.17%		25.95%		100.00%		30.93%					
Área no afecta	2.40		1.26		10.93		0.00		14.59					
% de área no afectada	100.00%		83.83%		74.05%		0.00%		69.07%					
Nivel de severidad	Leve	0.00%		7.50%		0.00%		0.00%		0.53%				
	Moderado	0.00%		8.67%		25.95%		100.00%		30.40%				
	Alto	0.00%		0.00%		0.00%		0.00%		0.00%				
	Ninguno	100.00%		83.83%		74.05%		0.00%		69.07%

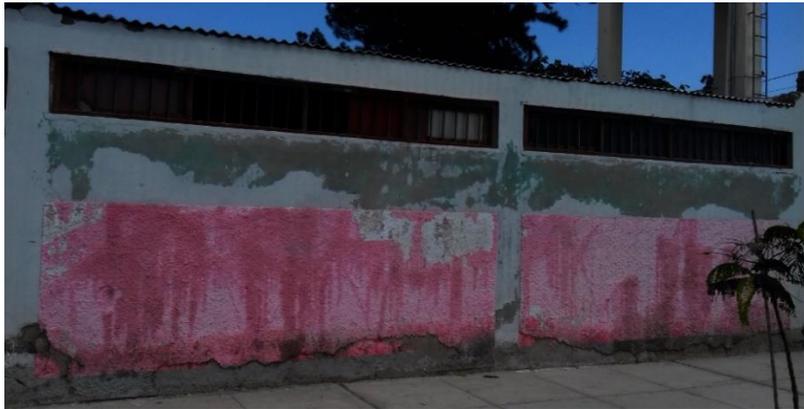
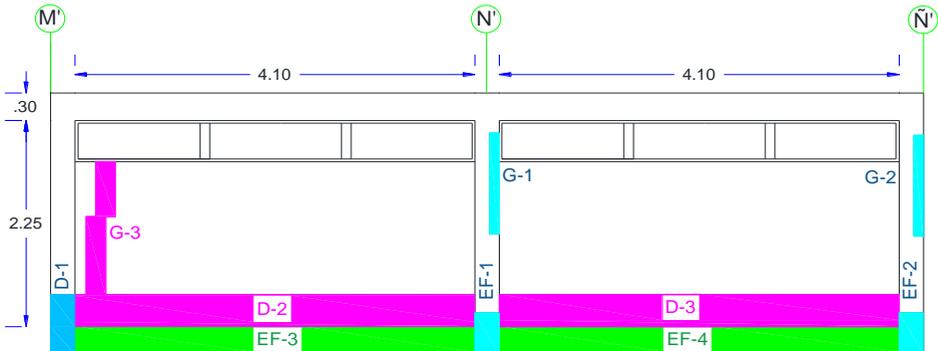
FICHA DE RECOLECCIÓN DE DATOS DE LA UNIDAD MUESTRAL 23																
Elemento	Patología	Código	Largo (m)	Ancho (m)	Ancho de apertura (mm)	Profundidad (cm)	Porcentaje de profundidad	Area de perdida de acabado (m ²)	Porcentaje de perdida de acabado	Intensidad de capa	Diametro (cm)	Porcentaje de sección perdida	Nivel de Severidad			
Columna	Grieta	G-1	1.20	0.10	1.00	-----	-----	-----	-----	-----	-----	-----	Moderado			
		G-2	1.20	0.10	1.00	-----	-----	-----	-----	-----	-----	-----	Moderado			
	Desprendimiento	D-1	0.50	0.25	-----	-----	-----	0.13	5.95%	-----	-----	-----	Leve			
	Eflorescencia	EF-1	0.45	0.25	-----	-----	-----	-----	-----	-----	Velo fino	-----	-----	Leve		
EF-2		0.45	0.25	-----	-----	-----	-----	-----	-----	Velo fino	-----	-----	Leve			
Albañilería	Grieta	G-3	1.80	0.20	1.00	-----	-----	-----	-----	-----	-----	-----	Moderado			
		Desprendimiento	D-2	4.10	0.40	-----	-----	-----	1.64	11.11%	-----	-----	-----	Moderado

Erosión	0.00	0.00%	0.00	0.00%	0.00	0.00%	0.00	0.00%	0.00	0.00%						
Desprendimiento	0.00	0.00%	0.13	5.95%	3.28	22.22%	0.00	0.00%	3.41	15.68%						
Eflorescencia	0.00	0.00%	0.23	10.71%	1.23	8.33%	1.23	50.00%	2.69	12.36%						
Corrosion	0.00	0.00%	0.00	0.00%	0.00	0.00%	0.00	0.00%	0.00	0.00%						
Área afecta	0.00		0.59		4.87		1.23		6.69							
% de área afectada	0.00%		28.10%		32.99%		50.00%		30.80%							
Área no afecta	2.40		1.51		9.89		1.23		15.03							
% de área no afectada	100.00%		71.90%		67.01%		50.00%		69.20%							
Nivel de severidad	Leve	0.00%		16.67%		8.33%		50.00%		12.94%						
	Moderado	0.00%		11.43%		24.66%		0.00%		17.86%						
	Alto	0.00%		0.00%		0.00%		0.00%		0.00%						
	Ninguno	100.00%		71.90%		67.01%		50.00%		69.20%

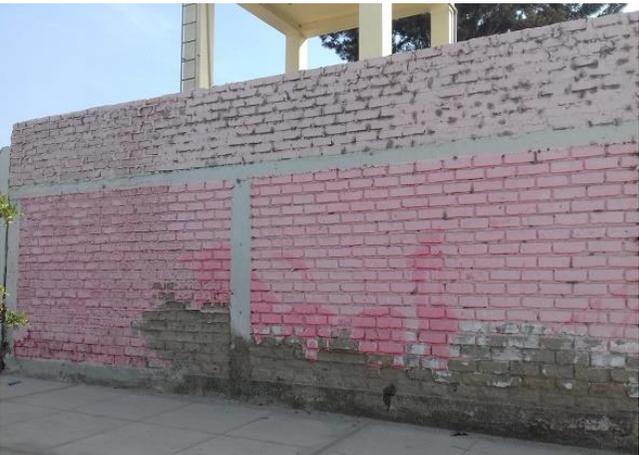
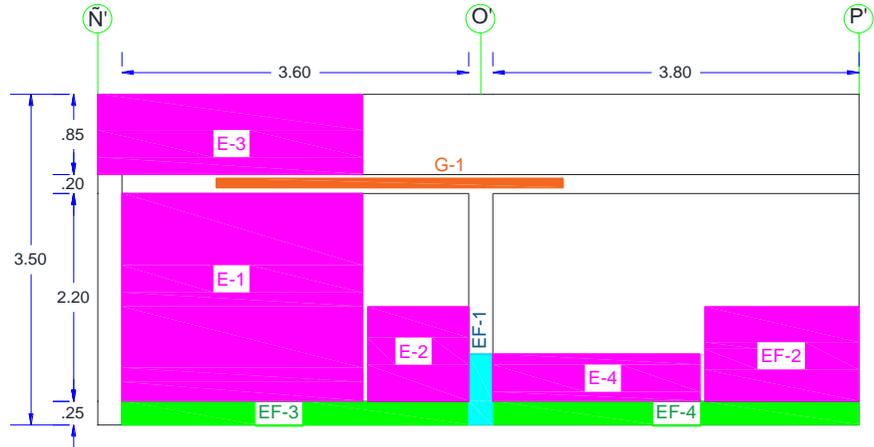
FICHA DE RECOLECCIÓN DE DATOS DE LA UNIDAD MUESTRAL 24													
Elemento	Patología	Código	Largo (m)	Ancho (m)	Ancho de apertura (mm)	Profundidad (cm)	Porcentaje de profundidad	Área de pérdida de acabado (m ²)	Porcentaje de pérdida de acabado	Intensidad de capa	Diametro (cm)	Porcentaje de sección perdida	Nivel de Severidad
Viga	Grieta	G-1	3.60	0.10	1.50	-----	-----	-----	-----	-----	-----	-----	Alto
	Eflorescencia	EF-1	0.75	0.25	-----	-----	-----	-----	-----	Mancha	-----	-----	Moderado
Albañilería	Erosión	E-1	2.50	2.20	-----	0.50	3.33%	-----	-----	-----	-----	-----	Leve
		E-2	1.05	1.00	-----	3.50	23.33%	-----	-----	-----	-----	-----	Alto
		E-3	2.75	0.85	-----	1.00	6.67%	-----	-----	-----	-----	-----	Moderado
		E-4	2.20	0.50	-----	3.50	23.33%	-----	-----	-----	-----	-----	Alto
Sobrecimiento	Eflorescencia	EF-2	1.65	1.00	-----	-----	-----	-----	-----	Mancha	-----	-----	Moderado
	Eflorescencia	EF-3	3.60	0.25	-----	-----	-----	-----	-----	Mancha	-----	-----	Moderado

Corrosion	0.00	0.00%	0.00	0.00%	0.00	0.00%	0.00	0.00%	0.00	0.00%			
Área afecta	0.36		0.19		11.64		1.85		14.04				
% de área afectada	24.32%		14.15%		50.82%		100.00%		50.93%				
Área no afecta	1.12		1.14		11.26		0.00		13.52				
% de área no afectada	75.68%		85.85%		49.18%		0.00%		49.07%				
Nivel de severidad	Leve	0.00%	0.00%	0.00%	24.02%	0.00%	0.00%	0.00%	19.96%				
	Moderado	0.00%	14.15%	17.41%	100.00%	21.87%							
	Alto	24.32%	0.00%	9.39%	9.11%								
	Ninguno	75.68%	85.85%	49.18%	49.07%

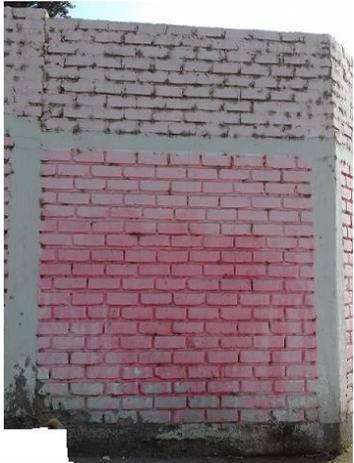
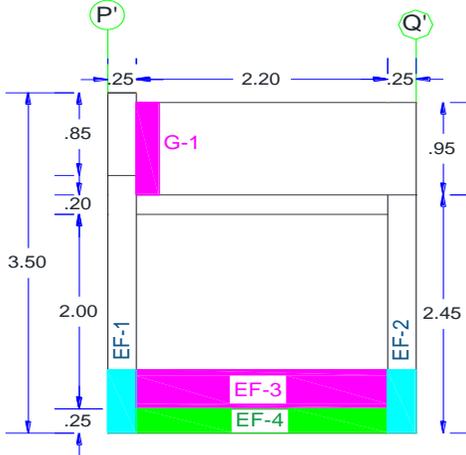
FICHA DE RECOLECCIÓN DE DATOS DE LA UNIDAD MUESTRAL 25													
Elemento	Patología	Código	Largo (m)	Ancho (m)	Ancho de apertura (mm)	Profundidad (cm)	Porcentaje de profundidad	Area de perdida de acabado (m ²)	Porcentaje de perdida de acabado	Intensidad de capa	Diametro (cm)	Porcentaje de sección perdida	Nivel de Severidad
Columna	Eflorescencia	EF-1	0.65	0.25	-----	-----	-----	-----	-----	Mancha	-----	-----	Moderado
		EF-2	0.65	0.25	-----	-----	-----	-----	-----	Mancha	-----	-----	Moderado
Albañilería	Grieta	G-1	0.95	0.20	2.50	-----	-----	-----	-----	-----	-----	-----	Alto
	Eflorescencia	EF-3	2.20	0.40	-----	-----	-----	-----	-----	Mancha	-----	-----	Moderado
Sobrecimiento	Eflorescencia	EF-4	2.20	0.25	-----	-----	-----	-----	-----	Mancha	-----	-----	Moderado
PATOLOGIAS IDENTIFICADAS EN LA UNIDAD MUESTRAL 25												Área general (m ²) :	
TIPO DE ELEMENTO ESTRUCTURAL												6.66	
Tipos de Patologías	VIGA		COLUMNA		ALBAÑILERIA		SOBRECIMIENTO		Área Total Afectada (m ²)	% Área Total Afectada

Área (m ²) : 0.44		Área (m ²) : 1.27		Área (m ²) : 4.40		Área (m ²) : 0.55						
	Área Afectada (m ²)	% Área Afectada	Área Afectada (m ²)	% Área Afectada	Área Afectada (m ²)	% Área Afectada	Área Afectada (m ²)	% Área Afectada					
Fisura	0.00	0.00%	0.00	0.00%	0.00	0.00%	0.00	0.00%	0.00	0.00%			
Grieta	0.00	0.00%	0.00	0.00%	0.19	4.32%	0.00	0.00%	0.19	2.85%			
Erosión	0.00	0.00%	0.00	0.00%	0.00	0.00%	0.00	0.00%	0.00	0.00%			
Desprendimiento	0.00	0.00%	0.00	0.00%	0.00	0.00%	0.00	0.00%	0.00	0.00%			
Eflorescencia	0.00	0.00%	0.33	25.59%	0.88	20.00%	0.55	100.00%	1.76	26.35%			
Corrosion	0.00	0.00%	0.00	0.00%	0.00	0.00%	0.00	0.00%	0.00	0.00%			
Área afecta	0.00		0.33		1.07		0.55		1.95				
% de área afectada	0.00%		25.59%		24.32%		100.00%		29.20%				
Área no afecta	0.44		0.95		3.33		0.00		4.72				
% de área no afectada	100.00%		74.41%		75.68%		0.00%		70.80%				
Nivel de severidad	Leve	0.00%	0.00%	0.00%	0.00%	0.00%	0.00%	0.00%	0.00%	0.00%

Moderado	0.00%	25.59%	20.00%	100.00%	26.35%	0.00%	0.00%	0.00%	0.00%			
	Alto	0.00%	0.00%	4.32%	2.85%	0.00%	0.00%	0.00%	0.00%	0.00%			
	Ninguno	100.00%	74.41%	75.68%	70.80%	0.00%	0.00%	0.00%	0.00%	0.00%

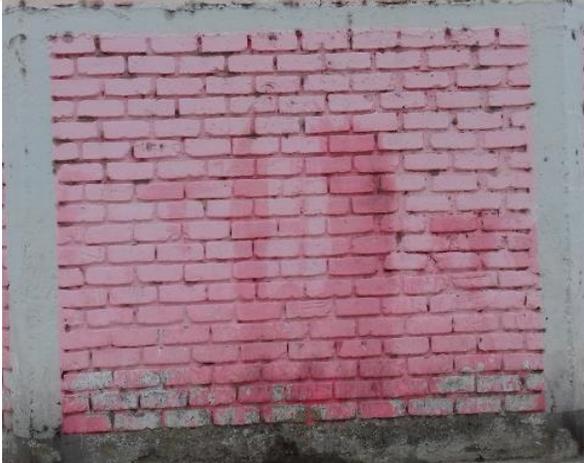
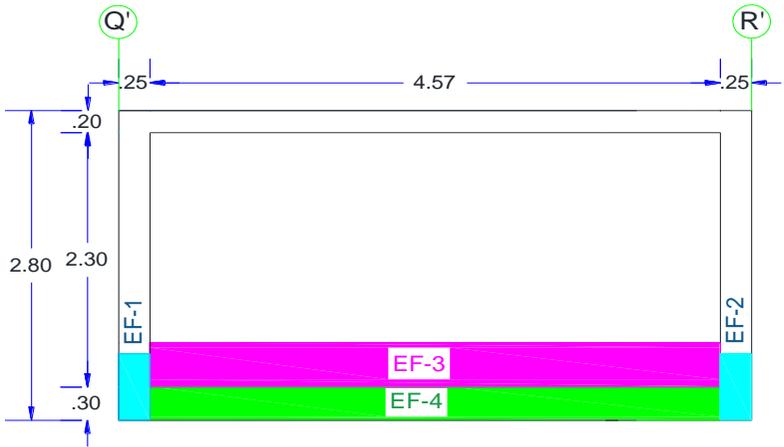
Área (m ²) : 0.91		Área (m ²) : 1.40		Área (m ²) : 10.51		Área (m ²) : 1.37						
	Área Afectada (m ²)	% Área Afectada	Área Afectada (m ²)	% Área Afectada	Área Afectada (m ²)	% Área Afectada	Área Afectada (m ²)	% Área Afectada					
Fisura	0.00	0.00%	0.00	0.00%	0.00	0.00%	0.00	0.00%	0.00	0.00%			
Grieta	0.00	0.00%	0.00	0.00%	0.00	0.00%	0.00	0.00%	0.00	0.00%			
Erosión	0.00	0.00%	0.00	0.00%	0.00	0.00%	0.00	0.00%	0.00	0.00%			
Desprendimiento	0.00	0.00%	0.00	0.00%	0.00	0.00%	0.00	0.00%	0.00	0.00%			
Eflorescencia	0.00	0.00%	0.23	16.07%	1.83	17.39%	1.37	100.00%	3.42	24.12%			
Corrosion	0.00	0.00%	0.00	0.00%	0.00	0.00%	0.00	0.00%	0.00	0.00%			
Área afecta	0.00		0.23		1.83		1.37		3.42				
% de área afectada	0.00%		16.07%		17.39%		100.00%		24.12%				
Área no afecta	0.91		1.18		8.68		0.00		10.77				
% de área no afectada	100.00%		83.93%		82.61%		0.00%		75.88%				
Nivel de severidad	Leve	0.00%	0.00%	0.00%	0.00%	0.00%	0.00%	0.00%	0.00%	0.00%

Moderado	0.00%	16.07%	17.39%	100.00%	24.12%	0.00%	0.00%	0.00%	0.00%			
	Alto	0.00%	0.00%	0.00%	0.00%	0.00%	0.00%	0.00%	0.00%	0.00%			
	Ninguno	100.00%	83.93%	82.61%	0.00%	75.88%	0.00%	0.00%	0.00%	0.00%

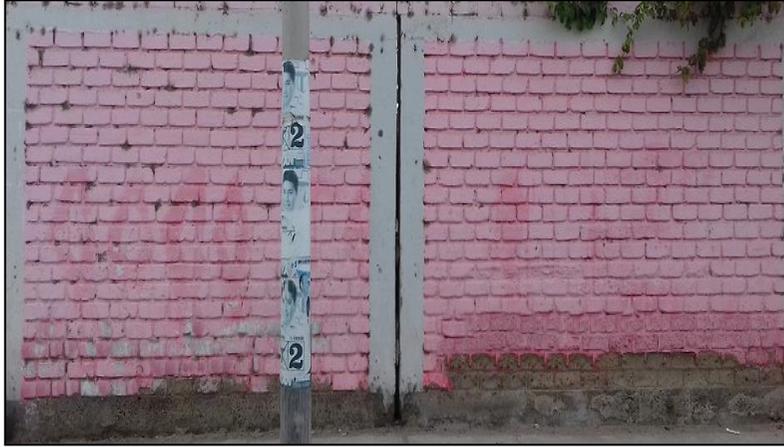
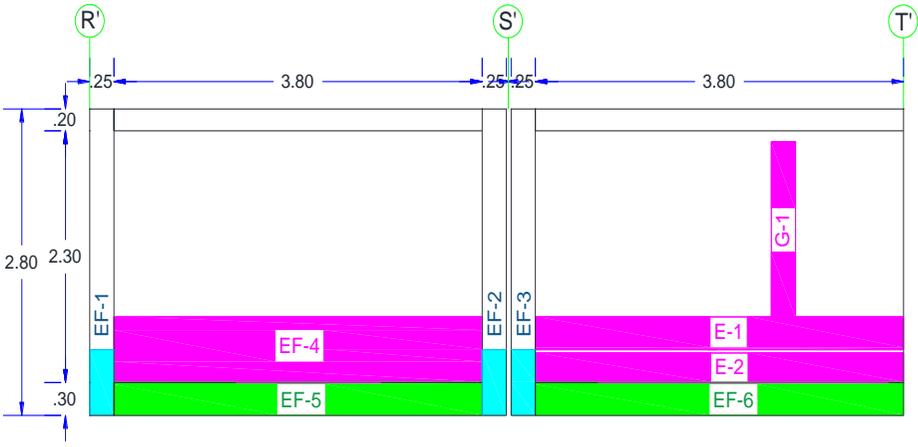
FICHA DE RECOLECCIÓN DE DATOS DE LA UNIDAD MUESTRAL 27													
Elemento	Patología	Código	Largo (m)	Ancho (m)	Ancho de abertura (mm)	Profundidad (cm)	Porcentaje de profundidad	Área de pérdida de acabado (m ²)	Porcentaje de pérdida de acabado	Intensidad de capa	Diametro (cm)	Porcentaje de sección perdida	Nivel de Severidad
Columna	Erosión	E-1	0.45	0.25	-----	0.50	3.33%	-----	-----	-----	-----	-----	Leve
	Eflorescencia	EF-1	0.45	0.25	-----	-----	-----	-----	-----	Mancha	-----	-----	Moderado
		EF-2	0.45	0.25	-----	-----	-----	-----	-----	Mancha	-----	-----	Moderado
	Grieta	G-1	1.65	0.25	1.00	-----	-----	-----	-----	-----	-----	-----	Moderado
Albañilería	Erosión	E-2	3.80	0.30	-----	0.50	3.33%	-----	-----	-----	-----	-----	Leve
		E-3	3.80	0.30	-----	4.00	26.67%	-----	-----	-----	-----	-----	Alto
	Eflorescencia	EF-3	3.80	0.40	-----	-----	-----	-----	-----	Velo fino	-----	-----	Leve
Sobrecimiento	Erosión	E-4	3.20	0.30	-----	0.80	5.33%	-----	-----	-----	-----	-----	Moderado

Corrosion	0.00	0.00%	0.00	0.00%	0.00	0.00%	0.00	0.00%	0.00	0.00%			
Área afecta	0.00		0.34		4.21		2.28		6.83				
% de área afectada	0.00%		16.07%		24.21%		100.00%		29.34%				
Área no afecta	1.50		1.76		13.19		0.00		16.45				
% de área no afectada	100.00%		83.93%		75.79%		0.00%		70.66%				
Nivel de severidad	Leve	0.00%	5.36%	15.29%	50.00%	16.81%							
	Moderado	0.00%	10.71%	2.37%	50.00%	7.64%							
	Alto	0.00%	0.00%	6.55%	0.00%	4.90%							
	Ninguno	100.00%	83.93%	75.79%	0.00%	70.66%

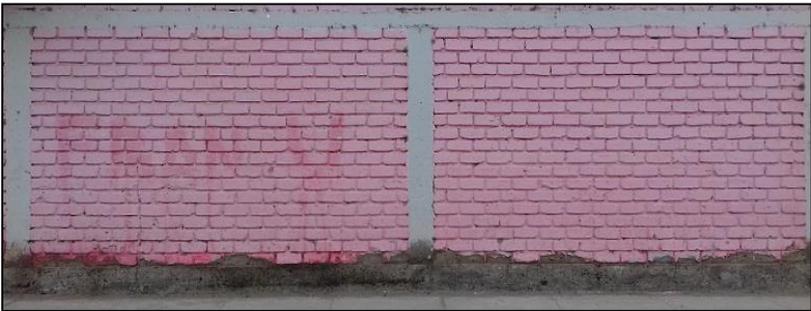
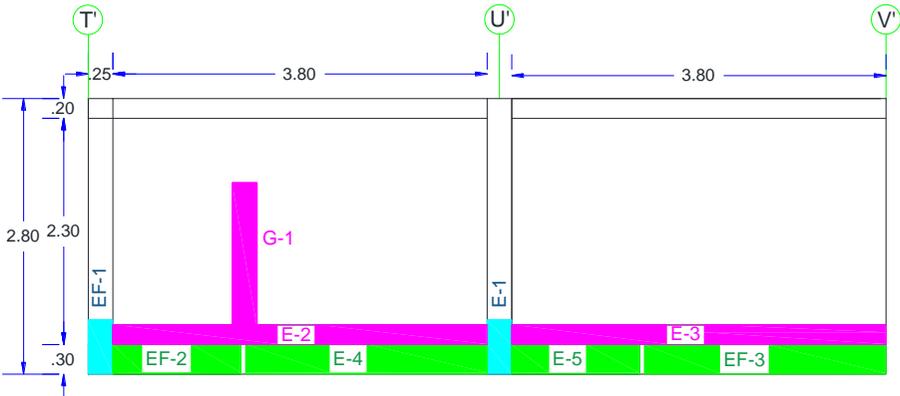
FICHA DE RECOLECCIÓN DE DATOS DE LA UNIDAD MUESTRAL 28														
Elemento	Patología	Código	Largo (m)	Ancho (m)	Ancho de abertura (mm)	Profundidad (cm)	Porcentaje de profundidad	Área de pérdida de acabado (m ²)	Porcentaje de pérdida de acabado	Intensidad de capa	Diametro (cm)	Porcentaje de sección perdida	Nivel de Severidad	
Columna	Erosión	E-1	0.45	0.25	-----	0.50	3.33%	-----	-----	-----	-----	-----	Leve	
	Eflorescencia	EF-1	0.45	0.25	-----	-----	-----	-----	-----	Mancha	-----	-----	Moderado	
Albañilería	Grieta	G-1	1.40	0.25	1.00	-----	-----	-----	-----	-----	-----	-----	Moderado	
	Erosión	E-2	3.80	0.20	-----	0.50	3.33%	-----	-----	-----	-----	-----	Leve	
		E-3	3.80	0.20	-----	1.00	6.67%	-----	-----	-----	-----	-----	Moderado	
Sobrecimiento	Erosión	E-4	3.00	0.30	-----	0.50	3.33%	-----	-----	-----	-----	-----	Leve	
		E-5	3.00	0.30	-----	0.50	3.33%	-----	-----	-----	-----	-----	Leve	
	Eflorescencia	EF-2	0.80	0.30	-----	-----	-----	-----	-----	-----	Mancha	-----	-----	Moderado

EF-3	0.80	0.30	-----	-----	-----	-----	-----	-----	Mancha	-----	-----	Moderado
PATOLOGIAS IDENTIFICADAS EN LA UNIDAD MUESTRAL 28											Área general (m ²) : 22.58			
TIPO DE ELEMENTO ESTRUCTURAL											Área Total Afectada (m ²)	% Área Total Afectada		
Tipos de Patologías	VIGA		COLUMNA		ALBAÑILERIA		SOBRECIMIENTO							
	Área (m ²) : 1.50	Área (m ²) : 1.40	Área (m ²) : 17.40	Área (m ²) : 2.28	Área Afectada (m ²)	% Área Afectada	Área Afectada (m ²)	% Área Afectada	Área Afectada (m ²)	% Área Afectada				
Fisura	0.00	0.00%	0.00	0.00%	0.00	0.00%	0.00	0.00%	0.00	0.00%	0.00	0.00%		
Grieta	0.00	0.00%	0.00	0.00%	0.35	2.01%	0.00	0.00%	0.35	1.55%				
Erosión	0.00	0.00%	0.11	8.04%	1.52	8.74%	1.80	78.95%	3.43	15.20%				
Desprendimiento	0.00	0.00%	0.00	0.00%	0.00	0.00%	0.00	0.00%	0.00	0.00%				
Eflorescencia	0.00	0.00%	0.11	8.04%	0.00	0.00%	0.48	21.05%	0.59	2.62%				
Corrosion	0.00	0.00%	0.00	0.00%	0.00	0.00%	0.00	0.00%	0.00	0.00%

Área afecta	0.00		0.23		1.87		2.28		4.38					
% de área afectada	0.00%		16.07%		10.75%		100.00%		19.38%					
Área no afecta	1.50		1.18		15.53		0.00		18.21					
% de área no afectada	100.00%		83.93%		89.25%		0.00%		80.62%					
Nivel de severidad	Leve	0.00%	8.04%	4.37%	78.95%	11.84%								
	Moderado	0.00%	8.04%	6.38%	21.05%	7.54%								
	Alto	0.00%	0.00%	0.00%	0.00%	0.00%								
	Ninguno	100.00%	83.93%	89.25%	0.00%	80.62%

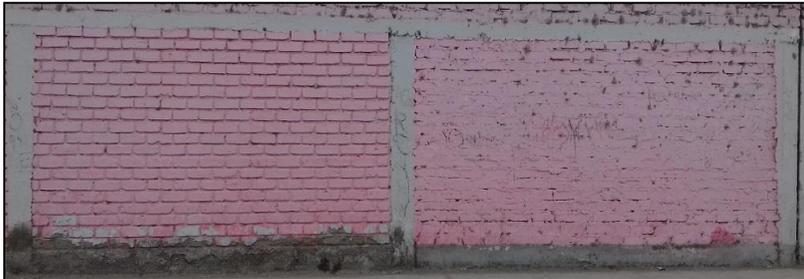
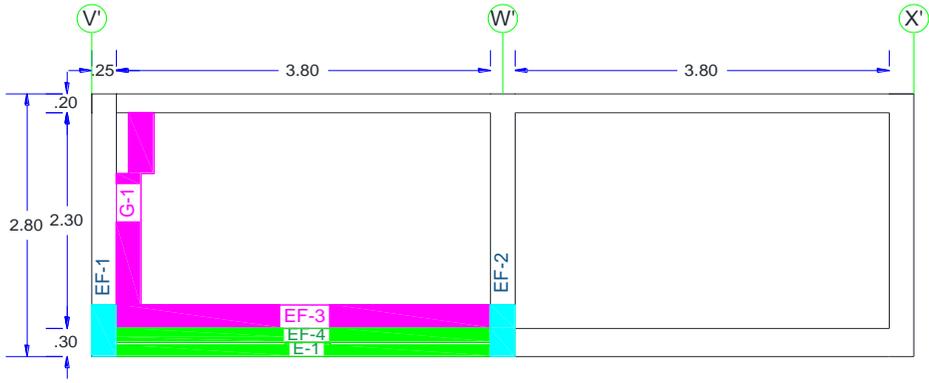
FICHA DE RECOLECCIÓN DE DATOS DE LA UNIDAD MUESTRAL 29													
Elemento	Patología	Código	Largo (m)	Ancho (m)	Ancho de apertura (mm)	Profundidad (cm)	Porcentaje de profundidad	Area de pérdida de acabado (m ²)	Porcentaje de pérdida de acabado	Intensidad de capa	Diametro (cm)	Porcentaje de sección perdida	Nivel de Severidad
Columna	Eflorescencia	EF-1	0.55	0.25	-----	-----	-----	-----	-----	Mancha	-----	-----	Moderado
		EF-2	0.55	0.25	-----	-----	-----	-----	-----	Mancha	-----	-----	Moderado
Albañilería	Grieta	G-1	2.30	0.25	1.50	-----	-----	-----	-----	-----	-----	-----	Alto
	Eflorescencia	EF-3	3.80	0.30	-----	-----	-----	-----	-----	Mancha	-----	-----	Moderado
Sobrecimiento	Erosión	E-1	3.80	0.15	-----	1.20	8.00%	-----	-----	-----	-----	-----	Moderado
	Eflorescencia	EF-4	3.80	0.15	-----	-----	-----	-----	-----	Mancha	-----	-----	Moderado
PATOLOGIAS IDENTIFICADAS EN LA UNIDAD MUESTRAL 29												Área general (m ²) : 23.28

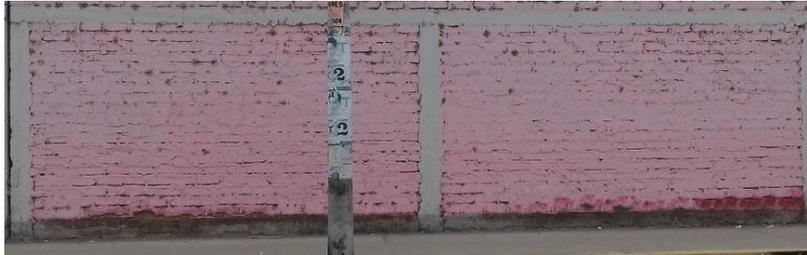
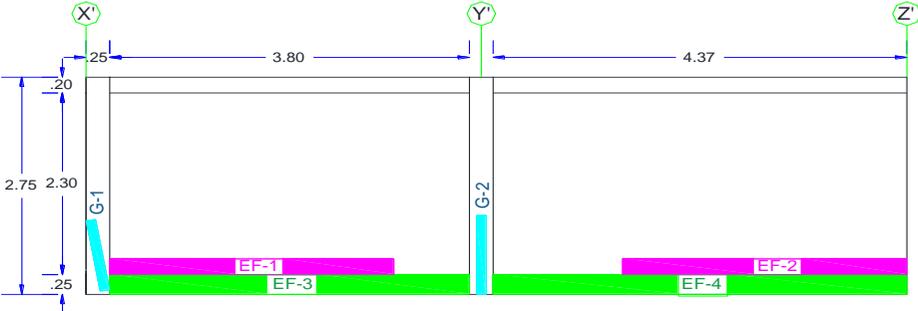
FICHA DE RECOLECCIÓN DE DATOS DE LA UNIDAD MUESTRAL 30													
Elemento	Patología	Código	Largo (m)	Ancho (m)	Ancho de apertura (mm)	Profundidad (cm)	Porcentaje de profundidad	Área de pérdida de acabado (m ²)	Porcentaje de pérdida de acabado	Intensidad de capa	Diametro (cm)	Porcentaje de sección perdida	Nivel de Severidad
Columna	Grieta	G-1	1.10	0.10	1.50		-----	-----	-----	-----	-----	-----	Alto
		G-2	1.20	0.10	1.50		-----	-----	-----	-----	-----	-----	Alto
Albañilería	Eflorescencia	EF-1	3.00	0.25	-----	-----	-----	-----	-----	Velo fino	-----	-----	Leve
		EF-2	3.00	0.25	-----	-----	-----	-----	-----	Velo fino	-----	-----	Leve
Sobrecimiento	Eflorescencia	EF-3	3.80	0.25	-----	-----	-----	-----	-----	Mancha	-----	-----	Moderado
		EF-4	4.37	0.25	-----	-----	-----	-----	-----	Mancha	-----	-----	Moderado
PATOLOGIAS IDENTIFICADAS EN LA UNIDAD MUESTRAL 30												Área general (m ²) : 23.81	
TIPO DE ELEMENTO ESTRUCTURAL

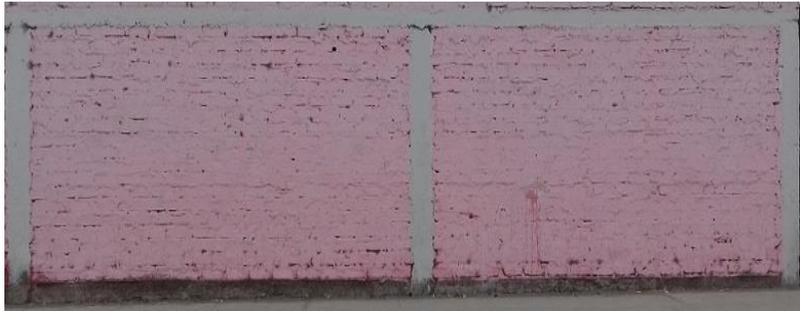
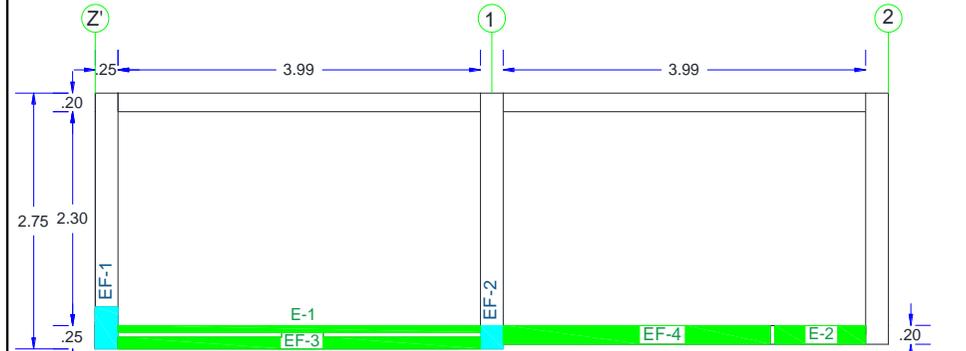
TIPO DE ELEMENTO ESTRUCTURAL											23.56			
Tipos de Patologías	VIGA		COLUMNA		ALBAÑILERIA		SOBRECIMIENTO		Área Total Afectada (m ²)	% Área Total Afectada				
	Área (m ²) : 1.60		Área (m ²) : 2.06		Área (m ²) : 18.10		Área (m ²) : 1.80							
	Área Afectada (m ²)	% Área Afectada	Área Afectada (m ²)	% Área Afectada	Área Afectada (m ²)	% Área Afectada	Área Afectada (m ²)	% Área Afectada						
Fisura	0.00	0.00%	0.00	0.00%	0.00	0.00%	0.00	0.00%	0.00	0.00%				
Grieta	0.00	0.00%	0.00	0.00%	0.00	0.00%	0.00	0.00%	0.00	0.00%				
Erosión	0.00	0.00%	0.00	0.00%	0.00	0.00%	0.68	37.69%	0.68	2.87%				
Desprendimiento	0.00	0.00%	0.00	0.00%	0.00	0.00%	0.00	0.00%	0.00	0.00%				
Eflorescencia	0.00	0.00%	0.18	8.48%	0.00	0.00%	1.12	62.31%	1.29	5.49%				
Corrosion	0.00	0.00%	0.00	0.00%	0.00	0.00%	0.00	0.00%	0.00	0.00%				
Área afecta	0.00		0.18		0.00		1.80		1.97					
% de área afectada	0.00%		8.48%		0.00%		100.00%		8.36%

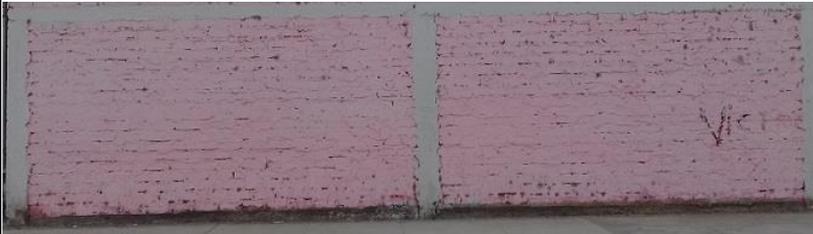
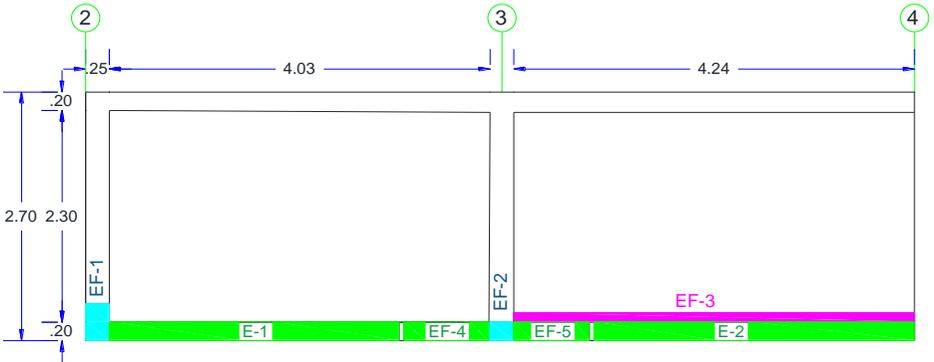
PATOLOGIAS IDENTIFICADAS EN LA UNIDAD MUESTRAL 32												Área general (m ²) : 23.60	
TIPO DE ELEMENTO ESTRUCTURAL													
Tipos de Patologías	VIGA		COLUMNA		ALBAÑILERIA		SOBRECIMIENTO		Área Total Afectada (m ²)	% Área Total Afectada			
	Área (m ²) : 1.78		Área (m ²) : 2.06		Área (m ²) : 18.10		Área (m ²) : 1.65						
	Área Afectada (m ²)	% Área Afectada	Área Afectada (m ²)	% Área Afectada	Área Afectada (m ²)	% Área Afectada	Área Afectada (m ²)	% Área Afectada					
Fisura	0.00	0.00%	0.00	0.00%	0.00	0.00%	0.00	0.00%	0.00	0.00%			
Grieta	0.00	0.00%	0.00	0.00%	0.00	0.00%	0.00	0.00%	0.00	0.00%			
Erosión	0.00	0.00%	0.00	0.00%	0.00	0.00%	1.47	89.12%	1.47	6.25%			
Desprendimiento	0.00	0.00%	0.00	0.00%	0.00	0.00%	0.00	0.00%	0.00	0.00%			
Eflorescencia	0.00	0.00%	0.18	8.48%	0.64	3.51%	0.18	10.88%	0.99	4.20%			
Corrosion	0.00	0.00%	0.00	0.00%	0.00	0.00%	0.00	0.00%	0.00	0.00%			
Área afecta	0.00		0.18		0.64		1.65		2.47

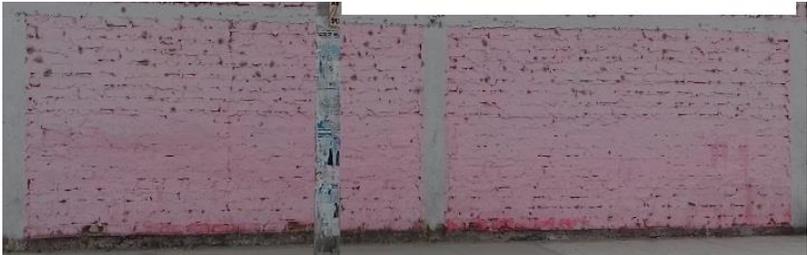
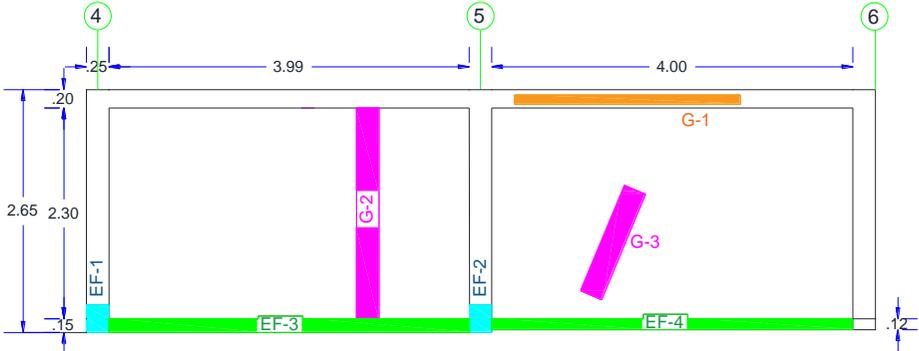
FICHA DE RECOLECCIÓN DE DATOS DE LA UNIDAD MUESTRAL 33													
Elemento	Patología	Código	Largo (m)	Ancho (m)	Ancho de apertura (mm)	Profundidad (cm)	Porcentaje de profundidad	Área de pérdida de acabado (m ²)	Porcentaje de pérdida de acabado	Intensidad de capa	Dímetro (cm)	Porcentaje de sección perdida	Nivel de Severidad
Viga	Grieta	G-1	2.85	0.10	1.50		-----	-----	-----	-----	-----	-----	Alto
Columna	Eflorescencia	EF-1	0.35	0.25	-----	-----	-----	-----	-----	Velo fino	-----	-----	Leve
		EF-2	0.35	0.25	-----	-----	-----	-----	-----	Velo fino	-----	-----	Leve
Albañilería	Grieta	G-2	2.30	0.25	1.50		-----	-----	-----	-----	-----	-----	Alto
		G-3	1.60	0.25	1.50		-----	-----	-----	-----	-----	-----	Alto
Sobrecimiento	Eflorescencia	EF-3	3.99	0.15	-----	-----	-----	-----	-----	Mancha	-----	-----	Moderado
		EF-4	4.00	0.12	-----	-----	-----	-----	-----	Mancha	-----	-----	Moderado
PATOLOGIAS IDENTIFICADAS EN LA UNIDAD MUESTRAL 33											Área general (m ²) :

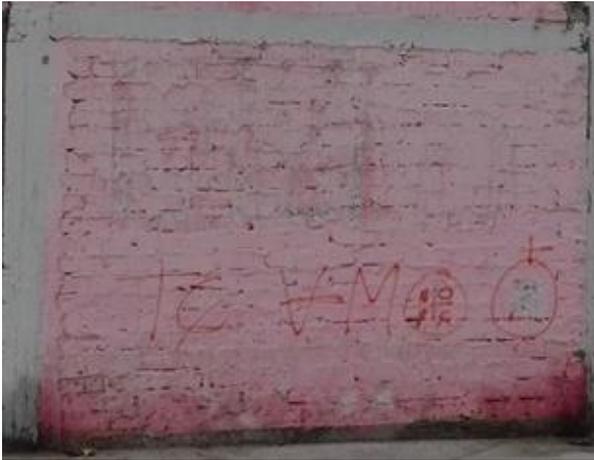
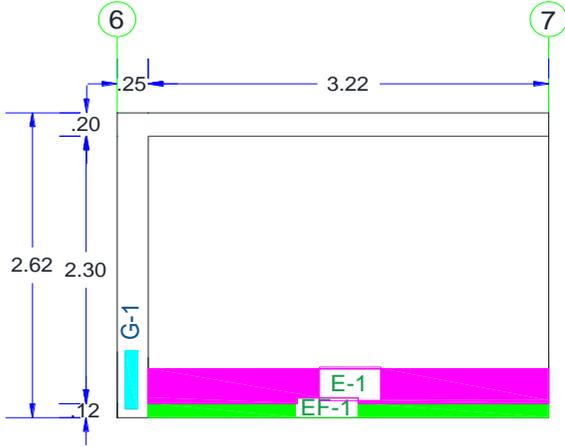
FICHA DE RECOLECCIÓN DE DATOS DE LA UNIDAD MUESTRAL 34													
Elemento	Patología	Código	Largo (m)	Ancho (m)	Ancho de apertura (mm)	Profundidad (cm)	Porcentaje de profundidad	Área de pérdida de acabado (m ²)	Porcentaje de pérdida de acabado	Intensidad de capa	Diametro (cm)	Porcentaje de sección perdida	Nivel de Severidad
Columna	Grieta	G-1	0.50	0.10	1.00		-----	-----	-----	-----	-----	-----	Moderado
Albañilería	Erosión	E-1	3.22	0.40	-----	0.80	5.33%	-----	-----	-----	-----	-----	Moderado
Sobrecimiento	Eflorescencia	EF-1	3.22	0.12	-----	-----	-----	-----	-----	Mancha	-----	-----	Moderado
TIPO DE ELEMENTO ESTRUCTURAL												9.09	
Tipos de Patologías	VIGA		COLUMNA		ALBAÑILERÍA		SOBRECIMIENTO		Área Total Afectada (m ²)	% Área Total Afectada			
	Área (m ²) : 0.64		Área (m ²) : 0.66		Área (m ²) : 7.41		Área (m ²) : 0.39						
	Área Afectada (m ²)	% Área Afectada	Área Afectada (m ²)	% Área Afectada	Área Afectada (m ²)	% Área Afectada	Área Afectada (m ²)	% Área Afectada

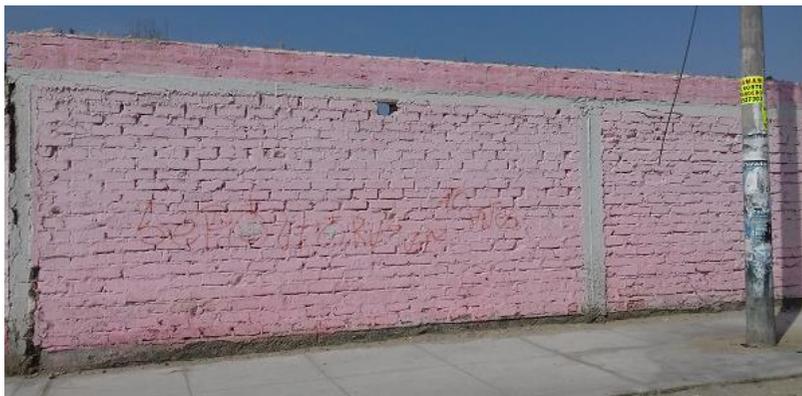
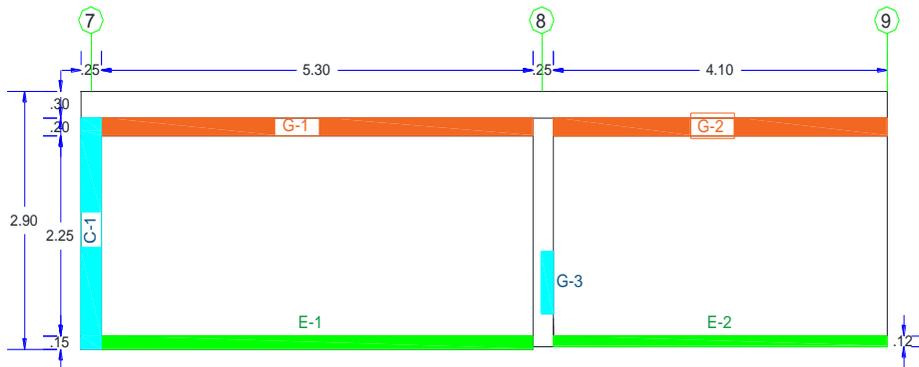
Ficha 35..... Continuación.

FICHA DE RECOLECCIÓN DE DATOS DE LA UNIDAD MUESTRAL 35													
Elemento	Patología	Código	Largo (m)	Ancho (m)	Ancho de apertura (mm)	Profundidad (cm)	Porcentaje de profundidad	Area de pérdida de acabado (m ²)	Porcentaje de pérdida de acabado	Intensidad de capa	Diametro (cm)	Porcentaje de sección perdida	Nivel de Severidad
Viga	Grieta	G-1	5.30	0.20	1.50	-----	-----	-----	-----	-----	-----	-----	Alto
		G-2	4.10	0.20	1.50	-----	-----	-----	-----	-----	-----	-----	Alto
Columna	Grieta	G-3	0.65	0.10	1.00	-----	-----	-----	-----	-----	-----	-----	Moderado
	Corrosión	C-1	2.60	0.25	-----	-----	-----	-----	-----	-----	1.20	10.72%	Moderado
Sobrecimiento	Erosión	E-1	5.30	0.15	-----	1.00	6.67%	-----	-----	-----	-----	-----	Moderado
		E-2	4.10	0.10	-----	1.00	6.67%	-----	-----	-----	-----	-----	Moderado
PATOLOGIAS IDENTIFICADAS EN LA UNIDAD MUESTRAL 35												Área general (m ²) : 28.49	
TIPO DE ELEMENTO ESTRUCTURAL												Área Total Afectada (m ²)	% Área Total Afectada

Tipos de Patologías	VIGA		COLUMNA		ALBAÑILERIA		SOBRECIMIENTO						
		Área (m ²) : 1.88		Área (m ²) : 1.29		Área (m ²) : 24.12		Área (m ²) : 1.21					
	Area Afectada (m ²)	% Area Afectada	Area Afectada (m ²)	% Area Afectada	Area Afectada (m ²)	% Area Afectada	Area Afectada (m ²)	% Area Afectada	Area Afectada (m ²)	% Area Afectada			
Fisura	0.00	0.00%	0.00	0.00%	0.00	0.00%	0.00	0.00%	0.00	0.00%	0.00	0.00%	0.00%
Grieta	1.88	100.00%	0.07	5.05%	0.00	0.00%	0.00	0.00%	0.00	0.00%	1.95	6.83%	6.83%
Erosión	0.00	0.00%	0.00	0.00%	0.00	0.00%	0.00	0.00%	1.21	100.00%	1.21	4.23%	4.23%
Desprendimiento	0.00	0.00%	0.00	0.00%	0.00	0.00%	0.00	0.00%	0.00	0.00%	0.00	0.00%	0.00%
Eflorescencia	0.00	0.00%	0.00	0.00%	0.00	0.00%	0.00	0.00%	0.00	0.00%	0.00	0.00%	0.00%
Corrosion	0.00	0.00%	0.65	50.49%	0.00	0.00%	0.00	0.00%	0.00	0.00%	0.65	2.28%	2.28%
Área afecta	1.88		0.72		0.00		1.21		3.80				
% de área afectada	100.00%		55.53%		0.00%		100.00%		13.34%

Área no afecta	0.00		0.57		24.12		0.00		24.69				
% de área no afectada	0.00%		44.47%		100.00%		0.00%		86.66%				
Nivel de severidad	Leve		0.00%		0.00%		0.00%		0.00%				0.00%
	Moderado		0.00%		55.53%		0.00%		100.00%				6.74%
	Alto		100.00%		0.00%		0.00%		0.00%				6.60%
	Ninguno		0.00%		44.47%		100.00%		0.00%				86.66%

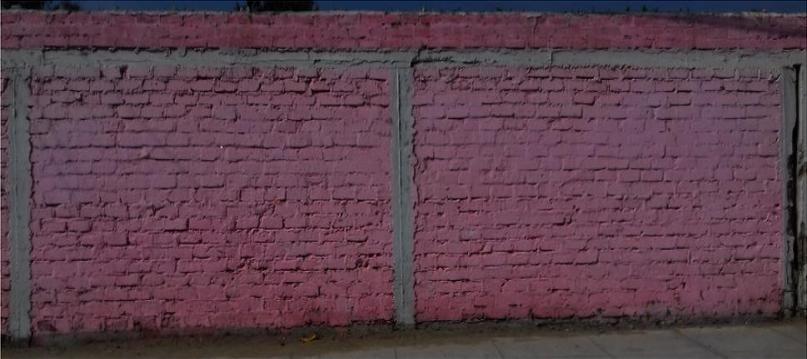
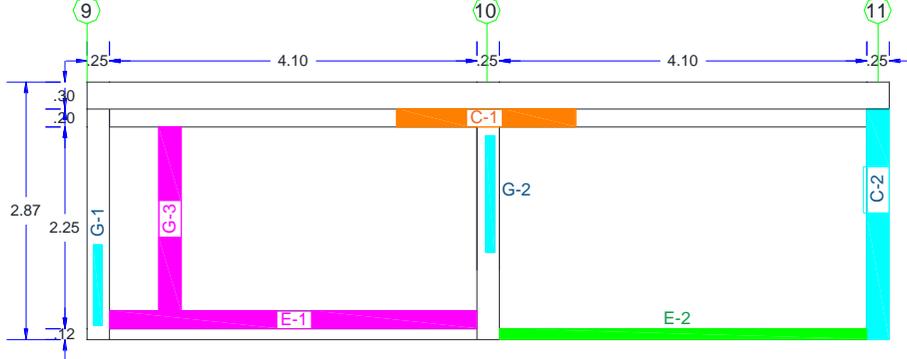
Ficha 36..... Continuación.

FICHA DE RECOLECCIÓN DE DATOS DE LA UNIDAD MUESTRAL 36													
Elemento	Patología	Código	Largo (m)	Ancho (m)	Ancho de apertura (mm)	Profundidad (cm)	Porcentaje de profundidad	Area de pérdida de acabado (m ²)	Porcentaje de pérdida de acabado	Intensidad de capa	Diametro (cm)	Porcentaje de sección perdida	Nivel de Severidad
Viga	Corrosión	C-1	2.10	0.20	-----	-----	-----	-----	-----	-----	1.27	0.00%	Leve
Columna	Grieta	G-1	0.90	0.10	1.00	-----	-----	-----	-----	-----	-----	-----	Moderado
		G-2	1.30	0.10	1.50	-----	-----	-----	-----	-----	-----	-----	Alto
Albañilería	Corrosión	C-2	2.57	0.25	-----	-----	-----	-----	-----	-----	1.20	10.72%	Moderado
Sobrecimiento	Erosión	E-1	4.10	0.20	-----	0.50	3.33%	-----	-----	-----	-----	-----	Leve
	Erosión	E-2	4.10	0.12	-----	1.00	6.67%	-----	-----	-----	-----	-----	Moderado
PATOLOGIAS IDENTIFICADAS EN LA UNIDAD MUESTRAL 36											Área general (m ²) :		
TIPO DE ELEMENTO ESTRUCTURAL											25.76

Tipos de Patologías	VIGA		COLUMNA		ALBAÑILERIA		SOBRECIMIENTO		Area Total Afectada (m ²)	% Area Total Afectada			
	Área (m ²) : 1.64		Área (m ²) : 2.00		Área (m ²) : 21.14		Área (m ²) : 0.98						
	Area Afectada (m ²)	% Area Afectada	Area Afectada (m ²)	% Area Afectada	Area Afectada (m ²)	% Area Afectada	Area Afectada (m ²)	% Area Afectada					
Fisura	0.00	0.00%	0.00	0.00%	0.00	0.00%	0.00	0.00%	0.00	0.00%			
Grieta	0.00	0.00%	0.22	10.99%	0.00	0.00%	0.00	0.00%	0.22	0.85%			
Erosión	0.00	0.00%	0.00	0.00%	0.82	3.88%	0.49	50.20%	1.31	5.09%			
Desprendimiento	0.00	0.00%	0.00	0.00%	0.00	0.00%	0.00	0.00%	0.00	0.00%			
Eflorescencia	0.00	0.00%	0.00	0.00%	0.00	0.00%	0.00	0.00%	0.00	0.00%			
Corrosion	0.42	25.61%	0.64	32.08%	0.00	0.00%	0.00	0.00%	1.06	4.12%			
Área afecta	0.42		0.86		0.82		0.49		2.59				
% de área afectada	25.61%		43.07%		3.88%		50.20%		10.07%				
Área no afecta	1.22		1.14		20.32		0.49		23.17

% de área no afectada	74.39%		56.93%		96.12%		49.80%		89.93%				
Nivel de severidad	Leve	25.61%		0.00%		3.88%		0.00%		4.81%			
	Moderado	0.00%		36.58%		0.00%		50.20%		4.75%			
	Alto	0.00%		6.49%		0.00%		0.00%		0.50%			
	Ninguno	74.39%		56.93%		96.12%		49.80%		89.93%

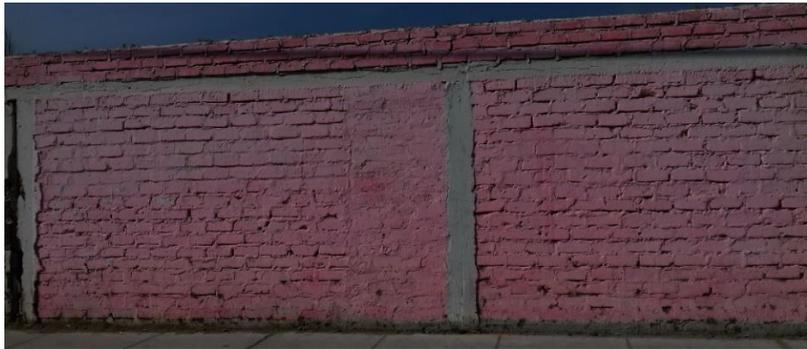
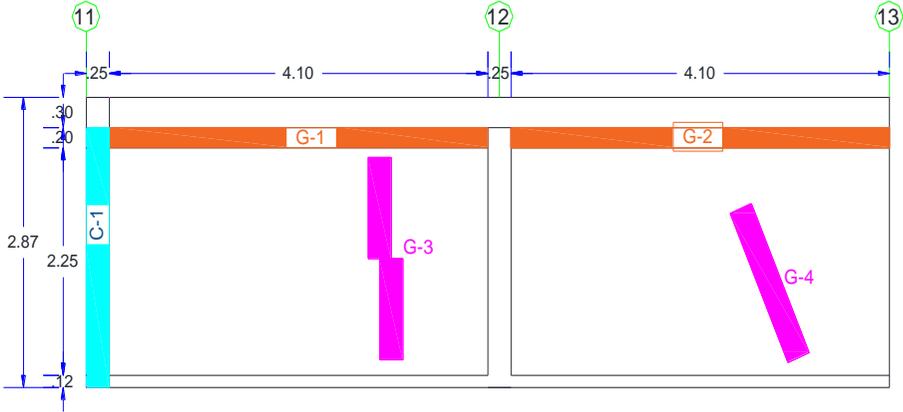
Ficha 37..... Continuación.

FICHA DE RECOLECCIÓN DE DATOS DE LA UNIDAD MUESTRAL 37													
Elemento	Patología	Código	Largo (m)	Ancho (m)	Ancho de apertura (mm)	Profundidad (cm)	Porcentaje de profundidad	Area de perdida de acabado (m ²)	Porcentaje de perdida de acabado	Intensidad de capa	Diametro (cm)	Porcentaje de sección perdida	Nivel de Severidad
Viga	Grieta	G-1	4.10	0.20	1.50	-----	-----	-----	-----	-----	-----	-----	Alto
		G-2	4.10	0.20	1.50	-----	-----	-----	-----	-----	-----	-----	Alto
Columna	Corrosión	C-1	2.57	0.25	-----	-----	-----	-----	-----	-----	1.20	10.72%	Moderado
Albañilería	Grieta	G-3	2.00	0.25	1.50	-----	-----	-----	-----	-----	-----	-----	Alto
		G-4	1.60	0.25	1.50	-----	-----	-----	-----	-----	-----	-----	Alto
PATOLOGIAS IDENTIFICADAS EN LA UNIDAD MUESTRAL 37												Área general (m ²) : 25.69	
TIPO DE ELEMENTO ESTRUCTURAL												Área Total Afectada (m ²)	% Área Total Afectada
Tipos de Patologías	VIGA		COLUMNA		ALBAÑILERIA		SOBRECIMIENTO

Área (m ²) : 1.64	Área (m ²) : 1.93	Área (m ²) : 21.14	Área (m ²) : 0.98								
	Area Afectada (m ²)	% Area Afectada	Area Afectada (m ²)	% Area Afectada	Area Afectada (m ²)	% Area Afectada	Area Afectada (m ²)	% Area Afectada	Area Afectada (m ²)	% Area Afectada			
Fisura	0.00	0.00%	0.00	0.00%	0.00	0.00%	0.00	0.00%	0.00	0.00%	0.00	0.00%	0.00%
Grieta	1.64	100.00%	0.00	0.00%	0.90	4.26%	0.00	0.00%	0.00	0.00%	2.54	9.89%	
Erosión	0.00	0.00%	0.00	0.00%	0.00	0.00%	0.00	0.00%	0.00	0.00%	0.00	0.00%	0.00%
Desprendimiento	0.00	0.00%	0.00	0.00%	0.00	0.00%	0.00	0.00%	0.00	0.00%	0.00	0.00%	0.00%
Eflorescencia	0.00	0.00%	0.00	0.00%	0.00	0.00%	0.00	0.00%	0.00	0.00%	0.00	0.00%	0.00%
Corrosion	0.00	0.00%	0.64	33.29%	0.00	0.00%	0.00	0.00%	0.00	0.00%	0.64	2.50%	
Área afecta	1.64		0.64		0.90		0.00				3.18		
% de área afectada	100.00%		33.29%		4.26%		0.00%				12.39%		
Área no afecta	0.00		1.29		20.24		0.98				22.51		
% de área no afectada	0.00%		66.71%		95.74%		100.00%				87.61%

Nivel de severidad	Leve		0.00%		0.00%		0.00%		0.00%		0.00%		0.00%
	Moderado		0.00%		33.29%		0.00%		0.00%		2.50%		
	Alto		100.00%		0.00%		4.26%		0.00%		9.89%		
	Ninguno		0.00%		66.71%		95.74%		100.00%		87.61%

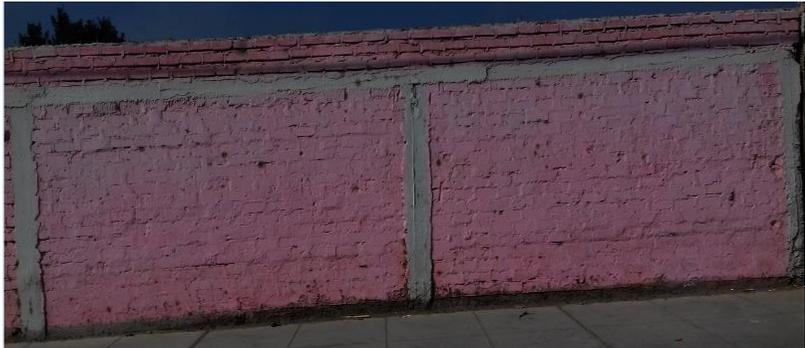
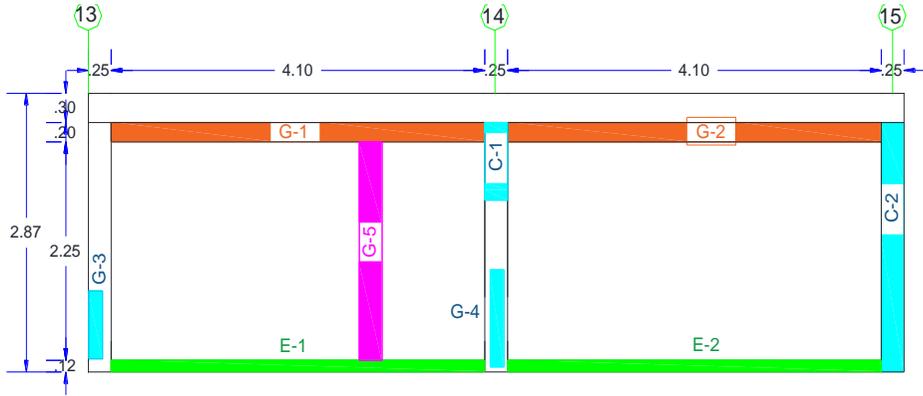
Ficha 38..... Continuación.

FICHA DE RECOLECCIÓN DE DATOS DE LA UNIDAD MUESTRAL 38													
Elemento	Patología	Código	Largo (m)	Ancho (m)	Ancho de abertura (mm)	Profundidad (cm)	Porcentaje de profundidad	Area de perdida de acabado (m ²)	Porcentaje de perdida de acabado	Intensidad de capa	Diametro (cm)	Porcentaje de sección perdida	Nivel de Severidad
Viga	Grieta	G-1	4.10	0.20	1.50	-----	-----	-----	-----	-----	-----	-----	Alto
		G-2	4.10	0.20	1.50	-----	-----	-----	-----	-----	-----	-----	Alto
Columna	Grieta	G-3	0.75	0.10	1.00	-----	-----	-----	-----	-----	-----	-----	Moderado
		G-4	0.95	0.10	1.00	-----	-----	-----	-----	-----	-----	-----	Moderado
Albañilería	Corrosión	C-1	0.85	0.25	-----	-----	-----	-----	-----	-----	1.27	0.00%	Leve
		C-2	2.57	0.25	-----	-----	-----	-----	-----	-----	1.00	38.00%	Alto
Sobrecimiento	Erosión	G-5	2.25	0.25	1.50	-----	-----	-----	-----	-----	-----	-----	Alto
		E-1	4.10	0.12	-----	1.00	6.67%	-----	-----	-----	-----	-----	Moderado

E-2	4.10	0.12	-----	1.50	-----	10.00%	-----	-----	-----	-----	-----	Moderado	
PATOLOGIAS IDENTIFICADAS EN LA UNIDAD MUESTRAL 38												Área general (m ²) : 25.77	
TIPO DE ELEMENTO ESTRUCTURAL													
Tipos de Patologías	VIGA		COLUMNA		ALBAÑILERIA		SOBRECIMIENTO		Área Total Afectada (m ²)	% Área Total Afectada			
	Área (m ²) : 1.64	% Área Afectada	Área (m ²) : 2.00	% Área Afectada	Área (m ²) : 21.14	% Área Afectada	Área (m ²) : 0.98	% Área Afectada					
Fisura	0.00	0.00%	0.00	0.00%	0.00	0.00%	0.00	0.00%	0.00	0.00%			
Grieta	1.64	100.00%	0.17	8.49%	0.56	2.66%	0.00	0.00%	2.37	9.21%			
Erosión	0.00	0.00%	0.00	0.00%	0.00	0.00%	0.98	100.00%	0.98	3.82%			
Desprendimiento	0.00	0.00%	0.00	0.00%	0.00	0.00%	0.00	0.00%	0.00	0.00%			
Eflorescencia	0.00	0.00%	0.00	0.00%	0.00	0.00%	0.00	0.00%	0.00	0.00%			
Corrosion	0.00	0.00%	0.86	42.70%	0.00	0.00%	0.00	0.00%	0.86	3.32%			
Área afecta	1.64		1.03		0.56		0.98		4.21

% de área afectada	100.00%		51.19%		2.66%		100.00%		16.34%				
Área no afecta	0.00		0.98		20.58		0.00		21.56				
% de área no afectada	0.00%		48.81%		97.34%		0.00%		83.66%				
Nivel de severidad	Leve	0.00%	10.61%		0.00%		0.00%		0.82%				
	Moderado	0.00%	8.49%		0.00%		100.00%		4.48%				
	Alto	100.00%	32.08%		2.66%		0.00%		11.04%				
	Ninguno	0.00%	48.81%		97.34%		0.00%		83.66%

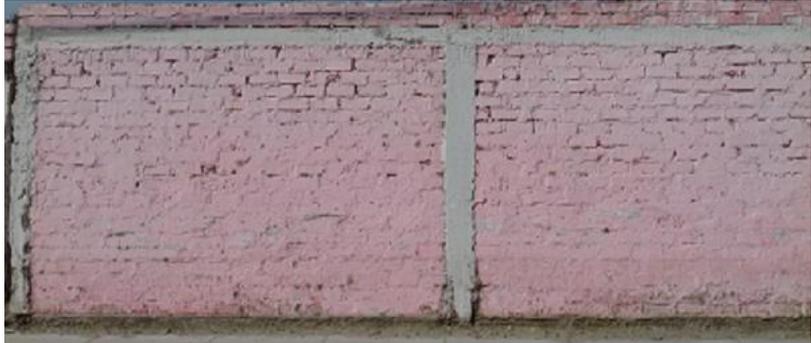
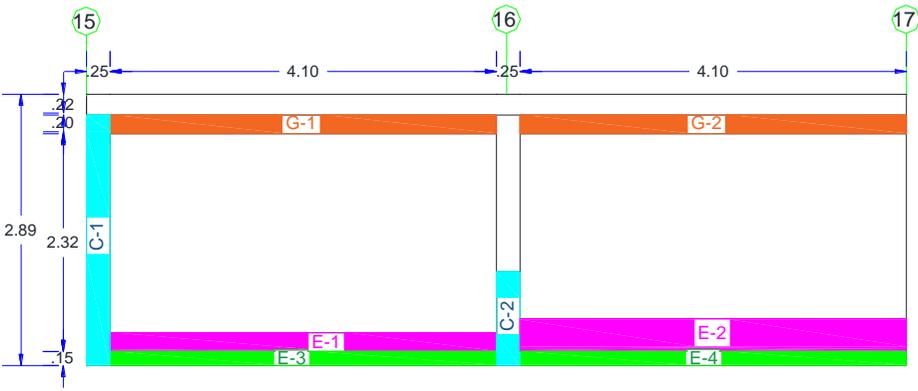
Ficha 39..... Continuación.

FICHA DE RECOLECCIÓN DE DATOS DE LA UNIDAD MUESTRAL 39													
Elemento	Patología	Código	Largo (m)	Ancho (m)	Ancho de apertura (mm)	Profundidad (cm)	Porcentaje de profundidad	Area de perdida de acabado (m ²)	Porcentaje de perdida de acabado	Intensidad de capa	Diametro (cm)	Porcentaje de sección perdida	Nivel de Severidad
Viga	Grieta	G-1	4.10	0.20	1.50	-----	-----	-----	-----	-----	-----	-----	Alto
		G-2	4.10	0.20	1.50	-----	-----	-----	-----	-----	-----	-----	Alto
Columna	Corrosión	C-1	2.57	0.25	-----	-----	-----	-----	-----	-----	1.27	0.00%	Leve
		C-2	1.00	0.25	-----	-----	-----	-----	-----	-----	1.20	10.72%	Moderado
Albañilería	Erosión	E-1	4.10	0.20	-----	0.50	3.33%	-----	-----	-----	-----	-----	Leve
		E-2	4.10	0.35	-----	1.00	6.67%	-----	-----	-----	-----	-----	Moderado
Sobrecimiento	Erosión	E-3	4.10	0.15	-----	1.00	6.67%	-----	-----	-----	-----	-----	Moderado
		E-4	4.10	0.15	-----	1.50	10.00%	-----	-----	-----	-----	-----	Moderado

PATOLOGIAS IDENTIFICADAS EN LA UNIDAD MUESTRAL 39												Área general (m ²) :	
TIPO DE ELEMENTO ESTRUCTURAL												25.94	
Tipos de Patologías	VIGA		COLUMNA		ALBAÑILERIA		SOBRECIMIENTO		Área Total Afectada (m ²)	% Área Total Afectada			
	Área (m ²) : 1.64		Área (m ²) : 1.93		Área (m ²) : 21.14		Área (m ²) : 1.23						
	Área Afectada (m ²)	% Área Afectada	Área Afectada (m ²)	% Área Afectada	Área Afectada (m ²)	% Área Afectada	Área Afectada (m ²)	% Área Afectada					
Fisura	0.00	0.00%	0.00	0.00%	0.00	0.00%	0.00	0.00%	0.00	0.00%			
Grieta	1.64	100.00%	0.00	0.00%	0.00	0.00%	0.00	0.00%	1.64	6.32%			
Erosión	0.00	0.00%	0.00	0.00%	2.26	10.67%	1.23	100.00%	3.49	13.43%			
Desprendimiento	0.00	0.00%	0.00	0.00%	0.00	0.00%	0.00	0.00%	0.00	0.00%			
Eflorescencia	0.00	0.00%	0.00	0.00%	0.00	0.00%	0.00	0.00%	0.00	0.00%			
Corrosion	0.00	0.00%	0.89	46.24%	0.00	0.00%	0.00	0.00%	0.89	3.44%			
Área afecta	1.64		0.89		2.26		1.23		6.02

% de área afectada	100.00%		46.24%		10.67%		100.00%		23.20%				
Área no afecta	0.00		1.04		18.89		0.00		19.92				
% de área no afectada	0.00%		53.76%		89.33%		0.00%		76.80%				
Nivel de severidad	Leve	0.00%		33.29%		3.88%		0.00%		5.64%			
	Moderado	0.00%		12.95%		6.79%		100.00%		11.24%			
	Alto	100.00%		0.00%		0.00%		0.00%		6.32%			
	Ninguno	0.00%		53.76%		89.33%		0.00%		76.80%

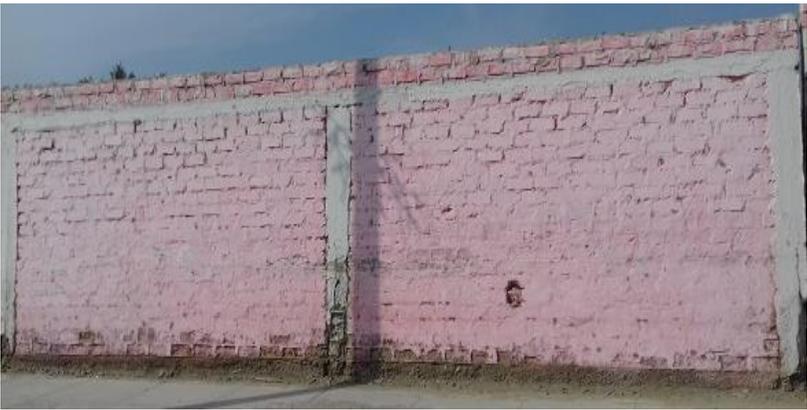
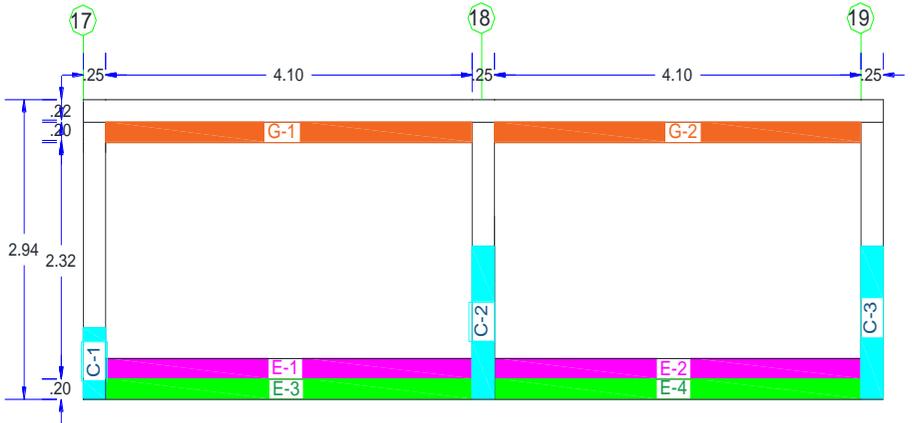
Ficha 40..... Continuación.

FICHA DE RECOLECCIÓN DE DATOS DE LA UNIDAD MUESTRAL 40													
Elemento	Patología	Código	Largo (m)	Ancho (m)	Ancho de abertura (mm)	Profundidad (cm)	Porcentaje de profundidad	Area de perdida de acabado (m ²)	Porcentaje de perdida de acabado	Intensidad de capa	Diametro (cm)	Porcentaje de sección perdida	Nivel de Severidad
Viga	Grieta	G-1	4.10	0.20	1.50	-----	-----	-----	-----	-----	-----	-----	Alto
		G-2	4.10	0.20	1.50	-----	-----	-----	-----	-----	-----	-----	Alto
Columna	Corrosión	C-1	0.60	0.25	-----	-----	-----	-----	-----	-----	1.27	0.00%	Leve
		C-2	1.50	0.25	-----	-----	-----	-----	-----	-----	1.00	38.00%	Alto
		C-3	1.50	0.25	-----	-----	-----	-----	-----	-----	0.50	84.50%	Alto
Albañilería	Erosión	E-1	4.10	0.25	-----	1.00	6.67%	-----	-----	-----	-----	-----	Moderado
		E-2	4.10	0.25	-----	1.00	6.67%	-----	-----	-----	-----	-----	Moderado
Sobrecimiento	Erosión	E-3	4.10	0.20	-----	1.00	6.67%	-----	-----	-----	-----	-----	Moderado

E-4	4.10	0.20	-----	1.00	6.67%	-----	-----	-----	-----	-----	Moderado
PATOLOGIAS IDENTIFICADAS EN LA UNIDAD MUESTRAL 40												Área general (m ²) : 26.46	
TIPO DE ELEMENTO ESTRUCTURAL													
Tipos de Patologías	VIGA		COLUMNA		ALBAÑILERIA		SOBRECIMIENTO		Área Total Afectada (m ²)	% Área Total Afectada			
	Área (m ²) : 1.64	% Área Afectada	Área (m ²) : 2.04	% Área Afectada	Área (m ²) : 21.14	% Área Afectada	Área (m ²) : 1.64	% Área Afectada					
Fisura	0.00	0.00%	0.00	0.00%	0.00	0.00%	0.00	0.00%	0.00	0.00%			
Grieta	1.64	100.00%	0.00	0.00%	0.00	0.00%	0.00	0.00%	1.64	6.20%			
Erosión	0.00	0.00%	0.00	0.00%	2.05	9.70%	1.64	100.00%	3.69	13.95%			
Desprendimiento	0.00	0.00%	0.00	0.00%	0.00	0.00%	0.00	0.00%	0.00	0.00%			
Eflorescencia	0.00	0.00%	0.00	0.00%	0.00	0.00%	0.00	0.00%	0.00	0.00%			
Corrosion	0.00	0.00%	0.90	44.12%	0.00	0.00%	0.00	0.00%	0.90	3.40%			
Área afecta	1.64		0.90		2.05		1.64		6.23

% de área afectada	100.00%		44.12%		9.70%		100.00%		23.54%				
Área no afecta	0.00		1.14		19.09		0.00		20.23				
% de área no afectada	0.00%		55.88%		90.30%		0.00%		76.46%				
Nivel de severidad	Leve	0.00%	7.35%		0.00%		0.00%		0.57%				
	Moderado	0.00%	0.00%		9.70%		100.00%		13.95%				
	Alto	100.00%	36.76%		0.00%		0.00%		9.03%				
	Ninguno	0.00%	55.88%		90.30%		0.00%		76.46%
