DETERMINACIÓN Y EVALUACIÓN DE LAS PATOLOGÍAS
DEL CONCRETO EN EL CERCO PERIMÉTRICO DE
ALBAÑILERÍA CONFINADA DE LA INSTITUCIÓN
EDUCATIVA NÚMERO 88028 ALMIRANTE MIGUEL GRAU,
UBICADA EN EL PUEBLO JOVEN VILLA MARÍA, DISTRITO
DE NUEVO CHIMBOTE, PROVINCIA DEL SANTA,
DEPARTAMENTO DE ÁNCASH, JULIO - 2017

**INFORME DE INVESTIGACIÓN PARA OPTAR EL TÍTULO
PROFESIONAL DE INGENIERO CIVIL**

BACH. RÓGER ANDRÉ CRUZ CÓRDOVA

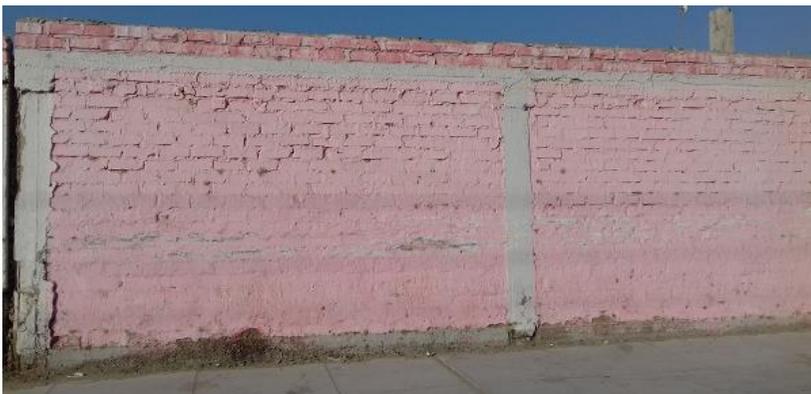
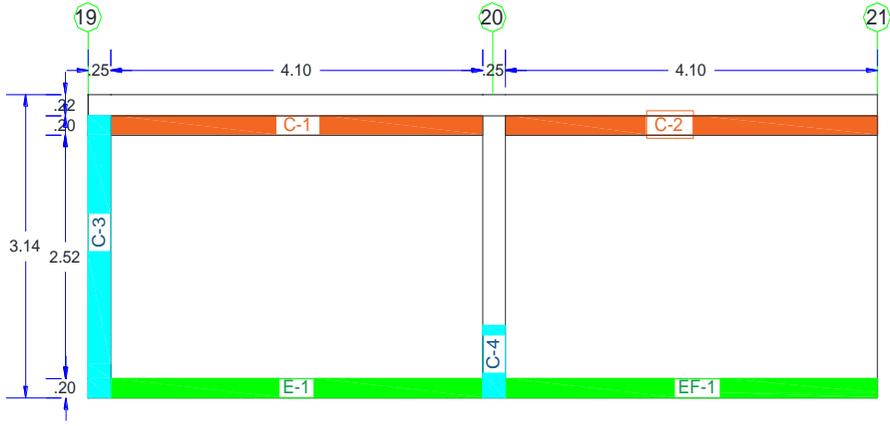
Ficha 41..... Continuación.

FICHA DE RECOLECCIÓN DE DATOS DE LA UNIDAD MUESTRAL 41													
Elemento	Patología	Código	Largo (m)	Ancho (m)	Ancho de apertura (mm)	Profundidad (cm)	Porcentaje de profundidad	Area de pérdida de acabado (m ²)	Porcentaje de pérdida de acabado	Intensidad de capa	Diametro (cm)	Porcentaje de sección perdida	Nivel de Severidad
Viga	Corrosión	C-1	4.10	0.20	-----	-----	-----	-----	-----	-----	1.27	0.00%	Leve
		C-2	4.10	0.20	-----	-----	-----	-----	-----	-----	1.27	0.00%	Leve
Columna	Corrosión	C-3	2.90	0.25	-----	-----	-----	-----	-----	-----	0.60	77.68%	Alto
		C-4	0.75	0.25	-----	-----	-----	-----	-----	-----	1.20	10.72%	Moderado
Sobrecimiento	Erosión	E-1	4.10	0.20	-----	0.30	2.00%	-----	-----	-----	-----	-----	Leve
	Eflorescencia	EF-1	4.10	0.20	-----	-----	-----	-----	-----	Velo fino	-----	-----	Leve
PATOLOGIAS IDENTIFICADAS EN LA UNIDAD MUESTRAL 41											Área general (m ²) : 25.99		
TIPO DE ELEMENTO ESTRUCTURAL											Área Total Afectada (m ²)	% Área Total Afectada

Tipos de Patologías	VIGA		COLUMNA		ALBAÑILERIA		SOBRECIMIENTO						
	Área (m ²) : 1.64	Área (m ²) : 2.04	Área (m ²) : 20.67	Área (m ²) : 1.64	Area Afectada (m ²)	% Area Afectada	Area Afectada (m ²)	% Area Afectada					
Fisura	0.00	0.00%	0.00	0.00%	0.00	0.00%	0.00	0.00%	0.00	0.00%	0.00	0.00%	
Grieta	0.00	0.00%	0.00	0.00%	0.00	0.00%	0.00	0.00%	0.00	0.00%	0.00	0.00%	
Erosión	0.00	0.00%	0.00	0.00%	0.00	0.00%	0.82	50.00%	0.82	3.16%	0.82	3.16%	
Desprendimiento	0.00	0.00%	0.00	0.00%	0.00	0.00%	0.00	0.00%	0.00	0.00%	0.00	0.00%	
Eflorescencia	0.00	0.00%	0.00	0.00%	0.00	0.00%	0.82	50.00%	0.82	3.16%	0.82	3.16%	
Corrosion	1.64	100.00%	0.91	44.73%	0.00	0.00%	0.00	0.00%	2.55	9.82%	2.55	9.82%	
Área afecta	1.64		0.91		0.00		1.64		4.19				
% de área afectada	100.00%		44.73%		0.00%		100.00%		16.13%				
Área no afecta	0.00		1.13		20.67		0.00		21.80				
% de área no afectada	0.00%		55.27%		100.00%		0.00%		83.87%				
Nivel de severidad	Leve	100.00%	0.00%		0.00%		100.00%		12.62%

Moderado	0.00%	9.19%		0.00%		0.00%		0.72%				
	Alto	0.00%	35.54%		0.00%		0.00%		2.79%				
	Ninguno	0.00%	55.27%		100.00%		0.00%		83.87%

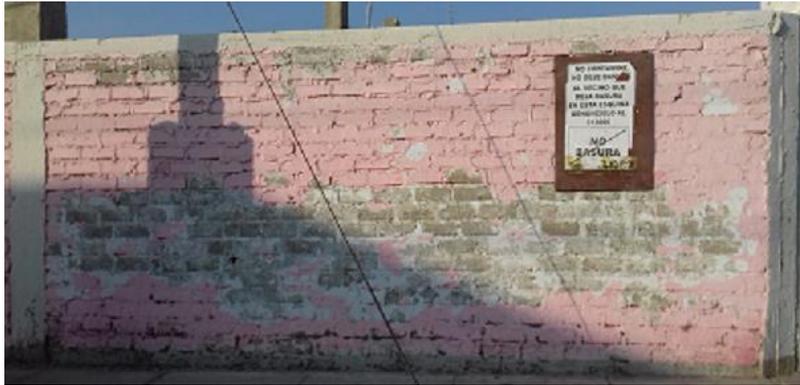
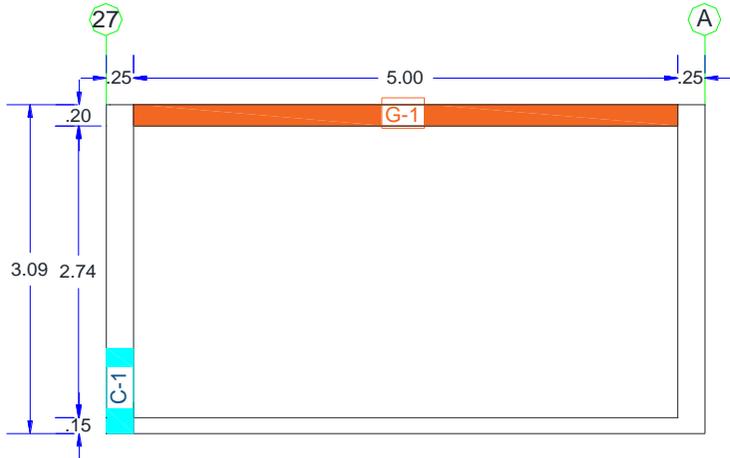
DETERMINACIÓN Y EVALUACIÓN DE LAS PATOLOGÍAS DEL CONCRETO EN EL CERCO PERIMÉTRICO DE ALBAÑILERÍA CONFINADA DE LA INSTITUCIÓN EDUCATIVA NÚMERO 88028 ALMIRANTE MIGUEL GRAU, UBICADA EN EL PUEBLO JOVEN VILLA MARÍA, DISTRITO DE NUEVO CHIMBOTE, PROVINCIA DEL SANTA, DEPARTAMENTO DE ANCASH, JULIO - 2017			
Evaluador: Cruz Córdova Roger André Asesor: León De Los Ríos Gonzalo Miguel Unidad Muestral: 45 Antigüedad: 45 años	Área : 16.99 m ² Ubicación: Villa Maria - Jr. Manco Capac s/n Fecha: Julio del 2017 Tipo de estructura: Albañilería confinada			
TIPOS DE PATOLOGIA	NIVELES DE SEVERIDAD			
F) Fisuras	<table border="1" style="width: 100%;"> <tr> <td style="background-color: yellow;">Leve</td> <td style="background-color: lightblue;">Moderado</td> <td style="background-color: red;">Alto</td> </tr> </table>	Leve	Moderado	Alto
Leve	Moderado	Alto		
G) Grietas	ELEMENTOS EVALUADOS			
E) Erosión	Viga █			
D) Desprendimiento	Columna █			
EF) Eflorescencia	Albañilería █			
C) Corrosión	Sobrecimiento █			
FOTOGRAFÍA	REPRESENTACION GRAFICA

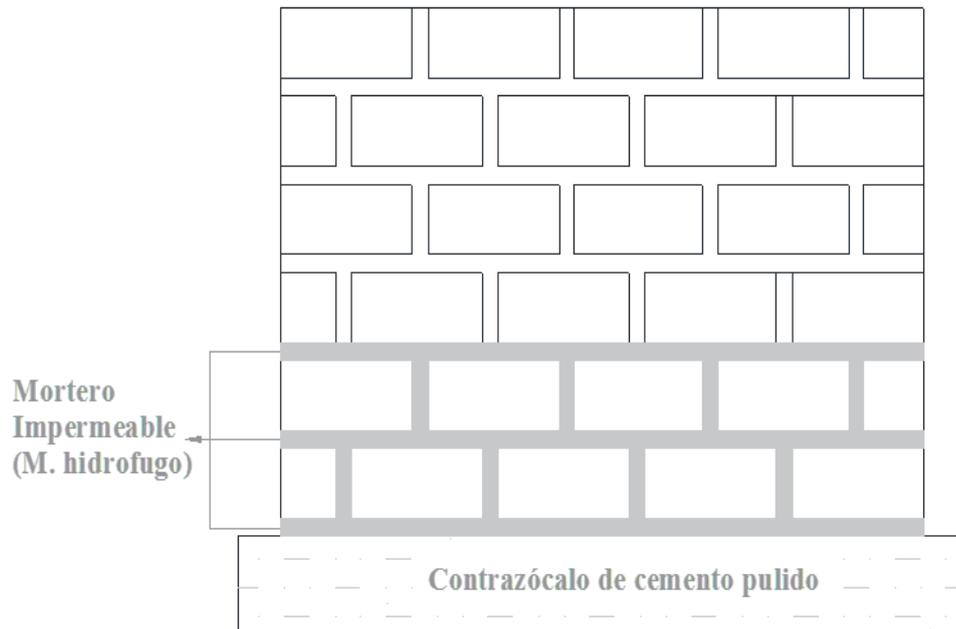
*Reemplazo de mortero común por uno hidrófugo
En un la albañilería (muro)*

- En el caso de la albañilería, si los ladrillos están muy desgastados producto de la erosión química y eflorescencia. Se presenta una variante a este sistema que consiste en reemplazar dos a tres hiladas de ladrillos por unas nuevas hiladas pero pegadas utilizando un mortero hidrófugo para conseguir una capa o barrera horizontal impermeable para bloquear la humedad ascendente.

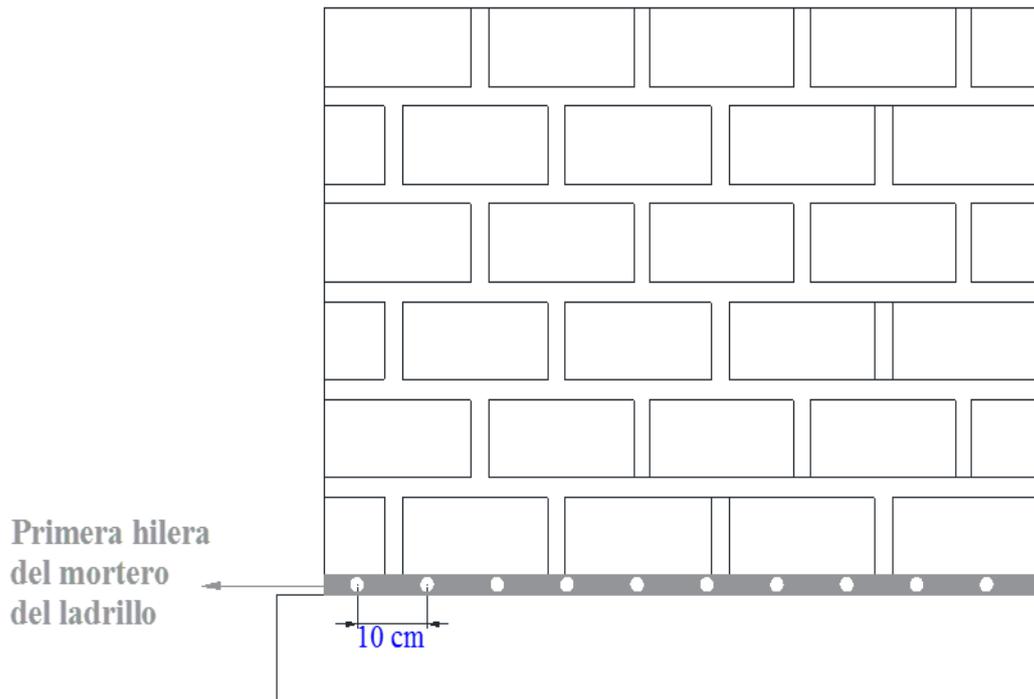
Vista frontal de la albañilería (muro) listo para hacer inyectado.

- En el caso de la albañilería, si los ladrillos no se encuentran desgastados. Se recomienda un tratamiento antihumedad ascendente, que consiste en aplicar inyecciones del producto SikaMur inyectoCream-100 en la primera hilera del mortero del ladrillo con la finalidad de generar una capa o barrera horizontal para bloquear la humedad ascendente.

Se comenzara realizando las Perforaciones cada 10 cm en el mortero del ladrillo en la primera hilera del mortero del ladrillo con una broca de 12 mm para poder insertar el producto. Donde la perforación será el 90% del espesor del ladrillo, se continuara Limpiando el polvo, partes sueltas o mal adheridas de los agujeros, para terminar se aplicara el producto sikaMur inyectoCream-100 por medio del tubo inyector y la pistola.

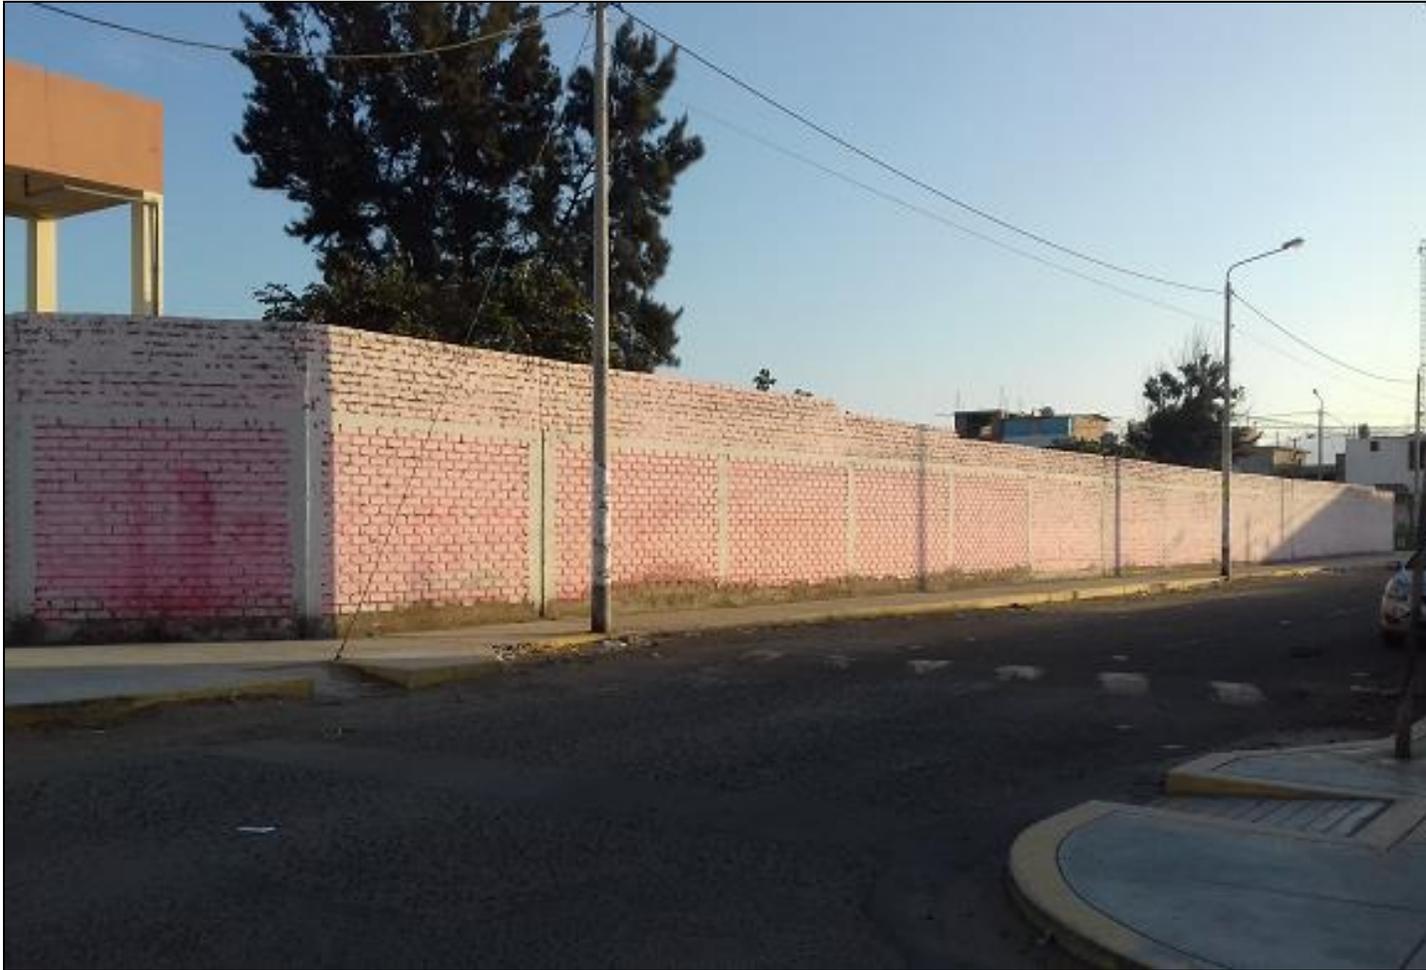
Fotografía 5: Vista panorámica de tramo 5-6 del cerco perimétrico de la Institución Educativa número 88028 Almirante Miguel Grau

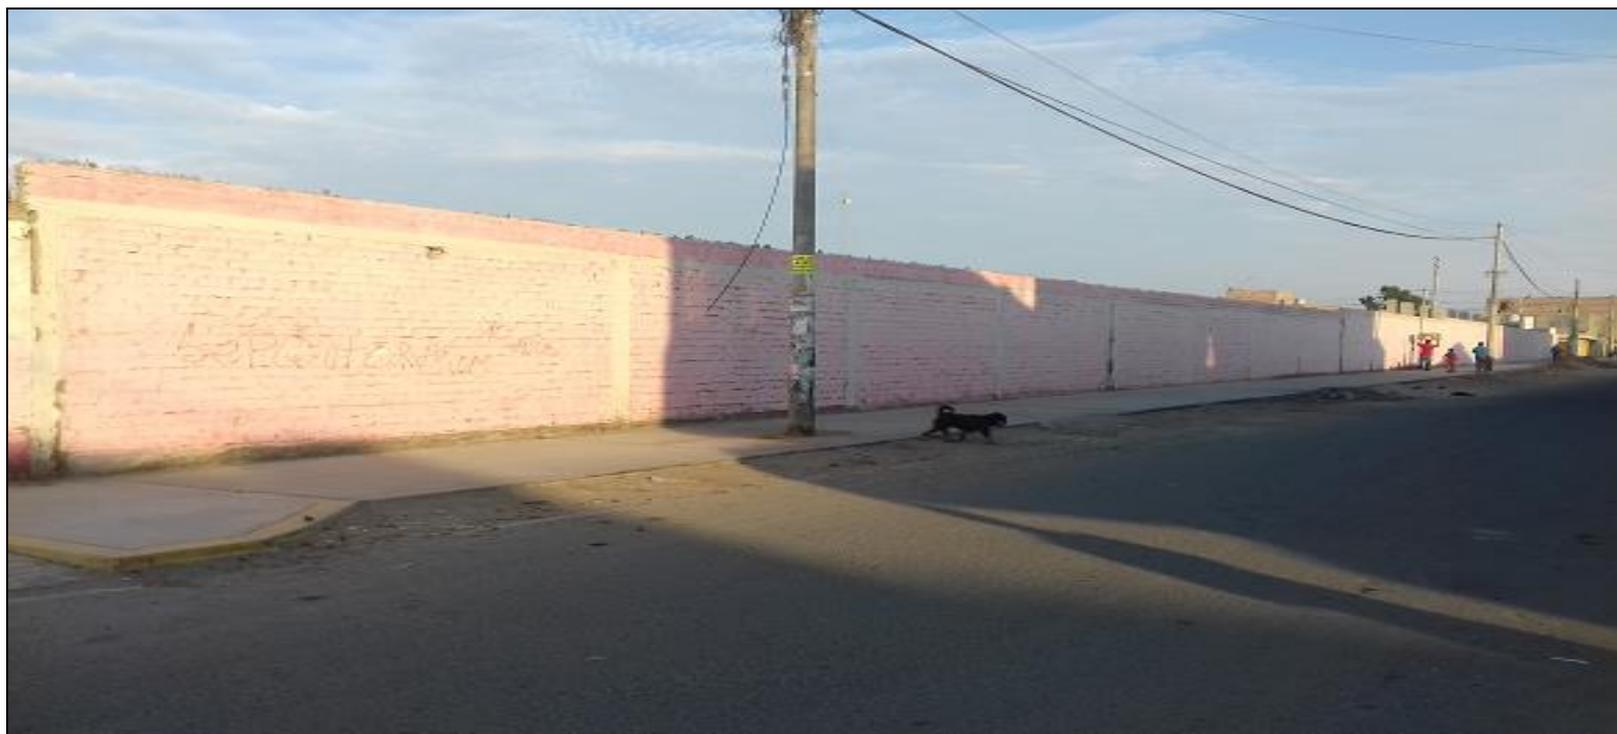
Fotografía 6: Vista panorámica de tramo 7-8 del cerco perimétrico de la Institución Educativa número 88028 Almirante Miguel Grau.

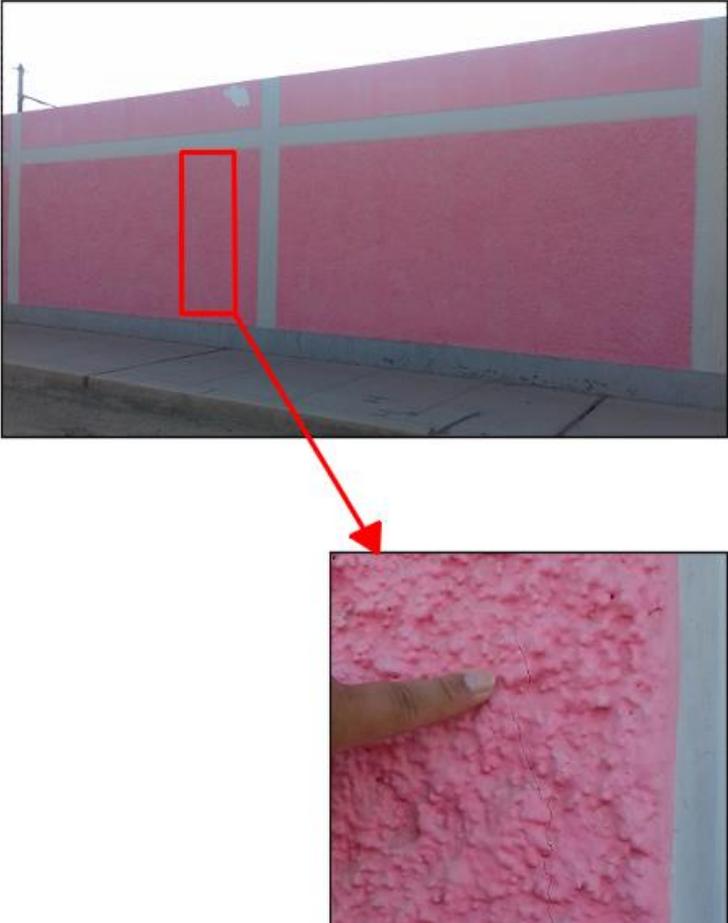
Fotografía de la unidad muestral 3	Patología: Fisura.

<p>Descripción: Abertura vertical en el acabado de la albañilería confinada afectando solo la parte estética de la estructura. A veces pueden no percibirse a simple vista.</p> <p>Causas: Cambios higrotermicos. Están sujetos a dilataciones y contracciones por efecto de la temperatura y de los cambios en el contenido de humedad. Estos movimientos generan fisuras.</p> <p>Reparación: Abrir la fisura picando el área afectada del concreto. Retirar o limpiar el polvo, partes sueltas o mal adheridas; luego humedecer la superficie con agua para promover la adherencia del material. Se puede humedecer usando una esponja. Con la superficie aun húmeda aplicar el mortero Sika Monotop 412 con medios manuales, el acabado se dará con una plancha de pulir con el material aun fresco. Es recomendable aplicar el mortero sika monotop 15 cm alrededor de la fisura.</p>

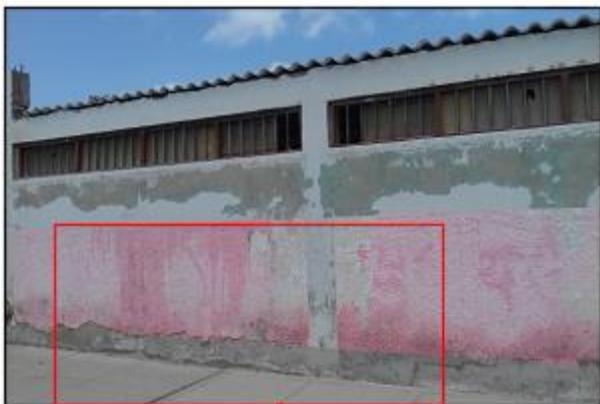
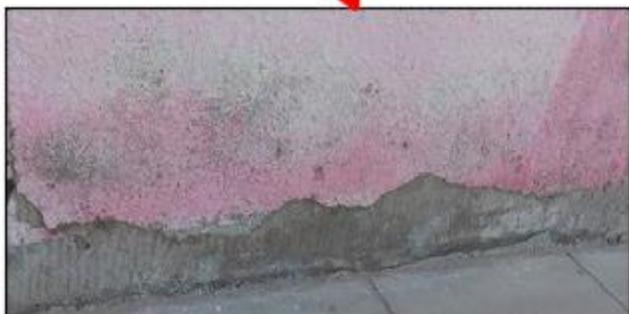
Fotografía de la unidad muestral 22

Patología: Desprendimiento

Picar el área dañada, hasta encontrar una superficie firme y sana con respecto a sus resistencias mecánicas. Limpiar el polvo, partes sueltas o mal adheridas; luego humedecer la superficie con lechada. Después colocar un mortero de dosificación arena cemento 1:4 en las zonas del muro con desprendimiento.

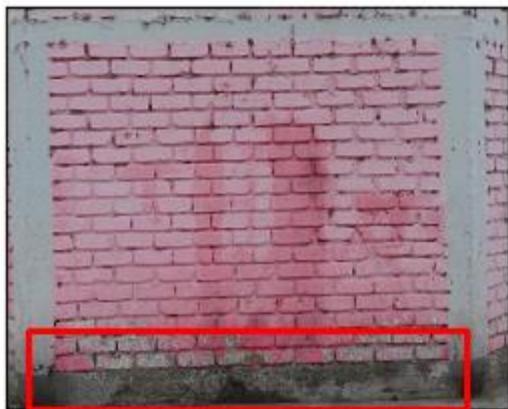
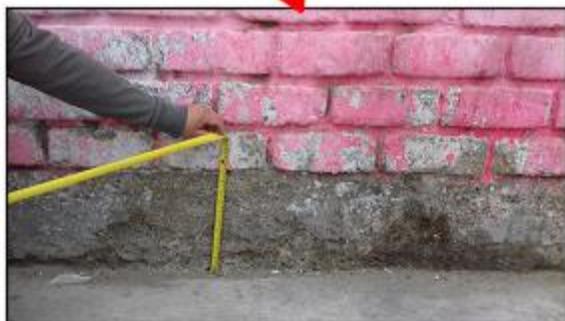
Fotografía de la unidad muestral 26

**Patología: Eflorescencia****Descripción:**

Depósitos de las sales solubles formados sobre la superficie del concreto del sobrecimiento y la parte inferior de las columnas y la albañilería (muros)
