UNIVERSIDAD CATÓLICA LOS ÁNGELES
CHIMBOTE

DETERMINACIÓN Y EVALUACIÓN DE LAS
PATOLOGÍAS EN LA ESTRUCTURA DE ALBAÑILERÍA
CONFINADA DE LA INSTITUCION EDUCATIVA N°
30654 SANTA MARIA, DISTRITO DE COVIRIALI,
PROVINCIA DE SATIPO, DEPARTAMENTO DE JUNÍN,
MAYO-2016

**TESIS PARA OPTAR EL TITULO PROFESIONAL DE
INGENIERA CIVIL**

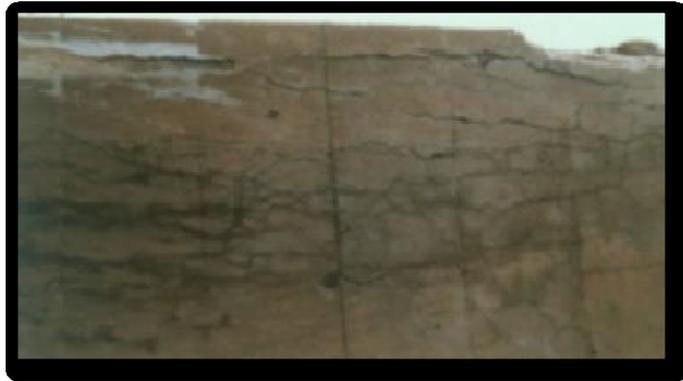
Figura 7. Delaminación del agregado.

Separación a lo largo de un plano paralelo a una superficie, tal como la separación de un revestimiento del sustrato o la separación de las diferentes capas de un recubrimiento, un agrietamiento horizontal, fisuración o separación de una losa en un plano paralelo y generalmente próximo a la superficie superior.⁽²²⁾

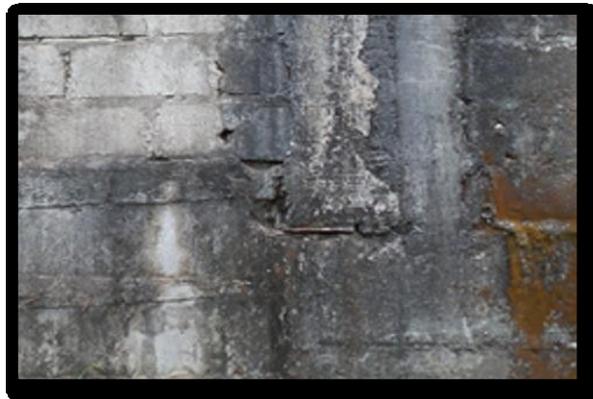
Figura 8. Oxidación del acero.

Es el ataque destructivo del material por reacción química o electroquímica cuando éste interactúa con el medio ambiente. Implica graves riesgos cuando se trata de acero estructural, es decir, cuando estamos hablando de varilla que forma parte de una estructura de concreto.⁽²²⁾

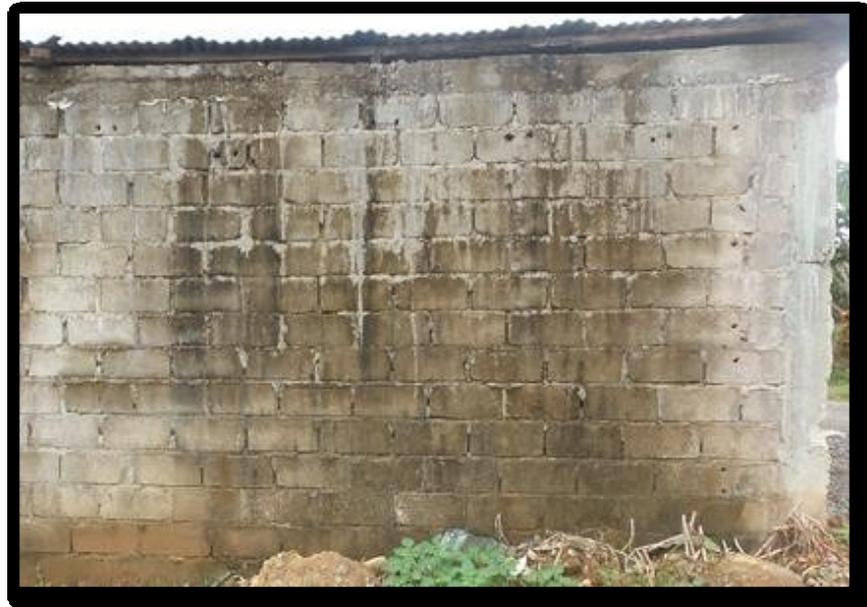
Figura 10. Humedad en el concreto.

La naturaleza básica del deterioro es principalmente de tres tipos: químico, físico o electroquímico, este último que concierne a la corrosión del refuerzo. Un ataque químico involucra la disolución de sustancias o reacciones químicas entre sustancias y componentes del concreto, según su procedencia, o forma de extenderse el agua en una unidad constructiva, podemos distinguir las siguientes humedades como de obra, capilar, filtración, condensación, por accidente, ambiental. ⁽²²⁾

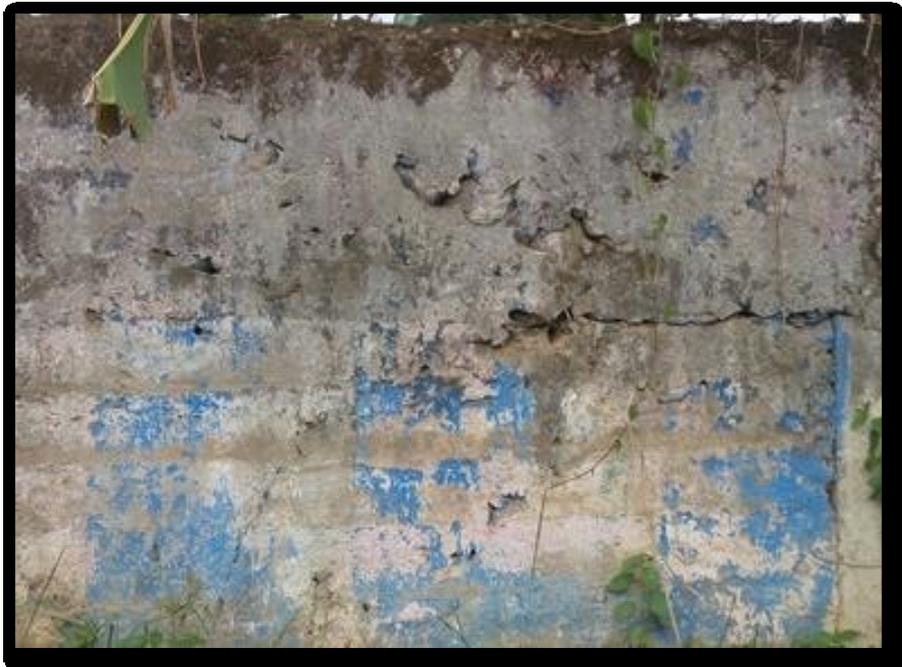
Figura 11. Popouts o cráteres

Desprendimiento de pequeñas porciones de una superficie de hormigón debido a la presión interna localizada, que deja un cráter poco profundo, generalmente cónico. ⁽²²⁾

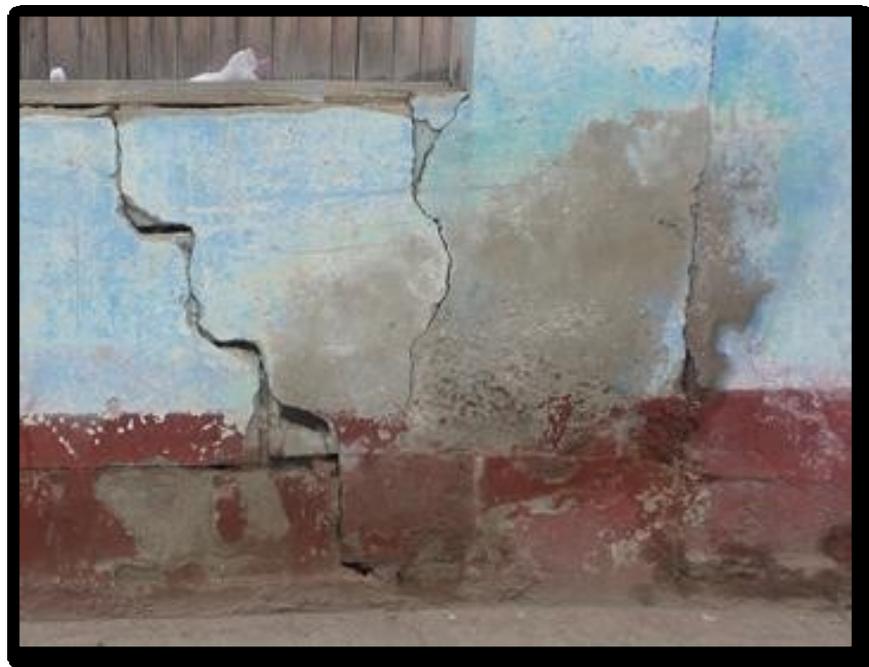
Figura 12. Agrietamiento Vertical

Los agrietamientos verticales mayormente son causas por la mala cimentación o el suelo estudiado o por las cargas que exceden y que no están en el diseño que se realizó también puede ser por causas humanas o por fenómenos naturales, que conlleva a verificar cuál es su causa principal y llegar al origen para una posible y rápida reparación. ⁽²²⁾

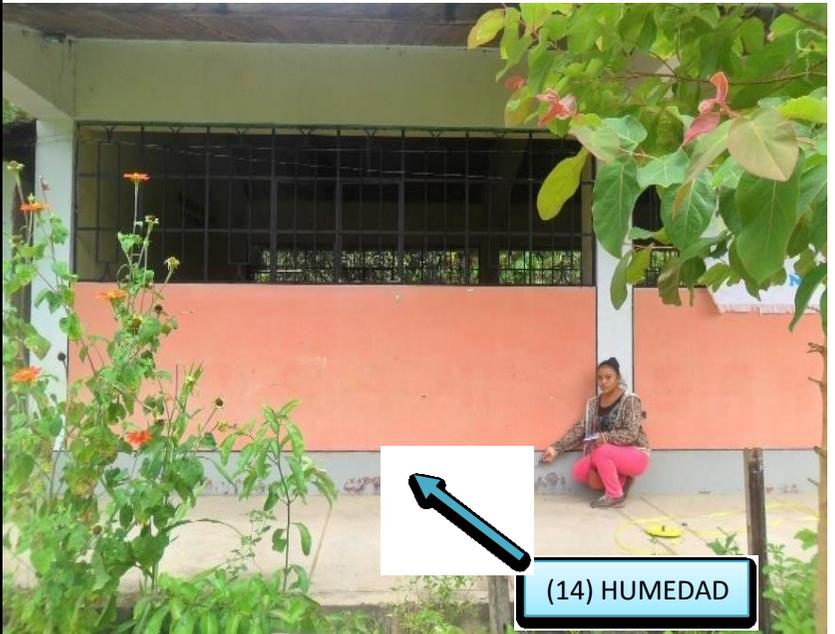
Tabla 9 Estructuras evaluadas en la muestra 01 del eje A entre el eje 1 y eje 2

Tabla de patologías en la institución educativa						Niveles de severidad		
						Leve (1)	Moderado(2)	Severo (3)
Muestra	1	Eje	Eje A-entre eje 1 y eje -2			Patologías encontradas	Nivel de severidad	Fotografía de las patologías encontradas
Elementos	Área total (m2)	Área total afectada (m2)	Área sin patología (m2)	Estadísticas de efectos				
				%Afectado	% No afectado			
Muros	6.518	0.928	5.59	14.24%	85.76%	(14)	LEVE (1)

Columna	1.283	0.257	1.026	20.03%	79.97%	(14)	LEVE (1)

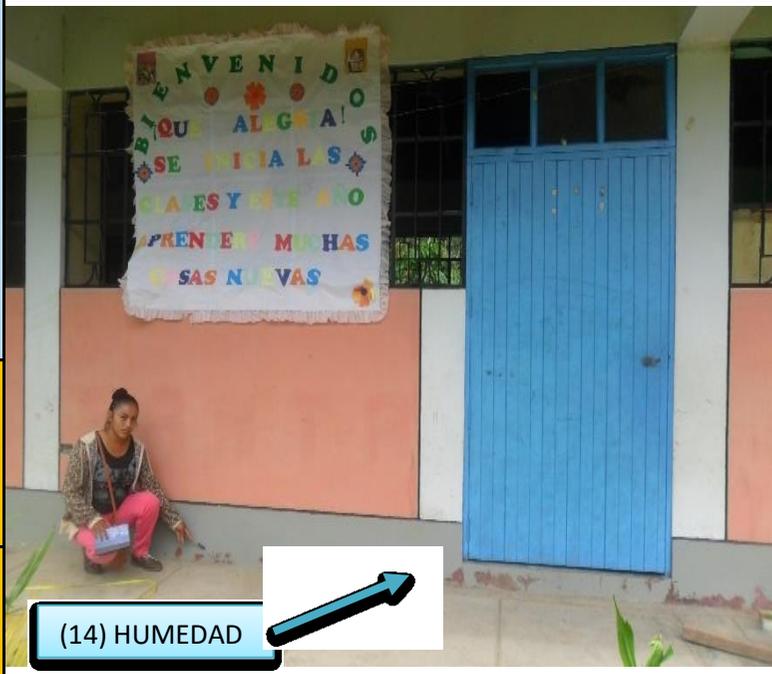
Tabla 10 Estructuras evaluadas en la muestra 01 del eje A entre el eje 2 y eje 3

Tabla de patologías en la institución educativa							Niveles de severidad				
							Leve (1)	Moderado(2)	Severo (3)		
MUESTRA	1	EJE	EJE A-ENTRE EJE 2 y EJE -3		PATOLOGIAS ENCONTRADAS	NIVEL DE SEVERIDAD	Fotografía de las patologías encontradas				
ELEMENTOS	AREA TOTAL (m2)	AREA TOTAL AFECTADA (M2)	AREA SIN PATOLOGIA (m2)	ESTADISTICAS DE EFECTOS							
				%AFECTADO							% NO AFECTADO
MUROS	4.62	0.829	3.791	17.94%	82.06%	(14)	LEVE (1)				
COLUMNA	0.855	0.067	0.788	7.84%	92.16%	(14)	LEVE (1)

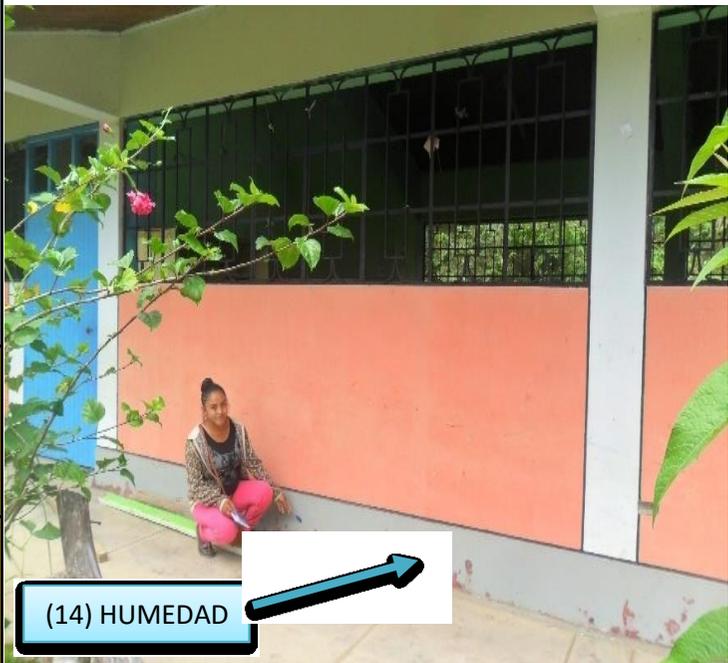
Tabla 11 Estructuras evaluadas en la muestra 01 del eje A entre el eje 3 y eje 4

TABLA DE PATOLOGIAS EN EL CERCO PERIMETRICO						NIVELES DE SEVERIDAD	LEVE (1)	MODERADO(2)	SEVERO (3)
MUESTRA	1	EJE	EJE A-ENTRE EJE 3 y EJE -4			PATOLOGIAS ENCONTRADAS	NIVEL DE SEVERIDAD	FOTOGRAFIA DE LAS PATOLOGIAS ENCONTRADAS	
ELEMENTOS	AREA TOTAL (m2)	AREA TOTAL AFECTADA (M2)	AREA SIN PATOLOGIA (m2)	ESTADISTICAS DE EFECTOS					
				%AFECTADO	% NO AFECTADO				
MUROS	6.518	0.838	5.68	12.86%	87.14%	(14)	LEVE (1)

COLUMNA	0.855	0.107	0.748	12.51%	87.49%	(14)	LEVE (1)

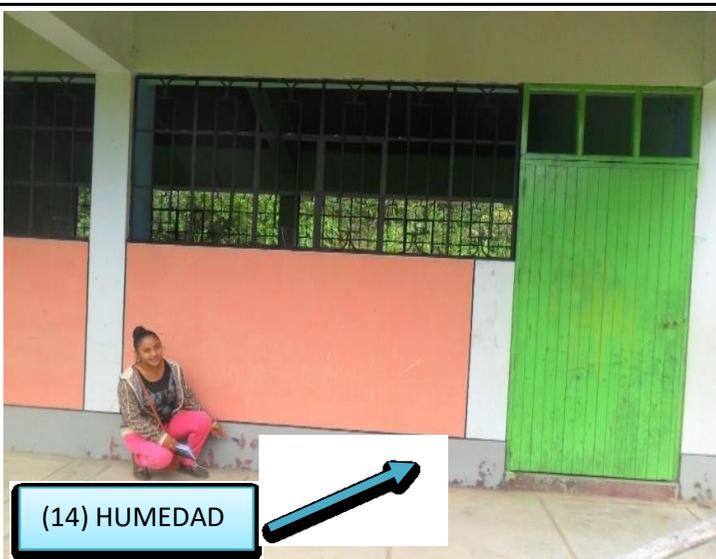
Tabla 12 Estructuras evaluadas en la muestra 01 del eje A entre el eje 4 y eje 5

TABLA DE PATOLOGIAS EN EL CERCO PERIMETRICO						NIVELES DE SEVERIDAD			
						LEVE (1)	MODERADO(2)	SEVERO (3)	
MUESTRA	1	EJE	EJE A-ENTRE EJE 4 y EJE -5			PATOLOGIAS ENCONTRADAS	NIVEL DE SEVERIDAD	FOTOGRAFIA DE LAS PATOLOGIAS ENCONTRADAS	
ELEMENTOS	AREA TOTAL (m2)	AREA TOTAL AFECTADA (M2)	AREA SIN PATOLOGIA (m2)	ESTADISTICAS DE EFECTOS					
				%AFECTADO	% NO AFECTADO				
MUROS	1.697	0.65	1.047	38.30%	61.70%	(14)	LEVE (1)

COLUMNA	1.283	0.195	1.088	15.20%	84.80%	(14)	LEVE (1)

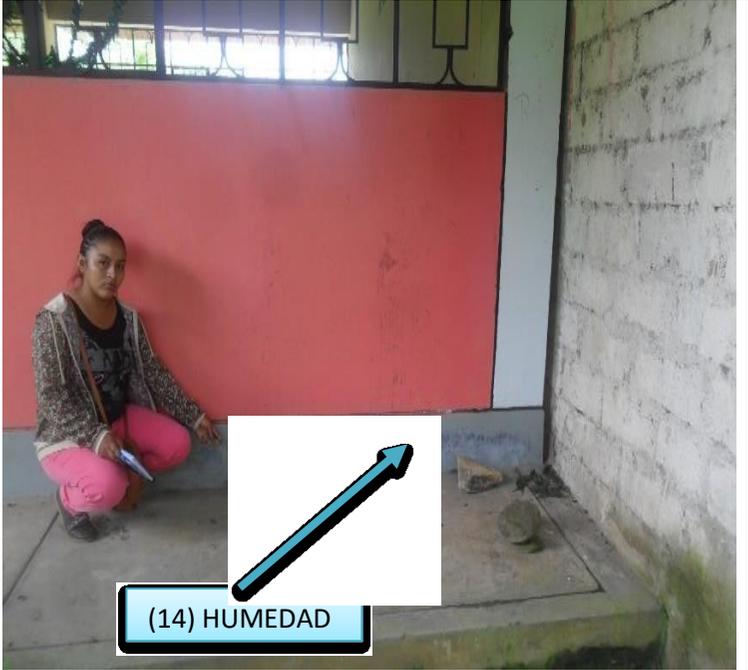
Tabla 22 Estructuras evaluadas en la muestra 03 en el eje B entre el eje 1 y el 2

TABLA DE PATOLOGIAS EN EL CERCO PERIMETRICO						NIVELES DE SEVERIDAD		
						LEVE (1)	MODERADO(2)	SEVERO (3)
MUESTRA	3	EJE	EJE B-ENTRE EJE 1 y EJE -2			PATOLOGIAS ENCONTRADAS	NIVEL DE SEVERIDAD	FOTOGRAFIA DE LAS PATOLOGIAS ENCONTRADAS
ELEMENTOS	AREA TOTAL (m2)	AREA TOTAL AFECTADA (M2)	AREA SIN PATOLOGIA (m2)	ESTADISTICAS DE EFECTOS				
				%AFECTADO	% NO AFECTADO			
MUROS	6.518	1.197	5.32	18.36%	81.64%	(14)	LEVE (1)

COLUMNA	1.283	0.377	0.91	29.38%	70.62%	(14)	LEVE (1)

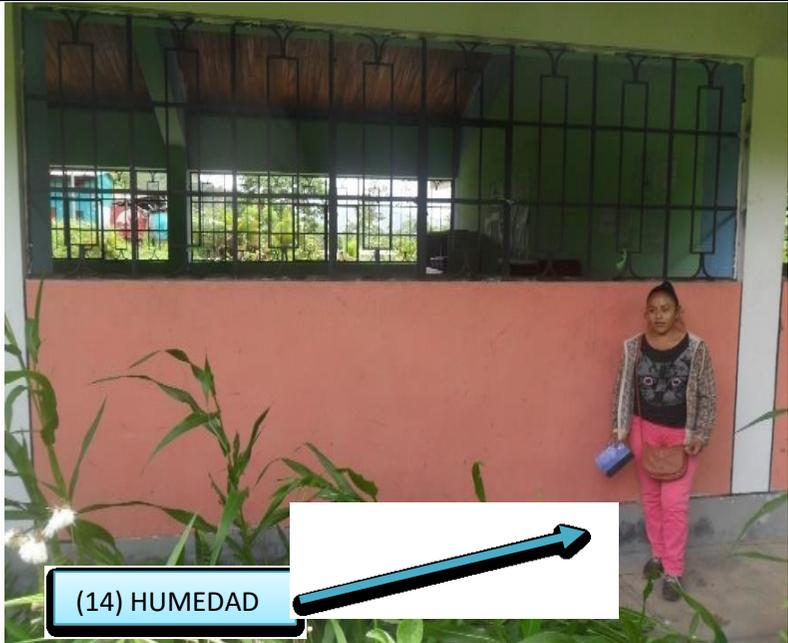
Tabla 23 Estructuras evaluadas en la muestra 03 en el eje B entre el eje 2 y el 3

TABLA DE PATOLOGIAS EN EL CERCO PERIMETRICO							NIVELES DE SEVERIDAD		
							LEVE (1)	MODERADO(2)	SEVERO (3)
MUESTRA	3	EJE	EJE B-ENTRE EJE 2 y EJE -3			PATOLOGIAS ENCONTRADAS	NIVEL DE SEVERIDAD	FOTOGRAFIA DE LAS PATOLOGIAS ENCONTRADAS	
ELEMENTOS	AREA TOTAL (m2)	AREA TOTAL AFECTADA (M2)	AREA SIN PATOLOGIA (m2)	ESTADISTICAS DE EFECTOS					
				%AFECTADO	% NO AFECTADO				
MUROS	6.6	0.882	5.72	13.36%	86.64%	(14)	LEVE (1)

COLUMNA	0.855	0.101	0.75	11.81%	88.19%	(14)	LEVE (1)

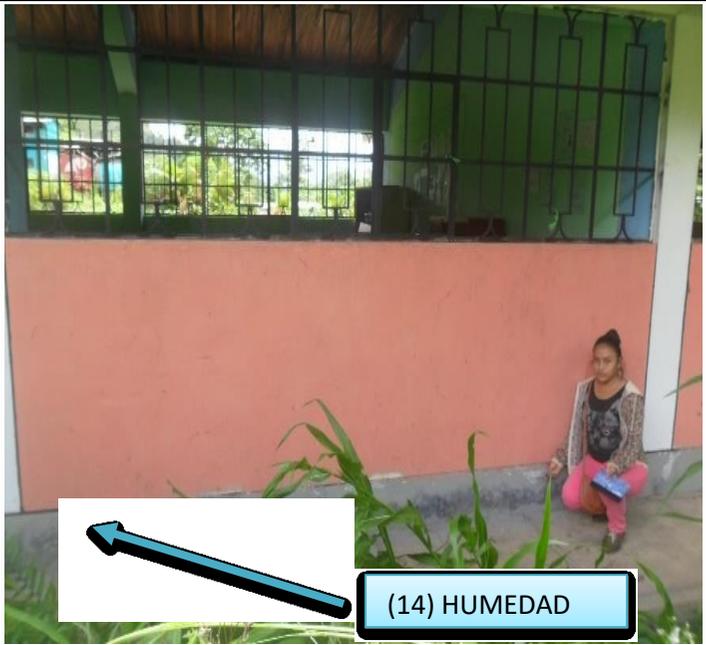
Tabla 24 Estructuras evaluadas en la muestra 03 en el eje B entre el eje 3 y el 4

TABLA DE PATOLOGIAS EN EL CERCO PERIMETRICO						NIVELES DE SEVERIDAD				
						LEVE (1)	MODERADO(2)	SEVERO (3)		
MUESTRA	3	EJE	EJE B-ENTRE EJE 3 y EJE -4			PATOLOGIAS ENCONTRADAS	NIVEL DE SEVERIDAD	FOTOGRAFIA DE LAS PATOLOGIAS ENCONTRADAS		
ELEMENTOS	AREA TOTAL (m2)	AREA TOTAL AFECTADA (M2)	AREA SIN PATOLOGIA (m2)	ESTADISTICAS DE EFECTOS						
				%AFECTADO	% NO AFECTADO					
MUROS	6.518	0.828	5.69	12.70%	87.30%	(14)	LEVE (1)

COLUMNA	0.855	0.087	0.77	10.18%	89.82%	(14)	LEVE (1)

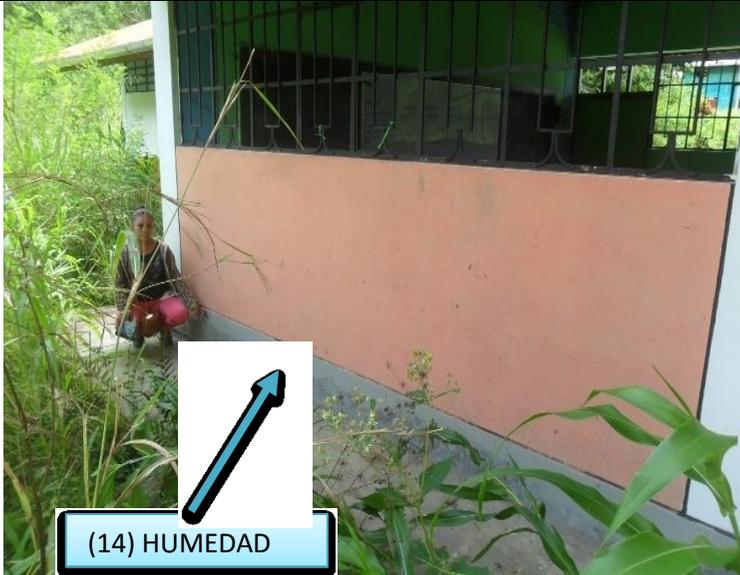
Tabla 25 Estructuras evaluadas en la muestra 03 en el eje B entre el eje 4 y el 5

TABLA DE PATOLOGIAS EN EL CERCO PERIMETRICO						NIVELES DE SEVERIDAD		
						LEVE (1)	MODERADO(2)	SEVERO (3)
MUESTRA	3	EJE	EJE B-ENTRE EJE 4 y EJE -5			PATOLOGIAS ENCONTRADAS	NIVEL DE SEVERIDAD	
ELEMENTOS	AREA TOTAL (m2)	AREA TOTAL AFECTADA (M2)	AREA SIN PATOLOGIA (m2)	ESTADISTICAS DE EFECTOS				FOTOGRAFIA DE LAS PATOLOGIAS ENCONTRADAS
				%AFECTADO	% NO AFECTADO			
MUROS	6.6	1.72	4.88	26.06%	73.94%	(14)	LEVE (1)

COLUMNA	1.283	0.241	1.04	18.78%	81.22%	(14)	LEVE (1)

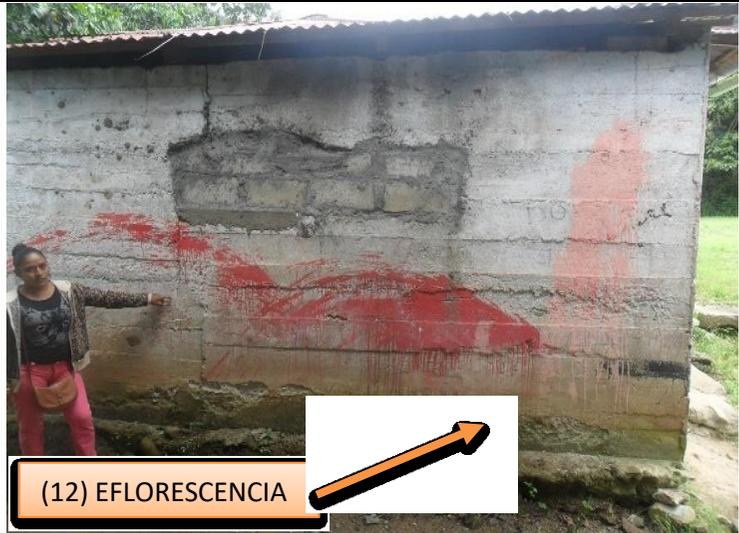
Tabla 30 Estructuras evaluadas en la muestra 04

TABLA DE PATOLOGIAS EN EL CERCO PERIMETRICO							NIVELES DE SEVERIDAD		
							LEVE (1)	MODERADO(2)	SEVERO (3)
MUESTRA	4	EJE	EJE 1-ENTRE EJE A y EJE -B			PATOLOGIAS ENCONTRADAS	NIVEL DE SEVERIDAD	FOTOGRAFIA DE LAS PATOLOGIAS ENCONTRADAS	
ELEMENTOS	AREA TOTAL (m2)	AREA TOTAL AFECTADA (M2)	AREA SIN PATOLOGIA (m2)	ESTADISTICAS DE EFECTOS					
				%AFECTADO	% NO AFECTADO				
MUROS	18.525	4.278	14.25	23.09%	76.91%	(12)	LEVE (1)

COLUMNA	1.710	0.527	1.18	30.82%	69.18%	(14)	LEVE (1)

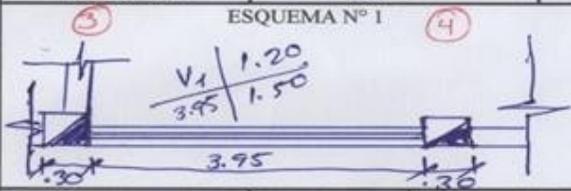
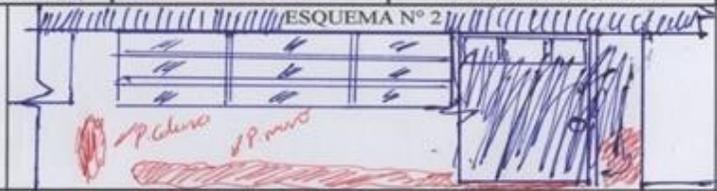
(6) FISURA VERTICAL	(12) EFLORESCENCIA	(18) POPOUTS O CRATERES				
MUESTRA:	01	EJE: A	G3E3-C3E4	INFRAESTRUCTURA	I.E. Santa María

ELEMENTO	PATOLOGIA	AREA TOTAL (m2)	AREA AFECTADA (m2)	% AREA AFECTADA	AREA NO AFECTADA (m2)	% AREA NO AFECTADA	SEVERIDAD
MUROS DE ALBAÑILERIA	14	6.518	0.838	12.86%	5.68	87.14%	Leve
COLUMNAS	14	0.855	0.107	12.51%	0.748	87.49%	Leve
TOTAL	HUMEDAD	7.373	0.945	—	6.428	—	Leve

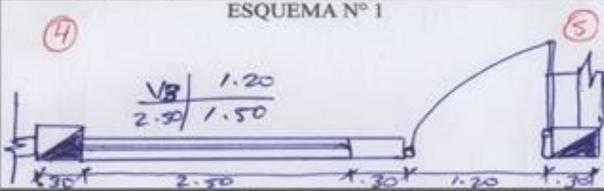
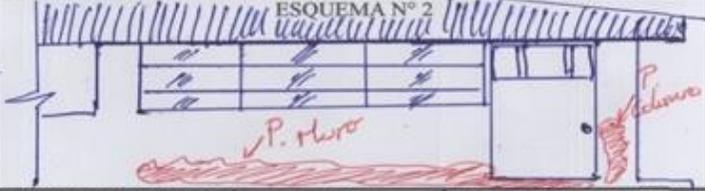
(6) FISURA VERTICAL	(12) EFLORESCENCIA	(18) POPOUTS O CRATERES				
MUESTRA:	01	EJE: A	Eje 4 - Eje 5	INFRAESTRUCTURA	I.E. Santa Helena

ELEMENTO	PATOLOGIA	AREA TOTAL (m2)	AREA AFECTADA (m2)	% AREA AFECTADA	AREA NO AFECTADA (m2)	% AREA NO AFECTADA	SEVERIDAD
MUROS DE ALBAÑILERIA	14	1.692	0.65	38.30%	1.047	61.70%	LEVE
COLUMNAS	14	1.283	0.195	15.20%	1.088	84.80%	LEVE
TOTAL	HUMEDAD	2.980	0.845	—	2.135	—	LEVE

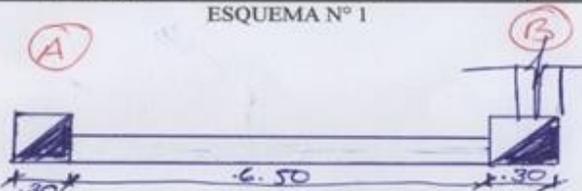
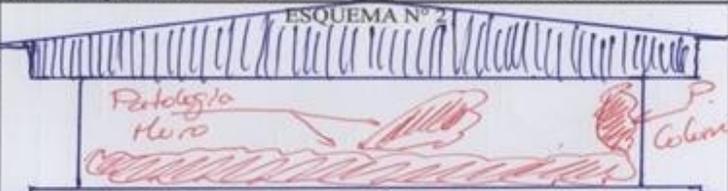
(6) FISURA VERTICAL	(12) EFLORESCENCIA	(18) POPOUTS O CRATERES				
MUESTRA:	02	EJE: 5	Eje A - Eje B	INFRAESTRUCTURA	I. E. Santa María.		
ESQUEMA N° 1

ESQUEMA N° 3		
ELEMENTO	PATOLOGIA	AREA TOTAL (m2)	AREA AFECTADA (m2)	% AREA AFECTADA	AREA NO AFECTADA (m2)	% AREA NO AFECTADA	SEVERIDAD
MUROS DE ALBAÑILERIA	14	18.525	4.246	22.92%	14.28	77.08%	Leve
COLUMNAS	14	1.71	0.259	15.15%	1.45	84.85%	Leve
TOTAL	HUMEDAD	20.235	5.505	—	15.73	—	LEVE
