UNIVERSIDAD CATÓLICA LOS ÁNGELES
CHIMBOTE

DETERMINACIÓN Y EVALUACIÓN DE LAS
PATOLOGÍAS DEL CONCRETO EN COLUMNAS, VIGAS
Y MUROS DE ALBAÑILERÍA CONFINADA DEL CERCO
PERIMÉTRICO DE LA INSTITUCIÓN EDUCATIVA
INICIAL 165, REPÚBLICA FEDERAL DE ALEMANIA,
DISTRITO DE PUNCHANA, PROVINCIA DE MAYNAS,
REGIÓN LORETO, MARZO – 2016.

TESIS PARA OPTAR EL TÍTULO PROFESIONAL DE
INGENIERO CIVIL

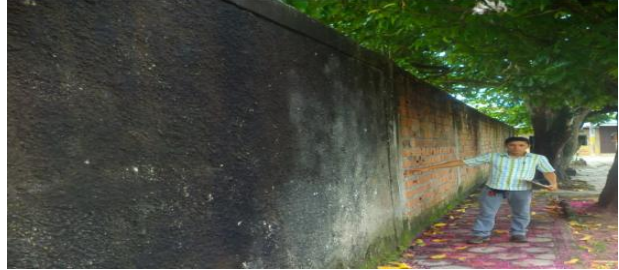
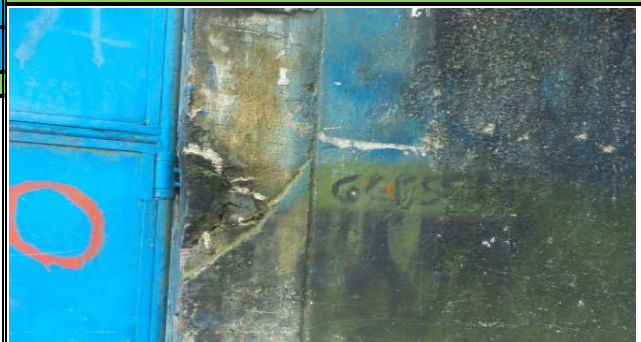
MUESTRA 01

AGRIETAMIENTO	0.15	6.70%	0.00	0.00%	0.00	0.00%	
CORROSIÓN	0.00	0.00%	0.00	0.00%	0.00	0.00%	
DELAMINACIÓN	0.00	0.00%	0.00	0.00%	0.00	0.00%	
DESINTEGRACIÓN	0.20	8.93%	0.00	0.00%	0.00	0.00%	
EFLORESCENCIA	0.00	0.00%	0.00	0.00%	0.00	0.00%	
EROSIÓN	0.65	29.02%	0.00	0.00%	0.00	0.00%	
EXUDACIÓN	0.00	0.00%	0.00	0.00%	0.65	1.90%	
FILTRACIÓN	0.00	0.00%	0.00	0.00%	0.00	0.00%	
FISURAS	0.10	4.46%	0.25	12.76%	0.00	0.00%	
HUMEDAD	0.15	6.70%	0.00	0.00%	2.50	7.32%	
TOTAL		1.25	55.80%	0.25	12.76%	3.15	9.23%
NIVEL DE SEVERIDAD		2		1		2	
PLANO DE PATOLOGÍA

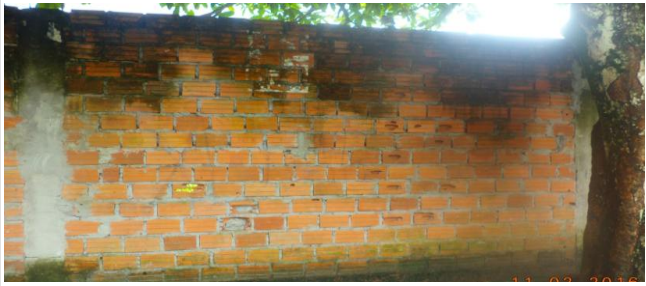
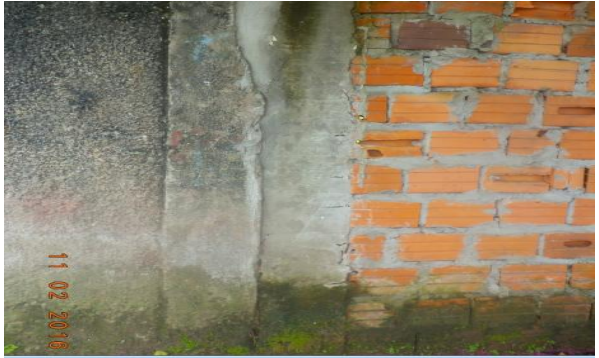
AGRIETAMIENTO		0.15	5.36%	0.10	4.29%	0.65	1.61%		
CORROSIÓN		0.10	3.57%	0.15	6.44%	0.00	0.00%		
DELAMINACIÓN		0.00	0.00%	0.00	0.00%	0.00	0.00%		
DESINTEGRACIÓN		0.10	3.57%	0.00	0.00%	0.00	0.00%		
EFLORESCENCIA		0.00	0.00%	0.00	0.00%	0.00	0.00%		
EROSIÓN		0.00	0.00%	0.00	0.00%	0.00	0.00%		
EXUDACIÓN		0.00	0.00%	0.00	0.00%	0.00	0.00%		
FILTRACIÓN		0.00	0.00%	0.00	0.00%	0.00	0.00%		
FISURAS		0.15	5.36%	0.15	6.44%	0.80	1.98%		
HUMEDAD		0.25	8.93%	0.00	0.00%	1.95	4.83%		
TOTAL		0.75	26.79%	0.40	17.17%	3.40	8.42%

NIVEL DE SEVERIDAD		1		1		1			
PLANO DE PATOLOGÍA

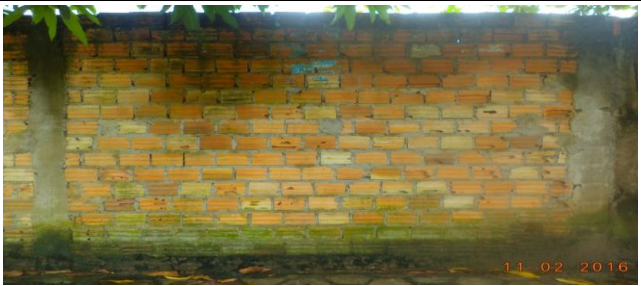
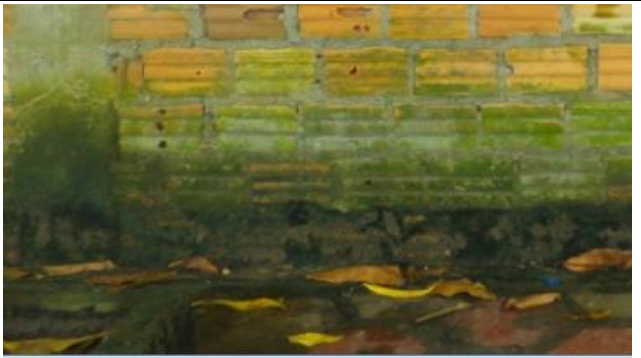
MUESTRA 03

AGRIETAMIENTO		0.00	0.00%	0.10	6.54%	0.00	0.00%
CORROSIÓN		0.00	0.00%	0.00	0.00%	0.00	0.00%
DELAMINACIÓN		0.00	0.00%	0.00	0.00%	0.00	0.00%
DESINTEGRACIÓN		0.00	0.00%	0.00	0.00%	0.00	0.00%
EFLORESCENCIA		0.00	0.00%	0.00	0.00%	0.00	0.00%
EROSIÓN		0.10	5.95%	0.00	0.00%	0.95	4.78%
EXUDACIÓN		0.00	0.00%	0.00	0.00%	0.00	0.00%
FILTRACIÓN		0.00	0.00%	0.00	0.00%	0.00	0.00%
FISURAS		0.15	8.93%	0.10	6.54%	0.00	0.00%
HUMEDAD		0.15	8.93%	0.00	0.00%	1.60	8.04%
TOTAL		0.40	23.81%	0.20	13.07%	2.55	12.82%
NIVEL DE SEVERIDAD		1		1		2	
PLANO DE PATOLOGÍA

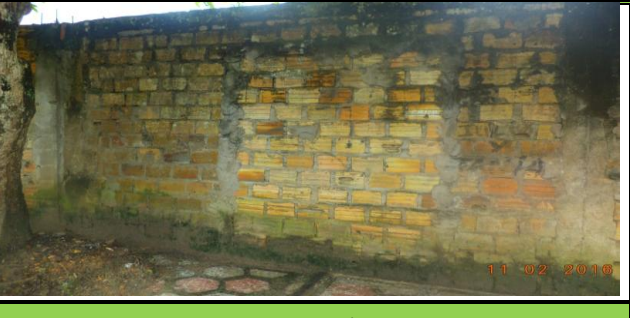
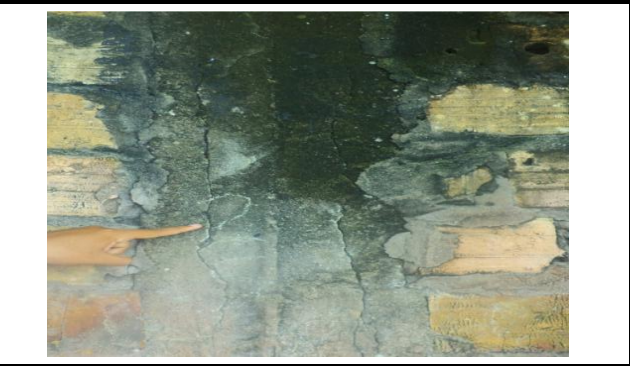
MUESTRA 04

PATOLOGÍA	ÁREA CON PATOLOGÍA (m2)	% DE ÁREA CON PATOLOGÍA	ÁREA CON PATOLOGÍA (m2)	% DE ÁREA CON PATOLOGÍA	ÁREA CON PATOLOGÍA (m2)	% DE ÁREA CON PATOLOGÍA
AGRIETAMIENTO	0.10	2.98%	0.00	0.00%	0.00	0.00%
CORROSIÓN	0.00	0.00%	0.10	2.60%	0.00	0.00%
DELAMINACIÓN	0.00	0.00%	0.00	0.00%	0.00	0.00%
DESINTEGRACIÓN	0.00	0.00%	0.00	0.00%	0.45	0.89%
EFLORESCENCIA	0.00	0.00%	0.00	0.00%	0.00	0.00%
EROSIÓN	0.05	1.49%	0.00	0.00%	0.55	1.09%
EXUDACIÓN	0.10	2.98%	0.00	0.00%	0.00	0.00%
FILTRACIÓN	0.00	0.00%	0.00	0.00%	0.00	0.00%
FISURAS	0.20	5.95%	0.10	2.60%	0.65	1.29%
HUMEDAD	0.10	2.98%	0.00	0.00%	1.95	3.87%

TOTAL	0.55	16.37%	0.20	5.21%	3.60	7.15%
--------------	------	--------	------	-------	------	-------

NIVEL DE SEVERIDAD	1		1		1	
---------------------------	---	--	---	--	---	--

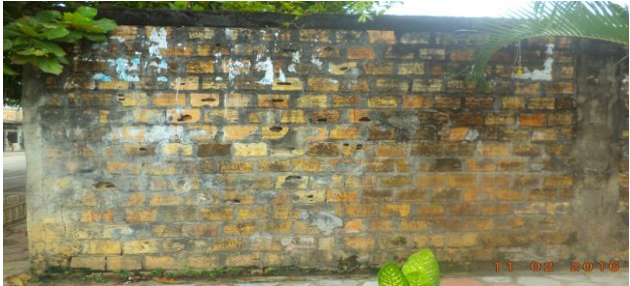
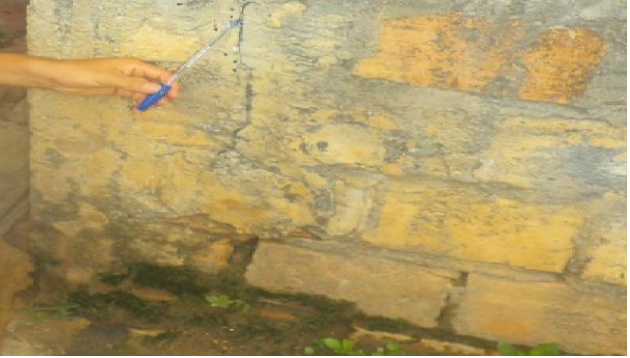
MUESTRA 05

AGRIETAMIENTO		0.15	5.36%	0.10	3.25%	0.00	0.00%
CORROSIÓN		0.00	0.00%	0.00	0.00%	0.00	0.00%
DELAMINACIÓN		0.00	0.00%	0.00	0.00%	0.00	0.00%
DESINTEGRACIÓN		0.00	0.00%	0.00	0.00%	2.65	6.57%
EFLORESCENCIA		0.00	0.00%	0.00	0.00%	0.00	0.00%
EROSIÓN		0.00	0.00%	0.00	0.00%	0.86	2.13%
EXUDACIÓN		0.00	0.00%	0.00	0.00%	0.00	0.00%
FILTRACIÓN		0.00	0.00%	0.00	0.00%	0.00	0.00%
FISURAS		0.12	4.29%	0.15	4.87%	0.00	0.00%
HUMEDAD		0.10	3.57%	0.35	11.36%	1.80	4.46%
TOTAL		0.37	13.21%	0.60	19.48%	5.31	13.17%
NIVEL DE SEVERIDAD		2		1		2	
PLANO DE PATOLOGÍA

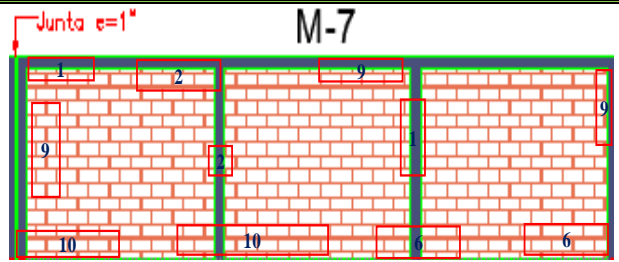
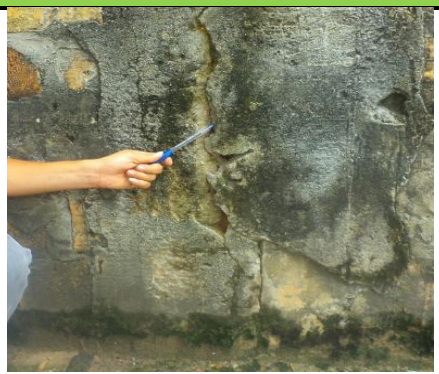
% DE ÁREA CON PATOLOGÍA		% DE ÁREA CON PATOLOGÍA		% DE ÁREA CON PATOLOGÍA	
AGRIETAMIENTO		0,65		0,10		0,00	
CORROSIÓN		0,35		0,70		0,00	
DELAMINACIÓN		0,00		0,00		0,00	
DESINTEGRACIÓN		0,00		0,00		0,00	
EFLORESCENCIA		0,00		0,00		0,00	
EROSIÓN		0,00		0,00		1,85	
EXUDACIÓN		0,00		0,00		0,00	
FILTRACIÓN		0,00		0,00		0,00	
FISURAS		0,95		0,10		0,00	
HUMEDAD		0,00		0,00		2,10	
TOTAL		1,95		0,90		3,95	
		87,05%		90,00%		13,06%	
NIVEL DE SEVERIDAD		2		1		1	
PLANO DE PATOLOGÍA						FOTOGRAFÍA

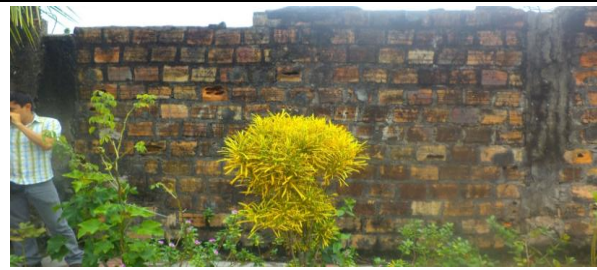
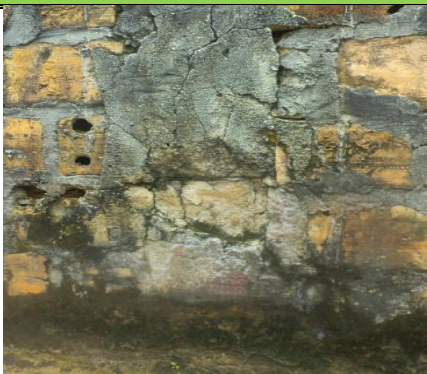
MUESTRA 08

ELEMENTOS	COLUMNA		VIGA		MURO	
	ÁREA:	2.24 M ²	ÁREA:	2.33 M ²	ÁREA:	30.24 M ²
PATOLOGÍA	ÁREA CON PATOLOGÍA (m2)	% DE ÁREA CON PATOLOGÍA	ÁREA CON PATOLOGÍA (m2)	% DE ÁREA CON PATOLOGÍA	ÁREA CON PATOLOGÍA (m2)	% DE ÁREA CON PATOLOGÍA
AGRIETAMIENTO	0.10	4.46%	0.00	0.00%	0.00	0.00%
CORROSIÓN	0.00	0.00%	0.20	8.58%	0.00	0.00%
DELAMINACIÓN	0.00	0.00%	0.00	0.00%	0.00	0.00%
DESINTEGRACIÓN	0.00	0.00%	0.00	0.00%	0.00	0.00%
EFLORESCENCIA	0.00	0.00%	0.00	0.00%	0.00	0.00%
EROSIÓN	0.00	0.00%	0.00	0.00%	0.95	3.14%
EXUDACIÓN	0.00	0.00%	0.00	0.00%	0.00	0.00%
FILTRACIÓN	0.00	0.00%	0.00	0.00%	0.00	0.00%
FISURAS	0.25	11.16%	0.35	15.02%	0.00	0.00%
HUMEDAD	0.00	0.00%	0.00	0.00%	0.75	2.48%
TOTAL	0.35	15.63%	0.55	23.61%	1.70	5.62%
NIVEL DE SEVERIDAD	2		1		1

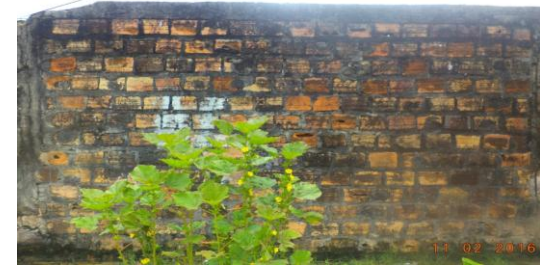
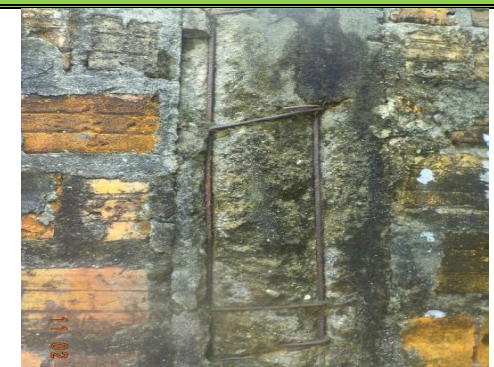
% DE ÁREA CON PATOLOGÍA		% DE ÁREA CON PATOLOGÍA		% DE ÁREA CON PATOLOGÍA	
ACRIETAMIENTO		0.00		0.20		0.00	
CORROSIÓN		0.35		0.25		0.00	
DELAMINACIÓN		0.00		0.00		0.00	
DESINTEGRACIÓN		0.25		0.00		0.00	
EFLORESCENCIA		0.00		0.00		0.00	
EROSIÓN		0.00		0.00		0.65	
EXUDACIÓN		0.00		0.00		0.00	
FILTRACIÓN		0.00		0.00		0.00	
FISURAS		0.25		0.00		0.00	
HUMEDAD		0.15		0.00		2.50	
TOTAL		1.00		0.45		3.15	
NIVEL DE SEVERIDAD		3		2		1	
PLANO DE PATOLOGÍA

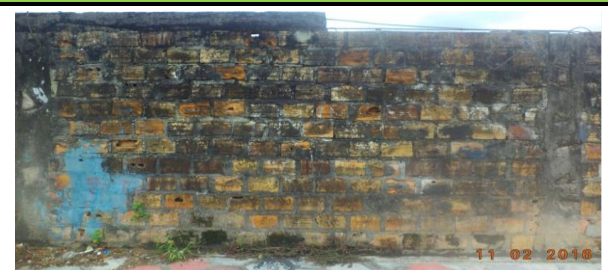
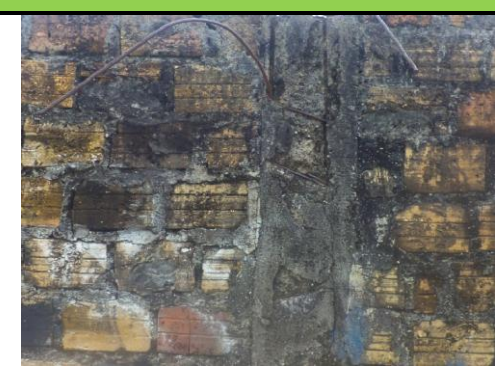
% DE ÁREA CON PATOLOGÍA		% DE ÁREA CON PATOLOGÍA		% DE ÁREA CON PATOLOGÍA	
AGRIETAMIENTO		0.00		0.10		0.00	
CORROSIÓN		0.25		0.15		0.00	
DELAMINACIÓN		0.00		0.00		0.00	
DESINTEGRACIÓN		0.00		0.00		0.00	
EFLORESCENCIA		0.00		0.00		0.00	
EROSIÓN		0.00		0.00		0.75	
EXUDACIÓN		0.00		0.00		0.00	
FILTRACIÓN		0.00		0.00		0.00	
FISURAS		0.00		0.45		1.35	
HUMEDAD		0.30		0.00		1.50	
TOTAL		0.55		0.70		3.60	
NIVEL DE SEVERIDAD		2		1		1	
PLANO DE PATOLOGÍA						MUESTRA 10

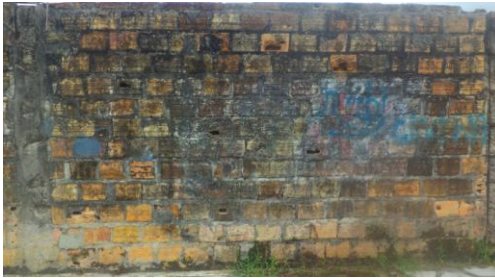
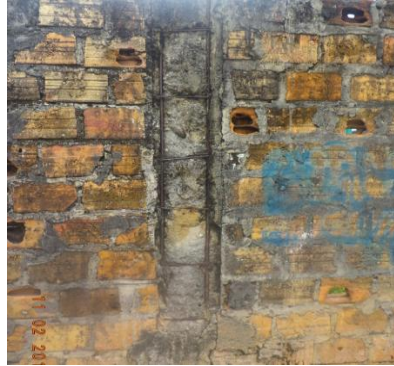
MUESTRA 11

LEVE		MODERADO		SEVERO	
LEVE												
MODERADO												
SEVERO												
2	CORROSIÓN	6	EROSIÓN	10	HUMEDAD							
3	DELAMINACIÓN	7	EXUDACIÓN									
4	DESINTEGRACIÓN	8	FILTRACIÓN									
ELEMENTOS		COLUMNA		VIGA		MURO						
		ÁREA:	2.32 M ²	ÁREA:	2.40 M ²	ÁREA:	34.15 M ²					
PATOLOGÍA		ÁREA CON PATOLOGÍA (m2)	% DE ÁREA CON PATOLOGÍA	ÁREA CON PATOLOGÍA (m2)	% DE ÁREA CON PATOLOGÍA	ÁREA CON PATOLOGÍA (m2)	% DE ÁREA CON PATOLOGÍA					
AGRIETAMIENTO		0.00	0.00%	0.30	12.50%	0.00	0.00%					
CORROSIÓN		0.45	19.40%	0.30	12.50%	0.00	0.00%					
DELAMINACIÓN		0.00	0.00%	0.00	0.00%	0.00	0.00%					
DESINTEGRACIÓN		0.00	0.00%	0.00	0.00%	0.00	0.00%					
EFLORESCENCIA		0.00	0.00%	0.00	0.00%	0.00	0.00%					
EROSIÓN		0.00	0.00%	0.00	0.00%	0.65	1.90%					
EXUDACIÓN		0.00	0.00%	0.00	0.00%	0.50	1.46%					
FILTRACIÓN		0.00	0.00%	0.00	0.00%	0.00	0.00%					
FISURAS		0.20	8.62%	0.25	10.42%	0.00	0.00%					
HUMEDAD		0.00	0.00%	0.00	0.00%	1.35	3.95%					
TOTAL		0.65	28.02%	0.85	35.42%	2.50	7.32%					
NIVEL DE SEVERIDAD		2		1		1						
PLANO DE PATOLOGÍA

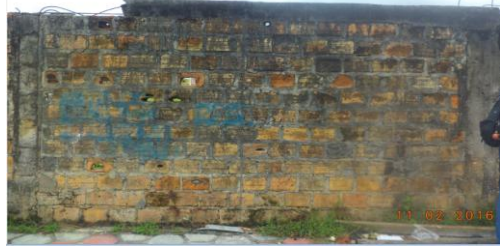
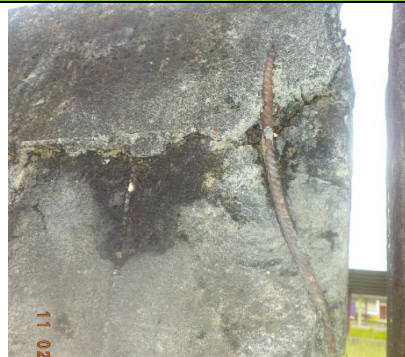
MUESTRA 12

AGRIETAMIENTO		0.15	4.19%	0.00	0.00%	0.00	0.00%
CORROSIÓN		0.18	5.03%	0.20	6.45%	0.00	0.00%
DELAMINACIÓN		0.00	0.00%	0.00	0.00%	0.00	0.00%
DESINTEGRACIÓN		0.00	0.00%	0.00	0.00%	2.60	4.95%
EFLORESCENCIA		0.00	0.00%	0.00	0.00%	0.00	0.00%
EROSIÓN		0.00	0.00%	0.00	0.00%	1.20	2.29%
EXUDACIÓN		0.00	0.00%	0.00	0.00%	0.00	0.00%
FILTRACIÓN		0.00	0.00%	0.00	0.00%	0.00	0.00%
FISURAS		0.14	3.91%	0.25	8.06%	0.00	0.00%
HUMEDAD		0.10	2.79%	0.00	0.00%	1.75	3.33%
TOTAL		0.57	15.92%	0.45	14.52%	5.55	10.57%
NIVEL DE SEVERIDAD		1		2		1	
PLANO DE PATOLOGÍA

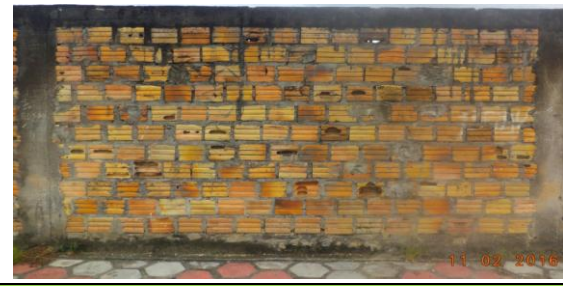
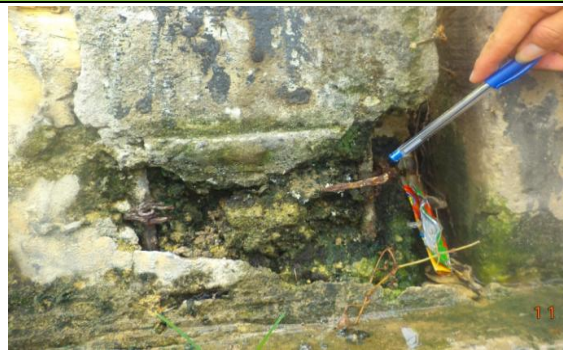
MUESTRA 13						FOTOGRAFÍA

AGRIETAMIENTO	0.20	8.93%	0.00	0.00%	0.00	0.00%			
CORROSIÓN	0.35	15.63%	0.60	30.61%	0.80	2.34%			
DELAMINACIÓN	0.00	0.00%	0.00	0.00%	0.00	0.00%			
DESINTEGRACIÓN	0.00	0.00%	0.00	0.00%	0.65	1.90%			
EFLORESCENCIA	0.00	0.00%	0.00	0.00%	0.00	0.00%			
EROSIÓN	0.30	13.39%	0.00	0.00%	3.10	9.08%			
EXUDACIÓN	0.00	0.00%	0.00	0.00%	0.00	0.00%			
FILTRACIÓN	0.00	0.00%	0.00	0.00%	1.40	4.10%			
FISURAS	0.35	15.63%	0.00	0.00%	1.20	3.52%			
HUMEDAD	0.20	8.93%	0.00	0.00%	2.60	7.62%			
TOTAL	1.40	62.50%	0.60	30.61%	9.75	28.57%			
NIVEL DE SEVERIDAD		3		2		2			
PLANO DE PATOLOGÍA

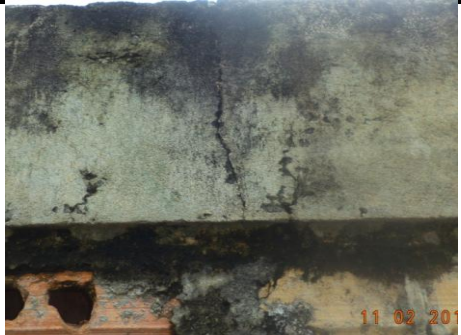
MUESTRA 14

Fotografía 01: Grieta en viga en la muestra 14

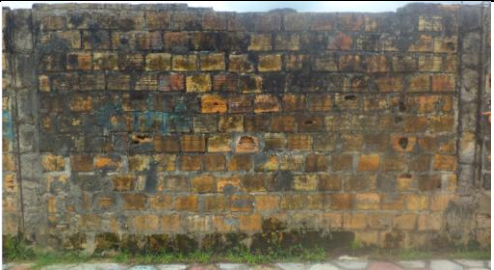
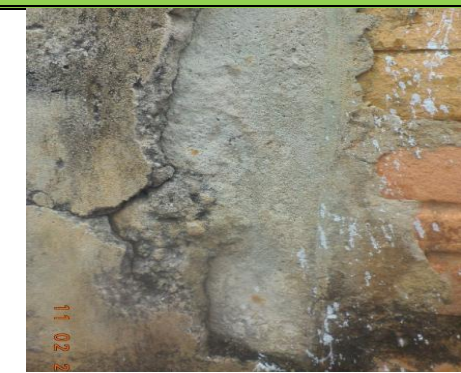
AGRIETAMIENTO		0.35	20.83%	0.35	22.88%	0.95	4.78%
CORROSIÓN		0.00	0.00%	0.45	29.41%	0.85	4.27%
DELAMINACIÓN		0.00	0.00%	0.00	0.00%	1.80	9.05%
DESINTEGRACIÓN		0.00	0.00%	0.00	0.00%	1.65	8.30%
EFLORESCENCIA		0.00	0.00%	0.00	0.00%	0.00	0.00%
EROSIÓN		0.00	0.00%	0.00	0.00%	1.80	9.05%
EXUDACIÓN		0.00	0.00%	0.00	0.00%	0.00	0.00%
FILTRACIÓN		0.00	0.00%	0.00	0.00%	0.00	0.00%
FISURAS		0.45	26.79%	0.20	13.07%	1.30	6.54%
HUMEDAD		0.00	0.00%	0.00	0.00%	2.80	14.08%
TOTAL		0.80	47.62%	1.00	65.36%	11.15	56.06%
NIVEL DE SEVERIDAD		2		2		1	
PLANO DE PATOLOGÍA

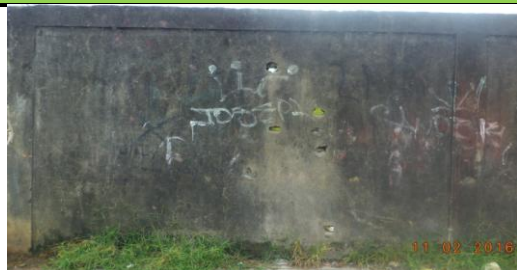
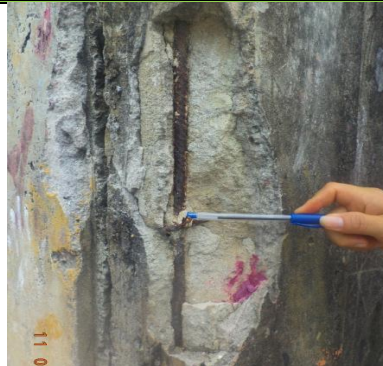
MUESTRA 16

% DE ÁREA CON PATOLOGÍA		% DE ÁREA CON PATOLOGÍA		% DE ÁREA CON PATOLOGÍA	
AGRIETAMIENTO	0.20	5.95%	0.10	2.60%	1.60	3.18%	
CORROSIÓN	1.60	47.62%	0.20	5.21%	0.00	0.00%	
DELAMINACIÓN	0.10	2.98%	0.00	0.00%	0.00	0.00%	
DESINTEGRACIÓN	0.35	10.42%	0.00	0.00%	0.00	0.00%	
EFLORESCENCIA	0.00	0.00%	0.00	0.00%	0.00	0.00%	
EROSIÓN	0.08	2.38%	0.00	0.00%	0.00	0.00%	
EXUDACIÓN	0.15	4.46%	0.00	0.00%	0.60	1.19%	
FILTRACIÓN	0.00	0.00%	0.00	0.00%	0.00	0.00%	
FISURAS	0.35	10.42%	0.00	0.00%	1.80	3.57%	
HUMEDAD	0.00	0.00%	0.00	0.00%	0.30	0.60%	
TOTAL	2.83	84.23%	0.30	7.81%	4.30	8.54%	
NIVEL DE SEVERIDAD		3		2		2	
PLANO DE PATOLOGÍA

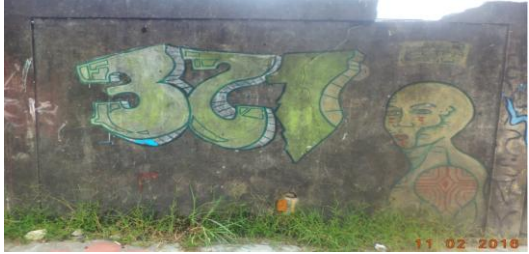
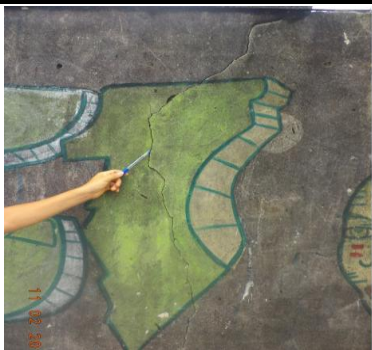
% DE ÁREA CON PATOLOGÍA		% DE ÁREA CON PATOLOGÍA		% DE ÁREA CON PATOLOGÍA	
AGRIETAMIENTO		0.00		0.00		1.60	
CORROSIÓN		0.10		0.10		0.00	
DELAMINACIÓN		0.00		0.00		2.00	
DESINTEGRACIÓN		0.00		0.00		0.00	
EFLORESCENCIA		0.00		0.00		0.00	
EROSIÓN		0.20		0.00		2.40	
EXUDACIÓN		0.00		0.00		0.00	
FILTRACIÓN		0.00		0.00		0.00	
FISURAS		0.65		0.15		2.40	
HUMEDAD		0.00		0.00		0.00	
TOTAL		0.95		0.25		8.40

33.93%		8.12%		20.83%	
NIVEL DE SEVERIDAD		1		2		3	
PLANO DE PATOLOGÍA

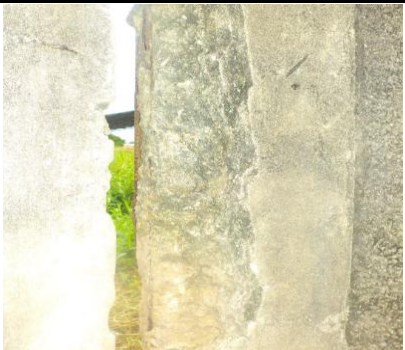
% DE ÁREA CON PATOLOGÍA		% DE ÁREA CON PATOLOGÍA		% DE ÁREA CON PATOLOGÍA	
AGRIETAMIENTO		0.00		0.10		0.60	
CORROSIÓN		0.00		0.00		0.00	
DELAMINACIÓN		0.00		0.00		0.00	
DESINTEGRACIÓN		0.45		0.00		0.35	
EFLORESCENCIA		0.00		0.00		0.00	
EROSIÓN		0.00		0.00		0.00	
EXUDACIÓN		0.00		0.00		0.00	
FILTRACIÓN		0.00		0.00		0.00	
FISURAS		0.15		0.25		0.65	
HUMEDAD		0.00		0.00		0.30	
TOTAL		0.60		0.35		1.90	
NIVEL DE SEVERIDAD		1		1		1	
PLANO DE PATOLOGÍA

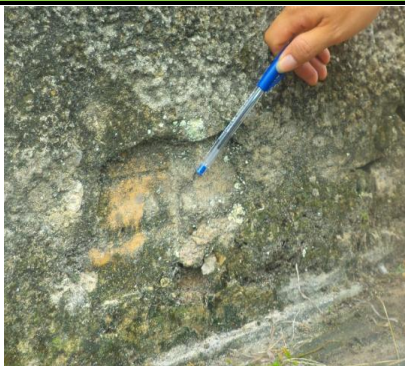
FOTOGRAFÍA

% DE ÁREA CON PATOLOGÍA		% DE ÁREA CON PATOLOGÍA		% DE ÁREA CON PATOLOGÍA	
AGRIETAMIENTO	0.00	0.00%	0.00	0.00%	0.00	0.00%	
CORROSIÓN	0.00	0.00%	0.10	4.29%	0.00	0.00%	
DELAMINACIÓN	0.00	0.00%	0.00	0.00%	0.60	1.98%	
DESINTEGRACIÓN	0.20	8.93%	0.00	0.00%	0.00	0.00%	
EFLORESCENCIA	0.00	0.00%	0.00	0.00%	0.00	0.00%	
EROSIÓN	0.00	0.00%	0.00	0.00%	0.00	0.00%	
EXUDACIÓN	0.00	0.00%	0.00	0.00%	0.00	0.00%	
FILTRACIÓN	0.00	0.00%	0.00	0.00%	0.00	0.00%	
FISURAS	0.25	11.16%	0.10	4.29%	0.00	0.00%	
HUMEDAD	0.00	0.00%	0.00	0.00%	1.25	4.13%	
TOTAL	0.45	20.09%	0.20	8.58%	1.85	6.12%	
NIVEL DE SEVERIDAD	1		1		2		
PLANO DE PATOLOGÍA

MUESTRA 20

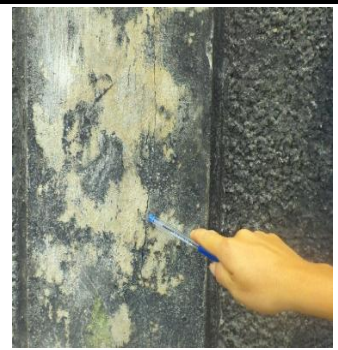
FOTOGRAFÍA

AGRIETAMIENTO		0.10 4.46%		0.10 4.29%		0.15 0.50%	
CORROSIÓN		0.00 0.00%		0.00 0.00%		0.00 0.00%	
DELAMINACIÓN		0.00 0.00%		0.00 0.00%		0.00 0.00%	
DESINTEGRACIÓN		0.00 0.00%		0.00 0.00%		0.00 0.00%	
EFLORESCENCIA		0.00 0.00%		0.00 0.00%		0.00 0.00%	
EROSIÓN		0.00 0.00%		0.00 0.00%		0.30 0.99%	
EXUDACIÓN		0.00 0.00%		0.00 0.00%		0.00 0.00%	
FILTRACIÓN		0.00 0.00%		0.00 0.00%		0.00 0.00%	
FISURAS		0.25 11.16%		0.10 4.29%		0.00 0.00%	
HUMEDAD		0.00 0.00%		0.00 0.00%		0.00 0.00%	
TOTAL		0.35 15.63%		0.20 8.58%		0.45 1.49%	
NIVEL DE SEVERIDAD		1		1		1	
PLANO DE PATOLOGÍA

MUESTRA 21

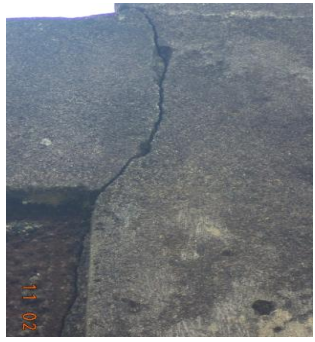
FOTOGRAFÍA

ACRIETAMIENTO		0.20	7.14%	0.20	6.67%	0.30	0.96%
CORROSIÓN		0.00	0.00%	0.00	0.00%	0.00	0.00%
DELAMINACIÓN		0.00	0.00%	0.00	0.00%	0.00	0.00%
DESINTEGRACIÓN		0.00	0.00%	0.00	0.00%	0.00	0.00%
EFLORESCENCIA		0.00	0.00%	0.00	0.00%	0.00	0.00%
EROSIÓN		0.00	0.00%	0.00	0.00%	0.45	1.44%
EXUDACIÓN		0.00	0.00%	0.00	0.00%	0.00	0.00%
FILTRACIÓN		0.00	0.00%	0.00	0.00%	0.00	0.00%
FISURAS		0.10	3.57%	0.10	3.33%	1.20	3.84%
HUMEDAD		0.00	0.00%	0.00	0.00%	0.00	0.00%
TOTAL		0.30	10.71%	0.30	10.00%	1.95	6.23%
NIVEL DE SEVERIDAD		2		3		1	
PLANO DE PATOLOGÍA

MUESTRA 22

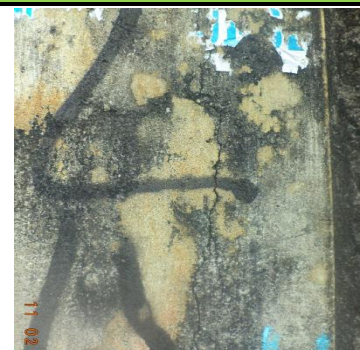
FOTOGRAFÍA

% DE ÁREA CON PATOLOGÍA		% DE ÁREA CON PATOLOGÍA		% DE ÁREA CON PATOLOGÍA	
AGRIETAMIENTO	0.10	4.31%	0.10	4.17%	0.65	1.90%	
CORROSIÓN	0.10	4.31%	0.20	8.33%	0.00	0.00%	
DELAMINACIÓN	0.00	0.00%	0.00	0.00%	0.00	0.00%	
DESINTEGRACIÓN	0.00	0.00%	0.00	0.00%	0.45	1.32%	
EFLORESCENCIA	0.00	0.00%	0.00	0.00%	0.00	0.00%	
EROSIÓN	0.00	0.00%	0.00	0.00%	0.00	0.00%	
EXUDACIÓN	0.00	0.00%	0.00	0.00%	0.00	0.00%	
FILTRACIÓN	0.00	0.00%	0.00	0.00%	0.00	0.00%	
FISURAS	0.25	10.78%	0.15	6.25%	0.65	1.90%	
HUMEDAD	0.00	0.00%	0.00	0.00%	0.30	0.88%	
TOTAL		0.45		0.45		2.05	
NIVEL DE SEVERIDAD		2		2		2	
PLANO DE PATOLOGÍA

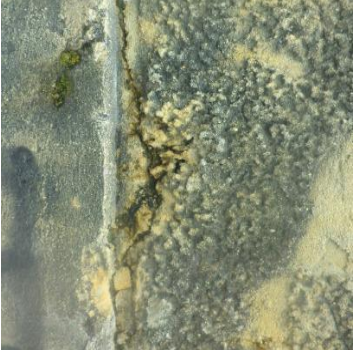
FOTOGRAFÍA

AGRIETAMIENTO		0.10	2.79%	0.10	3.23%	0.00	0.00%
CORROSIÓN		0.00	0.00%	0.00	0.00%	0.00	0.00%
DELAMINACIÓN		0.00	0.00%	0.00	0.00%	0.00	0.00%
DESINTEGRACIÓN		0.00	0.00%	0.00	0.00%	0.00	0.00%
EFLORESCENCIA		0.00	0.00%	0.00	0.00%	0.00	0.00%
EROSIÓN		0.15	4.19%	0.00	0.00%	0.65	1.24%
EXUDACIÓN		0.00	0.00%	0.00	0.00%	0.00	0.00%
FILTRACIÓN		0.00	0.00%	0.00	0.00%	0.00	0.00%
FISURAS		0.25	6.98%	0.10	3.23%	1.65	3.14%
HUMEDAD		0.00	0.00%	0.00	0.00%	0.30	0.57%
TOTAL		0.50	13.97%	0.20	6.45%	2.60	4.95%
NIVEL DE SEVERIDAD		2		1		1	
PLANO DE PATOLOGÍA
