DETERMINACIÓN Y EVALUACIÓN DE LAS
PATOLOGÍAS DEL CONCRETO EN EL CANAL
REVESTIDO

DE EVACUACION PLUVIAL AV.G ENTRE LAS
PROGRESIVAS 0+850 AL 1+262 DEL DISTRITO DE
PARIÑAS, PROVINCIA DE TALARA, REGIÓN PIURA
OCTUBRE 2016.

**TESIS PARA OPTAR EL TÍTULO PROFESIONAL DE:
INGENIERO CIVIL**

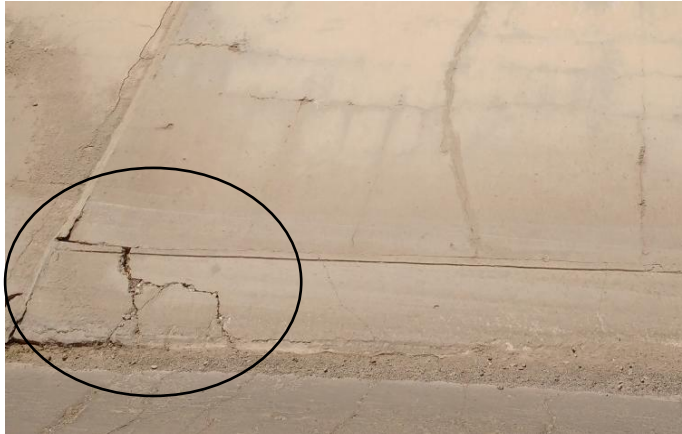
Imagen 17. Distorsión en el concreto.

Fuente: (Fuente Propia, UM-3. Paño1 Lado derecho)

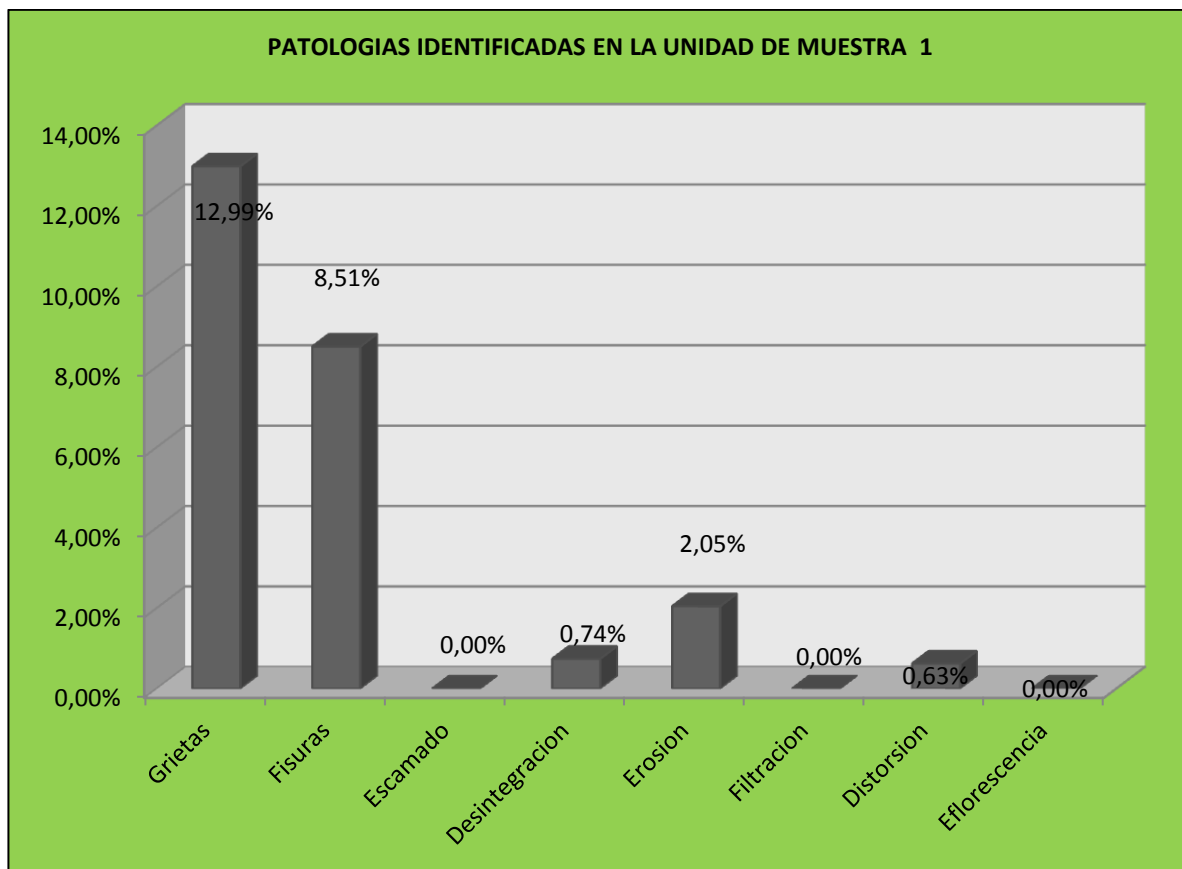
N°	Patología	Área con Patología (m2)	% Con Patologías
1	Grietas	31.18	12.99%
2	Fisuras	20.42	8.51%
3	Escamado	0.00	0.00%
4	Desintegración	1.78	0.74%
5	erosión	4.92	2.05%
6	Filtración	0.00	0.00%
7	Distorsión	1.50	0.63%
8	Eflorescencia	0.00	0.00%

Grafico 01. Patologías Identificadas en la Unidad de Muestra 01

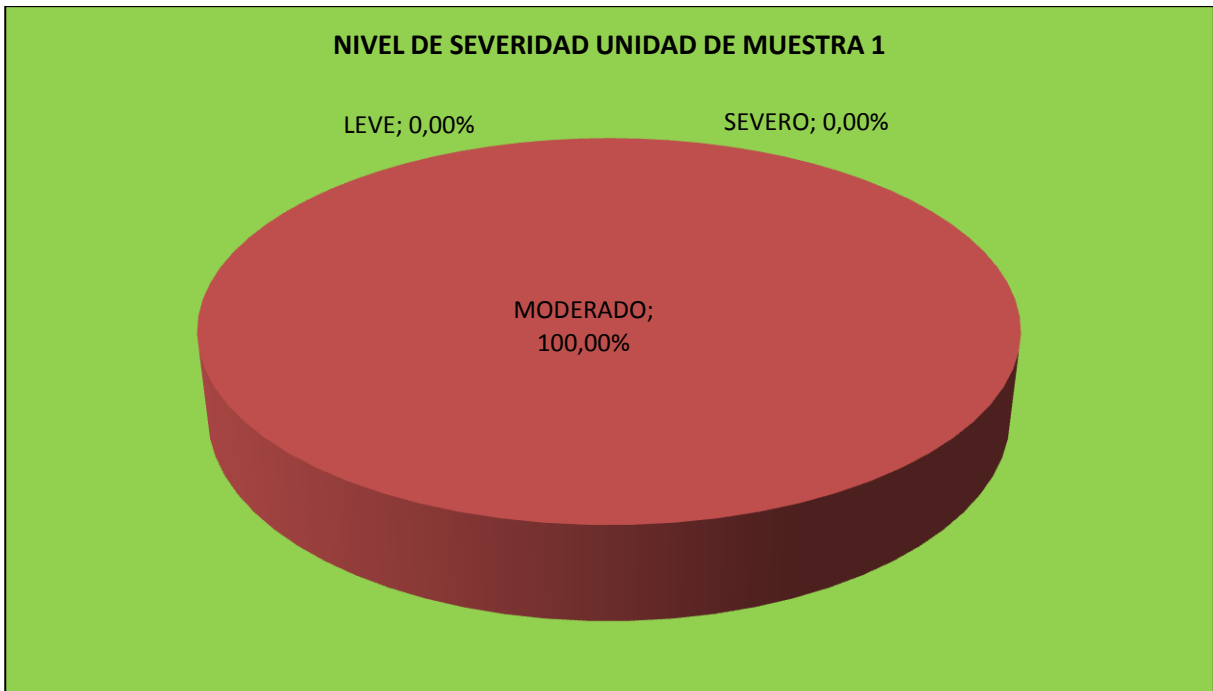
Grafico 02. Nivel de Severidad en la Unidad de Muestra 01

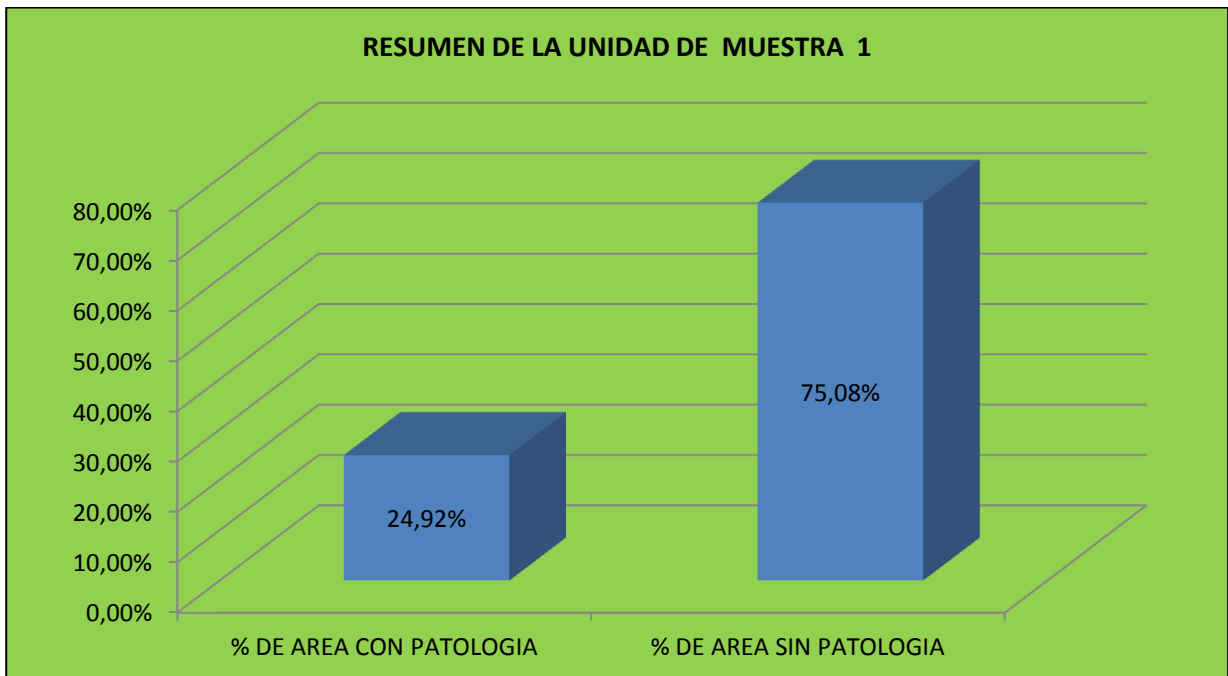
Grafico 03. Resumen de la Unidad de Muestra 01

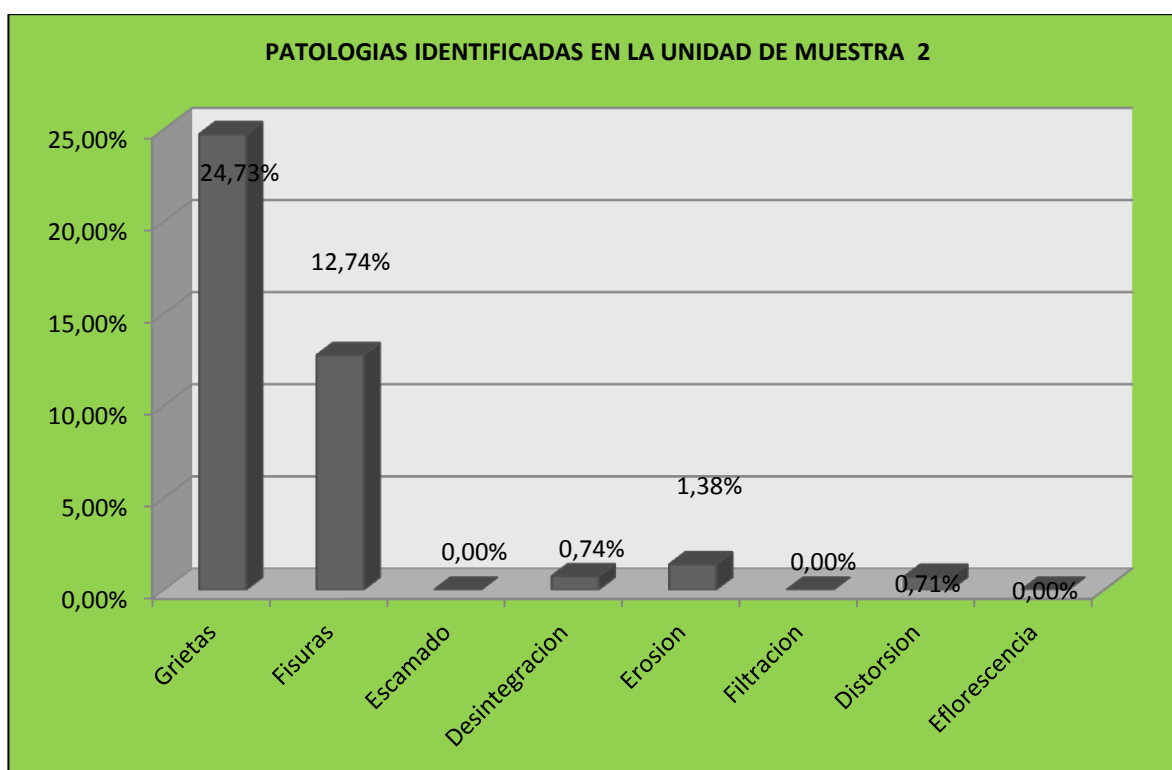
Nº	Patología	Área con Patología (m2)	% Con Patologías
1	Grietas	59.36	24.73%
2	Fisuras	30.58	12.74%
3	Escamado	0.00	0.00%
4	Desintegración	1.78	0.74%
5	erosión	3.32	1.38%
6	Filtración	0.00	0.00%
7	Distorsión	1.70	0.71%
8	Eflorescencia	0.00	0.00%

Grafico 04. Patologías Identificadas en la Unidad de Muestra 02

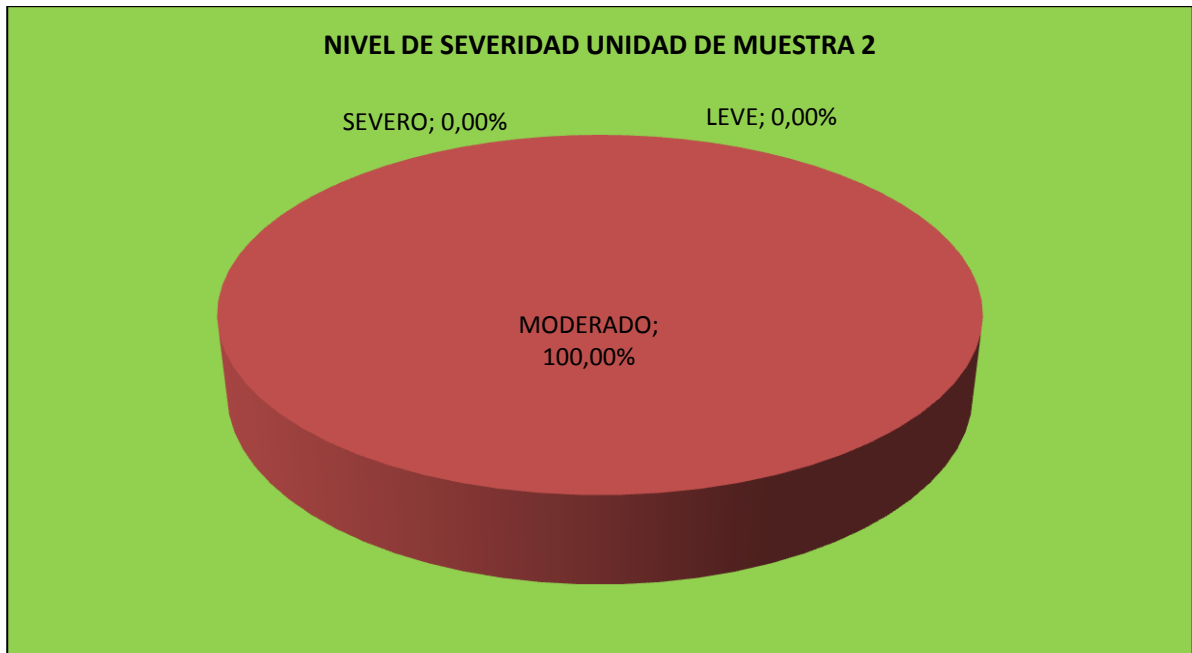
Grafico 05. Nivel de Severidad en la Unidad de Muestra 02

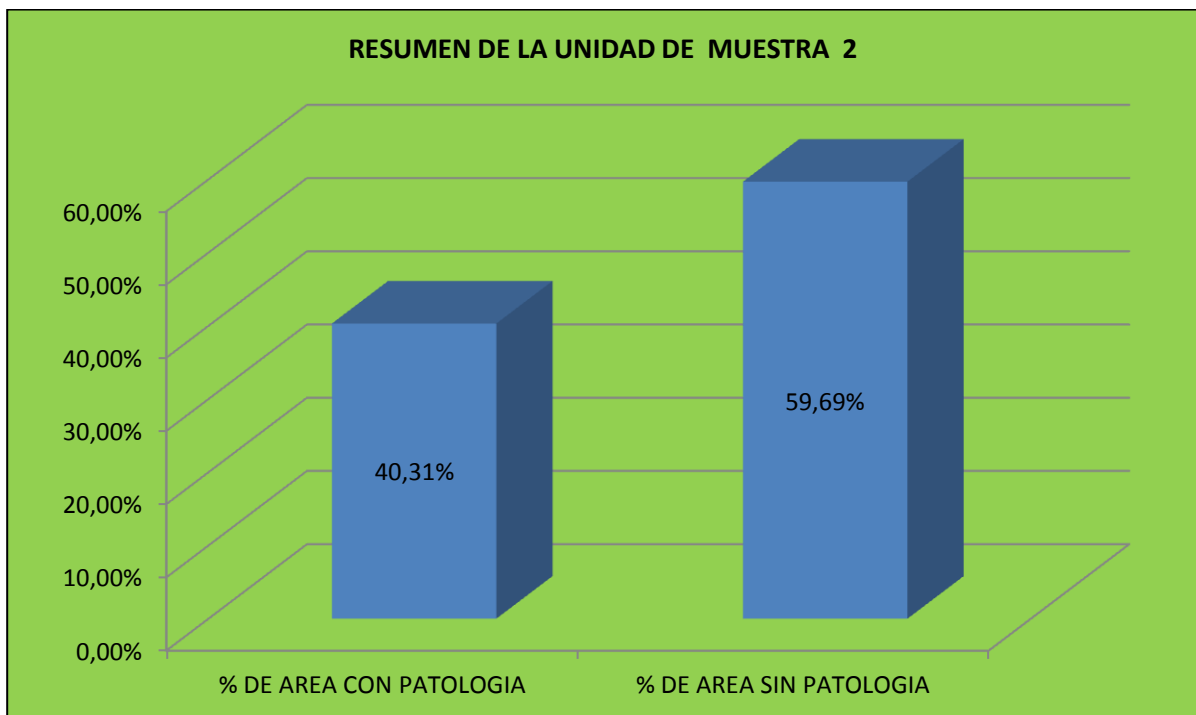
Grafico 06. Resumen de la Unidad de Muestra 02

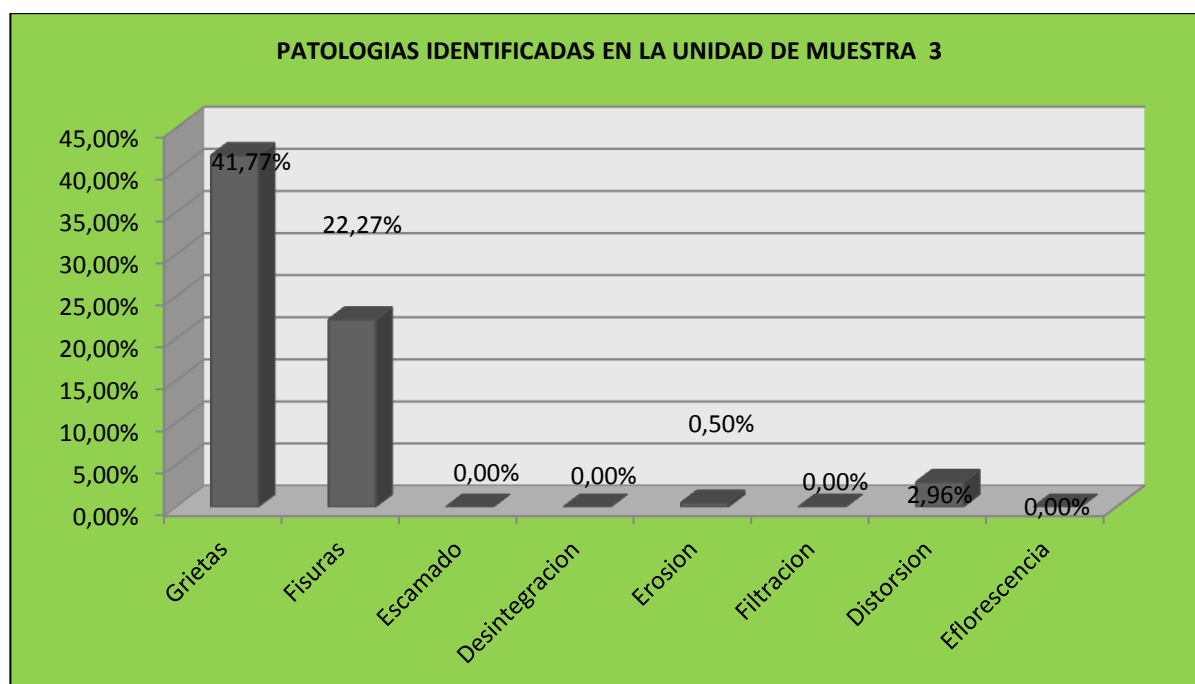
N°	Patología	Area con Patología (m2)	% Con Patologías
1	Grietas	100.24	41.77%
2	Fisuras	53.44	22.27%
3	Escamado	0.00	0.00%
4	Desintegración	0.00	0.00%
5	erosión	1.20	0.50%
6	Filtración	0.00	0.00%
7	Distorsión	7.10	2.96%
8	Eflorescencia	0.00	0.00%

Gráfico 07. Patologías Identificadas en la Unidad de Muestra 03

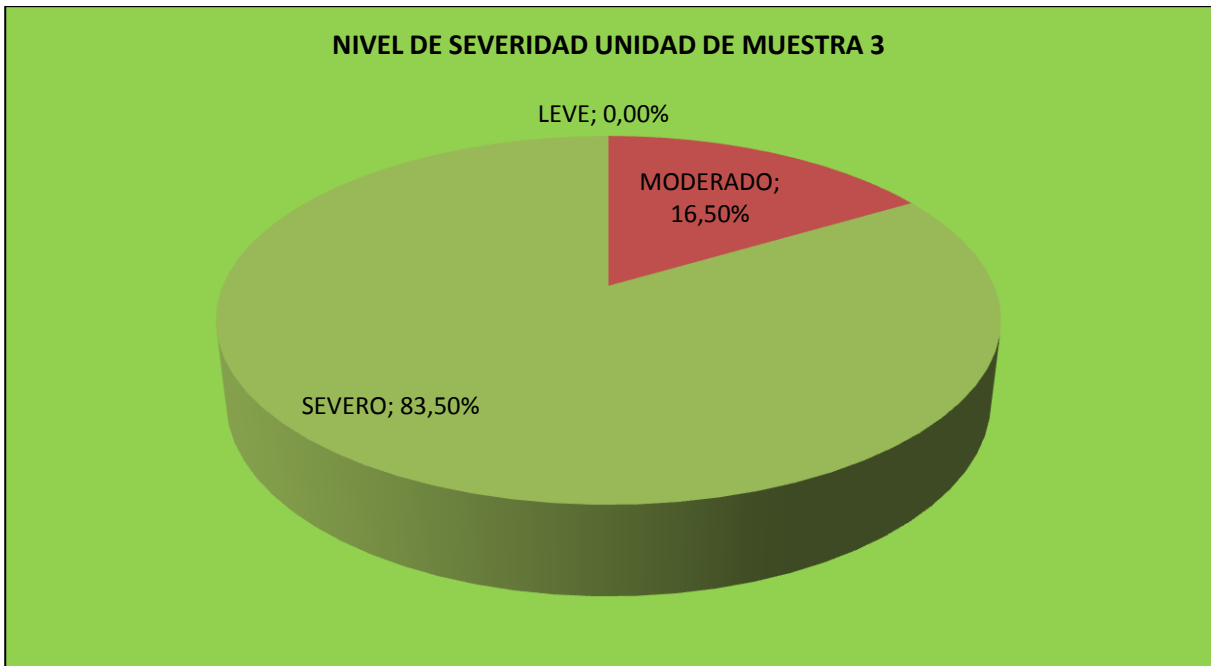
Grafico 08. Nivel de Severidad en la Unidad de Muestra 03

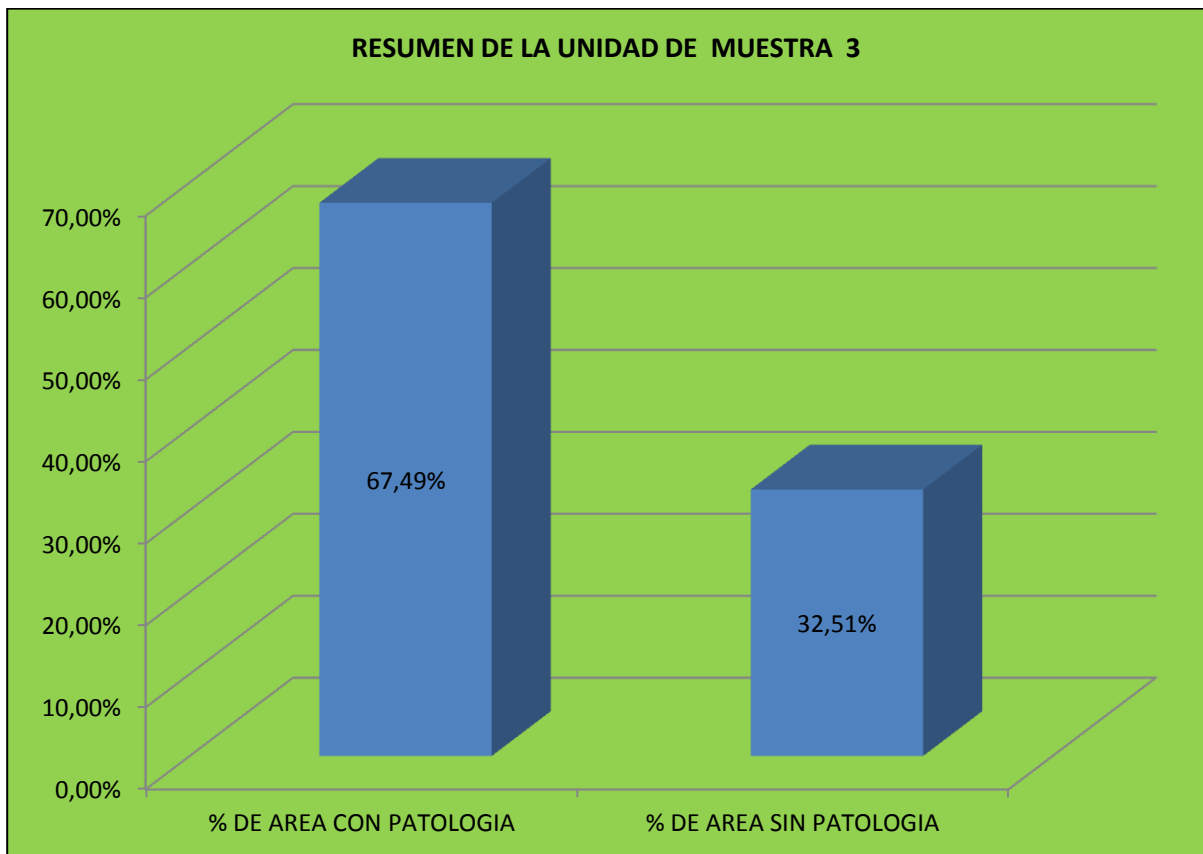
Grafico 09. Resumen de la Unidad de Muestra 03

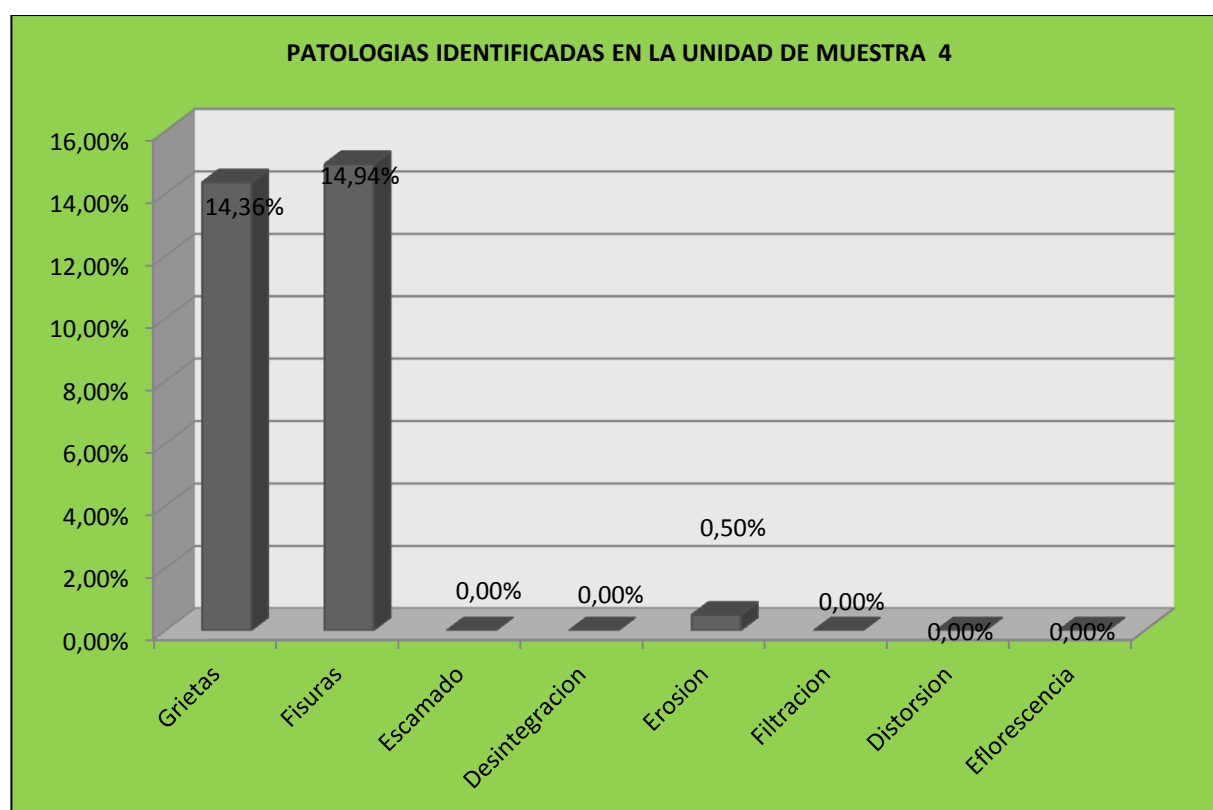
N°	Patología	Área con Patología (m2)	% Con Patologías
1	Grietas	34.46	14.36%
2	Fisuras	35.86	14.94%
3	Escamado	0.00	0.00%
4	Desintegración	0.00	0.00%
5	Erosión	1.20	0.50%
6	Filtración	0.00	0.00%
7	Distorsión	0.00	0.00%
8	Eflorescencia	0.00	0.00%

Grafico 10. Patologías Identificadas en la Unidad de Muestra 04

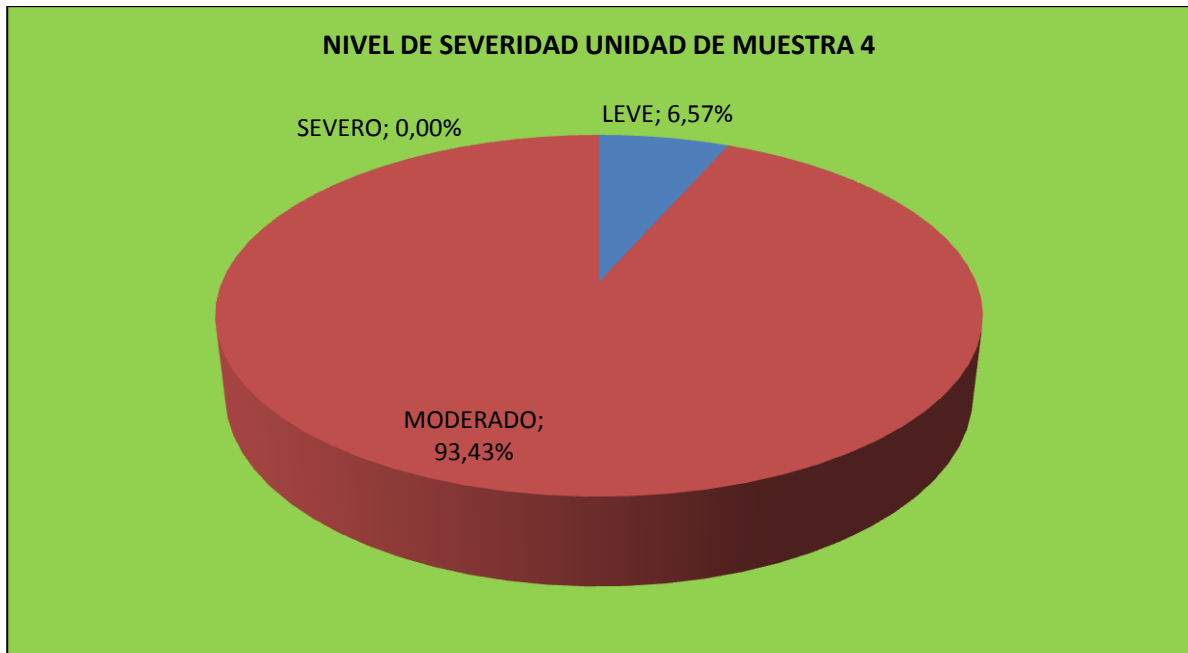
Grafico 11. Nivel de Severidad en la Unidad de Muestra 04

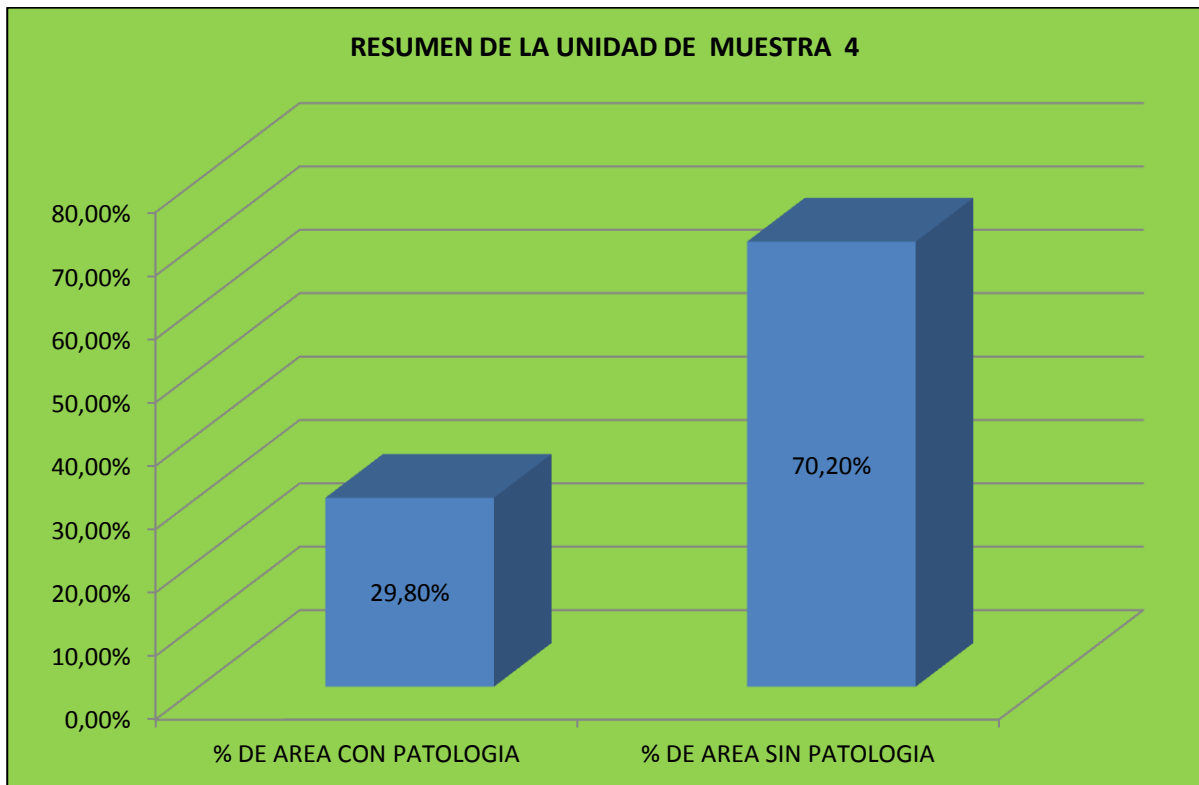
Grafico 12. Resumen de la Unidad de Muestra 04

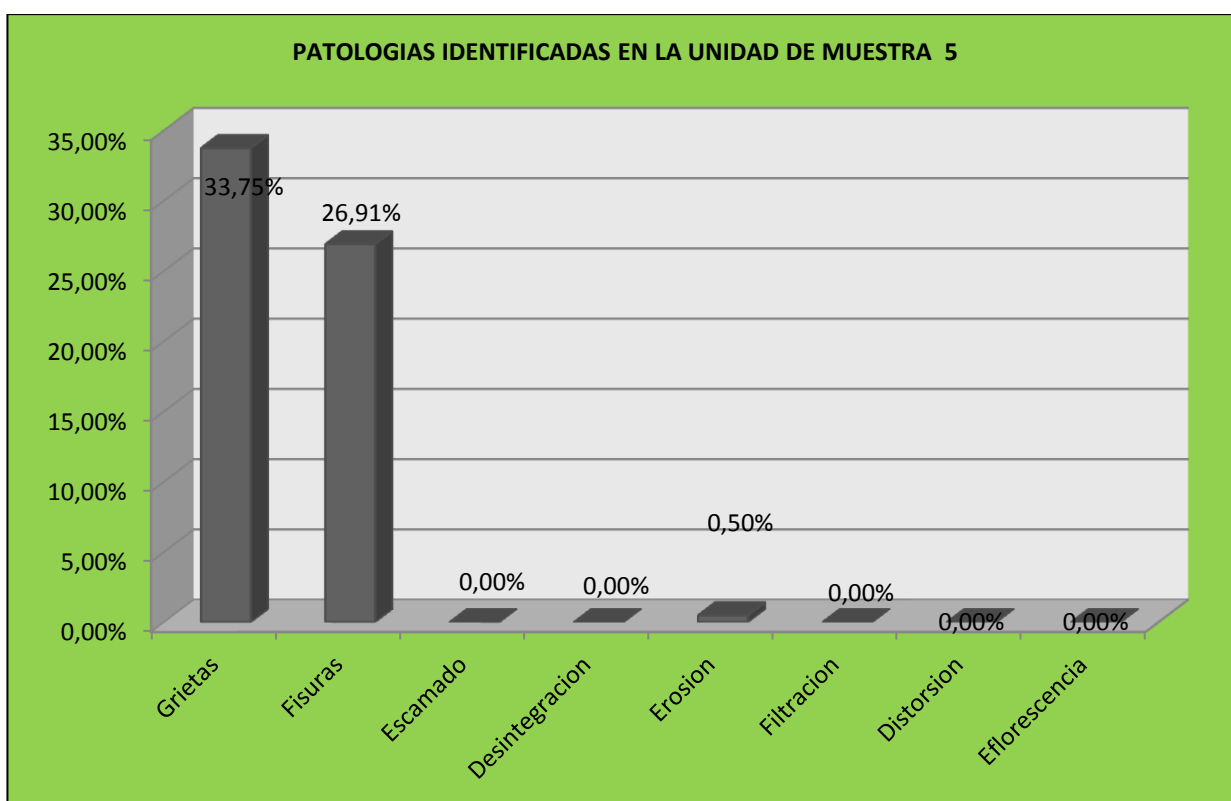
N°	Patología	Área con Patología (m2)	% Con Patologías
1	Grietas	81.00	33.75%
2	Fisuras	64.58	26.91%
3	Escamado	0.00	0.00%
4	Desintegración	0.00	0.00%
5	Erosión	1.20	0.50%
6	Filtración	0.00	0.00%
7	Distorsión	0.00	0.00%
8	Eflorescencia	0.00	0.00%

Grafico 13. Patologías Identificadas en la Unidad de Muestra 05

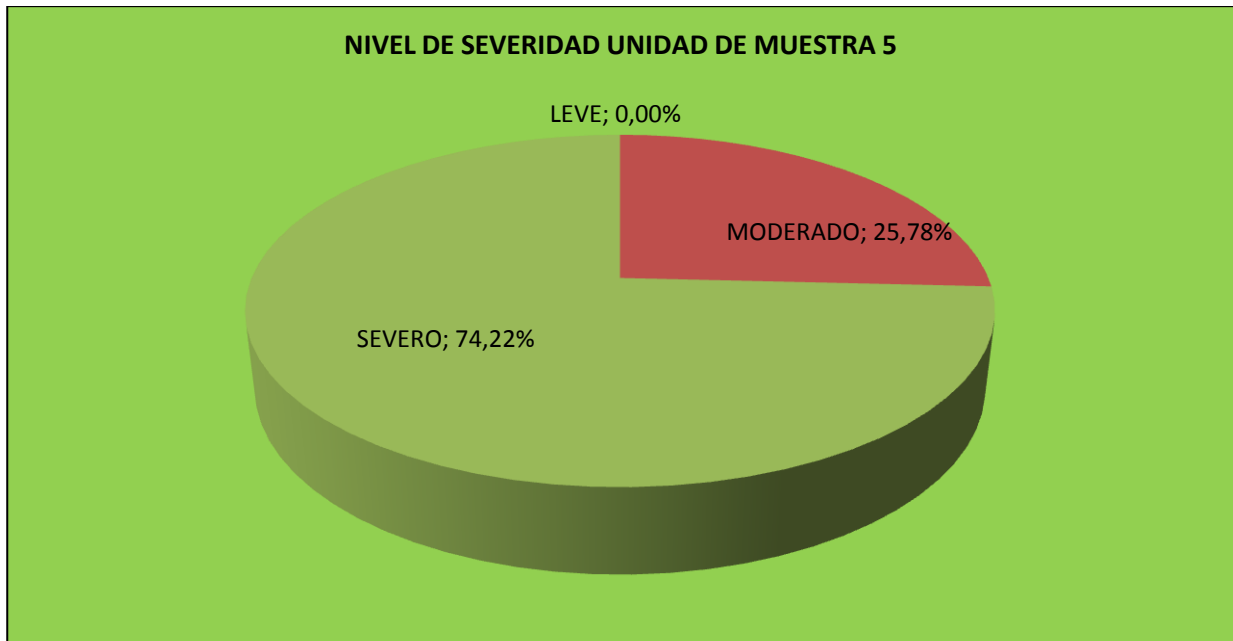
Grafico 14. Nivel de Severidad en la Unidad de Muestra 05

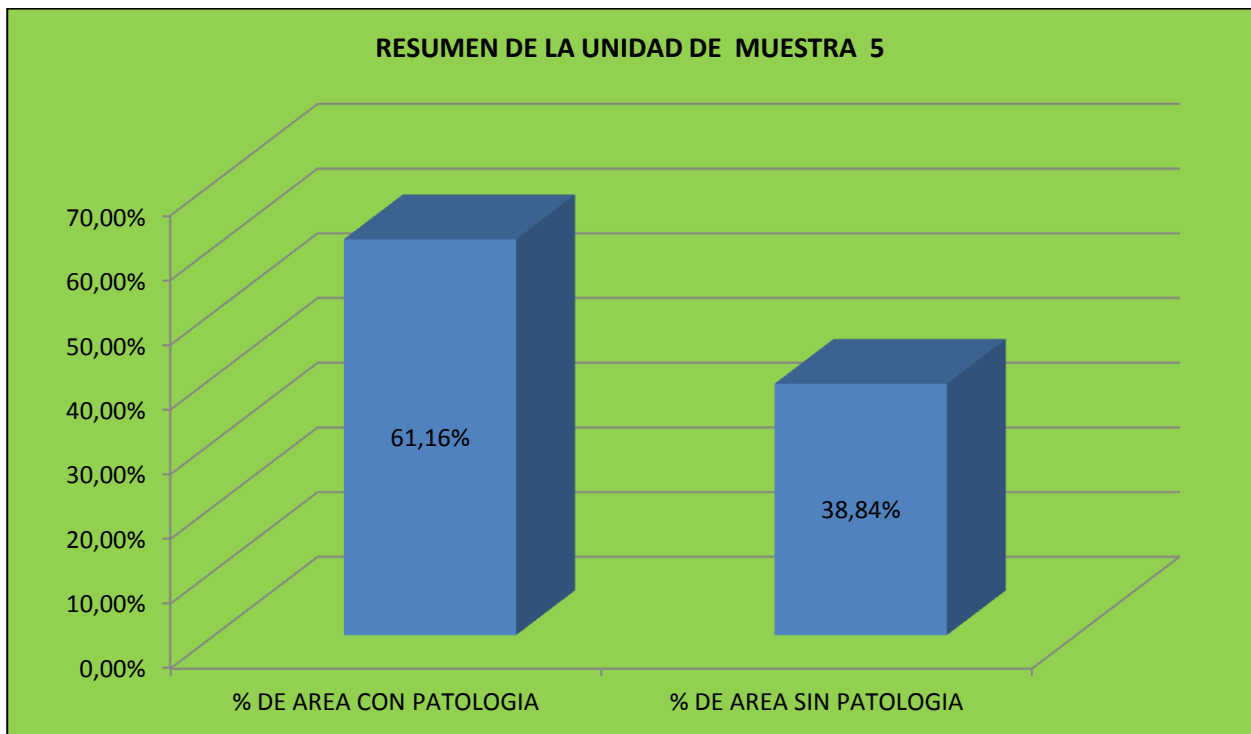
Grafico 15. Resumen de la Unidad de Muestra 05

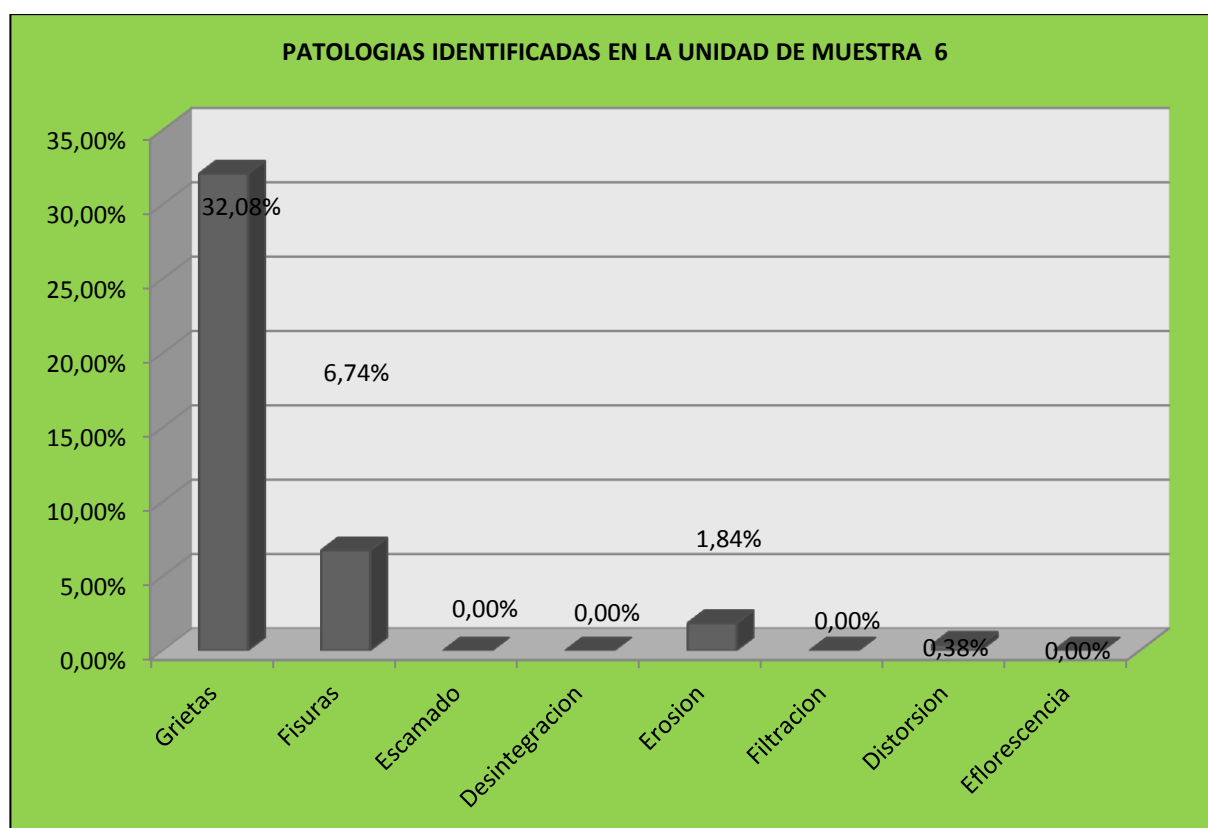
Nº	Patología	Área con Patología (m2)	% Con Patologías
1	Grietas	76.98	32.08%
2	Fisuras	16.18	6.74%
3	Escamado	0.00	0.00%
4	Desintegración	0.00	0.00%
5	Erosión	4.42	1.84%
6	Filtración	0.00	0.00%
7	Distorsión	0.92	0.38%
8	Eflorescencia	0.00	0.00%

Gráfico 16. Patologías Identificadas en la Unidad de Muestra 06

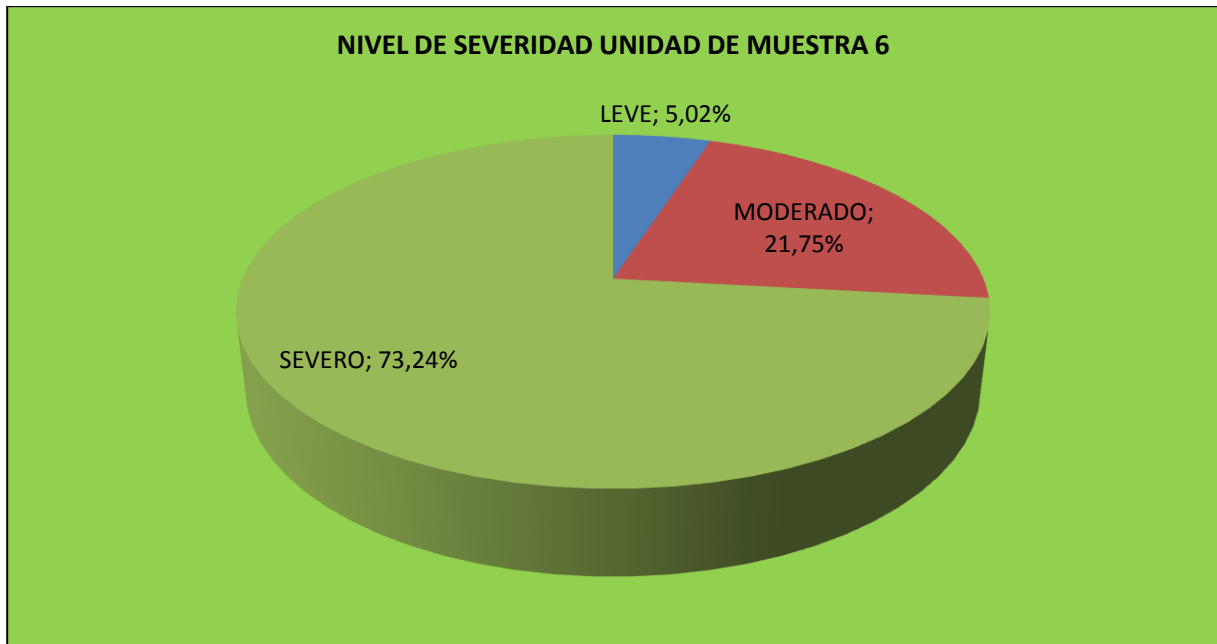
Grafico 17. Nivel de Severidad en la Unidad de Muestra 06

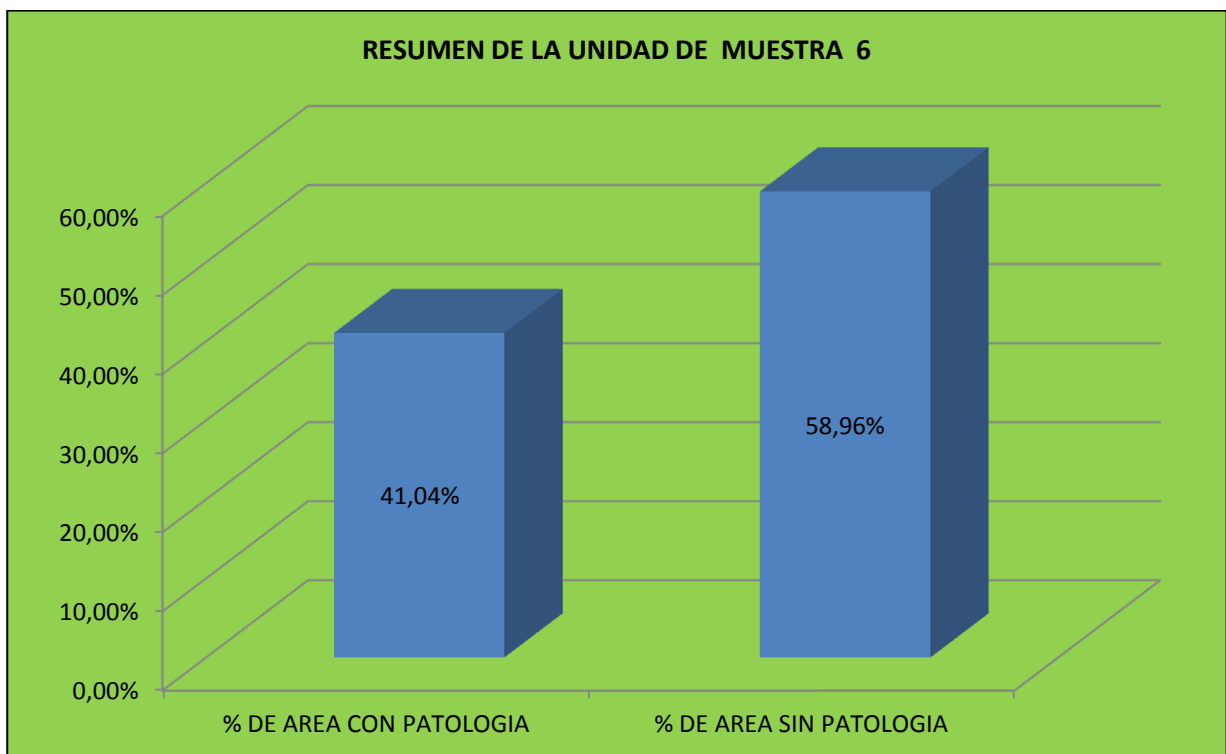
Grafico 18. Resumen de la Unidad de Muestra 06

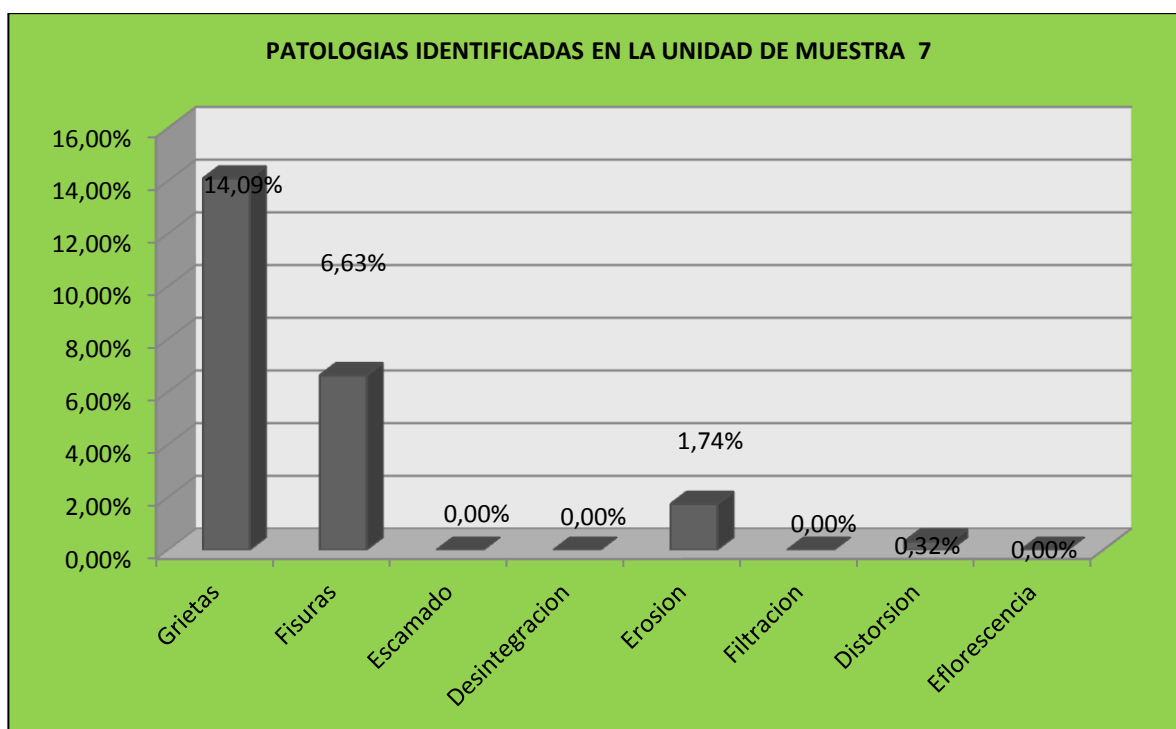
Grafico 19. Patologías Identificadas en la Unidad de Muestra 07

N°	Patología	Área con Patología (m2)	% Con Patologías
1	Grietas	33.82	14.09%
2	Fisuras	15.90	6.63%
3	Escamado	0.00	0.00%
4	Desintegración	0.00	0.00%
5	Erosión	4.18	1.74%
6	Filtración	0.00	0.00%
7	Distorsión	0.76	0.32%
8	Eflorescencia	0.00	0.00%

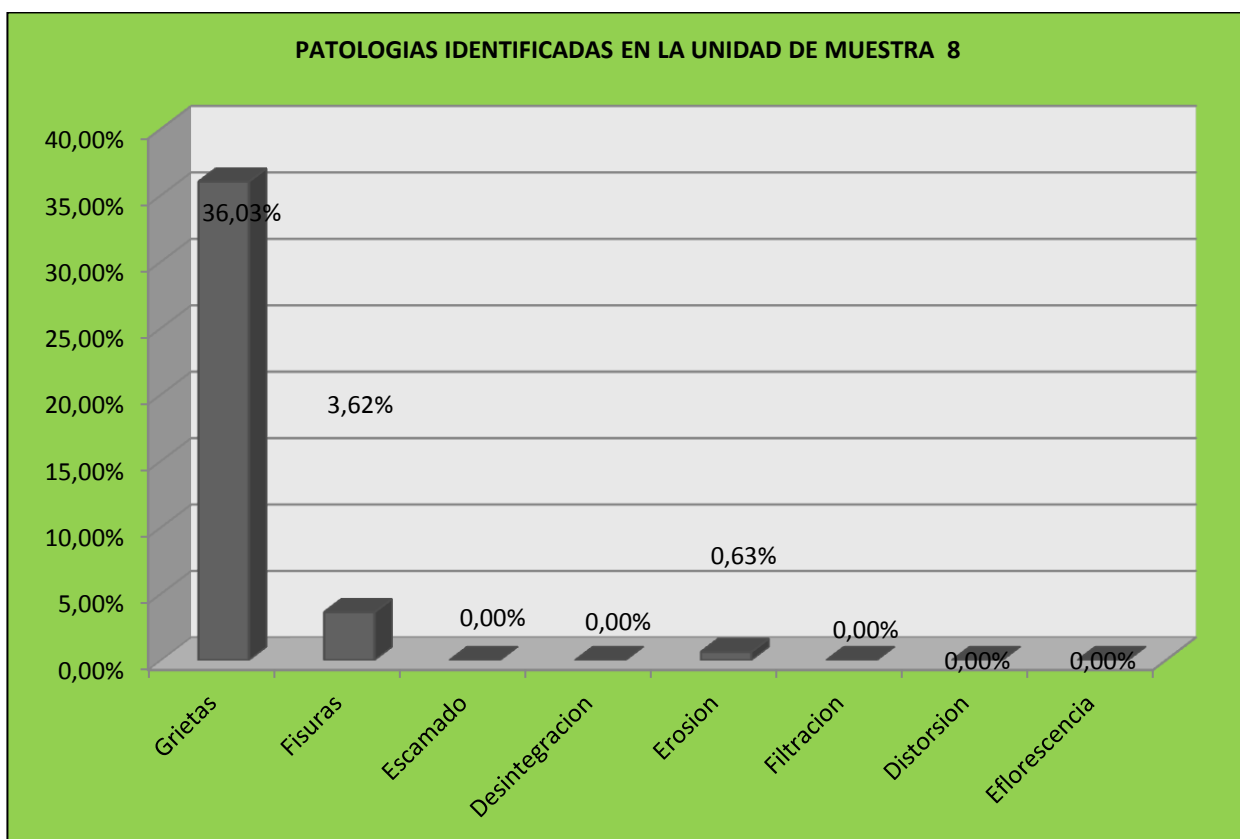
Grafico 22. Patologías Identificadas en la Unidad de Muestra 08

Nº	Patología	Área con Patología (m2)	% Con Patologías
1	Grietas	86.46	36.03%
2	Fisuras	8.68	3.62%
3	Escamado	0.00	0.00%
4	Desintegración	0.00	0.00%
5	Erosión	1.50	0.63%
6	Filtración	0.00	0.00%
7	Distorsión	0.00	0.00%
8	Eflorescencia	0.00	0.00%

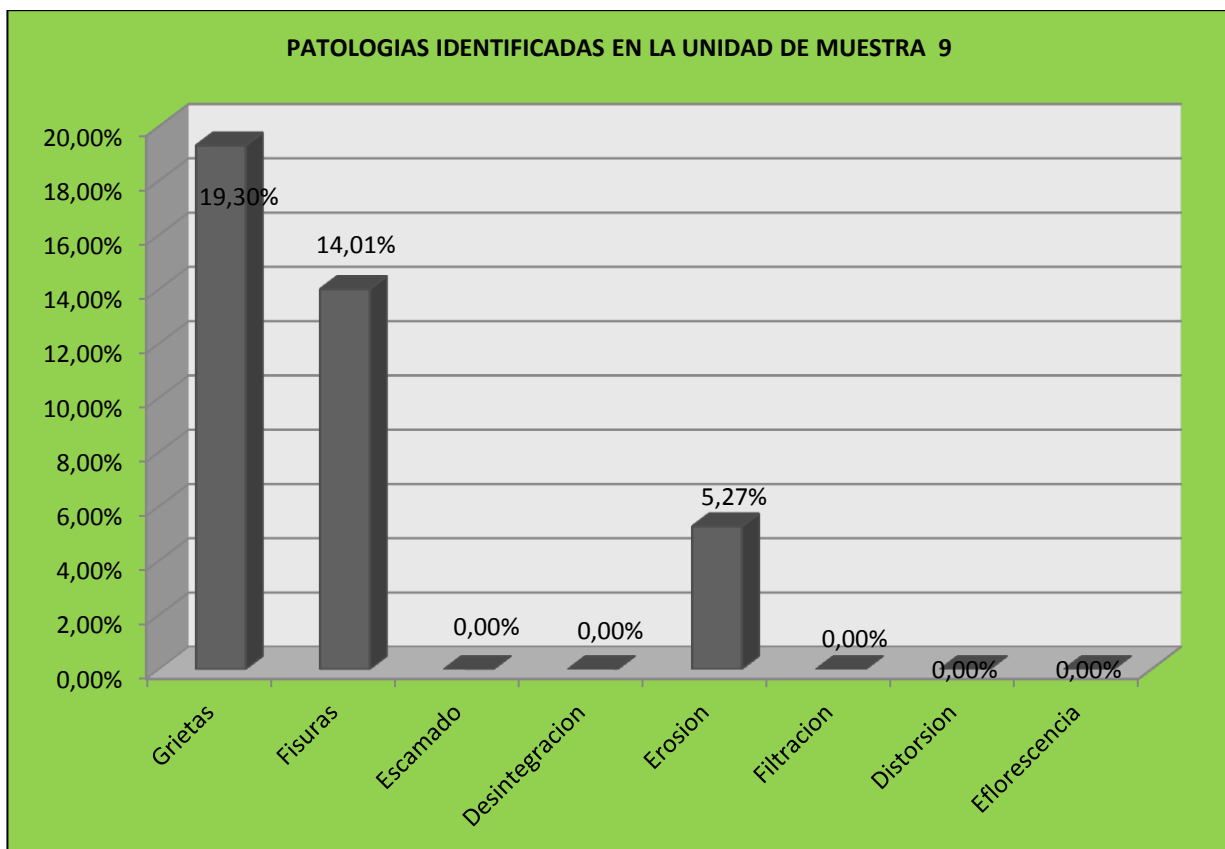
Grafico 25. Patologías Identificadas en la Unidad de Muestra 09

Nº	Patología	Area con Patología (m2)	% Con Patologías
1	Grietas	46.32	19.30%
2	Fisuras	33.62	14.01%
3	Escamado	0.00	0.00%
4	Desintegración	0.00	0.00%
5	Erosión	12.64	5.27%
6	Filtración	0.00	0.00%
7	Distorsión	0.00	0.00%
8	Eflorescencia	0.00	0.00%

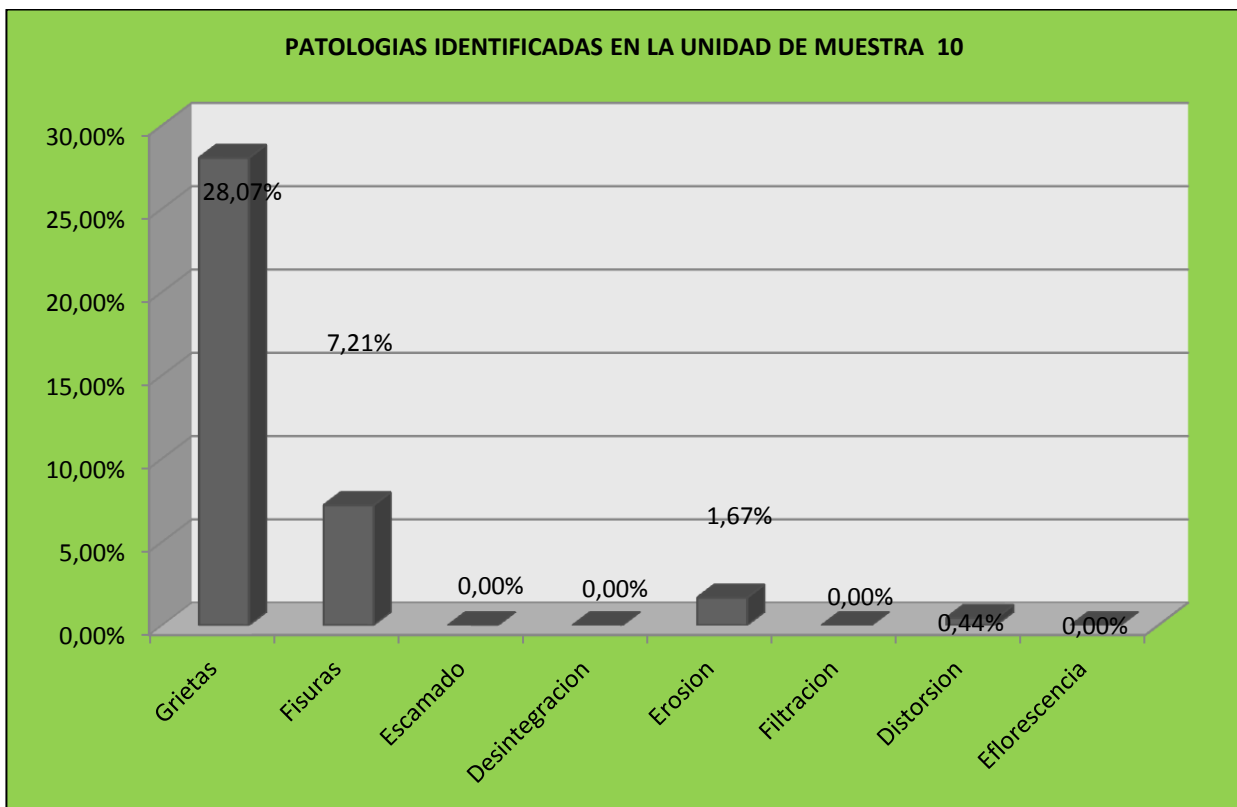
Grafico 28. Patologías Identificadas en la Unidad de Muestra 10

N°	Patología	Area con Patología (m2)	% Con Patologias
1	Grietas	67.36	28.07%
2	Fisuras	17.30	7.21%
3	Escamado	0.00	0.00%
4	Desintegración	0.00	0.00%
5	Erosión	4.00	1.67%
6	Filtración	0.00	0.00%
7	Distorsión	1.06	0.44%
8	Eflorescencia	0.00	0.00%

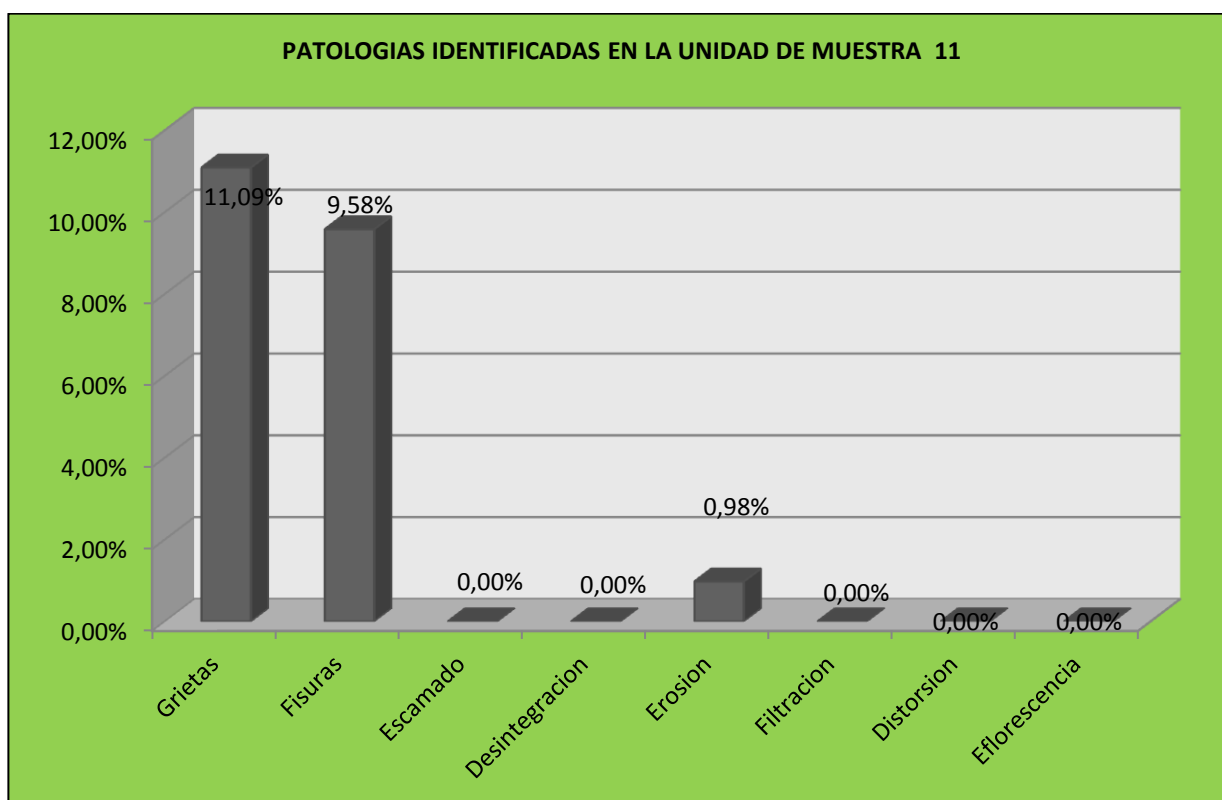
Gráfico 31. Patologías Identificadas en la Unidad de Muestra 11

Nº	Patología	Área con Patología (m2)	% Con Patologías
1	Grietas	26.62	11.09%
2	Fisuras	23.00	9.58%
3	Escamado	0.00	0.00%
4	Desintegración	0.00	0.00%
5	Erosión	2.34	0.98%
6	Filtración	0.00	0.00%
7	Distorsión	0.00	0.00%
8	Eflorescencia	0.00	0.00%
