DETERMINACIÓN Y EVALUACIÓN DE LAS
PATOLOGÍAS DEL CONCRETO EN EL CANAL
REVESTIDO

DE EVACUACION PLUVIAL AV.G ENTRE LAS
PROGRESIVAS 0+850 AL 1+262 DEL DISTRITO DE
PARIÑAS, PROVINCIA DE TALARA, REGIÓN PIURA
OCTUBRE 2016.

**TESIS PARA OPTAR EL TÍTULO PROFESIONAL DE:
INGENIERO CIVIL**

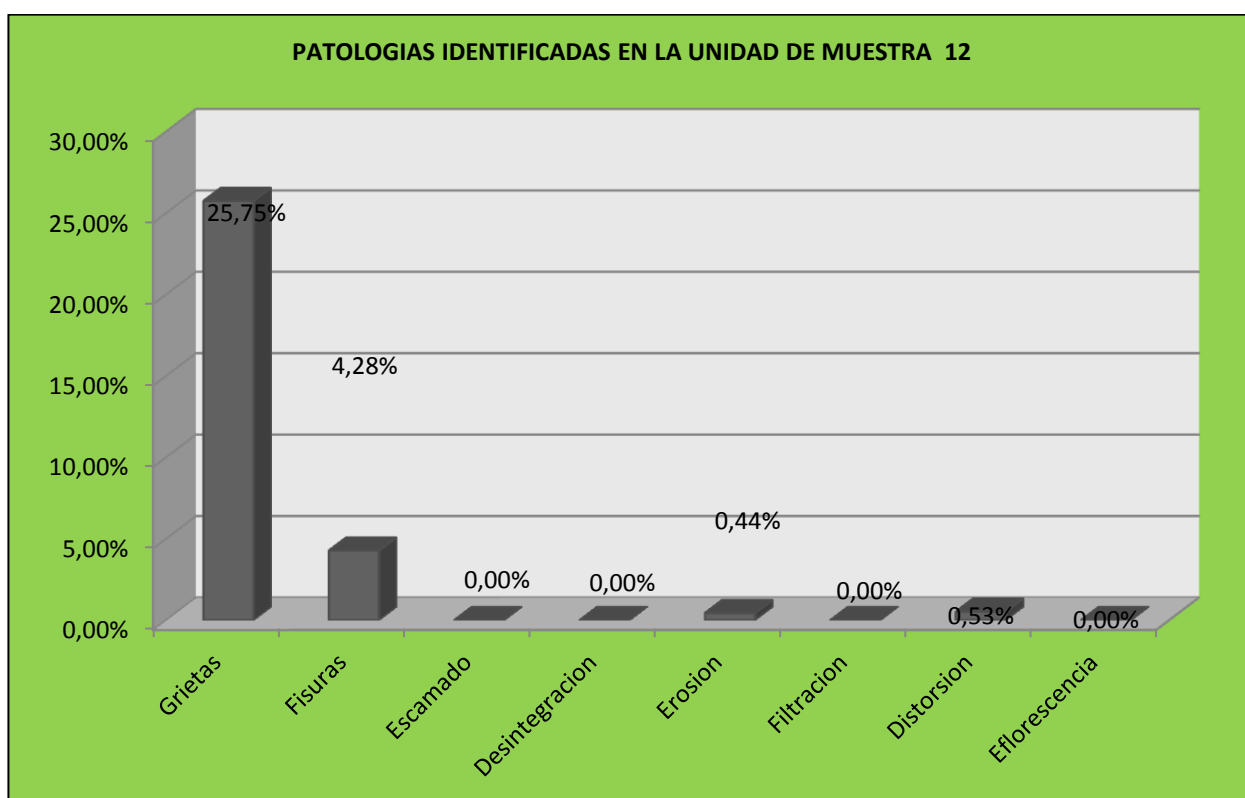
Grafico 34. Patologías Identificadas en la Unidad de Muestra 12

Nº	Patología	Area con Patología (m2)	% Con Patologías
1	Grietas	61.80	25.75%
2	Fisuras	10.26	4.28%
3	Escamado	0.00	0.00%
4	Desintegración	0.00	0.00%
5	Erosión	1.06	0.44%
6	Filtración	0.00	0.00%
7	Distorsión	1.26	0.53%
8	Eflorescencia	0.00	0.00%

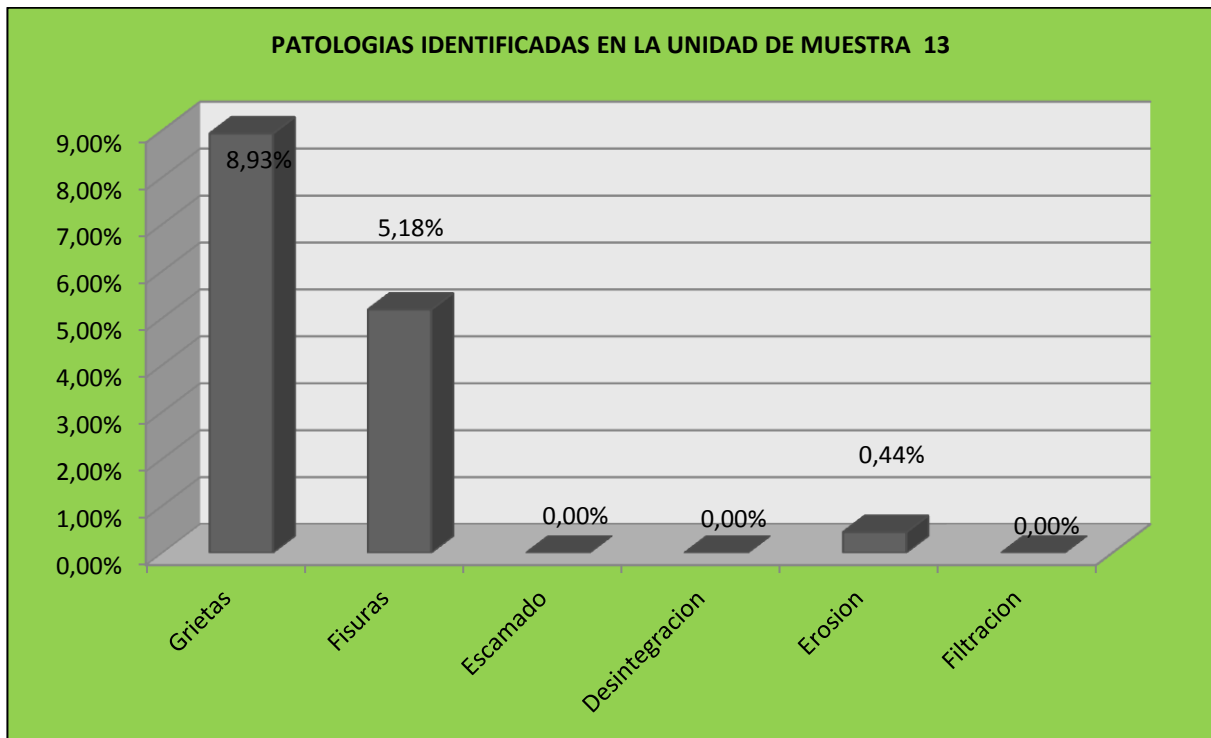
Grafico 37. Patologías Identificadas en la Unidad de Muestra 13

Nº	Patología	Área con Patología (m2)	% Con Patologías
1	Grietas	21.44	8.93%
2	Fisuras	12.44	5.18%
3	Escamado	0.00	0.00%
4	Desintegración	0.00	0.00%
5	Erosión	1.06	0.44%
6	Filtración	0.00	0.00%
7	Distorsión	1.74	0.73%
8	Eflorescencia	0.00	0.00%

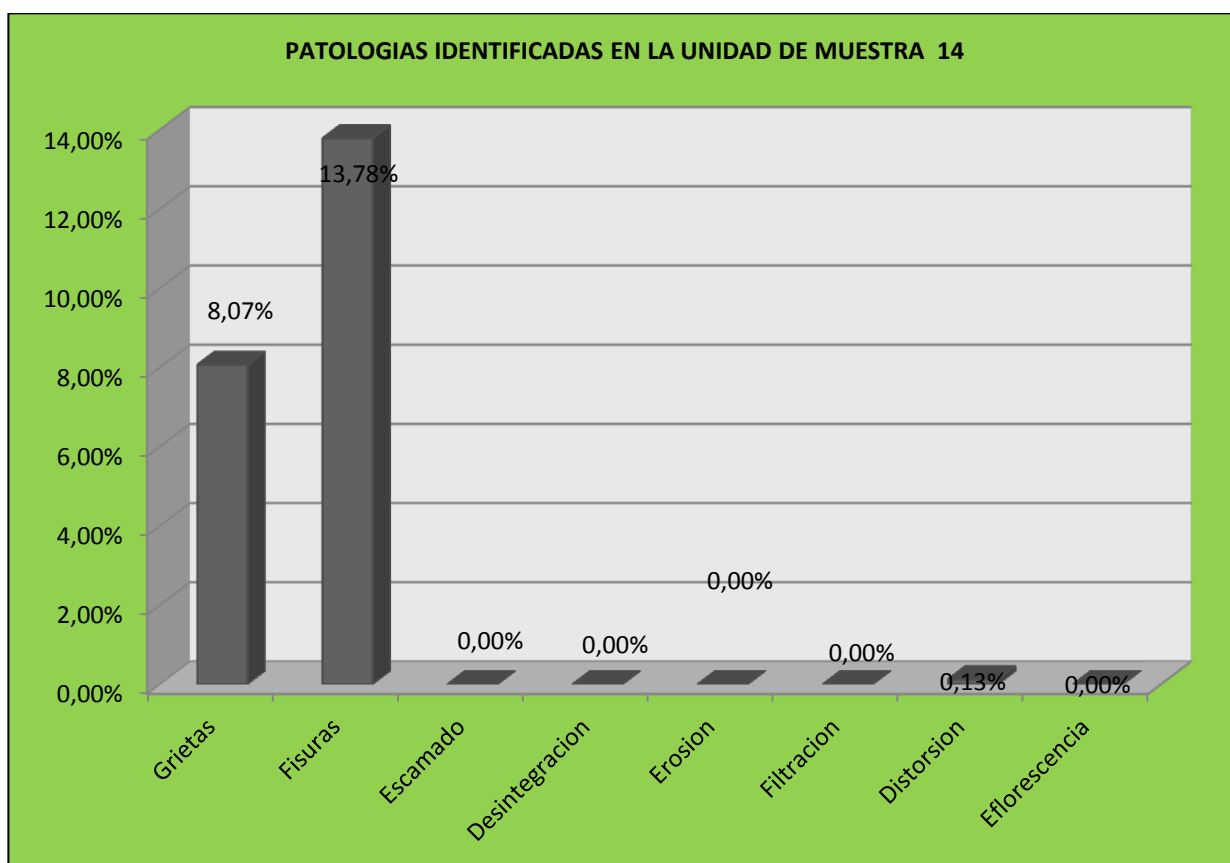
Grafico 40. Patologías Identificadas en la Unidad de Muestra 14

Nº	Patología	Área con Patología (m2)	% Con Patologías
1	Grietas	19.36	8.07%
2	Fisuras	33.08	13.78%
3	Escamado	0.00	0.00%
4	Desintegración	0.00	0.00%
5	Erosión	0.00	0.00%
6	Filtración	0.00	0.00%
7	Distorsión	0.30	0.13%
8	Eflorescencia	0.00	0.00%

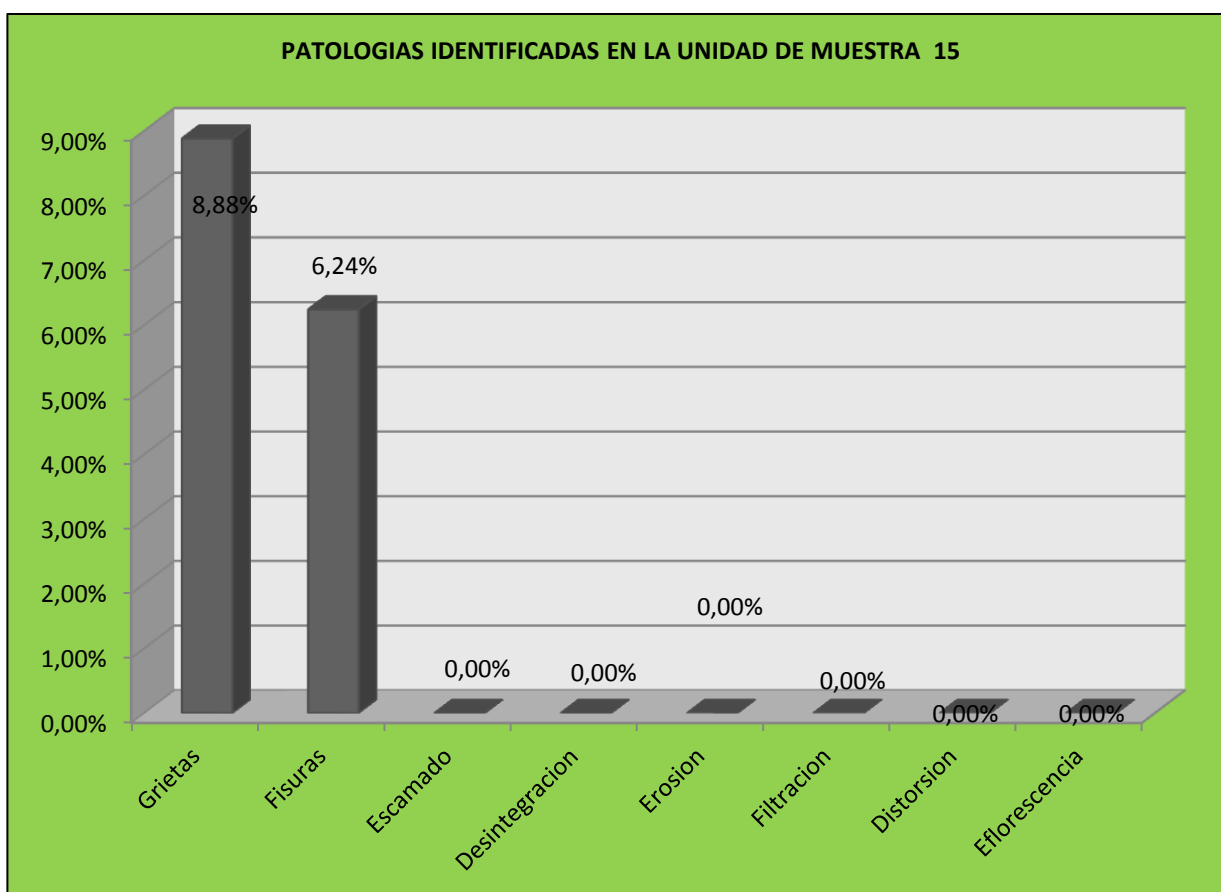
Gráfico 43. Patologías Identificadas en la Unidad de Muestra 15

Nº	Patología	Área con Patología (m2)	% Con Patologías
1	Grietas	21.32	8.88%
2	Fisuras	14.98	6.24%
3	Escamado	0.00	0.00%
4	Desintegración	0.00	0.00%
5	Erosión	0.00	0.00%
6	Filtración	0.00	0.00%
7	Distorsión	0.00	0.00%
8	Eflorescencia	0.00	0.00%

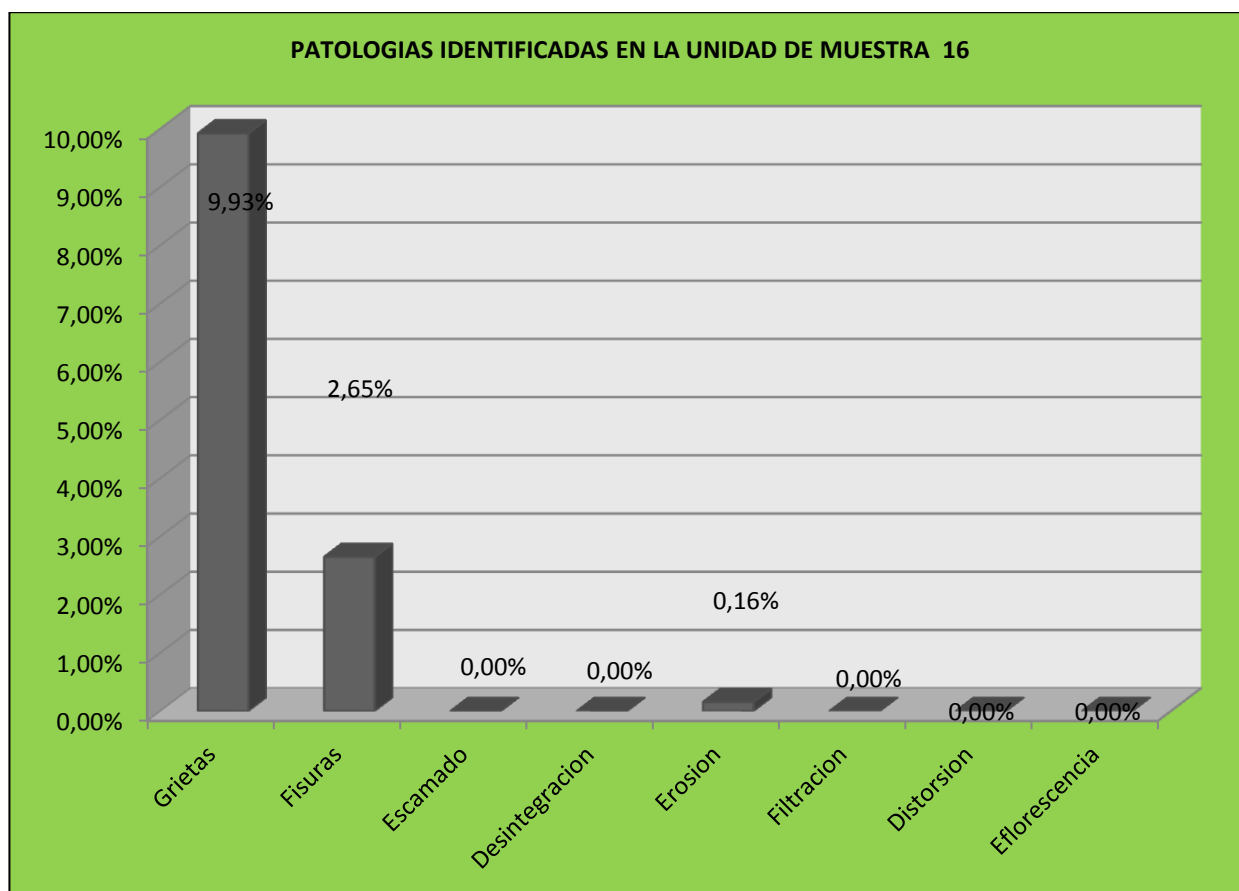
Grafico 46. Patologías Identificadas en la Unidad de Muestra 16

N°	Patología	Área con Patología (m2)	% Con Patologías
1	Grietas	23.82	9.93%
2	Fisuras	6.36	2.65%
3	Escamado	0.00	0.00%
4	Desintegración	0.00	0.00%
5	Erosión	0.38	0.16%
6	Filtración	0.00	0.00%
7	Distorsión	0.00	0.00%
8	Eflorescencia	0.00	0.00%

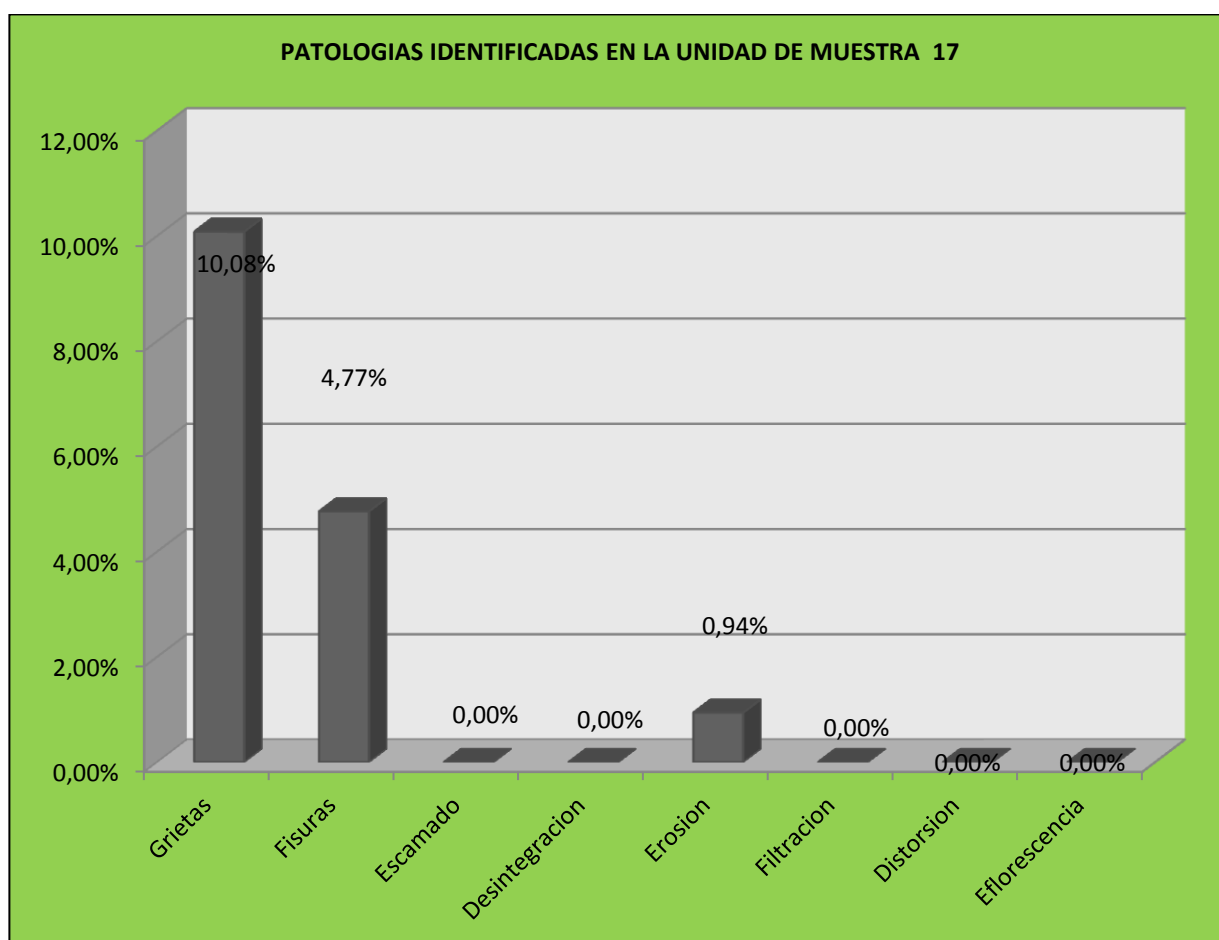
Grafico 49. Patologías Identificadas en la Unidad de Muestra 17

Nº	Patología	Área con Patología (m2)	% Con Patologías
1	Grietas	24.20	10.08%
2	Fisuras	11.44	4.77%
3	Escamado	0.00	0.00%
4	Desintegración	0.00	0.00%
5	Erosión	2.26	0.94%
6	Filtración	0.00	0.00%
7	Distorsión	0.00	0.00%
8	Eflorescencia	0.00	0.00%

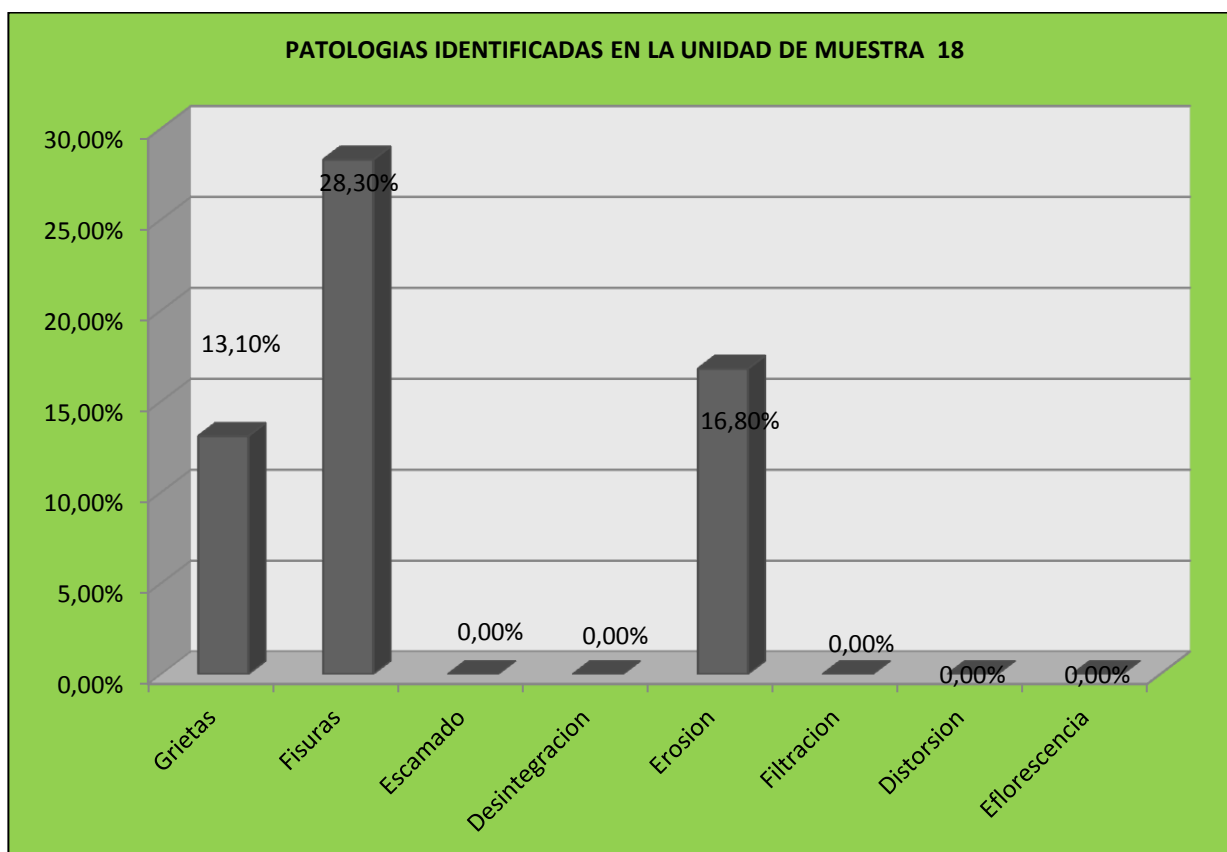
Grafico 52. Patologías Identificadas en la Unidad de Muestra 18

Nº	Patología	Área con Patología (m2)	% Con Patologías
1	Grietas	5.24	13.10%
2	Fisuras	11.32	28.30%
3	Escamado	0.00	0.00%
4	Desintegración	0.00	0.00%
5	Erosión	6.72	16.80%
6	Filtración	0.00	0.00%
7	Distorsión	0.00	0.00%
8	Eflorescencia	0.00	0.00%

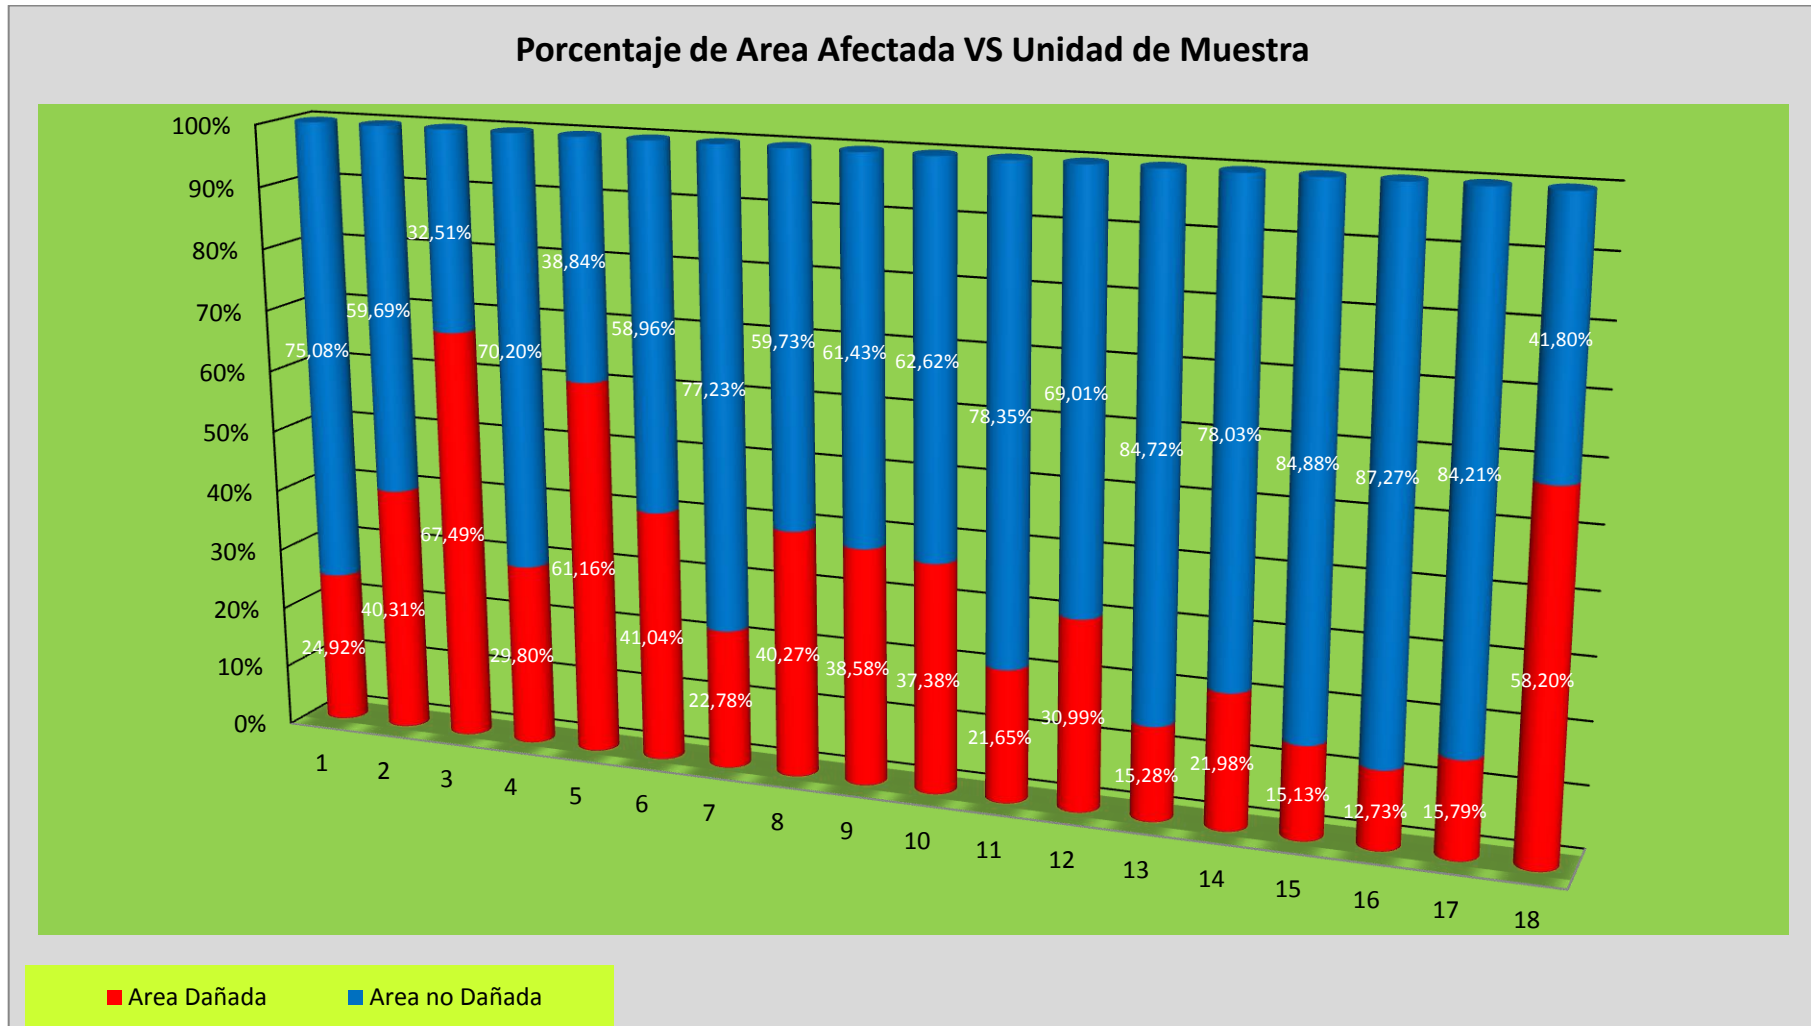
Grafico 55. Porcentaje de Área Afectada Vs Unidad de Muestra

RESULTADOS DE LA EVALUCION DEL CANAL DE EVACUACIÓN PLUVIAL DELA AV G. PROGRESIVAS 0+850 AL 1+262							
Tamaño de la Unidad de Muestra (mts)		Nº de Unidad de Muestra	Área (m2)	Área Con Patologías (m2)	Área Sin Patologías (m2)	% Con Daños	% Sin Daños
0+850	0+874	1	240.00	59.80	180.20	24.92	75.08
0+874	0+898	2	240.00	96.74	143.26	40.31	59.69
0+898	0+922	3	240.00	161.98	78.02	67.49	32.51
0+922	0+946	4	240.00	71.52	168.48	29.80	70.20
0+946	0+970	5	240.00	146.78	93.22	61.16	38.84
0+970	0+994	6	240.00	98.50	141.50	41.04	58.96
0+994	1+018	7	240.00	54.66	185.34	22.78	77.23
1+018	1+042	8	240.00	96.64	143.36	40.27	59.73
1+042	1+066	9	240.00	92.58	147.42	38.58	61.43
1+066	1+090	10	240.00	89.72	150.28	37.38	62.62
1+090	1+114	11	240.00	51.96	188.04	21.65	78.35
1+114	1+138	12	240.00	74.38	165.62	30.99	69.01
1+138	1+162	13	240.00	36.68	203.32	15.28	84.72
1+162	1+186	14	240.00	52.74	187.26	21.98	78.03
1+186	1+210	15	240.00	36.30	203.70	15.13	84.88

1+210	1+234	16	240.00	30.56	209.44	12.73	87.27
1+234	1+258	17	240.00	37.90	202.10	15.79	84.21
1+258	1+262	18	40.00	23.28	16.72	58.20	41.80
Total de Muestra		Total de Unidades de Muestra (Und.)	Área Total (m2)	Área Total Con Patologías (m2)	Área Total Sin Patologías (m2)	% Promedio Con Daños	% Promedio Sin Daños
(0+850 - 1+262)		18	4,120.00	1,312.72	2,807.28	31.86	66.92
