**“EVALUACIÓN DE LA CONDICIÓN OPERACIONAL  
DEL PAVIMENTO RÍGIDO, APLICANDO EL MÉTODO  
DEL PAVEMENT CONDITION INDEX (PCI), EN LAS  
PISTAS DEL BARRIO YANACHACA, DISTRITO DE  
CARAZ, PROVINCIA DE HUAYLAS, REGIÓN  
ANCASH, ABRIL DEL 2016”**

**TESIS PARA OPTAR EL TÍTULO PROFESIONAL DE:  
INGENIERO CIVIL**

**BACH. EDGAR YOVANNY VASQUEZ MORENO**

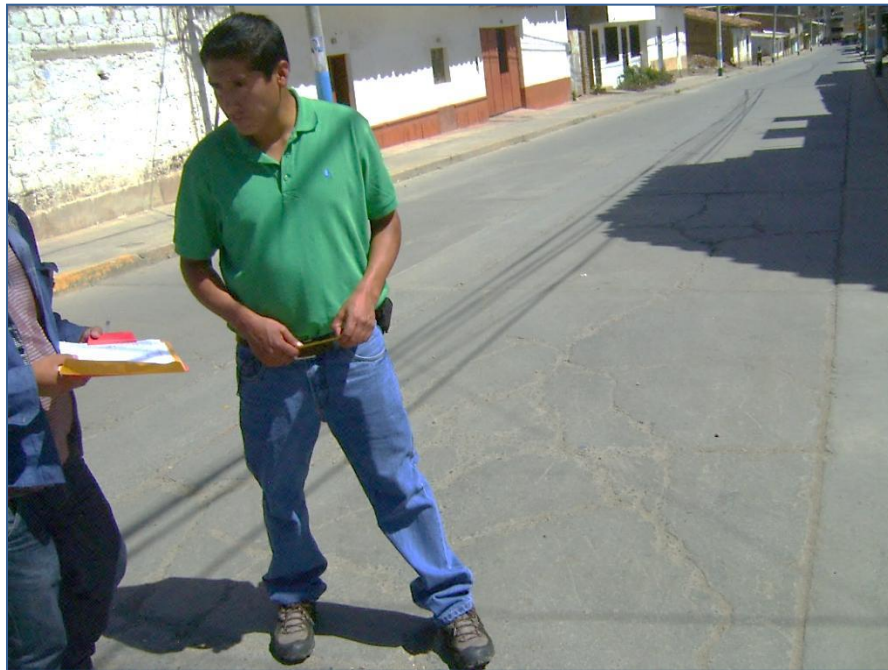
**Fotografía N° 08: En la vista se puede apreciar la severidad de la losa dividida en este caso es alto. Av. 20 de enero**

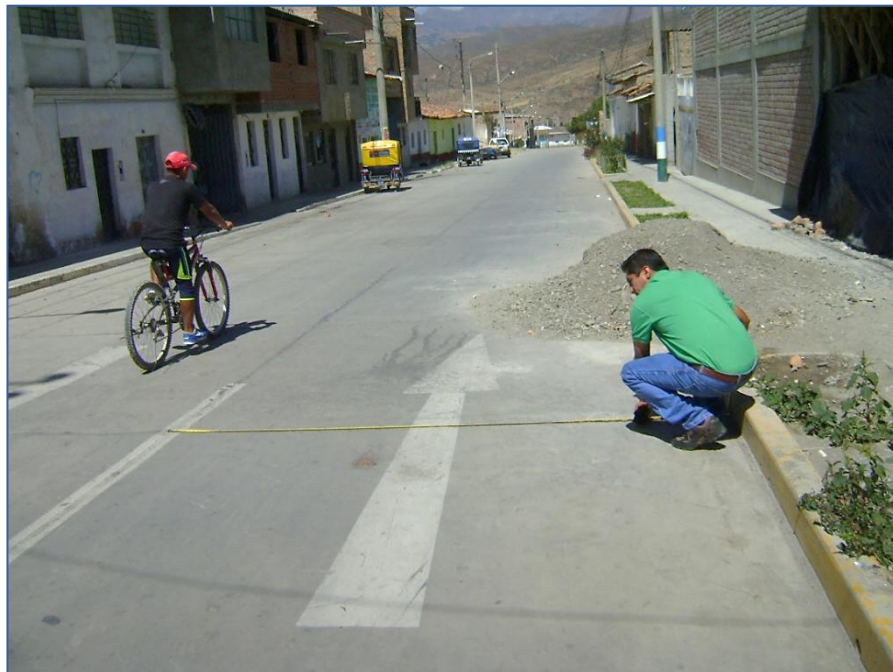
**Fotografía N° 13: En la vista se puede apreciar el tipo de falla pulimento de agregados. Av. La Merced**
