**“DETERMINACIÓN Y EVALUACIÓN DE LAS PATOLOGÍAS EN
COLUMNAS, VIGAS Y MUROS DE ALBAÑILERÍA DEL CERCO
PERIMÉTRICO DE LA UNIVERSIDAD NACIONAL DEL SANTA,
DISTRITO DE NUEVO CHIMBOTE, PROVINCIA DEL SANTA
DEPARTAMENTO DE ANCASH, ENERO - 2015”**

TESIS PARA OPTAR EL TÍTULO DE:

BACH. EDSON LEMYL VEGA APAZA

CHIMBOTE – PERU

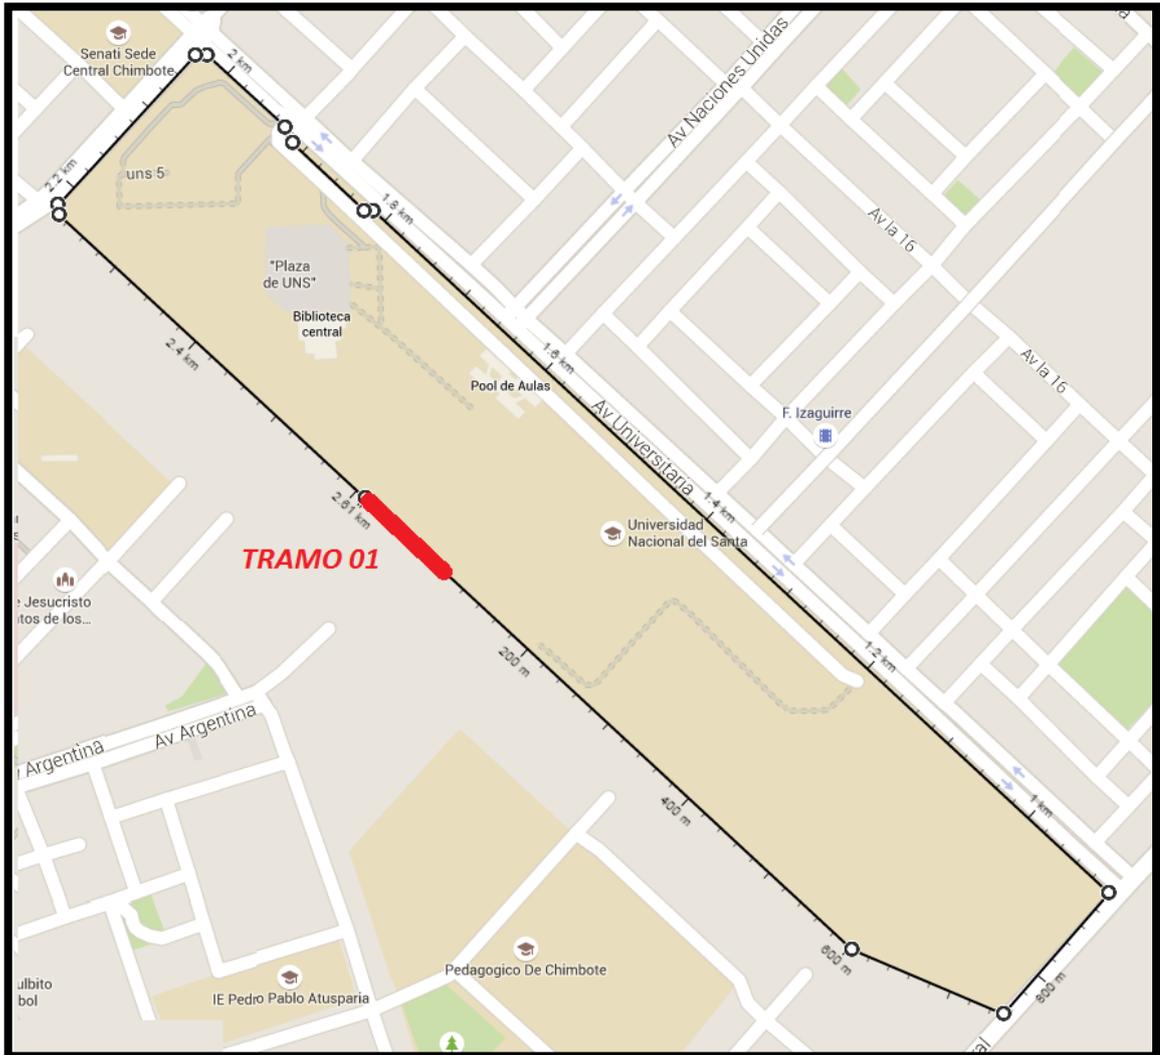
RESULTADOS: TRAMO N° 01

PAÑO N.º 01	Columna	Vigas	Cerco Prefab.	Esquema	Fotografia
	Area m2	Area m2	Area m2		
	0.65	0.9	2.54		
	Area Afectada(m2)	Area Afectada(m2)	Area Afectada (m2)		
	-	-	0.182		
	-	-	0.182		
	-	-	-		
	% de Daño	% de Daño	% de Daño		
	-	-	7.17%		
	-	-	7.17%		
-	-	-			
% sin Daño	% sin Daño	% sin Daño			
100%	100%	85.67%			
Tip. de patologia	Tip. de patologia	Tip. de patologia			
-	-	(14) (12)			
Nivel de Severidad : Media

PAÑO N.º 10	Columna	Vigas	Muro	Esquema	Fotografia
	Area m2	Area m2	Area m2		
	0.65	0.9	7.15		
	Area Afectada(m2)	Area Afectada(m2)	Area Afectada (m2)		
	-	-	0.05		
	-	-	0.014		
	-	-	-		
	% de Daño	% de Daño	% de Daño		
	-	-	0.70%		
	-	-	0.20%		
-	-	-			
% sin Daño	% sin Daño	% sin Daño			
100%	100%	99.10%			
Tip. de patologia	Tip. de patologia	Tip. de patologia			
-	-	(01) (14)			
Nivel de Severidad : Baja

PAÑO N.º 19	Columna	Viga	Cerco Prefab.	Esquema	Fotografia
	Area m2	Area m2	Area m2		
	0.65	0.9	2.54		
	Area Afectada(m2)	Area Afectada(m2)	Area Afectada (m2)		
	0.055	-	0.105		
	-	-	0.364		
	-	-	-		
	% de Daño	% de Daño	% de Daño		
	8.46%	-	4.13%		
	-	-	14.33%		
-	-	-			
% sin Daño	% sin Daño	% sin Daño			
91.54%	100%	81.54%			
Tip. de patologia	Tip. de patologia	Tip. de patologia			
(14)	-	(14) (12)			
Nivel de Severidad : Media

P A N O . 2 4	Columna	Vigas	Muro	Esquema	Fotografía
	Area m2	Area m2	Area m2		
	0.65	0.9	7.15		
	Area Afectada(m2)	Area Afectada(m2)	Area Afectada (m2)		
	0.125	0.001	0.05		
	-	0.001	0.28		
	-	-	-		
	-	-	-		
	% de Daño	% de Daño	% de Daño		
	19.23%	0.11%	0.70%		
-	0.11%	3.92%			
-	-	-			
-	-	-			
% sin Daño	% sin Daño	% sin Daño			
80.77%	99.89%	95.38%			
Tip. de patologia	Tip. de patologia	Tip. de patologia			
(14)	(08)	(14) (01)			
Nivel de Severidad : Baja

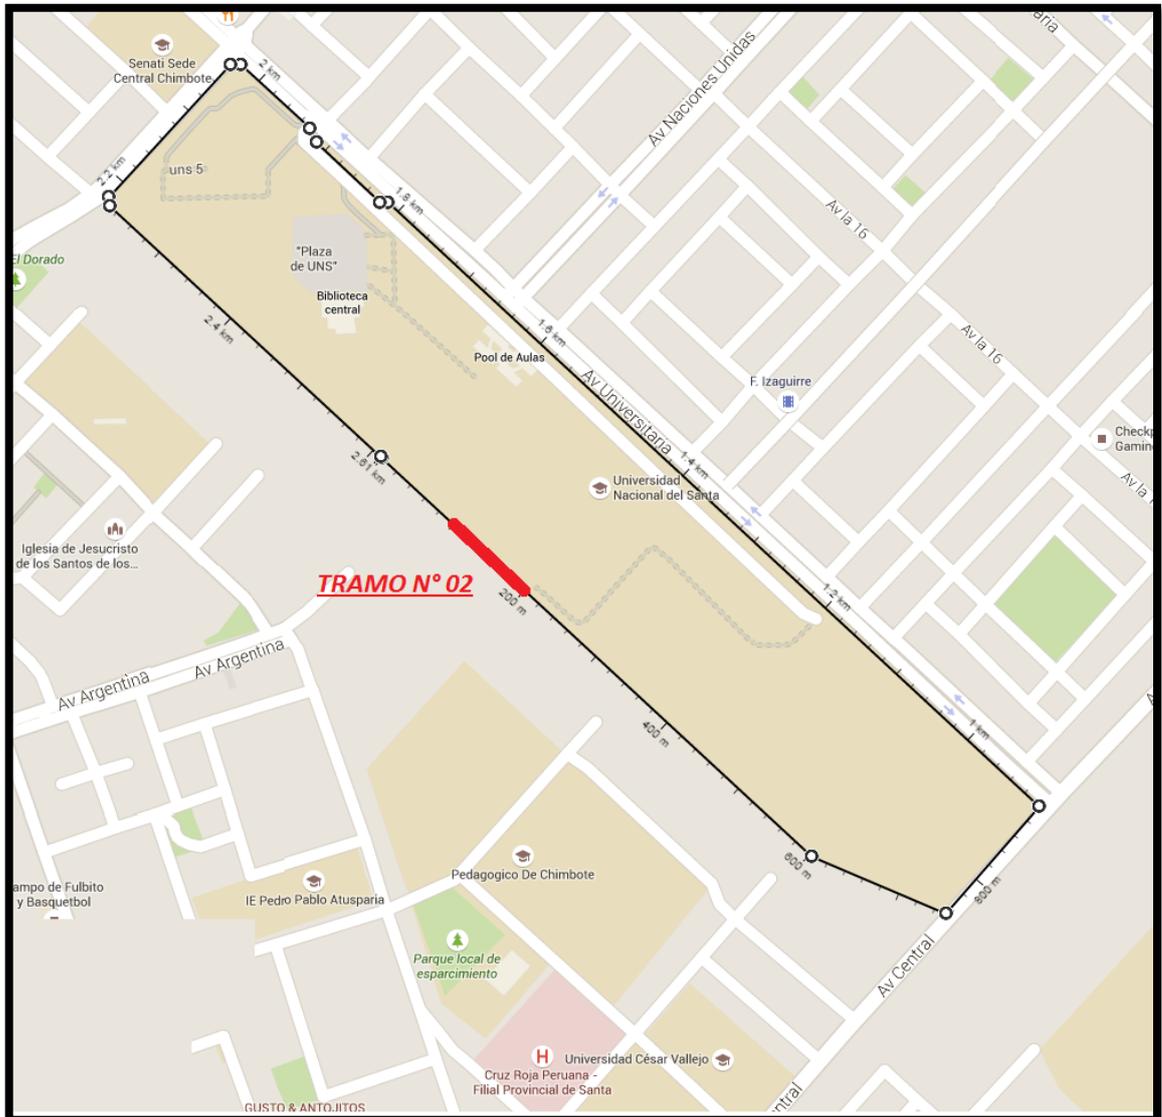
RESULTADOS: TRAMO N° 02

ANTIGÜEDAD:	29 AÑOS		DAÑOS IDENTIFICADOS																																																
USO:	CERCO PERIMETRICO																																																		
P A N O 3 5	<table border="1"> <thead> <tr> <th>Columna</th> <th>Vigas</th> <th>Cerco Prefab.</th> </tr> </thead> <tbody> <tr> <td>Area m2</td> <td>Area m2</td> <td>Area m2</td> </tr> <tr> <td>0.65</td> <td>0.9</td> <td>2.54</td> </tr> <tr> <td>Area Afectada(m2)</td> <td>Area Afectada(m2)</td> <td>Area Afectada (m2)</td> </tr> <tr> <td>0.12</td> <td>0.045</td> <td>0.546</td> </tr> <tr> <td>-</td> <td>-</td> <td>0.15</td> </tr> <tr> <td>-</td> <td>-</td> <td>-</td> </tr> <tr> <td>% de Daño</td> <td>% de Daño</td> <td>% de Daño</td> </tr> <tr> <td>18.46%</td> <td>5.00%</td> <td>21.50%</td> </tr> <tr> <td>-</td> <td>-</td> <td>5.91%</td> </tr> <tr> <td>-</td> <td>-</td> <td>-</td> </tr> <tr> <td>% sin Daño</td> <td>% sin Daño</td> <td>% sin Daño</td> </tr> <tr> <td>81.54%</td> <td>95.00%</td> <td>72.60%</td> </tr> <tr> <td>Tip. de patologia</td> <td>Tip. de patologia</td> <td>Tip. de patologia</td> </tr> <tr> <td>(01)</td> <td>(06)</td> <td>(12) (14)</td> </tr> </tbody> </table>	Columna	Vigas	Cerco Prefab.	Area m2	Area m2	Area m2	0.65	0.9	2.54	Area Afectada(m2)	Area Afectada(m2)	Area Afectada (m2)	0.12	0.045	0.546	-	-	0.15	-	-	-	% de Daño	% de Daño	% de Daño	18.46%	5.00%	21.50%	-	-	5.91%	-	-	-	% sin Daño	% sin Daño	% sin Daño	81.54%	95.00%	72.60%	Tip. de patologia	Tip. de patologia	Tip. de patologia	(01)	(06)	(12) (14)	<table border="1"> <thead> <tr> <th>Esquema</th> <th>Fotografia</th> </tr> </thead> <tbody> <tr> <td>

0.12	0.045	0.546																																																
	-	-	0.15																																																
-	-	-																																																	
% de Daño	% de Daño	% de Daño

18.46%	5.00%	21.50%																																																	
-	-	5.91%																																																	
-	-	-																																																	
% sin Daño	% sin Daño	% sin Daño

Nivel de Severidad : Media																																																			
P A N O 4 7	<table border="1"> <thead> <tr> <th>Columna</th> <th>Vigas</th> <th>Muro</th> </tr> </thead> <tbody> <tr> <td>Area m2</td> <td>Area m2</td> <td>Area m2</td> </tr> <tr> <td>0.65</td> <td>0.9</td> <td>7.15</td> </tr> <tr> <td>Area Afectada(m2)</td> <td>Area Afectada(m2)</td> <td>Area Afectada (m2)</td> </tr> <tr> <td>-</td> <td>0.01</td> <td>0.02</td> </tr> <tr> <td>-</td> <td>0.01</td> <td>-</td> </tr> <tr> <td>-</td> <td>-</td> <td>-</td> </tr> <tr> <td>% de Daño</td> <td>% de Daño</td> <td>% de Daño</td> </tr> <tr> <td>-</td> <td>1.11%</td> <td>0.28%</td> </tr> <tr> <td>-</td> <td>1.11%</td> <td>-</td> </tr> <tr> <td>-</td> <td>-</td> <td>-</td> </tr> <tr> <td>% sin Daño</td> <td>% sin Daño</td> <td>% sin Daño</td> </tr> <tr> <td>100.00%</td> <td>97.78%</td> <td>99.72%</td> </tr> <tr> <td>Tip. de patologia</td> <td>Tip. de patologia</td> <td>Tip. de patologia</td> </tr> <tr> <td>-</td> <td>(06) (08)</td> <td>(1)</td> </tr> </tbody> </table>	Columna	Vigas	Muro	Area m2	Area m2	Area m2	0.65	0.9	7.15	Area Afectada(m2)	Area Afectada(m2)	Area Afectada (m2)	-	0.01	0.02	-	0.01	-	-	-	-	% de Daño	% de Daño	% de Daño	-	1.11%	0.28%	-	1.11%	-	-	-	-	% sin Daño	% sin Daño	% sin Daño	100.00%	97.78%	99.72%	Tip. de patologia	Tip. de patologia	Tip. de patologia	-	(06) (08)	(1)	<table border="1"> <thead> <tr> <th>Esquema</th> <th>Fotografia</th> </tr> </thead> <tbody> <tr> <td>

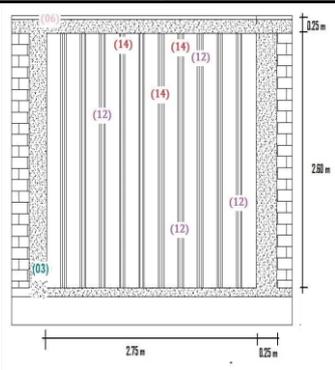
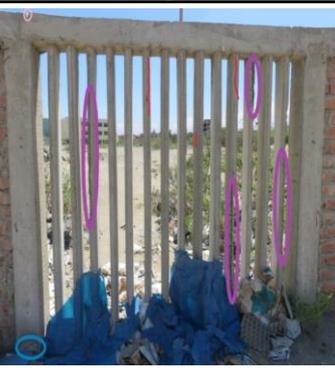
Nivel de Severidad : Baja																																																			
P A N O 5 1	<table border="1"> <thead> <tr> <th>Columna</th> <th>Vigas</th> <th>Cerco Prefab.</th> </tr> </thead> <tbody> <tr> <td>Area m2</td> <td>Area m2</td> <td>Area m2</td> </tr> <tr> <td>0.65</td> <td>0.9</td> <td>2.54</td> </tr> <tr> <td>Area Afectada(m2)</td> <td>Area Afectada(m2)</td> <td>Area Afectada (m2)</td> </tr> <tr> <td>0.025</td> <td>0.01</td> <td>0.07</td> </tr> <tr> <td>-</td> <td>0.01</td> <td>0.728</td> </tr> <tr> <td>-</td> <td>-</td> <td>-</td> </tr> <tr> <td>% de Daño</td> <td>% de Daño</td> <td>% de Daño</td> </tr> <tr> <td>3.85%</td> <td>1.11%</td> <td>2.76%</td> </tr> <tr> <td>-</td> <td>-</td> <td>28.66%</td> </tr> <tr> <td>-</td> <td>-</td> <td>-</td> </tr> <tr> <td>% sin Daño</td> <td>% sin Daño</td> <td>% sin Daño</td> </tr> <tr> <td>96.15%</td> <td>98.89%</td> <td>68.58%</td> </tr> <tr> <td>Tip. de patologia</td> <td>Tip. de patologia</td> <td>Tip. de patologia</td> </tr> <tr> <td>(03)</td> <td>(03) (06)</td> <td>(14) (12)</td> </tr> </tbody> </table>	Columna	Vigas	Cerco Prefab.	Area m2	Area m2	Area m2	0.65	0.9	2.54	Area Afectada(m2)	Area Afectada(m2)	Area Afectada (m2)	0.025	0.01	0.07	-	0.01	0.728	-	-	-	% de Daño	% de Daño	% de Daño	3.85%	1.11%	2.76%	-	-	28.66%	-	-	-	% sin Daño	% sin Daño	% sin Daño	96.15%	98.89%	68.58%	Tip. de patologia	Tip. de patologia	Tip. de patologia	(03)	(03) (06)	(14) (12)	<table border="1"> <thead> <tr> <th>Esquema</th> <th>Fotografia</th> </tr> </thead> <tbody> <tr> <td>

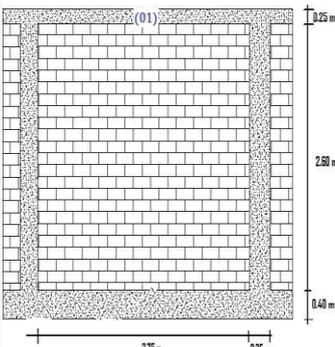
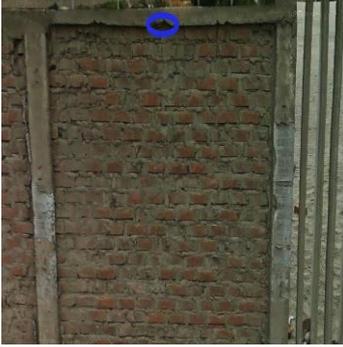
PAÑO 55	Columna	Viga	Muro	Esquema

Area m2	Area m2	Area m2		
	0.65	0.9	7.15		
	Area Afectada(m2)	Area Afectada(m2)	Area Afectada (m2)		
	-	0.125	0.182		
	-	-	-		
	-	-	-		
	% de Daño	% de Daño	% de Daño		
	-	13.89%	2.55%		
	-	-	-		
% sin Daño	% sin Daño	% sin Daño			
100%	86.11%	97.45%			
Tip. de patologia	Tip. de patologia	Tip. de patologia			
	(1)	(1)			
Nivel de Severidad : Baja

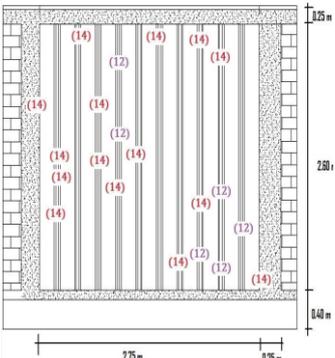
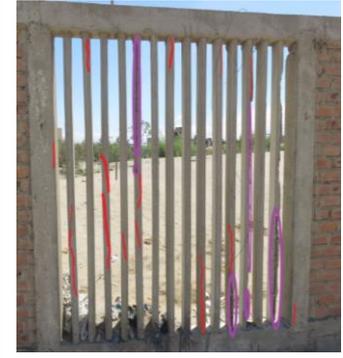
PAÑO 61	Columna	Vigas	Cerco Prefab.	Esquema

Area m2	Area m2	Area m2		
	0.65	0.9	2.54		
	Area Afectada(m2)	Area Afectada(m2)	Area Afectada (m2)		
	0.06	-	0.616		
	-	-	0.546		
	-	-	-		
	% de Daño	% de Daño	% de Daño		
	9.23%	-	24.25%		
	-	-	21.50%		
-	-	-			
% sin Daño	% sin Daño	% sin Daño			
90.77%	100.00%	54.25%			
Tip. de patologia	Tip. de patologia	Tip. de patologia			
(14)		(14) (12)			
Nivel de Severidad : Media

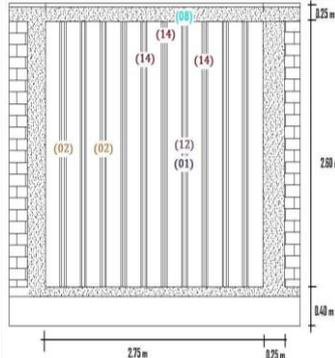
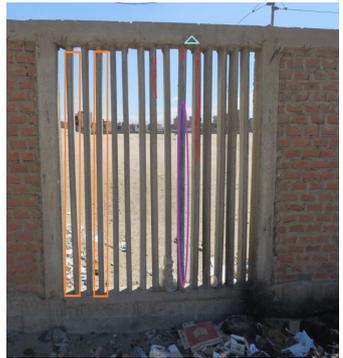
Nivel de Severidad : Media																																																																																																																																																								
PAÑO N.º 74	<table border="1"> <thead> <tr> <th>Columna</th> <th>Vigas</th> <th>Cerco Prefab.</th> </tr> </thead> <tbody> <tr> <td>Area m2</td> <td>Area m2</td> <td>Area m2</td> </tr> <tr> <td>0.65</td> <td>0.9</td> <td>2.54</td> </tr> <tr> <td>Area Afectada(m2)</td> <td>Area Afectada(m2)</td> <td>Area Afectada (m2)</td> </tr> <tr> <td>-</td> <td>0.063</td> <td>0.364</td> </tr> <tr> <td>-</td> <td>-</td> <td>0.182</td> </tr> <tr> <td>-</td> <td>-</td> <td>0.252</td> </tr> <tr> <td>-</td> <td>-</td> <td>-</td> </tr> <tr> <td>% de Daño</td> <td>% de Daño</td> <td>% de Daño</td> </tr> <tr> <td>-</td> <td>7.00%</td> <td>14.33%</td> </tr> <tr> <td>-</td> <td>-</td> <td>7.17%</td> </tr> <tr> <td>-</td> <td>-</td> <td>9.92%</td> </tr> <tr> <td>-</td> <td>-</td> <td>-</td> </tr> <tr> <td>% sin Daño</td> <td>% sin Daño</td> <td>% sin Daño</td> </tr> <tr> <td>-</td> <td>93.00%</td> <td>68.58%</td> </tr> <tr> <td>Tip. de patologia</td> <td>Tip. de patologia</td> <td>Tip. de patologia</td> </tr> <tr> <td>-</td> <td>(08)</td> <td>(02) (12) (14)</td> </tr> </tbody> </table>	Columna	Vigas	Cerco Prefab.	Area m2	Area m2	Area m2	0.65	0.9	2.54	Area Afectada(m2)	Area Afectada(m2)	Area Afectada (m2)	-	0.063	0.364	-	-	0.182	-	-	0.252	-	-	-	% de Daño	% de Daño	% de Daño	-	7.00%	14.33%	-	-	7.17%	-	-	9.92%	-	-	-	% sin Daño	% sin Daño	% sin Daño	-	93.00%	68.58%	Tip. de patologia	Tip. de patologia	Tip. de patologia	-	(08)	(02) (12) (14)	<table border="1"> <thead> <tr> <th>Columna</th> <th>Vigas</th> <th>Muro</th> </tr> </thead> <tbody> <tr> <td>Area m2</td> <td>Area m2</td> <td>Area m2</td> </tr> <tr> <td>0.65</td> <td>0.9</td> <td>7.15</td> </tr> <tr> <td>Area Afectada(m2)</td> <td>Area Afectada(m2)</td> <td>Area Afectada (m2)</td> </tr> <tr> <td>0.33</td> <td>-</td> <td>0.01</td> </tr> <tr> <td>-</td> <td>-</td> <td>-</td> </tr> <tr> <td>-</td> <td>-</td> <td>-</td> </tr> <tr> <td>% de Daño</td> <td>% de Daño</td> <td>% de Daño</td> </tr> <tr> <td>50.77%</td> <td>-</td> <td>0.15%</td> </tr> <tr> <td>-</td> <td>-</td> <td>-</td> </tr> <tr> <td>-</td> <td>-</td> <td>-</td> </tr> <tr> <td>% sin Daño</td> <td>% sin Daño</td> <td>% sin Daño</td> </tr> <tr> <td>49.23%</td> <td>-</td> <td>99.85%</td> </tr> <tr> <td>Tip. de patologia</td> <td>Tip. de patologia</td> <td>Tip. de patologia</td> </tr> <tr> <td>(14)</td> <td>-</td> <td>(14)</td> </tr> </tbody> </table>	Columna	Vigas	Muro	Area m2	Area m2	Area m2	0.65	0.9	7.15	Area Afectada(m2)	Area Afectada(m2)	Area Afectada (m2)	0.33	-	0.01	-	-	-	-	-	-	% de Daño	% de Daño	% de Daño	50.77%	-	0.15%	-	-	-	-	-	-	% sin Daño	% sin Daño	% sin Daño	49.23%	-	99.85%	Tip. de patologia	Tip. de patologia	Tip. de patologia	(14)	-	(14)	<table border="1"> <thead> <tr> <th>Esquema</th> <th>Fotografia</th> </tr> </thead> <tbody> <tr> <td>

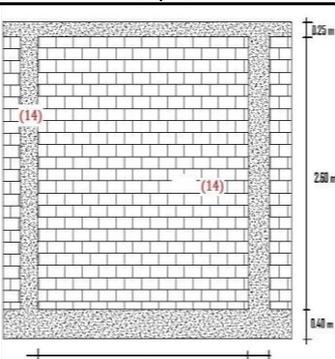
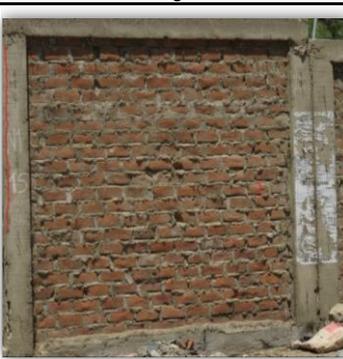
Nivel de Severidad : Media																																																																																																																																																								
PAÑO N.º 77	<table border="1"> <thead> <tr> <th>Columna</th> <th>Vigas</th> <th>Muro</th> </tr> </thead> <tbody> <tr> <td>Area m2</td> <td>Area m2</td> <td>Area m2</td> </tr> <tr> <td>0.65</td> <td>0.9</td> <td>7.15</td> </tr> <tr> <td>Area Afectada(m2)</td> <td>Area Afectada(m2)</td> <td>Area Afectada (m2)</td> </tr> <tr> <td>0.33</td> <td>-</td> <td>0.01</td> </tr> <tr> <td>-</td> <td>-</td> <td>-</td> </tr> <tr> <td>-</td> <td>-</td> <td>-</td> </tr> <tr> <td>% de Daño</td> <td>% de Daño</td> <td>% de Daño</td> </tr> <tr> <td>50.77%</td> <td>-</td> <td>0.15%</td> </tr> <tr> <td>-</td> <td>-</td> <td>-</td> </tr> <tr> <td>-</td> <td>-</td> <td>-</td> </tr> <tr> <td>% sin Daño</td> <td>% sin Daño</td> <td>% sin Daño</td> </tr> <tr> <td>49.23%</td> <td>-</td> <td>99.85%</td> </tr> <tr> <td>Tip. de patologia</td> <td>Tip. de patologia</td> <td>Tip. de patologia</td> </tr> <tr> <td>(14)</td> <td>-</td> <td>(14)</td> </tr> </tbody> </table>	Columna	Vigas	Muro	Area m2	Area m2	Area m2	0.65	0.9	7.15	Area Afectada(m2)	Area Afectada(m2)	Area Afectada (m2)	0.33	-	0.01	-	-	-	-	-	-	% de Daño	% de Daño	% de Daño	50.77%	-	0.15%	-	-	-	-	-	-	% sin Daño	% sin Daño	% sin Daño	49.23%	-	99.85%	Tip. de patologia	Tip. de patologia	Tip. de patologia	(14)	-	(14)	<table border="1"> <thead> <tr> <th>Columna</th> <th>Vigas</th> <th>Muro</th> </tr> </thead> <tbody> <tr> <td>Area m2</td> <td>Area m2</td> <td>Area m2</td> </tr> <tr> <td>0.65</td> <td>0.9</td> <td>7.15</td> </tr> <tr> <td>Area Afectada(m2)</td> <td>Area Afectada(m2)</td> <td>Area Afectada (m2)</td> </tr> <tr> <td>0.33</td> <td>-</td> <td>0.01</td> </tr> <tr> <td>-</td> <td>-</td> <td>-</td> </tr> <tr> <td>-</td> <td>-</td> <td>-</td> </tr> <tr> <td>% de Daño</td> <td>% de Daño</td> <td>% de Daño</td> </tr> <tr> <td>50.77%</td> <td>-</td> <td>0.15%</td> </tr> <tr> <td>-</td> <td>-</td> <td>-</td> </tr> <tr> <td>-</td> <td>-</td> <td>-</td> </tr> <tr> <td>% sin Daño</td> <td>% sin Daño</td> <td>% sin Daño</td> </tr> <tr> <td>49.23%</td> <td>-</td> <td>99.85%</td> </tr> <tr> <td>Tip. de patologia</td> <td>Tip. de patologia</td> <td>Tip. de patologia</td> </tr> <tr> <td>(14)</td> <td>-</td> <td>(14)</td> </tr> </tbody> </table>	Columna	Vigas	Muro	Area m2	Area m2	Area m2	0.65	0.9	7.15	Area Afectada(m2)	Area Afectada(m2)	Area Afectada (m2)	0.33	-	0.01	-	-	-	-	-	-	% de Daño	% de Daño	% de Daño	50.77%	-	0.15%	-	-	-	-	-	-	% sin Daño	% sin Daño	% sin Daño	49.23%	-	99.85%	Tip. de patologia	Tip. de patologia	Tip. de patologia	(14)	-	(14)	<table border="1"> <thead> <tr> <th>Esquema</th> <th>Fotografia</th> </tr> </thead> <tbody> <tr> <td>

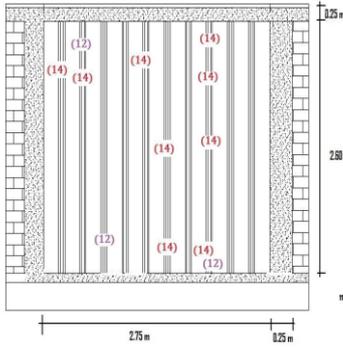
PAÑO N.º 100	DAÑOS IDENTIFICADOS			Esquema		Fotografía	
	Columna	Vigas	Column. Prefab				
	Area m2	Area m2	Area m2				
	0.65	0.9	2.54

Area Afectada(m2)	Area Afectada(m2)	Area Afectada (m2)				
	-	-	0.09				
	-	-	0.19				
	% de Daño	% de Daño	% de Daño				
	-	-	3.54%				
	-	-	7.48%				
-	-	-					
% sin Daño	% sin Daño	% sin Daño					
100.00%	100.00%	88.98%					
Tip. de patologia	Tip. de patologia	Tip. de patologia					
-	-	(14) (12)					
Nivel de Severidad : Media

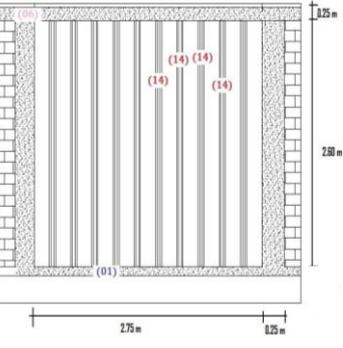
PAÑO N.º 103	DAÑOS IDENTIFICADOS			Esquema		Fotografía	
	Columna	Vigas	Column. Prefab				
	Area m2	Area m2	Area m2				
	0.65	0.9	2.54

Area Afectada(m2)	Area Afectada(m2)	Area Afectada (m2)				
	-	0.075	0.182				
	-	-	-				
	% de Daño	% de Daño	% de Daño				
	-	8.33%	7.17%				
	-	-	-				
% sin Daño	% sin Daño	% sin Daño					
100.00%	91.67%	92.83%					
Tip. de patologia	Tip. de patologia	Tip. de patologia					
-	(06)	(14)					
Nivel de Severidad : Baja

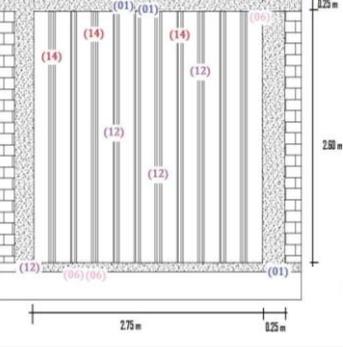
PAÑO N.º 111	DAÑOS IDENTIFICADOS			Esquema		Fotografía	
	Columna	Vigas	Column. Prefab				
	Area m2	Area m2	Area m2				
	0.65	0.9	2.54

Area Afectada(m2)	Area Afectada(m2)	Area Afectada (m2)				
	-	0.02	0.105				
	-	-	0.364				
	% de Daño	% de Daño	% de Daño				
	-	2.22%	4.13%				
	-	-	14.33%				
-	-	-					
% sin Daño	% sin Daño	% sin Daño					
100.00%	97.78%	81.54%					
Tip. de patologia	Tip. de patologia	Tip. de patologia					
-	(01)	(14) (12)					
Nivel de Severidad : Media

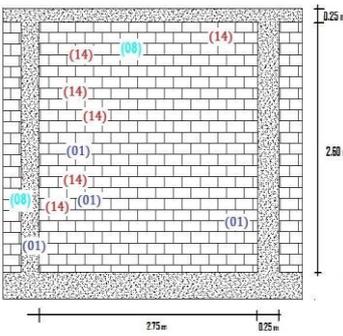
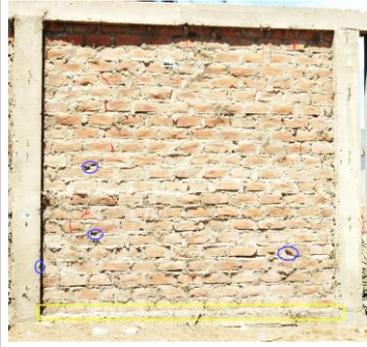
DISTRITO:	CHIMBOTE		(01) Desintegración	(08) Escamas	
PROVINCIA:	SANTA		(02) Distorsion	(09) Estalactita	
REGION:	ANCASH		(03) Eflorescencia	(10) Estalagmita	
UBICACION:	UNIVERSIDAD NACIONAL DEL SANTA		(04) Exudacion	(11) Polvo	
EVALUADOR:	BACH. EDSON LEMYL VEGA APAZA	(05) Incrustaciones	(12) Corrosion		
FECHA:	ENERO DEL 2015	(06) Picaduras	(13) Goteras		
ANTIGÜEDAD:	29 AÑOS	(07) Crateres	(14) Fisura		
USO:	CERCO PERIMETRICO				LONGITUD DE TRAMO 07 = 99.50 m
DAÑOS IDENTIFICADOS					
PAÑO N.º 202	Columna	Vigas	Muro	Esquema	Fotografia
	Area m2	Area m2	Area m2

0.65	0.9	7.15		
	Area Afectada(m2)	Area Afectada(m2)	Area Afectada (m2)		
	0.01	-	0.36		
	0.01	-	0.3		
	-	-	0.02		
	% de Daño	% de Daño	% de Daño		
	1.54%	-	5.03%

1.54%	-	4.20%		
-	-	0.28%			
% sin Daño	% sin Daño	% sin Daño			
96.92%	100.00%	90.49%			
Tip. de patologia	Tip. de patologia	Tip. de patologia			
(01) (08)	-	(01) (14) (08)			
Nivel de Severidad : Baja					
PAÑO N.º 205	Columna	Vigas	Cerco Prefab.	Esquema	Fotografia
	Area m2	Area m2	Area m2

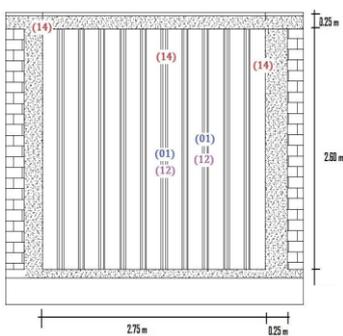
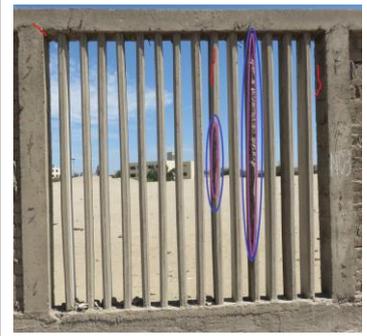
0.65	0.9	2.54		
	Area Afectada(m2)	Area Afectada(m2)	Area Afectada (m2)		
	0.04	-	0.364		
	-	-	0.021		
	-	-	-		
	% de Daño	% de Daño	% de Daño		
	6.15%	-	14.33%

-	-	0.83%		
-	-	-			
% sin Daño	% sin Daño	% sin Daño			
93.85%	100.00%	84.84%			
Tip. de patologia	Tip. de patologia	Tip. de patologia			
(14)	-	(12) (14)			
Nivel de Severidad : Baja					
PAÑO N.º 208	Columna	Vigas	Muro	Esquema	Fotografia
	Area m2	Area m2	Area m2

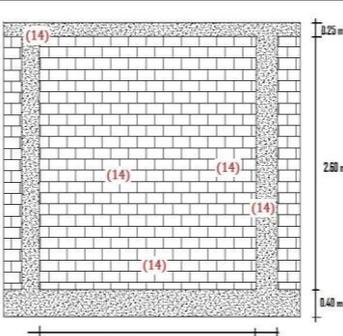
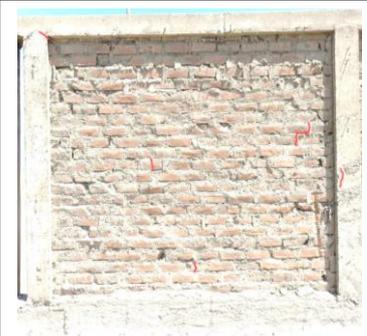
0.65	0.9	7.15		
	Area Afectada(m2)	Area Afectada(m2)	Area Afectada (m2)		
	0.015	-	0.26		
	-	-	-		
	-	-	-		
	% de Daño	% de Daño	% de Daño		
	2.31%	-	3.64%

-	-	-		
% sin Daño	% sin Daño	% sin Daño			
97.69%	100.00%	96.36%			
Tip. de patologia	Tip. de patologia	Tip. de patologia			
(14)	-	(14)			
Nivel de Severidad : Baja

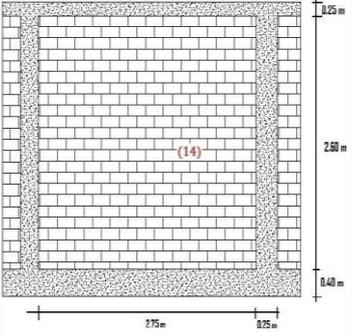
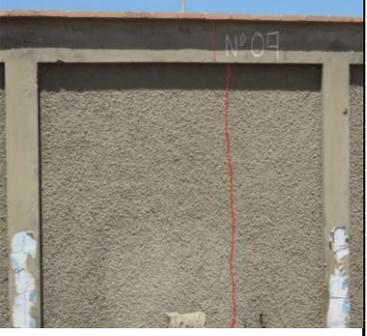
P A N O . 3 1 2	Columna	Vigas	Muro	Esquema

Area m2	Area m2	Area m2		
	0.65	0.9	7.15		
	Area Afectada(m2)	Area Afectada(m2)	Area Afectada (m2)		
	-	0.025	0.23		
	-	-	-		
	-	-	-		
	-	-	-		
	% de Daño	% de Daño	% de Daño		
	-	2.78%	3.22%		
-	-	-			
-	-	-			
% sin Daño	% sin Daño	% sin Daño			
100.00%	97.22%	96.78%			
Tip. de patologia	Tip. de patologia	Tip. de patologia			
-	(14)	(14)			
Nivel de Severidad : Baja

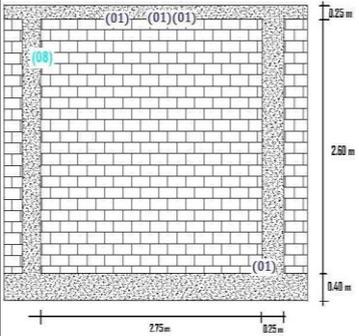
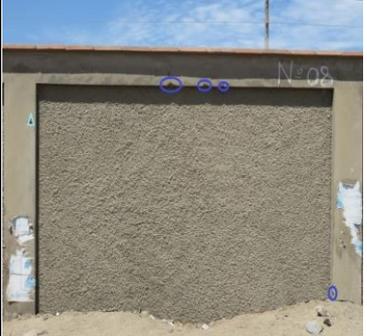
PAÑO N.º	Columna	Vigas	Muro	Esquema	Fotografia
	Area m2	Area m2	Area m2		
334	0.65	0.9	7.15

Area Afectada(m2)	Area Afectada(m2)	Area Afectada (m2)

0.028	0.04	-		
	0.01	-	-		
	-	-	-		
	-	-	-		
	% de Daño	% de Daño	% de Daño		
	4.31%	4.44%	-		
	1.54%	-	-		
	-	-	-		
% sin Daño	% sin Daño	% sin Daño			
95.69%	95.56%	100.00%			
Tip. de patologia	Tip. de patologia	Tip. de patologia

(01) (08)	(01)	-			
Nivel de Severidad : Baja					
342	0.65	0.9	7.15

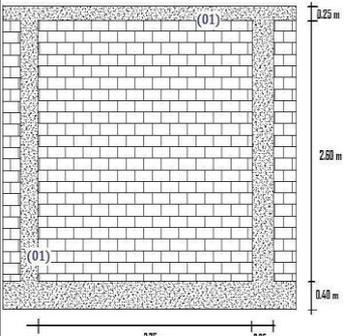
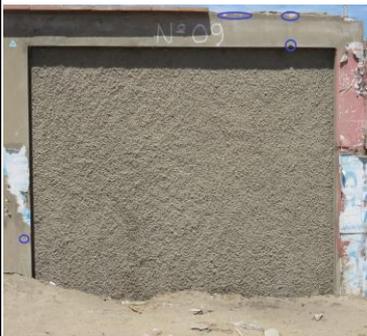
Area Afectada(m2)	Area Afectada(m2)	Area Afectada (m2)		
	0.01	0.03	-		
	0.01	-	-

-	-	-		
	-	-	-		
	% de Daño	% de Daño	% de Daño		
	1.54%	3.33%	-		
	1.54%	-	-		
	-	-	-		
% sin Daño	% sin Daño	% sin Daño			
98.46%	96.67%	100.00%			
Tip. de patologia	Tip. de patologia	Tip. de patologia

(01) (08)	(01)	-			
Nivel de Severidad : Baja					
355	0.65	0.9	7.15

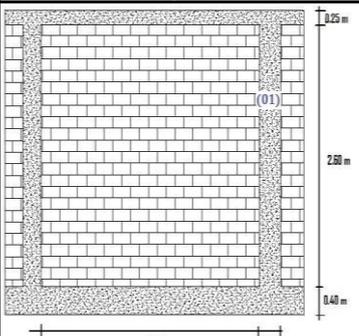
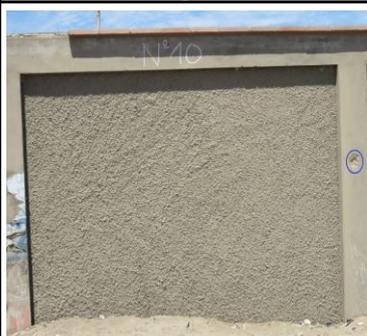
Area Afectada(m2)	Area Afectada(m2)	Area Afectada (m2)		
	0.02	-	-		
	-	-	-

-	-	-		
	-	-	-		
	% de Daño	% de Daño	% de Daño		
	3.08%	-	-		
	-	-	-		
	-	-	-		
% sin Daño	% sin Daño	% sin Daño			
96.92%	100.00%	100.00%			
Tip. de patologia	Tip. de patologia	Tip. de patologia

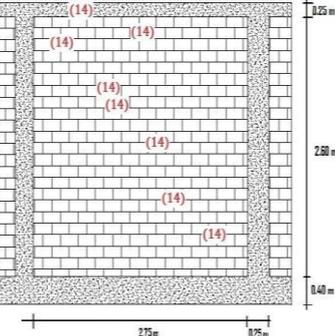
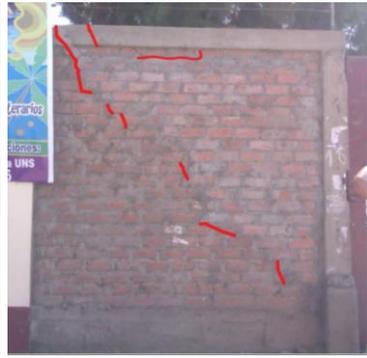
PAÑO 392	Columnas	Vigas	Muro	Esquema

Area m2	Area m2	Area m2		
	0.65	1.95	7.15		
	Area Afectada(m2)	Area Afectada(m2)	Area Afectada (m2)		
	-	0.05	0.23		
	-	-	-		
	-	-	-		
	-	-	-		
	% de Daño	% de Daño	% de Daño		
	-	2.56%	3.22%		
-	-	-			
-	-	-			
% sin Daño	% sin Daño	% sin Daño			
100.00%	97.44%	96.78%			
Tip. de patologia	Tip. de patologia	Tip. de patologia			
-	(14)	(14)			
Nivel de Severidad : Baja					
PAÑO 396	Columna	Vigas	Cerco Prefab.	Esquema

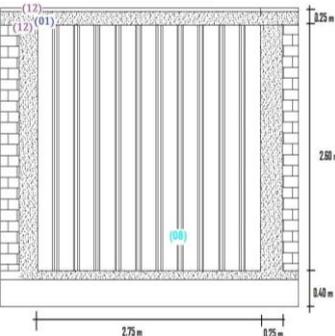
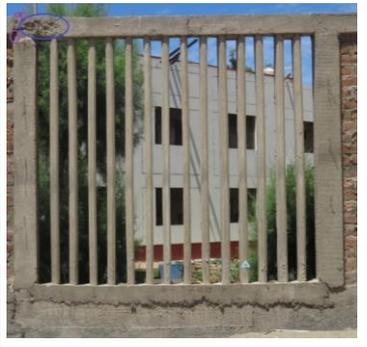
Area m2	Area m2	Area m2		
	0.65	1.95	2.54		
	Area Afectada(m2)	Area Afectada (m2)	Area Afectada (m2)		
	-	0.1	0.01		
	-	0.02	-		
	-	-	-		
	-	-	-		
	% de Daño	% de Daño	% de Daño		
	-	5.13%	0.39%		
-	1.03%	-			
-	-	-			
% sin Daño	% sin Daño	% sin Daño			
100.00%	93.85%	99.61%			
Tip. de patologia	Tip. de patologia	Tip. de patologia			
-	(01) (14)	(08)			
Nivel de Severidad : Baja

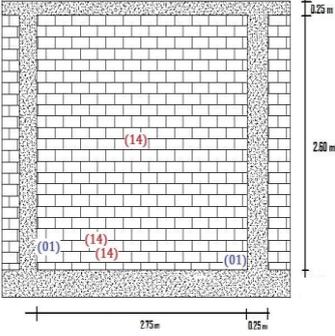
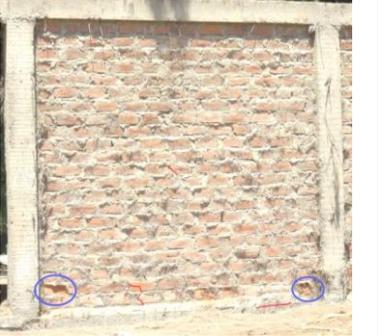
0.65	0.9	7.15		
	Area Afectada(m2)	Area Afectada(m2)	Area Afectada(m2)		
	-	-	0.16		
	-	-	0.01		
	-	-	-		
	% de Daño	% de Daño	% de Daño		
-	-	2.24%			
-	-	0.14%

-	-	-			
% sin Daño	% sin Daño	% sin Daño			
100.00%	100.00%	97.76%			
Tip. de patologia	Tip. de patologia	Tip. de patologia			
-	-	(01) (14)			
Nivel de Severidad : Baja					
PAÑO N° 405	Columna	Vigas	Column. Prefab.	Esquema	Fotografía
	Area m2	Area m2	Area m2

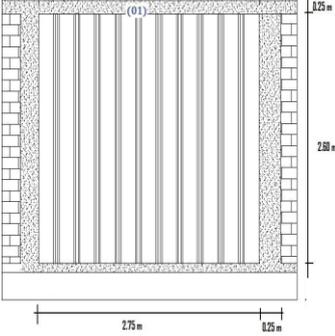
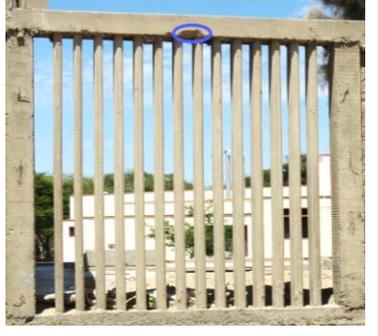
0.65	0.9	2.54		
	Area Afectada(m2)	Area Afectada(m2)	Area Afectada (m2)		
	-	0.03	-		
	-	-	-		
	-	-	-		
	% de Daño	% de Daño	% de Daño		
-	3.33%	-			
-	-	-			
% sin Daño	% sin Daño	% sin Daño

100.00%	96.67%	100.00%			
Tip. de patologia	Tip. de patologia	Tip. de patologia			
-	(01)	-			
Nivel de Severidad : Baja					
PAÑO N° 409	Columna	Vigas	Muro	Esquema	Fotografía
	Area m2	Area m2	Area m2

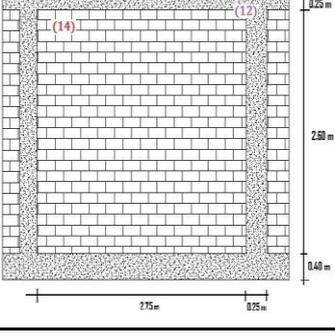
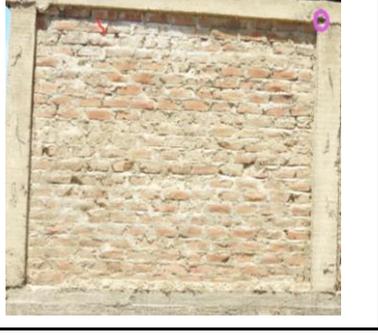
0.65	0.9	7.15		
	Area Afectada(m2)	Area Afectada(m2)	Area Afectada(m2)		
	-	0.015	0.008		
	-	-	-		
	-	-	-		
	% de Daño	% de Daño	% de Daño		
-	1.67%	0.11%

-	-	-			
% sin Daño	% sin Daño	% sin Daño			
100.00%	98.33%	99.89%			
Tip. de patologia	Tip. de patologia	Tip. de patologia			
-	(12)	(14)			
Nivel de Severidad : Baja

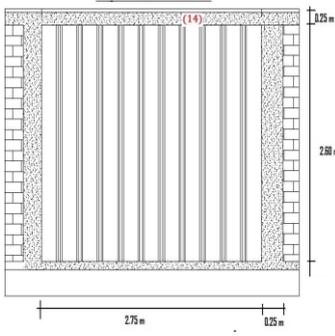
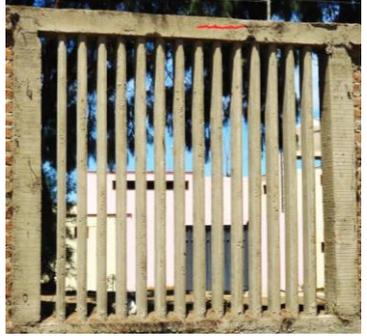
0.65	0.9	2.54		
	Area Afectada(m2)	Area Afectada(m2)	Area Afectada (m2)		
	-	0.03	-		
	% de Daño	% de Daño	% de Daño		
	-	3.33%	-		
	% sin Daño	% sin Daño	% sin Daño

-	96.67%	-		
	Tip. de patologia	Tip. de patologia	Tip. de patologia		
-	(14)	-			
Nivel de Severidad : Baja					
PAÑO N.º 442	Columna	Vigas	Muro	Esquema	Fotografia
	Area m2	Area m2	Area m2

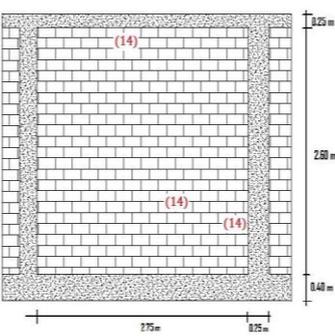
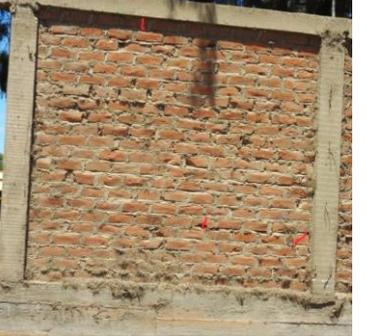
0.65	0.9	7.15		
	Area Afectada(m2)	Area Afectada(m2)	Area Afectada (m2)		
	-	-	0.03		
	% de Daño	% de Daño	% de Daño		
	-	-	0.42%		
	% sin Daño	% sin Daño	% sin Daño

-	-	99.58%		
	Tip. de patologia	Tip. de patologia	Tip. de patologia		
-	-	(14)			
Nivel de Severidad : Baja					
PAÑO N.º 458	Columna	Vigas	Colum. Prefab	Esquema	Fotografia
	Area m2	Area m2	Area m2

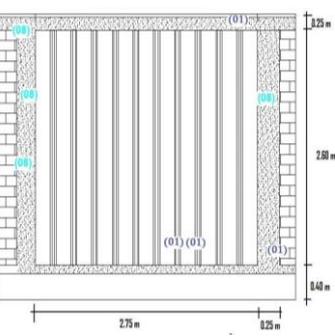
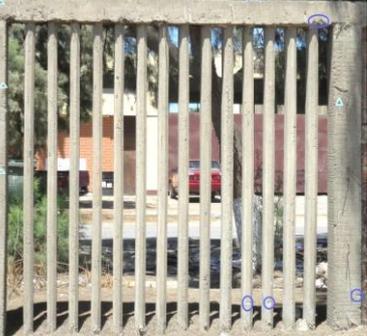
0.65	0.9	2.54		
	Area Afectada(m2)	Area Afectada(m2)	Area Afectada (m2)		
	0.015	0.015	0.014		
	0.010	-	-		
	% de Daño	% de Daño	% de Daño		
	2.31%	1.67%	0.55%

1.54%	-	-		
	% sin Daño	% sin Daño	% sin Daño		
96.15%	98.33%	99.45%			
Tip. de patologia	Tip. de patologia	Tip. de patologia			
(01) (08)	(01)	(01)			
Nivel de Severidad : Baja

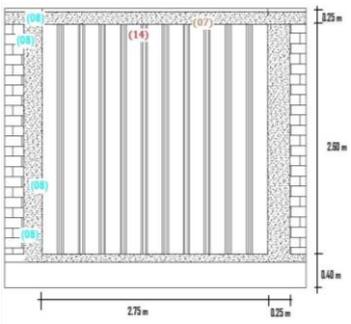
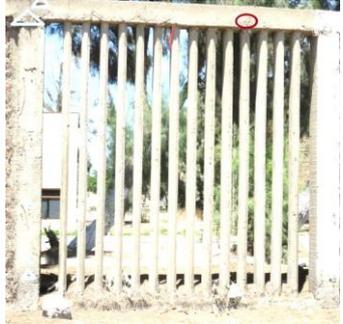
1.3	1.95	2.54			
	Area Afectada(m2)	Area Afectada(m2)	Area Afectada (m2)			
	0.16	0.04	0.01			
	-	-	-			
	% de Daño	% de Daño	% de Daño			
	12.31%	2.05%	0.39%

-	-	-				
% sin Daño	% sin Daño	% sin Daño				
-12.31%	-2.05%	-0.39%				
Tip. de patologia	Tip. de patologia	Tip. de patologia				
(08)	(07)	(14)				
Nivel de Severidad : Baja						
P A N O . 4 8 2	Columna	Vigas	Muro	Esquema		Fotografia
	Area m2	Area m2	Area m2

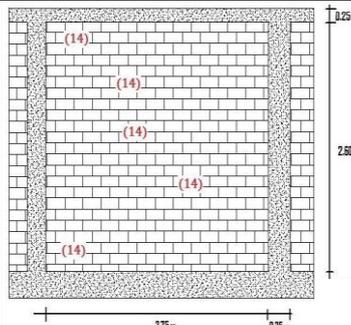
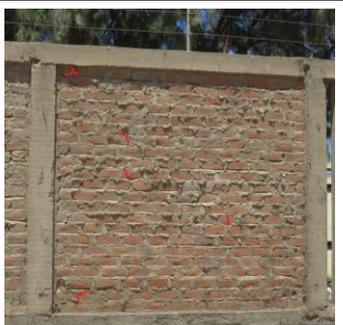
0.65	0.9	7.15			
	Area Afectada(m2)	Area Afectada(m2)	Area Afectada (m2)			
	-	-	-			
	-	-	-			
	% de Daño	% de Daño	% de Daño			
	-	-	1.12%			
% sin Daño	% sin Daño	% sin Daño

100.00%	100.00%	98.88%				
Tip. de patologia	Tip. de patologia	Tip. de patologia				
-	-	(14)				
Nivel de Severidad : Baja						
P A N O . 4 9 5	Columna	Vigas	Muro	Esquema		Fotografia
	Area m2	Area m2	Area m2

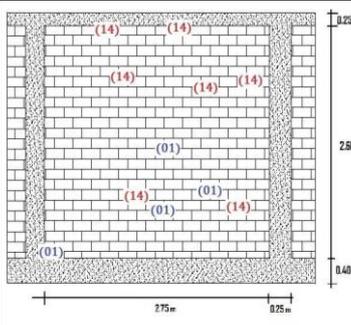
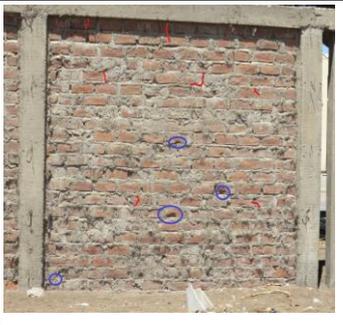
0.65	0.9	7.15			
	Area Afectada(m2)	Area Afectada(m2)	Area Afectada (m2)			
	-	-	0.086			
	-	-	0.06			
	% de Daño	% de Daño	% de Daño			
	-	-	1.20%			
-	-	0.84%				
% sin Daño	% sin Daño	% sin Daño

100.00%	100.00%	98.80%				
Tip. de patologia	Tip. de patologia	Tip. de patologia				
-	-	(01) (14)				
Nivel de Severidad : Baja

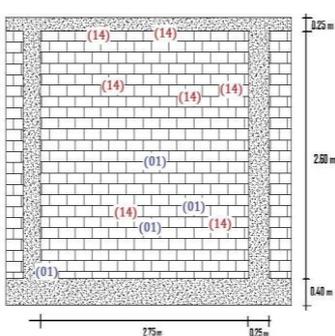
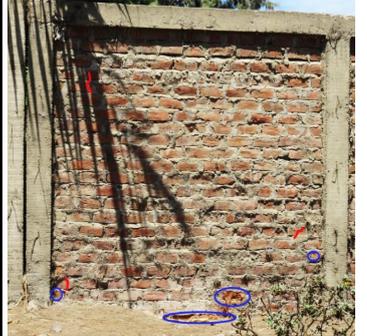
0.65	0.9	7.15				
	Area Afectada(m2)	Area Afectada(m2)	Area Afectada (m2)				
	-	-	0.4				
	% de Daño	% de Daño	% de Daño				
	-	-	5.59%				
	-	-	1.40%				
	% sin Daño	% sin Daño	% sin Daño

-	-	93.01%				
Tip. de patologia	Tip. de patologia	Tip. de patologia					
-	-	(12)(14)					
Nivel de Severidad : BAJA							
PAÑO N.º 504	Columna	Vigas	Muro	Esquema		Fotografia	
	Area m2	Area m2	Area m2

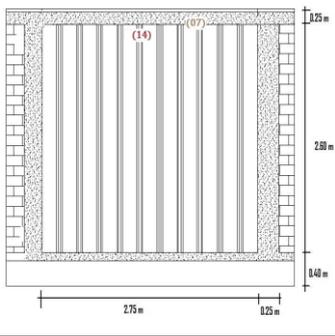
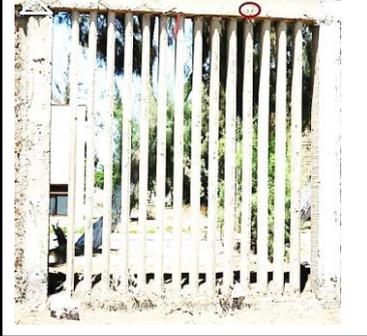
0.65	0.9	7.15				
	Area Afectada(m2)	Area Afectada(m2)	Area Afectada (m2)				
	-	0.04	0.01				
	% de Daño	% de Daño	% de Daño				
	-	4.44%	0.14%				
	% sin Daño	% sin Daño	% sin Daño

100.00%	95.56%	99.86%				
	Tip. de patologia	Tip. de patologia	Tip. de patologia				
-	(07)	(14)					
Nivel de Severidad : Baja							
PAÑO N.º 511	Columna	Vigas	Muro	Esquema		Fotografia	
	Area m2	Area m2	Area m2

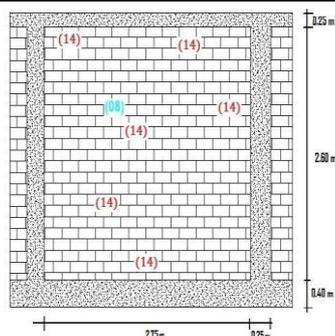
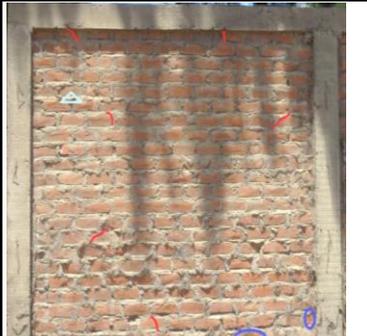
0.65	0.9	7.15				
	Area Afectada(m2)	Area Afectada(m2)	Area Afectada(m2)				
	-	-	0.16				
	% de Daño	% de Daño	% de Daño				
	-	-	2.24%				
	-	-	0.14%				
	% sin Daño	% sin Daño	% sin Daño

-	100.00%	97.76%				
Tip. de patologia	Tip. de patologia	Tip. de patologia					
-	-	(08) (14)					
Nivel de Severidad : Baja

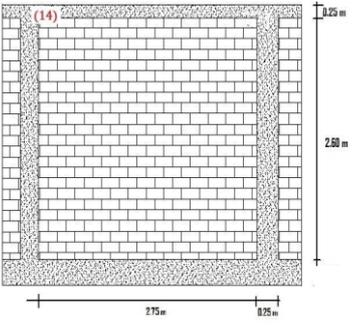
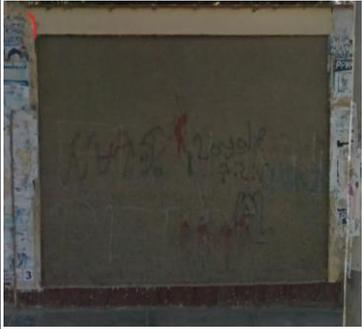
0.65	0.9	7.15				
	Area Afectada(m2)	Area Afectada(m2)	Area Afectada (m2)				
	-	0.02	-				
	-	-	-				
	-	-	-				
	% de Daño	% de Daño	% de Daño				
	-	2.22%	-

-	-	-				
-	-	-					
% sin Daño	% sin Daño	% sin Daño					
-	97.78%	-					
Tip. de patologia	Tip. de patologia	Tip. de patologia					
-	(14)	-					
Nivel de Severidad : baja

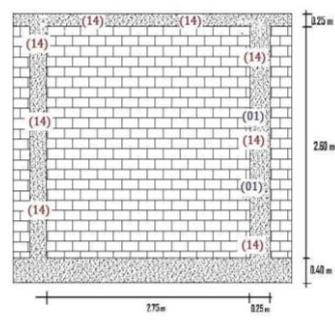
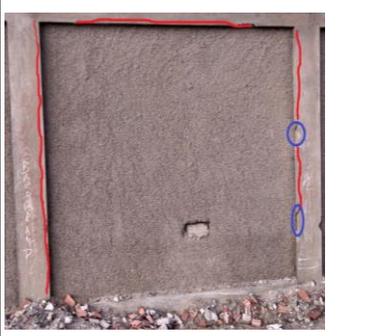
DAÑOS IDENTIFICADOS				Esquema	Fotografia
PAÑO N° 799	Columna	Vigas	Muro

Area m2	Area m2	Area m2		
	0.65	0.9	7.15		
	Area Afectada(m2)	Area Afectada(m2)	Area Afectada (m2)		
	0.12	-	-		
	0.5	-	-		
	-	-	-		
	-	-	-		
	% de Daño	% de Daño	% de Daño		
	18.46%	-	-		
76.92%	-	-			
-	-	-			
% sin Daño	% sin Daño	% sin Daño			
4.62%	-	-			
Tip. de patologia	Tip. de patologia	Tip. de patologia			
(01) (14)	-	-			
Nivel de Severidad : Baja

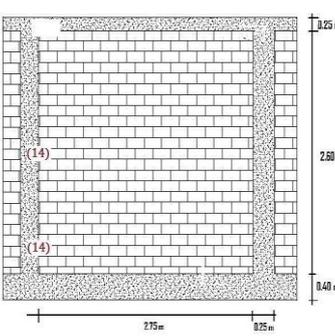
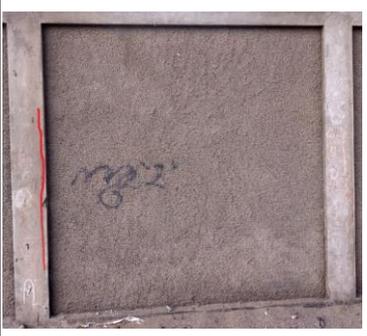
DAÑOS IDENTIFICADOS				Esquema	Fotografia
PAÑO N° 801	Columna	Vigas	Muro

Area m2	Area m2	Area m2		
	0.65	0.9	7.15		
	Area Afectada(m2)	Area Afectada(m2)	Area Afectada (m2)		
	0.17	-	-		
	-	-	-		
	-	-	-		
	% de Daño	% de Daño	% de Daño		
	26.15%	-	-		
	-	-	-		
% sin Daño	% sin Daño	% sin Daño			
73.85%	-	-			
Tip. de patologia	Tip. de patologia	Tip. de patologia			
(14)	-	-			
Nivel de Severidad : Baja

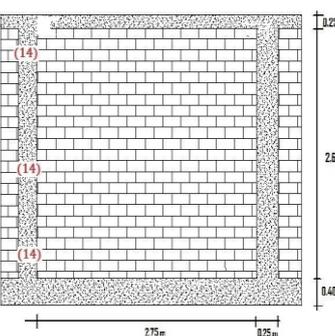
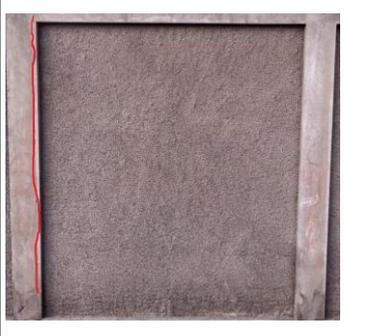
DAÑOS IDENTIFICADOS				Esquema	Fotografia
PAÑO N° 809	Columna	Viga	Muro

Area m2	Area m2	Area m2		
	0.65	0.9	7.15		
	Area Afectada(m2)	Area Afectada(m2)	Area Afectada (m2)		
	0.26	-	-		
	-	-	-		
	-	-	-		
	% de Daño	% de Daño	% de Daño		
	40.00%	-	-		
	-	-	-		
% sin Daño	% sin Daño	% sin Daño			
60.00%	0.00%	-			
Tip. de patologia	Tip. de patologia	Tip. de patologia			
(01)	-	-			
Nivel de Severidad : Baja

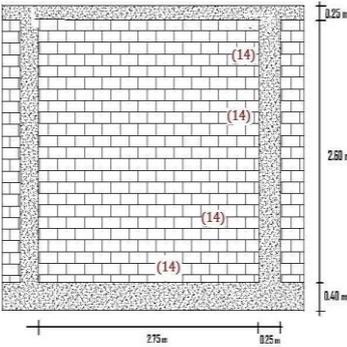
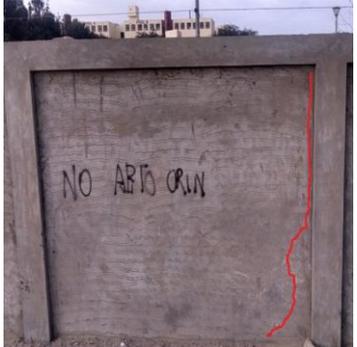
0.65	0.9	7.15																																	
	Area Afectada(m2)	Area Afectada(m2)	Area Afectada (m2)																																	
	-	-	0.28																																	
	% de Daño	% de Daño	% de Daño																																	
	-	-	3.92%																																	
	% sin Daño	% sin Daño	% sin Daño																																	
100.00%	100.00%	96.08%																																		
Tip. de patologia	Tip. de patologia	Tip. de patologia																																		
-	-	(14)																																		
Nivel de Severidad : Baja																																				
PAÑO N° 833	Columna	Vigas	Muro	Esquema		Fotografía																														
	Area m2	Area m2	Area m2

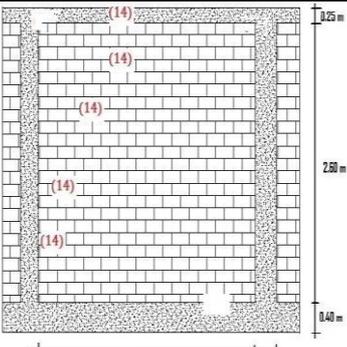
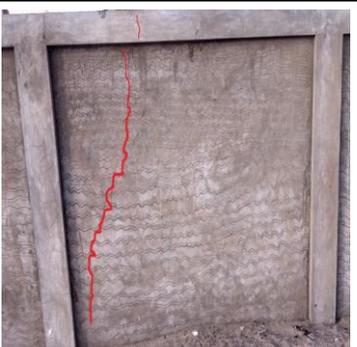
0.65	0.9	7.15																																	
	Area Afectada(m2)	Area Afectada(m2)	Area Afectada (m2)																																	
	-	0.025	0.26																																	
	% de Daño	% de Daño	% de Daño																																	
	-	2.78%	3.64%																																	
	% sin Daño	% sin Daño	% sin Daño																																	
100.00%	97.22%	96.36%																																		
Tip. de patologia	Tip. de patologia	Tip. de patologia																																		
-	(14)	(14)																																		
Nivel de Severidad : Baja																																				
PAÑO N° 835	Columna	Vigas	Cerco Prefab.	Esquema		Fotografía																														
	Area m2	Area m2	Area m2

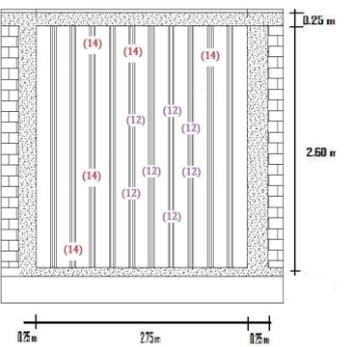
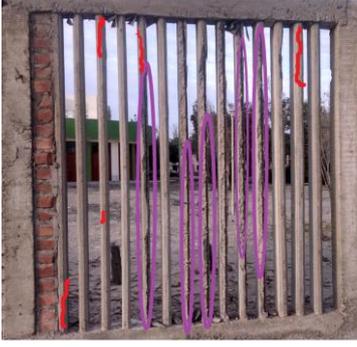
0.65	0.9	2.54																																	
	Area Afectada(m2)	Area Afectada (m2)	Area Afectada (m2)																																	
	-	-	1.092																																	
	% de Daño	% de Daño	% de Daño																																	
	-	-	42.99%																																	
	% sin Daño	% sin Daño	% sin Daño																																	
100.00%	100.00%	53.07%																																		
Tip. de patologia	Tip. de patologia	Tip. de patologia																																		
-	-	(12) (14)																																		
Nivel de Severidad : Alta

Comentario y/o Recomendación: Las estructuras de este tipo que se encuentren con un nivel de severidad ALTA. Se recomienda demolición y posterior construcción de dichos elementos de concreto armado encontrados en los vanos, puesto que la corrosión ha afectado considerablemente a toda su estructura, fisurándola y desintegrándola en su mayor parte.

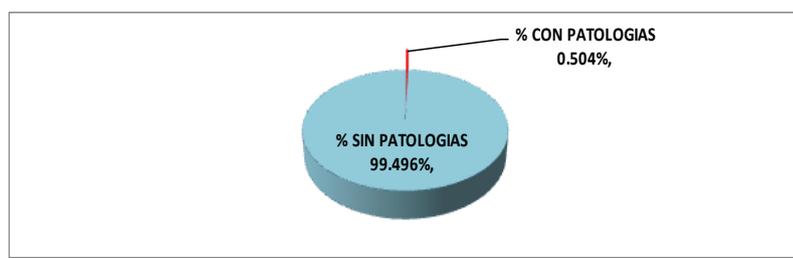
RESULTADOS DEL TOTAL DESDE EL TRAMO N°01 HASTA 26							
MUESTRA	CANTIDAD	AREA TOTAL (M2)	AREA AFECTADA (M2)	AREA SIN AFECTAR (M2)	% CON PATOLOGIAS	% SIN PATOLOGIAS	NIVEL DE SEVERIDAD
TOTAL (01-26)		6343.85	31.9926	6311.8574	0.504%	99.496%	Baja
Muro	614	4390.1	9.014	4381.086	0.206%	99.998%	Baja
Viga	859	773.1	3.31	769.79	0.430%	99.996%	Baja
Columna	859	558.35	3.838	554.512	0.692%	99.993%	Baja
Cerco Pref.	245	622.3	15.8306	606.47	2.610%	99.974%	Media
% DE PATOLOGIAS TOTAL DEL TRAMO N° 01 AL TRAMO 26

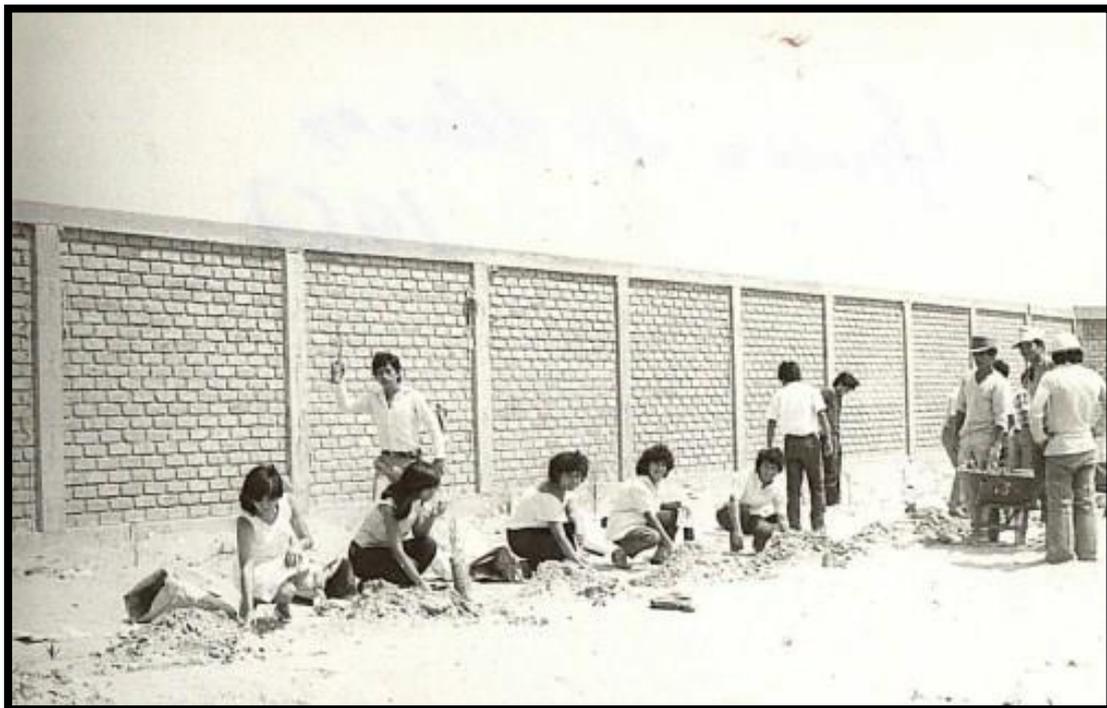
Fotografía n° 04. Mantenimiento del cerco Perimétrico de la universidad nacional del Santa a cargo del mismo alumnado de dicha Institución.

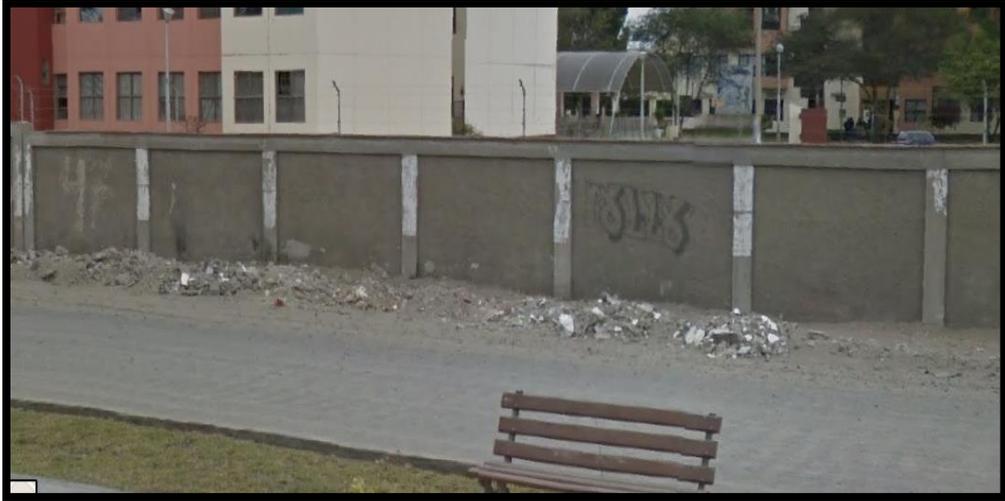
Fotografía n° 07. Vista panorámica del Tramo N° 18 parte posterior de la Universidad Nacional del santa

TRAMO N° 18. – Se concluye que el 0.000% tiene daño entendemos entonces que no se observó ningún tipo de patología en este tramo.

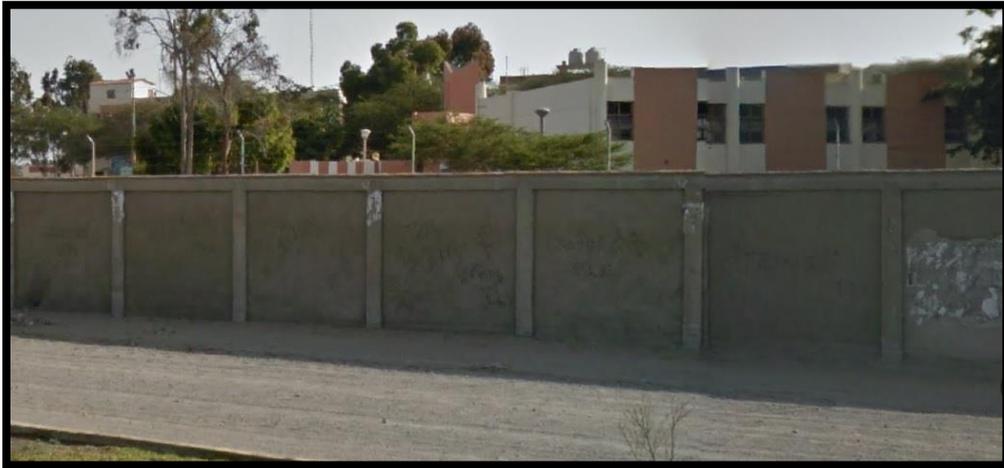
Fotografía n° 07. Vista panorámica del Tramo N° 19 parte posterior de la Universidad Nacional del santa

TRAMO N° 19. – Se concluye que el 0.000% tiene daño entendemos entonces que no se observó ningún tipo de patología en este tramo.

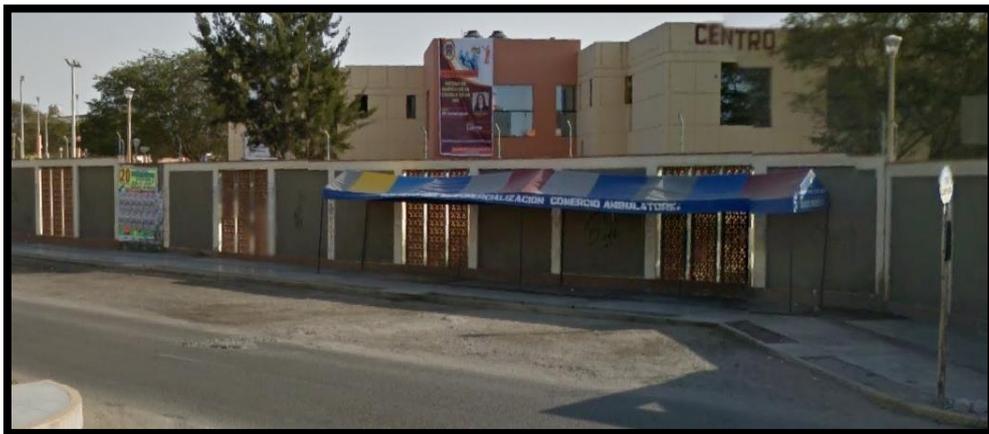
Fotografía n° 07. Vista panorámica del Tramo N° 20 parte posterior de la Universidad Nacional del santa

TRAMO N° 20. – Se concluye que el 0.000% tiene daño entendemos entonces que no se observó ningún tipo de patología en este tramo.

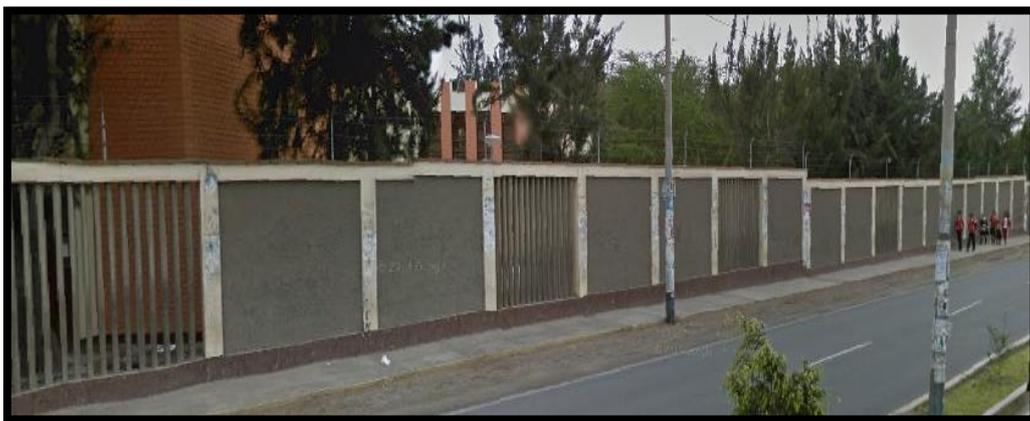
Fotografía n° 07. Vista panorámica del Tramo N° 22 parte posterior de la Universidad Nacional del santa

TRAMO N° 22. – Se concluye que el 0.000% tiene daño entendemos entonces que no se observó ningún tipo de patología en este tramo.

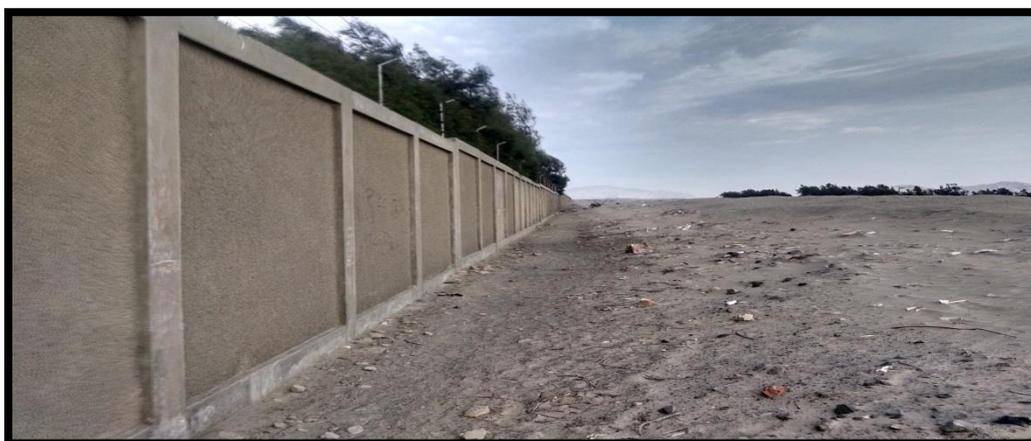
Fotografía n° 07. Vista panorámica del Tramo N° 24 parte posterior de la Universidad Nacional del santa

TRAMO N° 24. – Se concluye que el 0.000% tiene daño entendemos entonces que no se observó ningún tipo de patología en este tramo.
