**“DETERMINACIÓN Y EVALUACIÓN DE LAS PATOLOGÍAS EN
COLUMNAS, VIGAS Y MUROS DE ALBAÑILERÍA DEL CERCO
PERIMÉTRICO DE LA UNIVERSIDAD NACIONAL DEL SANTA,
DISTRITO DE NUEVO CHIMBOTE, PROVINCIA DEL SANTA
DEPARTAMENTO DE ANCASH, ENERO - 2015”**

TESIS PARA OPTAR EL TÍTULO DE:

BACH. EDSON LEMYL VEGA APAZA

CHIMBOTE – PERU

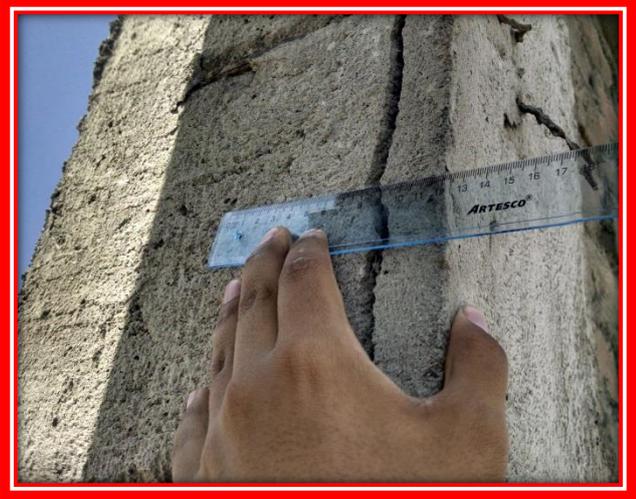
<ul style="list-style-type: none"> - FISURA - DESINTEGRACION - ESCAMAS
<p>PATOLOGIA CON MAS AFECTACIÓN .- Fisura</p>	<p>RECOMENDACIÓN:</p>

<p>Reparación de la estructura de la columna dañada con fisuras con un nivel de severidad Media</p> <p>VER: https://www.youtube.com/watch?v=IWIAimZZbFU</p>
