UNIVERSIDAD CATÓLICA LOS ÁNGELES  
CHIMBOTE

DETERMINACIÓN Y EVALUACIÓN DE LAS  
PATOLOGÍAS DEL CONCRETO EN EL CANAL DE  
REGADÍO, DESDE LAS PROGRESIVAS 1+100 A 2+100  
UBICADO EN EL CENTRO POBLADO HUALLHUA,  
DISTRITO DE HUACCANA, PROVINCIA DE  
CHINCHEROS, REGIÓN APURÍMAC, MAYO - 2017  
**TESIS PARA OPTAR EL TÍTULO PROFESIONAL DE:**  
INGENIERO CIVIL

BACH: DANNY AGUILAR PÉREZ

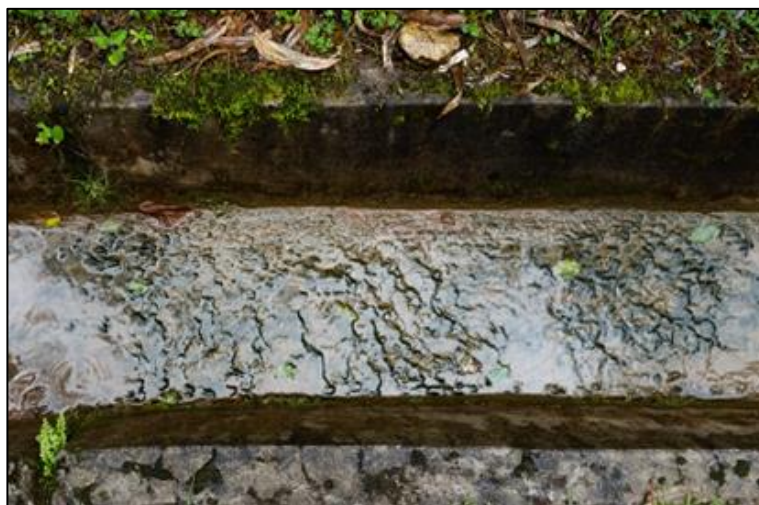
**Figura 08:** Imagen de hongos en la base del canal.  
(Fuente: Propia., 2017)

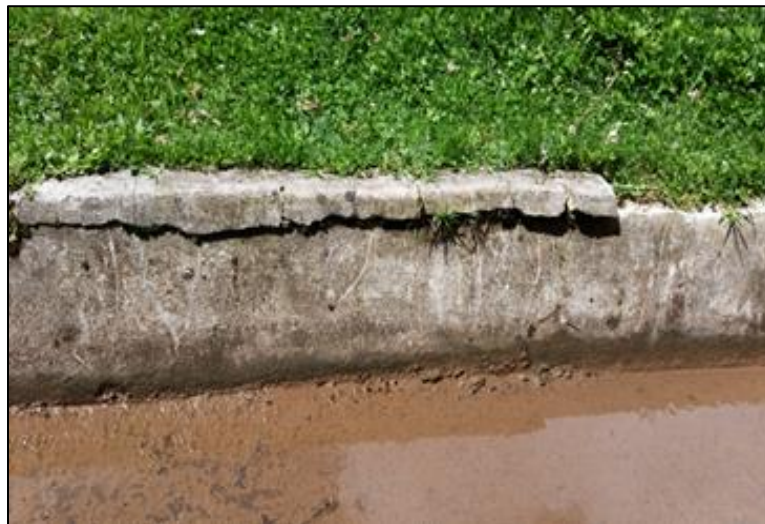
**Imagen 14:** Desprendimiento del concreto en el talud del canal.

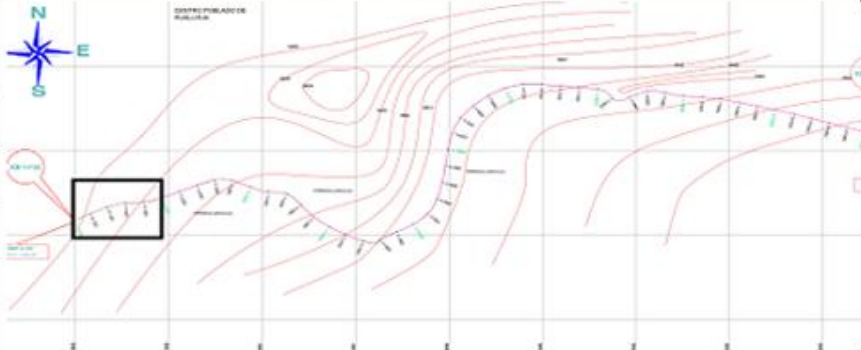
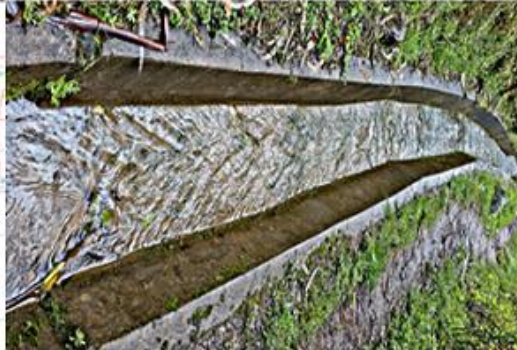
Ficha 02. Evaluación de las patologías en la sección 01.

RESULTADOS DE LA EVUALACION DE LA MUESTRA 01									
SECCIÓN 1 - 5 (PROGRESIVA 1+100 - 1+200)									
AREA TOTAL (m2)	PATOLOGÍAS		ÁREA POR NIVEL DE SEVERIDAD			TOTAL AREA CON PATOLOGIA (m2)	% DE INCIDENCIA	AREA SIN PATOLOGIA (m2)	% AREA SIN PATOLOGIA
			LEVE	MODERADO	SEVERO				
149.00	1	GRIETAS	0.08	0.06		0.14	0.09%	92.88	62.33%
	2	FISURAS	1.70	0.94		2.64	1.77%		
	3	EROSIÓN	4.44	0.82		5.26	3.53%		
	4	HONGOS		24.73		24.73	16.60%		
	5	VEGETACIÓN	4.21	18.14		22.35	15.00%		
	6	DESprendimiento		0.13	0.59	0.72	0.49%		
	7	SELLO DE JUNTA	0.27	0.02		0.29	0.19%		
<b>TOTAL</b>			<b>10.70</b>	<b>44.83</b>	<b>0.59</b>	<b>56.12</b>	<b>37.67%</b>	<b>92.88</b>	<b>62.33%</b>

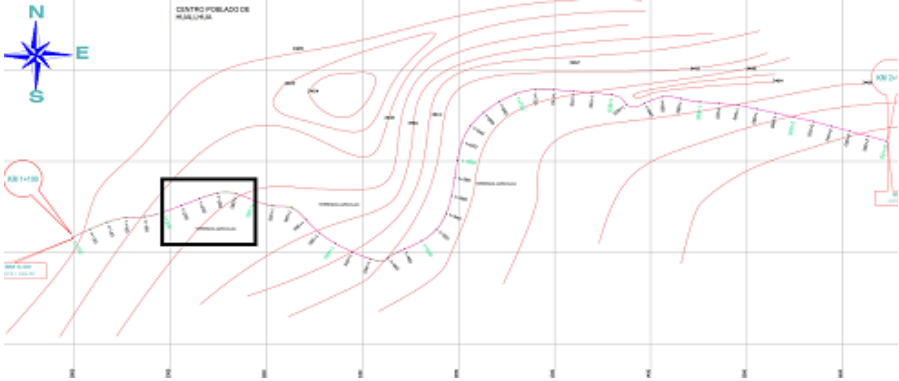
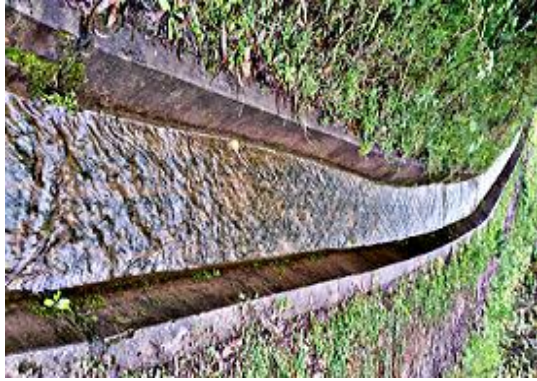
Ficha 08. Evaluación de las patologías en la sección 06.

RESULTADOS DE LA EVUALUACION DE LA MUESTRA 02									
SECCIÓN 6 - 10 (PROGRESIVA 1+200 - 1+300)									
AREA TOTAL (m2)	PATOLOGÍAS		ÁREA POR NIVEL DE SEVERIDAD			TOTAL AREA CON PATOLOGIA (m2)	% DE INCIDENCIA	AREA SIN PATOLOGIA (m2)	% AREA SIN PATOLOGIA
			LEVE	MODERADO	SEVERO				
149.00	1	GRIETAS		0.13		0.13	0.09%	117.39	78.79%
	2	FISURAS	2.08			2.08	1.40%		
	3	EROSIÓN	6.66	14.98	3.23	24.87	16.69%		
	4	HONGOS				0.00	0.00%		
	5	VEGETACIÓN	3.21	1.12		4.33	2.91%		
	6	DESPRENDIMIENTO			0.03	0.03	0.02%		
	7	SELLO DE JUNTA	0.16	0.01		0.17	0.11%		
<b>TOTAL</b>			<b>12.11</b>	<b>16.24</b>	<b>3.26</b>	<b>31.61</b>	<b>21.21%</b>	<b>117.39</b>	<b>78.79%</b>

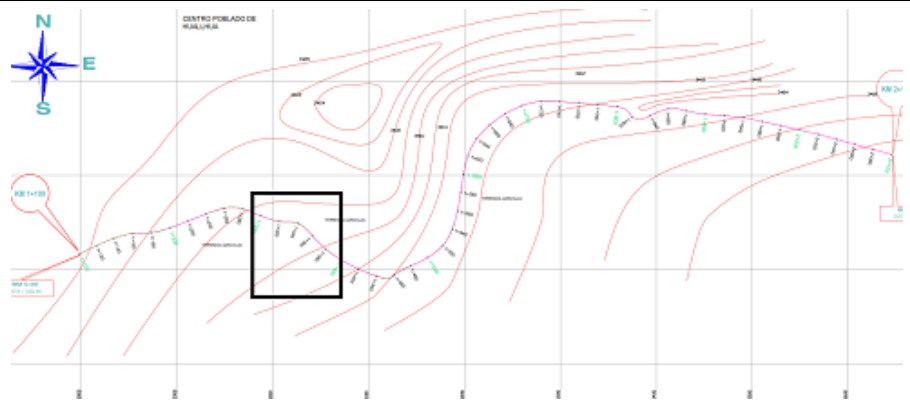
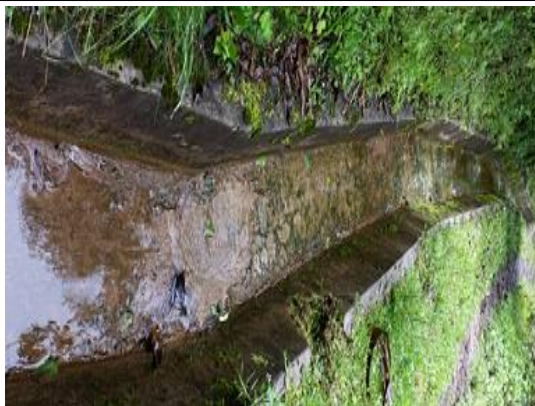
Ficha 15. Evaluación de las patologías en la sección 11.

RESULTADOS DE LA EVUALUACION DE LA UNIDAD DE MUESTA N° 03									
SECCIÓN 11- 15 (PROGRESIVA 1+300 - 1+400)									
AREA TOTAL (m2)	PATOLOGÍAS		ÁREA POR NIVEL DE SEVERIDAD			TOTAL AREA CON PATOLOGIA (m2)	% DE INCIDENCIA	AREA SIN PATOLOGIA (m2)	% AREA SIN PATOLOGIA
			LEVE	MODERADO	SEVERO				
160.00	1	GRIETAS	0.16	0.90	0.70	1.76	1.10%	128.25	80.16%
	2	FISURAS	1.12	0.34		1.46	0.91%		
	3	EROSIÓN	7.14	11.33		18.47	11.54%		
	4	HONGOS	0.94			0.94	0.59%		
	5	VEGETACIÓN	3.40	5.38		8.78	5.49%		
	6	DESPRENDIMIENTO		0.01	0.12	0.13	0.08%		
	7	SELLO DE JUNTA	0.19	0.02		0.21	0.13%		
<b>TOTAL</b>			<b>12.95</b>	<b>17.98</b>	<b>0.82</b>	<b>31.75</b>	<b>19.84%</b>	<b>128.25</b>	<b>80.16%</b>

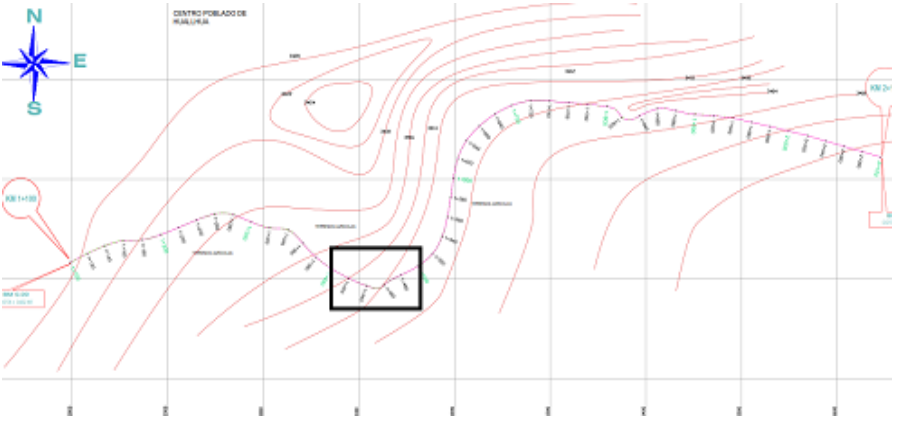
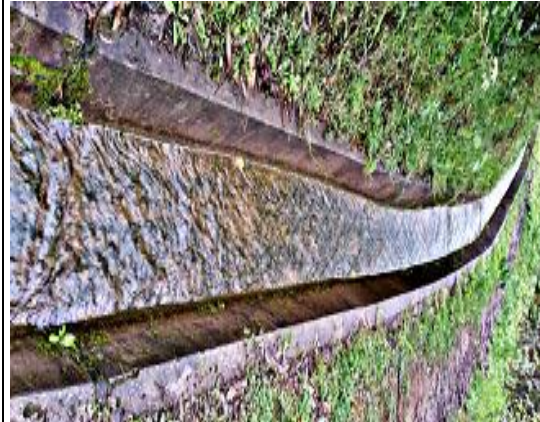
Ficha 21. Evaluación de las patologías en la sección 16.

RESULTADOS DE LA EVALUACION DE LA UNIDAD DE MUESTA N° 04									
SECCIÓN 16 - 20 (PROGRESIVA 1+400 - 1+500)									
AREA TOTAL (m2)	PATOLOGÍAS		ÁREA POR NIVEL DE SEVERIDAD			TOTAL AREA CON PATOLOGIA (m2)	% DE INCIDENCIA	AREA SIN PATOLOGIA (m2)	% AREA SIN PATOLOGIA
			LEVE	MODERADO	SEVERO				
149.00	1	GRIETAS	0.15	0.10	0.49	0.74	0.50%	105.45	70.77%
	2	FISURAS	0.36	1.00		1.36	0.91%		
	3	EROSIÓN	7.19	11.14	8.28	26.61	17.86%		
	4	HONGOS	4.43	1.39		5.82	3.91%		
	5	VEGETACIÓN	2.06	6.78		8.84	5.93%		
	6	DESPRENDIMIENTO				0.00	0.00%		
	7	SELLO DE JUNTA	0.16	0.02		0.18	0.12%		
<b>TOTAL</b>			<b>14.35</b>	<b>20.43</b>	<b>8.77</b>	<b>43.55</b>	<b>29.23%</b>	<b>105.45</b>	<b>70.77%</b>

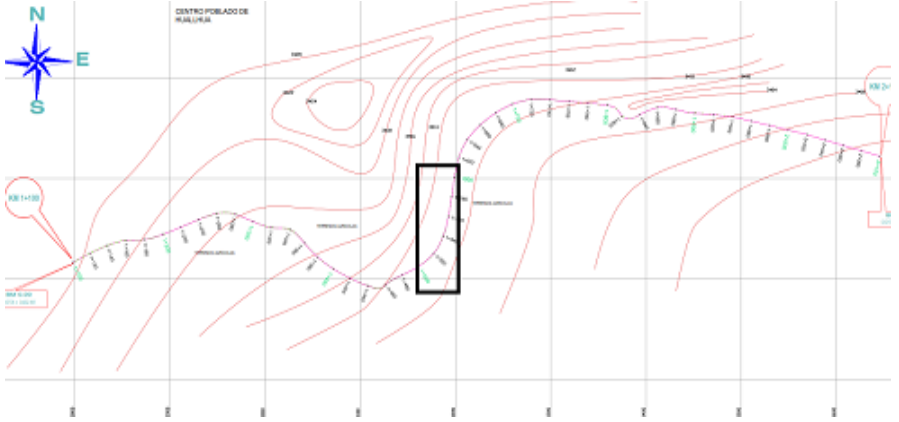
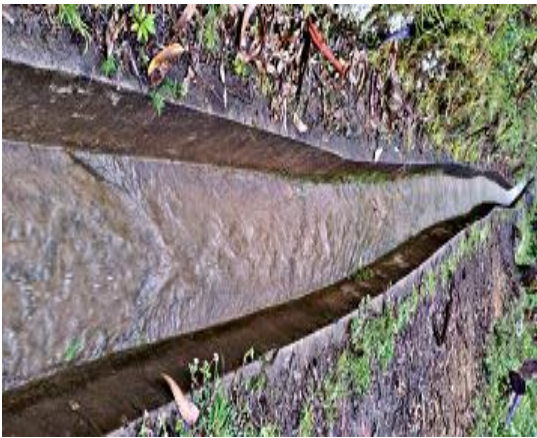
Ficha 27. Evaluación de las patologías en la sección 21.

RESULTADOS DE LA EVUALACION DE LA UNIDAD DE MUESTA N° 05									
SECCIÓN 21 - 25 (PROGRESIVA 1+500 - 1+600)									
AREA TOTAL (m2)	PATOLOGÍAS		ÁREA POR NIVEL DE SEVERIDAD			TOTAL AREA CON PATOLOGIA (m2)	% DE INCIDENCIA	AREA SIN PATOLOGIA (m2)	% AREA SIN PATOLOGIA
			LEVE	MODERADO	SEVERO				
149.00	1	GRIETAS	0.07	0.08	0.07	0.22	0.15%	107.89	72.41%
	2	FISURAS	0.65	1.08	0.06	1.79	1.20%		
	3	EROSIÓN	10.40	21.23	1.60	31.63	21.23%		
	4	HONGOS	3.38	1.42	0.70	3.38	2.27%		
	5	VEGETACIÓN	2.66	1.40	0.62	2.66	1.79%		
	6	DESPRENDIMIENTO		0.01	1.32	1.33	0.89%		
	7	SELLO DE JUNTA	0.10	0.07		0.10	0.07%		
<b>TOTAL</b>			<b>17.26</b>	<b>25.29</b>	<b>4.37</b>	<b>41.11</b>	<b>27.59%</b>	<b>107.89</b>	<b>72.41%</b>

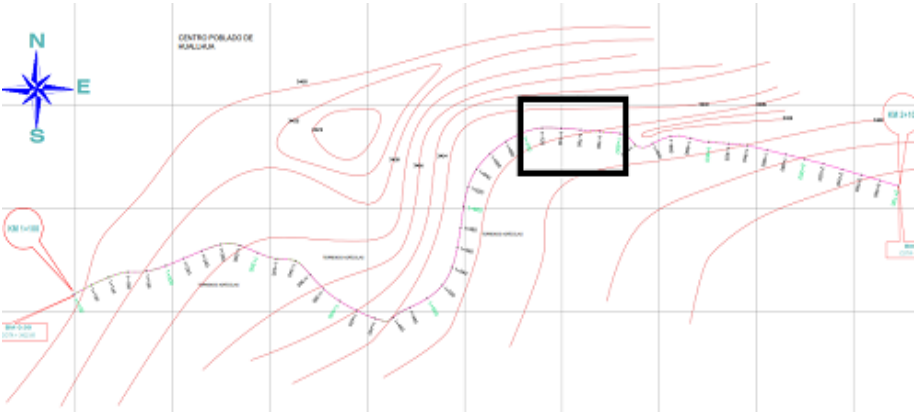
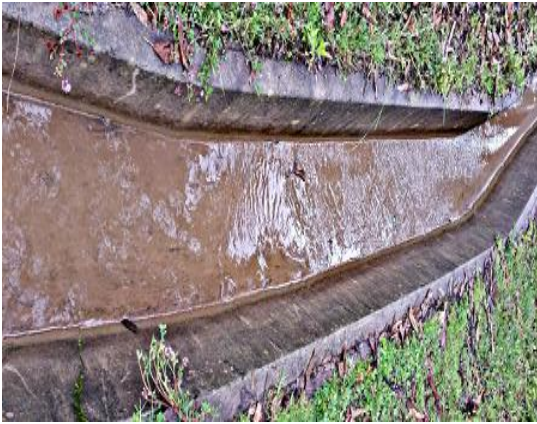
Ficha 39. Evaluación de las patologías en la sección 31.

EVALUACIÓN DE LAS PATOLOGÍAS EN LA UNIDAD DE MUESTA N° 07											
SECCIÓN 31 (PROGRESIVA 1+700 - 1+720)											
Plano de patologías encontradas									Fotografía		
LADO IZQUIERDO	AREA = 9.40 M2										
FONDO	AREA = 11.00 M2										
LADO DERECHO	AREA = 9.40 M2										
ANÁLISIS DE LAS PATOLOGÍAS ENCONTRADAS SECCION 31											
LADO IZQUIERDO	AREA = 9.40 M2	COD.	PATOLOGÍAS	LARGO (m)	ANCHO (m)	ÁREA (m2)	ESPESOR (mm)	PROFUND. (cm)	AREA AFECTADA (m2)	% ÁREA AFECTADA	NIVEL SEVERIDAD
		1	Grieta	0.35	0.26	0.09	2.25		0.09	0.96%	L
		3	Erosion	11.05	0.08	0.88		0.45	0.88	9.36%	L
		5	Vegetacion	0.35	0.16	0.06	18.25		0.06	0.64%	L
		5	Vegetacion	2.85	0.17	0.48	15.68		0.48	5.11%	L
		6	Desprendimiento	0.47	0.35	0.16		0.85	0.16	1.70%	M
		7	Sello de junta	0.47	0.03	0.01		1.15	0.01	0.11%	L
TOTAL (M2)									1.68	17.87%	LEVE
FONDO	AREA = 11.00 M2	COD.	PATOLOGÍAS	LARGO (m)	ANCHO (m)	ÁREA (m2)	ESPESOR (mm)	PROFUND. (cm)	AREA AFECTADA (m2)	% ÁREA AFECTADA	NIVEL SEVERIDAD

3	Erosion	0.56	0.22	0.12		0.68	0.12	1.09%	L
		3	Erosion	2.20	0.50	1.10		1.40	1.10	10.00%	M
		3	Erosion	2.60	0.18	0.47		1.28	0.47	4.27%	M
		5	Vegetacion	2.06	0.10	0.21	10.25		0.21	1.91%	L
7	Sello de junta	0.55	0.03	0.02		1.25	0.02	0.18%	L		
TOTAL (M2)									1.92	17.45%	LEVE
LADO DERECHO	AREA = 9.40 M2	COD.	PATOLOGÍAS	LARGO (m)	ANCHO (m)	ÁREA (m2)	ESPESOR (mm)	PROFUND. (cm)	AREA AFECTADA (m2)	% ÁREA AFECTADA	NIVEL SEVERIDAD
		1	Grieta	0.35	0.22	0.08	3.56		0.08	0.85%	L
		2	Fisura	1.56	0.10	0.16	0.68		0.16	1.70%	L
		2	Fisura	0.36	0.24	0.09	0.82		0.09	0.96%	L
		5	Vegetacion	6.25	0.14	0.88	8.25		0.88	9.36%	L
		5	Vegetacion	0.40	0.30	0.12	6.52		0.12	1.28%	L
7	Sello de junta	0.47	0.03	0.01		1.65	0.01	0.11%	L		
TOTAL (M2)									1.34	14.26%	LEVE

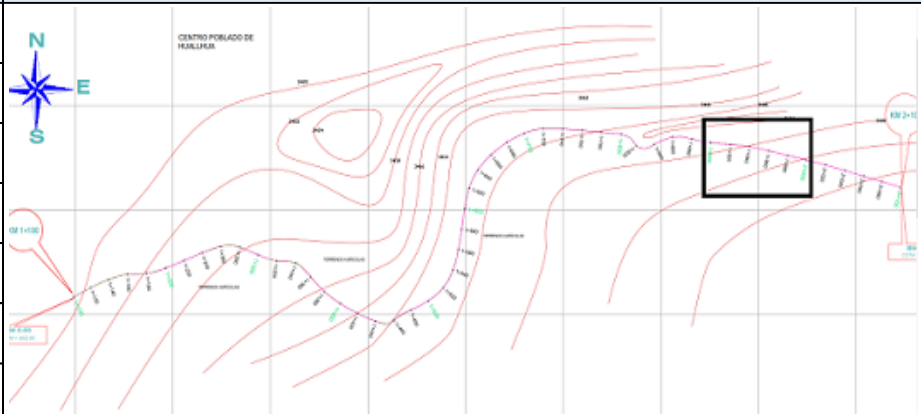
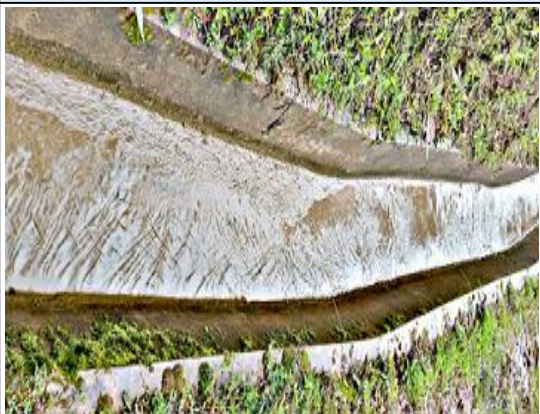
Ficha 51. Evaluación de las patologías en la sección 41.

3	Erosion	4.25	0.42	1.79		0.82	1.79	16.27%	L
		3	Erosion	3.36	0.25	0.84		1.26	0.84	7.64%	M
		5	Vegetacion	2.85	0.14	0.40	4.85		0.40	3.64%	L
		5	Vegetacion	2.48	0.16	0.40	14.25		0.40	3.64%	L
		7	Sello de junta	0.55	0.04	0.02		1.86	0.02	0.18%	L
<b>TOTAL (M2)</b>								<b>3.45</b>	<b>31.36%</b>	<b>LEVE</b>	
LADO DERECHO	AREA = 9.40 M2	COD.	PATOLOGÍAS	LARGO (m)	ANCHO (m)	ÁREA (m2)	ESPESOR (mm)	PROFUND. (cm)	AREA AFECTADA (m2)	% ÁREA AFECTADA	NIVEL SEVERIDAD
		1	Grieta	0.35	0.12	0.04	0.86		0.04	0.43%	L
		2	Fisura	6.42	0.22	1.41	0.68		1.41	15.00%	L
		3	Erosion	13.62	0.08	1.09		0.86	1.09	11.60%	M
		7	Sello de junta	0.47	0.03	0.01		1.45	0.01	0.11%	L
<b>TOTAL (M2)</b>								<b>2.55</b>	<b>27.13%</b>	<b>MODERADO</b>

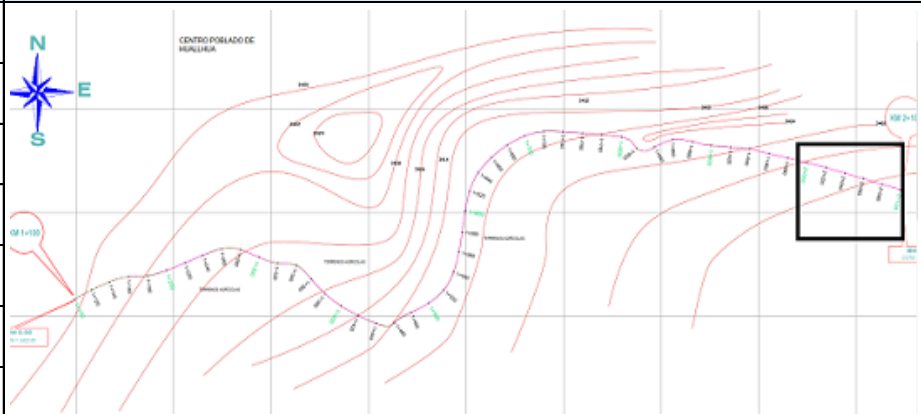
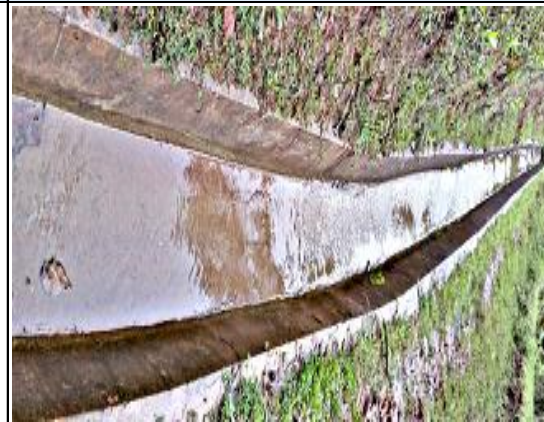
Ficha 57. Evaluación de las patologías en la sección 46.

3	Erosion	0.50	0.42	0.21		0.45	0.21	1.91%	L
		3	Erosion	1.65	0.40	0.66		1.15	0.66	6.00%	M
		5	Vegetacion	2.05	0.10	0.21	8.26		0.21	1.91%	L
7	Sello de junta	0.55	0.04	0.02		3.02	0.02	0.18%	M		
TOTAL (M2)									1.10	10.00%	LEVE
LADO DERECHO	AREA = 9.40 M2	COD.	PATOLOGÍAS	LARGO (m)	ANCHO (m)	ÁREA (m2)	ESPESOR (mm)	PROFUND. (cm)	AREA AFECTADA (m2)	% ÁREA AFECTADA	NIVEL SEVERIDAD
		1	Grieta	0.35	0.22	0.08	12.25		0.08	0.85%	S
		2	Fisura	1.25	0.10	0.13	1.26		0.13	1.38%	M
		4	Hongo	1.22	0.15	0.18	0.95		0.18	1.91%	L
		5	Vegetacion	4.68	0.10	0.47	4.25		0.47	5.00%	L
7	Sello de junta	0.47	0.03	0.01		1.42	0.01	0.11%	L		
TOTAL (M2)									0.87	9.26%	MODERADO

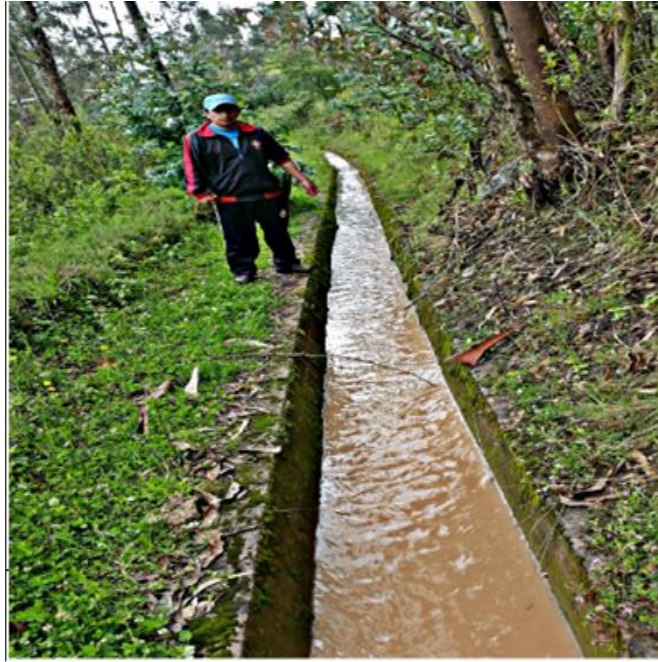
**Fotografía 01.** Vista panorámica del canal de concreto. Muestra 01. (1+100-1+200).

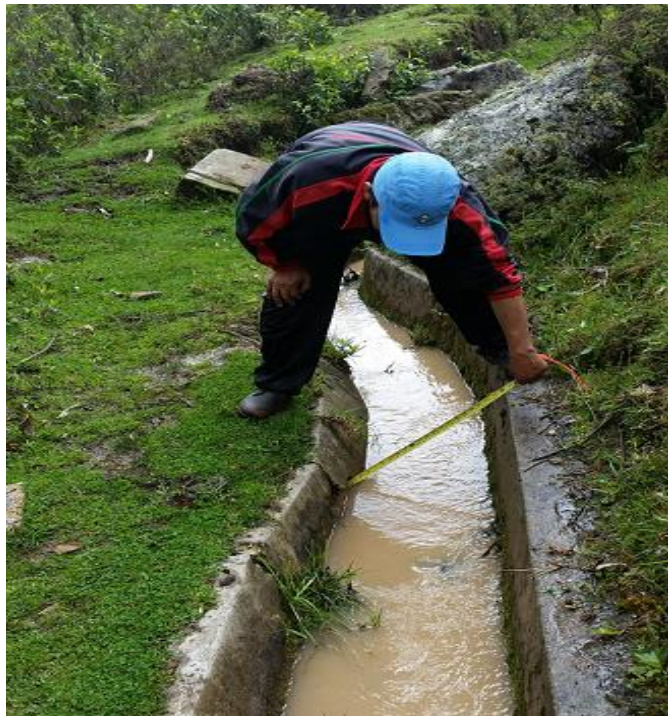
**Fotografía 02.** Tramo final de la muestra en estudio. (2+000 - 2+100).

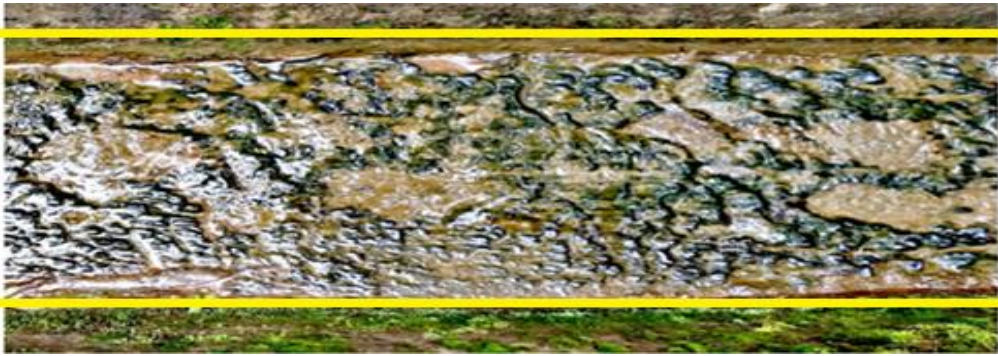
Ubicación	Unidad de muestra 01
Patología	Hongos
Causas	La principal causa para la aparición de Hongos en el fondo del canal es la humedad permanente y la vegetación a su alrededor.
Reparación	Para reparar esta patología primero se debe realizar una limpieza en general y con una escobilla de acero limpiar la zona del hongo y luego crear una capa nueva con concreto o aditivo.

**Fotografía 05.** Presencia de hongos en la sección del fondo de canal.
