**UNIVERSIDAD CATOLICA LOS ANGELES
CHIMBOTE**

**DETERMINACIÓN Y EVALUACIÓN DE LAS
PATOLOGÍAS DEL CONCRETO PARA OBTENER
EL ÍNDICE DE INTEGRIDAD ESTRUCTURAL DEL
PAVIMENTO Y CONDICIÓN OPERACIONAL DE LA
SUPERFICIE DEL JIRÓN CORONEL PORTILLO,
DISTRITO DE CALLERIA, PROVINCIA CORONEL
PORTILLO, REGIÓN UCAYALI, JUNIO –2017**

**TESIS PARA OPTAR EL TÍTULO PROFESIONAL DE
INGENIERO CIVIL**

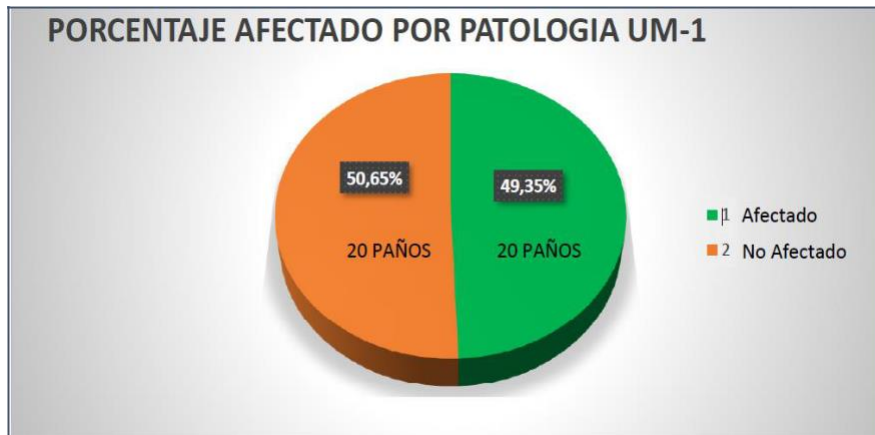
Figura 38: Porcentaje afectado por patología a la Unidad de Muestra 1.

Descripción e interpretación: La Unidad de Muestra 1, está conformada por 40 Losas y se ubica entre el Jr. Inmaculada y el Jr. Atahualpa.

De estas losas evaluadas, se observa que el 50.65%, o sea 20 paños presentan fallas en el pavimento. Mientras que el 49.35% no presentan patologías, por lo que se deduce que nivel de severidad es Medio.

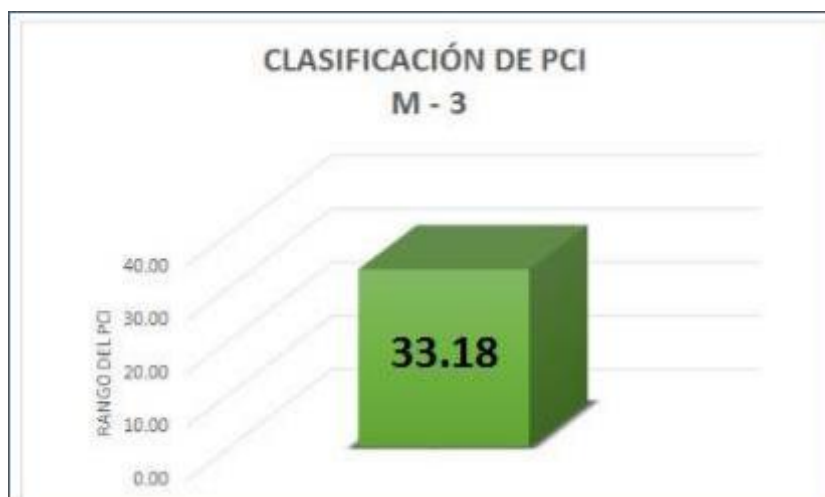
Figura 61: Índice de condición del pavimento Unidad de Muestra 3

PCI = 33.18
CLASIFICACIÓN
Malo

Descripción e Interpretación: la unidad de muestra M-3 tiene 34 paños y pertenece a la cuadra 3, del Jr. coronel portillo, como se aprecia en el gráfico obtuvieron 5 valores deducidos, y siguiendo el procedimiento del máximo valor reducido corregido es de 66.82, dando un PCI de 33.18 que corresponde a un pavimento MALO, tal como se aprecia en la figura 43

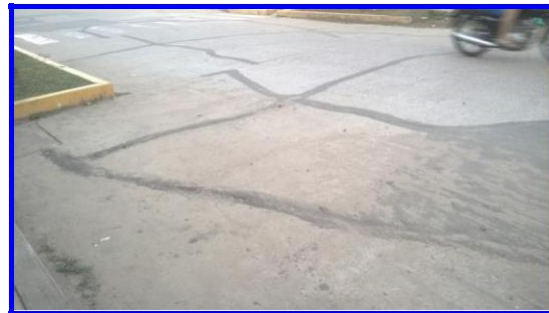
Figura N° 96: Patología de Losa Dividida con severidad Media en la cuadra 1 del Jr. Coronel Portillo

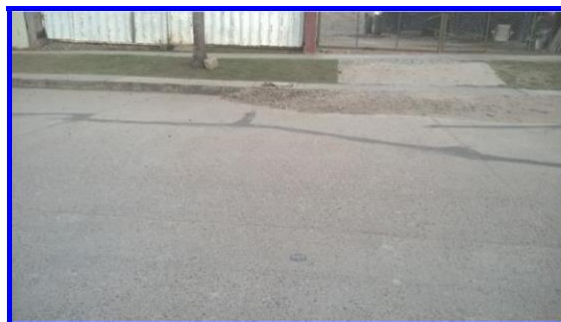
Figura N° 97: Patología de Pulimento de agregados sin severidad en la cuadra 1 del Jr. Coronel Portillo

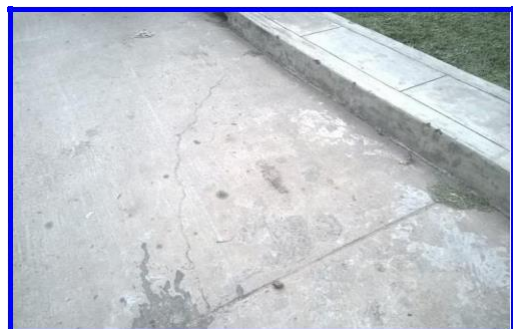
Figura N° 98: Patología de grieta de esquina con severidad Baja en la cuadra 1 del Jr. Coronel Portillo

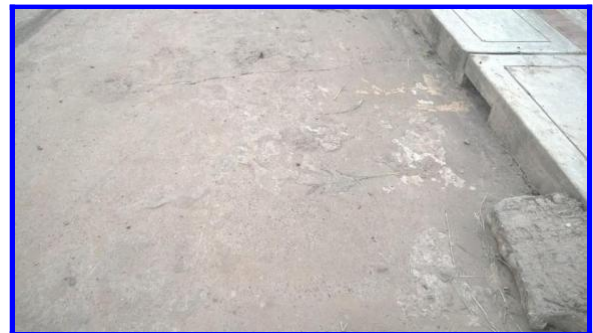
Figura N° 101: Patología de grieta de esquina con severidad Baja en la cuadra 2 del Jr. Coronel Portillo

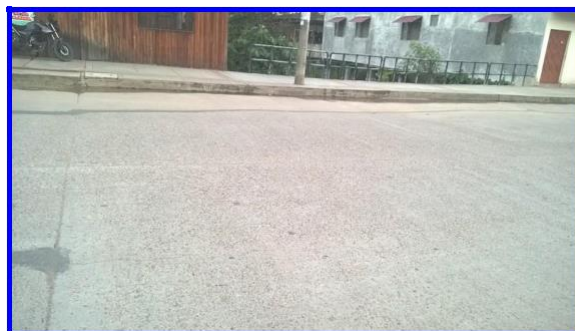
Figura N° 102: Patología de pulimento de agregados sin severidad en la cuadra 2 del Jr. Coronel Portillo

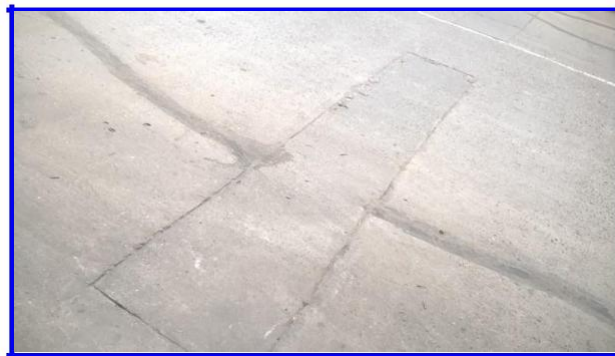
Figura N° 105: Patología de parche grande con severidad baja en la cuadra 2 del Jr. Coronel Portillo

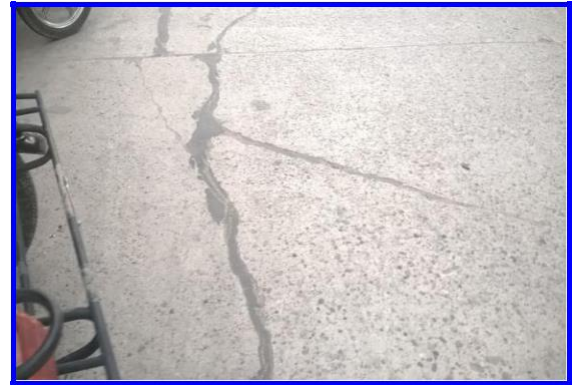
Figura N° 107: Patología de grieta de esquina con severidad baja en la cuadra 3 del Jr. Coronel Portillo

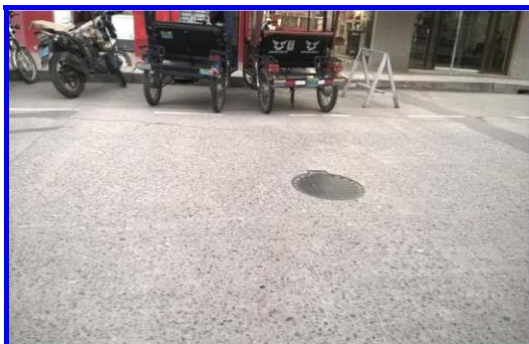
Figura N° 110: Patología de pulimento de agregados sin severidad en la cuadra 3 del Jr. Coronel Portillo

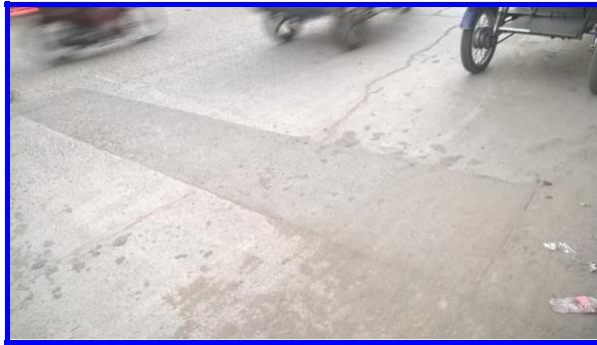
Figura N° 116: Patología de parche grande con severidad baja en la cuadra 4 del Jr. Coronel Portillo

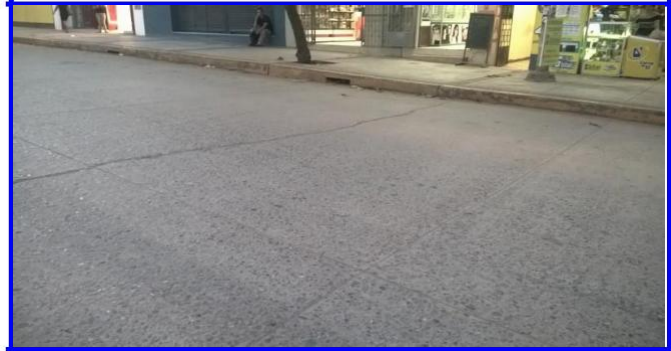
Figura N° 120: Patología de grieta lineal con severidad alta en la cuadra 5 del Jr. Coronel Portillo
