**UNIVERSIDAD CATÓLICA LOS ÁNGELES DE
CHIMBOTE**

**DETERMINACION Y EVALUACION DEL NIVEL DE
INCIDENCIA DE LAS PATOLOGIAS DE CONCRETO PARA
OBTENER EL INDICE DE INTEGRIDAD EN EL PAVIMENTO
RIGIDO DE LAS VEREDAS PEATONALES DE LAS
PRINCIPALES CALLES DE LA CIUDAD DE PUCALLPA,
DISTRITO CALLERIA – PROVINCIA CORONEL PORTILLO –
DEPARTAMENTO DE UCAYALI, 2017**

TESIS PARA OPTAR EL TITULO PROFESIONAL DE INGENIERO CIVIL

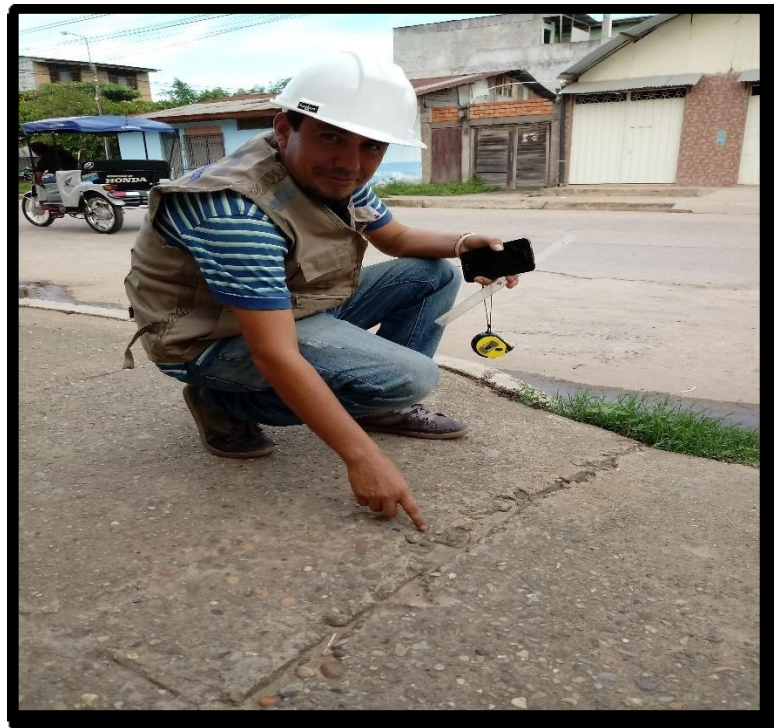
Figura 70: Tipo de daño – Descascamiento de Esquina (Medio)

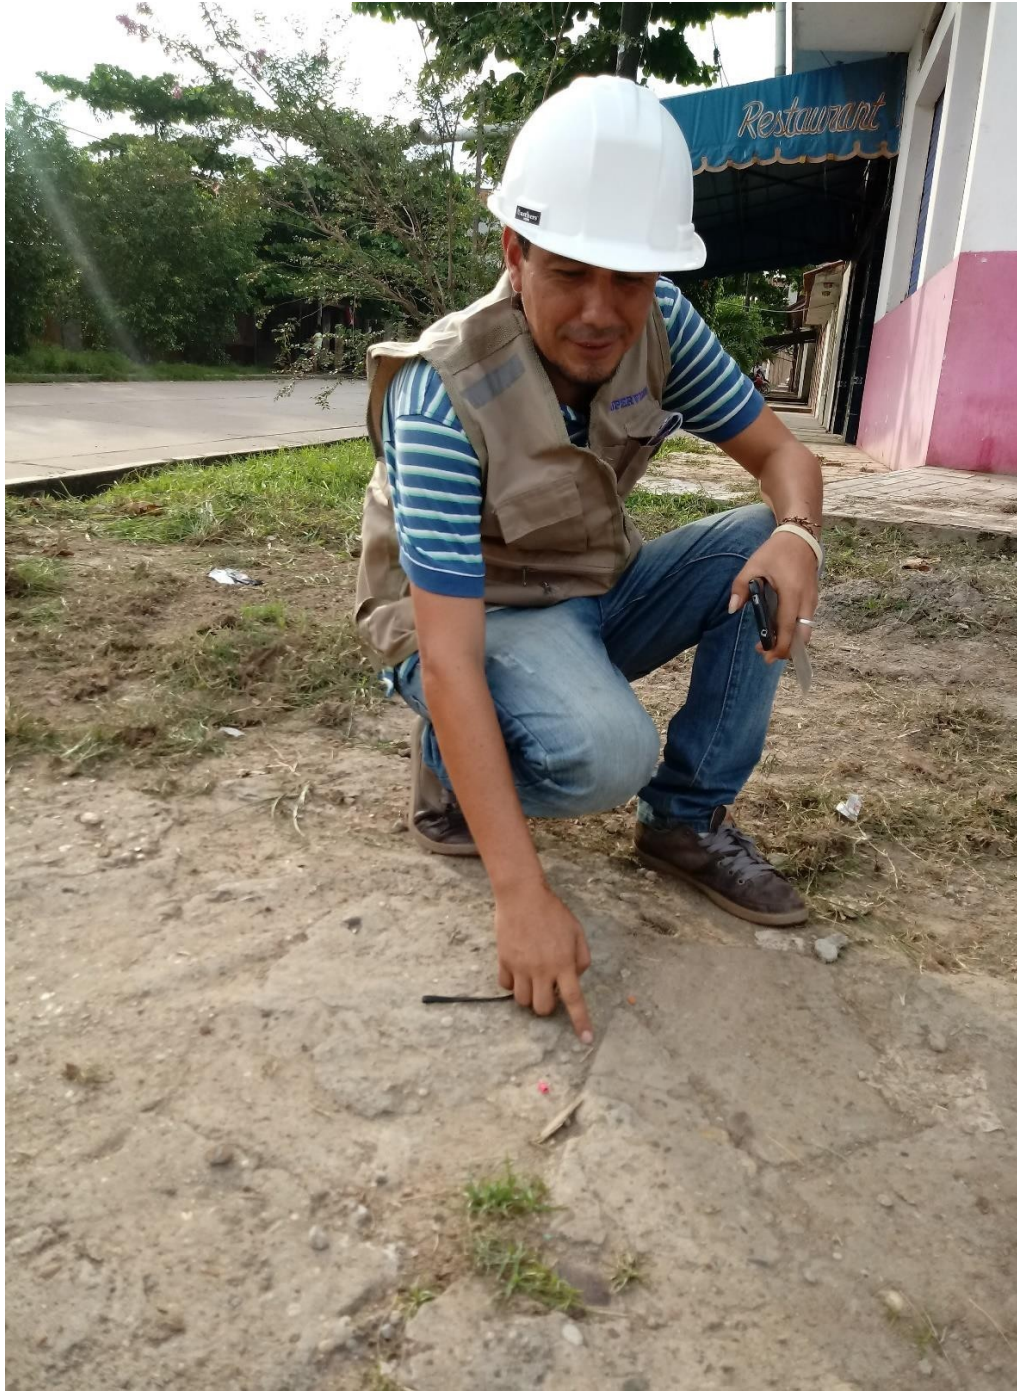
Figura 75: Tipo de daño – Punzonamiento (Baja)

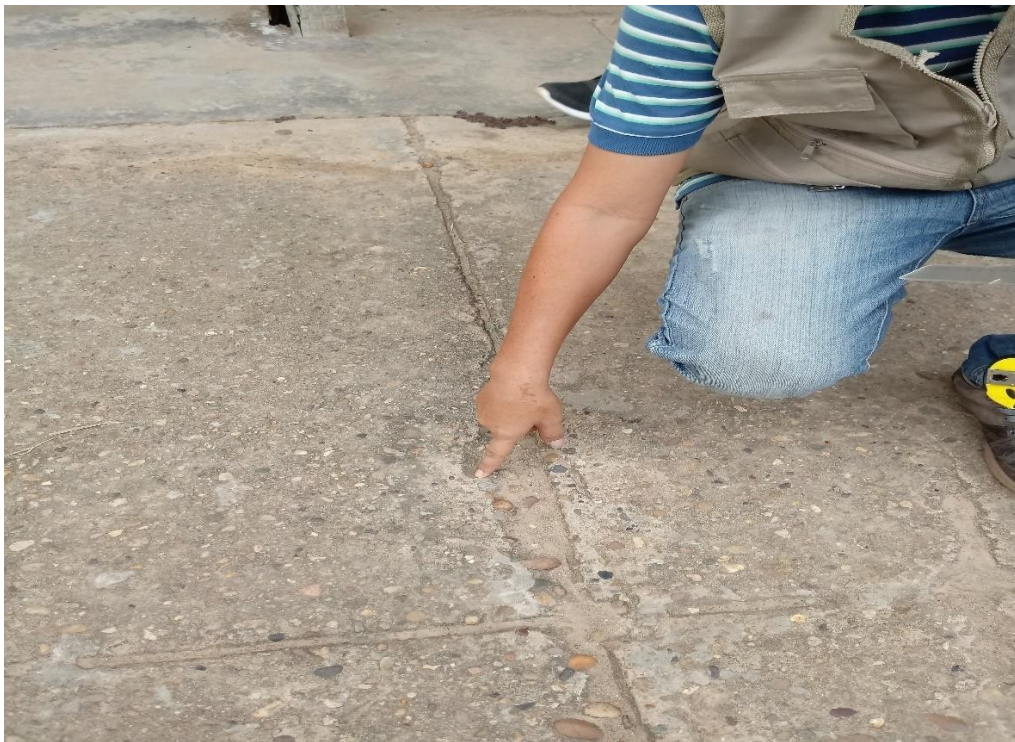
Figura 79: Tipo de daño – Descascaramiento de Esquina (Baja)
