UNIVERSIDAD CATÓLICA LOS ÁNGELES
CHIMBOTE

DETERMINACIÓN Y EVALUACIÓN DE LAS PATOLOGÍAS DEL
CERCO PERIMETRICO EN ALBAÑILERIA CONFINADA DEL
CENTRO DE EDUCACIÓN TECNICO PRODUCTIVO
CHULUCANAS – CETPRO CHULUCANAS, DISTRITO
CHULUCANAS, PROVINCIA MORROPON, DEPARTAMENTO
PIURA, OCTUBRE – 2017

TESIS PARA OPTAR EL TÍTULO PROFESIONAL DE
INGENIERO CIVIL

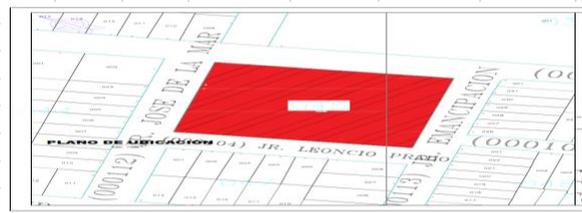
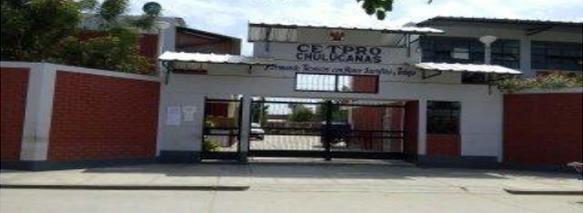
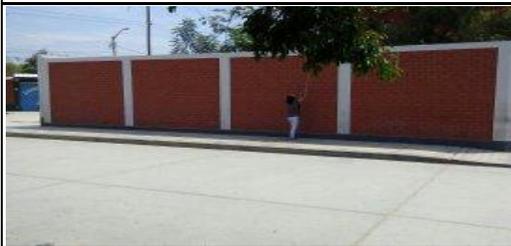
<div style="text-align: center; font-size: 1.5em; font-weight: bold;">MUESTRA N°1</div>

EVALUACION DE LA UNIDAD DE MUESTREO														
NIVEL DE SEVERIDAD	L: (Leve) 0% al 30%				M: (Moderado) 30% al 60%				S: (Severo) 60% al 100%					
PATOLOGÍAS	01	Fisuras			05	Erosion								
LEVE (L)	02	Humedad			06	Desintegracion								
MODERADO (M)	03	Eflorescencia												
SEVERO (S)	04	Suciedad							Area Total Muestra 1		39.04 m2			
ANALISIS														
Elementos	VIGA		MURO		COLUMNA		SOBRECIMIENTO		RESUMEN DE AREAS					
Tipos de Patologías	Área con Patología (m²)	% de área con Patología	Área con Patología (m2)	% de área con Patología	Área con Patología (m2)	% de área con Patología	Área con Patología (m2)	% de área con Patología	Área con Patología (m2)	% de área con Patología	Área sin Patología	% de Área sin Patología		
TOTAL M2	1.95 m2		30.62 m2		4.25 m2		2.22 m2							
Fisuras	0.02 m2	1.18 %	0.00 m2	0.00 %	0.01 m2	0.32 %	0.00 m2	0.00 %	0.04 m2	0.09 %	33.73 m2	86.39

Humedad	0.00 m2	0.00 %	5.18 m2	16.93 %	0.00 m2	0.00 %	0.00 m2	0.00 %	5.18 m2	13.28 %				
Eflorescencia	0.00 m2	0.00 %	0.00 m2	0.00 %	0.00 m2	0.00 %	0.00 m2	0.00 %	0.00 m2	0.00 %				
Suciedad	0.00 m2	0.00 %	0.00 m2	0.00 %	0.00 m2	0.00 %	0.00 m2	0.00 %	0.00 m2	0.00 %				
Erosion	0.00 m2	0.00 %	0.09 m2	0.30 %	0.00 m2	0.00 %	0.00 m2	0.00 %	0.00 m2	0.00 %				
Desintegracion	0.00 m2	0.00 %	0.00 m2	0.00 %	0.00 m2	0.00 %	0.00 m2	0.00 %	0.00 m2	0.00 %				
Área Total del Elemento	0.02 m2	1.18 %	5.28 m2	17.23 %	0.01 m2	0.32 %	0.00 m2	0.00 %	5.31 m2	13.61 %				
Nivel de Severidad	1.18 % LEVE		17.23 % LEVE		0.32 % LEVE		0.00 % LEVE

Patologías identificadas de la unidad de muestra 01	
Fisuras	0.09
Humedad	13.28
Eflorescencia	0.00
Suciedad	0.00
Erosion	0.00
Desintegracion	0.00

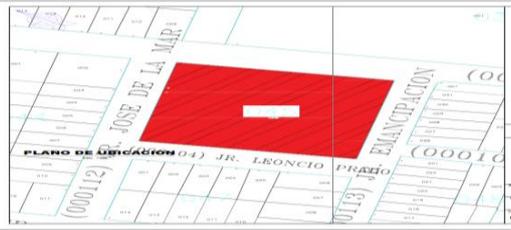
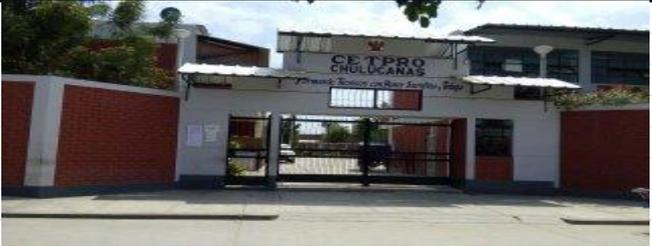
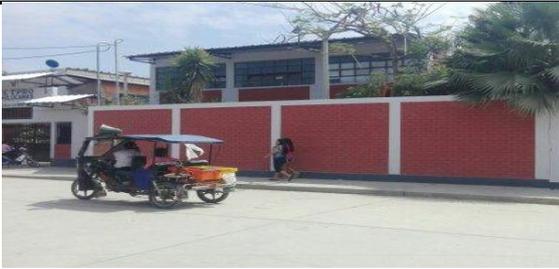
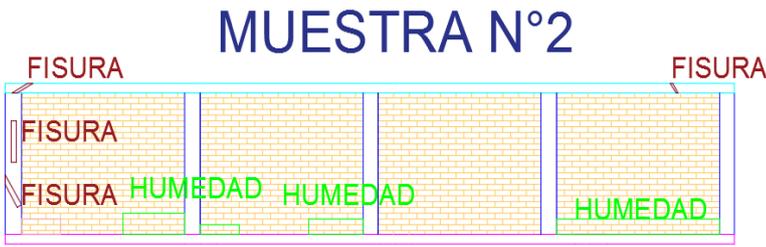
EVALUACION DE LA UNIDAD DE MUESTREO														
NIVEL DE SEVERIDAD		L: (Leve) 0% al 30%				M: (Moderado) 30% al 60%				S: (Severo) 60% al 100%				
PATOLOGÍAS		01		Fisuras		05		Erosion						
LEVE (L)		02		Humedad		06		Desintegracion

MODERADO (M)		03		Eflorescencia						Area Total Muestra 1		41.33 m2		
SEVERO (S)		04		Suciedad										
ANALISIS														
Elementos	VIGA		MURO		COLUMNA		SOBRECIMIENTO		RESUMEN DE AREAS					
Tipos de Patologías	Área con Patología (m²)	% de área con Patología	Área con Patología (m2)	% de área con Patología	Área con Patología (m2)	% de área con Patología	Área con Patología (m2)	% de área con Patología	Área con Patología (m2)	% de área con Patología	Área sin Patología	% de Área sin Patología		
TOTAL M2	1.99 m2		31.88 m2		4.03 m2		3.43 m2							
Fisuras	0.04 m2	1.86 %	0.00 m2	0.00 %	0.11 m2	2.61 %	0.00 m2	0.00 %	0.14 m2	0.34 %	37.70 m2	91.23		
Humedad	0.00 m2	0.00 %	3.27 m2	10.25 %	0.00 m2	0.00 %	0.00 m2	0.00 %	3.27 m2	7.91 %				
Eflorescencia	0.00 m2	0.00 %	0.00 m2	0.00 %	0.00 m2	0.00 %	0.00 m2	0.00 %	0.00 m2	0.00 %				
Suciedad	0.00 m2	0.00 %	0.00 m2	0.00 %	0.00 m2	0.00 %	0.00 m2	0.00 %	0.00 m2	0.00 %

Patologías identificadas de la unidad de muestra 02	
Fisuras	0.34
Humedad	7.91
Eflorescencia	0.00
Suciedad	0.00
Erosion	0.00
Desintegracion	0.00

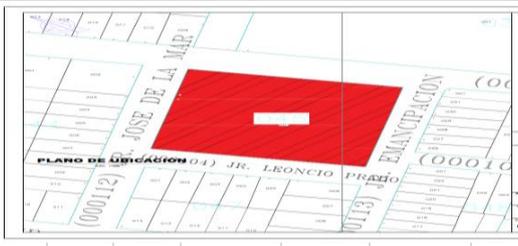
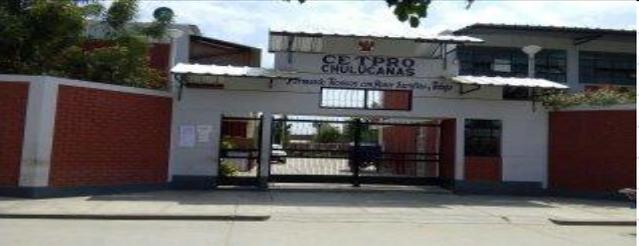
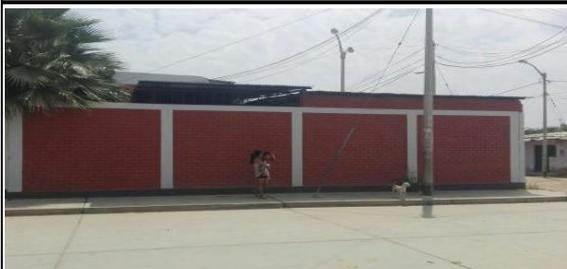
<div style="text-align: center;"> <h3 style="color: blue;">MUESTRA N°3</h3>

Patologías identificadas de la unidad de muestra 03	
Fisuras	0.00
Humedad	12.50
Eflorescencia	0.00
Suciedad	0.00
Erosion	0.00
Desintegracion	0.00

Porcentaje de áreas dañadas por elementos de la unidad de muestra 03	
VIGA	0.00
MURO	16.42
COLUMNA	0.00
SOBRECIMIENTO	0.00

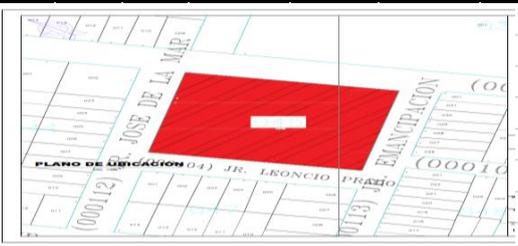
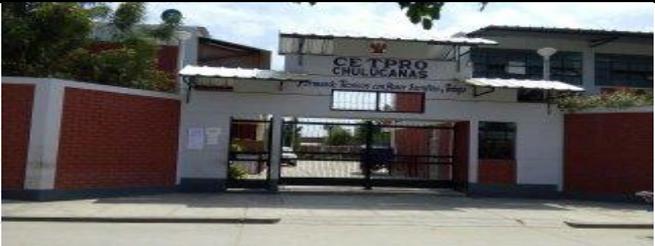
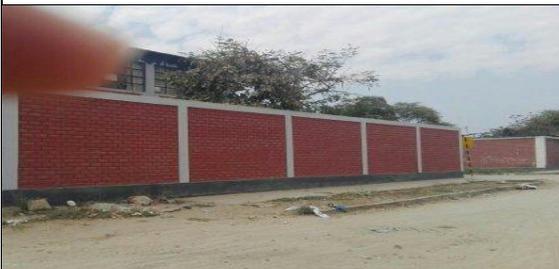
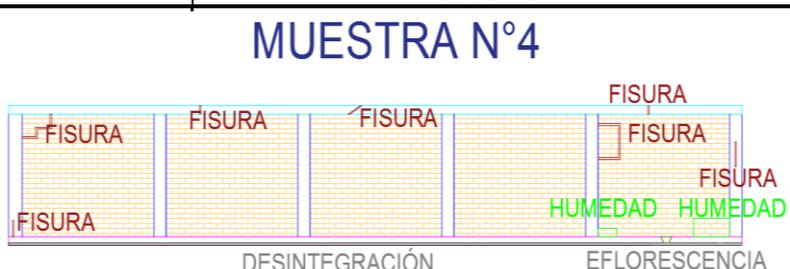
EVALUACION DE LA UNIDAD DE MUESTREO													
NIVEL DE SEVERIDAD		L: (Leve) 0% al 30%				M: (Moderado) 30% al 60%				S: (Severo) 60% al 100%			
PATOLOGÍAS		01		Fisuras		05		Erosion		02		Humedad

LEVE (L)		03		Eflorescencia		06		Desintegracion		04		Suciedad	
MODERADO (M)		04		Suciedad		Area Total Muestra 1				65.56 m2			
SEVERO (S)													
ANALISIS													
Elementos		VIGA		MURO		COLUMNA		SOBRECIMIENTO		RESUMEN DE AREAS			
Tipos de Patologías		Área con Patología (m ²)	% de área con Patología	Área con Patología (m ²)	% de área con Patología	Área con Patología (m ²)	% de área con Patología	Área con Patología (m ²)	% de área con Patología	Área con Patología (m ²)	% de área con Patología	Área sin Patología	% de Área sin Patología
TOTAL M2		3.15 m2		48.10 m2		4.79 m2		9.53 m2		4.04 m2	6.17 %	61.52 m2	93.83
Fisuras		0.81 m2	25.67 %	0.00 m2	0.00 %	0.20 m2	4.18 %	0.00 m2	0.00 %	1.01 m2	1.54 %	61.52 m2	93.83
Humedad		0.00 m2	0.00 %	0.68 m2	1.40 %	0.00 m2	0.00 %	0.00 m2	0.00 %	0.68 m2	1.03 %	61.52 m2	93.83
Eflorescencia		0.00 m2	0.00 %	0.00 m2	0.00 %	0.00 m2	0.00 %	0.05 m2	0.48 %	0.05 m2	0.07 %	61.52 m2	93.83

Patologías identificadas de la unidad de muestra 04	
Fisuras	1.54
Humedad	1.03
Eflorescencia	0.07
Suciedad	0.00
Erosion	0.00
Desintegracion	3.53

Porcentaje de áreas dañadas por elementos de la unidad de muestra 04	
VIGA	25.67
MURO	1.40
COLUMNA	4.18
SOBRECIMIENTO	24.79

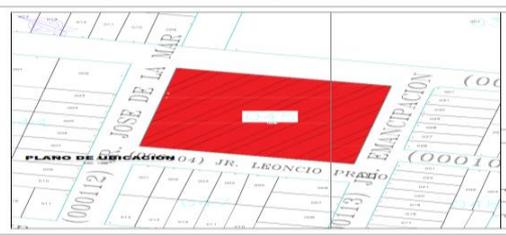
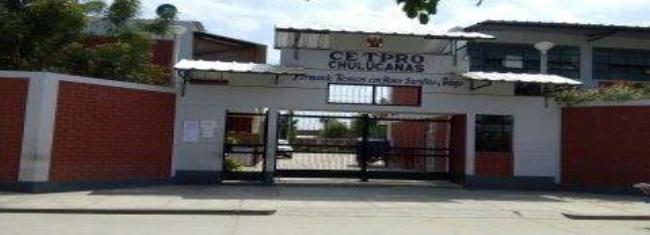
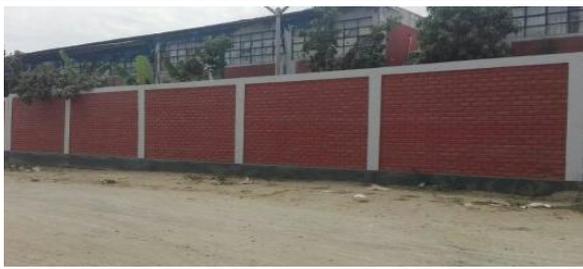
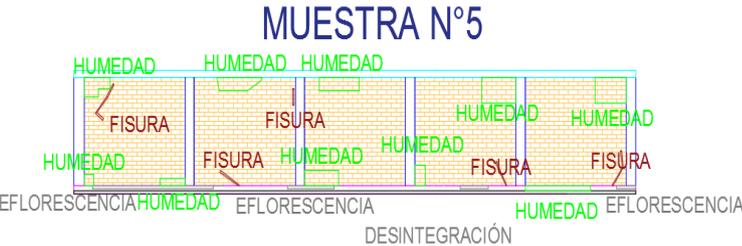
EVALUACION DE LA UNIDAD DE MUESTREO															
NIVEL DE SEVERIDAD		L: (Leve) 0% al 30%				M: (Moderado) 30% al 60%				S: (Severo) 60% al 100%					
PATOLOGÍAS		01		Fisuras		05		Erosion		02		Humedad

LEVE (L)		03		Eflorescencia		06		Desintegracion		04		Suciedad			
MODERADO (M)		04		Suciedad		Area Total Muestra 1				56.39 m2					
SEVERO (S)															
ANALISIS															
Elementos		VIGA		MURO		COLUMNA		SOBRECIMIENTO		RESUMEN DE AREAS					
Tipos de Patologías		Área con Patología (m²)		% de área con Patología		Área con Patología (m²)		% de área con Patología		Área con Patología (m²)		% de área con Patología		Área sin Patología	
TOTAL M2		3.31 m2		44.28 m2		6.86 m2		1.95 m2		0.85 m2		1.51 %		49.87 m2	
Fisuras		0.00 m2		0.00 %		0.85 m2		1.92 %		0.00 m2		0.00 %		0.85 m2	
Humedad		0.00 m2		0.00 %		3.89 m2		8.79 %		0.00 m2		0.00 %		0.26 m2	
Eflorescencia		0.00 m2		0.00 %		0.00 m2		0.00 %		0.50 m2		25.69 %		0.50 m2	
Suciedad		0.00 m2		0.00 %		0.00 m2		0.00 %		0.00 m2		0.00 %		0.00 m2	
Erosion		0.00 m2		0.00 %		0.00 m2		0.00 %		0.00 m2		0.00 %		0.00 m2	
Desintegracion		0.00 m2		0.00 %		0.00 m2		0.00 %		1.02 m2		52.42 %		1.02 m2

Patologías identificadas de la unidad de muestra 05	
Fisuras	1.51
Humedad	7.36
Eflorescencia	0.89
Suciedad	0.00
Erosion	0.00
Desintegracion	1.81

Porcentaje de áreas dañadas por elementos de la unidad de muestra 05	
VIGA	0.00
MURO	10.71
COLUMNA	0.00
SOBRECIMIENTO	91.36

Porcentaje de nivel de severidad de la unidad de muestra 05		
Leve	10.71	10.49%
Severo	91.36	89.51%
Moderado	0.00	0.00%
	102.07	100.00%

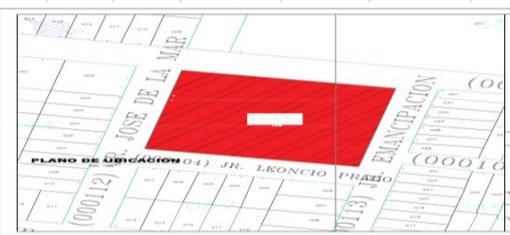
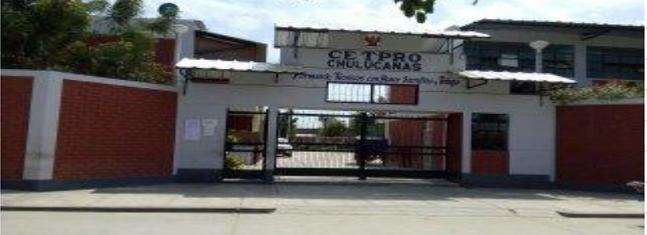
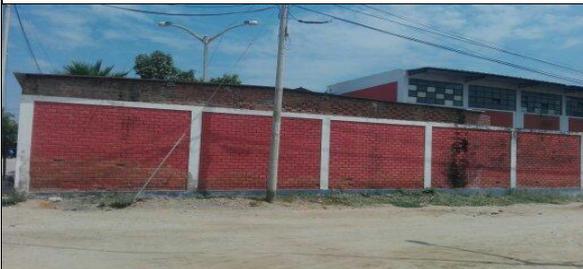
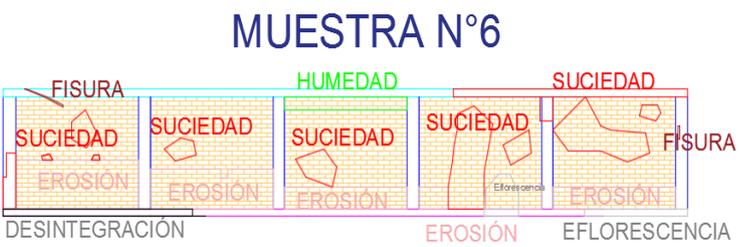
EVALUACIÓN DE LA UNIDAD DE MUESTREO													
NIVEL DE SEVERIDAD		L: (Leve) 0% al 30%				M: (Moderado) 30% al 60%				S: (Severo) 60% al 100%			
PATOLOGÍAS		01		Fisuras		05		Erosión		02		Humedad

LEVE (L)		03		Eflorescencia		06		Desintegración		04		Suciedad	
MODERADO (M)		04		Suciedad		Area Total Muestra 1				70.31 m²			
SEVERO (S)													
ANÁLISIS													
Elementos		VIGA		MURO		COLUMNA		SOBRECIMIENTO		RESUMEN DE ÁREAS			
Tipos de Patologías		Área con Patología (m ²)	% de área con Patología	Área con Patología (m ²)	% de área con Patología	Área con Patología (m ²)	% de área con Patología	Área con Patología (m ²)	% de área con Patología	Área con Patología (m ²)	% de área con Patología	Área sin Patología	% de Área sin Patología
TOTAL M ²		3.56 m ²		48.26 m ²		4.86 m ²		13.62 m ²					
Fisuras		0.53 m ²	14.87 %	0.00 m ²	0.00 %	0.02 m ²	0.32 %	0.00 m ²	0.00 %	0.55 m ²	0.78 %	34.74 m² 49.41	
Humedad		0.00 m ²	0.00 %	1.11 m ²	2.29 %	0.00 m ²	0.00 %	0.00 m ²	0.00 %	1.11 m ²	1.57 %		
Eflorescencia		0.00 m ²	0.00 %	0.99 m ²	2.05 %	0.00 m ²	0.00 %	0.76 m ²	5.57 %	1.75 m ²	2.49 %		
Suciedad		0.00 m ²	0.00 %	11.86 m ²	24.57 %	0.41 m ²	8.48 %	0.00 m ²	0.00 %	12.27 m ²	17.45 %

Erosion		0.00 m ²	0.00 %	18.77 m ²	38.90 %	0.00 m ²	0.00 %	0.00 m ²	0.00 %	0.00 m ²	0.00 %		
Desintegración		0.00 m ²	0.00 %	0.00 m ²	0.00 %	0.00 m ²	0.00 %	1.12 m ²	8.24 %	1.12 m ²	1.60 %		
Área Total del Elemento		0.53 m ²	14.87 %	32.73 m ²	67.82 %	0.43 m ²	8.80 %	1.88 m ²	13.81 %	35.57 m ²	50.59 %		
Nivel de Severidad		14.87 %		67.82 %		8.80 %		13.81 %					
		LEVE		SEVERO		LEVE		LEVE

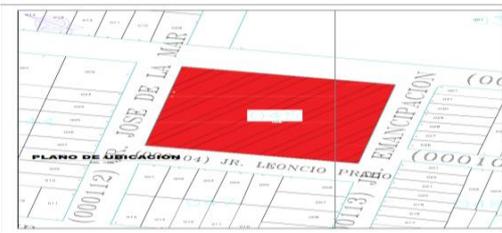
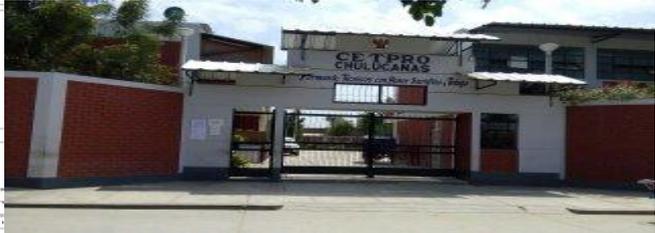
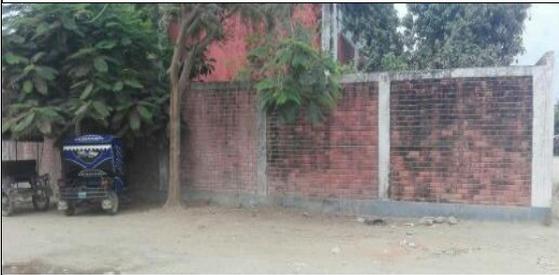
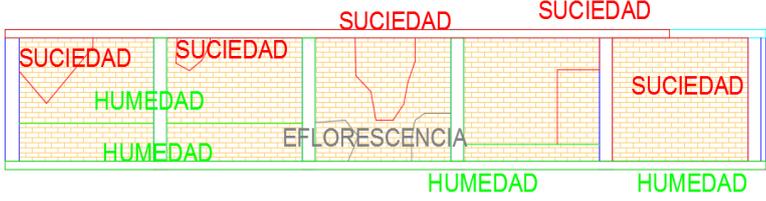
MUESTRA N°7

EVALUACION DE LA UNIDAD DE MUESTREO													
NIVEL DE SEVERIDAD		L: (Leve) 0% al 30%				M: (Moderado) 30% al 60%				S: (Severo) 60% al 100%			
PATOLOGÍAS		01		Fisuras		05		Erosion

LEVE (L)		02		Humedad		06		Desintegracion					
MODERADO (M)		03		Eflorescencia				Area Total Muestra 1		56.39 m2			
SEVERO (S)		04		Suciedad									
ANALISIS													
Elementos		VIGA		MURO		COLUMNA		SOBRECIMIENTO		RESUMEN DE AREAS			
Tipos de Patologías		Área con Patología (m ²)	% de área con Patología	Área con Patología (m ²)	% de área con Patología	Área con Patología (m ²)	% de área con Patología	Área con Patología (m ²)	% de área con Patología	Área con Patología (m ²)	% de área con Patología	Área sin Patología	% de Área sin Patología
TOTAL M2		3.31 m2		44.28 m2		6.86 m2		1.95 m2					
Fisuras		0.00 m2	0.00 %	0.00 m2	0.00 %	0.00 m2	0.00 %	0.00 m2	0.00 %	0.00 m2	0.00 %	16.62 m2 29.48	
Humedad		0.00 m2	0.00 %	9.56 m2	21.59 %	3.15 m2	45.92 %	1.95 m2	100.00 %	14.65 m2	25.99 %		
Eflorescencia		0.00 m2	0.00 %	2.36 m2	5.32 %	0.00 m2	0.00 %	0.00 m2	0.00 %	2.36 m2	4.18 %		
Suciedad		2.98 m2	89.93 %	19.78 m2	44.68 %	0.00 m2	0.00 %	0.00 m2	0.00 %	22.76 m2	40.36 %

Erosion		0.00 m2	0.00 %	0.00 m2	0.00 %	0.00 m2	0.00 %	0.00 m2	0.00 %	0.00 m2	0.00 %		
Desintegracion		0.00 m2	0.00 %	0.00 m2	0.00 %	0.00 m2	0.00 %	0.00 m2	0.00 %	0.00 m2	0.00 %		
Área Total del Elemento		2.98 m2	89.93 %	31.70 m2	71.59 %	3.15 m2	45.92 %	1.95 m2	100.00 %	39.77 m2	70.52 %		
Nivel de Severidad		89.93 %		71.59 %		45.92 %		100.00 %					
Nivel de Severidad		SEVERO		SEVERO		MODERADO		SEVERO

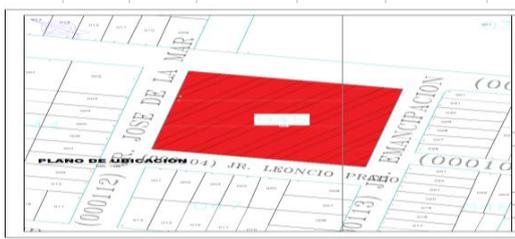
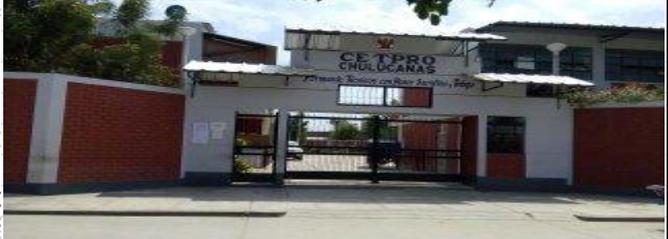
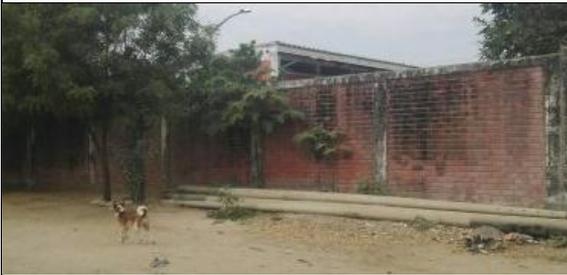
<h3 style="color: blue;">MUESTRA N°8</h3>

EVALUACION DE LA UNIDAD DE MUESTREO																	
NIVEL DE SEVERIDAD		L: (Leve) 0% al 30%				M: (Moderado) 30% al 60%				S: (Severo) 60% al 100%

PATOLOGÍAS		01		Fisuras		05		Erosión		02		Humedad					
LEVE (L)		03		Eflorescencia		06		Desintegración									
MODERADO (M)		04		Suciedad		Area Total Muestra 1				54.81 m2							
SEVERO (S)																	
ANÁLISIS																	
Elementos		VIGA		MURO		COLUMNA		SOBRECIMIENTO		RESUMEN DE AREAS							
Tipos de Patologías		Área con Patología (m ²)		% de área con Patología		Área con Patología (m ²)		% de área con Patología		Área con Patología (m ²)		% de área con Patología		Área sin Patología		% de Área sin Patología	
TOTAL M2		3.28 m2		43.23 m2		4.45 m2		3.86 m2		25.69 m2		46.88 %		29.12 m2		53.12	
Fisuras		0.00 m2	0.00 %	0.00 m2	0.00 %	0.00 m2	0.00 %	0.00 m2	0.00 %	0.00 m2	0.00 %	0.00 m2	0.00 %				
Humedad		0.00 m2	0.00 %	11.24 m2	26.00 %	0.00 m2	0.00 %	3.80 m2	98.45 %	15.04 m2	27.43 %						
Eflorescencia		0.00 m2	0.00 %	0.00 m2	0.00 %	0.00 m2	0.00 %	0.00 m2	0.00 %	0.00 m2	0.00 %						
Suciedad		3.28 m2	100.00 %	0.00 m2	0.00 %	4.45 m2	100.00 %	0.00 m2	0.00 %	7.73 m2	14.10 %

Erosion		0.00 m2	0.00 %	2.93 m2	6.78 %	0.00 m2	0.00 %	0.00 m2	0.00 %	0.00 m2	0.00 %						
Desintegración		0.00 m2	0.00 %	0.00 m2	0.00 %	0.00 m2	0.00 %	0.00 m2	0.00 %	0.00 m2	0.00 %						
Área Total del Elemento		3.28 m2	100.00 %	14.17 m2	32.78 %	4.45 m2	100.00 %	3.80 m2	98.45 %								
Nivel de Severidad		100.00 %		32.78 %		100.00 %		98.45 %									
		SEVERO		MODERADO		SEVERO		SEVERO

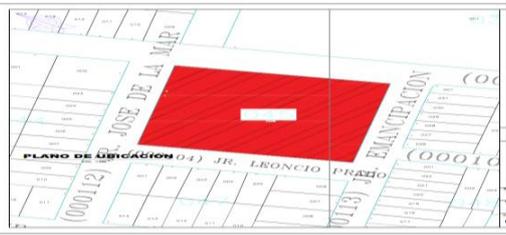
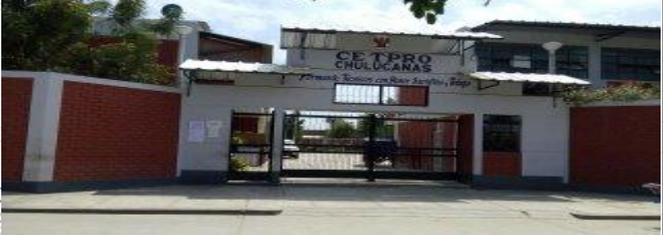
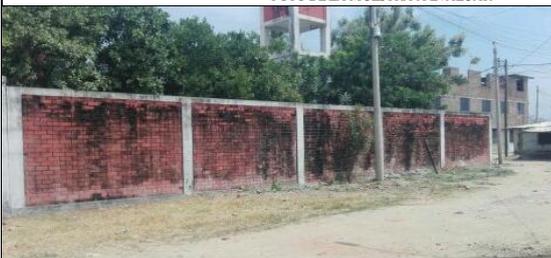
<div style="text-align: center;"> <h3 style="color: blue;">MUESTRA N°10</h3>

</div>											
EVALUACIÓN DE LA UNIDAD DE MUESTREO																	
NIVEL DE SEVERIDAD		L: (Leve) 0% al 30%				M: (Moderado) 30% al 60%				S: (Severo) 60% al 100%

PATOLOGÍAS		01	Fisuras			05	Erosion										
LEVE (L)		02	Humedad			06	Desintegración										
MODERADO (M)		03	Eflorescencia			Area Total Muestra 1				67.05 m²							
SEVERO (S)		04	Suciedad														
ANÁLISIS																	
Elementos		VIGA		MURO		COLUMNA		SOBRECIMIENTO		RESUMEN DE AREAS							
Tipos de Patologías		Área con Patología (m ²)		% de área con Patología		Área con Patología (m ²)		% de área con Patología		Área con Patología (m ²)		% de área con Patología		Área sin Patología		% de Área sin Patología	
TOTAL M2		3.69 m ²		51.35 m ²		4.68 m ²		7.33 m ²		53.07 m ²		79.15 %		13.98 m ²		20.85	
Fisuras		0.00 m ²	0.00 %	0.00 m ²	0.00 %	0.00 m ²	0.00 %	0.00 m ²	0.00 %	0.00 m ²	0.00 %	13.98 m²		20.85			
Humedad		0.00 m ²	0.00 %	10.23 m ²	19.92 %	0.00 m ²	0.00 %	0.00 m ²	0.00 %	10.23 m ²	15.26 %						
Eflorescencia		0.00 m ²	0.00 %	7.12 m ²	13.86 %	0.11 m ²	2.30 %	0.00 m ²	0.00 %	7.22 m ²	10.77 %

Suciedad		3.69 m ²	100.00 %	31.92 m ²	62.17 %	0.00 m ²	0.00 %	0.00 m ²	0.00 %	35.61 m ²	53.12 %						
Erosion		0.00 m ²	0.00 %	0.00 m ²	0.00 %	0.00 m ²	0.00 %	0.00 m ²	0.00 %	0.00 m ²	0.00 %						
Desintegración		0.00 m ²	0.00 %	0.00 m ²	0.00 %	0.00 m ²	0.00 %	0.00 m ²	0.00 %	0.00 m ²	0.00 %						
Área Total del Elemento		3.69 m ²	100.00 %	49.27 m ²	95.94 %	0.11 m ²	2.30 %	0.00 m ²	0.00 %	53.07 m ²		79.15 %					
Nivel de Severidad		100.00 %		95.94 %		2.30 %		0.00 %									
SEVERO		SEVERO		LEVE		LEVE

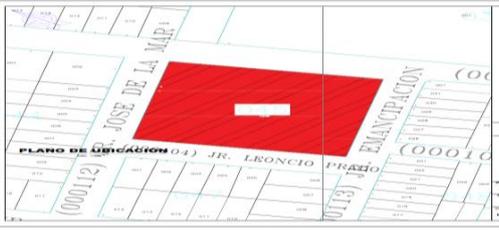
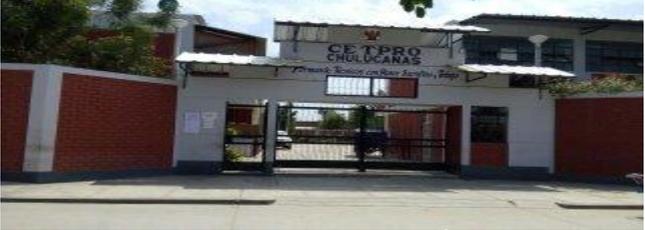
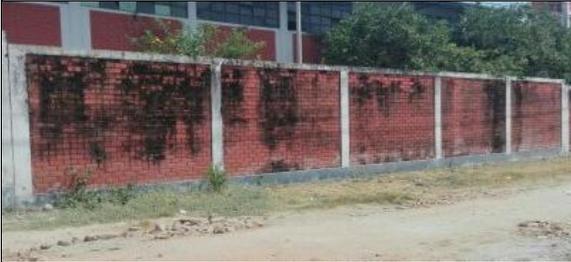
<h3 style="margin: 0;">MUESTRA N°11</h3>

Porcentaje de áreas dañadas por elementos de la unidad de muestra 11	
VIGA	0.00
MURO	75.53
COLUMNA	0.00
SOBRECIMIENTO	100.00

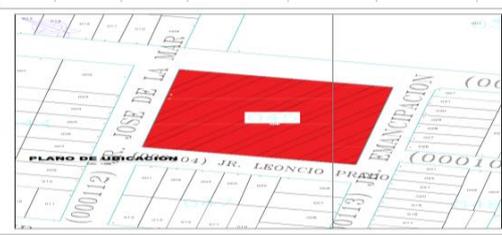
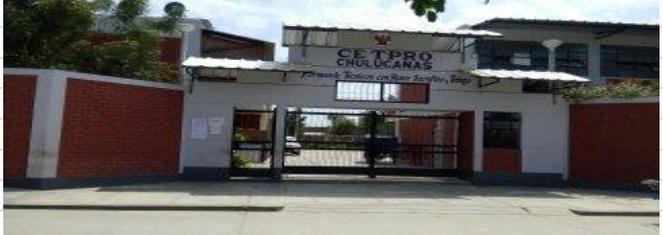
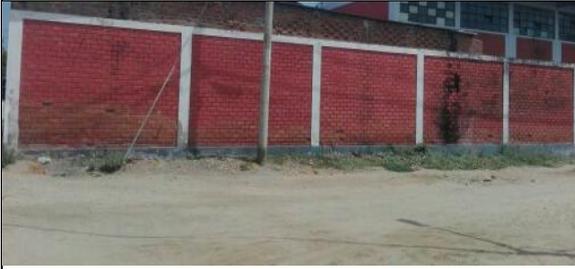
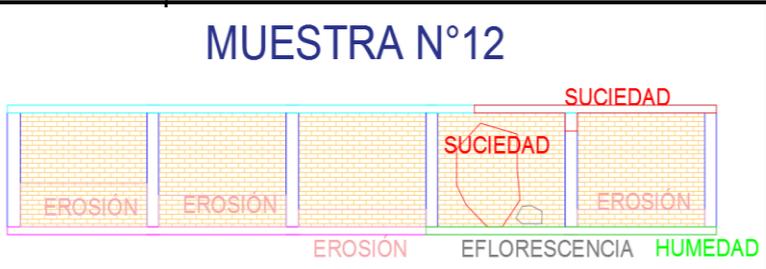
Cuadro 56: Unidad de muestra 12

LEVE (L)		02		Humedad		06		Desintegracion		03		Eflorescencia	
MODERADO (M)		03		Eflorescencia		04		Suciedad		Area Total Muestra 1		64.78 m2	
SEVERO (S)		04		Suciedad									
ANALISIS													
Elementos		VIGA		MURO		COLUMNA		SOBRECIMIENTO		RESUMEN DE AREAS			
Tipos de Patologías		Área con Patología (m ²)	% de área con Patología	Área con Patología (m2)	% de área con Patología	Área con Patología (m2)	% de área con Patología	Área con Patología (m2)	% de área con Patología	Área con Patología (m2)	% de área con Patología	Área sin Patología	% de Área sin Patología
TOTAL M2		3.73 m2		52.00 m2		5.10 m2		3.95 m2		17.58 m2	27.14 %	47.20 m2	72.86
Fisuras		0.00 m2	0.00 %	0.00 m2	0.00 %	0.00 m2	0.00 %	0.00 m2	0.00 %	0.00 m2	0.00 %	0.00 m2	0.00 %
Humedad		0.00 m2	0.00 %	0.00 m2	0.00 %	0.00 m2	0.00 %	1.69 m2	42.78 %	1.69 m2	2.61 %	0.00 m2	0.00 %
Eflorescencia		0.00 m2	0.00 %	0.26 m2	0.50 %	0.00 m2	0.00 %	0.00 m2	0.00 %	0.26 m2	0.40 %	0.00 m2	0.00 %

Suciedad		1.19 m2	31.88 %	3.52 m2	6.77 %	0.12 m2	2.30 %	0.00 m2	0.00 %	4.83 m2	7.45 %	0.00 m2	0.00 %
Erosion		0.00 m2	0.00 %	10.80 m2	20.77 %	0.00 m2	0.00 %	0.00 m2	0.00 %	0.00 m2	0.00 %	0.00 m2	0.00 %
Desintegracion		0.00 m2	0.00 %	0.00 m2	0.00 %	0.00 m2	0.00 %	0.00 m2	0.00 %	0.00 m2	0.00 %	0.00 m2	0.00 %
Área Total del Elemento		1.19 m2	31.88 %	14.58 m2	28.04 %	0.12 m2	2.30 %	1.69 m2	42.78 %	17.58 m2	27.14 %	47.20 m2	72.86
Nivel de Severidad		31.88 %		28.04 %		2.30 %		42.78 %					
		MODERADO		LEVE		LEVE		MODERADO

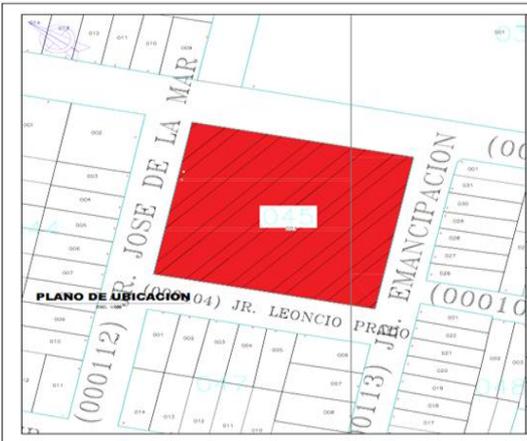
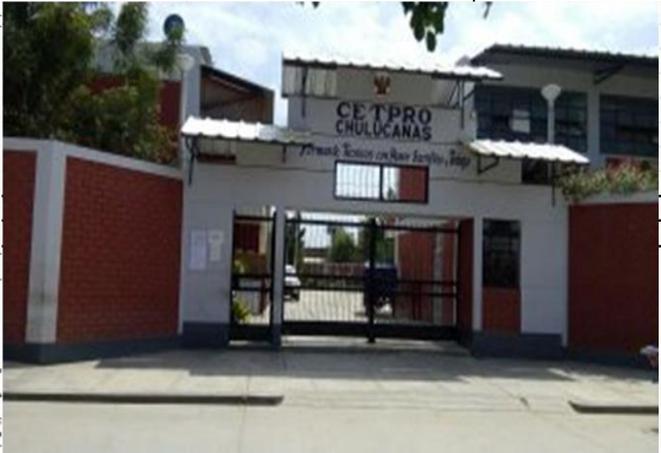
Cuadro 61: Resumen de todas las muestras estudiadas

Elementos		VIGA		MURO		COLUMNA		SOBRECIMIENTO	
Tipos de Patologías		Área con Patología (m ²)	% de área con Patología	Área con Patología (m ²)	% de área con Patología	Área con Patología (m ²)	% de área con Patología	Área con Patología (m ²)	% de área con Patología
TOTAL M2		36.94 m2		520.79 m2		59.94 m2		65.26 m2	
Fisuras		1.40 m2	3.78 %	0.85 m2	0.16 %	0.33 m2	0.56 %	0.00 m2	0.00 %
Humedad		0.00 m2	0.00 %	60.60 m2	11.64 %	4.24 m2	7.07 %	21.64 m2	33.16 %
Eflorescencia		0.00 m2	0.00 %	21.23 m2	4.08 %	0.11 m2	0.18 %	1.30 m2	2.00 %
Suciedad		14.44 m2	39.11 %	116.25 m2	22.32 %	4.98 m2	8.30 %	0.00 m2	0.00 %
Erosion		0.00 m2	0.00 %	40.91 m2	7.86 %	0.00 m2	0.00 %	0.00 m2	0.00 %
Desintegracion		0.00 m2	0.00 %	0.00 m2	0.00 %	0.00 m2	0.00 %	4.46 m2	6.83 %
Área Total del Elemento		15.84 m2	42.89 %	239.84 m2	46.05 %	9.66 m2	16.11 %	27.40 m2	41.99 %
Nivel de Severidad		42.89 % MODERADO		46.05 % MODERADO		16.11 % LEVE		41.99 % MODERADO

292.75 m2		42.87 %		390.18 m2		57.13 %		42.87 %
