UNIVERSIDAD CATÓLICA LOS ÁNGELES
CHIMBOTE

DIAGNÓSTICO DEL SISTEMA DE SANEAMIENTO
BÁSICO DEL CASERÍO DE MARENIYOC, DISTRITO
DE JANGAS, PROVINCIA DE HUARAZ,
DEPARTAMENTO DE ANCASH – 2020

TRABAJO DE INVESTIGACIÓN PARA OPTAR EL
GRADO ACADÉMICO DE BACHILLER EN
INGENIERÍA CIVIL

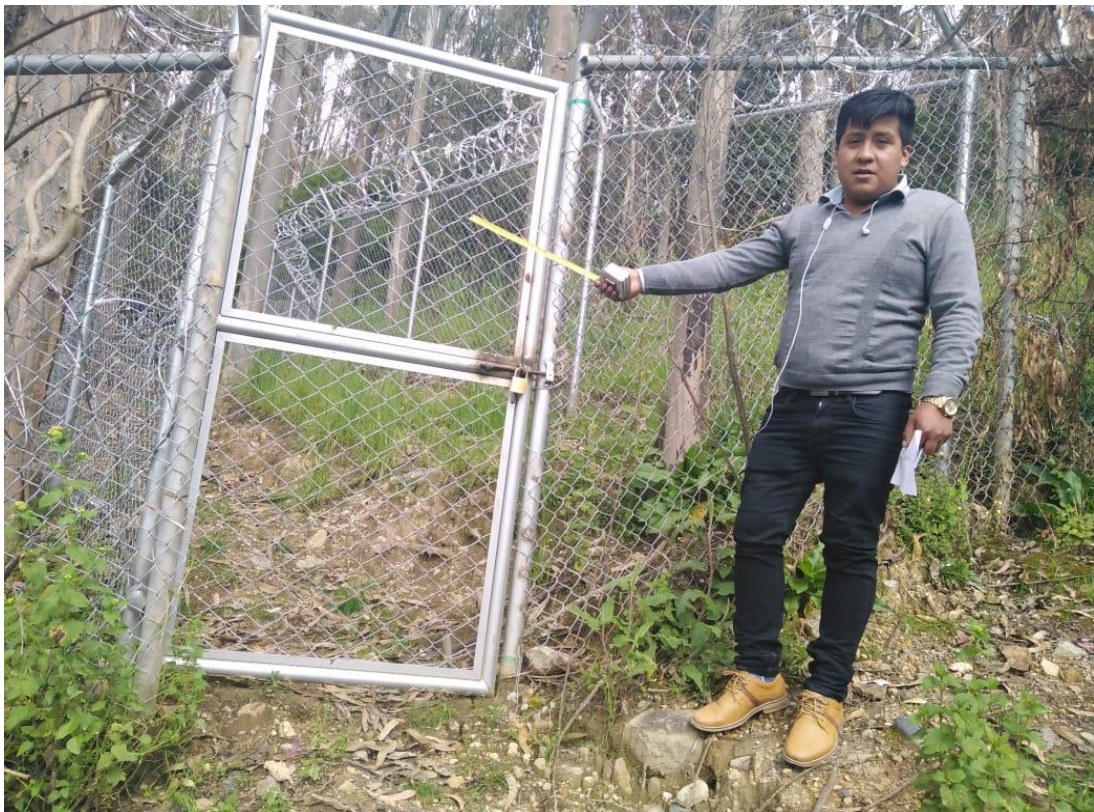
Fotografía 02. Cerco perimétrico de primera captación de agua

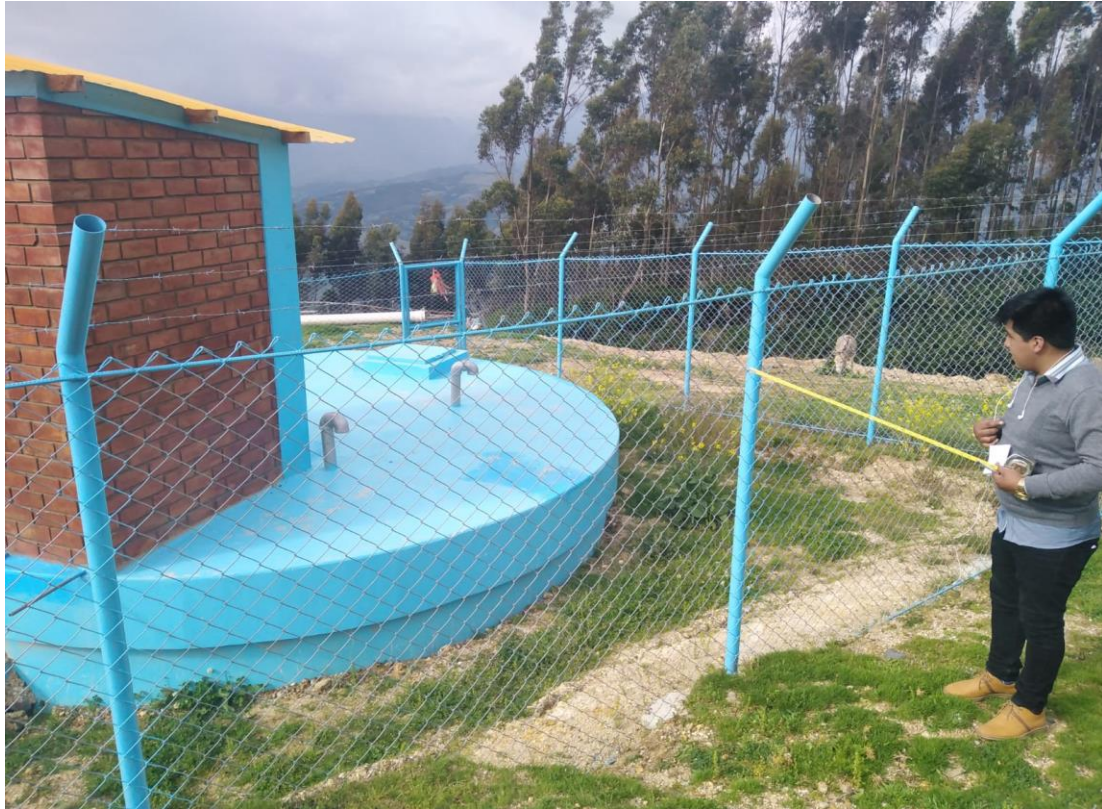
Fotografía 11. Diagnóstico del reservorio

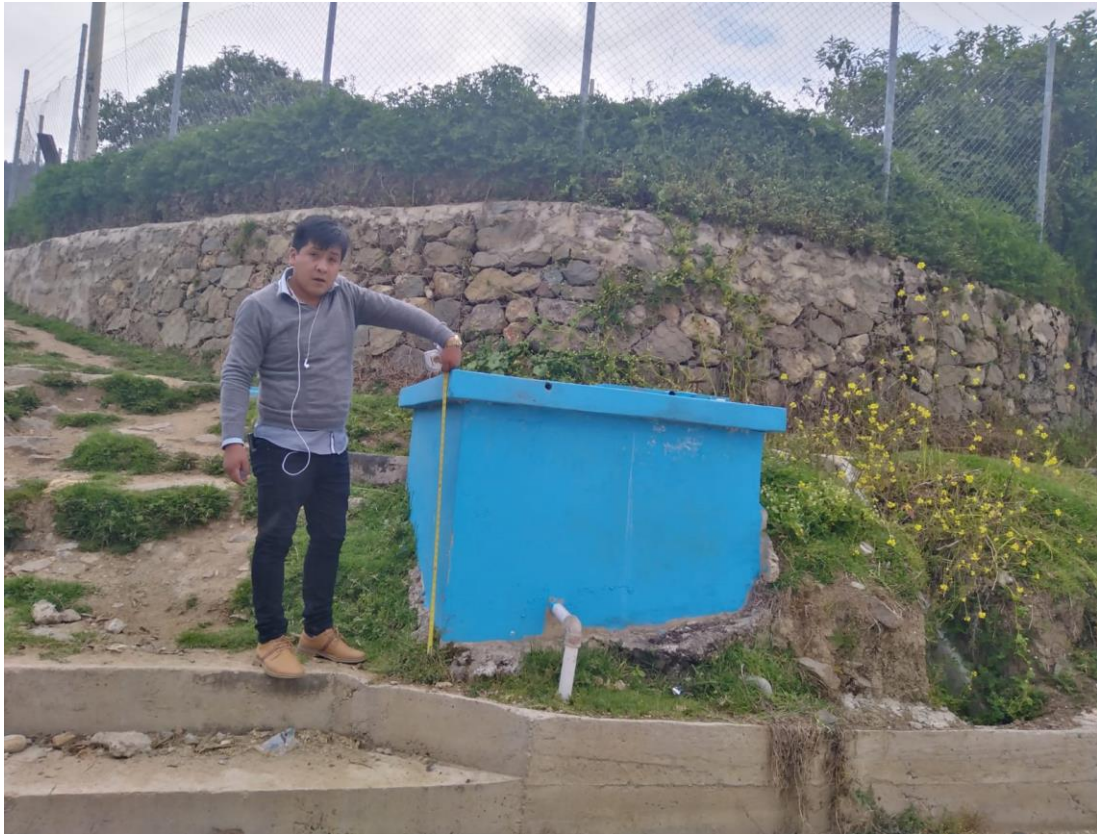
Fotografía 13. Diagnóstico de cámara de rompe presión Tipo 7 – CRP₇

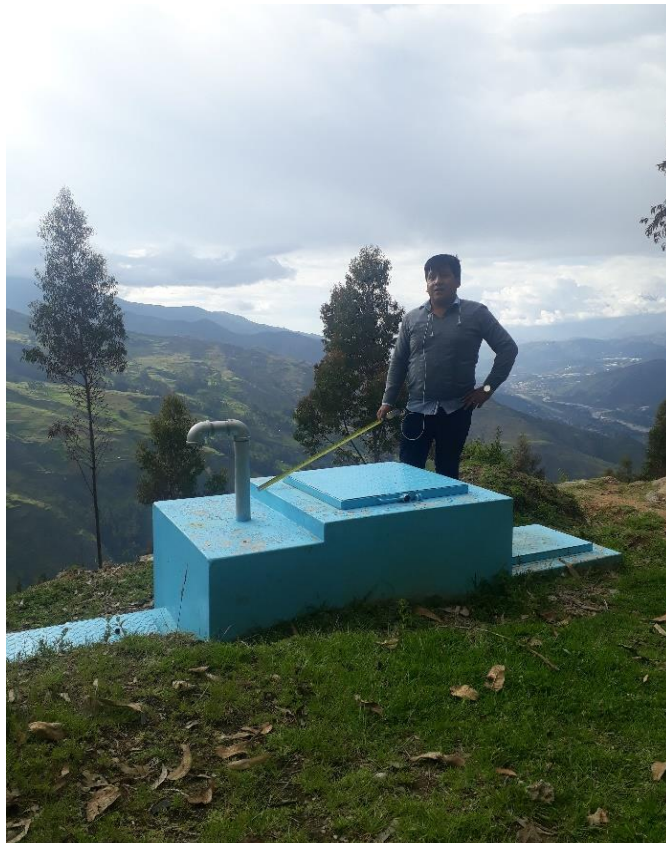
Estado actual	<p>La cámara de distribución de caudal se encuentra en buen estado debido que no presenta patologías ni daños estructurales y se encuentra revestido con pintura, se encuentra operativo.</p> <p>Presenta todos los accesorios en buen estado.</p>

Fotografía 14. Cámara de distribución de caudal

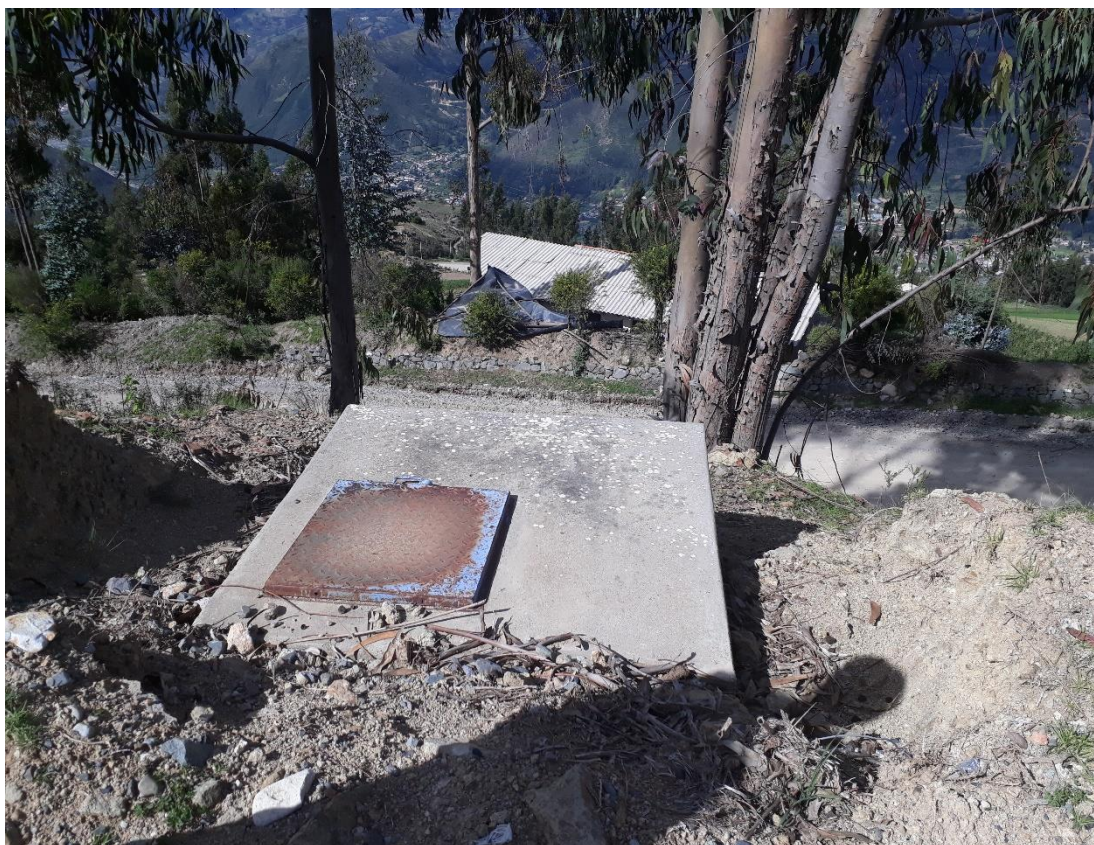
Fotografía 15. Cámara de rompe presión Tipo 7 – CRP₇

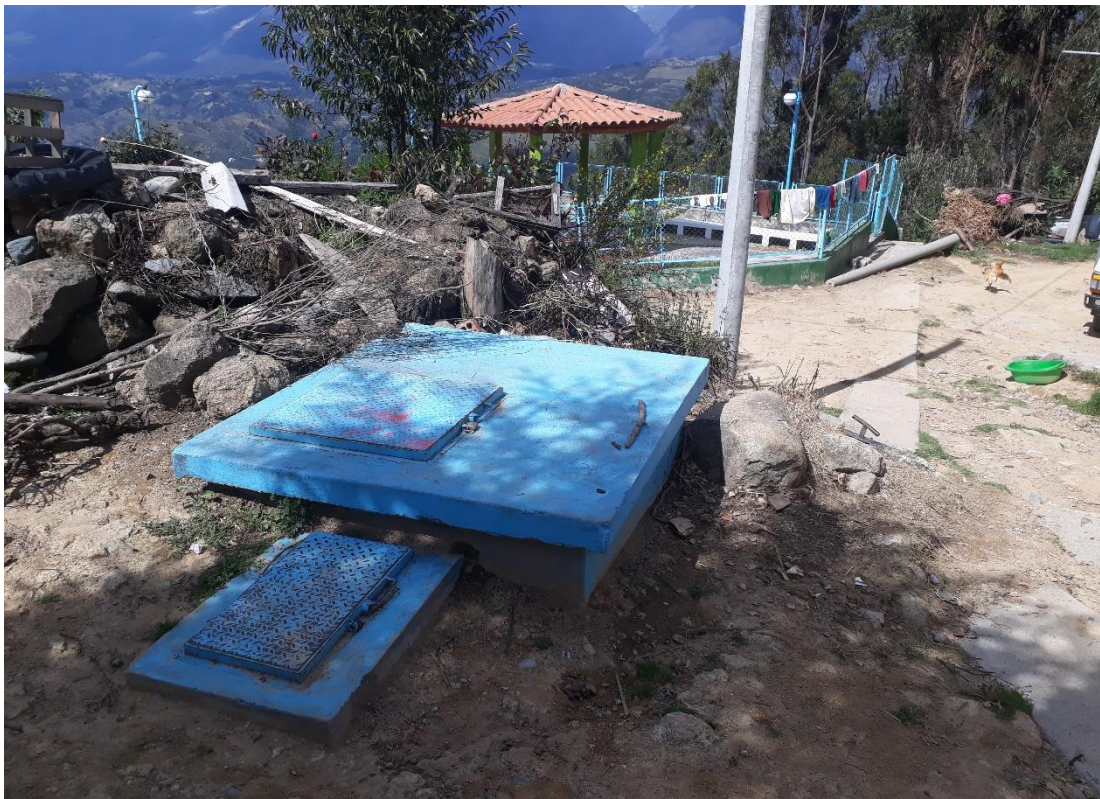
Fotografía 18. Cámara rompe presión Tipo 7 – CRP₇

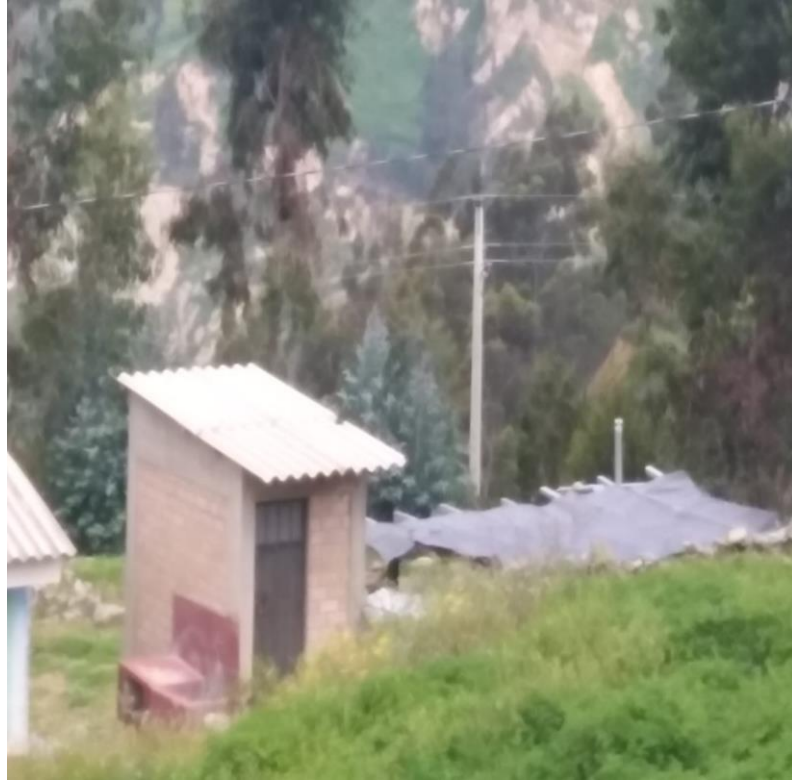
Estado actual	<p>Casi la totalidad de las casetas presentan eflorescencia, descascaramiento de los acabados con morteros, fisuras y grietas, por lo se encuentran es un estado crítico. La mayor parte de las cajas de registro presentan grietas y fisuras y las tapas sanitarias se encuentran rotas, llenas de tierra y malezas, encontrándose en un estado crítico.</p>	<p>Las redes colectoras no presentan roturas, se encuentran en buen estado. Casi la totalidad de los buzones y las tapas presentan grietas y fisuras pronunciadas, por lo que están en un estado crítico y no presentan estructuras de protección, los buzones en general se encuentran en un estado crítico.</p>	<p>La red no presenta roturas o colapsos, por lo que se encuentra en un estado regular, la disposición final de aguas residuales es en el tanque séptico.</p> <p>La red se encuentra operativo y bueno.</p>	<p>El tanque séptico tiene fisuras y grietas, las tapas de revisión presentan fisuras y grietas, por lo que se encuentra en un estado regular. El tanque séptico se encuentra colapsada por las aguas residuales y excretas debido que ya sobrepaso su capacidad de almacenamiento.</p>

Fotografía 23: Conexiones domiciliarias (caseta de albañilería)

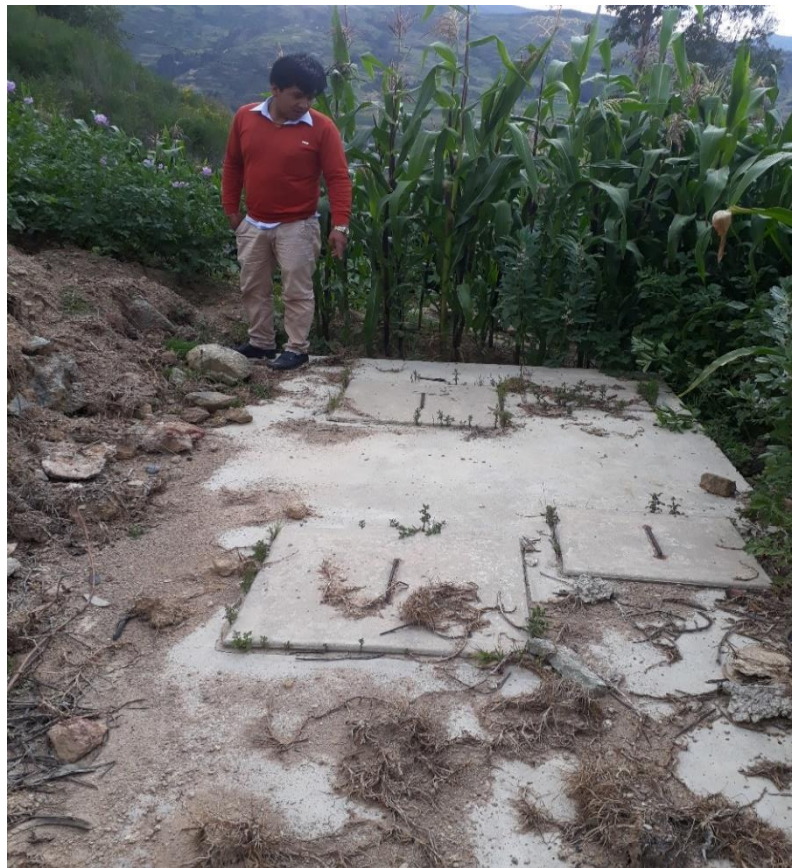
Interpretación: El gráfico 10 muestra que el 16.46% de los usuarios cuentan con letrinas en sus domicilios y el 83.54% de la población cuenta con letrinas y desagüe en sus domicilios, la población indica que no hace uso del servicio de alcantarillada sanitario a pesar que cuentan con conexiones domiciliarias de desagüe debido que el tanque séptico se encuentra colmatado por falta de operación y mantenimiento.

Fotografía 24: Diagnostico de tanque séptico
