DETERMINACIÓN Y EVALUACIÓN DE LAS
PATOLOGÍAS DEL CONCRETO EN EL CANAL DE
RIEGO CHOPI SEQUIA ENTRE LAS PROGRESIVAS
0+000 - 1+000KM, DEL CENTRO POBLADO NUNOCOTO,
DISTRITO DE ACOPAMPA, PROVINCIA DE CARHUAZ,
DEPARTAMENTO DE ANCASH – 2022

TESIS PARA OPTAR EL TÍTULO PROFESIONAL DE
INGENIERO CIVIL

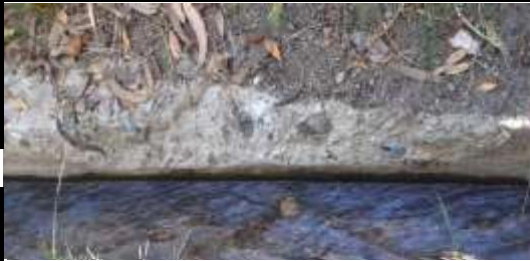
FICHA TÉCNICA DE EVALUACIÓN - RESULTADOS DE DATOS DEL CANAL						UM 01					
DETERMINACIÓN Y EVALUACIÓN DE LAS PATOLOGÍAS DEL CONCRETO EN EL CANAL CHOPI SEQUIA PROGRESIVAS (0+000 AL 1+000) DEL CENTRO POBLADO NUNOCOTO, DISTRITO DE ACOPAMPA, PROVINCIA DE CARHUAZ, DEPARTAMENTO DE ANCASH - 2022													
DATOS		PROGRESIVA (Km)		DATOS		FOTOGRAFÍA MUESTRA 01							
AUTOR:	FERNANDEZ DE LA CRUZ, Alan	INICIO PROGRESIVA	0+009	AREA DE MUESTRA:	7.2 m	ESTRUCTURA:	CANAL DE RIEGO

SEVERO (S)	> 4mm-Totalidad	> 0.61- 1mm	mas de 20%	mas de 1/2 espesor del elemento. (cm)	No aplica								
ELEMENTOS		MARGEN DERECHO		FONDO		MARGEN IZQUIERDO		TOTAL ÁREA AFECTADA POR ELEMENTO					
AREA :		2.25	m2	AREA :	2.7	m2	AREA :	2.25	m2				
PATOLOGÍA	A. AFECTADAS CON PATOLOGÍAS (m2)	% DE AREAS CON PATOLOGÍAS	NIVEL DE SEVERIDAD	A. AFECTADAS CON PATOLOGÍAS (m2)	% DE AREAS CON PATOLOGÍAS	NIVEL DE SEVERIDAD	A. AFECTADAS CON PATOLOGÍAS (m2)	% DE AREAS CON PATOLOGÍAS	NIVEL DE SEVERIDAD	ELEMENTO	% DE Á. AFECTADA	% DE Á. NO AFECTADA	
1	GRIETA	0.75	33.33%	SEVERO	0.00	0.00%	NINGUNO	0.75	33.33%	SEVERO	MARGEN DERECHO	66.66%	33.34%
2	FISURA	0.00	0.00%	NINGUNO	0.00	0.00%	NINGUNO	0.01	0.44%	MODERADO	FONDO	0.00%	0.00%
3	EROSIÓN	0.00	0.00%	NINGUNO	0.00	0.00%	NINGUNO	0.00	0.00%	NINGUNO	MARGEN IZQUIERDO	33.77%	66.23%
4	IMPACTO	0.75	33.33%	SEVERO	0.00	0.00%	NINGUNO	0.00	0.00%	NINGUNO			
6	MOHO	0.00	0.00%	NINGUNO	0.00	0.00%	NINGUNO	0.00	0.00%	NINGUNO

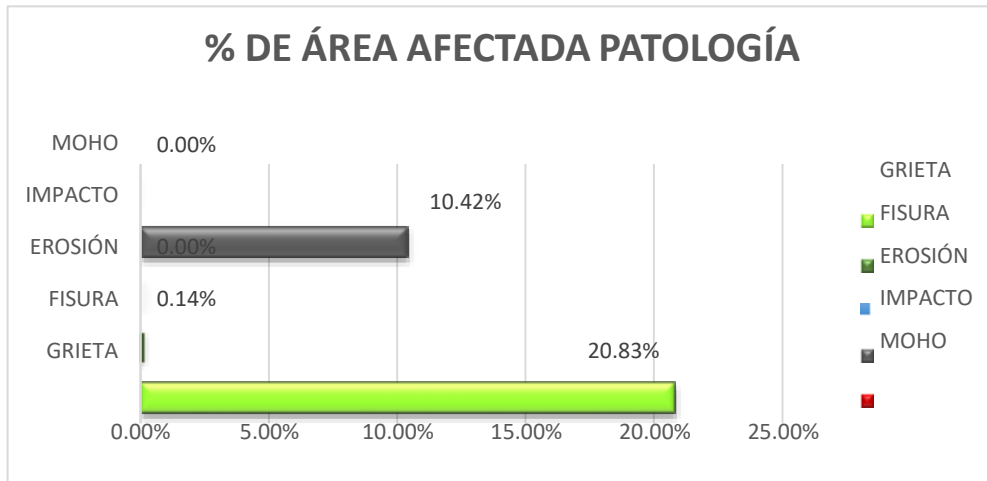
GRÁFICO 3: Patologías encontradas en la Unidad Muestral N°01

Interpretación: en el presente grafico se puede observar que en la unidad muestral 01, el 20.83% se encuentra deteriorado por la grieta, el 10.42% se encuentra deteriorado por el impacto y el 0.14% se encuentra deteriorado por la fisura. Obteniendo como patología predominante a la grieta con nivel de severidad severo.

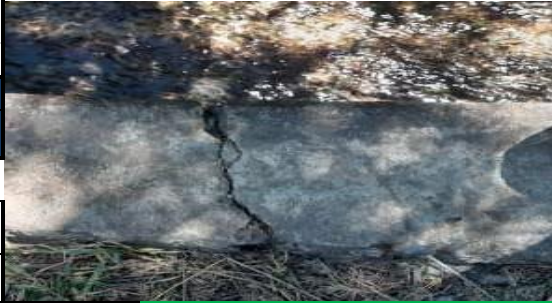
FICHA TÉCNICA DE EVALUACIÓN - RESULTADOS DE DATOS DEL CANAL							UM 02						
DETERMINACIÓN Y EVALUACIÓN DE LAS PATOLOGÍAS DEL CONCRETO EN EL CANAL CHOPI SEQUIA PROGRESIVAS (0+000 AL 1+000) DEL CENTRO POBLADO NUNOCOTO, DISTRITO DE ACOPAMPA, PROVINCIA DE CARHUAZ, DEPARTAMENTO DE ANCASH - 2022															
DATOS		PROGRESIVA (Km)			DATOS			FOTOGRAFÍA PATOLOGÍA							
AUTOR:	FERNANDEZ DE LA CRUZ, Alan	INICIO	0+009	AREA DE MUESTRA:	7.2	ES TRUCTURA:	CANAL DE RIEGO

S	SEVERO	SEVERO (S)	> 4mm-Totalidad	> 0.61- 1mm	mas de 20%	mas de 1/2 espesor del elemento. (cm)	No aplica								
ELEMENTOS	MARGEN DERECHO			FONDO			MARGEN IZQUIERDO			TOTAL ÁREA AFECTADA POR ELEMENTO					
	AREA :	2.25	m2	AREA :	2.7	m2	AREA :	2.25	m2						
PATOLOGÍA	A. AFECTADAS CON PATOLOGÍAS	% DE AREAS CON PATOLOGÍAS	NIVEL DE SEVERIDAD	A. AFECTADAS CON PATOLOGÍAS	% DE AREAS CON PATOLOGÍAS	NIVEL DE SEVERIDAD	A. AFECTADAS CON PATOLOGÍAS (m2)	% DE ÁREAS CON PATOLOGÍAS	NIVEL DE SEVERIDAD	ELEMENTO	% DE ÁREA AFECTADA	% DE ÁREA NO AFECTADA			
1	GRIETA	0.00	0.00%	NINGUNO	0.00	0.00%	NINGUNO	0.75	33.33%	MODERADO	MARGEN DERECHO	16.00%	84.00%		
2	FISURA	0.00	0.00%	NINGUNO	0.00	0.00%	NINGUNO	0.03	1.33%	SEVERO					
3	EROSIÓN	0.00	0.00%	NINGUNO	0.00	0.00%	NINGUNO	0.00	0.00%	NINGUNO	FONDO	0.00%	0.00%		
4	IMPACTO	0.00	0.00%	NINGUNO	0.00	0.00%	NINGUNO	0.00	0.00%	NINGUNO					
6	MOHO	0.36	16.00%	LEVE	0.00	0.00%	NINGUNO	0.00	0.00%	NINGUNO	MARGEN IZQUIERDO	34.66%	65.34%

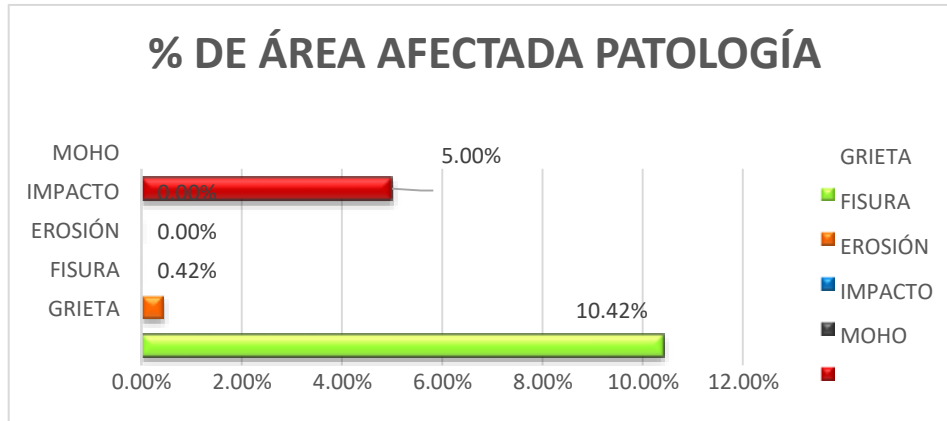
GRÁFICO 5: Patologías encontradas en la Unidad Muestral N°02

Interpretación: en el presente grafico se puede observar que en la unidad muestral 02, el 10.42% se encuentra afectado por la grieta, el 5.00% se encuentra afectado por el moho y el 0.42% se encuentra afectado por la fisura. Obteniendo como patología predominante a la grieta con nivel de severidad moderado.

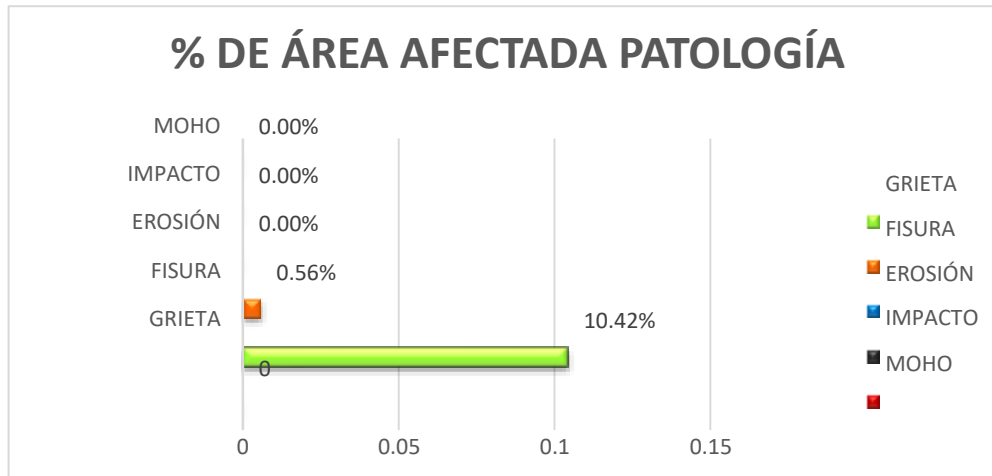
GRÁFICO 7: Patologías encontradas en la Unidad Muestral N°03

Interpretación: en el presente grafico se puede observar que en la unidad muestral N°03, el 10.42% se encuentra afectado por la grieta, el 5.56% se encuentra afectado por el moho. Obteniendo como patología predominante a la grieta con nivel de severidad moderado.

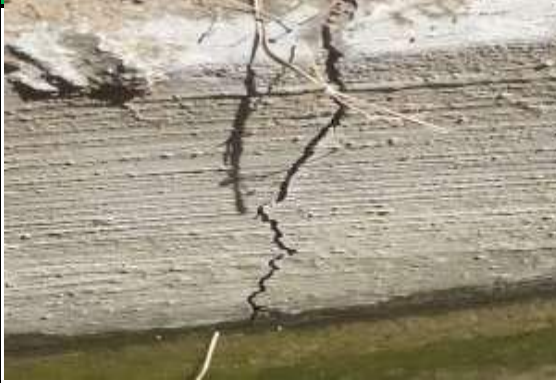
FICHA TÉCNICA DE EVALUACIÓN - RESULTADOS DE DATOS DEL CANAL								UM 04		
DETERMINACIÓN Y EVALUACIÓN DE LAS PATOLOGÍAS DEL CONCRETO EN EL CANAL CHOPI SEQUIA PROGRESIVAS (0+000 AL 1+000) DEL CENTRO POBLADO NUNOCOTO, DISTRITO DE ACOPAMPA, PROVINCIA DE CARHUAZ, DEPARTAMENTO DE ANCASH - 2022												
DATOS		PROGRESIVA (Km)		DATOS		FOTOGRAFÍA PATOLOGÍA						
AUTOR:	FERNANDEZ DE LA CRUZ, Alan	INICIO	0+009	AREA DE MUESTRA:	7.2	ES TRUCTURA:	CANAL DE RIEGO					
AS ES OR:	LEÓN DE LOS RÍOS, Gonzalo	FINAL	0+018	FECHA:	2019	LONGITUD:	9 m					
GRÁFICA COLORES NIVEL DE SEVERIDAD	DESCRIPCIÓN DE NIVEL DE SEVERIDAD											
	L LEVE	M MODERADO	S SEVERO	NIVEL DE SEVERIDAD	PATOLOGÍA	GRIETA	FISURA	EROSIÓN	IMPACTO	MOHO

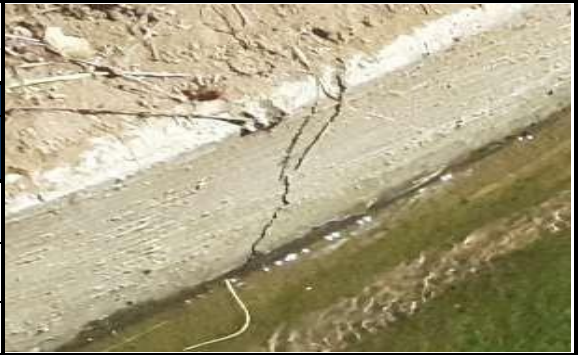
CUADRO 9: Ficha técnica de evaluación de datos UM 05

FICHA TÉCNICA DE EVALUACIÓN - RESULTADOS DE DATOS DEL CANAL										UM 05			
DETERMINACIÓN Y EVALUACIÓN DE LAS PATOLOGÍAS DEL CONCRETO EN EL CANAL CHOPI SEQUIA PROGRESIVAS (0+000 AL 1+000) DEL CENTRO POBLADO NUNOCOTO, DISTRITO DE ACOPAMPA, PROVINCIA DE CARHUAZ, DEPARTAMENTO DE ANCASH - 2022													
DATOS		PROGRESIVA (Km)			DATOS			FOTOGRAFÍA PATOLOGÍA					
AUTOR:	FERNANDEZ DE LA CRUZ, Alan	INICIO	0+009	AREA DE MUESTRA:	7.2	ES TRUCTURA:	CANAL DE RIEGO

S	SEVERO	SEVERO (S)	> 4m m-Total idad	> 0.61- 1m m	mas de 20%	mas de 1/2 espesor del elemento. (cm)	No aplica						
ELEMENTOS		MARGEN DERECHO			FONDO			MARGEN IZQUIERDO			TOTAL ÁREA AFECTADA POR ELEMENTO		
		AREA :	2.25	m2	AREA :	2.7	m2	AREA :	2.25	m2			
PATO LO GÍA	A. AFECTADAS CON PATOLOGÍAS (m 2)	% DE AREAS CON PATOLOGÍAS	NIVEL DE SEVERIDAD	A. AFECTADAS CON PATOLOGÍAS (m 2)	% DE AREAS CON PATOLOGÍAS	NIVEL DE SEVERIDAD	A. AFECTADAS CON PATOLOGÍAS (m 2)	% DE ÁREAS CON PATOLOGÍAS	NIVEL DE SEVERIDAD	ELEMENTO	% DE ÁREA AFECTADA	% DE ÁREA NO AFECTADA	
1	GRIETA	0.00	0.00%	NINGUNO	0.00	0.00%	NINGUNO	0.00	0.00%	NINGUNO	MARGEN DERECHO	1.33 %	98.67 %
2	FIS URA	0.03	1.33%	SEVERO	0.00	0.00%	NINGUNO	0.00	0.00%	NINGUNO	FONDO	0.00 %	0.00 %
3	ERO SIÓN	0.00	0.00%	NINGUNO	0.00	0.00%	NINGUNO	0.00	0.00%	NINGUNO	MARGEN IZQUIERDO	33.30 %	66.67 %
4	IMPACTO	0.00	0.00%	NINGUNO	0.00	0.00%	NINGUNO	0.75	33.33%	MO DERADO

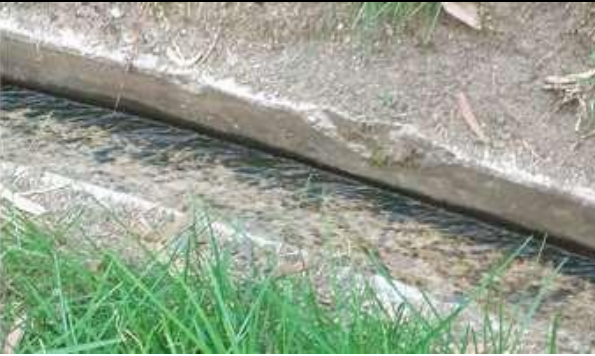
TOTAL	0.75	33.33%	0.00	0.0%	0.75	33.33%	0.00	33.33%	0.00				
CONSOLIDADO					CONSOLIDADO TOTAL DE NIVEL DE SEVERIDAD								
PATOLOGÍA MUESTRA I	A. AFECTADA (m2)	A. NO AFECTADA (m2)	% AREA AFECTADA	% AREA NO AFECTADA	PATOLOGÍAS	LEVE	A. AFECTADA m2	MODERADO	A. AFECTADA m2	SEVERO	A. AFECTADA m2		
1	GRIETA	0.75	10.42%	79.16%	GRIETA					MODERADO	0.75		
2	FISURA	0.00	0.00%		FISURA								
3	EROSIÓN	0.00	0.00%		EROSIÓN								
4	IMPACTO	0.75	10.42%		IMPACTO					SEVERO	0.75		
6	MOHO	0.00	0.00%		MOHO								
TOTAL	1.50	5.7	20.84%	79.16%	TOTAL		0.00		0.00		1.50

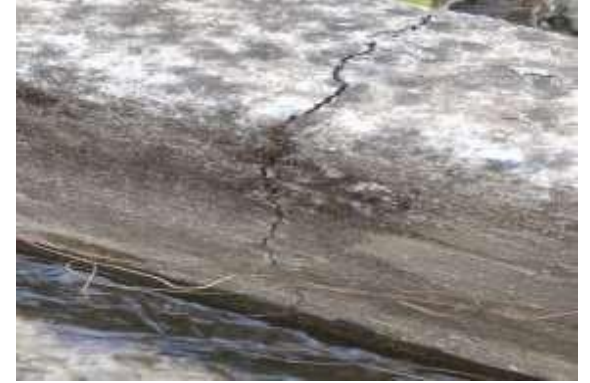
1	GRIETA	0.75	33.33%	MODERADO	0.00	0.00%	NINGUNO	0.00	0.00%	NINGUNO	MARGEN DERECHO	33.33%	66.67%
2	FISURA	0.00	0.00%	NINGUNO	0.00	0.00%	NINGUNO	0.00	0.00%	NINGUNO	FONDO	0.00%	0.00%
3	EROSIÓN	0.00	0.00%	NINGUNO	0.00	0.00%	NINGUNO	0.00	0.00%	NINGUNO	MARGEN IZQUIERDO	13.33%	86.67%
4	IMPACTO	0.00	0.00%	NINGUNO	0.00	0.00%	NINGUNO	0.00	0.00%	NINGUNO	TOTAL	0.75	33.33%
6	MOHO	0.00	0.00%	NINGUNO	0.00	0.00%	NINGUNO	0.30	13.33%	LEVE			
TOTAL		0.75	33.33%		0.00	0.0%		0.30	13.33%				
CONSOLIDADO						CONSOLIDADO TOTAL DE NIVEL DE SEVERIDAD							
PATOLOGÍA MUESTRA I		A. AFECTADA (m2)	A. NO AFECTADA (m2)	% AREA AFECTADA	% AREA NO AFECTADA	PATOLOGÍAS	LEVE	A. AFECTADA m2	MODERADO	A. AFECTADA m2	SEVERO	A. AFECTADA m2	
1	GRIETA	0.75	6.15	10.42%	88.41%	GRIETA					MODERADO	0.75	
2	FISURA	0.00		0.00%		FISURA							
3	EROSIÓN	0.00		0.00%		EROSIÓN							
4	IMPACTO	0.00		0.00%		IMPACTO							
6	MOHO	0.30		1.17%		MOHO	LEVE	0.30

TOTAL		1.05	6.15	11.59%	88.41%	TOTAL		0.30		0.00		0.75

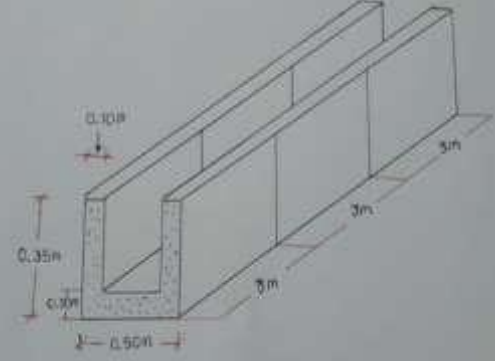
TABLA 17: Ficha de recolección de datos UM 08

Autor:	Fernandez de la Cruz, Alan Yimi	Largo (m)	3m								
Asesor:	Mgr. León de los Rios, Gonzalo M.	Ancho	0.50m								
Ubicación:	Carhuaz	Altura	0.35m								
Canal:	Chopi Sequia	Espesor	0.10m								
uso:	Riego	Espesor de Juntas	0.04m								
DATOS DE MUESTRA			RESUMEN DEL AREA POR ELEMENTO								
Inicio:	0+513m	ELEMENTO	AREA (m2)								
Final:	0+522m	MARGEN DERECHO	2.25								
Longitud:	9m	FONDO	2.70								
UM:	08	MARGEN IZQUIERDO	2.25								
Fecha:		AREA TOTAL	7.20								
Patología:	Elemento	Abertura (mm)	Área afectada								
			Área analizada A1		Área analizada A2		Área analizada A3

Alto (m)	Largo(m)	Alto (m)	Largo (m)	Alto (m)	Largo (m)			
Grieta	Muro izquierdo	0.00	0.00	0.00	0.00	0.00	0.00	0.00	0.00		
	Fondo	0.00	0.00	0.00	0.00	0.00	0.00	0.00	0.00		
	Muro derecho	3.00	0.00	0.00	0.25	3.00	0.00	0.00	0.00		
Patología:	Elemento	Abertura (mm)	Área afectada								
			Área analizada A1		Área analizada A2		Área analizada A3				
			Alto (m)	Largo (m)	Alto (m)	Largo (m)	Alto (m)	Largo (m)			
Fisura	Muro izquierdo	0.60	0.25	0.20	0.00	0.00	0.00	0.00	0.00		
	Fondo	0.00	0.00	0.00	0.00	0.00	0.00	0.00	0.00		
	Muro derecho	0.00	0.00	0.00	0.00	0.00	0.00	0.00	0.00		
Patología:	Elemento	Altura erosionada (mm)	Área afectada								
			Área analizada A1		Área analizada A2		Área analizada A3				
			Alto (m)	Largo (m)	Alto (m)	Largo (m)	Alto (m)	Largo (m)			
Erosión	Muro izquierdo	0.00	0.00	0.00	0.00	0.00	0.00	0.00	0.00		
	Fondo	0.00	0.00	0.00	0.00	0.00	0.00	0.00	0.00		
	Muro derecho	0.00	0.00	0.00	0.00	0.00	0.00	0.00	0.00

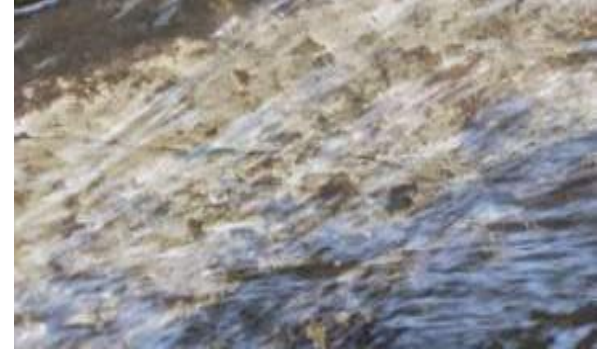
TOTAL		0.75	33.33		1.50	55.6%		0.04	1.78%				
CONSOLIDADO					CONSOLIDADO TOTAL DE NIVEL DE SEVERIDAD								
PATOLOGÍA MUESTRA I		A. AFECTADA (m2)	A. NO AFECTADA (m2)	% AREA AFECTADA	% AREA NO AFECTADA	PATOLOGÍAS	LEVE	A. AFECTADA m2	MODERADO	A. AFECTADA m2	SEVERO	A. AFECTADA m2	
1	GRIETA	0.75	4.91	10.42%	68.19%	GRIETA			MODERADO	0.75			
2	FISURA	0.04		0.56%		FISURA				SEVERO		0.04	
3	EROSIÓN	1.50		20.83%		EROSIÓN	LEVE	1.50					
4	IMPACTO	0.00		0.00%		IMPACTO							
6	MOHO	0.00		0.00%		MOHO							
TOTAL		2.29	4.91	31.81%	68.19%	TOTAL		1.50		0.75		0.04

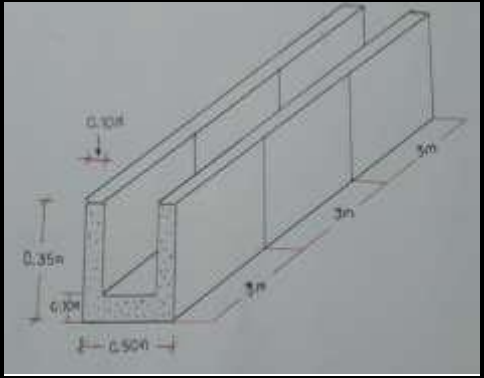
Patología:	Elemento	Abertura (mm)	Área afectada							
			Área analizada A1		Área analizada A2		Área analizada A3			
			Alto (m)	Largo(m)	Alto (m)	Largo (m)	Alto (m)	Largo (m)		
Grieta	Muro Izquierdo	10.00	0.25	3.00	0.00	0.00	0.00	0.00		
	Fondo	0.00	0.00	0.00	0.00	0.00	0.00	0.00		
	Muro derecho	0.00	0.00	0.00	0.00	0.00	0.00	0.00		
Patología:	Elemento	Abertura (mm)	Área afectada							
			Área analizada A1		Área analizada A2		Área analizada A3			
			Alto (m)	Largo (m)	Alto (m)	Largo (m)	Alto (m)	Largo (m)		
Fisura	Muro Izquierdo	0.00	0.00	0.00	0.00	0.00	0.00	0.00		
	Fondo	0.00	0.00	0.00	0.00	0.00	0.00	0.00		
	Muro derecho	0.00	0.00	0.00	0.00	0.00	0.00	0.00		
Patología:	Elemento	Altura erosionada (mm)	Área afectada							
			Área analizada A1		Área analizada A2		Área analizada A3			
			Ancho (m)	Largo (m)	Ancho (m)	Largo (m)	Ancho (m)	Largo (m)		
Erosión	Muro Izquierdo	0.00	0.00	0.00	0.00	0.00	0.00	0.00

Fondo	4.00	0.00	0.00	0.00	0.00	0.22	2.00		
	Muro derecho	0.00	0.00	0.00	0.00	0.00	0.00	0.00		
Patología:	Elemento	Área afectada								
		Área analizada A1			Área analizada A2			Área analizada A3		
		Alto (m)	Largo (m)	Profund. (cm)	Alto (m)	Largo (m)	Profund. (cm)	Alto (m)	Largo (m)	Profund. (cm)
Impacto	Muro Izquierdo	0.00	0.00	0.00	0.00	0.00	0.00	0.00	0.00	0.00
	Fondo	0.00	0.00	0.00	0.00	0.00	0.00	0.00	0.00	0.00
	Muro derecho	0.00	0.00	0.00	0.00	0.00	0.00	0.00	0.00	0.00
Patología:	Elemento	Existe	No existe	Área afectada						
				Área analizada A1		Área analizada A2		Área analizada A3		
				Alto (m)	Largo (m)	Alto (m)	Largo (m)	Alto (cm)	Largo (m)	
Moho	Muro Izquierdo	x		0.12	3.00	0.14	3.00	0.00	0.00	
	Fondo		x	0.00	0.00	0.00	0.00	0.00	0.00	
	Muro derecho		x	0.00	0.00	0.00	0.00	0.00	0.00
