**UNIVERSIDAD CATÓLICA LOS ÁNGELES
CHIMBOTE**

**EVALUACIÓN Y MEJORAMIENTO DEL SISTEMA
DE AGUA POTABLE DEL CASERÍO DE CHUYAN,
DISTRITO DE TICAPAMPA, PROVINCIA DE RECUAY,
DEPARTAMENTO ANCASH– 2021**

**TESIS PARA OPTAR EL TÍTULO PROFESIONAL
DE INGENIERO CIVIL**

Evaluación y mejoramiento del sistema de Saneamiento básico del caserío de Chuyan, distrito de Ticapampa, provincia de Recuay, departamento Ancash – 2020.

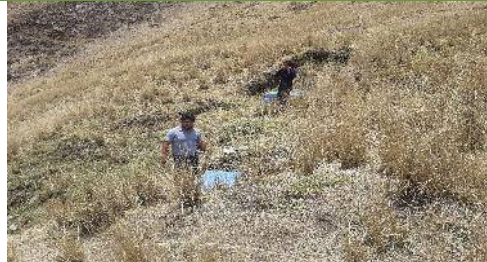
FUENTES DE AGUA	Q Aforado (l/s)	DESCRIPCIÓN	COTA (msnm)	COORDENADAS UTM**		EVIDENCIA
				NORTE(m.)	ESTE(m.)	
FUENTE DE AGUA 1: PUTACA	0.22	La fuente es subterránea pero no ha sido protegida correctamente, posee la característica de ser incolora pero su sabor tiene rastros ligeros de salinidad	3787	8920982	229058

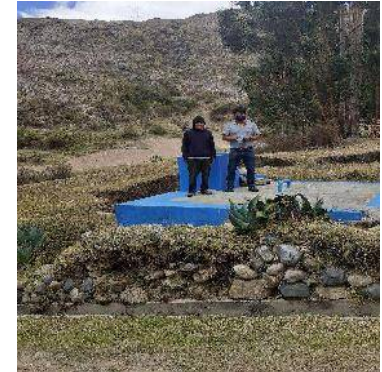
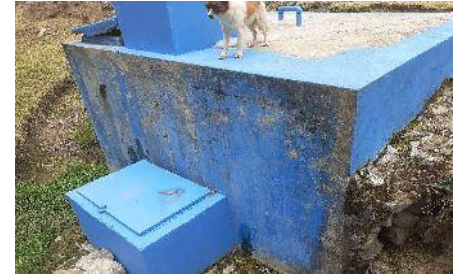
10. Grifo de enjuague	-	-	-	-	-	-	-	-		
11. Tubería de ventilación	tubo galvanizado 2"			-	-	-	-	-		
12. Accesorios dentro del reservorio	-	-	-	-	Este componente esta malogrado ya q la valvula no gradua correctamente y no sella al 100% el ingreso de agua para realizar mantenimientos de operacion.	Estructuralmente no posee un diseño adecuado ya que la valvula malograda no se ha podido cambiar debido a que esta empotrada en las paredes de concreto y no posee accesorio como uniones universales para realizar su cambio	Debido a que se encuentra malograda no hay forma de controlar el ingreso de agua al reservorio para poder realizar los mantenimientos programados en forma adecuada	este componente debe ser cambiado lo antes posible para un buen funcionamiento de esta captación.
