UNIVERSIDAD CATÓLICA LOS ÁNGELES
CHIMBOTE

DETERMINACIÓN Y EVALUACIÓN DE LAS
PATOLOGÍAS DEL CONCRETO EN COLUMNAS,
VIGAS, Y MUROS DE ALBAÑILERÍA CONFINADA
DEL CERCO PERIMÉTRICO DE LA INSTITUCIÓN
EDUCATIVA 607443 ENRY HERVE LINARES SOTO,
DISTRITO DE BELEN, PROVINCIA DE MAYNAS,
REGIÓN LORETO, MARZO – 2016.

TESIS PARA OPTAR EL TÍTULO PROFESIONAL DE
INGENIERO CIVIL

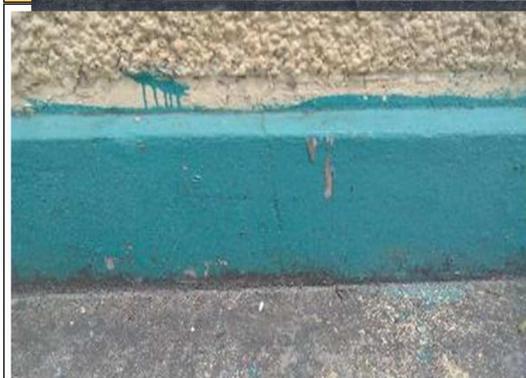
ELEMENTOS	COLUMNA		VIGA		MURO		TOTAL	
	ÁREA:	1.95 M ²	ÁREA:	2.20 M ²	ÁREA:	15.85 M ²	ÁREA CON PATOLOGÍA (m2)	% DE ÁREA CON PATOLOGÍA
PATOLOGÍA	ÁREA CON PATOLOGÍA (m2)	% DE ÁREA CON PATOLOGÍA	ÁREA CON PATOLOGÍA (m2)	% DE ÁREA CON PATOLOGÍA	ÁREA CON PATOLOGÍA (m2)	% DE ÁREA CON PATOLOGÍA	ÁREA CON PATOLOGÍA (m2)	% DE ÁREA CON PATOLOGÍA
EROSIÓN	0.00	0.00%	0.00	0.00%	0.00	0.00%	0.00	0.00%
EFLORESCENCIA	0.00	0.00%	0.00	0.00%	0.23	1.45%	0.23	1.15%
GRIETA	0.00	0.00%	0.00	0.00%	0.25	1.58%	0.25	1.25%
FISURAS	0.20	10.26%	0.15	6.82%	0.10	0.63%	0.45	2.25%
DISTORSIÓN	0.00	0.00%	0.00	0.00%	0.00	0.00%	0.00	0.00%
TOTAL	0.20	0.10	0.15	6.82%	0.58	3.66%	0.93	4.65%
NIVEL DE SEVERIDAD	1		1		1

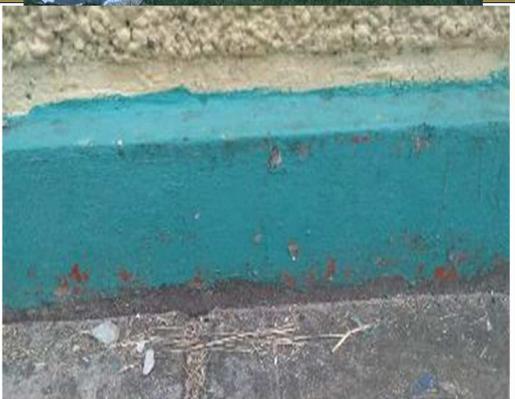
PATOLOGÍA		ÁREA CON PATOLOGÍA (m2)		% DE ÁREA CON PATOLOGÍA		ÁREA CON PATOLOGÍA (m2)		% DE ÁREA CON PATOLOGÍA	
			EROSIÓN		0.00		0.00%		0.00		0.00%	
			EFLORESCENCIA		0.10		7.35%		1.50		8.14%	
			GRIETA		0.00		0.00%		0.00		0.00%	
			FISURAS		0.15		11.03%		0.00		0.00%	
			DISTORSIÓN		0.00		0.00%		0.00		0.00%	
			TOTAL		0.25		0.18		0.25		12.63%	
			NIVEL DE SEVERIDAD		1		1		1		1

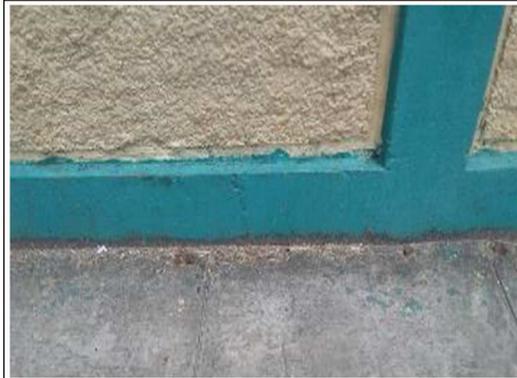
ELEMENTOS	COLUMNA		VIGA		MURO		TOTAL	
	ÁREA:	1.95 M ²	ÁREA:	2.06 M ²	ÁREA:	16.76 M ²	ÁREA CON PATOLOGÍA	% DE ÁREA CON PATOLOGÍA
PATOLOGÍA	ÁREA CON PATOLOGÍA (m2)	% DE ÁREA CON PATOLOGÍA	ÁREA CON PATOLOGÍA (m2)	% DE ÁREA CON PATOLOGÍA	ÁREA CON PATOLOGÍA (m2)	% DE ÁREA CON PATOLOGÍA	ÁREA CON PATOLOGÍA (m2)	% DE ÁREA CON PATOLOGÍA
EROSIÓN	0.00	0.00%	0.00	0.00%	0.00	0.00%	0.00	0.00%
EFLORESCENCIA	0.15	7.69%	0.00	0.00%	1.20	7.16%	1.35	6.50%
GRIETA	0.00	0.00%	0.00	0.00%	0.00	0.00%	0.00	0.00%
FISURAS	0.08	4.10%	0.15	7.28%	0.00	0.00%	0.23	1.11%
DISTORSIÓN	0.00	0.00%	0.00	0.00%	0.50	2.98%	0.50	2.41%
TOTAL	0.23	0.12	0.15	7.28%	1.70	10.14%	2.08	10.01%
NIVEL DE SEVERIDAD	1		1		1

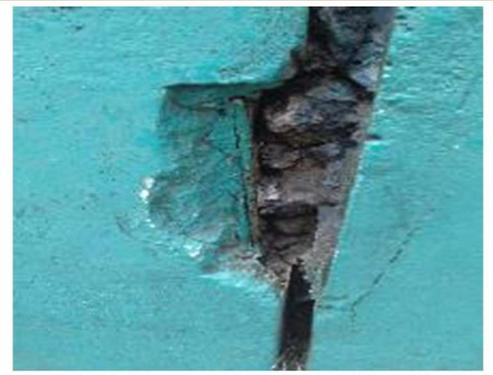
NIVEL DE SEVERIDAD		1	EROSIÓN	4	FISURAS		2	EFLORESCENCIA	5	DISTORSIÓN		3	GRIETA			
			NIVEL DE SEVERIDAD																										
1	EROSIÓN	4	FISURAS																										
2	EFLORESCENCIA	5	DISTORSIÓN																										
3	GRIETA																												
GRÁFICO DE PORCENTAJE DE PATOLOGÍAS																													
UNIDAD DE MUESTRA 04																													
ELEMENTOS		COLUMNA		VIGA		MURO		TOTAL																					
		ÁREA: 1.95 M ²		ÁREA: 2.60 M ²		ÁREA: 21.09 M ²																							
PATOLOGÍA		ÁREA CON PATOLOGÍA (m2)		ÁREA CON PATOLOGÍA (m2)		ÁREA CON PATOLOGÍA (m2)		ÁREA CON PATOLOGÍA (m2)																					
		% DE ÁREA CON PATOLOGÍA		% DE ÁREA CON PATOLOGÍA		% DE ÁREA CON PATOLOGÍA		% DE ÁREA CON PATOLOGÍA																					
EROSIÓN		0.10		0.00		0.00		0.10																					
EFLORESCENCIA		0.00		0.00		1.20		1.20																					
GRIETA		0.07		0.00		0.00		0.07																					
FISURAS		0.00		0.20		0.00		0.20																					
DISTORSIÓN		0.15		0.00		0.00		0.15																					
TOTAL		0.32		0.20		1.20		1.72																					
NIVEL DE SEVERIDAD		1		1		1																							
PLANO DE PATOLOGÍA

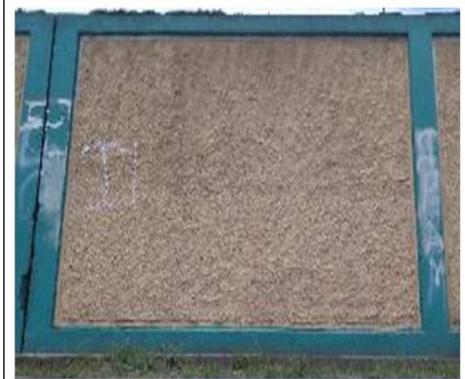
FOTOGRAFÍA

ELEMENTOS	COLUMNA		VIGA		MURO		TOTAL	
	ÁREA:	1.95 M ²	ÁREA:	2.07 M ²	ÁREA:	16.87 M ²	ÁREA CON PATOLOGÍA (m2)	% DE ÁREA CON PATOLOGÍA
EROSIÓN	0.00	0.00%	0.00	0.00%	0.00	0.00%	0.00	0.00%
EFLORESCENCIA	0.00	0.00%	0.00	0.00%	0.80	4.74%	0.80	3.83%
GRIETA	0.00	0.00%	0.00	0.00%	0.00	0.00%	0.00	0.00%
FISURAS	0.00	0.00%	0.10	4.83%	0.00	0.00%	0.10	0.48%
DISTORSIÓN	0.00	0.00%	0.00	0.00%	0.00	0.00%	0.00	0.00%
TOTAL	0.00	0.00	0.10	4.83%	0.80	4.74%	0.90	4.31%
NIVEL DE SEVERIDAD	1		1		1

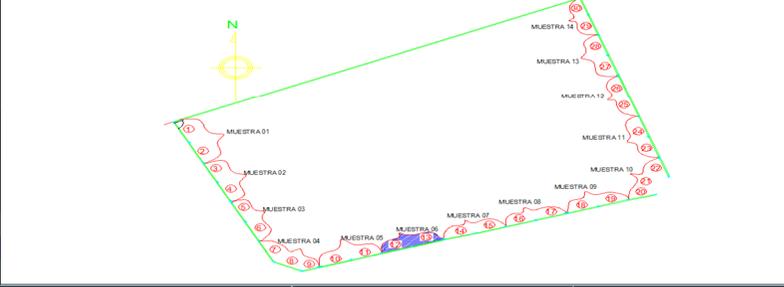
FOTOGRAFÍA

ELEMENTOS	COLUMNA		VIGA		MURO		TOTAL	
	ÁREA:	1.30 M ²	ÁREA:	2.03 M ²	ÁREA:	17.08 M ²	ÁREA CON PATOLOGÍA (m2)	% DE ÁREA CON PATOLOGÍA
PATOLOGÍA	ÁREA CON PATOLOGÍA (m2)	% DE ÁREA CON PATOLOGÍA	ÁREA CON PATOLOGÍA (m2)	% DE ÁREA CON PATOLOGÍA	ÁREA CON PATOLOGÍA (m2)	% DE ÁREA CON PATOLOGÍA	ÁREA CON PATOLOGÍA (m2)	% DE ÁREA CON PATOLOGÍA
EROSIÓN	0.00	0.00%	0.00	0.00%	0.00	0.00%	0.00	0.00%
EFLORESCENCIA	0.10	7.69%	0.00	0.00%	0.75	4.39%	0.85	4.16%
GRIETA	0.00	0.00%	0.00	0.00%	0.00	0.00%	0.00	0.00%
FISURAS	0.07	5.38%	0.15	7.39%	0.00	0.00%	0.22	1.08%
DISTORSIÓN	0.00	0.00%	0.00	0.00%	0.00	0.00%	0.00	0.00%
TOTAL	0.17	0.13	0.15	7.39%	0.75	4.39%	1.07	5.24%
NIVEL DE SEVERIDAD	1		1		1

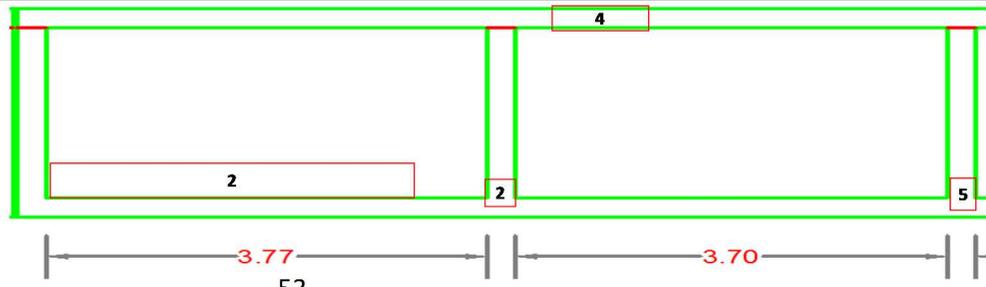
PLANO DE PATOLOGÍA

PATOLOGÍA	ÁREA CON PATOLOGÍA (m ²)	% DE ÁREA CON PATOLOGÍA	ÁREA CON PATOLOGÍA (m ²)	% DE ÁREA CON PATOLOGÍA	ÁREA CON PATOLOGÍA (m ²)	% DE ÁREA CON PATOLOGÍA	ÁREA CON PATOLOGÍA (m ²)	% DE ÁREA CON PATOLOGÍA
EROSIÓN	0.00	0.00%	0.00	0.00%	0.00	0.00%	0.00	0.00%
EFLORESCENCIA	0.25	12.82%	0.00	0.00%	0.45	2.68%	0.70	3.37%
GRIETA	0.00	0.00%	0.00	0.00%	0.00	0.00%	0.00	0.00%
FISURAS	0.00	0.00%	0.30	14.63%	0.00	0.00%	0.30	1.44%
HMEDAD	0.10	5.13%	0.00	0.00%	0.45	2.68%	0.55	2.64%
DISTORSIÓN	0.15	7.69%	0.00	0.00%	0.00	0.00%	0.15	0.72%
TOTAL	0.50	0.26	0.30	14.63%	0.90	5.36%	1.70	8.17%
NIVEL DE SEVERIDAD	1		1		1

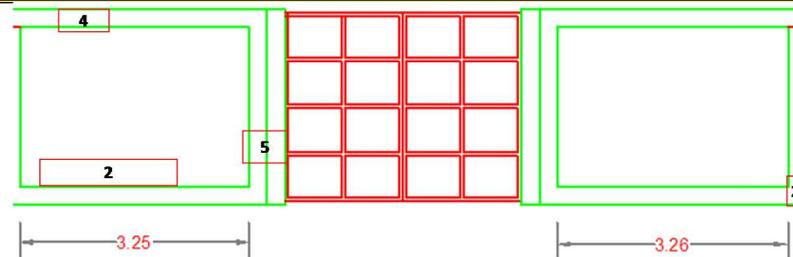
PLANO DE PATOLOGÍA

ELEMENTOS	COLUMNA		VIGA		MURO		TOTAL	
	ÁREA:	3.25 M ²	ÁREA:	1.85 M ²	ÁREA:	14.64 M ²	ÁREA CON PATOLOGÍA	% DE ÁREA CON PATOLOGÍA
EROSIÓN	0.00	0.00%	0.00	0.00%	0.00	0.00%	0.00	0.00%
EFLORESCENCIA	0.10	3.08%	0.00	0.00%	0.35	2.39%	0.45	2.28%
GRIETA	0.00	0.00%	0.00	0.00%	0.00	0.00%	0.00	0.00%
FISURAS	0.00	0.00%	0.20	10.81%	0.00	0.00%	0.20	1.01%
DISTORSIÓN	0.20	6.15%	0.00	0.00%	0.00	0.00%	0.20	1.01%
TOTAL	0.30	0.09	0.20	10.81%	0.35	2.39%	0.85	4.31%
NIVEL DE SEVERIDAD	1		1		1

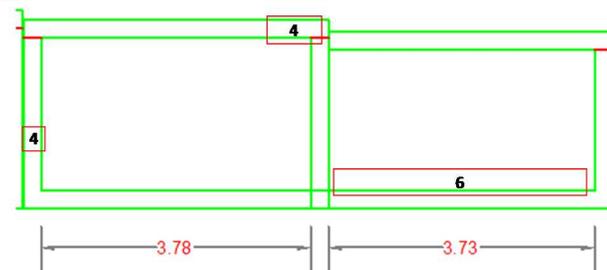
PLANO DE PATOLOGÍA

ELEMENTOS	COLUMNA		VIGA		MURO		TOTAL	
	ÁREA:	1.95 M ²	ÁREA:	2.07 M ²	ÁREA:	15.32 M ²	ÁREA CON PATOLOGÍA (m2)	% DE ÁREA CON PATOLOGÍA
PATOLOGÍA	ÁREA CON PATOLOGÍA (m2)	% DE ÁREA CON PATOLOGÍA	ÁREA CON PATOLOGÍA (m2)	% DE ÁREA CON PATOLOGÍA	ÁREA CON PATOLOGÍA (m2)	% DE ÁREA CON PATOLOGÍA	ÁREA CON PATOLOGÍA (m2)	% DE ÁREA CON PATOLOGÍA
EROSIÓN	0.00	0.00%	0.00	0.00%	0.00	0.00%	0.00	0.00%
EFLORESCENCIA	0.00	0.00%	0.00	0.00%	0.25	1.63%	0.25	1.29%
GRIETA	0.00	0.00%	0.00	0.00%	0.00	0.00%	0.00	0.00%
FISURAS	0.10	5.13%	0.12	5.80%	0.00	0.00%	0.22	1.14%
DISTORSIÓN	0.00	0.00%	0.00	0.00%	0.00	0.00%	0.00	0.00%
TOTAL	0.10	0.05	0.12	5.80%	0.25	1.63%	0.47	2.43%
NIVEL DE SEVERIDAD	1		1		1

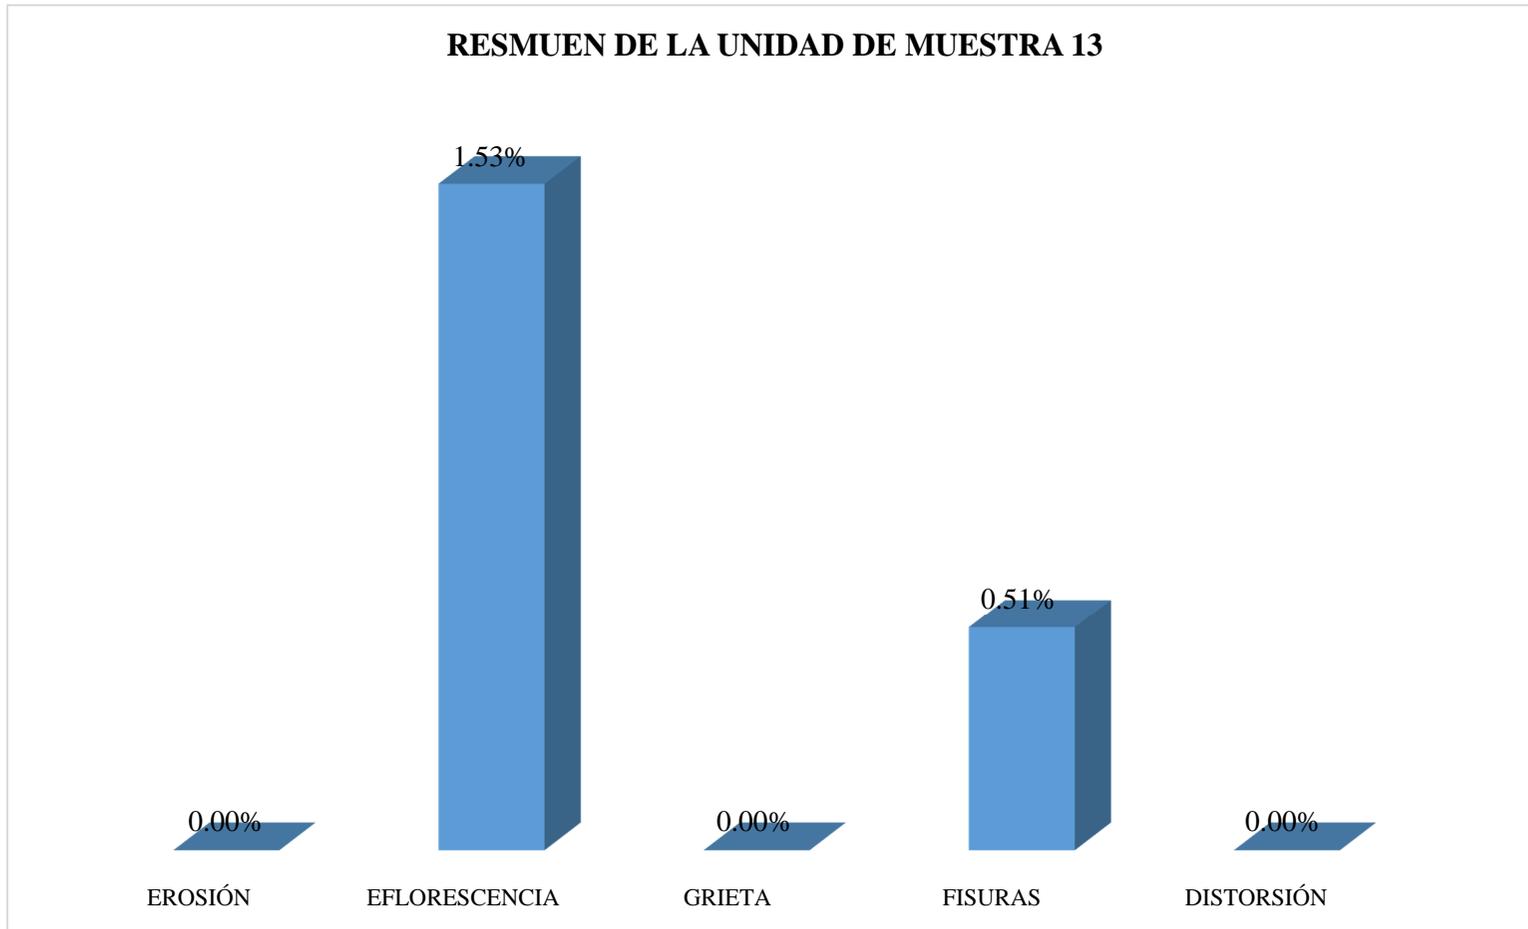
0.00	0.00%	0.00	0.00%	0.00	0.00%	0.00	0.00%
			0.05	0.03	0.05	2.43%	0.30	1.92%	0.40	2.04%
NIVEL DE SEVERIDAD			1		1		1			
PLANO DE PATOLOGÍA
