UNIVERSIDAD CATÓLICA LOS ÁNGELES  
CHIMBOTE

DETERMINACIÓN Y EVALUACIÓN DE LAS  
PATOLOGÍAS DEL CONCRETO EN COLUMNAS, VIGAS,  
SOBRECIMENTOS Y MUROS DE ALBAÑILERÍA  
CONFINADA DEL CERCO PERIMÉTRICO DEL TALLER  
MUNICIPAL DEL DISTRITO DE CHIMBOTE, PROVINCIA  
DEL SANTA, REGIÓN ÁNCASH-ABRIL 2016

**TESIS PARA OPTAR EL TÍTULO PROFESIONAL DE:**  
**INGENIERO CIVIL**

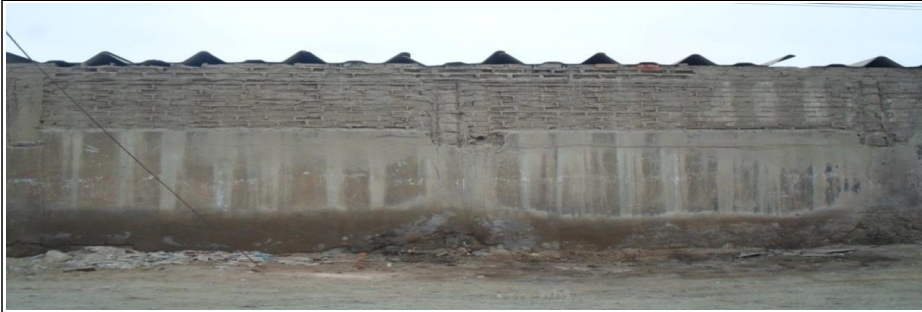
Unidad de Muestra 01

VIGA	EFLORESCENCIA (1)	NINGUNO	
COLUMNA	FISURAS (2)	LEVE	
MURO	GRIETAS (3)	MODERADO	
SOBRECIMIENTO	CANGREJERA (4) DISGREGACION (5) CORROSION (6)	SEVERO	
TOMA FOTOGRAFICA		PLANO DE ELEVACION DE LA UNIDAD DE MUESTRA N°01

ANÁLISIS DE LA UNIDAD DE MUESTRA POR ELEMENTO					
ELEMENTO	AREA ( m2)	PATOLOGÍA	AREA AFECTADA (m2)	% AREA AFECTADA	NIVEL DE SEVERIDAD
VIGA	1.84	EFLORESCENCIA (1)	0.00	0.00	NINGUNO
		FISURA (2)	0.00	0.00	NINGUNO
		GRIETAS (3)	0.06	3.26	SEVERO
		CANGREJERA (4)	0.00	0.00	NINGUNO
		DISGREGACION (5)	0.00	0.00	NINGUNO
		CORROSION (6)	0.95	51.63	SEVERO
RESULTADOS		CON PATOLOGIA	1.01	54.89	NIVEL DE SEVERIDAD
		SIN PATOLOGIA	0.83	45.11	SEVERO
ELEMENTO	AREA ( m2)	PATOLOGÍA	AREA AFECTADA (m2)	% AREA AFECTADA	NIVEL DE SEVERIDAD
COLUMNA	3.14	EFLORESCENCIA (1)	0.26	8.28	SEVERO
		FISURA (2)	0.00	0.00	NINGUNO
		GRIETAS (3)	0.86	27.39	MODERADO
		CANGREJERA (4)	0.50	15.92	SEVERO
		DISGREGACION (5)	0.00	0.00	NINGUNO
		CORROSION (6)	1.23	39.17	SEVERO
RESULTADOS		CON PATOLOGIA	2.85	90.76	NIVEL DE SEVERIDAD
		SIN PATOLOGIA	0.29	9.24	SEVERO
ELEMENTO	AREA ( m2)	PATOLOGÍA	AREA AFECTADA (m2)	% AREA AFECTADA	NIVEL DE SEVERIDAD
MURO	26.67	EFLORESCENCIA (1)	4.10	15.37	SEVERO

FISURA (2)	0.00	0.00	NINGUNO
		GRIETAS (3)	0.00	0.00	NINGUNO
		CANGREJERA (4)	0.00	0.00	NINGUNO
		DISGREGACION (5)	4.02	15.07	SEVERO
		CORROSION (6)	0.00	0.00	NINGUNO
RESULTADOS		CON PATOLOGIA	8.12	30.45	NIVEL DE SEVERIDAD
		SIN PATOLOGIA	18.55	69.55	SEVERO
ELEMENTO	AREA ( m2)	PATOLOGÍA	AREA AFECTADA (m2)	% AREA AFECTADA	NIVEL DE SEVERIDAD
SOBRECIMIENTO	2.21	EFLORESCENCIA (1)	0.88	39.82	SEVERO
		FISURA (2)	0.00	0.00	NINGUNO
		GRIETAS (3)	0.00	0.00	NINGUNO
		CANGREJERA (4)	0.00	0.00	NINGUNO
		DISGREGACION (5)	0.92	41.63	SEVERO
		CORROSION (6)	0.00	0.00	NINGUNO
RESULTADOS		CON PATOLOGIA	1.80	81.45	NIVEL DE SEVERIDAD
		SIN PATOLOGIA	0.41	18.55	SEVERO

NIVEL DE SEVERIDAD DE LA UNIDAD DEMUESTRA N° 01			
AREA TOTAL CON PATOLOGIA (m2)	NIVELES DE SEVERIDAD	AREA AFECTADA (m2)	% DE AREA AFECTADA
13.78	LEVE	0.00	0.00
	MODERADO	0.86	6.24
	SEVERO	12.92	93.76
NIVEL DE SEVERIDAD	SEVERO

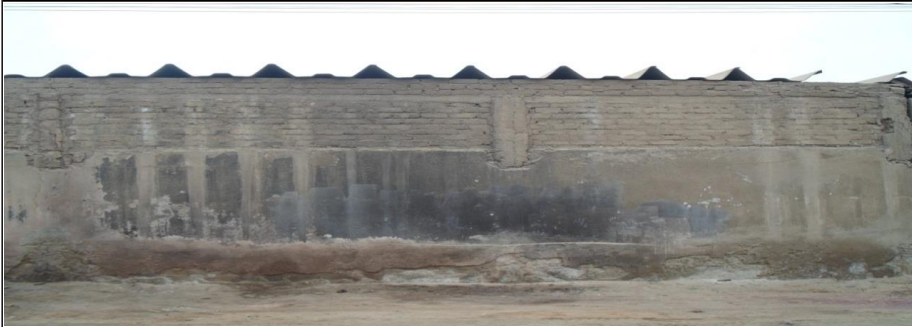
<p>Unidad de Muestra 02</p>

VIGA	EFLORESCENCIA (1)	NINGUNO	
COLUMNA	FISURAS (2)	LEVE	
MURO	GRIETAS (3)	MODERADO	
SOBRECIMIENTO	CANGREJERA (4) DISGREGACION (5) CORROSION (6)	SEVERO	
TOMA FOTOGRAFICA		PLANO DE ELEVACION DE LA UNIDAD DE MUESTRA N°02

ANALISIS DE LA UNIDAD DE MUESTRA POR ELEMENTO					
ELEMENTO	AREA ( m2)	PATOLOGÍA	AREA AFECTADA (m2)	% AREA AFECTADA	NIVEL DE SEVERIDAD
VIGA	1.91	EFLORESCENCIA (1)	0.00	0.00	NINGUNO
		FISURA (2)	0.23	12.04	MODERADO
		GRIETAS (3)	0.00	0.00	NINGUNO
		CANGREJERA (4)	0.00	0.00	NINGUNO
		DISGREGACION (5)	0.00	0.00	NINGUNO
		CORROSION (6)	0.42	21.99	MODERADO
RESULTADOS		CON PATOLOGIA	0.65	34.03	NIVEL DE SEVERIDAD
		SIN PATOLOGIA	1.26	65.97	MODERADO
ELEMENTO	AREA ( m2)	PATOLOGÍA	AREA AFECTADA (m2)	% AREA AFECTADA	NIVEL DE SEVERIDAD
COLUMNA	2.09	EFLORESCENCIA (1)	0.46	22.01	SEVERO
		FISURA (2)	0.00	0.00	NINGUNO
		GRIETAS (3)	0.23	11.00	MODERADO
		CANGREJERA (4)	0.15	7.18	SEVERO
		DISGREGACION (5)	0.00	0.00	NINGUNO
		CORROSION (6)	0.56	26.79	SEVERO
RESULTADOS		CON PATOLOGIA	1.40	66.99	NIVEL DE SEVERIDAD
		SIN PATOLOGIA	0.69	33.01	SEVERO
ELEMENTO	AREA ( m2)	PATOLOGÍA	AREA AFECTADA (m2)	% AREA AFECTADA	NIVEL DE SEVERIDAD

MURO	27.77	EFLORESCENCIA (1)	9.32	33.56	SEVERO
		FISURA (2)	0.12	0.43	MODERADO
		GRIETAS (3)	0.00	0.00	NINGUNO
		CANGREJERA (4)	0.00	0.00	NINGUNO
		DISGREGACION (5)	1.89	6.81	SEVERO
		CORROSION (6)	0.00	0.00	NINGUNO
RESULTADOS		CON PATOLOGIA	11.33	40.80	NIVEL DE SEVERIDAD
		SIN PATOLOGIA	16.44	59.20	SEVERO
ELEMENTO	AREA ( m2)	PATOLOGÍA	AREA AFECTADA (m2)	% AREA AFECTADA	NIVEL DE SEVERIDAD
SOBRECIMIENTO	2.30	EFLORESCENCIA (1)	0.76	33.04	SEVERO
		FISURA (2)	0.00	0.00	NINGUNO
		GRIETAS (3)	0.00	0.00	NINGUNO
		CANGREJERA (4)	0.00	0.00	NINGUNO
		DISGREGACION (5)	0.25	10.87	SEVERO
		CORROSION (6)	0.00	0.00	NINGUNO
RESULTADOS		CON PATOLOGIA	1.01	43.91	NIVEL DE SEVERIDAD
		SIN PATOLOGIA	1.29	56.09	SEVERO

NIVEL DE SEVERIDAD LA UNIDAD DE MUESTRA N° 02			
AREA TOTAL CON PATOLOGIA (m2)	NIVELES DE SEVERIDAD	AREA AFECTADA (m2)	% DE AREA AFECTADA
14.39	LEVE	0.00	0.00
	MODERADO	1.00	6.95
	SEVERO	13.39	93.05
NIVEL DE SEVERIDAD	SEVERO

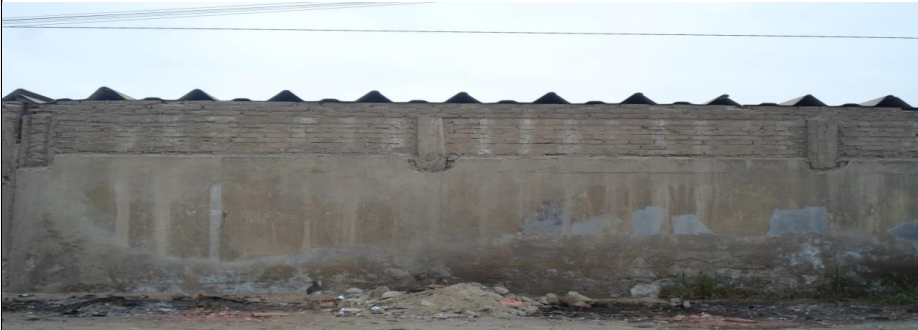
Unidad de Muestra 03

VIGA	EFLORESCENCIA (1)	NINGUNO	
COLUMNA	FISURAS (2)	LEVE	
MURO	GRIETAS (3)	MODERADO	
SOBRECIMIENTO	CANGREJERA (4) DISGREGACION (5) CORROSION (6)	SEVERO	
TOMA FOTOGRAFICA		PLANO DE ELEVACION DE LA UNIDAD DE MUESTRA N° 03

ANÁLISIS DE LA UNIDAD DE MUESTRA POR ELEMENTO					
ELEMENTO	AREA ( m2)	PATOLOGÍA	AREA AFECTADA (m2)	% AREA AFECTADA	NIVEL DE SEVERIDAD
VIGA	1.86	EFLORESCENCIA (1)	0.00	0.00	NINGUNO
		FISURA (2)	0.06	3.23	MODERADO
		GRIETA (3)	0.00	0.00	NINGUNO
		CANGREJERA (4)	0.12	6.45	MODERADO
		DISGREGACION (5)	0.00	0.00	NINGUNO
		CORROSION (6)	0.13	6.99	MODERADO
RESULTADOS		CON PATOLOGIA	0.31	16.67	NIVEL DE SEVERIDAD
		SIN PATOLOGIA	1.55	83.33	MODERADO
ELEMENTO	AREA ( m2)	PATOLOGÍA	AREA AFECTADA (m2)	% AREA AFECTADA	NIVEL DE SEVERIDAD
COLUMNA	3.14	EFLORESCENCIA (1)	0.51	16.24	SEVERO
		FISURA (2)	0.02	0.64	MODERADO
		GRIETA (3)	0.00	0.00	NINGUNO
		CANGREJERA (4)	0.11	3.50	SEVERO
		DISGREGACION (5)	0.00	0.00	NINGUNO
		CORROSION (6)	0.37	11.78	SEVERO
RESULTADOS		CON PATOLOGIA	1.01	32.17	NIVEL DE SEVERIDAD
		SIN PATOLOGIA	2.13	67.83	SEVERO
ELEMENTO	AREA ( m2)	PATOLOGÍA	AREA AFECTADA (m2)	% AREA AFECTADA	NIVEL DE SEVERIDAD
MURO	27.12	EFLORESCENCIA (1)	8.10	29.87	SEVERO

FISURA (2)	0.00	0.00	NINGUNO
		GRIETA (3)	0.00	0.00	NINGUNO
		CANGREJERA (4)	0.00	0.00	NINGUNO
		DISGREGACION (5)	1.12	4.13	SEVERO
		CORROSION (6)	0.00	0.00	NINGUNO
RESULTADOS		CON PATOLOGIA	9.22	34.00	NIVEL DE SEVERIDAD
		SIN PATOLOGIA	17.90	66.00	SEVERO
ELEMENTO	AREA ( m2)	PATOLOGÍA	AREA AFECTADA (m2)	% AREA AFECTADA	NIVEL DE SEVERIDAD
SOBRECIMIENTO	2.24	EFLORESCENCIA (1)	1.23	54.91	SEVERO
		FISURA (2)	0.00	0.00	NINGUNO
		GRIETA (3)	0.00	0.00	NINGUNO
		CANGREJERA (4)	0.00	0.00	NINGUNO
		DISGREGACION (5)	0.10	4.46	SEVERO
		CORROSION (6)	0.00	0.00	NINGUNO
RESULTADOS		CON PATOLOGIA	1.33	59.38	NIVEL DE SEVERIDAD
		SIN PATOLOGIA	0.91	40.63	SEVERO

NIVEL DE SEVERIDAD LA UNIDAD DE MUESTRA N° 03			
AREA TOTAL CON PATOLOGIA (m2)	NIVELES DE SEVERIDAD	AREA AFECTADA (m2)	% DE AREA AFECTADA
11.87	LEVE	0.00	0.00
	MODERADO	0.33	2.78
	SEVERO	11.54	97.22
NIVEL DE SEVERIDAD	SEVERO

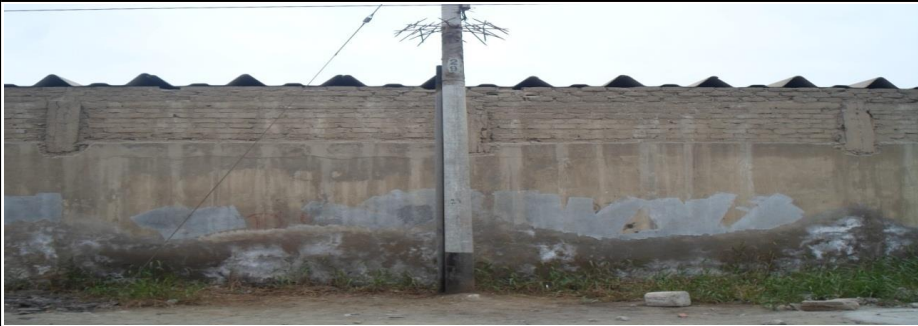
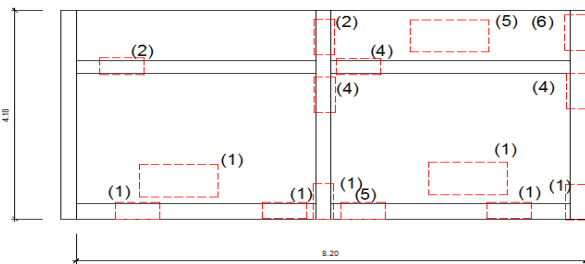
<p>Unidad de Muestra 04</p>

ANALISIS DE LA UNIDAD DE MUESTRA POR ELEMENTO					
ELEMENTO	AREA ( m2)	PATOLOGÍA	AREA AFECTADA (m2)	% AREA AFECTADA	NIVEL DE SEVERIDAD
VIGA	1.92	EFLORESCENCIA (1)	0.00	0.00	NINGUNO
		FISURA (2)	0.12	6.25	MODERADO
		GRIETAS (3)	0.00	0.00	NINGUNO
		CANGREJERA (4)	0.31	16.15	LEVE
		DISGREGACION (5)	0.00	0.00	NINGUNO
		CORROSION (6)	0.00	0.00	NINGUNO
RESULTADOS		CON PATOLOGIA	0.43	22.40	NIVEL DE SEVERIDAD
		SIN PATOLOGIA	1.49	77.60	MODERADO
ELEMENTO	AREA ( m2)	PATOLOGÍA	AREA AFECTADA (m2)	% AREA AFECTADA	NIVEL DE SEVERIDAD
COLUMNA	2.09	EFLORESCENCIA (1)	0.52	24.88	SEVERO
		FISURA (2)	0.09	4.31	MODERADO
		GRIETAS (3)	0.00	0.00	NINGUNO
		CANGREJERA (4)	0.06	2.87	MODERADO
		DISGREGACION (5)	0.00	0.00	NINGUNO
		CORROSION (6)	0.46	22.01	SEVERO
RESULTADOS		CON PATOLOGIA	1.13	54.07	NIVEL DE SEVERIDAD
		SIN PATOLOGIA	0.96	45.93	SEVERO
ELEMENTO	AREA ( m2)	PATOLOGÍA	AREA AFECTADA (m2)	% AREA AFECTADA	NIVEL DE SEVERIDAD
MURO	27.95	EFLORESCENCIA (1)	11.25	40.25	SEVERO

FISURA (2)	0.00	0.00	NINGUNO
		GRIETAS (3)	0.00	0.00	NINGUNO
		CANGREJERA (4)	0.00	0.00	NINGUNO
		DISGREGACION (5)	1.20	4.29	SEVERO
		CORROSION (6)	0.00	0.00	NINGUNO
RESULTADOS		CON PATOLOGIA	12.45	44.54	NIVEL DE SEVERIDAD
		SIN PATOLOGIA	15.50	55.46	SEVERO
ELEMENTO	AREA ( m2)	PATOLOGÍA	AREA AFECTADA (m2)	% AREA AFECTADA	NIVEL DE SEVERIDAD
SOBRECIMIENTO	2.32	EFLORESCENCIA (1)	1.10	47.41	SEVERO
		FISURA (2)	0.00	0.00	NINGUNO
		GRIETAS (3)	0.00	0.00	NINGUNO
		CANGREJERA (4)	0.00	0.00	NINGUNO
		DISGREGACION (5)	0.60	25.86	SEVERO
		CORROSION (6)	0.00	0.00	NINGUNO
RESULTADOS		CON PATOLOGIA	1.70	73.28	NIVEL DE SEVERIDAD
		SIN PATOLOGIA	0.62	26.72	SEVERO

NIVEL DE SEVERIDAD LA UNIDAD DE MUESTRA N° 04			
AREA TOTAL CON PATOLOGIA (m2)	NIVELES DE SEVERIDAD	AREA AFECTADA (m2)	% DE AREA AFECTADA
15.71	LEVE	0.31	1.97
	MODERADO	0.27	1.72
	SEVERO	15.13	96.31
NIVEL DE SEVERIDAD	SEVERO

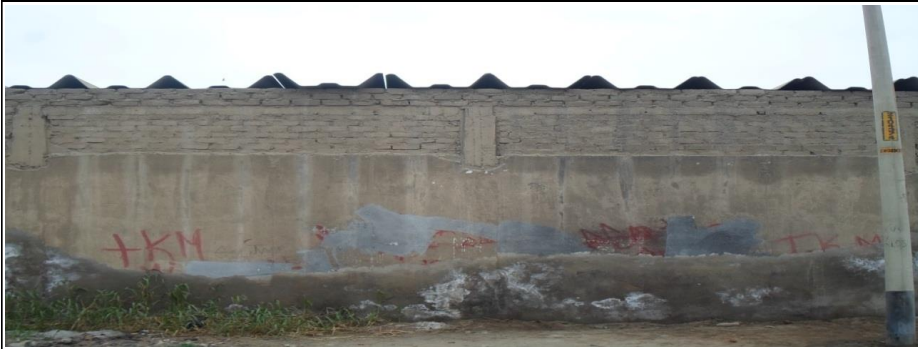
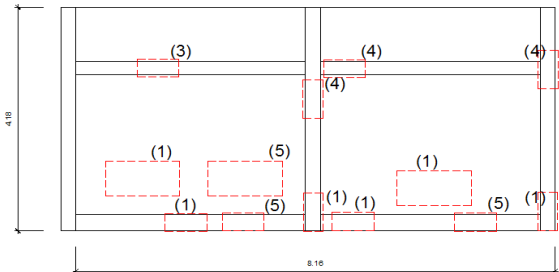
<p>Unidad de Muestra 05</p>

ANALISIS DE LA UNIDAD DE MUESTRA POR ELEMENTO					
ELEMENTO	AREA ( m2)	PATOLOGÍA	AREA AFECTADA (m2)	% AREA AFECTADA	NIVEL DE SEVERIDAD
VIGA	1.91	EFLORESCENCIA (1)	0.00	0.00	NINGUNO
		FISURA (2)	0.00	0.00	NINGUNO
		GRIETAS (3)	0.00	0.00	NINGUNO
		CANGREJERA (4)	0.12	6.28	LEVE
		DISGREGACION (5)	0.00	0.00	NINGUNO
		CORROSION (6)	0.10	5.24	LEVE
RESULTADOS		CON PATOLOGIA	0.22	11.52	NIVEL DE SEVERIDAD
		SIN PATOLOGIA	1.69	88.48	LEVE
ELEMENTO	AREA ( m2)	PATOLOGÍA	AREA AFECTADA (m2)	% AREA AFECTADA	NIVEL DE SEVERIDAD
COLUMNA	2.09	EFLORESCENCIA (1)	0.52	24.88	SEVERO
		FISURA (2)	0.00	0.00	NINGUNO
		GRIETAS (3)	0.00	0.00	NINGUNO
		CANGREJERA (4)	0.10	4.78	LEVE
		DISGREGACION (5)	0.00	0.00	NINGUNO
		CORROSION (6)	0.00	0.00	NINGUNO
RESULTADOS		CON PATOLOGIA	0.62	29.67	NIVEL DE SEVERIDAD
		SIN PATOLOGIA	1.47	70.33	SEVERO
ELEMENTO	AREA ( m2)	PATOLOGÍA	AREA AFECTADA (m2)	% AREA AFECTADA	NIVEL DE SEVERIDAD
MURO	27.82	EFLORESCENCIA (1)	8.25	29.65	SEVERO

FISURA (2)	0.00	0.00	NINGUNO
		GRIETAS (3)	0.00	0.00	NINGUNO
		CANGREJERA (4)	0.00	0.00	NINGUNO
		DISGREGACION (5)	2.50	8.99	SEVERO
		CORROSION (6)	0.00	0.00	NINGUNO
RESULTADOS		CON PATOLOGIA	10.75	38.64	NIVEL DE SEVERIDAD
		SIN PATOLOGIA	17.07	61.36	SEVERO
ELEMENTO	AREA ( m2)	PATOLOGÍA	AREA AFECTADA (m2)	% AREA AFECTADA	NIVEL DE SEVERIDAD
SOBRECIMIENTO	2.29	EFLORESCENCIA (1)	0.45	19.65	SEVERO
		FISURA (2)	0.00	0.00	NINGUNO
		GRIETAS (3)	0.00	0.00	NINGUNO
		CANGREJERA (4)	0.00	0.00	NINGUNO
		DISGREGACION (5)	0.24	10.48	SEVERO
		CORROSION (6)	0.00	0.00	NINGUNO
RESULTADOS		CON PATOLOGIA	0.69	30.13	NIVEL DE SEVERIDAD
		SIN PATOLOGIA	1.60	69.87	SEVERO

NIVEL DE SEVERIDAD LA UNIDAD DE MUESTRA N° 05			
AREA TOTAL CON PATOLOGIA (m2)	NIVELES DE SEVERIDAD	AREA AFECTADA (m2)	% DE AREA AFECTADA
12.28	LEVE	0.32	2.61
	MODERADO	0.00	0.00
	SEVERO	11.96	97.39
NIVEL DE SEVERIDAD	SEVERO

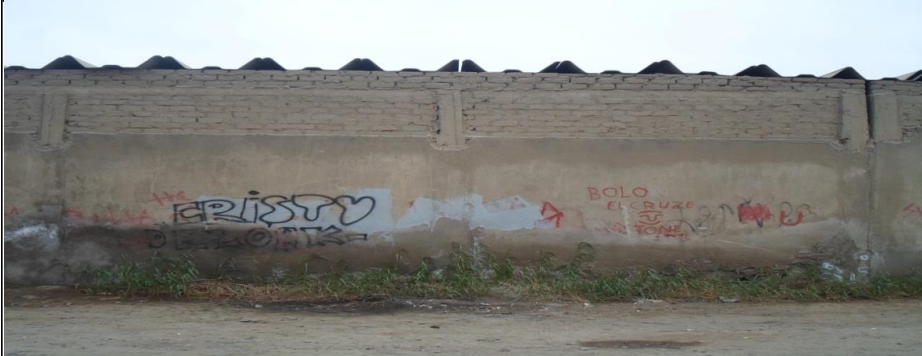
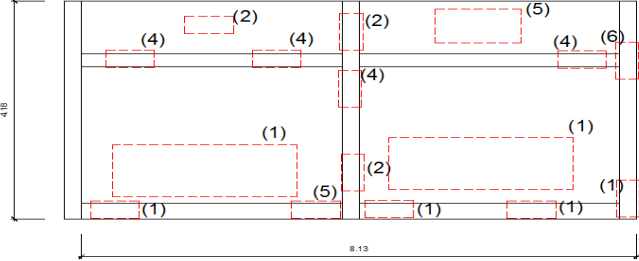
<p>Unidad de Muestra 06</p>

ANÁLISIS DE LA UNIDAD DE MUESTRA POR ELEMENTO					
ELEMENTO	AREA ( m2)	PATOLOGÍA	AREA AFECTADA (m2)	% AREA AFECTADA	NIVEL DE SEVERIDAD
VIGA	1.90	EFLORESCENCIA (1)	0.00	0.00	NINGUNO
		FISURA (2)	0.00	0.00	NINGUNO
		GRIETAS (3)	0.00	0.00	NINGUNO
		CANGREJERA (4)	0.11	5.79	MODERADO
		DISGREGACION (5)	0.00	0.00	NINGUNO
		CORROSION (6)	0.00	0.00	NINGUNO
RESULTADOS		CON PATOLOGIA	0.11	5.79	NIVEL DE SEVERIDAD
		SIN PATOLOGIA	1.79	94.21	MODERADO
ELEMENTO	AREA ( m2)	PATOLOGÍA	AREA AFECTADA (m2)	% AREA AFECTADA	NIVEL DE SEVERIDAD
COLUMNA	2.09	EFLORESCENCIA (1)	0.52	24.88	SEVERO
		FISURA (2)	0.01	0.48	LEVE
		GRIETAS (3)	0.00	0.00	NINGUNO
		CANGREJERA (4)	0.00	0.00	NINGUNO
		DISGREGACION (5)	0.10	4.78	SEVERO
		CORROSION (6)	0.00	0.00	NINGUNO
RESULTADOS		CON PATOLOGIA	0.63	30.14	NIVEL DE SEVERIDAD
		SIN PATOLOGIA	1.46	69.86	SEVERO
ELEMENTO	AREA ( m2)	PATOLOGÍA	AREA AFECTADA (m2)	% AREA AFECTADA	NIVEL DE SEVERIDAD
MURO	27.71	EFLORESCENCIA (1)	5.01	18.08	SEVERO

FISURA (2)	0.01	0.04	LEVE
		GRIETAS (3)	0.00	0.00	NINGUNO
		CANGREJERA (4)	0.00	0.00	NINGUNO
		DISGREGACION (5)	0.11	0.40	SEVERO
		CORROSION (6)	0.00	0.00	NINGUNO
RESULTADOS		CON PATOLOGIA	5.13	18.51	NIVEL DE SEVERIDAD
		SIN PATOLOGIA	22.58	81.49	SEVERO
ELEMENTO	AREA ( m2)	PATOLOGÍA	AREA AFECTADA (m2)	% AREA AFECTADA	NIVEL DE SEVERIDAD
SOBRECIMIENTO	2.28	EFLORESCENCIA (1)	1.56	68.42	SEVERO
		FISURA (2)	0.00	0.00	NINGUNO
		GRIETAS (3)	0.00	0.00	NINGUNO
		CANGREJERA (4)	0.00	0.00	NINGUNO
		DISGREGACION (5)	0.42	18.42	SEVERO
		CORROSION (6)	0.00	0.00	NINGUNO
RESULTADOS		CON PATOLOGIA	1.98	86.84	NIVEL DE SEVERIDAD
		SIN PATOLOGIA	0.30	13.16	SEVERO

NIVEL DE SEVERIDAD LA UNIDAD DE MUESTRA N° 06			
AREA TOTAL CON PATOLOGIA (m2)	NIVELES DE SEVERIDAD	AREA AFECTADA (m2)	% DE AREA AFECTADA
7.85	LEVE	0.02	0.25
	MODERADO	0.11	1.40
	SEVERO	7.72	98.34
NIVEL DE SEVERIDAD	SEVERO

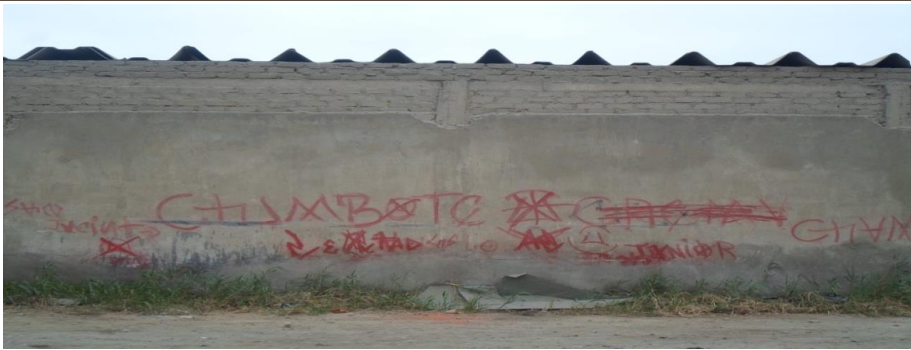
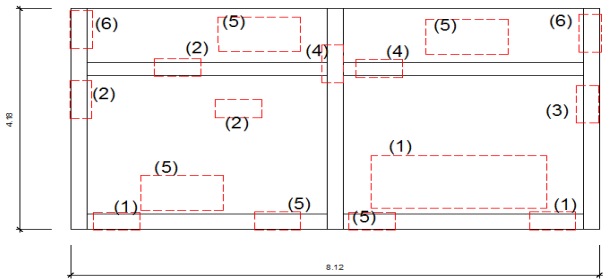
<p>Unidad de Muestra 07</p>

ANÁLISIS DE LA UNIDAD DE MUESTRA POR ELEMENTO					
ELEMENTO	AREA ( m2)	PATOLOGÍA	AREA AFECTADA (m2)	% AREA AFECTADA	NIVEL DE SEVERIDAD
VIGA	1.84	EFLORESCENCIA (1)	0.00	0.00	NINGUNO
		FISURA (2)	0.09	4.89	LEVE
		GRIETAS (3)	0.00	0.00	NINGUNO
		CANGREJERA (4)	0.08	4.35	LEVE
		DISGREGACION (5)	0.00	0.00	NINGUNO
		CORROSION (6)	0.00	0.00	NINGUNO
RESULTADOS		CON PATOLOGIA	0.17	9.24	NIVEL DE SEVERIDAD
		SIN PATOLOGIA	1.67	90.76	LEVE
ELEMENTO	AREA ( m2)	PATOLOGÍA	AREA AFECTADA (m2)	% AREA AFECTADA	NIVEL DE SEVERIDAD
COLUMNA	3.14	EFLORESCENCIA (1)	0.00	0.00	NINGUNO
		FISURA (2)	0.07	2.23	MODERADO
		GRIETAS (3)	0.00	0.00	NINGUNO
		CANGREJERA (4)	0.08	2.55	MODERADO
		DISGREGACION (5)	0.00	0.00	NINGUNO
		CORROSION (6)	0.09	2.87	SEVERO
RESULTADOS		CON PATOLOGIA	0.24	7.64	NIVEL DE SEVERIDAD
		SIN PATOLOGIA	2.90	92.36	SEVERO
ELEMENTO	AREA ( m2)	PATOLOGÍA	AREA AFECTADA (m2)	% AREA AFECTADA	NIVEL DE SEVERIDAD
MURO	26.74	EFLORESCENCIA (1)	6.12	22.89	SEVERO

FISURA (2)	0.05	0.19	LEVE
		GRIETAS (3)	0.00	0.00	NINGUNO
		CANGREJERA (4)	0.00	0.00	NINGUNO
		DISGREGACION (5)	1.20	4.49	SEVERO
		CORROSION (6)	0.00	0.00	NINGUNO
RESULTADOS		CON PATOLOGIA	7.37	27.56	NIVEL DE SEVERIDAD
		SIN PATOLOGIA	19.37	72.44	SEVERO
ELEMENTO	AREA ( m2)	PATOLOGÍA	AREA AFECTADA (m2)	% AREA AFECTADA	NIVEL DE SEVERIDAD
SOBRECIMIENTO	2.22	EFLORESCENCIA (1)	1.10	49.55	SEVERO
		FISURA (2)	0.00	0.00	NINGUNO
		GRIETAS (3)	0.00	0.00	NINGUNO
		CANGREJERA (4)	0.00	0.00	NINGUNO
		DISGREGACION (5)	0.63	28.38	SEVERO
		CORROSION (6)	0.00	0.00	NINGUNO
RESULTADOS		CON PATOLOGIA	1.73	77.93	NIVEL DE SEVERIDAD
		SIN PATOLOGIA	0.49	22.07	SEVERO

NIVEL DE SEVERIDAD LA UNIDAD DE MUESTRA N° 07			
AREA TOTAL CON PATOLOGIA (m2)	NIVELES DE SEVERIDAD	AREA AFECTADA (m2)	% DE AREA AFECTADA
9.51	LEVE	0.22	2.31
	MODERADO	0.15	1.58
	SEVERO	9.14	96.11
NIVEL DE SEVERIDAD	SEVERO

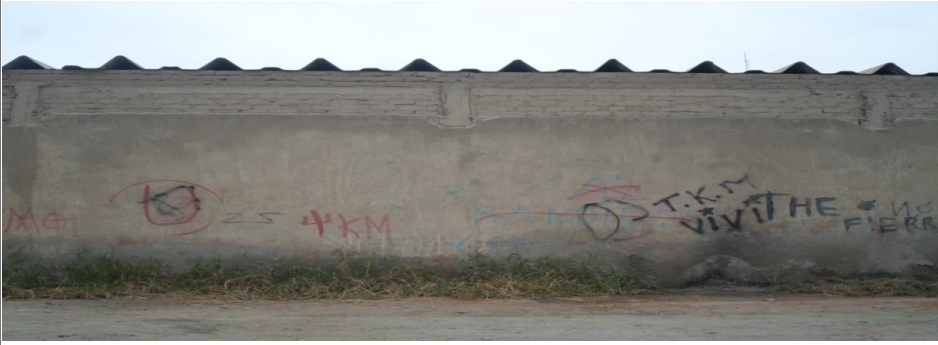
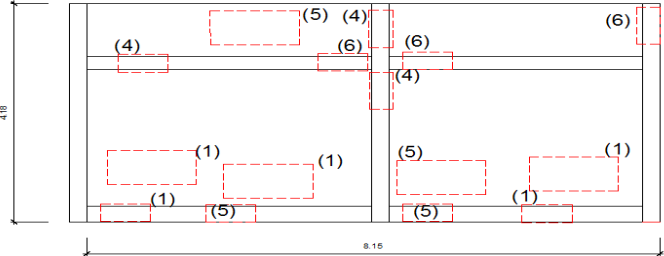
<p>Unidad de Muestra 08</p>

ANALISIS DE LA UNIDAD DE MUESTRA POR ELEMENTO					
ELEMENTO	AREA ( m2)	PATOLOGÍA	AREA AFECTADA (m2)	% AREA AFECTADA	NIVEL DE SEVERIDAD
VIGA	1.91	EFLORESCENCIA (1)	0.00	0.00	NINGUNO
		FISURA (2)	0.00	0.00	NINGUNO
		GRIETAS (3)	0.00	0.00	NINGUNO
		CANGREJERA (4)	0.04	2.09	MODERADO
		DISGREGACION (5)	0.00	0.00	NINGUNO
		CORROSION (6)	0.03	1.57	MODERADO
RESULTADOS		CON PATOLOGIA	0.07	3.66	NIVEL DE SEVERIDAD
		SIN PATOLOGIA	1.84	96.34	MODERADO
ELEMENTO	AREA ( m2)	PATOLOGÍA	AREA AFECTADA (m2)	% AREA AFECTADA	NIVEL DE SEVERIDAD
COLUMNA	2.09	EFLORESCENCIA (1)	0.00	0.00	NINGUNO
		FISURA (2)	0.00	0.00	NINGUNO
		GRIETAS (3)	0.00	0.00	NINGUNO
		CANGREJERA (4)	0.04	1.91	MODERADO
		DISGREGACION (5)	0.00	0.00	NINGUNO
		CORROSION (6)	0.03	1.44	SEVERO
RESULTADOS		CON PATOLOGIA	0.07	3.35	NIVEL DE SEVERIDAD
		SIN PATOLOGIA	2.02	96.65	SEVERO
ELEMENTO	AREA ( m2)	PATOLOGÍA	AREA AFECTADA (m2)	% AREA AFECTADA	NIVEL DE SEVERIDAD
MURO	27.78	EFLORESCENCIA (1)	4.53	16.31	SEVERO

FISURA (2)	0.00	0.00	NINGUNO
		GRIETAS (3)	0.00	0.00	NINGUNO
		CANGREJERA (4)	0.00	0.00	NINGUNO
		DISGREGACION (5)	0.93	3.35	SEVERO
		CORROSION (6)	0.00	0.00	NINGUNO
RESULTADOS		CON PATOLOGIA	5.46	19.65	NIVEL DE SEVERIDAD
		SIN PATOLOGIA	22.32	80.35	SEVERO
ELEMENTO	AREA ( m2)	PATOLOGÍA	AREA AFECTADA (m2)	% AREA AFECTADA	NIVEL DE SEVERIDAD
SOBRECIMIENTO	2.29	EFLORESCENCIA (1)	0.30	13.10	SEVERO
		FISURA (2)	0.00	0.00	NINGUNO
		GRIETAS (3)	0.00	0.00	NINGUNO
		CANGREJERA (4)	0.00	0.00	NINGUNO
		DISGREGACION (5)	0.42	18.34	SEVERO
		CORROSION (6)	0.00	0.00	NINGUNO
RESULTADOS		CON PATOLOGIA	0.72	31.44	NIVEL DE SEVERIDAD
		SIN PATOLOGIA	1.57	68.56	SEVERO

NIVEL DE SEVERIDAD LA UNIDAD DE MUESTRA N° 08			
AREA TOTAL CON PATOLOGIA (m2)	NIVELES DE SEVERIDAD	AREA AFECTADA (m2)	% DE AREA AFECTADA
6.32	LEVE	0.00	0.00
	MODERADO	0.11	1.74
	SEVERO	6.21	98.26
NIVEL DE SEVERIDAD	SEVERO

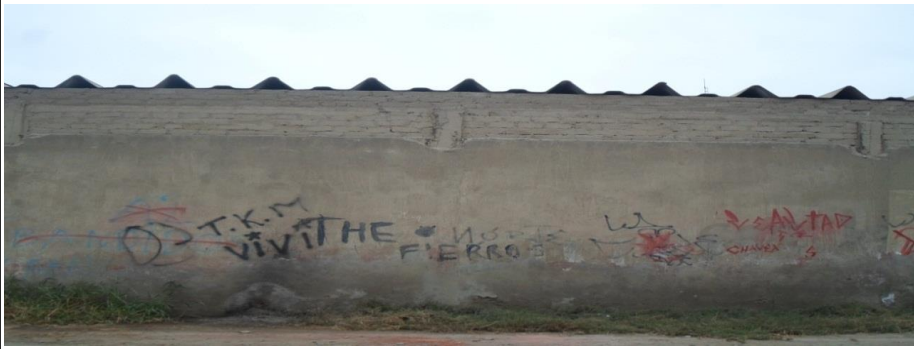
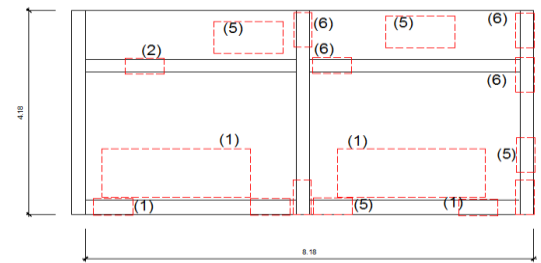
Unidad de Muestra 09

ANALISIS DE LA UNIDAD DE MUESTRA POR ELEMENTO					
ELEMENTO	AREA ( m2)	PATOLOGÍA	AREA AFECTADA (m2)	% AREA AFECTADA	NIVEL DE SEVERIDAD
VIGA	1.92	EFLORESCENCIA (1)	0.00	0.00	NINGUNO
		FISURA (2)	0.30	15.63	LEVE
		GRIETAS (3)	0.00	0.00	NINGUNO
		CANGREJERA (4)	0.00	0.00	NINGUNO
		DISGREGACION (5)	0.00	0.00	NINGUNO
		CORROSION (6)	0.06	3.13	LEVE
RESULTADOS		CON PATOLOGIA	0.36	18.75	NIVEL DE SEVERIDAD
		SIN PATOLOGIA	1.56	81.25	LEVE
ELEMENTO	AREA ( m2)	PATOLOGÍA	AREA AFECTADA (m2)	% AREA AFECTADA	NIVEL DE SEVERIDAD
COLUMNA	2.09	EFLORESCENCIA (1)	0.20	9.57	MODERADO
		FISURA (2)	0.00	0.00	NINGUNO
		GRIETAS (3)	0.00	0.00	NINGUNO
		CANGREJERA (4)	0.00	0.00	NINGUNO
		DISGREGACION (5)	0.64	30.62	MODERADO
		CORROSION (6)	0.52	24.88	MODERADO
RESULTADOS		CON PATOLOGIA	1.36	65.07	NIVEL DE SEVERIDAD
		SIN PATOLOGIA	0.73	34.93	MODERADO
ELEMENTO	AREA ( m2)	PATOLOGÍA	AREA AFECTADA (m2)	% AREA AFECTADA	NIVEL DE SEVERIDAD
MURO	27.78	EFLORESCENCIA (1)	9.93	35.75	SEVERO

FISURA (2)	0.00	0.00	NINGUNO
		GRIETAS (3)	0.00	0.00	NINGUNO
		CANGREJERA (4)	0.00	0.00	NINGUNO
		DISGREGACION (5)	0.09	0.32	SEVERO
		CORROSION (6)	0.00	0.00	NINGUNO
RESULTADOS		CON PATOLOGIA	10.02	36.07	NIVEL DE SEVERIDAD
		SIN PATOLOGIA	17.76	63.93	SEVERO
ELEMENTO	AREA ( m2)	PATOLOGÍA	AREA AFECTADA (m2)	% AREA AFECTADA	NIVEL DE SEVERIDAD
SOBRECIMIENTO	2.30	EFLORESCENCIA (1)	0.36	15.65	SEVERO
		FISURA (2)	0.00	0.00	NINGUNO
		GRIETAS (3)	0.00	0.00	NINGUNO
		CANGREJERA (4)	0.00	0.00	NINGUNO
		DISGREGACION (5)	0.17	7.39	SEVERO
		CORROSION (6)	0.00	0.00	NINGUNO
RESULTADOS		CON PATOLOGIA	0.53	23.04	NIVEL DE SEVERIDAD
		SIN PATOLOGIA	1.77	76.96	SEVERO

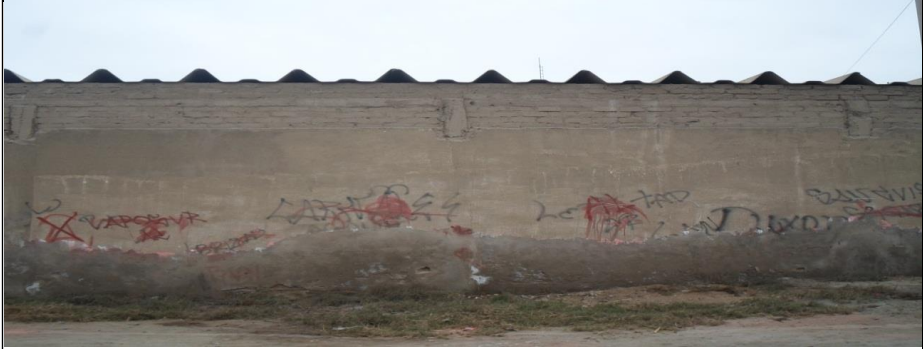
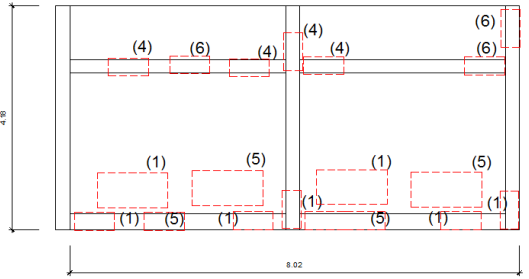
Unidad de Muestra 10

ANÁLISIS DE LA UNIDAD DE MUESTRA POR ELEMENTO					
ELEMENTO	AREA ( m2)	PATOLOGÍA	AREA AFECTADA (m2)	% AREA AFECTADA	NIVEL DE SEVERIDAD
VIGA	1.88	EFLORESCENCIA (1)	0.00	0.00	NINGUNO
		FISURA (2)	0.00	0.00	NINGUNO
		GRIETAS (3)	0.00	0.00	NINGUNO
		CANGREJERA (4)	0.06	3.19	MODERADO
		DISGREGACION (5)	0.00	0.00	NINGUNO
		CORROSION (6)	0.04	2.13	MODERADO
RESULTADOS		CON PATOLOGIA	0.10	5.32	NIVEL DE SEVERIDAD
		SIN PATOLOGIA	1.78	94.68	MODERADO
ELEMENTO	AREA ( m2)	PATOLOGÍA	AREA AFECTADA (m2)	% AREA AFECTADA	NIVEL DE SEVERIDAD
COLUMNA	2.09	EFLORESCENCIA (1)	0.22	10.53	SEVERO
		FISURA (2)	0.00	0.00	NINGUNO
		GRIETAS (3)	0.00	0.00	NINGUNO
		CANGREJERA (4)	0.12	5.74	MODERADO
		DISGREGACION (5)	0.00	0.00	NINGUNO
		CORROSION (6)	0.30	14.35	SEVERO
RESULTADOS		CON PATOLOGIA	0.64	30.62	NIVEL DE SEVERIDAD
		SIN PATOLOGIA	1.45	69.38	SEVERO
ELEMENTO	AREA ( m2)	PATOLOGÍA	AREA AFECTADA (m2)	% AREA AFECTADA	NIVEL DE SEVERIDAD
MURO	27.29	EFLORESCENCIA (1)	6.25	22.90	SEVERO

FISURA (2)	0.00	0.00	NINGUNO
		GRIETAS (3)	0.00	0.00	NINGUNO
		CANGREJERA (4)	0.00	0.00	NINGUNO
		DISGREGACION (5)	3.12	11.43	SEVERO
		CORROSION (6)	0.00	0.00	NINGUNO
RESULTADOS		CON PATOLOGIA	9.37	34.33	NIVEL DE SEVERIDAD
		SIN PATOLOGIA	17.92	65.67	SEVERO
ELEMENTO	AREA ( m2)	PATOLOGÍA	AREA AFECTADA (m2)	% AREA AFECTADA	NIVEL DE SEVERIDAD
SOBRECIMIENTO	2.26	EFLORESCENCIA (1)	1.23	54.42	SEVERO
		FISURA (2)	0.00	0.00	NINGUNO
		GRIETAS (3)	0.00	0.00	NINGUNO
		CANGREJERA (4)	0.00	0.00	NINGUNO
		DISGREGACION (5)	0.25	11.06	SEVERO
		CORROSION (6)	0.00	0.00	NINGUNO
RESULTADOS		CON PATOLOGIA	1.48	65.49	NIVEL DE SEVERIDAD
		SIN PATOLOGIA	0.78	34.51	SEVERO

NIVEL DE SEVERIDAD LA UNIDAD DE MUESTRA N° 10			
AREA TOTAL CON PATOLOGIA (m <sup>2</sup> )	NIVELES DE SEVERIDAD	AREA AFECTADA (m <sup>2</sup> )	% DE AREA AFECTADA
11.59	LEVE	0.00	0.00
	MODERADO	0.22	1.90
	SEVERO	11.37	98.10
NIVEL DE SEVERIDAD	SEVERO

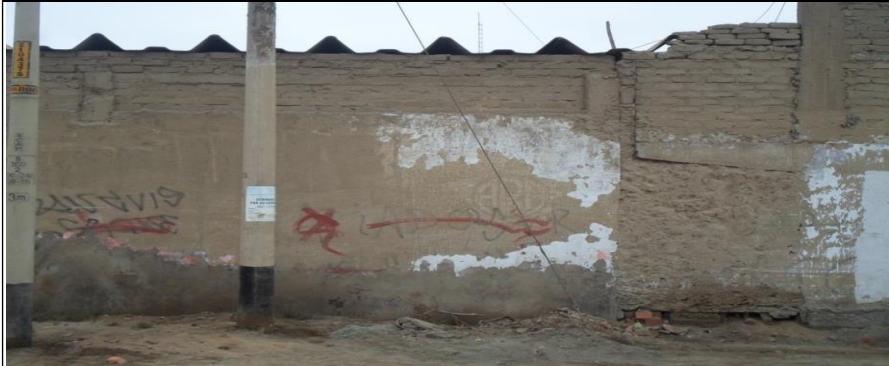
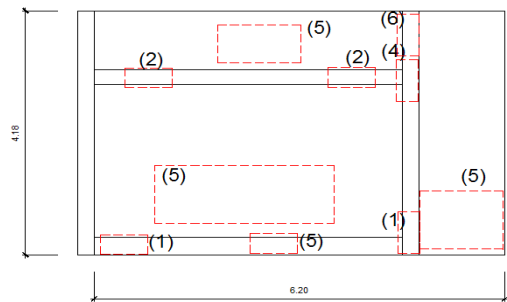
Unidad de Muestra 11

ANALISIS DE LA UNIDAD DE MUESTRA POR ELEMENTO					
ELEMENTO	AREA ( m2)	PATOLOGÍA	AREA AFECTADA (m2)	% AREA AFECTADA	NIVEL DE SEVERIDAD
VIGA	1.16	EFLORESCENCIA (1)	0.00	0.00	NINGUNO
		FISURA (2)	0.02	1.72	MODERADO
		GRIETAS (3)	0.00	0.00	NINGUNO
		CANGREJERA (4)	0.00	0.00	NINGUNO
		DISGREGACION (5)	0.00	0.00	NINGUNO
		CORROSION (6)	0.00	0.00	NINGUNO
RESULTADOS		CON PATOLOGIA	0.02	1.72	NIVEL DE SEVERIDAD
		SIN PATOLOGIA	1.14	98.28	MODERADO
ELEMENTO	AREA ( m2)	PATOLOGÍA	AREA AFECTADA (m2)	% AREA AFECTADA	NIVEL DE SEVERIDAD
COLUMNA	1.06	EFLORESCENCIA (1)	0.20	18.87	SEVERO
		FISURA (2)	0.00	0.00	NINGUNO
		GRIETAS (3)	0.00	0.00	NINGUNO
		CANGREJERA (4)	0.08	7.55	SEVERO
		DISGREGACION (5)	0.00	0.00	NINGUNO
		CORROSION (6)	0.06	5.66	SEVERO
RESULTADOS		CON PATOLOGIA	0.34	32.08	NIVEL DE SEVERIDAD
		SIN PATOLOGIA	0.72	67.92	SEVERO
ELEMENTO	AREA ( m2)	PATOLOGÍA	AREA AFECTADA (m2)	% AREA AFECTADA	NIVEL DE SEVERIDAD
MURO	22.31	EFLORESCENCIA (1)	3.46	15.51	SEVERO

FISURA (2)	0.00	0.00	NINGUNO
		GRIETAS (3)	0.00	0.00	NINGUNO
		CANGREJERA (4)	0.00	0.00	NINGUNO
		DISGREGACION (5)	0.09	0.40	SEVERO
		CORROSION (6)	0.00	0.00	NINGUNO
RESULTADOS		CON PATOLOGIA	3.55	15.91	NIVEL DE SEVERIDAD
		SIN PATOLOGIA	18.76	84.09	SEVERO
ELEMENTO	AREA ( m2)	PATOLOGÍA	AREA AFECTADA (m2)	% AREA AFECTADA	NIVEL DE SEVERIDAD
SOBRECIMIENTO	1.39	EFLORESCENCIA (1)	0.30	21.58	SEVERO
		FISURA (2)	0.00	0.00	NINGUNO
		GRIETAS (3)	0.00	0.00	NINGUNO
		CANGREJERA (4)	0.00	0.00	NINGUNO
		DISGREGACION (5)	0.54	38.85	SEVERO
		CORROSION (6)	0.00	0.00	NINGUNO
RESULTADOS		CON PATOLOGIA	0.84	60.43	NIVEL DE SEVERIDAD
		SIN PATOLOGIA	0.55	39.57	SEVERO

NIVEL DE SEVERIDAD LA UNIDAD DE MUESTRA N° 11			
AREA TOTAL CON PATOLOGIA (m2)	NIVELES DE SEVERIDAD	AREA AFECTADA (m2)	% DE AREA AFECTADA
4.75	LEVE	0.00	0.00
	MODERADO	0.02	0.42
	SEVERO	4.73	99.58
NIVEL DE SEVERIDAD	SEVERO

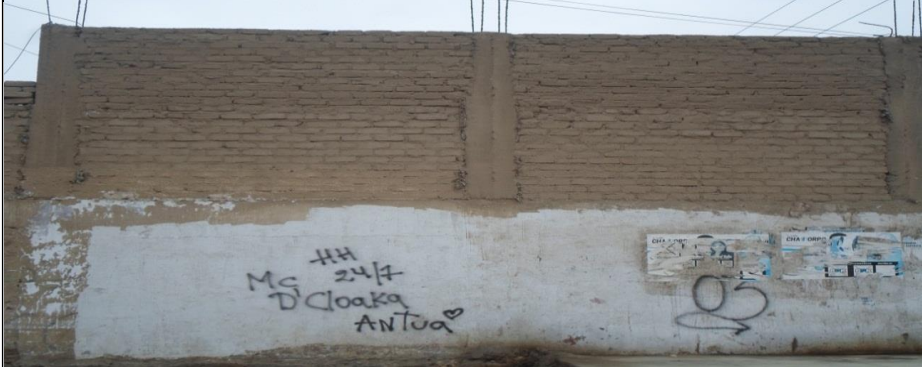
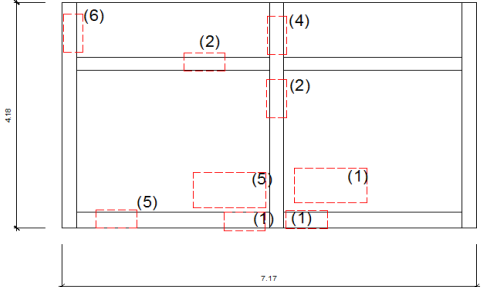
<p>Unidad de Muestra 12</p>

ANÁLISIS DE LA UNIDAD DE MUESTRA POR ELEMENTO					
ELEMENTO	AREA ( m2)	PATOLOGÍA	AREA AFECTADA (m2)	% AREA AFECTADA	NIVEL DE SEVERIDAD
VIGA	1.60	EFLORESCENCIA (1)	0.00	0.00	NINGUNO
		FISURA (2)	0.07	4.38	LEVE
		GRIETAS (3)	0.00	0.00	NINGUNO
		CANGREJERA (4)	0.00	0.00	NINGUNO
		DISGREGACION (5)	0.00	0.00	NINGUNO
		CORROSION (6)	0.00	0.00	NINGUNO
RESULTADOS		CON PATOLOGIA	0.07	4.38	NIVEL DE SEVERIDAD
		SIN PATOLOGIA	1.53	95.63	LEVE
ELEMENTO	AREA ( m2)	PATOLOGÍA	AREA AFECTADA (m2)	% AREA AFECTADA	NIVEL DE SEVERIDAD
COLUMNA	3.14	EFLORESCENCIA (1)	0.00	0.00	NINGUNO
		FISURA (2)	0.04	1.27	LEVE
		GRIETAS (3)	0.00	0.00	NINGUNO
		CANGREJERA (4)	0.05	1.59	MODERADO
		DISGREGACION (5)	0.00	0.00	NINGUNO
		CORROSION (6)	0.09	2.87	SEVERO
RESULTADOS		CON PATOLOGIA	0.18	5.73	NIVEL DE SEVERIDAD
		SIN PATOLOGIA	2.96	94.27	SEVERO
ELEMENTO	AREA ( m2)	PATOLOGÍA	AREA AFECTADA (m2)	% AREA AFECTADA	NIVEL DE SEVERIDAD
MURO	23.30	EFLORESCENCIA (1)	0.80	3.43	SEVERO

FISURA (2)	0.00	0.00	NINGUNO
		GRIETAS (3)	0.00	0.00	NINGUNO
		CANGREJERA (4)	0.00	0.00	NINGUNO
		DISGREGACION (5)	0.20	0.86	SEVERO
		CORROSION (6)	0.00	0.00	NINGUNO
RESULTADOS		CON PATOLOGIA	1.00	4.29	NIVEL DE SEVERIDAD
		SIN PATOLOGIA	22.30	95.71	SEVERO
ELEMENTO	AREA ( m2)	PATOLOGÍA	AREA AFECTADA (m2)	% AREA AFECTADA	NIVEL DE SEVERIDAD
SOBRECIMIENTO	1.93	EFLORESCENCIA (1)	0.36	18.65	SEVERO
		FISURA (2)	0.00	0.00	NINGUNO
		GRIETAS (3)	0.00	0.00	NINGUNO
		CANGREJERA (4)	0.00	0.00	NINGUNO
		DISGREGACION (5)	0.30	15.54	SEVERO
		CORROSION (6)	0.00	0.00	NINGUNO
RESULTADOS		CON PATOLOGIA	0.66	34.20	NIVEL DE SEVERIDAD
		SIN PATOLOGIA	1.27	65.80	SEVERO

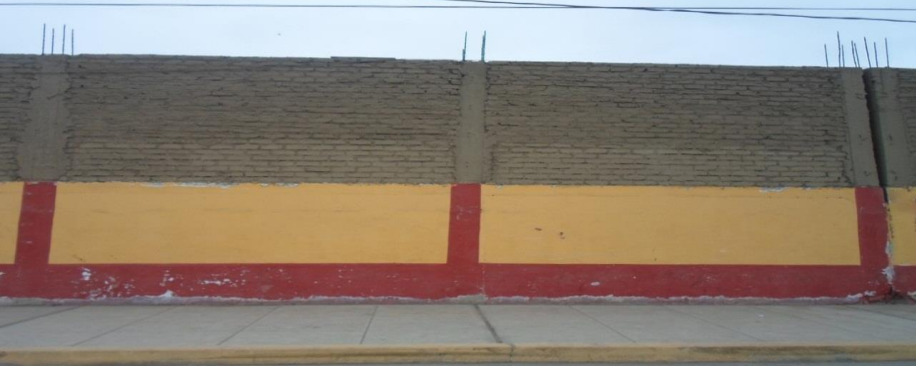
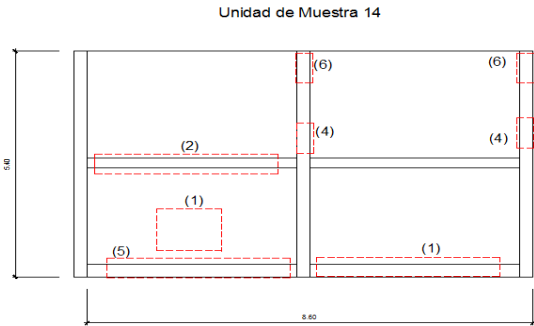
VIGA	EFLORESCENCIA (1)	NINGUNO	
COLUMNA	FISURAS (2)	LEVE	
MURO	GRIETAS (3)	MODERADO	
SOBRECIMIENTO	CANGREJERA (4) DISGREGACION (5) CORROSION (6)	SEVERO	
TOMA FOTOGRAFICA		PLANO DE ELEVACION DE LA UNIDAD DE MUESTRA N° 14

ANÁLISIS DE LA UNIDAD DE MUESTRA POR ELEMENTO					
ELEMENTO	AREA ( m2)	PATOLOGÍA	AREA AFECTADA (m2)	% AREA AFECTADA	NIVEL DE SEVERIDAD
VIGA	2.02	EFLORESCENCIA (1)	0.00	0.00	NINGUNO
		FISURA (2)	0.07	3.47	SEVERO
		GRIETAS (3)	0.00	0.00	NINGUNO
		CANGREJERA (4)	0.00	0.00	NINGUNO
		DISGREGACION (5)	0.00	0.00	NINGUNO
		CORROSION (6)	0.00	0.00	NINGUNO
RESULTADOS		CON PATOLOGIA	0.07	3.47	NIVEL DE SEVERIDAD
		SIN PATOLOGIA	1.95	96.53	SEVERA
ELEMENTO	AREA ( m2)	PATOLOGÍA	AREA AFECTADA (m2)	% AREA AFECTADA	NIVEL DE SEVERIDAD
COLUMNA	2.70	EFLORESCENCIA (1)	0.00	0.00	NINGUNO
		FISURA (2)	0.00	0.00	NINGUNO
		GRIETAS (3)	0.00	0.00	NINGUNO
		CANGREJERA (4)	0.13	4.81	MODERADO
		DISGREGACION (5)	0.00	0.00	NINGUNO
		CORROSION (6)	0.13	4.81	MODERADO
RESULTADOS		CON PATOLOGIA	0.26	9.63	NIVEL DE SEVERIDAD
		SIN PATOLOGIA	2.44	90.37	MODERADO
ELEMENTO	AREA ( m2)	PATOLOGÍA	AREA AFECTADA (m2)	% AREA AFECTADA	NIVEL DE SEVERIDAD
MURO	39.30	EFLORESCENCIA (1)	1.62	4.12	MODERADO

FISURA (2)	0.00	0.00	NINGUNO
		GRIETAS (3)	0.00	0.00	NINGUNO
		CANGREJERA (4)	0.00	0.00	NINGUNO
		DISGREGACION (5)	0.00	0.00	NINGUNO
		CORROSION (6)	0.00	0.00	NINGUNO
RESULTADOS		CON PATOLOGIA	1.62	4.12	NIVEL DE SEVERIDAD
		SIN PATOLOGIA	37.68	95.88	MODERADO
ELEMENTO	AREA ( m2)	PATOLOGÍA	AREA AFECTADA (m2)	% AREA AFECTADA	NIVEL DE SEVERIDAD
SOBRECIMIENTO	2.42	EFLORESCENCIA (1)	0.24	9.92	MODERADO
		FISURA (2)	0.00	0.00	NINGUNO
		GRIETAS (3)	0.00	0.00	NINGUNO
		CANGREJERA (4)	0.00	0.00	NINGUNO
		DISGREGACION (5)	0.62	25.62	MODERADO
		CORROSION (6)	0.00	0.00	NINGUNO
RESULTADOS		CON PATOLOGIA	0.86	35.54	NIVEL DE SEVERIDAD
		SIN PATOLOGIA	1.56	64.46	MODERADO

NIVEL DE SEVERIDAD LA UNIDAD DE MUESTRA N° 14			
AREA TOTAL CON PATOLOGIA (m2)	NIVELES DE SEVERIDAD	AREA AFECTADA (m2)	% DE AREA AFECTADA
2.81	LEVE	0.00	0.00
	MODERADO	2.74	97.51
	SEVERO	0.07	2.49
NIVEL DE SEVERIDAD	MODERADO

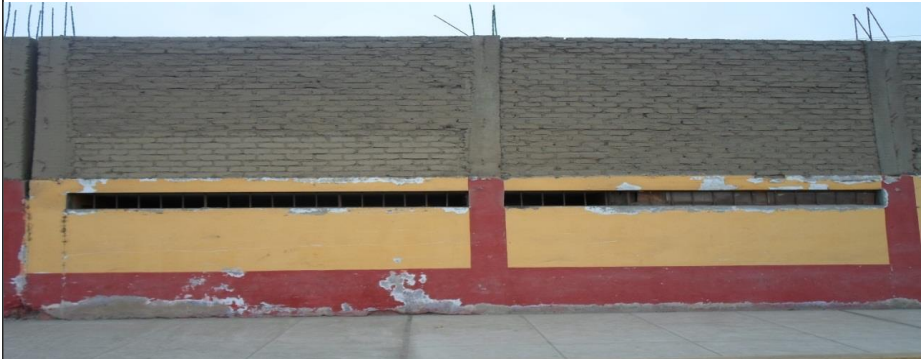
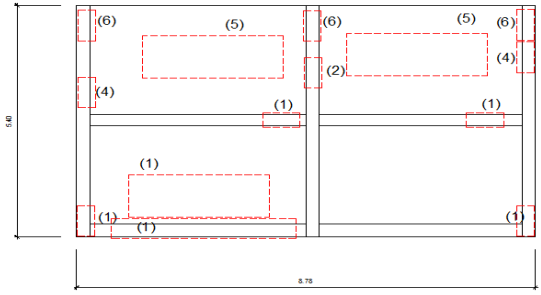
<b>Unidad de Muestra 15</b>

VIGA	EFLORESCENCIA (1)	NINGUNO	
COLUMNA	FISURAS (2)	LEVE	
MURO	GRIETAS (3)	MODERADO	
SOBRECIMIENTO	CANGREJERA (4)	SEVERO	
	DISGREGACION (5)		
	CORROSION (6)		
TOMA FOTOGRAFICA			PLANO DE ELEVACION DE LA UNIDAD DE MUESTRA N°15

ANALISIS DE LA UNIDAD DE MUESTRA POR ELEMENTO					
ELEMENTO	AREA ( m2)	PATOLOGÍA	AREA AFECTADA (m2)	% AREA AFECTADA	NIVEL DE SEVERIDAD
VIGA	2.00	EFLORESCENCIA (1)	0.82	41.00	LEVE
		FISURA (2)	0.00	0.00	NINGUNO
		GRIETAS (3)	0.00	0.00	NINGUNO
		CANGREJERA (4)	0.00	0.00	NINGUNO
		DISGREGACION (5)	0.00	0.00	NINGUNO
		CORROSION (6)	0.00	0.00	NINGUNO
RESULTADOS		CON PATOLOGIA	0.82	41.00	NIVEL DE SEVERIDAD
		SIN PATOLOGIA	1.18	59.00	LEVE
ELEMENTO	AREA ( m2)	PATOLOGÍA	AREA AFECTADA (m2)	% AREA AFECTADA	NIVEL DE SEVERIDAD
COLUMNA	4.05	EFLORESCENCIA (1)	0.02	0.49	LEVE
		FISURA (2)	0.03	0.74	LEVE
		GRIETAS (3)	0.00	0.00	NINGUNO
		CANGREJERA (4)	0.07	1.73	MODERADO
		DISGREGACION (5)	0.00	0.00	NINGUNO
		CORROSION (6)	0.02	0.49	SEVERO
RESULTADOS		CON PATOLOGIA	0.14	3.46	NIVEL DE SEVERIDAD
		SIN PATOLOGIA	3.91	96.54	MODERADO
ELEMENTO	AREA ( m2)	PATOLOGÍA	AREA AFECTADA (m2)	% AREA AFECTADA	NIVEL DE SEVERIDAD
MURO	38.95	EFLORESCENCIA (1)	1.82	4.67	LEVE

FISURA (2)	0.00	0.00	NINGUNO
		GRIETAS (3)	0.00	0.00	NINGUNO
		CANGREJERA (4)	0.00	0.00	NINGUNO
		DISGREGACION (5)	0.02	0.05	LEVE
		CORROSION (6)	0.00	0.00	NINGUNO
RESULTADOS		CON PATOLOGIA	1.84	4.72	NIVEL DE SEVERIDAD
		SIN PATOLOGIA	37.11	95.28	LEVE
ELEMENTO	AREA ( m2)	PATOLOGÍA	AREA AFECTADA (m2)	% AREA AFECTADA	NIVEL DE SEVERIDAD
SOBRECIMIENTO	2.41	EFLORESCENCIA (1)	1.44	59.75	MODERADO
		FISURA (2)	0.00	0.00	NINGUNO
		GRIETAS (3)	0.00	0.00	NINGUNO
		CANGREJERA (4)	0.00	0.00	NINGUNO
		DISGREGACION (5)	0.00	0.00	NINGUNO
		CORROSION (6)	0.00	0.00	NINGUNO
RESULTADOS		CON PATOLOGIA	1.44	59.75	NIVEL DE SEVERIDAD
		SIN PATOLOGIA	0.97	40.25	MODERADO

NIVEL DE SEVERIDAD LA UNIDAD DE MUESTRA N° 15			
AREA TOTAL CON PATOLOGIA (m2)	NIVELES DE SEVERIDAD	AREA AFECTADA (m2)	% DE AREA AFECTADA
4.24	LEVE	2.71	63.92
	MODERADO	1.51	35.61
	SEVERO	0.02	0.47
NIVEL DE SEVERIDAD	LEVE

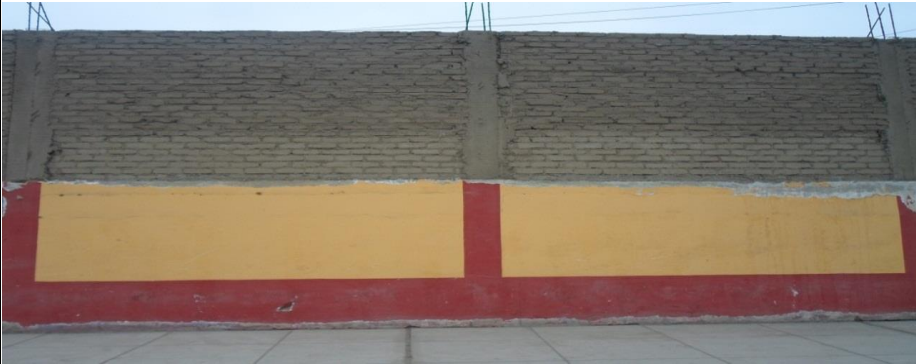
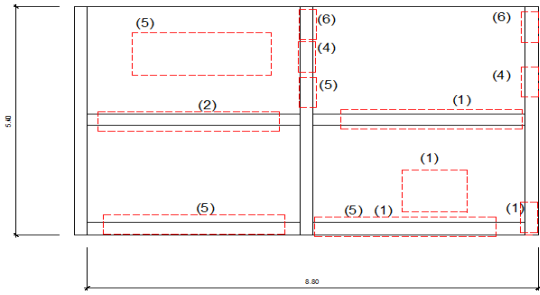
Unidad de Muestra 16

VIGA	EFLORESCENCIA (1)	NINGUNO	
COLUMNA	FISURAS (2)	LEVE	
MURO	GRIETAS (3)	MODERADO	
SOBRECIMIENTO	CANGREJERA (4) DISGREGACION (5) CORROSION (6)	SEVERO	
TOMA FOTOGRAFICA		PLANO DE ELEVACION DE LA UNIDAD DE MUESTRA N° 16

ANALISIS DE LA UNIDAD DE MUESTRA POR ELEMENTO					
ELEMENTO	AREA ( m2)	PATOLOGÍA	AREA AFECTADA (m2)	% AREA AFECTADA	NIVEL DE SEVERIDAD
VIGA	2.08	EFLORESCENCIA (1)	0.05	2.40	MODERADO
		FISURA (2)	0.04	1.92	MODERADO
		GRIETAS (3)	0.00	0.00	NINGUNO
		CANGREJERA (4)	0.00	0.00	NINGUNO
		DISGREGACION (5)	0.00	0.00	NINGUNO
		CORROSION (6)	0.00	0.00	NINGUNO
RESULTADOS		CON PATOLOGIA	0.09	4.33	NIVEL DE SEVERIDAD
		SIN PATOLOGIA	1.99	95.67	MODERADO
ELEMENTO	AREA ( m2)	PATOLOGÍA	AREA AFECTADA (m2)	% AREA AFECTADA	NIVEL DE SEVERIDAD
COLUMNA	2.70	EFLORESCENCIA (1)	0.02	0.74	LEVE
		FISURA (2)	0.00	0.00	NINGUNO
		GRIETAS (3)	0.00	0.00	NINGUNO
		CANGREJERA (4)	0.08	2.96	SEVERO
		DISGREGACION (5)	0.07	2.59	SEVERO
		CORROSION (6)	0.06	2.22	SEVERO
RESULTADOS		CON PATOLOGIA	0.23	8.52	NIVEL DE SEVERIDAD
		SIN PATOLOGIA	2.47	91.48	SEVERO
ELEMENTO	AREA ( m2)	PATOLOGÍA	AREA AFECTADA (m2)	% AREA AFECTADA	NIVEL DE SEVERIDAD
MURO	40.24	EFLORESCENCIA (1)	0.60	1.49	LEVE

FISURA (2)	0.00	0.00	NINGUNO
		GRIETAS (3)	0.00	0.00	NINGUNO
		CANGREJERA (4)	0.00	0.00	NINGUNO
		DISGREGACION (5)	0.02	0.05	LEVE
		CORROSION (6)	0.00	0.00	NINGUNO
RESULTADOS		CON PATOLOGIA	0.62	1.54	NIVEL DE SEVERIDAD
		SIN PATOLOGIA	39.62	98.46	LEVE
ELEMENTO	AREA ( m2)	PATOLOGÍA	AREA AFECTADA (m2)	% AREA AFECTADA	NIVEL DE SEVERIDAD
SOBRECIMIENTO	2.50	EFLORESCENCIA (1)	0.36	14.40	MODERADO
		FISURA (2)	0.00	0.00	NINGUNO
		GRIETAS (3)	0.00	0.00	NINGUNO
		CANGREJERA (4)	0.00	0.00	NINGUNO
		DISGREGACION (5)	0.04	1.60	MODERADO
		CORROSION (6)	0.00	0.00	NINGUNO
RESULTADOS		CON PATOLOGIA	0.40	16.00	NIVEL DE SEVERIDAD
		SIN PATOLOGIA	2.10	84.00	MODERADO

NIVEL DE SEVERIDAD LA UNIDAD DE MUESTRA N° 16			
AREA TOTAL CON PATOLOGIA (m2)	NIVELES DE SEVERIDAD	AREA AFECTADA (m2)	% DE AREA AFECTADA
1.34	LEVE	0.64	47.76
	MODERADO	0.49	36.57
	SEVERO	0.21	15.67
NIVEL DE SEVERIDAD	LEVE

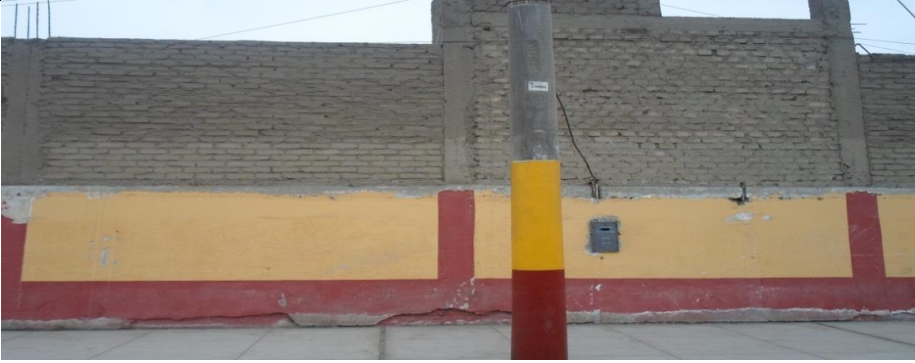
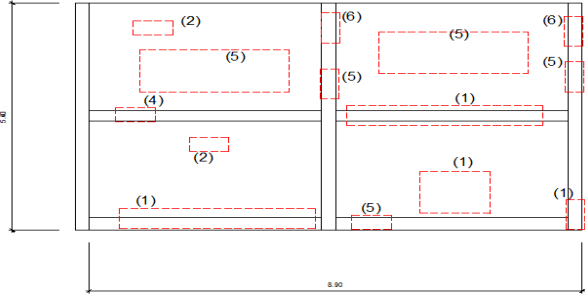
<p>Unidad de Muestra 17</p>

VIGA	EFLORESCENCIA (1)	NINGUNO	
COLUMNA	FISURAS (2)	LEVE	
MURO	GRIETAS (3)	MODERADO	
SOBRECIMIENTO	CANGREJERA (4) DISGREGACION (5) CORROSION (6)	SEVERO	
TOMA FOTOGRAFICA		PLANO DE ELEVACION DE LA UNIDAD DE MUESTRA N° 17

ANALISIS DE LA UNIDAD DE MUESTRA POR ELEMENTO					
ELEMENTO	AREA ( m2)	PATOLOGÍA	AREA AFECTADA (m2)	% AREA AFECTADA	NIVEL DE SEVERIDAD
VIGA	2.10	EFLORESCENCIA (1)	1.40	66.67	LEVE
		FISURA (2)	0.00	0.00	NINGUNO
		GRIETAS (3)	0.00	0.00	NINGUNO
		CANGREJERA (4)	0.01	0.48	LEVE
		DISGREGACION (5)	0.00	0.00	NINGUNO
		CORROSION (6)	0.00	0.00	NINGUNO
RESULTADOS		CON PATOLOGIA	1.41	67.14	NIVEL DE SEVERIDAD
		SIN PATOLOGIA	0.69	32.86	LEVE
ELEMENTO	AREA ( m2)	PATOLOGÍA	AREA AFECTADA (m2)	% AREA AFECTADA	NIVEL DE SEVERIDAD
COLUMNA	2.70	EFLORESCENCIA (1)	0.09	3.33	LEVE
		FISURA (2)	0.00	0.00	NINGUNO
		GRIETAS (3)	0.00	0.00	NINGUNO
		CANGREJERA (4)	0.00	0.00	NINGUNO
		DISGREGACION (5)	0.17	6.30	MODERADO
		CORROSION (6)	0.30	11.11	MODERADO
RESULTADOS		CON PATOLOGIA	0.56	20.74	NIVEL DE SEVERIDAD
		SIN PATOLOGIA	2.14	79.26	MODERADO
ELEMENTO	AREA ( m2)	PATOLOGÍA	AREA AFECTADA (m2)	% AREA AFECTADA	NIVEL DE SEVERIDAD
MURO	40.74	EFLORESCENCIA (1)	0.82	2.01	LEVE

FISURA (2)	0.06	0.15	LEVE
		GRIETAS (3)	0.00	0.00	NINGUNO
		CANGREJERA (4)	0.00	0.00	NINGUNO
		DISGREGACION (5)	1.23	3.02	LEVE
		CORROSION (6)	0.00	0.00	NINGUNO
RESULTADOS		CON PATOLOGIA	2.11	5.18	NIVEL DE SEVERIDAD
		SIN PATOLOGIA	38.63	94.82	LEVE
ELEMENTO	AREA ( m2)	PATOLOGÍA	AREA AFECTADA (m2)	% AREA AFECTADA	NIVEL DE SEVERIDAD
SOBRECIMIENTO	2.52	EFLORESCENCIA (1)	0.70	27.78	MODERADO
		FISURA (2)	0.00	0.00	NINGUNO
		GRIETAS (3)	0.00	0.00	NINGUNO
		CANGREJERA (4)	0.00	0.00	NINGUNO
		DISGREGACION (5)	1.58	62.70	MODERADO
		CORROSION (6)	0.00	0.00	NINGUNO
RESULTADOS		CON PATOLOGIA	2.28	90.48	NIVEL DE SEVERIDAD
		SIN PATOLOGIA	0.24	9.52	MODERADO

NIVEL DE SEVERIDAD LA UNIDAD DE MUESTRA N° 17			
AREA TOTAL CON PATOLOGIA (m2)	NIVELES DE SEVERIDAD	AREA AFECTADA (m2)	% DE AREA AFECTADA
6.36	LEVE	3.61	56.76
	MODERADO	2.75	43.24
	SEVERO	0.00	0.00
NIVEL DE SEVERIDAD	LEVE

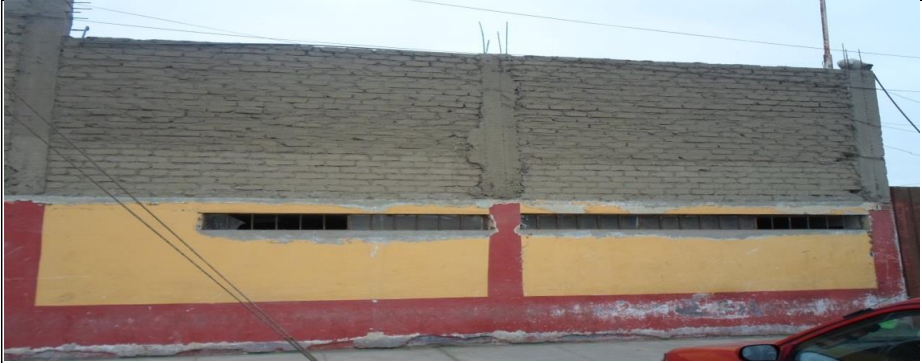
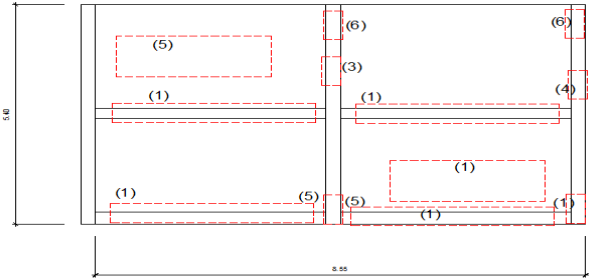
<b>Unidad de Muestra 18</b>

VIGA	EFLORESCENCIA (1)	NINGUNO	
COLUMNA	FISURAS (2)	LEVE	
MURO	GRIETAS (3)	MODERADO	
SOBRECIMIENTO	CANGREJERA (4) DISGREGACION (5) CORROSION (6)	SEVERO	
TOMA FOTOGRAFICA		PLANO DE ELEVACION DE LA UNIDAD DE MUESTRA N° 18

ANALISIS DE LA UNIDAD DE MUESTRA POR ELEMENTO					
ELEMENTO	AREA (m2)	PATOLOGÍA	AREA AFECTADA (m2)	% AREA AFECTADA	NIVEL DE SEVERIDAD
VIGA	2.00	EFLORESCENCIA (1)	1.44	72.00	MODERADO
		FISURA (2)	0.00	0.00	NINGUNO
		GRIETAS (3)	0.00	0.00	NINGUNO
		CANGREJERA (4)	0.00	0.00	NINGUNO
		DISGREGACION (5)	0.00	0.00	NINGUNO
		CORROSION (6)	0.00	0.00	NINGUNO
RESULTADOS		CON PATOLOGIA	1.44	72.00	NIVEL DE SEVERIDAD
		SIN PATOLOGIA	0.56	28.00	MODERADO
ELEMENTO	AREA (m2)	PATOLOGÍA	AREA AFECTADA (m2)	% AREA AFECTADA	NIVEL DE SEVERIDAD
COLUMNA	2.70	EFLORESCENCIA (1)	0.50	18.52	LEVE
		FISURA (2)	0.00	0.00	NINGUNO
		GRIETAS (3)	0.02	0.74	SEVERO
		CANGREJERA (4)	0.09	3.33	SEVERO
		DISGREGACION (5)	0.12	4.44	SEVERO
		CORROSION (6)	0.12	4.44	SEVERO
RESULTADOS		CON PATOLOGIA	0.85	31.48	NIVEL DE SEVERIDAD
		SIN PATOLOGIA	1.85	68.52	SEVERO
ELEMENTO	AREA (m2)	PATOLOGÍA	AREA AFECTADA (m2)	% AREA AFECTADA	NIVEL DE SEVERIDAD
MURO	39.05	EFLORESCENCIA (1)	3.20	8.19	LEVE

FISURA (2)	0.00	0.00	NINGUNO
		GRIETAS (3)	0.00	0.00	NINGUNO
		CANGREJERA (4)	0.00	0.00	NINGUNO
		DISGREGACION (5)	1.21	3.10	LEVE
		CORROSION (6)	0.00	0.00	NINGUNO
RESULTADOS		CON PATOLOGIA	4.41	11.29	NIVEL DE SEVERIDAD
		SIN PATOLOGIA	34.64	88.71	LEVE
ELEMENTO	AREA (m2)	PATOLOGÍA	AREA AFECTADA (m2)	% AREA AFECTADA	NIVEL DE SEVERIDAD
SOBRECIMIENTO	2.42	EFLORESCENCIA (1)	1.45	59.92	SEVERO
		FISURA (2)	0.00	0.00	NINGUNO
		GRIETAS (3)	0.00	0.00	NINGUNO
		CANGREJERA (4)	0.00	0.00	NINGUNO
		DISGREGACION (5)	0.90	37.19	SEVERO
		CORROSION (6)	0.00	0.00	NINGUNO
RESULTADOS		CON PATOLOGIA	2.35	97.11	NIVEL DE SEVERIDAD
		SIN PATOLOGIA	0.07	2.89	SEVERO

NIVEL DE SEVERIDAD LA UNIDAD DE MUESTRA N° 18			
AREA TOTAL CON PATOLOGIA (m2)	NIVELES DE SEVERIDAD	AREA AFECTADA (m2)	% DE AREA AFECTADA
9.05	LEVE	4.91	54.25
	MODERADO	1.44	15.91
	SEVERO	2.70	29.83
NIVEL DE SEVERIDAD	LEVE

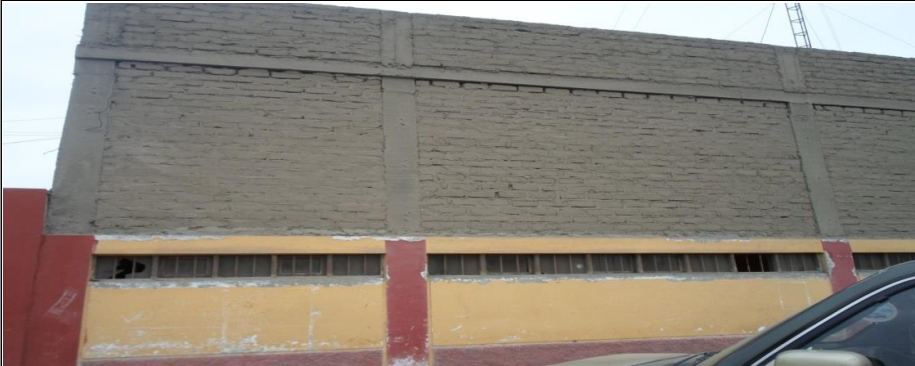
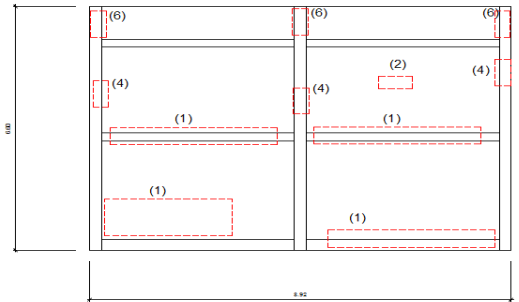
<p>Unidad de Muestra 19</p>

VIGA	EFLORESCENCIA (1)	NINGUNO	
COLUMNA	FISURAS (2)	LEVE	
MURO	GRIETAS (3)	MODERADO	
SOBRECIMIENTO	CANGREJERA (4) DISGREGACION (5) CORROSION (6)	SEVERO	
TOMA FOTOGRAFICA		PLANO DE ELEVACION DE LA UNIDAD DE MUESTRA N° 19

ANALISIS DE LA UNIDAD DE MUESTRA POR ELEMENTO					
ELEMENTO	AREA ( m2)	PATOLOGÍA	AREA AFECTADA (m2)	% AREA AFECTADA	NIVEL DE SEVERIDAD
VIGA	3.28	EFLORESCENCIA (1)	0.03	0.91	LEVE
		FISURA (2)	0.00	0.00	NINGUNO
		GRIETAS (3)	0.00	0.00	NINGUNO
		CANGREJERA (4)	0.00	0.00	NINGUNO
		DISGREGACION (5)	0.00	0.00	NINGUNO
		CORROSION (6)	0.00	0.00	NINGUNO
RESULTADOS		CON PATOLOGIA	0.03	0.91	NIVEL DE SEVERIDAD
		SIN PATOLOGIA	3.25	99.09	LEVE
ELEMENTO	AREA ( m2)	PATOLOGÍA	AREA AFECTADA (m2)	% AREA AFECTADA	NIVEL DE SEVERIDAD
COLUMNA	4.95	EFLORESCENCIA (1)	0.00	0.00	NINGUNO
		FISURA (2)	0.00	0.00	NINGUNO
		GRIETAS (3)	0.00	0.00	NINGUNO
		CANGREJERA (4)	0.32	6.46	LEVE
		DISGREGACION (5)	0.00	0.00	NINGUNO
		CORROSION (6)	0.22	4.44	LEVE
RESULTADOS		CON PATOLOGIA	0.54	10.91	NIVEL DE SEVERIDAD
		SIN PATOLOGIA	4.41	89.09	LEVE
ELEMENTO	AREA ( m2)	PATOLOGÍA	AREA AFECTADA (m2)	% AREA AFECTADA	NIVEL DE SEVERIDAD
MURO	48.20	EFLORESCENCIA (1)	1.23	2.55	LEVE

FISURA (2)	0.20	0.41	LEVE
		GRIETAS (3)	0.00	0.00	NINGUNO
		CANGREJERA (4)	0.00	0.00	NINGUNO
		DISGREGACION (5)	0.00	0.00	NINGUNO
		CORROSION (6)	0.00	0.00	NINGUNO
20		CON PATOLOGIA	1.43	2.97	NIVEL DE SEVERIDAD
		SIN PATOLOGIA	46.77	97.03	LEVE
ELEMENTO	AREA ( m2)	PATOLOGÍA	AREA AFECTADA (m2)	% AREA AFECTADA	NIVEL DE SEVERIDAD
SOBRECIMIENTO	2.44	EFLORESCENCIA (1)	0.96	39.34	LEVE
		FISURA (2)	0.00	0.00	NINGUNO
		GRIETAS (3)	0.00	0.00	NINGUNO
		CANGREJERA (4)	0.00	0.00	NINGUNO
		DISGREGACION (5)	0.00	0.00	NINGUNO
		CORROSION (6)	0.00	0.00	NINGUNO
RESULTADOS		CON PATOLOGIA	0.96	39.34	NIVEL DE SEVERIDAD
		SIN PATOLOGIA	1.48	60.66	LEVE

NIVEL DE SEVERIDAD LA UNIDAD DE MUESTRA N° 19			
AREA TOTAL CON PATOLOGIA (m2)	NIVELES DE SEVERIDAD	AREA AFECTADA (m2)	% DE AREA AFECTADA
2.96	LEVE	2.96	100.00
	MODERADO	0.00	0.00
	SEVERO	0.00	0.00
NIVEL DE SEVERIDAD	LEVE

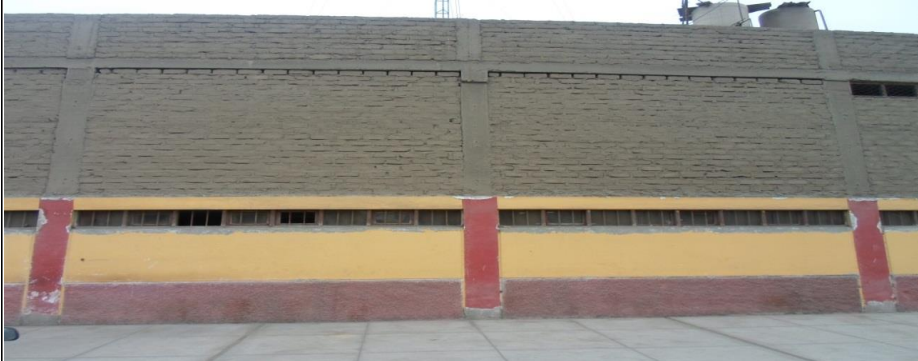
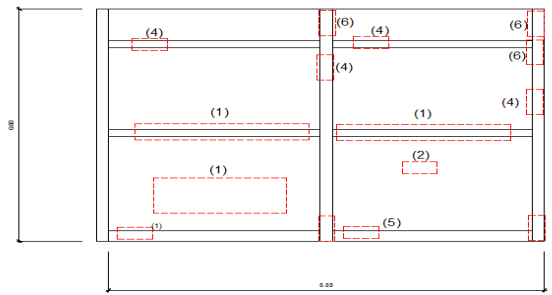
<p>Unidad de Muestra 20</p>

VIGA	EFLORESCENCIA (1)	NINGUNO	
COLUMNA	FISURAS (2)	LEVE	
MURO	GRIETAS (3)	MODERADO	
SOBRECIMIENTO	CANGREJERA (4) DISGREGACION (5) CORROSION (6)	SEVERO	
TOMA FOTOGRAFICA		PLANO DE ELEVACION DE LA UNIDAD DE MUESTRA N° 20

ANALISIS DE LA UNIDAD DE MUESTRA POR ELEMENTO					
ELEMENTO	AREA ( m2)	PATOLOGÍA	AREA AFECTADA (m2)	% AREA AFECTADA	NIVEL DE SEVERIDAD
VIGA	3.34	EFLORESCENCIA (1)	0.09	2.69	LEVE
		FISURA (2)	0.00	0.00	NINGUNO
		GRIETAS (3)	0.00	0.00	NINGUNO
		CANGREJERA (4)	0.02	0.60	LEVE
		DISGREGACION (5)	0.00	0.00	NINGUNO
		CORROSION (6)	0.00	0.00	NINGUNO
RESULTADOS		CON PATOLOGIA	0.11	3.29	NIVEL DE SEVERIDAD
		SIN PATOLOGIA	3.23	96.71	LEVE
ELEMENTO	AREA ( m2)	PATOLOGÍA	AREA AFECTADA (m2)	% AREA AFECTADA	NIVEL DE SEVERIDAD
COLUMNA	3.30	EFLORESCENCIA (1)	0.21	6.36	MODERADO
		FISURA (2)	0.00	0.00	NINGUNO
		GRIETAS (3)	0.00	0.00	NINGUNO
		CANGREJERA (4)	0.08	2.42	MODERADO
		DISGREGACION (5)	0.00	0.00	NINGUNO
		CORROSION (6)	0.05	1.52	MODERADO
RESULTADOS		CON PATOLOGIA	0.34	10.30	NIVEL DE SEVERIDAD
		SIN PATOLOGIA	2.96	89.70	MODERADO
ELEMENTO	AREA ( m2)	PATOLOGÍA	AREA AFECTADA (m2)	% AREA AFECTADA	NIVEL DE SEVERIDAD
MURO	49.26	EFLORESCENCIA (1)	0.82	1.66	LEVE

FISURA (2)	0.05	0.10	LEVE
		GRIETAS (3)	0.00	0.00	NINGUNO
		CANGREJERA (4)	0.00	0.00	NINGUNO
		DISGREGACION (5)	0.00	0.00	NINGUNO
		CORROSION (6)	0.00	0.00	NINGUNO
RESULTADOS		CON PATOLOGIA	0.87	1.77	NIVEL DE SEVERIDAD
		SIN PATOLOGIA	48.39	98.23	LEVE
ELEMENTO	AREA ( m2)	PATOLOGÍA	AREA AFECTADA (m2)	% AREA AFECTADA	NIVEL DE SEVERIDAD
SOBRECIMIENTO	2.51	EFLORESCENCIA (1)	0.03	1.20	MODERADO
		FISURA (2)	0.00	0.00	NINGUNO
		GRIETAS (3)	0.00	0.00	NINGUNO
		CANGREJERA (4)	0.00	0.00	NINGUNO
		DISGREGACION (5)	0.02	0.80	MODERADO
		CORROSION (6)	0.00	0.00	NINGUNO
RESULTADOS		CON PATOLOGIA	0.05	1.99	NIVEL DE SEVERIDAD
		SIN PATOLOGIA	2.46	98.01	MODERADO

NIVEL DE SEVERIDAD LA UNIDAD DE MUESTRA N° 20			
AREA TOTAL CON PATOLOGIA (m2)	NIVELES DE SEVERIDAD	AREA AFECTADA (m2)	% DE AREA AFECTADA
1.37	LEVE	0.98	71.53
	MODERADO	0.39	28.47
	SEVERO	0.00	0.00
NIVEL DE SEVERIDAD	LEVE

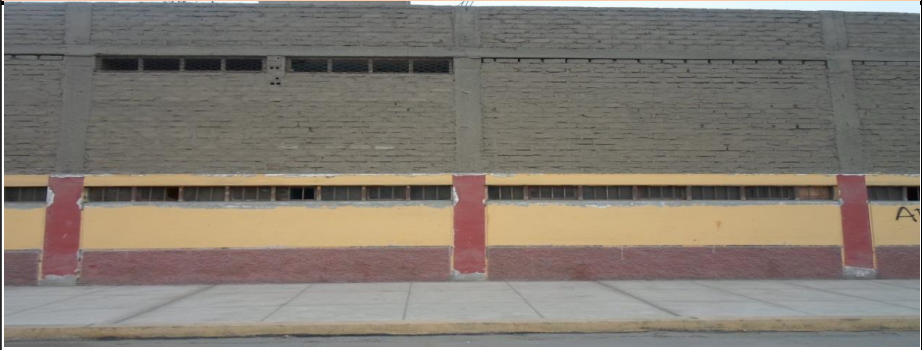
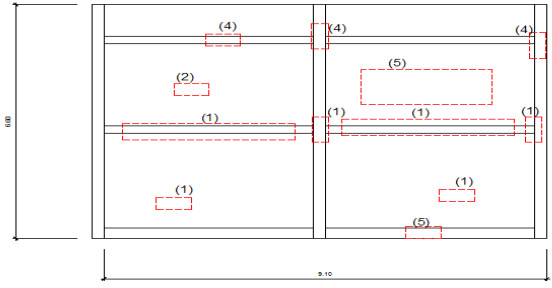
VIGA	EFLORESCENCIA (1)	NINGUNO		
COLUMNA	FISURAS (2)	LEVE		
MURO	GRIETAS (3)	MODERADO		
SOBRECIMIENTO	CANGREJERA (4)	SEVERO		
	DISGREGACION (5) CORROSION (6)			
TOMA FOTOGRAFICA			PLANO DE ELEVACION DE LA UNIDAD DE MUESTRA N° 21

ANALISIS DE LA UNIDAD DE MUESTRA POR ELEMENTO					
ELEMENTO	AREA ( m2)	PATOLOGÍA	AREA AFECTADA (m2)	% AREA AFECTADA	NIVEL DE SEVERIDAD
VIGA	3.44	EFLORESCENCIA (1)	0.02	0.58	LEVE
		FISURA (2)	0.00	0.00	NINGUNO
		GRIETAS (3)	0.00	0.00	NINGUNO
		CANGREJERA (4)	0.09	2.62	LEVE
		DISGREGACION (5)	0.00	0.00	NINGUNO
		CORROSION (6)	0.00	0.00	NINGUNO
RESULTADOS		CON PATOLOGIA	0.11	3.20	NIVEL DE SEVERIDAD
		SIN PATOLOGIA	3.33	96.80	
ELEMENTO	AREA ( m2)	PATOLOGÍA	AREA AFECTADA (m2)	% AREA AFECTADA	NIVEL DE SEVERIDAD
COLUMNA	3.30	EFLORESCENCIA (1)	0.08	2.42	MODERADO
		FISURA (2)	0.00	0.00	NINGUNO
		GRIETAS (3)	0.00	0.00	NINGUNO
		CANGREJERA (4)	0.03	0.91	MODERADO
		DISGREGACION (5)	0.00	0.00	NINGUNO
		CORROSION (6)	0.00	0.00	NINGUNO
RESULTADOS		CON PATOLOGIA	0.11	3.33	NIVEL DE SEVERIDAD
		SIN PATOLOGIA	3.19	96.67	MODERADO
ELEMENTO	AREA ( m2)	PATOLOGÍA	AREA AFECTADA (m2)	% AREA AFECTADA	NIVEL DE SEVERIDAD
MURO	50.74	EFLORESCENCIA (1)	0.96	1.89	LEVE

FISURA (2)	0.08	0.16	LEVE
		GRIETAS (3)	0.00	0.00	NINGUNO
		CANGREJERA (4)	0.00	0.00	NINGUNO
		DISGREGACION (5)	0.00	0.00	NINGUNO
		CORROSION (6)	0.00	0.00	NINGUNO
RESULTADOS		CON PATOLOGIA	1.04	2.05	NIVEL DE SEVERIDAD
		SIN PATOLOGIA	49.70	97.95	LEVE
ELEMENTO	AREA ( m2)	PATOLOGÍA	AREA AFECTADA (m2)	% AREA AFECTADA	NIVEL DE SEVERIDAD
SOBRECIMIENTO	2.58	EFLORESCENCIA (1)	0.00	0.00	NINGUNO
		FISURA (2)	0.00	0.00	NINGUNO
		GRIETAS (3)	0.00	0.00	NINGUNO
		CANGREJERA (4)	0.00	0.00	NINGUNO
		DISGREGACION (5)	0.07	2.71	LEVE
		CORROSION (6)	0.00	0.00	NINGUNO
RESULTADOS		CON PATOLOGIA	0.07	2.71	NIVEL DE SEVERIDAD
		SIN PATOLOGIA	2.51	97.29	LEVE

NIVEL DE SEVERIDAD LA UNIDAD DE MUESTRA N° 21			
AREA TOTAL CON PATOLOGIA (m2)	NIVELES DE SEVERIDAD	AREA AFECTADA (m2)	% DE AREA AFECTADA
1.33	LEVE	1.22	91.73
	MODERADO	0.11	8.27
	SEVERO	0.00	0.00
NIVEL DE SEVERIDAD	LEVE

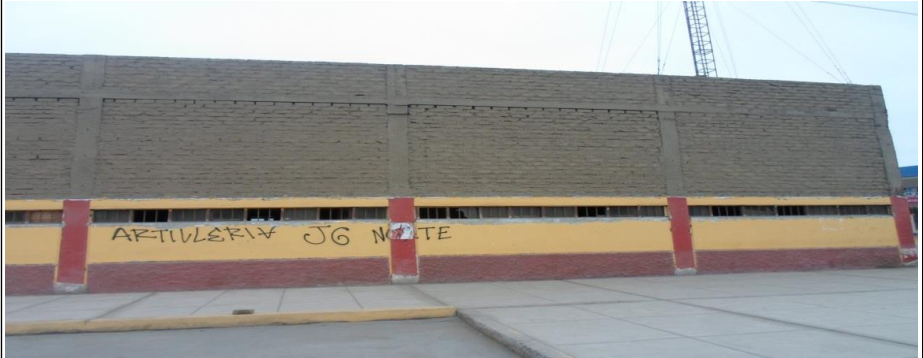
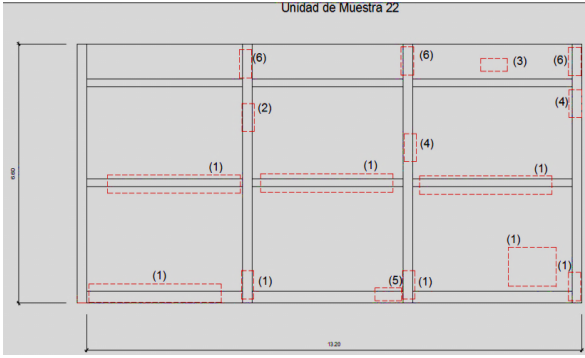
VIGA	Eflorescencia (1)	NINGUNO	
COLUMNA	Fisuras (2)	LEVE	
MURO	Grietas (3)	MODERADO	
SOBRECIMIENTO	Cangrejera (4) Disgregación (5) Corrosión (6)	SEVERO	
TOMA FOTOGRAFICA		PLANO DE ELEVACION DE LA UNIDAD DE MUESTRA N° 22

ANÁLISIS DE LA UNIDAD DE MUESTRA POR ELEMENTO					
ELEMENTO	AREA ( m2)	PATOLOGÍA	AREA AFECTADA (m2)	% AREA AFECTADA	NIVEL DE SEVERIDAD
VIGA	4.92	EFLORESCENCIA (1)	1.44	29.27	LEVE
		FISURA (2)	0.00	0.00	NINGUNO
		GRIETAS (3)	0.00	0.00	NINGUNO
		CANGREJERA (4)	0.00	0.00	NINGUNO
		DISGREGACION (5)	0.00	0.00	NINGUNO
		CORROSION (6)	0.00	0.00	NINGUNO
RESULTADOS		CON PATOLOGIA	1.44	29.27	NIVEL DE SEVERIDAD
		SIN PATOLOGIA	3.48	70.73	LEVE
ELEMENTO	AREA ( m2)	PATOLOGÍA	AREA AFECTADA (m2)	% AREA AFECTADA	NIVEL DE SEVERIDAD
COLUMNA	4.95	EFLORESCENCIA (1)	0.30	6.06	MODERADO
		FISURA (2)	0.02	0.40	LEVE
		GRIETAS (3)	0.00	0.00	NINGUNO
		CANGREJERA (4)	0.09	1.82	MODERADO
		DISGREGACION (5)	0.00	0.00	NINGUNO
		CORROSION (6)	0.08	1.62	MODERADO
RESULTADOS		CON PATOLOGIA	0.49	9.90	NIVEL DE SEVERIDAD
		SIN PATOLOGIA	4.46	90.10	
ELEMENTO	AREA ( m2)	PATOLOGÍA	AREA AFECTADA (m2)	% AREA AFECTADA	NIVEL DE SEVERIDAD
MURO	73.54	EFLORESCENCIA (1)	1.23	1.67	LEVE

FISURA (2)	0.00	0.00	NINGUNO
		GRIETAS (3)	0.08	0.11	LEVE
		CANGREJERA (4)	0.00	0.00	NINGUNO
		DISGREGACION (5)	0.00	0.00	NINGUNO
		CORROSION (6)	0.00	0.00	NINGUNO
RESULTADOS		CON PATOLOGIA	1.31	1.78	NIVEL DE SEVERIDAD
		SIN PATOLOGIA	72.23	98.22	LEVE
ELEMENTO	AREA ( m2)	PATOLOGÍA	AREA AFECTADA (m2)	% AREA AFECTADA	NIVEL DE SEVERIDAD
SOBRECIMIENTO	3.71	EFLORESCENCIA (1)	0.18	4.85	LEVE
		FISURA (2)	0.00	0.00	NINGUNO
		GRIETAS (3)	0.00	0.00	NINGUNO
		CANGREJERA (4)	0.00	0.00	NINGUNO
		DISGREGACION (5)	0.09	2.43	LEVE
		CORROSION (6)	0.00	0.00	NINGUNO
RESULTADOS		CON PATOLOGIA	0.27	7.28	NIVEL DE SEVERIDAD
		SIN PATOLOGIA	3.44	92.72	LEVE

NIVEL DE SEVERIDAD LA UNIDAD DE MUESTRA N° 22			
AREA TOTAL CON PATOLOGIA (m2)	NIVELES DE SEVERIDAD	AREA AFECTADA (m2)	% DE AREA AFECTADA
3.51	LEVE	3.04	86.61
	MODERADO	0.47	13.39
	SEVERO	0.00	0.00
NIVEL DE SEVERIDAD	LEVE
