UNIVERSIDAD CATÓLICA LOS ÁNGELES  
CHIMBOTE

DETERMINACIÓN Y EVALUACIÓN DE LAS  
PATOLOGÍAS DEL CONCRETO EN COLUMNAS, VIGAS,  
SOBRECIMENTOS Y MUROS DE ALBAÑILERÍA  
CONFINADA DEL CERCO PERIMÉTRICO DEL TALLER  
MUNICIPAL DEL DISTRITO DE CHIMBOTE, PROVINCIA  
DEL SANTA, REGIÓN ÁNCASH-ABRIL 2016

**TESIS PARA OPTAR EL TÍTULO PROFESIONAL DE:**  
**INGENIERO CIVIL**

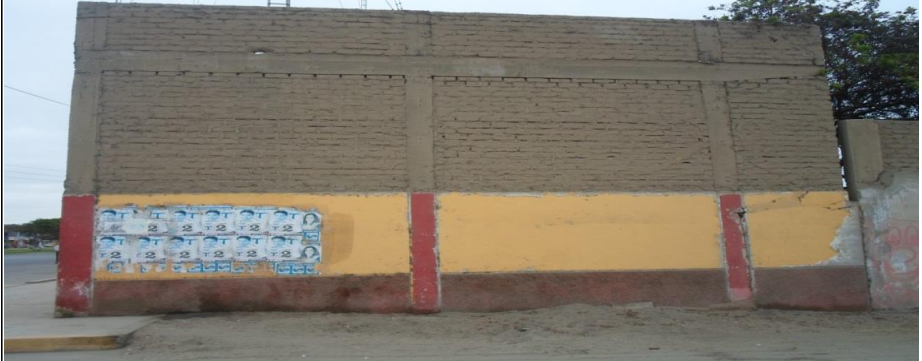
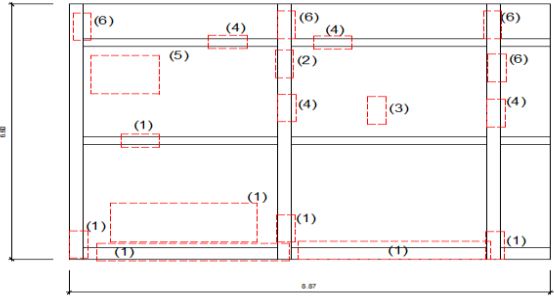
VIGA	EFLORESCENCIA (1)	NINGUNO	
COLUMNA	FISURAS (2)	LEVE	
MURO	GRIETAS (3)	MODERADO	
SOBRECIMIENTO	CANGREJERA (4) DISGREGACION (5) CORROSION (6)	SEVERO	
TOMA FOTOGRAFICA		PLANO DE ELEVACION DE LA UNIDAD DE MUESTRA N° 23

ANÁLISIS DE LA UNIDAD DE MUESTRA POR ELEMENTO					
ELEMENTO	AREA (m2)	PATOLOGÍA	AREA AFECTADA (m2)	% AREA AFECTADA	NIVEL DE SEVERIDAD
VIGA	3.24	EFLORESCENCIA (1)	0.06	1.85	LEVE
		FISURA (2)	0.00	0.00	NINGUNO
		GRIETAS (3)	0.00	0.00	NINGUNO
		CANGREJERA (4)	0.02	0.62	LEVE
		DISGREGACION (5)	0.02	0.62	LEVE
		CORROSION (6)	0.00	0.00	NINGUNO
RESULTADOS		CON PATOLOGIA	0.10	3.09	NIVEL DE SEVERIDAD
		SIN PATOLOGIA	3.14	96.91	LEVE
ELEMENTO	AREA (m2)	PATOLOGÍA	AREA AFECTADA (m2)	% AREA AFECTADA	NIVEL DE SEVERIDAD
COLUMNA	4.95	EFLORESCENCIA (1)	0.26	5.25	LEVE
		FISURA (2)	0.06	1.21	LEVE
		GRIETAS (3)	0.00	0.00	NINGUNO
		CANGREJERA (4)	0.09	1.82	LEVE
		DISGREGACION (5)	0.00	0.00	NINGUNO
		CORROSION (6)	0.03	0.61	LEVE
RESULTADOS		CON PATOLOGIA	0.44	8.89	NIVEL DE SEVERIDAD
		SIN PATOLOGIA	4.51	91.11	LEVE
ELEMENTO	AREA (m2)	PATOLOGÍA	AREA AFECTADA (m2)	% AREA AFECTADA	NIVEL DE SEVERIDAD
MURO	47.92	EFLORESCENCIA (1)	2.63	5.49	LEVE

FISURA (2)	0.00	0.00	NINGUNO
		GRIETAS (3)	0.08	0.17	LEVE
		CANGREJERA (4)	0.00	0.00	NINGUNO
		DISGREGACION (5)	0.02	0.04	LEVE
		CORROSION (6)	0.00	0.00	NINGUNO
RESULTADOS		CON PATOLOGIA	2.73	5.70	NIVEL DE SEVERIDAD
		SIN PATOLOGIA	45.19	94.30	LEVE
ELEMENTO	AREA (m2)	PATOLOGÍA	AREA AFECTADA (m2)	% AREA AFECTADA	NIVEL DE SEVERIDAD
SOBRECIMIENTO	2.43	EFLORESCENCIA (1)	1.35	55.56	MODERADO
		FISURA (2)	0.00	0.00	NINGUNO
		GRIETAS (3)	0.00	0.00	NINGUNO
		CANGREJERA (4)	0.00	0.00	NINGUNO
		DISGREGACION (5)	0.00	0.00	NINGUNO
		CORROSION (6)	0.00	0.00	NINGUNO
RESULTADOS		CON PATOLOGIA	1.35	55.56	NIVEL DE SEVERIDAD
		SIN PATOLOGIA	1.08	44.44	MODERADO

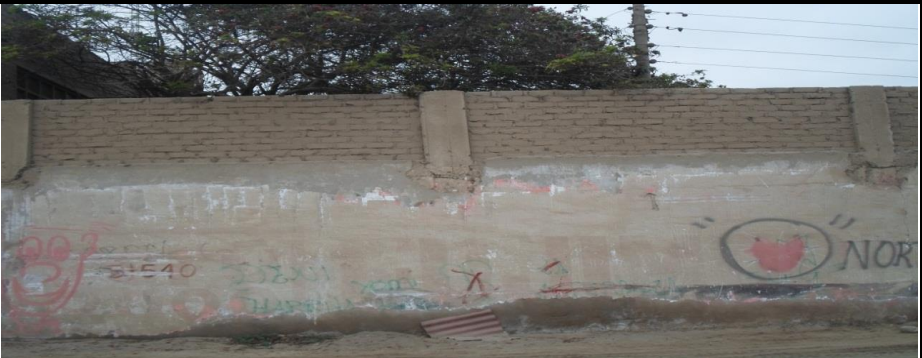
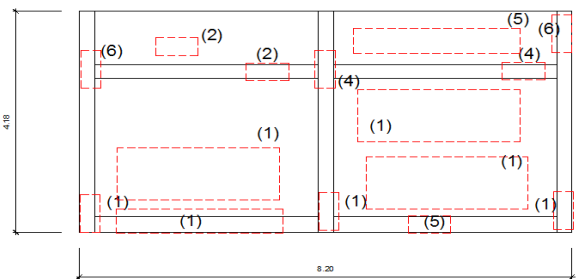
Unidad de Muestra 24

ANÁLISIS DE LA UNIDAD DE MUESTRA POR ELEMENTO					
ELEMENTO	AREA ( m2)	PATOLOGÍA	AREA AFECTADA (m2)	% AREA AFECTADA	NIVEL DE SEVERIDAD
VIGA	1.86	EFLORESCENCIA (1)	0.00	0.00	NINGUNO
		FISURA (2)	0.03	1.61	LEVE
		GRIETAS (3)	0.00	0.00	NINGUNO
		CANGREJERA (4)	0.02	1.08	LEVE
		DISGREGACION (5)	0.00	0.00	NINGUNO
		CORROSION (6)	0.00	0.00	NINGUNO
RESULTADOS		CON PATOLOGIA	0.05	2.69	NIVEL DE SEVERIDAD
		SIN PATOLOGIA	1.81	97.31	LEVE
ELEMENTO	AREA ( m2)	PATOLOGÍA	AREA AFECTADA (m2)	% AREA AFECTADA	NIVEL DE SEVERIDAD
COLUMNA	3.14	EFLORESCENCIA (1)	0.25	7.96	MODERADO
		FISURA (2)	0.00	0.00	NINGUNO
		GRIETAS (3)	0.00	0.00	NINGUNO
		CANGREJERA (4)	0.11	3.50	MODERADO
		DISGREGACION (5)	0.00	0.00	NINGUNO
		CORROSION (6)	0.09	2.87	LEVE
RESULTADOS		CON PATOLOGIA	0.45	14.33	NIVEL DE SEVERIDAD
		SIN PATOLOGIA	2.69	85.67	MODERADO
ELEMENTO	AREA ( m2)	PATOLOGÍA	AREA AFECTADA (m2)	% AREA AFECTADA	NIVEL DE SEVERIDAD
MURO	27.05	EFLORESCENCIA (1)	14.40	53.23	MODERADO

FISURA (2)	0.02	0.07	LEVE
		GRIETAS (3)	0.00	0.00	NINGUNO
		CANGREJERA (4)	0.00	0.00	NINGUNO
		DISGREGACION (5)	0.30	1.11	MODERADO
		CORROSION (6)	0.00	0.00	NINGUNO
RESULTADOS		CON PATOLOGIA	14.72	54.42	NIVEL DE SEVERIDAD
		SIN PATOLOGIA	12.33	45.58	SEVERO
ELEMENTO	AREA ( m2)	PATOLOGÍA	AREA AFECTADA (m2)	% AREA AFECTADA	NIVEL DE SEVERIDAD
SOBRECIMIENTO	2.22	EFLORESCENCIA (1)	1.18	53.15	MODERADO
		FISURA (2)	0.00	0.00	NINGUNO
		GRIETAS (3)	0.00	0.00	NINGUNO
		CANGREJERA (4)	0.00	0.00	NINGUNO
		DISGREGACION (5)	0.08	3.60	MODERADO
		CORROSION (6)	0.00	0.00	NINGUNO
RESULTADOS		CON PATOLOGIA	1.26	56.76	NIVEL DE SEVERIDAD
		SIN PATOLOGIA	0.96	43.24	SEVERO

NIVEL DE SEVERIDAD LA UNIDAD DE MUESTRA N° 24			
AREA TOTAL CON PATOLOGIA (m2)	NIVELES DE SEVERIDAD	AREA AFECTADA (m2)	% DE AREA AFECTADA
16.48	LEVE	0.16	0.97
	MODERADO	16.32	99.03
	SEVERO	0.00	0.00
NIVEL DE SEVERIDAD	MODERADO

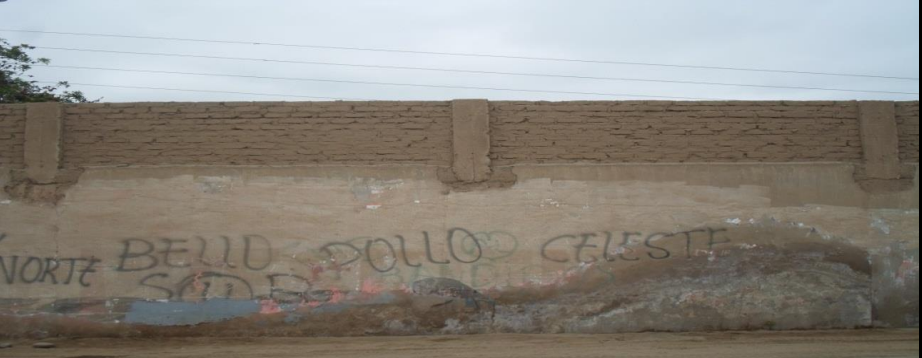
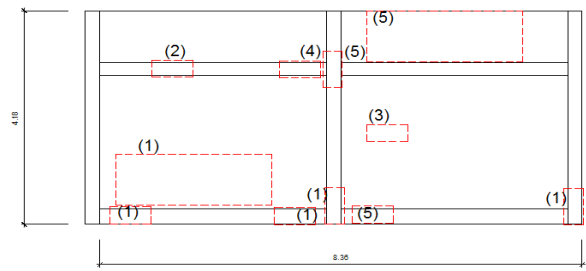
Unidad de Muestra 25

ANALISIS DE LA UNIDAD DE MUESTRA POR ELEMENTO					
ELEMENTO	AREA (m2)	PATOLOGÍA	AREA AFECTADA (m2)	% AREA AFECTADA	NIVEL DE SEVERIDAD
VIGA	1.96	EFLORESCENCIA (1)	0.00	0.00	NINGUNO
		FISURA (2)	0.03	1.53	LEVE
		GRIETAS (3)	0.00	0.00	NINGUNO
		CANGREJERA (4)	0.09	4.59	LEVE
		DISGREGACION (5)	0.00	0.00	NINGUNO
		CORROSION (6)	0.00	0.00	NINGUNO
RESULTADOS		CON PATOLOGIA	0.12	6.12	NIVEL DE SEVERIDAD
		SIN PATOLOGIA	1.84	93.88	LEVE
ELEMENTO	AREA (m2)	PATOLOGÍA	AREA AFECTADA (m2)	% AREA AFECTADA	NIVEL DE SEVERIDAD
COLUMNA	2.09	EFLORESCENCIA (1)	0.32	15.31	MODERADO
		FISURA (2)	0.00	0.00	NINGUNO
		GRIETAS (3)	0.00	0.00	NINGUNO
		CANGREJERA (4)	0.00	0.00	NINGUNO
		DISGREGACION (5)	0.12	5.74	MODERADO
		CORROSION (6)	0.00	0.00	NINGUNO
RESULTADOS		CON PATOLOGIA	0.44	21.05	NIVEL DE SEVERIDAD
		SIN PATOLOGIA	1.65	78.95	MODERADO
ELEMENTO	AREA (m2)	PATOLOGÍA	AREA AFECTADA (m2)	% AREA AFECTADA	NIVEL DE SEVERIDAD
MURO	28.53	EFLORESCENCIA (1)	6.12	21.45	MODERADO

FISURA (2)	0.00	0.00	NINGUNO
		GRIETAS (3)	0.02	0.07	MODERADO
		CANGREJERA (4)	0.00	0.00	NINGUNO
		DISGREGACION (5)	1.20	4.21	MODERADO
		CORROSION (6)	0.00	0.00	NINGUNO
RESULTADOS		CON PATOLOGIA	7.34	25.73	NIVEL DE SEVERIDAD
		SIN PATOLOGIA	21.19	74.27	MODERADO
ELEMENTO	AREA (m2)	PATOLOGÍA	AREA AFECTADA (m2)	% AREA AFECTADA	NIVEL DE SEVERIDAD
SOBRECIMIENTO	2.36	EFLORESCENCIA (1)	0.96	40.68	MODERADO
		FISURA (2)	0.00	0.00	NINGUNO
		GRIETAS (3)	0.00	0.00	NINGUNO
		CANGREJERA (4)	0.00	0.00	NINGUNO
		DISGREGACION (5)	0.86	36.44	MODERADO
		CORROSION (6)	0.00	0.00	NINGUNO
RESULTADOS		CON PATOLOGIA	1.82	77.12	NIVEL DE SEVERIDAD
		SIN PATOLOGIA	0.54	22.88	MODERADO

NIVEL DE SEVERIDAD LA UNIDAD DE MUESTRA N° 25			
AREA TOTAL CON PATOLOGIA (m2)	NIVELES DE SEVERIDAD	AREA AFECTADA (m2)	% DE AREA AFECTADA
9.72	LEVE	0.12	1.23
	MODERADO	9.60	98.77
	SEVERO	0.00	0.00
NIVEL DE SEVERIDAD	MODERADO

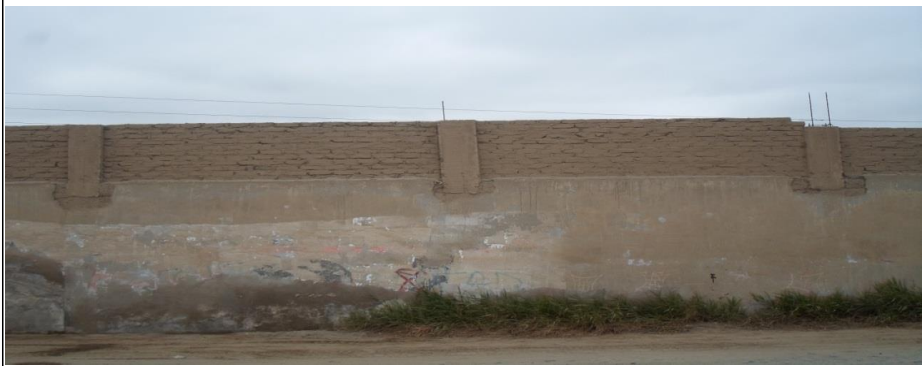
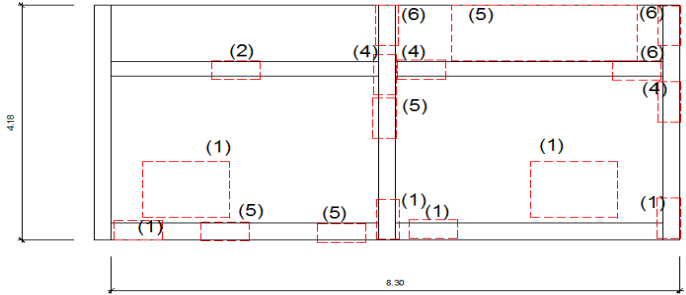
Unidad de Muestra 26

ANÁLISIS DE LA UNIDAD DE MUESTRA POR ELEMENTO					
ELEMENTO	AREA ( m2)	PATOLOGÍA	AREA AFECTADA (m2)	% AREA AFECTADA	NIVEL DE SEVERIDAD
VIGA	1.94	EFLORESCENCIA (1)	0.00	0.00	NINGUNO
		FISURA (2)	0.03	1.55	LEVE
		GRIETAS (3)	0.00	0.00	NINGUNO
		CANGREJERA (4)	0.06	3.09	LEVE
		DISGREGACION (5)	0.00	0.00	NINGUNO
		CORROSION (6)	0.04	2.06	LEVE
RESULTADOS		CON PATOLOGIA	0.13	6.70	NIVEL DE SEVERIDAD
		SIN PATOLOGIA	1.81	93.30	LEVE
ELEMENTO	AREA ( m2)	PATOLOGÍA	AREA AFECTADA (m2)	% AREA AFECTADA	NIVEL DE SEVERIDAD
COLUMNA	2.09	EFLORESCENCIA (1)	0.11	5.26	MODERADO
		FISURA (2)	0.00	0.00	NINGUNO
		GRIETAS (3)	0.00	0.00	NINGUNO
		CANGREJERA (4)	0.05	2.39	MODERADO
		DISGREGACION (5)	0.02	0.96	LEVE
		CORROSION (6)	0.33	15.79	MODERADO
RESULTADOS		CON PATOLOGIA	0.51	24.40	NIVEL DE SEVERIDAD
		SIN PATOLOGIA	1.58	75.60	MODERADO
ELEMENTO	AREA ( m2)	PATOLOGÍA	AREA AFECTADA (m2)	% AREA AFECTADA	NIVEL DE SEVERIDAD
MURO	28.32	EFLORESCENCIA (1)	8.20	28.95	MODERADO

FISURA (2)	0.00	0.00	NINGUNO
		GRIETAS (3)	0.00	0.00	NINGUNO
		CANGREJERA (4)	0.00	0.00	NINGUNO
		DISGREGACION (5)	0.83	2.93	MODERADO
		CORROSION (6)	0.00	0.00	NINGUNO
RESULTADOS		CON PATOLOGIA	9.03	31.89	NIVEL DE SEVERIDAD
		SIN PATOLOGIA	19.29	68.11	MODERADO
ELEMENTO	AREA ( m2)	PATOLOGÍA	AREA AFECTADA (m2)	% AREA AFECTADA	NIVEL DE SEVERIDAD
SOBRECIMIENTO	2.34	EFLORESCENCIA (1)	0.32	13.68	MODERADO
		FISURA (2)	0.00	0.00	NINGUNO
		GRIETAS (3)	0.00	0.00	NINGUNO
		CANGREJERA (4)	0.00	0.00	NINGUNO
		DISGREGACION (5)	0.16	6.84	MODERADO
		CORROSION (6)	0.00	0.00	NINGUNO
RESULTADOS		CON PATOLOGIA	0.48	20.51	NIVEL DE SEVERIDAD
		SIN PATOLOGIA	1.86	79.49

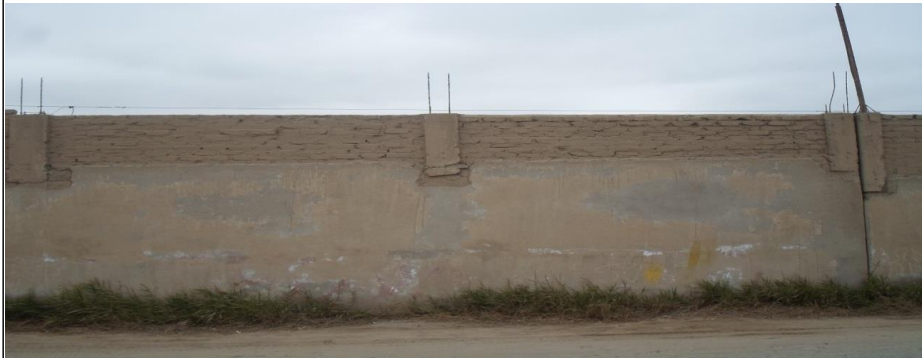
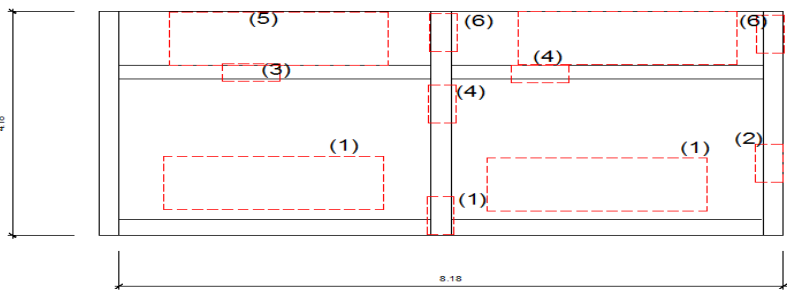
Unidad de Muestra 27

ANÁLISIS DE LA UNIDAD DE MUESTRA POR ELEMENTO					
ELEMENTO	AREA ( m2)	PATOLOGÍA	AREA AFECTADA (m2)	% AREA AFECTADA	NIVEL DE SEVERIDAD
VIGA	1.92	EFLORESCENCIA (1)	0.00	0.00	NINGUNO
		FISURA (2)	0.00	0.00	NINGUNO
		GRIETAS (3)	0.06	3.13	LEVE
		CANGREJERA (4)	0.02	1.04	LEVE
		DISGREGACION (5)	0.00	0.00	NINGUNO
		CORROSION (6)	0.00	0.00	NINGUNO
RESULTADOS		CON PATOLOGIA	0.08	4.17	NIVEL DE SEVERIDAD
		SIN PATOLOGIA	1.84	95.83	LEVE
ELEMENTO	AREA ( m2)	PATOLOGÍA	AREA AFECTADA (m2)	% AREA AFECTADA	NIVEL DE SEVERIDAD
COLUMNA	2.09	EFLORESCENCIA (1)	0.22	10.53	LEVE
		FISURA (2)	0.12	5.74	LEVE
		GRIETAS (3)	0.00	0.00	NINGUNO
		CANGREJERA (4)	0.15	7.18	MODERADO
		DISGREGACION (5)	0.00	0.00	NINGUNO
		CORROSION (6)	0.11	5.26	MODERADO
RESULTADOS		CON PATOLOGIA	0.60	28.71	NIVEL DE SEVERIDAD
		SIN PATOLOGIA	1.49	71.29	MODERADO
ELEMENTO	AREA ( m2)	PATOLOGÍA	AREA AFECTADA (m2)	% AREA AFECTADA	NIVEL DE SEVERIDAD
MURO	27.88	EFLORESCENCIA (1)	6.23	22.35	MODERADO

FISURA (2)	0.00	0.00	NINGUNO
		GRIETAS (3)	0.00	0.00	NINGUNO
		CANGREJERA (4)	0.00	0.00	NINGUNO
		DISGREGACION (5)	0.26	0.93	MODERADO
		CORROSION (6)	0.00	0.00	NINGUNO
RESULTADOS		CON PATOLOGIA	6.49	23.28	NIVEL DE SEVERIDAD
		SIN PATOLOGIA	21.39	76.72	MODERADO
ELEMENTO	AREA ( m2)	PATOLOGÍA	AREA AFECTADA (m2)	% AREA AFECTADA	NIVEL DE SEVERIDAD
SOBRECIMIENTO	2.30	EFLORESCENCIA (1)	1.12	48.70	MODERADO
		FISURA (2)	0.00	0.00	NINGUNO
		GRIETAS (3)	0.00	0.00	NINGUNO
		CANGREJERA (4)	0.00	0.00	NINGUNO
		DISGREGACION (5)	0.25	10.87	MODERADO
		CORROSION (6)	0.00	0.00	NINGUNO
RESULTADOS		CON PATOLOGIA	1.37	59.57	NIVEL DE SEVERIDAD
		SIN PATOLOGIA	0.93	40.43	MODERADO

NIVEL DE SEVERIDAD LA UNIDAD DE MUESTRA N° 27			
AREA TOTAL CON PATOLOGIA (m2)	NIVELES DE SEVERIDAD	AREA AFECTADA (m2)	% DE AREA AFECTADA
8.54	LEVE	0.42	4.92
	MODERADO	8.12	95.08
	SEVERO	0.00	0.00
NIVEL DE SEVERIDAD	MODERADO

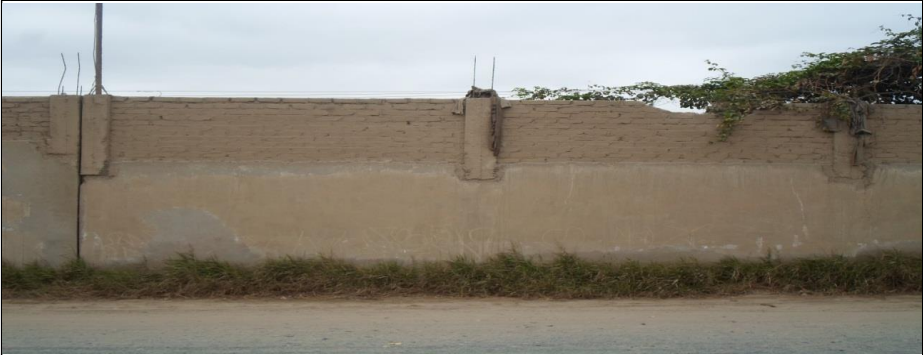
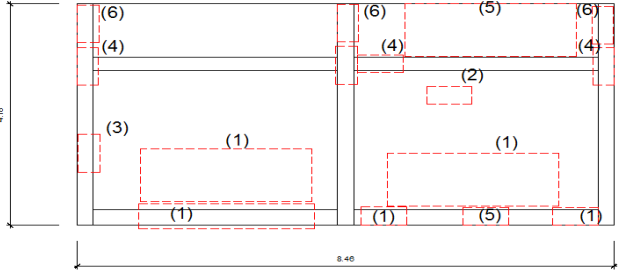
Unidad de Muestra 28

ANÁLISIS DE LA UNIDAD DE MUESTRA POR ELEMENTO					
ELEMENTO	AREA (m <sup>2</sup> )	PATOLOGÍA	AREA AFECTADA (m <sup>2</sup> )	% AREA AFECTADA	NIVEL DE SEVERIDAD
VIGA	1.92	EFLORESCENCIA (1)	0.00	0.00	NINGUNO
		FISURA (2)	0.00	0.00	NINGUNO
		GRIETAS (3)	0.00	0.00	NINGUNO
		CANGREJERA (4)	0.09	4.69	LEVE
		DISGREGACION (5)	0.00	0.00	NINGUNO
		CORROSION (6)	0.00	0.00	NINGUNO
RESULTADOS		CON PATOLOGIA	0.09	4.69	NIVEL DE SEVERIDAD
		SIN PATOLOGIA	1.83	95.31	LEVE
ELEMENTO	AREA (m <sup>2</sup> )	PATOLOGÍA	AREA AFECTADA (m <sup>2</sup> )	% AREA AFECTADA	NIVEL DE SEVERIDAD
COLUMNA	3.14	EFLORESCENCIA (1)	0.00	0.00	NINGUNO
		FISURA (2)	0.00	0.00	NINGUNO
		GRIETAS (3)	0.08	2.55	LEVE
		CANGREJERA (4)	0.02	0.64	MODERADO
		DISGREGACION (5)	0.00	0.00	NINGUNO
		CORROSION (6)	0.07	2.23	MODERADO
RESULTADOS		CON PATOLOGIA	0.17	5.41	NIVEL DE SEVERIDAD
		SIN PATOLOGIA	2.97	94.59	MODERADO
ELEMENTO	AREA (m <sup>2</sup> )	PATOLOGÍA	AREA AFECTADA (m <sup>2</sup> )	% AREA AFECTADA	NIVEL DE SEVERIDAD

MURO	28.00	EFLORESCENCIA (1)	6.75	24.11	MODERADO
		FISURA (2)	0.03	0.11	LEVE
		GRIETAS (3)	0.00	0.00	NINGUNO
		CANGREJERA (4)	0.00	0.00	NINGUNO
		DISGREGACION (5)	0.12	0.43	MODERADO
		CORROSION (6)	0.00	0.00	NINGUNO
RESULTADOS		CON PATOLOGIA	6.90	24.64	NIVEL DE SEVERIDAD
		SIN PATOLOGIA	21.10	75.36	MODERADO
ELEMENTO	AREA (m <sup>2</sup> )	PATOLOGÍA	AREA AFECTADA (m <sup>2</sup> )	% AREA AFECTADA	NIVEL DE SEVERIDAD
SOBRECIMIENTO	2.30	EFLORESCENCIA (1)	0.04	1.74	MODERADO
		FISURA (2)	0.00	0.00	NINGUNO
		GRIETAS (3)	0.00	0.00	NINGUNO
		CANGREJERA (4)	0.00	0.00	NINGUNO
		DISGREGACION (5)	0.08	3.48	MODERADO
		CORROSION (6)	0.00	0.00	NINGUNO
RESULTADOS		CON PATOLOGIA	0.12	5.22	NIVEL DE SEVERIDAD
		SIN PATOLOGIA	2.18	94.78	MODERADO

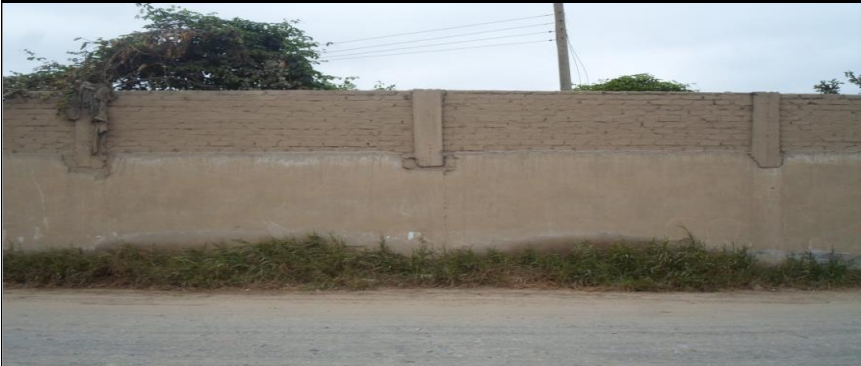
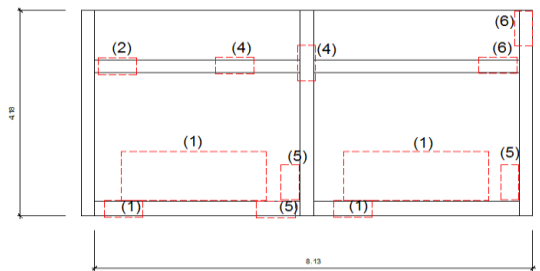
Unidad de Muestra 29

ANÁLISIS DE LA UNIDAD DE MUESTRA POR ELEMENTO					
ELEMENTO	AREA ( m2)	PATOLOGÍA	AREA AFECTADA (m2)	% AREA AFECTADA	NIVEL DE SEVERIDAD
VIGA	1.90	EFLORESCENCIA (1)	0.00	0.00	NINGUNO
		FISURA (2)	0.05	2.63	LEVE
		GRIETAS (3)	0.00	0.00	NINGUNO
		CANGREJERA (4)	0.02	1.05	LEVE
		DISGREGACION (5)	0.00	0.00	NINGUNO
		CORROSION (6)	0.02	1.05	LEVE
RESULTADOS		CON PATOLOGIA	0.09	4.74	NIVEL DE SEVERIDAD
		SIN PATOLOGIA	1.81	95.26	LEVE
ELEMENTO	AREA ( m2)	PATOLOGÍA	AREA AFECTADA (m2)	% AREA AFECTADA	NIVEL DE SEVERIDAD
COLUMNA	2.09	EFLORESCENCIA (1)	0.00	0.00	NINGUNO
		FISURA (2)	0.00	0.00	NINGUNO
		GRIETAS (3)	0.00	0.00	NINGUNO
		CANGREJERA (4)	0.06	2.87	MODERADO
		DISGREGACION (5)	0.00	0.00	NINGUNO
		CORROSION (6)	0.03	1.44	MODERADO
RESULTADOS		CON PATOLOGIA	0.09	4.31	NIVEL DE SEVERIDAD
		SIN PATOLOGIA	2.00	95.69	MODERADO
ELEMENTO	AREA ( m2)	PATOLOGÍA	AREA AFECTADA (m2)	% AREA AFECTADA	NIVEL DE SEVERIDAD
MURO	27.71	EFLORESCENCIA (1)	3.12	11.26	MODERADO

FISURA (2)	0.00	0.00	NINGUNO
		GRIETAS (3)	0.00	0.00	NINGUNO
		CANGREJERA (4)	0.00	0.00	NINGUNO
		DISGREGACION (5)	0.06	0.22	MODERADO
		CORROSION (6)	0.00	0.00	NINGUNO
RESULTADOS		CON PATOLOGIA	3.18	11.48	NIVEL DE SEVERIDAD
		SIN PATOLOGIA	24.53	88.52	MODERADO
ELEMENTO	AREA ( m2)	PATOLOGÍA	AREA AFECTADA (m2)	% AREA AFECTADA	NIVEL DE SEVERIDAD
SOBRECIMIENTO	2.28	EFLORESCENCIA (1)	0.87	38.16	MODERADO
		FISURA (2)	0.00	0.00	NINGUNO
		GRIETAS (3)	0.00	0.00	NINGUNO
		CANGREJERA (4)	0.00	0.00	NINGUNO
		DISGREGACION (5)	0.52	22.81	MODERADO
		CORROSION (6)	0.00	0.00	NINGUNO
RESULTADOS		CON PATOLOGIA	1.39	60.96	NIVEL DE SEVERIDAD
		SIN PATOLOGIA	0.89	39.04	MODERADO

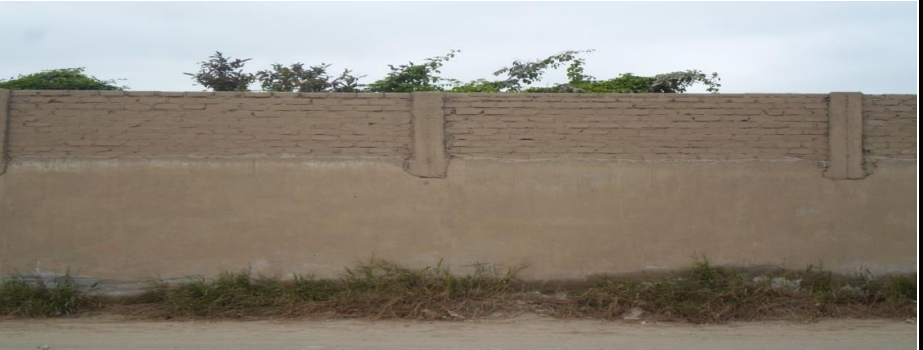
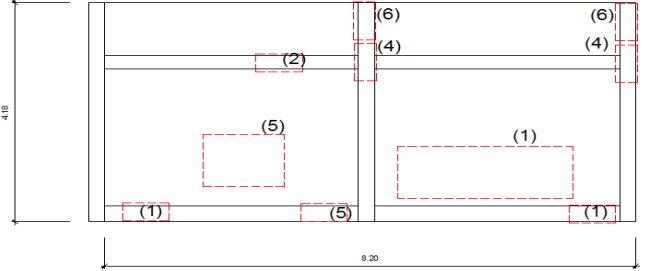
<p>Unidad de Muestra 30</p>

ANÁLISIS DE LA UNIDAD DE MUESTRA POR ELEMENTO					
ELEMENTO	AREA (m <sup>2</sup> )	PATOLOGÍA	AREA AFECTADA (m <sup>2</sup> )	% AREA AFECTADA	NIVEL DE SEVERIDAD
VIGA	1.93	EFLORESCENCIA (1)	0.00	0.00	NINGUNO
		FISURA (2)	0.03	1.55	LEVE
		GRIETAS (3)	0.00	0.00	NINGUNO
		CANGREJERA (4)	0.00	0.00	NINGUNO
		DISGREGACION (5)	0.00	0.00	NINGUNO
		CORROSION (6)	0.00	0.00	NINGUNO
RESULTADOS		CON PATOLOGIA	0.03	1.55	NIVEL DE SEVERIDAD
		SIN PATOLOGIA	1.90	98.45	LEVE
ELEMENTO	AREA (m <sup>2</sup> )	PATOLOGÍA	AREA AFECTADA (m <sup>2</sup> )	% AREA AFECTADA	NIVEL DE SEVERIDAD
COLUMNA	2.09	EFLORESCENCIA (1)	0.00	0.00	NINGUNO
		FISURA (2)	0.00	0.00	NINGUNO
		GRIETAS (3)	0.00	0.00	NINGUNO
		CANGREJERA (4)	0.10	4.78	LEVE
		DISGREGACION (5)	0.00	0.00	NINGUNO
		CORROSION (6)	0.02	0.96	LEVE
RESULTADOS		CON PATOLOGIA	0.12	5.74	NIVEL DE SEVERIDAD
		SIN PATOLOGIA	1.97	94.26	LEVE
ELEMENTO	AREA (m <sup>2</sup> )	PATOLOGÍA	AREA AFECTADA (m <sup>2</sup> )	% AREA AFECTADA	NIVEL DE SEVERIDAD

MURO	27.95	EFLORESCENCIA (1)	2.85	10.20	MODERADO
		FISURA (2)	0.00	0.00	NINGUNO
		GRIETAS (3)	0.00	0.00	NINGUNO
		CANGREJERA (4)	0.00	0.00	NINGUNO
		DISGREGACION (5)	0.95	3.40	MODERADO
		CORROSION (6)	0.00	0.00	NINGUNO
RESULTADOS		CON PATOLOGIA	3.80	13.60	NIVEL DE SEVERIDAD
		SIN PATOLOGIA	24.15	86.40	MODERADO
ELEMENTO	AREA (m <sup>2</sup> )	PATOLOGÍA	AREA AFECTADA (m <sup>2</sup> )	% AREA AFECTADA	NIVEL DE SEVERIDAD
SOBRECIMIENTO	2.30	EFLORESCENCIA (1)	1.35	58.70	MODERADO
		FISURA (2)	0.00	0.00	NINGUNO
		GRIETAS (3)	0.00	0.00	NINGUNO
		CANGREJERA (4)	0.00	0.00	NINGUNO
		DISGREGACION (5)	0.36	15.65	MODERADO
		CORROSION (6)	0.00	0.00	NINGUNO
RESULTADOS		CON PATOLOGIA	1.71	74.35	NIVEL DE SEVERIDAD
		SIN PATOLOGIA	0.59	25.65	MODERADO

NIVEL DE SEVERIDAD LA UNIDAD DE MUESTRA N° 30			
AREA TOTAL CON PATOLOGIA (m2)	NIVELES DE SEVERIDAD	AREA AFECTADA (m2)	% DE AREA AFECTADA
5.66	LEVE	0.15	2.65
	MODERADO	5.51	97.35
	SEVERO	0.00	0.00
NIVEL DE SEVERIDAD	MODERADO

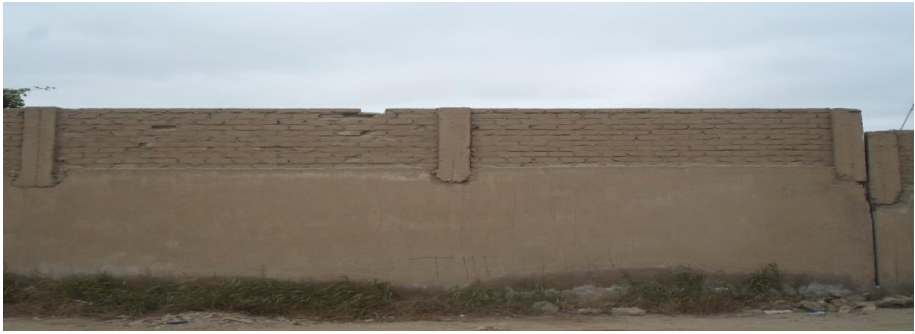
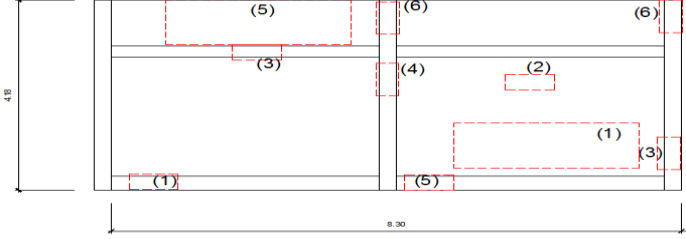
<p>Unidad de Muestra 31</p>

ANÁLISIS DE LA UNIDAD DE MUESTRA POR ELEMENTO					
ELEMENTO	AREA ( m2)	PATOLOGÍA	AREA AFECTADA (m2)	% AREA AFECTADA	NIVEL DE SEVERIDAD
VIGA	1.94	EFLORESCENCIA (1)	0.00	0.00	NINGUNO
		FISURA (2)	0.03	1.55	LEVE
		GRIETAS (3)	0.00	0.00	NINGUNO
		CANGREJERA (4)	0.00	0.00	NINGUNO
		DISGREGACION (5)	0.00	0.00	NINGUNO
		CORROSION (6)	0.00	0.00	NINGUNO
RESULTADOS		CON PATOLOGIA	0.03	1.55	NIVEL DE SEVERIDAD
		SIN PATOLOGIA	1.91	98.45	LEVE
ELEMENTO	AREA ( m2)	PATOLOGÍA	AREA AFECTADA (m2)	% AREA AFECTADA	NIVEL DE SEVERIDAD
COLUMNA	2.09	EFLORESCENCIA (1)	0.00	0.00	NINGUNO
		FISURA (2)	0.00	0.00	NINGUNO
		GRIETAS (3)	0.02	0.96	LEVE
		CANGREJERA (4)	0.07	3.35	LEVE
		DISGREGACION (5)	0.00	0.00	NINGUNO
		CORROSION (6)	0.04	1.91	LEVE
RESULTADOS		CON PATOLOGIA	0.13	6.22	NIVEL DE SEVERIDAD
		SIN PATOLOGIA	1.96	93.78	LEVE
ELEMENTO	AREA ( m2)	PATOLOGÍA	AREA AFECTADA (m2)	% AREA AFECTADA	NIVEL DE SEVERIDAD
MURO	28.32	EFLORESCENCIA (1)	3.55	12.54	LEVE

FISURA (2)	0.02	0.07	LEVE
		GRIETAS (3)	0.00	0.00	NINGUNO
		CANGREJERA (4)	0.01	0.04	LEVE
		DISGREGACION (5)	0.95	3.35	LEVE
		CORROSION (6)	0.00	0.00	NINGUNO
RESULTADOS		CON PATOLOGIA	4.53	16.00	NIVEL DE SEVERIDAD
		SIN PATOLOGIA	23.79	84.00	LEVE
ELEMENTO	AREA ( m2)	PATOLOGÍA	AREA AFECTADA (m2)	% AREA AFECTADA	NIVEL DE SEVERIDAD
SOBRECIMIENTO	2.34	EFLORESCENCIA (1)	0.97	41.45	MODERADO
		FISURA (2)	0.00	0.00	NINGUNO
		GRIETAS (3)	0.00	0.00	NINGUNO
		CANGREJERA (4)	0.00	0.00	NINGUNO
		DISGREGACION (5)	0.25	10.68	MODERADO
		CORROSION (6)	0.00	0.00	NINGUNO
RESULTADOS		CON PATOLOGIA	1.22	52.14	NIVEL DE SEVERIDAD
		SIN PATOLOGIA	1.12	47.86	MODERADO

NIVEL DE SEVERIDAD LA UNIDAD DE MUESTRA N° 31			
AREA TOTAL CON PATOLOGIA (m2)	NIVELES DE SEVERIDAD	AREA AFECTADA (m2)	% DE AREA AFECTADA
5.91	LEVE	4.69	79.36
	MODERADO	1.22	20.64
	SEVERO	0.00	0.00
NIVEL DE SEVERIDAD	LEVE

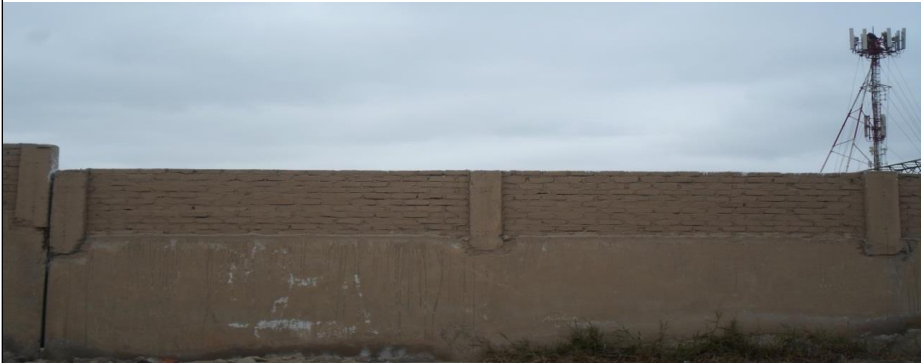
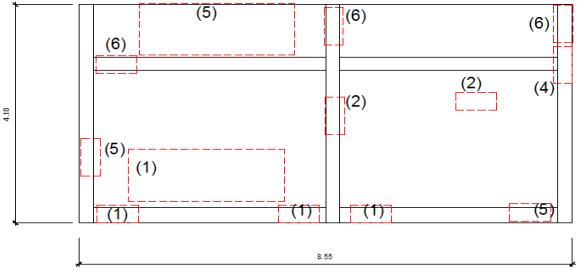
Unidad de Muestra 32

ANALISIS DE LA UNIDAD DE MUESTRA POR ELEMENTO					
ELEMENTO	AREA ( m2)	PATOLOGÍA	AREA AFECTADA (m2)	% AREA AFECTADA	NIVEL DE SEVERIDAD
VIGA	1.94	EFLORESCENCIA (1)	0.00	0.00	NINGUNO
		FISURA (2)	0.00	0.00	NINGUNO
		GRIETAS (3)	0.00	0.00	NINGUNO
		CANGREJERA (4)	0.00	0.00	NINGUNO
		DISGREGACION (5)	0.00	0.00	NINGUNO
		CORROSION (6)	0.02	1.03	LEVE
RESULTADOS		CON PATOLOGIA	0.02	1.03	NIVEL DE SEVERIDAD
		SIN PATOLOGIA	1.92	98.97	LEVE
ELEMENTO	AREA ( m2)	PATOLOGÍA	AREA AFECTADA (m2)	% AREA AFECTADA	NIVEL DE SEVERIDAD
COLUMNA	3.13	EFLORESCENCIA (1)	0.00	0.00	NINGUNO
		FISURA (2)	0.05	1.60	MODERADO
		GRIETAS (3)	0.00	0.00	NINGUNO
		CANGREJERA (4)	0.23	7.35	MODERADO
		DISGREGACION (5)	0.08	2.56	MODERADO
		CORROSION (6)	0.07	2.24	MODERADO
RESULTADOS		CON PATOLOGIA	0.43	13.74	NIVEL DE SEVERIDAD
		SIN PATOLOGIA	2.70	86.26	MODERADO
ELEMENTO	AREA ( m2)	PATOLOGÍA	AREA AFECTADA (m2)	% AREA AFECTADA	NIVEL DE SEVERIDAD
MURO	28.33	EFLORESCENCIA (1)	4.50	15.88	MODERADO

FISURA (2)	0.03	0.11	LEVE
		GRIETAS (3)	0.00	0.00	NINGUNO
		CANGREJERA (4)	0.00	0.00	NINGUNO
		DISGREGACION (5)	0.10	0.35	MODERADO
		CORROSION (6)	0.00	0.00	NINGUNO
RESULTADOS		CON PATOLOGIA	4.63	16.34	NIVEL DE SEVERIDAD
		SIN PATOLOGIA	23.70	83.66	MODERADO
ELEMENTO	AREA ( m2)	PATOLOGÍA	AREA AFECTADA (m2)	% AREA AFECTADA	NIVEL DE SEVERIDAD
SOBRECIMIENTO	2.33	EFLORESCENCIA (1)	0.20	8.58	MODERADO
		FISURA (2)	0.00	0.00	NINGUNO
		GRIETAS (3)	0.00	0.00	NINGUNO
		CANGREJERA (4)	0.00	0.00	NINGUNO
		DISGREGACION (5)	0.02	0.86	MODERADO
		CORROSION (6)	0.00	0.00	NINGUNO
RESULTADOS		CON PATOLOGIA	0.22	9.44	NIVEL DE SEVERIDAD
		SIN PATOLOGIA	2.11	90.56	MODERADO

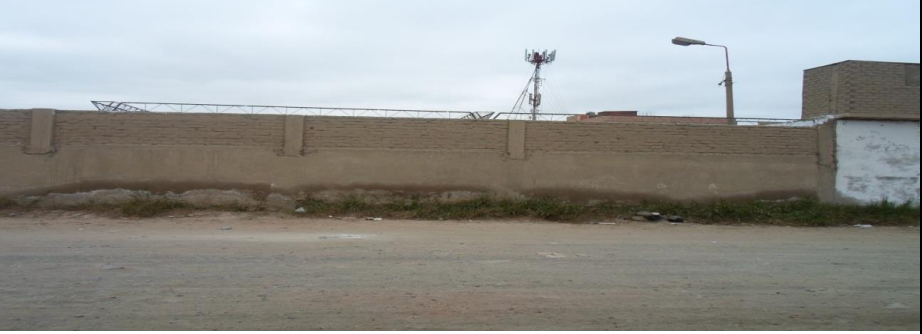
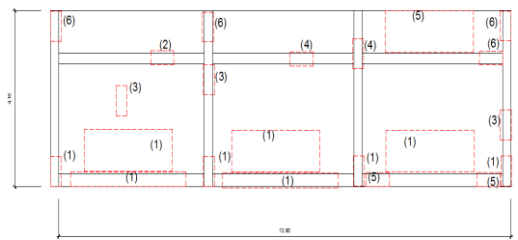
Unidad de Muestra 33

VIGA	EFLORESCENCIA (1)	NINGUNO	
COLUMNA	FISURAS (2)	LEVE	
MURO	GRIETAS (3)	MODERADO	
SOBRECIMIENTO	CANGREJERA (4) DISGREGACION (5) CORROSION (6)	SEVERO	
TOMA FOTOGRAFICA		PLANO DE ELEVACION DE LA UNIDAD DE MUESTRA N°33

ANALISIS DE LA UNIDAD DE MUESTRA POR ELEMENTO					
ELEMENTO	AREA ( m2)	PATOLOGÍA	AREA AFECTADA (m2)	% AREA AFECTADA	NIVEL DE SEVERIDAD
VIGA	3.29	EFLORESCENCIA (1)	0.00	0.00	NINGUNO
		FISURA (2)	0.12	3.65	LEVE
		GRIETAS (3)	0.00	0.00	NINGUNO
		CANGREJERA (4)	0.07	2.13	MODERADO
		DISGREGACION (5)	0.00	0.00	NINGUNO
		CORROSION (6)	0.02	0.61	MODERADO
RESULTADOS		CON PATOLOGIA	0.21	6.38	NIVEL DE SEVERIDAD
		SIN PATOLOGIA	3.08	93.62	MODERADO
ELEMENTO	AREA ( m2)	PATOLOGÍA	AREA AFECTADA (m2)	% AREA AFECTADA	NIVEL DE SEVERIDAD
COLUMNA	3.15	EFLORESCENCIA (1)	0.71	22.54	LEVE
		FISURA (2)	0.00	0.00	NINGUNO
		GRIETAS (3)	0.01	0.32	MODERADO
		CANGREJERA (4)	0.15	4.76	MODERADO
		DISGREGACION (5)	0.02	0.63	LEVE
		CORROSION (6)	0.06	1.90	MODERADO
RESULTADOS		CON PATOLOGIA	0.95	30.16	NIVEL DE SEVERIDAD
		SIN PATOLOGIA	2.20	69.84	MODERADO
ELEMENTO	AREA ( m2)	PATOLOGÍA	AREA AFECTADA (m2)	% AREA AFECTADA	NIVEL DE SEVERIDAD
MURO	47.70	EFLORESCENCIA (1)	10.48	21.97	MODERADO

FISURA (2)	0.00	0.00	NINGUNO
		GRIETAS (3)	0.04	0.08	LEVE
		CANGREJERA (4)	0.00	0.00	NINGUNO
		DISGREGACION (5)	3.90	8.18	MODERADO
		CORROSION (6)	0.00	0.00	NINGUNO
RESULTADOS		CON PATOLOGIA	14.42	30.23	NIVEL DE SEVERIDAD
		SIN PATOLOGIA	33.28	69.77	MODERADO
ELEMENTO	AREA ( m2)	PATOLOGÍA	AREA AFECTADA (m2)	% AREA AFECTADA	NIVEL DE SEVERIDAD
SOBRECIMIENTO	3.96	EFLORESCENCIA (1)	2.60	65.66	SEVERO
		FISURA (2)	0.00	0.00	NINGUNO
		GRIETAS (3)	0.00	0.00	NINGUNO
		CANGREJERA (4)	0.00	0.00	NINGUNO
		DISGREGACION (5)	0.90	22.73	SEVERO
		CORROSION (6)	0.00	0.00	NINGUNO
RESULTADOS		CON PATOLOGIA	3.50	88.38	NIVEL DE SEVERIDAD
		SIN PATOLOGIA	0.46	11.62	SEVERO

NIVEL DE SEVERIDAD LA UNIDAD DE MUESTRA N° 33			
AREA TOTAL CON PATOLOGIA (m2)	NIVELES DE SEVERIDAD	AREA AFECTADA (m2)	% DE AREA AFECTADA
19.08	LEVE	0.89	4.66
	MODERADO	14.69	76.99
	SEVERO	3.50	18.34
NIVEL DE SEVERIDAD	MODERADO

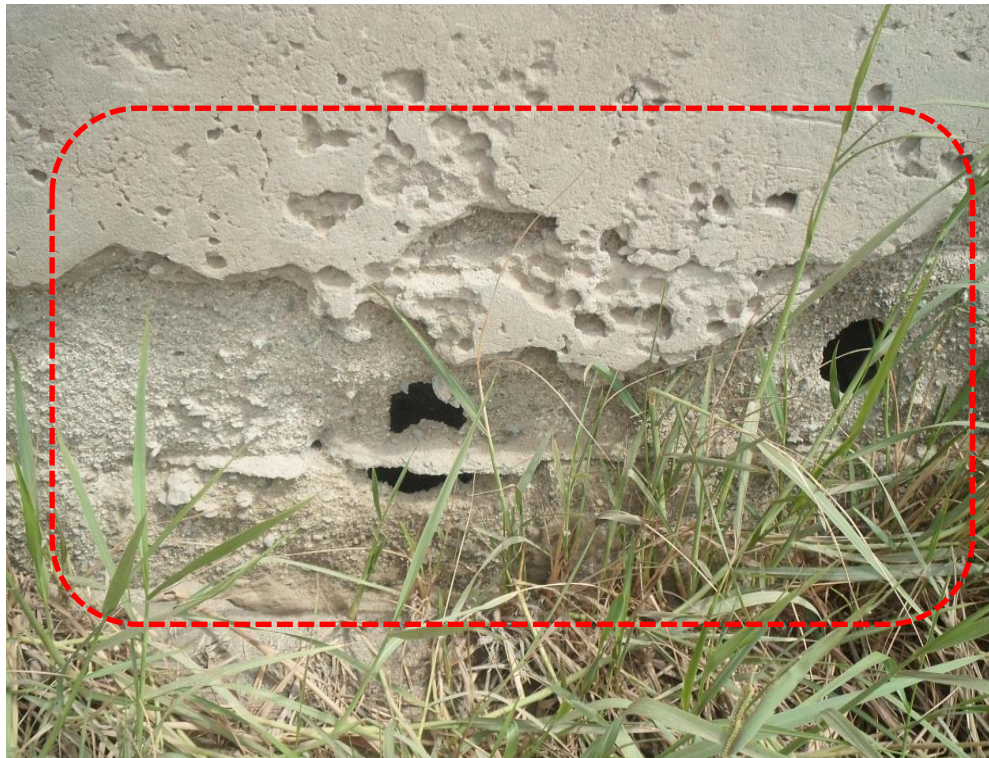
Fotografía 01

**Desintegración:** Patología encontrada en el Muro de la Unidad de Muestra 04, Nivel de Severidad Severo, Área Afectada 0.92m.<sup>2</sup>

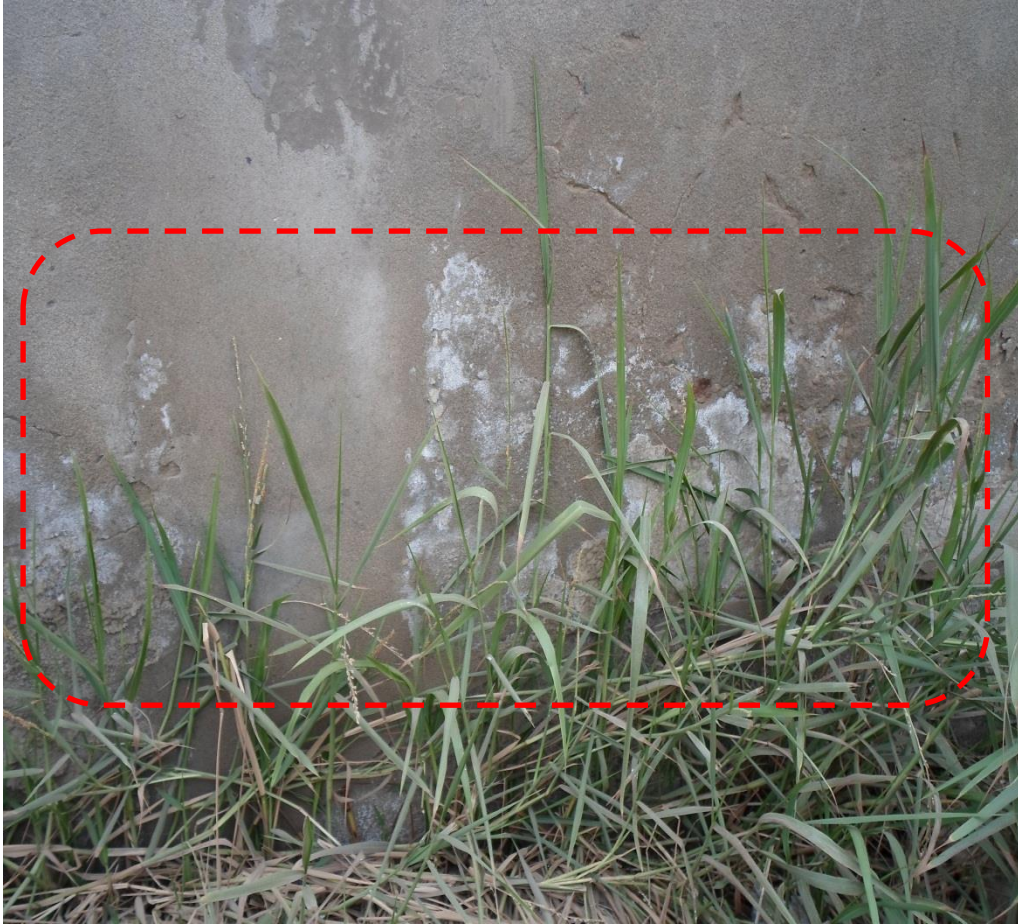
**Fotografía 04**

**Eflorescencia:** Patología encontrada en el Muro de la Unidad de Muestra 07,  
Nivel de Severidad Severo, Area Afectada 2.16 m.<sup>2</sup>

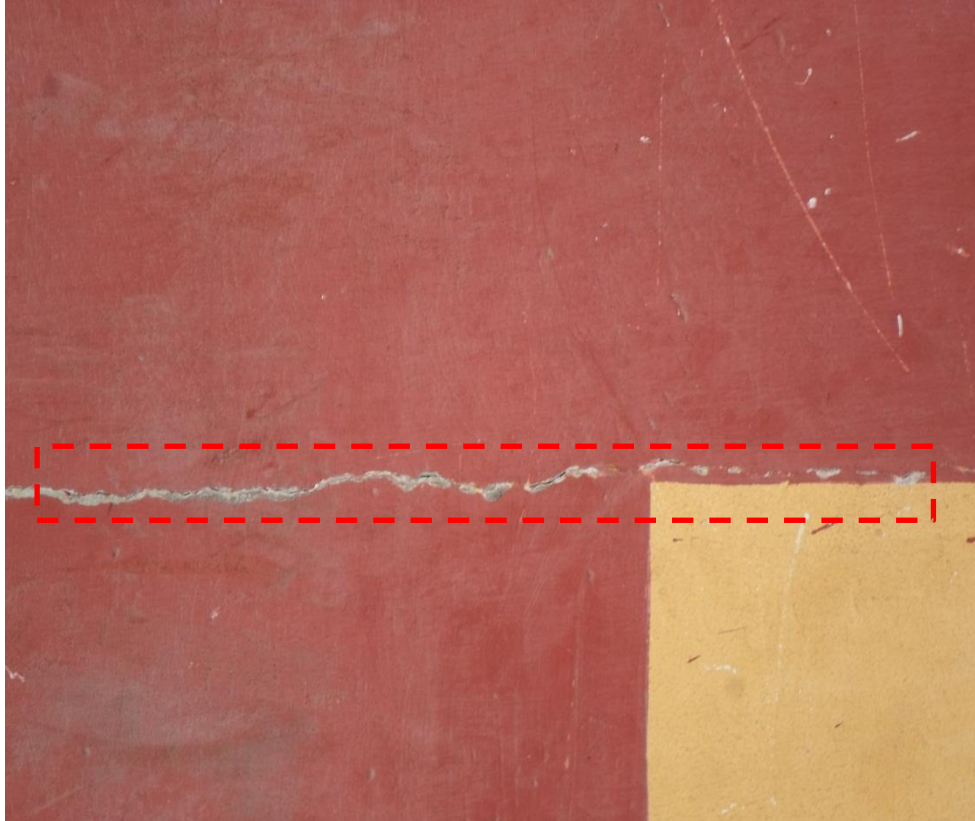
**Fotografía 05**

**Figura:** Patología encontrada en el Muro de la Unidad de Muestra 17,  
Nivel de Severidad Moderado, Area Afectada 0.18m.<sup>2</sup>
