**EVALUACIÓN Y ANÁLISIS DE LAS PATOLOGÍAS
DEL PAVIMENTO FLEXIBLE DE LA VÍA HUANTA -
MAINAY DEL DISTRITO DE HUANTA, PROVINCIA
DE HUANTA, REGIÓN AYACUCHO - 2020.**

**TESIS PARA OPTAR EL TÍTULO PROFESIONAL DE
INGENIERO CIVIL**

RODRIGUEZ VASQUEZ, WILLIAM

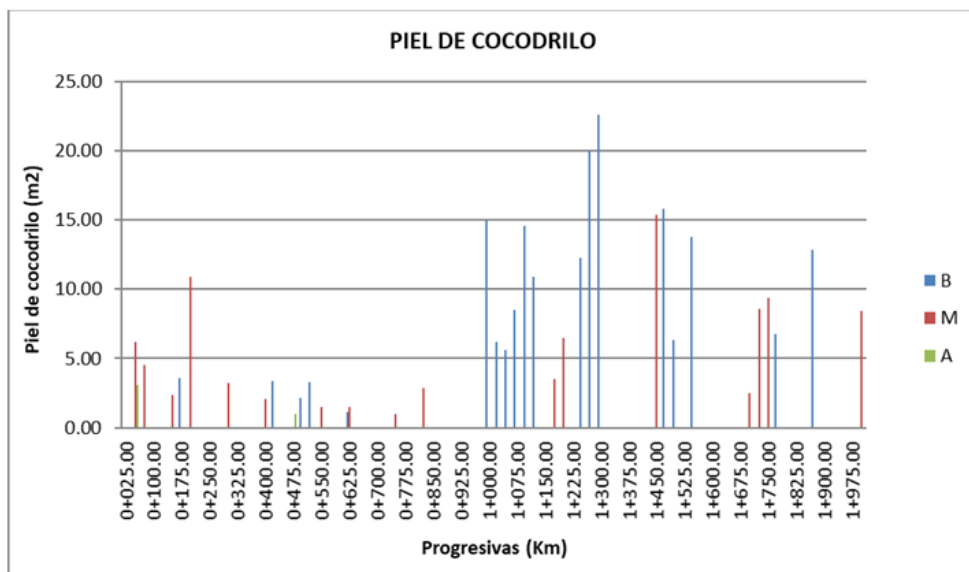
Figura 5.2: Distribución de patologías (Longitud 2.00km).

Como se puede ver el tipo de falla que más se presenta en la UM-08 en estudio es la “10”, Grietas longitudinales y transversales en el pavimento, seguida de la falla tipo “1”, Piel de cocodrilo. Por otro lado, se observa que lo que existe en menor cantidad es el desprendimiento de agregados.

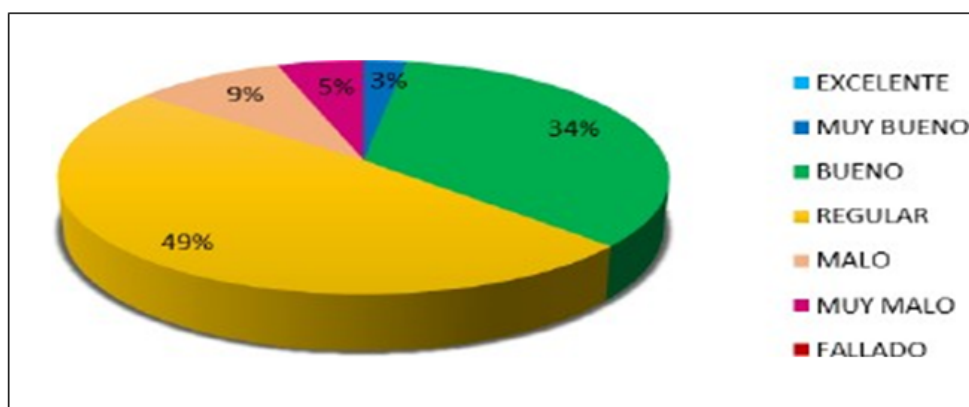
Figura 5.22: Porcentajes de condición del pavimento Huanta - Mainay.

CONDICION	UNIDADES DE MUESTREO	LONGITUD (M)	PORCENTAJE (%)
EXCELENTE	0	0	0%
MUY BUENO	2	50	3%
BUENO	30	750	34%
REGULAR	37	925	49%
MALO	7	175	9%
MUY MALO	4	100	5%
FALLADO	0	0	0%
TOTAL	80	2000	100%
