DETERMINACIÓN Y EVALUACIÓN DE PATOLOGÍAS EN LOS  
ELEMENTOS DE ALBAÑILERÍA CONFINADA DEL CERCO  
PERIMÉTRICO DE LA INSTITUCIÓN EDUCATIVA N° 86007 JOSÉ  
ANTONIO ENCINAS, DE CENTRO POBLADO DE MACASHCA,  
PROVINCIA DE HUARAZ, REGIÓN ANCASH, AÑO 2017.

**TESIS PARA OPTAR TÍTULO PROFESIONAL DE INGENIERO**

BACH. JHONATAN JHONY CARRIÓN SALAS

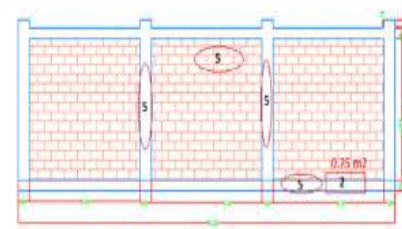
Grafico N° 01 : Cuadro de Evaluacion

ITEM	TIPOS	PATOLOGIAS ENCONTRADAS	PATOLOGIAS EN LAS COLUMNAS	PATOLOGIAS EN EL SOBRECIMIENTO				PATOLOGIAS EN LOS MURO
			ÁREA: 3.78 M2	ÁREA: 2.04 M2	ÁREA: 24.96 M2			
1	FISICAS	HUMEDAD (DESCRIPCION)				0		
2	MECANICAS	DESPRENDIMIENTO (M2)	0.00%	36.76%	0.00%	36.76%		MODERADO
3		FISURAS (MM)	0.3 MM	0.4 MM	0.3 MM	0.4 MM		LEVE
4		GRIETAS ( MM)		0	0	0		
5	QUIMICAS	EFLORESCENCIA (DESCRIPCION)	PRESENCIA LEVE DE HUMEDAD CON PEQUEÑAS CRISTALIZACIONES DE SALES	PRESENCIA MODERADO DE HUMEDAD Y CRISTALIZACION DE SALES CONSIDERABLES AFECTANDO LA INTEGRIDAD DE LOS ELEMENTOS	PRESENCIA LEVE DE HUMEDAD CON PEQUEÑAS CRISTALIZACIONES DE SALES	PRESENCIA MODERADO DE HUMEDAD Y CRISTALIZACION DE SALES CONSIDERABLES AFECTANDO LA INTEGRIDAD DE LOS ELEMENTOS	MODERADO	
NIVEL DE SEVERIDAD DE CADA ELEMENTO			1	2	1			
DESCRIPCIÓN DE LA MUESTRA 01				PLANO DE PATOLOGIA		FOTOGRAFIA DE LA PATOLOGIA MAS CRÍTICA DE LA MUESTRA		
<p>EN LA MUESTRA 01 SE ANALIZÓ LAS PATALOGIAS MÁS CRÍTICAS DE LOS ELEMENTOS , EN LO CUAL EL MAS PREDOMINANTE ES EL DESPRENDIMIENTO DE 36.76 % EN EL SOBRECIMIENTO , POR ELLO EL GRADO DE SEVERIDAD ES MODERADO.</p>

- ✓ En la unidad de muestra 01 se analizó las patologías más críticas de los elementos , en lo cual el mas predominante es el **desprendimiento** de 36.76 % en el sobrecimiento , por ello el grado de severidad es moderado.

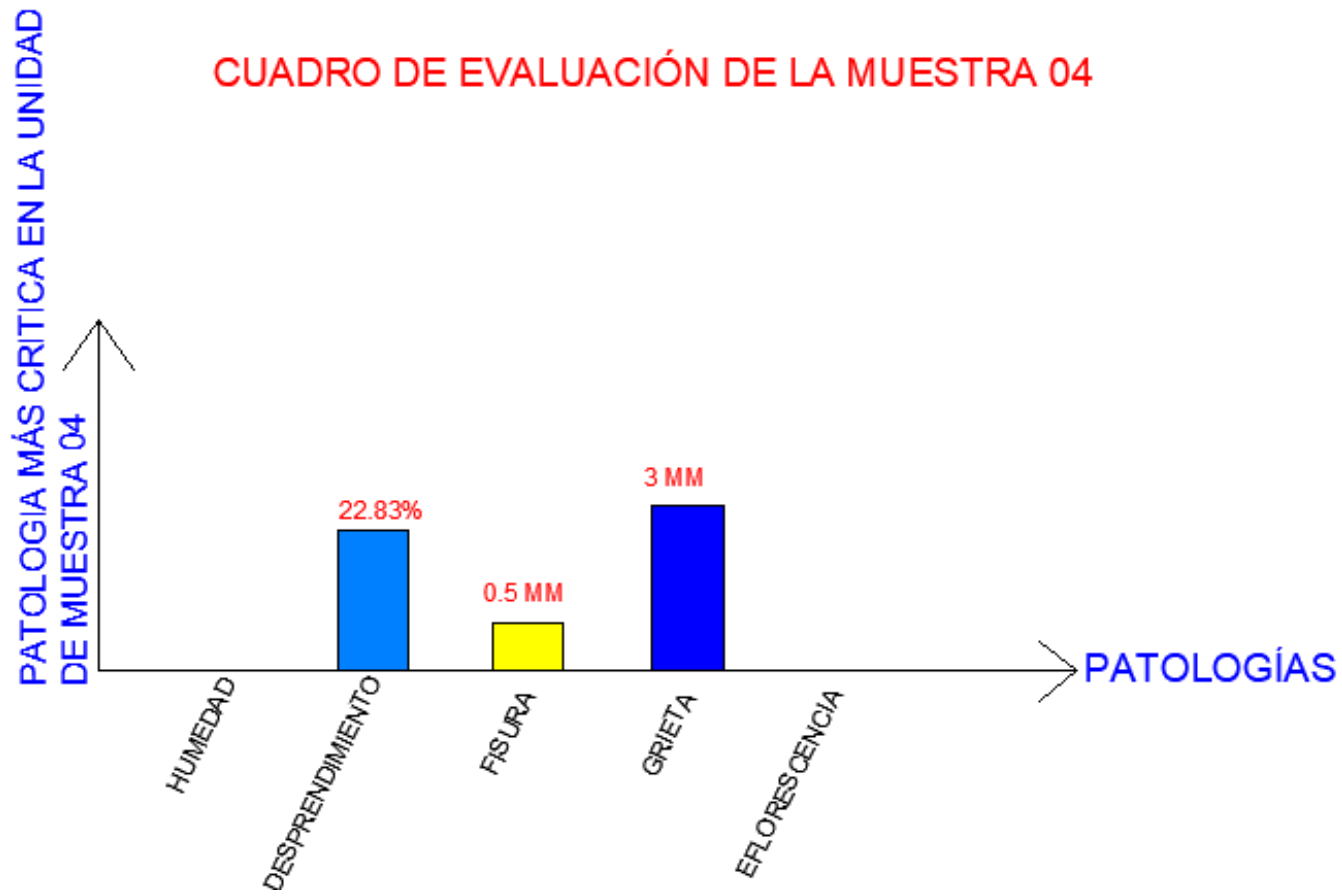
Grafico N° 07 : Cuadro de Evaluacion

➤ En el grafico N° 07 se identificó las patologías más críticas de la unidad de muestra N° 04 encontrando los siguientes patologías : fisuras ( 0.5 mm) , grietas (3 mm) y desprendimiento ( 22.83 % ) , en la tabla N° 04 se analizó el nivel de severidad crítica de la unidad de muestra N° 04 y son los siguiente : fisuras (leve) , grieta ( moderado) y desprendimiento (

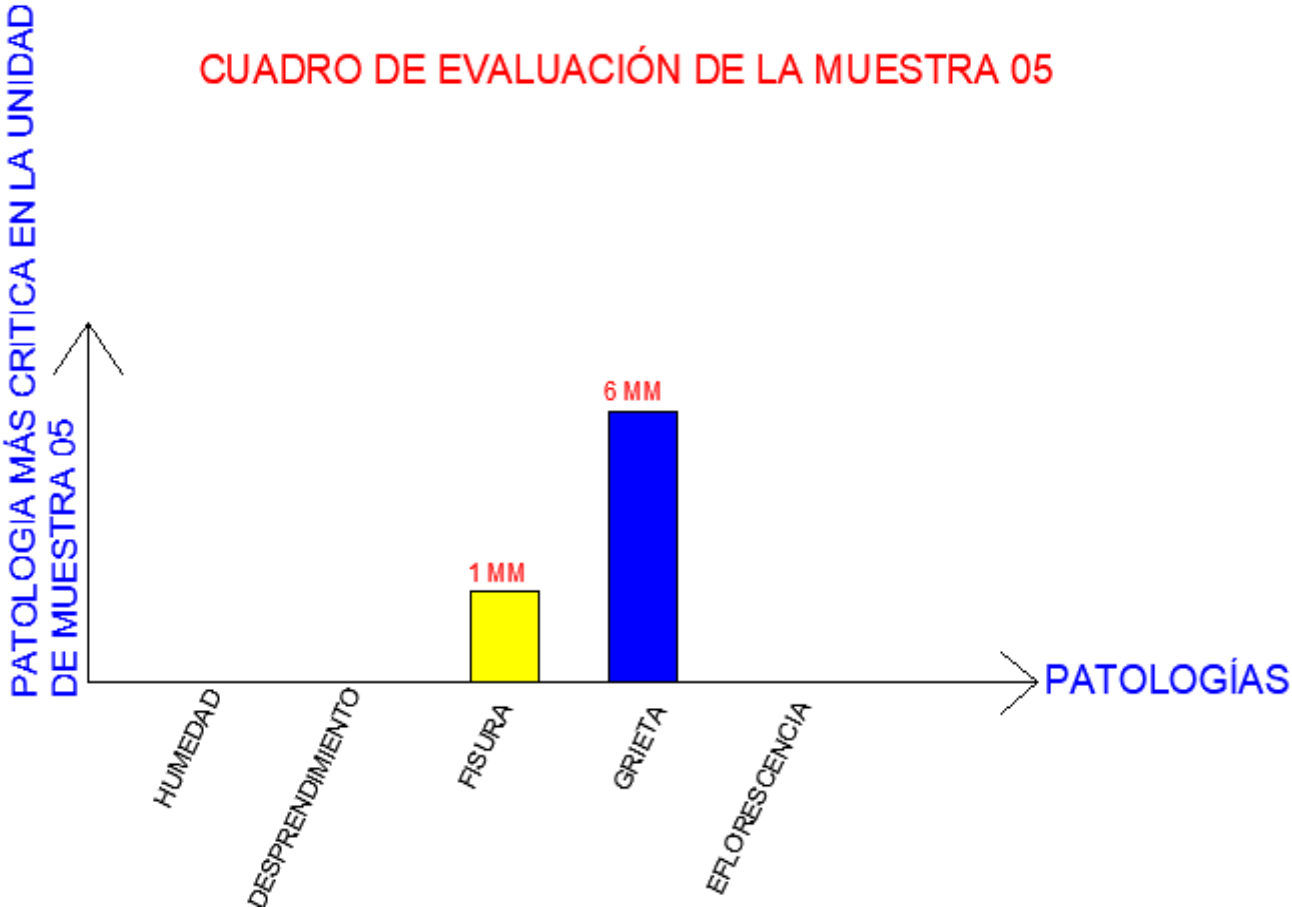
Grafico N° 09 : Cuadro de Evaluacion

- ✓ En la unidad de muestra 5 se analizó las patologías más críticas de los elementos , en lo cual el mas predominante es **la grieta** de 6 mm en el muro , por ello el grado de severidad es severo y esta afectando estructuralmente.

- En el grafico N° 09 se identificó las patologías más críticas de la unidad de muestra N° 05 encontrando los siguientes patologías : fisuras ( 1 mm) y grietas (6 mm), en la tabla N° 05 se analizó el nivel de severidad crítica de la unidad de muestra N° 05 y son los siguiente : fisuras (moderado) y grieta (severo) y finalmente en el grafico N°10 se obtuvo el nivel de severidad de los elementos : columna (moderado ) , sobrecimiento ( severo) y muro (severo).

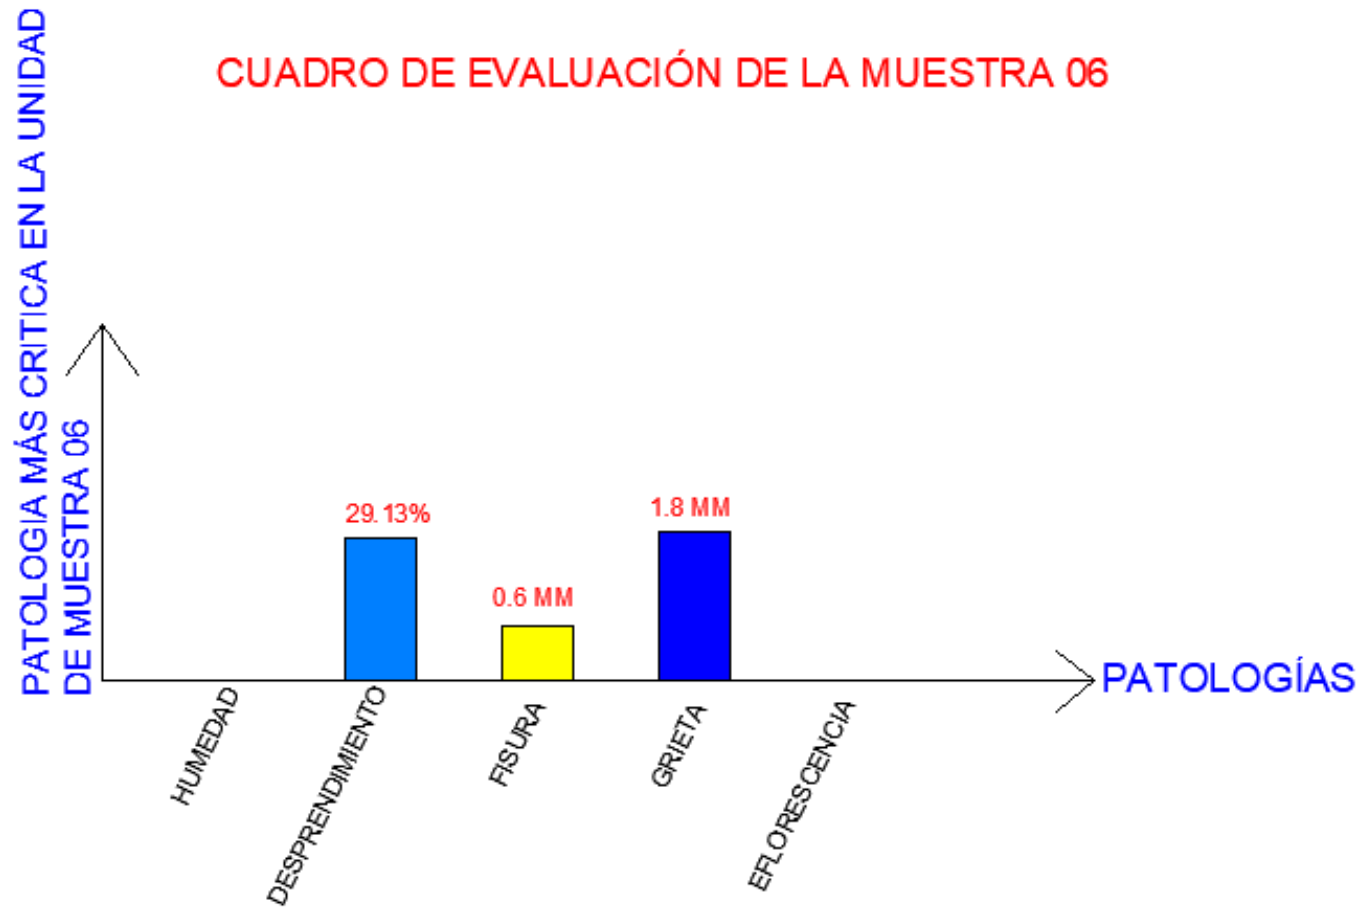
Grafico N° 11 : Cuadro de Evaluacion

- En el grafico N° 11 se identificó las patologías más críticas de la unidad de muestra N° 06 encontrando los siguientes patologías : desprendimiento ( 29.13%) , fisuras ( 0.6 mm) y grietas (1.8 mm), en la tabla N° 06 se analizó el nivel de severidad crítica de la unidad de muestra N° 06 y son los siguiente : desprendimiento ( moderado ) , fisuras (leve) y grieta (leve) y finalmente en el grafico N°12 se obtuvo el nivel de severidad de los elementos : columna (leve ) , sobrecimiento ( moderado) y muro (leve).

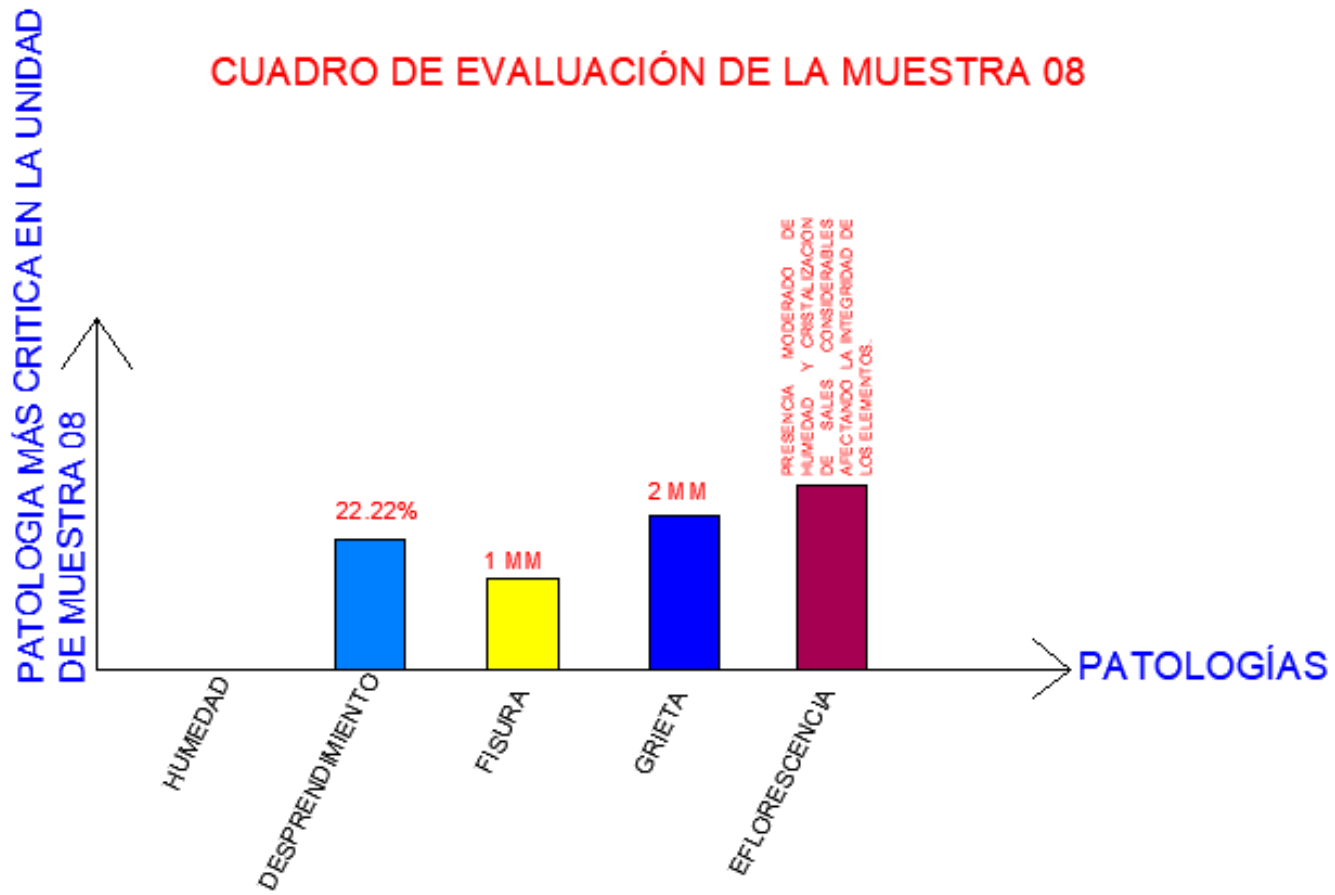
Grafico N° 15 : Cuadro de Evaluacion

<p>EN LA MUESTRA 08 SE ANALIZÓ LAS PATALOGIAS MÁS CRITICAS DE LOS ELEMENTOS, EN LO CUAL EL MAS PREDOMINANTE ES LA GRIETA DE 2 MM Y LA PRECENCIA DE EFLORESCENCIA EN EL SOBRECIMIENTO, POR ELLO EL GRADO DE SEVERIDAD ES MODERADO.</p>

- En el grafico N° 15 se identificó las patologías más críticas de la unidad de muestra N° 08 encontrando los siguientes patologías : desprendimiento ( 22.22%) , fisuras ( 1 mm) , grietas (2 mm) y eflorescencia (presencia moderado de humedad y cristalización de sales considerables afectando la integridad de los elementos) , en la tabla N° 08 se analizó el nivel de severidad crítica de la unidad de muestra N° 08 y son los siguiente : desprendimiento (moderado) ,fisuras (moderado) , grieta (leve) y eflorescencia (moderado) y finalmente en el grafico N°16 se obtuvo el nivel de severidad de los elementos : columna (leve ) , sobrecimiento ( moderado) y muro (leve).
