EVALUACIÓN Y DETERMINACIÓN DE LAS PATOLOGÍAS DEL
CONCRETO DEL CANAL DE RIEGO PINAR HUACRAJIRCA, DESDE
EL TRAMO 0+000 AL 1+000 DEL DISTRITO DE INDEPENDENCIA,
PROVINCIA DE HUARAZ, REGION ÁNCASH, MAYO – 2017

TESIS PARA OPTAR EL TÍTULO PROFESIONAL DE
INGENIERA CIVIL

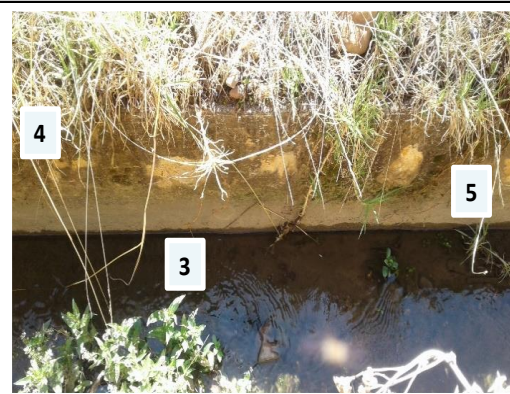
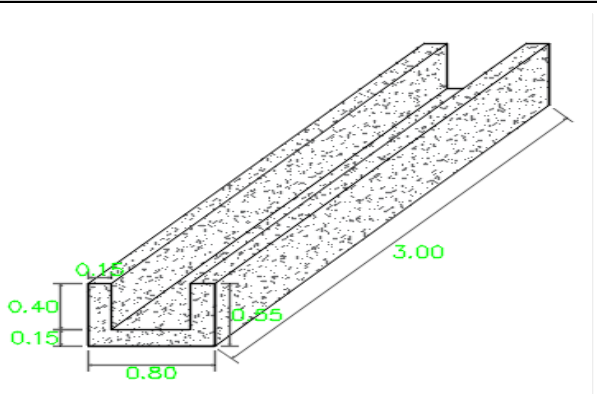
PATOLOGÍA		ESPESOR (mm)		LONGITUD DE FISURA (m)		(0.2-0.6) mm. LEVE		(0,7 - 1) mm. MODERADO

(1.1 -1.5) mm. SEVERO		OBSERVACIÓN	
MECÁNICAS	FISURA (1)	MARGEN IZQUIERDO							
		FONDO DE CANAL							
		MARGEN DERECHO							
	GRIETAS (2)	ESPESOR (mm)		LONGITUD DE GRIETA (m)		(1.6 - 2) mm. LEVE		(2.1 - 4) mm. MODERADO	
						(Más de 4) mm. SEVERO		OBSERVACIÓN	
FÍSICAS	EROSIÓN (3)	PROFUNDIDAD (%)				(Hasta el 5%) .LEVE		(6% -20%) MODERADO	
						(Más del 20%) SEVERO		ESPESOR. (m)	
		MARGEN IZQUIERDO				1%		0.15	
		FONDO DE CANAL						0.15	
		MARGEN DERECHO				1%		0.15	
QUÍMICAS	EFLORESCENCIA (4)	AREA (m2)		L (m) A (m)		(Hasta el 5%) LEVE		MODERADO (6%-15%)	
						(16% a más) SEVERO		AREA T.(m2)	
		MARGEN IZQUIERDO		3 0.4		0.01		1.2	
		FONDO DE CANAL		3 0.5				1.5	
		MARGEN DERECHO		3 0.4		0.01		1.2	
BIOLÓGICA	VEGETACION MUSGOS (5)	AREA (m2)		L (m) A (m)		(Hasta el 5%) LEVE		(6%-20%) MODERADO	
						(Más de 20%) SEVERO		AREA T.(m2)	
		MARGEN IZQUIERDO		3 0.4		1%		1.2	
		FONDO DE CANAL		3 0.5				1.5

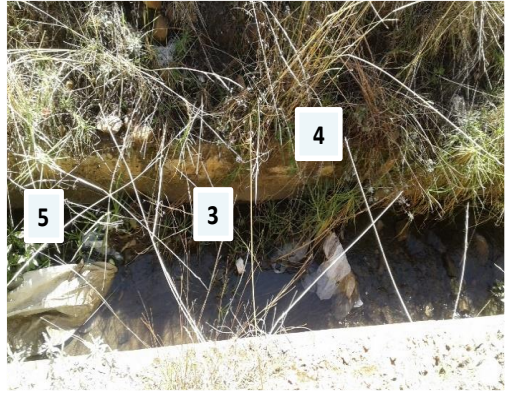
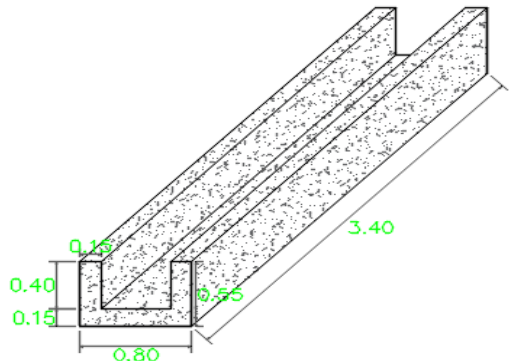
PATOLOGÍA		ESPESOR (mm)		LONGITUD DE FISURA (m)		(0.2-0.6) mm. LEVE		(0,7 - 1) mm. MODERADO

(1.1 -1.5) mm. SEVERO	
OBSERVACIÓN									
MECÁNICAS	FISURA (1)	MARGEN IZQUIERDO							
		FONDO DE CANAL							
		MARGEN DERECHO							
	GRIETAS (2)	ESPESOR (mm)		LONGITUD DE GRIETA (m)		(1.6 - 2) mm. LEVE		(2.1 - 4) mm. MODERADO	
								(Más de 4) mm. SEVERO	
FÍSICAS	EROSIÓN (3)	PROFUNDIDAD (%)				(Hasta el 5%) LEVE		(6% -20%) MODERADO	
								(Más del 20%) SEVERO	
		MARGEN IZQUIERDO				1%			
		FONDO DE CANAL						0.15	
								Inapreciable

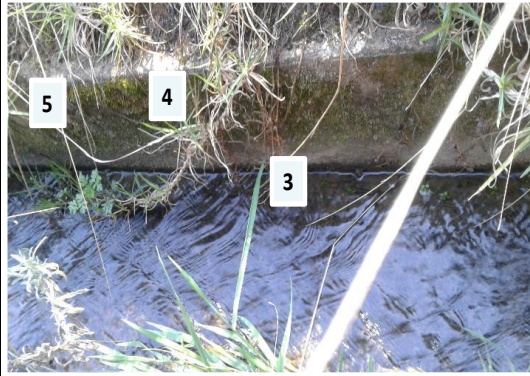
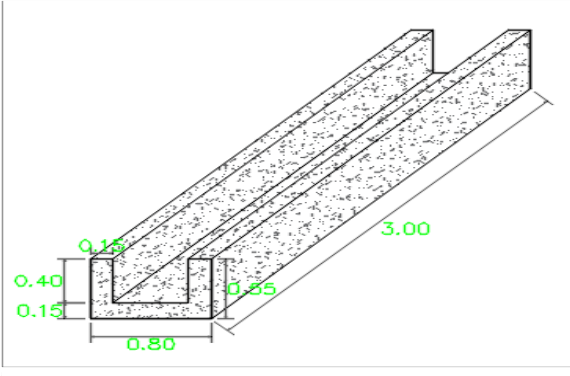
PATOLOGÍA	ESPOSOR (mm)	LONGITUD DE FISURA (m)	(0.2-0.6) mm. LEVE	(0,7 - 1) mm. MODERADO	(1.1 -1.5) mm. SEVERO	OBSERVACIÓN				
MECÁNICAS	FISURA (1)	MARGEN IZQUIERDO								
		FONDO DE CANAL								
		MARGEN DERECHO								
	GRIETAS (2)	ESPOSOR (mm)	LONGITUD DE GRIETA (m)	(1.6 - 2) mm. LEVE	(2.1 - 4) mm. MODERADO	(Más de 4) mm. SEVERO	OBSERVACIÓN			
		MARGEN IZQUIERDA								
		FONDO DE CANAL								
FÍSICAS	EROSIÓN (3)	PROFUNDIDAD (%)		(Hasta el 5%) LEVE	(6% -20%) MODERADO	(Más del 20%) SEVERO	ESPOSOR. (m)	PROF. A (m)

MARGEN IZQUIERDO		1%			0.15	0.002		
		FONDO DE CANAL		3%			0.15	0.004		
		MARGEN DERECHO		3%			0.15	0.004		
QUÍMICAS	EFLORESCENCIA (4)	AREA (m2)	L (m)	A (m)	(Hasta el 5%) LEVE	MODERADO (6%-15%)	(16% a más) SEVERO	AREA T.(m2)	AREA A.(m2)	
		MARGEN IZQUIERDO	3	0.4	0.01			1.2	0.014	
		FONDO DE CANAL	3	0.5				1.5		
		MARGEN DERECHO	3	0.4	0.01			1.2	0.01	
BIOLÓGICA	VEGETACIÓN MUSGOS (5)	AREA (m2)	L (m)	A (m)	(Hasta el 5%) LEVE	(6%-20%) MODERADO	(Más de 20%) SEVERO	AREA T.(m2)	AREA A(m2)	
		MARGEN IZQUIERDO	3	0.4	1%			1.2	0.015	
		FONDO DE CANAL	3	0.5				1.5	Inapreciable	
		MARGEN DERECHO	3	0.4		15%		1.2	0.184

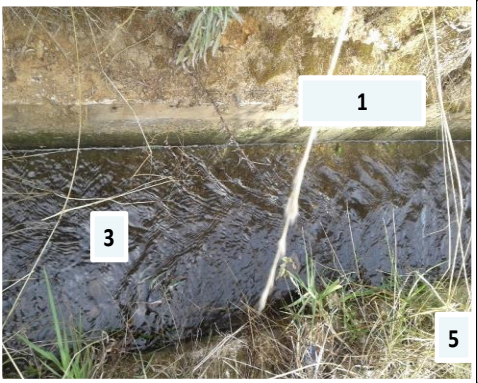
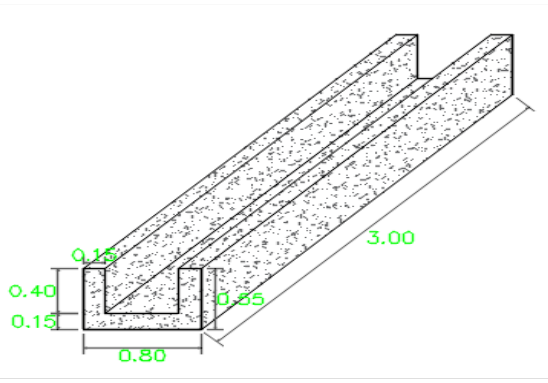
PATOLOGÍA		ESPESOR (mm)		LONGITUD DE FISURA (m)		(0.2-0.6) mm. LEVE		(0,7 - 1) mm. MODERADO

(1.1 -1.5) mm. SEVERO			
MECÁNICAS	FISURA (1)	MARGEN IZQUIERDO		0.13				0.7			
		FONDO DE CANAL									
		MARGEN DERECHO									
	GRIETAS (2)	ESPESOR (mm)		LONGITUD DE GRIETA (m)		(1.6 - 2) mm. LEVE		(2.1 - 4) mm. MODERADO			
								(Más de 4) mm. SEVERO			
FÍSICAS	EROSIÓN (3)	PROFUNDIDAD (%)				(Hasta el 5%) .LEVE		(6% -20%) MODERADO			
								(Más del 20%) SEVERO			
		MARGEN IZQUIERDO				1%				ESPESOR. (m)	
		FONDO DE CANAL				3%				PROF. A (m)	
		MARGEN DERECHO				1%					
QUÍMICAS	EFLORESCENCIA (4)	AREA (m2)		L (m) A (m)		(Hasta el 5%) LEVE		MODERADO (6%-15%)			
								(16% a más) SEVERO			
		MARGEN IZQUIERDO		3 0.4						AREA T.(m2)	
		FONDO DE CANAL		3 0.5						AREA A.(m2)	
		MARGEN DERECHO		3 0.4							
BIOLÓGICA	VEGETACION MUSGOS (5)	AREA (m2)		L (m) A (m)		(Hasta el 5%) LEVE		(6%-20%) MODERADO			
								(Más de 20%) SEVERO			
		MARGEN IZQUIERDO		3 0.4		2%				AREA T.(m2)	
		FONDO DE CANAL		3 0.5						AREA A(m2)

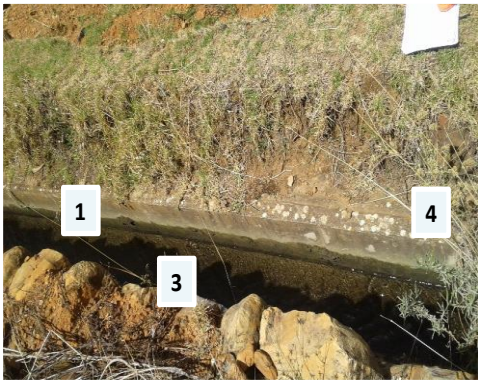
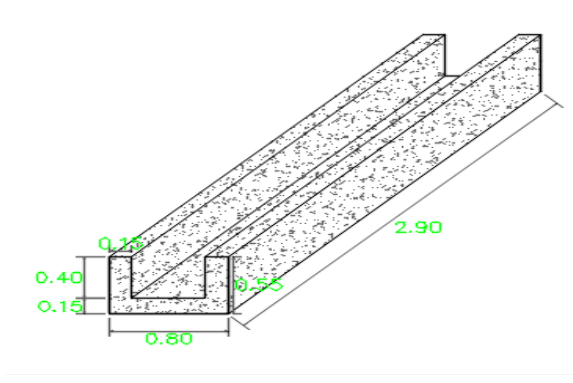
PATOLOGÍA		ESPESOR (mm)		LONGITUD DE FISURA (m)		(0.2-0.6) mm. LEVE		(0,7 - 1) mm. MODERADO

(1.1 -1.5) mm. SEVERO		OBSERVACIÓN	
MECÁNICAS	FISURA (1)	MARGEN IZQUIERDO		0.13		0.3		Laterales	
		FONDO DE CANAL							
		MARGEN DERECHO		0.1		0.3		Laterales	
	GRIETAS (2)	ESPESOR (mm)		LONGITUD DE GRIETA (m)		(1.6 - 2) mm. LEVE		(2.1 - 4) mm. MODERADO	
						(Más de 4) mm. SEVERO		OBSERVACIÓN	
FÍSICAS	EROSIÓN (3)	PROFUNDIDAD (%)				(Hasta el 5%) LEVE		(6% -20%) MODERADO	
						(Más del 20%) SEVERO		ESPESOR. (m)	
		MARGEN IZQUIERDO				1%		0.15	
		FONDO DE CANAL				3%		0.15	
		MARGEN DERECHO				1%		0.15	
QUÍMICAS	EFLORESCENCIA (4)	AREA (m2)		L (m) A (m)		(Hasta el 5%) LEVE		MODERADO (6%-15%)	
						(16% a más) SEVERO		AREA T.(m2)	
		MARGEN IZQUIERDO		2.9 0.4		0.01		1.16	
		FONDO DE CANAL		2.9 0.5					
		MARGEN DERECHO		2.9 0.4		0.01		1.6 0.01	
BIOLOGICA	VEGETACION MUSGOS (5)	AREA (m2)		L (m) A (m)		(Hasta el 5%) LEVE		(6%-20%) MODERADO	
						(Más de 20%) SEVERO		AREA T.(m2)	
		MARGEN IZQUIERDO		2.9 0.4		1%		1.16

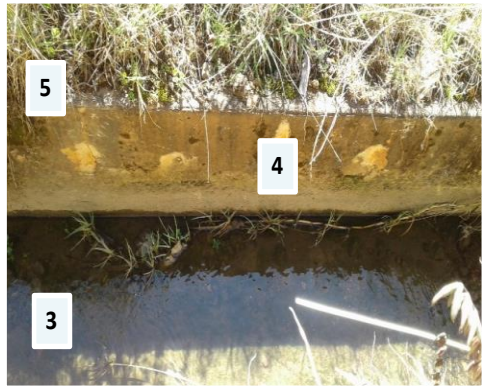
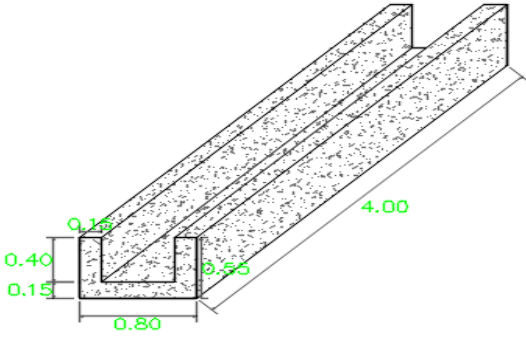
PATOLOGÍA		ESPESOR (mm)		LONGITUD DE FISURA (m)		(0.2-0.6) mm. LEVE		(0,7 - 1) mm. MODERADO		(1.1 -1.5) mm. SEVERO	OBSERVACIÓN	
MECÁNICAS	FISURA (1)	MARGEN IZQUIERDO										
		FONDO DE CANAL										
		MARGEN DERECHO										
	GRIETAS (2)	ESPESOR (mm)		LONGITUD DE GRIETA (m)		(1.6 - 2) mm. LEVE		(2.1 - 4) mm. MODERADO		(Más de 4) mm. SEVERO	OBSERVACIÓN	
		MARGEN IZQUIERDA										
		FONDO DE CANAL

MARGEN DERECHO												
FÍSICAS	EROSIÓN (3)	PROFUNDIDAD (%)				(Hasta el 5%) LEVE		(6% -20%) MODERADO		(Más del 20%) SEVERO	ESPESOR. (m)	PROF. A (m)
		MARGEN IZQUIERDO				1%					0.15	0.002
		FONDO DE CANAL				1%					0.15	0.002
		MARGEN DERECHO				1%					0.15	0.002
QUÍMICAS	EFLORESCENCIA (4)	AREA (m2)		L (m)	A (m)	(Hasta el 5%) LEVE		MODERADO (6%-15%)		(16% a más) SEVERO	AREA T.(m2)	AREA A.(m2)
		MARGEN IZQUIERDO		4	0.4	3%					1.6	0.043
		FONDO DE CANAL		4	0.5							
		MARGEN DERECHO		4	0.4	1%					1.6	0.01
BIOLÓGICA	VEGETACION MUSGOS (5)	AREA (m2)		L (m)	A (m)	(Hasta el 5%) LEVE		(6%-20%) MODERADO		(Más de 20%) SEVERO	AREA T.(m2)	AREA A(m2)
		MARGEN IZQUIERDO		4	0.4	0.005					1.6	0.008
		FONDO DE CANAL		4	0.5	0					2	
		MARGEN DERECHO		4	0.4	0.0125		0.0125			1.6	0.02

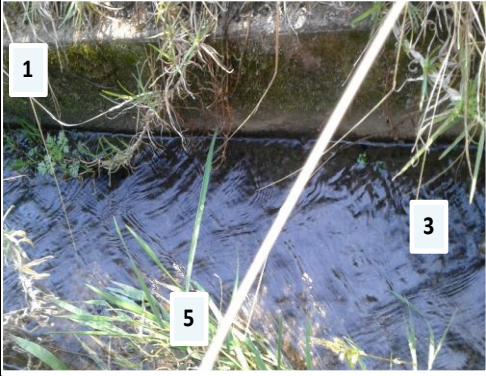
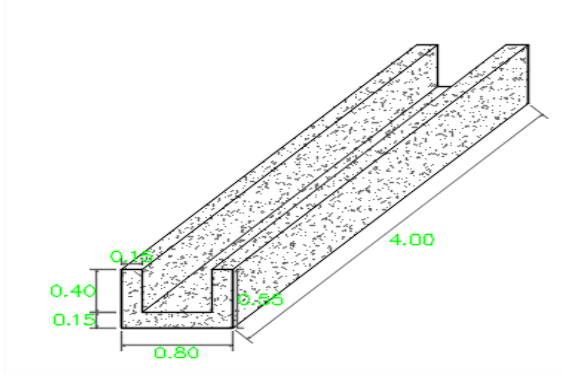
PATOLOGÍA		ESPESOR (mm)		LONGITUD DE FISURA (m)		(0.2-0.6) mm. LEVE		(0,7 - 1) mm. MODERADO

(1.1 -1.5) mm. SEVERO			
MECÁNICAS	FISURA (1)	MARGEN IZQUIERDO		0.1		0.2					
		FONDO DE CANAL									
		MARGEN DERECHO		0.1		0.25					
	GRIETAS (2)	ESPESOR (mm)		LONGITUD DE GRIETA (m)		(1.6 - 2) mm. LEVE		(2.1 - 4) mm. MODERADO			
								(Más de 4) mm. SEVERO			
		OBSERVACIÓN									
FÍSICAS	EROSIÓN (3)	PROFUNDIDAD (%)				(Hasta el 5%) .LEVE		(6% -20%) MODERADO			
								(Más del 20%) SEVERO			
		MARGEN IZQUIERDO				3%				ESPESOR. (m)	
		FONDO DE CANAL				3%				PROF. A (m)	
QUÍMICAS	EFLORESCENCIA (4)	AREA (m2)		L (m)		A (m)		(Hasta el 5%) LEVE			
								MODERADO (6%-15%)			
								(16% a más) SEVERO			
		MARGEN IZQUIERDO		4		0.4		0.01		AREA T.(m2)	
BIOLÓGICA	VEGETACION MUSGOS (5)	AREA (m2)		L (m)		A (m)		(Hasta el 5%) LEVE			
								MODERADO (6%-20%)			
								(Más de 20%) SEVERO			
		MARGEN IZQUIERDO		4		0.4		1%		AREA T.(m2)	
FONDO DE CANAL		4		0.5				AREA A.(m2)			
MARGEN DERECHO		4		0.4		10%		AREA A.(m2)

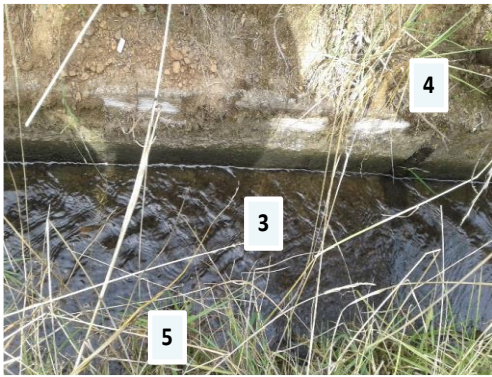
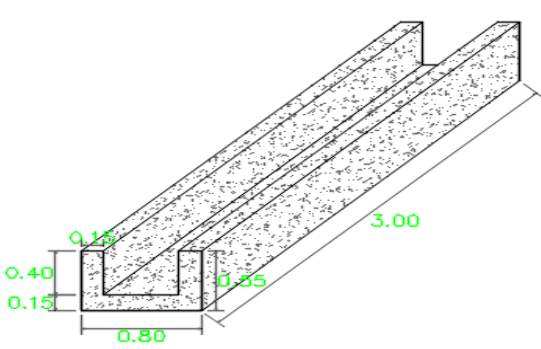
PATOLOGÍA		ESPESOR (mm)		LONGITUD DE FISURA (m)		(0.2-0.6) mm. LEVE		(0,7 - 1) mm. MODERADO

(1.1 -1.5) mm. SEVERO		OBSERVACIÓN	
MECÁNICAS	FISURA (1)	MARGEN IZQUIERDO							
		FONDO DE CANAL							
		MARGEN DERECHO							
	GRIETAS (2)	ESPESOR (mm)		LONGITUD DE GRIETA (m)		(1.6 - 2) mm. LEVE		(2.1 - 4) mm. MODERADO	
						(Más de 4) mm. SEVERO		OBSERVACIÓN	
		MARGEN IZQUIERDA							
		FONDO DE CANAL							
		MARGEN DERECHO							
FÍSICAS	EROSIÓN (3)	PROFUNDIDAD (%)				(Hasta el 5%) LEVE		(6% -20%) MODERADO	
						(Más del 20%) SEVERO		ESPESOR. (m)	
		MARGEN IZQUIERDO				1%		0.15	
		FONDO DE CANAL				1%		0.15	
		MARGEN DERECHO				1%		0.15	
QUÍMICAS	EFLORESCENCIA (4)	AREA (m2)		L (m)		A (m)		(Hasta el 5%) LEVE	
								MODERADO (6%-15%)	
								(16% a más) SEVERO	
		MARGEN IZQUIERDO		3		0.4		0.01	
		FONDO DE CANAL		3		0.5		1.2	
		MARGEN DERECHO		3		0.4		0.01	
BIOLÓGICA	VEGETACION MUSGOS (5)	AREA (m2)		L (m)		A (m)		(Hasta el 5%) LEVE	
								(6%-20%) MODERADO	
								(Más de 20%) SEVERO	
		MARGEN IZQUIERDO		3		0.4		3%

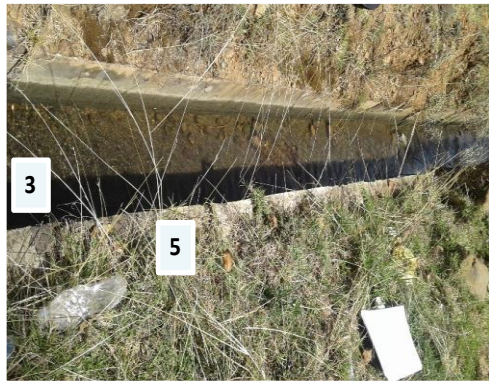
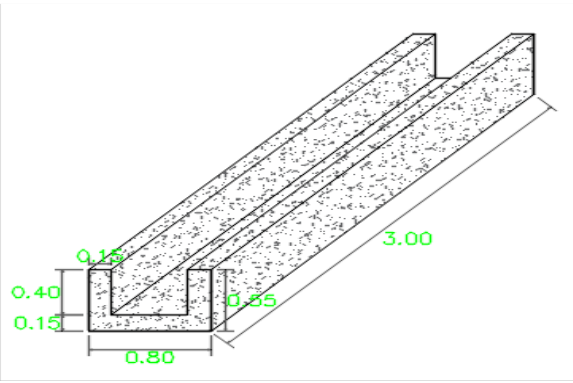
PATOLOGÍA		ESPESOR (mm)	LONGITUD DE FISURA (m)		(0.2-0.6) mm. LEVE	(0,7 - 1) mm. MODERADO	(1.1 -1.5) mm. SEVERO	OBSERVACIÓN	
MECÁNICAS	FISURA (1)	MARGEN IZQUIERDO							
		FONDO DE CANAL							
		MARGEN DERECHO							
	GRIETAS (2)	ESPESOR (mm)	LONGITUD DE GRIETA (m)		(1.6 - 2) mm. LEVE	(2.1 - 4) mm. MODERADO	(Más de 4) mm. SEVERO	OBSERVACIÓN	
		MARGEN IZQUIERDA							
		MARGEN DERECHO							
FÍSICAS	EROSIÓN (3)	PROFUNDIDAD (%)			(Hasta el 5%) LEVE	(6% -20%) MODERADO	(Más del 20%) SEVERO	ESPESOR. (m)	PROF. A (m)

MARGEN IZQUIERDO			3%			0.15	0.004
		FONDO DE CANAL			3%			0.15	0.004
		MARGEN DERECHO			3%			0.15	0.004
QUÍMICAS	EFLORESCENCIA (4)	AREA (m2)	L (m)	A (m)	(Hasta el 5%) LEVE	MODERADO (6%-15%)	(16% a más) SEVERO	AREA T.(m2)	AREA A.(m2)
		MARGEN IZQUIERDO	3	0.4				1.2	
		FONDO DE CANAL	3	0.5					
		MARGEN DERECHO	3	0.4				1.6	
BIOLÓGICA	VEGETACION MUSGOS (5)	AREA (m2)	L (m)	A (m)	(Hasta el 5%) LEVE	(6%-20%) MODERADO	(Más de 20%) SEVERO	AREA T.(m2)	AREA A(m2)
		MARGEN IZQUIERDO	3	0.4	3%			1.2	0.03
		FONDO DE CANAL	3	0.5	1%			1.5	0.01
		MARGEN DERECHO	3	0.4		14%		1.2	0.165

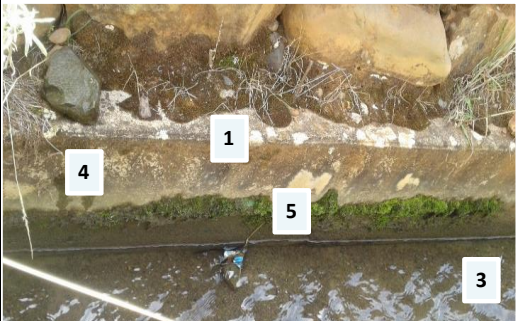
PATOLOGÍA		ESPESOR (mm)		LONGITUD DE FISURA (m)		(02-0.6) mm. LEVE	(0,7 - 1) mm. MODERADO	(1.1 -1.5) mm. SEVERO	OBSERVACIÓN	
MECÁNICAS	FISURA (1)	MARGEN IZQUIERDO		0.13		0.3				
		FONDO DE CANAL								
		MARGEN DERECHO		0.12		0.4				
	GRIETAS (2)	ESPESOR (mm)		LONGITUD DE GRIETA (m)		(1.6 - 2) mm. LEVE	(2.1 - 4) mm. MODERADO	(Más de 4) mm. SEVERO	OBSERVACIÓN	
		MARGEN IZQUIERDA								
		MARGEN DERECHO								
FÍSICAS	EROSIÓN (3)	PROFUNDIDAD (%)				(Hasta el 5%) LEVE	(6% -20%) MODERADO	(Más de 20%) SEVERO	ESPESOR. (m)	PROF. A (m)

MARGEN IZQUIERDO				3%			0.15	0.004
		FONDO DE CANAL				3%			0.15	0.004
		MARGEN DERECHO				3%			0.15	0.004
QUÍMICAS	EFLORESCENCIA (4)	AREA (m2)		L (m)	A (m)	(Hasta el 5%) LEVE	MODERADO (6%-15%)	(16% a más) SEVERO	AREA T.(m2)	AREA A.(m2)
		MARGEN IZQUIERDO		4	0.4	2%			1.6	0.025
		FONDO DE CANAL		4	0.5					
		MARGEN DERECHO		4	0.4	1%			1.6	0.015
BIOLÓGICA	VEGETACION MUSGOS (5)	AREA (m2)		L (m)	A (m)	(Hasta el 5%) LEVE	(6%-20%) MODERADO	(Más de 20%) SEVERO	AREA T.(m2)	AREA A(m2)
		MARGEN IZQUIERDO		4	0.4	0%			1.6	0.002
		FONDO DE CANAL		4	0.5	5%			2	0.1
		MARGEN DERECHO		4	0.4	13%			1.6	0.2

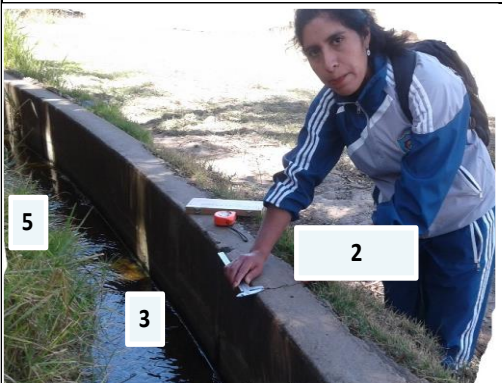
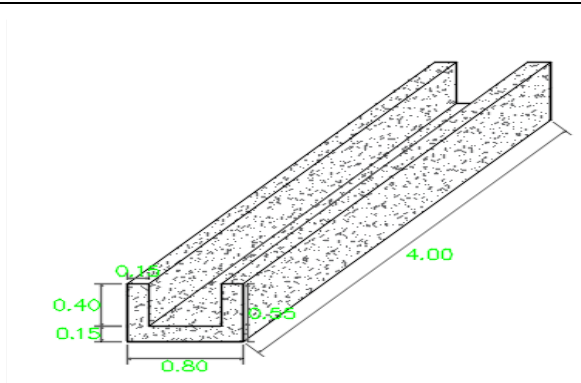
PATOLOGÍA		ESPESOR (mm)		LONGITUD DE FISURA (m)		(0.2-0.6) mm. LEVE		(0,7 - 1) mm. MODERADO

(1.1 -1.5) mm. SEVERO					
MECÁNICAS	FISURA (1)	MARGEN IZQUIERDO		0.13		0.2							
		FONDO DE CANAL											
		MARGEN DERECHO		0.15		0.2							
GRIETAS (2)	ESPESOR (mm)		LONGITUD DE GRIETA (m)		(1.6 - 2) mm. LEVE		(2.1 - 4) mm. MODERADO		(Más de 4) mm. SEVERO				
	MARGEN IZQUIERDA								10				
	FONDO DE CANAL								AFECTANDO TODO EL ESPESOR				
		MARGEN DERECHO											
FÍSICAS	EROSIÓN (3)	PROFUNDIDAD (%)				(Hasta el 5%) LEVE		(6% -20%) MODERADO		(Más del 20%) SEVERO			
		MARGEN IZQUIERDO				3%				ESPESOR. (m)			
		FONDO DE CANAL				3%				PROF. A (m)			
		MARGEN DERECHO				3%				0.15

- En la observación y toma de datos en campo se puede apreciar grietas que comprometen a toda la estructura del canal, con espesor máximo de 10 mm. La más crítica es la que se ubica en la progresiva 0+820 en el margen izquierdo en la muestra N°21. Las causas del agrietamiento de deben a los efectos de contracción térmica ya que la temperatura externa del ambiente, en condiciones adversas, originan o aumentan el tamaño de las grietas; otro factor es el deshielo, esto debido a que el agua, por debajo de 0 °C, se cristaliza y experimenta un aumento de volumen de aproximadamente el 9 %, dando lugar, a una fuerte

presión en el concreto. Y otra causa es el asentamiento por presencia de suelos expansivos (como arcillas). Si el asentamiento es hacia el centro de la estructura, tiende a formarse grietas en las losas inferiores.

- Para la reparación de las patologías mecánicas una opción es utilizar la inyección de productos para rellenar las fisuras y grietas leves en los elementos de concreto y, de esta forma, devolver el monolitismo. El relleno a utilizar puede ser de tipo dúctil de fisuras, huecos e intersticios en concreto, son productos con base de poliuretano se utiliza cuando se requiere de un sellado flexible no estructural de las grietas, de especial aplicación cuando se busca la impermeabilidad de las mismas en depósitos, piscinas, etc. Otra opción es el relleno adecuado para dilatación de fisuras, en huecos e intersticios de concretos en productos base de poliuretano y acrílicos, se utiliza para sellar las grietas de acuíferos, incluso bajo presión hidrostática.

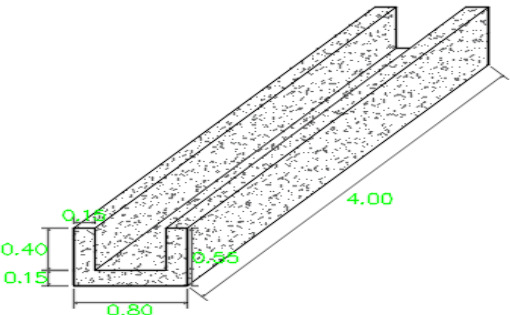
PATOLOGÍA		ESPESOR (mm)		LONGITUD DE FISURA (m)		(02-0.6) mm. LEVE		(0,7 - 1) mm. MODERADO		(1.1 -1.5) mm. SEVERO		OBSERVACIÓN					
MECÁNICAS	FISURA (1)	MARGEN IZQUIERDO		0.13				0.8									
		FONDO DE CANAL															
		MARGEN DERECHO		0.15				0.2									
	GRIETAS (2)	ESPESOR (mm)		LONGITUD DE GRIETA (m)		(1.6 - 2) mm. LEVE		(2.1 - 4) mm. MODERADO		(Más de 4) mm. SEVERO		OBSERVACIÓN

MARGEN IZQUIERDA															
		MARGEN DERECHO															
FÍSICAS	EROSIÓN (3)	PROFUNDIDAD (%)				(Hasta el 5%) LEVE		(6% -20%) MODERADO		(Más del 20%) SEVERO		ESPESOR. (m)		PROF. A (m)			
		MARGEN IZQUIERDO				2%						0.15		0.003			
		FONDO DE CANAL				2%						0.15		0.003			
		MARGEN DERECHO						6%				0.15		0.0085			
QUÍMICAS	EFLORESCENCIA (4)	AREA (m2)		L (m)		A (m)		(Hasta el 5%) LEVE		(6%-15%) MODERADO		(16% a más) SEVERO		AREA T.(m2)		AREA A.(m2)	
		MARGEN IZQUIERDO		4		0.4		0.01						1.6		0.015	
		FONDO DE CANAL		4		0.5											
		MARGEN DERECHO		4		0.4		0.01						1.6		0.01	
BIOLÓGICA	VEGETACION MUSGOS (5)	AREA (m2)		L (m)		A (m)		(Hasta el 5%) LEVE		(6%-20%) MODERADO		(Más de 20%) SEVERO		AREA T.(m2)		AREA A(m2)	
		MARGEN IZQUIERDO		4		0.4		1%						1.6		0.008	
		FONDO DE CANAL		4		0.5		2%						2			
		MARGEN DERECHO		4		0.4		1%						1.6		0.015

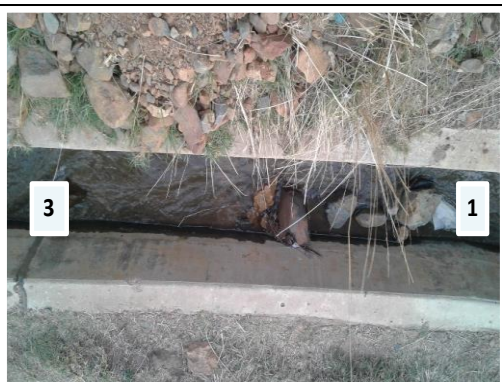
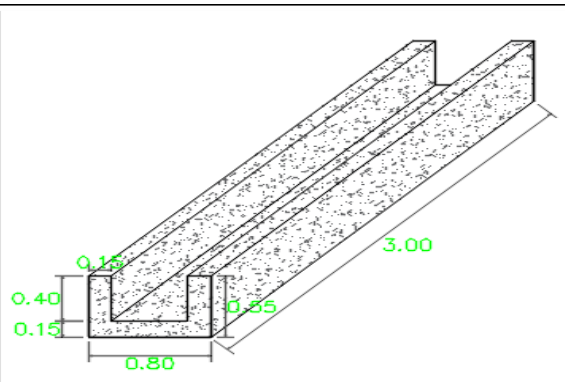
PATOLOGÍA		ESPESOR (mm)		LONGITUD DE FISURA (m)		(02-0.6) mm. LEVE		(0,7 - 1) mm. MODERADO

(1.1 -1.5) mm. SEVERO			
MECÁNICAS	FISURA (1)	MARGEN IZQUIERDO		0.13		0.4					
		FONDO DE CANAL									
		MARGEN DERECHO		0.15				0.8			
	GRIETAS (2)	ESPESOR (mm)		LONGITUD DE GRIETA (m)		(1.6 - 2) mm. LEVE		(2.1 - 4) mm. MODERADO		(Más de 4) mm. SEVERO	
		MARGEN IZQUIERDA									
		FONDO DE CANAL									
		MARGEN DERECHO									
FÍSICAS	EROSIÓN (3)	PROFUNDIDAD (%)				(Hasta el 5%) .LEVE		(6% -20%) MODERADO		(Más del 20%) SEVERO	
		MARGEN IZQUIERDO				3%				ESPESOR. (m)	PROF. A (m)
		FONDO DE CANAL				3%				0.15	0.004
		MARGEN DERECHO				3%				0.15	0.004
QUÍMICAS	EFLORESCENCIA (4)	AREA (m2)		L (m)	A (m)	(Hasta el 5%) LEVE		MODERADO (6%-15%)		(16% a más) SEVERO	
		MARGEN IZQUIERDO		3	0.4					AREA T.(m2)	AREA A.(m2)
		FONDO DE CANAL		3	0.5					1.2	
		MARGEN DERECHO		3	0.4					1.5	
BIOLÓGICA	VEGETACION MUSGOS (5)	AREA (m2)		L (m)	A (m)	(Hasta el 5%) LEVE		MODERADO (6%-20%)		(Más de 20%) SEVERO	
		MARGEN IZQUIERDO		3	0.4					AREA T.(m2)	AREA A(m2)

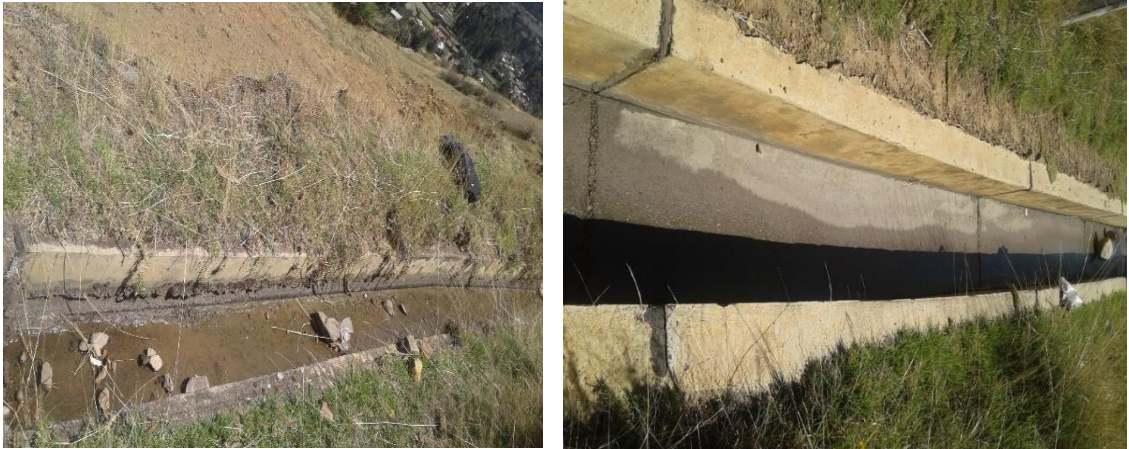
Vista de las juntas de construcción en tramos de 3m aproximadamente del canal de riego Pinar Huacrajirca, tramo 0+520 y 0+920

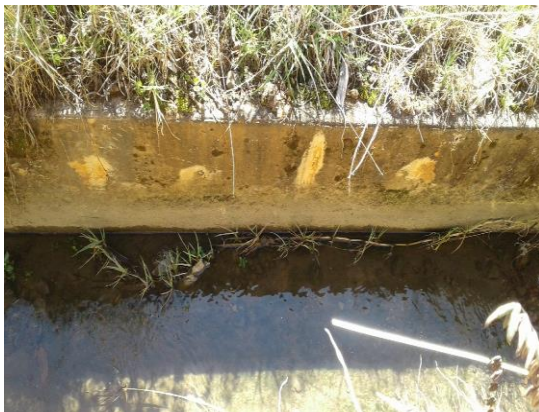
Presencia de sales minerales por los agregados, progresiva 0 + 620 en el margen en el canal de riego Pinar Huacrajirca
