UNIVERSIDAD CATÓLICA LOS ÁNGELES
CHIMBOTE

DETERMINACIÓN Y EVALUACIÓN DE LAS
PATOLOGÍAS DEL CONCRETO DEL CANAL YURAC
YACU ENTRE LAS PROGRESIVAS 0+000 – 1+000
SECTOR CACHIPAMPA, DISTRITO DE
INDEPENDENCIA, PROVINCIA DE HUARAZ,
DEPARTAMENTO DE ANCASH, JUNIO – 2017

**TESIS PARA OPTAR EL TÍTULO PROFESIONAL DE
INGENIERO CIVIL:**

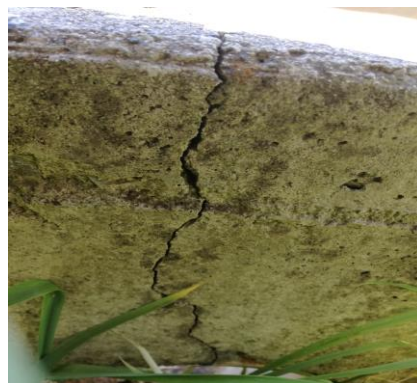
Imagen 28: Grieta en la pared del canal

- Acción recomendada: para nivel severidad Leve y Moderado: rellenar las grietas existentes con materiales y técnicas relacionados y convenientes en concordancia con los materiales del canal de riego.

Nivel de severidad alta (severo): Un especialista en canales deberá analizar los daños en la estructura y establecerá las labores a tomar en cuenta de reparaciones o elementos a demoler.

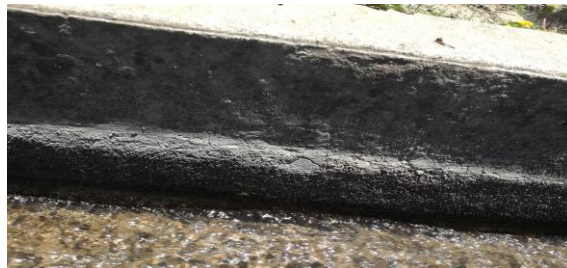
- Nivel de Severidad
Leve: Elemento afectado hasta un 5% de su espesor.
Moderado: Elemento afectado entre el 5% y 20% de su espesor.
Severo: Elemento afectado más del 20% de su espesor.
Falla estructural inminente.
Medición: se cuantifica el daño haciendo referencia a la superficie afectada en m².

Imagen 30: Fisura en la pared del canal

- Acción recomendada: severidad Leve y Moderado: reponer el material perdido con inyecciones, parches, irrigaciones o cualquier otro tratamiento superficial que sea acorde con el material de la estructura.
Severidad Alto (Severo): Un especialista estructural o ingeniero geotécnico debe analizar el escenario y dar las recomendaciones convenientes para la recuperación.

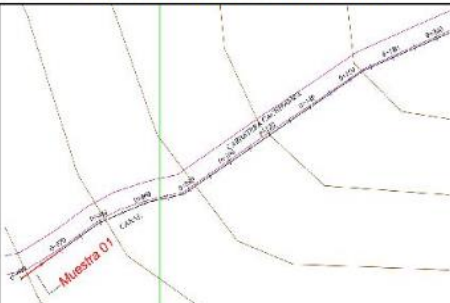
3) EROSIÓN	FÍSICAS	ABRASIÓN MECÁNICA, ABRASIÓN HIDRAULICA		MATERIALES UTILIZADOS MANTENIMIENTO	3 SEVERO			
MUESTRA N° 01: PROGRESIVA 0+000 - 0+020								
PLANO DE PLANTA DE LA MUESTRA			PLANO DE PATOLOGÍAS

1) GRIETAS	MECÁNICAS	CONTRACCIÓN TÉRMICA, EMPUJE DE TIERRAS		EJECUCION DE OBRA DISEÑO, MANTENIMIENTO	1 LEVE			
2) FISURAS	MECÁNICAS	CONTRACCIÓN TÉRMICA, EMPUJE DE TIERRAS		EJECUCION DE OBRA DISEÑO, MANTENIMIENTO	2 MODERADO

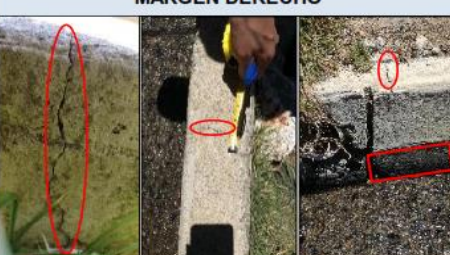
<p>ELEMENTOS EVALUADOS: 1) MARGEN DERECHO (D) 2) FONDO DE CANAL (F) 3) MARGEN IZQUIERDO (I)</p>					
MARGEN DERECHO			PATOLOGÍA	ABERTURA CRÍTICA (mm)	PAÑO CON AFECTACIÓN	NIVEL DE SEVERIDAD	DESCRIPCIÓN DE SEVERIDAD

1) GRIETAS	8.00	PAÑO 05	3 SEVERO	Interpretación: J. Catalán Abertura > =8 mm, afecta la totalidad del espesor.

2) FISURAS	2.00	PAÑOS 01, 03	2 MODERADO	Interpretación: J. Catalán Abertura entre 1 mm y 2 mm.	
EROSIÓN			PAÑO(S) AFECTADO(S)		ÁREA TOTAL DE PAÑOS(m2)	ÁREA AFECTADA (m2)	% ÁREA AFECTADA	% DE ÁREA NO AFECTADA
			PAÑOS 01, 03		8.00	1.00	12.50	87.50
			ESPESOR (m)	%AFECT	NIVEL DE SEVERIDAD		DESCRIPCIÓN DE SEVERIDAD	
e (losa)	0.15	3			Interpretación: M. Mogollon			
e (afectado)	0.004	2.80	LEVE		Elemento afectado hasta un 5% de su espesor.

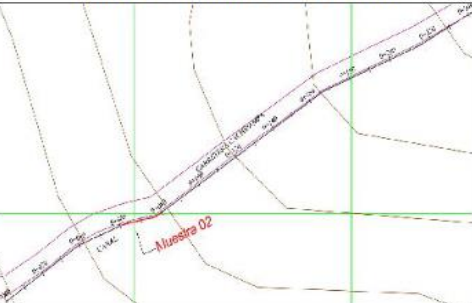
3) EROSIÓN	FÍSICAS	ABRASIÓN MECÁNICA, ABRASIÓN HIDRAULICA	MATERIALES UTILIZADOS	MANTENIMIENTO	3 SEVERO			
MUESTRA N° 02: PROGRESIVA 0+060 - 0+080								
PLANO DE PLANTA DE LA MUESTRA			PLANO DE PATOLOGÍAS

1) GRIETAS	MECÁNICAS	CONTRACCIÓN TÉRMICA, EMPUJE DE TIERRAS	EJECUCIÓN DE OBRA	DISEÑO, MANTENIMIENTO	1 LEVE			
2) FISURAS	MECÁNICAS	CONTRACCIÓN TÉRMICA, EMPUJE DE TIERRAS	EJECUCIÓN DE OBRA	DISEÑO, MANTENIMIENTO	2 MODERADO

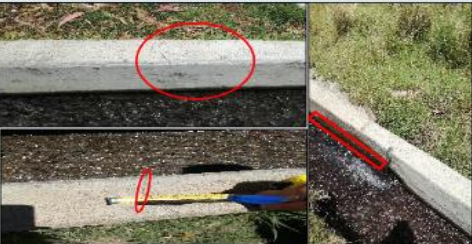
<p>ELEMENTOS EVALUADOS:</p> <p>1) MARGEN DERECHO (D)</p> <p>2) FONDO DE CANAL (F)</p> <p>3) MARGEN IZQUIERDO (I)</p>								
MARGEN DERECHO		PATOLOGÍA	ABERTURA CRÍTICA (mm)	PAÑO CON AFECTACIÓN	NIVEL DE SEVERIDAD	DESCRIPCIÓN DE SEVERIDAD

1) GRIETAS	8.00	PAÑO 18	3 SEVERO	Interpretación: J. Catalán Abertura > =8 mm, afecta la totalidad del espesor.

2) FISURAS	3.00	PAÑOS 16	3 SEVERO	Interpretación: J. Catalán Abertura mayor a 2 mm y no mayor igual a 6 mm.

EROSIÓN	PAÑO(S) AFECTADO(S)		ÁREA TOTAL DE PAÑOS(m2)	ÁREA AFECTADA (m2)	% ÁREA AFECTADA	% DE ÁREA NO AFECTADA
			PAÑOS 16, 18		8.00	0.80	10.05	89.95
			ESPESOR (m)	%AFECT	NIVEL DE SEVERIDAD	DESCRIPCIÓN DE SEVERIDAD		
e (losa)	0.15	1	Interpretación: M. Mogollón Elemento afectado hasta un 5% de su espesor.					
e (afectado)	0.004	2.80	LEVE

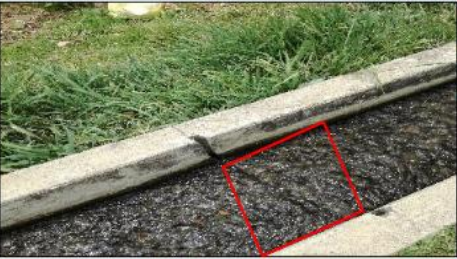
FONDO DE CANAL		PATOLOGÍA	ABERTURA CRÍTICA (mm)	PAÑO CON AFECTACIÓN	NIVEL DE SEVERIDAD	DESCRIPCIÓN DE SEVERIDAD

1) GRIETAS	NO PRESENTA	-	-	-	-	
	2) FISURAS	NO PRESENTA	-	-	-	-	
	EROSIÓN	PAÑO(S) AFECTADO(S)	PAÑO 16, 17, 19	10.00	2.10	21.00	79.00
		ESPESOR (m)	%AFECT	NIVEL DE SEVERIDAD	DESCRIPCIÓN DE SEVERIDAD		
	e (losa)	0.15	1	Interpretación: M. Mogollon			
	e (afectado)	0.003	2.00	LEVE Elemento afectado hasta un 5% de su espesor.			
MARGEN IZQUIERDO		PATOLOGÍA	ABERTURA CRÍTICA (mm)	PAÑO CON AFECTACIÓN	NIVEL DE SEVERIDAD	DESCRIPCIÓN DE SEVERIDAD

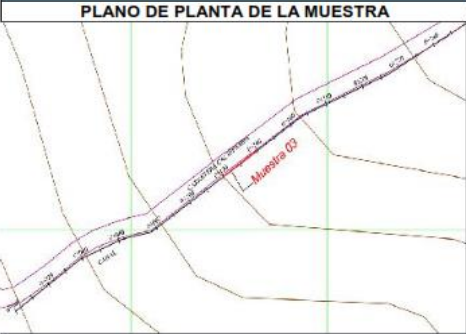
3) EROSIÓN	FÍSICAS	ABRASIÓN MECÁNICA, ABRASIÓN HIDRAULICA		MANTENIMIENTO	3 SEVERO	
MUESTRA N° 03: PROGRESIVA 0+120 - 0+140						
PLANO DE PLANTA DE LA MUESTRA			PLANO DE PATOLOGÍAS

1) GRIETAS	MECÁNICAS	CONTRACCIÓN TÉRMICA, EMPUJE DE TIERRAS		EJECUCION DE OBRA DISEÑO,MANTENIMIENTO	1 LEVE	
2) FISURAS	MECÁNICAS	CONTRACCIÓN TÉRMICA, EMPUJE DE TIERRAS		EJECUCION DE OBRA DISEÑO,MANTENIMIENTO	2 MODERADO

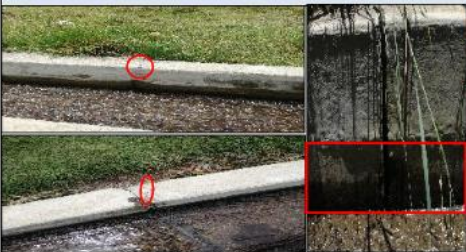
ELEMENTOS EVALUADOS: 1) MARGEN DERECHO (D) 2) FONDO DE CANAL (F) 3) MARGEN IZQUIERDO (I)						
MARGEN DERECHO		PATOLOGÍA	ABERTURA CRÍTICA (mm)	PAÑO CON AFECTACIÓN	NIVEL DE SEVERIDAD	DESCRIPCIÓN DE SEVERIDAD

1) GRIETAS	7.00	PAÑO 33	2 MODERADO	Interpretación: J. Catalán Abertura mayor a 7 mm y no mayor a 8 mm.

2) FISURAS	2.00	PAÑOS 33,34	2 MODERADO	Interpretación: J. Catalán Abertura entre 1 mm y 2 mm.
		EROSIÓN	PAÑO(S) AFECTADO(S)	ÁREA TOTAL DE PAÑOS(m2)	ÁREA AFECTADA (m2)	% ÁREA AFECTADA
			PAÑOS 32,34	8.00	0.88	11.00
		ESPESOR (m)	%AFECT	NIVEL DE SEVERIDAD	DESCRIPCIÓN DE SEVERIDAD	
e (losa)	0.15	1	Interpretación: M. Mogollon			
e (afectado)	0.004	2.50	LEVE	Elemento afectado hasta un 5% de su esperor.

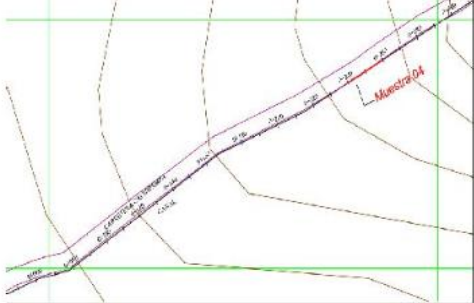
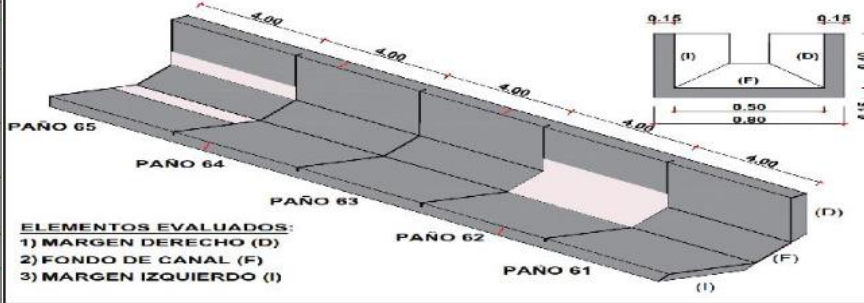
3) EROSIÓN	FÍSICAS	ABRASIÓN MECÁNICA, ABRASIÓN HIDRAULICA	MANTENIMIENTO		3	SEVERO		
MUESTRA N° 04: PROGRESIVA 0+240 - 0+260								
PLANO DE PLANTA DE LA MUESTRA			PLANO DE PATOLOGÍAS

1) GRIETAS	MECÁNICAS	CONTRACCIÓN TÉRMICA, EMPUJE DE TIERRAS	EJECUCION DE OBRA	DISEÑO.MANTENIMIENTO	1	LEVE		
2) FISURAS	MECÁNICAS	CONTRACCIÓN TÉRMICA, EMPUJE DE TIERRAS	EJECUCION DE OBRA	DISEÑO.MANTENIMIENTO	2	MODERADO

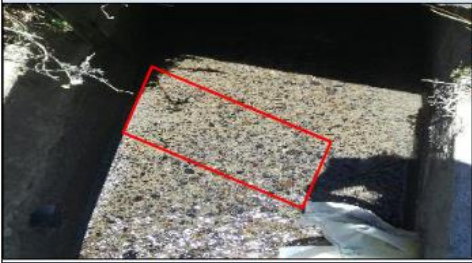
FONDO DE CANAL		PATOLOGÍA	ABERTURA CRÍTICA (mm)	PAÑO CON AFECTACIÓN	NIVEL DE SEVERIDAD	DESCRIPCIÓN DE SEVERIDAD

1) GRIETAS	NO PRESENTA	-	-	-	-	
	2) FISURAS	NO PRESENTA	-	-	-	-	
	EROSIÓN	PAÑO(S) AFECTADO(S)	PAÑO 62	10.00	2.00	20.00	80.00
		ESPESOR (m)		%AFECT	NIVEL DE SEVERIDAD	DESCRIPCIÓN DE SEVERIDAD	
		e (losa)	0.15	0.003	1.80	1	Interpretación: M. Mogollón Elemento afectado hasta un 5% de su esperor.
MARGEN IZQUIERDO		PATOLOGÍA	ABERTURA CRÍTICA (mm)	PAÑO CON AFECTACIÓN	NIVEL DE SEVERIDAD	DESCRIPCIÓN DE SEVERIDAD

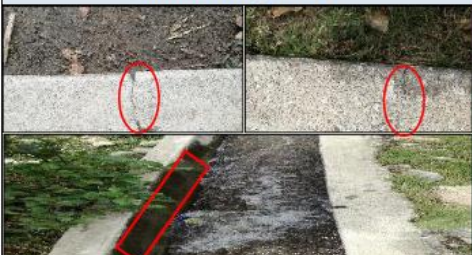
1) GRIETAS	7.00	PAÑO 64	2	MODERADO	Interpretación: J. Catalán Abertura mayor igual a 7 mm y no mayor a 8mm.

2) FISURAS	2.00	PAÑOS 62, 64	2	MODERADO	Interpretación: J. Catalán Abertura entre 1 mm y 2 mm.	
	EROSIÓN	PAÑO(S) AFECTADO(S)	PAÑO 65	8.00	0.56	7.00	93.00
		ESPESOR (m)		%AFECT	NIVEL DE SEVERIDAD	DESCRIPCIÓN DE SEVERIDAD	
		e (losa)	0.15	0.005	3.00	1	Interpretación: M. Mogollón Elemento afectado hasta un 5% de su esperor.

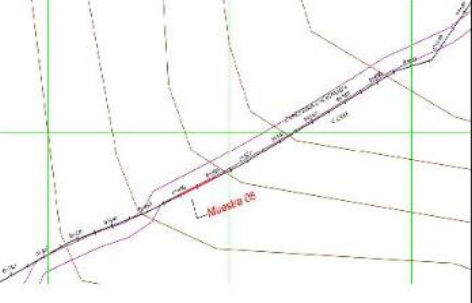
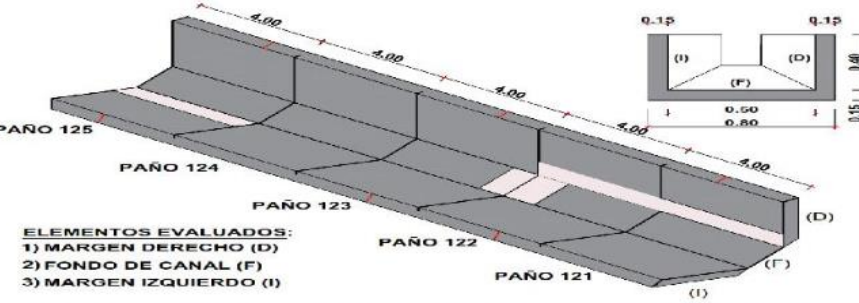
3) EROSIÓN	FÍSICAS	ABRASIÓN MECÁNICA, ABRASIÓN HIDRAULICA		MATERIALES UTILIZADOS MANTENIMIENTO		3 SEVERO			
MUESTRA N° 06: PROGRESIVA 0+480 - 0+500									
PLANO DE PLANTA DE LA MUESTRA			PLANO DE PATOLOGÍAS

1) GRIETAS	MECÁNICAS	CONTRACCIÓN TÉRMICA, EMPUJE DE TIERRAS		EJECUCION DE OBRA	DISENO,MANTENIMIENTO	1 LEVE			
2) FISURAS	MECÁNICAS	CONTRACCIÓN TÉRMICA, EMPUJE DE TIERRAS		EJECUCION DE OBRA	DISENO,MANTENIMIENTO	2 MODERADO

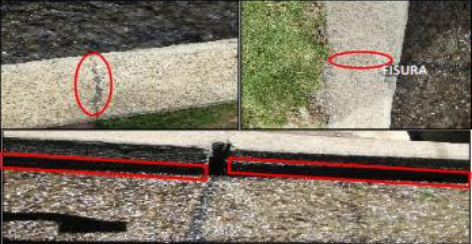
ELEMENTOS EVALUADOS: 1) MARGEN DERECHO (D) 2) FONDO DE CANAL (F) 3) MARGEN IZQUIERDO (I)									
MARGEN DERECHO			PATOLOGÍA	ABERTURA CRÍTICA (mm)	PAÑO CON AFECTACIÓN	NIVEL DE SEVERIDAD	DESCRIPCIÓN DE SEVERIDAD

1) GRIETAS	7.00	PAÑO 123	2 MODERADO	Interpretación: J. Catalán Abertura mayor igual a 7 mm y no mayor a 8mm.

2) FISURAS	2.00	PAÑOS 121, 125	2 MODERADO	Interpretación: J. Catalán Abertura entre 1 mm y 2 mm.

EROSIÓN	PAÑO(S) AFECTADO(S)		ÁREA TOTAL DE PAÑOS(m2)	ÁREA AFECTADA (m2)	% ÁREA AFECTADA	% DE ÁREA NO AFECTADA
				PAÑOS 122, 123		8.00	0.84	10.50	89.50
				ESPESOR (m)		%AFECT	2		DESCRIPCIÓN DE SEVERIDAD
e (losa)		0.15	1	Interpretación: M. Mogollon		Elemento afectado hasta un 5% de su esperor.			
e (afectado)		0.007	4.50	LEVE

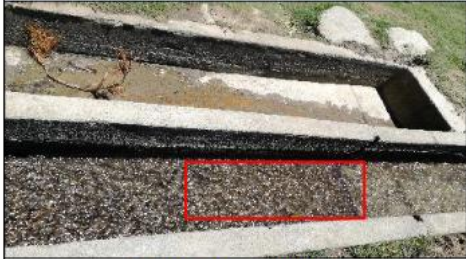
FONDO DE CANAL		PATOLOGÍA	ABERTURA CRÍTICA (mm)	PAÑO CON AFECTACIÓN	NIVEL DE SEVERIDAD	DESCRIPCIÓN DE SEVERIDAD

1) GRIETAS	NO PRESENTA	-	-	-	-	
	2) FISURAS	NO PRESENTA	-	-	-	-	
	EROSIÓN	PAÑO(S) AFECTADO(S)	PAÑO 122, 123	10.00	1.00	10.00	90.00
		ESPESOR (m)		%AFECT	NIVEL DE SEVERIDAD	DESCRIPCIÓN DE SEVERIDAD	
		e (losa)	0.15	0.004	2.70	1	Interpretación: M. Mogollón Elemento afectado hasta un 5% de su espesor.
e (afectado)	0.004	2.70	LEVE				
MARGEN IZQUIERDO		PATOLOGÍA	ABERTURA CRÍTICA (mm)	PAÑO CON AFECTACIÓN	NIVEL DE SEVERIDAD	DESCRIPCIÓN DE SEVERIDAD

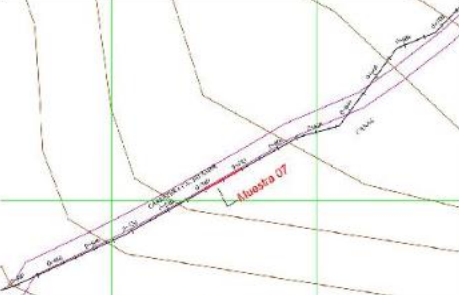
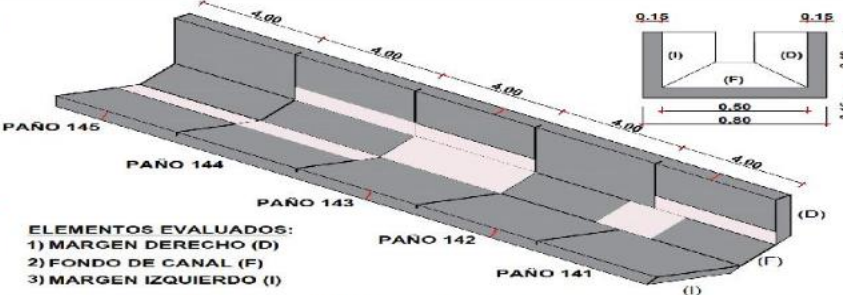
3) EROSIÓN	FÍSICAS	ABRASIÓN MECÁNICA, ABRASIÓN HIDRAULICA	MATERIALES UTILIZADOS	MANTENIMIENTO	3 SEVERO				
MUESTRA N° 07: PROGRESIVA 0+560 - 0+580									
PLANO DE PLANTA DE LA MUESTRA			PLANO DE PATOLOGÍAS

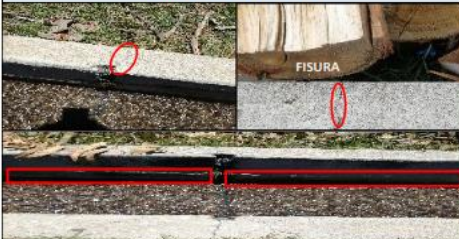
1) GRIETAS	7.00	PAÑO 143	2 MODERADO	Interpretación: J. Catalán Abertura mayor igual a 7 mm y no mayor a 8mm.

2) FISURAS	2.00	PAÑOS 141	2 MODERADO	Interpretación: J. Catalán Abertura entre 1 mm y 2 mm.

EROSIÓN	PAÑO(S) AFECTADO(S)		AREA TOTAL DE PAÑOS(m2)	AREA AFECTADA (m2)	% ÁREA AFECTADA	% DE ÁREA NO AFECTADA	
			PAÑOS 141, 143, 144		8.00	1.18	14.80	85.20	
		ESPESOR (m)		%AFECT		2		DESCRIPCIÓN DE SEVERIDAD	
		e (losa)	0.15	1		Interpretación: M. Mogollon Elemento afectado hasta un 5% de su esperor.			
e (afectado)	0.007	4.70	LEVE

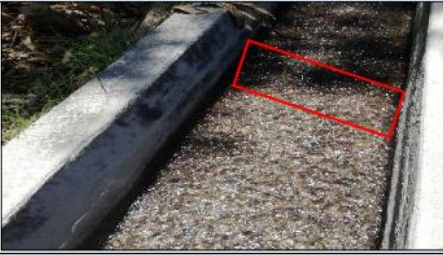
FONDO DE CANAL		PATOLOGÍA	ABERTURA CRÍTICA (mm)	PAÑO CON AFECTACIÓN	NIVEL DE SEVERIDAD	DESCRIPCIÓN DE SEVERIDAD

1) GRIETAS	NO PRESENTA	-	-	-	-	
	2) FISURAS	NO PRESENTA	-	-	-	-	
	EROSIÓN	PAÑO(S) AFECTADO(S)	PAÑO 141, 143	10.00	3.00	30.00	70.00
		ESPESOR (m)	%AFECT	NIVEL DE SEVERIDAD	DESCRIPCIÓN DE SEVERIDAD		
e (losa)	0.15	1	Interpretación: M. Mogollón				
e (afectado)	0.004	2.70	LEVE Elemento afectado hasta un 5% de su esperor.				
MARGEN IZQUIERDO		PATOLOGÍA	ABERTURA CRÍTICA (mm)	PAÑO CON AFECTACIÓN	NIVEL DE SEVERIDAD	DESCRIPCIÓN DE SEVERIDAD

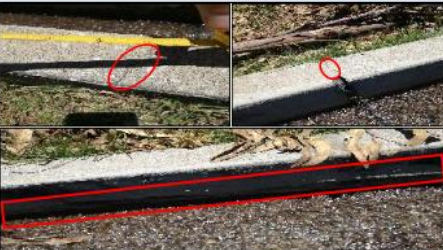
1) GRIETAS	7.00	PAÑO 143	2	MODERADO	Interpretación: J. Catalán Abertura mayor igual a 7 mm y no mayor a 8mm.

2) FISURAS	2.00	PAÑOS 142	2	MODERADO	Interpretación: J. Catalán Abertura entre 1 mm y 2 mm.	
	EROSIÓN	PAÑO(S) AFECTADO(S)	PAÑO 65	8.00	0.56	7.00	93.00
		ESPESOR (m)	%AFECT	NIVEL DE SEVERIDAD	DESCRIPCIÓN DE SEVERIDAD		
e (losa)	0.15	1	Interpretación: M. Mogollón				
e (afectado)	0.005	3.00	LEVE Elemento afectado hasta un 5% de su esperor.

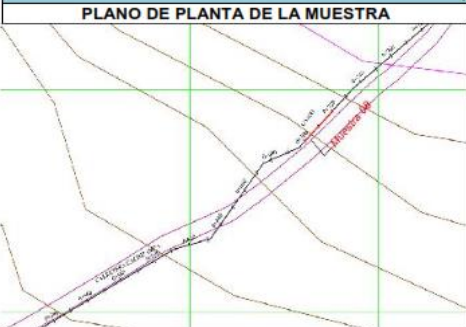
3) EROSIÓN	FISICAS	ABRASIÓN MECÁNICA, ABRASIÓN HIDRAULICA		MATERIALES UTILIZADOS MANTENIMIENTO	3 SEVERO			
MUESTRA N° 08: PROGRESIVA 0+700 - 0+720								
PLANO DE PLANTA DE LA MUESTRA			PLANO DE PATOLOGÍAS

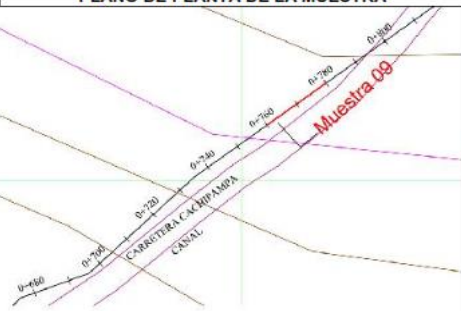
3) EROSIÓN	FÍSICAS	ABRASIÓN MECÁNICA, ABRASIÓN HIDRAULICA	MATERIALES UTILIZADOS	MANTENIMIENTO	3 SEVERO		
MUESTRA N° 09: PROGRESIVA 0+760 - 0+780							
PLANO DE PLANTA DE LA MUESTRA			PLANO DE PATOLOGÍAS

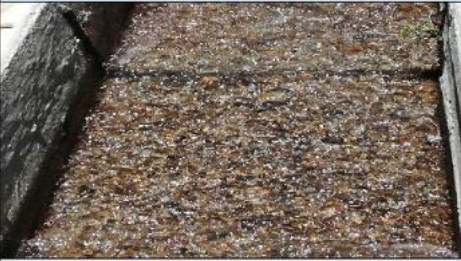
FONDO DE CANAL		PATOLOGÍA	ABERTURA CRÍTICA (mm)	PAÑO CON AFECTACIÓN	NIVEL DE SEVERIDAD	DESCRIPCIÓN DE SEVERIDAD

1) GRIETAS	NO PRESENTA	-	-	-	-	
	2) FISURAS	NO PRESENTA	-	-	-	-	
	EROSIÓN	PAÑO(S) AFECTADO(S)	PAÑO 182, 184	10.00	4.00	40.00	60.00
		ESPESOR (m)	0.15	0.007	4.50	1	LEVE
		e (losa)	0.15			Interpretación: M. Mogollon	
		e (afectado)	0.007	4.50		Elemento afectado hasta un 5% de su esperor.	
MARGEN IZQUIERDO		PATOLOGÍA	ABERTURA CRÍTICA (mm)	PAÑO CON AFECTACIÓN	NIVEL DE SEVERIDAD	DESCRIPCIÓN DE SEVERIDAD

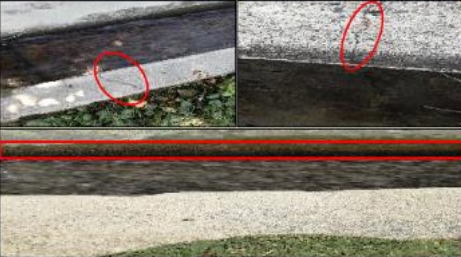
1) GRIETAS	7.00	PAÑO 183	2	MODERADO	Interpretación: J. Catalán Abertura mayor igual a 7 mm y no mayor a 8mm.

2) FISURAS	2.00	PAÑOS 84	2	MODERADO	Interpretación: J. Catalán Abertura entre 1 mm y 2 mm.	
	EROSIÓN	PAÑO(S) AFECTADO(S)	185	8.00	0.60	7.50	92.50
		ESPESOR (m)	0.15	0.005	3.20	1	LEVE
		e (losa)	0.15			Interpretación: M. Mogollon	
		e (afectado)	0.005	3.20		Elemento afectado hasta un 5% de su esperor.

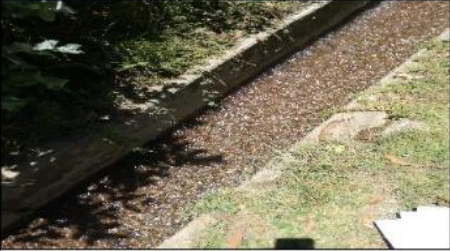
FONDO DE CANAL	PATOLOGÍA	ABERTURA CRÍTICA (mm)	PAÑO CON AFECTACIÓN	NIVEL DE SEVERIDAD	DESCRIPCIÓN DE SEVERIDAD

1) GRIETAS	NO PRESENTA	-	-	-	
	2) FISURAS	NO PRESENTA	-	-	-	
	EROSIÓN	PAÑO(S) AFECTADO(S)	PAÑO 209	10.00	2.00	20.00
		ÁREA TOTAL DE PAÑOS(m2)				80.00
		% DE ÁREA NO AFECTADA				
EROSIÓN	ESPESOR (m)		%AFECT	NIVEL DE SEVERIDAD	DESCRIPCIÓN DE SEVERIDAD	
	e (losa)	0.15		1	Interpretación: M. Mogollon	
	e (afectado)	0.003	2.00	LEVE	Elemento afectado hasta un 5% de su esperor.	
MARGEN IZQUIERDO	PATOLOGÍA	ABERTURA CRÍTICA (mm)	PAÑO CON AFECTACIÓN	NIVEL DE SEVERIDAD	DESCRIPCIÓN DE SEVERIDAD

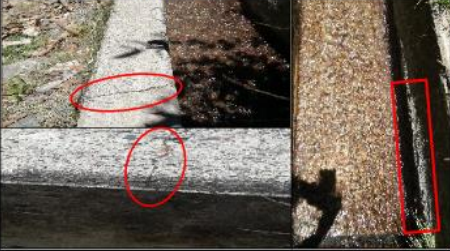
1) GRIETAS	8.00	209	3	Interpretación: J. Catalán Abertura > =8 mm, afecta la totalidad del espesor.

2) FISURAS	2.00	PAÑO 207	2	Interpretación: J. Catalán Abertura entre 1 mm y 2 mm.	
	EROSIÓN	PAÑO(S) AFECTADO(S)	PAÑO 208, 210	8.00	1.40	17.50
		ÁREA TOTAL DE PAÑOS(m2)				82.50
		% DE ÁREA NO AFECTADA				
EROSIÓN	ESPESOR (m)		%AFECT	NIVEL DE SEVERIDAD	DESCRIPCIÓN DE SEVERIDAD	
	e (losa)	0.15		1	Interpretación: M. Mogollon	
	e (afectado)	0.005	3.00	LEVE	Elemento afectado hasta un 5% de su esperor.

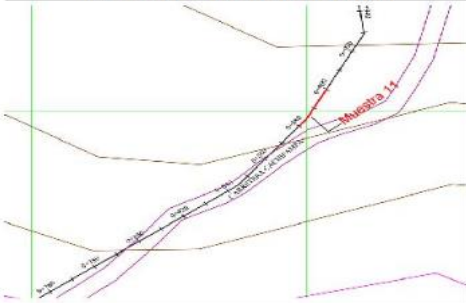
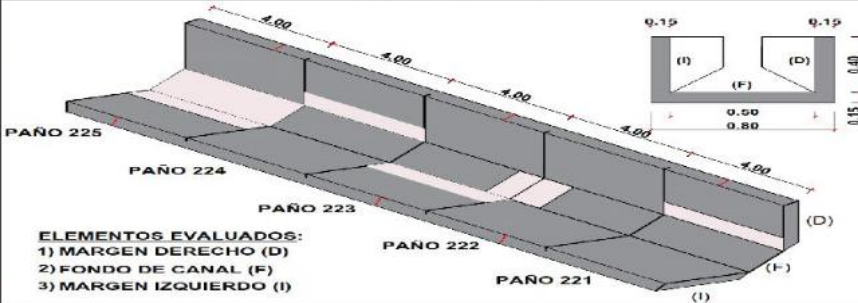
3) EROSIÓN	FÍSICAS	ABRASIÓN MECÁNICA, ABRASIÓN HIDRAULICA	MATERIALES UTILIZADOS	MANTENIMIENTO	3	SEVERO				
MUESTRA N° 11: PROGRESIVA 0+880 - 0+900										
PLANO DE PLANTA DE LA MUESTRA			PLANO DE PATOLOGÍAS

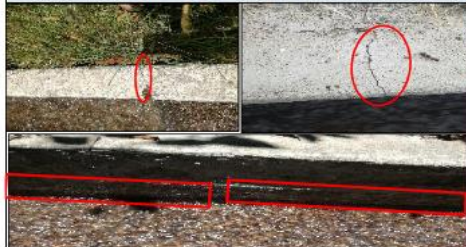
MARGEN DERECHO

1) GRIETAS	7.00	PAÑO 223	2 MODERADO	Interpretación: J. Catalán Abertura mayor igual a 7 mm y no mayor a 8mm.			
			2) FISURAS	2.00	PAÑOS 221, 225	2 MODERADO	Interpretación: J. Catalán Abertura entre 1 mm y 2 mm.			
			EROSIÓN	PAÑO(S) AFECTADO(S)		ÁREA TOTAL DE PAÑOS(m2)	ÁREA AFECTADA (m2)	% ÁREA AFECTADA	% DE ÁREA NO AFECTADA	
				PAÑOS 221, 224		8.00	1.40	17.50	82.50	
				ESPESOR (m)		%AFECT	2		DESCRIPCIÓN DE SEVERIDAD	
				e (losa)	0.15	1	Interpretación: M. Mogollón			
e (afectado)	0.004	2.50	LEVE		Elemento afectado hasta un 5% de su esperor.

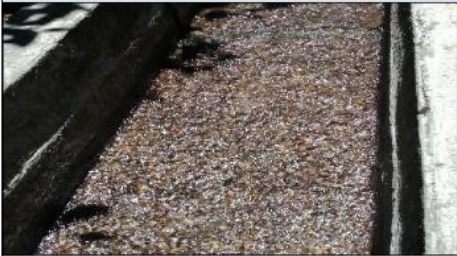
FONDO DE CANAL		PATOLOGÍA	ABERTURA CRÍTICA (mm)	PAÑO CON AFECTACIÓN	NIVEL DE SEVERIDAD	DESCRIPCIÓN DE SEVERIDAD

1) GRIETAS	NO PRESENTA	-	-	-	-	
	2) FISURAS	NO PRESENTA	-	-	-	-	
	EROSIÓN	PAÑO(S) AFECTADO(S)	PAÑO 222, 223, 225	10.00	3.00	30.00	70.00
		ESPESOR (m)	%AFECT	NIVEL DE SEVERIDAD	DESCRIPCIÓN DE SEVERIDAD		
		e (losa) 0.15	0.007	4.50	1	Interpretación: M. Mogollon Elemento afectado hasta un 5% de su esperor.	
MARGEN IZQUIERDO		PATOLOGÍA	ABERTURA CRÍTICA (mm)	PAÑO CON AFECTACIÓN	NIVEL DE SEVERIDAD	DESCRIPCIÓN DE SEVERIDAD

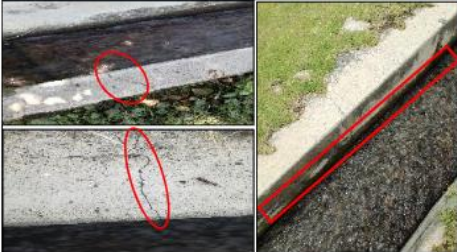
1) GRIETAS	7.00	PAÑO 223	2	MODERADO	Interpretación: J. Catalán Abertura mayor igual a 7 mm y no mayor a 8mm.

2) FISURAS	2.00	PAÑOS 222, 225	2	MODERADO	Interpretación: J. Catalán Abertura entre 1 mm y 2 mm.	
	EROSIÓN	PAÑO(S) AFECTADO(S)	PAÑO 223, 225	8.00	0.60	7.50	92.50
		ESPESOR (m)	%AFECT	NIVEL DE SEVERIDAD	DESCRIPCIÓN DE SEVERIDAD		
		e (losa) 0.15	0.005	3.20	1	Interpretación: M. Mogollon Elemento afectado hasta un 5% de su esperor.

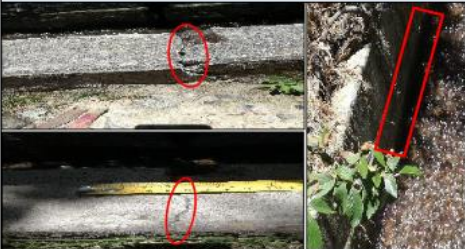
MARGEN DERECHO

1) GRIETAS	8.00	229	3 SEVERO	Interpretación: J. Catalán Abertura > =8 mm, afecta la totalidad del espesor.	
			2) FISURAS	4.00	PAÑOS 227	3 SEVERO	Interpretación: J. Catalán Abertura mayor a 2 mm y no mayor igual a 6 mm.	
			EROSIÓN	PAÑO(S) AFECTADO(S)	ÁREA TOTAL DE PAÑOS(m2)	ÁREA AFECTADA (m2)	% ÁREA AFECTADA	% DE ÁREA NO AFECTADA
				PAÑOS 226, 228, 229	8.00	2.20	27.50	72.50
			ESPESOR (m)	%AFECT	NIVEL DE SEVERIDAD	DESCRIPCIÓN DE SEVERIDAD		
e (losa)	0.15	1 LEVE	Interpretación: M. Mogollon Elemento afectado hasta un 5% de su esperor.					
e (afectado)	0.004

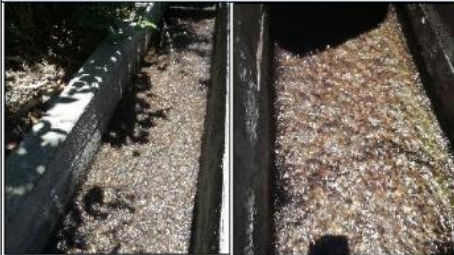
FONDO DE CANAL		PATOLOGÍA	ABERTURA CRÍTICA (mm)	PAÑO CON AFECTACIÓN	NIVEL DE SEVERIDAD	DESCRIPCIÓN DE SEVERIDAD

1) GRIETAS		NO PRESENTA	-	-	-	
	2) FISURAS		NO PRESENTA	-	-	-	
	EROSIÓN	PAÑO(S) AFECTADO(S)		PAÑO 228, 229	10.00	4.00	40.00
		ESPESOR (m)	%AFECT	NIVEL DE SEVERIDAD	DESCRIPCIÓN DE SEVERIDAD		
	e (losa)	0.15	1	Interpretación: M. Mogollon			
	e (afectado)	0.005	3.00	LEVE Elemento afectado hasta un 5% de su espesor.			
MARGEN IZQUIERDO		PATOLOGÍA	ABERTURA CRÍTICA (mm)	PAÑO CON AFECTACIÓN	NIVEL DE SEVERIDAD	DESCRIPCIÓN DE SEVERIDAD

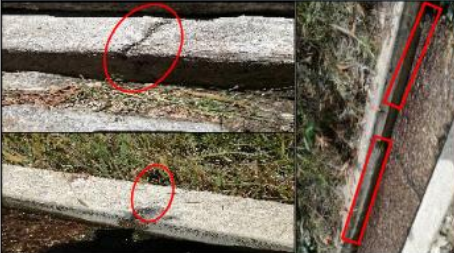
1) GRIETAS		8.00	229	3	Interpretación: J. Catalán Abertura > =8 mm, afecta la totalidad del espesor.

2) FISURAS		2.00	PAÑO 227, 230	2	Interpretación: J. Catalán Abertura entre 1 mm y 2 mm.	
	EROSIÓN	PAÑO(S) AFECTADO(S)		PAÑO 227, 229	8.00	1.20	15.00
		ESPESOR (m)	%AFECT	NIVEL DE SEVERIDAD	DESCRIPCIÓN DE SEVERIDAD		
	e (losa)	0.15	1	Interpretación: M. Mogollon			
	e (afectado)	0.006	4.00	LEVE Elemento afectado hasta un 5% de su espesor.

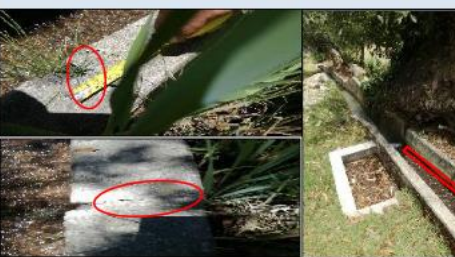
MARGEN DERECHO

1) GRIETAS	7.00	239	2 MODERADO	Interpretación: J. Catalán Abertura mayor igual a 7 mm y no mayor a 8 mm.
			2) FISURAS	2.00	PAÑOS 38	2 MODERADO	Interpretación: J. Catalán Ancho de abertura entre 1 mm y 2 mm.
			EROSIÓN	PAÑO(S) AFECTADO(S)		ÁREA TOTAL DE PAÑOS(m2)	ÁREA AFECTADA (m2)
	PAÑOS 239, 240		8.00	1.00	12.50	87.50	
	ESPESOR (m)	%AFECT	NIVEL DE SEVERIDAD	DESCRIPCIÓN DE SEVERIDAD			
	e (losa) 0.15		1	Interpretación: M. Mogollon			
	e (afectado) 0.006	4.00	LEVE	Elemento afectado hasta un 5% de su esperor.

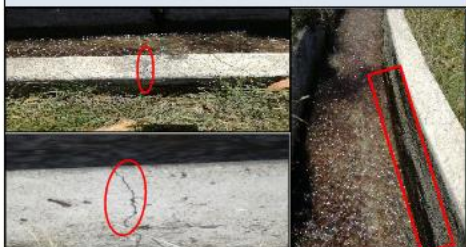
1) GRIETAS	7.00	PAÑO 243	2 MODERADO	Interpretación: J. Catalán Abertura mayor igual a 7 mm y no mayor a 8mm.

2) FISURAS	2.00	PAÑOS 241	2 MODERADO	Interpretación: J. Catalán Abertura entre 1 mm y 2 mm.
			EROSIÓN	PAÑO(S) AFECTADO(S)		AREA TOTAL DE PAÑOS(m2)	ÁREA AFECTADA (m2)
PAÑOS 242, 244		8.00		1.60	20.00	80.00	
ESPESOR (m)	%AFECT	2		DESCRIPCIÓN DE SEVERIDAD			
e (losa)	0.15	1	Interpretación: M. Mogollon				
e (afectado)	0.006	4.00	LEVE		Elemento afectado hasta un 5% de su esperor.

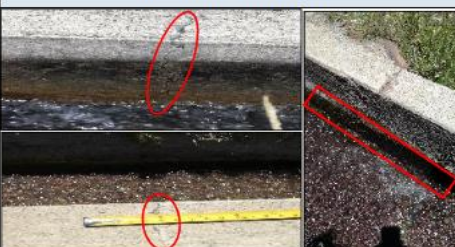
MARGEN DERECHO

1) GRIETAS	8.00	238	3	SEVERO	Interpretación: J. Catalán Abertura > =8 mm, afecta la totalidad del espesor.	
2) FISURAS	2.00	249	2	MODERADO	Interpretación: J. Catalán Ancho de abertura entre 1 mm y 2 mm.	
EROSIÓN	PAÑO(S) AFECTADO(S)		AREA TOTAL DE PAÑOS(m2)	ÁREA AFECTADA (m2)	% ÁREA AFECTADA	% DE ÁREA NO AFECTADA
	PAÑOS 239, 240		8.00	0.80	10.00	90.00
	ESPESOR (m)		%AFECT	NIVEL DE SEVERIDAD	DESCRIPCIÓN DE SEVERIDAD	
e (losa) 0.15		0.15	1	Interpretación: M. Mogollon		
e (afectado) 0.007		4.50	LEVE	Elemento afectado hasta un 5% de su espesor.

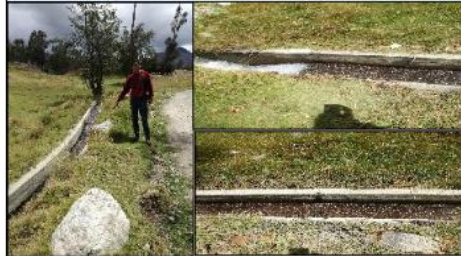
FONDO DE CANAL		PATOLOGÍA	ABERTURA CRÍTICA (mm)	PAÑO CON AFECTACIÓN	NIVEL DE SEVERIDAD	DESCRIPCIÓN DE SEVERIDAD

1) GRIETAS	NO PRESENTA	-	-	-	-	
	2) FISURAS	NO PRESENTA	-	-	-	-	
	EROSIÓN	PAÑO(S) AFECTADO(S)	PAÑO 236, 238	10.00	4.00	40.00	60.00
		ESPESOR (m)		%AFECT	NIVEL DE SEVERIDAD	DESCRIPCIÓN DE SEVERIDAD	
		e (losa)	0.15	1		Interpretación: M. Mogollon	
e (afectado)	0.005	3.00	LEVE	Elemento afectado hasta un 5% de su espesor.			
MARGEN IZQUIERDO		PATOLOGÍA	ABERTURA CRÍTICA (mm)	PAÑO CON AFECTACIÓN	NIVEL DE SEVERIDAD	DESCRIPCIÓN DE SEVERIDAD

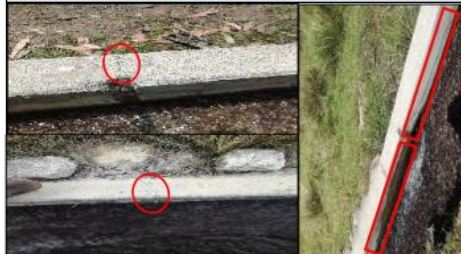
1) GRIETAS	7.00	PAÑO 247	2	MODERADO	Interpretación: J. Catalán Abertura mayor igual a 7 mm y no mayor a 8mm.

2) FISURAS	2.00	PAÑO 248	2	MODERADO	Interpretación: J. Catalán Abertura entre 1 mm y 2 mm.	
	EROSIÓN	PAÑO(S) AFECTADO(S)	PAÑO 250	8.00	0.60	7.50	92.50
		ESPESOR (m)		%AFECT	NIVEL DE SEVERIDAD	DESCRIPCIÓN DE SEVERIDAD	
		e (losa)	0.15	1		Interpretación: M. Mogollon	
e (afectado)	0.006	4.00	LEVE	Elemento afectado hasta un 5% de su espesor.

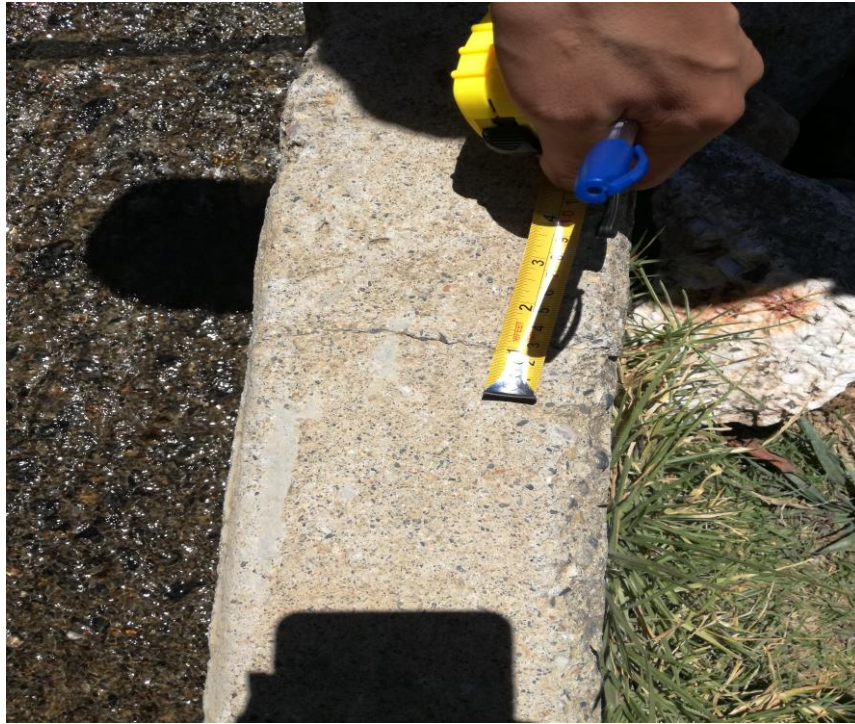
Imagen 36: Vista del Canal Yurac Yacu entre las progresivas 0+000 – 1+000 sector Cachipampa, se observa fisura en el margen derecho.

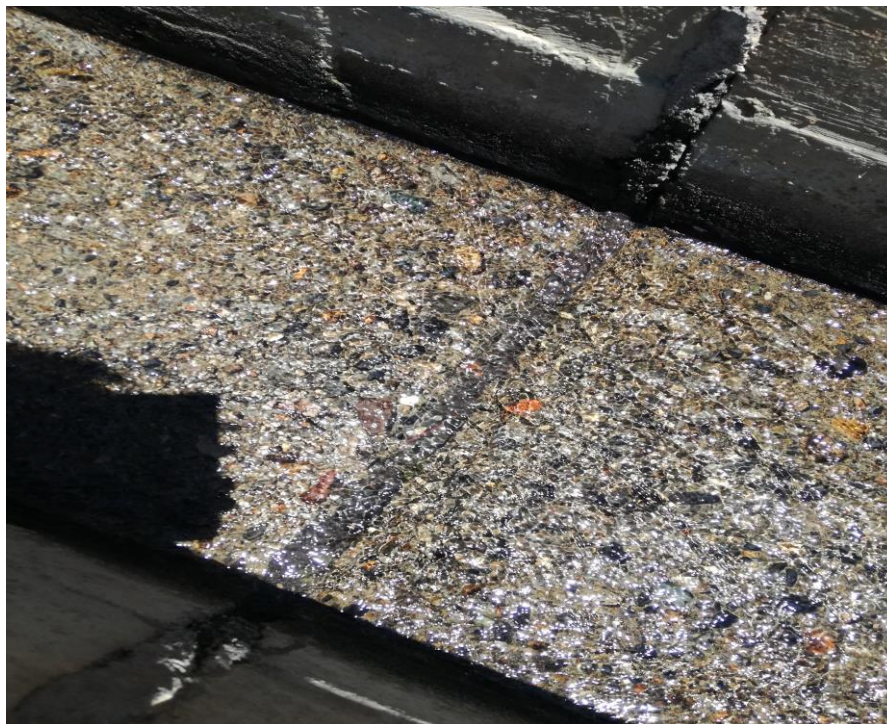
Imagen 37: Vista del Canal Yurac Yacu entre las progresivas 0+000 – 1+000 sector Cachipampa, se observa erosión en el margen derecho y fondo.
