DETERMINACIÓN Y EVALUACIÓN DE LAS PATOLOGÍAS EN
COLUMNAS, MUROS Y VIGAS DE ALBAÑILERÍA CONFINADA DEL
CERCO PERIMÉTRICO DEL CENTRO INICIAL “NIÑO JESÚS” N° 326 DEL
DISTRITO DE COTAPARACO, PROVINCIA DE RECUAY,
DEPARTAMENTO DE ÁNCASH – 2017.

AUTOR:

BACH. ADRIAN GABINO PAUCAR YANAC

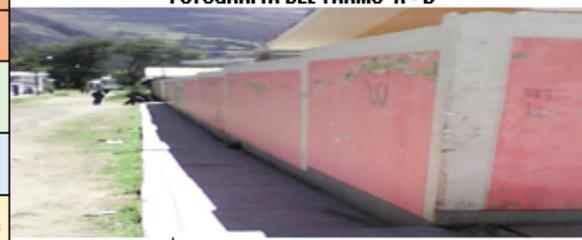
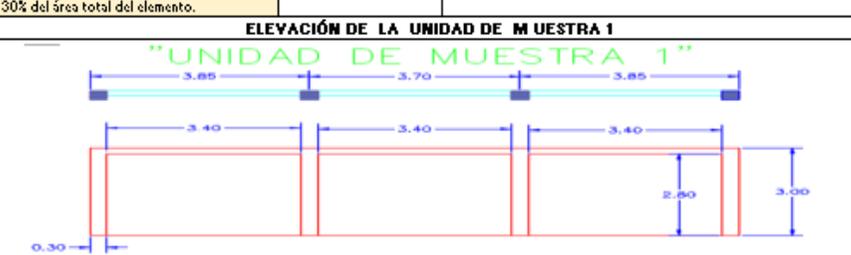
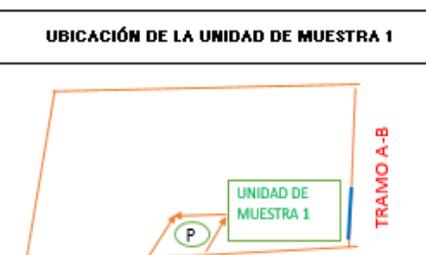
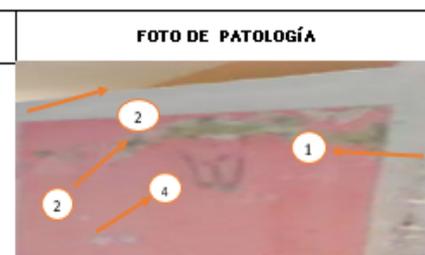
EVALUACIÓN EXTERIOR DEL CERCO PERIMÉTRICO TRAMO A-B										
Elemento	Área (m ²)	Patología	Área Afetada m ²	Área No afectada m ²	Porcentaje de Área afectada	Porcentaje de Área No afectada	Identificación del nivel de severidad	Severidad		
Tramo en Vigas	2.28	Fisura	0.5	1.78	21.93	78.07	0.5mm	1		
Tramo en Columnas	3.36	Fisura	0.23	3.13	6.8	93	0.23mm	1		
Tramo en Muros	28.56	Fisura	0.48	25.2	1.96	88.24	0.48mm	1		
		Efloroscencia	0.56		8.12					
		Suciedad	2.32							
Resultado Final de la muestra			Total de Área afectada m ²	Total Área No afectada m ²	% Total de Área afectada	% Total Área No afectada				
Nivel de severidad			4.09	30.11	12%	88%	Le ve (1)

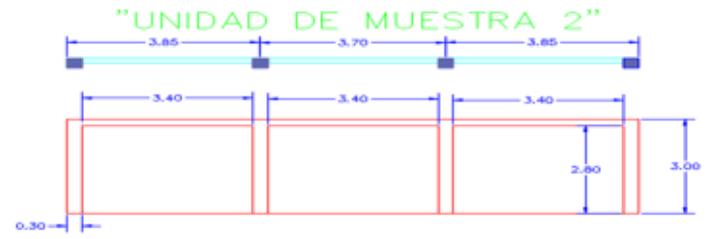
ELEVACIÓN DE LA UNIDAD DE MUESTRA 2

4	Eflorescencia									
Nivel de severidad										
leve (1) moderado (2) severo (3)										
EVALUACIÓN EXTERIOR DEL CERCO PERIMÉTRICO TRAMO A-B										
Elemento	Área (m ²)	Patología	Área Afectada m ²	Área No afectada m ²	Porcentaje d Área afectada	Porcentaje d No afectada	Identificación del nivel de	Severidad		
Tramo en Vigas	2.28			2.28		100.00				
Tramo en Columnas	3.36	Fisura	0.52	2.84	15.48	84.52	0.52mm	1		
Tramo en Muros	28.56	Eflorescencia	0.56	27.02	1.96	94.61	B	1		
		Suciedad	0.62				2.17	A	1	
		Fisura	0.36				1.26	0.36mm	1	
Resultado Final de la muestra			Total de Área afectada m ²	Total Área No afectada m ²	% Total de Área afectada	% Total Área No afectada				
Nivel de severidad			2.06	32.14	6%	94%	Leve (1)

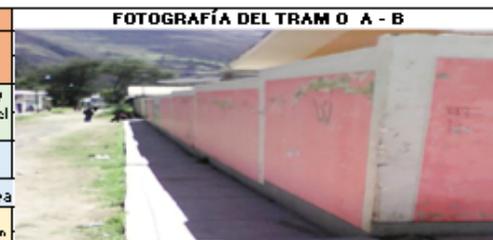
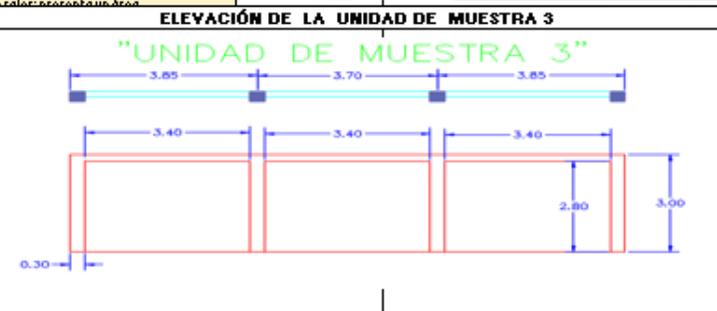
Nivel de severidad						3	Químicas	Eflorescencia (B)	Leve	
leve (1) moderado (2) severo (3)										
EVALUACIÓN EXTERIOR DEL CERCO PERIMÉTRICO TRAMO A-B										
Elemento	Área (m ²)	Patología	Área Afetada m ²	Área No afectada m ²	Porcentaje de Área afectada	Porcentaje de Área No afectada	identificación del nivel de severidad	Severidad		
Trabajo en Vigas	2.28	Fisura	0.29	1.99	12.72	87.28	0.29 mm	1		
Trabajo en Columnas	3.36	Fisura	0.48	2.62	14.29	77.98	0.48mm	1		
		suciedad	0.26		7.74		11%	1		
Trabajo en Muros	28.56	Descascaramie	0.45	27.41	1.58	95.97	6%	2		
		Eflorescencia	0.7		2.45		B	1		
Resultado Final de la muestra			Total de Área afectada m ²	Total Área No afectada m ²	% Total de Área afectada	% Total Área No afectada				
Nivel de severidad			2.18	32.02	5.80%	94.2%	Leve (1) Moderado(2)

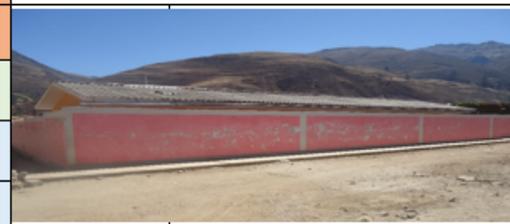
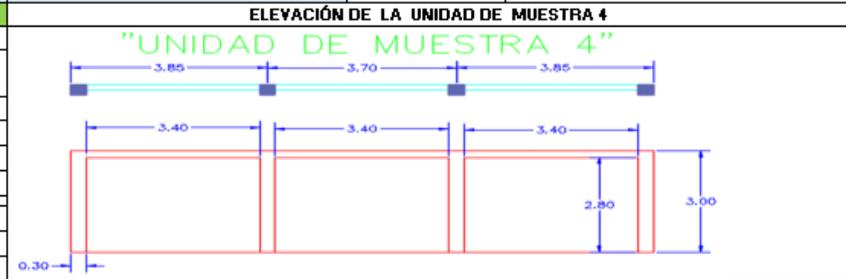
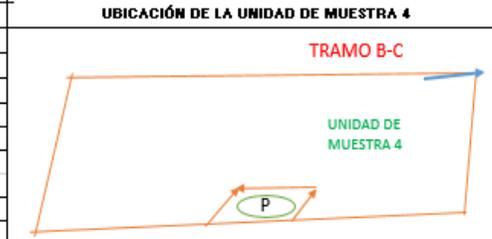
EVALUACIÓN EXTERIOR DEL CERCO PERIMÉTRICO TRAMO B-C									
Elemento	Área (m ²)	Patología	Área Afetada m ²	Área No afectada m ²	Porcentaje de Área afectada	Porcentaje de Área No afectada	identificación del nivel de severidad	Severidad	
Trazado en Vigas	2.28	Fisura	0.54	1.74	24	76.32	0.54mm	1	
Trazado en Columnas	3.36	suciedad	1.51	1.85	44.94	55.06		1	
Trazado en Muros	28.56	Descascaramiento	0.82	27.36	2.87	95.80	10%	2	
		Fisura	0.38		1.33		0.38mm	1	
Resultado Final de la muestra			Total de Área afectada m ²	Total Área No afectada m ²	% Total de Área afectada	% Total Área No afectada			
Nivel de severidad			3.25	30.95	10%	90%			
			Leve (1) Moderado (2)

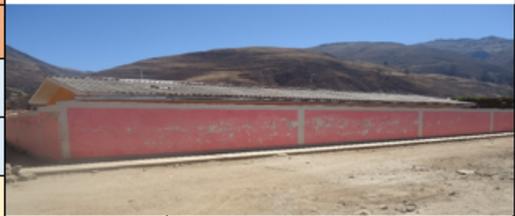
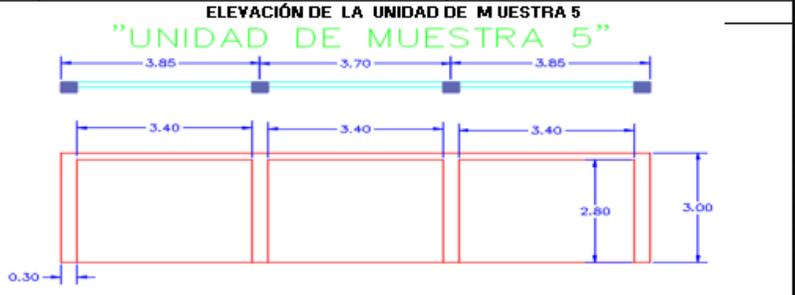
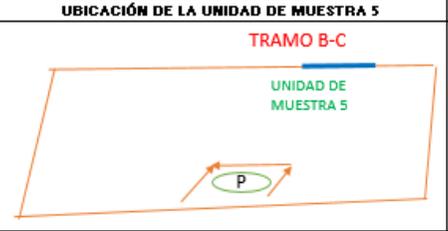
leve (1) moderado (2) severo (3)										
EVALUACIÓN EXTERIOR DEL CERCO PERIMÉTRICO TRAMO B-C										
Elemento	Área (m ²)	Patología	Área Afetada m ²	Área No afectada m ²	Porcentaje de Área afectada	Porcentaje de Área No afectada	identificación del nivel de	Severidad		
Trayecto en Vigas	2.28	Fisura	0.48	1.8	21.05	78.95	0.48mm	1		
Trayecto en Columnas	3.36	Fisura	0.53	2.83	15.77	84.23	0.53mm	1		
Trayecto en Muros	28.56	descascaramiento	1.11	26.34	3.89	92.23	8.50%	1		
		Eflorescencia	0.85		2.98		B	1		
		Fisura	0.26		0.91		0.26mm	1		
Resultado Final de la muestra			Total de Área afectada m ²	Total Área No afectada m ²	% Total de Área afectada	% Total Área No afectada				
Nivel de severidad			3.23	30.97	10%	90%	Leve (1)

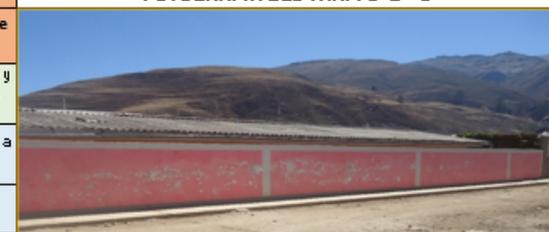
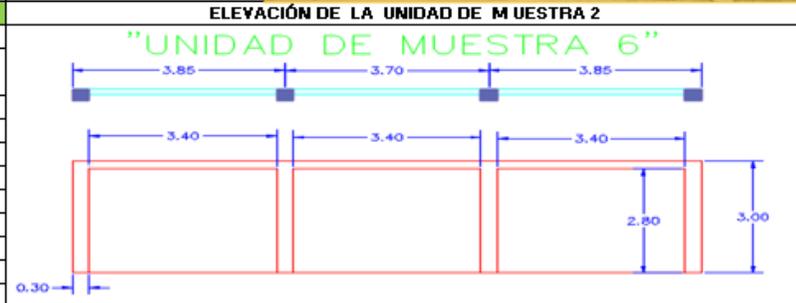
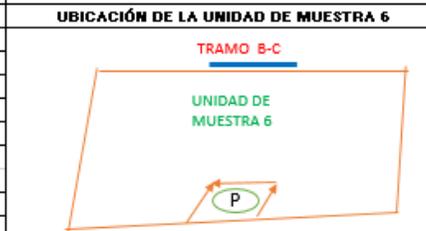
EVALUACIÓN EXTERIOR DEL CERCO PERIMÉTRICO TRAMO B-C								
Elemento	Área(m ²)	Patología	Área Afetada m ²	Área No afectada m ²	Porcentaje de Área afectada	Porcentaje de Área No afectada	identificación del nivel de	Severidad
Trayecto en Vigas	2.28			2.28		100.00		
Trayecto en Columnas	3.36	Fisura	0.42	2.94	12.50	87.50	0.42mm	1
Trayecto en Muros	28.56	Suciedad	0.5	26.64	1.75	93.28	A	1
		Descascaramiento	0.9		3.15		7%	2
		Fisura	0.52		1.82		0.52mm	1
Resultado Final de la muestra			Total de Área afectada m ²	Total Área No afectada m ²	% Total de Área afectada	% Total Área No afectada		
Nivel de severidad			2.34	31.86	7%	93%		Leve (1)

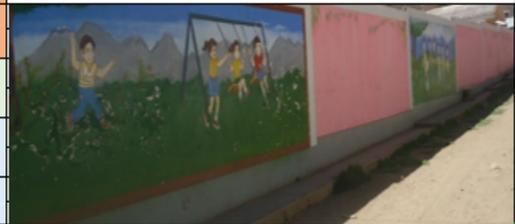
ELEVACIÓN DE LA UNIDAD DE MUESTRA 8

EVALUACIÓN EXTERIOR DEL CERCO PERIMÉTRICO TRAMO C-D											
Elemento	Área (m ²)	Patología	Área Afetada m ²	Área No afectada m ²	Porcentaje de Área afectada	Porcentaje de Área No afectada	Identificación del nivel de	Severidad			
Trayecto en Vigas	0.74	Fisura	0.21	0.53	28.38	71.62	0.21mm	1			
Trayecto en Columnas	0.84	Fisura	0.54	0.3	64.29	35.71	0.54mm	1			
Trayecto en Muros	9.52	Suciedad	0.19	8.28	2.00	86.97	A	1			
		Descascaramiento	1.05		11.03		8.6%	2			
Resultado Final de la muestra			Total de Área afectada m ²	Total Área No afectada m ²	% Total de Área afectada	% Total Área No afectada					
Nivel de severidad			1.99	9.11	18%	82%

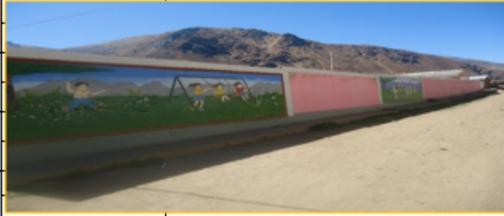
1	Suciedad	1	Físicas	Suciedad (A)	Leve	Presencia del polvo en el elemento y grandes cantidades de manchas en el elemento		
2	Fisuras			Fisura	Leve	fisuras con ancho entre 0.2mm a 0.6mm.		
3	Descascaramiento	2	Mecánicas	Descascaramiento	Moderado	Mayor del 6% hasta 30% del área total del elemento		
4	Eflorescencia							
Nivel de severidad

leve (1) moderado (2) severo (3)								
EVALUACIÓN EXTERIOR DEL CERCO PERIMÉTRICO TRAMO C-D								
Elemento	Área (m ²)	Patología	Área Afetada m ²	Área No afectada m ²	Porcentaje de Área afectada	Porcentaje de Área No afectada	identificación del nivel de severidad	Severidad
Trayecto en Vigas	2.28	Fisura	0.35	1.93	15.35	84.65	0.35mm	1
Trayecto en Columnas	3.36	Fisura	0.43	1.32	12.80	39.29	0.43mm	1
		Descascaramiento	1.61		47.92		5%	2
Trayecto en Muros	28.56	Descascaramiento	0.91	27.1	3.19	94.89	8%	2
		Suciedad	0.55		1.93		A	1
Resultado Final de la muestra			Total de Área afectada m ²	Total Área No afectada m ²	% Total de Área afectada	% Total Área No afectada		
Nivel de severidad			3.85	30.35	11%	89%		
			Leve (1) Moderado (2)					
<p>ELEVACIÓN DE LA UNIDAD DE MUESTRA 9</p>

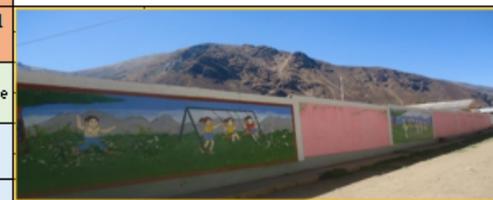
ELEVACIÓN DE LA UNIDAD DE MUESTRA 10

EVALUACIÓN EXTERIOR DEL CERCO PERIMÉTRICO TRAMO C-D										
Elemento	Área (m ²)	Patología	Área Afetada m ²	Área No afectada m ²	Porcentaje de Área afectada	Porcentaje de Área No afectada	Identificación del nivel de	Severidad		
Trayecto en Vigas	2.28	Fisura	0.24	2.04	10.5	89	0.24mm	1	<p>"UNIDAD DE MUESTRA 11"</p>	
Trayecto en Columnas	3.36	Fisura	0.28	2.07	8.33	61.61	0.28mm	1		
		Suciedad	0.56		16.67		A	1		
		Descascaramiento	0.45		13.39		5%	1		
Trayecto en Muros	28.56	Descascaramiento	1.38	26.77	4.83	93.73	5%	2		
		Suciedad	0.41		1.44		A	1		
Resultado Final de la muestra			Total de Área afectada m ²	Total Área No afectada m ²	% Total de Área afectada	% Total Área No afectada

3.32	30.88	9.97%	90.03%				
Nivel de severidad			Le ve (1) Moderado (2)

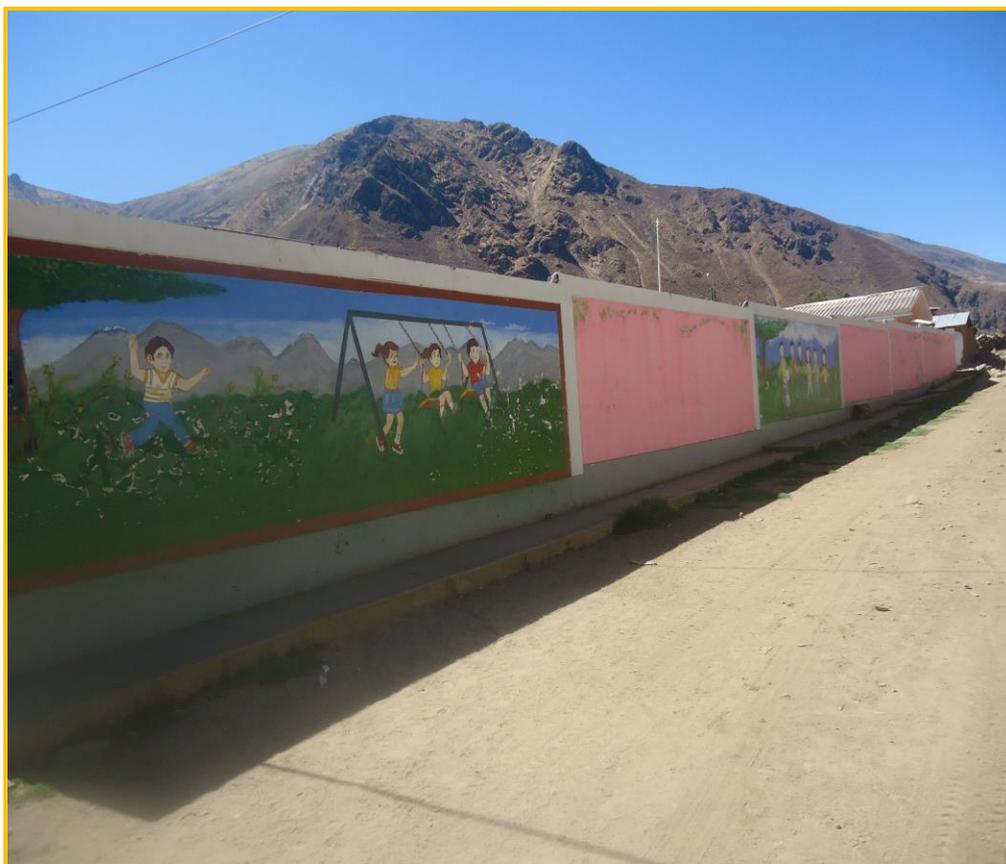
Vista del lado este del cerco perimétrico

Se muestra las siguientes patologías: **descascamiento**, **suciedad**
