UNIVERSIDAD CATOLICA LOS ÁNGELES
DE CHIMBOTE

FACULTAD DE INGENIERÍA
ESCUELA PROFESIONAL DE INGENIERÍA
CIVIL

DETERMINACIÓN Y EVALUACIÓN DE PATOLOGÍAS
EN LOS ELEMENTOS DE ALBAÑILERÍA CONFINADA
DEL CERCO PERIMÉTRICO DE LA I.E. N° 86016 PEDRO
PABLO ATUSPARIA, DEL DISTRITO DE HUARAZ,
PROVINCIA HUARAZ, REGIÓN ÁNCASH, ENERO – 2017.

TESIS PARA OPTAR EL TÍTULO PROFESIONAL DE:
INGENIERA CIVIL

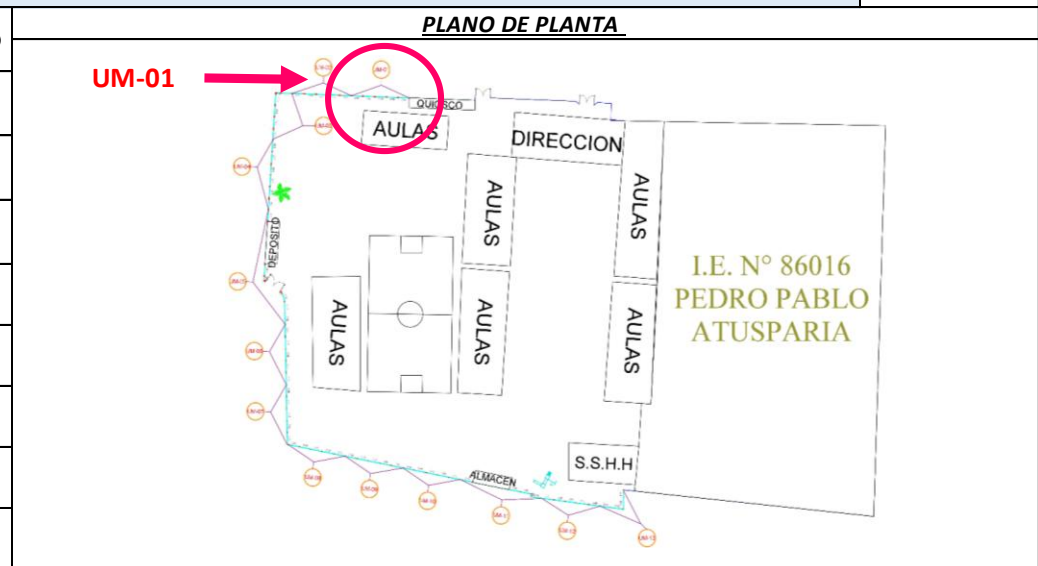
AUTOR:	BACH. MORENO FLORES MELINA HILDA	PATOLOGIAS	SIMBOLO
ASESOR:	ING. ALEGRE MEZA SILVIA ZENAIDA		
REGION:	ANCASH	EFLORESCENCIA.	[1]
PROVINCIA:	HUARAZ		
DISTRITO:	HUARAZ	MOHO.	[2]
FECHA DE INSPECCION:	20/02/2017		
ANTIGÜEDAD DE ESTRUCTURA:	12 AÑOS	FISURA.	[3]
UNIDAD DE MUESTRA:	01 - INTERIOR		
NIVELES DE SEVERIDAD	SIMBOLO	EROSION.	[5]
LEVE.	(A)		
MODERADO.	(B)		
SEVERO.	(C)

ÁREA TOTAL (m2):	VIGA		COLUMNA		SOBRECIMIENTO		MURO		Σ(m2)TOTAL AREA AFECTADA	% TOTAL AREA AFECTADA	FOTOGRAFIA DE PATOLOGIAS	PLANO DE ELEVACIÓN
	AREA (m2)	3.31	AREA (m2)	3.84	AREA (m2)	0.00	AREA (m2)	25.15				
PATOLOGIAS:	AREA AFECTADA		AREA AFECTADA		AREA AFECTADA		AREA AFECTADA					
	(m2)	%	(m2)	%	(m2)	%	(m2)	%				
[1]	0.00	0.00	0.00	0.00	0.00	0.00	1.93	7.69	1.93	5.99		
[3]	0.02	0.60	0.00	0.00	0.00	0.00	0.00	0.00	0.02	0.06		
[7]	0.46	13.95	0.17	4.38	0.00	0.00	0.00	0.00	0.63	1.95

PAÑO - 02		
[1]	0.00	0.00	0.00	0.00	0.00	0.00	2.72	10.80	2.72	8.41			
[2]	0.66	20.02	0.00	0.00	0.00	0.00	0.26	1.03	0.92	2.86			
[5]	0.00	0.00	0.00	0.00	0.00	0.00	0.90	3.58	0.90	2.79			
[7]	0.00	0.00	0.32	8.36	0.00	0.00	0.00	0.00	0.32	0.99			
											PAÑO - 03		
[1]	0.00	0.00	0.00	0.00	0.00	0.00	2.35	9.34	2.35	7.27			
[2]	0.32	9.61	0.08	1.95	0.00	0.00	0.00	0.00	0.39	1.22			
[7]	0.34	10.41	0.41	10.78	0.00	0.00	0.00	0.00	0.76	2.35			
											PAÑO - 04		
[1]	0.00	0.00	0.00	0.00	0.00	0.00	3.05	12.11	3.05	9.43			
[7]	0.66	20.02	0.41	10.78	0.00	0.00	0.00	0.00	1.08	3.33			
											PAÑO - 05		
[1]	0.00	0.00	0.00	0.00	0.00	0.00	5.04	20.02	5.04	15.59			
[7]	0.66	20.02	0.16	4.04	0.00	0.00	0.00	0.00	0.82	2.53			
Σ TOTAL	3.13	94.61	1.55	40.29	NO EXISTE			16.24	64.58	20.92	64.77		
NIVEL DE SEVERIDAD	(A)		(A)		NO EXISTE			(A)		(A)

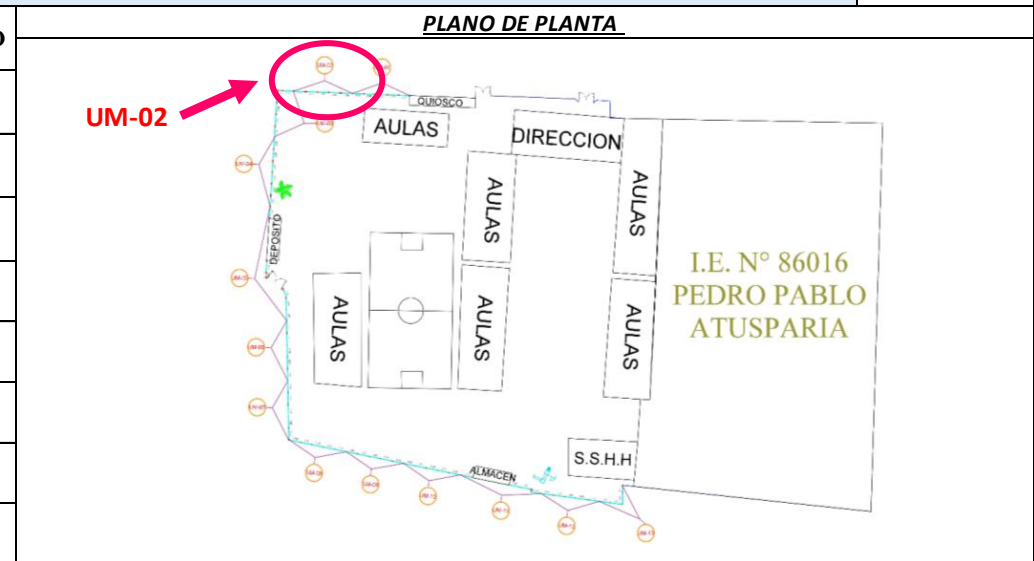
AUTOR:	BACH. MORENO FLORES MELINA HILDA	PATOLOGIAS	SIMBOLO
ASESOR:	ING. ALEGRE MEZA SILVIA ZENAIDA		
REGION:	ANCASH	EFLORESCENCIA.	[1]
PROVINCIA:	HUARAZ		
DISTRITO:	HUARAZ		
FECHA DE INSPECCION:	20/02/2017	MOHO.	[2]
ANTIGÜEDAD DE ESTRUCTURA:	12 AÑOS	FISURA.	[3]
UNIDAD DE MUESTRA:	02 - INTERIOR	EROSION.	[5]
NIVELES DE SEVERIDAD	SIMBOLO	DESCONCHAMIENTO.	[7]
LEVE.	(A)		
MODERADO.	(B)		
SEVERO.	(C)

ÁREA TOTAL (m2):	VIGA		COLUMNA		SOBRECIMIENTO		MURO		Σ(m2)TOTAL AREA AFECTADA	% TOTAL AREA AFECTADA	FOTOGRAFIA DE PATOLOGIAS	PLANO DE ELEVACIÓN
	AREA (m2)	3.31	AREA (m2)	5.30	AREA (m2)	4.90	AREA (m2)	28.71				
PATOLOGIAS:	AREA AFECTADA (m2)	%	AREA AFECTADA (m2)	%	AREA AFECTADA (m2)	%	AREA AFECTADA (m2)	%				
	[1]	0.00	0.00	0.00	0.00	0.00	0.00	1.35	4.71	1.35	3.20	
[7]	0.66	20.02	0.45	8.43	0.00	0.00	0.00	0.00	1.11	2.63

[3]	0.02	0.60	0.00	0.00	0.00	0.00	0.00	0.00	0.02	0.05		
[7]	0.64	19.41	0.74	13.98	0.00	0.00	0.00	0.00	1.38	3.28		
Σ TOTAL	3.31	100	2.75	51.85	0.00	0.00	5.33	18.55	11.39	26.97		
NIVEL DE SEVERIDAD	(A)		(A)				(A)		(A)

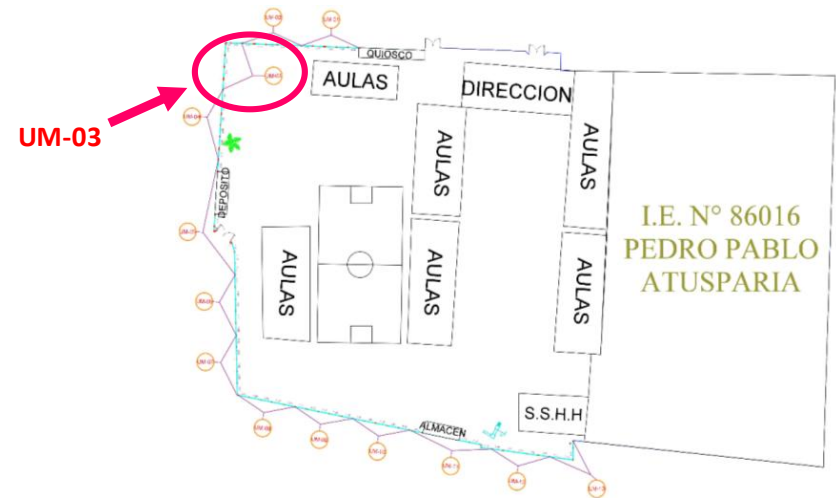
PLANO DE PLANTA

AUTOR:	BACH. MORENO FLORES MELINA HILDA	PATOLOGIAS	SIMBOLO
ASESOR:	ING. ALEGRE MEZA SILVIA ZENAIDA		
REGION:	ANCASH	EFLORESCENCIA.	[1]
PROVINCIA:	HUARAZ		
DISTRITO:	HUARAZ	MOHO.	[2]
FECHA DE INSPECCION:	20/02/2017		
ANTIGÜEDAD DE ESTRUCTURA:	12 AÑOS	FISURA.	[3]
UNIDAD DE MUESTRA:	03 - INTERIOR		
NIVELES DE SEVERIDAD	SIMBOLO	EROSION.	[5]
LEVE.	(A)		
MODERADO.	(B)		
SEVERO.	(C)

ÁREA TOTAL (m2):	VIGA		COLUMNA		SOBRECIMIENTO		MURO		Σ(m2)TOTAL AREA AFECTADA	% TOTAL AREA AFECTADA	FOTOGRAFIA DE PATOLOGIAS	PLANO DE ELEVACIÓN
	AREA (m2)	3.54	AREA (m2)	5.93	AREA (m2)	1.07	AREA (m2)	29.95				
PATOLOGIAS:	AREA AFECTADA		AREA AFECTADA		AREA AFECTADA		AREA AFECTADA				PAÑO - 11	
	(m2)	%	(m2)	%	(m2)	%	(m2)	%				
[1]	0.00	0.00	0.00	0.00	0.00	0.00	4.12	13.77	4.12	10.19		
[7]	0.75	21.16	0.08	1.26	0.00	0.00	0.00	0.00	0.82	2.03

PAÑO - 12	
[1]	0.00	0.00	0.00	0.00	0.00	0.00	0.50	1.68	0.50	1.24		
[3]	0.00	0.00	0.07	1.19	0.00	0.00	0.00	0.00	0.07	0.17		
[7]	0.66	18.71	0.08	1.26	0.00	0.00	0.00	0.00	0.74	1.82		
											PAÑO - 13	
[1]	0.00	0.00	0.00	0.00	0.00	0.00	0.50	1.68	0.50	1.24		
[7]	0.66	18.71	0.04	0.66	0.00	0.00	0.00	0.00	0.70	1.73		
											PAÑO - 14	
[1]	0.00	0.00	0.00	0.00	0.00	0.00	0.29	0.97	0.29	0.72		
[7]	0.66	18.71	0.10	1.67	0.00	0.00	0.00	0.00	0.76	1.88		
											PAÑO - 15	
[1]	0.00	0.00	0.00	0.00	0.00	0.00	0.50	1.68	0.50	1.24		
[7]	0.66	18.71	0.17	2.83	0.00	0.00	0.00	0.00	0.83	2.05		
Σ TOTAL	3.40	96.01	0.53	8.88	0.00	0.00	5.93	19.79	9.85	24.33		
NIVEL DE SEVERIDAD	(A)		(A)					(A)		(A)

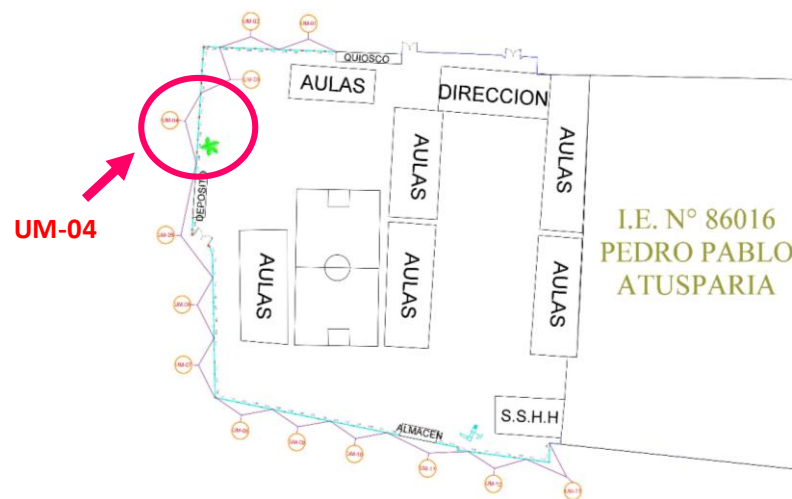
PLANO DE PLANTA

AUTOR:	BACH. MORENO FLORES MELINA HILDA	PATOLOGIAS	SIMBOLO
ASESOR:	ING. ALEGRE MEZA SILVIA ZENAIDA		
REGION:	ANCASH	EFLORESCENCIA.	[1]
PROVINCIA:	HUARAZ		
DISTRITO:	HUARAZ	MOHO.	[2]
FECHA DE INSPECCION:	20/02/2017		
ANTIGÜEDAD DE ESTRUCTURA:	12 AÑOS	FISURA.	[3]
UNIDAD DE MUESTRA:	04 - INTERIOR		
NIVELES DE SEVERIDAD	SIMBOLO	EROSION.	[5]
		DESCONCHAMIENTO.	[7]
LEVE.	(A)		
MODERADO.	(B)		
SEVERO.	(C)

ÁREA TOTAL (m2):	VIGA		COLUMNA		SOBRECIMIENTO		MURO		Σ(m2)TOTAL AREA AFECTADA	% TOTAL AREA AFECTADA	FOTOGRAFIA DE PATOLOGIAS	PLANO DE ELEVACIÓN
	AREA (m2)	3.31	AREA (m2)	4.62	AREA (m2)	0.00	AREA (m2)	25.99				
PATOLOGIAS:	AREA AFECTADA		AREA AFECTADA		AREA AFECTADA		AREA AFECTADA				[7]	[7]
	(m2)	%	(m2)	%	(m2)	%	(m2)	%				
[1]	0.00	0.00	0.00	0.00	0.00	0.00	0.50	1.94	0.50	1.48		
[7]	0.32	9.61	0.04	0.78	0.00	0.00	0.00	0.00	0.35	1.04

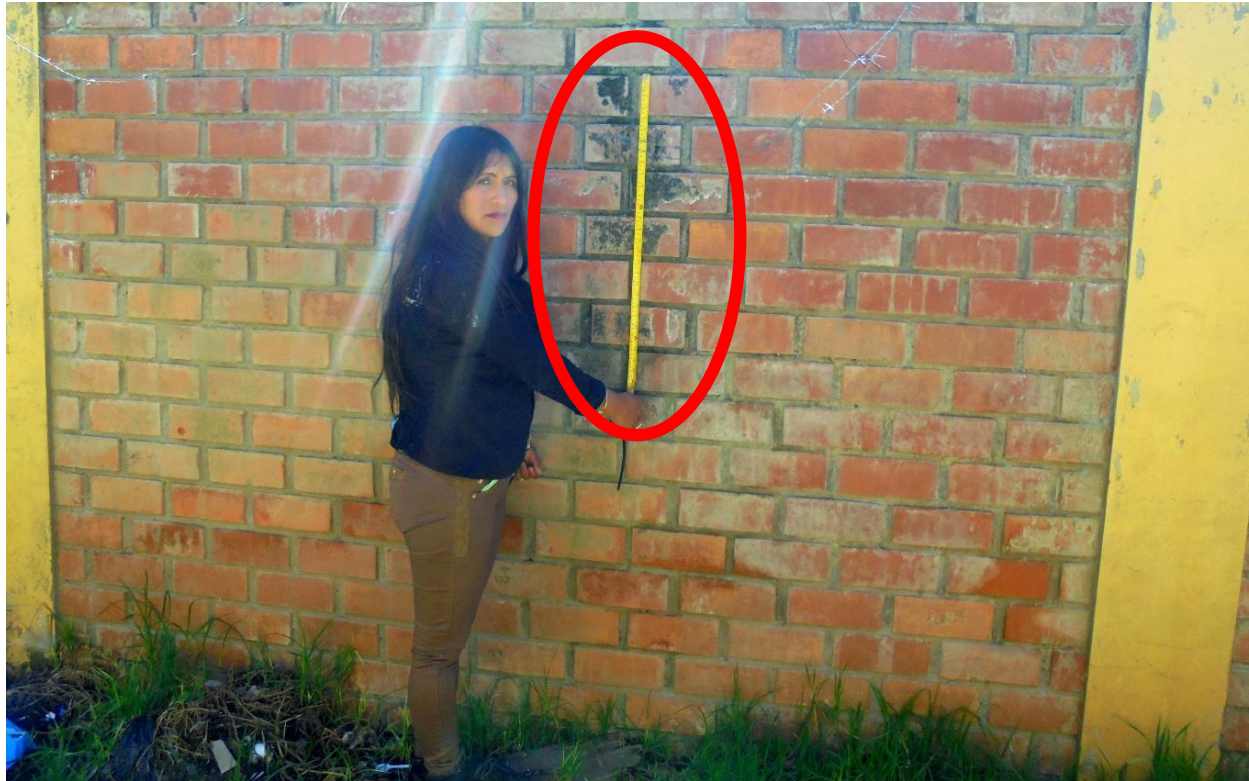
Imagen 26: Moho en muro.

MOHO

CAUSA DE LA PATOLOGÍA:

Las lluvias.

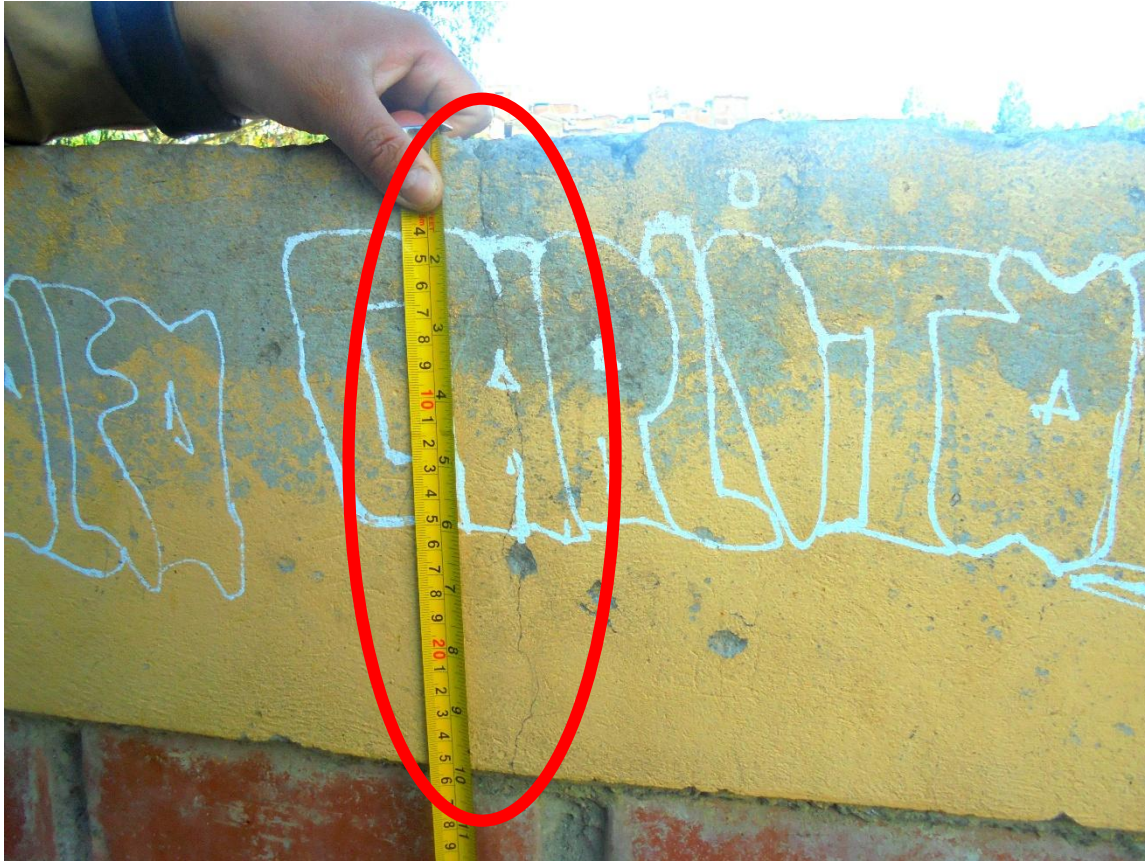
Imagen 27: Fisura en viga.

FISURA

CAUSA DE LA PATOLOGÍA:

Cambios hidrotérmicos.

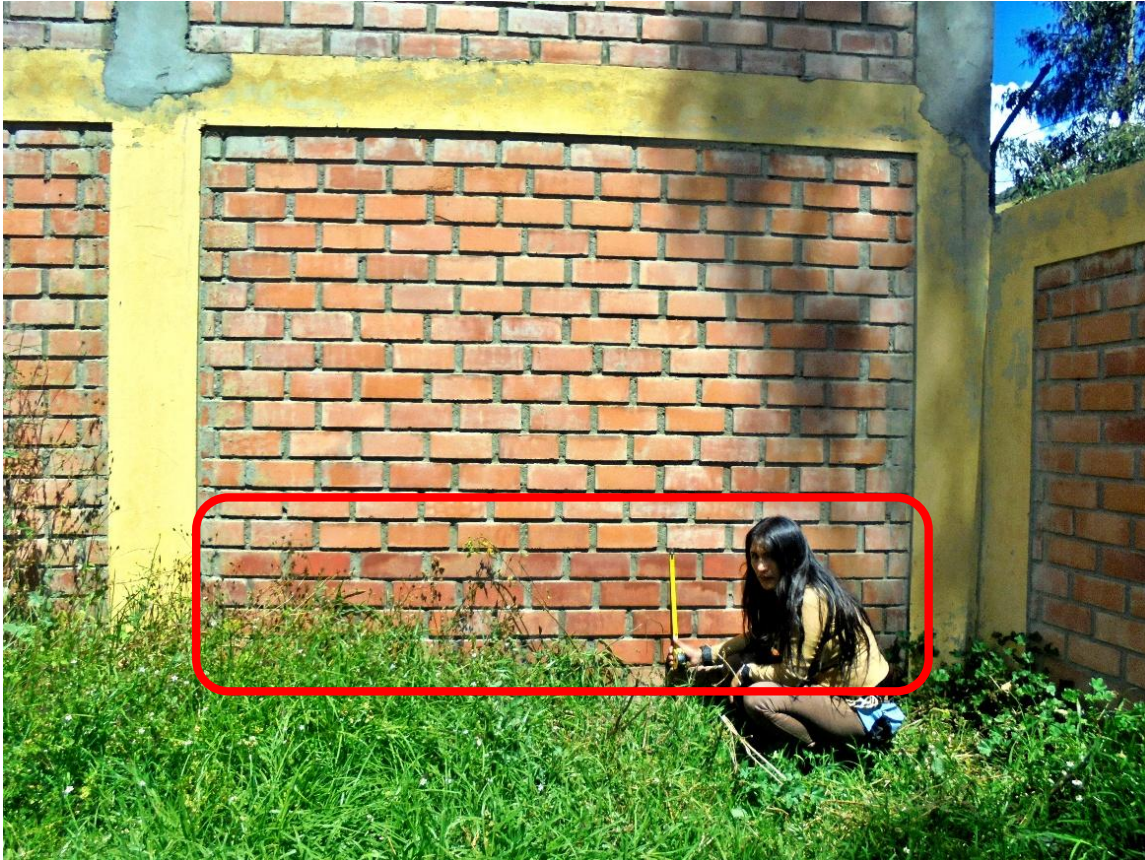
Imagen 28: Erosión en muro.

EROSIÓN

CAUSA DE LA PATOLOGÍA:

Las causas son la lluvia, calor y los cambios de temperatura como heladas; es decir cuando el agua que ha absorbido el material aumenta de volumen al helarse y se desprende la superficie.

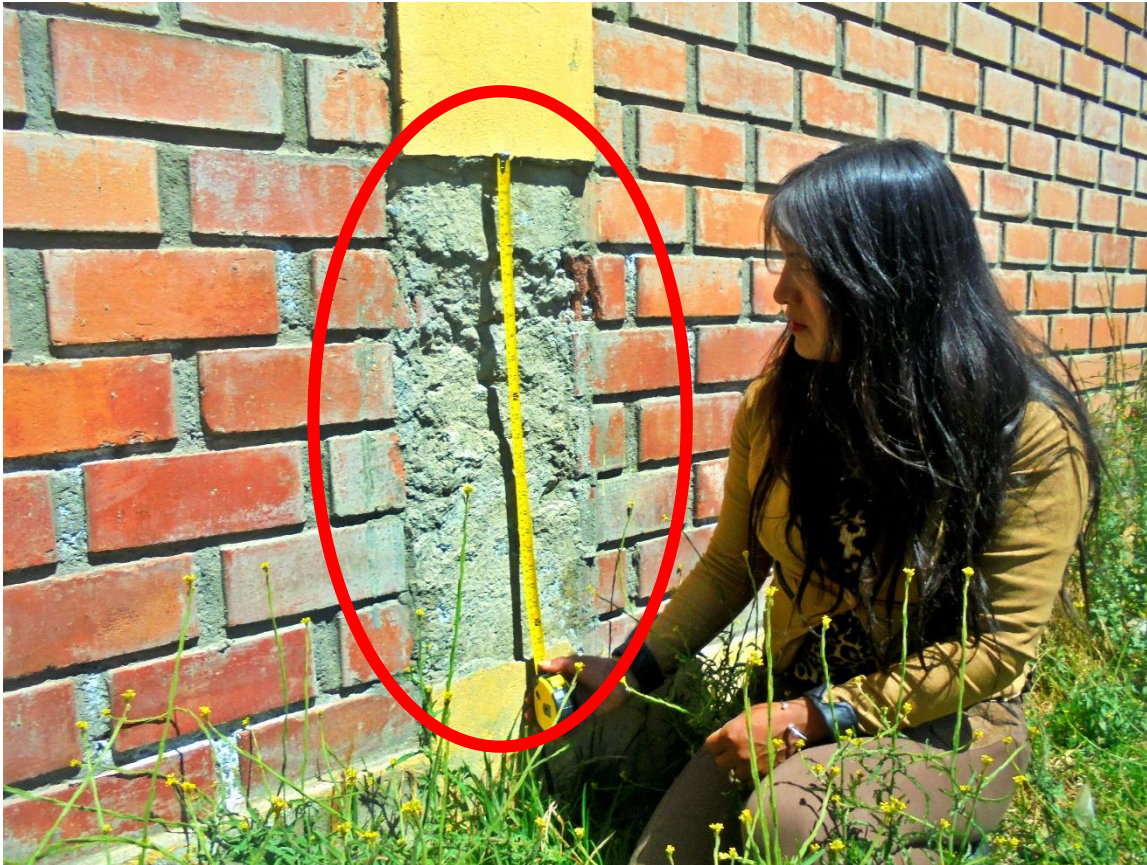
Imagen 29: Erosión en columna.

EROSIÓN

CAUSA DE LA PATOLOGÍA:

Es la pérdida superficial provocada por acciones mecánicas tales como impactos y rozamientos lo cual daña considerablemente el concreto.

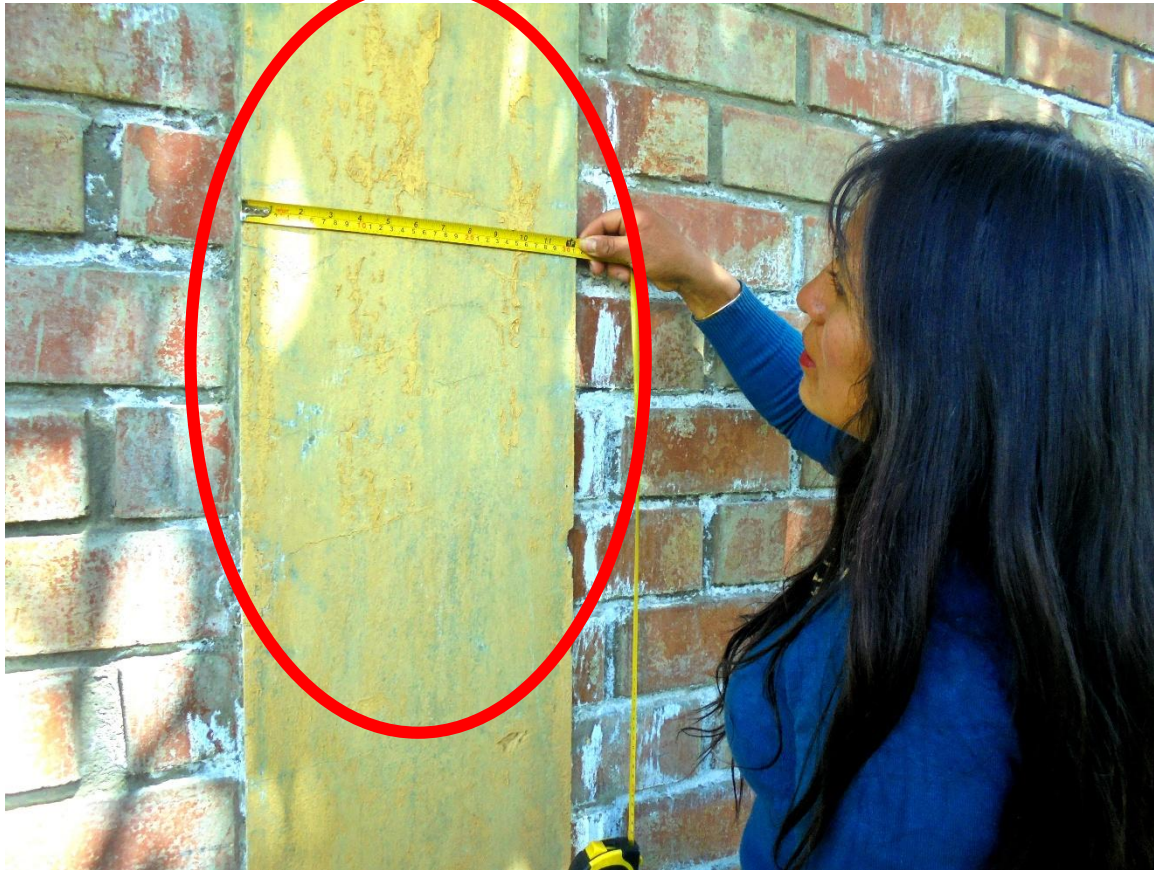
DESCONCHAMIENTO

CAUSA DE LA PATOLOGÍA:

Por acción del calor que produce la dilatación de los materiales con las consecuencias de abultamiento y descascamiento.
