**“EVALUACIÓN Y DIAGNÓSTICO PATOLÓGICO DE
FALLAS ESTRUCTURALES EN PILOTES, PILARES Y
VIGAS EN EL BOULEVARD TURÍSTICO DEL
DISTRITO DE YARINACocha - PROVINCIA DE
CORONEL PORTILLO – DEPARTAMENTO DE
UCA YALI – OCTUBRE 2017”**

**TESIS PARA OPTAR EL TÍTULO PROFESIONAL DE
INGENIERO CIVIL**

BACH. WILLIAMS EDWIN ALFARO JUÁREZ

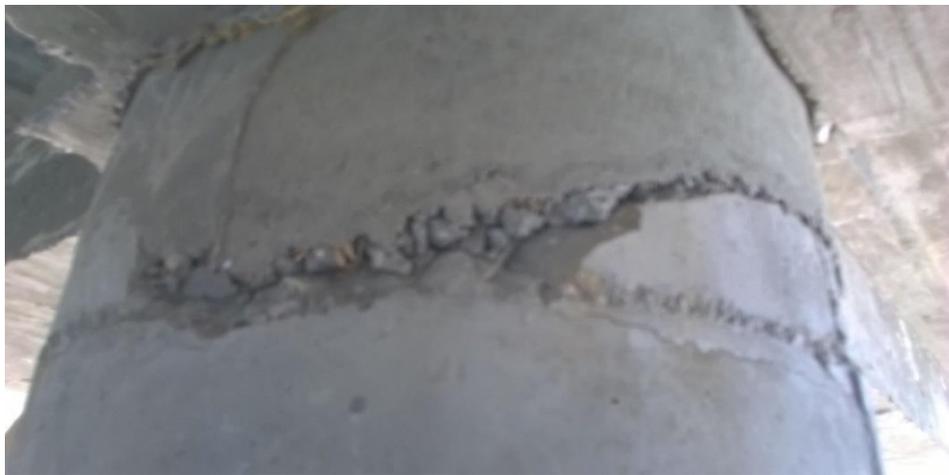
Gráfico 35. Segregación en pilar. Malecón Turístico de Yarinacocha

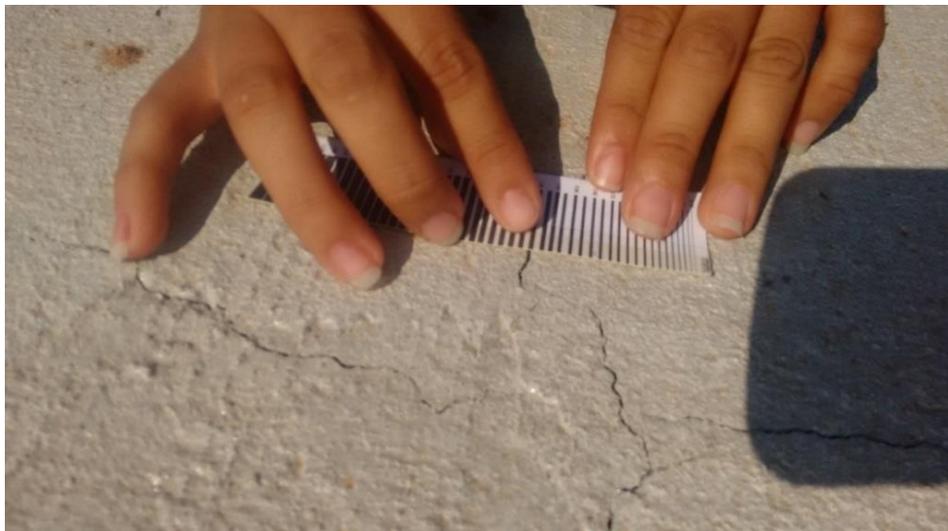
Gráfico 36. Fisuración por retracción hidráulica. Malecón Turístico de Yarinacocha. Fuente: Propio

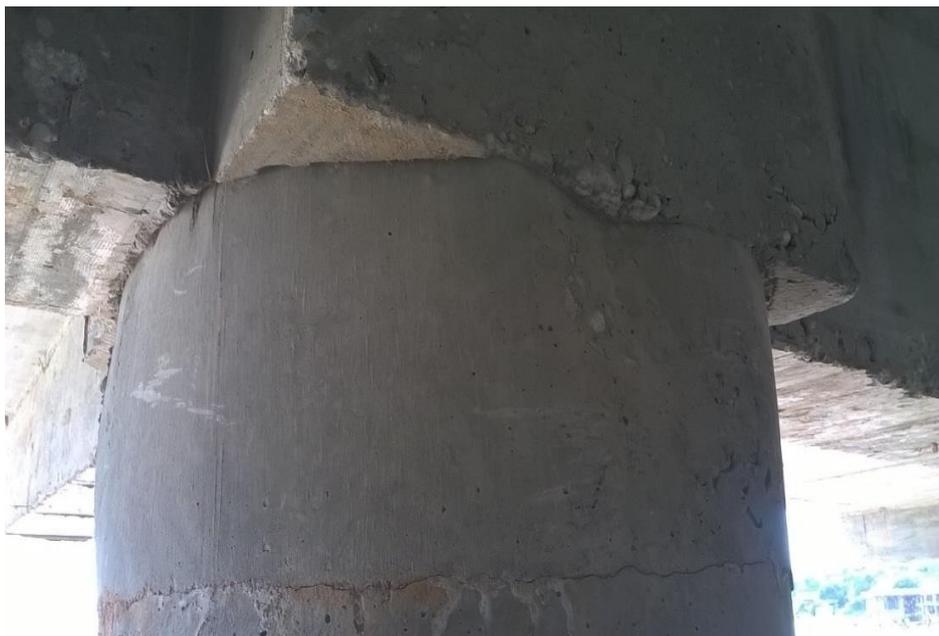
Gráfico 37. Junta fría construida inadecuadamente. Malecón Turístico de Yarinacocha. Fuente: Propio

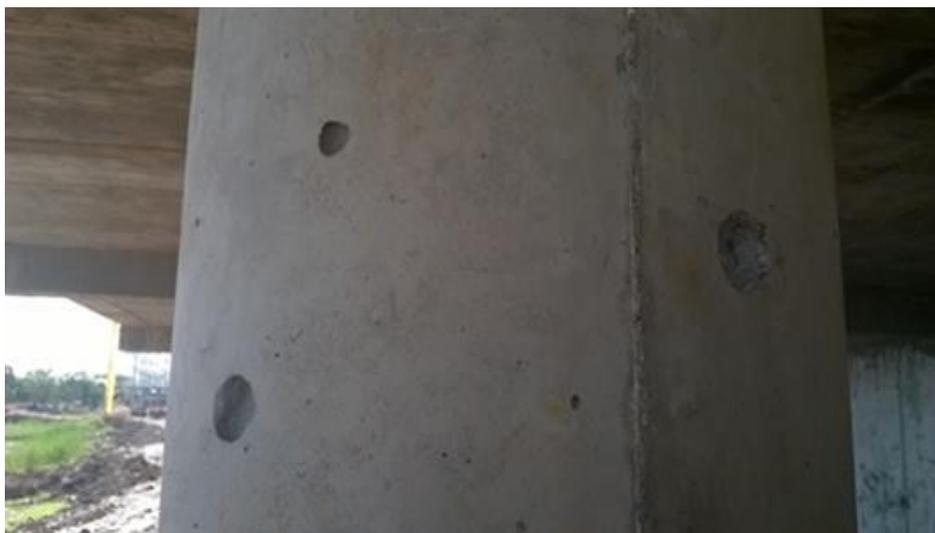
Gráfico 39. Burbujas. Fuente: Propia

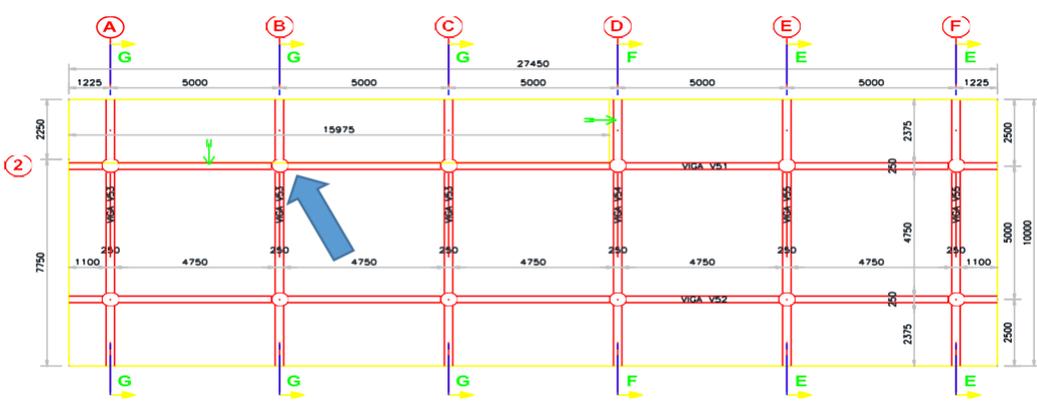
Funcionalidad		
	Aspecto	X	
NIVEL DE RECUPERACIÓN	Imprescindible		
	Necesaria		
	Conveniente	X	
NIVEL DE DAÑOS	Leve	X	
	Moderado		
	Severo		
LESIONES ENCONTRADAS			
Fisuras		Se observa pequeñas cavidad o poro creado a partir de la acumulación de burbujas de aire y de agua atrapadas entre la cara del pilar y el concreto.

Asentamientos			
Hormigueros			
Burbujas	X		
Construcción inadecuada de juntas			
Recubrimiento inadecuado y exposición del acero de refuerzo			
Infiltración y Eflorescencias			
DIAGNÓSTICO			
Corrosión de la armadura		La patologia presentada es la presencia de burbujas y a largo plazo ocasionará la exposición del acero de refuerzo y la corrosión de la armadura si no se realiza la reparación inmediata	
Socavación			
Fuente: elaboración Propia (2017)

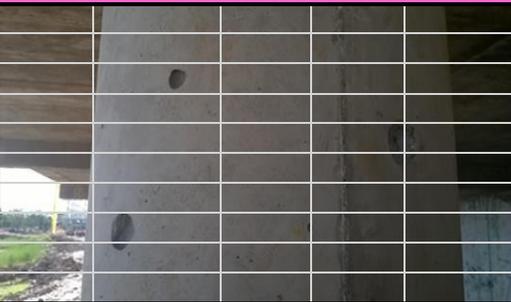
Tabla 5							
Patologías identificadas en la Unidad de muestra n° 5							
VALORACIÓN VISUAL							
AFECTACIÓN DE DAÑOS	Seguridad

Funcionalidad						
	Aspecto	x					
NIVEL DE RECUPERACIÓN	Imprescindible						
	Necesaria						
	Conveniente	x					
NIVEL DE DAÑOS	Leve	x					
	Moderado						
	Severo						
LESIONES ENCONTRADAS			Área total (m2)	Área afectada (m2)	% Área afectada	% Área no afectada	
Fisuras			0	0	0	0	
Asentamientos			0	0	0	0	
Hormigueros			0	0	0	0%	
Burbujas			x	5.84	0.3	5.1	94.9
Construcción inadecuada de juntas			0	0	0	0	
Recubrimiento inadecuado y exposición del acero de refuerzo			0	0	0	0	
Infiltración y Eflorescencias			0	0	0	0	
Corrosión de la armadura			0	0	0	0	
Socavación			0	0	0	0

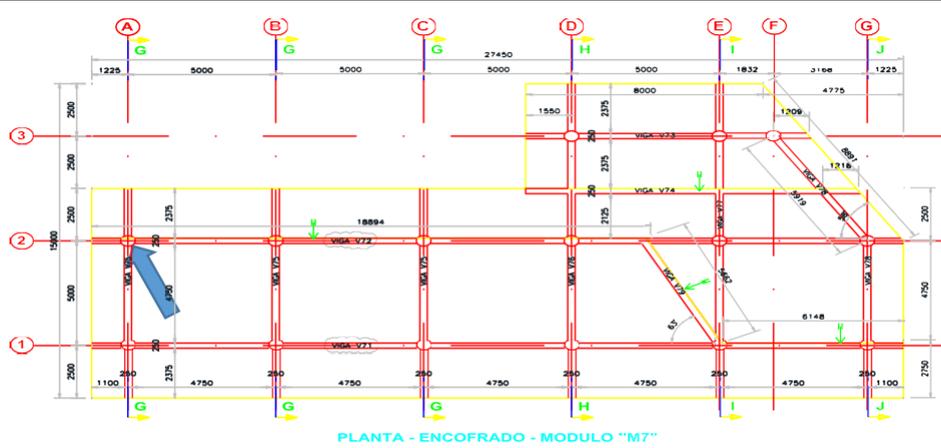
Funcionalidad		
	Aspecto	X	
NIVEL DE RECUPERACIÓN	Imprescindible		
	Necesaria	X	
	Conveniente		
NIVEL DE DAÑOS	Leve		
	Moderado	X	
	Severo		
LESIONES ENCONTRADAS		EVALUACIÓN DE LA PATOLOGÍA	
Fisuras	X	<p>Se observa que en la continuidad entre concretos vaciados en diferentes etapas (Juntas frías) no se realizaron correctamente, la cual afecta directamente la durabilidad de la estructura además se puede evidenciar la distribución inadecuada de los componentes de la mezcla, manifestada como la separación éstos con la pasta, propiciando un desplazamiento de los agregados gruesos hacia la parte inferior produciendo la segregación del material.</p>

Asentamientos			
Hormigueros			
Segregación	X		
Construcción inadecuada de juntas	X		
Recubrimiento inadecuado y exposición del acero de refuerzo		DIAGNÓSTICO	
Infiltración y Eflorescencias		<p>La patología presentada en la imagen es la Construcción inadecuada de juntas frías y segregación y fisuras de tipo horizontal.</p>	
Corrosión de la armadura			
Socavación			
Fuente: elaboración Propia (2017)

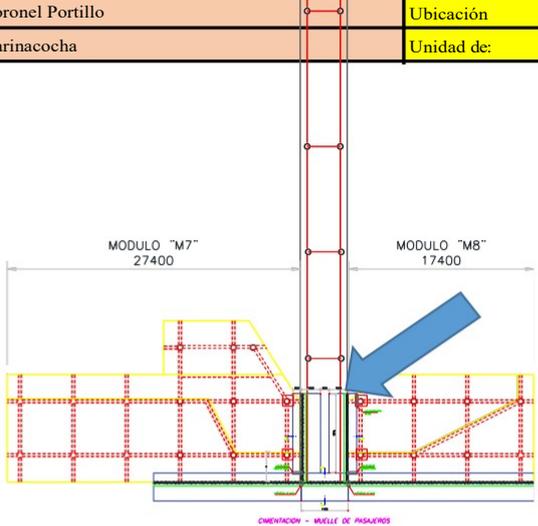
LESIONES ENCONTRADAS		EVALUACIÓN DE LA PATOLOGÍA	
Fisuras		Se observa la exposición de la armadura de los pilotes se encuentran expuestos a la intemperie especialmente a la presencia de la lluvia ocasionando la oxidación del acero y posterior corrosión ocurrido durante un año ya que dicha obra se encuentra paralizado desde el pasado Noviembre del 2016	
Asentamientos

Hormigueros			
Segregación			
Construcción inadecuada de juntas			
Recubrimiento inadecuado y exposición del acero de refuerzo	x		
Infiltración y Eflorescencias		DIAGNÓSTICO	
Corrosión de la armadura	x	La patología presentada en la imagen muestra la oxidación del acero que se encuentra a la intemperie y sumergido en agua aumentando el grado de corrosión	
Socavación			
Fuente: elaboración Propia (2017)

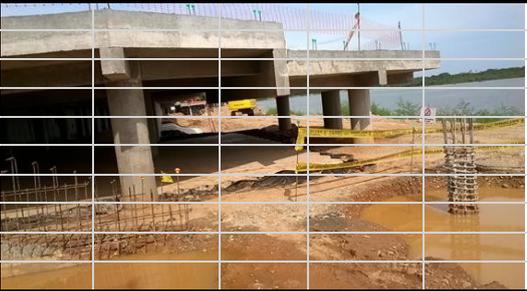
Tabla 8								
Patologías identificadas en la Unidad de muestra n° 8								
VALORACIÓN VISUAL

AFECTACIÓN DE DAÑOS	Seguridad							
	Funcionalidad	x						
	Aspecto							
NIVEL DE RECUPERACIÓN	Imprescindible	x						
	Necesaria							
	Conveniente							
NIVEL DE DAÑOS	Leve							
	Moderado	x						
	Severo							
LESIONES ENCONTRADAS			Área total (m2)	Área afectada (m2)	% Área afectada	Área no afectada (m2)	% Área no afectada	
Fisuras			0	0	0	0	0	
Asentamientos			0	0	0	0	0	
Hormigueros			0	0	0	0	0%	
Segregación			0	0	0	0	0	
Construcción inadecuada de juntas			0	0	0	0	0	
Recubrimiento inadecuado y exposición del acero de refuerzo			x	2.45	1.31	53.46	2.14	46-54
Infiltración y Eflorescencias			0	0	0	0	0	
Corrosión de la armadura			x	2.45	1.31	53.46	2.14	46.54
Socavación			0	0	0	0	0

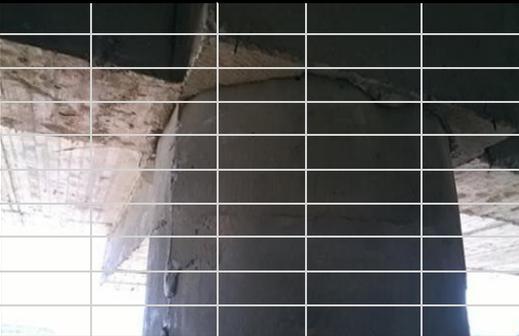
Tabla 9							
Patologías identificadas en la Unidad de muestra n° 9							
VALORACIÓN VISUAL							
AFECTACIÓN DE DAÑOS	Seguridad

FICHA TÉCNICA DE EVALUACIÓN			
"EVALUACIÓN Y DIAGNÓSTICO PATOLÓGICO DE FALLAS ESTRUCTURALES EN PILOTES, PILARES Y VIGAS EN EL BULEVAR TURÍSTICO DEL DISTRITO DE YARINACOCHA - PROVINCIA DE CORONEL PORTILLO - DEPARTAMENTO DE UCAYALI - OCTUBRE 2017"			
Autor:	Alfaro Juárez Williams Edwin	Asesor	Ing. Ramírez Palomino Luis
BULEVAR TURÍSTICO DEL DISTRITO DE YARINACOCHA			
Departamento	Ucayali	Elemento	Pilar
Provincia	Coronel Portillo	Ubicación	Muelle malecón
Distrito	Yarinacocha	Unidad de:	Muestra N° 9
<p style="text-align: center;">PLANTA - ENCOFRADO - MODULO "M8" ESC. 1/100</p>			
VALORACIÓN VISUAL		FOTOFRAFÍA	
AFECTACIÓN DE DAÑOS	Seguridad		
	Funcionalidad	x	
	Aspecto		
NIVEL DE RECUPERACIÓN	Imprescindible		
	Necesaria	x	
	Conveniente		
NIVEL DE DAÑOS	Leve		
	Moderado	x	
	Severo		
LESIONES ENCONTRADAS		EVALUACIÓN DE LA PATOLOGÍA	
Fisuras	x	<p>Se observa que en la continuidad entre concretos vaciados en diferentes etapas (Juntas frías) no se realizaron correctamente, la cual afecta directamente la durabilidad de la estructura además se puede evidenciar la distribución inadecuada de los componentes de la mezcla, manifestada como la separación éstos con la pasta, propiciando un desplazamiento de los agregados gruesos hacia la parte inferior produciendo la segregación del material.</p>

Asentamientos			
Hormigueros			
Segregación	x		
Construcción inadecuada de juntas	x		
Recubrimiento inadecuado y exposición del acero de refuerzo		DIAGNÓSTICO	
Infiltración y Eflorescencias		<p>La patología presentada en la imagen es la Construcción inadecuada de juntas frías y segregación y fisuras de tipo horizontal.</p>	
Corrosión de la armadura			
Socavación

Funcionalidad	x					
	Aspecto						
NIVEL DE RECUPERACIÓN	Imprescindible						
	Necesaria	x					
	Conveniente						
NIVEL DE DAÑOS	Leve						
	Moderado	x					
	Severo						
LESIONES ENCONTRADAS			Área total (m2)	Área afectada (m2)	% Área afectada	Área no afectada (m2)	% Área no afectada
Fisuras		x	5.84	0.94	16.09	4.9	83.91
Asentamientos			0	0	0	0	0
Hormigueros			0	0	0	0	0%
Segregación		x	5.84	1.5	25.67	4.34	74.33
Construcción inadecuada de juntas		x	5.84	1.5	25.67	4.34	74.33
Recubrimiento inadecuado y exposición del acero de refuerzo			0	0	0	0	0
Infiltración y Eflorescencias			0	0	0	0	0
Corrosión de la armadura			0	0	0	0	0
Socavación			0	0	0	0	0

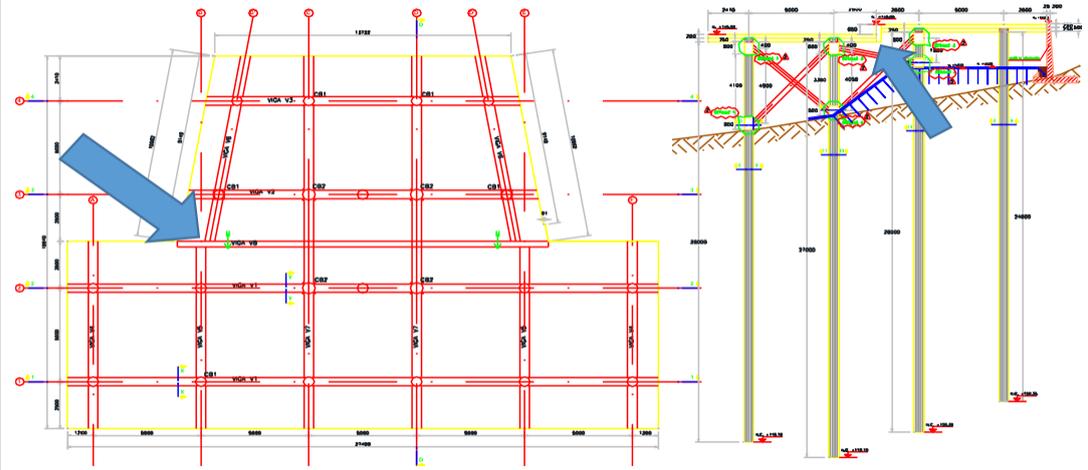
VALORACIÓN VISUAL			FOTO FRAFÍA
AFECTACIÓN DE DAÑOS	Seguridad		
	Funcionalidad		
	Aspecto	X	
NIVEL DE RECUPERACIÓN	Imprescindible		
	Necesaria		
	Conveniente	X	
NIVEL DE DAÑOS	Leve	X	
	Moderado		
	Severo		
LESIONES ENCONTRADAS		EVALUACIÓN DE LA PATOLOGÍA	
Fisuras		Alteración sufrida por el concreto, definida por la presencia de oquedades superficiales que quedan en el concreto endurecido, evidenciando zonas vacías en las caras de los elementos. Los hormigueros son causados generalmente por falta de vibrado, compactación excesiva o deficiente, prácticas inapropiadas en la colocación del concreto en zonas con alta densidad de refuerzo, dosificaciones inadecuadas de mezclas de concreto, etc.

Asentamientos			
Hormigueros	X		
Segregación			
Construcción inadecuada de juntas			
Recubrimiento inadecuado y exposición del acero de refuerzo			
Infiltración y Eflorescencias		DIAGNÓSTICO	
Corrosión de la armadura		se observa la presencia de hormigueros que a largo plazo se afectaría el recubrimiento y posterior corrosión de la armadura.	
Socavación			
Fuente: elaboración Propia (2017)

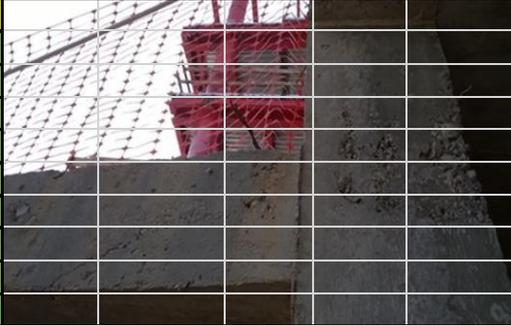
Tabla 10						
Patologías identificadas en la Unidad de muestra n° 10						
VALORACIÓN VISUAL						
AFECTACIÓN DE DAÑOS	Seguridad

Funcionalidad					
	Aspecto	x				
NIVEL DE RECUPERACIÓN	Imprescindible					
	Necesaria					
	Conveniente	x				
NIVEL DE DAÑOS	Leve	x				
	Moderado					
	Severo					
LESIONES ENCONTRADAS			Área total (m2)	Área afectada (m2)	% Área afectada	% Área no afectada
Fisuras			0	0	0	0
Asentamientos			0	0	0	0
Hormigueros		x	1.8	0.18	10	90%
Segregación			0	0	0	0
Construcción inadecuada de juntas			0	0	0	0
Recubrimiento inadecuado y exposición del acero de refuerzo			0	0	0	0%
Infiltración y Eflorescencias			0	0	0	0
Corrosión de la armadura			0	0	0	0.00%
Socavación			0	0	0	0

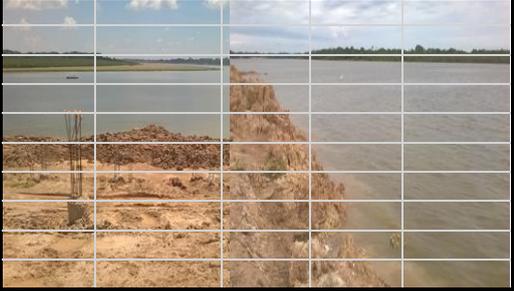
Tabla 11							
Patologías identificadas en la Unidad de muestra n° 11							
VALORACIÓN VISUAL

FICHA TÉCNICA DE EVALUACIÓN			
“EVALUACIÓN Y DIAGNÓSTICO PATOLÓGICO DE FALLAS ESTRUCTURALES EN PILES, PILARES Y VIGAS EN EL BULEVAR TURÍSTICO DEL DISTRITO DE YARINACocha - PROVINCIA DE CORONEL PORTILLO – DEPARTAMENTO DE UCAYALI – OCTUBRE 2017”			
Autor:	Alfaro Juárez Williams Edwin	Asesor	Ing. Ramírez Palomino Luis
BULEVAR TURÍSTICO DEL DISTRITO DE YARINACocha			
Departamento	Ucayali	Elemento	Pilotes
Provincia	Coronel Portillo	Ubicación	Muelle artesanal o de pescadores
Distrito	Yarinacocha	Unidad de:	Muestra N°11
VALORACIÓN VISUAL			FOTOFRAFÍA
AFECTACIÓN DE DAÑOS	Seguridad	x	
	Funcionalidad		
	Aspecto		
NIVEL DE RECUPERACIÓN	Imprescindible		
	Necesaria	x	
	Conveniente		
NIVEL DE DAÑOS	Leve		
	Moderado	x	
	Severo		
LESIONES ENCONTRADAS			EVALUACIÓN DE LA PATOLOGÍA
Fisuras			<p>La corrosión de las armaduras es un proceso electroquímico que causa la oxidación del acero de refuerzo en el concreto. Los factores que favorecen el proceso de corrosión se relacionan con las características del hormigón, el espesor del recubrimiento, la localización de la armadura y el medio ambiente al cual está expuesta la estructura. Aquí podemos evidenciar que la armadura de los pilotes se encuentran expuestos a la intemperie y sumergido desde noviembre del 2016 hasta la actualidad</p>

Asentamientos			
Hormigueros			
Segregación			
Construcción inadecuada de juntas			
Recubrimiento inadecuado y exposición del acero de refuerzo		x	
Infiltración y Eflorescencias			DIAGNÓSTICO
Corrosión de la armadura		x	<p>La patología presentada en la imagen es la exposición del acero de refuerzo y corrosión de armadura ya que esta expuesto a la intemperie y que en la actualidad se encuentra sumergido bajo el agua de la laguna de Yarinacocha</p>
Socavación			
Fuente: elaboración Propia (2017)

AFECTACIÓN DE DAÑOS	Seguridad	x					
	Funcionalidad						
	Aspecto						
NIVEL DE RECUPERACIÓN	Imprescindible						
	Necesaria	x					
NIVEL DE DAÑOS	Conveniente						
	Leve						
	Moderado	x					
	Severo						
LESIONES ENCONTRADAS			Área total (m2) x Pilote	Área afectada (m2)	% Área afectada	Área no afectada (m2)	% Área no afectada
Fisuras			0	0	0	0	0
Asentamientos			0	0	0	0	0
Hormigueros			0	0	0	0	0%
Segregación			0	0	0	0	0
Construcción inadecuada de juntas			0	0	0	0	0
Recubrimiento inadecuado y exposición del acero de refuerzo			x	2.45	100	0	0
Infiltración y Eflorescencias			0	0	0	0	0
Corrosión de la armadura			x	2.45	100	0	0
Socavación			0	0	0	0	0

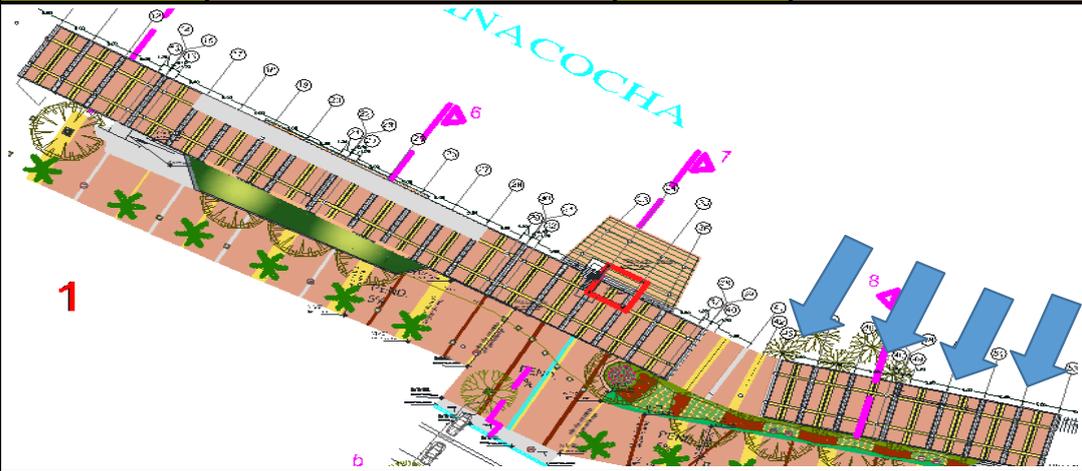
Funcionalidad		
	Aspecto		
NIVEL DE RECUPERACIÓN	Imprescindible		
	Necesaria	x	
NIVEL DE DAÑOS	Conveniente		
	Leve		
	Moderado	x	
Severo			
LESIONES ENCONTRADAS		EVALUACIÓN DE LA PATOLOGÍA	
Fisuras		Erosión causada por la caída de agua de la losa del muelle malecón y la caída directa del agua de lluvia que poco a poco va socavando el material de relleno y genera desgaste del concreto y fallas de estabilidad. La socavación está afectando los pilares y la cimentación (Pilotes) del muelle malecón el cual tiene una vista a la Laguna de Yarinacocha.

Asentamientos			
Hormigueros			
Segregación			
Construcción inadecuada de juntas			
Recubrimiento inadecuado y exposición del acero de refuerzo			
Infiltración y Eflorescencias		DIAGNÓSTICO	
Corrosión de la armadura		La patología presentada en la imagen es la Socavación el cual esta afectando seguridad de todo el bloque del Muelle - malecón que necesita ser atendido con urgencia	
Socavación	x		
Fuente: elaboración Propia (2017)

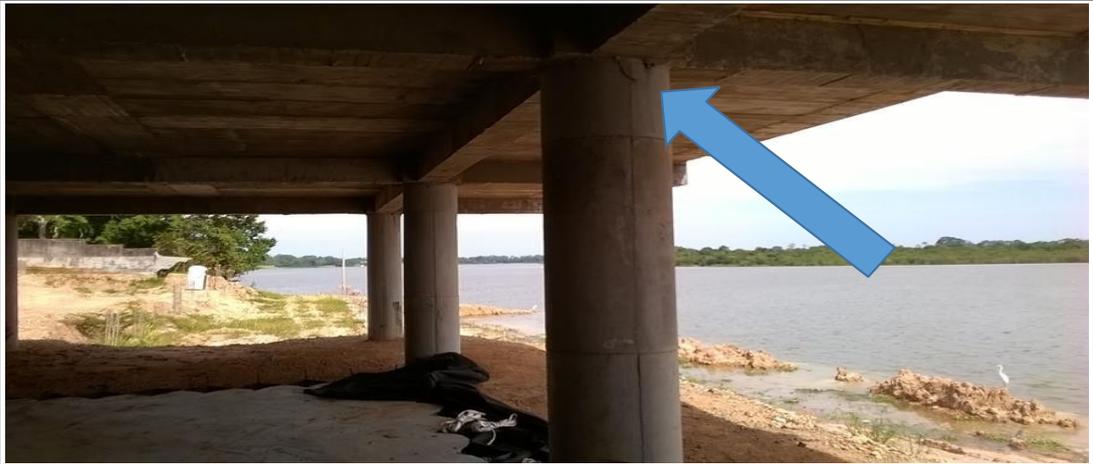
Tabla: 15

Funcionalidad		
	Aspecto		
NIVEL DE RECUPERACIÓN	Imprescindible		
	Necesaria		
	Conveniente	x	
NIVEL DE DAÑOS	Leve	x	
	Moderado		
	Severo		
LESIONES ENCONTRADAS		EVALUACIÓN DE LA PATOLOGÍA	
Fisuras	x	<p>El pilar estudiado presenta fracturas con presencia de grietas por aplastamiento local en las zonas de apoyo de los elementos pilar - viga</p> <p>Los daños producidos por aplastamiento tiende a fracturar la sección de concreto localizada directamente bajo la carga concentrada.</p>

Asentamientos			
Aplastamiento	x		
Segregación			
Construcción inadecuada de juntas			
Recubrimiento inadecuado y exposición del acero de refuerzo		DIAGNÓSTICO	
Infiltración y Eflorescencias			
Corrosión de la armadura			
Socavación		<p>La patología presentada en la imagen es conocido como aplastamiento local y fisuras debido a exceso de carga que soporta el pilar el cual produce también desprendimiento de material y grietas.</p>	
Fuente: elaboración Propia (2017)

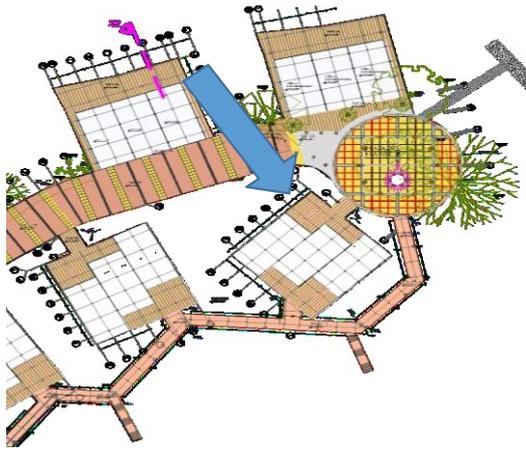
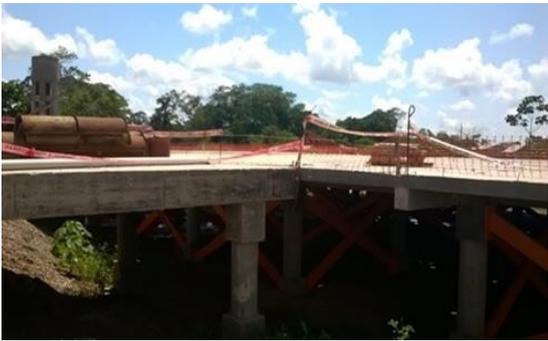
Tabla: 16

Funcionalidad		
	Aspecto		
NIVEL DE RECUPERACIÓN	Imprescindible	x	
	Necesaria		
	Conveniente		
NIVEL DE DAÑOS	Leve		
	Moderado		
	Severo	x	
LESIONES ENCONTRADAS		EVALUACIÓN DE LA PATOLOGÍA	
Fisuras			
Asentamientos		x	<p>Se observa movimientos verticales diferenciales en toda la estructura, asentamiento en conjunto de pilotes, pilares y losa maciza presentado en la juntas de dilatación siguen la dirección vertical o con poca inclinación, hacia adelante. Se sometió a la instalación de testigos y al pasar los días continuaba el asentamiento dato a noviembre del 2016</p>

Hormigueros			
Segregación			
Construcción inadecuada de juntas			
Recubrimiento inadecuado y exposición del acero de refuerzo			
Infiltración y Eflorescencias			DIAGNÓSTICO
Corrosión de la armadura			<p>La patologia presentada en la imagen muestra asentamientos de toda la estructura debido deficiente estudio de suelos ya que según los planos el pilotaje se realizó como lo indicaban los planos de 5.45 m el cual fué insuficiente debido a que la zona es de relleno e inundable.</p>
Socavación			
Fuente: elaboración Propia (2017)

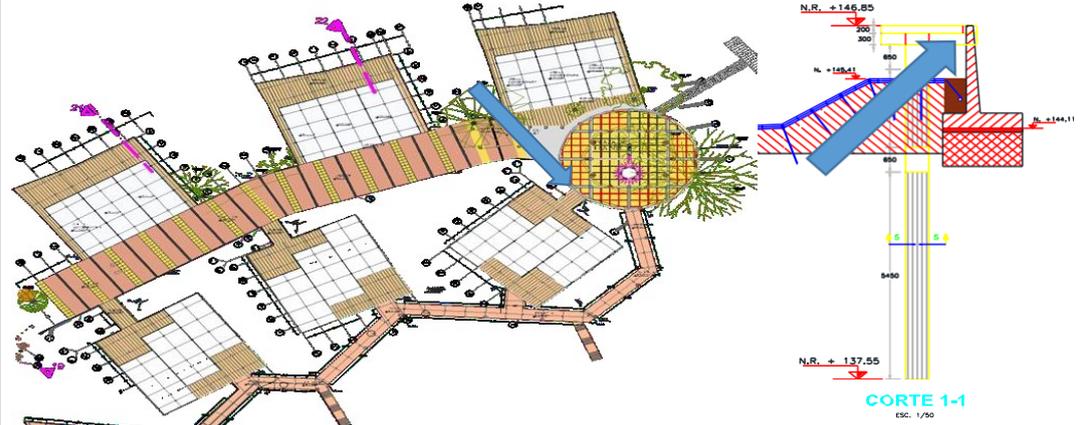
Tabla: 17

Funcionalidad		
	Aspecto		
NIVEL DE RECUPERACIÓN	Imprescindible	x	
	Necesaria		
	Conveniente		
NIVEL DE DAÑOS	Leve		
	Moderado		
	Severo	x	
LESIONES ENCONTRADAS		EVALUACIÓN DE LA PATOLOGÍA	
Fisuras		<p>Se observa movimientos verticales diferenciales en toda la estructura, asentamiento en conjunto de pilotes, pilares y losa maciza presentado en las juntas de dilatación siguen la dirección vertical o con poca inclinación, hacia adelante. Se sometió a la instalación de testigos y al pasar los días continuaba el asentamiento dato a noviembre del 2016</p>

Asentamientos	x		
Hormigueros			
Segregación			
Construcción inadecuada de juntas			
Recubrimiento inadecuado y exposición del acero de refuerzo			
Infiltración y Eflorescencias		DIAGNÓSTICO	
Corrosión de la armadura		<p>La patología presentada en la imagen muestra el asentamiento de toda la estructura debido al deficiente estudio de suelos ya que según los planos el pilotaje se realizó como lo indicaban los planos de 5.45 m el cual fue insuficiente debido a que la zona es inundable.</p>	
Socavación			
Fuente: elaboración Propia (2017)

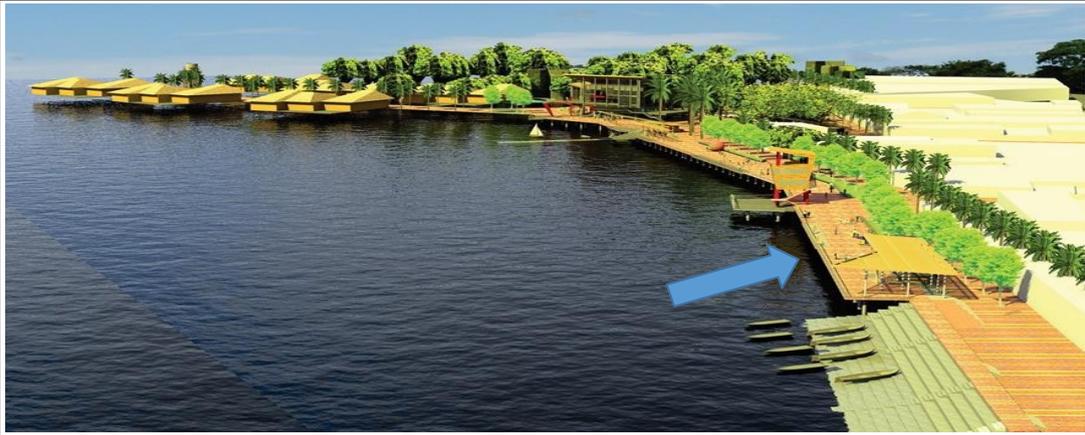
Tabla: 19

Funcionalidad		
	Aspecto		
NIVEL DE RECUPERACIÓN	Imprescindible		
	Necesaria	x	
	Conveniente		
NIVEL DE DAÑOS	Leve		
	Moderado	x	
	Severo		
LESIONES ENCONTRADAS			EVALUACIÓN DE LA PATOLOGÍA
Fisuras			Erosión causada por la caída de agua de la losa del muelle malecón y la caída directa del agua de lluvia que poco a poco va socavando el material de relleno y genera desgaste del concreto y fallas de estabilidad. La socavación está afectando los pilares y la cimentación (Pilotes) del muelle malecón el cual tiene una vista a la Laguna de Yarinacocha.

Asentamientos			
Hormigueros			
Segregación			
Construcción inadecuada de juntas	x		
Recubrimiento inadecuado y exposición del acero de refuerzo			
Infiltración y Eflorescencias			DIAGNÓSTICO
Corrosión de la armadura			La patología presentada en la imagen es la Socavación y la construcción inadecuada de juntas el cual esta afectando seguridad de todo el bloque del Muelle - malecón que necesita ser atendido con urgencia
Socavación	x		
Fuente: elaboración Propia (2017)

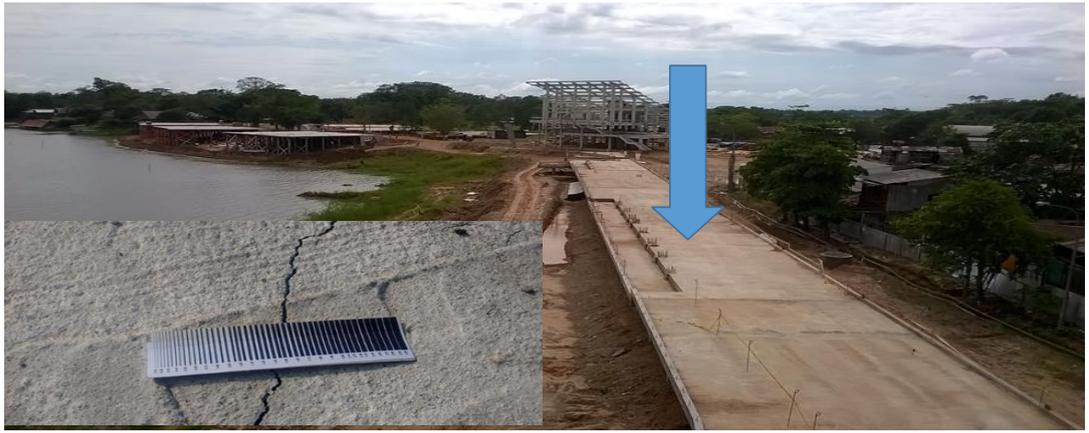
Tabla: 20

Funcionalidad	X	
	Aspecto		
NIVEL DE RECUPERACIÓN	Imprescindible		
	Necesaria		
	Conveniente		
NIVEL DE DAÑOS	Leve	X	
	Moderado		
	Severo		
LESIONES ENCONTRADAS		EVALUACIÓN DE LA PATOLOGÍA	
Fisuras	X	<p>Se observa presencia grietas de hasta 2mm por retracción térmica ocurrido durante el fraguado cuando se produce una reacción exotérmica (desprendimiento de calor) que favorece la evaporación y se pierde volumen por lo que el hormigón se contrae. Estas fuerzas de contracción pueden vencer a la escasa resistencia a tracción con la que cuenta el hormigón a edad tan temprana, produciendo la fisuración. Mientras más cerca del inicio del hormigonado se produzca esta situación más severos serán los daños.</p>

Asentamientos			
Hormigueros			
Segregación			
Construcción inadecuada de juntas			
Recubrimiento inadecuado y exposición del acero de refuerzo			
Infiltración		DIAGNÓSTICO	
Corrosión de la armadura		<p>La patología presentada es la fisuración por retracción térmica el cual disminuye la resistencia a la tracción de la estructura y produce infiltraciones por acumulación de agua proveniente de las lluvias.</p>	
Socavación			
Fuente: elaboración Propia (2017)

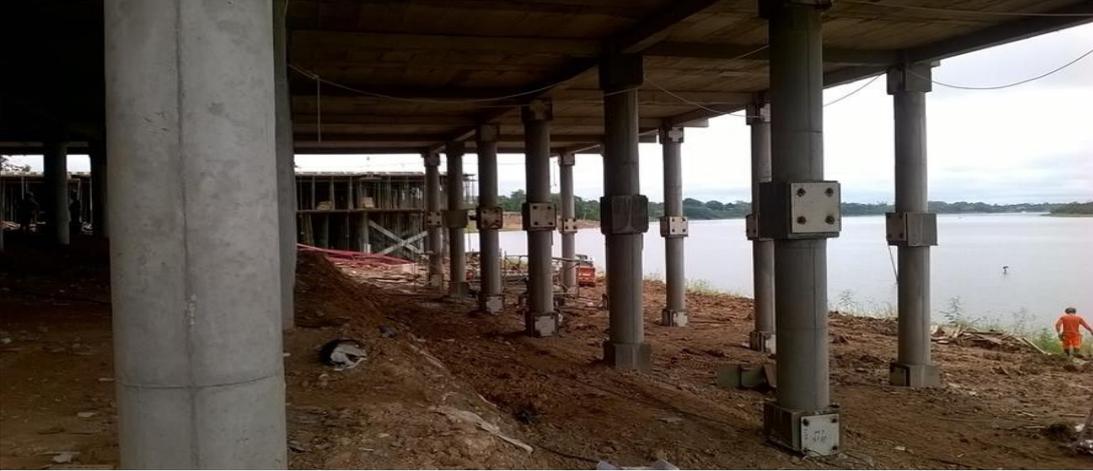
Tabla: 22

Funcionalidad		
	Aspecto	x	
NIVEL DE RECUPERACIÓN	Imprescindible		
	Necesaria		
	Conveniente	x	
NIVEL DE DAÑOS	Leve	x	
	Moderado		
	Severo		
LESIONES ENCONTRADAS		EVALUACIÓN DE LA PATOLOGÍA	
Fisuras		<p>En la fotografía se evidencia zonas vacías en las caras de los elementos llamados hormigueros que posiblemente fueron causados por falta de vibrado, compactación excesiva o deficiente, prácticas inapropiadas en la colocación del concreto en zonas con alta densidad de refuerzo, dosificaciones inadecuadas de mezclas de concreto, etc.</p>

Asentamientos			
Hormigueros	x		
Segregación			
Construcción inadecuada de juntas			
Recubrimiento inadecuado y exposición del acero de refuerzo			
Infiltración y Eflorescencias			
DIAGNÓSTICO		<p>Se evidencia la presencia de hormigueros en la junta del dado con el pilar el cual tiene que repararse a la brevedad y evitar otras patologías.</p>	
Corrosión de la armadura			
Socavación			
Fuente: elaboración Propia (2017)

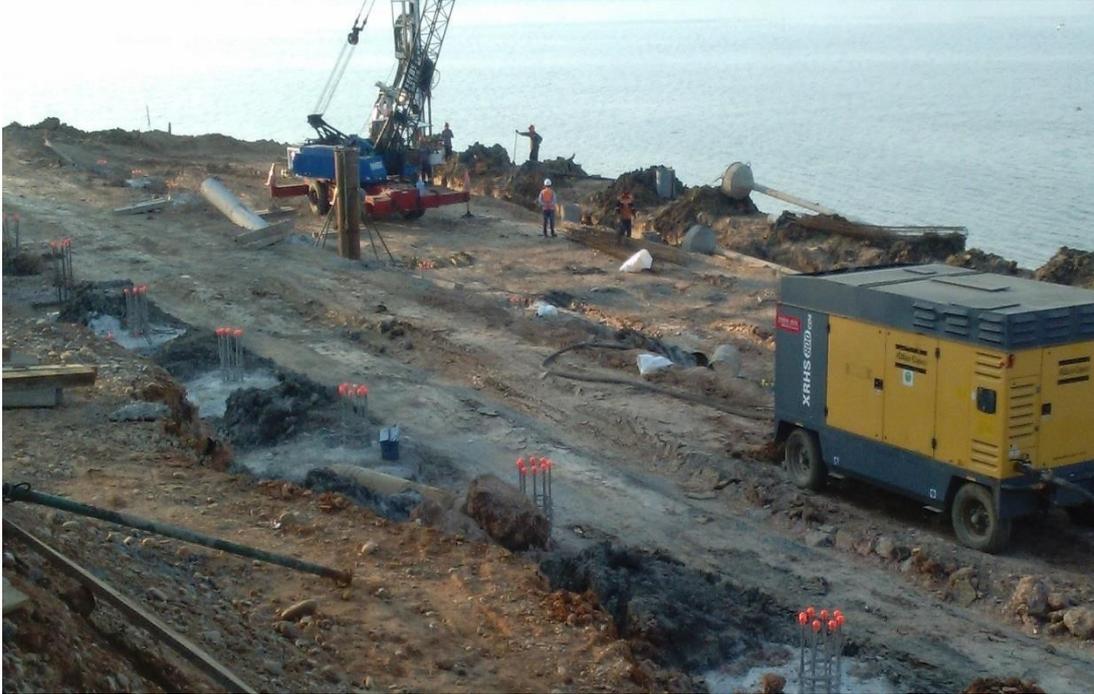
Gráfico: 82 Verificando la prueba de carga de pilotes (Muestra al azar).

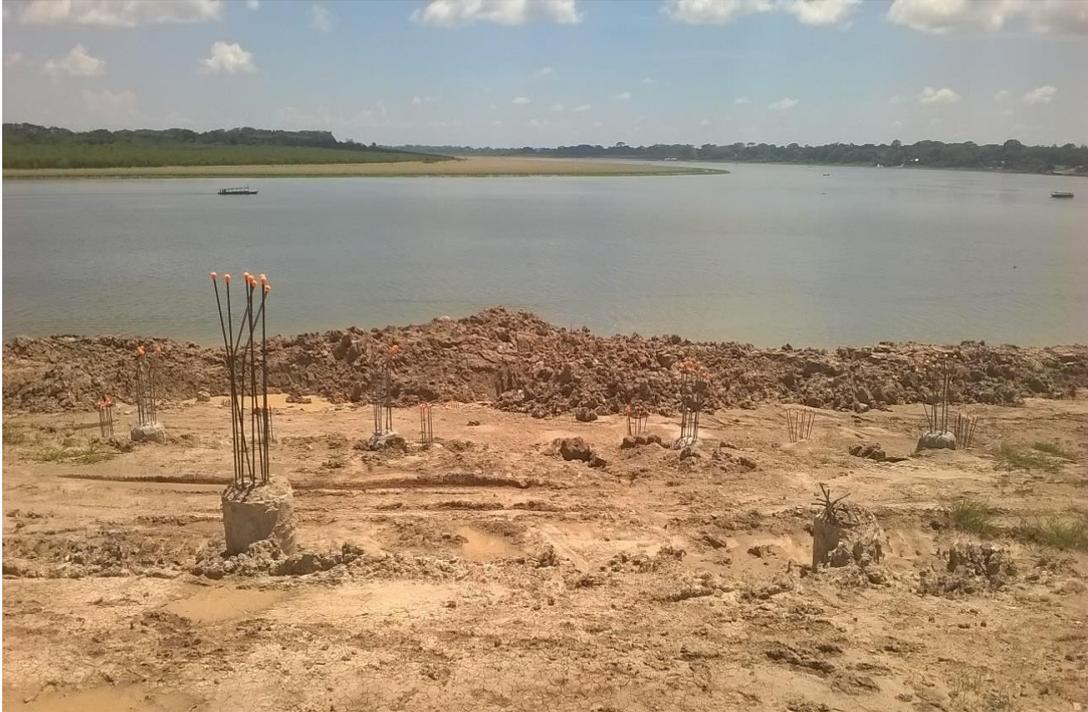
Gráfico: 84 Pilotes inconclusos (Muelle artesanal o de pescadores. Fuente: Propia

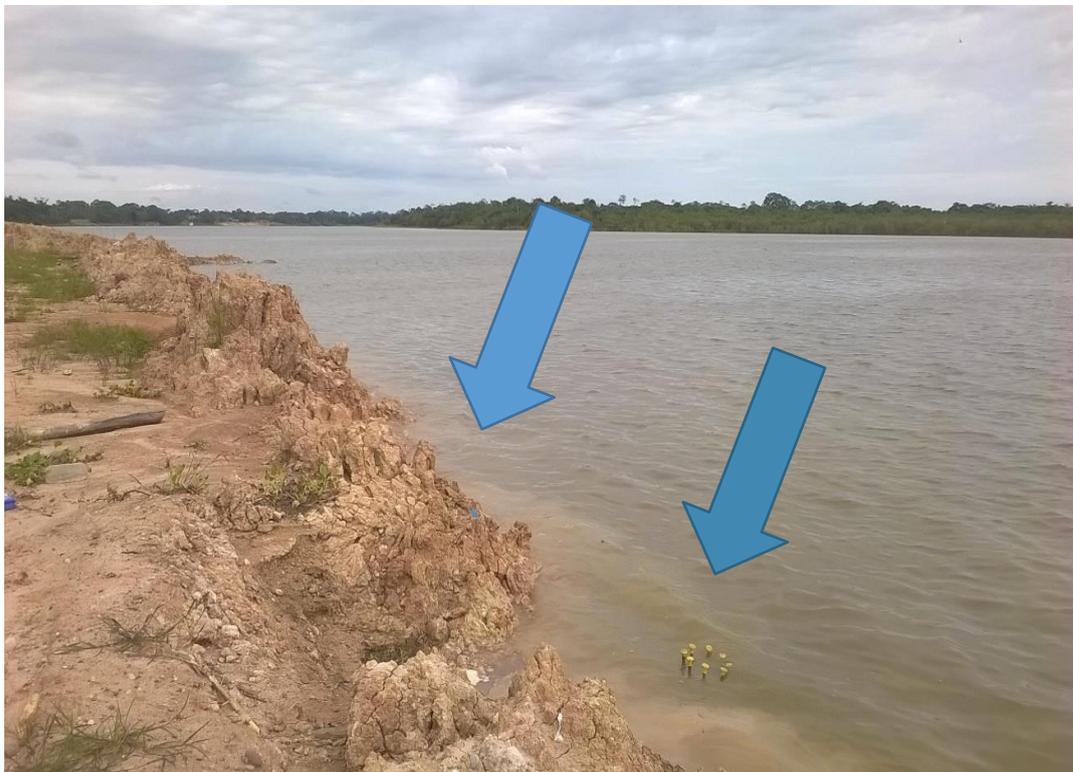
Gráfico: 85 Pilotes inconclusos amenazados por creciente de la laguna de Yarinacocha (Muelle artesanal o de pescadores). Fuente: Propia

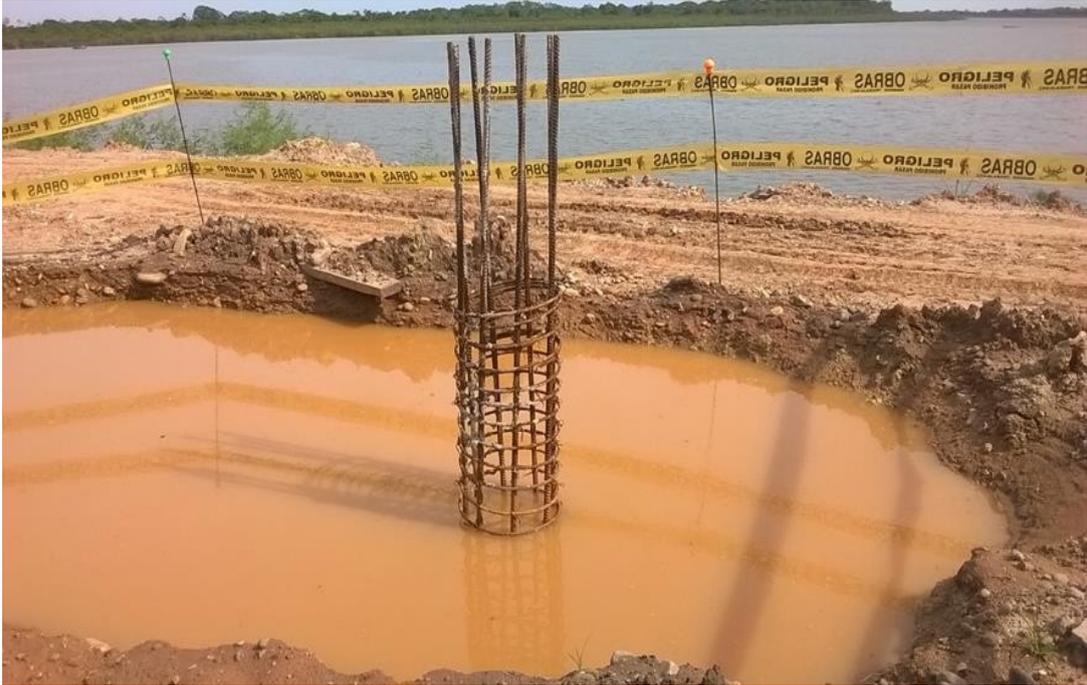
Gráfico: 86 Pilotes inconclusos cubiertos por la creciente de la laguna de Yarinacocha (Muelle artesanal o de pescadores). Fuente: Propia

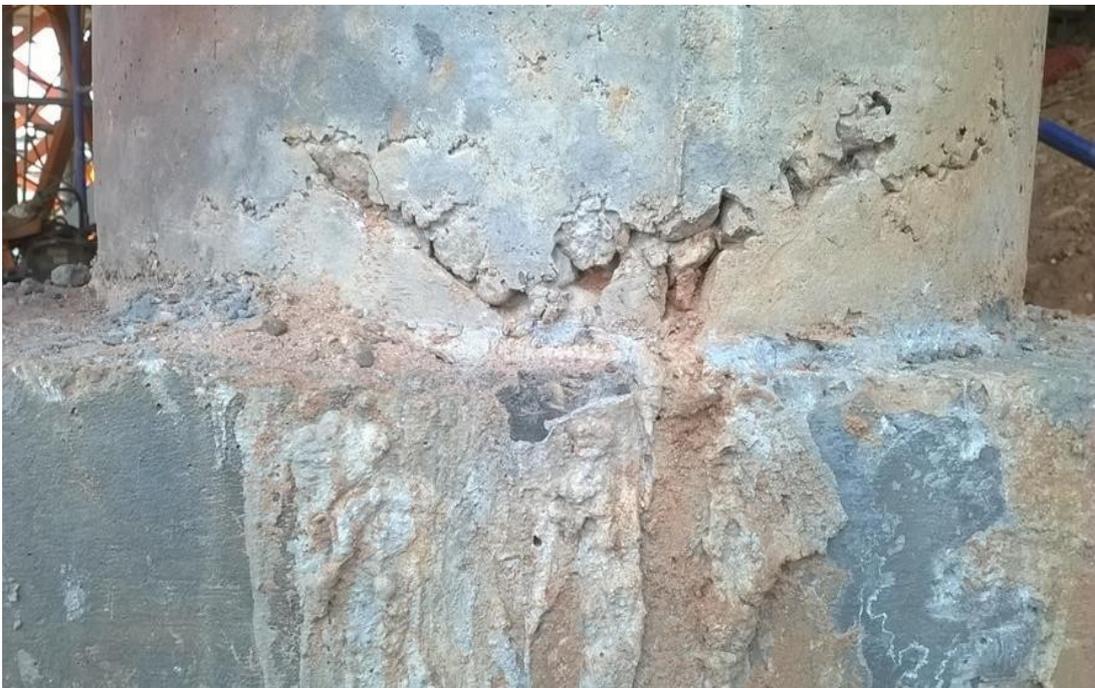
Gráfico: 87 Pilares no concluidos con la armadura expuesta (Muelle de turistas.

- Utilizar aditivos transformador de óxidos para neutralizar la corrosión que presenta el acero, ya que además de las muestras estudiadas se pudo observar esta patología en toda la obra donde quedo el acero expuesto al ambiente y también cubierta por agua en las estaciones de invierno, desde el momento que la entidad rescinde el contrato con la anterior empresa.

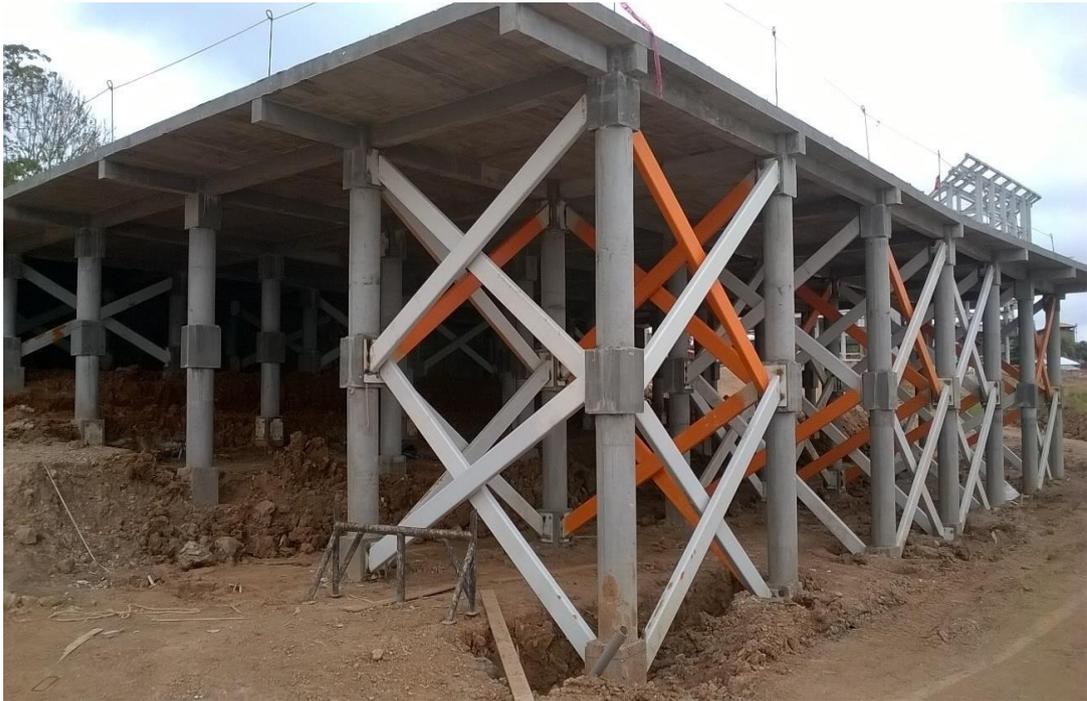
Gráfico: 88 Pilares con segregación de materiales y hormigueros (Muelle restaurante

2). Fuente: Propia

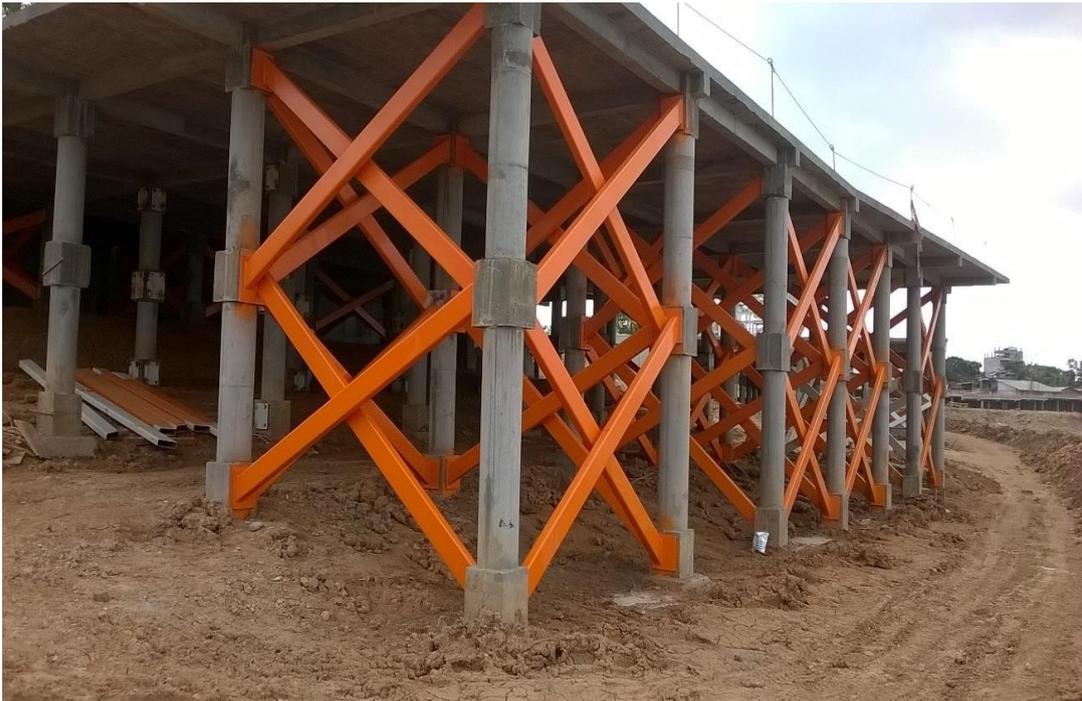
Gráfico: 90 Socavación de pilotes y pilares (Muelle malecón). Fuente: Propia

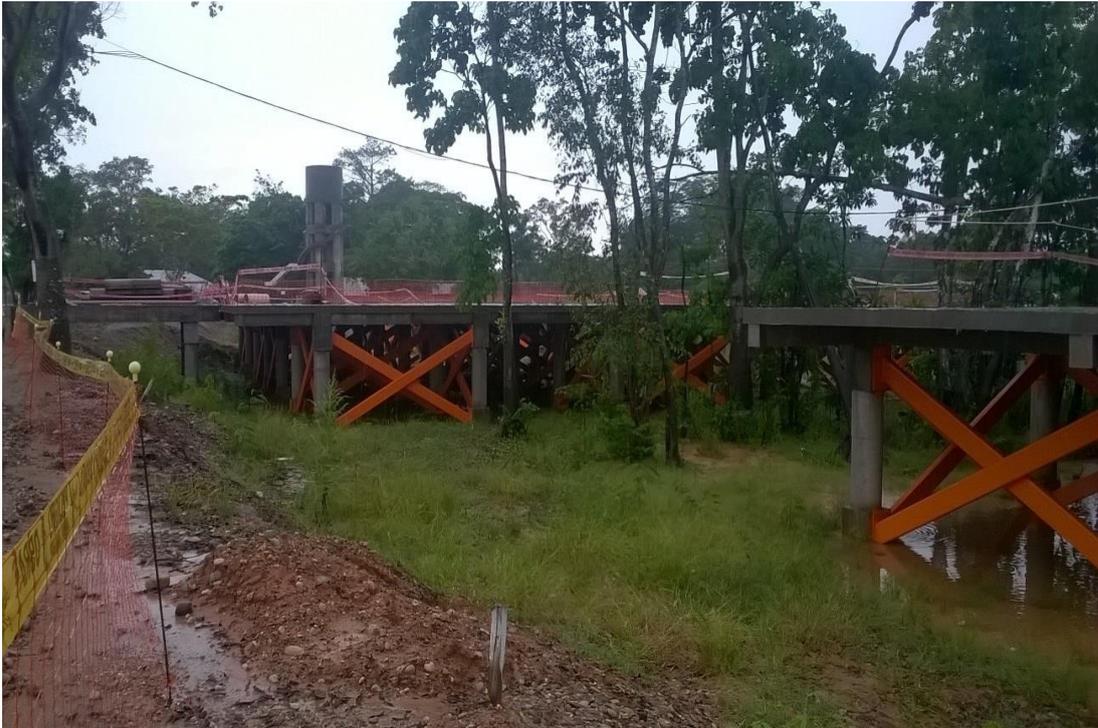
- Los mayores daños se presentaron en los elementos estructurales como los pilotes, pilares y vigas (en conjunto) de la entrada del restaurante 4, el cual presenta un asentamiento diferencial en conjunto de 5 cm, las cuales pueden continuar debido a que la profundidad de los pilotes según los planos es de 5.45 m lo que resulta insuficiente ya que el terreno en la zona es húmeda e inundable en las estaciones de invierno, también presenta baja capacidad portante y filtraciones en el subsuelo, consideraciones que no se habría tomado en cuenta para el diseño y cálculo estructural. En este caso el nivel de daño está considerado como **severo**. El resto de patologías encontradas en los pilotes del muelle de pescadores y pilares del muelle de pescadores están consideradas como **moderados** las cuales se pueden intervenir y pueden ser recuperadas con mucha facilidad.

Gráfico: 92 Asentamiento de pilotes, pilares en conjunto (Muelle restaurante 4).

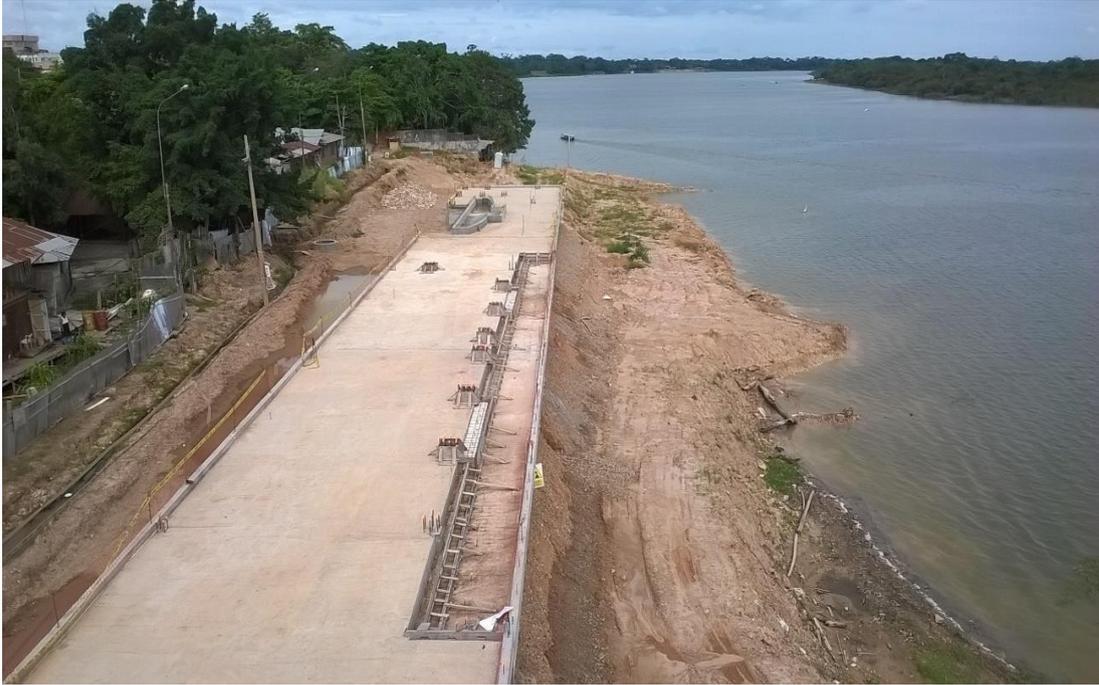
Gráfico: 94 Socavación de pilotes en muelle malecón. Fuente: Propia
